# REVISÃO E ATUALIZAÇÃO DO PLANO DE ABASTECIMENTO DE ÁGUA DA REGIÃO METROPOLITANA DE SALVADOR, SANTO AMARO E SAUBARA.

FASE 1 - TOMO II - RELATÓRIOS DE ESTUDOS BÁSICOS

VOLUME 02 - DIAGNÓSTICOS DOS SAA

CAPÍTULO 05 - MUNICÍPIO DE DIAS D'ÁVILA

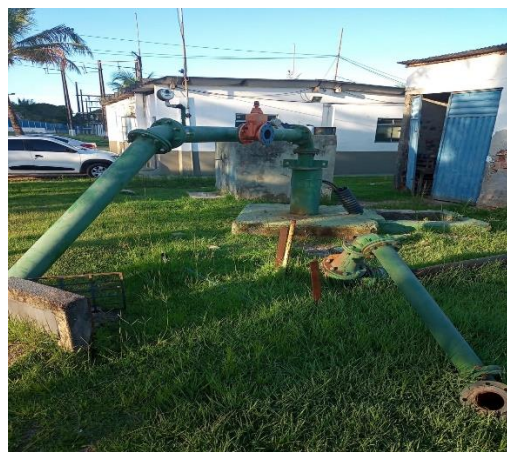
**Figura 5.10** - Poço CSB10: proteção e sinalização deficientes

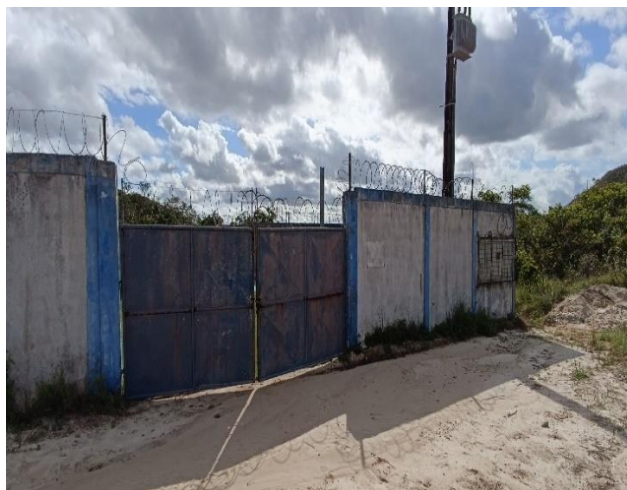
**Figura 5.13** - Poço CSB2: vista geral da instalação, proteção com muro e falta de identificação e sinalização de acesso restrito

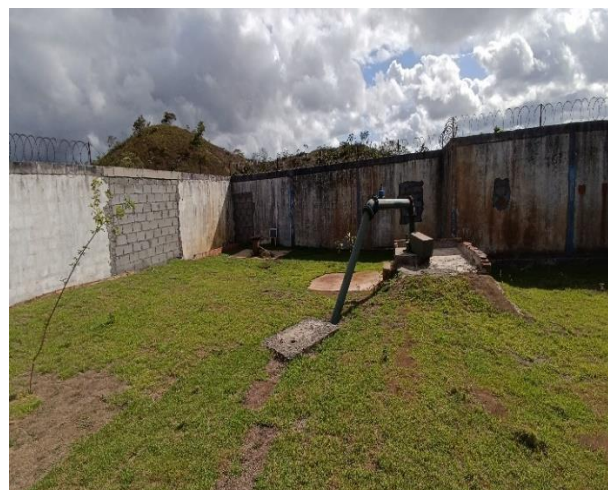
**Figura 5.14** - Poço CSB2: vista do barrilete; ausência de pau de carga

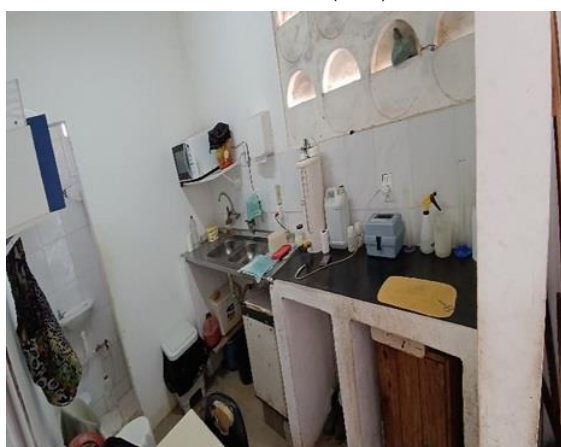
**Figura 5.43** - ETA Canta Galo: laboratório com instalações físicas inadequadas  
Fonte: GEOHIDRO (2024).

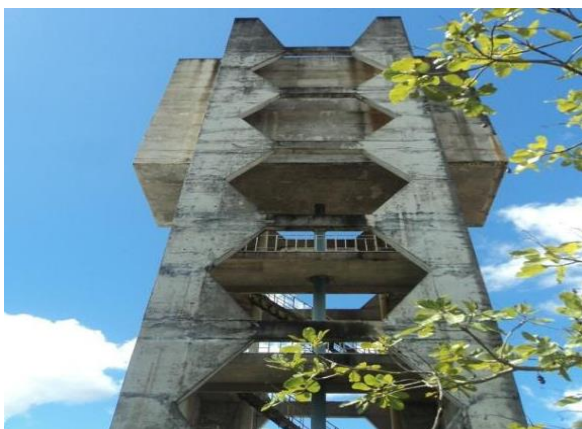
O RED 400 m<sup>3</sup> está desativado por não possuir posição altimétrica favorável em relação aos pontos mais elevados da sua área de influência e, principalmente, por apresentar problemas estruturais, com vazamentos recorrentes ao longo dos últimos anos.

**Figura 5.53** - Reservatório elevado de distribuição - RED 400 m<sup>3</sup>: Desativado - a ser demolido  
Fonte: GEOHIDRO (2024).

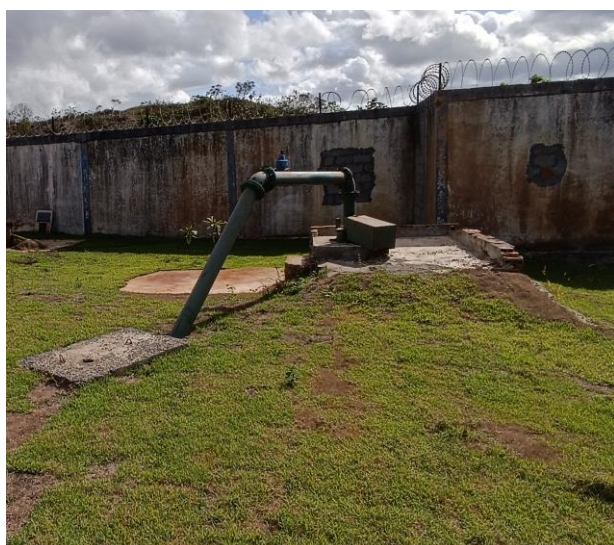
Em relação às estruturas componentes do conjunto motobomba (CMB), o barrilete encontra-se sem vazamentos aparentes. Além disso, não existem dispositivo adequado para manejo do CMB, nem qualquer automação.

**Figura 5.60** - Nova Dias d'Ávila: vista do barrilete da EEAB2, com ausência de pau de carga  
 Fonte: GEOHIDRO (2024).

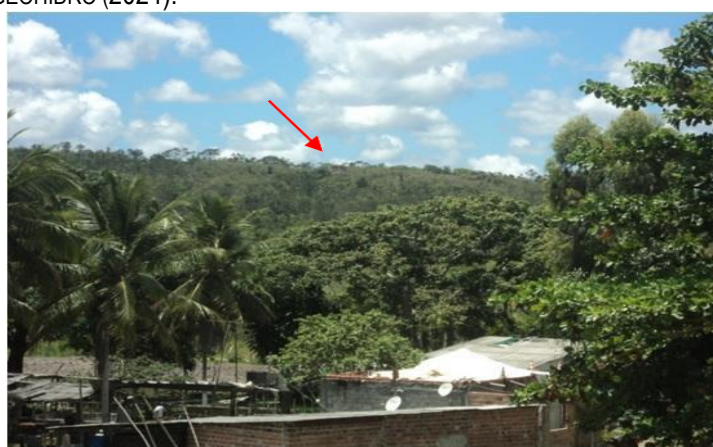
Os problemas verificados para o RAD 150 m<sup>3</sup>, é que a área do entorno foi invadida por ocupações irregulares sobre a adutora de água tratada e a linha distribuidora, além da furação do tubo para furto da água. As fotografias adiante ( **Figura 5.72** a **Figura 5.74** ) apresentadas ilustram estes comentários.

**Figura 5.74** - Nova Dias d'Ávila: reservatório apoiado 150 m³, vista do local

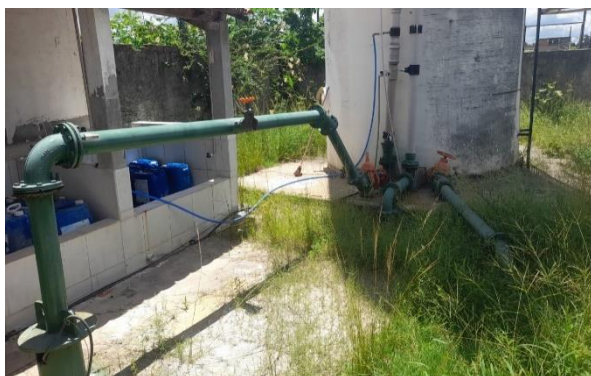
Ademais, as instalações em geral são muito simples, carecendo de dispositivos para facilitar a operação do sistema, tais como pau de carga, de forma a permitir a retirada do conjunto elevatório para manutenção, e de sistema de automação. As fotografias apresentadas (**Figura 5.76 a Figura 5.79**) a seguir, ilustram estes comentários.

**Figura 5.76** - Leandrino CSB 1: vista do barrilete e RAP 100 m<sup>3</sup> ao fundo  
 Fonte: Embasa (2024).

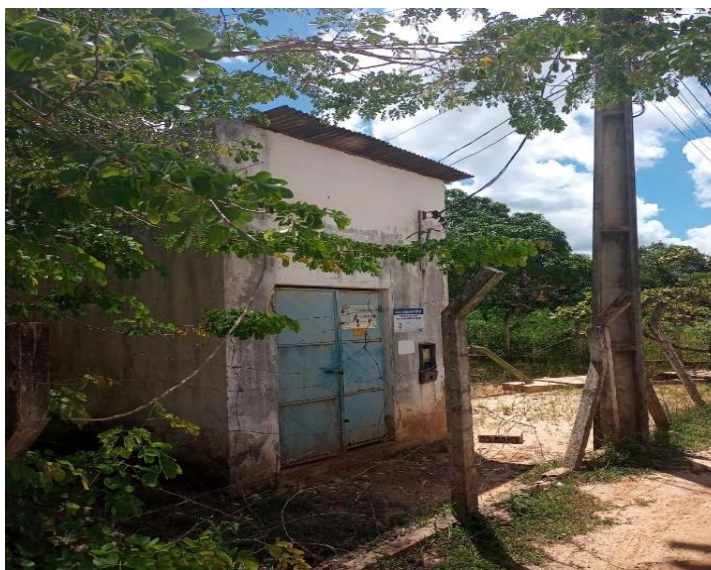
**Figura 5.103** - Boa Vista de Santa Helena: vista da casa de química e cerca de proteção, necessitando de reparos.  
Fonte: Embasa (2024).
