GOVERNO DO ESTADO

SECRETARIA DE INFRAESTRUTURA
HÍDRICA E SANEAMENTO

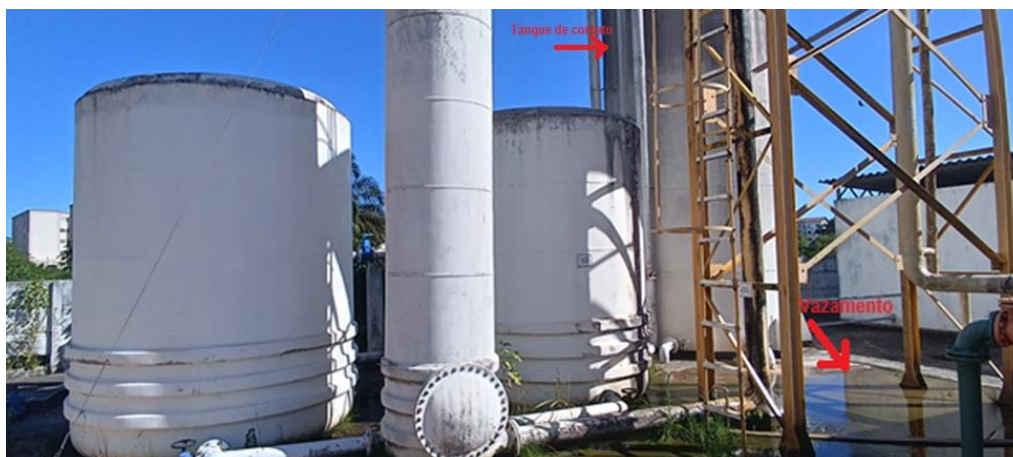
Figura 4.61 - Filtros russos e tanque de contato da ETA Terra Brasilis com indicativos de vazamentos
 Fonte: GEOHIDRO (2024).

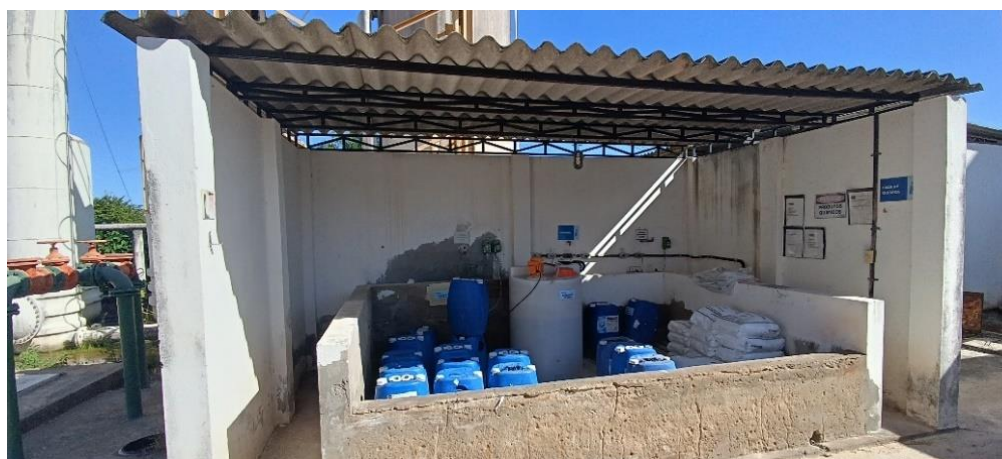
Figura 4.62 - Casa de química da ETA Terra Brasilis
 Fonte: GEOHIDRO (2024).

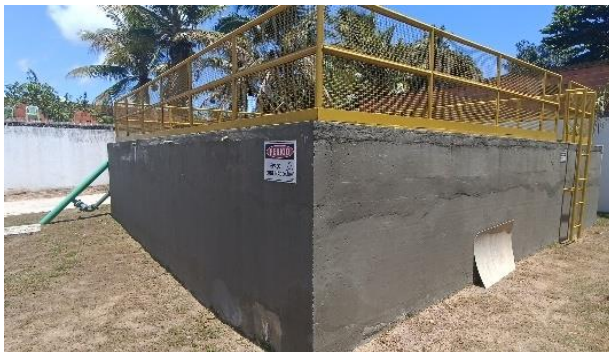
Figura 4.113 - TC-2 da ETA poço CSB1
Fonte: GEOHIDRO (2024).

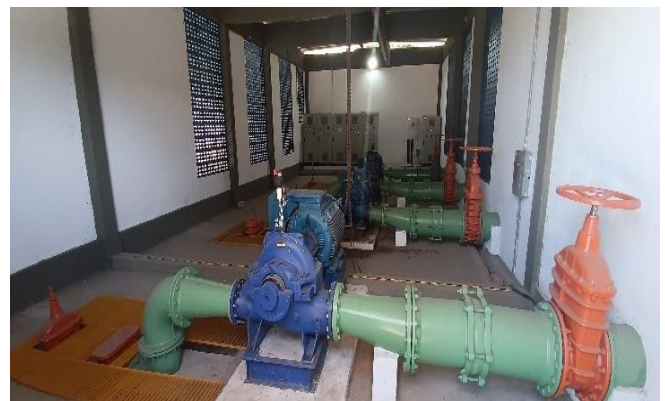
Figura 4.135 - EEAT1 Machadinho Sul - Equipamentos
 Fonte: GEOHIDRO (2024).

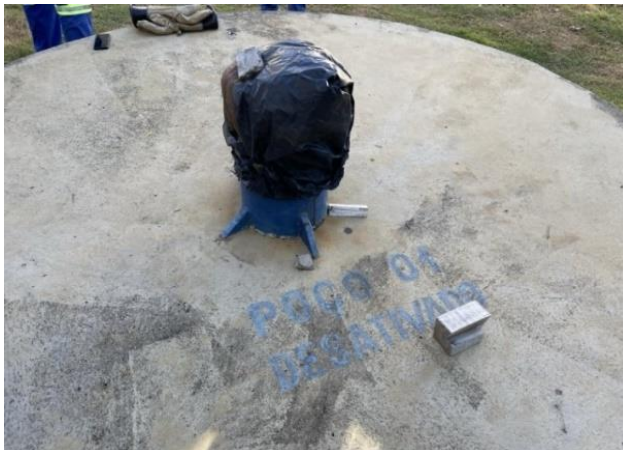
Figura 4.155 - CSB1 Desativado
Fonte: GEOHIDRO (2024).

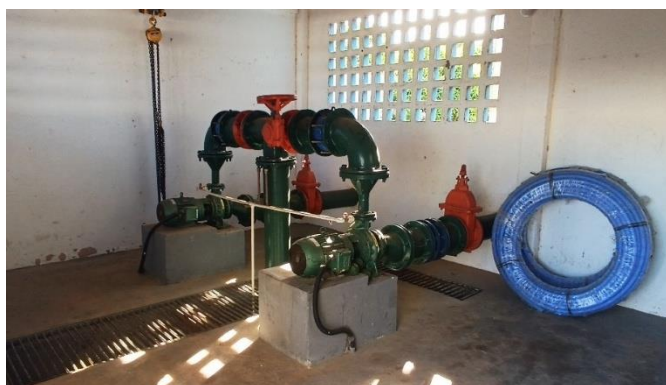
Figura 4.170 - Conjuntos motobomba da elevatória de água tratada do SAA Machadinho Norte
 Fonte: GEOHIDRO (2024).

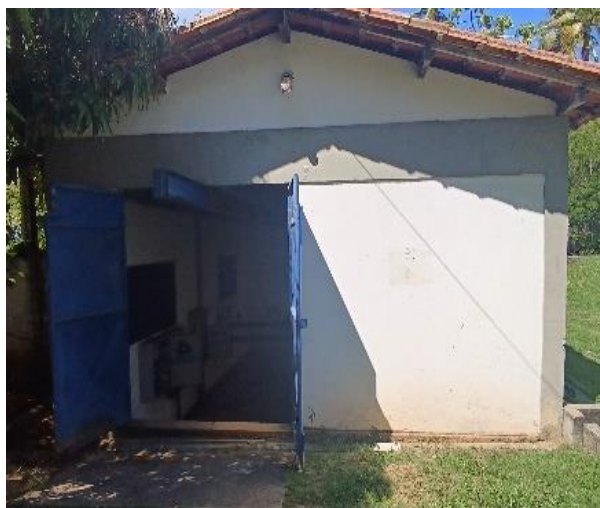
Figura 4.233 - Entrada EEAT2

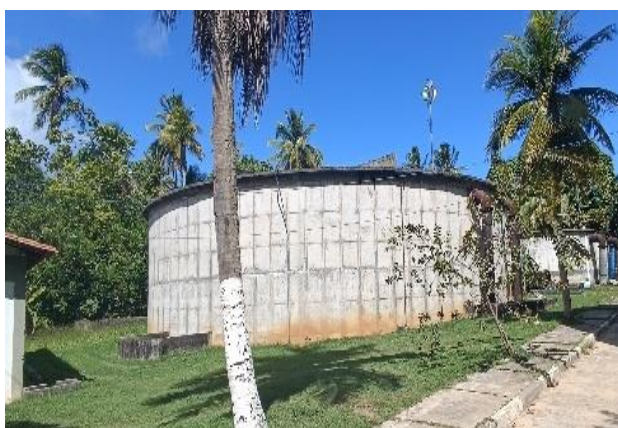
Figura 4.235 - RAD 1500 - Centro de Reservação

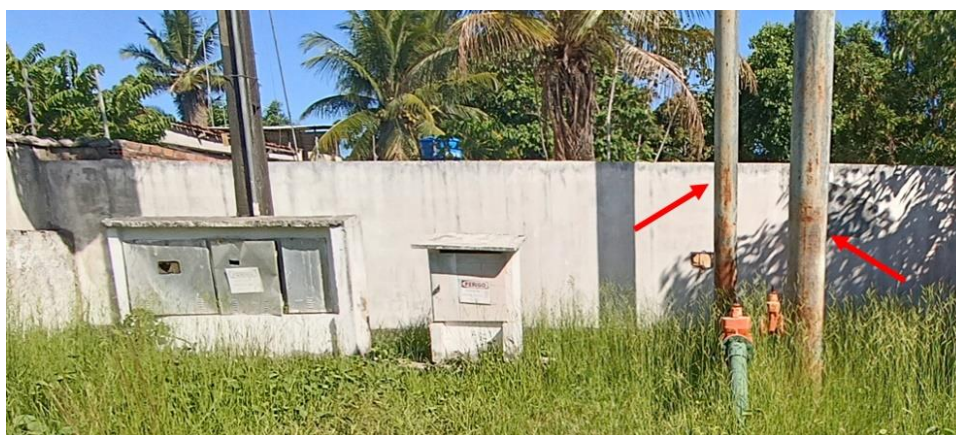
Figura 4.244 - Poço CSB3 (vista através portão de acesso)
