RELATÓRIO TÉCNICO - SONDAGEM À PERCUSSÃO

SPT_0011/21

OBRA: **MERCADO DO PEIXE**

Local: VALENÇA - BA

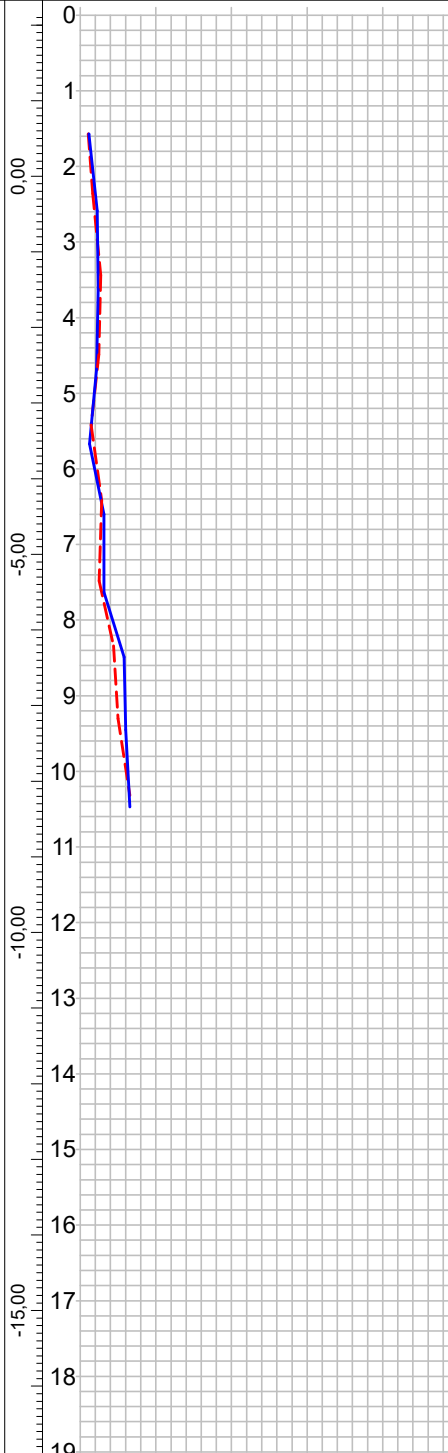
SP-03

Sondagem de Reconhecimento a Percussão

Ø Amostrador	Externo:	2"	Altura de queda:	75 cm	Cota da boca do furo:	2,13 m	Ensaio de Avanço por Circulação de Água			
	Interno:	2 ³ / ₈ "	Peso:	65 kgf	Revestimento:	2,00 m	Início	10 min	20 min	30 min
Ø Revestimento:		2 ¹ / ₂ "	Escala vertical:	1:100						
			Sistema:	Manual	Nível d'água:	1,01 m	—	—	—	—

0,00	Silte argiloso, marrom claro, muito mole.		
		2/36	3/40	1		1,04	Areia siltosa com matéria orgânica, preta, fofa.		
		4/44	3/38	1					
		4/49	3/42	1		4,21			
		2/42	2/49	1			Argila siltosa com matéria orgânica, preta, de muito mole a mole.		
		4/42	4/38	2		7,94			
		4/48	4/38	2					
		5/34	6/31	2			Areia siltosa, cinza, pouco compacta.		
	5	6	2						
	7/32	7/32	2	10,47					
	CA								LIMITE DE SONDAGEM
									Obs.: Furo paralisado conforme item 5.2.4.1 da NBR 6484/20 da ABNT (Solicitação do Cliente).

Os perfis individuais dos furos de sondagem estão apresentados no Anexo A e contam com todas as informações coletadas em campo. A profundidade total dos **03 (três) furos de sondagem, perfaz 39,37 metros perfurados**, como demonstrado na Tabela 1.

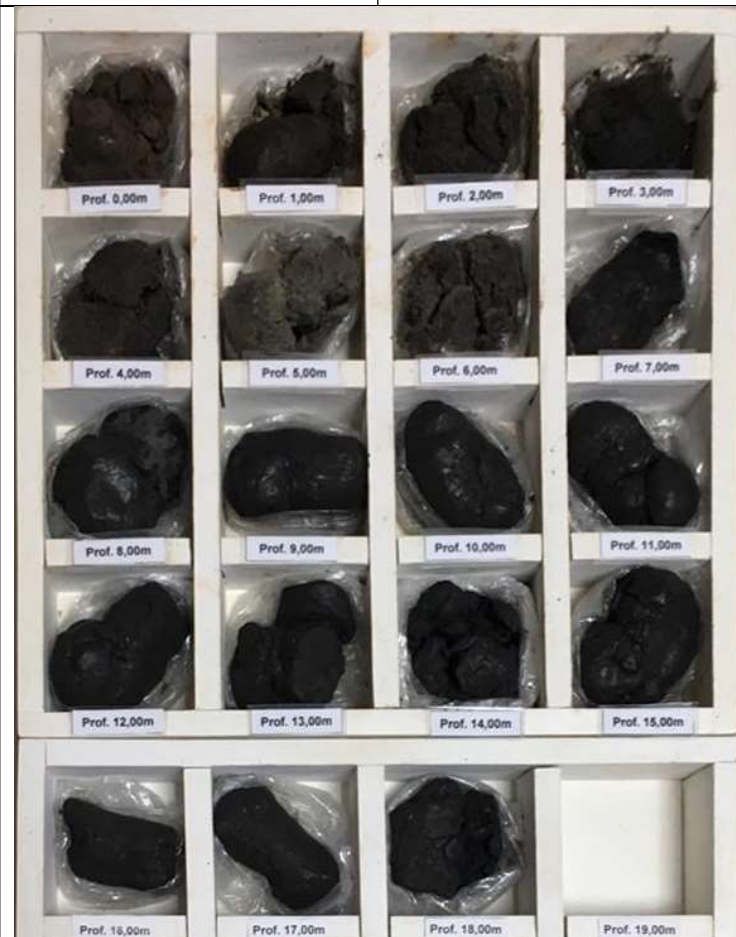
SP - 01

Este documento apresenta os resultados da investigação de subsolo realizada no Mercado do Peixe, que consistiu na execução de 03 furos de sondagem de simples reconhecimento com SPT, totalizando 39,37 m de perfuração. Os furos de sondagem foram executados em atendimento à indicação de área e profundidade especificadas pela contratante. Os perfis dos furos de sondagem com as informações de resistência à percussão, descrição das camadas, entre outras informações, estão demonstrados no Anexo A. O registro fotográfico das amostras coletadas e utilizadas no tátil visual está demonstrado no Anexo B.

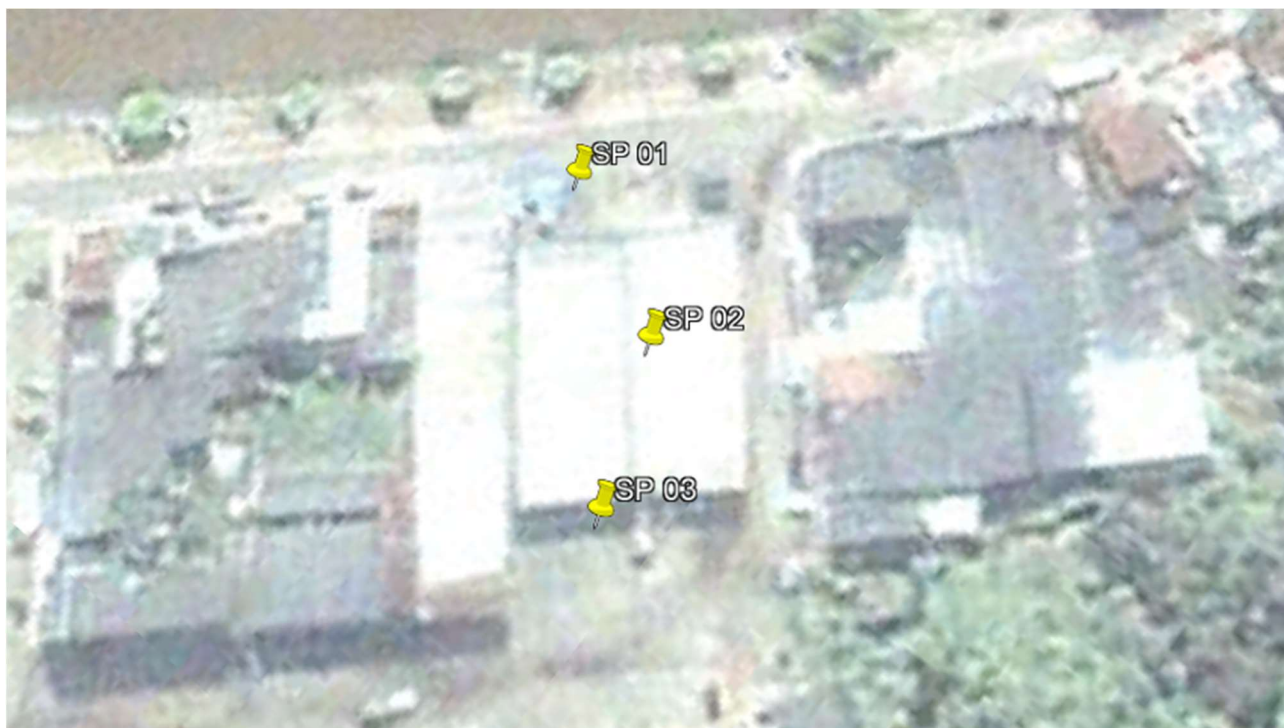
Figura 1- Locação dos furos de sondagem.

A quantidade de sondagens foi definida em comum acordo com o contratante, bem como a locação dos furos, que está demonstrada no Anexo C.
