<b>RELATÓRIO TÉCNICO</b>		N°: <b>RELATÓRIO_SPDA_PITUAÇU_R00</b>						
	OBRA: <b>ESTÁDIO ROBERTO SANTOS</b>			FOLHA: <b>1 de 14</b>					
	PROGRAMA: <b>PROTEÇÃO CONTRA DESCARGAS ATMOSFÉRICAS</b>								
	ÁREA: <b>TODO A EDIFICAÇÃO</b>								
	TÍTULO: <b>RELATÓRIO DE ENTREGA DE OBRA DO SISTEMA DE PROTEÇÃO CONTRA DESCARGAS ATMOSFÉRICAS (SPDA)</b>								
ESECUTOR: <b>MURILLO HENRIQUE NASCIMENTO SILVA</b>			N° INTERNA: <b>03</b>						
ENGº. RESP.: <b>KAIO DOS SANTOS SANTOS</b>		Nº CREA/CONFEA: <b>51742154-2</b>	RUBRICA:

ESTÁDIO ROBERTO SANTOS

RELATÓRIO DE ENTREGA DE OBRA DO SISTEMA DE PROTEÇÃO CONTRA  
DESCARGAS ATMOSFÉRICAS (SPDA)

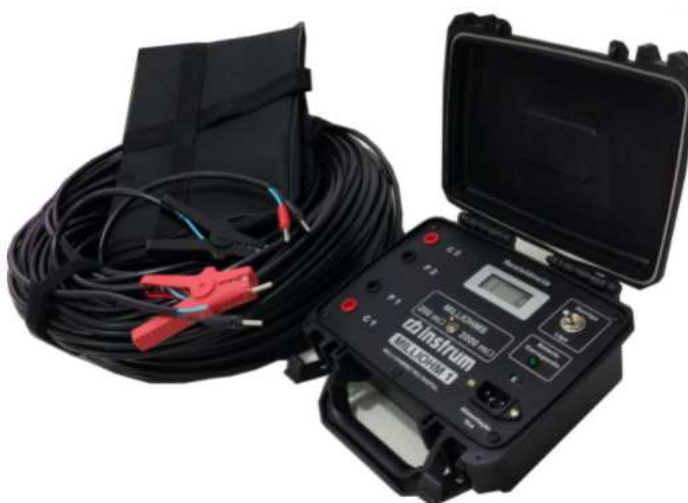
Figura 2 - Instrumento de medição - milliohmímetro

O Milliohmímetro Digital de Resistência Elétrica, modelo MILLIOHM 1 é um equipamento portátil para medição da continuidade elétrica das armaduras de uma edificação; é o instrumento adequado para medir a resistência ôhmica entre diferentes trechos da estrutura.

O instrumento possui 4 terminais para conexão tipo KELVIN. A corrente de teste é obtida nos terminais C1 e C2, e a resistência sob medição deve ser conectada aos terminais P1 e P2.

O instrumento injeta uma corrente de 1A entre os pontos extremos da armadura sob ensaio, sendo capaz de ao mesmo tempo que injeta essa corrente, medir a queda de tensão entre esses pontos. A resistência é calculada internamente no instrumento, dividindo-se a tensão medida pela corrente injetada e o valor ôhmico é indicado em seu mostrador.

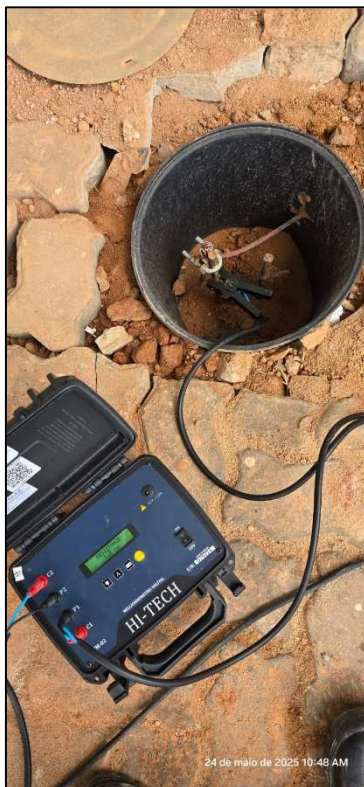
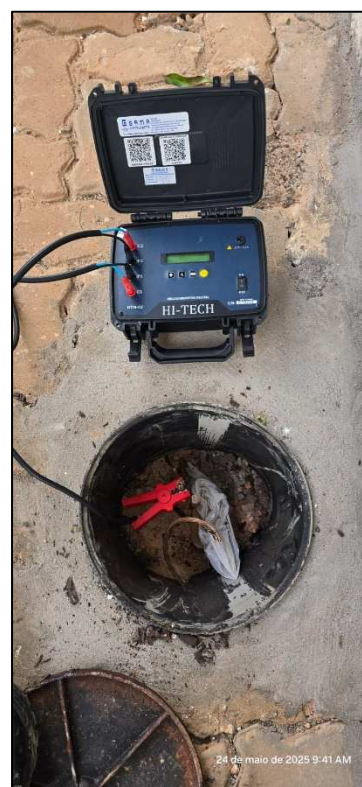
### Foto exemplificando a situação

*Observação: Existe a malha de aterramento nova contudo a mesma necessita de interligação ao sistema de captação, bem como a adequação das caixa de inspeção e medição.*

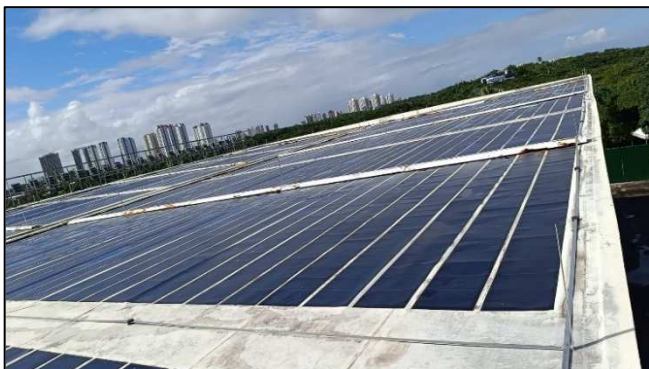
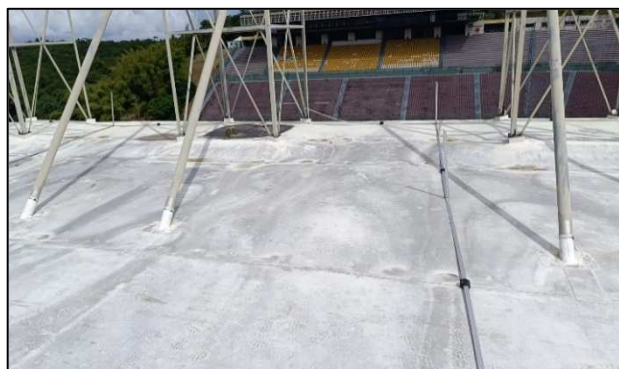
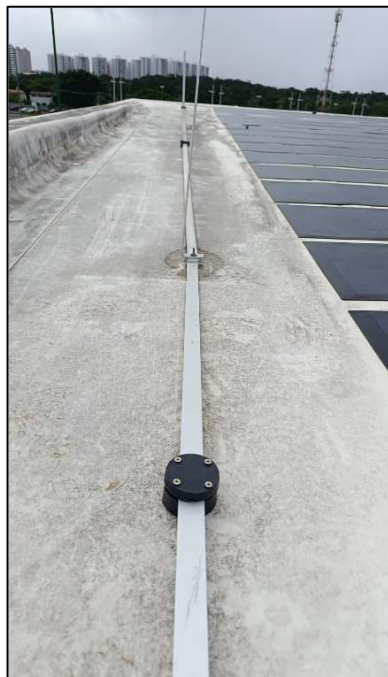
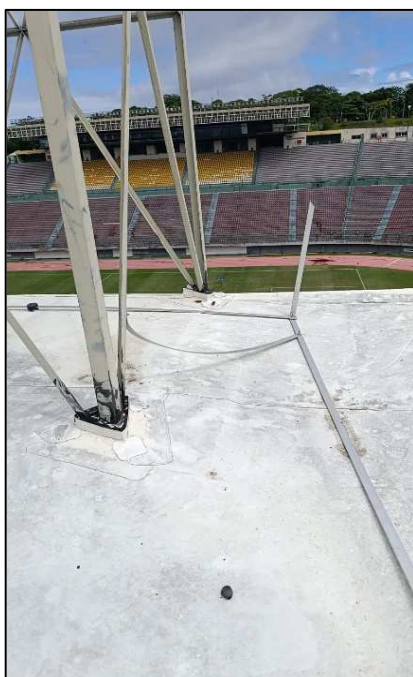
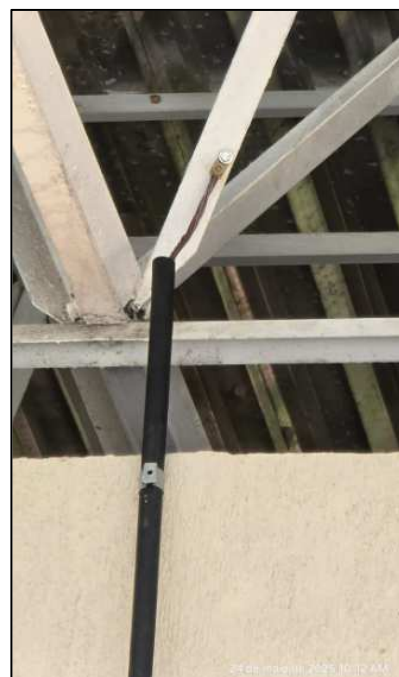
#### Foto exemplificando a situação

*A malha de captação existente é nova e encontra-se em bom estado de funcionamento.*

Todo o sistema foi executado com materiais adequados, seguindo o projeto as boas práticas técnicas. As interligações das massas metálicas na cobertura foram realizadas com barra chata de alumínio, devidamente conectada à malha de captação, a manutenção de todo do sistema fica sobre responsabilidade da gestora do estadio.

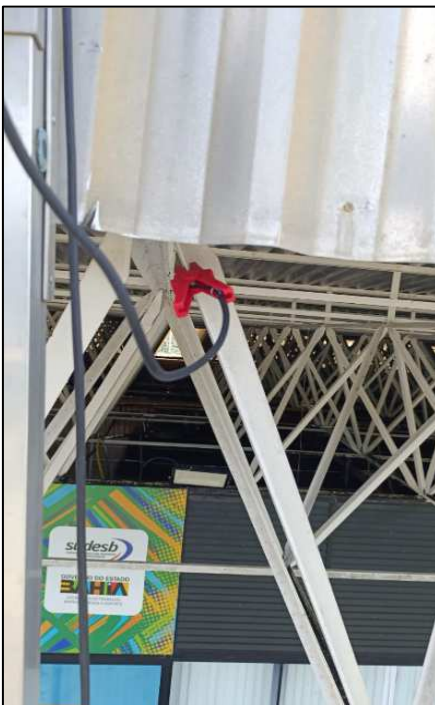
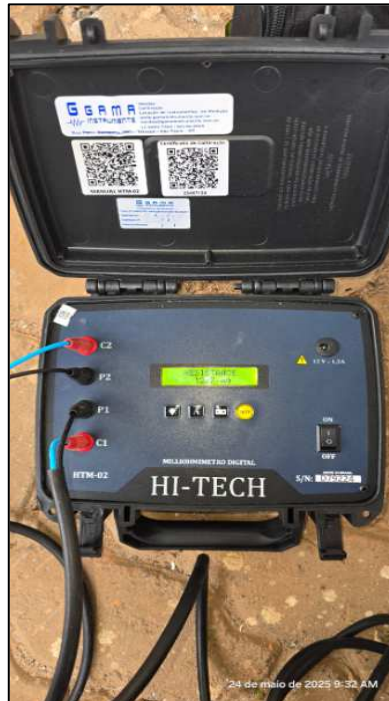
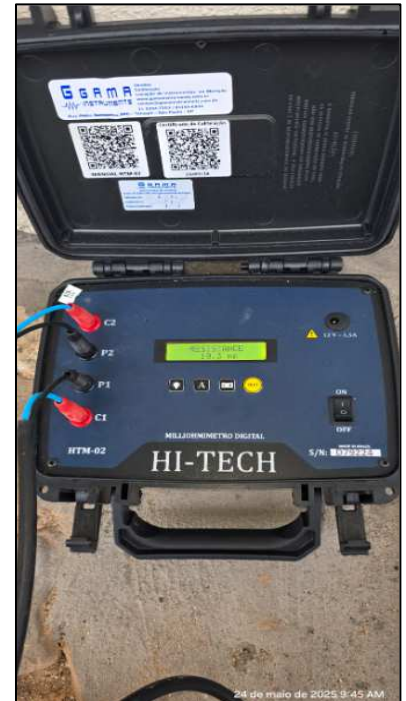
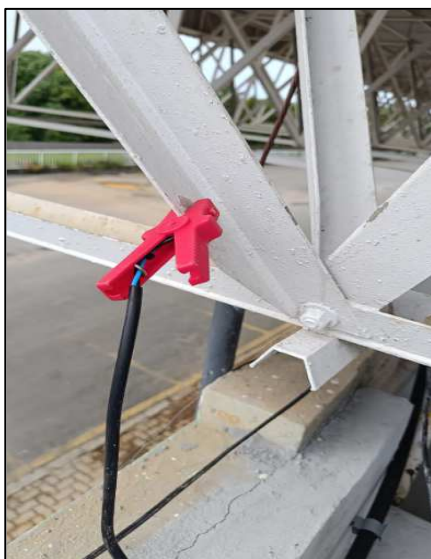
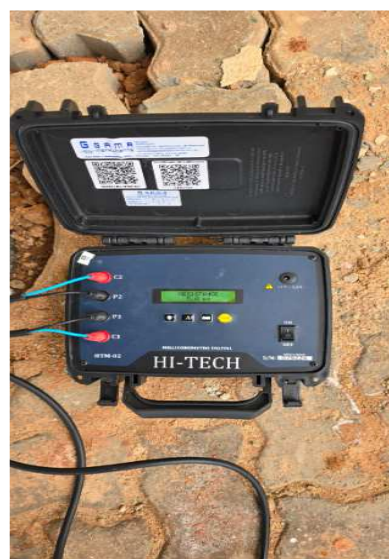
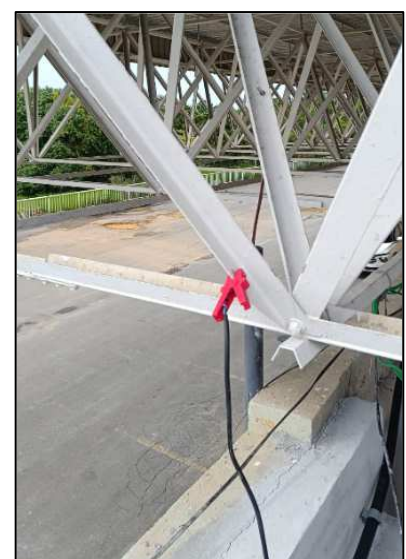
### Foto exemplificando a situação

## 6.4 Medição no Subsistema de Captação

- ✓ Adequado: Instalações eficientes, atendendo a NBR 5419/2015.
- Precisa de adequação: Instalações necessitando de complementações significativas.
- Inexistente: Não existem instalações.
- Precisa de reparo: Instalação necessitando de poucas intervenções.
- Ineficiente: O sistema existente deverá ser completamente reinstalado.
