**RIOS DE  
SALVADOR**

**2024**

**DIAGNÓSTICO DA QUALIDADE AMBIENTAL DOS RIOS  
DE SALVADOR E LAURO DE FREITAS, BAHIA, BRASIL.**

**INSTITUTO DO MEIO AMBIENTE E RECURSOS HÍDRICOS – INEMA**

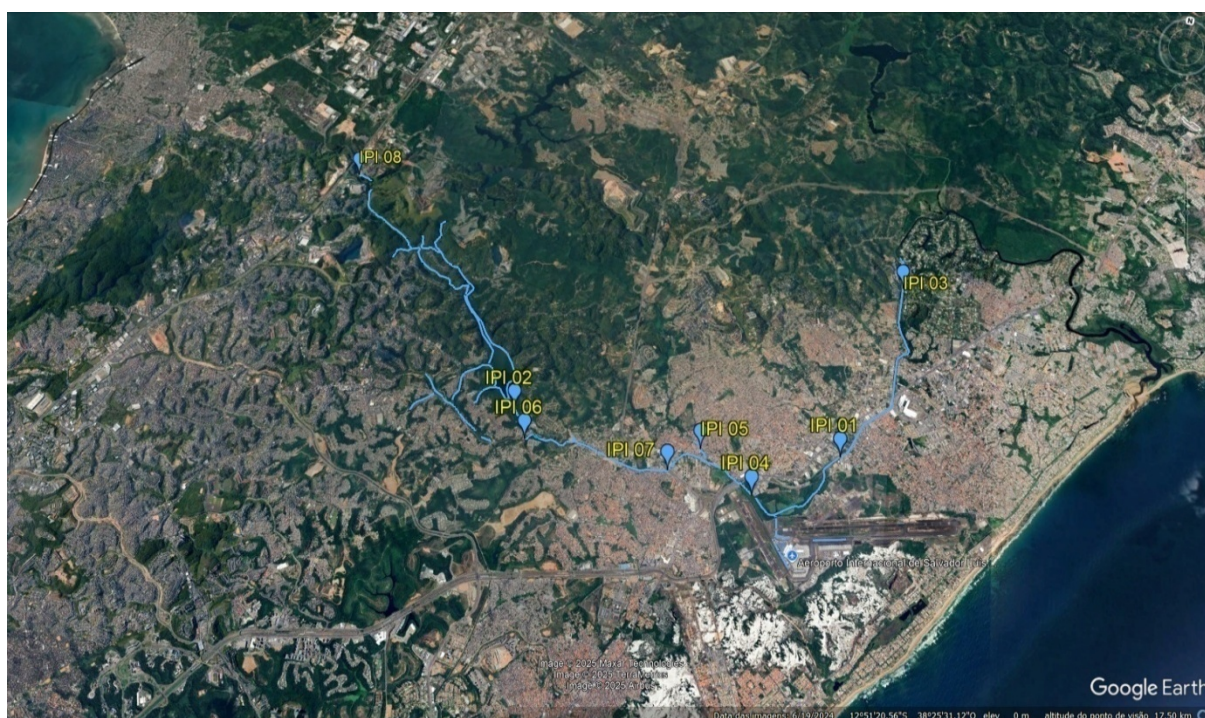
**Figura 4.** Curso d'água da bacia hidrográfica do rio Ipitanga.

Cururipe, das Margaridas, Itinga, Caji e Ribeirão Itapoá. O uso das águas do rio Ipitanga e seus afluentes são, principalmente, para abastecimento doméstico e industrial, além de dessedentação de animais, lazer e esportes náuticos, pesca e como corpo receptor de efluentes.

O rio Ipitanga deságua no rio Joanes no município de Lauro de Freitas. O lago formado pela barragem Ipitanga II é dividido pela rodovia BA 526. Convencionou-se chamar a parte do lago a direita da rodovia (sentido CIA) de represa Ipitanga III. Áreas ao entorno dessa bacia apresentam remanescentes de Mata Atlântica como cobertura vegetal predominante.

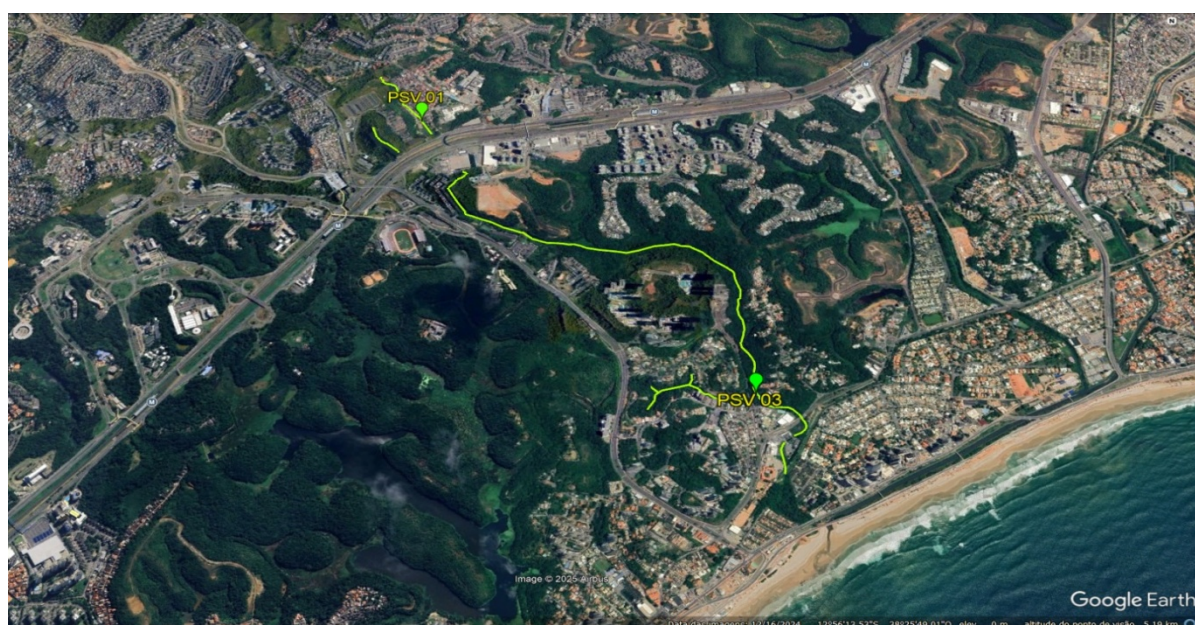
**Figura 10.** Curso d'água da bacia hidrográfica do rio Passa Vaca, Salvador - BA.

O rio Passa Vaca nasce no bairro de São Rafael, é sobreposto pela Av. Paralela e atravessa todo o bairro de Patamares, desaguando no mesmo estuário que o rio Jaguaribe. Na sua foz, encontra-se o Parque Municipal do Manguezal do Rio Passa Vaca, criado por meio do Decreto nº 19.752/2009 (SANTOS *et al.*, 2010).

Apesar disso, o rio Passa Vaca também sofre com o processo de urbanização e vem sendo degradado pelo lançamento de esgotos e resíduos sólidos, principalmente na região das suas nascentes, comprometendo, conseqüentemente, o manguezal e os ecossistemas a ele associados.

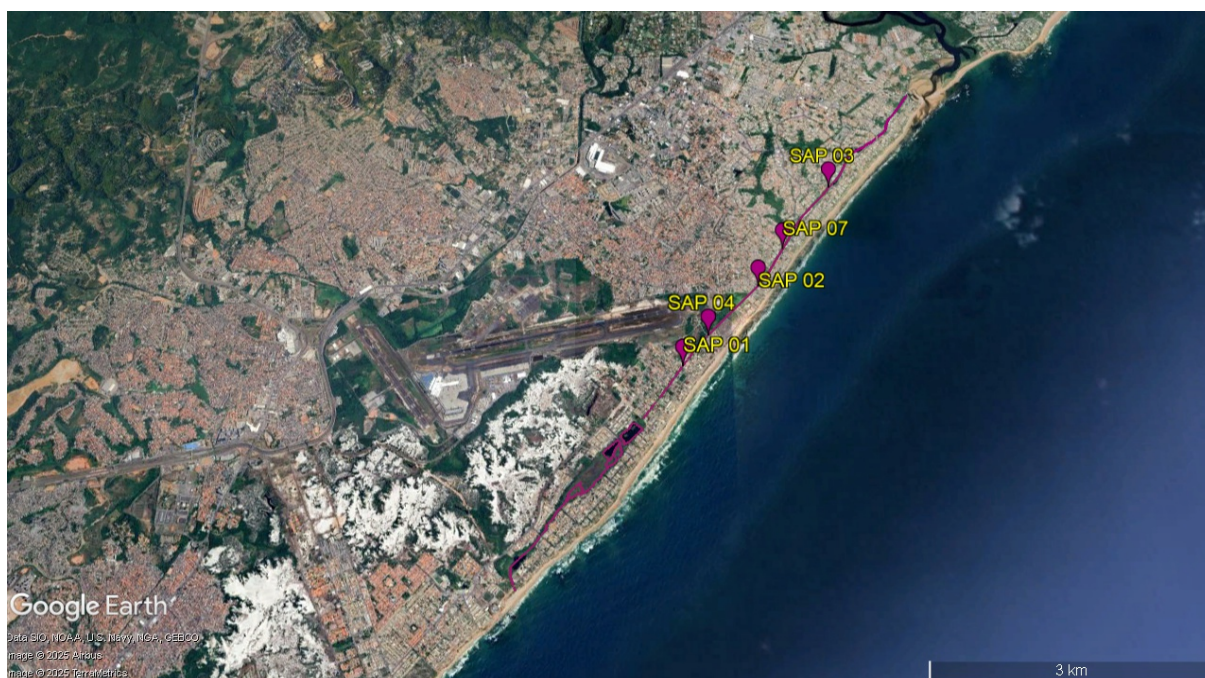
**Figura 12.** Curso d'água da bacia hidrográfica do rio Sapato.

A nascente do rio Sapato está situada no Parque das Dunas de Salvador, um parque urbano de dunas, restingas e lagoas com área total de 4.950.000 m². Seu curso retilíneo segue pela costa de Salvador, em direção ao município de Lauro de Freitas, onde está sua desembocadura na foz do rio Joanes.

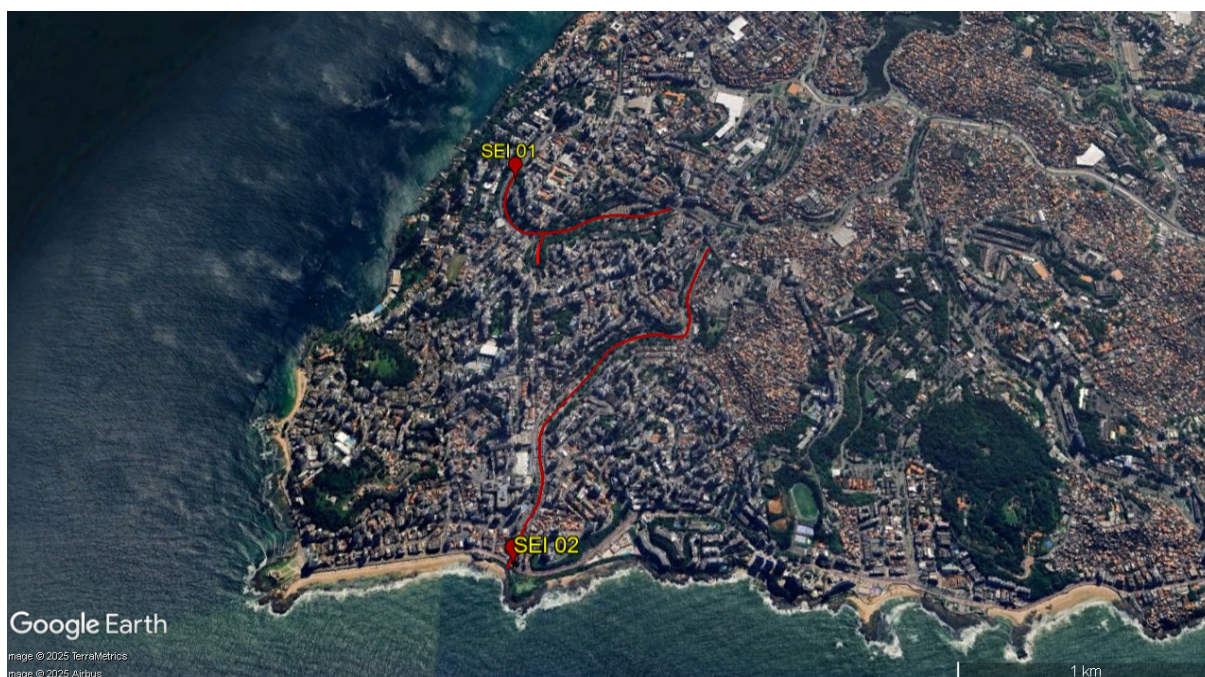
**Figura 13.** Curso d'água da bacia hidrográfica do rio dos Seixos, Salvador - BA.

O rio dos Seixos é o principal rio dessa bacia, cujo nome significa “pedras roladas”, que se caracteriza por ser um rio de pequeno porte, baixa vazão e raso. Suas nascentes se localizam no Vale do Canela e na Fonte Nossa Senhora da Graça, também conhecida como Fonte da Catarina (SANTOS *et al.*, 2010).

A partir daí, o rio segue pela Avenida Centenário até a foz, que se encontra próxima ao Morro do Cristo, na Barra. Todo o seu curso se encontra em áreas urbanizadas, sendo retificado em seu trecho inicial e totalmente encapsulado na Avenida Centenário. É importante frisar que o rio é desviado para o sistema de esgotamento sanitário (captação em tempo seco) em uma estação próxima ao Morro do Cristo.
