# PROGRAMA MONITORA 2021

**RELATÓRIO ANUAL DO MONITORAMENTO DA  
QUALIDADE DA ÁGUA DO ESTADO DA BAHIA**

**INSTITUTO DO MEIO AMBIENTE E RECURSOS HÍDRICOS**

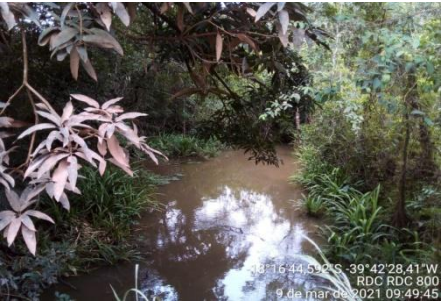
| Código | Corpo hídrico | Local de amostragem | Data da coleta | Registro Fotográfico |
|---|---|---|---|---|
| <b>RDC-RDC-800</b><br>18°16'44,4" (S)<br>39°42'28,6" (W) | Riacho Doce<br>Mucuri | Ponto localizado sob a ponte da estrada de acesso a praia Costa Dourada. | 1ª campanha: 09/03/2021<br>2ª campanha: 13/07/2021<br>3ª campanha: 21/10/2021 | |

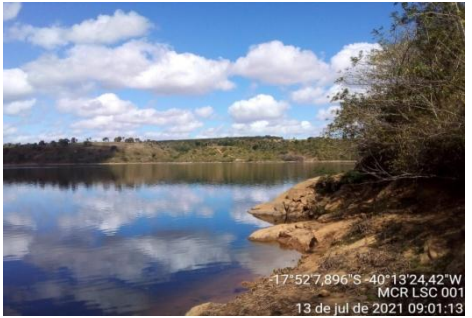
| Código | Corpo hídrico | | | |
|---|---|---|---|---|
| <b>MCR-LSC-001</b><br><br>17°53'44,0" (S)<br>40°12'9,0" (W) | Lago da Usina Santa Clara<br><br>Mucuri | O acesso ao ponto se faz pela BR-418, próximo ao povoado de Amoresinho, divisa entre os estados da Bahia e Minas Gerais. | 1ª campanha: não analisado<br>2ª campanha: 13/07/2021<br>3ª campanha: 21/10/2021 | <p>-17°52'7,896"S -40°13'24,42"W<br/>MCR LSC 001<br/>13 de jul de 2021 09:01:13</p> |

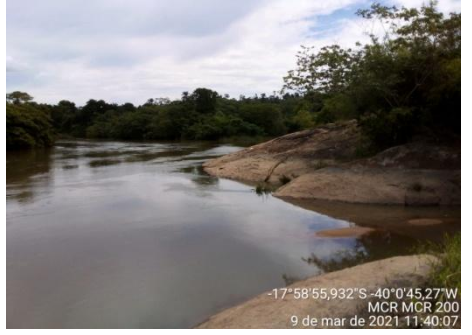
| Código | Corpo hídrico | | | |
|---|---|---|---|---|
| <b>MCR-MCR-200</b><br><br>17°58'56,7" (S)<br>40°0'44,2" (W) | Rio Mucuri<br><br>Nova Viçosa | No rio Mucuri a montante da empresa Suzano Papel e Celulose, situado na Fazenda do Cori, a aproximadamente 10 km da localidade de Argolo. | 1ª campanha: 09/03/2021<br>2ª campanha: 13/07/2021<br>3ª campanha: 21/10/2021 | <p>-17°58'55,932"S -40°0'45,27"W<br/>MCR MCR 200<br/>9 de mar de 2021 11:40:07</p> |

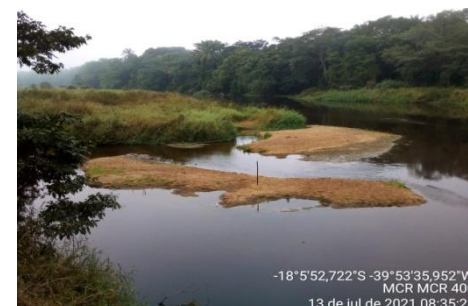
**MCR-MCR-400**

18°5'56,80" (S)  
39°53'35,60" (W)

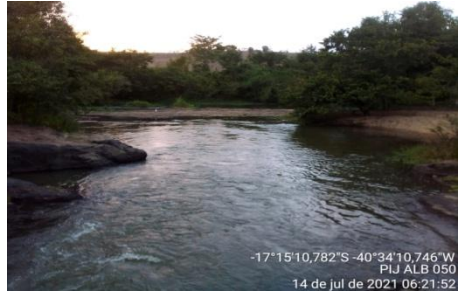
| Código | Corpo hídrico | | | |
|---|---|---|---|---|
| <b>PIJ-ALB-050</b><br><br>17°15'8,0" (S)<br>40°34'13,0" (W) | Rio Alcobaça<br><br>Itanhém | Localizado no rio Alcobaça que neste trecho é também conhecido como Itanhém, no município de Itanhém, próximo do município de Umburatiba/MG. | 1ª Campanha: Não realizado<br>2ª Campanha: 14/07/2021<br>3ª Campanha: 22/10/2021 | <p>-17°15'10,782"S -40°34'10,746"W<br/>PIJ ALB 050<br/>14 de jul de 2021 06:21:52</p> |

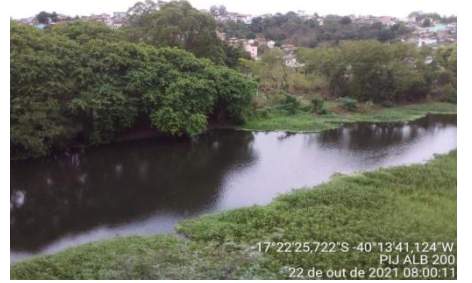
| Código | Corpo hídrico | | | |
|---|---|---|---|---|
| <b>PIJ-ALB-200</b><br><br>17°22'23,0" (S)<br>40°13'50,7" (W) | Rio Alcobaça<br><br>Medeiros Neto | Ponto localizado imediatamente a montante da cidade de Medeiros Neto, sob a ponte da BA-290 (Teixeira de Freitas – Medeiros Neto). | 1ª Campanha: 10/03/2021<br>2ª Campanha: 14/07/2021<br>3ª Campanha: 22/10/2021 | <p>-17°22'25,722"S -40°13'41,124"W<br/>PIJ ALB 200<br/>22 de out de 2021 08:00:11</p> |

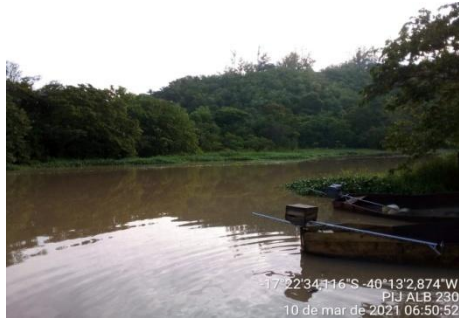
| <b>PIJ-ALB-230</b><br><br>17°22'37,0" (S)<br>40°12'56,0" (W) | Rio Alcobaça<br><br>Medeiros Neto | Ponto localizado a jusante da cidade de Medeiros Neto, na zona rural do município. | 1ª Campanha: 10/03/2021<br>2ª Campanha: 14/07/2021<br>3ª Campanha: 22/10/2021 | |

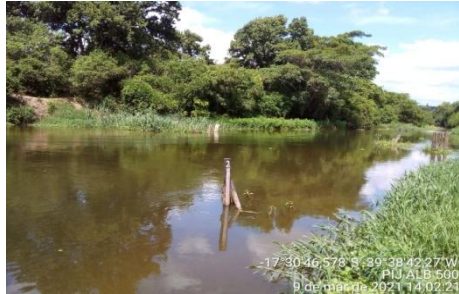
| <b>PIJ-ALB-500</b><br><br>17°30'46,96" (S)<br>39°38'42,54" (W) | Rio Alcobaça<br><br>Teixeira de Freitas | Ponte na estrada entre Teixeira de Freitas e Alcobaça, a 48 km de Alcobaça e 2 km da BR-101. | 1ª Campanha: 09/03/2021<br>2ª Campanha: 14/07/2021<br>3ª Campanha: 21/10/2021 | |

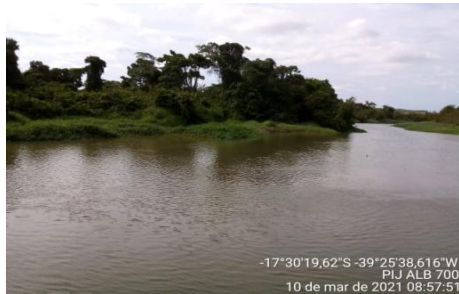
| <b>PIJ-ALB-700</b><br><br>17°30'19,3" (S)<br>39°25'38,5" (W) | Rio Alcobaça<br><br>Alcobaça | Na estrada BA-290 que liga Teixeira de Freitas a Alcobaça, no povoado de Vista Alegre. | 1ª Campanha: 10/03/2021<br>2ª Campanha: 14/07/2021<br>3ª Campanha: Não analisado | |

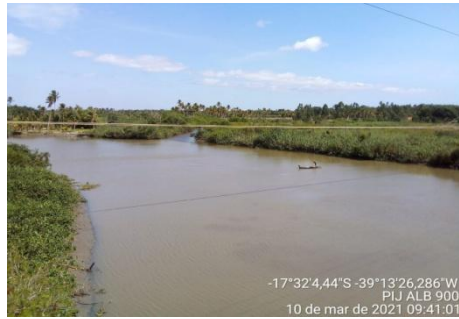
| <p><b>PIJ-ALB-900</b></p> <p>17°32'10,0" (S)<br/>39°13'28,0" (W)</p> | <p>Rio Alcobaça</p> <p>Alcobaça</p> | <p>Localizado sob a ponte da BA-001 a 2,4 km, no sentido sul do entroncamento que dá acesso a cidade de Alcobaça.</p> | <p>1ª Campanha: 10/03/2021<br/>2ª Campanha: 14/07/2021<br/>3ª Campanha: Não analisado</p> | <p>-17°32'4,44"S -39°13'26,286"W<br/>PIJ ALB 900<br/>10 de mar de 2021 09:41:01</p> |

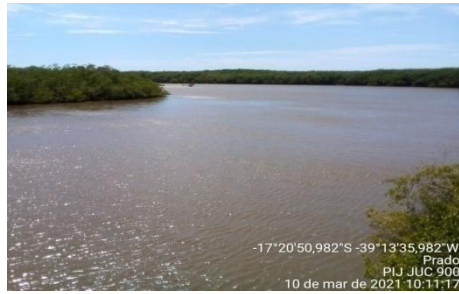
| <p><b>PIJ-JUC-900</b></p> <p>17°18'39,0" (S)<br/>39°15'12,0" (W)</p> | <p>Rio Jucuruçu</p> <p>Prado</p> | <p>Ponto situado no rio Jucuruçu, na saída do município de Prado pela BR-489.</p> | <p>1ª Campanha: 10/03/2021<br/>2ª Campanha: 14/07/2021<br/>3ª Campanha: Não analisado</p> | <p>-17°20'50,982"S -39°13'35,982"W<br/>Prado<br/>PIJ JUC 900<br/>10 de mar de 2021 10:11:17</p> |

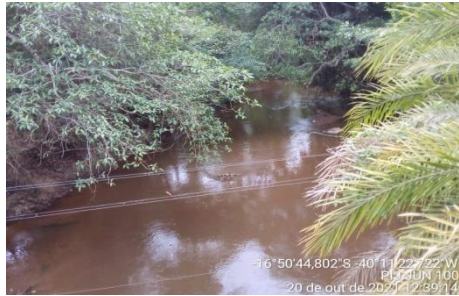
| <p><b>PIJ-JUN-100</b></p> <p>16°50'44,0" (S)<br/>40°9'23,0" (W)</p> | <p>Rio Jucuruçu</p> <p>Jucuruçu</p> | <p>Localizado no rio Jucuruçu, a uma distância de aproximadamente 4km à montante da sede do município.</p> | <p>1ª Campanha: 11/03/2021<br/>2ª Campanha: 15/07/2021<br/>3ª Campanha: 20/10/2021</p> | <p>-16°50'44,802"S -40°11'22,722"W<br/>PIJ JUN 100<br/>20 de out de 2021 12:39:14</p> |

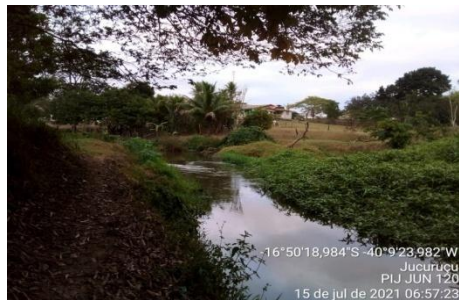
| <b>PIJ-JUN-120</b><br>16°50'19,0" (S)<br>40°9'23" (W) | Rio Jucuruçu<br><br>Jucuruçu | Localizado no rio Jucuruçu, na área urbana do município de Jucuruçu. | 1ª Campanha: 11/03/2021<br>2ª Campanha: 15/07/2021<br>3ª Campanha: 20/10/2021 | <p>-16°50'18,984"S -40°9'23,982"W<br/> Jucuruçu<br/> PIJ JUN 120<br/> 15 de jul de 2021 06:57:23</p> |

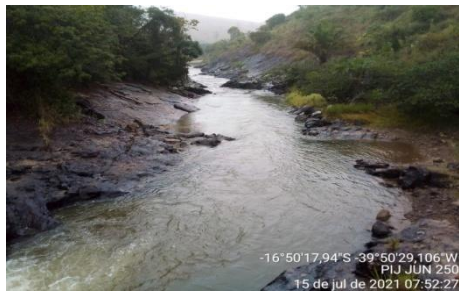
| <b>PIJ-JUN-250</b><br>16°50'17,9" (S)<br>39°50'28,8" (W) | Rio Jucuruçu<br>Braço Norte<br><br>Itamaraju | Localizado na estrada de Itamaraju para Cajuíta/Guaratinga. | 1ª Campanha: 11/03/2021<br>2ª Campanha: 15/07/2021<br>3ª Campanha: 20/10/2021 | <p>-16°50'17,94"S -39°50'29,106"W<br/> PIJ JUN 250<br/> 15 de jul de 2021 07:52:27</p> |

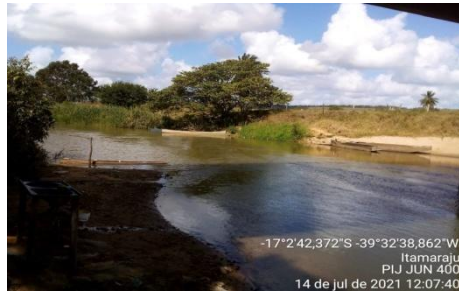
| <b>PIJ-JUN-400</b><br>17°2'42,4" (S)<br>39°32'40,2" (W) | Rio Jucuruçu<br>Braço Norte<br><br>Itamaraju | Acesso pela BR-101, entrada à esquerda após a ponte, bairro de Vargem Alegre. | 1ª Campanha: 10/03/2021<br>2ª Campanha: 14/07/2021<br>3ª Campanha: 20/10/2021 | <p>-17°2'42,372"S -39°32'38,862"W<br/> Itamaraju<br/> PIJ JUN 400<br/> 14 de jul de 2021 12:07:40</p> |

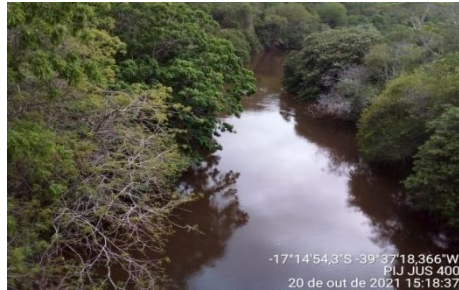
| <b>PIJ-JUS-400</b><br><br>17°14'53.56"<br>39°37'19.03" | Rio Jucuruçu<br>Braço Sul<br><br>Vereda | Localizado no rio Jucuruçu Braço Sul, sob a ponte da BR 101, aproximadamente 29 km da cidade de Itamaraju, sentido Teixeira de Freitas. | 1º Campanha: 10/03/2021<br>2º Campanha: 14/07/2021<br>3º Campanha: 20/10/2021 | |

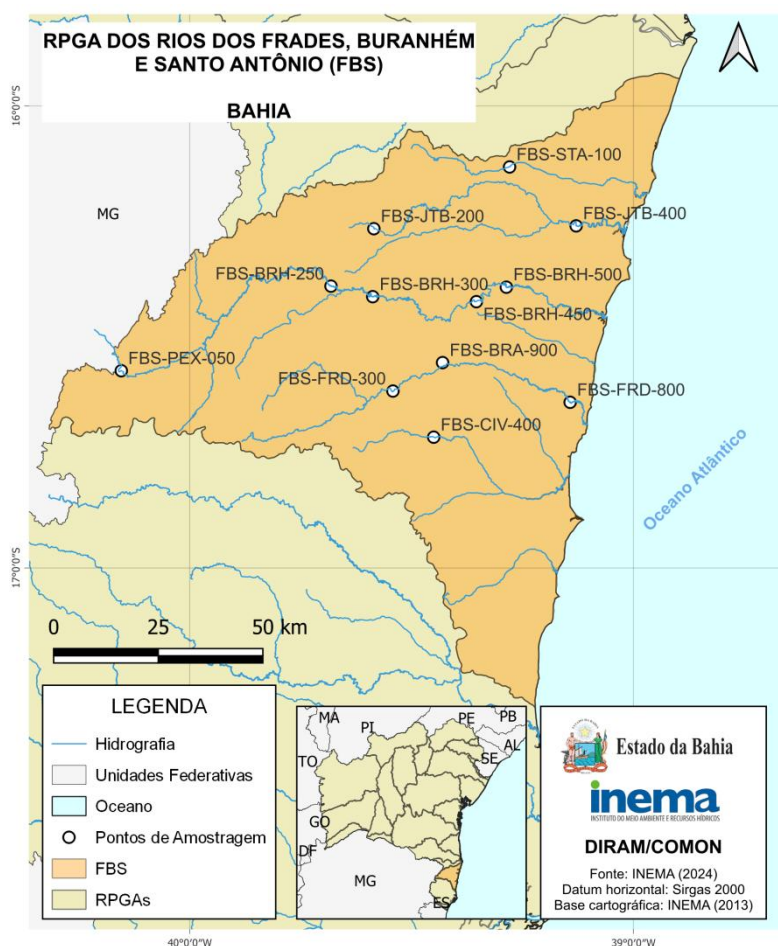
**Figura 15.** Mapa da distribuição da rede amostral na RPGA do Rio dos Frades, Buranhém e Santo Antônio, Bahia.

Esta RPGA teve, ao longo de 2021, a qualidade de suas águas superficiais monitoradas por 12 pontos de amostragens, distribuídos conforme ilustra a Figura 15. A descrição da localização dos pontos, as datas de coleta e os registros fotográficos realizados nas três campanhas são apresentados no Quadro 8.

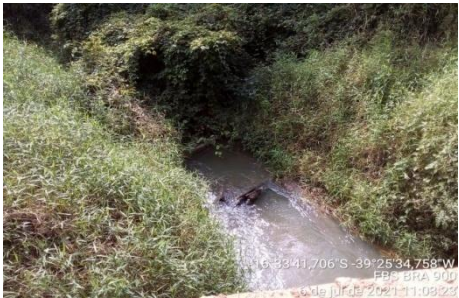
| Código | Corpo hídrico | Local de amostragem | Data da coleta | Registro Fotográfico |
|---|---|---|---|---|
| <b>FBS-BRA-900</b><br><br>16°33'21,9" (S)<br>39°25'47,5" (W) | Rio Braço Norte<br><br>Itabela | Ponto situado a 14 km da cidade de Itabela no sentido leste até o município de Porto Seguro. | 1ª campanha: 18/05/2021<br>2ª campanha: 06/07/2021<br>3ª campanha: 06/10/2021 | |

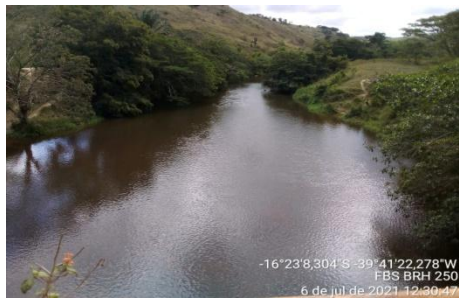
| Código | Corpo hídrico | Local de amostragem | Data da coleta | Registro Fotográfico |
|---|---|---|---|---|
| <b>FBS-BRH-250</b><br><br>16° 23' 26" (S)<br>39° 40' 53" (W) | Rio Buranhém<br><br>Eunápolis | Saindo de Eunápolis em direção ao povoado de colônia na BR367 (estrada de chão batido), passando este povoado percorre cerca de 3 km e vira esquerda até a ponte, vira novamente à esquerda até a porteira da fazenda. | 1ª campanha: 19/05/2021<br>2ª campanha: 06/07/2021<br>3ª campanha: 05/10/2021 | |

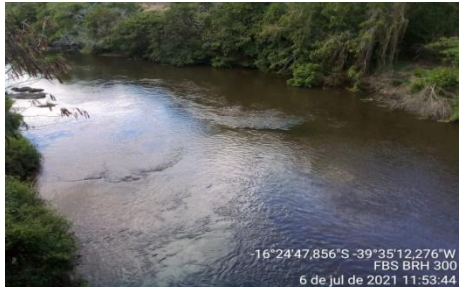
| <b>FBS-BRH-300</b><br>16°24'48,2" (S)<br>39°35'14,3" (W) | Rio Buranhém<br>Eunápolis | Ponte na BR-101, após acesso à cidade de Eunápolis, na direção sul. | 1ª campanha: 19/05/2021<br>2ª campanha: 06/07/2021<br>3ª campanha: 06/10/2021 | |

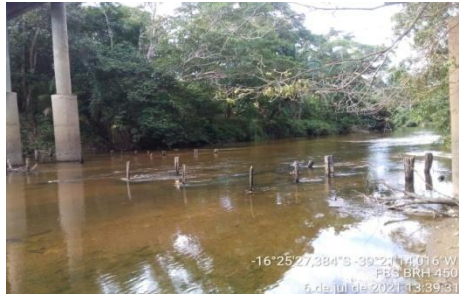
| <b>FBS-BRH-450</b><br>16°25'27" (S)<br>39°21'13" (W) | Rio Buranhém<br>Porto Seguro | Sob a ponte em uma estrada de terra (Rua Rodagem Vermelha), localidade de Batalha, após a Agrovila de Ibiruçu de Dentro. | 1ª campanha: 19/05/2021<br>2ª campanha: 06/07/2021<br>3ª campanha: 06/10/2021 | |

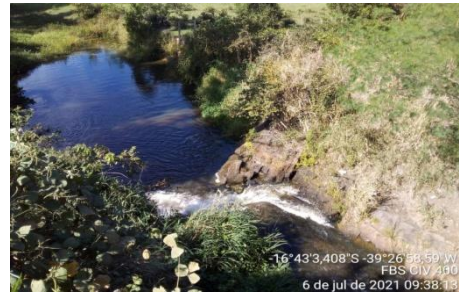
| <b>FBS-CIV-400</b><br><br>16°43'2,6" (S)<br>39°26'59,3" (W) | Rio Caraíva<br><br>Itabela | Sob a ponte na BR-101, próximo ao povoado de Monte Pascoal, no município de Itabela. | 1ª campanha: 18/05/2021<br>2ª campanha: 06/07/2021<br>3ª campanha: 05/10/2021 | |

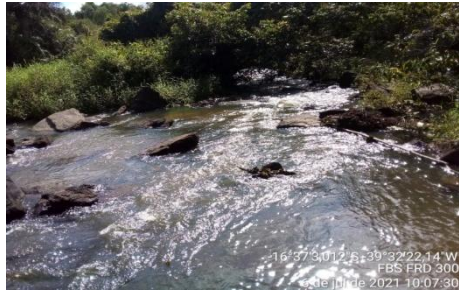
| <b>FBS-FRD-300</b><br><br>16°37'03,55" (S)<br>39°32'30,19" (W) | Rio dos Frades<br><br>Itabela | Trecho que liga Eunápolis a Itabela, na ponte sob a BR-101. | 1ª campanha: 18/05/2021<br>2ª campanha: 06/07/2021<br>3ª campanha: 06/10/2021 | |

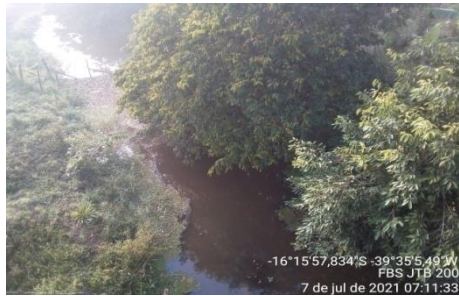
| <b>FBS-JTB-200</b><br><br>16°15'57,84" (S)<br>39°35'5,17" (W) | Rio João de Tiba<br><br>Eunápolis | Sob a ponte na BR-101, a jusante do povoado de Mundo Novo, no km 701. Neste trecho, o rio João de Tiba é conhecido como Santa Cruz. | 1ª campanha: 19/05/2021<br>2ª campanha: 07/07/2021<br>3ª campanha: 06/10/2021 | |

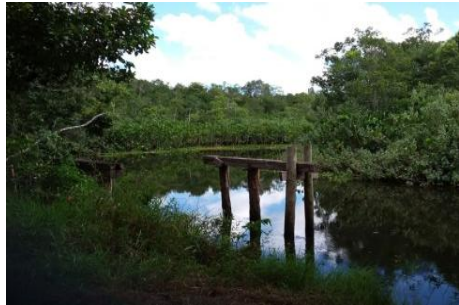
| <b>FBS-JTB-400</b><br><br>16°15'35,80" (S)<br>39°7'43,50" (W) | Rio João de Tiba<br><br>Santa Cruz<br>Cabrália | Ponte sob a BA-683, trecho do povoado de Ponto Central, no sentido de Santa Cruz de Cabrália. | 1ª campanha: 19/05/2021<br>2ª campanha: 16/07/2021<br>3ª campanha: 21/10/2021 | |

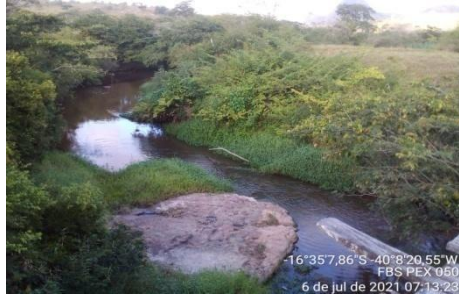
| <b>FBS-PEX-050</b><br><br>16°34'25,27" (S)<br>40°9'14,60" (W) | Rio do Peixe<br><br>Guaratinga | Ponto localizado no rio também conhecido como Buranhém, a jusante do município de Santo Antônio do Jacinto/MG, na divisa BA/MG. | 1ª campanha: 20/05/2021<br>2ª campanha: 06/07/2021<br>3ª campanha: 06/10/2021 | |

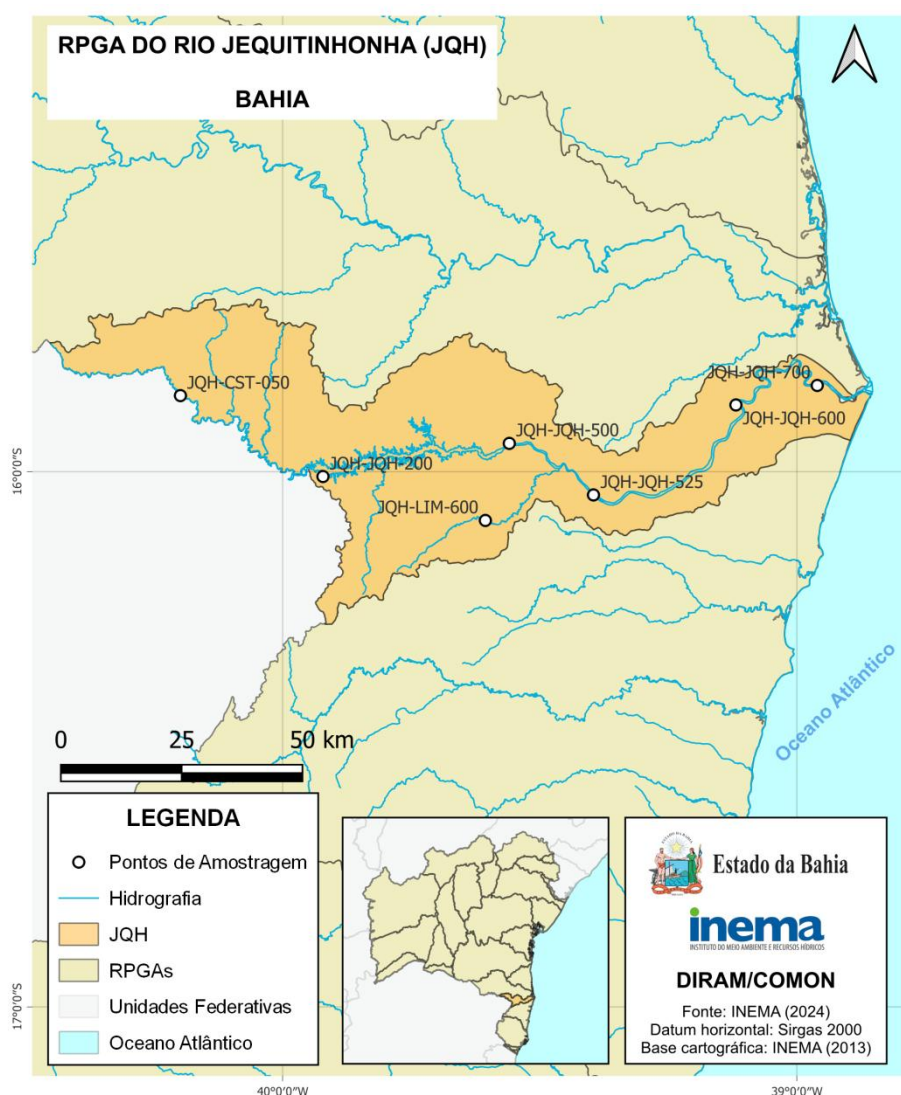
**Figura 20.** Mapa da distribuição da rede amostral na RPGA do Rio Jequitinhonha, Bahia.

Esta RPGA teve, ao longo de 2021, a qualidade de suas águas superficiais monitoradas por sete pontos de amostragens, distribuídos conforme ilustra a Figura 20. A descrição da localização dos pontos, as datas de coleta e os registros Fotográficos realizados nas quatro campanhas são apresentados no Quadro 9.

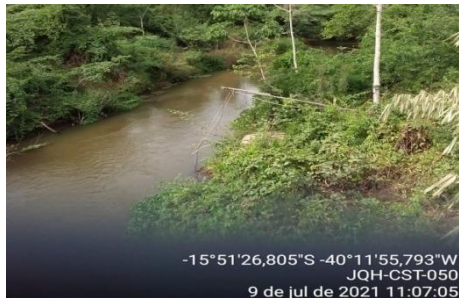
| Código | Corpo hídrico | Local de amostragem | Data da coleta | Registro Fotográfico |
|---|---|---|---|---|
| <b>JQH-CST-050</b><br>15°51'26,7" (S)<br>40°11'55,3" (W) | Ribeirão do Salto<br>Itarantim | Após sair da cidade de Maiquinique, seguir uma distância de aproximadamente 700 metros no sentido a cidade de Itarantim, até um entroncamento. Deste, virar no sentido da direita e percorrer 30,2 km por uma estrada não pavimentada até o ponto. | 1ª campanha: 06/03/2021<br>2ª campanha: 12/07/2021<br>3ª campanha: 07/10/2021 | <p>-15°51'26,805"S -40°11'55,793"W<br/>JQH-CST-050<br/>9 de jul de 2021 11:07:05</p> |

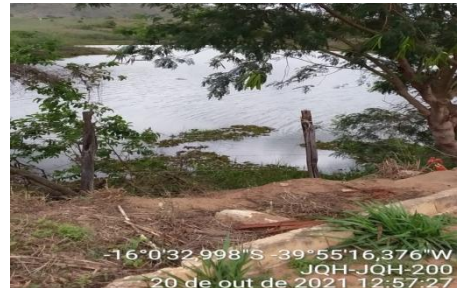
| Código | Corpo hídrico | Local de amostragem | Data da coleta | Registro Fotográfico |
|---|---|---|---|---|
| <b>JQH-JQH-200</b><br>16°0'32,70" (S)<br>39°55'17,1" (W) | Rio Jequitinhonha<br>Itagimirim | Ponto localizado sob a ponte da BA-275, no lago da barragem da Usina de Itapebi, a 40 km da cidade de Itagimirim/BA, sentido Salto da Divisa/MG. | 1ª campanha: 18/05/2021<br>2ª campanha: 16/07/2021<br>3ª campanha: 20/10/2021 | <p>-16°0'32,998"S -39°55'16,376"W<br/>JQH-JQH-200<br/>20 de out de 2021 12:57:27</p> |

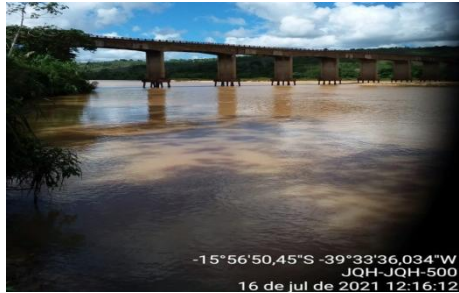
| <b>JQH-JQH-500</b><br>15°56'49,20" (S)<br>39°33' 32,4" (W) | Rio<br>Jequitinhonha<br><br>Itapebi | Ponto sob a ponte na BR-101, a montante do acesso à sede do município de Itapebi. | 1ª campanha: 18/05/2021<br>2ª campanha: 16/07/2021<br>3ª campanha: 20/10/2021 | |

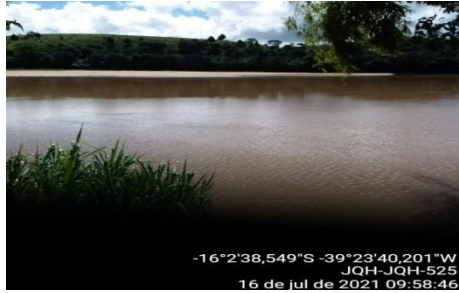
| <b>JQH-JQH-525</b><br>16°02'36,9" (S)<br>39°23'43,1" (W) | Rio<br>Jequitinhonha<br><br>Itapebi | Ponto localizado no rio Jequitinhonha a jusante da cidade de Itapebi, próximo à captação de água da empresa Veracel. | 1ª campanha: 18/05/2021<br>2ª campanha: 16/07/2021<br>3ª campanha: 21/10/2021 | |

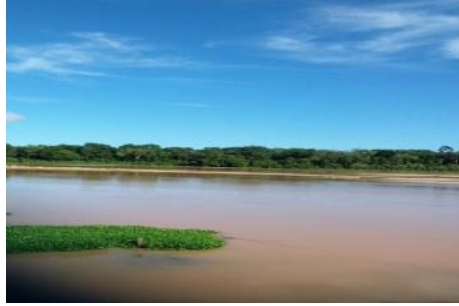
| <b>JQH-JQH-600</b><br>15°52'21,00" (S)<br>39°7'17,70" (W) | Rio<br>Jequitinhonha<br><br>Belmonte | Na BA-001, sentido Canavieiras, antes do posto rodoviário, entrar na vicinal à direita na BA-274, percorrer cerca de 50 km até Santa Maria Eterna. Seguir em direção ao povoado de Boca do Córrego pela BA-982 até o ponto de coleta. | 1ª campanha: 18/05/2021<br>(não analisado)<br>2ª campanha: 16/07/2021<br>(não analisado)<br>3ª campanha: 21/10/2021 | |

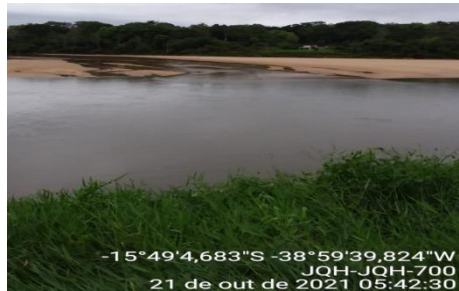
| <b>JQH-JQH-700</b><br>15°50'18,20" (S)<br>38°57'36,0" (W) | Rio Jequitinhonha<br>Belmonte | Saindo da cidade de Belmonte, percorrer cerca de 4 km pela BR-367/BA-275 até encontrar um acesso à direita pela Estrada da Cetel. Nesta estrada, percorrer cerca de 6 km, virar à direita e caminhar aproximadamente mais 6 km até o ponto. | 1ª campanha: 18/05/2021<br>(não analisado)<br>2ª campanha: 16/07/2021<br>(não analisado)<br>3ª campanha: 21/10/2021 | |

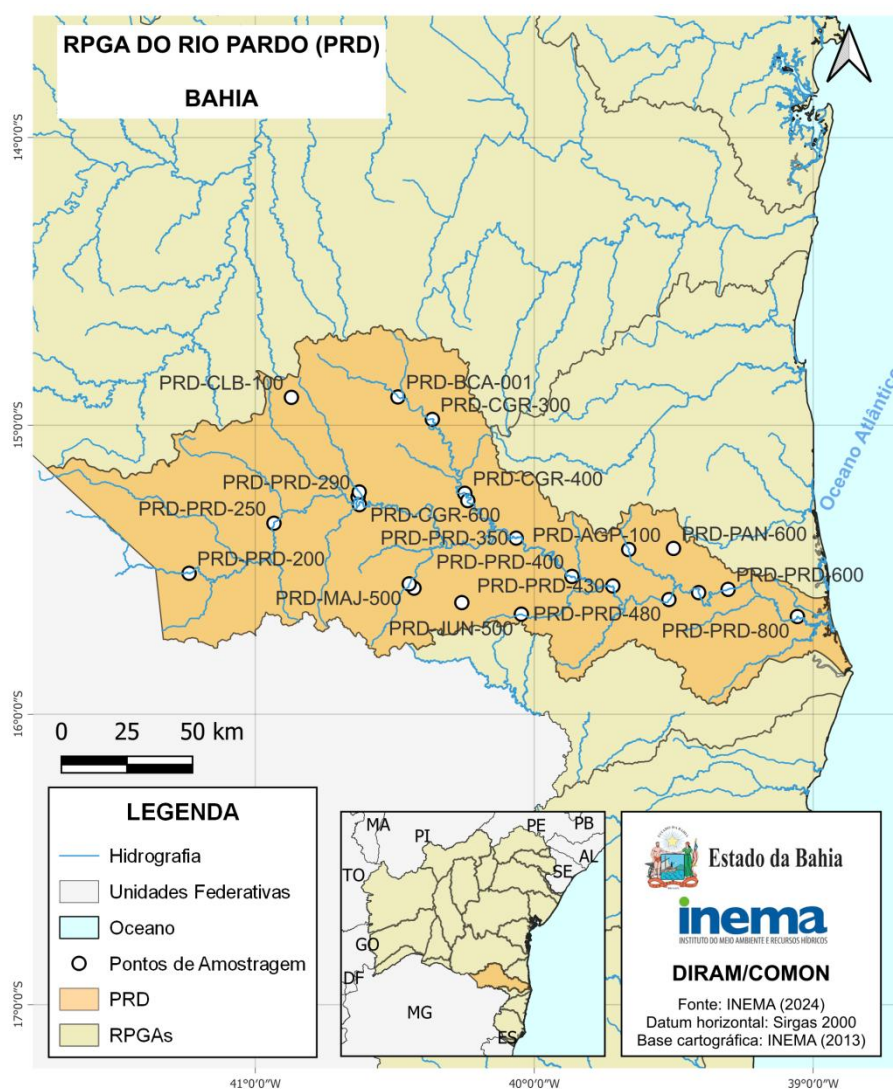
**Figura 24.** Mapa da distribuição da rede amostral na RPGA do Rio Pardo, Bahia.

Esta RPGA teve, ao longo de 2021, a qualidade de suas águas superficiais monitorada por 24 pontos de amostragens, distribuídos conforme ilustra a Figura 24. A descrição da localização dos pontos, as datas de coleta e os registros fotográficos realizados nas três campanhas são apresentados no Quadro 10.

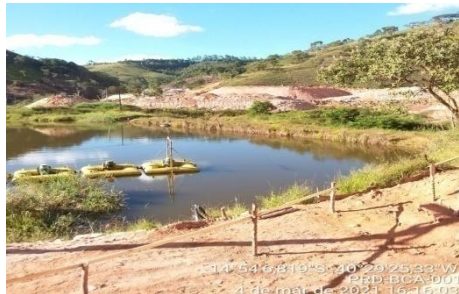
| Código | Corpo hídrico | Local de amostragem | Data da coleta | Registro Fotográfico |
|---|---|---|---|---|
| <b>PRD-BCA-001</b><br><br>14° 54' 06,5"<br>40° 29' 17,8" | Rio Barra do Choça | Ponto situado a 10 km da sede de Catolé Grande | 1ª campanha: 04/03/2021<br>2ª campanha: 08/07/2021<br>3ª campanha: 06/10/2021 | |

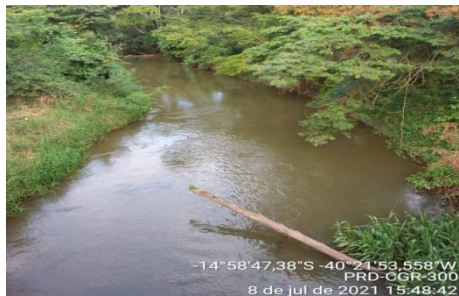
| <b>PRD-CGR-300</b><br><br>14°58'47,7" (S)<br>40°21'53,4" (W) | Rio Catolé Grande<br><br>Caatiba | Após sair do município de Itapetinga pela BR-415, seguir em direção aos municípios de Itambé e Caatiba. | 1ª campanha: 05/03/2021<br>2ª campanha: 08/07/2021<br>3ª campanha: 07/10/2021 | |

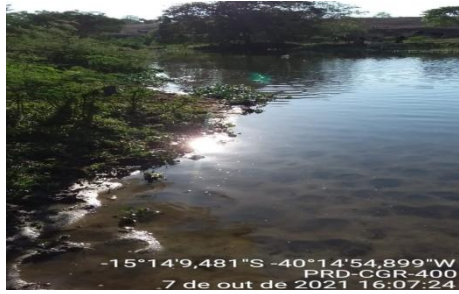
| <b>PRD-CGR-400</b><br><br>15°14'9,5" (S)<br>40°14'54,8" (W) | Rio Catolé Grande<br><br>Itapetinga | O ponto localiza-se a montante da cidade de Itapetinga, após a subestação da COELBA, com acesso pelo bairro Vila Riachão. | 1ª campanha: 05/03/2021<br>2ª campanha: 08/07/2021<br>3ª campanha: 07/10/2021 | |

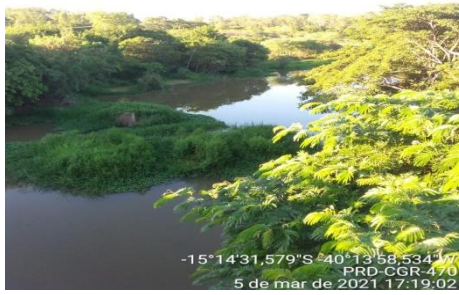
| <b>PRD-CGR-470</b><br><br>15°14'29" (S)<br>40°13'59" (W) | Rio Catolé Grande<br><br>Itapetinga | Localizado sob a ponte da Avenida Itabuna/Anápolis sobre o rio Catolé Grande, na área Central de Itapetinga. | 1ª campanha: 05/03/2021<br>2ª campanha: 08/07/2021<br>3ª campanha: 07/10/2021 | |

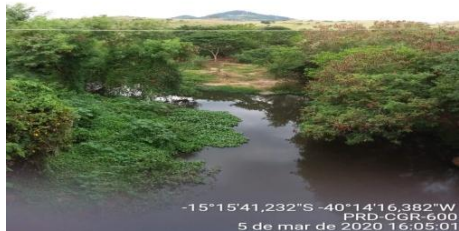
| <b>PRD-CGR-600</b><br><br>15°15'41,2" (S)<br>40°14'16,2" (W) | Rio Catolé<br>Grande<br><br>Itapetinga | Partindo de Itororó sentido<br>Itapetinga, sob a ponte na BR-<br>415/BA-130. | 1ª campanha: 05/03/2021<br>2ª campanha: 08/07/2021<br>3ª campanha: 07/10/2021 | <p>-15°15'41,232"S -40°14'16,382"W<br/>PRD-CGR-600<br/>5 de mar de 2020 16:05:01</p> |

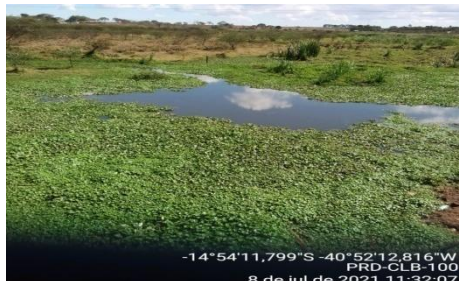
| <b>PRD-CLB-100</b><br><br>14°54'11,99" (S)<br>40°52'13,01" (W) | Córrego Lagoa<br>de Baixo<br><br>Vitória da<br>Conquista | Sob a ponte da BR-116,<br>localizado nas imediações do<br>bairro Comveima, sentido<br>Cândido Sales. | 1ª campanha: 04/03/2021<br>2ª campanha: 08/07/2021<br>3ª campanha: 07/10/2021 | <p>-14°54'11,799"S -40°52'12,816"W<br/>PRD-CLB-100<br/>8 de jul de 2021 11:32:07</p> |

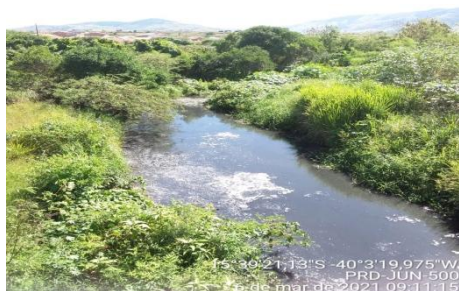
| <b>PRD-JUN-500</b><br><br>15°39'16,0" (S)<br>40°2'45,0" (W) | Córrego Jundiá<br><br>Itarantim | Ponto localizado<br>aproximadamente a 1,6 km a<br>jusante da cidade de Itarantim. | 1ª campanha: 06/03/2021<br>2ª campanha: 09/07/2021<br>3ª campanha: 08/10/2021 | <p>-15°39'21,13"S -40°3'19,975"W<br/>PRD-JUN-500<br/>5 de mar de 2021 09:11:15</p> |

Por outro lado, os mais baixos índices obtidos nesta RPGA foram observados no córrego Jundiá (PRD-JUN-500). O trecho monitorado neste corpo hídrico apresentou qualidade da água classificada como “Péssima” ou “Ruim” nas três campanhas realizadas. Este resultado é decorrente das significativas violações observadas para os parâmetros utilizados para calcular este índice, como por exemplo, oxigênio dissolvido (OD), demanda bioquímica de oxigênio (DBO), fósforo total e nitrogênio total e amoniacal.

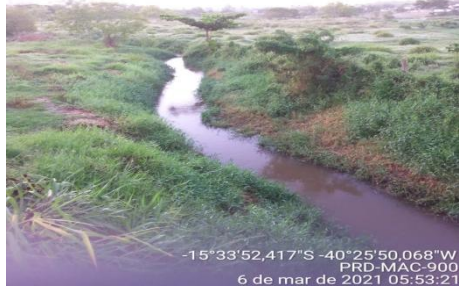
| <b>PRD-MAC-900</b><br><br>15°33'52,0" (S)<br>40°25'51,0" (W) | Rio Macarani<br><br>Macarani | Ponto situado a leste da sede do município, sob ponte em estrada não pavimentada sobre o rio Macarani, próximo à zona urbana do município de Macarani. | 1ª campanha: 06/03/2021<br>2ª campanha: 09/07/2021<br>3ª campanha: 07/10/2021 | <p>-15°33'52,417"S -40°25'50,068"W<br/> PRD-MAC-900<br/> 6 de mar de 2021 05:53:21</p> |

O rio Macarani (PRD-MAC-900), apresentou violações para DBO, nitrogênio amoniacal, oxigênio dissolvido e fósforo total e apresentou elevadas concentrações para coliformes termotolerantes. Vale ressaltar que este trecho apresentou elevadas concentrações de coliformes termotolerantes e fósforo total, além de oxigênio dissolvido abaixo do limite para as três campanhas realizadas. O trecho monitorado no córrego Jundiá (PRD-JUN-500) apresentou concentrações em desconformidade para os seguintes parâmetros: DBO (151 mg/L), nitrogênio amoniacal (42,8 mg/L), oxigênio dissolvido (1,17 mg/L), fósforo total (2,66 mg/L), e elevadas concentrações para coliformes termotolerantes, indicando assim intenso enriquecimento de nutrientes neste trecho provenientes de esgoto doméstico.

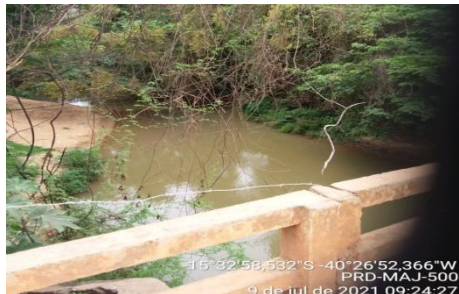
| <b>PRD-MAJ-500</b><br><br>15°32'58,6" (S)<br>40°26'52,2" (W) | Rio Manjerona<br><br>Macarani | Ponto situado a aproximadamente 3 km da área urbana do município de Macarani, após seguir pela BA-270 e na direção nordeste. | 1ª campanha: 06/03/2021<br>2ª campanha: 09/07/2021<br>3ª campanha: 07/10/2021 | <p>-15°32'58,632"S -40°26'52,366"W<br/> PRD-MAJ-500<br/> 9 de jul de 2021 09:24:22</p> |

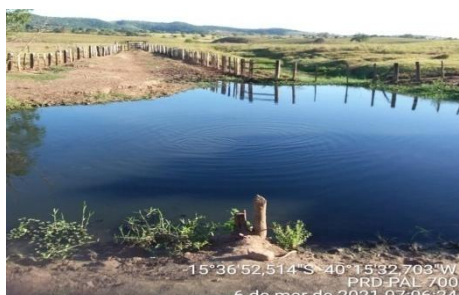
| <b>PRD-PAL-700</b><br><br>15°36'52,0" (S)<br>40°15'33,0" (W) | Córrego Palmeira<br><br>Maiquinique | Após sair do município de Itarantim pela BA-270 para Maiquinique, antes de chegar à zona urbana deste município. | 1ª campanha: 06/03/2021<br>2ª campanha: 09/07/2021<br>3ª campanha: 07/10/2021 | <p>-15°36'52,514"S -40°15'32,703"W<br/> PRD-PAL-700<br/> 6 de mar de 2021 07:06:24</p> |

O trecho monitorado Córrego Palmeira (PRD-PAL-700), também apresentou parâmetros associados com o despejo de efluentes domésticos com concentrações em desconformidade, sendo eles, DBO, nitrogênio amoniacal,

oxigênio dissolvido e fósforo total, além de elevadas concentrações para coliformes termotolerantes.

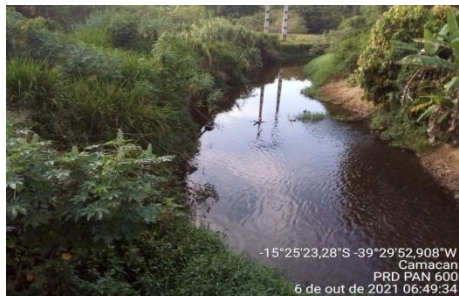
| <b>PRD-PAN-600</b><br><br>15°25'37,0" (S)<br>39°30'1,0" (W) | Rio Panelão<br><br>Camacan | O ponto está localizado sob a ponte na BA-251 sentido Pau-Brasil, na zona urbana do município de Camacan. | 1ª campanha: 21/04/2021<br>2ª campanha: 07/07/2021<br>3ª campanha: 06/10/2021 | <p>-15°25'23,28"S -39°29'52,908"W<br/> Camacan<br/> PRD PAN 600<br/> 6 de out de 2021 06:49:34</p> |

O trecho monitorado no rio Panelão (PRD-PAN-600) apresentou elevadas concentrações para coliformes termotolerantes nas três campanhas realizadas, enquanto o trecho monitorado no rio Verruga (PRD-VRG-100) apresentou violações para os parâmetros fósforo total e oxigênio dissolvido, além de concentrações elevadas de coliformes termotolerantes nas três campanhas de monitoramento.

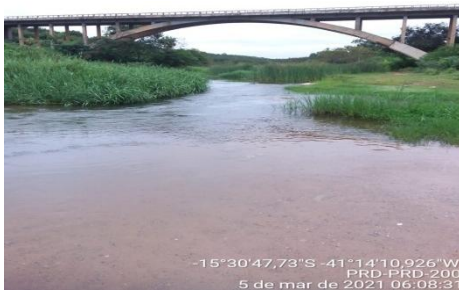
| <b>PRD-PRD-200</b><br><br>15°30'47,3" (S)<br>41°14'13,6" (W) | Rio Pardo<br><br>Encruzilhada | Ponto situado a jusante da cidade de Candido Sales, sob a ponte da BR-116. | 1ª campanha: 05/03/2021<br>2ª campanha: 08/07/2021<br>3ª campanha: 06/10/2021 | <p>-15°30'47,73"S -41°14'10,926"W<br/> PRD-PRD-200<br/> 5 de mar de 2021 06:08:31</p> |

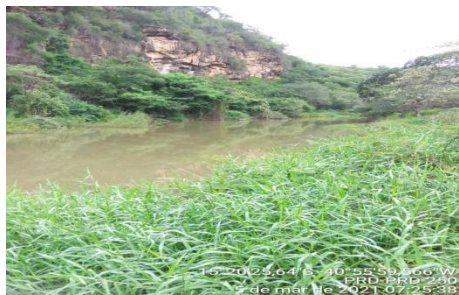
| <b>PRD-PRD-250</b><br><br>15°20'22" (S)<br>40°55'58" (W) | Rio Pardo<br><br>Vitória da Conquista | Ponto localizado no rio Pardo, acesso pela BA-632 entre o município de Encruzilhada e o Distrito de Inhombim/Vitória da Conquista. | 1ª campanha: 05/03/2021<br>2ª campanha: 08/07/2021<br>3ª campanha: 06/10/2021 | <p>-15°20'23,64"S -40°55'58,16"W<br/> PRD-PRD-250<br/> 5 de mar de 2021 07:25:38</p> |

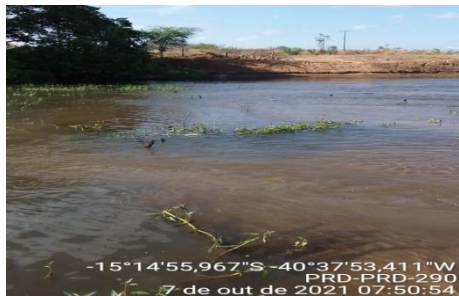
| <b>PRD-PRD-290</b><br><br>15°14'53" (S)<br>40°37'52" (W) | Rio Pardo<br><br>Itambé | Ponto localizado no rio Pardo, junto a captação de água, na área urbana de Itambé. | 1ª campanha: 05/03/2021<br>(acesso restrito)<br>2ª campanha: 08/07/2021<br>(acesso restrito)<br>3ª campanha: 07/10/2021 | <p>-15°14'55,967"S -40°37'53,411"W<br/> PRD-PRD-290<br/> 7 de out de 2021 07:50:54</p> |

O rio Pardo é monitorado por 11 (onze) pontos de amostragem. Neste rio, apenas os pontos PRD-PRD-290, PRD-PRD-300, PRD-PRD-400 e PRD-PRD-800, apresentaram violações dos padrões de qualidade para os parâmetros

analisados. Foram observadas violações para oxigênio dissolvido nos quatro pontos citados acima, além de violação no pH para o ponto PRD-PRD-290.

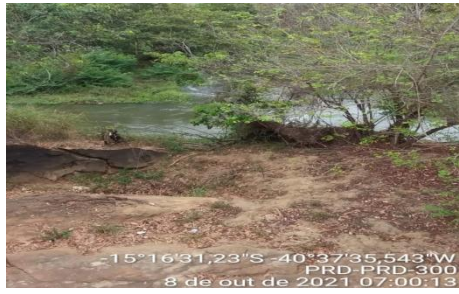
| <b>PRD-PRD-300</b><br><br>15°16'31,5" (S)<br>40°37'35,0" (W) | Rio Pardo<br><br>Ribeirão do Largo | Do município de Itapetinga na BA-263 sentido Itambé entrar à esquerda em direção a BA-634. O ponto de coleta localiza-se sob a ponte nesta rodovia. | 1ª campanha: 20/05/2021<br>2ª campanha: 09/07/2021<br>3ª campanha: 08/10/2021 | <p>-15°16'31,23"S -40°37'35,543"W<br/> PRD-PRD-300<br/> 8 de out de 2021 07:00:13</p> |

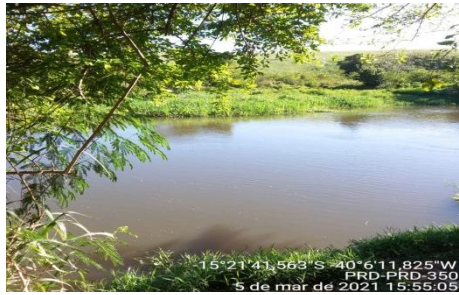
| <b>PRD-PRD-350</b><br><br>15°23'28,97" (S)<br>40°3'51,73" (W) | Rio Pardo<br><br>Itapetinga | Saindo de Itororó pela BA-670 no sentido Itapebi, acessar estrada vicinal à direita e andar aproximadamente 10 km até chegar ao rio Pardo. | 1ª campanha: 05/03/2021<br>2ª campanha: 09/07/2021<br>3ª campanha: 07/10/2021 | <p>15°21'41,563"S -40°6'11,825"W<br/> PRD-PRD-350<br/> 5 de mar de 2021 15:55:05</p> |

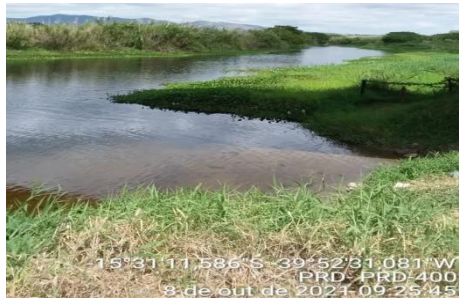
| <b>PRD-PRD-400</b><br><br>15°31'26,13" (S)<br>39°51'51,09" (W) | Rio Pardo<br><br>Itapetinga | Deslocamento de Itororó para Itapetinga, a montante do município de Potiraguá, sob a ponte da BA-670. | 1ª campanha: 06/03/2021<br>2ª campanha: 09/07/2021<br>3ª campanha: 08/10/2021 | |

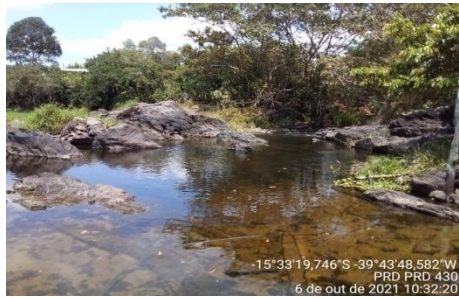
| <b>PRD-PRD-430</b><br><br>15°33'24,50" (S)<br>39°43'4,30" (W) | Rio Pardo<br><br>Pau-Brasil | Do município de Pau Brasil por acesso pela BA-670, sentido Potiraguá, entrada vicinal com destino à localidade de Serra da Vaca. Na propriedade particular (Fazenda Santo Antônio), em frente à fazenda Santa Rita. Local da estação fluviométrica nº RN1 3361 da ANA. | 1ª campanha: 21/04/2021<br>2ª campanha: 06/07/2021<br>3ª campanha: 06/10/2021 | |

Em relação ao IQA, nota-se que a maioria dos corpos hídricos monitorados na RPGA do Rio Pardo apresentou qualidade da água classificada como “Boa”, com exceção do ponto PRD-PRD-430 que obteve uma classificação “ótima” na segunda campanha. O rio Catolé Grande apresentou qualidade da água classificada como “Boa” para os trechos mais próximos a nascente e “Regular” para o trecho situado mais nas proximidades da foz (PRD-CGR-600). Tanto o rio Pardo quanto o rio Catolé Grande, apresentaram condições satisfatórias de qualidade da água.

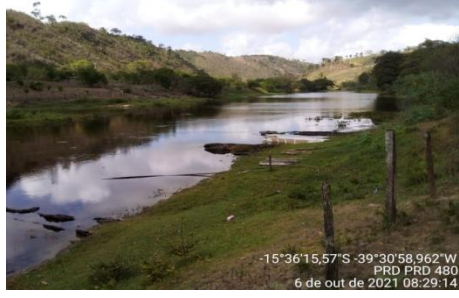
| <b>PRD-PRD-480</b><br><br>15°36'14" (S)<br>39°31'0" (W) | Rio Pardo<br><br>Mascote | Ponto situado no rio Pardo, próximo ao Assentamento Nancy. | 1ª campanha: 21/04/2021<br>2ª campanha: 07/07/2021<br>3ª campanha: 06/10/2021 | |

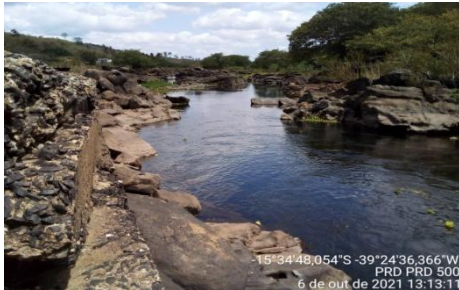
| <b>PRD-PRD-500</b><br><br>15°34'47,5" (S)<br>39°24'36,4" (W) | Rio Pardo<br><br>Mascote | Acesso à localidade de São João do Paraíso, sob a ponte da BR-101. | 1ª campanha: 23/04/2021<br>2ª campanha: 07/07/2021<br>3ª campanha: 06/10/2021 | <p>15°34'48,054"S -39°24'36,366"W<br/>PRD PRD 500<br/>6 de out de 2021 13:13:11</p> |

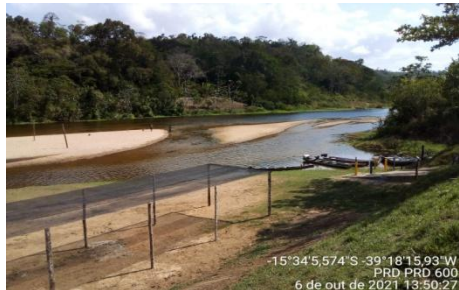
| <b>PRD-PRD-600</b><br><br>15°34'6,8" (S)<br>39°18'16,1" (W) | Rio Pardo<br><br>Mascote | Deslocamento de Itabuna sentido Eunápolis na BR-101. Seguir aproximadamente 54 km até a entrada à esquerda da localidade de Pimenta, deslocar em direção a Mascote. | 1ª campanha: 23/04/2021<br>2ª campanha: 07/07/2021<br>3ª campanha: 06/10/2021 | <p>15°34'5,574"S -39°18'15,93"W<br/>PRD PRD 600<br/>6 de out de 2021 13:50:27</p> |

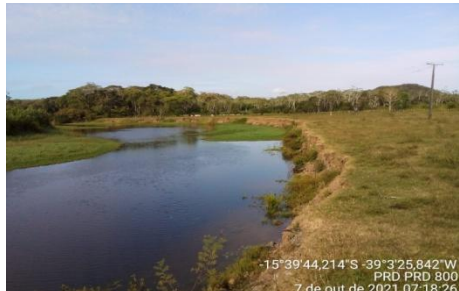
| <b>PRD-PRD-800</b><br><br>15°39'45,90" (S)<br>39°3'21,40" (W) | Rio Pardo<br><br>Canavieiras | No km 118, trecho sentido Ilhéus, estrada de terra à direita. Após a ponte, segunda entrada à esquerda. O ponto está localizado no povoado de Pedras, no sítio Ramal das Pedras. | 1ª campanha: 23/02/2021<br>2ª campanha: 06/07/2021<br>3ª campanha: 07/10/2021 | <p>15°39'44,214"S -39°3'25,842"W<br/>PRD PRD 800<br/>7 de out de 2021 07:18:26</p> |

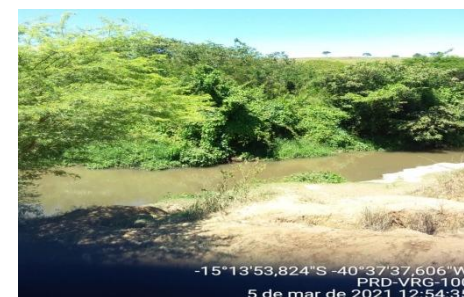
**PRD-VRG-100**

Ponto localizado a montante da cidade de Itambé, cerca de 300 metros após a Cerâmica Confiança.

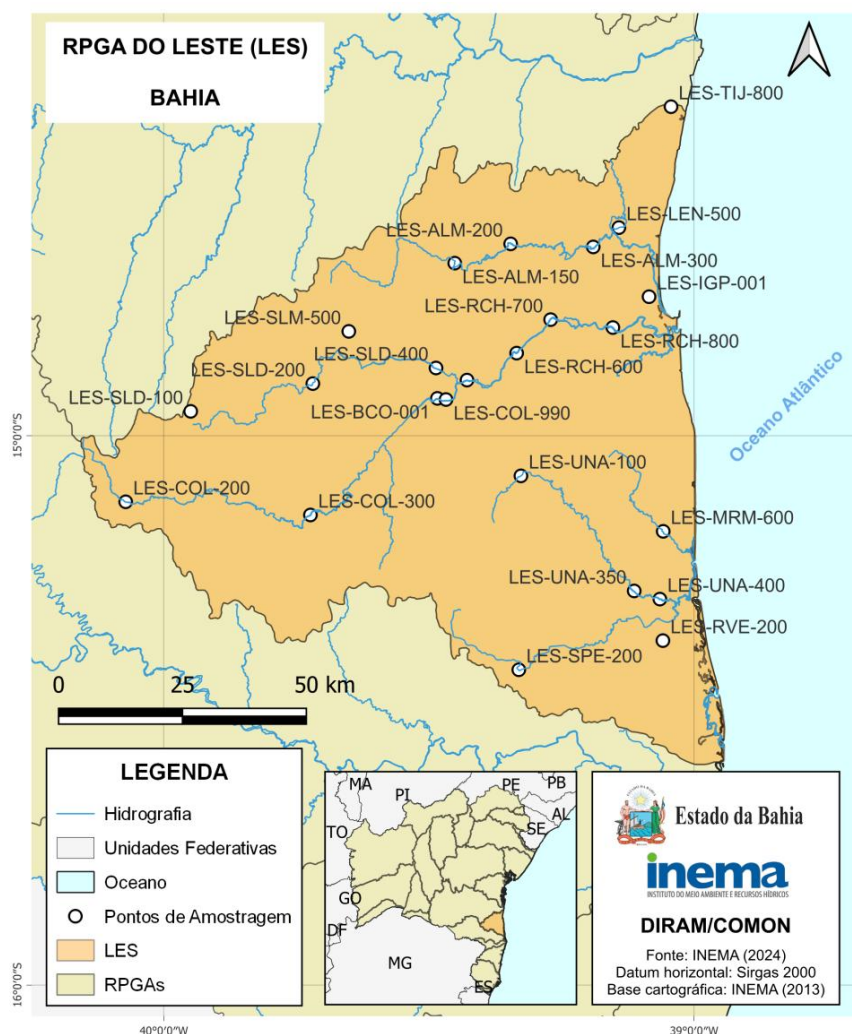
**Figura 32.** Mapa da distribuição da rede amostral na RPGA do Leste, Bahia.

Esta RPGA teve, ao longo de 2021, a qualidade de suas águas superficiais monitorada por 24 pontos de amostragens, distribuídos conforme ilustra a Figura 32. A descrição da localização dos pontos, as datas de coleta e o registro fotográfico realizados nas campanhas são apresentados no Quadro 11.

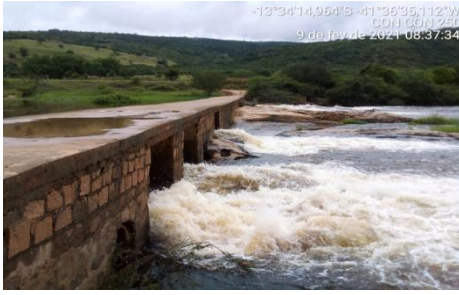
| <b>CON-CON-250</b><br><br>13° 33' 45,3"<br>41° 36' 35,20" | Rio de Contas<br><br>Jussiape | Saindo de Jussiape sentido Vereda a 5 km, beirando o Rio, chega-se à estação. | 1ª campanha: 09/02/2021<br>2ª campanha: 15/06/2021<br>3ª campanha: 26/10/2021 | <p>-13°34'14,964"S -41°36'35,112"W<br/>CON CON 250<br/>9 de fev de 2021 08:37:34</p> |

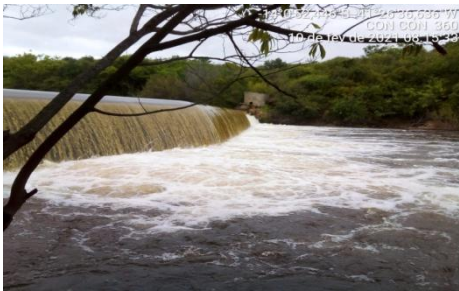
| <b>CON-CON-360</b><br><br>14°0'52,3" (S)<br>41°26'34,8" (W) | Rio de Contas<br><br>Ituaçu | No distrito de Cristalândia, em acesso pela estrada de terra de Umburana, km 21. O ponto de monitoramento está localizado a jusante de um barramento. | 1ª campanha: 10/02/2021<br>2ª campanha: 16/06/2021<br>3ª campanha: 22/09/2021 | |

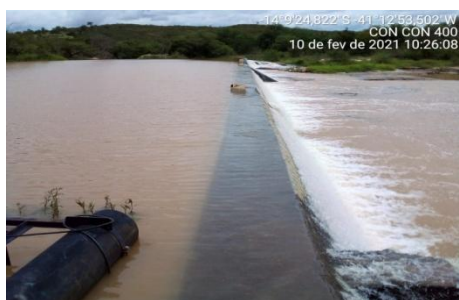
| <b>CON-CON-400</b><br><br>14°9'23,68" (S)<br>41°12'53,81" (W) | Rio de Contas<br><br>Tanhaçu | Na barragem de captação de água para o povoado de Sussuarana, na margem da BA-131.. | 1ª campanha: 10/02/2021<br>2ª campanha: 16/06/2021<br>3ª campanha: 29/09/2021 | |

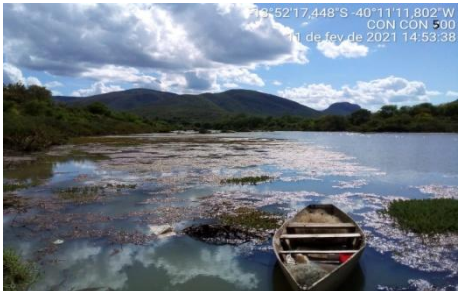
| <b>CON-CON-500</b><br>13°52'15,9" (S)<br>40°11'10,4" (W) | Rio de Contas<br>Jequié | Na estação de piscicultura, a jusante da barragem de Pedras. Acesso pela BR-116, cerca de 13 km da zona urbana de Jequié. | 1ª campanha: 11/02/2021<br>2ª campanha: 17/06/2021<br>3ª campanha: 24/09/2021 | <p>-13°52'17,448"S -40°11'11,802"W<br/>CON CON 500<br/>11 de fev de 2021 14:53:38</p> |

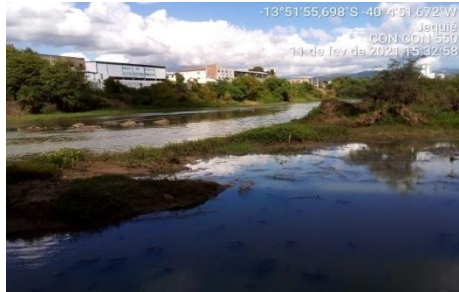
| <b>CON-CON-550</b><br>13°51'52,04" (S)<br>40°4'51,05" (W) | Rio de Contas<br>Jequié | Sob a ponte na rua Ministro Hélio de Almeida (BA-891) na zona urbana da cidade de Jequié. | 1ª campanha: 11/02/2021<br>2ª campanha: 17/06/2021<br>3ª campanha: 24/09/2021 | <p>-13°51'55,698"S -40°4'51,672"W<br/>Jequié<br/>CON CON 550<br/>14 de fev de 2021 15:52:58</p> |

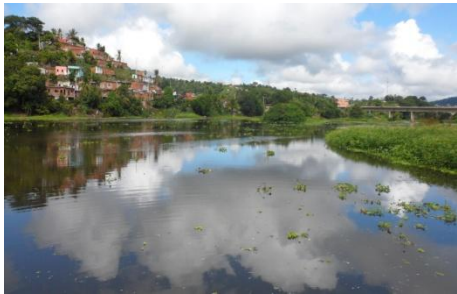
| <b>CON-CON-790</b><br><br>14°19'0,998" (S)<br>39°19'0,998" (W) | Rio de Contas<br><br>Ubaitaba | Situado sob a ponte da BR-101/BA-120 sobre o rio de Contas, na área central do município de Ubaitaba. | 1ª campanha: 23/04/2021<br>2ª campanha: 29/07/2021<br>3ª campanha: 03/11/2021 | |

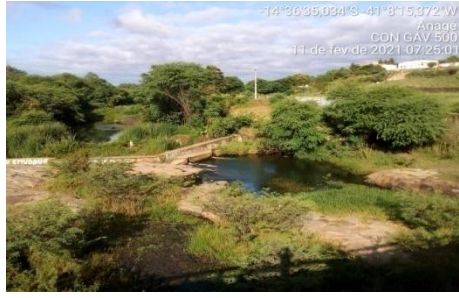
| <b>CON-GAV-500</b><br><br>14°36'35,4" (S)<br>41°8'15,0" (W) | Rio Gavião<br><br>Anagé | Acesso pela BA-262 ou pela BA-407, a jusante da Barragem de Anagé, sob a Ponte Vel, na régua fluviométrica. | 1ª campanha: 11/02/2021<br>2ª campanha: 17/06/2021<br>3ª campanha: 23/09/2021 | <p>-14°36'35,034"S -41°8'15,372"W<br/> Anagé<br/> CON-GAV-500<br/> 14 de fev de 2021 07:25:04</p> |

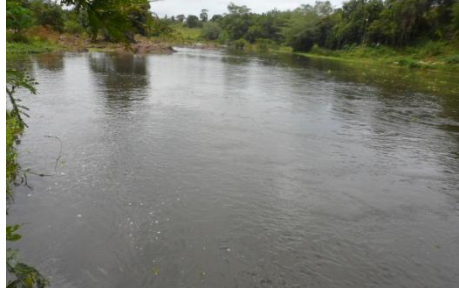
| <b>CON-GGJ-400</b><br>14°19'33,1" (S)<br>39°27'50,4" (W) | Rio Gongoji<br><br>Gongogi | Sob a ponte, a jusante do centro de Gongogi, na régua fluviométrica do INEMA. | 1ª campanha: 22/04/2021<br>2ª campanha: 29/07/2021<br>3ª campanha: 05/11/2021 | |

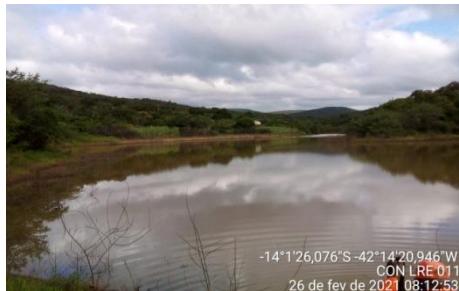
| <b>CON-LRE-011</b><br>14°1'25,9" (S)<br>42°14'18,2" (W) | Barragem de São Pedro<br><br>Lagoa Real | Barragem de São Pedro, próximo ao povoado de Salinas. Abastece o povoado de São Pedro e Lagoa Real, por gravidade. | 1ª campanha: 26/02/2021<br>2ª campanha: 06/07/2021<br>3ª campanha: 29/09/2021 | <p>-14°1'26,076"S - 42°14'20,946"W<br/> CON LRE 011<br/> 26 de fev de 2021 08:12:53</p> |

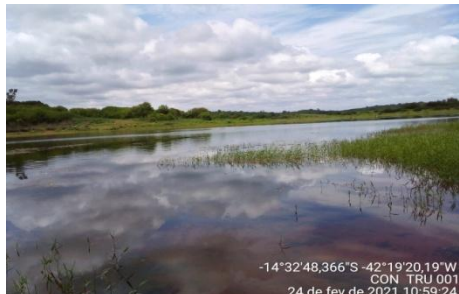
| <b>CON-TRU-001</b><br><br>14°32'53,3" (S)<br>42°19'13,4" (W) | Barragem do Truvisco<br><br>Caculé | Localizado a 9 km do município de Caculé sentido Licínio de Almeida, na barragem do Truvisco. | 1ª campanha: 24/02/2021<br>2ª campanha: 07/07/2021<br>3ª campanha: 01/10/2021 | <p>-14°32'48,366"S -42°19'20,19"W<br/> CON TRU 001<br/> 24 de fev de 2021 10:59:24</p> |

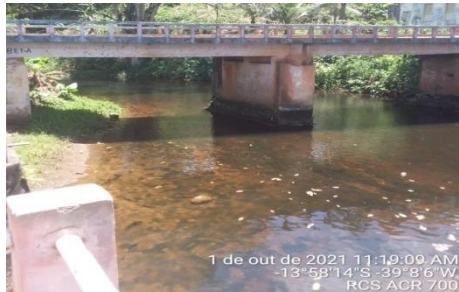
| Código | Corpo hídrico | | | |
|---|---|---|---|---|
| <b>RCS-ACR-700</b><br><br>13°58'19,2" (S)<br>39°8'13,7" (W) | Rio Acaraí<br><br>Camamu | Ponto situado na barragem de captação da Embasa no povoado de Acaraí. | 1ª campanha: 04/03/2021<br>2ª campanha: 29/06/2021<br>3ª campanha: 01/10/2021 | <p>1 de out de 2021 11:19:09 AM<br/> 13°58'14"S - 39°8'6"W<br/> RCS ACR 700</p> |

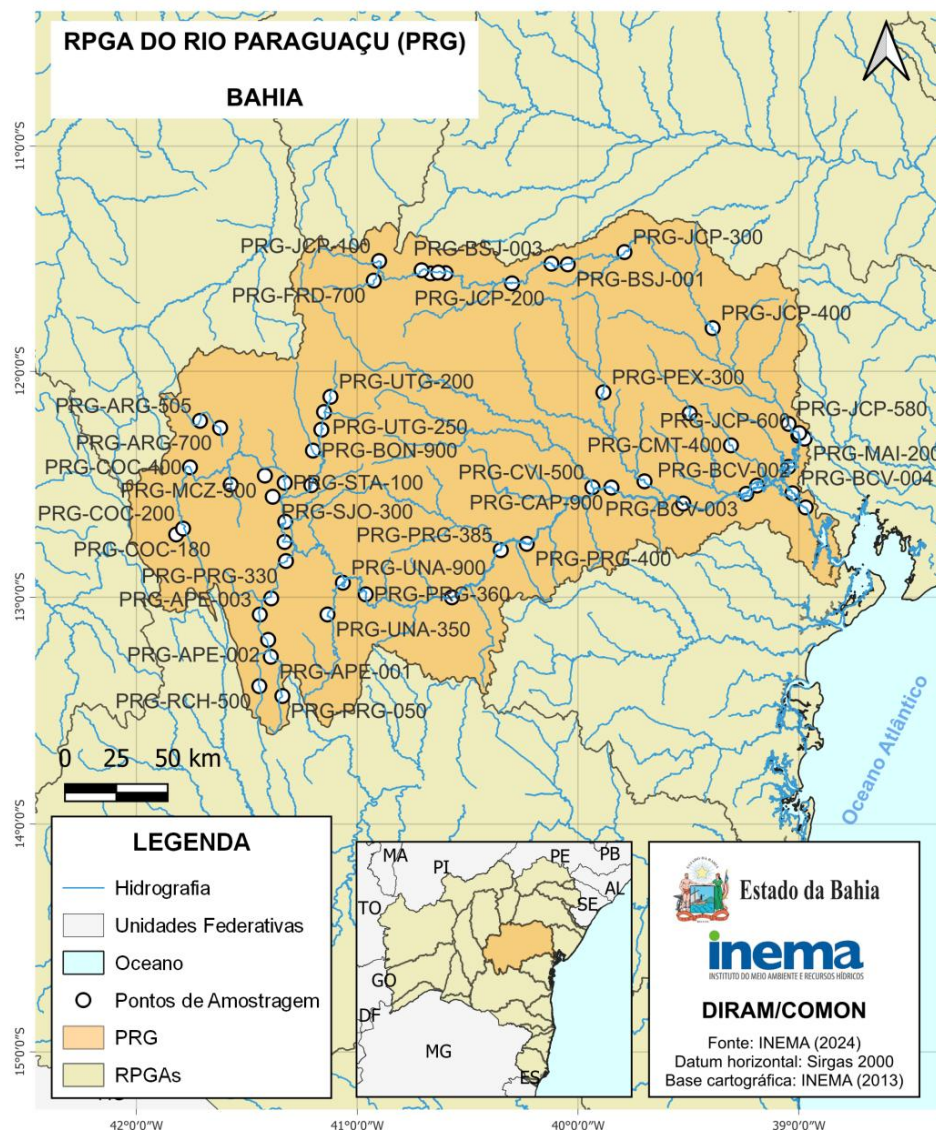
**Figura 60.** Mapa da distribuição da rede amostral na RPGA do Rio Paraguaçu, Bahia.

Em 2020, esta RPGA teve a qualidade de suas águas superficiais monitorada por 57 pontos de amostragens, distribuídos conforme ilustra a Figura 60. A descrição da localização dos pontos, a data de coleta e o registro fotográfico realizado nas campanhas são apresentados no Quadro 14.
