# PROGRAMA MONITORA 2021

**RELATÓRIO ANUAL DO MONITORAMENTO DA  
QUALIDADE DA ÁGUA DO ESTADO DA BAHIA**

**INSTITUTO DO MEIO AMBIENTE E RECURSOS HÍDRICOS**

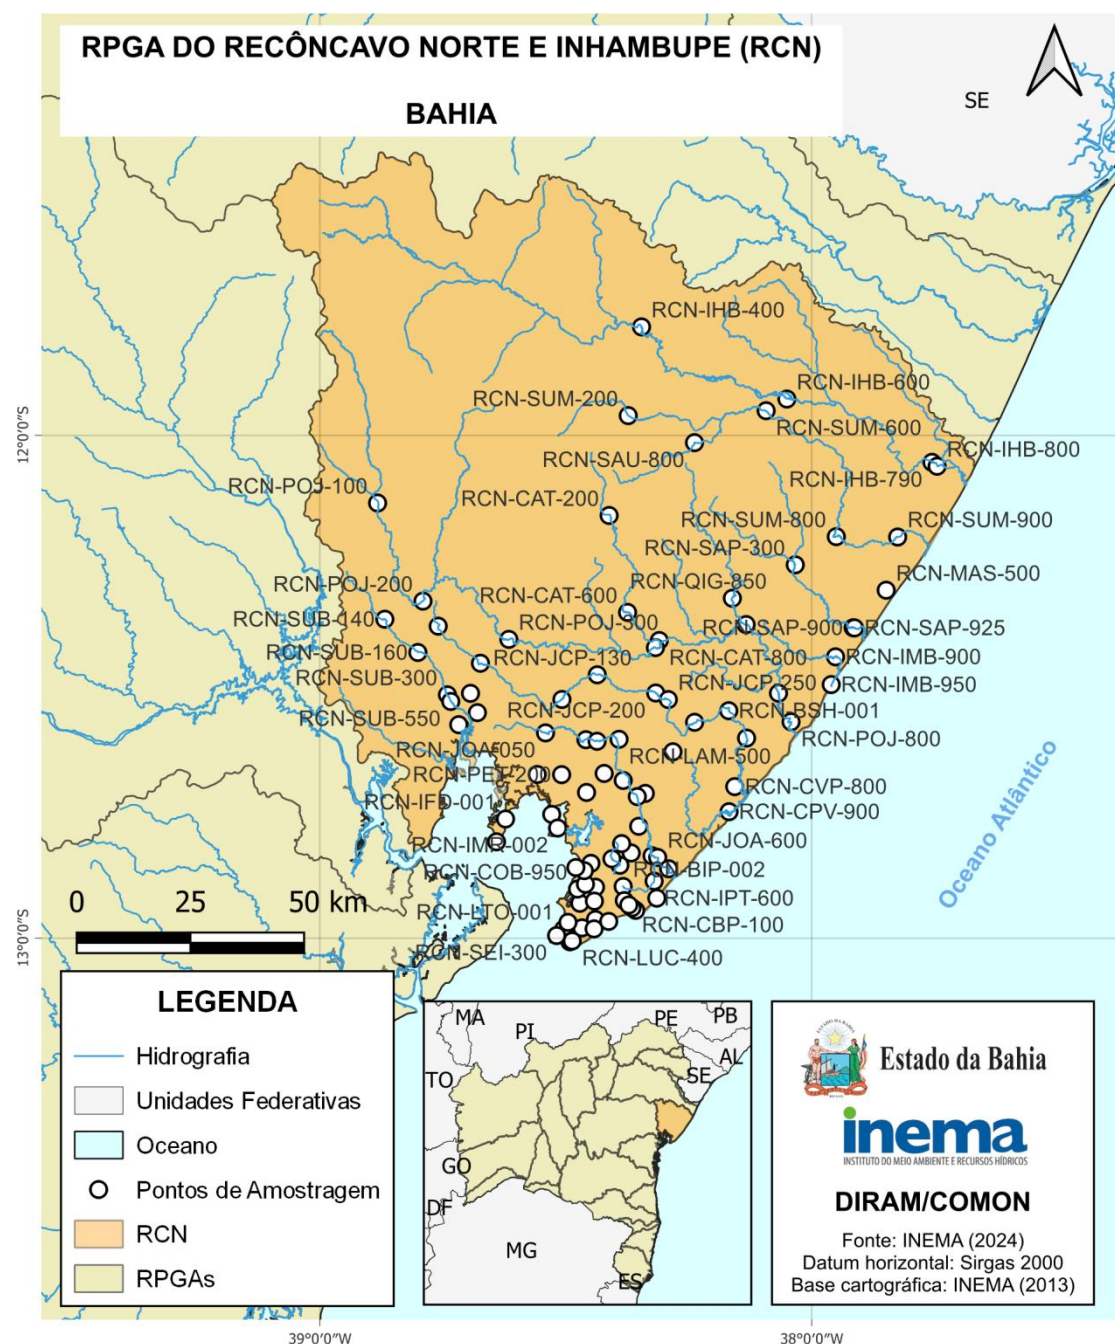
**Figura 74.** Mapa da distribuição da rede amostra na RPGA do Recôncavo Norte e Inhambupe.

Esta RPGA teve, durante o ano de 2021, a qualidade de suas águas superficiais monitoradas por noventa e quatro pontos de amostragens, espalhados nos 41 municípios que fazem parte desta região, conforme a Figura 74. Em razão da alta densidade da rede de monitoramento, esta região é dividida em três volumes:

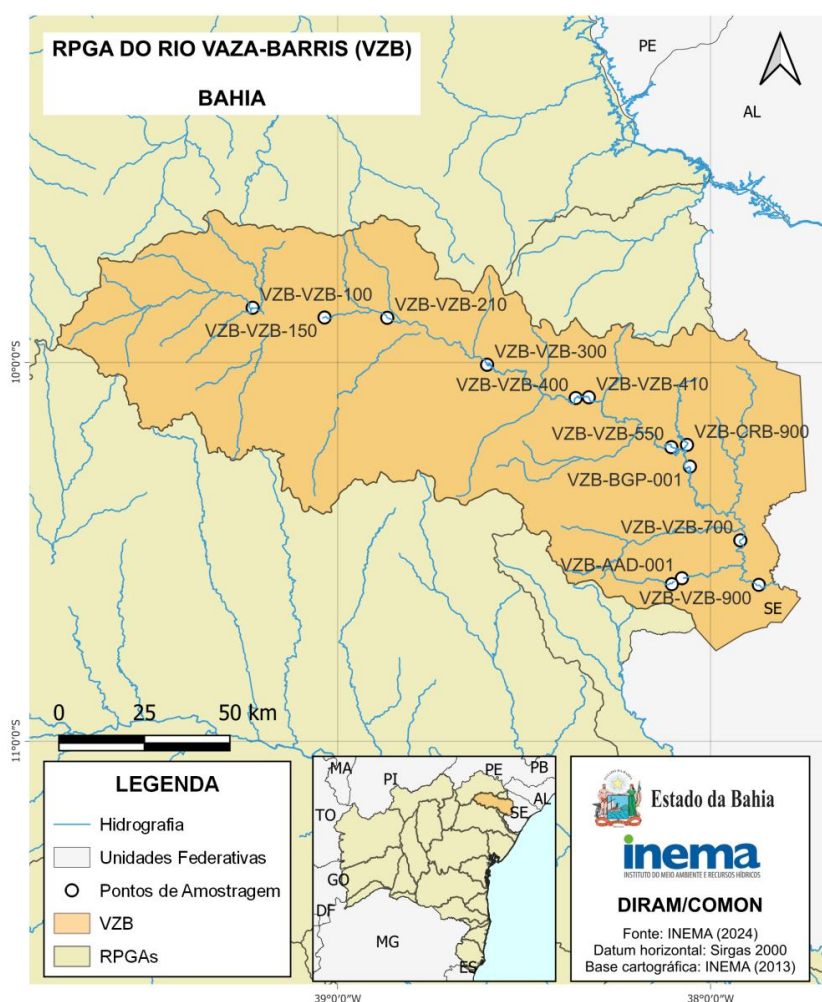
**Figura 111.** Mapa da distribuição da rede amostral na RPGA do Rio Vaza-Barris, Bahia.

Esta RPGA teve, ao longo de 2021, a qualidade de suas águas superficiais monitorada por treze pontos de amostragens, distribuídos conforme ilustra a Figura 111. A descrição da localização dos pontos, a data de coleta e o registro fotográfico realizados nas três campanhas são apresentados no Quadro 20.

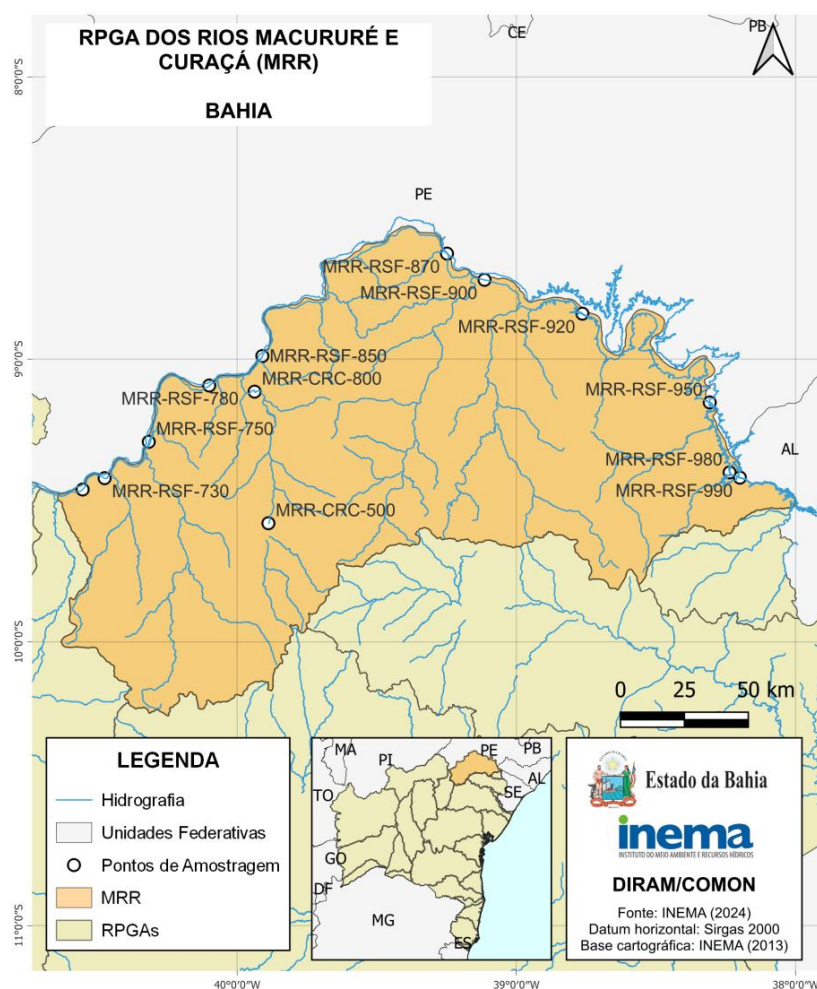
**Figura 118.** Mapa da distribuição da rede amostral na RPGA Rios Macururé e Curaçá, Bahia.

Esta RPGA teve, ao longo de 2021, a qualidade de suas águas superficiais monitorada por 13 pontos de amostragens, distribuídos conforme ilustra a Figura 118. A descrição da localização dos pontos, a data de coleta e o registro fotográfico realizado nas três campanhas são apresentados no Quadro 22.

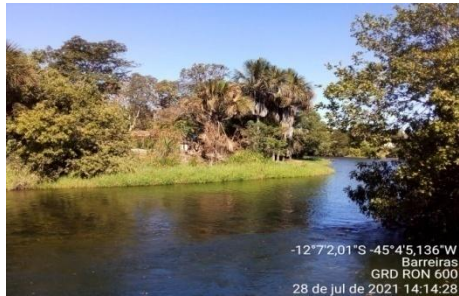
| <b>GRD-RON-600</b><br><br>12°7'02,00" (S)<br>45°4'5,20" (W) | Rio das Ondas<br><br>Barreiras | Na captação de água para o abastecimento urbano do município de Barreiras. | 1ª campanha: 11/05/2021<br>2ª campanha: 28/07/2021<br>3ª campanha: 19/11/2021 | <p>-12°7'2,01"S -45°4'5,136"W<br/> Barreiras<br/> GRD RON 600<br/> 28 de jul de 2021 14:14:28</p> |

O rio das Ondas, monitorado por três pontos de amostragem, apresentou violações para o parâmetro oxigênio dissolvido no ponto GRD-RON-100, e para o parâmetro pH nos pontos GRD-RON-100 e GRD-RON-600, indicando característica levemente ácida. Por outro lado, o rio Sapão (GRD-SAP-900) apresentou concentrações fora dos padrões para os parâmetros DBO, fósforo total e pH.

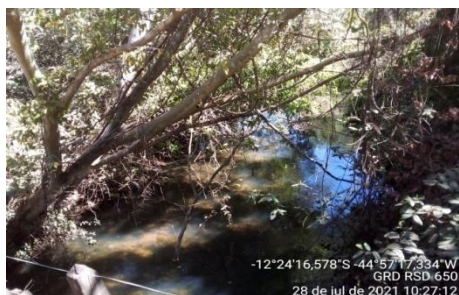
| <b>GRD-RSD-650</b><br><br>12°24'16,99" (S)<br>44°57'16,99" (W) | Rio São Desidério<br><br>São Desidério | Localizado sob ponte de madeira sobre o rio São Desidério, na proximidade da Fazenda Coqueiro. | 1ª campanha: 28/05/2021<br>2ª campanha: 28/07/2021<br>3ª campanha: 20/11/2021 | <p>-12°24'16,578"S -44°57'17,334"W<br/> GRD RSD 650<br/> 28 de jul de 2021 10:27:12</p> |

O Rio São Desidério é monitorado por dois pontos de amostragem, sendo que o ponto GRD-RSD-200 apresentou desconformidade para clorofila a. Vale destacar que ambos os trechos monitorados no rio Sapão apresentaram concentrações altas para coliformes termotolerantes com variação entre 1300 e 5400 NMP/100 ml.

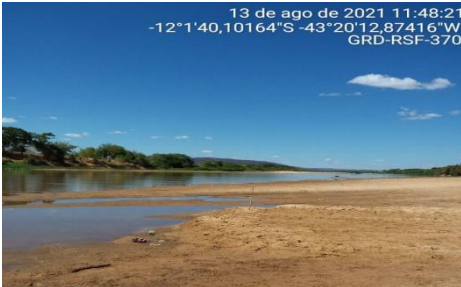
| <b>GRD-RSF-370</b> | Rio São Francisco<br>Muquém do São Francisco | Ponto situado no rio São Francisco com acesso pela BA-161 e depois estrada de terra. | 1ª campanha: 04/05/2021<br>2ª campanha: 13/08/2021<br>3ª campanha: 12/11/2021 | <p>13 de ago de 2021 11:48:21<br/>-12°1'40,10164"S -43°20'12,87416"W<br/>GRD-RSF-370</p> |

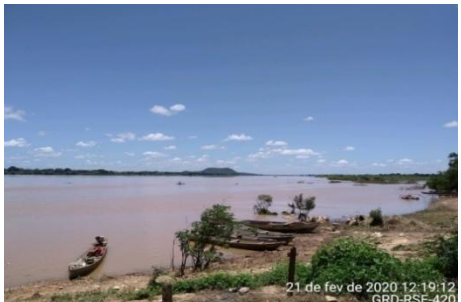
| <b>GRD-RSF-420</b> | Rio São Francisco<br>Barra | Ponto situado no rio São Francisco em frente à Ilha Grande, defronte o município de Morpará. | 1ª campanha: 05/05/2021<br>2ª campanha: 13/08/2021<br>3ª campanha: 12/11/2021 | <p>21 de fev de 2020 12:19:12<br/>GRD-RSF-420</p> |

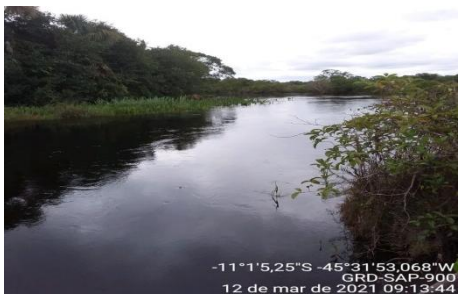
| <b>GRD-SAP-900</b> | Rio Sapão<br>Formosa do Rio Preto | Na estação da ANA, acesso pela Fazenda Bonjaí. | 1ª campanha: 27/05/2021<br>2ª campanha: 23/07/2021<br>3ª campanha: 22/10/2021 | <p>-11°1'5,25"S -45°31'53,068"W<br/>GRD-SAP-900<br/>12 de mar de 2021 09:13:44</p> |

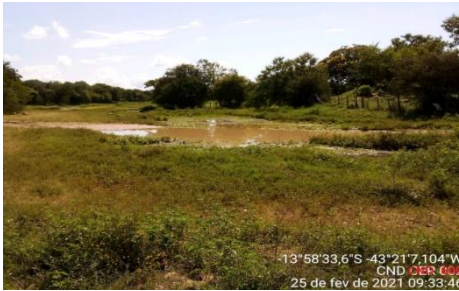
| Código | Corpo hídrico | Local de amostragem | Data da coleta | Registro fotográfico |
|---|---|---|---|---|
| <b>CND-CND-600</b><br>13°58'33,9" (S)<br>43°21'7,10" (W) | Rio Carnaíba de Dentro / Rio das Rãs<br>Palmas de Monte Alto | No município de Palmas de Monte Alto, a aproximadamente 600 m do povoado de Passagem Funda. | 1ª campanha: 25/02/2021 (ponto seco)<br>2ª campanha: 08/07/2021 (ponto seco)<br>3ª campanha: 02/10/2021 (ponto seco) | <p>13°58'33,6"S - 43°21'7,104"W<br/>CND CER 602<br/>25 de fev de 2021 09:33:46</p> |

Devido à baixa concentração de sais, todos os pontos de monitoramento desta RPGA foram classificados como Água Doce — Classe 2, conforme Resolução Conama nº 357/05. Neste ano de monitoramento apenas o ponto CND-CND-600 situado no rio Carnaíba de Dentro não foi amostrado em nenhuma das campanhas, pois se encontrava seco.

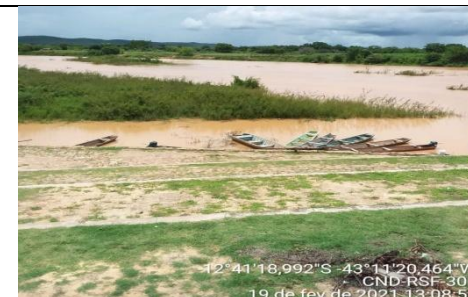
**CND-RSF-300**

Ponto localizado na captação  
de água para abastecimento  
público – Serviço Autônomo de  
Água e Esgoto - SAAE de  
Paratinga.

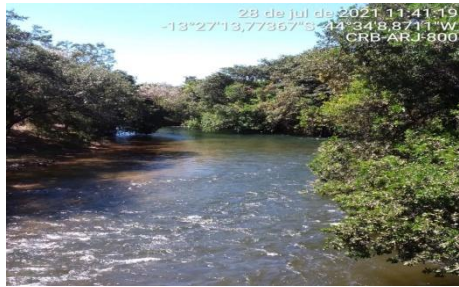
| Código | Corpo hídrico | Local de amostragem | Data da coleta | Registro fotográfico |
|---|---|---|---|---|
| <b>CRB-ARJ-800</b><br>13°32'20,00" (S)<br>44°45'45,09" (W) | Rio Arrojado<br>Correntina | Ponto situado aproximadamente a 6 km a montante do povoado da Prainha. | 1ª campanha: 27/05/2021<br>2ª campanha: 28/07/2021<br>3ª campanha: 29/10/2021 | |

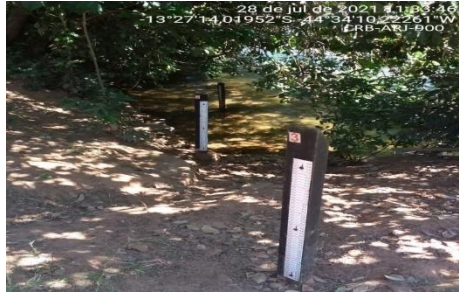
| Código | Corpo hídrico | Local de amostragem | Data da coleta | Registro fotográfico |
|---|---|---|---|---|
| <b>CRB-ARJ-900</b><br>13°27'10" (S)<br>44°34'8" (W) | Rio Arrojado<br>Correntina | Situado sob a ponte da estrada de terra sobre o rio Arrojado, na zona rural de Correntina. Acesso pela BR-349 no sentido leste. | 1ª campanha: 26/05/2021<br>2ª campanha: 28/07/2021<br>3ª campanha: 29/10/2021 | |

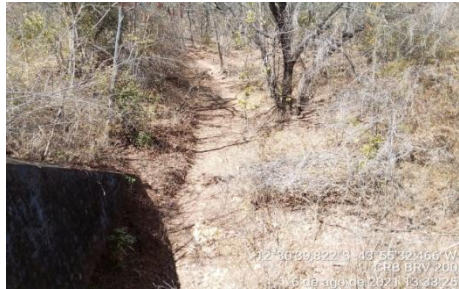
| <b>CRB-BRV-200</b><br><br>12°27'45,4" (S)<br>43°50'45" (W) | Riacho Brejo Velho<br><br>Brejolândia | Trecho do Riacho Brejo Velho sob a ponte da BA-172 no município de Brejolândia. | 1ª campanha: 25/05/2021<br>2ª campanha: 06/08/2021 (ponto seco)<br>3ª campanha: 21/11/2021 (ponto seco) | |

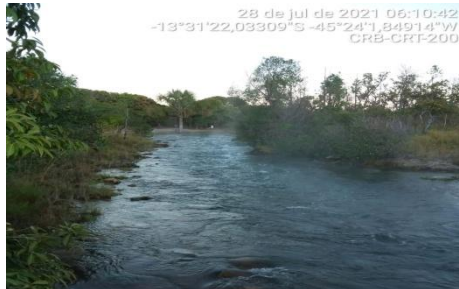
| <b>CRB-CRT-200</b><br><br>13°31'22,21" (S)<br>45°24'01,50" (W) | Rio Corrente / Rio das Águas<br><br>Correntina | Sob ponte em estrada de terra após sair da BR-349 que liga o município de Correntina a BR-020. | 1ª campanha: 27/05/2021<br>2ª campanha: 28/07/2021<br>3ª campanha: 29/10/2021 | |

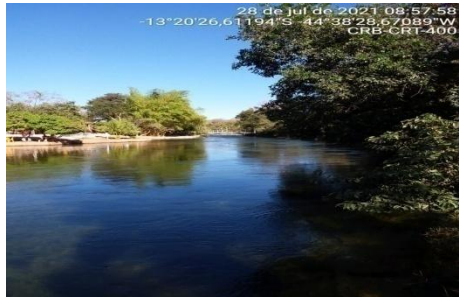
| <b>CRB-CRT-400</b><br><br>13°20'24,40" (S)<br>44°38'10,90" (W) | Rio Corrente<br><br>Correntina | Sob a ponte na sede do município de Correntina. | 1ª campanha: 26/05/2021<br>2ª campanha: 28/07/2021<br>3ª campanha: 29/10/2021 | |

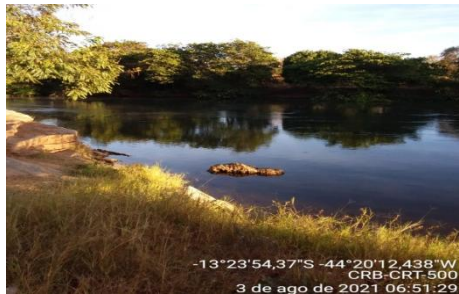
| <b>CRB-CRT-500</b><br>13°23'54,71" (S)<br>44°20'12,26" (W) | Rio Corrente<br>Correntina | Sob a ponte da BR 349 na divisa de Correntina com o município de Santa Maria da Vitória. | 1ª campanha: 19/02/2021<br>2ª campanha: 03/08/2021<br>3ª campanha: 05/11/2021 | <p>-13°23'54,37"S -44°20'12,438"W<br/> CRB-CRT-500<br/> 3 de ago de 2021 06:51:29</p> |

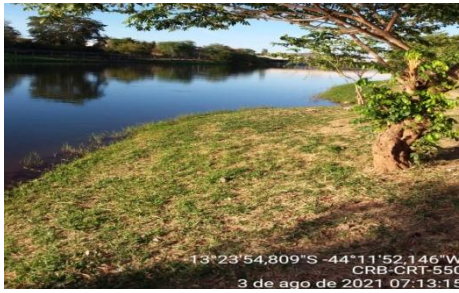
| <b>CRB-CRT-550</b><br>13°24'4,61" (S)<br>44°11'53,45" (W) | Rio Corrente<br>São Félix do Coribe | Sob a ponte próxima à churrascaria Boi na Brasa. Zona urbana de São Félix do Coribe, sob a ponte de ligação ao município de Santa Maria da Vitória. | 1ª campanha: 19/02/2021<br>2ª campanha: 03/08/2021<br>3ª campanha: 05/11/2021 | <p>-13°23'54,809"S -44°11'52,146"W<br/> CRB-CRT-550<br/> 3 de ago de 2021 07:13:15</p> |

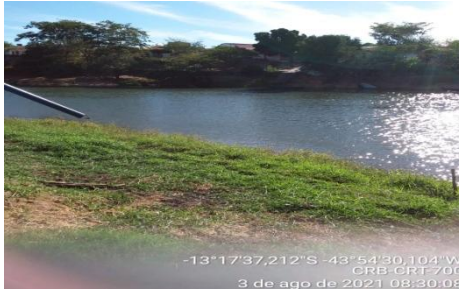
| <b>CRB-CRT-700</b><br>13°17'35,30" (S)<br>43°54'30,90" (W) | Rio Corrente<br>Santana | No distrito de Porto Novo, coincide com a estação da ANA 45960001. | 1ª campanha: 20/02/2021<br>2ª campanha: 03/08/2021<br>3ª campanha: 05/11/2021 | <p>-13°17'37,212"S -43°54'30,104"W<br/> CRB-CRT-700<br/> 3 de ago de 2021 08:30:08</p> |

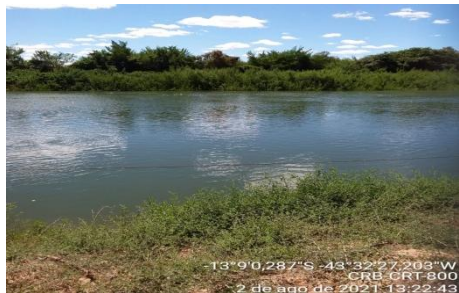
| <b>CRB-CRT-800</b><br><br>13°8'58,20" (S)<br>43°32'26,90" (W) | Rio Corrente<br><br>Bom Jesus da Lapa | Sob a ponte na captação de água do Hotel Fazenda, na divisa dos municípios de Bom Jesus da Lapa e Sítio do Mato. | 1ª campanha: 20/02/2021<br>2ª campanha: 02/08/2021<br>3ª campanha: 05/11/2021 | |

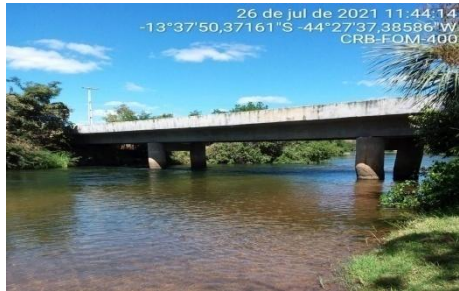
| <b>CRB-FOM-400</b><br><br>13°37'52,46" (S)<br>44°27'37,08" (W) | Rio Formoso<br><br>Jaborandi | Sob ponte na rodovia BR-135, a 1 km do município de Jaborandi. | 1ª campanha: 11/05/2021<br>2ª campanha: 26/07/2021<br>3ª campanha: 27/10/2021 | |

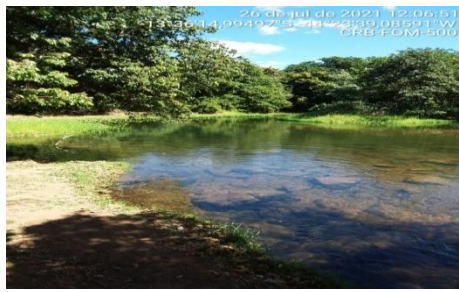
| <b>CRB-FOM-500</b><br><br>13°36'15,10" (S)<br>44°23'38,90" (W) | Rio Formoso<br><br>Jaborandi | A jusante de Jaborandi, na estrada que liga ao município de São Félix do Coribe, na captação de água da Codevasf. | 1ª campanha: 11/05/2021<br>2ª campanha: 26/07/2021<br>3ª campanha: 27/10/2021 | |

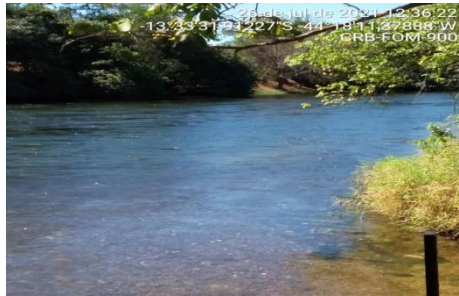
| <b>CRB-FOM-900</b><br><br>13°33'31" (S)<br>44°18'11" (W) | Rio Formoso<br><br>Coribe | Ponto situado sob a ponte de cimento na Colônia do Formoso, divisa dos municípios Coribe e Jaborandi. Acesso pode ser feito pela BA-172. | 1ª campanha: 11/05/2021<br>2ª campanha: 26/07/2021<br>3ª campanha: 27/10/2021 | |

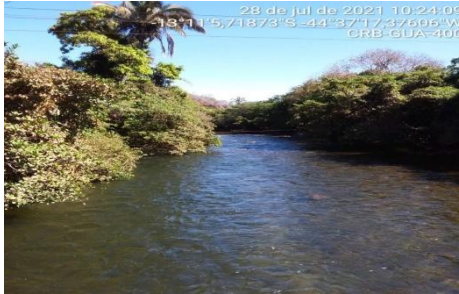
| <b>CRB-GUA-400</b><br><br>13°11'6,30" (S)<br>44°37'17,70" (W) | Rio Guarά<br><br>Correntina | O local de coleta fica sob a ponte no povoado de Ponte Velha, a 37 km do município de Correntina. | 1ª campanha: 26/05/2021<br>2ª campanha: 28/07/2021<br>3ª campanha: 29/10/2021 | |

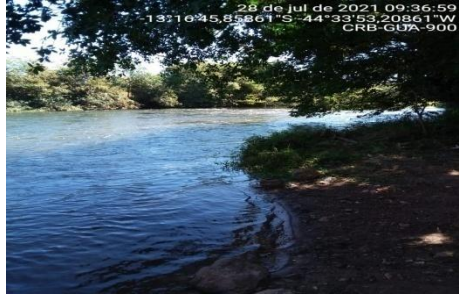
| <b>CRB-GUA-900</b><br><br>13°17'7" (S)<br>44°33'42" (W) | Rio Guarά<br><br>Correntina | Ponto situado no rio Guarά, no Distrito de Mucambo. | 1ª campanha: 26/05/2021<br>2ª campanha: 28/07/2021<br>3ª campanha: 29/10/2021 | |

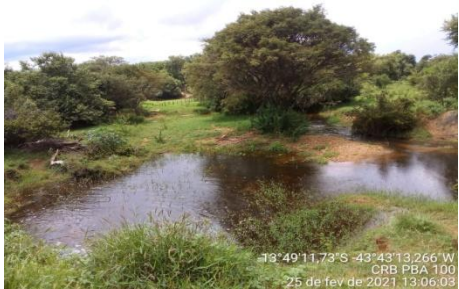
| <p><b>CRB-PBA-100</b></p> <p>13°49'12,63" (S)<br/>43°43'11,87" (W)</p> | <p>Riacho das Pitubas</p> <p>Carinhanha</p> | <p>Ponto localizado sob a ponte da estrada municipal, a uma distância de aproximadamente 56 km da cidade de Carinhanha, no distrito conhecido como Marrequeiro.</p> | <p>1ª campanha: 25/02/2021<br/>2ª campanha: 08/07/2021<br/>3ª campanha: 02/10/2021 (ponto seco)</p> | <p>13°49'11,73"S -43°43'13,266"W<br/>CRB-PBA-100<br/>25 de fev de 2021 13:06:03</p> |

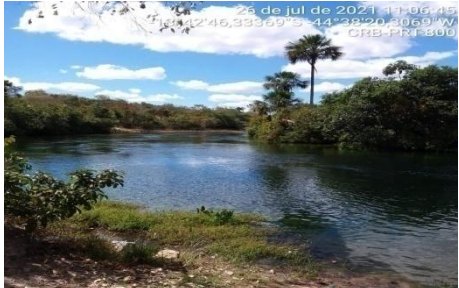
| <p><b>CRB-PRT-800</b></p> <p>13°58'49" (S)<br/>45°4'49" (W)</p> | <p>Rio Pratudão</p> <p>Jaborandi</p> | <p>Ponto situado no rio Pratudão.</p> | <p>1ª campanha: 11/05/2021 (não analisado)<br/>2ª campanha: 26/07/2021<br/>3ª campanha: 27/10/2021</p> | <p>26 de jul de 2021 11:06:45<br/>13°58'49,333333"S -45°04'30,6667"W<br/>CRB-PRT-800</p> |

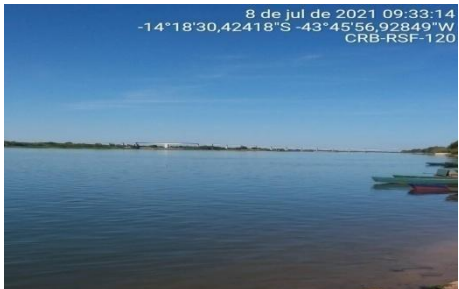
| <p><b>CRB-RSF-120</b></p> <p>14°18'33,70" (S)<br/>43°45'59,80" (W)</p> | <p>Rio São Francisco</p> <p>Carinhanha</p> | <p>Na captação de água para abastecimento público – Serviço Autônomo de Água e Esgoto - SAAE de Carinhanha.</p> | <p>1ª campanha: 25/02/2021<br/>2ª campanha: 08/07/2021<br/>3ª campanha: 02/10/2021</p> | <p>8 de jul de 2021 09:33:14<br/>-14°18'30,42418"S -43°45'56,92849"W<br/>CRB-RSF-120</p> |

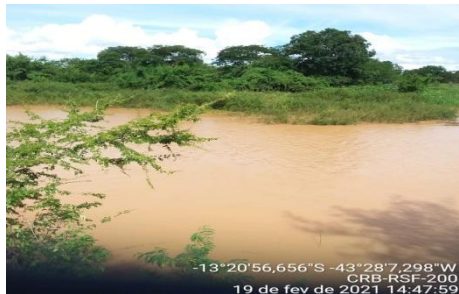
| <b>CRB-RSF-200</b><br><br>13°20'33" (S)<br>43°28'00,3" (W) | Rio São Francisco<br><br>Serra do Ramalho | Ponto localizado no rio São Francisco, próximo às margens da BA-161, entre os municípios de Serra do Ramalho e Bom Jesus da Lapa. | 1ª campanha: 19/02/2021<br>2ª campanha: 02/08/2021 (sem acesso)<br>3ª campanha: 05/11/2021 (sem acesso) | |

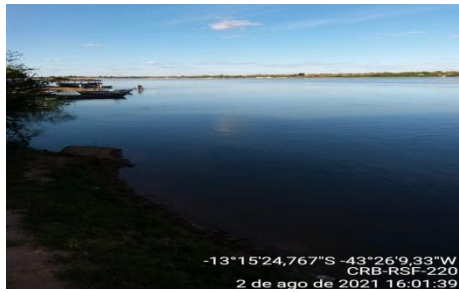
| <b>CRB-RSF-220</b><br><br>13°15'17,30" (S)<br>43°20'5,60" (W) | Rio São Francisco<br><br>Bom Jesus da Lapa | Margem oposta ao centro urbano, em frente à gruta, na localidade de Barrinha. | 1ª campanha: 19/02/2021<br>2ª campanha: 02/08/2021<br>3ª campanha: 05/11/2021 | |

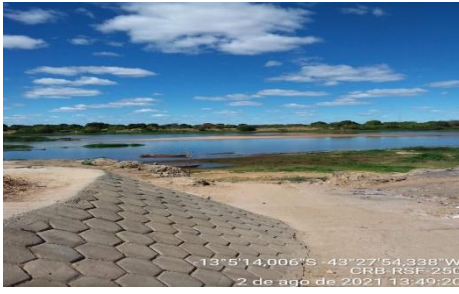
| <b>CRB-RSF-250</b><br><br>13°5'20,80" (S)<br>43°27'52,60" (W) | Rio São Francisco<br><br>Sítio do Mato | Praia da cidade de Sítio do Mato. | 1ª campanha: 20/02/2021<br>2ª campanha: 02/08/2021<br>3ª campanha: 05/11/2021 | |

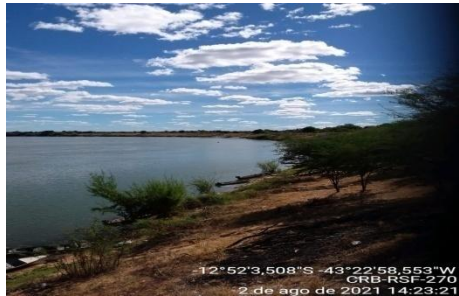
| <b>CRB-RSF-270</b><br><br>12°54'36"(S)<br>46°24'36"(W) | Rio São Francisco<br><br>Sítio do Mato | Ponto situado a montante da comunidade ribeirinha do distrito de Gameleira da Lapa. | 1ª campanha: 20/02/2021<br>2ª campanha: 02/08/2021<br>3ª campanha: 05/11/2021 | <p>12°52'3,508"S - 43°22'58,553"W<br/> CRB-RSF-270<br/> 2 de ago de 2021 14:23:21</p> |

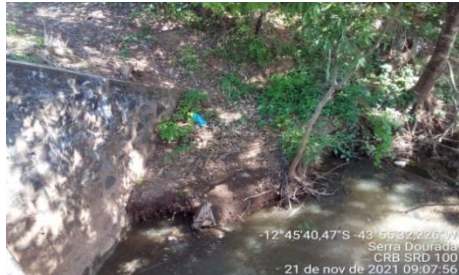
| <b>CRB-SRD-100</b><br><br>12°45'40,5" (S)<br>43°55'32,4"(W) | Riacho Serra Dourada<br><br>Serra Dourada | No município de Serra Dourada, sob a BA-172. Próximo ao ponto de monitoramento há presença de um abatedouro. | 1ª campanha: 25/05/2021<br>2ª campanha: 06/08/2021<br>3ª campanha: 21/11/2021<br>(ponto seco) | <p>12°45'40,47"S - 43°55'32,225"W<br/> Serra Dourada<br/> CRB SRD 100<br/> 21 de nov de 2021 09:07:56</p> |

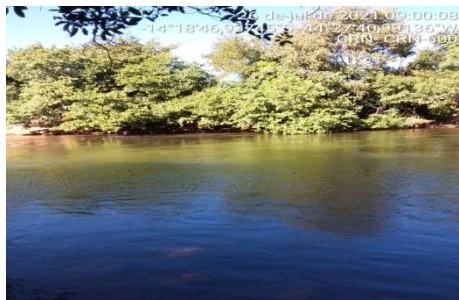
| <b>CRN-CRN-600</b><br><br>14°20'42,20" (S)<br>44°33'53,10" (W) | Rio Carinhanha<br><br>Cocos | Ponto localizado na zona rural do município de Cocos, divisa entre os Estados da Bahia com Minas Gerais. | 1ª campanha: 12/05/2021<br>2ª campanha: 26/07/2021<br>3ª campanha: 27/10/2021 | |

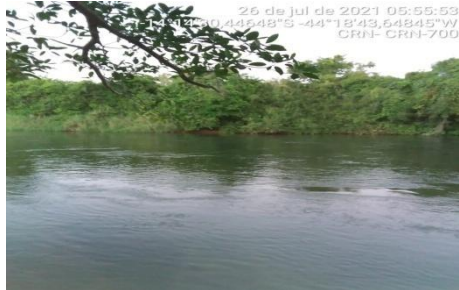
| <b>CRN-CRN-700</b><br><br>14°14'42,20" (S)<br>44°16'1,60" (W) | Rio Carinhanha<br><br>Feira da Mata | Ponto localizado na Fazenda Baixa Verde, na zona rural do município de Feira da Mata a aproximadamente 4 km da sede municipal. | 1ª campanha: 12/05/2021<br>2ª campanha: 26/07/2021<br>3ª campanha: 27/10/2021 | |

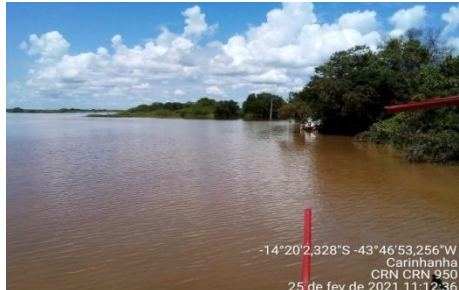
| <b>CRN-CRN-950</b><br><br>14°20'12,54" (S)<br>43°47'10,46" (W) | Rio Carinhanha<br><br>Carinhanha | Na foz do Rio Carinhanha. Partindo do porto de Malhada, subir o Rio Carinhanha até a primeira curva, onde o rio já não sofre influência das águas do Rio São Francisco, mesmo em período de cheia. | 1ª campanha: 25/02/2021<br>2ª campanha: 08/07/2021<br>3ª campanha: 02/10/2021 | |

Em 2021, apenas três violações foram observadas para toda a RPGA do Rio Carinhanha. O trecho final do rio Carinhanha, referente ao ponto CRN-CRN-950, apresentou valores em desconformidade para DBO e oxigênio dissolvido. Já no rio Itaguari, o trecho a meio curso, referente ao ponto CRN-IGR-440, apresentou concentração de fósforo total superior ao limite estabelecido na Resolução Conama nº 357/05 na segunda campanha realizada neste ano.

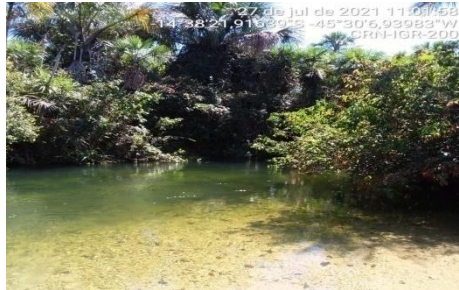
| <b>CRN-IGR-200</b><br><br>14°38'22" (S)<br>45°30'07" (W) | Rio Itaguari<br><br>Cocos | Localizado no rio Itaguari,<br>acesso via BA-594 pela estrada<br>de terra que dá acesso à<br>fazenda Rio do Meio / Santa<br>Colômbia. | 1ª campanha: 12/05/2021<br>(não analisado)<br>2ª campanha: 27/07/2021<br>3ª campanha: 27/10/2021 | |

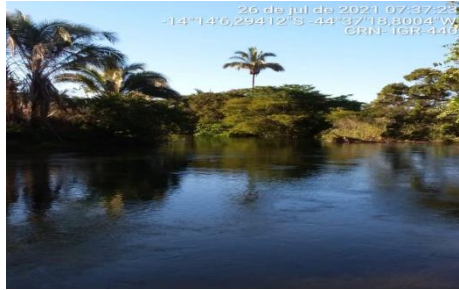
| <b>CRN-IGR-440</b><br><br>14°14'04" (S)<br>44°37'18" (W) | Rio Itaguari<br><br>Cocos | Situado sob a ponte da BA-594<br>sobre o rio Itaguari. | 1ª campanha: 12/05/2021<br>2ª campanha: 26/07/2021<br>3ª campanha: 27/10/2021 | |

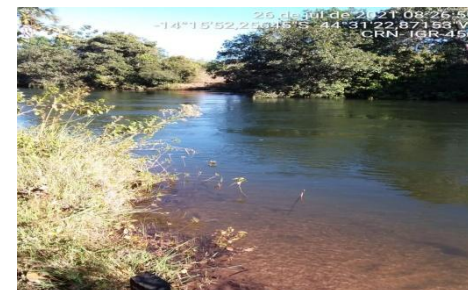
**CRN-IGR-450**

Ponto localizado no Balneário do rio Itaguari, a 10,2 km da cidade de Cocos, sob a ponte da BR-135, próximo ao povoado de São João do Porto Alegre. Acesso que liga os municípios de Cocos – BA a Montalvânia – MG.

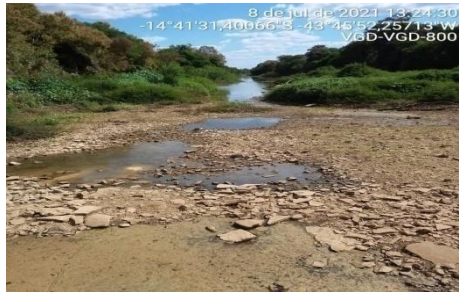
| Código | Corpo hídrico | Local de amostragem | Data da coleta | Registro fotográfico |
|---|---|---|---|---|
| <b>VGD-VGD-800</b><br><br>14°41'29,83" (S)<br>43°45'52,02 (W) | Rio Verde Grande<br><br>Malhada | Sob a ponte em estrada não asfaltada no Povoado Rio Verde, na divisa entre BA/MG. | 1ª campanha: 13/05/2021<br>2ª campanha: 08/07/2021 (ponto seco)<br>3ª campanha: 02/10/2021 (ponto seco) | |

Os dois pontos monitorados na RPGA do Rio Verde Grande apresentaram baixas concentrações de sais, sendo considerado, de acordo com a Resolução Conama nº 357/05, como Água Doce — Classe 2. Os dois pontos situados nesta RPGA foram coletados apenas na primeira campanha de monitoramento deste ano, pois se encontravam sem disponibilidade hídrica nas demais campanhas.

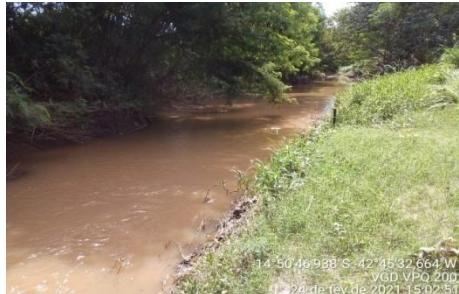
| Código | Corpo hídrico | Local de amostragem | Data da coleta | Registro fotográfico |
|---|---|---|---|---|
| <b>VGD-VPQ-200</b><br><br>14°50'46,5" (S)<br>42°45'31,5" (W) | Rio Verde Pequeno<br><br>Urandi | Ponto situado sob a ponte na BR-122, a jusante do encontro do rio Verde Pequeno com o rio da Barra. Divisa estadual BA/MG, próximo ao município de Espinosa/MG. Há no ponto uma estação fluviométrica da ANA. | 1ª campanha: : 24/02/2021<br>2ª campanha: 07/07/2021 (ponto seco)<br>3ª campanha: 02/10/2021 (ponto seco) | |
