**Bacia do Rio Itapicuru**

## **8. MONITORAMENTO DA QUALIDADE DAS ÁGUAS DA RPGA DO RIO ITAPICURU**

### **8.1. REDE DE MONITORAMENTO DA QUALIDADE DAS ÁGUAS DA RPGA DO RIO ITAPICURU**

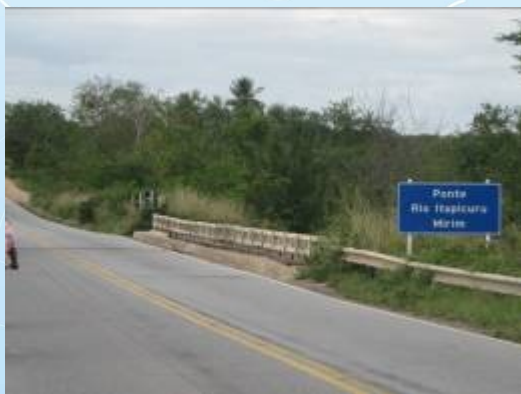
**Figura 8.2.2:** Localização do ponto de coleta ITP-ITP-050 - Rio Itapicuru na BR 407

Ponto de amostragem localizado no município de Senhor do Bonfim, em área com tráfego de veículos (Figura 8.2.2).

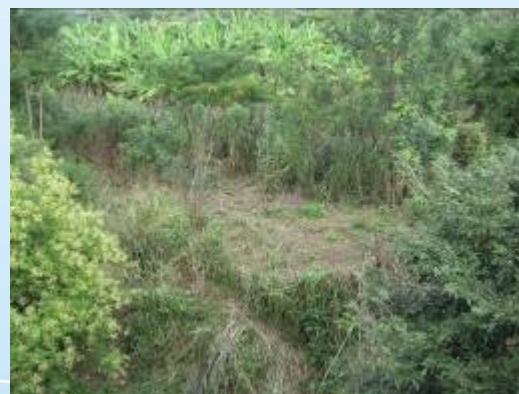
**Figura 8.2.4:** Plantio de capim de corte no ponto ITP-ITP-050 - Rio Itapicuru

de animal. Na margem esquerda, observou-se o plantio de capim de corte (Figura 8.2.4). Também havia resíduos sólidos dispostos na margem do rio.

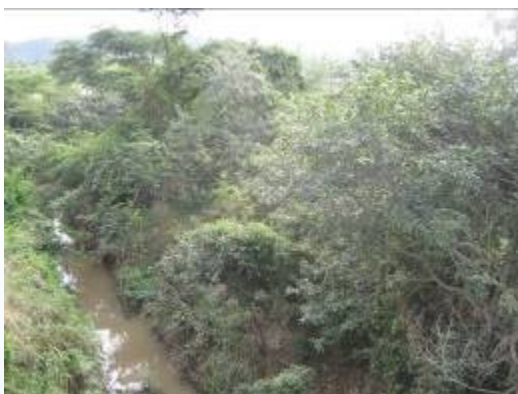
**Figura 8.2.5: Mata ciliar próxima ao ponto ITP-ITP-050 - Rio Itapicuru**

A vegetação característica da região é Caatinga Arbórea Aberta. A mata ciliar é composta por herbáceas e arbustos, apresentando pastagens e plantações de banana, milho e capim de corte (Figura 8.2.5).

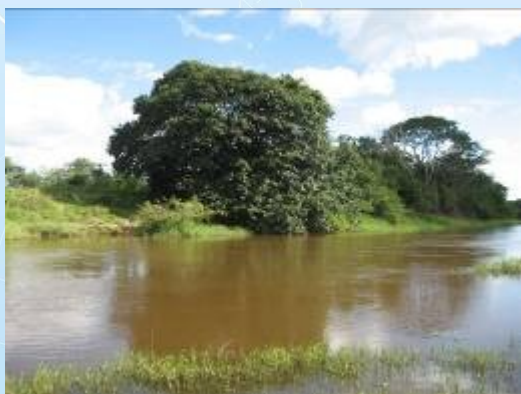
**Figura 8.2.6: Aspecto das águas no ponto de coleta ITP-ITP-300 - Rio Itapicuru**

As águas apresentavam aspecto turvo, coloração marrom escura e o ambiente é lótico. O rio se apresentava com nível de água elevado no momento da coleta (Figura 8.2.6).

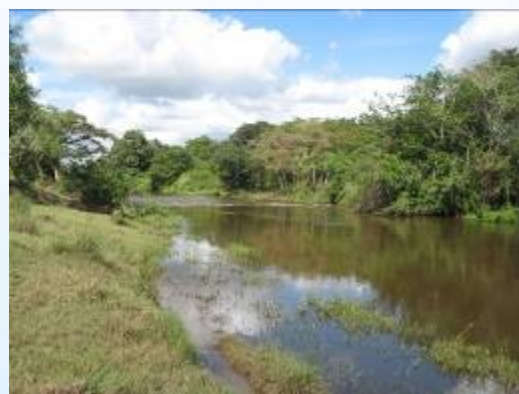
**Figura 8.2.7: Mata ciliar presente no ponto ITP-ITP-300 - Rio Itapicuru**

A vegetação característica da região é Caatinga Arbórea Aberta. A mata ciliar é composta por espécies arbóreas, arbustivas (Figura 8.2.7).

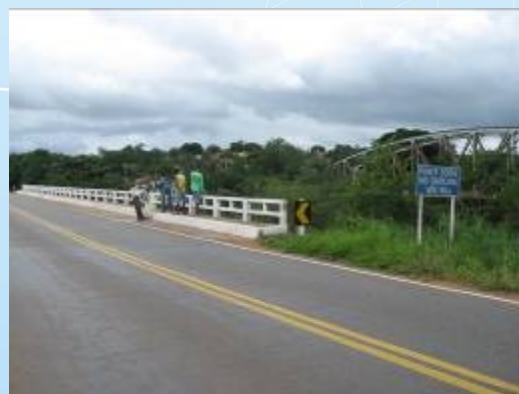
**Figura 8.2.8: Localização do ponto de coleta ITP-ITA-100 - Rio Itapicuru-Açu**

Ponto de amostragem localizado na ponte do rio Itapicuru-Açu na BA 131, localidade de Itapicuru, após a cidade de Pindobaçu (Figura 8.2.8).

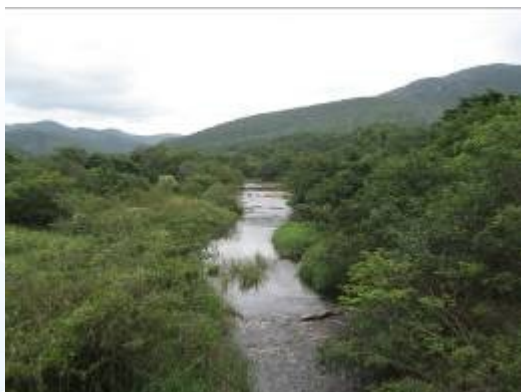
**Figura 8.2.9:** Aspecto das águas no ponto de coleta ITP-ITA-100 - Rio Itapicuru-Açu

As águas apresentavam aspecto turvo, coloração marrom escura e o

ambiente aquático é lótico (Figura 8.2.9).

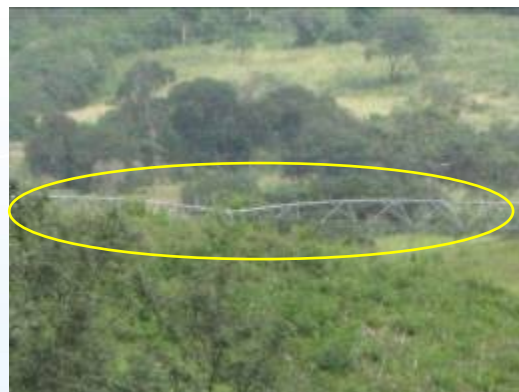
**Figura 8.2.11:** Sistema de irrigação instalado à jusante do ponto de coleta ITP-ITA-100 - Rio Itapicuru-Açu

Existe um sistema de irrigação instalado à jusante esquerda do ponto de coleta, que capta água do rio (Figura 8.2.11).

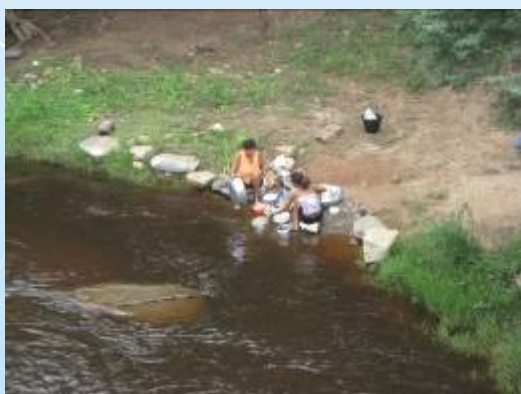
**Figura 8.2.10:** Lavagem de roupas e utensílios no ponto de coleta ITP-ITA-100 - Rio Itapicuru-Açu

Os usos das águas observados foram: recreação, pesca, lavagem de roupa e utensílios, dessedentação de animais, irrigação de culturas diversas e consumo humano (Figura 8.2.10).

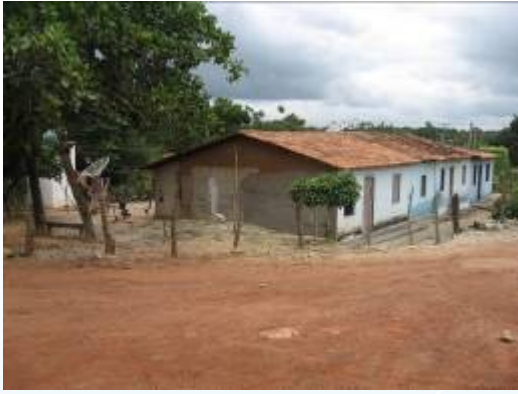
**Figura 8.2.13: Comunidade rural presente no ponto de coleta ITP-ITA-100 - Rio Itapicuru-Açu**

Existe uma comunidade ribeirinha que planta milho, banana e mandioca, além de criar bovinos, eqüinos e caprinos (Figura 8.2.13).

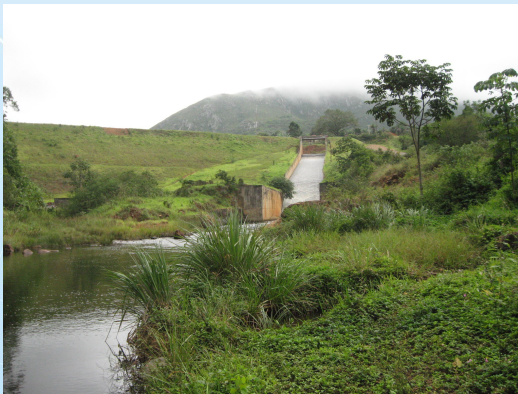
**Figura 8.2.14: Aspecto das águas do ponto ITP-AIP-050 - Rio Aipim**

Este ponto de amostragem está localizado no Município de Antonio Gonçalves, à jusante da Barragem do Aipim. As águas apresentavam aspecto turvo, cor marrom escura e o ambiente do rio no local é lóxico (Figura 8.2.14).

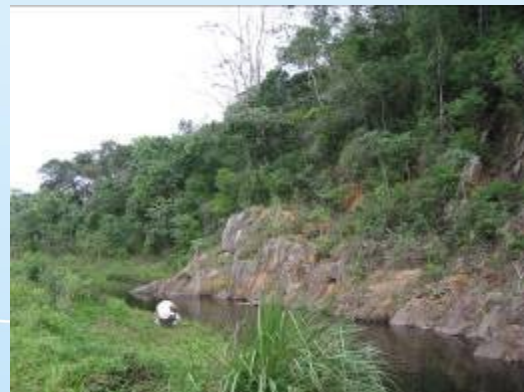
**Figura 8.2.16: Mata ciliar no entorno do ponto ITP-AIP-050 - Rio Aipim**

A vegetação típica no local é a de Contato Cerrado-Caatinga, contudo notou-se que no entorno do ponto de coleta a vegetação está

modificada, porém a mata ciliar estava aparentemente preservada (Figura 8.2.16).

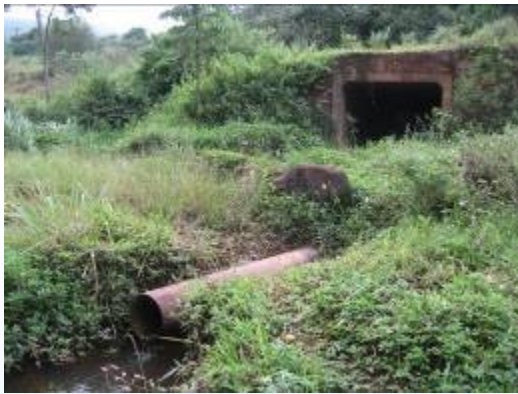
**Figura 8.2.17: Lançamento de efluente no ponto ITP-AIP-050 - Rio Aipim**

Existe uma tubulação de águas pluviais com lançamento direto no rio, localizada à montante esquerda do ponto de coleta (Figura 8.2.17).

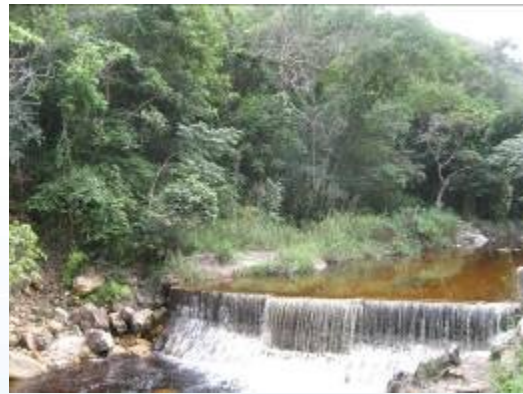
**Figura 8.2.18: Vista do Rio do Ouro, no ponto ITP-ROU-050 - Rio do Ouro**

A água apresentava coloração marrom claro, com presença de espumas, em ambiente lótico com a água transbordando formando uma pequena cachoeira (Figura 8.2.18 e Figura 8.2.19).

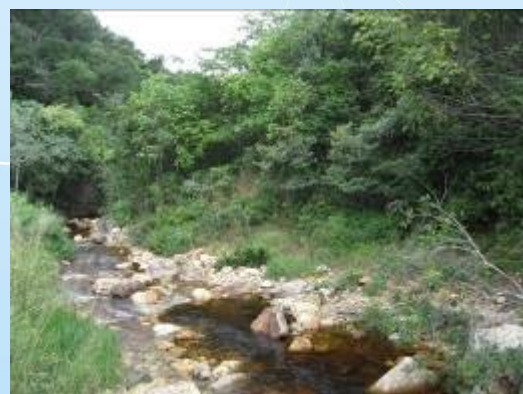
**Figura 8.2.20: Mata ciliar no entorno do ponto ITP-ROU-050 - Rio do Ouro**

Os usos das águas observados foram: consumo humano, recreação e lavagem de roupa. A mata ciliar se encontrava bem conservada, com vegetação típica de Contato Caatinga-Floresta Estacional (Figura 8.2.20).

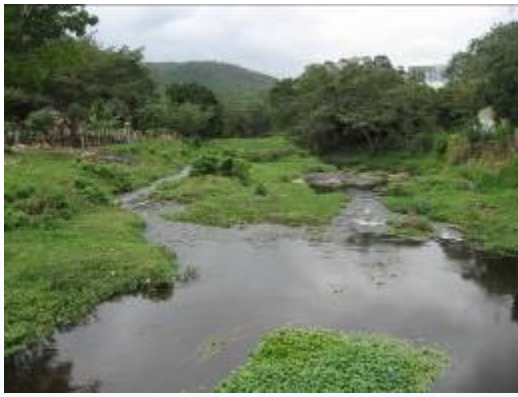
**Figura 8.2.21: Aspecto das águas no ponto ITP-ITM-050 - Rio Itapicuru Mirim**

Ponto de coleta localizado no município de Jacobina, em ambiente lótico, onde as águas apresentaram cor marrom escura (Figura 8.2.21).

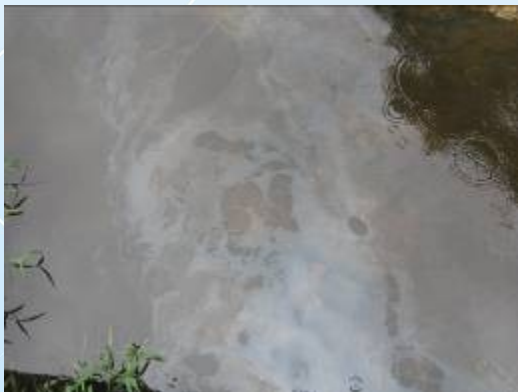
**Figura 8.2.22: Presença de óleo na margem direita do local de coleta ITP-ITM-050 - Rio Itapicuru Mirim**

No ponto de amostragem havia presença de óleo (Figura 8.2.22), espuma (Figura 8.2.23), e notou-se odor característico de esgoto e sinais de eutrofização.

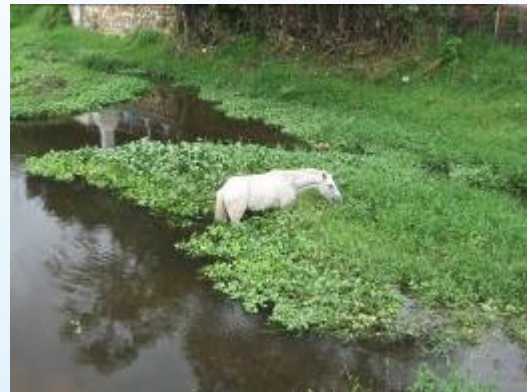
**Figura 8.2.24: Dessedentação de animais no ponto ITP-ITM-050 - Rio Itapicuru Mirim**

O uso das águas observado neste ponto de amostragem foi dessedentação de animais (Figura 8.2.24).

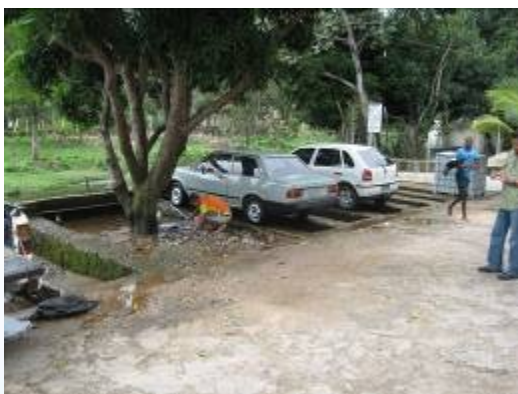
**Figura 8.2.25: Lavagem de carros na margem esquerda do ponto ITP-ITM-050 - Rio Itapicuru Mirim**

Nas proximidades deste ponto de coleta, há um balneário chamado "Sombra e Água Fresca", um local de lavagem de carros e um curral.

Devido a estas atividades, foi identificada a presença de lixo, despejos de efluentes domésticos e de lavagem dos carros nas margens do rio (Figura 8.2.25 e Figura 8.2.26).

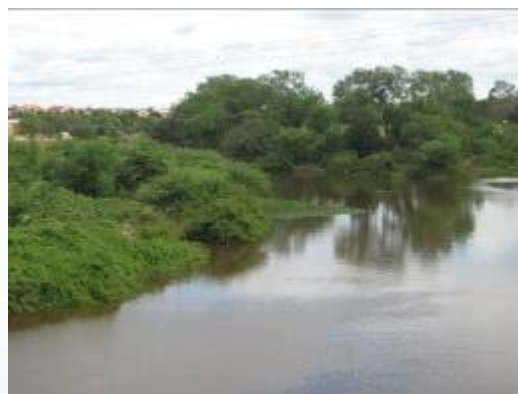
**Figura 8.2.27: Aspecto das águas no ponto ITP-ITP 330 - Rio Itapicuru**

Em ambiente lótico as águas apresentavam coloração marrom escura com presença de plantas aquáticas (Figura 8.2.27 e **Figura 8.2.28**).

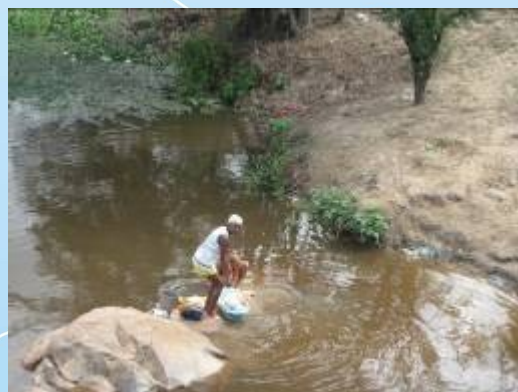
**Figura 8.2.29: Lavagem de roupas no ponto ITP-ITP 330 - Rio Itapicuru**

Os usos das águas observados foram: recreação, lavagem de utensílios domésticos e de roupas (Figura 8.2.29), pesca e dessedentação de animais.

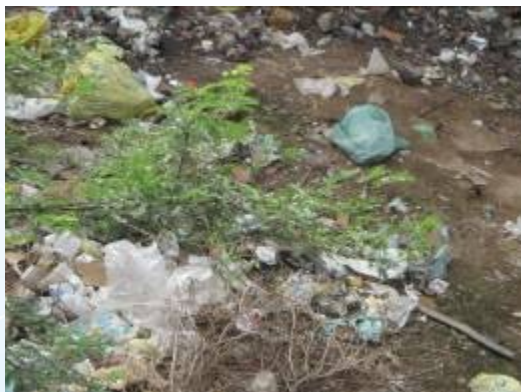
**Figura 8.2.30: Resíduos domésticos próximos ao ponto ITP-ITP-330 - Rio Itapicuru**

Notou-se a presença de grande quantidade de lixo doméstico na margem direita do rio (Figura 8.2.30).

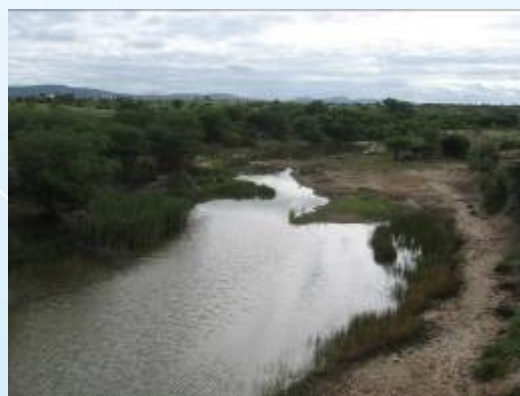
**Figura 8.2.32: Aspecto do ambiente no ponto ITP-JCI-050 - Rio Jacurici**

Nesse ponto, o Rio Jacurici (afluente do Rio Itapicuru-Açú) possui regime intermitente e ambiente lótico. Suas águas apresentavam cor esverdeada (Figura 8.2.32).

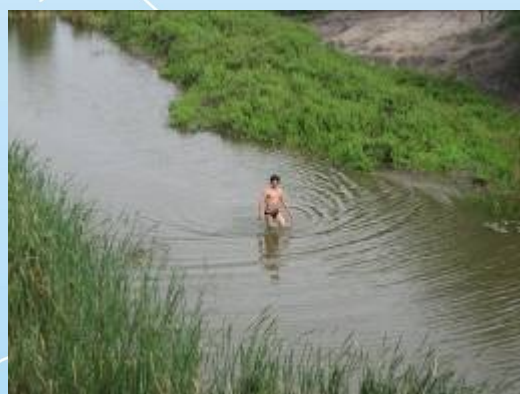
**Figura 8.2.33: Recreação no ponto ITP-JCI-050 - Rio Jacurici**

Os usos das águas observados foram: consumo humano, recreação, dessedentação de animais e pesca. (Figura 8.2.33).

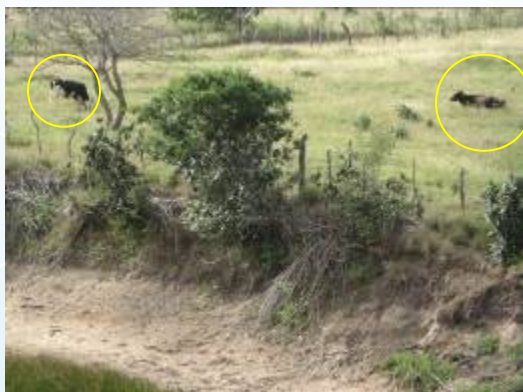
Foram observadas criações de bovinos no entorno (Figura 8.2.34).

**Figura 8.2.34: Dessesedentação de animais no ponto ITP-JCI-0050 - Rio Jacurici**

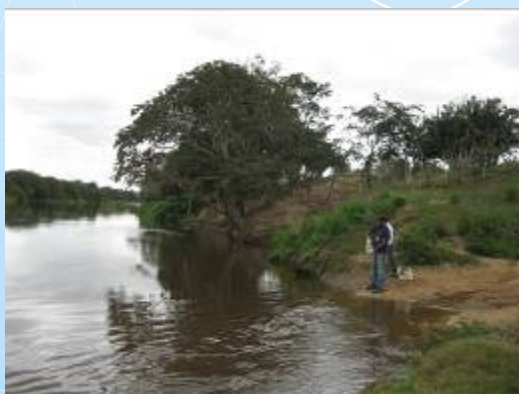
**Figura 8.2.35: Aspecto das águas no ponto ITP-ITP-400 - Rio Itapicuru**

As águas apresentavam coloração marrom escura, em ambiente do lótico (Figura 8.2.35).

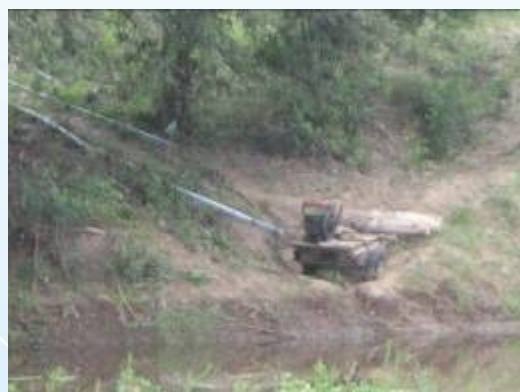
Os usos das águas observados no ponto foram: pesca, recreação,

consumo humano, dessedentação de animais e irrigação (Figura 8.2.36).

**Figura 8.2.36: Bomba de captação para irrigação no ponto ITP-ITP-400 - Rio Itapicuru**

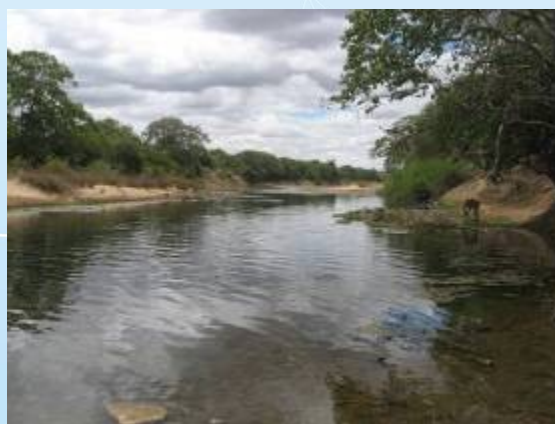
A mata ciliar encontra-se aparentemente preservada e sendo composta por vegetação do tipo Caatinga Arbórea Aberta (Figura 8.2.37).

**Figura 8.2.37: Mata ciliar presente no entorno do ponto ITP-ITP-400 - Rio Itapicuru**

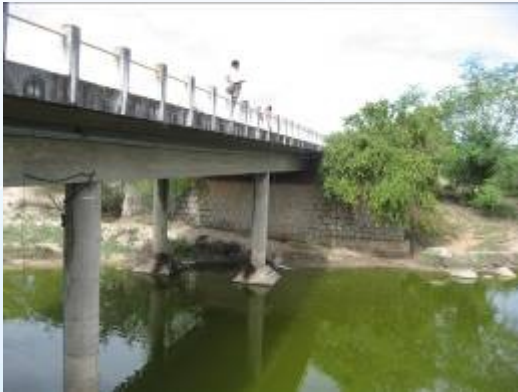
O ponto de coleta está localizado na ponte do rio do Peixe na rodovia BA-120 no sentido Queimadas – Santa Luz (Figura 8.2.38).

As águas apresentavam aspecto turvo, cor esverdeada, o ambiente é lântico e o regime do rio é intermitente.

Foi observado material flutuante – espuma e assoreamento em parte do leito.

**Figura 8.2.38: Aspecto das águas no ponto ITP-PEX-500 - Rio do Peixe**

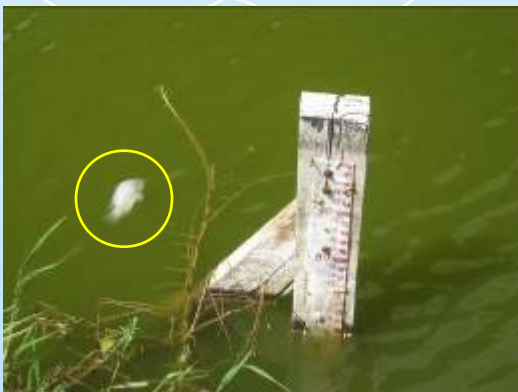
Não foi registrado o uso das águas para o consumo humano, pois a mesma estava aparentemente imprópria, com ocorrência de peixes mortos (Figura 8.2.39).

**Figura 8.2.39: Presença de peixe morto no ponto ITP-PEX-500 - Rio do Peixe**

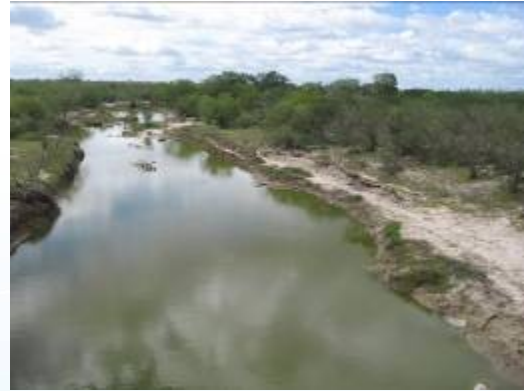
A vegetação típica da região é Caatinga Arbórea Aberta. A mata ciliar está aparentemente preservada e é composta de espécies arbóreas e arbustivas (Figura 8.2.40).

**Figura 8.2.40: Mata ciliar presente no ponto ITP-PEX-500 - Rio do Peixe**

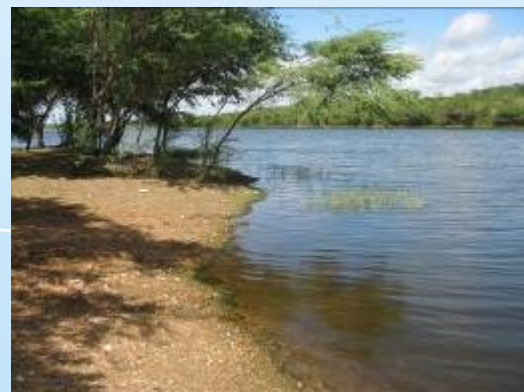
**Figura 8.2.41: Aspecto das águas no ponto ITP-CRC-050 - Rio Cariacá**

Em ambiente lótico, as águas apresentavam aspecto turvo (Figura 8.2.41).

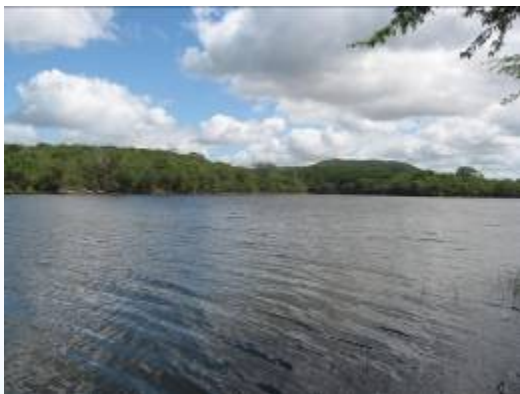
**Figura 8.2.42: Nível da água alto no açude Cariaça no ponto ITP-CRC-050 - Rio Cariaça**

No momento da coleta, o açude apresentava nível de água elevado (Figura 8.2.42).

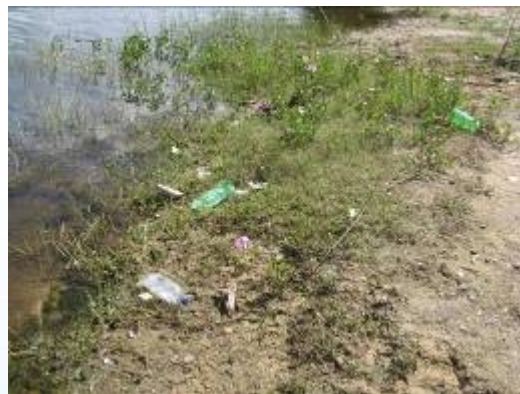
**Figura 8.2.44: Lixo disposto no ponto ITP-CRC-050 - Rio Cariaça**

Foi observado uma construção abandonada (Figura 8.2.43) e resíduos sólidos inorgânicos dispostos no solo nas proximidades do local de coleta (Figura 8.2.44).

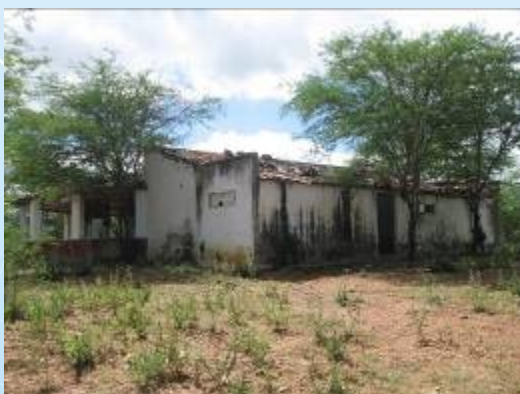
**Figura 8.2.43: Construção abandonada próxima ao ponto ITP-CRC-050 - Rio Cariaça**

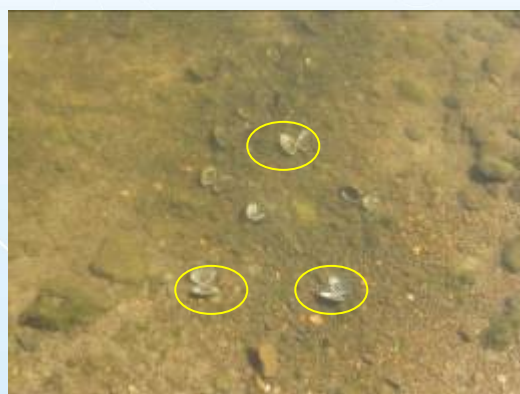
**Figura 8.2.45: Presença de crustáceos no ponto ITP-CRC-050 - Rio Cariaça**

Foram observados insetos e crustáceos nas margens do rio (Figura 8.2.45).

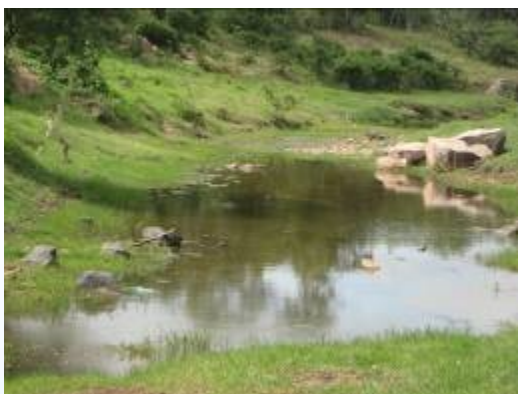
As águas apresentavam aspecto turvo (Figura 8.2.46). Notou-se a presença espuma, e iridescência oleosa na água.

**Figura 8.2.46: Aspecto das águas no ponto ITP-QJG-050 - Rio Quijingue**

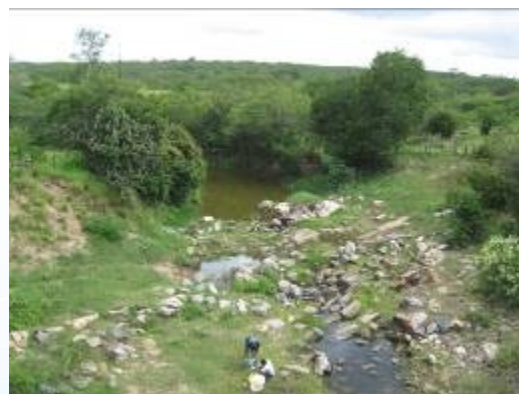
**Figura 8.2.48: Vegetação presente no entorno do ponto ITP-QJG-050 - Rio Quijingue**

A vegetação típica da região é a Caatinga Arbórea Aberta. A mata ciliar presente é composta de espécies arbóreas e pastagens (Figura 8.2.48).

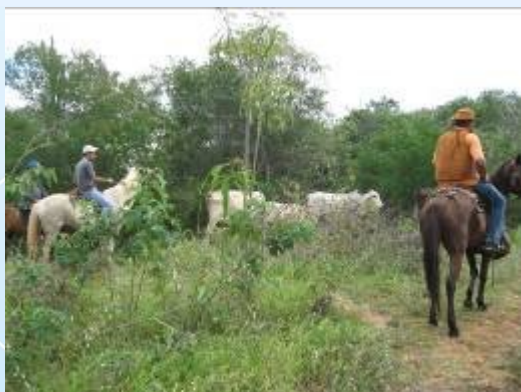
Observou-se presença de animais no entorno do rio (Figura 8.2.47), que utilizam suas águas para dessedentação.

**Figura 8.2.47: Presença de animais no entorno do ponto ITP-QJG-050 - Rio Quijingue**

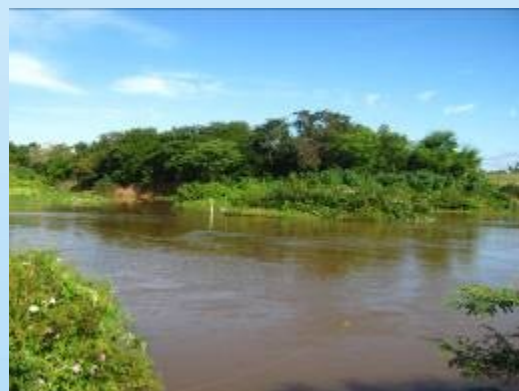
Em ambiente lótico as águas apresentavam aspecto turvo e coloração marrom escura (Figura 8.2.49). Parte do leito encontra-se assoreado.

**Figura 8.2.49: Aspecto das águas no ponto ITP-ITP-500 - Rio Itapicuru**

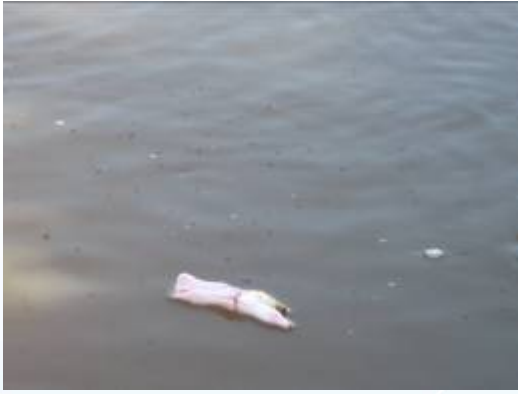
Observou-se presença de insetos e de resíduos sólidos orgânicos na água e no solo (Figura 8.2.50).

**Figura 8.2.50: Presença de insetos e carcaça de animal no ponto ITP-ITP-500 - Rio Itapicuru**

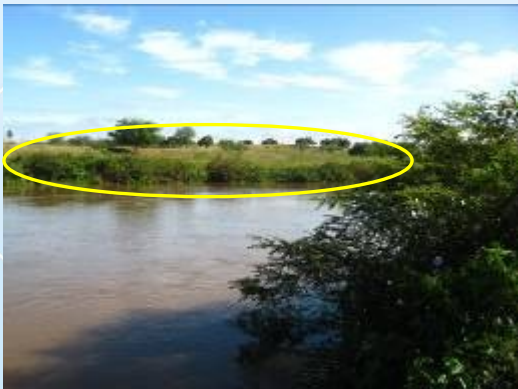
No entorno, observou-se agricultura familiar, com plantio de milho e mamona, além da criação de bovinos (Figura 8.2.51).

**Figura 8.2.51: Pastagem e agricultura familiar na margem esquerda do ponto ITP-ITP-500 - Rio Itapicuru**

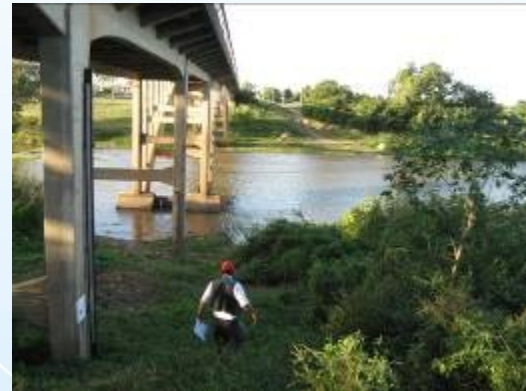
**Figura 8.2.52: Aspecto das águas no ponto ITP-ITP-600 - Rio Itapicuru**

As águas apresentavam aspecto turvo e coloração marrom clara e ambiente do rio no local é lótico (Figura 8.2.52).

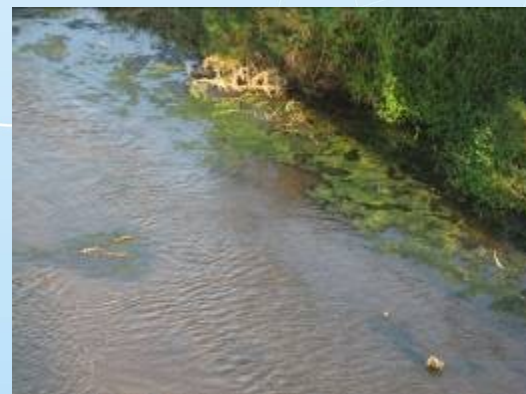
**Figura 8.2.53: Presença de vegetação aquática no ponto ITP-ITP-600 - Rio Itapicuru**

Parte do rio encontrava-se assoreado e havia vegetação aquática (Figura 8.2.53).

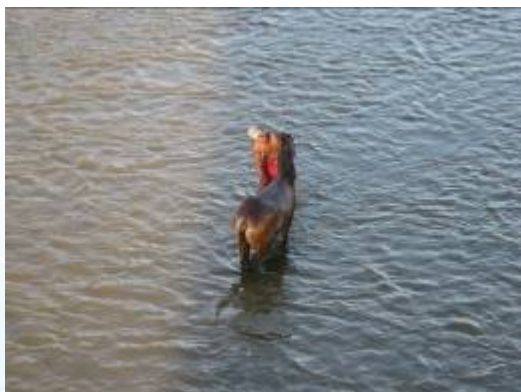
Os usos das águas observados neste ponto de coleta foram: irrigação, recreação, pesca, dessedentação de animais, lavagem

de roupas e banho de animais (Figura 8.2.54).

**Figura 8.2.54: Banho de animais no ponto ITP-ITP-600 - Rio Itapicuru**

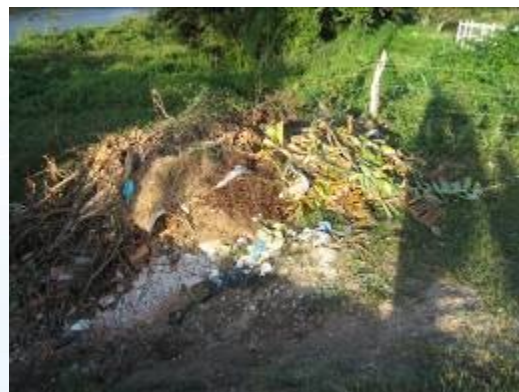
civil, estavam dispostos na margem do rio (Figura 8.2.56).

**Figura 8.2.56: Resíduos orgânicos e inorgânicos próximos ao ponto ITP-ITP-600 - Rio Itapicuru**

Notou-se que resíduos orgânicos e inorgânicos, a exemplos de folhagens e sobras de construção

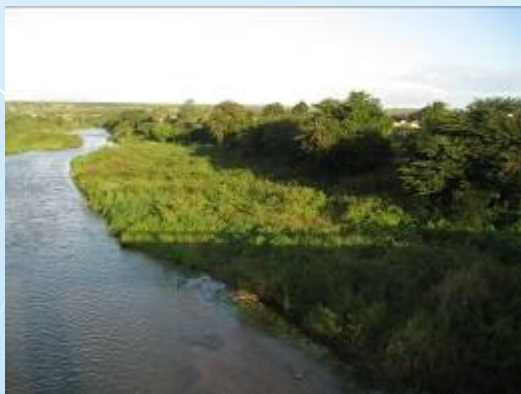
A vegetação típica da região é Contato Cerrado-Caatinga. A mata ciliar encontra-se modificada com presença de espécies arbóreas, arbustivas e em algumas áreas substituída por pasto (Figura 8.2.55).

**Figura 8.2.55: Mata ciliar no entorno do ponto ITP-ITP-600 - Rio Itapicuru**

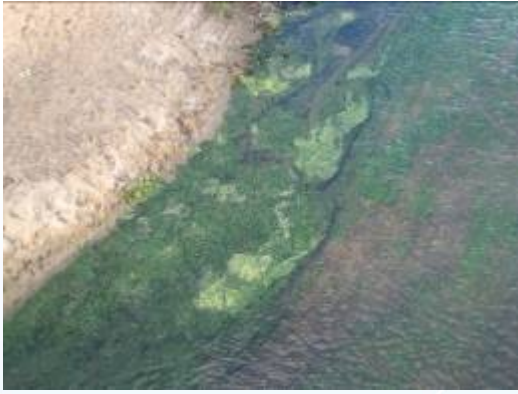
Foi observado a presença de vegetação aquática na superfície das águas. Parte do leito encontrava-se assoreado (Figura 8.2.58).

**Figura 8.2.58: Presença de vegetação aquática no ponto ITP-ITP-700 - Rio Itapicuru**

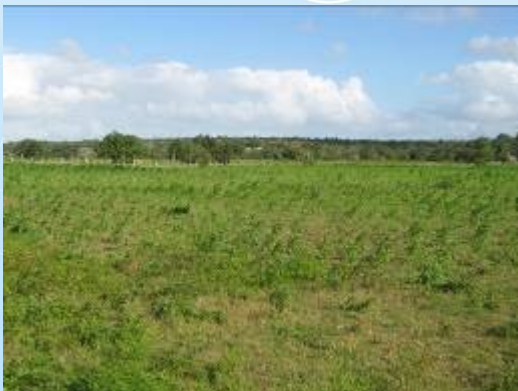
No entorno foram observadas comunidades rurais e agricultura familiar, com plantio de milho (Figura 8.2.59) e mandioca; além da criação de bovinos (Figura 8.2.60) e muares.

**Figura 8.2.59: Cultivo de milho localizado na margem esquerda, à jusante do ponto ITP-ITP-700 - Rio Itapicuru**

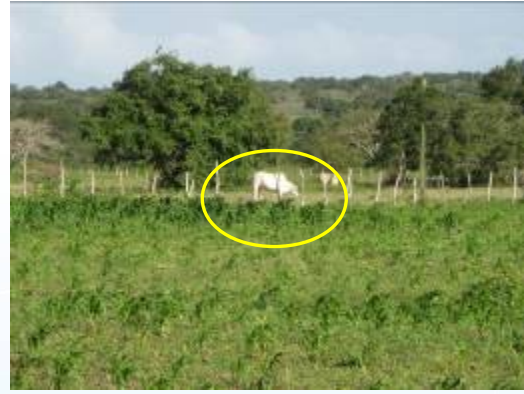
**Figura 8.2.60: Criação de bovinos no entorno do ponto ITP-ITP-700 - Rio Itapicuru**

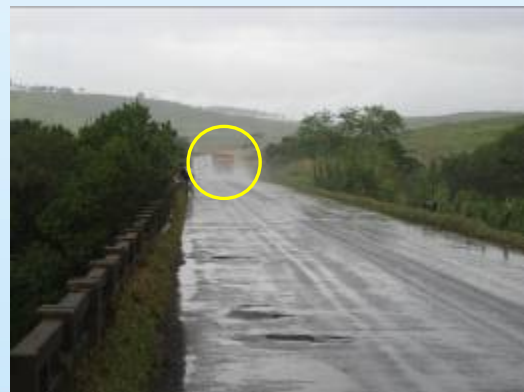
O ponto de coleta localiza-se numa ponte da rodovia BR-101, entre Esplanada e Jandaíra (Figura 8.2.61).

**Figura 8.2.61: Localização, em uma via de transporte rodoviário, do ponto ITP-ITP-800 - Rio Itapicuru**

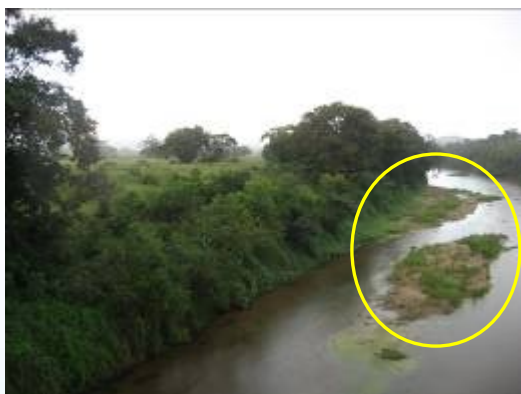
**Figura 8.2.62: Assoreamento próximo ao ponto ITP-ITP-800 - Rio Itapicuru**

Em ambiente lótico, as águas apresentavam coloração esverdeada. Observou-se pontos de assoreamento no leito e plantas aquáticas (Figura 8.2.62).

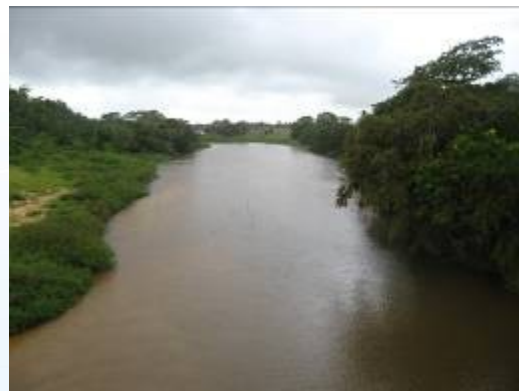
As águas apresentavam coloração marrom clara e o ambiente do rio é lótico (Figura 8.2.64).

**Figura 8.2.64: Aspecto das águas no ponto ITP-ITP-900 - Rio Itapicuru**

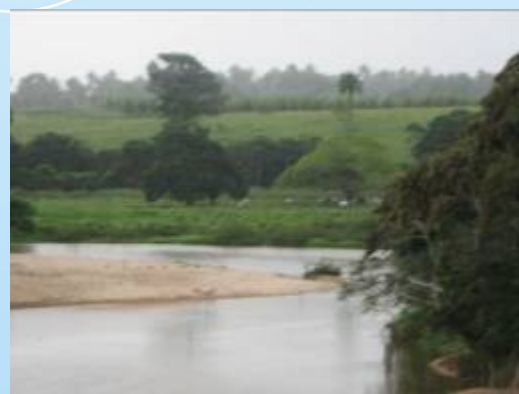
**Figura 8.2.65: As margens do rio com pastagem e dessedentação animal no ponto ITP-ITP-900 - Rio Itapicuru**

Observou-se a ausência de mata ciliar, as margens estão encobertas por pastagens e algumas árvores (Figura 8.2.65) e assoreamento próximo à margem direita do rio (Figura 8.2.66), segundo relatos de moradores das residências, é comum a retirada de areia das margens do rio (Figura 8.2.67) .
