## 5. RPGA DO RECÔNCAVO SUL

### 5.1. REDE DE MONITORAMENTO DA QUALIDADE DAS ÁGUAS DA RPGA DO RECÔNCAVO SUL

## 5.2. DESCRIÇÃO DOS PONTOS DE AMOSTRAGEM DA SEGUNDA CAMPANHA DE MONITORAMENTO DA QUALIDADE DAS ÁGUAS DA RPGA DO RECÔNCAVO SUL

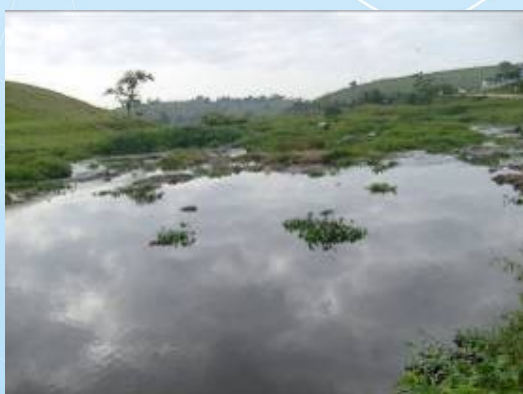
Na ocasião da coleta o rio apresentou aspecto turvo e cor marrom (Figura 5.2.6).

**Figura 5.2.6: Aspecto do rio à jusante do ponto RCS-JGP-200 – Rio Jaguaripe**

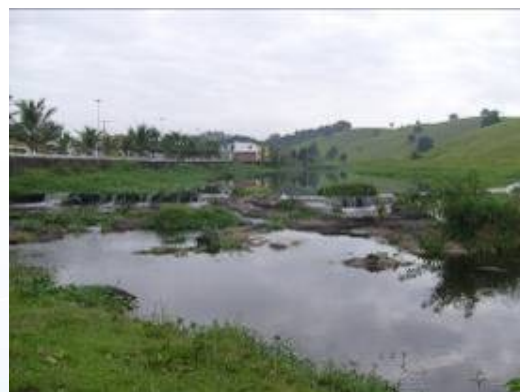
Em alguns trechos do leito do rio observou-se a presença de vegetação aquática (Figura 5.2.7).

**Figura 5.2.7: Presença de vegetação aquática à montante do ponto RCS-JGP-200 – Rio Jaguaripe**

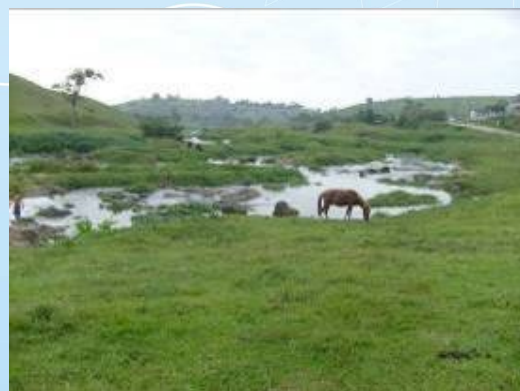
A vegetação característica da região é Floresta Ombrófila Densa. Observou-se ausência de mata ciliar e presença de vegetação herbácea nas margens (Figura 5.2.8).

**Figura 5.2.8: Vegetação do entorno do ponto RCS-JGP-200 - Rio Jaguaripe**

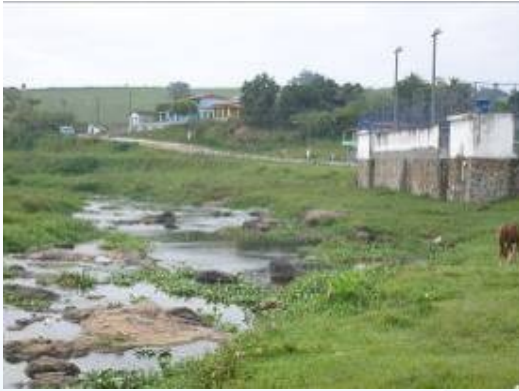
Foi observado despejo de efluentes sanitários à montante do ponto de coleta, dejetos de animais e disposição de resíduos sólidos no solo e na água (Figura 5.2.9).

**Figura 5.2.9: Residências e atividades comerciais no entorno do ponto RCS-JGP-200 – Rio Jaguaripe**

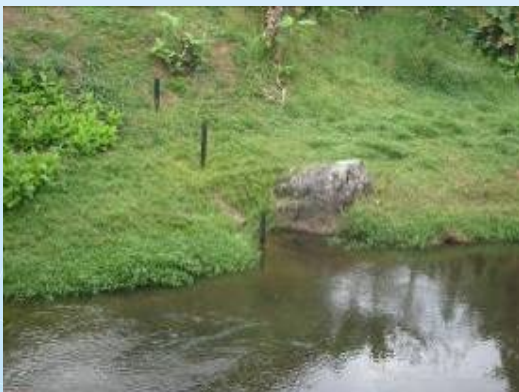
O ponto de monitoramento está localizado na área rural do município de Nazaré das Farinhas, próximo à estação fluviométrica, em ambiente lótico (Figura 5.2.10).

**Figura 5.2.10: Régua Fluviométrica no ponto RCS-JGP-300 - Rio Jaguaripe**

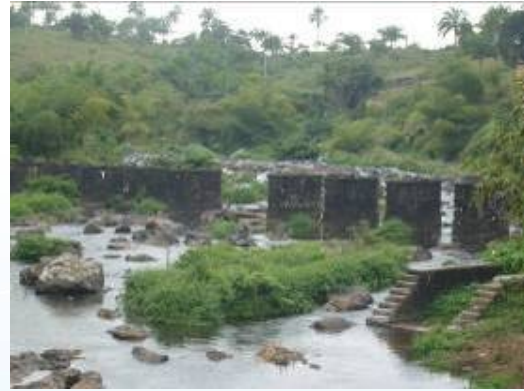
Na ocasião da coleta, as águas apresentaram aspecto turvo e coloração marrom escuro (Figura 5.2.11).

**Figura 5.2.11: Aspecto do rio à montante do ponto RCS-JGP-300 - Rio Jaguaripe**

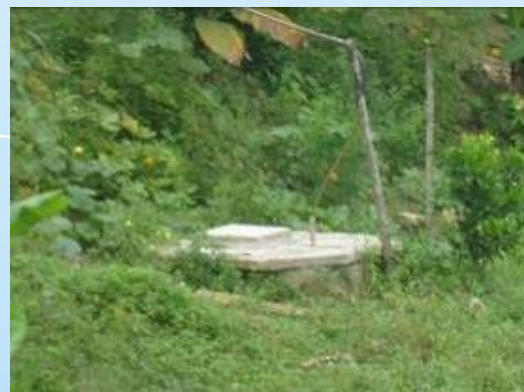
Identificou-se que moradores utilizam o rio como acesso a outros pontos do município. Verificado também a utilização das águas no ponto de monitoramento para dessedentação de animal e captação de água através de poço artesiano (Figura 5.2.12).

**Figura 5.2.12: Poço artesiano utilizado para a captação de água do rio no ponto RCS-JGP-300 - Rio Jaguaripe**

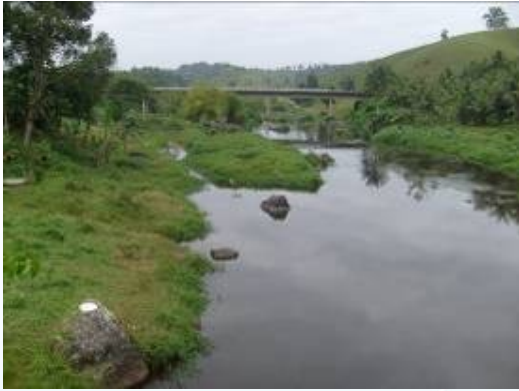
A vegetação característica no entorno do ponto é Floresta Estacional Semidecidual e Floresta Ombrófila Densa. Observou-se ausência de mata ciliar e presença de vegetação herbácea em suas margens (Figura 5.2.13).

**Figura 5.2.13: Aspecto da vegetação à jusante do ponto RCS-JGP-300 - Rio Jaguaripe**

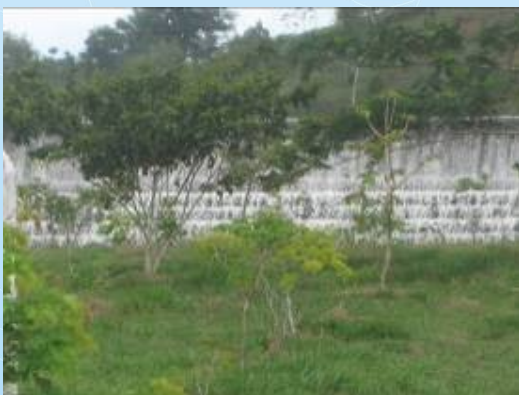
O ponto de amostragem está localizado na área rural do município de Santo Antônio de Jesus, à jusante de um barramento da EMBASA, em ambiente lótico (Figura 5.2.14).

**Figura 5.2.14: Barramento da EMBASA, à montante do ponto RCS-DON-100 – Rio da Dona**

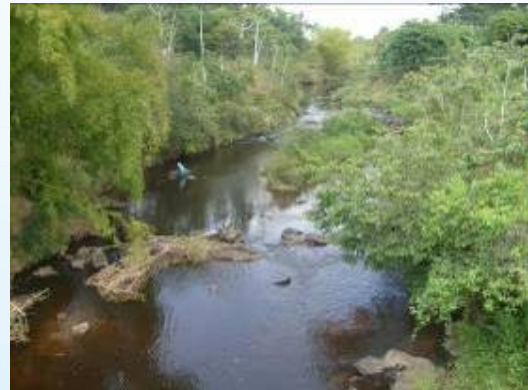
Na ocasião da coleta as águas do rio apresentaram aspecto turvo e coloração marrom escura (Figura 5.2.15).

**Figura 5.2.15: Aspecto do rio à montante do ponto RCS-DON-100 – Rio da Dona**

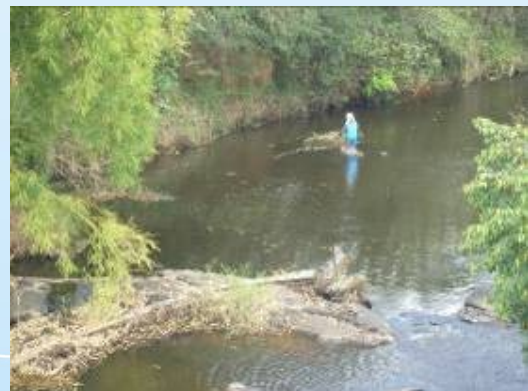
**Figura 5.2.16: Pesca no rio à montante do ponto RCS-DON-100 – Rio da Dona**

No ponto de amostragem, os usos das águas observados foram: pesca, recreação, lavagem de roupa e captação (Figura 5.2.16 e Figura 5.2.17).

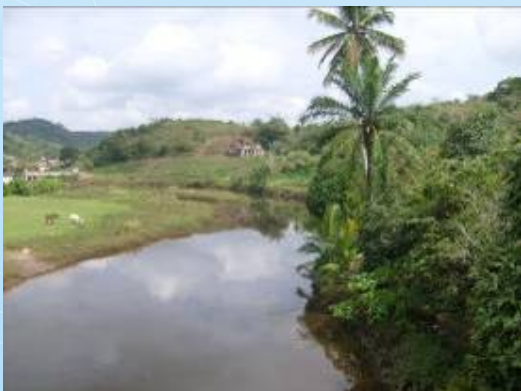
No local da coleta, o rio apresentou aspecto turvo e coloração marrom (Figura 5.2.18).

**Figura 5.2.18: Aspecto do rio à montante do ponto RCS-DON-800 – Rio da Dona**

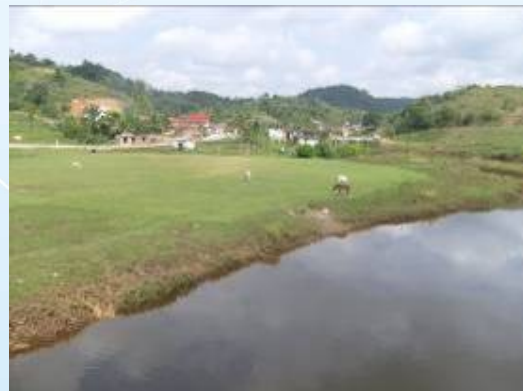
A região tem como vegetação característica a Floresta Ombrófila Densa. No entanto, a mata ciliar encontra-se bastante modificada à montante do ponto de monitoramento, apresentando vegetação herbácea, principalmente pasto. À jusante, a mata ciliar se encontrava predominantemente conservada (Figura 5.2.19 e Figura 5.2.20).

**Figura 5.2.19: Mata ciliar à montante do ponto RCS-DON-800 – Rio da Dona**

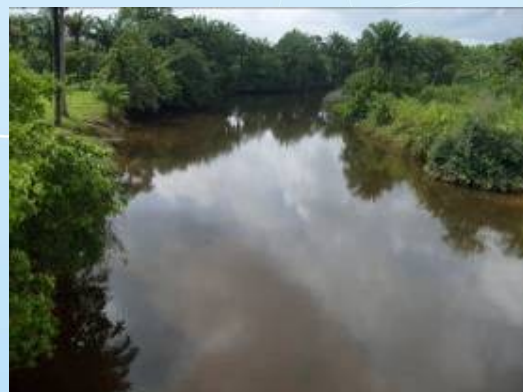
**Figura 5.2.20: Vegetação à jusante do ponto RCS-DON-800 – Rio da Dona**

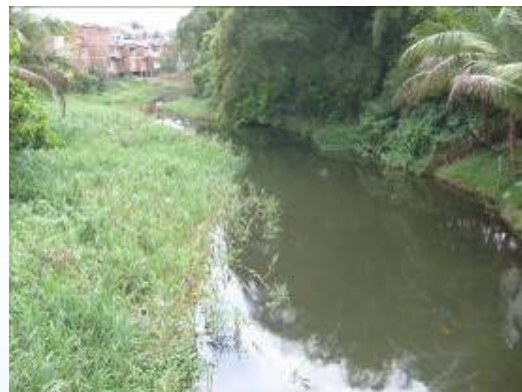
A vegetação regional é do tipo Floresta Ombrófila Densa, porém no entorno do ponto, a vegetação encontra-se bastante alterada. A mata ciliar apresenta somente poucas espécies herbáceas e arbustivas. (Figura 5.2.22).

**Figura 5.2.22: Vegetação à montante do ponto RCS-JQR-400 – Rio Jequiriçá**

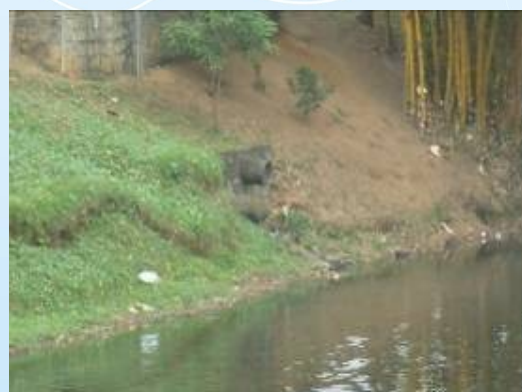
Foi identificado no rio, lançamento de redes pluviais e efluentes domésticos (Figura 5.2.23).

**Figura 5.2.23: Lançamento de águas pluviais à jusante do ponto RCS-JQR-400 – Rio Jequiriçá**

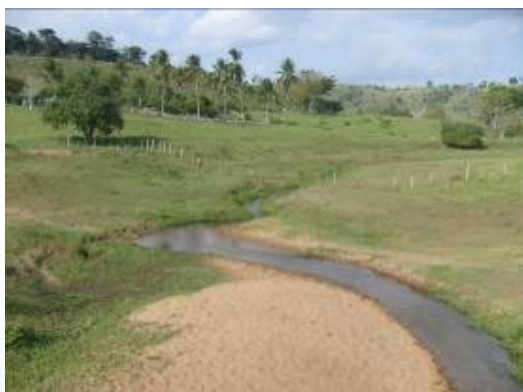
Na ocasião da coleta o rio apresentou aspecto cristalino (Figura 5.2.24).

**Figura 5.2.24: Aspecto do rio à jusante do ponto RCS-RRB-400 – Rio Ribeirão**

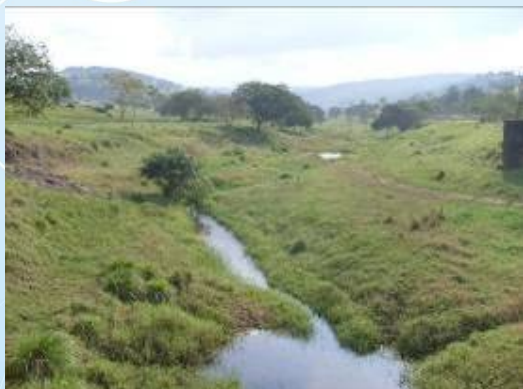
A vegetação característica no entorno do ponto é Floresta Estacional. No entanto, observou-se ausência de mata ciliar e predominância de pastos nas margens do rio (Figura 5.2.25).

**Figura 5.2.25: Aspecto da vegetação à montante do ponto RCS-RRB-400 – Rio Ribeirão**

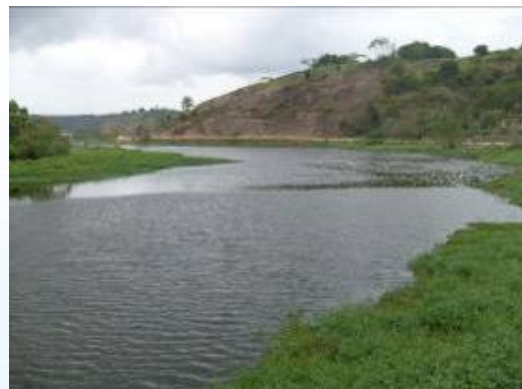
marrom escura (Figura 5.2.26). Em alguns trechos do leito observou-se presença de vegetação aquática.

**Figura 5.2.26: Ambiente do rio à jusante do ponto RCS-JQR-500 – Rio Jequiriçá**

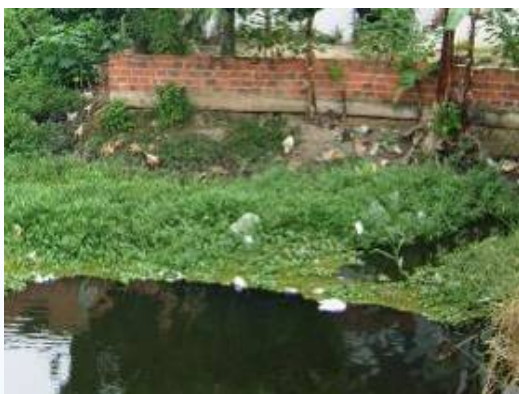
Foi detectada presença de resíduos sólidos nas águas e na margem esquerda do rio, além de despejo de efluentes domésticos (Figura 5.2.28).

**Figura 5.2.28: Resíduo disposto na margem esquerda à montante do ponto RCS-JQR-500 – Rio Jequiriçá**

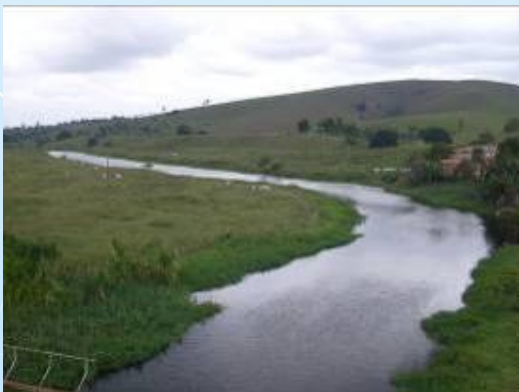
Na ocasião da coleta, o rio apresentou aspecto turvo e coloração marrom (Figura 5.2.29).

**Figura 5.2.29: Aspecto do rio à jusante do ponto RCS-JQR-600 – Rio Jequiriçá**

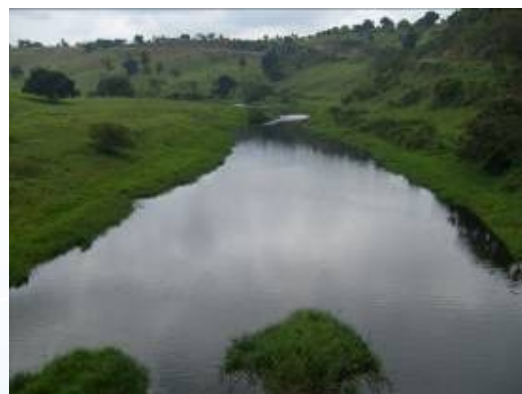
A vegetação característica no entorno do ponto de monitoramento é Floresta Ombrófila Densa. Observou-se ausência de mata ciliar, presença de vegetação herbácea e arbórea espaçadas nas margens (Figura 5.2.30).

**Figura 5.2.30: Vegetação à montante do ponto RCS-JQR-600 – Rio Jequiriçá**

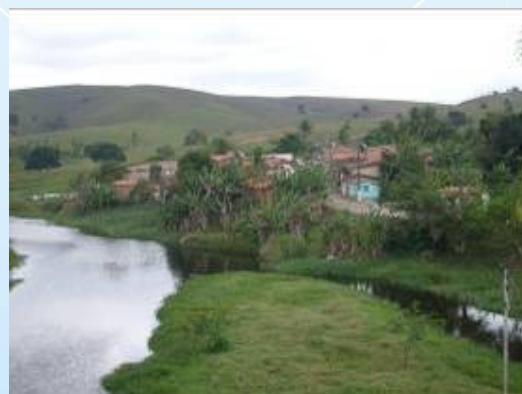
**Figura 5.2.31: Residências e pequenos cultivos agrícolas à jusante do ponto RCS-JQR-600 – Rio Jequiriçá**

No entorno, existem algumas residências. As atividades observadas foram as de cultivo de banana, mamão, milho e capim de corte. Também a atividade de transporte rodoviário (Figura 5.2.31).

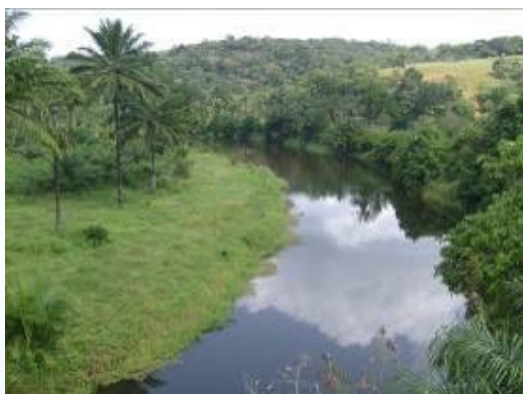
**Figura 5.2.32: Aspecto do rio à montante do ponto RCS-JQR-800 – Rio Jequiriçá**

O ponto de amostragem coincide com a estação de medição de níveis fluviométricos da Agência Nacional de Águas – ANA. Está localizado na zona urbana, sob a ponte na BR-001, na divisa entre os municípios de Jaguaripe e Valença, em ambiente lótico (Figura 5.2.32).

No momento da coleta o rio apresentou aspecto turvo e coloração esverdeada.

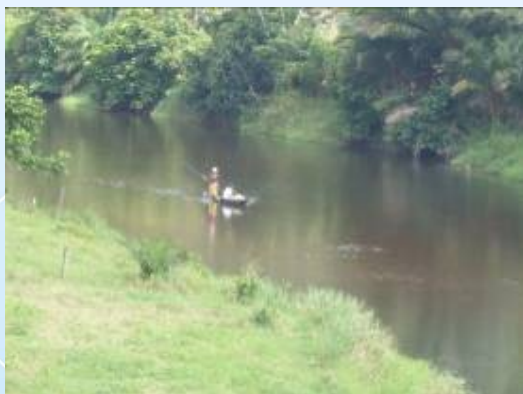
**Figura 5.2.33: Pesca à montante do ponto RCS-JQR-800 – Rio Jequiriçá**

Os usos das águas do rio observados nesse ponto foram: recreação, dessedentação de animal e pesca (Figura 5.2.33).

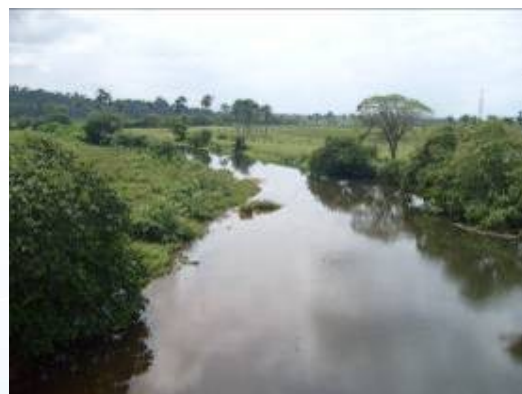
**Figura 5.2.34: Vegetação à jusante do ponto RCS-JQR-800 – Rio Jequiriçá**

A vegetação regional é a Floresta Ombrófila Densa, porém a mesma foi suprimida e o entorno está composto apenas por algumas espécies arbóreas e pasto (Figura 5.2.34).

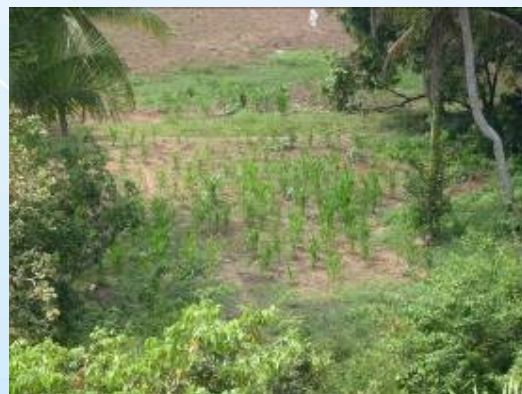
**Figura 5.2.35: Cultivo de milho no entorno do ponto RCS-JQR-800 – Rio Jequiriçá**

No entorno há residências, cultivo de banana, dendê e milho (Figura 5.2.35) e criação de bovinos e eqüinos.

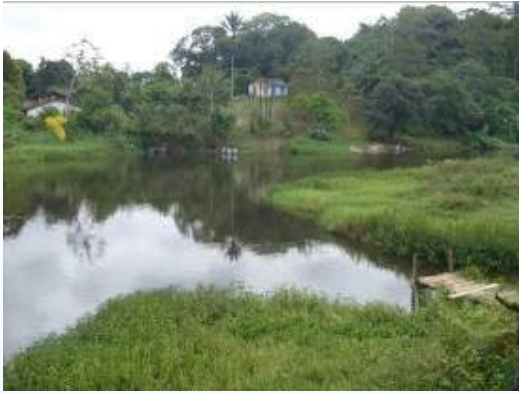
**Figura 5.2.36: Aspecto do rio à jusante do ponto RCS-UNA-300 – Rio Una**

O ponto de monitoramento está localizado na área urbana de Valença, em ambiente lótico (Figura 5.2.36).

No momento da coleta a água apresentou aspecto turvo e coloração esverdeada.

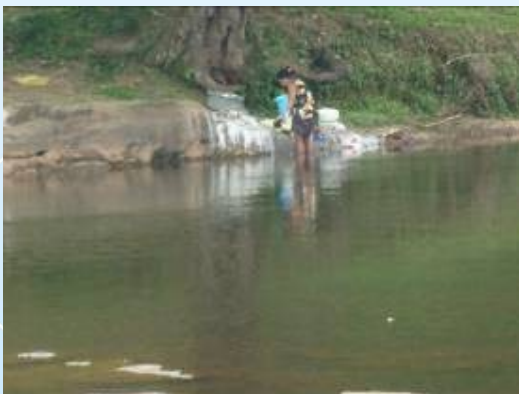
**Figura 5.2.37: Lavagem de roupa à jusante do ponto RCS-UNA-300 – Rio Una**

Os usos das águas observados nesse ponto foram: navegação de pequenas embarcações, dessedentação de animal, pesca e lavagem de roupa (Figura 5.2.37).

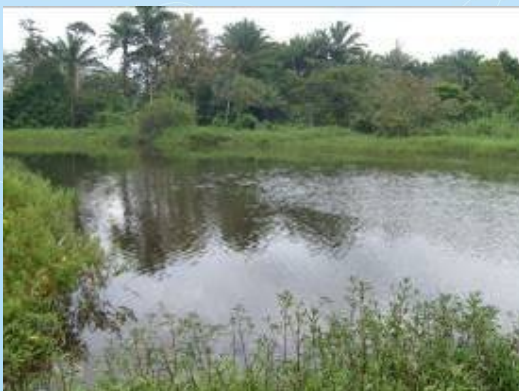
**Figura 5.2.38: Vegetação da margem esquerda do rio no ponto RCS-UNA-300 – Rio Una**

A vegetação regional é Floresta Ombrófila Densa. A mata ciliar apresentava-se modificada, possuindo vegetação arbórea, arbustiva e herbácea (Figura 5.2.38).

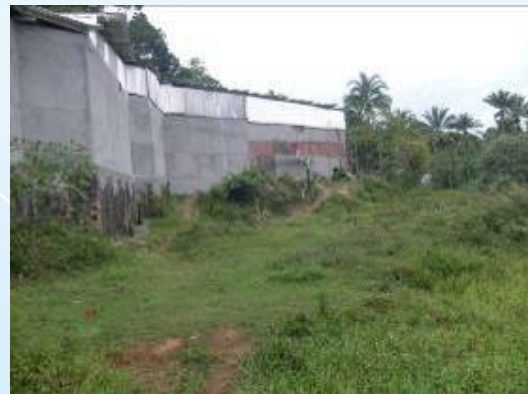
**Figura 5.2.39: Indústria na margem direita do rio no ponto RCS-UNA-300 – Rio Una**

Observada presença de resíduos sólidos de construção civil na margem direita do rio (Figura 5.2.39 e Figura 5.2.40).

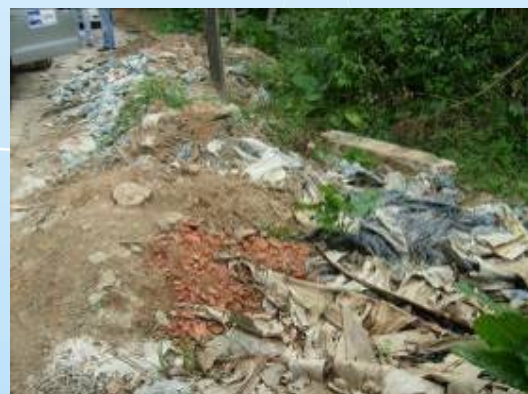
**Figura 5.2.40: Resíduos sólidos de construção civil no ponto RCS-UNA-300 – Rio Una**

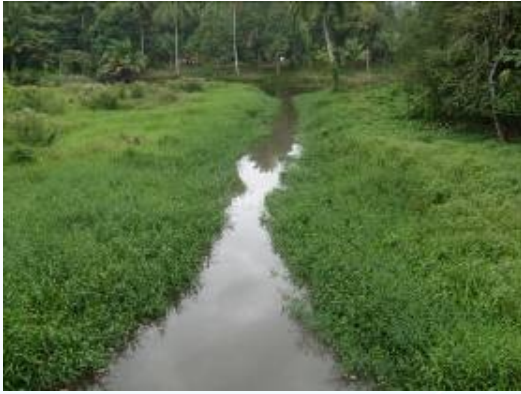
**Figura 5.2.41: Riacho Pitanga em confluência com o rio Una à montante do ponto RCS-UNA-300 – Rio Una**

Verificou-se que à montante o riacho Pitanga deságua no rio Una. O riacho por sua vez, segundo informações de moradores, recebe contribuições de efluentes domésticos (Figura 5.2.41).

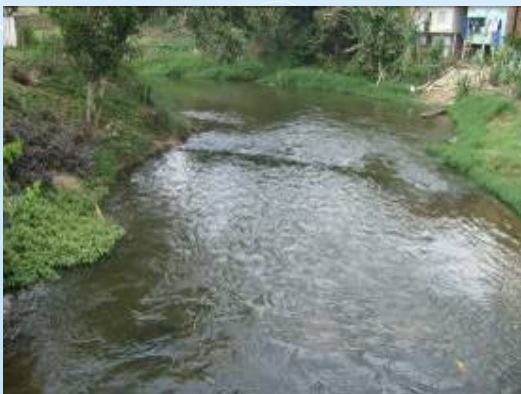
**Figura 5.2.42: Aspecto do rio à jusante do ponto RCS-ALM-300 – Rio Almadas**

O ponto de amostragem coincide com a estação de medição de níveis fluviométricos. Localizado na zona urbana, sob a ponte na sede do município de Wenceslau Guimarães, em ambiente lótico (Figura 5.2.42).

No momento da coleta o rio apresentou aspecto turvo e coloração marrom.

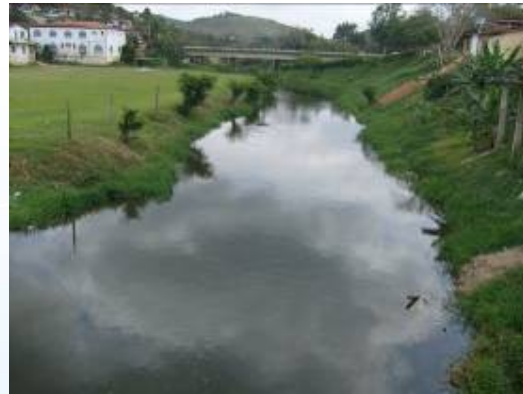
**Figura 5.2.43: Vegetação à montante do ponto RCS-ALM-300 – Rio Almadas**

A vegetação regional é a Floresta Ombrófila Densa. Verificado que vegetação original foi suprimida e o entorno está composto por algumas

espécies arbustivas e gramíneas (Figura 5.2.43).

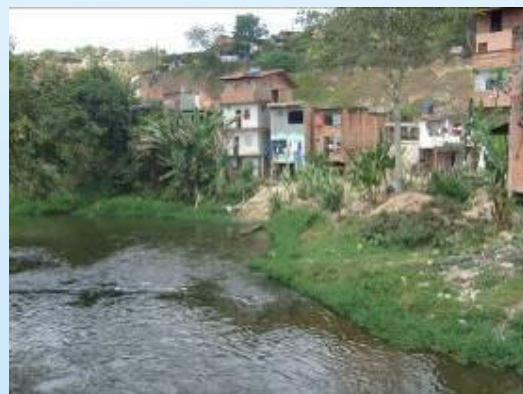
**Figura 5.2.44: Residências em torno do ponto RCS-ALM-300 – Rio Almadas**

No entorno há residências e estabelecimentos comerciais (Figura 5.2.44), além de criações de bovinos e eqüinos.

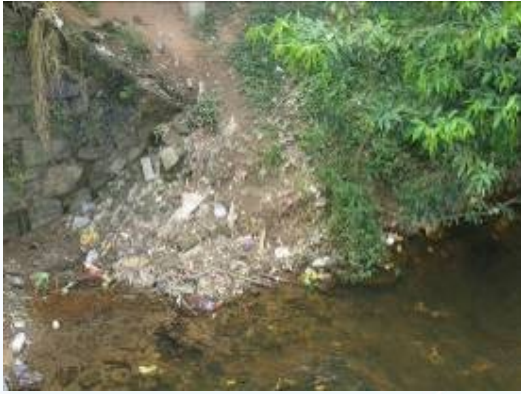
**Figura 5.2.45: Disposição de resíduos sólidos no ponto RCS-ALM-300 – Rio Almadás**

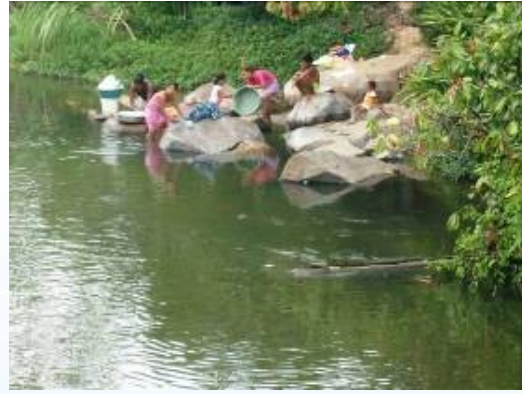
**Figura 5.2.47: Lavagem de roupa à montante do ponto RCS-PRT-400 – Rio Preto**

Os usos da água do rio observados nesse ponto foram: recreação, dessedentação de animal, lavagem de roupa e pesca (Figura 5.2.47 e Figura 5.2.48).

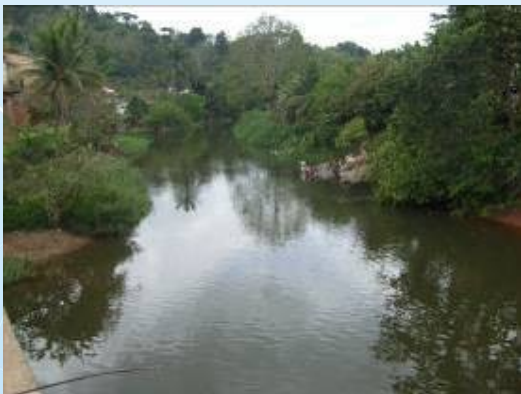
**Figura 5.2.46: Aspecto do rio à montante do ponto RCS-PRT-400 – Rio Preto**

Na ocasião da coleta o rio apresentou aspecto turvo e coloração esverdeada (Figura 5.2.46).

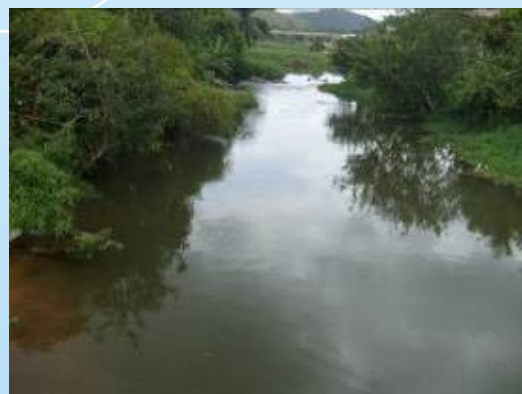
**Figura 5.2.49: Vegetação à jusante do ponto RCS-PRT-400 – Rio Preto**

A vegetação regional é Floresta Ombrófila Densa. Observaram-se alterações na mata ciliar e presença de vegetação arbórea, arbustiva e pasto nas margens (Figura 5.2.49).

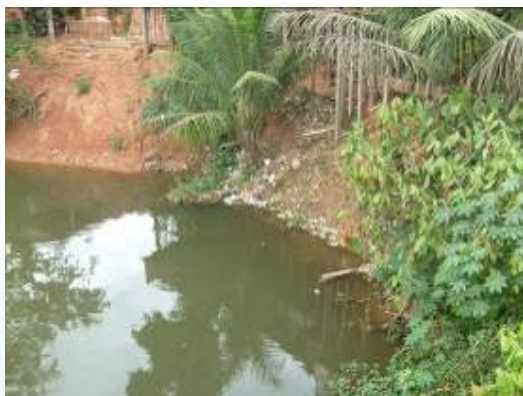
**Figura 5.2.50: Resíduos sólidos dispostos nas margens do rio, à jusante do ponto RCS-PRT-400 – Rio Preto**
