**RPGA do Rio Itapicuru**

## 8. RPGA DO RIO ITAPICURU

### 8.1. REDE DE MONITORAMENTO

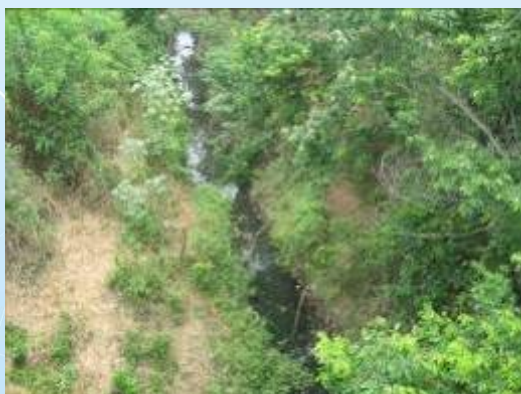
O ponto de amostragem está localizado no município de Senhor do Bonfim, em zona rural e ambiente lótico (Figura 8.2.2).

**Figura 8.2.2: Aspecto das águas no ponto de coleta ITP-ITP-050 – Rio Itapicuru**

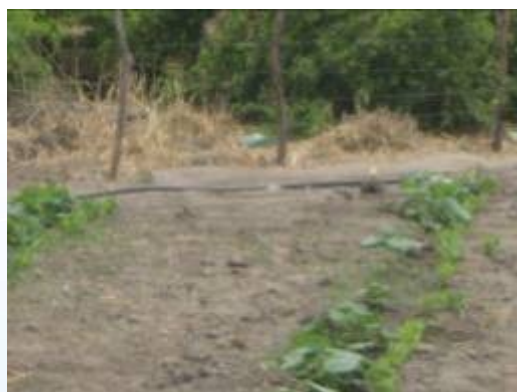
O uso das águas observado neste ponto de coleta foi para dessedentação de animal, irrigação e pesca (Figura 8.2.3).

**Figura 8.2.3: Captação de água para irrigação na margem direita no ponto ITP-ITP-050 – Rio Itapicuru**

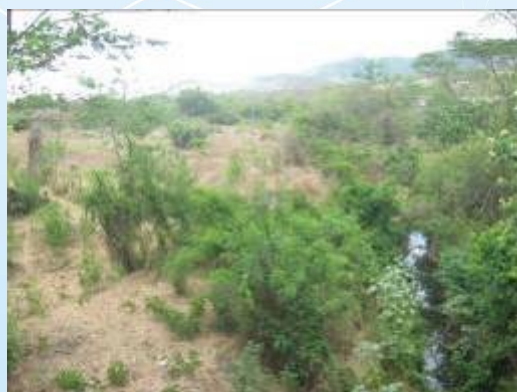
A vegetação característica da região é Caatinga Arbórea Aberta. No local de coleta a faixa da mata ciliar é composta por herbáceas e arbustos (Figura 8.2.4).

**Figura 8.2.4: Aspecto da mata ciliar, margem direita à montante do ponto ITP-ITP-050 – Rio Itapicuru**

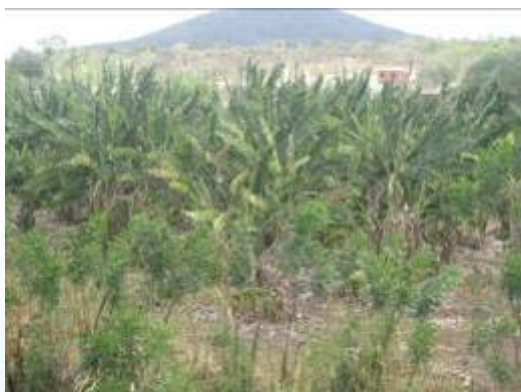
No entorno foi observada existência de pastagens e plantações de banana, milho, acerola, melancia, abóbora e capim de corte (Figura 8.2.5 e Figura 8.2.6).

**Figura 8.2.5: Plantio de banana na margem direita à jusante do ponto ITP-ITP-050 – Rio Itapicuru**

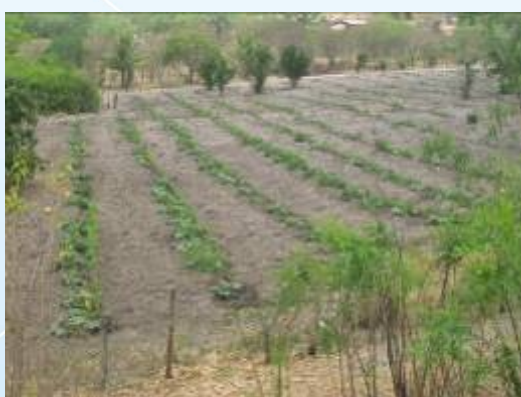
**Figura 8.2.6: Plantio de melancia na margem direita do ponto à jusante do ponto ITP-ITP-050 – Rio Itapicuru**

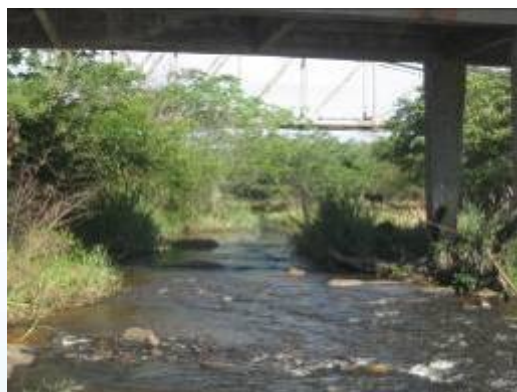
O ponto de amostragem está localizado na ponte do rio Itapicuru-Açu na BA-131, localidade de Itapicuru, após a cidade de Pindobaçu, em ambiente lótico (Figura 8.2.7).

**Figura 8.2.7: Localização do ponto de coleta ITP-ITA-100 – Rio Itapicuru**

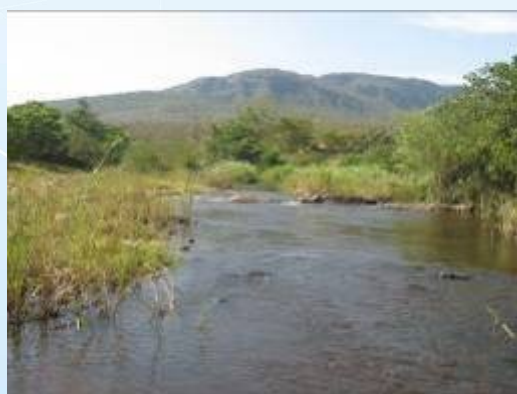
As águas apresentavam aspecto turvo e coloração marrom com tonalidade escura (Figura 8.2.8).

**Figura 8.2.8: Aspecto das águas no ponto de coleta ITP-ITA-100 – Rio Itapicuru-Açu**

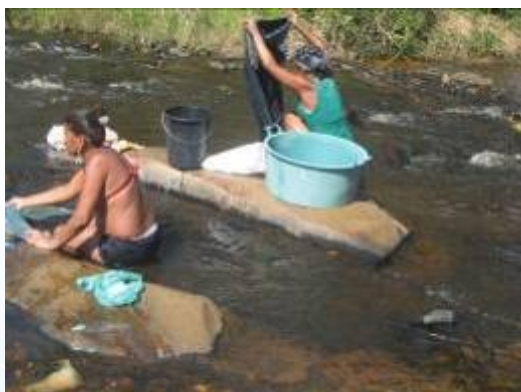
Os usos da água observados foram para: recreação, pesca, lavagem de roupa e utensílios, dessedentação de animal, consumo humano e irrigação (Figura 8.2.9).

**Figura 8.2.9: Lavagem de roupas no ponto de coleta ITP-ITA-100 – Rio Itapicuru-Açu**

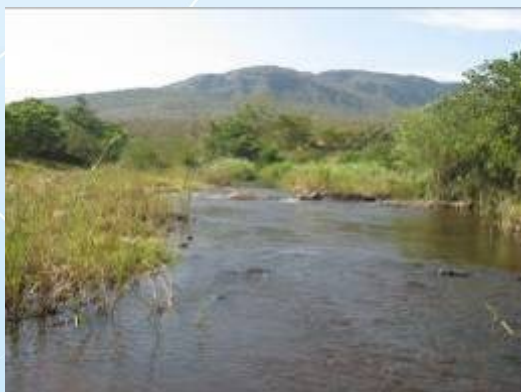
A vegetação característica da região é a Contato Cerrado-Caatinga. No entorno do ponto amostral, a mata ciliar encontra-se degradada em alguns trechos, possuindo algumas espécies arbóreas e arbustivas (Figura 8.2.10).

**Figura 8.2.10: Vegetação das margens à jusante do ponto ITP-ITA-100 – Rio Itapicuru-Açu**

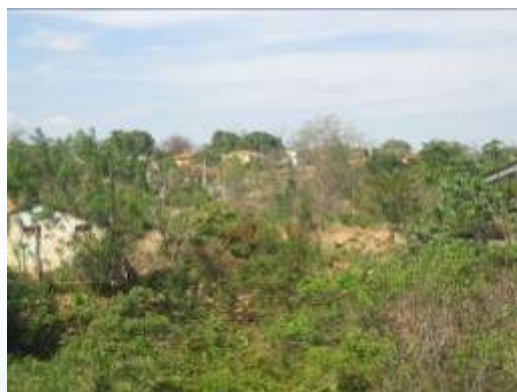
Foi identificado presença de casas na margem direita à montante do ponto de coleta (Figura 8.2.11).

**Figura 8.2.11: Presença de casa na margem direita à montante do ponto ITP-ITA-100 – Rio Itapicuru Açu**

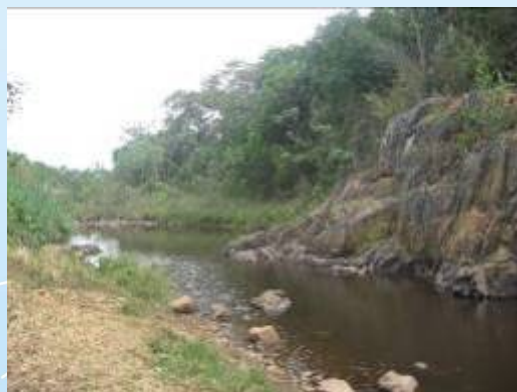
As águas apresentaram aspecto turvo, coloração marrom e tonalidade escura (Figura 8.2.12).

**Figura 8.2.12: Aspecto do rio à jusante do ponto ITP-AIP-050 – Rio Aipim**

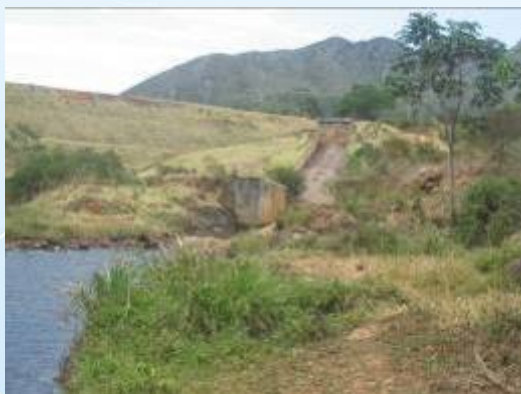
A vegetação típica no local é a de contato Caatinga Floresta Estacional (Figura 8.2.14).

**Figura 8.2.14: Aspecto da vegetação à montante do ponto ITP-AIP-050 – Rio Aipim**

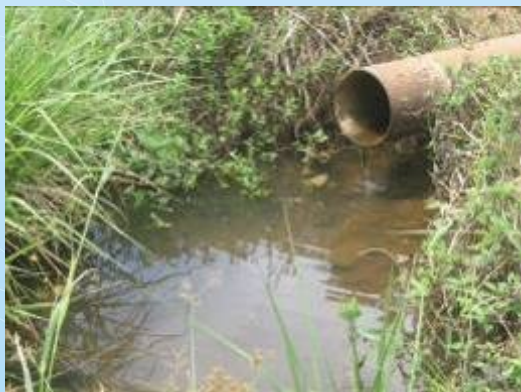
Foi identificado lançamento de efluentes, na margem direita do rio, à montante do ponto de coleta (Figura 8.2.15).

**Figura 8.2.15: Lançamento de efluentes à montante do ponto ITP-AIP-050 – Rio Aipim**

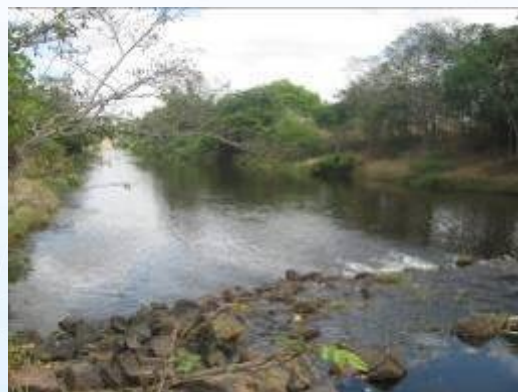
O ponto de amostragem é próximo ao posto fluviométrico IT-FR-07 do INGÁ, localizado em área particular, propriedade rural, no município de Queimadas, em ambiente lótico (Figura 8.2.16).

**Figura 8.2.16 : Aspecto do rio à jusante do ponto ITP-ITP-300 – Rio Itapicuru**

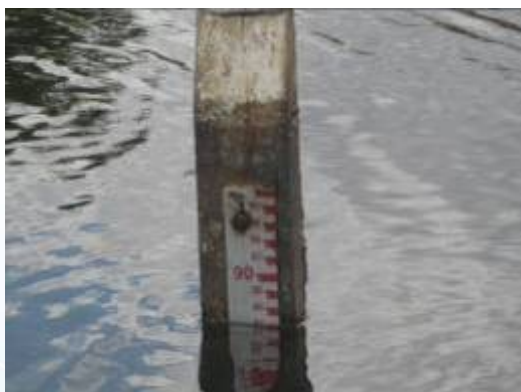
**Figura 8.2.18 : Réguas de marcação do nível do rio no ponto ITP-ITP-300 – Rio Itapicuru**

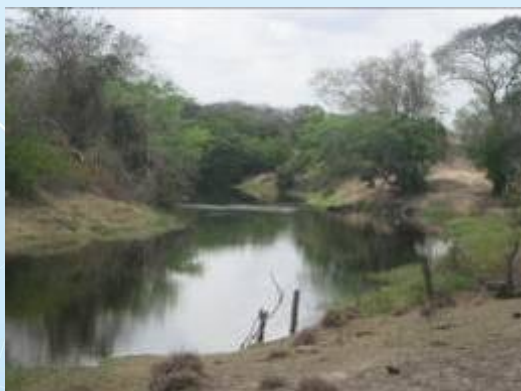
A vegetação característica da região é a Caatinga Arbórea Aberta. A mata ciliar é composta por espécies arbóreas e arbustivas (Figura 8.2.19).

**Figura 8.2.19: Aspecto da mata ciliar à montante do ponto ITP-ITP-300 – Rio Itapicuru**

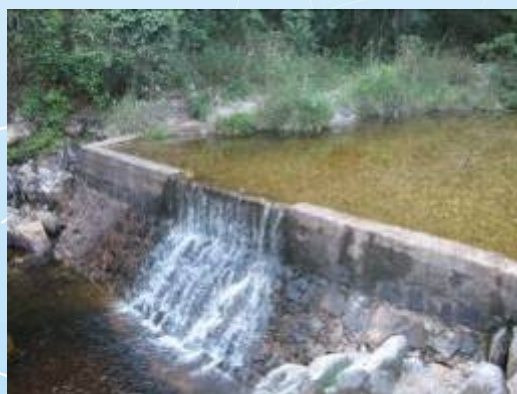
A água apresentava aspecto cristalino, coloração marrom e tonalidade clara (Figura 8.2.21).

**Figura 8.2.21: Vista do Rio do Ouro, no ponto ITP-ROU-050 – Rio do Ouro**

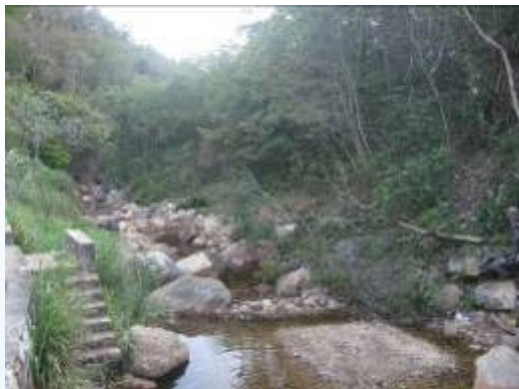
A mata ciliar se encontrava bem conservada, com vegetação típica

de Contato Caatinga-Floresta Estacional (Figura 8.2.22).

**Figura 8.2.22: Mata ciliar à jusante do ponto ITP-ROU-050 – Rio do Ouro**

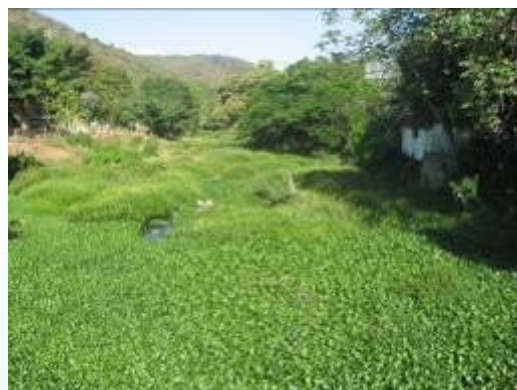
As águas apresentaram aspecto turvo, coloração marrom e tonalidade escura. Observada presença significativa de vegetação aquática, ocupando praticamente toda área do leito do rio, no entorno do ponto de amostragem. Verificada sinais de espumas no ponto de monitoramento (Figura 8.2.23 e Figura 8.2.24).

**Figura 8.2.23: Aspecto das águas no ponto ITP-ITM-050 – Rio Itapicuru-Mirim à montante do local de coleta**

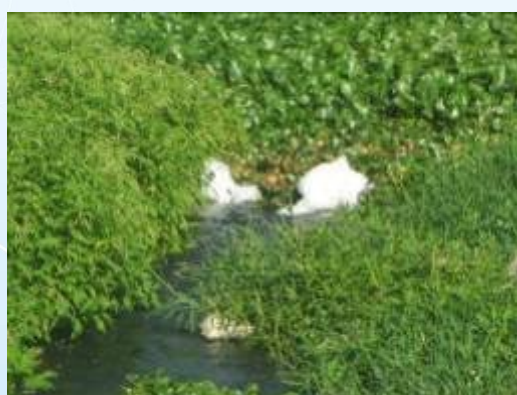
**Figura 8.2.24: Incidência de espuma no rio. Ponto ITP-ITM-050 – Rio Itapicuru Mirim**

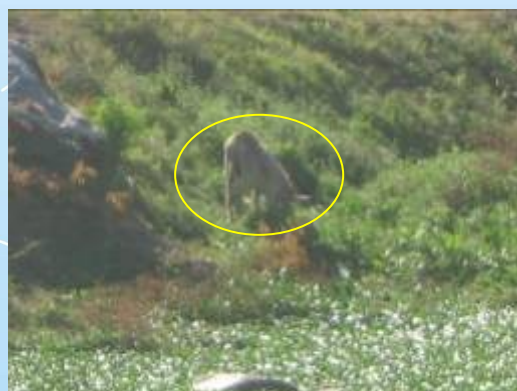
O uso das águas observado neste ponto de amostragem foi para dessedentação de animais (Figura 8.2.25).

**Figura 8.2.25: Dessedentação de animais no ponto ITP-ITM-050 – Rio Itapicuru-Mirim**

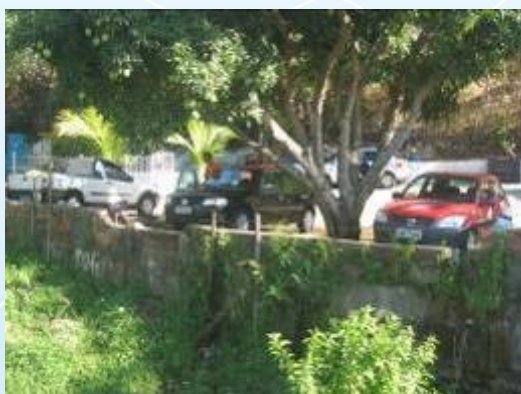
Nas proximidades deste ponto de coleta, há um balneário chamado “Sombra e Água Fresca”, um local de lavagem de carros e um curral (Figura 8.2.26).

**Figura 8.2.26: Lava jato, na margem direita do rio, à jusante do ponto ITP-ITM-050 – Rio Itapicuru-Mirim**

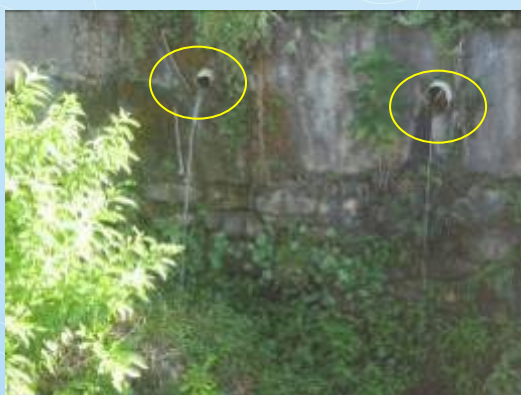
Devido a estas atividades, foi identificada presença de lixo, despejos de efluentes domésticos e resíduos da lavagem dos carros nas margens do rio (Figura 8.2.27).

**Figura 8.2.27: Lançamento de efluentes no entorno do ponto ITP-ITM-050 – Rio Itapicuru-Mirim**

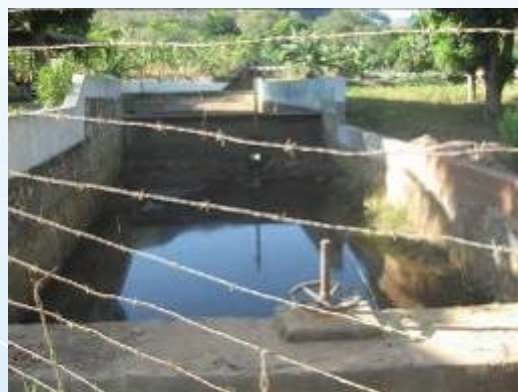
À jusante do ponto de coleta encontra-se um camping club, onde foi construído um canal que visa direcionar parte da água do riacho Carimbo, que se situa na margem esquerda do rio Itapicuru-Mirim. A água fica represada, sendo uma opção de recreação do Camping. A água escoada é diretamente lançada no rio, à jusante do ponto de coleta (Figura 8.2.28).

**Figura 8.2.28: Represa de água à jusante, na margem esquerda do ponto ITP-ITM-050 – Rio Itapicuru-Mirim**

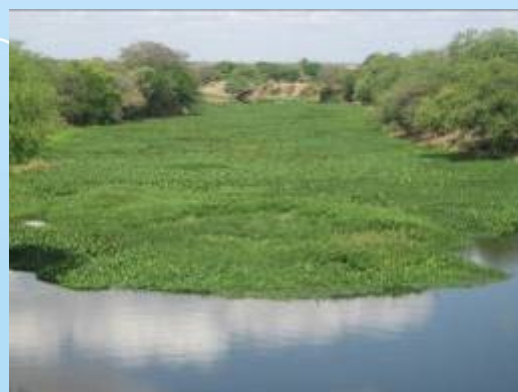
As águas apresentavam aspecto turvo coloração marrom, tonalidade escura e presença de plantas aquáticas (Figura 8.2.29).

**Figura 8.2.29: Aspecto das águas no ponto ITP-ITP 330 – Rio Itapicuru**

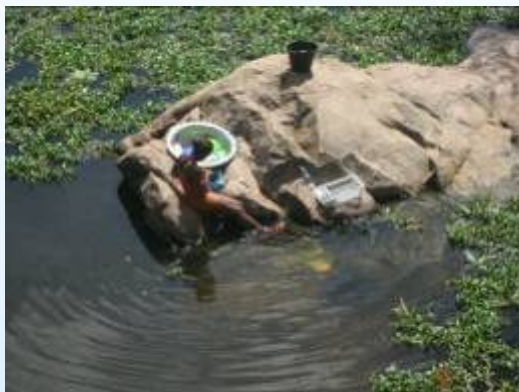
Os usos da água observados foram para recreação, lavagem de utensílios domésticos, pesca e dessedentação de animal. Foi identificada captação de água para o lava jato (Figura 8.2.30, Figura 8.2.31 e Figura 8.2.32).

**Figura 8.2.30: Lavagem de roupas no ponto ITP-ITP 330 – Rio Itapicuru**

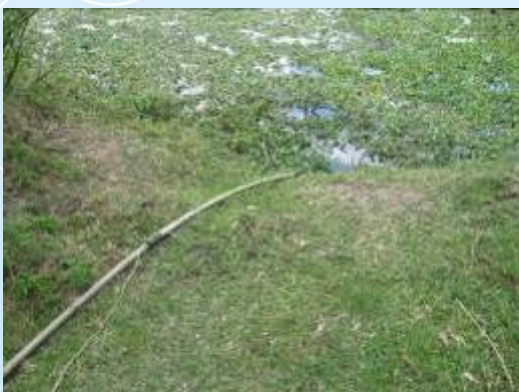
**Figura 8.2.31: Tubulação de captação de água no ponto ITP-ITP-330 – Rio Itapicuru**

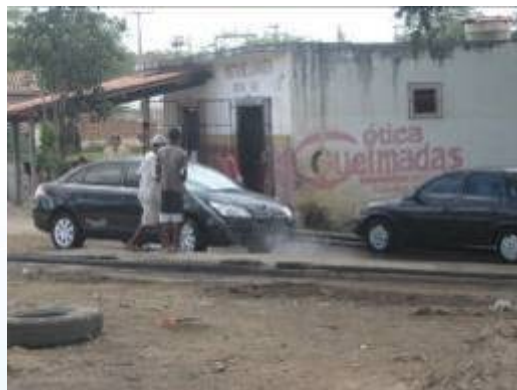
**Figura 8.2.32: Utilização da água do rio para lavagem de carro, margem direita do ponto ITP-ITP-330**

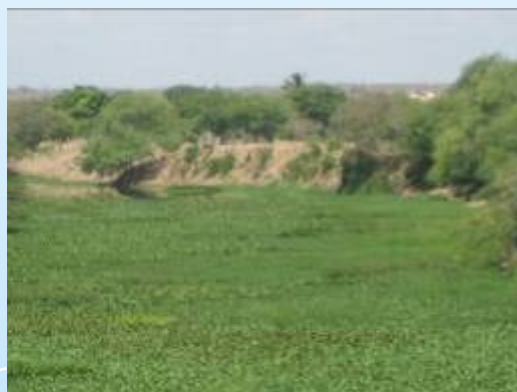
A vegetação característica da região é a de Contato Caatinga-Floresta Estacional. A mata ciliar neste ponto estava alterada, apresentando algumas espécies arbóreas. A margem direita, à jusante do ponto se encontra erodida (Figura 8.2.33).

**Figura 8.2.33: Parte da margem direita erodida à jusante do ponto ITP-ITP-330**

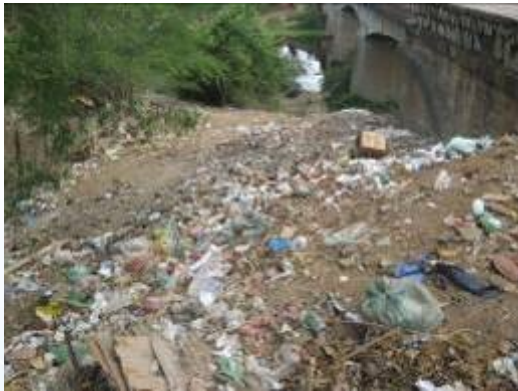
Notou-se presença de grande quantidade de resíduos sólidos na margem esquerda do rio (Figura 8.2.34).

**Figura 8.2.34: Resíduos sólidos próximos ao ponto ITP-ITP-330 – Rio Itapicuru**

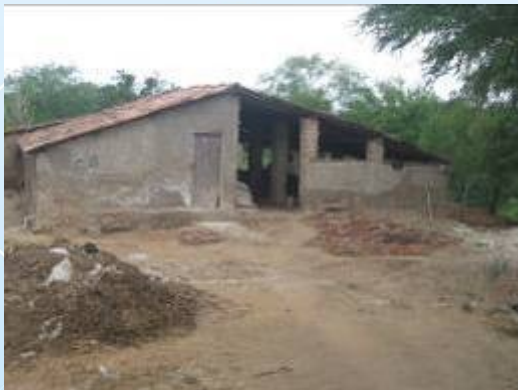
Observada presença de curtume localizado na margem esquerda do rio, à jusante do ponto de coleta. Relatos de moradores informam que o curtume lança seus efluentes diretamente no rio (Figura 8.2.35).

**Figura 8.2.35: Curtume no ponto ITP-ITP-330 – Rio Itapicuru**

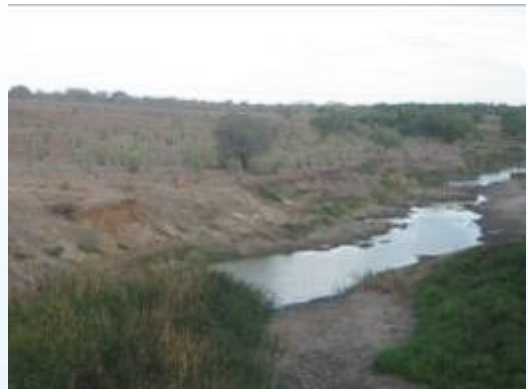
Nesse ponto, o Rio Jacurici (afluente do Rio Itapicuru-Açú) possui regime intermitente. Suas águas apresentavam aspecto turvo, coloração esverdeada e tonalidade escura. No momento da coleta o

nível de água do rio estava baixo, comparado à campanha anterior (Figura 8.2.36 e Figura 8.2.37).

**Figura 8.2.36: Aspecto do ambiente no ponto ITP-JCI-050 – Rio Jacurici**

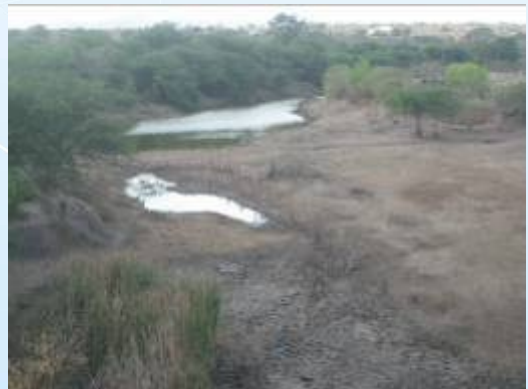
**Figura 8.2.37: Pontos do rio sem água, a montante do ponto ITP-JCI-330 – Rio Jacurici**

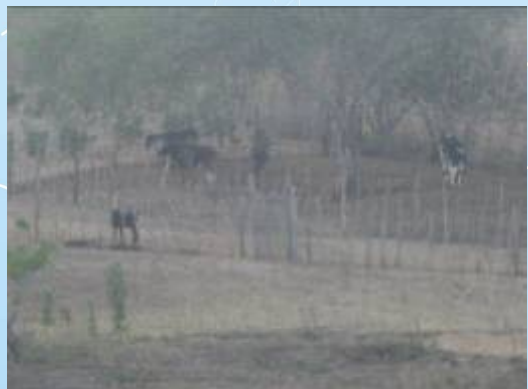
**Figura 8.2.38: Dessedentação de animal no ponto ITP-JCI-050 – Rio Jacurici**

Os usos da água observados foram para recreação, dessedentação de animais e pesca (Figura 8.2.38).

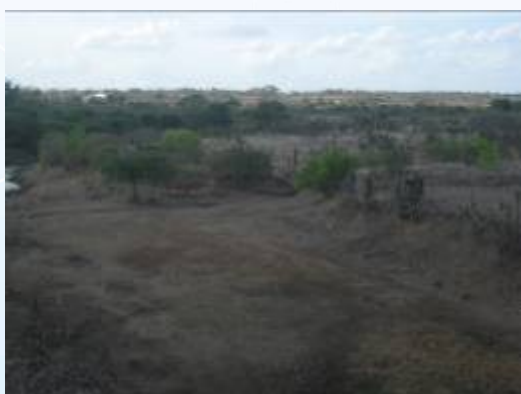
**Figura 8.2.39: Aspecto da vegetação à jusante do ponto de coleta ITP-JCI-0050 – Rio Jacurici**

As margens possuem vegetação modificada e apresentam espécies arbóreas e arbustivas (Figura 8.2.39).

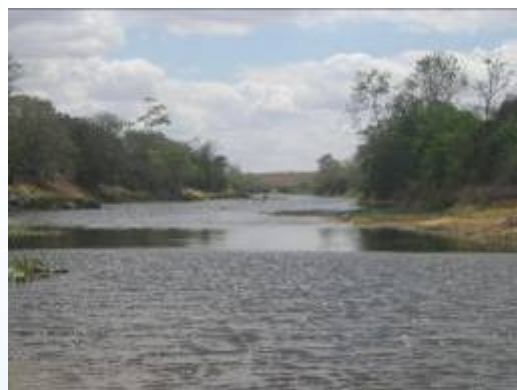
**Figura 8.2.40: Aspecto das águas à montante do ponto ITP-ITP-400 – Rio Itapicuru**

As águas apresentavam aspecto cristalino, coloração esverdeada e tonalidade clara. Foi observada presença de vegetação aquática (Figura 8.2.40 e **Figura 8.2.41**).

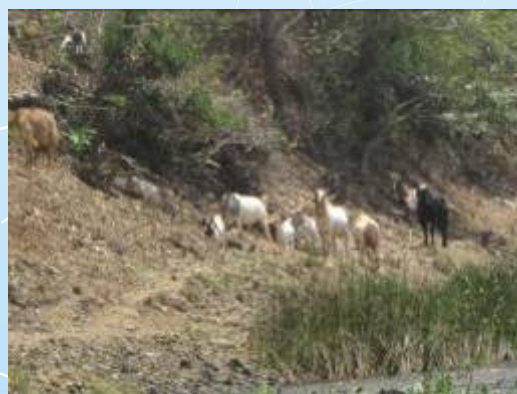
**Figura 8.2.42: Dessedentação de animais no ponto ITP-ITP-400 – Rio Itapicuru**

Os usos da água observados no ponto foram para a pesca, recreação, consumo humano, dessedentação de animal e irrigação (Figura 8.2.42).

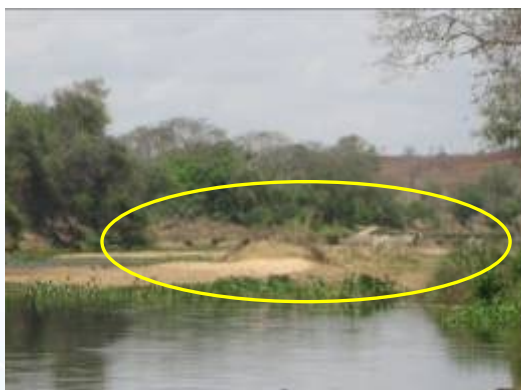
Relato de morador informa a existência de uma contenção feita de forma rústica à montante do ponto de coleta (Figura 8.2.43).

**Figura 8.2.43: Barramento a montante do ponto ITP-ITP-400**

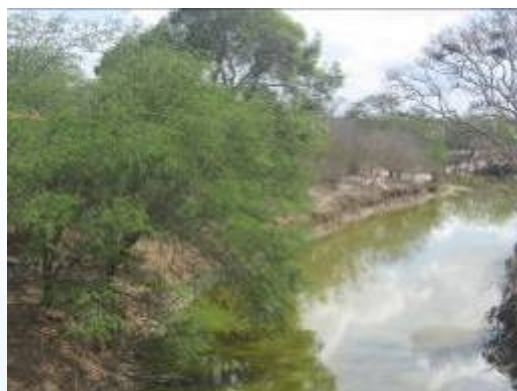
**Figura 8.2.45: Aspecto das águas no ponto ITP-PEX-500 – Rio do Peixe**

O ponto de coleta está localizado na ponte do rio do Peixe na rodovia BA-120, no sentido Queimadas – Santa Luz, em ambiente lântico e de regime intermitente.

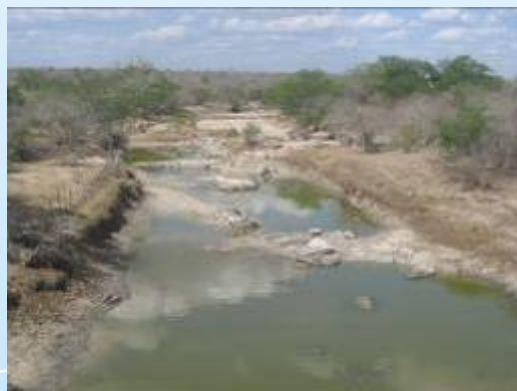
**Figura 8.2.46: Indicação do regime intermitente à jusante do ponto ITP-PEX-500 – Rio do Peixe**

As águas apresentavam aspecto turvo, coloração esverdeada e tonalidade escura. O rio possui regime intermitente (Figura 8.2.46).

Foi observado espuma e assoreamento em parte do leito do rio.

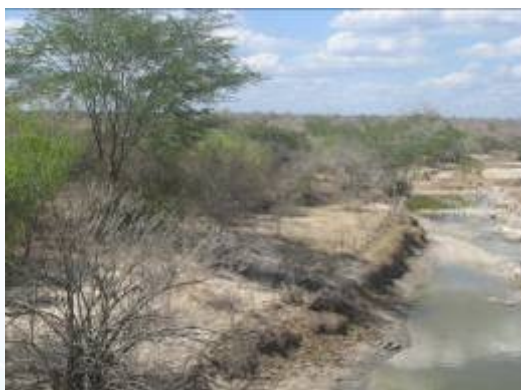
**Figura 8.2.47: Mata ciliar, na margem esquerda no ponto ITP-PEX-500 – Rio do Peixe**

A vegetação típica da região é Caatinga Arbórea Aberta. A mata ciliar está aparentemente preservada e é composta de espécies arbóreas e arbustivas (Figura 8.2.47).

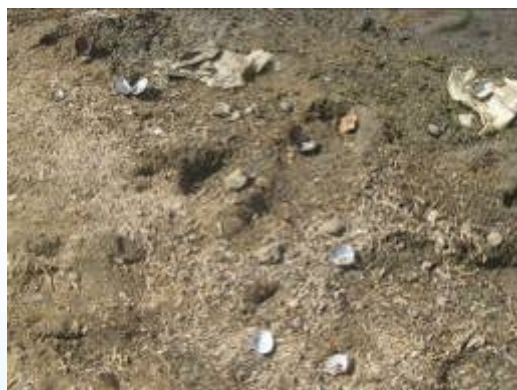
**Figura 8.2.49: Presença de crustáceos na margem esquerda do ponto ITP-CRC-050 – Rio Cariacá**

As águas apresentavam aspecto turvo, coloração marrom e tonalidade escura. Verificada presença de crustáceos na margem esquerda do rio (Figura 8.2.48 e Figura 8.2.49).

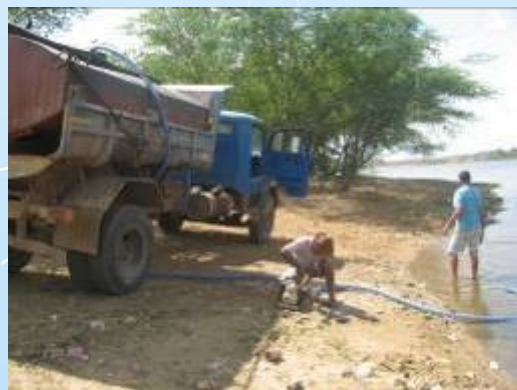
**Figura 8.2.50: Capação de água, por caminhão pipa próxima ao ponto ITP-CRC-050 – Rio Cariacá**

Os usos da água, observados foram para dessedentação de animais, pesca, recreação e irrigação. Verificada captação de água por meio de caminhão pipa (Figura 8.2.50).

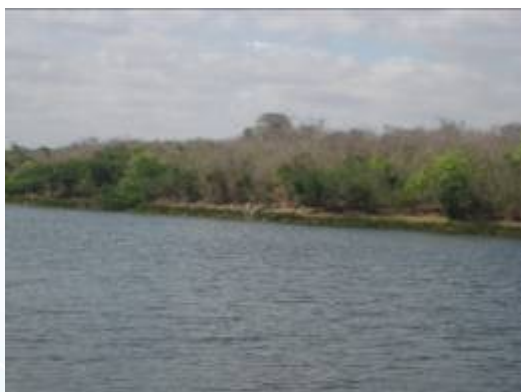
**Figura 8.2.51: Aspecto da mata ciliar, margem direita do ponto ITP-CRC-050 – Rio Cariacá**

A vegetação típica da região é da Caatinga Arbórea Aberta. As margens do rio, próximas ao ponto de amostragem, possuem vegetação alterada, com espécies arbóreas e arbustivas (Figura 8.2.51).

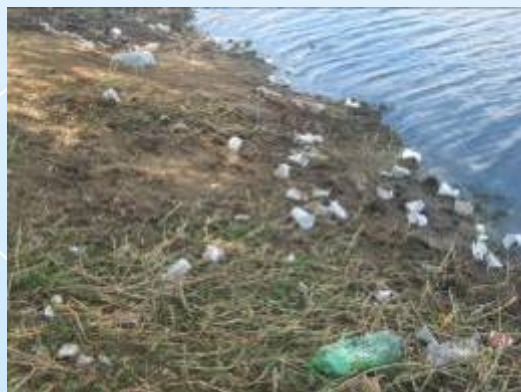
No momento da coleta, o açude apresentava resíduos sólidos inorgânicos na margem esquerda, à montante do ponto de coleta ITP-CRC-050 – Rio Cariacá (Figura 8.2.52).

**Figura 8.2.52: Resíduos sólidos inorgânicos na margem esquerda do açude Cariacá, próximo ao ponto ITP-CRC-050 – Rio Cariacá**

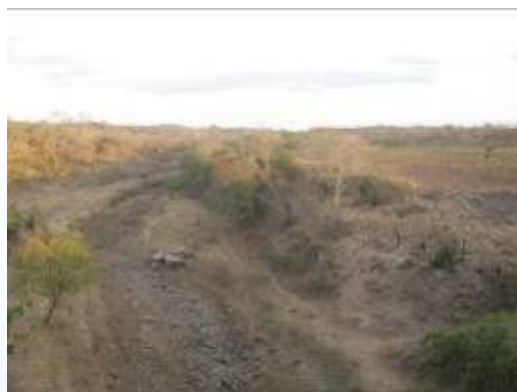
**Figura 8.2.53: Aspecto do rio seco à jusante do ponto ITP-CRC-050 – Rio Cariacá**

Na ocasião da coleta, neste ponto, o rio encontrava-se seco. O clima da região semi-árida e a falta de chuva neste período favorece a escassez de água no rio que possui regime intermitente (Figura 8.2.53).

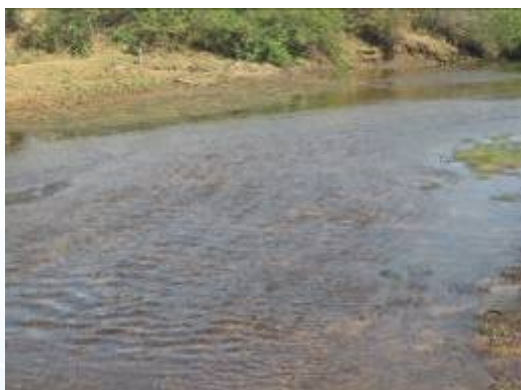
**Figura 8.2.55: Aspecto das águas no ponto ITP-ITP-500 – Rio Itapicuru**

As águas apresentavam aspecto cristalino. Presença de matéria orgânica em decomposição no leito do rio (Figura 8.2.55 e **Figura 8.2.56**).

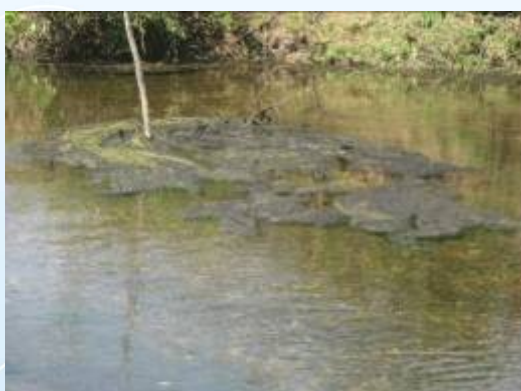
**Figura 8.2.56: Presença de matéria orgânica em decomposição (vegetação aquática) no ponto ITP-ITP-500 – Rio Itapicuru**

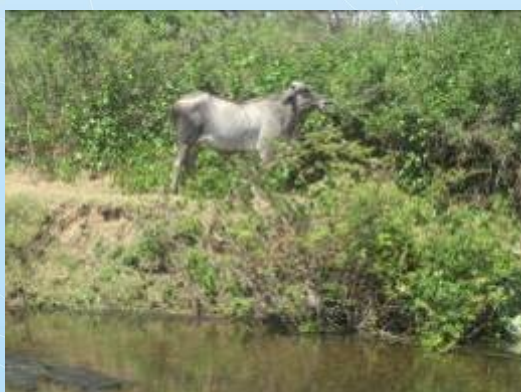
**Figura 8.2.57: Dessedentação de animal no ponto ITP-ITP-500 – Rio Itapicuru**

Os usos da água observados no rio são para dessedentação de animal, pesca, irrigação e lavagem de utensílios domésticos (Figura 8.2.57).

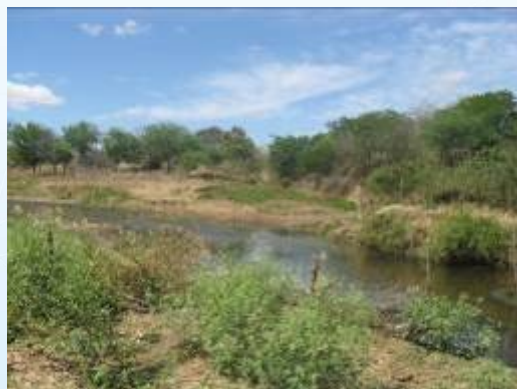
**Figura 8.2.58: Aspecto da mata ciliar à montante do ponto ITP-ITP-500 – Rio Itapicuru**

A vegetação típica da região é a Caatinga Arbórea Aberta, sem palmeiras. A mata ciliar encontrava-se alterada com presença de espécies arbustivas e, em algumas áreas, substituída por pastagens.

No entorno, observou-se a criação de bovinos e caprinos (Figura 8.2.58).

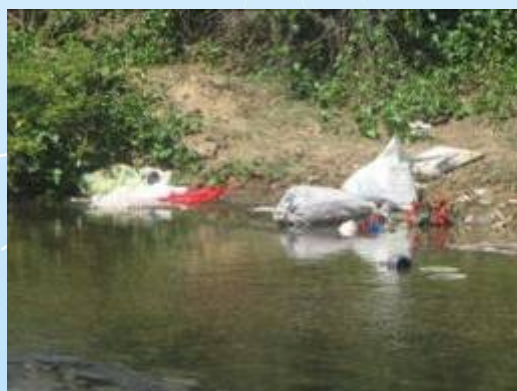
**Figura 8.2.59: Presença de lixo na margem esquerda do ponto ITP-ITP-500 – Rio Itapicuru**

Foi identificado na margem esquerda, presença de resíduos inorgânicos e orgânicos, a exemplo de plástico e vidro (Figura 8.2.59).

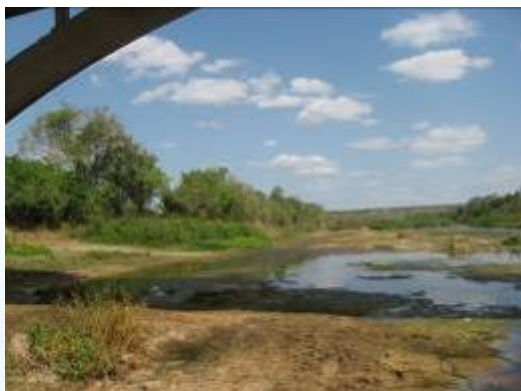
lótico. O rio apresentava baixo nível de água (Figura 8.2.60).

**Figura 8.2.60: O rio se apresentava com baixo nível de água no ponto ITP-ITP-600**

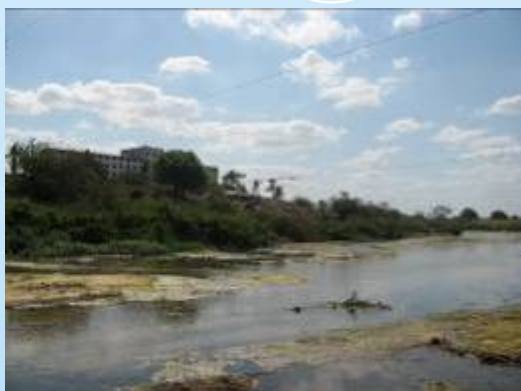
**Figura 8.2.61: Aspecto das águas à montante do ponto ITP-ITP-600 – Rio Itapicuru**

As águas apresentavam aspecto cristalino, coloração verde e tonalidade clara. Verificada presença de matéria orgânica em decomposição (vegetação aquática) (Figura 8.2.61 e **Figura 8.2.62**).

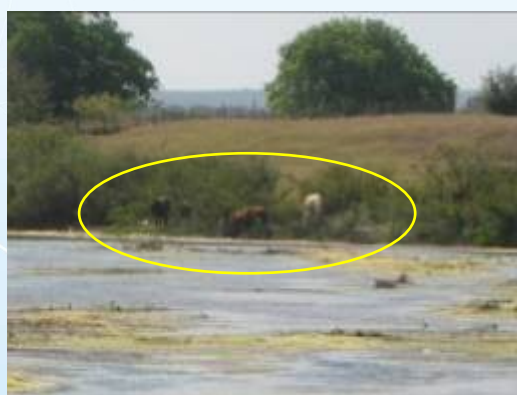
**Figura 8.2.63: Dessedentação de animal no ponto ITP-ITP-600 – Rio Itapicuru**

Os usos da água observados neste ponto de coleta foram para: recreação, pesca, dessedentação e banho de animal e lavagem de utensílios domésticos (Figura 8.2.63).

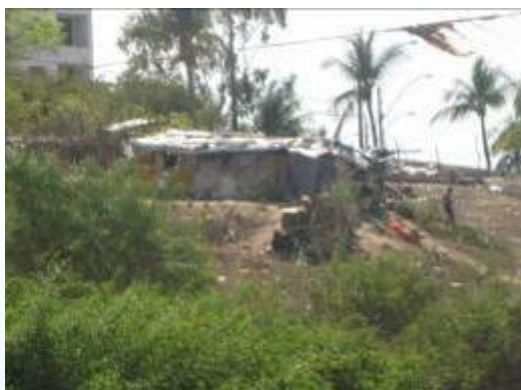
**Figura 8.2.64: Presença de assentamento de sem terra na margem direita do ponto ITP-ITP-600 – Rio Itapicuru**

Foi identificada presença de assentamento de sem terra na margem direita à montante do ponto de coleta (Figura 8.2.64).

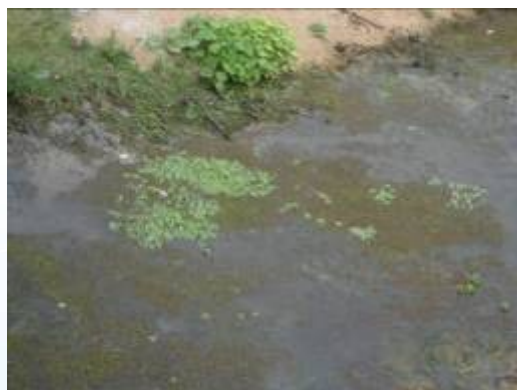
**Figura 8.2.66: Presença de vegetação aquática na margem direita do ponto ITP-ITP-700 – Rio Itapicuru**

As águas apresentavam aspecto cristalino, coloração esverdeada e tonalidade clara. Observada presença de vegetação aquática e matéria orgânica em decomposição (Figura 8.2.65 e **Figura 8.2.66**).

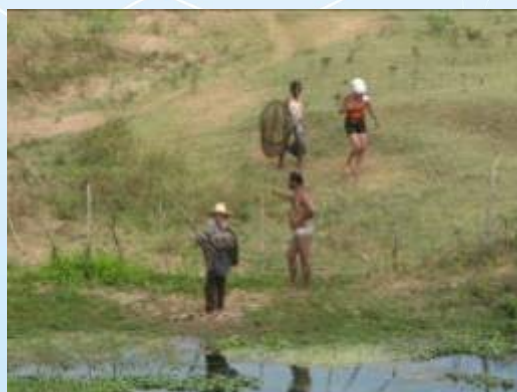
**Figura 8.2.67: Atividade de pesca no ponto ITP-ITP-700 – Rio Itapicuru**

Os usos da água observados no local foram: dessedentação de animal, pesca, recreação e lavagem de utensílios domésticos (Figura 8.2.67).

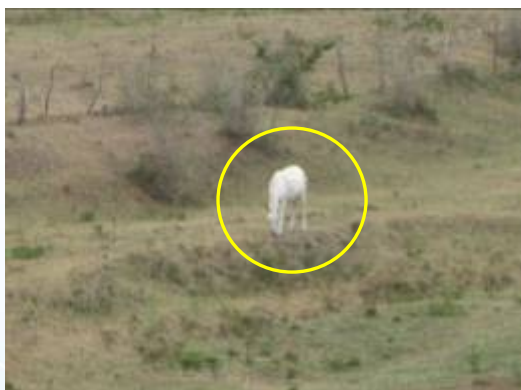
**Figura 8.2.68: Área de pasto nas proximidades do ponto ITP-ITP-700 – Rio Itapicuru**

A vegetação típica da região é a Contato Cerrado-Caatinga. A mata ciliar está alterada, possuindo algumas espécies arbóreas, arbustivas e pasto (Figura 8.2.68).

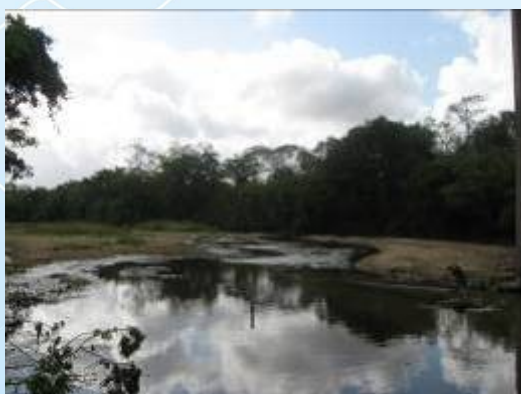
**Figura 8.2.69: Aspecto do rio à montante do ponto ITP-ITP-800 – Rio Itapicuru**

O ponto de coleta localiza-se na ponte da rodovia BR-101, entre os municípios de Esplanada e Jandaíra, em ambiente lótico (Figura 8.2.69).

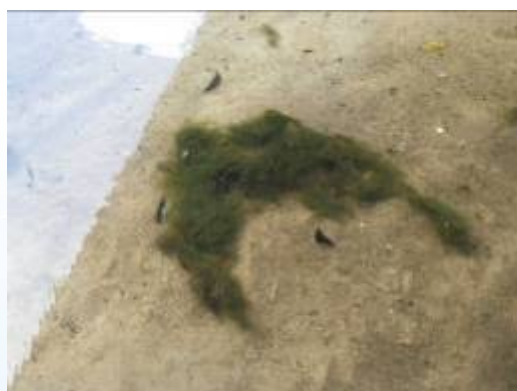
**Figura 8.2.70: Presença de algas no leito do rio. Ponto ITP-ITP-800 – Rio Itapicuru**

As águas apresentaram aspecto cristalino, coloração esverdeada e tonalidade clara. Verificada presença de algas no leito do rio e incidência de mosquitos no espelho d'água (Figura 8.2.70 e **Figura 8.2.71**).

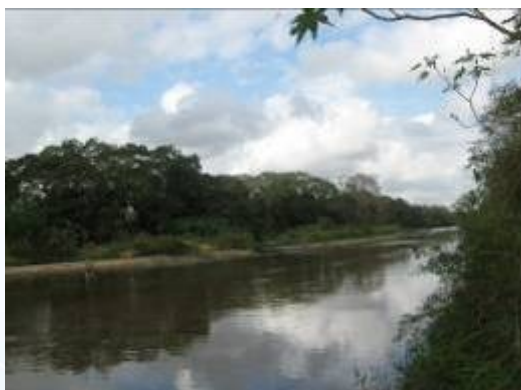
**Figura 8.2.72: Mata ciliar, margem esquerda no ponto ITP-ITP-800 – Rio Itapicuru**

A vegetação típica da região é a Floresta Estacional Semidecidual. A mata ciliar encontrava-se aparentemente preservada, com espécies arbustivas e arbóreas (Figura 8.2.72).

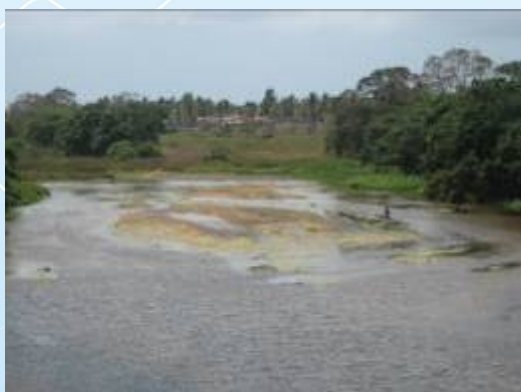
**Figura 8.2.73: Aspecto das águas no ponto ITP-ITP-900 – Rio Itapicuru**

O ponto de amostragem está localizado no município de Conde, em ambiente lótico. No momento da coleta o rio se apresentava com baixo nível de água (Figura 8.2.73).

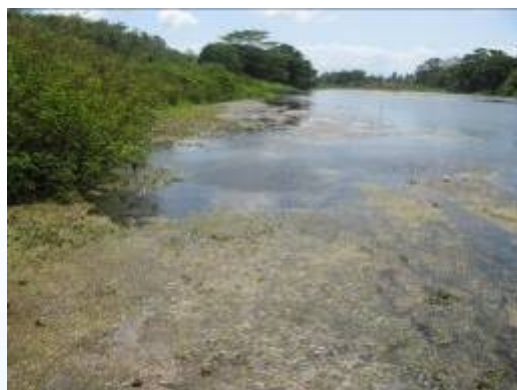
**Figura 8.2.74: Matéria orgânica em decomposição na margem direita do ponto ITP-ITP-900**

As águas apresentavam aspecto cristalino, coloração marrom e tonalidade clara. Presença de vegetação aquática e material flutuante (matéria orgânica em decomposição) e incidência de mosquitos no espelho d'água (Figura 8.2.74).

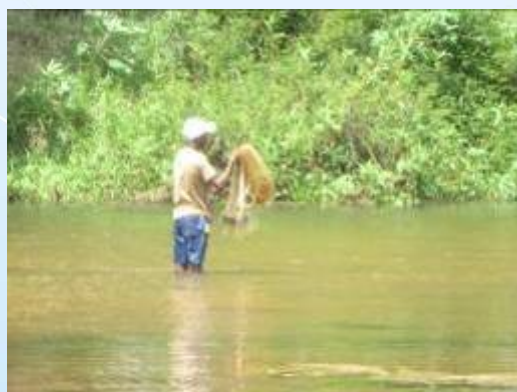
**Figura 8.2.75: Atividade de pesca no ponto ITP-ITP-900 – Rio Itapicuru**

Os usos da água observados foram: dessedentação de animais, pesca e recreação (Figura 8.2.75).

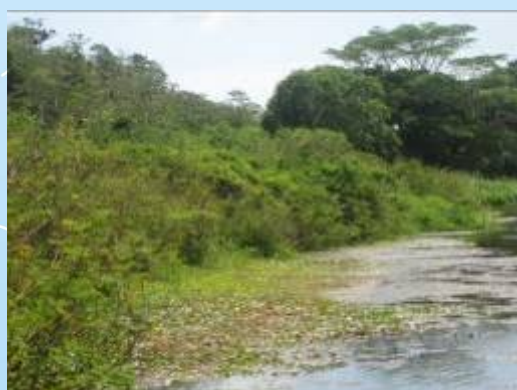
**Figura 8.2.76: Mata ciliar, na margem direita do ponto ITP-ITP-900 – Rio Itapicuru**

As margens estão cobertas por arbustos (Figura 8.2.76).
