## **RELATÓRIO**

### ***MONITORAMENTO DA QUALIDADE DAS ÁGUAS***

### **REGIÃO DE PLANEJAMENTO E GESTÃO DAS ÁGUAS DOS RIOS MACURURÉ E CURAÇÁ**

**2ª CAMPANHA – 2011**

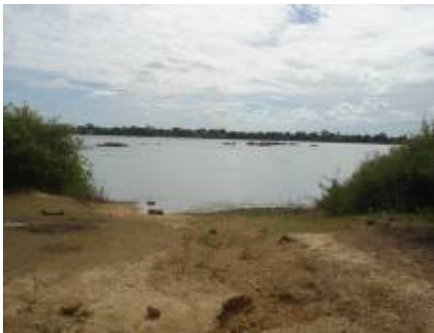
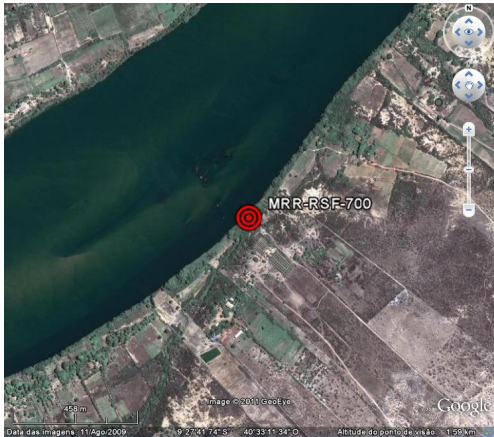
| Código / coordenadas | Rio / Município | Descrição do ponto de amostragem | Fotografia | Imagem de satélite (Google Earth, 2012) |
|---|---|---|---|---|
| MRR-RSF-700<br>9° 27' 41,7" S<br>40° 33' 11,2" W | São Francisco / Juazeiro | Localizado em povoado tradicional, na estrada que liga Juazeiro à Sobradinho. | | |

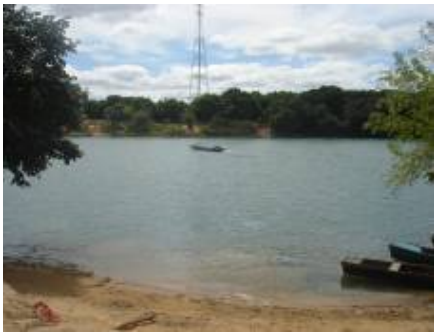
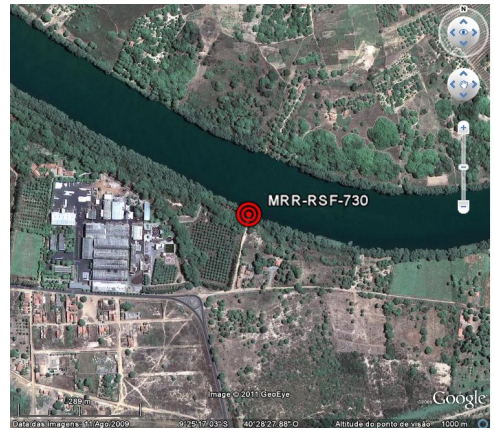
| Código / coordenadas | Rio / Município | Descrição do ponto de amostragem | Fotografia | Imagem de satélite (Google Earth, 2012) |
|---|---|---|---|---|
| MRR-RSF-730<br>9° 25' 17,1" S<br>40° 28' 27,8" W | São Francisco / Juazeiro | Zona urbana de Juazeiro, bairro de São Geraldo, à jusante do lançamento de efluentes do curume. | | |

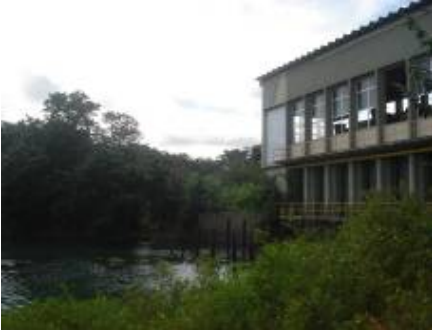
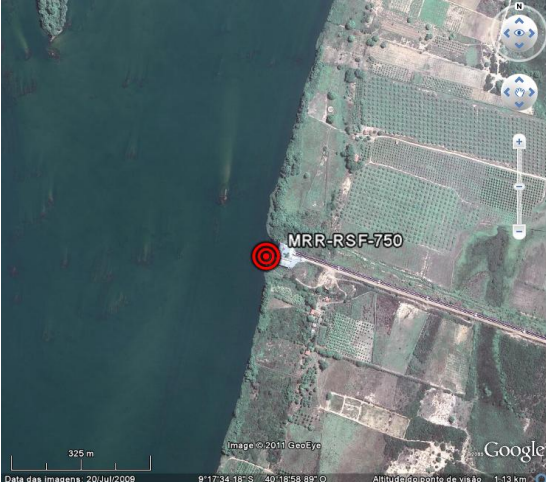
| <p>MRR-RSF-750</p> <p>9° 17' 34,3" S<br/>40° 18' 58,7" W</p> | <p>São Francisco / Juazeiro</p> | <p>Zona rural de Juazeiro, localidade de Maniçoba, na estação de bombeamento da Codevasf – EB 01 – Projeto Maniçoba.</p> | | |

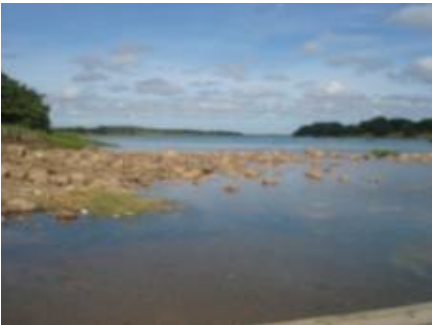
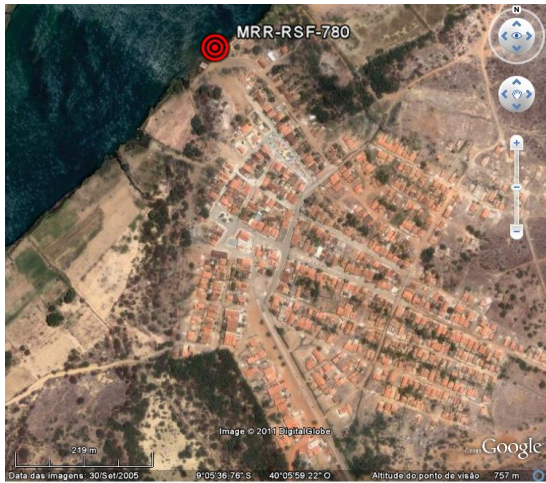
| <p>MRR-RSF-780</p> <p>9° 05' 36,7" S<br/>40° 05' 59,2" W</p> | <p>São Francisco / Juazeiro</p> | <p>Local utilizado para lazer, embarque e desembarque de mercadorias e de pessoas na Vila de Itamotinga.</p> | | |

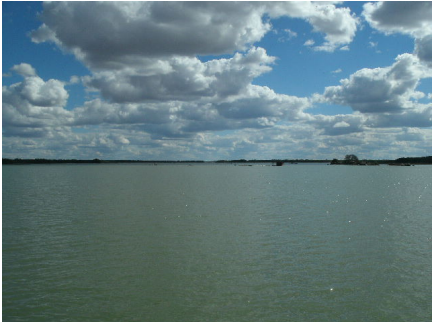
| Código / coordenadas | Rio / Município | Descrição do ponto de amostragem | Fotografia | Imagem de satélite (Google Earth,2012) |
|---|---|---|---|---|
| MRR-CRC-500<br><br>9° 33' 57,7"S<br>39° 52' 57,0" W | Curaçá / Curaçá | Barragem de Pinhões, acesso pela margem esquerda. | | |

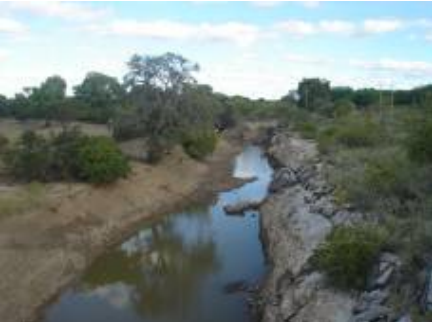
| Código / coordenadas | Rio / Município | Descrição do ponto de amostragem | Fotografia | Imagem de satélite (Google Earth,2012) |
|---|---|---|---|---|
| MRR-CRC-800<br><br>9° 06' 54,9" S<br>39° 56' 14,2" W | Curaçá / Juazeiro | Na divisa entre Curaçá e Juazeiro, sob a ponte. Local coincide com ponto da Rede Hidrometeorológica do INGA. | | |

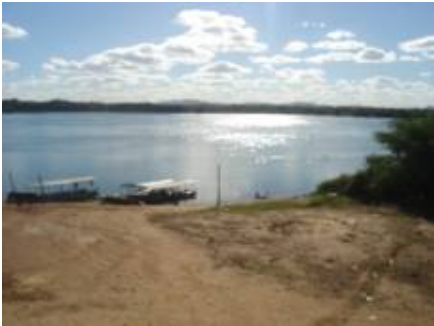
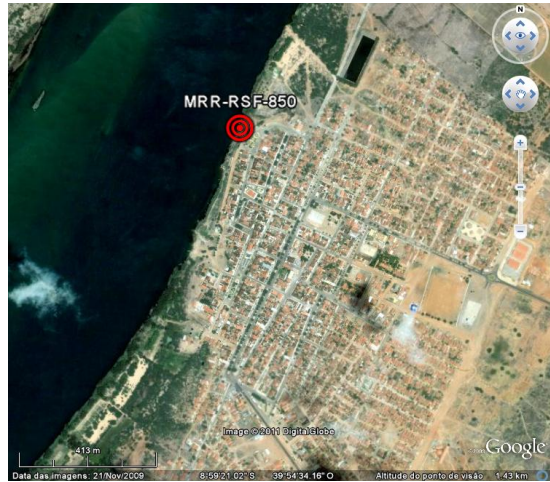
| <p>MRR-RSF-850</p> <p>8° 59' 20,9" S<br/>39° 54' 34,2" W</p> | <p>São Francisco / Curaçá</p> | <p>Zona urbana de Curaçá, localizado na Enseada, local de atracação dos barcos.</p> | | |

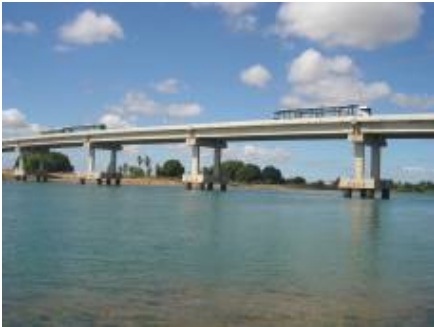
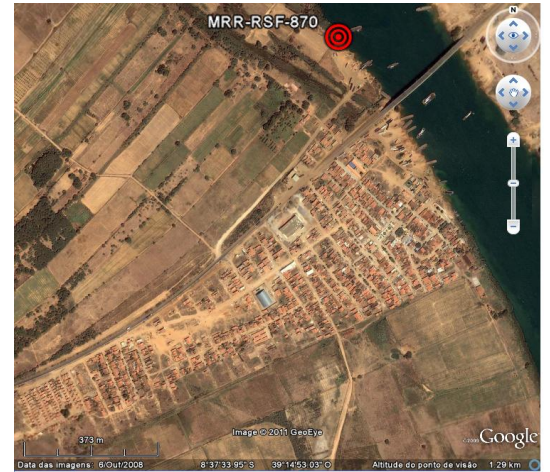
| <p>MRR-RSF-870</p> <p>8° 37' 33,6" S<br/>39° 14' 52,9" W</p> | <p>São Francisco / Abaré</p> | <p>Ponto à montante da nova ponte de acesso ao distrito de Ibó, divisa entre Abaré (BA) e Belém do São Francisco (PE).</p> | | |

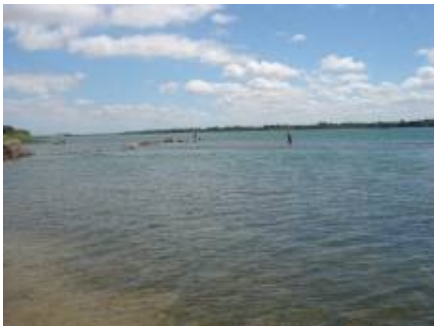
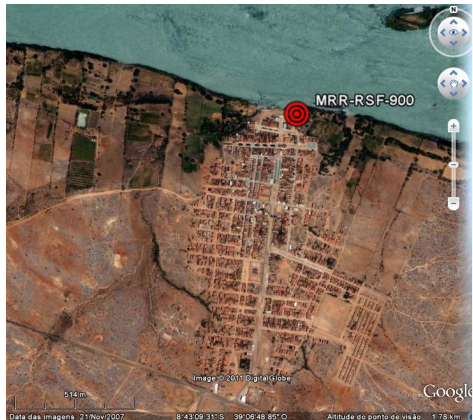
| Código / coordenadas | Rio / Município | Descrição do ponto de amostragem | Fotografia | Imagem de satélite (Google Earth,2012) |
|---|---|---|---|---|
| MRR-RSF-900<br><br>8° 43' 09,1" S<br>39° 06' 48,9" W | São Francisco<br>/ Abaré | Zona urbana de Abaré, localizado no porto. Área de conserto e atracação de pequenas embarcações. | | |

Os pontos situados dentro ou imediatamente à jusante de zona urbana são os que mais sofrem influência com aporte de lançamentos de efluentes domésticos. O ponto **MRR-RSF-900** – localizado na cidade de Abaré, apresentou valor relativamente alto de coliformes.

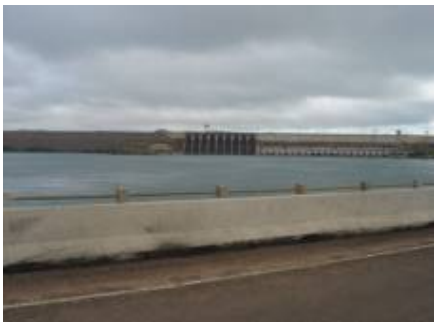
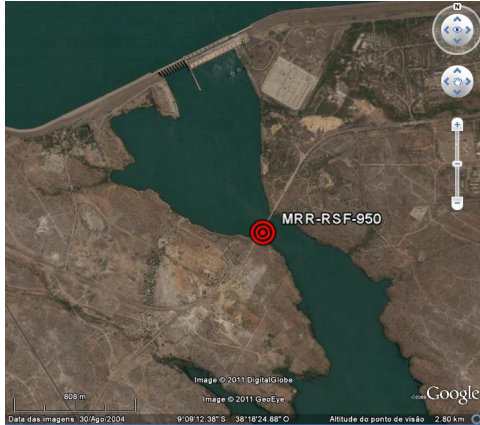
| Código / coordenadas | Rio / Município | Descrição do ponto de amostragem | Fotografia | Imagem de satélite (Google Earth,2012) |
|---|---|---|---|---|
| MRR-RSF-950<br><br>9° 09' 12,6" S<br>38° 18' 24,7" W | São Francisco<br>/ Glória | À jusante da Barragem Itaparica, sob a ponte na BR-110. | | |

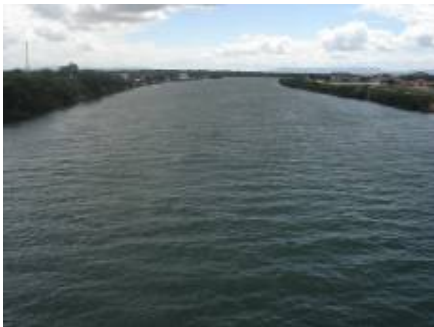
| <p>MRR-RSF-980</p> <p>9° 24' 03,9" S<br/>38° 14' 08,4" W</p> | <p>São Francisco / Paulo Afonso</p> | <p>Sob a ponte que liga o município de Paulo Afonso à ilha de Paulo Afonso, em direção ao centro da cidade.</p> | | |

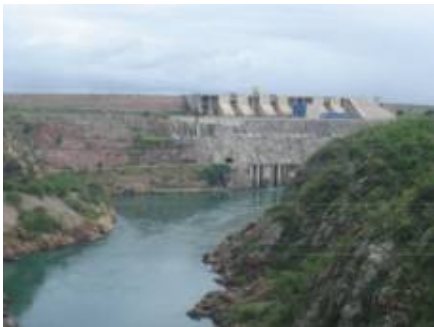
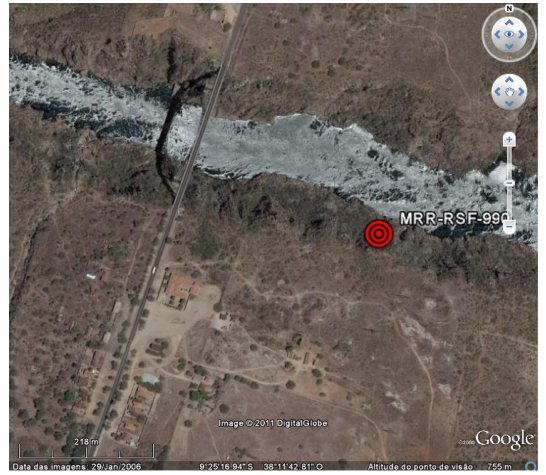
| <p>MRR-RSF-990</p> <p>9° 25' 15,5" S<br/>38° 11' 53,8" W</p> | <p>São Francisco / Paulo Afonso</p> | <p>Sob a ponte Dom Pedro II, acesso por escada na lateral da ponte. Divisa entre Bahia e Alagoas, à jusante da barragem Paulo Afonso IV.</p> | | |
