RELATÓRIO TÉCNICO Nº 028/16

DIAGNÓSTICO DA QUALIDADE AMBIENTAL DOS RIOS DE SALVADOR E  
LAURO DE FREITAS, BAHIA, BRASIL.

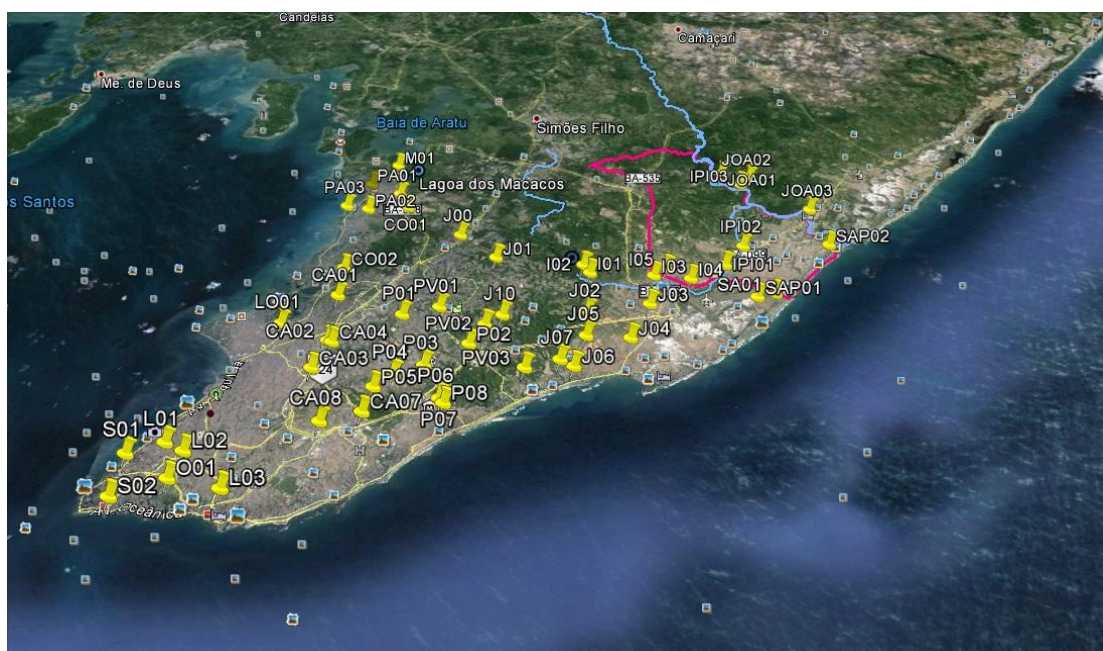
Figura 00: Malha amostral dos pontos nos rios de Salvador e Lauro de Freitas, Bahia.

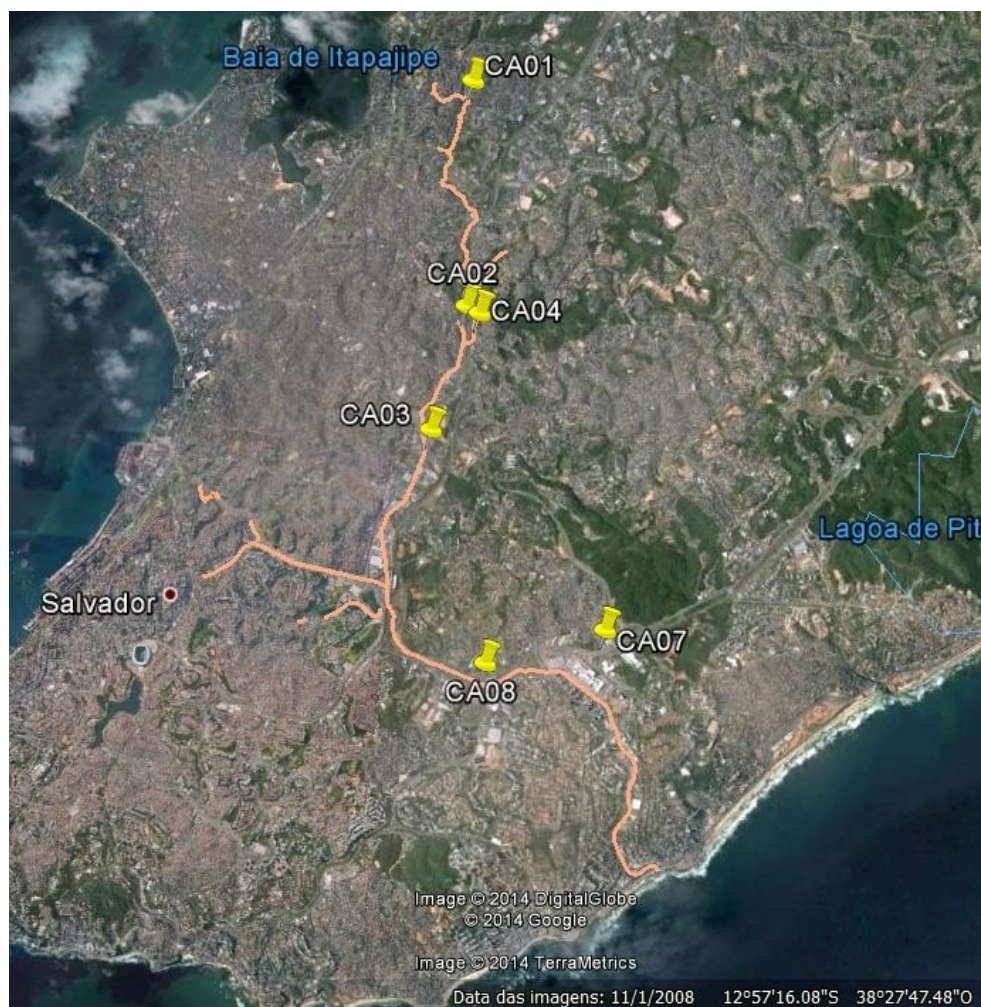
A imagem abaixo mostra o curso do Rio Camarajipe e do Rio das Tripas (em seu trecho visível) e os locais de coleta (Figura 4).

Figura 4: Curso d'água da bacia hidrográfica do rio Camarajipe, Salvador-BA.

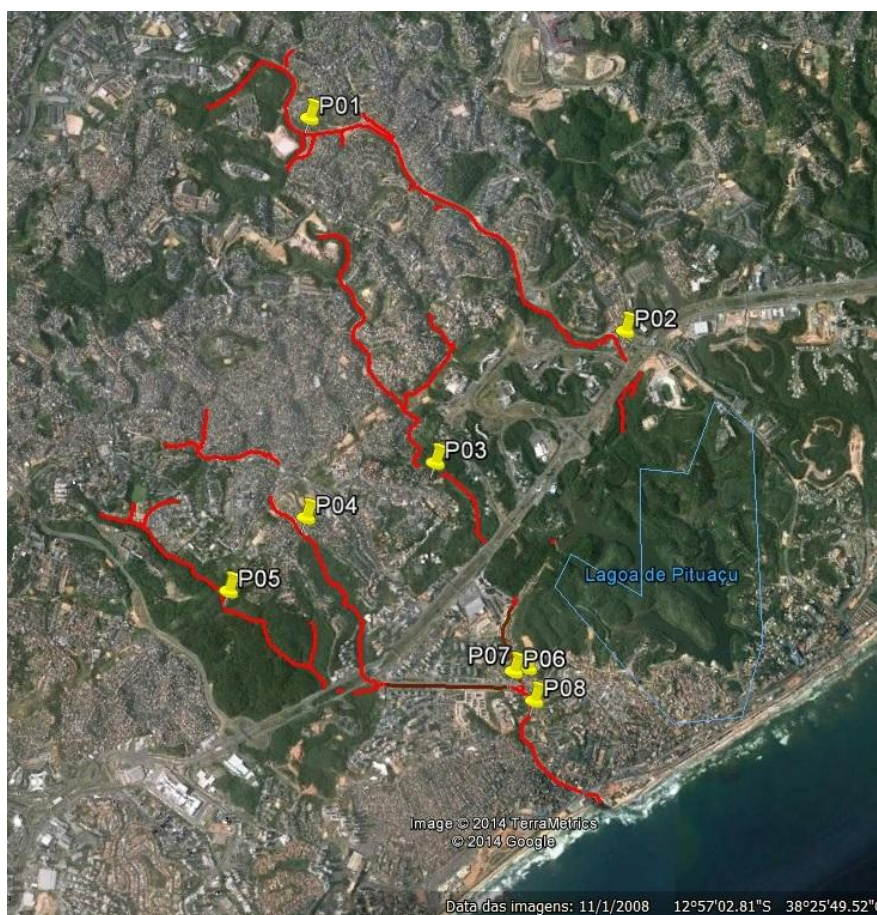
No mapa abaixo estão representados os cursos dos rios Pituaçu, Cachoeirinha, Saboeiro, Cascão e Rio das Pedras, e seus pontos. Os trechos no tom mais escuro se encontram encapsulados (Figura 5).

Figura 5: Curso d'água da bacia hidrográfica do rio das Pedras (Pituaçu), Salvador-BA.

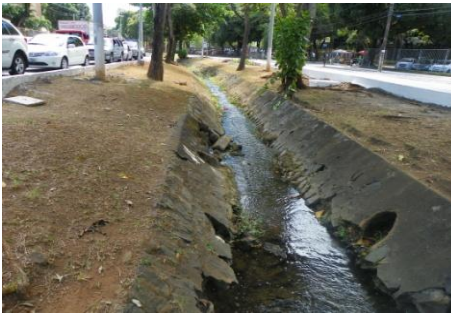
| Código / coordenadas | Rio | Localização | Fotografia |
|---|---|---|---|
| <b>S01</b><br>12°59'35.69" S<br>38°31'29.49" O | Rio dos Seixos | Avenida Reitor Miguel Calmon, em frente a FAGED, Vale do Canela. | |

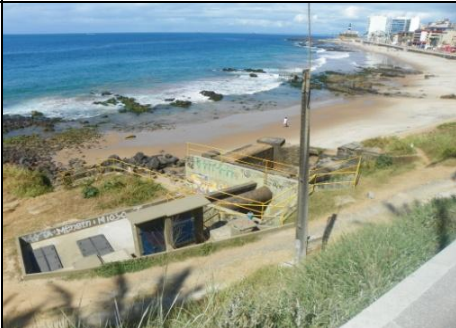
| Código / coordenadas | Rio | Localização | Fotografia |
|---|---|---|---|
| <b>S02</b><br>13°00'36.63" S<br>38°31'27.92" O | Rio dos Seixos | Foz do Rio dos Seixos - Morro do Cristo (Barra). | |

Vale salientar, que o trecho S01, apresentou uma possível melhora em sua qualidade ambiental ao longo dos anos, porém, o trecho S02, manteve-se como Ruim (figura 17).

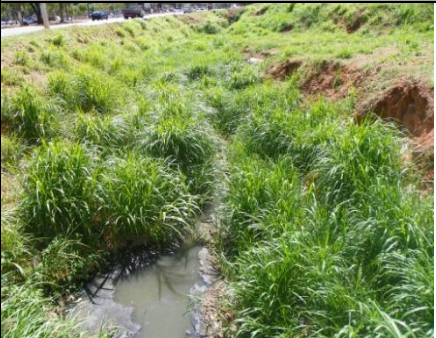
| Código / coordenadas | Rio | Localização | Fotografia |
|---|---|---|---|
| <b>L01</b><br>12°59'19.50"S<br>38°30'49.60"O | Rio Lucaia | Próximo ao complexo de delegacias dos Barris. No acesso à Secretaria de Infraestrutura e Defesa Civil da Prefeitura de Salvador. | |

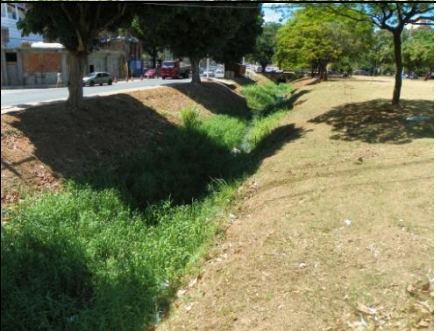
| Código / coordenadas | Rio | Localização | Fotografia |
|---|---|---|---|
| <b>L02</b><br>12°59'31.70"S<br>38°30'25.60"O | Afluente do Lucaia | Avenida Anita Garibaldi, próximo ao viaduto da Vasco da Gama. | |

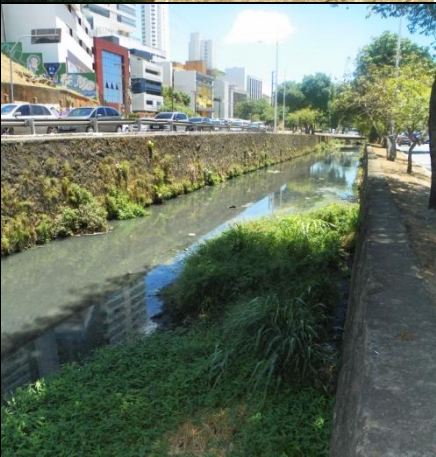
| Código / coordenadas | Rio | Localização | Fotografia |
|---|---|---|---|
| <b>L03</b><br>13°00'26.15"S<br>38°29'29.25"O | Rio Lucaia | Rua Lucaia, em frente à ABAV (Associação Brasileira de Agências de Viagens da Bahia). | |

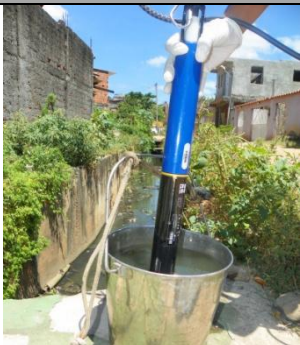
| Código / coordenadas | Rio | Localização | Fotografia |
|---|---|---|---|
| <b>CA01</b><br>12°55'0.79"S<br>38°28'19.56"O | Rio Camarajipe | Alto do Cabrito, após o Dique de Campinas (sob a ponte). | |

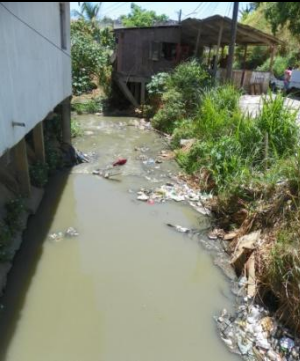
| Código / coordenadas | Rio | Localização | Fotografia |
|---|---|---|---|
| <b>CA02</b><br>12°56'28.7"S<br>38°28'16.6"O | Afluente do Rio Camarajipe | Bom Juá, embaixo da BR 324. | |

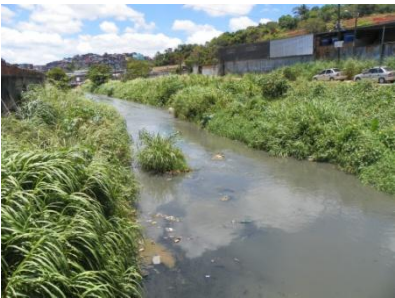
| <b>CA03</b><br>12°57'17.4"S<br>38°28'27.6"O | Rio<br>Camarajipe | Rua Martiniano Bonfim (liga a Barros Reis à Avenida Luis Eduardo Magalhães). | |

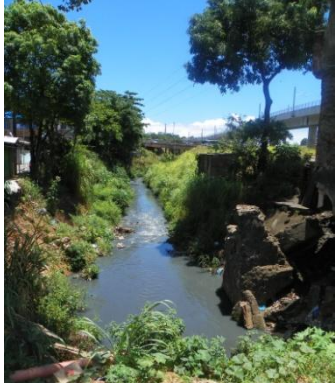
| <b>CA04</b><br>12°56'31.1"S<br>38°28'11.1"O | Rio<br>Camarajipe | Avenida Oliveira, Arraial do Retiro. | |

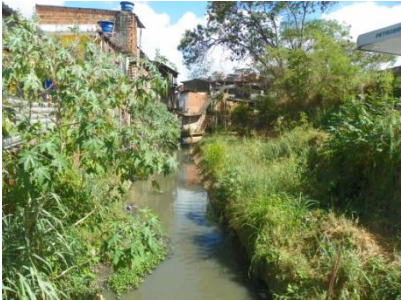
| <b>CA07</b><br>12°58'30.77"S<br>38°27'13.44"O | Rio<br>Pernambués | Avenida Luís Viana, ao lado da Grande Bahia. | |

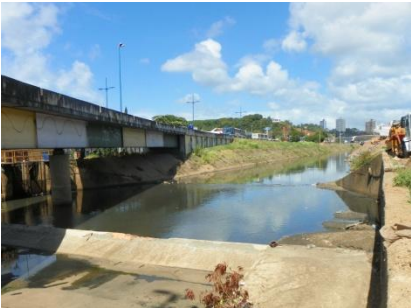
| <b>CA08</b><br>12°58'46.37"S<br>38°28'00.30"O | Rio<br>Camarajipe | Em frente à Rodoviária. | |

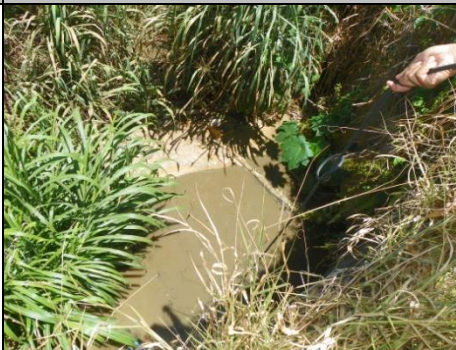
| Código / coordenadas | Rio | Localização | Fotografia |
|---|---|---|---|
| <b>P01</b><br>12°55'39.80"S<br>38°26'49.10"O | Rio Pituaçu | Na Avenida Gal Costa próximo a primeira entrada para o bairro de Sussuarana | |

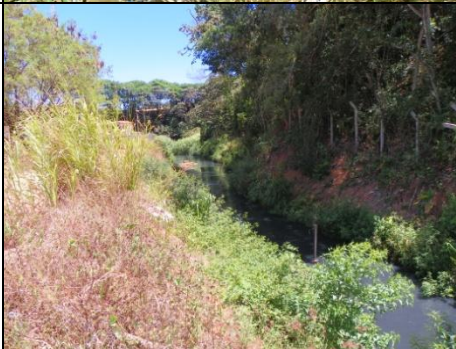
| Código / coordenadas | Rio | Localização | Fotografia |
|---|---|---|---|
| <b>P02</b><br>12°56'34.30"S<br>38°25'17.90"O | Rio Pituaçu | Embasa – Vila Nova de Pituaçu. Antes da Estação elevatória. | |

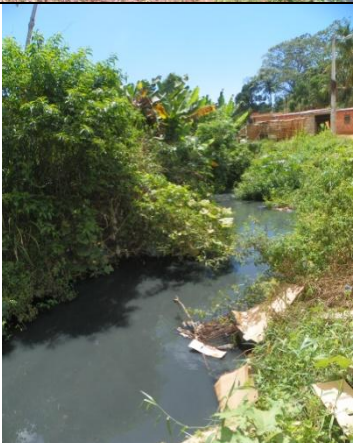
| Código / coordenadas | Rio | Localização | Fotografia |
|---|---|---|---|
| <b>P03</b><br>12°57'12.50"S<br>38°26'9.80"O | Rio Cachoeirinha | Cabula VI, acesso pela Rua Recanto da Cachoeirinha atrás do posto de saúde. | |

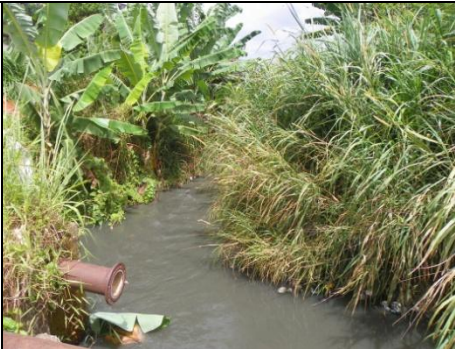
| <p><b>P04</b><br/>12°57'29.00"S<br/>38°26'45.50"O</p> | <p>Rio Saboeiro</p> | <p>Dique do Saboeiro.</p> | |

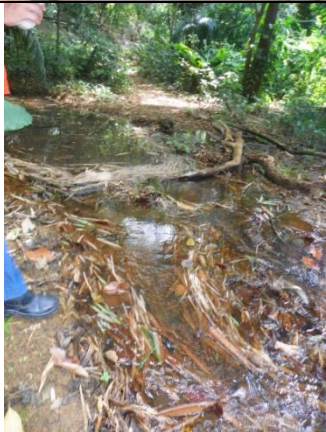
| <p><b>P05</b><br/>12°57'50.00"S<br/>38°27'6.40"O</p> | <p>Rio Cascão</p> | <p>19º Batalhão de Caçadores, antes do Dique do Cascão.</p> | |

A maioria dos trechos avaliados apresenta qualidade ambiental ao longo dos anos entre Ruim a Péssimo. Com exceção do trecho P05, que apresentou Boa qualidade ambiental, por encontrar-se em área conservada, além de ser uma nascente do Rio Cascão localizado numa área de floresta (figura 25).

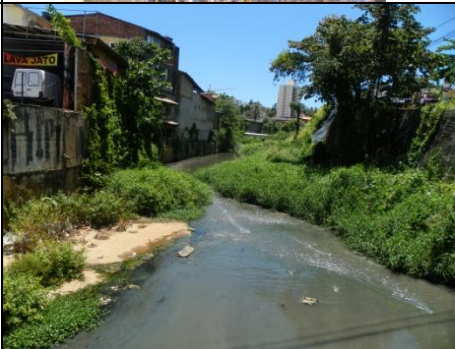
| <p><b>P06</b><br/>12°58'8.80"S<br/>38°25'45.30"O</p> | <p>Rio das Pedras</p> | <p>Encontro da Avenida Jorge Amado com a Alameda das Acácias.</p> | |

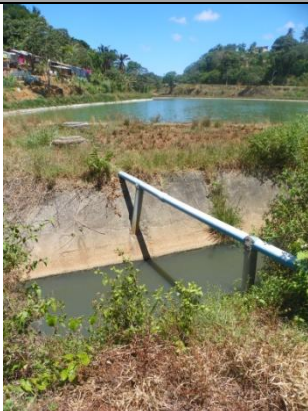
| Código / coordenadas | Rio | Localização | Fotografia |
|---|---|---|---|
| <b>J01</b><br>12°53'40.60"S<br>38°24'56.10"O | Rio Jaguaribe | Via coletora três, a montante da lagoa de estabilização (Cajazeiras). | |

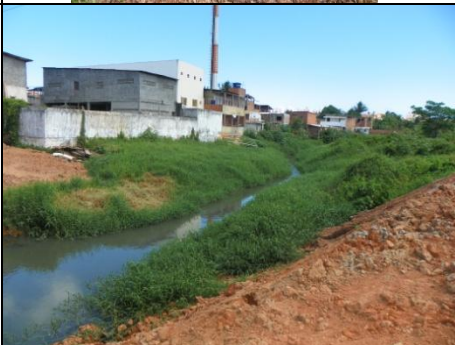
| Código / coordenadas | Rio | Localização | Fotografia |
|---|---|---|---|
| <b>J02</b><br>12°55'31.84"S<br>38°22'49.33"O | Rio Jaguaribe | Avenida Paralela, próximo à entrada da Avenida Orlando Gomes. | |

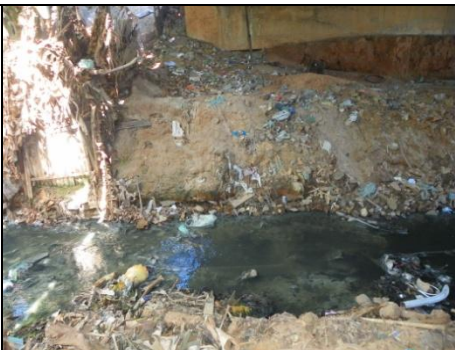
| <p><b>J03</b><br/>12°55'16.76"S<br/>38°21'27.24"O</p> | <p>Córrego do Bispo</p> | <p>Avenida Paralela, próximo à Estação Mussurunga.</p> | |

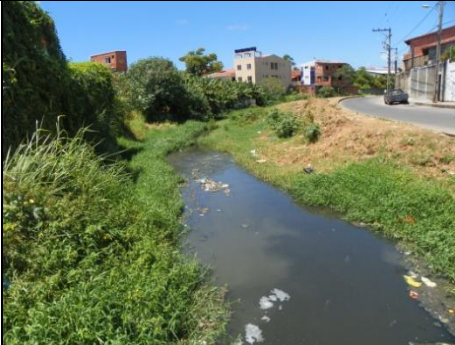
| <p><b>J04</b><br/>12°56'23.10"S<br/>38°21'54.20"O</p> | <p>Córrego do Bispo</p> | <p>Rua Beira Rio (Nova Brasília – Itapuã). Ponto sob ponte.</p> | |

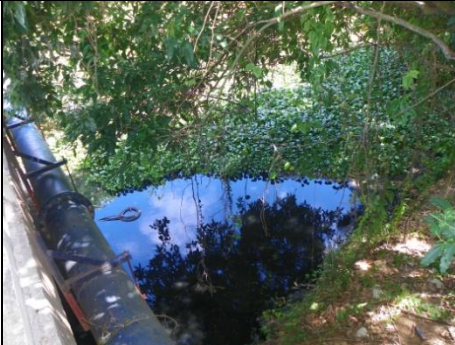
| <p><b>J05</b><br/>12°56'18.20"S<br/>38°22'50.50"O</p> | <p>Rio Mangabeira</p> | <p>Acesso pela Avenida Orlando Gomes, Rua da Gratidão (2ª ponte).</p> | |

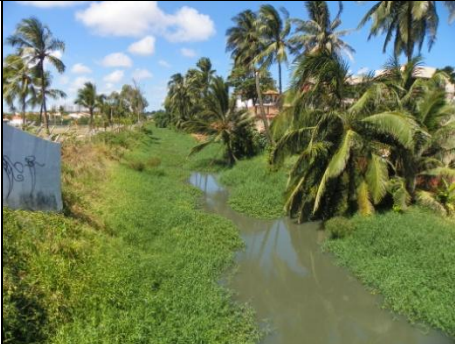
| <p><b>J06</b><br/>12°57'13.79"S<br/>38°23'5.32"O</p> | <p>Rio Jaguaribe</p> | <p>Final da Avenida Orlando Gomes (próximo à orla) - acesso à Avenida Otávio Mangabeira.</p> | |

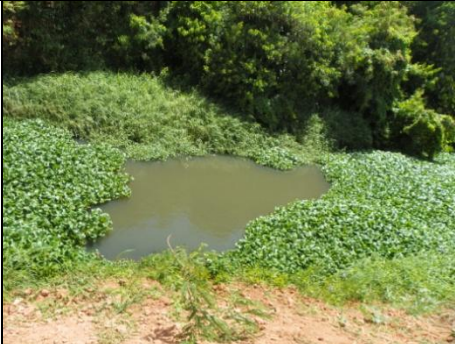
| <p><b>J07</b><br/>12°57'1.80"S<br/>38°23'22.60"O</p> | <p>Rio Trobogy</p> | <p>Rua da Adutora.</p> | |

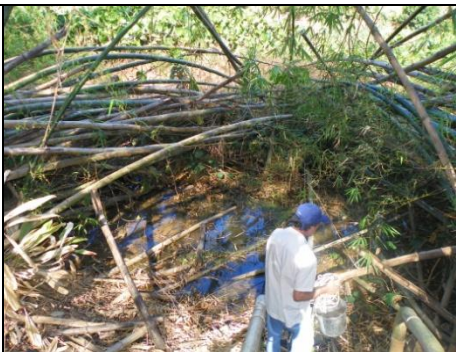
| <p><b>J10</b><br/>12°55'39.57"S<br/>38°24'39.30"O</p> | <p>Rio<br/>Mocambo</p> | <p>Acesso pela Rua<br/>Mocambo.</p> | |

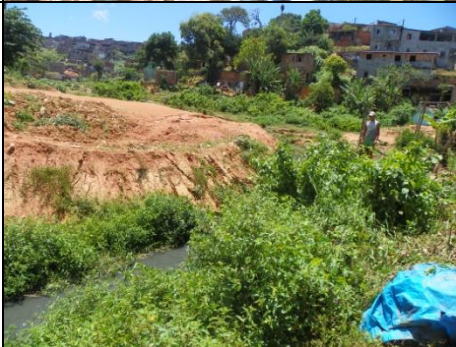
| <p><b>J11</b><br/>12°55'23.70"S<br/>38°26'2.70"O</p> | <p>Rio Trobogy</p> | <p>Rua Jurema Santos,<br/>atrás da Via<br/>Regional, acesso<br/>próximo a<br/>Borracharia.</p> | |

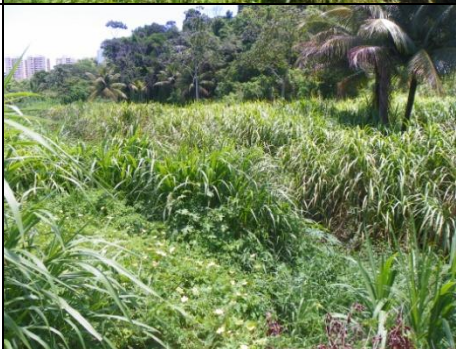
| <p><b>J12</b><br/>12°55'57.20"S<br/>38°25'0.90"O</p> | <p>Rio Trobogy</p> | <p>Vale dos Lagos,<br/>acesso ao lado da<br/>TL Material de<br/>Construção, ao lado<br/>do campo de futebol.</p> | |

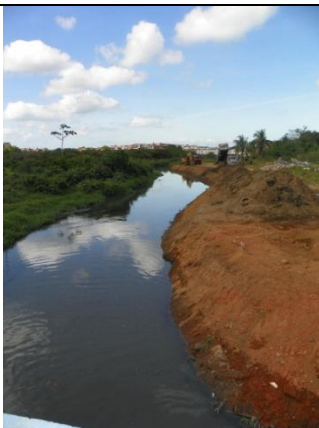
| <b>CO02</b><br>12°54'2.60"S<br>38°28'21.90"O | Rio do Cobre | São João do Cabrito, Rua do Cabrito, sob a ponte. | |

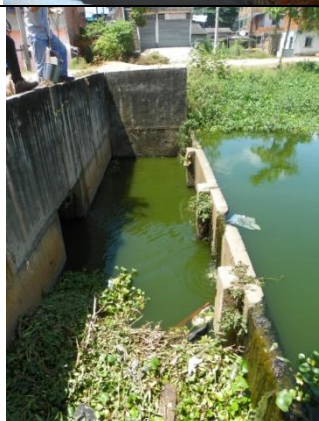
| <b>CO03</b><br>12°54'59.60"S<br>38°28'20.40"O | Sem nome | Alto do cabrito, a jusante do vertedouro do Dique do Cabrito. | |

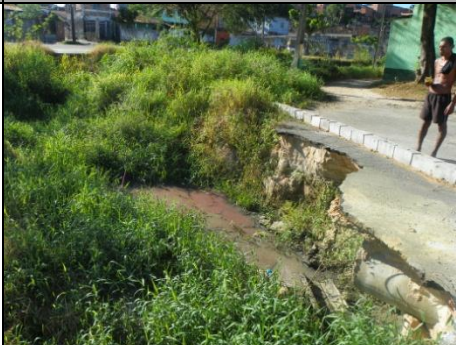
| Código / coordenadas | Rio | Localização | Fotografia |
|---|---|---|---|
| <b>PA01</b><br>12°51'6.30"S<br>38°27'29.90"O | Rio Paraguari | Vista Alegre. | |

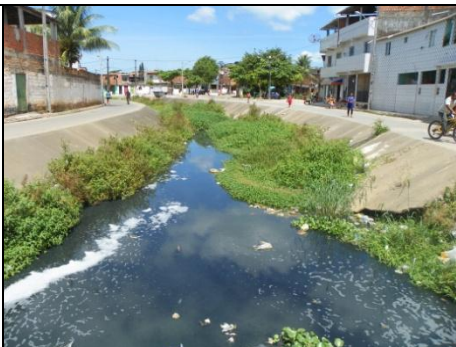
| <b>PA02</b><br>12°51'43.40"S<br>38°28'11.20"O | Rio Paraguari | Rua da Glória, sob ponte. | |

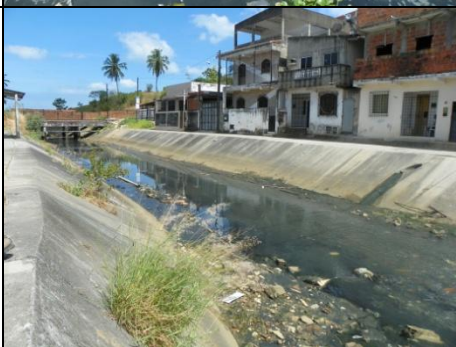
| <b>PA03</b><br>12°51'35.80"S<br>38°28'43.60"O | Rio Paraguari | Suburbana, antes da linha do trem. | |

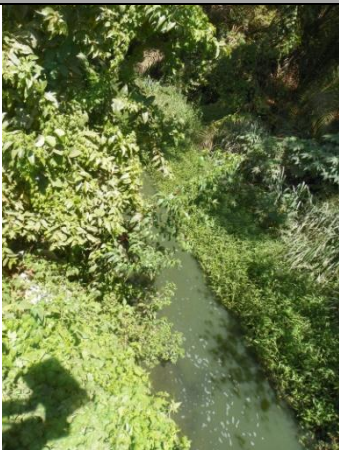
| Código / coordenadas | Rio | Localização | Fotografia |
|---|---|---|---|
| <b>I01</b><br>12°54'12.81"S<br>38°22'46.41"O | Riacho Tapuá Mirim | Fazenda Grande IV | |

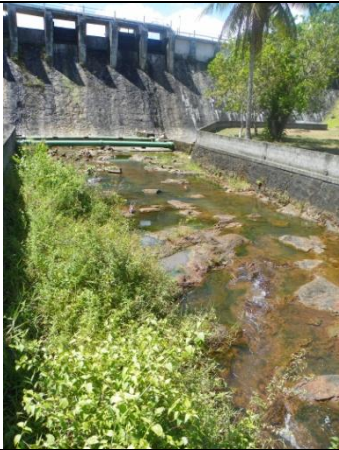
| <p><b>I02</b><br/>12°54'06.8"S<br/>38°22'44.3"O</p> | <p>Rio Ipitanga</p> | <p>Logo depois da Barragem Ipitanga I</p> | |

A qualidade ambiental da Bacia Hidrográfica do Rio Itapitanga apresentou-se em sua maioria como Ruim, exceto o trecho I02 classificado como Regular, (figura 35).

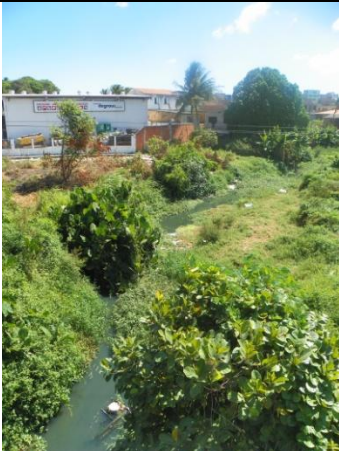
| <p><b>I03</b><br/>12°54'17.62"S<br/>38°21'19.76"O</p> | <p>Rio Ipitanga</p> | <p>Sob a rodovia CIA Aeroporto</p> | |

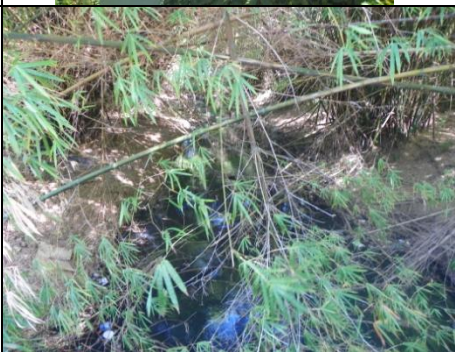
| <p><b>I04</b><br/>12°54'24.2"S<br/>38°20'29.9"O</p> | <p>Rio Ipitanga</p> | <p>Aeroporto</p> | |

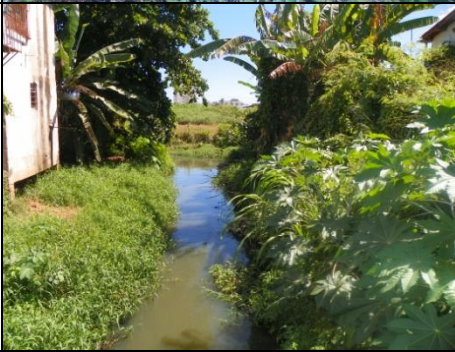
| <p><b>I05</b><br/>12°54'07.5"S<br/>38°20'58.8"O</p> | <p>Rio Itinga</p> | <p>Jardim das Margaridas</p> | |

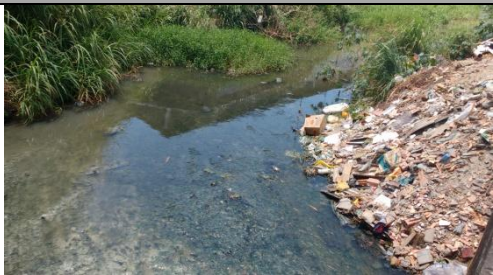
| Código / coordenadas | Rio | Localização | Fotografia |
|---|---|---|---|
| <b>LO01</b><br>12°56'4.45"S<br>38°29'28.21"O | Rio Lobato | Suburbana | |

O trecho avaliado ao longo dos anos de 2013, 2014 e 2015 apresentam cenários similares, ou seja, de Ruim a Péssimo (figura 37).

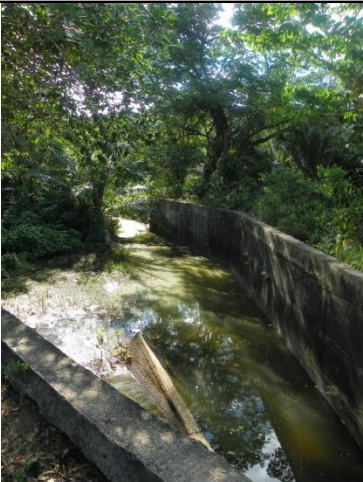
| Código / coordenadas | Rio | Localização | Fotografia |
|---|---|---|---|
| <b>M01</b><br>12°49'56.36"S<br>38°27'18.93"O | Rio dos Macacos | Junto à Represa dos Macacos na Base Naval de Aratu. | |

O trecho M01 apresenta-se como Boa, diferente do trecho M02 que se apresenta com sua qualidade ambiental degradada, sendo classificada como Péssima (figura 39).

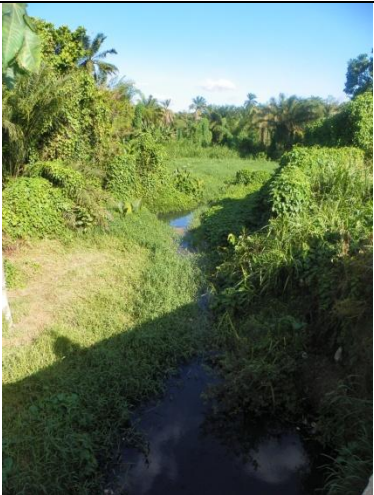
| <b>M02</b><br>12°49'49.30"S<br>38°27'43.01"O | Rio dos Macacos | Sob rodovia. | |

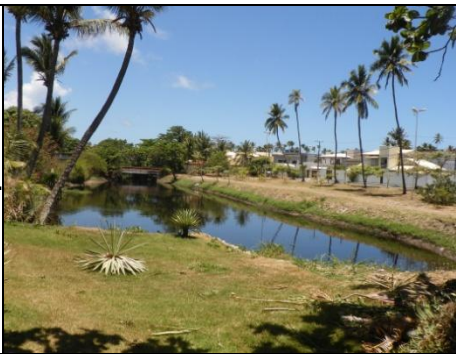
| <b>SA03</b><br>-12.885582<br>-38.286445 | Rio Sapato | Cruzamento da Rua Praia de Tambu e Av. praia da copa. | |

A qualidade ambiental das águas da Bacia Hidrográfica do Rio Sapato foi classificada de acordo com IQA como Regular. Com isto, os trechos avaliados apresentam cenários similares.

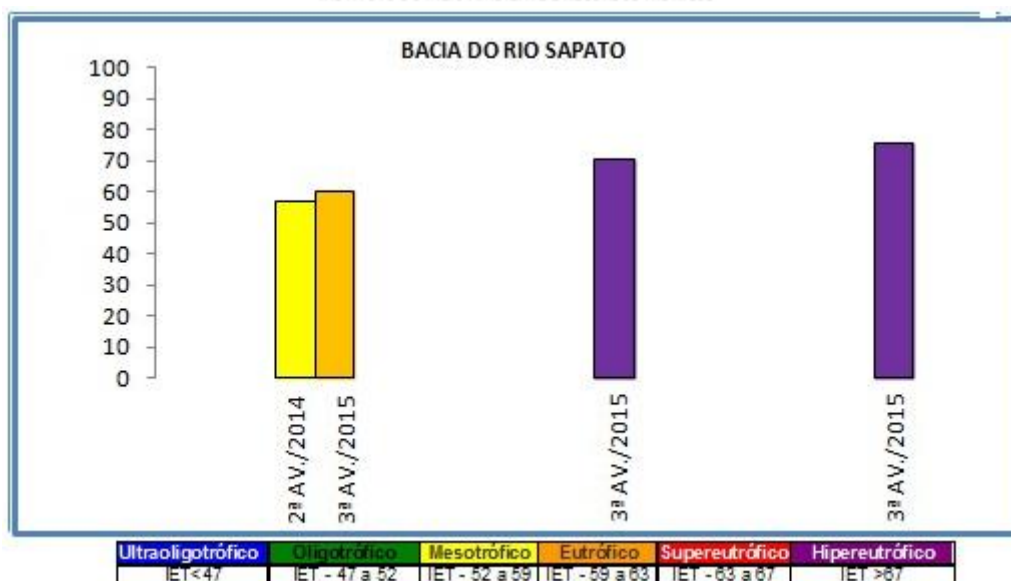
Figura 42: Gráfico do estado trófico em 2013, 2014 e 2015 na Bacia do Rio Sapato, Salvador-Ba

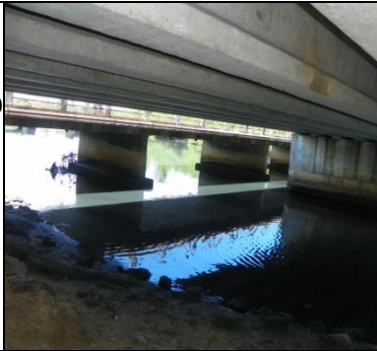
| <b>JOA03</b><br>12° 51' 44.20"<br>38° 17' 26.00" | Joanes | Sob a ponte na margem direita da rodovia BA-099 sobre o rio Joanes, próximo ao Centro de Convenção Marina Riverside e ao Terminal Mãe Mirinha de Portão, em ambiente lótico e área de elevado nível de urbanização | |

A qualidade ambiental das águas da Bacia Hidrográfica do Rio Joanes foram classificadas como Regular e Ruim (figura 43).

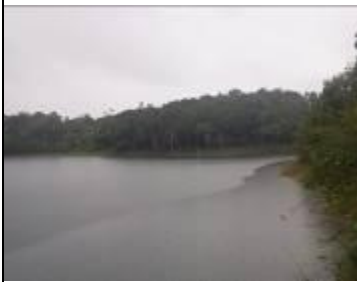
| Código / coordenadas | Rio | Localização | Fotografia |
|---|---|---|---|
| <b>IPI01</b><br>-12.898426<br>-38.328044 | Ipitanga | Entrada principal | |

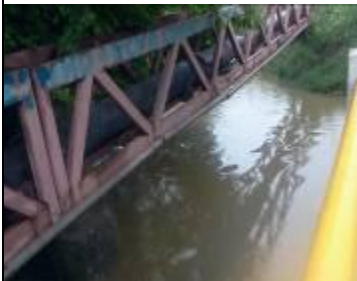
| Código / coordenadas | Rio | Localização | Fotografia |
|---|---|---|---|
| <b>IPI02</b><br>-12.88667800<br>-38.32008300 | Ipitanga | Sob a ponte na BA-099 (Estrada do Coco), situada em frente ao depósito central das lojas Insinuante, próximo a uma torre de telefonia celular | |

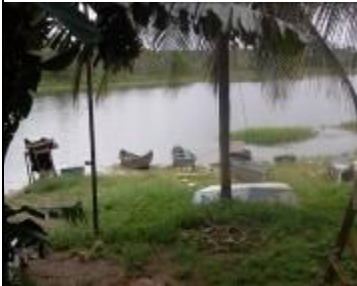
| <b>IPI03</b><br>-12.844400<br>-38.317212 | Ipitanga | Rua Celso Alves. Dentro de um condomínio. | |

A qualidade ambiental das águas da Bacia Hidrográfica do Rio Ipitanga foi classificada de acordo com IQA como Regular (figura 45).
