# **INSTITUTO DE MEIO AMBIENTE E RECURSOS HÍDRICOS**

## **RELATÓRIO TÉCNICO**

### **DIAGNÓSTICO DA QUALIDADE DA ÁGUA E DO ESTADO TRÓFICO DAS LAGOAS DE SALVADOR-BA**

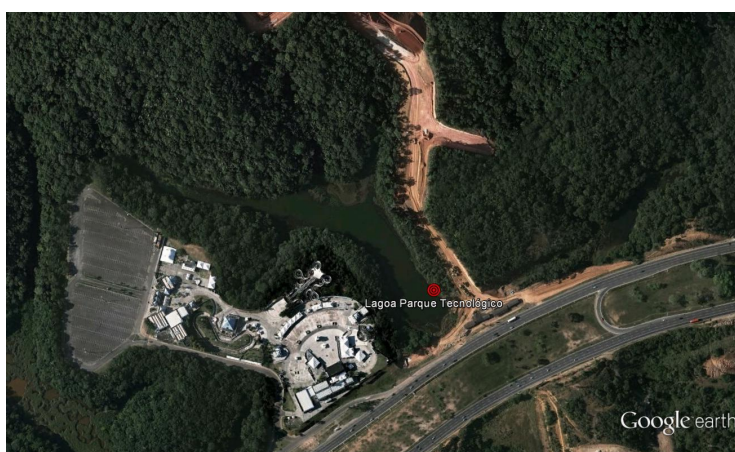
**Figura 2.** Lagoa próxima ao Parque Tecnológico.  
Fonte: Google Earth 2008.

Lagoa Parque Tecnológico: situada na margem direita sentido Iguatemi nas proximidades do Parque Tecnológico da Bahia. O ponto de coleta escolhido está localizado nas coordenadas geográficas 12°55'35,16" S e 38°23'10,86" W (Figura 2).

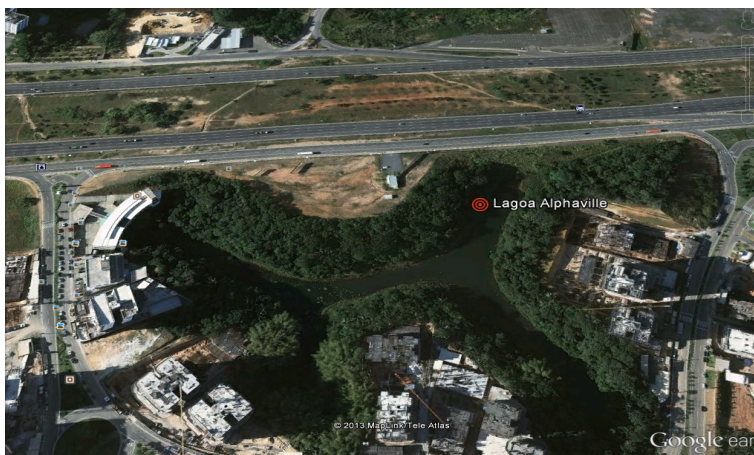
**Figura 4.** Lagoa localizada próxima ao condomínio Alphaville.  
Fonte: Google Earth 2008.

Lagoa Alphaville: situada na margem esquerda da avenida – sentido Iguatemi, próximo a um condomínio de luxo e outros condomínios residenciais. O ponto de amostragem escolhido está localizado nas coordenadas 12°56'19.26" S e 38°24'7.37" W, com acesso ao lado do restaurante McDonalds (Figura 4).

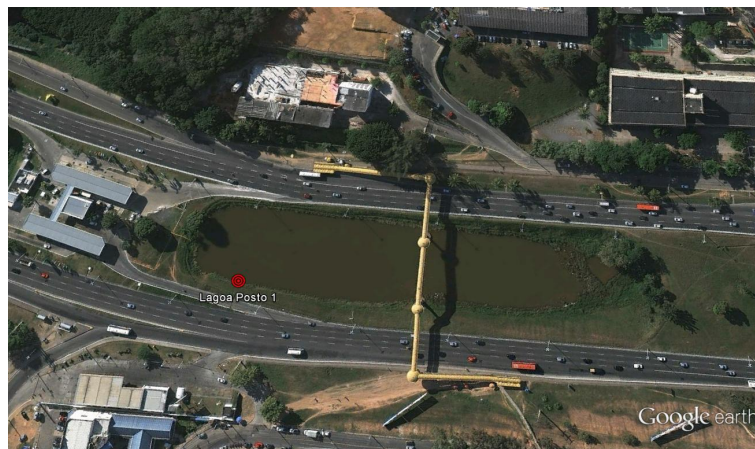
**Figura 6.** Lagoa localizada entre as vias da Av. Paralela.  
Fonte: Google Earth 2008.

Lagoa Posto 1: situada entre as vias de rolamento da Av. Paralela, nas proximidades de Posto 1 (posto de combustíveis) . O ponto de coleta está localizado nas coordenadas 12°58'3.59" S e 38°26'19.50" W (Figura 6).

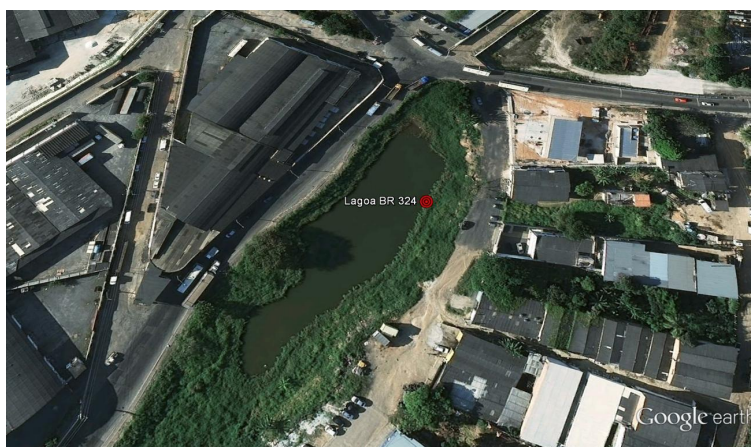
**Figura 9.** Lagoa localizada no bairro Campinas de Pirajá.  
Fonte: Google Earth 2008.

Lagoa BR 324: localizada no bairro de Campinas de Pirajá, subúrbio de Salvador. A lagoa se encontra ao lado de vias de rolamento e galpões, nas coordenadas 12°55'6.39" S e 38°27'38.35" W (Figura 9).

Pode-se concluir que as lagoas localizadas no subúrbio – Dique de campinas e Lagoa da BR-324 - encontram-se com alto nível de degradação ambiental, em função do saneamento básico deficiente. O IQA para as duas lagoas foi classificado como ruim. As lagoas dos Frades e dos Patos apresentaram nível trófico bastante elevado, classificados como hipereutrófico, em virtude da grande disposição de nutrientes no corpo d'água. O IQA para as duas lagoas foi apenas regular.

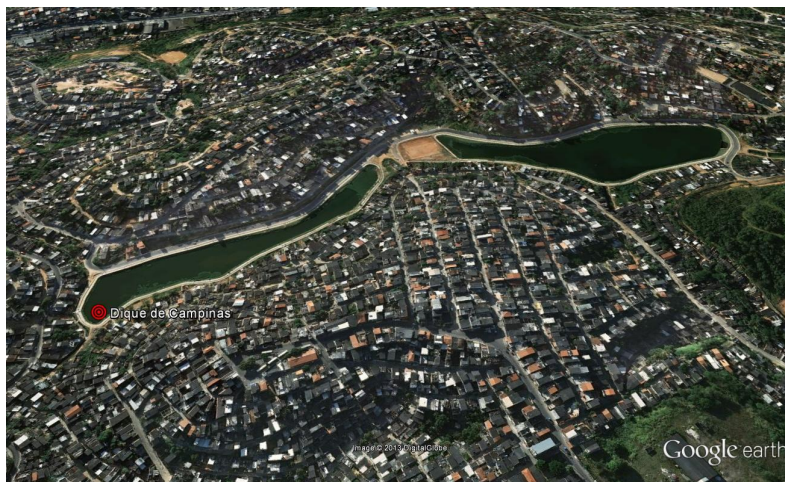
**Figura 10.** Dique de Campinas localizada no subúrbio ferroviário de Salvador.

Dique de Campinas: situado no bairro Alto do Cabrito, no Subúrbio Ferroviário de Salvador, onde se encontra uma das nascentes do Rio Camarajipe. O dique é um manancial com aproximadamente 74.000 m<sup>2</sup> e cercado por casas. O ponto de coleta desta lagoa está localizado nas coordenadas 12°54'59.64" S e 38°28'20.57"W (Figura 10).

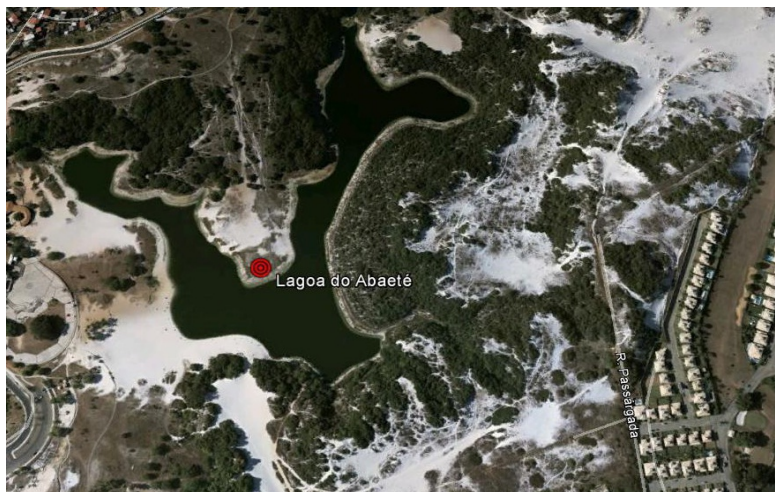
**Figura 11.** Lagoa do Abaeté, localizada em uma UC no bairro de Itapuã.

Lagoa do Abaeté: Situada no bairro de Itapuã, inserida na APA das lagoas e Dunas do Abaeté e no Parque Municipal com o mesmo nome, com uma área de 1410 hectares. Esta região é caracterizada por extensas dunas e vegetação de restinga. O ponto de amostragem está localizado nas coordenadas 12°56'41 S e 38°21'27" W (Figura 11).

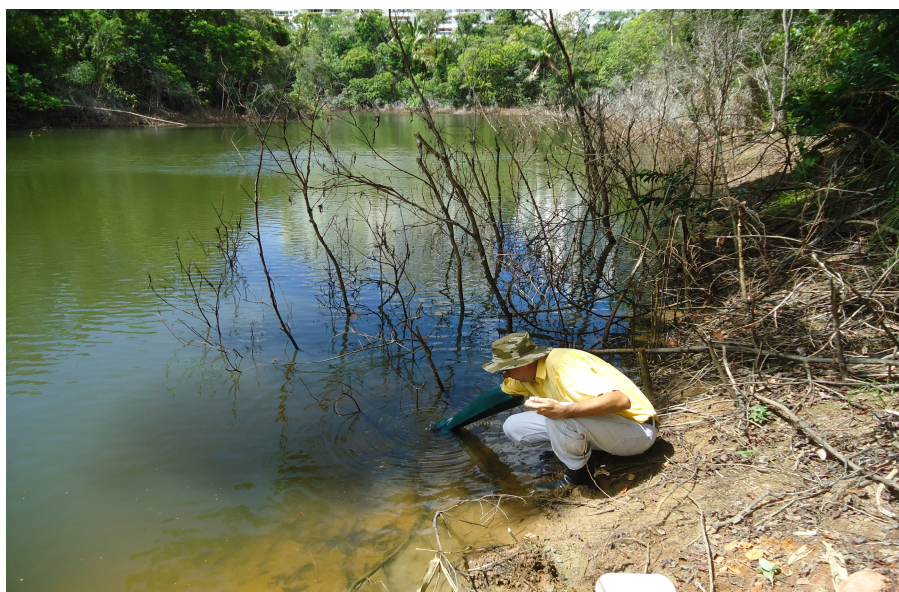
**Figura 14.** Amostra de água coletada em lagoa da Av. Paralela por técnico do INEMA

A coleta foi realizada no período da manhã, por técnicos do INEMA no mês de fevereiro de 2013 (Figura 14), obedecendo aos procedimentos descritos no “Guia Nacional de Coleta e Preservação de Amostras” (CETESB/ANA, 2011).
