# **INSTITUTO DO MEIO AMBIENTE E RECURSOS HÍDRICOS**

RELATÓRIO TÉCNICO 006/15

QUALIDADE DA ÁGUA E ESTADO TRÓFICO DAS LAGOAS URBANAS DE  
SALVADOR-BA

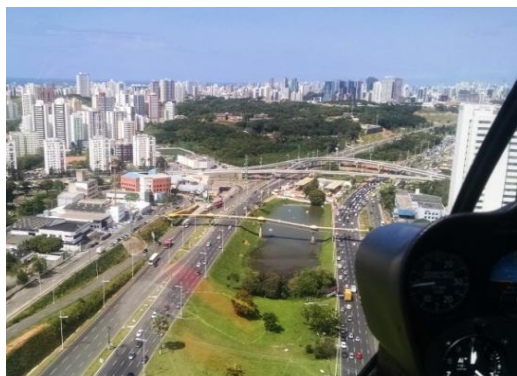
Figura 4 : Foto aérea da Lagoa do Posto 1, situada na Av. Luiz Viana (Paralela), Salvador (BA).

Nesse ponto, foi verificada a existência de alguns empreendimentos em seu entorno, como o órgão federal de Advocacia Geral, a Faculdade Bahia de Engenharia - FBE, alguns empreendimentos imobiliários e as vias de passagem de meios de transportes. Antigamente além desses empreendimentos, havia um posto, nomeado pelos soteropolitanos, como posto 1. Atualmente não existe mais, esse trecho está em obras da prefeitura, mas a lagoa ainda existe o que possibilitou a coleta. Além disso, foi verificada presença de resíduos sólidos e também a presença de artefatos místicos (Ébo, mais conhecido como despachos). No momento da coleta a lagoa apresentou uma profundidade de 1,5 m. O ponto de coleta está localizado nas coordenadas 12°58'04.1" S e 38°26'19.8" W (Figuras 4 e 5).

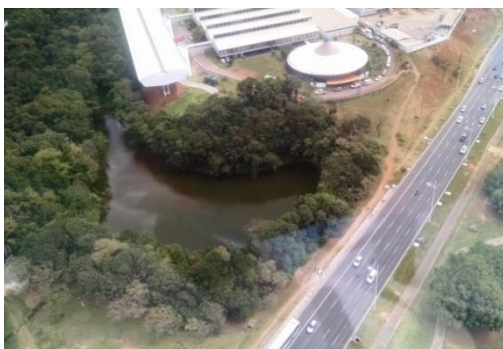
Figura 7: Foto aérea da lagoa do CAB.

Essa lagoa encontra-se em um complexo público, onde funciona parte considerável das secretarias e órgãos do Governo do estado da Bahia. Suas margens possuem remanescentes de mata atlântica, às margens das vias de passagem de transportes

da Av. Luís Viana Filho (Paralela). No momento da coleta a lagoa apresentou 3,5 m de profundidade. O ponto de coleta está localizado nas coordenadas 12°57'09.6" S e 38°25'40.4" W (Figuras 7 e 8).

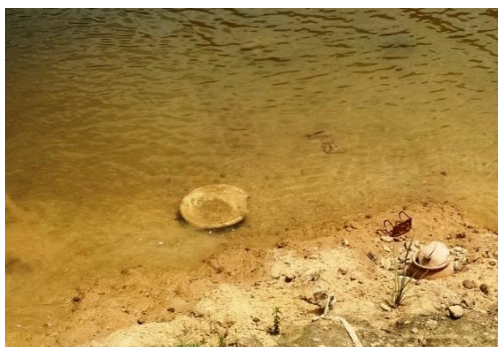
Figura 10: Artefatos místicos encontrados na Lagoa da CHESF.

Esse ponto encontra-se em uma área Federal onde é proibida a navegação, pesca e qualquer tipo de lazer. Verificou-se a existência de remanescentes de Mata Atlântica nas suas margens e mesmo ela estando próxima a uma das principais vias transportes de Salvador. Esse corpo d'água apresentou no momento da coleta uma profundidade de 12 m. O ponto de coleta está localizado nas coordenadas 12°56'25.90"S e 38°25'7.30" W (Figuras 10 e 11).

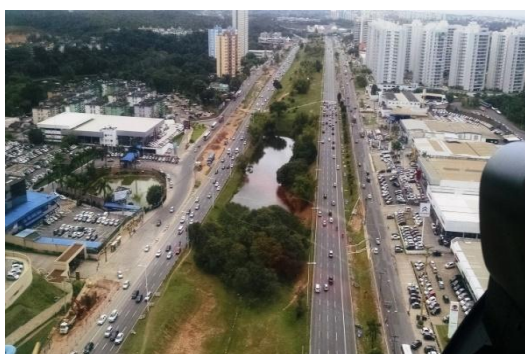
Figura 13: Foto aérea da lagoa Jorge Amado.

Nesse ponto, verificou-se a presença de conduto de escoamento de água pluvial, alguns focos de resíduos sólidos dispostos inadequadamente, empreendimentos comerciais, como, as concessionárias de veículos RENAULT, FORD, alguns empreendimentos imobiliários, via de meio de transporte, entre outros. Seu entorno encontra-se com pouca vegetação. Essa lagoa apresentou 2,8m de profundidade no momento da amostragem. O ponto de coleta está localizado nas coordenadas 12°56'17.9" S e 38°24'32.1" W (Figuras 13 e 14).

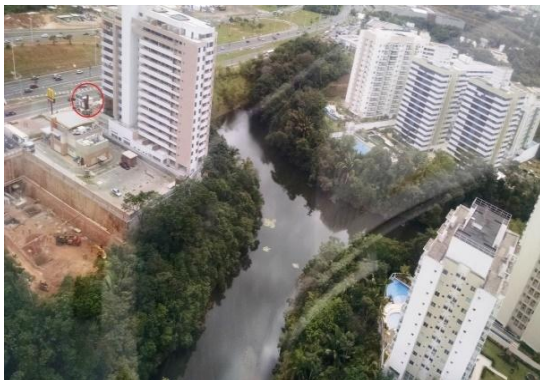
Figura 16: Foto aérea lagoa da FTC.

Nesse ponto, verificou-se a presença de remanescentes de mata atlântica, condomínios residenciais, via de meio de transporte e obra residencial no seu entorno. A profundidade medida da lagoa no momento da coleta foi 4,5 m. O ponto de amostragem escolhido está localizado nas coordenadas 12°56'17.8" S e 38°24'6.7" W (Figuras 16 e 17).

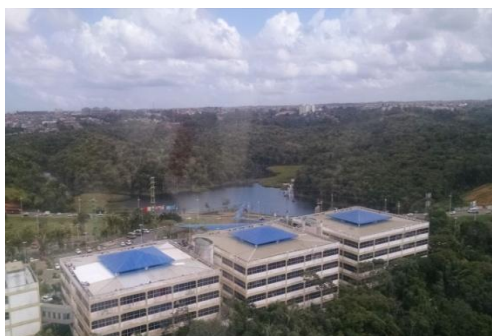
Figura 19: Foto aérea da Lagoa do Shopping Paralela.

Nesse ponto foi relatada a presença de resíduos sólidos dispostos de forma inadequada, artefatos místicos, algumas macrófitas, como *Nymphaea*. Foi visto também no dia da coleta, uma pessoa pescando, que relatou que pesca nessa lagoa há muito tempo e encontra peixes, como Tucunaré, Tilápia, entre outros. Essa lagoa apresentou uma profundidade de 6,5 m. O ponto de amostragem escolhido está localizado nas coordenadas 12°55'58.80" S e 38°23'39.14"W (Figuras 19 e 20).

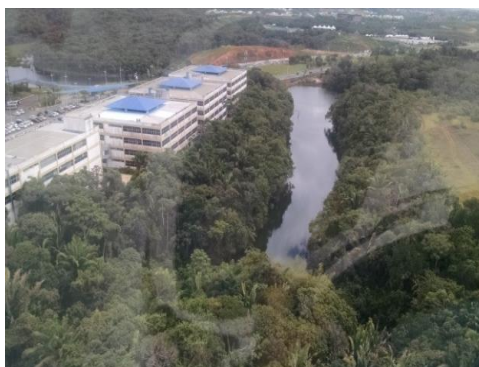
Figura 22: Foto aérea da Lagoa FTC.

Nesse ponto, verificou-se a presença de uma obra, alguns resíduos sólidos dispostos de forma inadequada, remanescente de mata atlântica, além de condutos de águas pluviais no seu entorno. Essa lagoa apresentou a profundidade de 8,5 m. O ponto de coleta está localizado nas coordenadas 12°56'00.1" S e 38°23'28.9" W (Figuras 22 e 23).

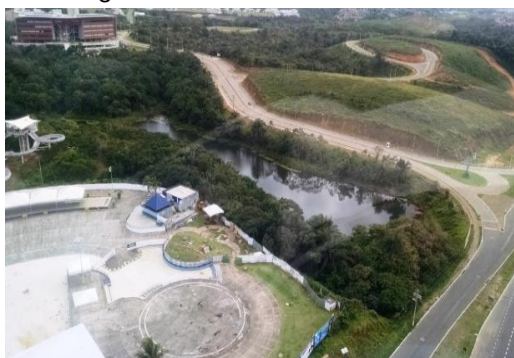
Figura 25: Foto aérea da Lagoa do Parque Tecnológico.

Nessa lagoa, verificou-se a presença de remanescente de mata atlântica, artefatos místicos, algumas macrófitas, conduto de escoamento de água pluvial, alguns resíduos sólidos dispostos de forma inadequada e pessoas pescando. Essa lagoa no momento da coleta apresentou 3,5m de profundidade. O ponto de coleta está localizado nas coordenadas 12°55'35.0" S e 38°23'10.6" W (Figuras 25 e 26).

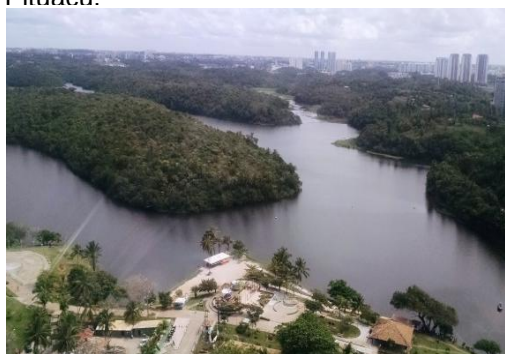
Figura 28: Foto aérea da Lagoa de Pituaçu.

A Lagoa de Pituaçu é uma área de lazer e turismo da população soteropolitana, a mesma já abasteceu Salvador. Nesse ponto foi verificada a presença de macrófitas submersas, como, salvinéas, baronesas, ocupação desordenada consolidada nos vales e encostas, alguns empreendimentos imobiliários, construções de casas, edifícios, condomínios, promovidos pelas especulações imobiliárias, remanescente de mata atlântica e restinga no seu entorno, além disso. Essa lagoa apresentou, no trecho coletado a profundidade 4,5m. O ponto de coleta está localizado nas coordenadas 12°58'01" S e 38°24'46" W (Figuras 28 e 29 ).

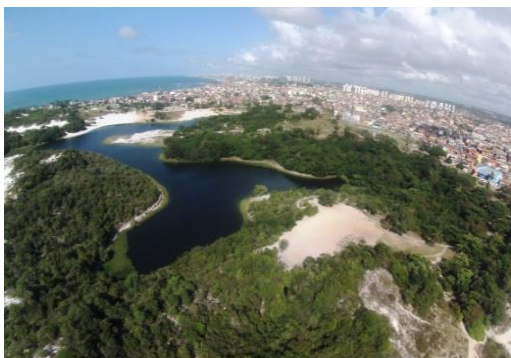
Figura 31: Foto aérea da Lagoa do Abaeté.

Esse ponto possui uma região caracterizada por extensas dunas e vegetação de restinga. Assim como a Lagoa Pituaçu, a Lagoa do Abaeté é uma área de lazer, turismo e pesca. Foi verificado nesse ponto a presença de comércios autônomos, macrófitas, redução do nível de água, interferências urbanísticas como, a ocupação desordenada, assim como a promovida pela especulação imobiliária em sua extensão. Essa lagoa apresentou no momento da coleta uma profundidade de 4,5m. O ponto de amostragem está localizado nas coordenadas 12°56'41" S e 38°21'27" W (Figuras 31 e 32).

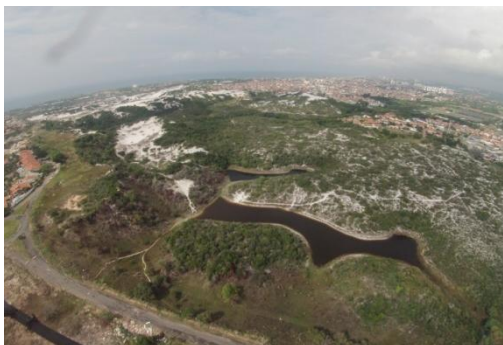
Figura 34: Foto aérea do perfil da Lagoa Alameda.

Esse ponto possui uma vegetação conservada em seu entorno devido ao seu acesso ser mais difícil. Foi encontrado no acesso da lagoa alguns artefatos místicos e alguns resíduos dispostos de forma inadequada. Essa lagoa apresentou uma profundidade de 2,1 m. O ponto de amostragem está localizado nas coordenadas 12°55'37.19" S e 38°21'3.19" W ( Figuras 34 e 35).

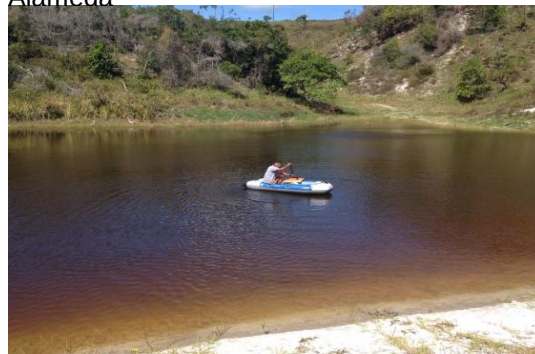
Figura 35: Coleta realizada na Lagoa da Alameda

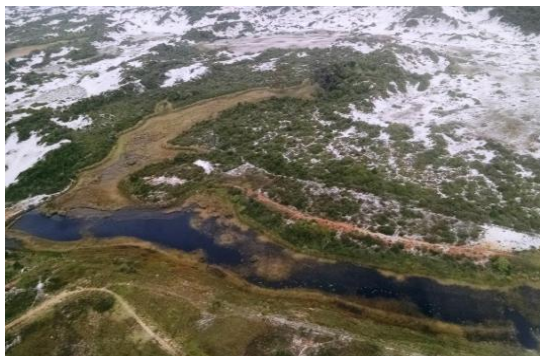
Figura 37: Foto aérea da Lagoa da Vitória.

Dentro do parque existem sete lagoas perenes e oito intermitentes. Foi escolhida a lagoa da Vitória, por ser uma lagoa perene e de fácil acesso. O acesso se dá pela entrada principal da UNIDUNAS a cerca de 200m do prédio da administração. Esse ponto encontra-se em uma área totalmente preservada, mesmo estando próximo ao aeroporto e condomínios residenciais. Nessa lagoa verificou-se a presença de algumas macrófitas, como junco e ninfeia. A lagoa apresentou no momento da coleta a profundidade de 4,2 m. O ponto de coleta está localizado nas coordenadas 12°55'03" S e 38°19'07" W (Figuras 37 e 38).

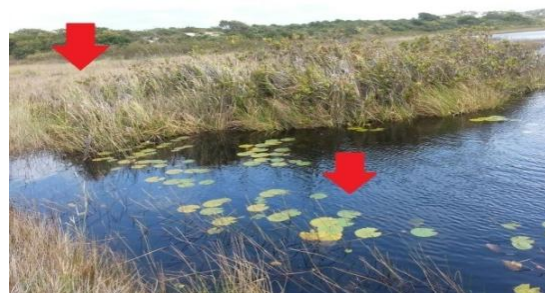
Figura 38: Macrófitas (Ninféia e Junco) encontradas na Lagoa da Vitória.

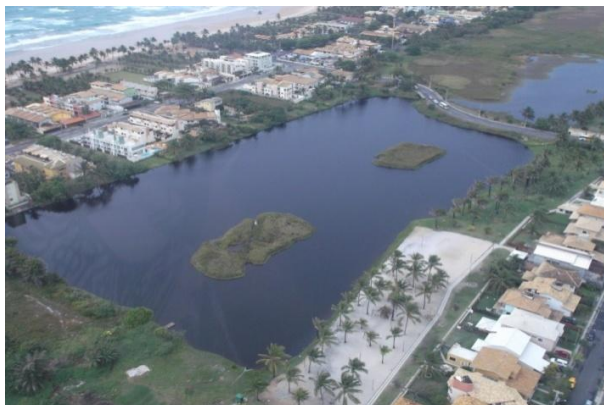
Figura 40: Foto aérea do ponto LGA-PFL.

Nesse ponto pôde-se verificar a presença de condomínios residenciais em todo seu entorno, empreendimentos comerciais, condutos de drenagem de águas pluviais e macrófitas. Essa lagoa apresentou profundidade de 1,9. O ponto de coleta da lagoa do Flamengo localiza-se dentro de um condomínio de luxo nas coordenadas 12°55'13.97" S e 38°18'57.06" W (Figura 40).

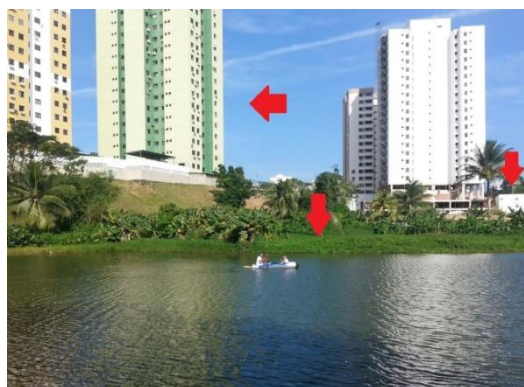
Figura 42: Presença de macrófitas, empreendimentos residenciais e comerciais.

Essa lagoa é muito utilizada pela população para lazer e pesca. Nesse ponto foi verificada a existência de condomínios residenciais, ocupação desordenada, empreendimentos comerciais, como, oficinas de automóveis e a Faculdade Regional da Bahia – UNIRB. A lagoa deságua em um pequeno córrego bastante poluído. A profundidade medida foi de 1,9 m. O ponto de coleta está localizado nas coordenadas 12°57'44.99" S e 38°26'21.24" W (Figuras 42 e 43).

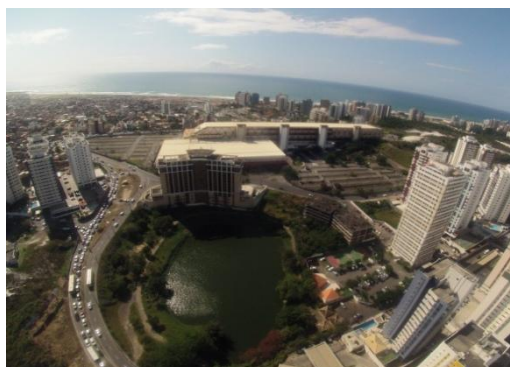
Figura 45: Foto aérea da Lagoa dos Frades.

Este ponto encontra-se em uma área de depressão dentro de um pequeno vale, completamente envolvido por edificações e empreendimentos comerciais, como, Posto de combustível, centro de convenções da Bahia e hotel. Verificou-se no entorno a presença de condutos de drenagem pluvial, conduto de efluentes provenientes de e ligações de esgotos clandestinos *in natura*. Essa fonte de poluição só pode ser vista nos dias que ocorre chuvas. Esta lagoa é uma área de lazer e pesca. Os pescadores da região relataram que a lagoa tem muitas Tilápias. Esta lagoa apresentou 2,1 m de profundidade. O ponto de coleta está situado nas coordenadas 12°58'53.9" S e 38°26'31.6" W (Figuras 45 e 46).

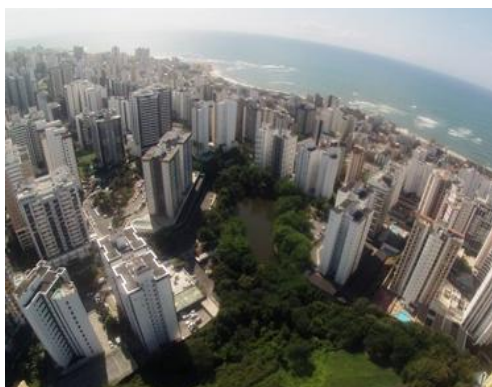
Figura 48: Foto aérea da Lagoa dos Patos.

Essa lagoa é uma área de lazer da população do entorno, fica em uma praça e é cercada. Foi verificada a presença de patos, conduto de drenagem de água pluvial, condomínios residenciais e ausência de mata ciliar. Esta lagoa apresentou 2,1 m de profundidade. O ponto de coleta está situado nas coordenadas 13°00'21.4" S e 38°27'57.1" W (Figuras 48 e 49).

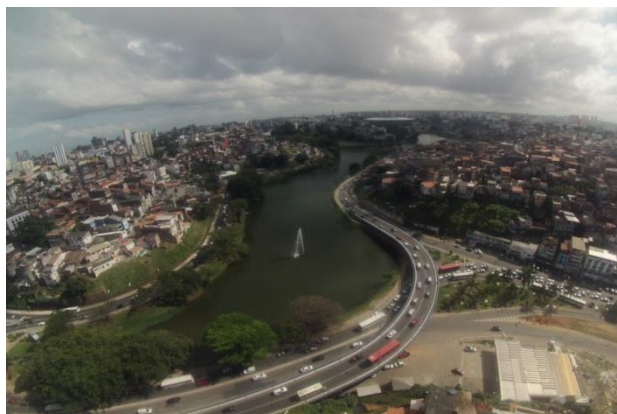
Figura 51: Foto aérea do Dique do Tororó.

O dique já foi um lago natural que recebia as águas de pequenos rios, mas uma parte significativa da sua área original foi aterrada. Ocupa atualmente uma área de aproximadamente 110.000m<sup>2</sup> e suas margens foram urbanizadas, se tornando um importante local de lazer para a população de Salvador. O trecho do ponto de coleta apresentou 4,2 m de profundidade. O ponto de coleta está situado nas coordenadas 12°58'55" S e 38°30'14" W (Figura 51).

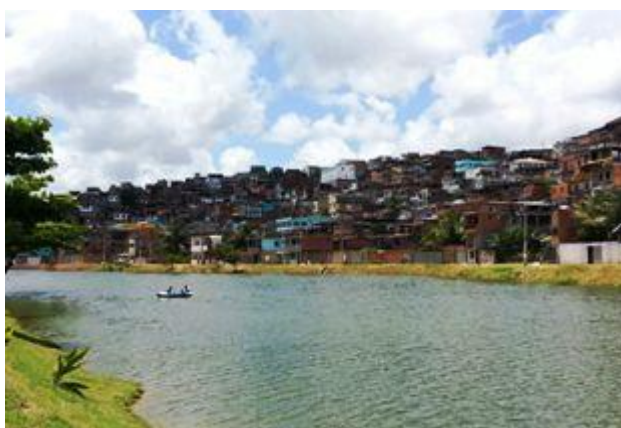
Figura 53: Dique de Campinas

O Dique é muito utilizado pela população para lazer e pesca. Nesse ponto foi verificada a existência de ocupação desordenada, a presença de macrófitas, resíduos e ausência de vegetação original no seu entorno. Além disso, foi observada a presença de esgotos *in natura*. Vale salientar que foi realizada uma ação de saneamento do entorno e retirada de grande parte das macrófitas flutuantes que colonizavam o dique. Esse ambiente lântico apresentou 2,1 m de profundidade. O ponto de coleta está localizado nas coordenadas 12°54'54.97" S e 38°28'20.56" W (Figura 53).

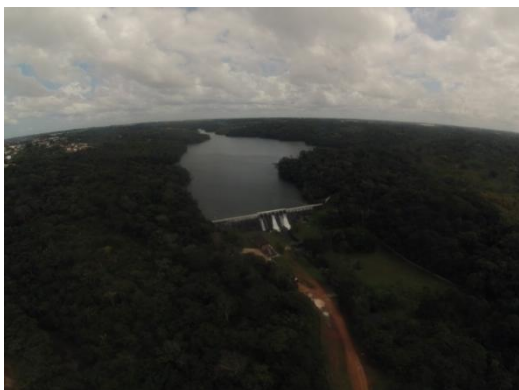
Figura 58: Foto aérea da Represa de Ipitanga I.

A Represa de Ipitanga I foi construída em 1935, a mesma aflui para o Rio Joanes, integra-se ao sistema de barragens Joanes-Ipitanga. A represa além da função de complementar o abastecimento de água em Salvador, tem o papel de regularizar as águas do rio Ipitanga e de alimentar as estações de tratamento do Parque da Bolandeira. Seu reservatório tem um volume total de 6.000.000m<sup>3</sup>, sendo que 5.800.000m<sup>3</sup> são considerados como volume útil. As águas drenadas pela barragem são enviadas para a Estação de Tratamento de Água da Bolandeira. Na região onde a represa se encontra, verificou-se a presença de remanescente de Mata Atlântica em todo seu entorno. Esse ambiente lântico têm no trecho coletado 10,3 m de profundidade. O ponto de amostragem está localizado nas coordenadas 12°53'37.44" S e 38°23'7.62" W (Figuras 58 e 59).

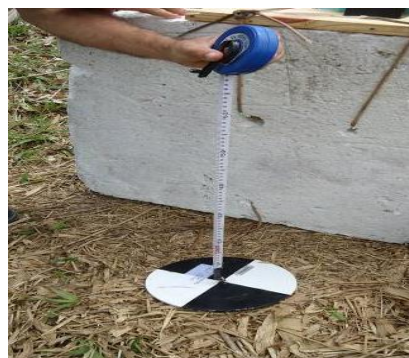
Figura 61: Disco de Secchi

Durante a coleta foram feitas medições *in loco* dos parâmetros: pH, temperatura, salinidade, condutividade, turbidez e Oxigênio Dissolvido (OD) em profundidades de 1 em 1m das lagoas avaliadas com o auxílio de uma sonda multiparamétrica da marca YSI, modelo EXO 1 (Figura 60) e a transparência com o uso do disco de Secchi (Figura 61). Em laboratório foram analisados 06 (seis) parâmetros: Demanda Bioquímica de Oxigênio (DBO<sub>5,20</sub>), nitrogênio total, fósforo total, clorofila a, sólidos totais e coliformes termotolerantes.

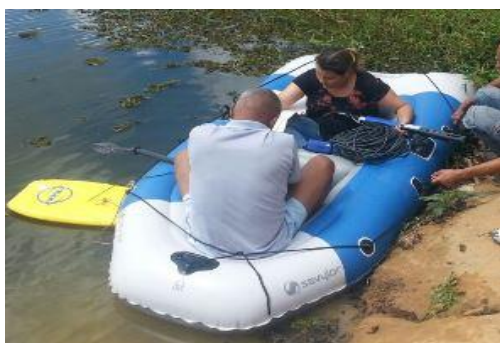
Figura 62: Bote inflável.

Todas as coletas de amostras da matriz água superficial foram feitas a bordo de um bote inflável (Figura 62) e foram coletadas entre 0 e 30 cm de profundidade do corpo d'água com o auxílio de um balde de aço inox AISI 316L polido, recipiente apropriado para este tipo coleta (Figura 63), e distribuído proporcionalmente nos diversos frascos destinados aos ensaios químicos, garantindo a homogeneidade das amostras.
