# **INSTITUTO DO MEIO AMBIENTE E RECURSOS HÍDRICOS**

RELATÓRIO TÉCNICO 025/15

QUALIDADE DA ÁGUA E ESTADO TRÓFICO DAS LAGOAS URBANAS DE  
SALVADOR-BA

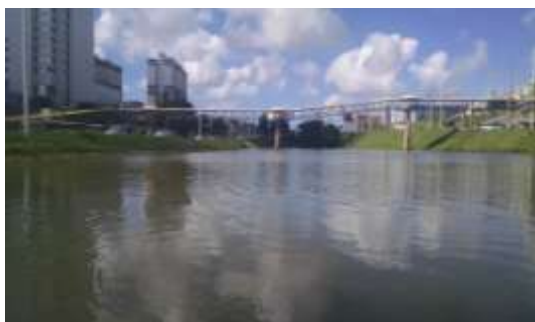
Figura 4: Lagoa do Posto 1.

Nesse ponto, foi verificada a existência de alguns empreendimentos em seu entorno, como o órgão federal de Advocacia Geral, a Faculdade Bahia de Engenharia - FBE, alguns empreendimentos imobiliários e as vias de passagem de meios de transportes. Antigamente além desses empreendimentos, havia um posto de combustíveis conhecido como, Posto 1. Atualmente essa lagoa está sendo aterrada, em virtude das obras do sistema metroviário. No dia da coleta, a lagoa ainda não havia sido totalmente aterrada, o que possibilitou a coleta. O ponto de coleta está localizado nas coordenadas  $12^{\circ}58'2.93''$  S e  $38^{\circ}26'19.96''$  W (Figuras 04 e 05).

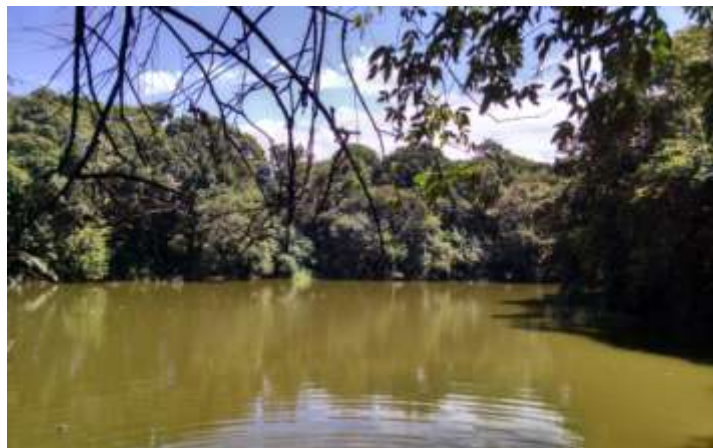
Figura 7: Lagoa do CAB II.

Essa lagoa encontra-se em um complexo público, onde funciona parte considerável das secretarias e órgãos do Governo do estado da Bahia. Suas margens possuem remanescentes de mata atlântica, às margens das vias de passagem de transportes da Av. Luís Viana Filho (Paralela). Nesse ponto, foi verificada a existência de conduto de escoamento de água pluvial, artefatos místicos e disposição de resíduos sólidos em seu entorno. O ponto de coleta

está localizado nas coordenadas 12°57'8.87" S e 38°25'39.42" W (Figuras 07 e 08).

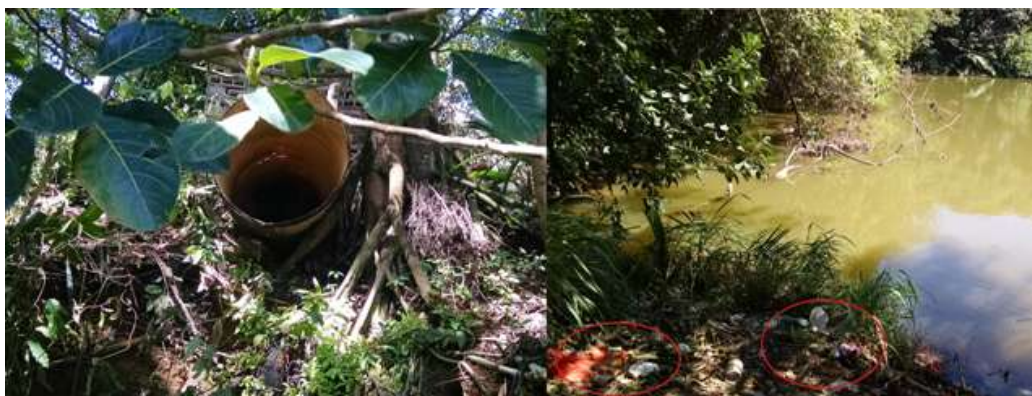
Figura 8: Conduto de escoamento de água pluvial e resíduos dispostos no entorno do manancial.

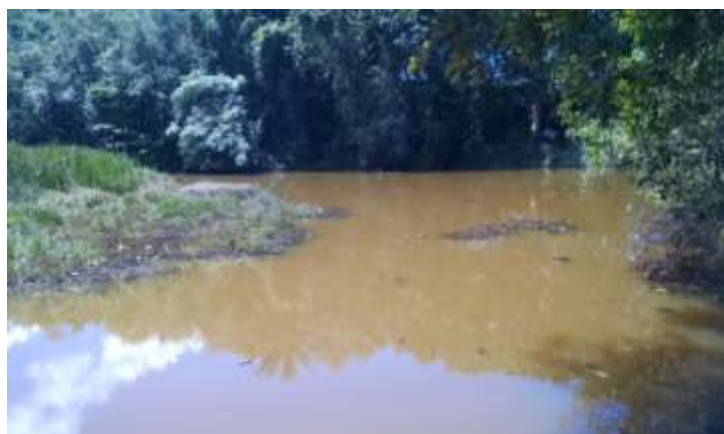
Figura 10: Aspecto da lagoa do CAB I.

Essa lagoa também se encontra em um complexo público. Suas margens possuem remanescentes de mata atlântica, às margens das vias de passagem de transportes da Av. Luís Viana Filho (Paralela). Nesse ponto, foi verificada a existência de macrófitas flutuantes, artefatos místicos e disposição de resíduos sólidos em seu entorno. Além disso, a mesma estava quase seca no dia da coleta. O ponto de coleta está localizado nas coordenadas 12°56'52.10"S e 38°25'27.09" W (Figura 10).

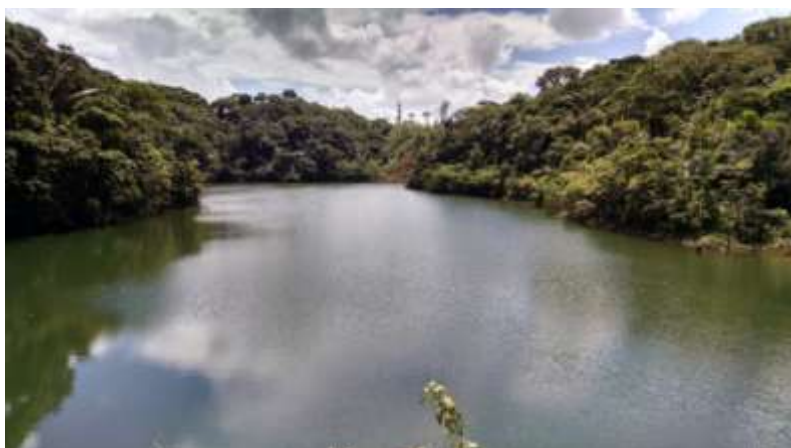
Figura 12: Lagoa das Chesf

Esse ponto encontra-se em uma área Federal onde é proibida a navegação, pesca e qualquer tipo de lazer. Verificou-se a existência de remanescentes de Mata Atlântica nas suas margens. A coloração da água no dia da coleta estava esverdeada. O ponto de coleta está localizado nas coordenadas  $12^{\circ}56'25.51''$  S e  $38^{\circ}25'7.35''$  W (Figura 12).

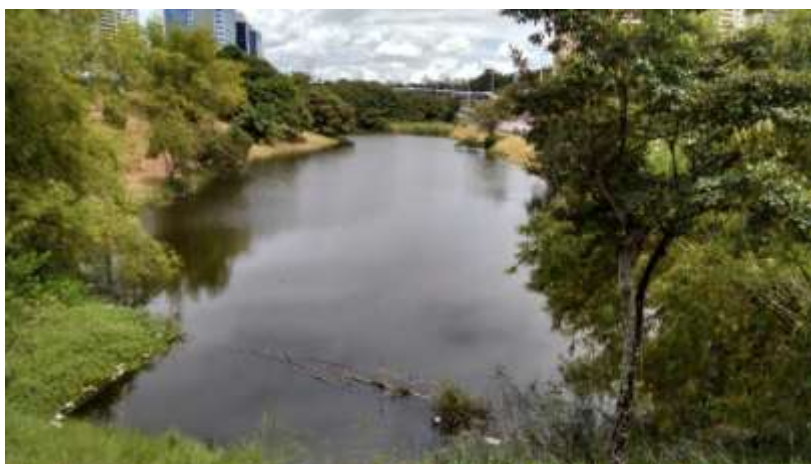
Nesse ponto, verificou-se a presença de conduto de escoamento de água pluvial, alguns focos de resíduos sólidos dispostos inadequadamente. Vale ressaltar que no dia da coleta a água estava com a coloração esverdeada, mas sem odor. O ponto de coleta está localizado nas coordenadas  $12^{\circ}56'17.90''$  S e  $38^{\circ}24'32.10''$  W (Figura 14).

Figura 14: Lagoa Jorge Amado

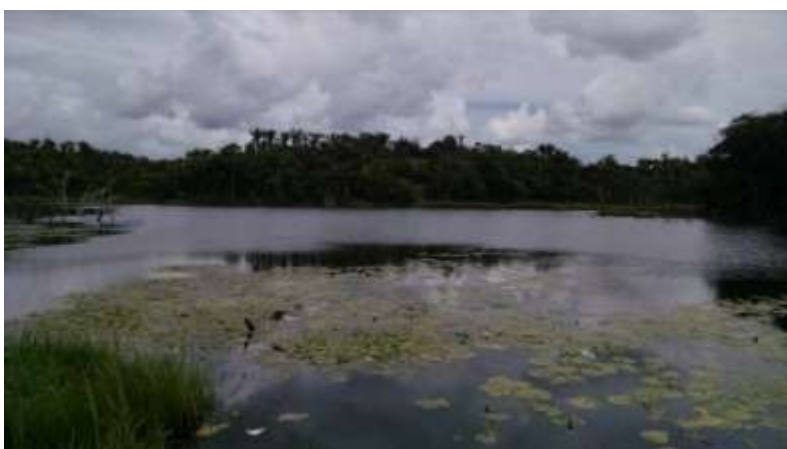
Figura 18: Lagoa Shopping Paralela.

Nesse ponto foi relatada a presença de resíduos sólidos dispostos de forma inadequada, artefatos místicos, algumas macrófitas, como *Nymphaea*. O ponto de amostragem escolhido está localizado nas coordenadas 12°55'58.80" S e 38°23'39.14" W (Figuras 18 e 19).

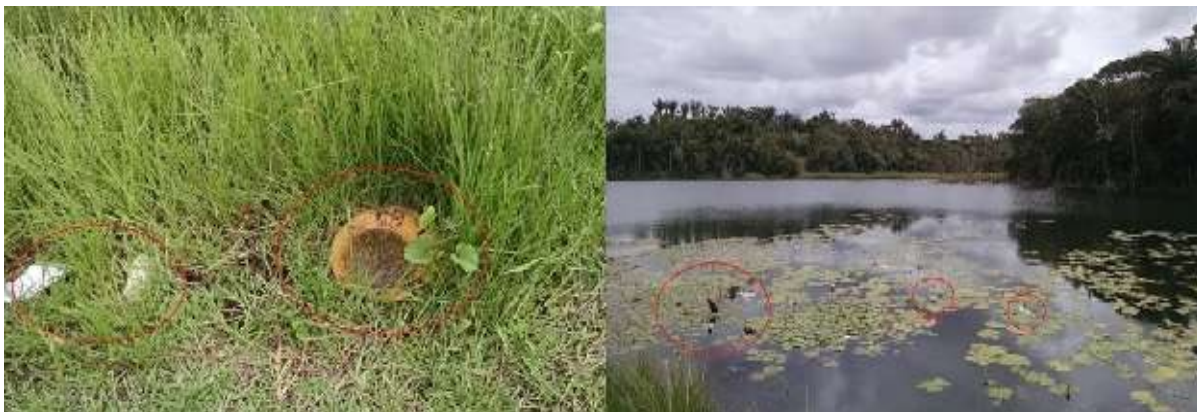
Figura 19: Artefatos místicos e *Nymphaea* encontradas na lagoa do Shopping Paralela

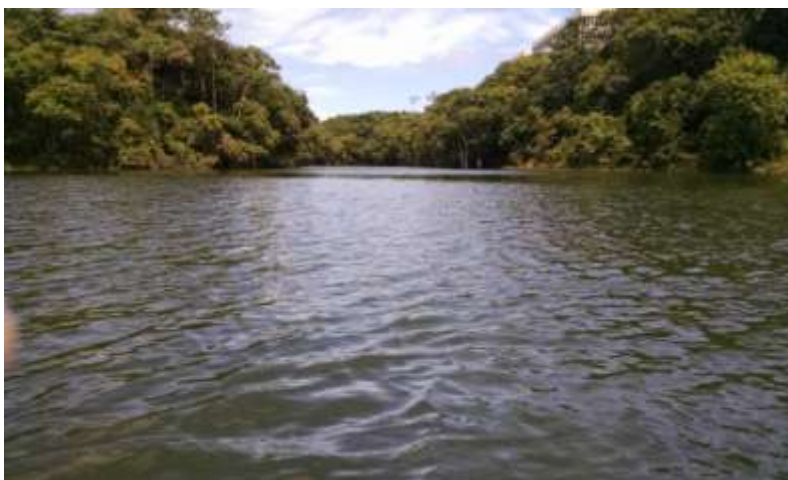
Figura 21: Lagoa FTC

Nesse ponto, verificou-se a presença de uma obra, alguns resíduos sólidos dispostos de forma inadequada, remanescente de mata atlântica, além de condutos de águas pluviais no seu entorno. O ponto de coleta está localizado nas coordenadas 12°56'0.10" S e 38°23'29.90" W (Figuras 21 e 22).

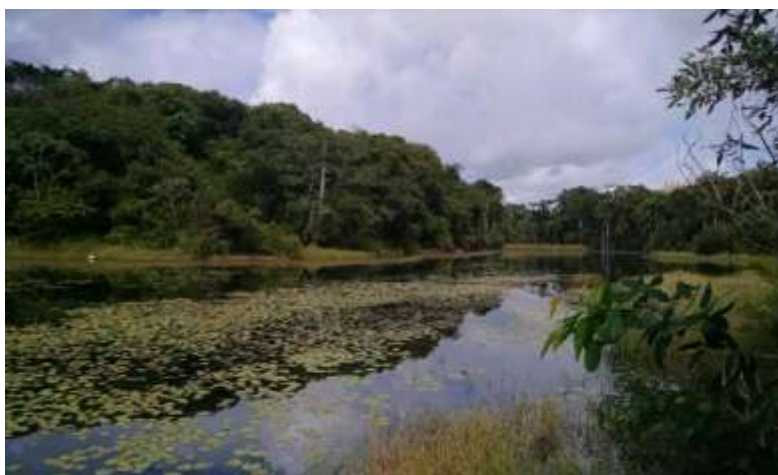
Essa lagoa fica próxima a condomínios residenciais, e no antigo Vale Encantado. Foi observada a presença de macrófitas, artefatos místicos no seu entorno e uma obra de empreendimento residencial (Figura 24).

Figura 24: Macrófitas no espelho d'água da lagoa do Vale Encantado.

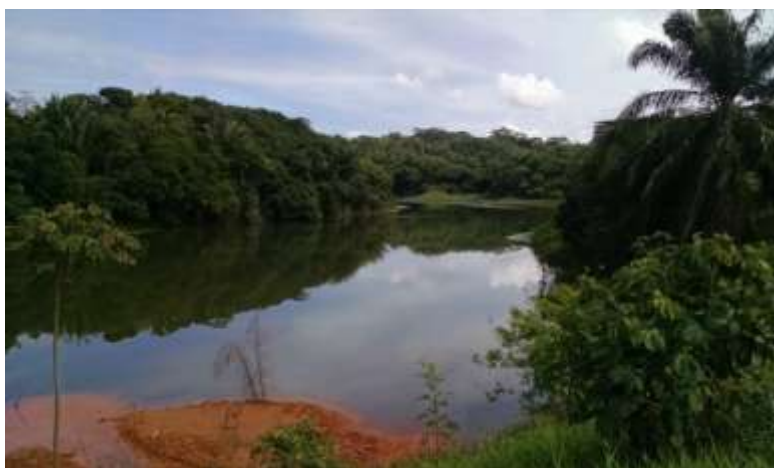
Nessa lagoa, verificou-se a presença de remanescente de mata atlântica, artefatos místicos, algumas macrófitas, conduto de escoamento de água pluvial, resíduos sólidos e foco de assoreamento. O ponto de coleta está localizado nas coordenadas 12°55'35.62" S e 38°23'12.35"W (Figura 26).

Figura 26: Assoreamento na lagoa do Parque Tecnológico.

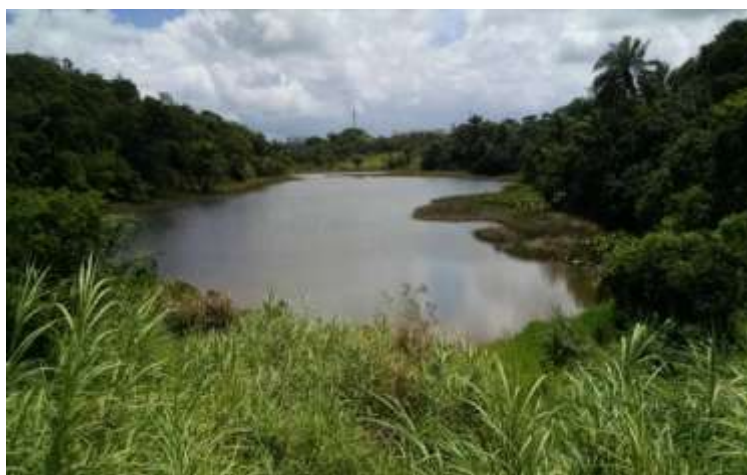
Figura 28: Lagoa Orlando Gomes.

Nessa lagoa, verificou-se a presença de remanescente de mata atlântica e resíduos sólidos dispostos de forma inadequada. O ponto de coleta está localizado nas coordenadas  $12^{\circ}55'53.74''$  S e  $38^{\circ}23'2.53''$  W (Figura 28).

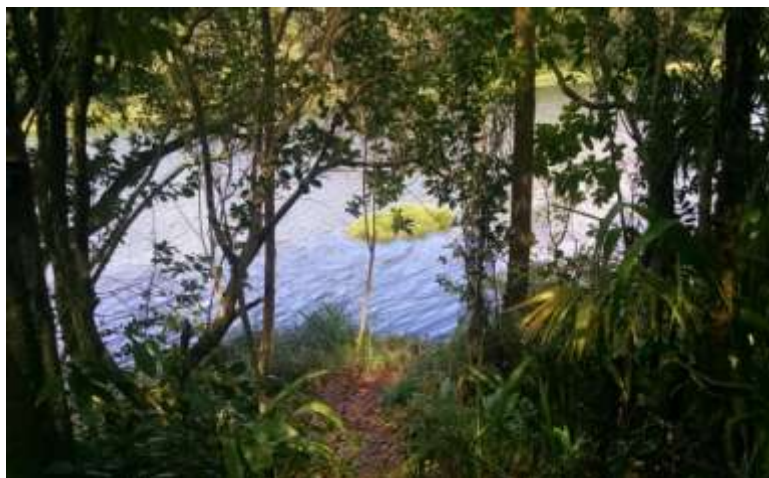
Figura 33: Ponto 02 na lagoa de Pituaçu.

Nessa lagoa foram escolhidos dois pontos: um próximo da entrada e o outro próximo ao Km 2 da ciclovia. Nessa lagoa, verificou-se a presença de ocupação desordenada consolidada nos vales e encostas, alguns empreendimentos imobiliários, construções de casas, edifícios, condomínios, promovidos pelas especulações imobiliárias, remanescente de mata atlântica e restinga no seu entorno. O ponto de coleta 1 está localizado nas coordenadas  $12^{\circ}57'59.94''$  S e  $38^{\circ}24'48.98''$  W e o ponto de coleta 2 encontra-se nas coordenadas  $12^{\circ}57'41.83''$  e  $38^{\circ}24'46.16''$  W (Figuras 32 e 33).

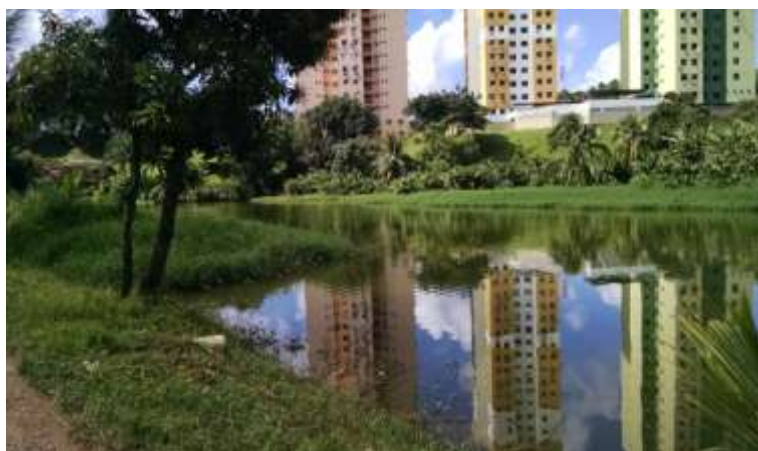
Figura 35: Lagoa do Paraíso

Essa lagoa é utilizada pela população para pesca. No entorno foi verificada a existência de condomínios residenciais, resíduos sólidos dispostos, ocupação desordenada, empreendimentos comerciais, como, oficinas de automóveis. A lagoa deságua em um pequeno córrego bastante poluído. A coloração da água

no dia da coleta estava bem esverdeada. O ponto de coleta está localizado nas coordenadas 12°57'45.02" S e 38°26'21.45" W (Figuras 35 e 36).

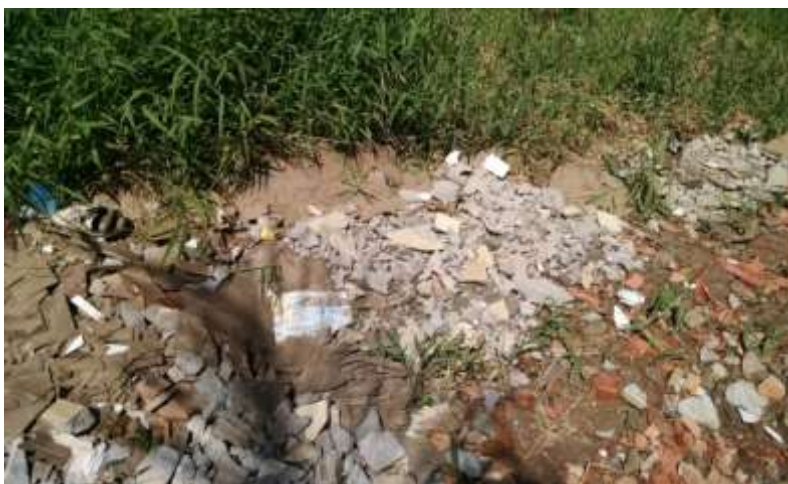
Figura 36: Resíduos de entulho encontrados no entorno da lagoa.

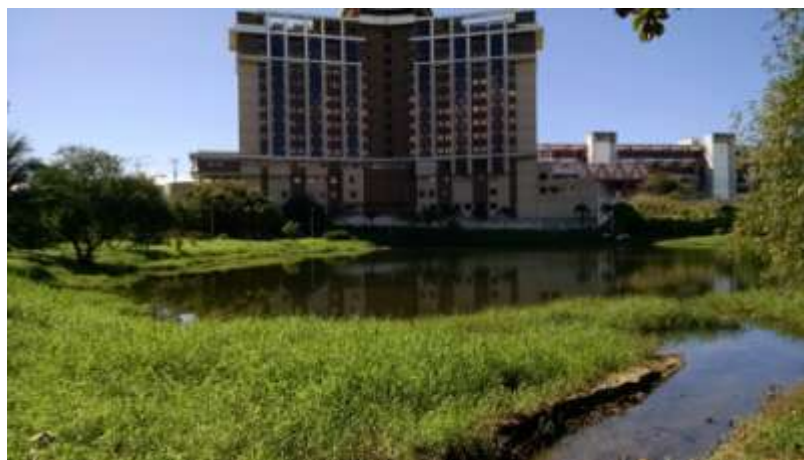
Figura 38: Lagoa dos Frades.

Este ponto encontra-se em uma área que atualmente é uma praça de lazer, completamente envolvida por edificações e empreendimentos comerciais, como, posto de combustível, centro de convenções da Bahia e hotel. Verificou-se no entorno a presença de conduto de drenagem pluvial, a ausência de mata ciliar e a presença apenas de plantas ornamentais como bambuzal, amendoeirais, flamboyant, entre outras e alguns resíduos dispostos de forma inadequada. Foi observada também a presença de vestígios de óleo no espelho d'água. O ponto de coleta está situado nas coordenadas  $12^{\circ}58'53.9''$  S e  $38^{\circ}26'31.6''$  W (Figuras 38, 39 e 40).

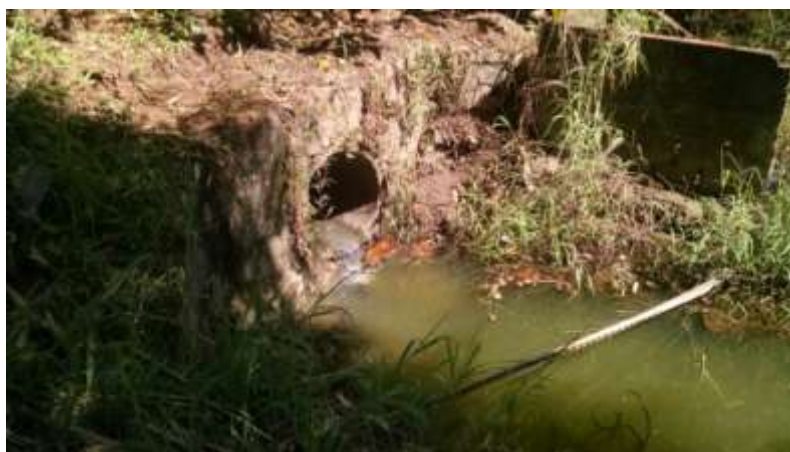
Figura 39: Conduto com efluentes "*in natura*".

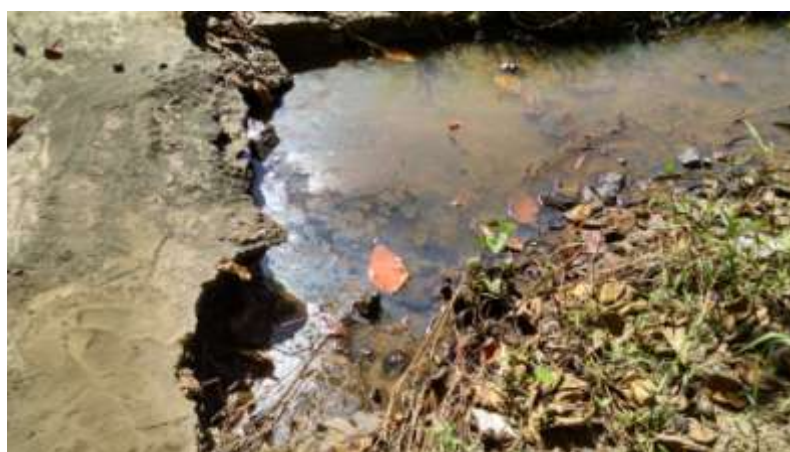
Figura 40: vestígios de óleo no espelho d'água

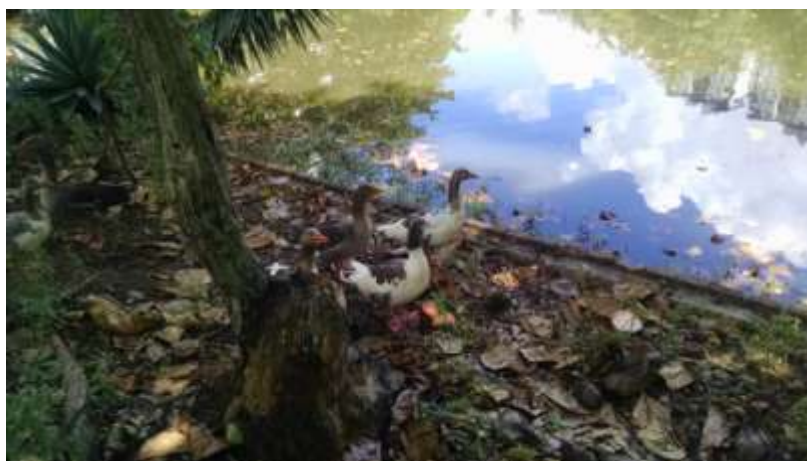
Figura 43: Patos encontrados no entorno da lagoa.

Essa lagoa é uma área de lazer da população do entorno, fica em uma praça e é cercada. Foi verificada a presença de animais, como, patos, conduto de drenagem de água pluvial, condomínios residenciais e ausência de mata ciliar. O ponto de coleta está situado nas coordenadas  $13^{\circ}00'21.4''$  S e  $38^{\circ}27'57.1''$  W (Figuras 42, 43 e 44).

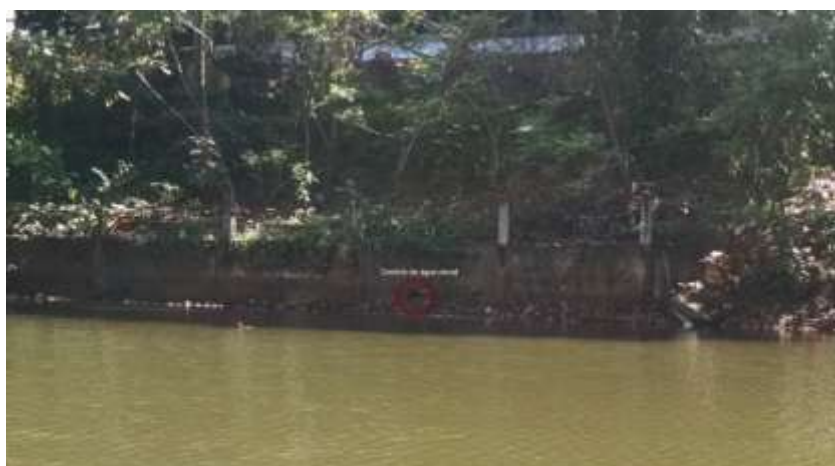
Figura 44: Conduto de água pluvial.

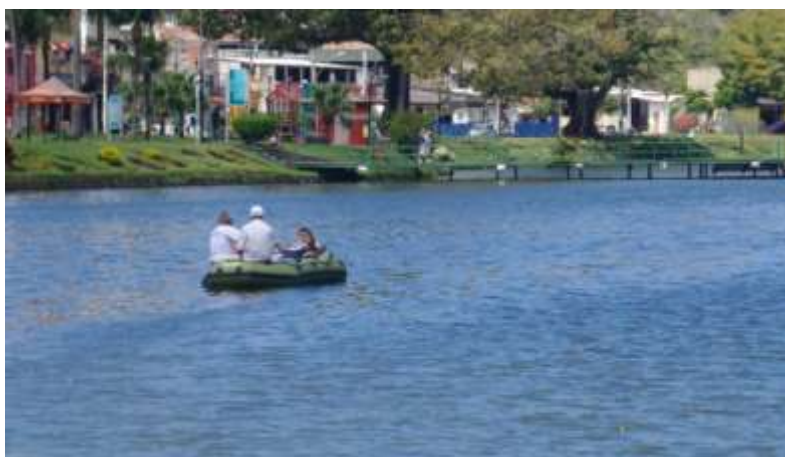
Figura 47: dique do Tororó.

O dique já foi um lago natural que recebia as águas de pequenos rios, mas uma parte significativa da sua área original foi aterrada (SANTOS *et al.*, 2010). Ocupa atualmente uma área de aproximadamente 110.000m<sup>2</sup> e suas margens foram urbanizadas, se tornando um importante local de lazer para a população de Salvador. O ponto de coleta 01 está situado nas coordenadas 12°58'55" S e 38°30'14" W e o ponto de coleta 02, encontra-se nas coordenadas 12°59'19.64"S 38°30'27.27" W (Figuras 46, 47, 48 e 49).

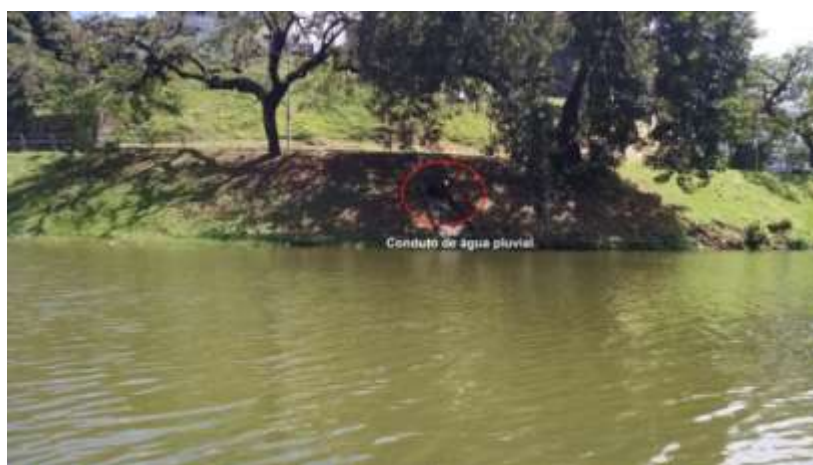
Figura 49: Conduto de água pluvial encontrado.

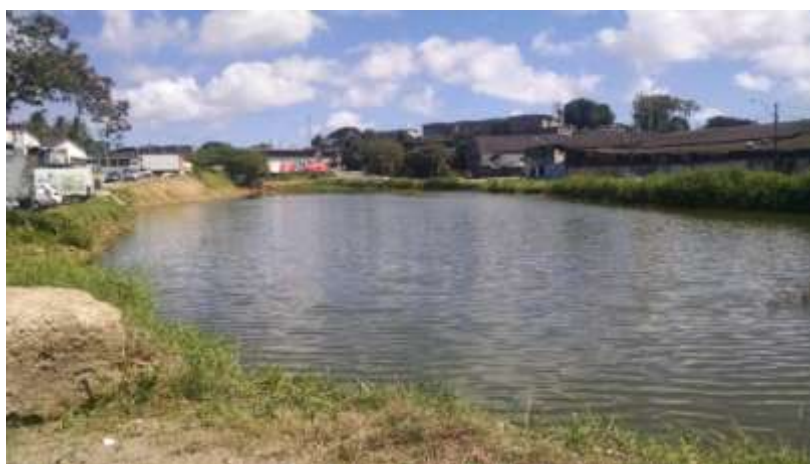
Figura 51: Lagoa do Urubu.

Nesse ponto foi verificado, no entorno da lagoa a existência de alguns empreendimentos comerciais, como, oficina de carro, Brasilgás e próximo também a um posto de gasolina. Além disso, foram encontrados resíduos sólidos dispostos de forma inadequada no corpo d'água e ausência de vegetação original. O ponto de coleta está localizado nas coordenadas 12°55'09.18"S 38°27'35.44" W (Figuras 51 e 52).

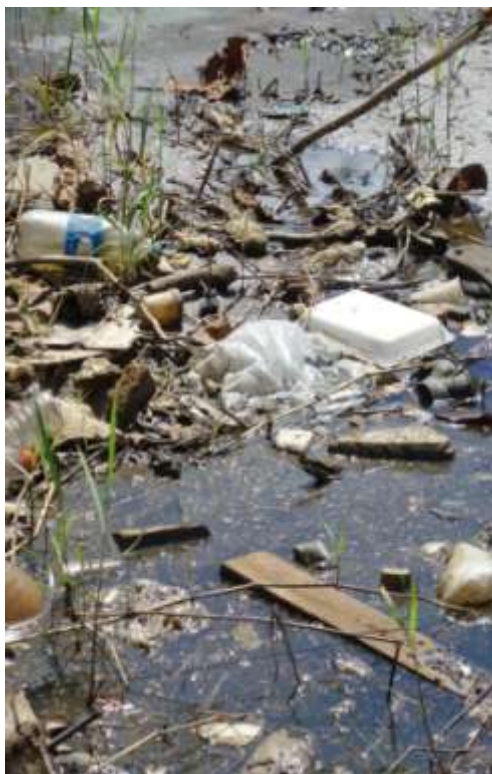
Figura 52: Resíduos sólidos encontrados no corpo d'água.

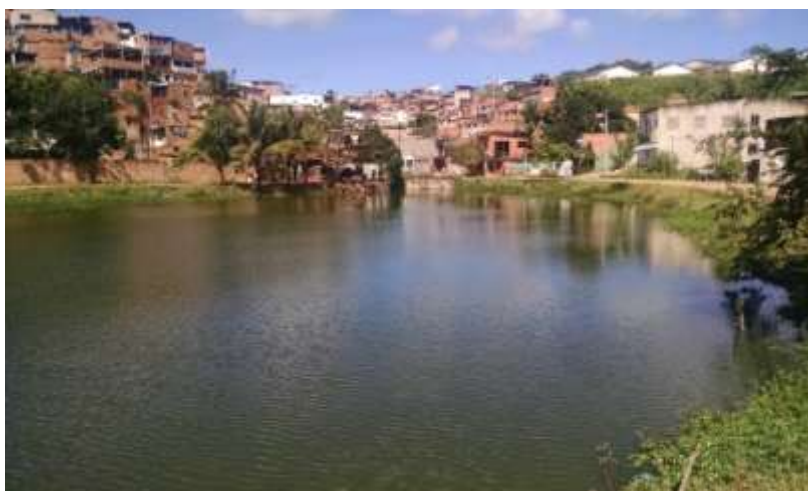
Figura 54: Dique de Campinas

O dique de Campinas é uma das nascentes do rio Camarajipe. É muito utilizado pela população para lazer e pesca. Nesse ponto foram verificadas a

existência de ocupação desordenada, resíduos e ausência de vegetação original no seu entorno. Além disso, foi observada a presença de esgotos *in natura*. O ponto de coleta está localizado nas coordenadas 12°54'54.97" S e 38°28'20.56" W (Figuras 54 e 55).

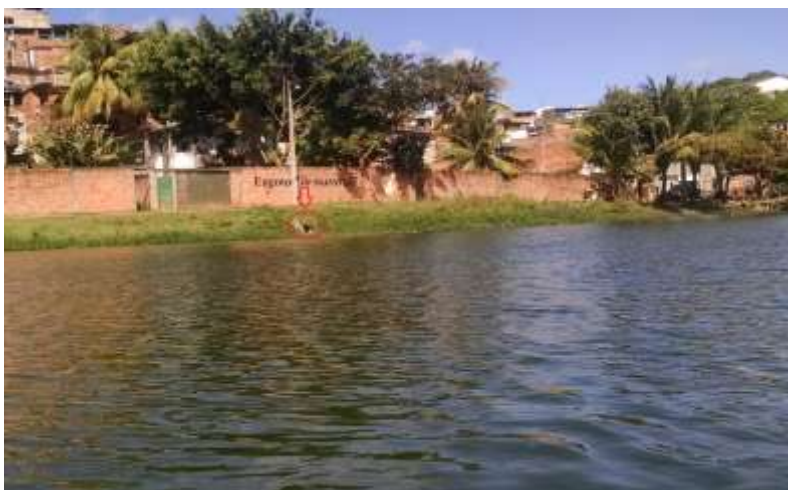
Figura 55: Esgoto "*in natura*" no entorno do dique de Campinas.

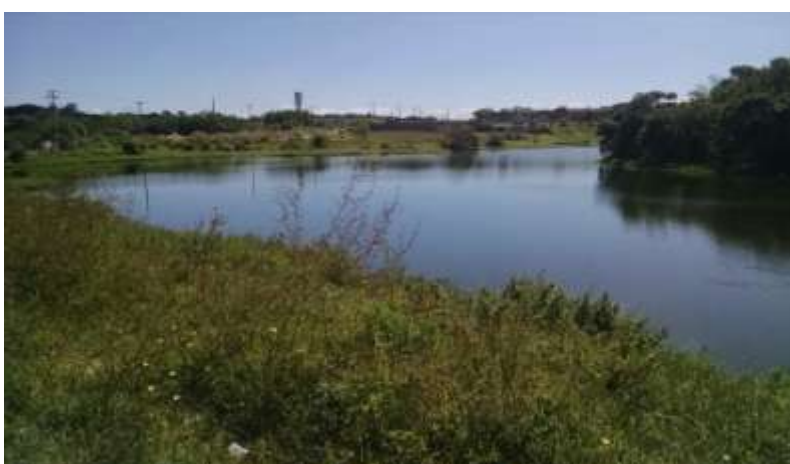
Figura 57: Lagoa da Paixão

A Lagoa da Paixão é nascente do Rio do Cobre. Nesse ponto verificou-se a presença de remanescente de mata atlântica em seu entorno, a presença de ocupação desordenada por uma comunidade de baixa renda e resíduos sólidos dispostos de forma inadequada. Vale salientar que foi realizada uma ação de revitalização para a retirada de grande parte das macrófitas flutuantes que colonizavam a lagoa. O ponto de coleta está localizado nas coordenadas 12°51'09.62"S e 38°26'54.17"W (Figuras 57 e 58).

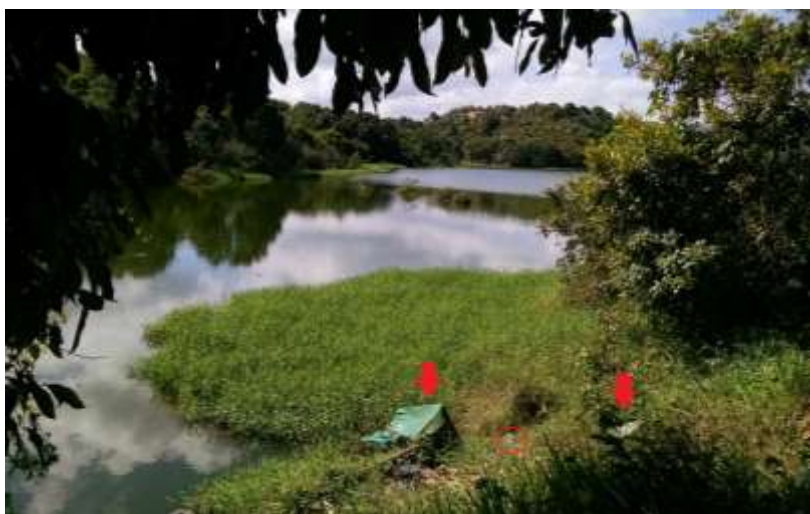
Figura 58: Resíduos encontrados no entorno da lagoa da Paixão.

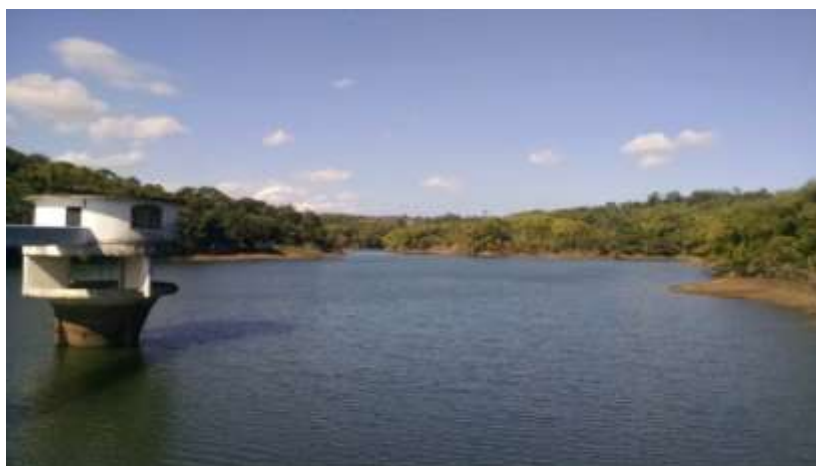
Figura 60: Barragem dos Macacos

A Barragem dos Macacos encontra-se inserida na Vila da Base Naval de Aratu. A Marinha promoveu a construção da mesma, na área das fazendas Meireles e Macacos entre as décadas de 50 e 60, para abastecimento da Base Naval de Aratu (SANTOS, 2013). Na região onde a represa se encontra, verificou-se a presença de remanescente de Mata Atlântica em seu entorno. (Figura 60).

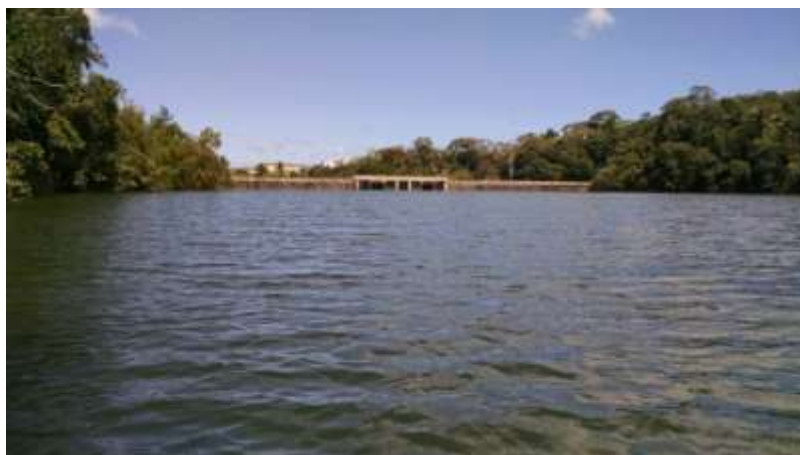
Figura 62: Barragem de Ipitanga I.

A Represa de Ipitanga I, integra-se ao sistema de barragens Joanes-Ipitanga. A represa além da função de complementar o abastecimento de água em Salvador, tem o papel de regularizar as águas do rio Ipitanga e de alimentar as estações de tratamento do Parque da Bolandeira. Seu reservatório tem um volume total de 6.000.000m<sup>3</sup>, sendo que 5.800.000m<sup>3</sup> são considerados como

volume útil. As águas captadas na barragem são enviadas para a Estação de Tratamento de Água da Bolandeira. Na região onde a represa se encontra, verificou-se a presença de remanescente de Mata Atlântica. O ponto de amostragem está localizado nas coordenadas 12°53'37.44" S e 38°23'7.62" W (Figura 62).

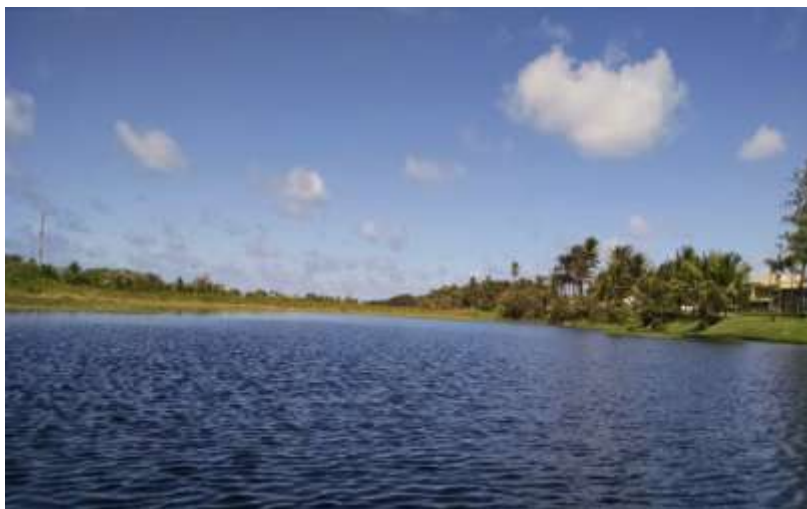
Figura 64: Lagoa do Flamengo.

Nesse ponto foi verificada a presença de condomínios residenciais em todo seu entorno, empreendimentos comerciais, condutos de drenagem de águas pluviais e macrófitas. O ponto de coleta da lagoa do Flamengo localiza-se dentro de um condomínio de luxo nas coordenadas 12°55'13.97" S e 38°18'57.06" W (Figuras 64 e 65).

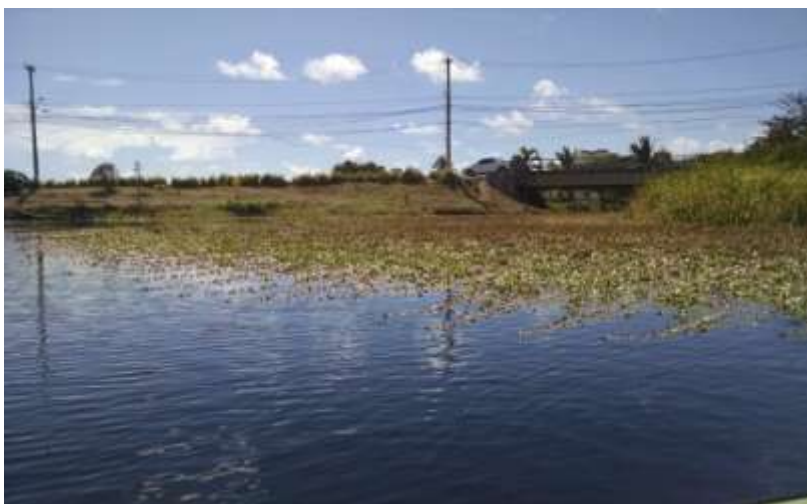
Figura 65: Macrófitas encontradas no entorno da lagoa.

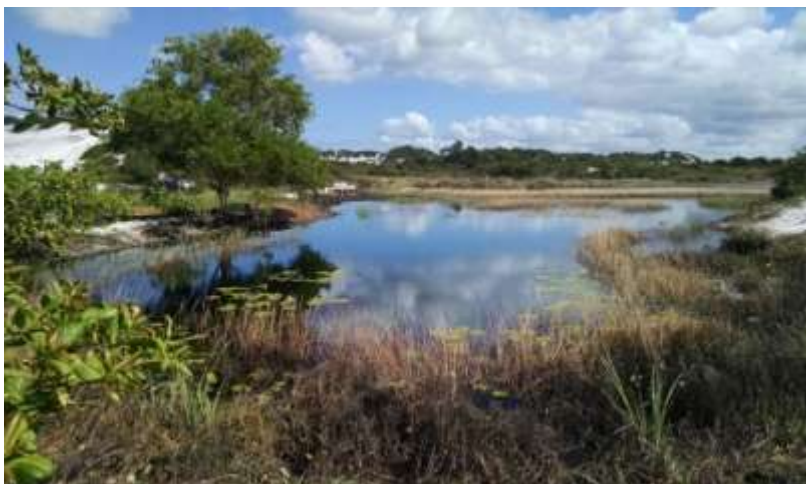
Figura 67: Lagoa da Vitória.

Dentro do parque existem sete lagoas perenes e oito intermitentes. Foi escolhida a lagoa da Vitória, por ser uma lagoa perene e de fácil acesso. O acesso se dá pela entrada principal da UNIDUNAS a cerca de 200m do prédio da administração. Esse ponto encontra-se em uma área totalmente preservada, mesmo estando próximo ao aeroporto e condomínios residenciais. Nessa lagoa verificou-se a presença de algumas macrófitas, como junco e ninfeia. O ponto de coleta está localizado nas coordenadas 12°55'03" S e 38°19'07" W (Figuras 67 e 68).

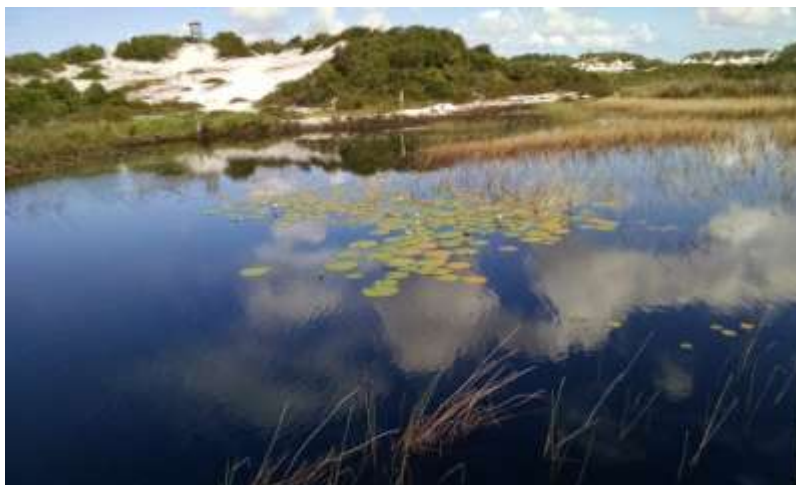
Figura 68: Macrófitas no espelho d'água da lagoa.

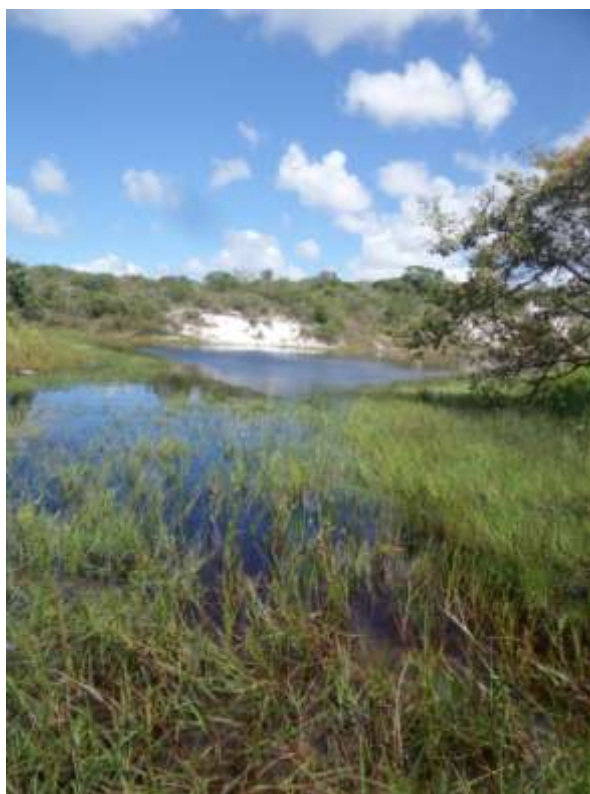
Figura 70: Lagoa Abaeté Catu.

Nesse ponto foi verificada a existência de mata ciliar e de dunas em bom estado de conservação (Figura 70).

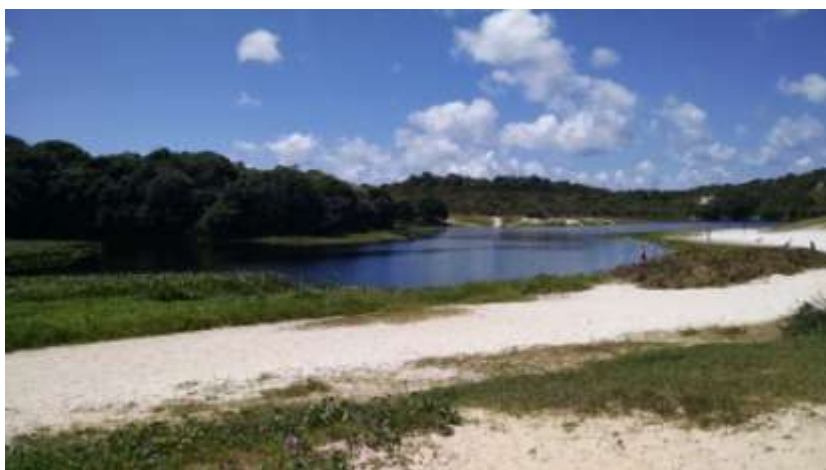
Figura 73: Lagoa do Abaeté ponto 01.

Nessa lagoa foram escolhidos dois pontos de coleta: o ponto 1 encontra-se próximo a margem esquerda. Já o ponto 2 encontra-se na margem direita da lagoa (Figura 72). Vale salientar que no dia da coleta estava sendo feita a retirada de macrófitas no ponto 1 (Figuras 73, 74, 75 e 76).

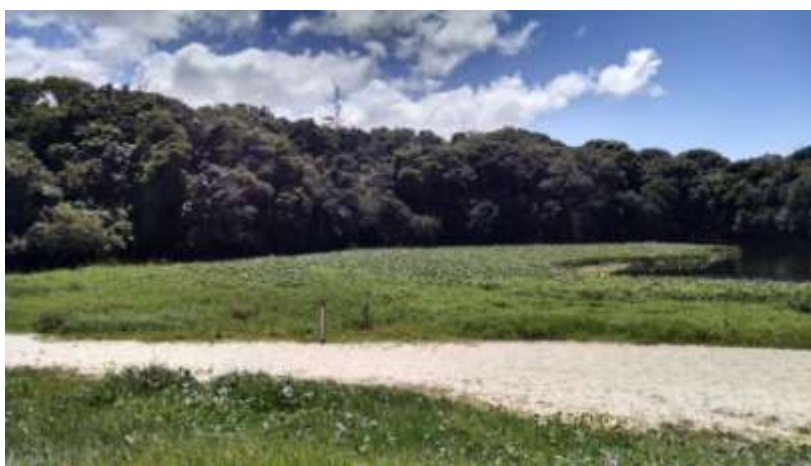
Figura 74: Colonização de macrófitas no ponto 01.

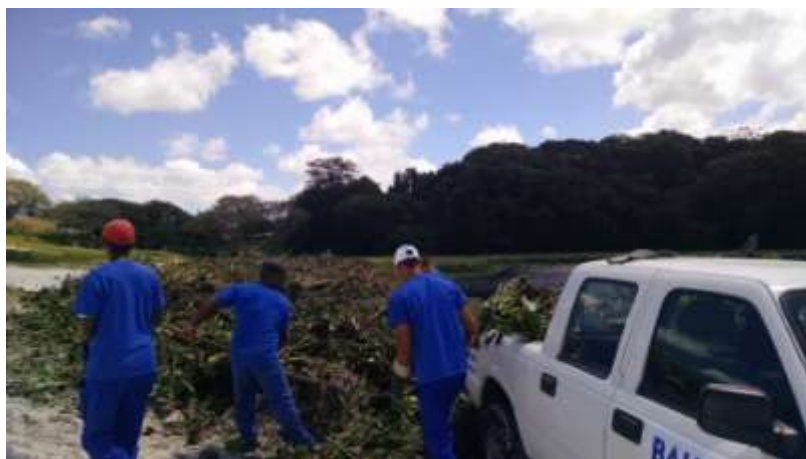
Figura 75: Retirada das macrófitas no ponto 01.

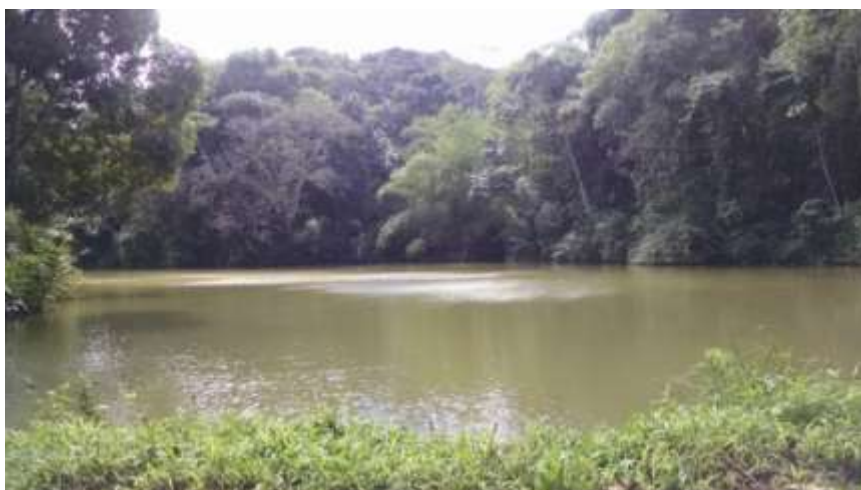
Figura 78: Represa do Cascão.

A represa do Cascão encontra-se em uma área preservada pelo exército. Foi observada a presença de mata ciliar (Figura 78).
