# **INSTITUTO DO MEIO AMBIENTE E RECURSOS HÍDRICOS**

RELATÓRIO TÉCNICO 035/16

QUALIDADE DA ÁGUA E ESTADO TRÓFICO DAS LAGOAS URBANAS DE  
SALVADOR-BA

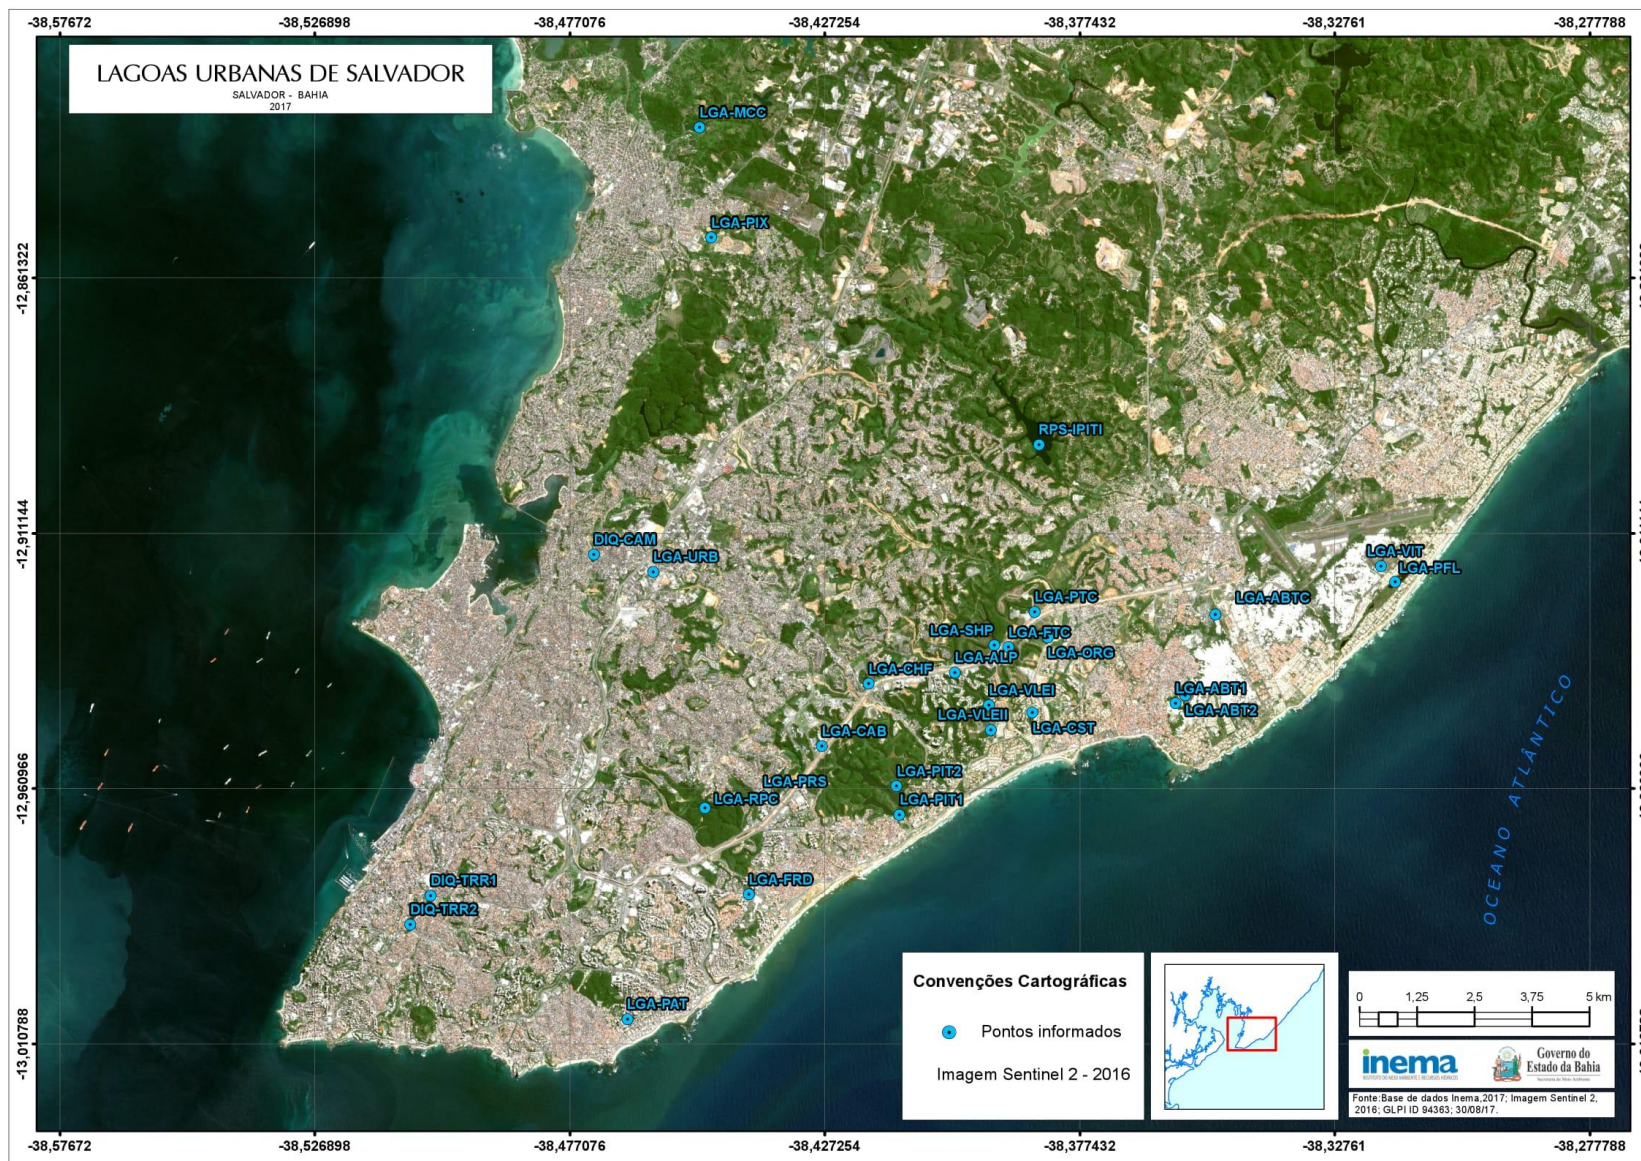
Figura 2: Localização dos pontos da rede de amostragem das lagoas de Salvador.

Os pontos de coleta foram distribuídos conforme mostra a Figura 2.

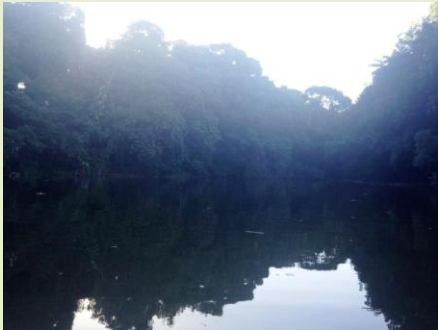
| Coordenadas | Ambiente lântico | Descritivo do local de amostragem | Fotografia | Observações “in situ” |
|---|---|---|---|---|
| 12°57'09.6" S<br>38°25'40.4" W | Lagoa do CAB II | Situada na Paralela, na Av. 2 do Centro Administrativo da Bahia - CAB, entre a Secretaria do Planejamento do Estado da Bahia - SEPLAN e o Tribunal Regional Eleitoral – TRE. | | Suas margens possuem remanescentes de mata atlântica;<br>Coloração da água: Esverdeada,<br>Forte odor de peixe;<br>Conduto de escoamento de água pluvial;<br>Disposição de resíduos sólidos orgânicos e inorgânicos; |

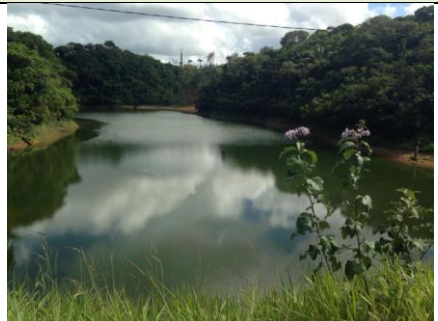
| Coordenadas | Ambiente lântico | Descritivo do local de amostragem | Fotografia | Observações “in situ” |
|---|---|---|---|---|
| 12°56'25.90" S<br>38°25'7.30" W | Lagoa da Chesf | Situada na Sede Administrativa da Companhia Hidrelétrica do São Francisco – CHESF, na margem direita da via Av. Luis Viana Filho (Paralela), sentido Iguatemi. | | Verificou-se a existência de remanescentes de Mata Atlântica nas suas margens;<br>Coloração da água: Esverdeada, Assoreamento de uma das margens;<br>Conduto de drenagem pluvial; Presença de resíduos orgânicos. |

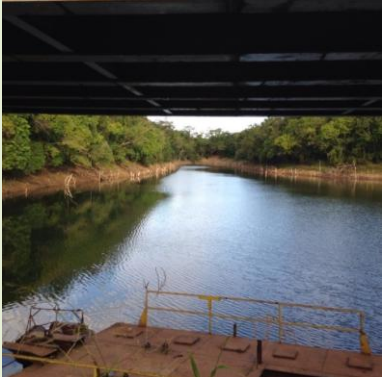
| Coordenadas | Ambiente lântico | Descritivo do local de amostragem | Fotografia | Observações “in situ” |
|---|---|---|---|---|
| 12°56'00.1" S<br>38°23'28.9" W | Lagoa da FTC / Caixão | Situada na margem esquerda da Av. Luis Viana Filho (Paralela), próxima a Faculdade de Tecnologia e Ciência - FTC. | | Presença de uma obra;<br>Coloração: Esverdeada;<br>resíduos orgânicos e inorgânicos;<br>Remanescente de mata atlântica;<br>Assoreamento da margem;<br>Conduto de drenagem de água pluviais. |

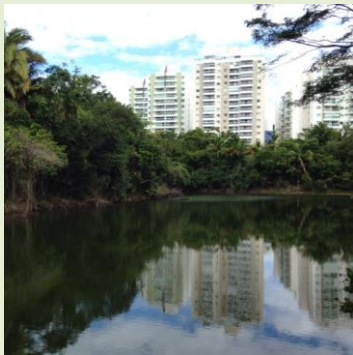
| Coordenadas | Ambiente lântico | Descritivo do local de amostragem | Fotografia | Observações “in situ” |
|---|---|---|---|---|
| 12°56'17.8" S<br>38°24'6.7" W | Lagoa Alphaville | Situada na margem direita da Avenida Luis Viana Filho, Paralela – sentido Lauro de Freitas, próximo ao condomínio Alphaville | | Presença de remanescentes de mata atlântica;<br>Coloração da água: Esverdeada;<br>Condomínios residenciais;<br>Macrófitas no espelho d'água;<br>Presença de resíduos orgânicos e inorgânicos. |

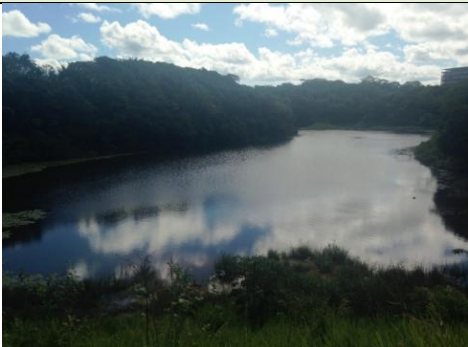
| Coordenadas | Ambiente lântico | Descritivo do local de amostragem | Fotografia | Observações “in situ” |
|---|---|---|---|---|
| 12°55'35.0" S<br>38°23'10.6" W | Lagoa do Parque Tecnológico | Situada na margem direita da Av. Luis Viana (Paralela) sentido Iguatemi, nas proximidades do Parque Tecnológico da Bahia, ao lado do antigo Parque Aquático Wet'n Wild. | | Presença de remanescente de mata atlântica;<br>Coloração da água: Amarronzada;<br>Resíduos Orgânicos;<br>Presença de macrófitas;<br>Conduto de escoamento de água pluvial;<br>Assoreamento nas margens. |

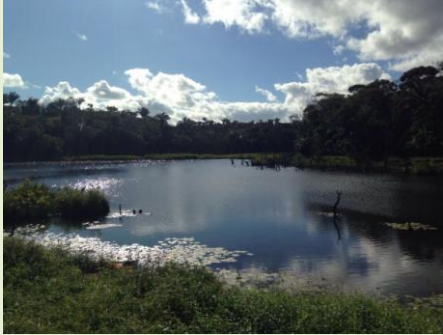
| Coordenadas | Ambiente lântico | Descritivo do local de amostragem | Fotografia | Observações “in situ” |
|---|---|---|---|---|
| 12°55'58.80" S<br>38°23'39.14" W | Lagoa Shopping Paralela | Situada à margem direita da Av. Luis Viana Filho (Paralela), sentido Iguatemi, em frente ao Shopping Paralela. | | Presença de resíduos orgânicos;<br>Coloração da água: Esverdeada;<br>Presença de macrófitas, como <i>Nymphaea</i> ;<br>Assoreamento da margem da lagoa. |

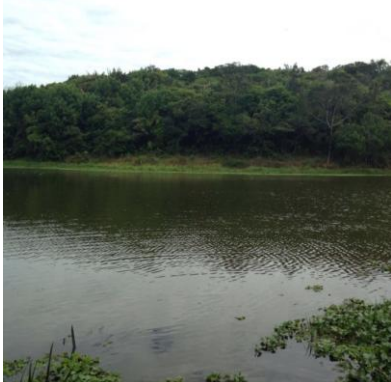
| Coordenadas | Ambiente lântico | Descritivo do local de amostragem | Fotografia | Observações “in situ” |
|---|---|---|---|---|
| 12°57'37.74" S<br>38°24'47.83" W | Lagoa de Pituaçu 2 | Localizada no bairro de Pituaçu, no Parque Metropolitano de Pituaçu. Ponto localizado próximo ao Km 2. | | |

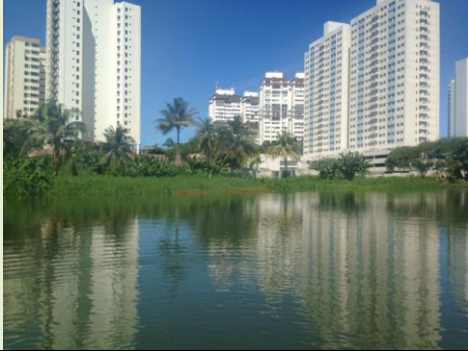
| Coordenadas | Ambiente lântico | Descritivo do local de amostragem | Fotografia | Observações “in situ” |
|---|---|---|---|---|
| 12°57'44.99" S<br>38°26'21.24" W | Lagoa do Doron / do Paraíso | Acesso pela Rua Edgar Santos, no bairro do Doron | | População pescando;<br>Existência de condomínios residenciais;<br>Coloração da água: Esverdeada;<br>Ocupação desordenada<br>Empreendimentos comerciais, como, oficinas de automóveis;<br>Presença de conduto de efluentes domésticos;<br>A lagoa drena para o rio Saboeiro. |

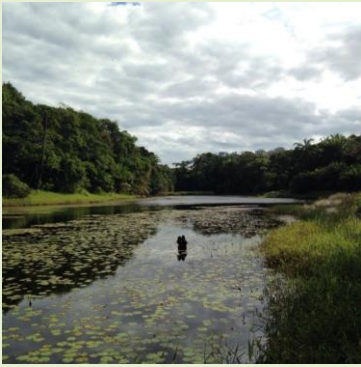
| Coordenadas | Ambiente lântico | Descritivo do local de amostragem | Fotografia | Observações "in situ" |
|---|---|---|---|---|
| 12°56'58.21" S<br>38°23'41.55" W | Lagoa Vale Encantado II | Situada na Rua da Adelba em Patamares, próxima ao condomínio Jardim Mediterrâneo. Nomeou-se lagoa do Vale Encantado, devido a sua localização. | | Presença de ocupação desordenada consolidada nos vales e encostas;<br>Coloração da água: Esverdeada;<br>Empreendimentos imobiliários, construções de casas, edifícios, condomínios, promovidos pelas especulações imobiliárias;<br>Presença de macrófitas no espelho d'água;<br>Remanescente de mata atlântica e restinga. |

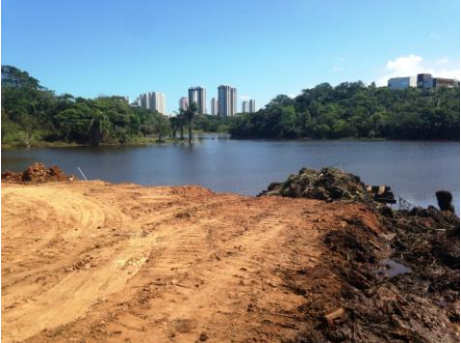
| Coordenadas | Ambiente lântico | Descritivo do local de amostragem | Fotografia | Observações "in situ" |
|---|---|---|---|---|
| 12°56'40.96" S<br>38°23'42.72" W | Lagoa Vale Encantado I | Situada na Rua da Adelba em Patamares, atrás do condomínio Jardim Mediterrâneo, próxima a lagoa Vale Encantado II. | | Presença de Especulação imobiliária;<br>Coloração da água: Amarronzada;<br>Presença de macrófitas nas margens;<br>Presença de resquícios de mata atlântica;<br>Assoreamento ocasionado pela obra que estava sendo feita no dia da coleta;<br>Odor forte na água;<br>Encanamento da Embasa com vazamento. |

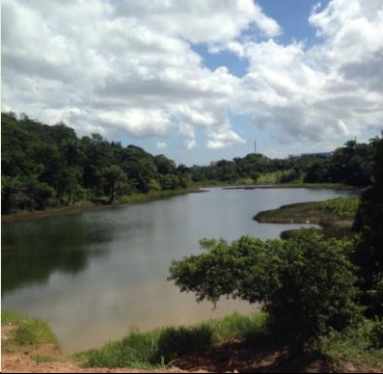
| Coordenadas | Ambiente lântico | Descritivo do local de amostragem | Fotografia | Observações "in situ" |
|---|---|---|---|---|
| 12° 55' 53.39" S<br>38° 23' 01.46" W | Lagoa da Orlando Gomes | Situada na margem direita na Av. Orlando Gomes, próxima ao Condomínio Vila Tropical. Nomeou-se como Lagoa Orlando Gomes, devido a sua localização. | | População pescando;<br>Existência de condomínios residenciais;<br>Coloração da água: transparente;<br>Ocupação desordenada<br>Empreendimentos comerciais, como, oficinas de automóveis;<br>Presença de conduto de efluentes domésticos;<br>A lagoa drena para o rio Saboeiro. |

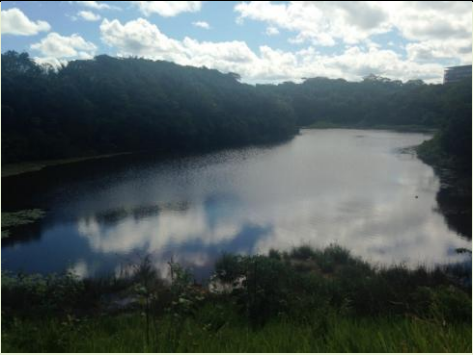
| Coordenadas | Ambiente lântico | Descritivo do local de amostragem | Fotografia | Observações “in situ” |
|---|---|---|---|---|
| 12°55'35.0" S<br>38°23'10.6" W | Lagoa do Parque Tecnológico | Situada na margem direita da Av. Luis Viana (Paralela) sentido Iguatemi, nas proximidades do Parque Tecnológico da Bahia, ao lado do antigo Parque Aquático Wet'n Wild. Nomeou-se como Lagoa Parque Tecnológico, devido a sua localização. | A photograph of a calm body of water, the Lagoa do Parque Tecnológico, surrounded by lush green trees and vegetation. The sky is blue with scattered white clouds, and their reflection is visible on the water's surface. | Presença de resíduos sólidos;<br>Assoreamento;<br>Conduto de escoamento de água pluvial<br>Coloração da água: Esverdeada;<br>Presença de macrófitas no espelho d'água;<br>Remanescente de mata atlântica e restinga. |

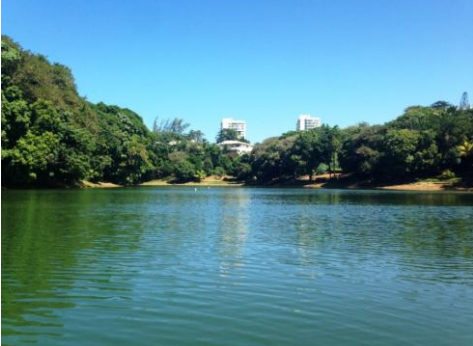
| Coordenadas | Ambiente lântico | Descritivo do local de amostragem | Fotografia | Observações “in situ” |
|---|---|---|---|---|
| 12°56'46.15" S<br>38°23'12.24" W | Lagoa Costa Verde | Situada dentro do Condomínio Costa Verde, localizado na margem direita da Av. Orlando Gomes – sentido orla. Foi nomeada de Lagoa Costa Verde, devido a sua localização. | A photograph of Lagoa Costa Verde, showing a clear, greenish-blue body of water. In the background, there are dense green trees and a few buildings under a clear blue sky. | Coloração da água: Esverdeada;<br>Presença de patos e gansos;<br>Presença de aeradores. |

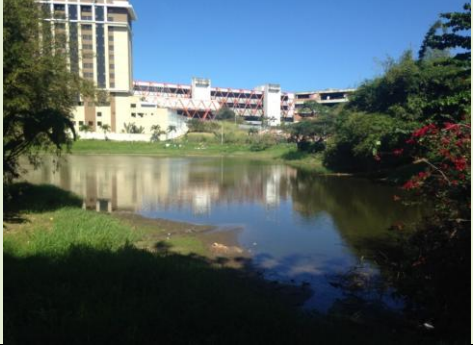
| Coordenadas | Ambiente lântico | Descritivo do local de amostragem | Fotografia | Observações “in situ” |
|---|---|---|---|---|
| 12°58'53.9" s<br>38°26'31.6" w | Lagoa dos Frades | Situada na Avenida Professor Manoel Ribeiro no bairro do Stiep. | A photograph of Lagoa dos Frades, showing a body of water with a reflection of a tall building in the background. The foreground has some green grass and trees. | Existência de condomínios residenciais;<br>Coloração da água: Esverdeada;<br>Empreendimentos comerciais, como, oficinas de automóveis;<br>Presença de conduto de efluentes; |

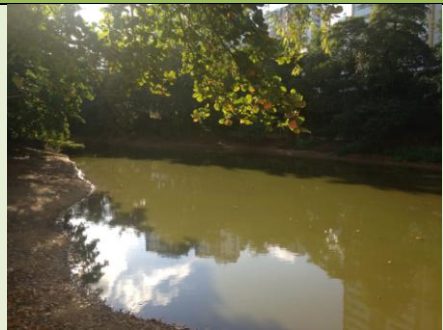
| Coordenadas | Ambiente lântico | Descritivo do local de amostragem | Fotografia | Observações "in situ" |
|---|---|---|---|---|
| 13°00'21.4" S<br>38°27'57.1" W | Lagoa dos Patos | Situada entre as ruas Piauí e Maranhão, no bairro da Pituba. | | Coloração da água: Esverdeada;<br>Área de lazer da população do entorno;<br>Empreendimentos imobiliários, construções de casas, edifícios, condomínios, promovidos pelas especulações imobiliárias;<br>Presença de animais; |

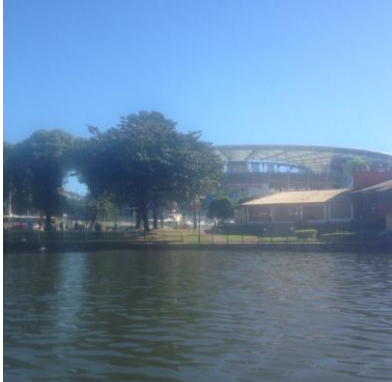
| Coordenadas | Ambiente lântico | Descritivo do local de amostragem | Fotografia | Observações "in situ" |
|---|---|---|---|---|
| 12°58'54.73" S<br>38°30'15.38" W | Dique do Tororó 1 | Situado na Av. Vasco da Gama. O dique faz parte da Bacia Hidrográfica do Rio Lucaia. Nesse ambiente lântico foram escolhidos dois pontos de coleta: o ponto 1 encontra-se próximo ao estádio Fonte Nova e do restaurante Cheiro de Pizza (Figura 45). O ponto 2 encontra-se próximo ao acesso da centenário para a Vasco da Gama | | População pescando;<br>Existência de condomínios residenciais;<br>Coloração da água: Esverdeada; |

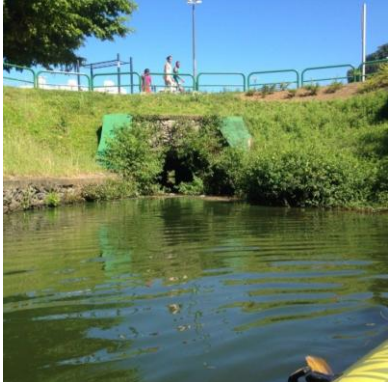
| Coordenadas | Ambiente lântico | Descritivo do local de amostragem | Fotografia | Observações "in situ" |
|---|---|---|---|---|
| 12°59'14.95" S<br>38°30'29.81" W | Dique do Tororó 2 | | | Presença de conduto de efluentes domésticos;<br>Presença de animais. |

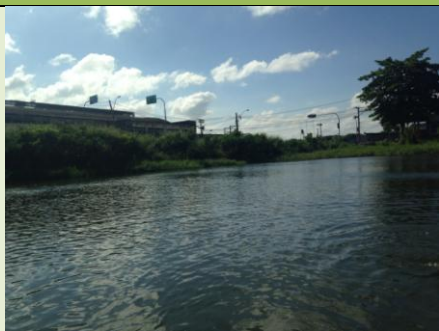
| Coordenadas | Ambiente lântico | Descritivo do local de amostragem | Fotografia | Observações “in situ” |
|---|---|---|---|---|
| 12°55'06.83" S<br>38°27'38.90" W | Lagoa do Urubu | Situada entre a Av. Cardeal Avelar Brandão Vilela e a Rua Tailândia, no bairro Jardim Santo Inácio. | | Coloração da água: Escura;<br>Existência de alguns empreendimentos comerciais, como, oficina de carro, Brasilgás e próximo também a um posto de gasolina.<br>Presença de resíduos sólidos dispostos de forma inadequada; |

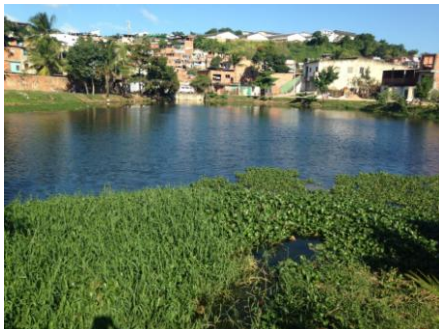
| Coordenadas | Ambiente lântico | Descritivo do local de amostragem | Fotografia | Observações “in situ” |
|---|---|---|---|---|
| 12°54'54.71" S<br>38°28'20.68" W | Dique de Campinas | Situado na Rua Oscar Duque de Almeida, no bairro de Campinas. | | Coloração da água: Esverdeada;<br>Existência de ocupação desordenada;<br>Presença de resíduos sólidos;<br>Ausência de vegetação original;<br>Lançamento de efluentes domésticos “in situ”. |

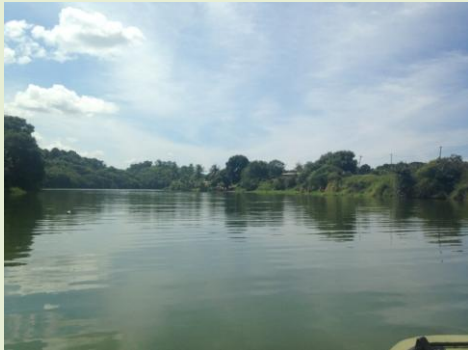
| Coordenadas | Ambiente lântico | Descritivo do local de amostragem | Fotografia | Observações “in situ” |
|---|---|---|---|---|
| 12°51'11.98" S<br>38°26'57.95" W | Lagoa da Paixão | Ponto situado no bairro de Fazenda Coutos, na rua Morada da lagoa e faz parte da Bacia do Cobre. | | População pescando;<br>Existência de condomínios residenciais;<br>Coloração da água: Esverdeada;<br>Ocupação desordenada<br>Presença de conduto de efluentes domésticos;<br>Presença de remanescente de mata atlântica em seu entorno, Resíduos sólidos dispostos de forma inadequada.<br>Captação de água. |

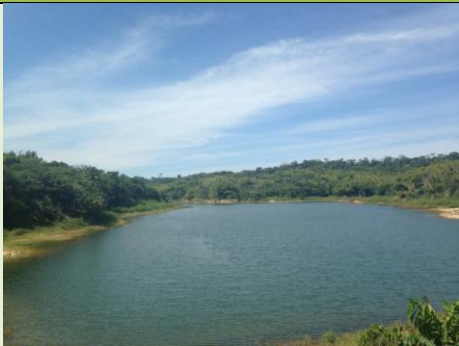
| Coordenadas | Ambiente lântico | Descritivo do local de amostragem | Fotografia | Observações “in situ” |
|---|---|---|---|---|
| 12°49'54.65" S<br>38°27'06.35" W | Lagoa dos Macacos | Ponto situado dentro de uma área militar da Marinha, no bairro de Paripe. O mesmo faz parte da bacia do Rio dos Macacos. | | Coloração da água: Transparente;<br>Casas e edifícios da marinha no entorno;<br>Comunidade Quilombola;<br>Presença de remanescente de Mata Atlântica. |

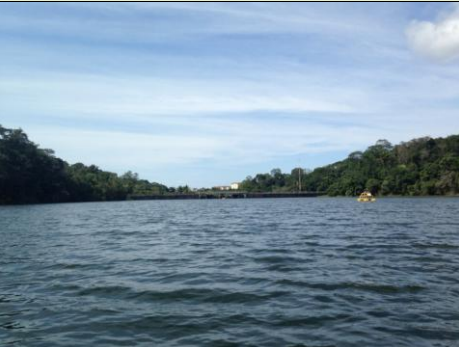
| Coordenadas | Ambiente lântico | Descritivo do local de amostragem | Fotografia | Observações “in situ” |
|---|---|---|---|---|
| 12°53'37.44"S<br>38°23'7.62" W | Barragem de Ipitanga I | Inserida em uma área da Empresa Baiana de Água e Saneamento S.A-EMBASA e na APA - Joanes/Ipitanga, situada próxima a Estrada da Barragem de Ipitanga, no bairro de Cassange. | | Coloração da água: Esverdeada<br>Verificou-se a presença de remanescente de Mata Atlântica;<br>Ocupação no entorno; |

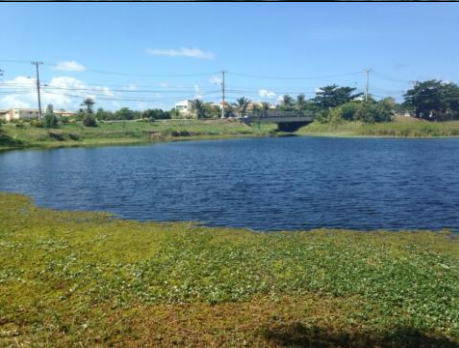
| Coordenadas | Ambiente lântico | Descritivo do local de amostragem | Fotografia | Observações “in situ” |
|---|---|---|---|---|
| 12°55'13.97" S<br>38°18'57.06" W | Lagoa do Flamengo | Situada na Alameda do Cabo Frio, no Loteamento Praia do Flamengo. Segundo (SANTOS <i>et al.</i> , 2010), essa lagoa faz parte da Bacia de Drenagem Natural de Stella Maris. | | Coloração da água: Amarronzada;<br>Presença de condomínios residenciais em todo o entorno;<br>Presença de empreendimentos comerciais, conduto de drenagem pluvial e macrófitas no espelho d'água. |

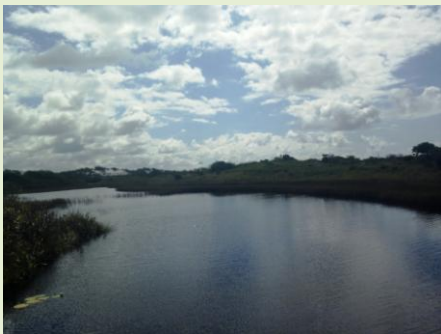
| Coordenadas | Ambiente lântico | Descritivo do local de amostragem | Fotografia | Observações “in situ” |
|---|---|---|---|---|
| 12°55'03" S<br>38°19'07" W | Lagoa da Vitória | Encontra-se inserida na APA das lagoas e Dunas do Abaeté, no Parque das Dunas de Salvador-Ba, parque urbano de dunas, restingas e lagoas. Parque criado em 2008 é administrado em parceria com a Unidunas. A Lagoa da Vitória faz parte da Bacia de Drenagem Natural de Stella Maris (SANTOS <i>et al.</i> , 2010) | | Coloração da água: Amarronzada;<br>Esse ponto encontra-se em uma área totalmente preservada, mesmo estando próximo ao aeroporto e condomínios residenciais. Nessa lagoa verificou-se a presença de algumas macrófitas, como junco e ninfeia. |

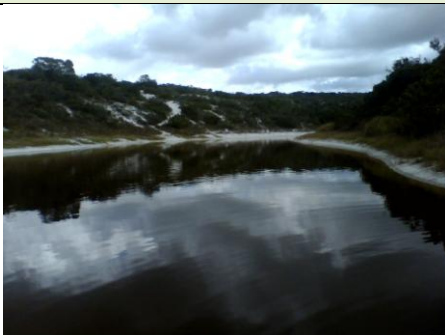
| Coordenadas | Ambiente lântico | Descritivo do local de amostragem | Fotografia | Observações “in situ” |
|---|---|---|---|---|
| 12°57'37.74" S<br>38°24'47.83" W | Lagoa Abaeté Catu | Acesso pela Alameda das Praias. Parte integrante da APA das lagoas e Dunas do Abaeté e no Parque Municipal com o mesmo nome, faz parte da Bacia de Drenagem Natural de Stella Maris | | Coloração da água: Amarronzada;<br>Presença de resíduos e artefatos místicos;<br>Existência de mata ciliar e de dunas em bom estado de conservação |

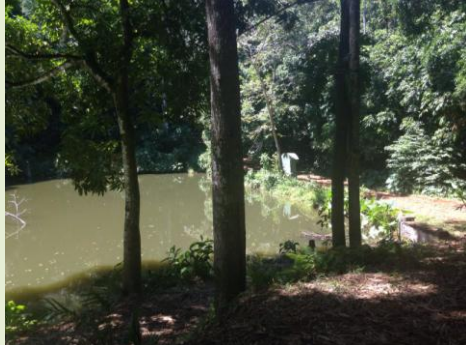
| Coordenadas | Ambiente lântico | Descritivo do local de amostragem | Fotografia | Observações “in situ” |
|---|---|---|---|---|
| 12°57'53.19" S<br>38° 27' 02.40" W | Represa do Cascão | Ponto situado na 19ª Batalhão de Caçadores do Exército Brasileiro, no bairro do Cabula. Essa represa faz parte da bacia Rio Pedras e Pituaçu e é formada pelo barramento do rio Cascão | | Coloração da água: Esverdeada;<br>Existência de Mata ciliar em bom estado de conservação. |

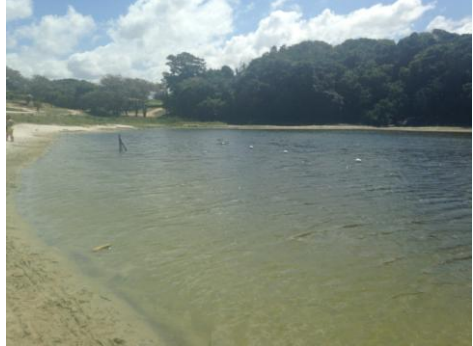
| Coordenadas | Ambiente lântico | Descritivo do local de amostragem | Fotografia | Observações “in situ” |
|---|---|---|---|---|
| 12°56'39.43" S<br>38°21'31.45" W | Lagoa Abaeté 1 | Situada no bairro de Itapuã, encontra-se inserida na Área de Proteção Ambiental - APA das lagoas e Dunas do Abaeté e no Parque Municipal com o mesmo nome, faz parte da Bacia de Drenagem Natural de Stella Maris. | | Coloração da água: verde;<br>Existência de população local utilizando como recreação; |

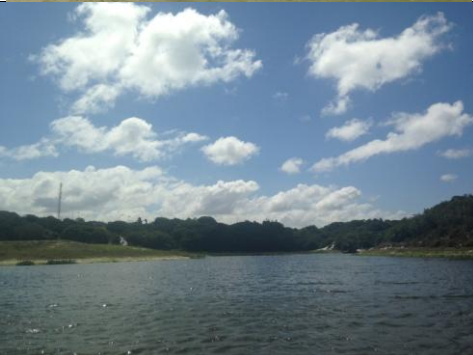
| Coordenadas | Ambiente lântico | Descritivo do local de amostragem | Fotografia | Observações “in situ” |
|---|---|---|---|---|
| 12°56'33.97" S<br>38°21'24.53" W | Lagoa Abaeté 2 | O ponto 1 encontra-se próximo a margem esquerda. Já o ponto 2 encontra-se na margem direita da lagoa | | Existência de resíduos orgânicos e inorgânicos;<br>Presença de macrófitas. |
