# **INSTITUTO DO MEIO AMBIENTE E RECURSOS HÍDRICOS**

RELATÓRIO TÉCNICO 029/17

QUALIDADE DA ÁGUA E ESTADO TRÓFICO DAS LAGOAS URBANAS DE  
SALVADOR-BA

**DIRETORIA DE FISCALIZAÇÃO E MONITORAMENTO – DIFIM  
COORDENAÇÃO DE MONITORAMENTO DOS RECURSOS AMBIENTAIS E  
HIDRÍCOS – COMON**

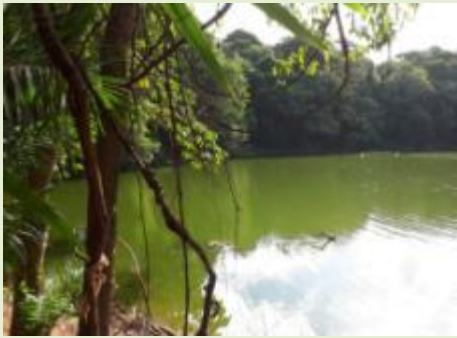
| Coordenadas | Ambiente lântico | Descritivo do local de amostragem | Fotografia | Observações “ <i>in situ</i> ” |
|---|---|---|---|---|
| 12°57'09.6" S<br>38°25'40.4" W | Lagoa do CAB | Situada na Paralela, na 2ª Av. do Centro Administrativo da Bahia - CAB, entre a Secretaria do Planejamento do Estado da Bahia - SEPLAN e o Tribunal Regional Eleitoral – TRE. | | Suas margens possuem remanescentes de mata atlântica;<br>Coloração da água: Esverdeada,<br>Cheiro de maresia;<br>Resíduos orgânicos e inorgânicos;<br>Conduto de escoamento de água pluvial;<br>Mata Ciliar. |

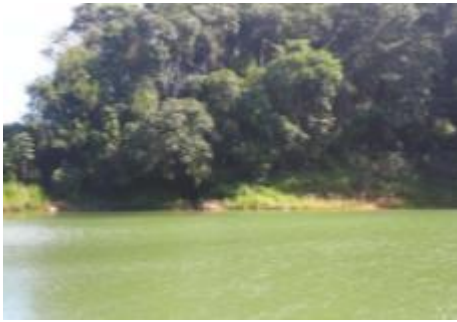
| Coordenadas | Ambiente lântico | Descritivo do local de amostragem | Fotografia | Observações “ <i>in situ</i> ” |
|---|---|---|---|---|
| 12°56'25.90" S<br>38°25'7.30" W | Lagoa da Chesf | Situada na Sede Administrativa da Companhia Hidrelétrica do São Francisco – CHESF, na margem direita da via Av. Luis Viana Filho (Paralela), sentido Iguatemi. | | Observou-se a lagoa mais seca;<br>Coloração da água: Esverdeada;<br>Assoreamento de uma das margens;<br>Presença de resíduos orgânicos e inorgânicos;<br>Captação de água da Chesf. |

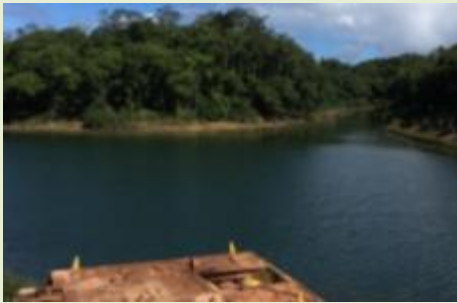
| Coordenadas | Ambiente lântico | Descritivo do local de amostragem | Fotografia | Observações “ <i>in situ</i> ” |
|---|---|---|---|---|
| 12°56'00.1" S<br>38°23'28.9" W | Lagoa da FTC / Caixão | Situada na margem esquerda da Av. Luis Viana Filho (Paralela), próxima a Faculdade de Tecnologia e Ciência - FTC. | | Coloração: Esverdeada;<br>Resíduos orgânicos e inorgânicos;<br>Presença de artefatos místicos;<br>Remanescente de mata atlântica;<br>Assoreamento da margem;<br>Conduto de drenagem de águas pluviais;<br>Obra concluída. |

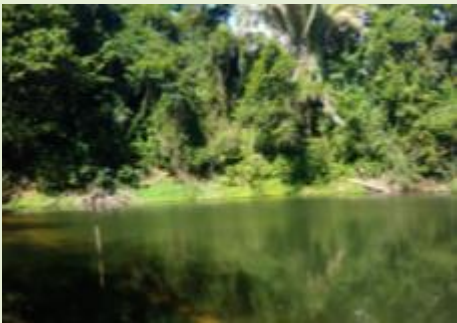
| Coordenadas | Ambiente lântico | Descritivo do local de amostragem | Fotografia | Observações “in situ” |
|---|---|---|---|---|
| 12°56'17.8" S<br>38°24'6.7" W | Lagoa Alphaville | Situada na margem direita da Avenida Luis Viana Filho (Paralela), sentido Lauro de Freitas, próximo ao condomínio Alphaville. | | Presença de remanescentes de mata atlântica;<br>Coloração da água: Esverdeada;<br>Condomínios residenciais;<br>Macrófitas no espelho d'água;<br>Presença de resíduos orgânicos e inorgânicos. |

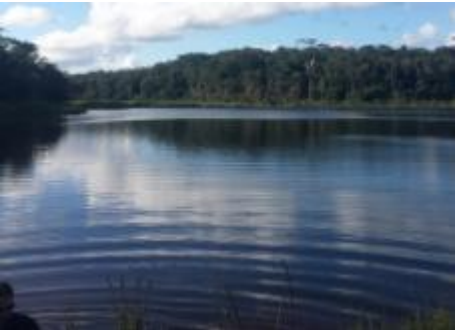
| Coordenadas | Ambiente lântico | Descritivo do local de amostragem | Fotografia | Observações “in situ” |
|---|---|---|---|---|
| 12°55'58.80" S<br>38°23'39.14" W | Lagoa Shopping Paralela | Situada à margem direita da Av. Luis Viana Filho (Paralela), sentido Iguatemi, em frente ao Shopping Paralela. | | Presença de resíduos orgânicos;<br>Sem odor;<br>Presença de Mata Ciliar;<br>Coloração da água: Esverdeada;<br>Presença de macrófitas, como <i>Nymphaea</i> sp.;<br>Assoreamento da margem da lagoa. |

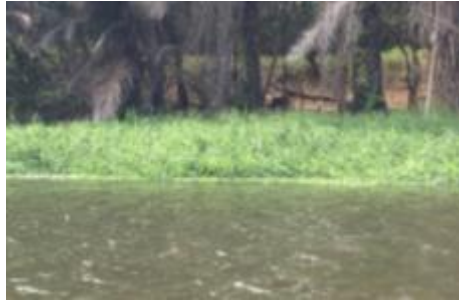
| Coordenadas | Ambiente lântico | Descritivo do local de amostragem | Fotografia | Observações “in situ” |
|---|---|---|---|---|
| 12°57'57.87" S<br>38°24'45.75" W | Lagoa de Pituaçu 1 | Localizada no bairro de Pituaçu, no Parque Metropolitano de Pituaçu. Ponto localizado próximo ao píer. | | Presença de ocupação desordenada consolidada nos vales e encostas;<br>Coloração da água: Esverdeada;<br>Empreendimentos imobiliários, construções de casas, edifícios, condomínios, promovidos pelas especulações imobiliárias;<br>Presença de macrófitas no espelho d'água;<br>Remanescente de mata atlântica e restinga. |

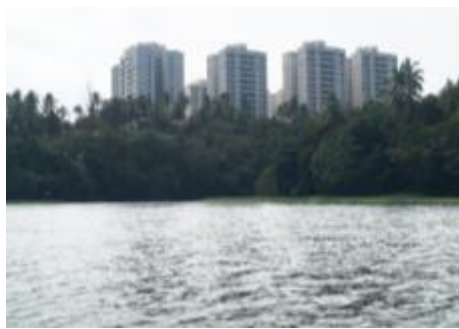
| Coordenadas | Ambiente lântico | Descritivo do local de amostragem | Fotografia | Observações “in situ” |
|---|---|---|---|---|
| 12°57'37.74" S<br>38°24'47.83" W | Lagoa de Pituaçu 2 | Localizada no bairro de Pituaçu, no Parque Metropolitano de Pituaçu. Ponto localizado próximo ao Km 2. | | |

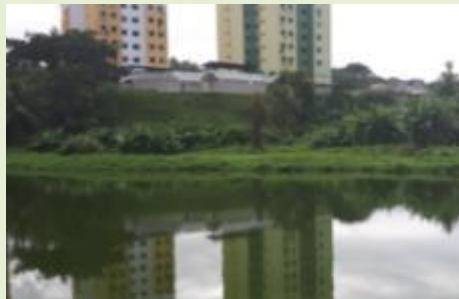
| Coordenadas | Ambiente lântico | Descritivo do local de amostragem | Fotografia | Observações “in situ” |
|---|---|---|---|---|
| 12°57'44.99" S<br>38°26'21.24" W | Lagoa do Doron / do Paraíso | Acesso pela Rua Edgar Santos, no bairro do Doron. | | População pescando;<br>Existência de condomínios residenciais;<br>Coloração da água: Esverdeada;<br>Empreendimentos comerciais, como, oficinas de automóveis;<br>Presença de conduto de efluentes domésticos;<br>A lagoa drena para o rio Saboeiro.<br>Sem odor. |

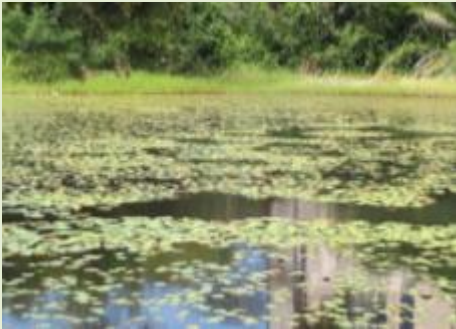
| Coordenadas | Ambiente lântico | Descritivo do local de amostragem | Fotografia | Observações "in situ" |
|---|---|---|---|---|
| 12°56'58.21" S<br>38°23'41.55" W | Lagoa Vale Encantado II | Situada na Rua da Adelba em Patamares, próxima ao condomínio Jardim Mediterrâneo. Nomeou-se lagoa do Vale Encantado, devido a sua localização. | | Presença de ocupação desordenada consolidada nos vales e encostas;<br>Coloração da água: Esverdeada;<br>Empreendimentos imobiliários, construções de casas, edifícios, condomínios;<br>Presença de macrófitas no espelho d'água;<br>Remanescente de mata atlântica e restinga. |

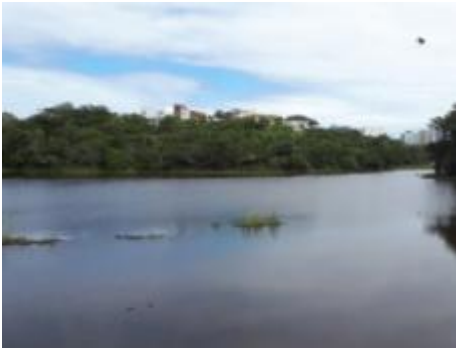
| Coordenadas | Ambiente lântico | Descritivo do local de amostragem | Fotografia | Observações "in situ" |
|---|---|---|---|---|
| 12°56'40.96" S<br>38°23'42.72" W | Lagoa Vale Encantado I | Situada na Rua da Adelba em Patamares, atrás do condomínio Jardim Mediterrâneo, próxima a lagoa Vale Encantado II. | | Presença de empreendimentos imobiliários, construções de casas, edifícios, condomínios;<br>Coloração da água: Cobre;<br>Presença de macrófitas e salvéneas;<br>Presença de resquícios de mata atlântica;<br>Resíduos, caramujos;<br>Sem odor;<br>Barravento. |

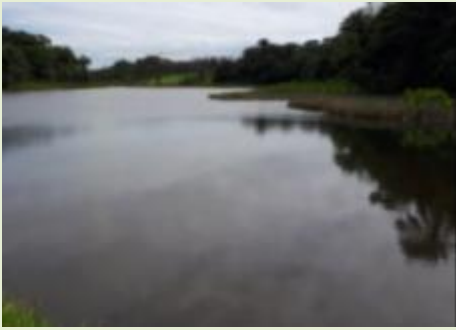
| Coordenadas | Ambiente lântico | Descritivo do local de amostragem | Fotografia | Observações "in situ" |
|---|---|---|---|---|
| 12° 55' 53.39" S<br>38° 23' 01.46" W | Lagoa da Orlando Gomes | Situada na margem direita na Av. Orlando Gomes, próxima ao Condomínio Vila Tropical. Nomeou-se como Lagoa Orlando Gomes, devido a sua localização. | | Existência de condomínios residenciais;<br>Coloração da água: Verde/ transparente;<br>Empreendimentos comerciais, como oficinas de automóveis;<br>Presença de conduto de efluentes domésticos;<br>Mata Ciliar;<br>Macrófitas;<br>Resíduos orgânicos e inorgânicos. |

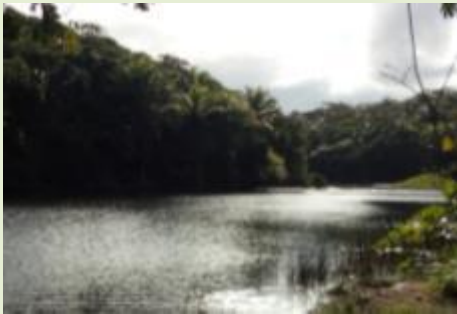
| Coordenadas | Ambiente lântico | Descritivo do local de amostragem | Fotografia | Observações “in situ” |
|---|---|---|---|---|
| 12°55'35.0" S<br>38°23'10.6" W | Lagoa do Parque Tecnológico | Situada na margem direita da Av. Luis Viana (Paralela) sentido Iguatemi, nas proximidades do Parque Tecnológico da Bahia, ao lado do antigo Parque Aquático Wet'n Wild. Nomeou-se como Lagoa Parque Tecnológico, devido a sua localização. | | Presença de resíduos sólidos;<br>Assoreamento nas margens;<br>Conduto de escoamento de água pluvial;<br>Coloração da água: Amarronzada;<br>Presença de macrófitas no espelho d'água;<br>Remanescente de mata atlântica e restinga;<br>Água com odor;<br>Presença de animais. |

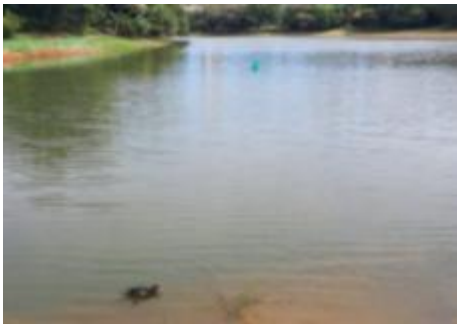
| Coordenadas | Ambiente lântico | Descritivo do local de amostragem | Fotografia | Observações “in situ” |
|---|---|---|---|---|
| 12°56'46.15" S<br>38°23'12.24" W | Lagoa Costa Verde | Situada dentro do Condomínio Costa Verde, localizado na margem direita da Av. Orlando Gomes – sentido orla. Foi nomeada de Lagoa Costa Verde, devido a sua localização. | | Coloração da água: Esverdeada;<br>Presença de patos e gansos;<br>Conduto de escoamento de água pluvial;<br>Assoreamento da margem;<br>Sem resíduos;<br>Sem odor. |

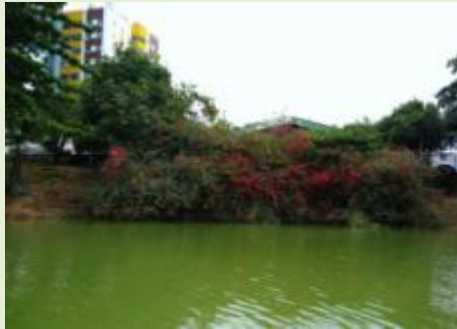
| Coordenadas | Ambiente lântico | Descritivo do local de amostragem | Fotografia | Observações “in situ” |
|---|---|---|---|---|
| 12°58'53.9" S<br>38°26'31.6" W | Lagoa dos Frades | Situada na Avenida Professor Manoel Ribeiro no bairro do Stiep. | | Existência de condomínios residenciais;<br>Coloração da água: Esverdeada;<br>Empreendimentos comerciais, como oficinas de automóveis;<br>Presença de conduto de escoamento superficial;<br>Presença de pessoas pescando no local. |

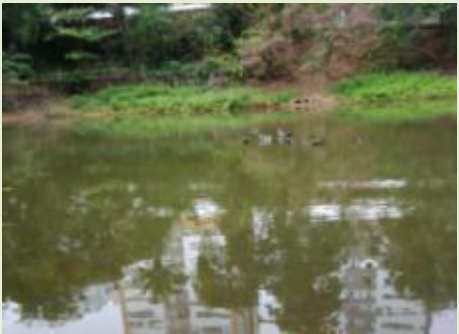
| Coordenadas | Ambiente lântico | Descritivo do local de amostragem | Fotografia | Observações “in situ” |
|---|---|---|---|---|
| 13°00'21.4" S<br>38°27'57.1" W | Lagoa dos Patos / Vela Branca | Situada entre as ruas Piauí e Maranhão, no bairro da Pituba. | | Coloração da água: Esverdeada;<br>Área de lazer da população do entorno;<br>Empreendimentos imobiliários, construções de casas, edifícios, condomínios;<br>Presença de animais. |

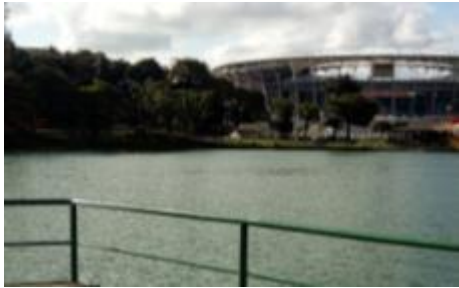
| Coordenadas | Ambiente lântico | Descritivo do local de amostragem | Fotografia | Observações “in situ” |
|---|---|---|---|---|
| 12°58'54.73" S<br>38°30'15.38" W | Dique do Tororó 1 | Situado na Av. Vasco da Gama. O dique faz parte da Bacia Hidrográfica do Rio Lucaia. Nesse ambiente lântico foram escolhidos dois pontos de coleta: o ponto 1 encontra-se próximo ao estádio Fonte Nova e do restaurante Cheiro de Pizza (Figura 45). O ponto 2 encontra-se próximo ao acesso da centenário para a Vasco da Gama. | | Coloração da água: Esverdeada;<br>Sem odor;<br>Água turva;<br>Resíduos orgânicos e inorgânicos. |

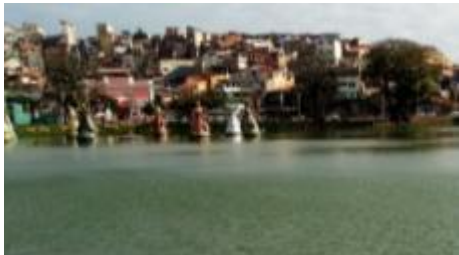
| Coordenadas | Ambiente lântico | Descritivo do local de amostragem | Fotografia | Observações “in situ” |
|---|---|---|---|---|
| 12°59'14.95" S<br>38°30'29.81" W | Dique do Tororó 2 | | | População pescando;<br>Existência de condomínios residenciais;<br>Coloração da água: Esverdeada;<br>Presença de conduto de efluentes domésticos;<br>Água turva;<br>Resíduos orgânicos e inorgânicos. |

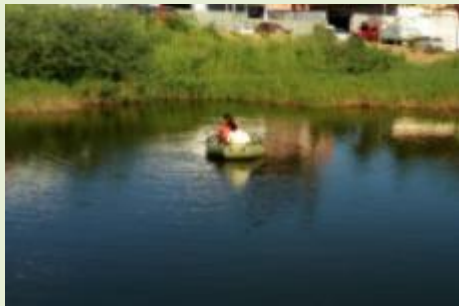
| Coordenadas | Ambiente lântico | Descritivo do local de amostragem | Fotografia | Observações “in situ” |
|---|---|---|---|---|
| 12°55'06.83" S<br>38°27'38.90" W | Lagoa do Urubu | Situada entre a Av. Cardeal Avelar Brandão Vilela e a Rua Tailândia, no bairro Jardim Santo Inácio. | | Coloração da água: Verde turva;<br>Odor leve;<br>Existência de alguns empreendimentos comerciais, como oficina de carro, Brasilgás e próximo também a um posto de gasolina;<br>Presença de resíduos sólidos orgânicos e inorgânicos. |

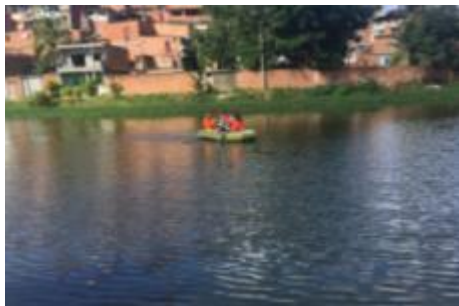
| Coordenadas | Ambiente lântico | Descritivo do local de amostragem | Fotografia | Observações “in situ” |
|---|---|---|---|---|
| 12°54'54.71" S<br>38°28'20.68" W | Dique de Campinas | Situado na Rua Oscar Duque de Almeida, no bairro de Campinas. | | Coloração da água: Esverdeada;<br>Existência de ocupação desordenada;<br>Presença de resíduos sólidos;<br>Presença de Baronesas;<br>Lançamento de efluentes domésticos;<br>Presença de animais como cavalos e gatos. |

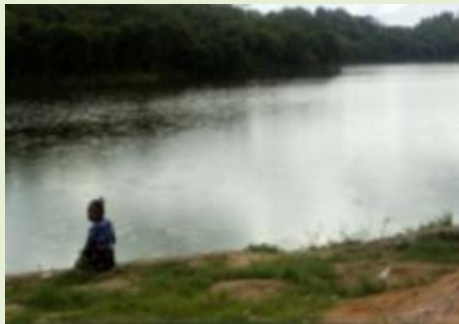
| Coordenadas | Ambiente lântico | Descritivo do local de amostragem | Fotografia | Observações “in situ” |
|---|---|---|---|---|
| 12°51'11.98" S<br>38°26'57.95" W | Lagoa da Paixão | Ponto situado no bairro de Fazenda Coutos, na rua Morada da Lagoa e faz parte da Bacia do Cobre. | | População pescando;<br>Existência de condomínios residenciais;<br>Coloração da água: Verde escuro/ turva;<br>Presença de conduto de efluentes domésticos;<br>Presença de remanescente de mata atlântica em seu entorno;<br>Resíduos orgânicos e inorgânicos;<br>Resíduos sólidos dispostos de forma inadequada;<br>Captação de água;<br>Sem odor. |

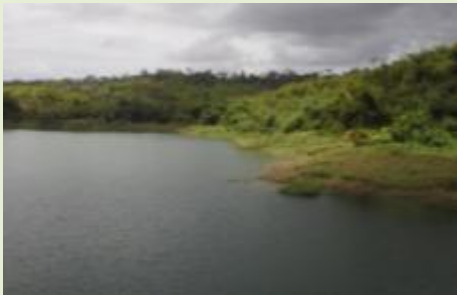
| Coordenadas | Ambiente lântico | Descritivo do local de amostragem | Fotografia | Observações “in situ” |
|---|---|---|---|---|
| 12°49'54.65" S<br>38°27'06.35" W | Lagoa dos Macacos | Ponto situado dentro de uma área militar da Marinha, no bairro de Paripe. O mesmo faz parte da bacia do Rio dos Macacos. | | Coloração da água: Esverdeada;<br>Casas e edifícios da marinha no entorno;<br>Comunidade Quilombola;<br>Presença de remanescente de Mata Atlântica;<br>Macrófitas. |

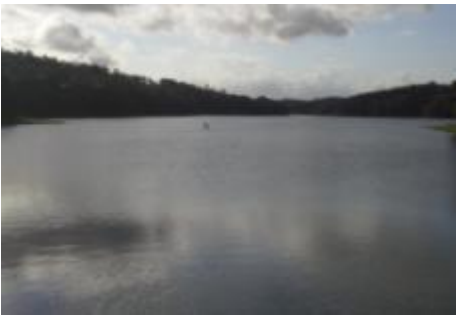
| Coordenadas | Ambiente lântico | Descritivo do local de amostragem | Fotografia | Observações “in situ” |
|---|---|---|---|---|
| 12°53'37.44"S<br>38°23'7.62" W | Barragem de Ipitanga I | Inserida em uma área da Empresa Baiana de Água e Saneamento S.A-EMBASA e na APA - Joanes/Ipitanga, situada próxima a Estrada da Barragem de Ipitanga, no bairro de Cassange. | | Coloração da água: Verde escura/ turva;<br>Presença de Salvéneas e Macrófitas;<br>Ocupação no entorno. |

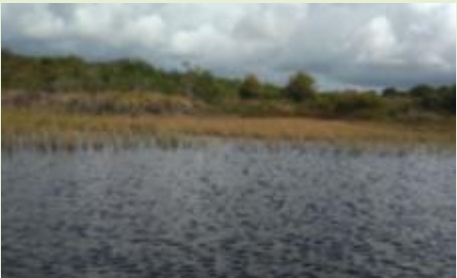
| Coordenadas | Ambiente lântico | Descritivo do local de amostragem | Fotografia | Observações “in situ” |
|---|---|---|---|---|
| 12°55'13.97" S<br>38°18'57.06" W | Lagoa do Flamengo | Situada na Alameda do Cabo Frio, no Loteamento Praia do Flamengo. Segundo (SANTOS <i>et al.</i> , 2010), essa lagoa faz parte da Bacia de Drenagem Natural de Stella Maris. | | Coloração da água: Amarronzada;<br>Presença de condomínios residenciais em todo o entorno;<br>Presença de empreendimentos comerciais, conduto de drenagem pluvial e macrófitas no espelho d'água. |

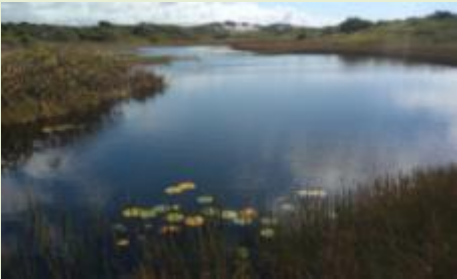
| Coordenadas | Ambiente lântico | Descritivo do local de amostragem | Fotografia | Observações “in situ” |
|---|---|---|---|---|
| 12°55'03" S<br>38°19'07" W | Lagoa da Vitória | Encontra-se inserida na APA das lagoas e Dunas do Abaeté, no Parque das Dunas de Salvador-Ba. Parque criado em 2008 é administrado em parceria com a Unidunas. A Lagoa da Vitória faz parte da Bacia de Drenagem Natural de Stella Maris (SANTOS <i>et al.</i> , 2010). | | Coloração da água: Amarronzada;<br>Esse ponto se encontra em uma área totalmente preservada, mesmo estando próximo ao aeroporto e condomínios residenciais. Nessa lagoa, verificou-se a presença de algumas macrófitas, como junco e ninfeia. |

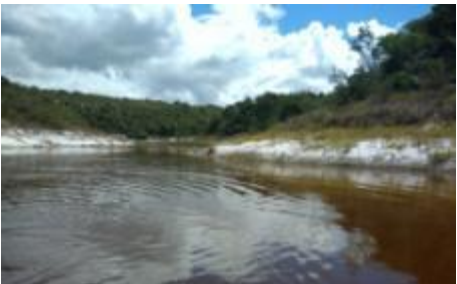
| Coordenadas | Ambiente lântico | Descritivo do local de amostragem | Fotografia | Observações “in situ” |
|---|---|---|---|---|
| 12°57'37.74" S<br>38°24'47.83" W | Lagoa Abaeté Catu | Acesso pela Alameda das Praias. Parte integrante da APA das lagoas e Dunas do Abaeté e no Parque Municipal com o mesmo nome. Faz parte da Bacia de Drenagem Natural de Stella Maris. | | Coloração da água: Amarronzada;<br>Presença de resíduos orgânicos e inorgânicos;<br>Existência de mata ciliar e de dunas em bom estado de conservação. |

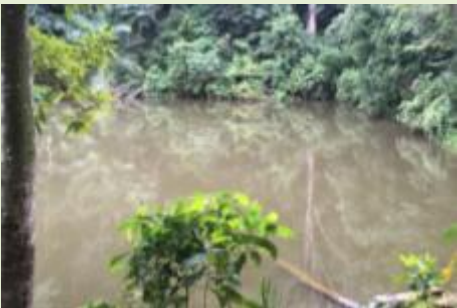
| Coordenadas | Ambiente lântico | Descritivo do local de amostragem | Fotografia | Observações “in situ” |
|---|---|---|---|---|
| 12°57'53.19" S<br>38° 27' 02.40" W | Represa do Cascão | Ponto situado na 19ª Batalhão de Caçadores do Exército Brasileiro, no bairro do Cabula. Essa represa faz parte da bacia Rio Pedras e Pituaçu e é formada pelo barramento do rio Cascão. | | Coloração da água: Verde musgo;<br>Existência de Mata ciliar em bom estado de conservação;<br>Resíduos orgânicos na água;<br>Sem odor. |

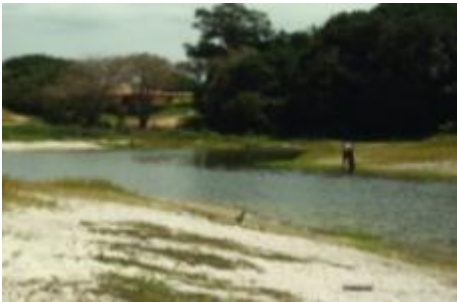
| Coordenadas | Ambiente lântico | Descritivo do local de amostragem | Fotografia | Observações “in situ” |
|---|---|---|---|---|
| 12°56'39.43" S<br>38°21'31.45" W | Lagoa do Abaeté 1 | Situada no bairro de Itapuã, encontra-se inserida na Área de Proteção Ambiental - APA das lagoas e Dunas do Abaeté e no Parque Municipal com o mesmo nome. Faz parte da Bacia de Drenagem Natural de Stella Maris. | | Coloração da água: verde;<br>Existência de população local utilizando como recreação;<br>Existência de resíduos orgânicos e inorgânicos; |

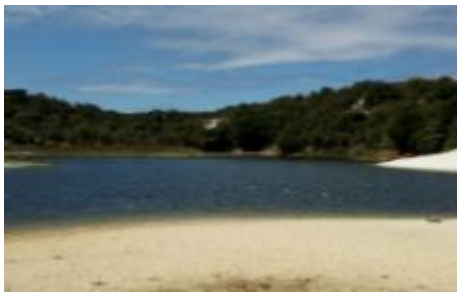
| Coordenadas | Ambiente lântico | Descritivo do local de amostragem | Fotografia | Observações “in situ” |
|---|---|---|---|---|
| 12°56'33.97" S<br>38°21'24.53" W | Lagoa do Abaeté 2 | O ponto 1 encontra-se próximo a margem esquerda. Já o ponto 2 encontra-se na margem direita da lagoa | | Presença de macrófitas;<br>Presença de animais como cavalos e cachorros. |

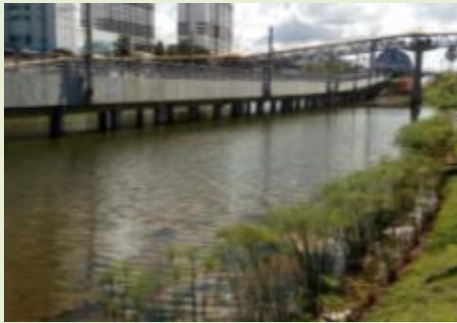
| Coordenadas | Ambiente lântico | Descritivo do local de amostragem | Fotografia | Observações “in situ” |
|---|---|---|---|---|
| 12° 58' 2,61" S<br>38° 26' 19,53" W | Lagoa do Posto 1 | Situada sob a estrutura da estação de Metrô do Imbuí, na av. Luís Viana Filho (Paralela), próxima da Fundação Bahiana de Engenharia - FBE e do antigo Posto 1 (posto de combustíveis). Quando o nome foi escolhido, denominou-se Posto 1 por não saber o nome específico da lagoa, usando o antigo Posto como ponto de referência, onde hoje se localiza o metrô. | | Coloração da água: Transparente/ marrom/ cristalina;<br>Presença de resíduos. |
