# **INSTITUTO DE MEIO AMBIENTE E RECURSOS HÍDRICOS**

## **RELATÓRIO TÉCNICO Nº 012/14**

**DIAGNÓSTICO DA QUALIDADE AMBIENTAL DOS RIOS DE SALVADOR**

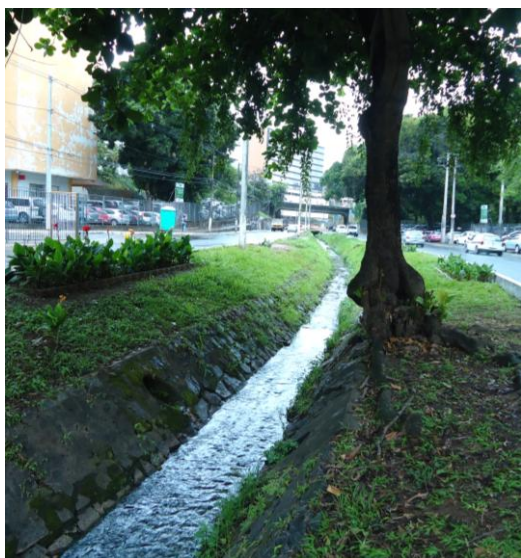
**Ilustração 2. Trecho Retificado no Vale do Canela**

Devido ao encapsulamento, os pontos de coleta estão localizados apenas no pequeno trecho ainda aberto localizado no Vale do Canela, nas coordenadas 12°59'35.69" S e 38°31'29.49" O, e na foz, na praia, nas coordenadas 13°0'36.63" S e 38°31'27.92" O.

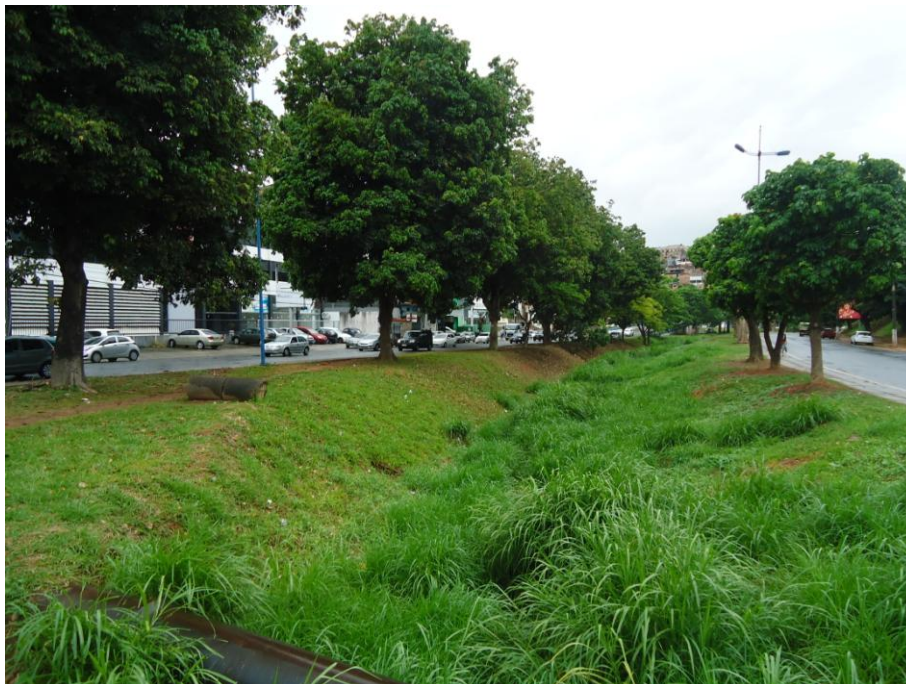
**Ilustração 6. Trecho do Rio Lucaia totalmente encoberto por gramíneas.**

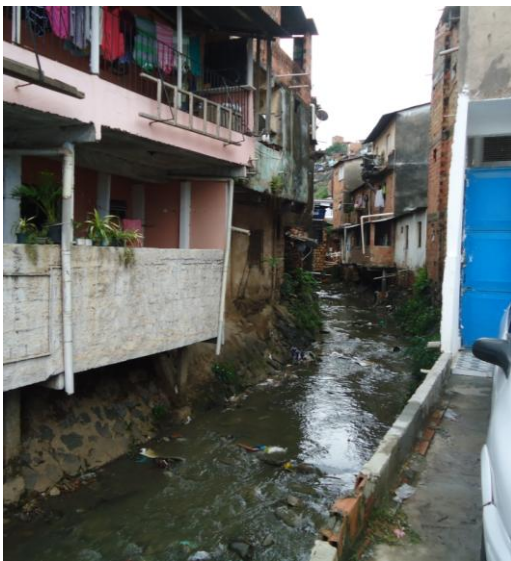
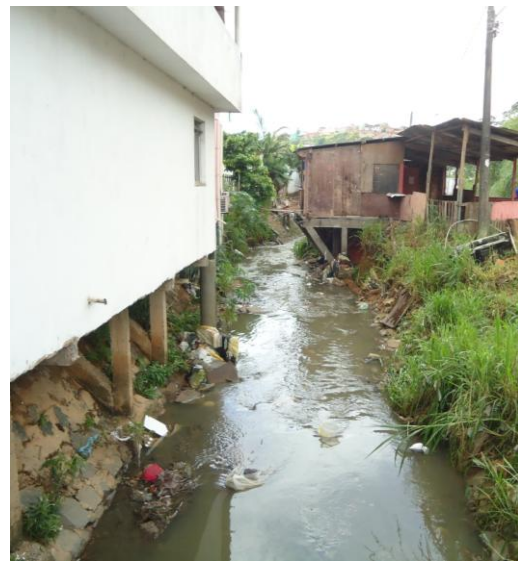
Ilustrações 7 e 8. Afluentes e trecho inicial do Rio Camarajipe, em áreas carentes de infraestrutura.

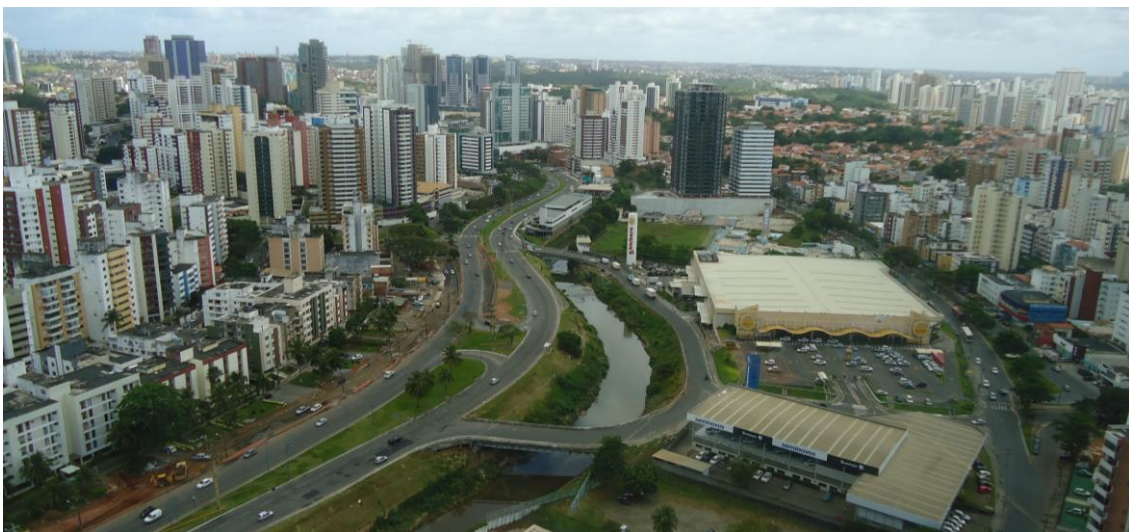
Ilustração 9. Trecho do Rio Camarajipe em área de grande fluxo urbano (vista aérea).

O Rio Camarajipe ainda é utilizado como corpo receptor de esgotos sanitários. Nas imediações do Shopping Center Iguatemi, o rio é desviado para o sistema de esgotamento da cidade (captação em tempo seco).

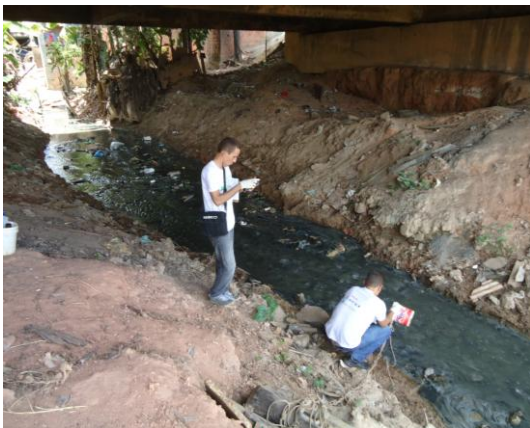
**Ilustração 19.** Trecho do Córrego do Bispo no local de coleta do Ponto J03

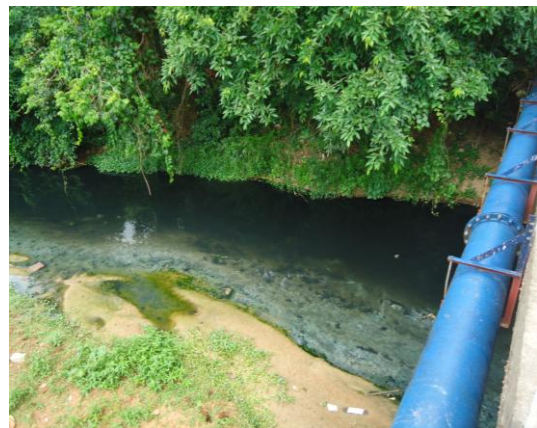
**Ilustração 20.** Rio Mangabeira, ponto de coleta J05.

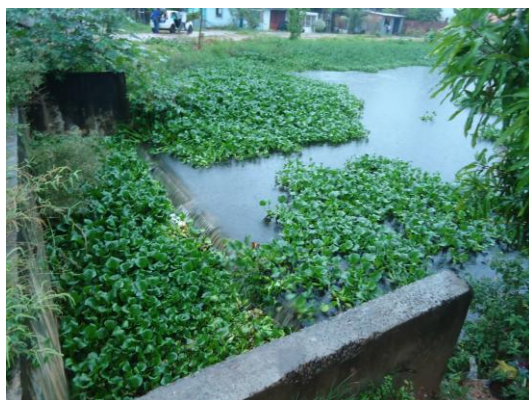
Ilustração 24. Dique de Campinas. Contribui para a formação de duas bacias independentes (do Rio do Cobre e do Rio Camarajipe)

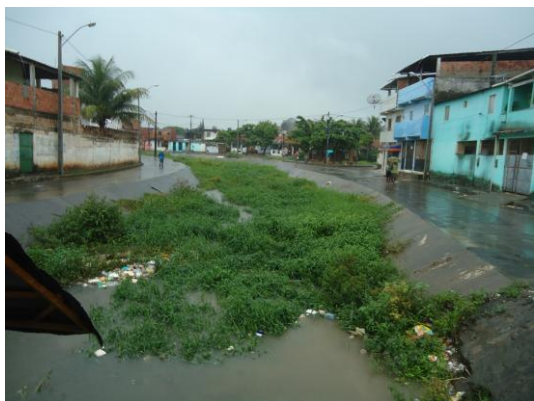
Ilustração 25. Lixo e gramíneas no leito do Rio Paraguari.

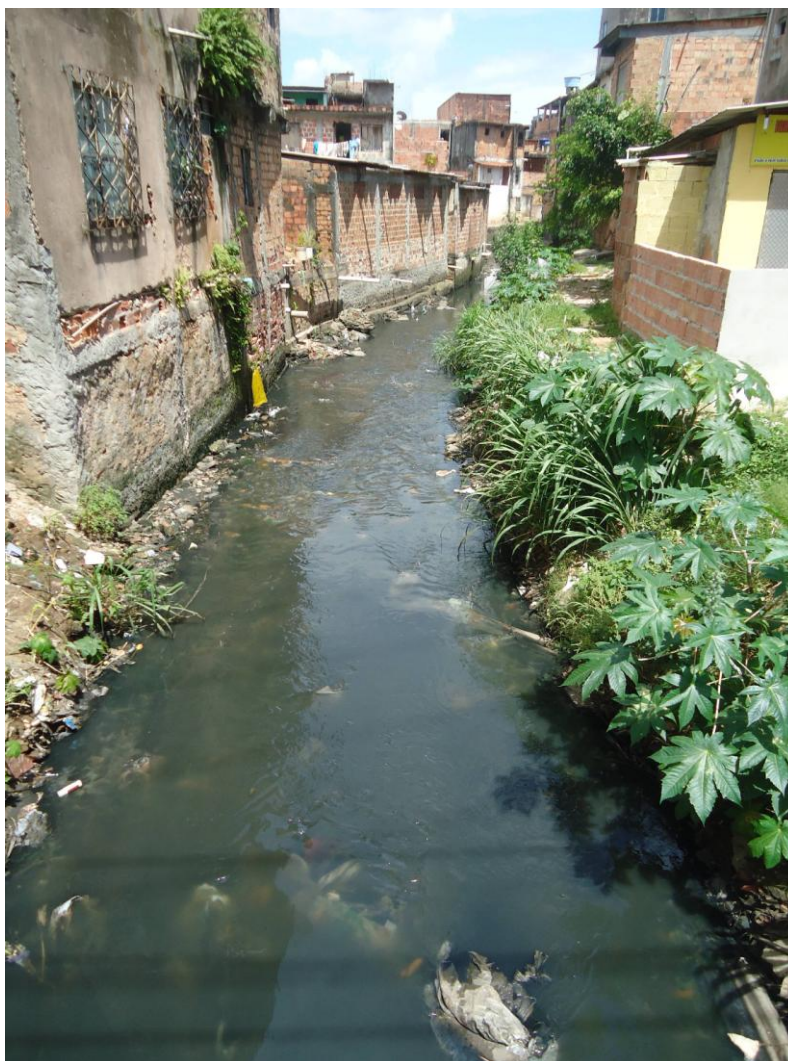
**Ilustração 27.** Trecho do rio onde é possível ver residências despejando seus efluentes diretamente na água, e bastante lixo no fundo do rio.

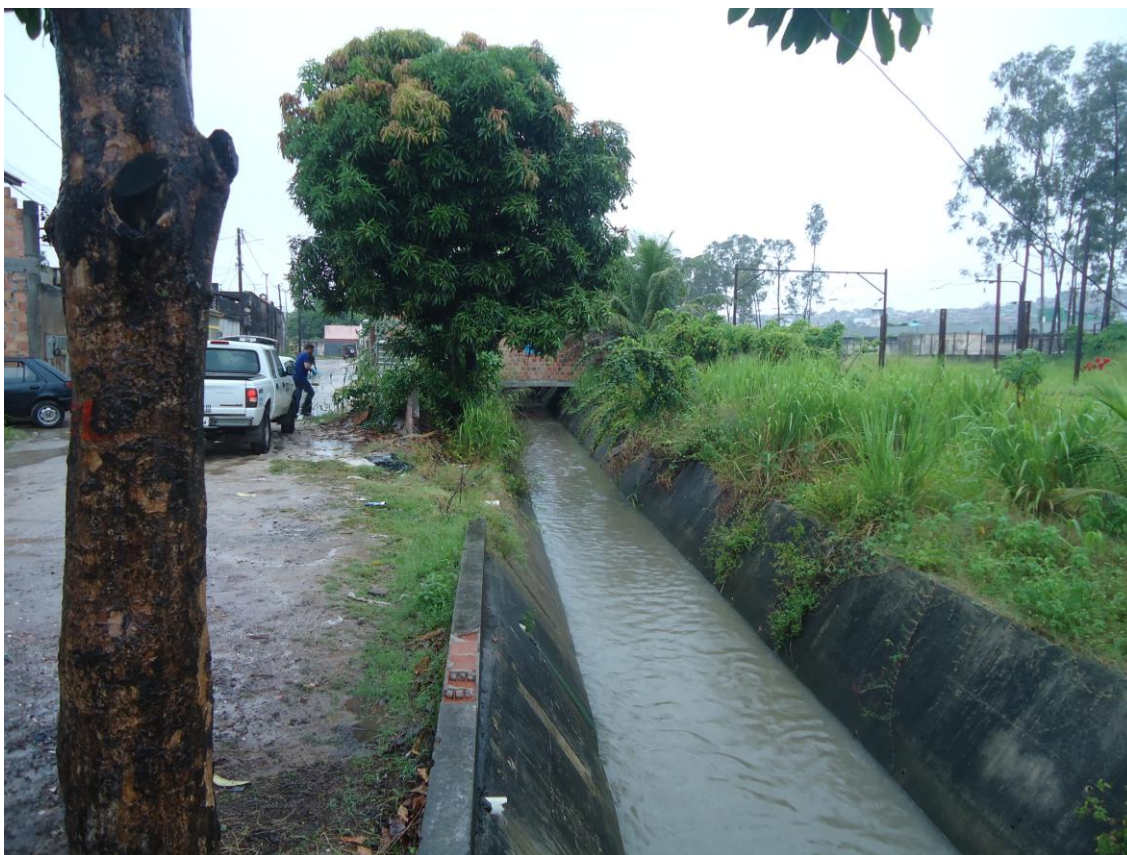
**Ilustração 28.** Trecho canalizado do rio em Paripe, próximo à sua foz.
