RELATÓRIO TÉCNICO Nº 028/16

DIAGNÓSTICO DA QUALIDADE AMBIENTAL DOS RIOS DE SALVADOR E  
LAURO DE FREITAS, BAHIA, BRASIL.

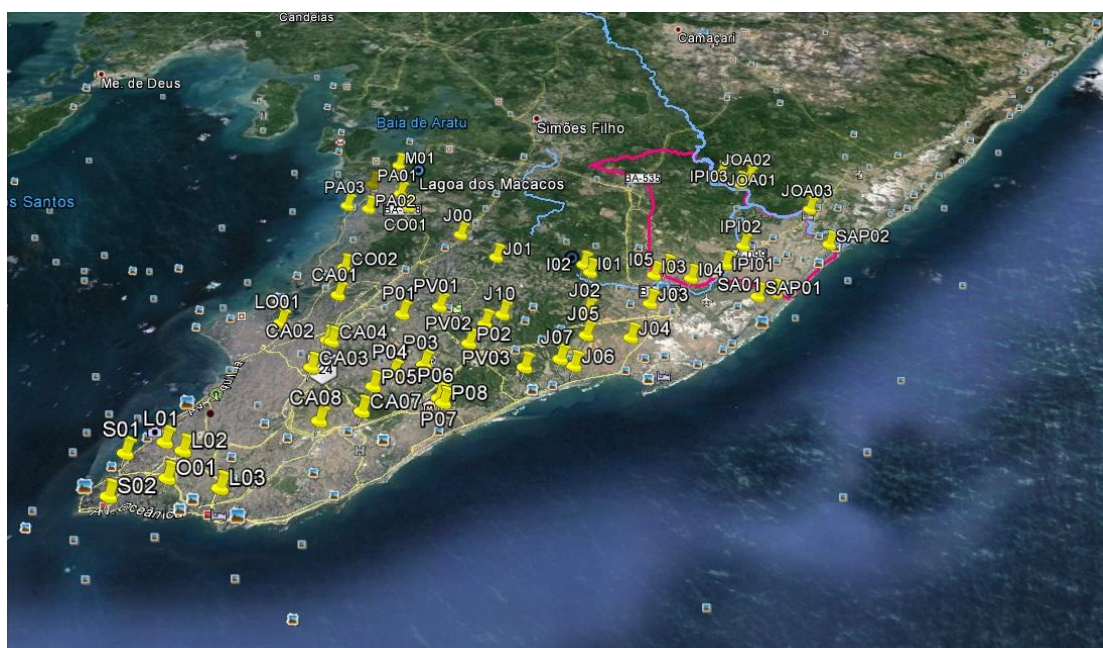
Figura 00: Malha amostral dos pontos nos rios de Salvador e Lauro de Freitas, Bahia.

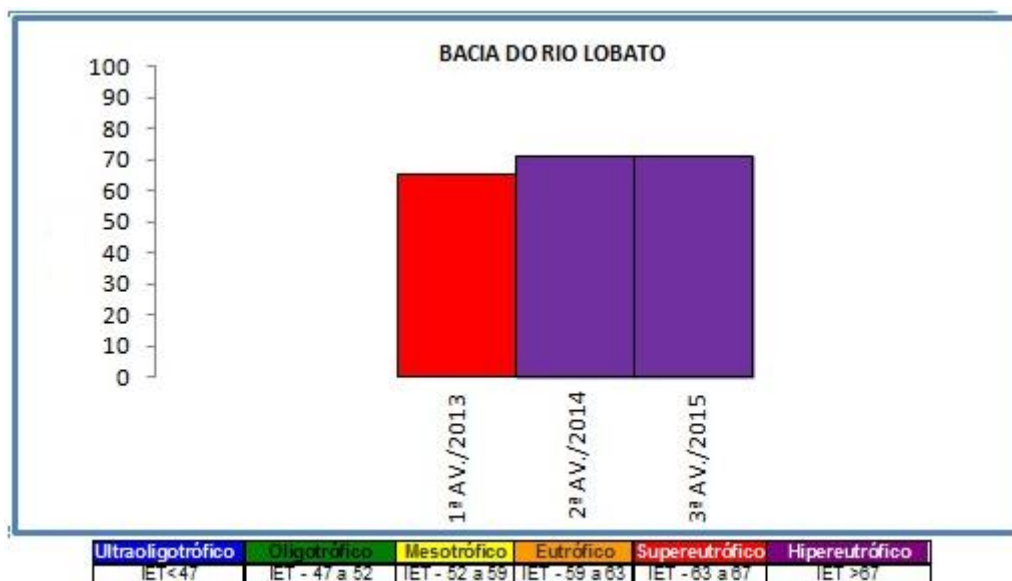
Figura 38: Gráfico do estado trófico em 2013, 2014 e 2015 na Bacia do Rio do Lobato Salvador-Ba
