**DIRETORIA DE FISCALIZAÇÃO E MONITORAMENTO AMBIENTAL (DIFIM)**  
**COORDENAÇÃO DE MONITORAMENTO DE RECURSOS AMBIENTAIS E**  
**HIDRÍCOS (COMON)**

RELATÓRIO TÉCNICO Nº 002/17

DIAGNÓSTICO DA QUALIDADE AMBIENTAL DOS RIOS DE SALVADOR E  
LAURO DE FREITAS, BAHIA, BRASIL.

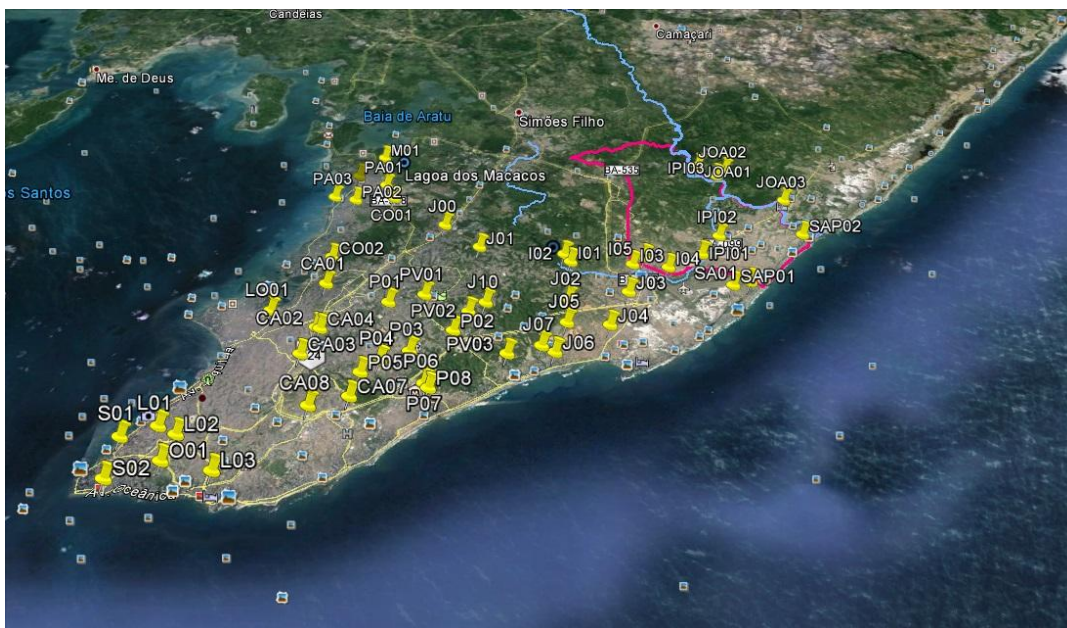
Figura 1: Malha amostral dos pontos nos rios de Salvador e Lauro de Freitas, Bahia.

Para a determinação da localização dos pontos de coleta que compõem a malha amostral desse estudo foram utilizados, preferencialmente, os pontos utilizados nos estudos realizados pela Universidade Federal da Bahia – UFBA, publicados no livro “Caminho das Águas em Salvador – Bacias Hidrográficas, Bairros e Fontes” (SANTOS et al., 2010). Foram selecionados ao menos três pontos em cada um dos principais rios de cada bacia, resultando num total de 54 pontos (Figura 1). Os pontos escolhidos estão dispostos da seguinte forma: um próximo a nascente, um próximo a foz, e os demais a meio curso. Esse delineamento permite realizar o acompanhamento da qualidade ao longo do rio.

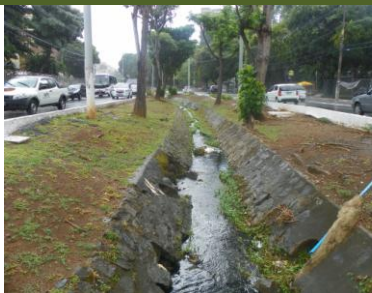
| Ponto | Coordenadas | Rio | Localização | Ilustração |
|---|---|---|---|---|
| S01 | 12°59'35.69" S<br>38°31'29.49" O | Rio dos Seixos | Avenida Reitor Miguel Calmon, em frente a FAGED, Vale do Canela. | |

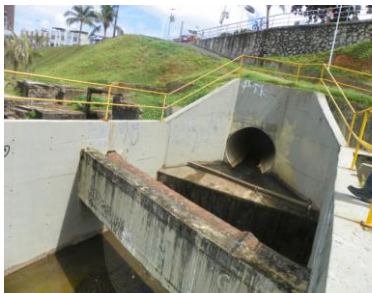
| Ponto | Coordenadas | Rio | Localização | Ilustração |
|---|---|---|---|---|
| S02 | 13°00'36.63" S<br>38°31'27.92" O | Rio dos Seixos | Foz do Rio Seixos - Morro do Cristo (Barra). | |

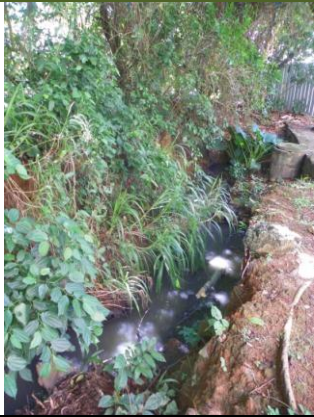
| Ponto | Coordenadas | Rio | Localização | Ilustração |
|---|---|---|---|---|
| O01 | 13°00'11.56"S<br>38°30'31.41"O | Ondina | UFBA | |

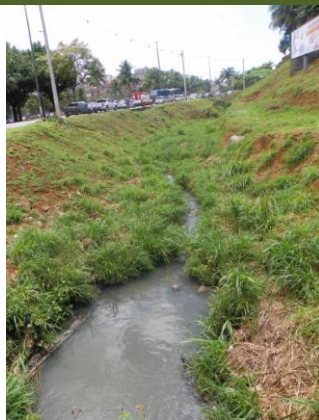
| Ponto | Coordenadas | Rio | Localização | Ilustração |
|---|---|---|---|---|
| L01 | 12°59'19.50" S<br>38°30'49.60" O | Rio Lucaia | Próximo do complexo de delegacias dos Barris. No acesso a Secretaria de Infraestrutura e Defesa Civil da Prefeitura de Salvador. | |

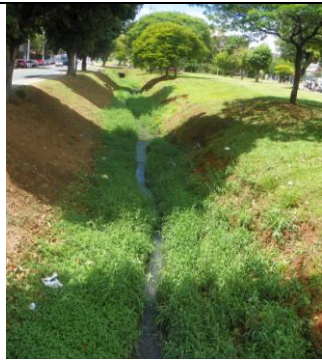
| L02 | 12°59'31.70" S<br>38°30'25.60" O | Rio<br>Lucaia | Avenida Anita Garibaldi,<br>próximo ao viaduto da<br>Vasco da gama. | |

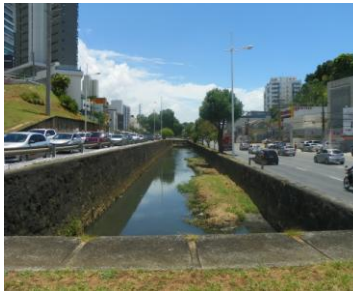
| L03 | 13°00'26.15" S<br>38°29'29.25" O | Rio<br>Lucaia | Rua Lucaia, em frente à<br>ABAV (Associação<br>Brasileira de Agências de<br>Viagens da Bahia). | |

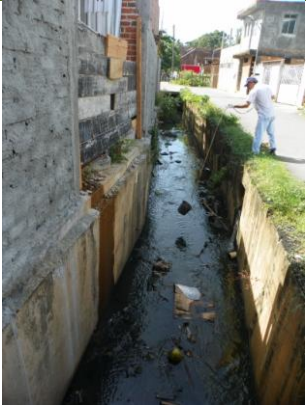
| Ponto | Coordenadas | Rio | Localização | Ilustração |
|---|---|---|---|---|
| CA01 | 12°55'0.79" S<br>38°28'19.56" O | Rio<br>Camarajipe | Alto do Cabrito, após o<br>Dique de Campinas<br>(sob ponte). | |

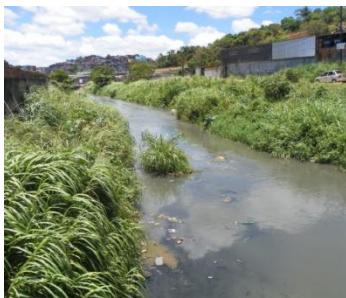
| CA03 | 12°57'17.4" S<br>38°28'27.6" O | Rio<br>Camarajipe | R. Martiniano Bonfim<br>(liga a Barros reis à Av.<br>Luis Eduardo<br>Magalhães). | |

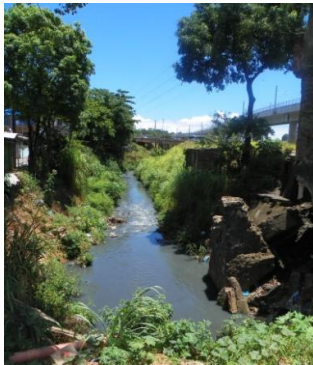
| CA04 | 12°56'31.1" S<br>38°28'11.1" O | Rio<br>Camarajipe | Av. Oliveira, Arraial do<br>Retiro. | |

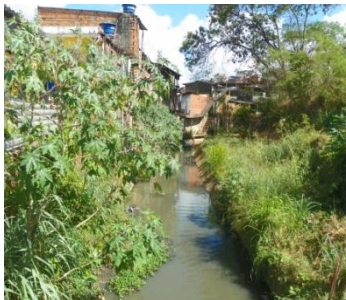
| CA07 | 12°58'30.77"S<br>38°27'13.44"O | Rio<br>Pernambués | Av. Luis Viana, ao lado<br>da Grande Bahia. | |

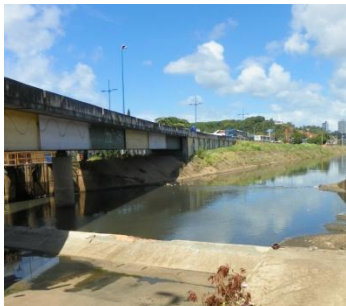
| CA08 | 12°58'46.37"S<br>38°28'00.30"O | Rio<br>Camarajipe | Em frente à Rodoviária | |

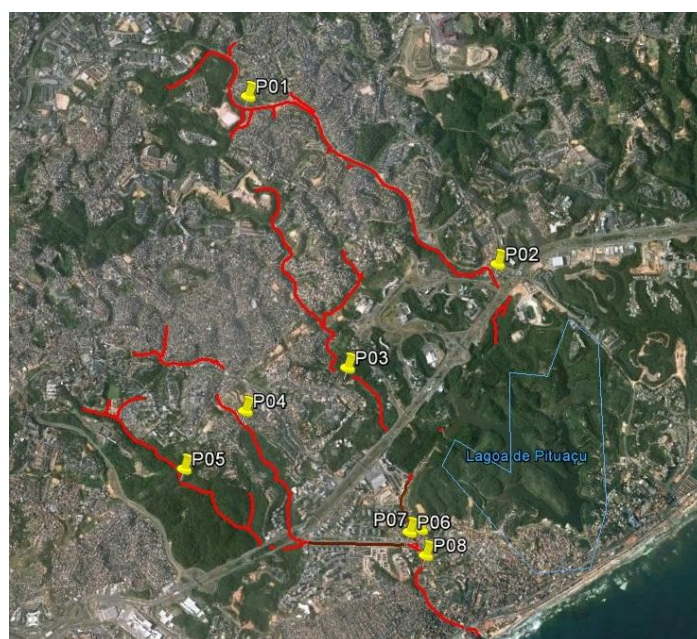
Figura 6: Curso d'água da bacia hidrográfica do rio das Pedras (Pituaçu), Salvador-BA.

No mapa abaixo estão representados os cursos dos rios Pituaçu, Cachoeirinha, Saboeiro, Cascão e Rio das Pedras, e seus pontos. Os trechos no tom mais escuro se encontram encapsulados (Figura 6).

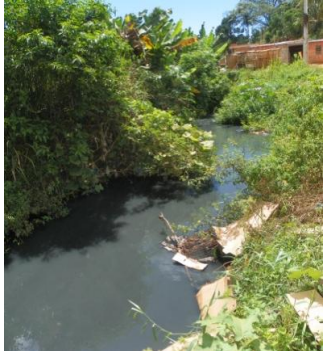
| Ponto | Coordenadas | Rio | Localização | Ilustração |
|---|---|---|---|---|
| P03 | 12°57'12.50"S<br>38°26'9.80"O | Rio Cachoeirinha | Acesso pela R. Recanto da Cachoeirinha – Cabula IV, atrás do posto de saúde. | |

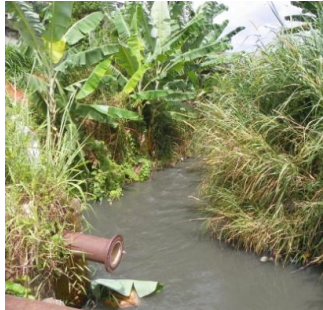
| Ponto | Coordenadas | Rio | Localização | Ilustração |
|---|---|---|---|---|
| P04 | 12°57'29.00"S<br>38°26'45.50"O | Rio Saboeiro | Dique do Saboeiro. | |

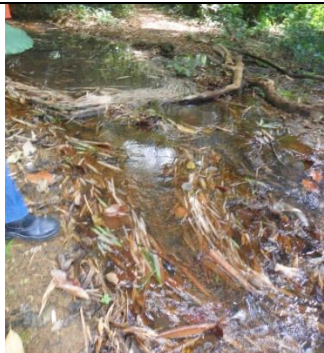
| P05 | 12°57'50.00"S<br>38°27'6.40"O | Rio Cascão | 19º Batalhão de Caçadores, antes do Dique do Cascão. | |

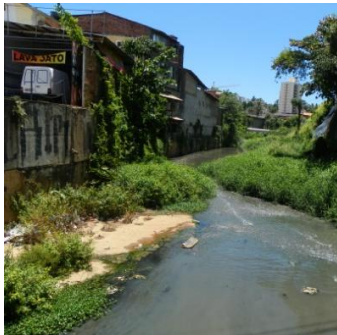
| P06 | 12°58'8.80"S<br>38°25'45.30"O | Rio das Pedras | Encontro da Avenida Jorge Amado com a Alameda das Acácias. | |

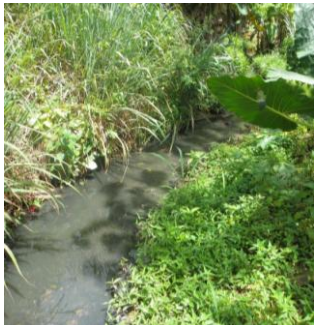
| Ponto | Coordenadas | Rio | Localização | Ilustração |
|---|---|---|---|---|
| PV00 | 12°56'18.18" S<br>38°25'02.45" O | Rio Passa Vaca | Vila Nova de São Francisco, próximo a Chesf e o instituto Anísio Teixeira | |

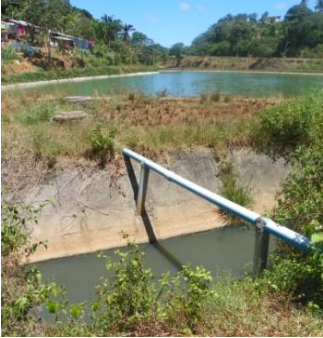
| Ponto | Coordenadas | Rio | Localização | Ilustração |
|---|---|---|---|---|
| J01 | 12°53'40.60"S<br>38°24'56.10"O | Rio Jaguaribe | Via coletora três, a montante da lagoa de estabilização (Cajazeiras). | |

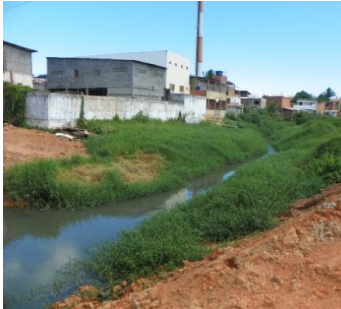
| Ponto | Coordenadas | Rio | Localização | Ilustração |
|---|---|---|---|---|
| J02 | 12°55'31.84"S<br>38°22'49.33"O | Rio Jaguaribe | Av. Paralela, próximo à entrada da Av. Orlando Gomes. | |

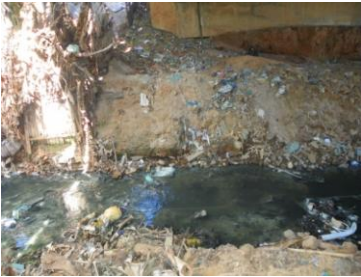
| Ponto | Coordenadas | Rio | Localização | Ilustração |
|---|---|---|---|---|
| J03 | 12°55'16.76"S<br>38°21'27.24"O | Córrego do Bispo | Av. Paralela, próximo à Estação Mussurunga. | |

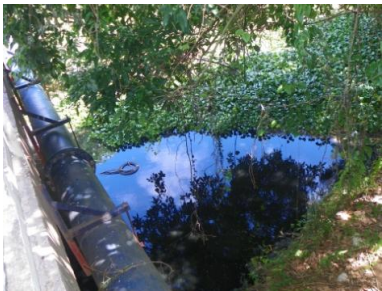
| J05 | 12°56'18.20"S<br>38°22'50.50"O | Rio Mangabeira | Acesso pela Av. Orlando Gomes, Rua da Gratidão (2ª ponte). | |

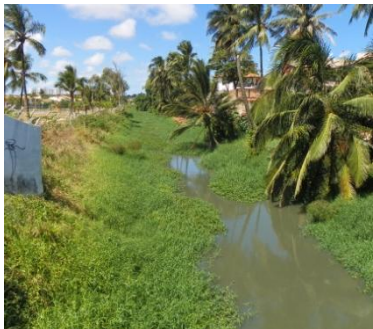
| J06 | 12°57'13.79"S<br>38°23'5.32"O | Rio Jaguaribe | Final da Av. Orlando Gomes (próx. à orla) - acesso à Av. Otávio Mangabeira. | |

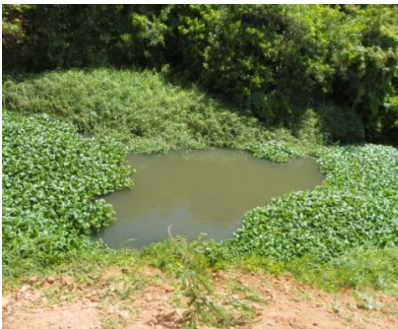
| J07 | 12°57'1.80"S<br>38°23'22.60"O | Rio Trobogy | Rua da Adutora. | |

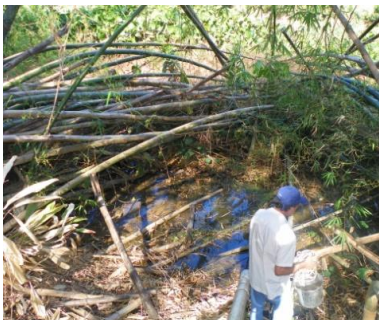
| J10 | 12°55'39.57"S<br>38°24'39.30"O | Rio Mocambo | Acesso pela Rua Mocambo | |

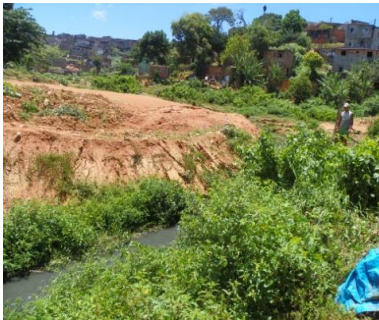
| J11 | 12°55'23.70"S<br>38°26'2.70" O | Rio Trobogy | Rua Jurema Santos (atrás da Via Regional), acesso próximo a Borracharia. | |

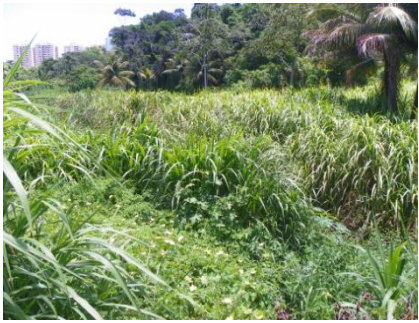
| J12 | 12°55'57.20"S<br>38°25'0.90" O | Rio Trobogy | Vale dos Lagos.<br>Acesso ao lado da<br>TL material de<br>construção, ao<br>lado do campo de<br>futebol. | |

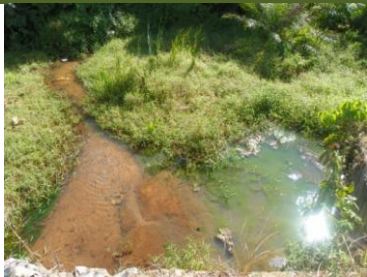
| Ponto | Coordenadas | Rio | Localização | Ilustração |
|---|---|---|---|---|
| CO01 | 12°51'41.90"S<br>38°27'12.90"O | Rio do Cobre | Fazenda Coutos, Estrada da Base Naval de Aratu, entrada do acesso ao Hospital do Subúrbio. | |

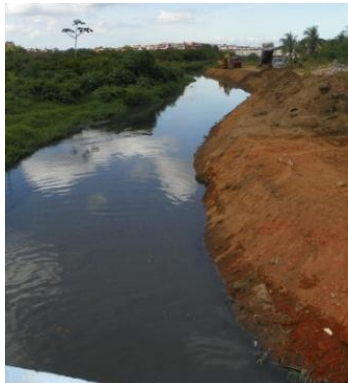
| Ponto | Coordenadas | Rio | Localização | Ilustração |
|---|---|---|---|---|
| CO02 | 12°54'2.60"S<br>38°28'21.90"O | Rio do Cobre | Rua do Cabrito, sobre a ponte. (São João do Cabrito) | |

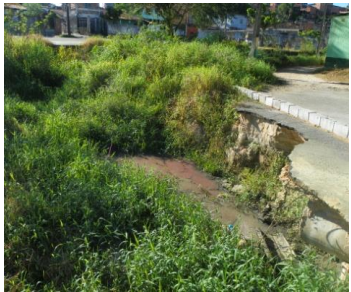
| Ponto | Coordenadas | Rio | Localização | Ilustração |
|---|---|---|---|---|
| PA01 | 12°51'6.30"S<br>38°27'29.9"O | Rio Paraguari | Vista Alegre. | |

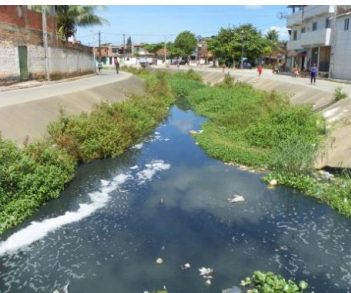
| Ponto | Coordenadas | Rio | Localização | Ilustração |
|---|---|---|---|---|
| PA02 | 12°51'43.40"S<br>38°28'11.20"O | Rio Paraguari | Rua da Glória (ponte). | |

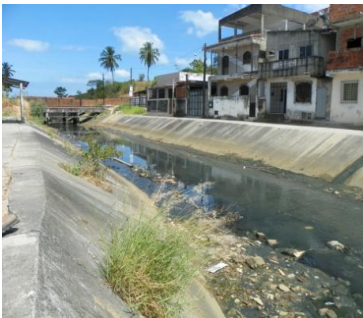
| Ponto | Coordenadas | Rio | Localização | Ilustração |
|---|---|---|---|---|
| PA03 | 12°51'35.80"S<br>38°28'43.60"O | Rio Paraguari | Suburbana, antes da linha do trem. | |

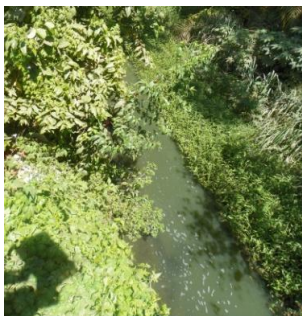
| Ponto | Coordenadas | Rio | Localização | Ilustração |
|---|---|---|---|---|
| I01 | 12°54'12.81"S<br>38°22'46.41"O | Riacho<br>Tapuá Mirim | Fazenda<br>Grande IV | |

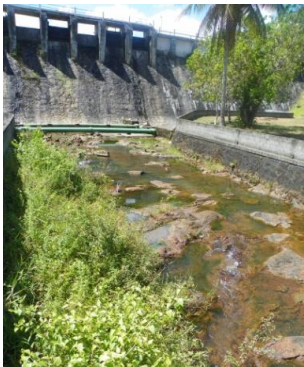
| I02 | 12°53'56.46"S<br>38°22'55.49"O | Rio Ipitanga | Logo depois da Barragem Ipitanga I | |

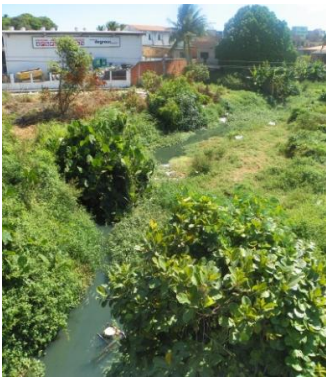
| I03 | 12°54'17.62"S<br>38°21'19.76"O | Rio Ipitanga | Sob a rodovia CIA Aeroporto | |

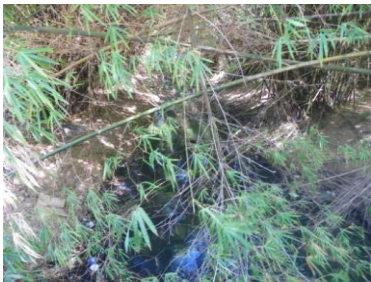
| I04 | 12°54'24.23"S<br>38°20'29.98"O | Rio Ipitanga | Aeroporto | |

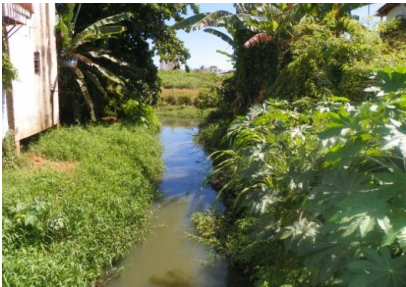
| I05 | 12°54'02.43"S<br>38°21'02.36"O | Rio Itinga | Jardim das Margaridas | |

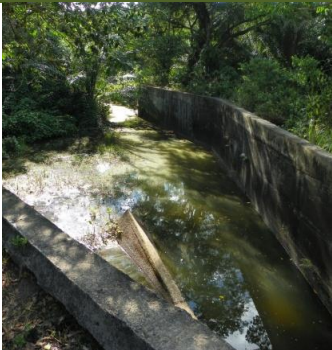
| Ponto | Coordenadas | Rio | Localização | Ilustração |
|---|---|---|---|---|
| M01 | 12°49'56.3"S<br>38°27'18.9"O | Rio dos Macacos | Junto a represa dos Macacos na base naval | |

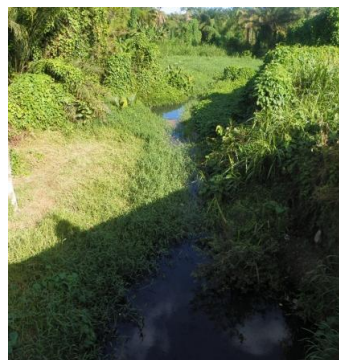
| M02 | 12°49'49.30"S<br>38°27'43.01"O | Rio dos<br>Macacos | Sob rodovia |

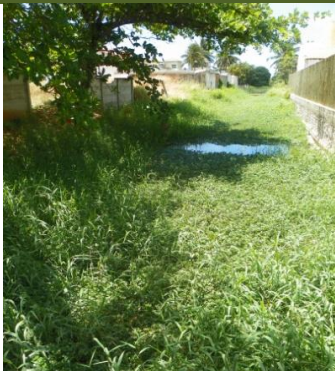
| Ponto | Coordenadas | Rio | Localização | Ilustração |
|---|---|---|---|---|
| SA01 | 12°54'44.1"S<br>38°18'32,1"O | Rio Sapato | Sob ponte na rua asfaltada, Bairro Ipitanga | |

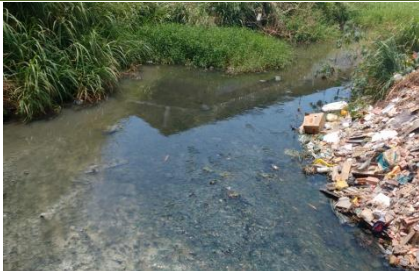
| Ponto | Coordenadas | Rio | Localização | Ilustração |
|---|---|---|---|---|
| LO01 | 12°55'53.59"S<br>38°29'23.81"O | Lobato | Próximo ao posto de gasolina BR | |

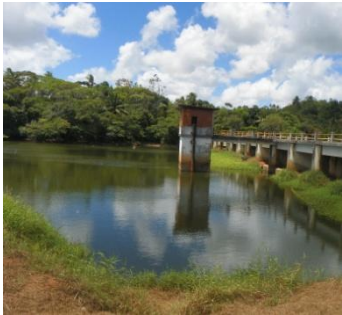
| Ponto | Coordenadas | Rio | Localização | Ilustração |
|---|---|---|---|---|
| JOA01 | 12° 50' 11.09"<br>38° 19' 27.42" | Barragem Joanes I | Localiza-se sob o pontilhão sobre a barragem Joanes I, próximo ao povoado de Capelão no município de Lauro de Freitas | |

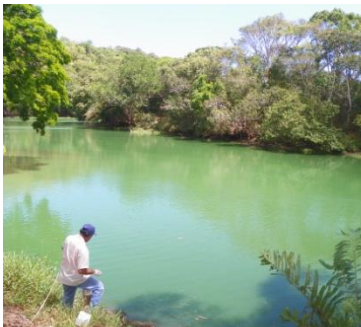
| JOA02 | 12°50'22.86"<br>38°18'46.39" | Joanes | A jusante da Barragem Joanes I, dentro do Condomínio Águas do Joanes, na via a esquerda, entrando na segunda cancela e seguindo o caminho até o rio. | |

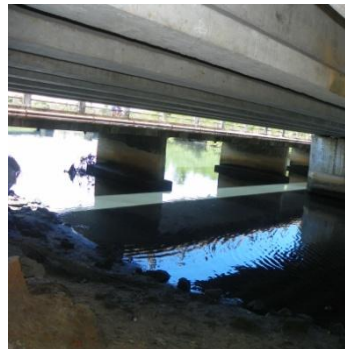
| JOA03 | 12° 51' 44.20"<br>38° 17' 26.00" | Joanes | Sob a ponte na margem direita da rodovia BA-099 sobre o rio Joanes, próximo ao Centro de Convenção Marina Riverside e ao Terminal Mãe Mirinha de Portão, em área de elevado nível de urbanização. | |

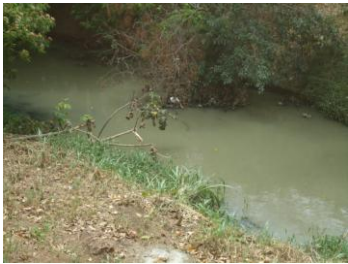
| Ponto | Coordenadas | Rio | Localização | Ilustração |
|---|---|---|---|---|
| IPI01 | 12° 53' 54.33"<br>38° 19' 40.96" | Ipitanga | Rua Euvaldo Santos Leite, próximo ao ginásio municipal de esportes de Lauro de Freitas | |

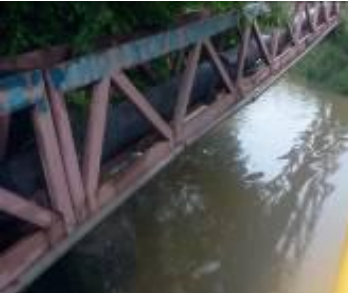
| Ponto | Coordenadas | Rio | Localização | Ilustração |
|---|---|---|---|---|
| IPI02 | 12° 53' 12.04"<br>38° 19' 12.30" | Ipitanga | Sob a ponte na BA-099 (Estrada do Coco), situada em frente ao depósito central das lojas Insinuante, próximo a uma torre de telefonia celular | |

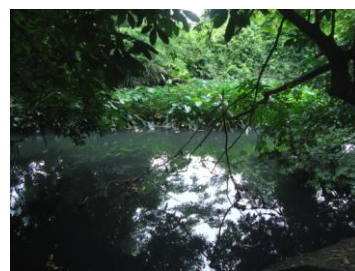
IPI03

Rua Dr Gerino de Souza  
Filho, próximo ao  
Condomínio Parque Sun  
Garden.

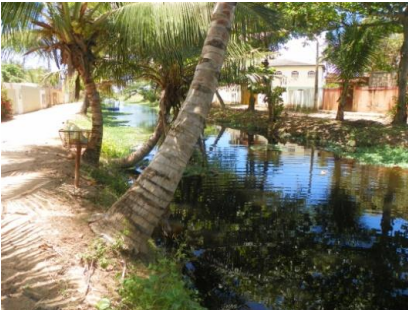
| Ponto | Coordenadas | Rio | Localização | Ilustração |
|---|---|---|---|---|
| SAP02 | 12° 54' 12.06"<br>38° 18' 02.06" | Sapato | Cruzamento das Ruas<br>Elza Paranhos e<br>Heleno Brito | |

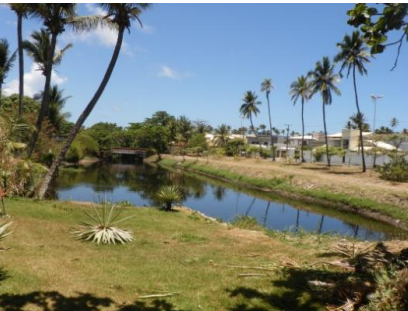
| Ponto | Coordenadas | Rio | Localização | Ilustração |
|---|---|---|---|---|
| SAP05 | 12° 53' 06.98"<br>38° 17' 10.22" | Sapato | Cruzamento da Rua<br>Praia de Tambau e Av.<br>Praia de Copacabana. | |
