**DIRETORIA DE FISCALIZAÇÃO E MONITORAMENTO AMBIENTAL (DIFIM)  
COORDENAÇÃO DE MONITORAMENTO DE RECURSOS AMBIENTAIS E  
HIDRÍCOS (COMON)**

RELATÓRIO TÉCNICO Nº 034/18

DIAGNÓSTICO DA QUALIDADE AMBIENTAL DOS RIOS DE SALVADOR E  
LAURO DE FREITAS, BAHIA, BRASIL.

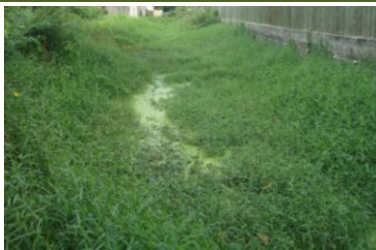
| Ponto | Coordenadas | Rio | Localização | Ilustração |
|---|---|---|---|---|
| SA01 | 12°54'44.1"S<br>38°18'32,1"O | Rio Sapato | Sob ponte na rua asfaltada, Bairro Ipitanga | |

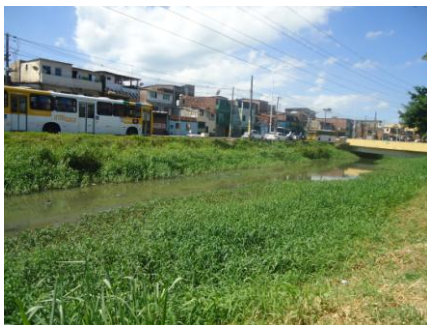
| Ponto | Coordenadas | Rio | Localização | Ilustração |
|---|---|---|---|---|
| LO01 | 12°55'53.59"S<br>38°29'23.81"O | Lobato | Próximo ao posto de gasolina BR | |

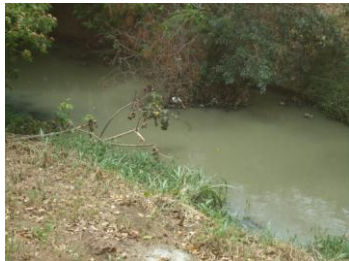
| Ponto | Coordenadas | Rio | Localização | Ilustração |
|---|---|---|---|---|
| IPI01 | 12° 53' 54.33"<br>38° 19' 40.96" | Ipitanga | Rua Euvaldo Santos Leite, próximo ao ginásio municipal de esportes de Lauro de Freitas | |

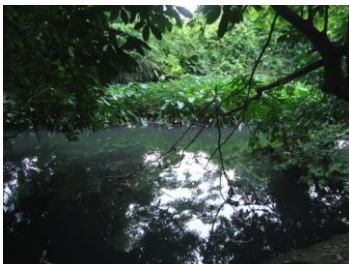
| Ponto | Coordenadas | Rio | Localização | Ilustração |
|---|---|---|---|---|
| IPI03 | 12° 52' 02.30"<br>38° 19' 10.40" | Ipitanga | Rua Dr Gerino de Souza Filho, próximo ao Condomínio Parque Sun Garden. | |

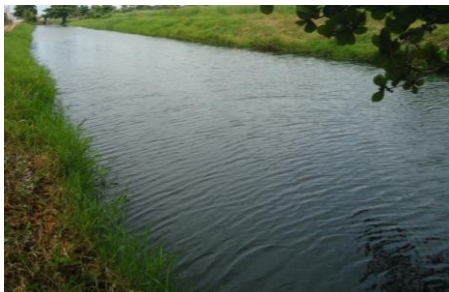
| Ponto | Coordenadas | Rio | Localização | Ilustração |
|---|---|---|---|---|
| SAP02 | 12° 54' 12.06"<br>38° 18' 02.06" | Sapato | Cruzamento das<br>Ruas Elza<br>Paranhos e Hélio<br>Brito | |

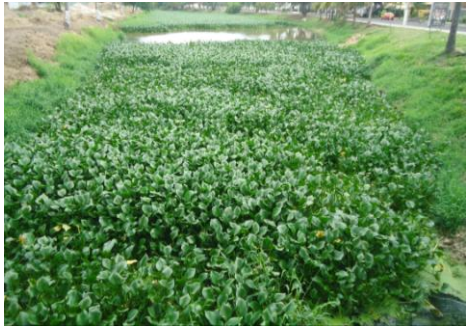
| SAP03 | 12° 53' 29.71"<br>38° 17' 31.59" | Sapato | Cruzamento da Av. Praia de Itapuã com Av. de Copacabana. | |

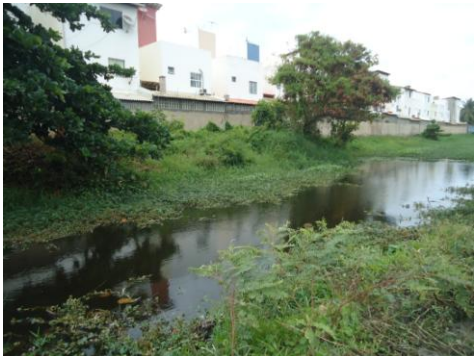
| SAP04 | 12° 54' 32.03"<br>38° 18' 22.11" | Sapato | Rua Antônio Ipitanga. Santo de | |

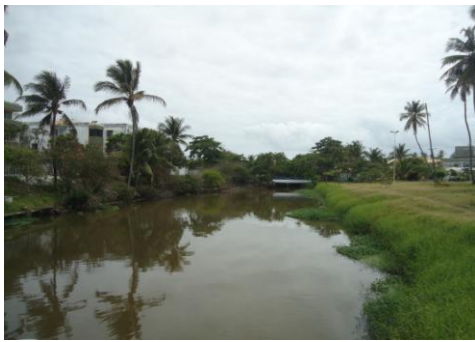
| SAP05 | 12° 53' 06.98"<br>38° 17' 10.22" | Sapato | Cruzamento da Rua Praia de Tambau e Av. de Copacabana | |
