RELATÓRIO TÉCNICO Nº 025/19

DIAGNÓSTICO DA QUALIDADE AMBIENTAL DOS RIOS DE SALVADOR E  
LAURO DE FREITAS, BAHIA, BRASIL.

Salvador, 2019

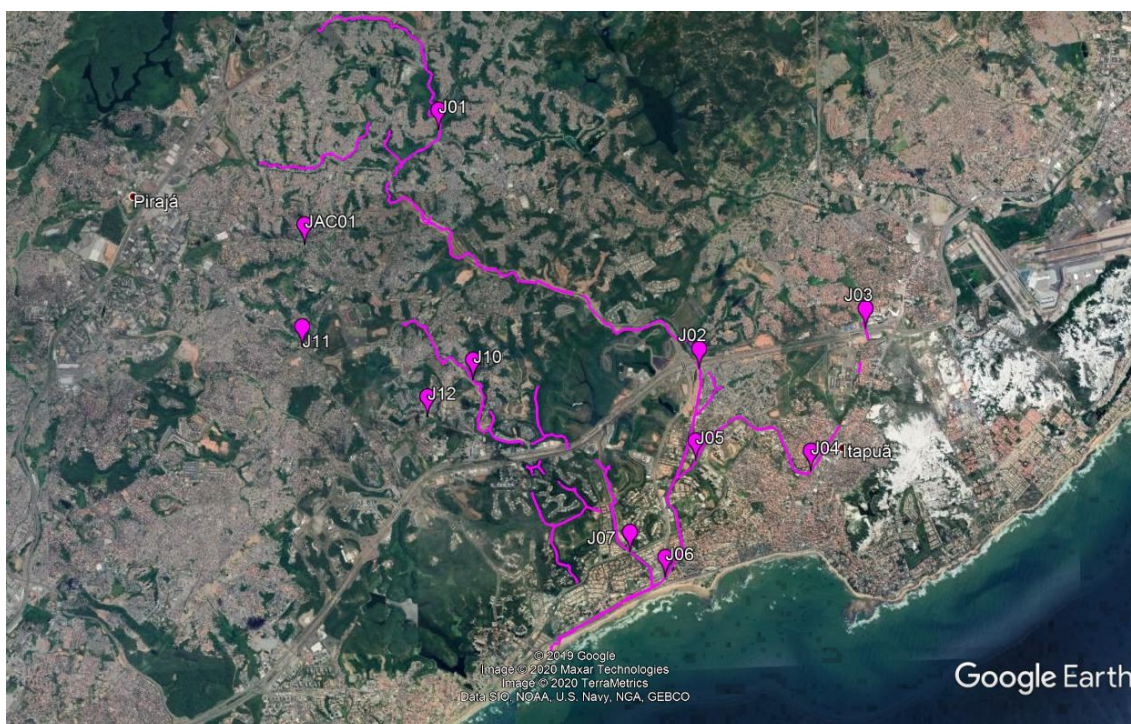
**Figura 06:** Curso d'água da bacia hidrográfica do rio Jaguaribe, Salvador-BA.

O rio Jaguaribe nasce nos bairros de Águas Claras, Valéria e Castelo Branco, passa pelo Jardim Nova Esperança, Cajazeiras VIII, Nova Brasília, Trobogy, Mussurunga, Bairro da Paz e deságua em Piatã, percorrendo cerca de 15,2 km. Apresenta vários afluentes com grande vazão, como os rios Trobogy e Mangabeira. A área de drenagem dessa bacia se caracteriza por ser densamente povoada e, geralmente, com infraestrutura urbana precária, o que compromete a qualidade dos rios. Além disso, o antigo “lixão”, atualmente aterro controlado de resíduos sólidos de Canabrava, também põe em risco esses mananciais (Figura 06).

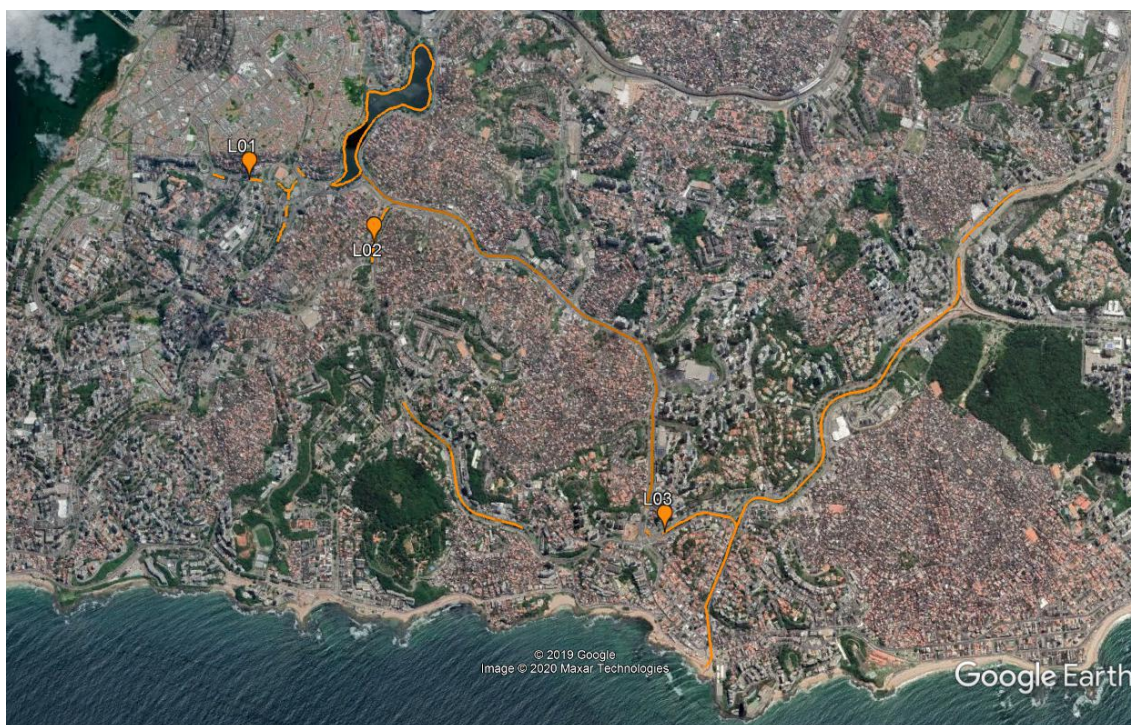
**Figura 08:** Curso d'água da bacia hidrográfica do rio Lucaia, Salvador-BA.

no Largo da Mariquita, no Rio Vermelho. O Dique do Tororó recebeu, por muitos anos, descargas de esgotos sanitários, causando sua eutrofização e a morte de muitos organismos. Atualmente, esses pontos de lançamento de esgotos foram eliminados e processos de revitalização o transformaram em um dos pontos turísticos da capital (Figura 08).

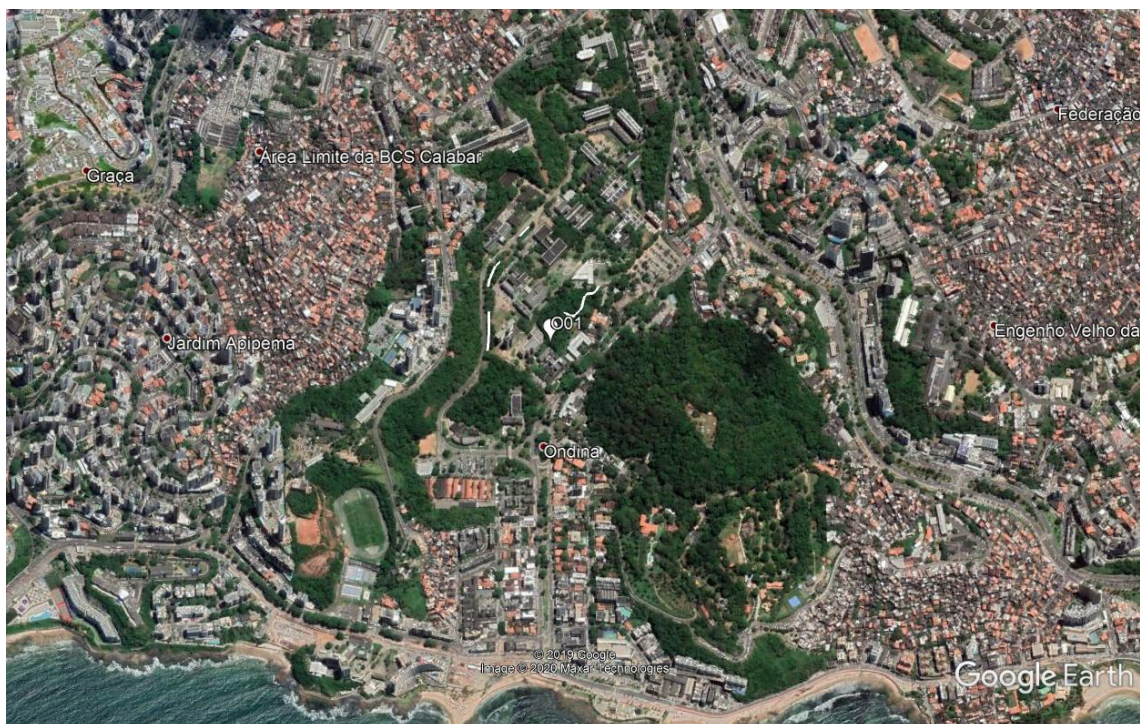
**Figura 10:** Curso d'água da bacia hidrográfica de Ondina, Salvador-BA.

Essa é a menor bacia de Salvador, correspondendo a apenas 1% do município. Fazem parte os bairros de Ondina, Calabar e Alto das Pombas, e as localidades de Jardim Apipema, Alto de Ondina e São Lázaro. Faz parte dessa bacia, também, a Unidade de Conservação do Parque Zoobotânico Getúlio Vargas (Figura 10).

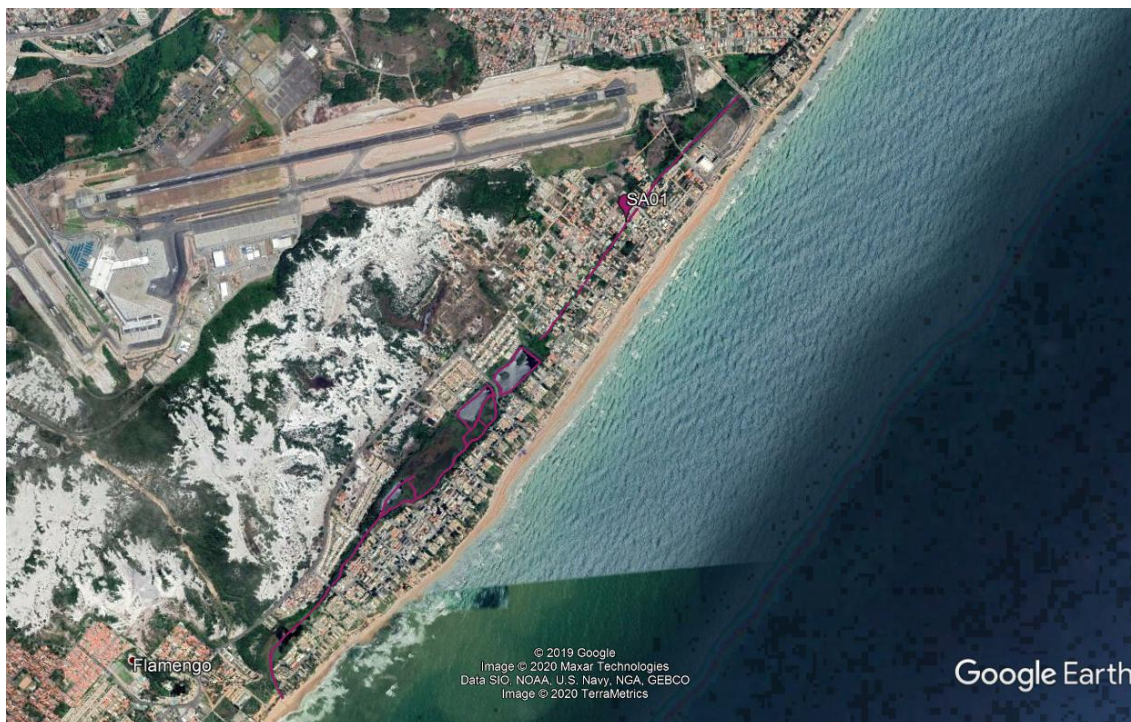
**Figura 14:** Curso d'água da bacia hidrográfica do rio Sapato, Salvador-BA.

O rio Sapato tem nascente na região de dunas de Praia do Flamengo e Stella Maris. Seu curso segue paralelo à costa, em direção ao município de Lauro de Freitas, desembocando na foz do rio Joanes (Figura 14).

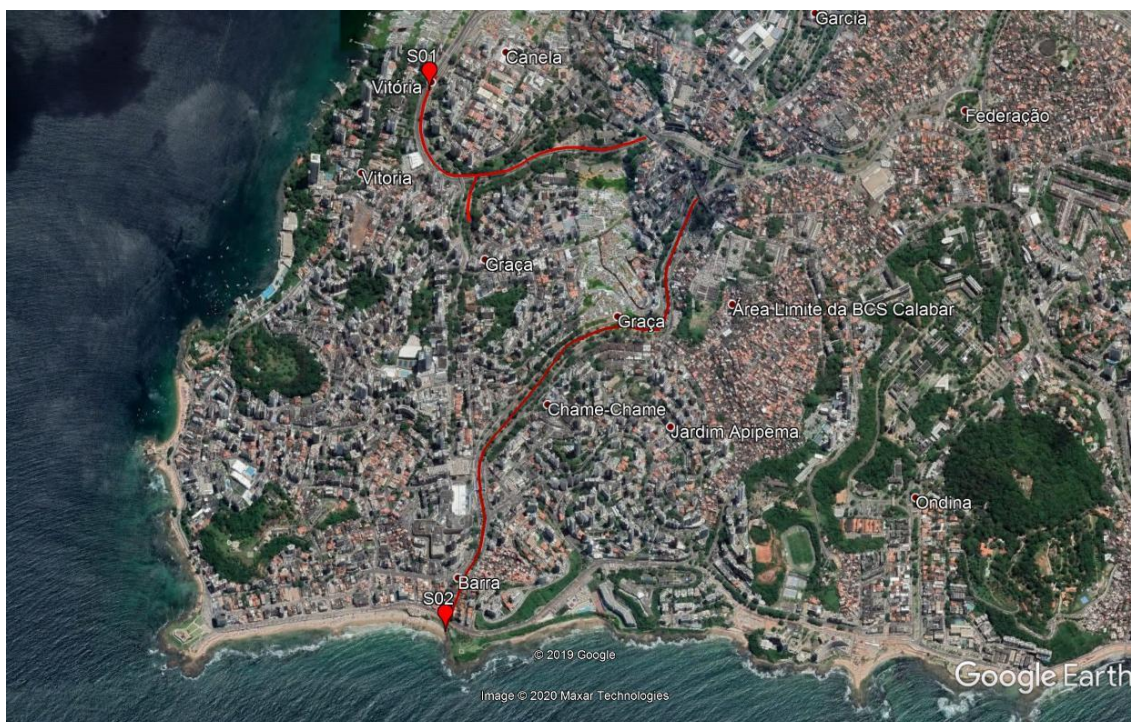
**Figura 161:** Curso d'água do rio dos Seixos, Salvador-BA.

O rio dos Seixos é o principal rio dessa bacia. Suas nascentes se localizam no Vale do Canela e na Fonte Nossa Senhora da Graça, também conhecida como Fonte da Catarina. A partir daí, o rio segue pela Avenida Centenário até a foz, que se encontra próxima ao Morro do Cristo, na Barra. Todo o seu curso se encontra em áreas urbanizadas, sendo retificado em seu trecho inicial, e totalmente encapsulado na Avenida Centenário. É importante frisar que o rio é desviado para o sistema de esgotamento sanitário (captação em tempo seco) em uma estação na praia do Farol da Barra próxima ao Morro do Cristo (Figura 16).
