RELATÓRIO TÉCNICO Nº 006/2020

DIAGNÓSTICO DA QUALIDADE AMBIENTAL DOS RIOS DE SALVADOR E LAURO  
DE FREITAS, BAHIA, BRASIL

**DIRETORIA DE RECURSOS HÍDRICOS E MONITORAMENTO AMBIENTAL – DIRAM**  
**COORDENAÇÃO DE MONITORAMENTO DOS RECURSOS AMBIENTAIS E**  
**HIDRÍCOS – COMON**

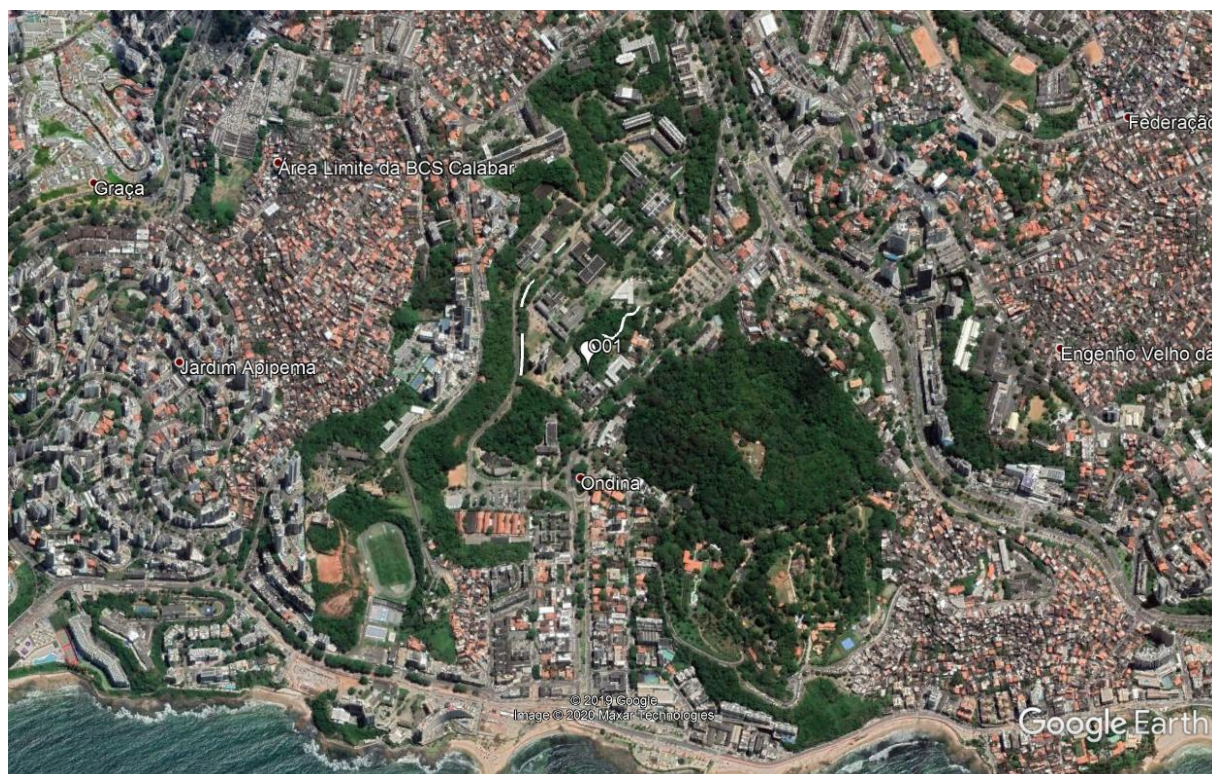
**Figura 09:** Curso d'água da bacia hidrográfica de Ondina, Salvador - BA.

Essa é a menor bacia de Salvador, correspondendo a apenas 1% do município. Fazem parte os bairros de Ondina, Calabar e Alto das Pombas e as localidades de Jardim Apipema, Alto de Ondina e São Lázaro. Faz parte dessa bacia, também, a Unidade de Conservação do Parque Zoobotânico Getúlio Vargas (Figura 09).

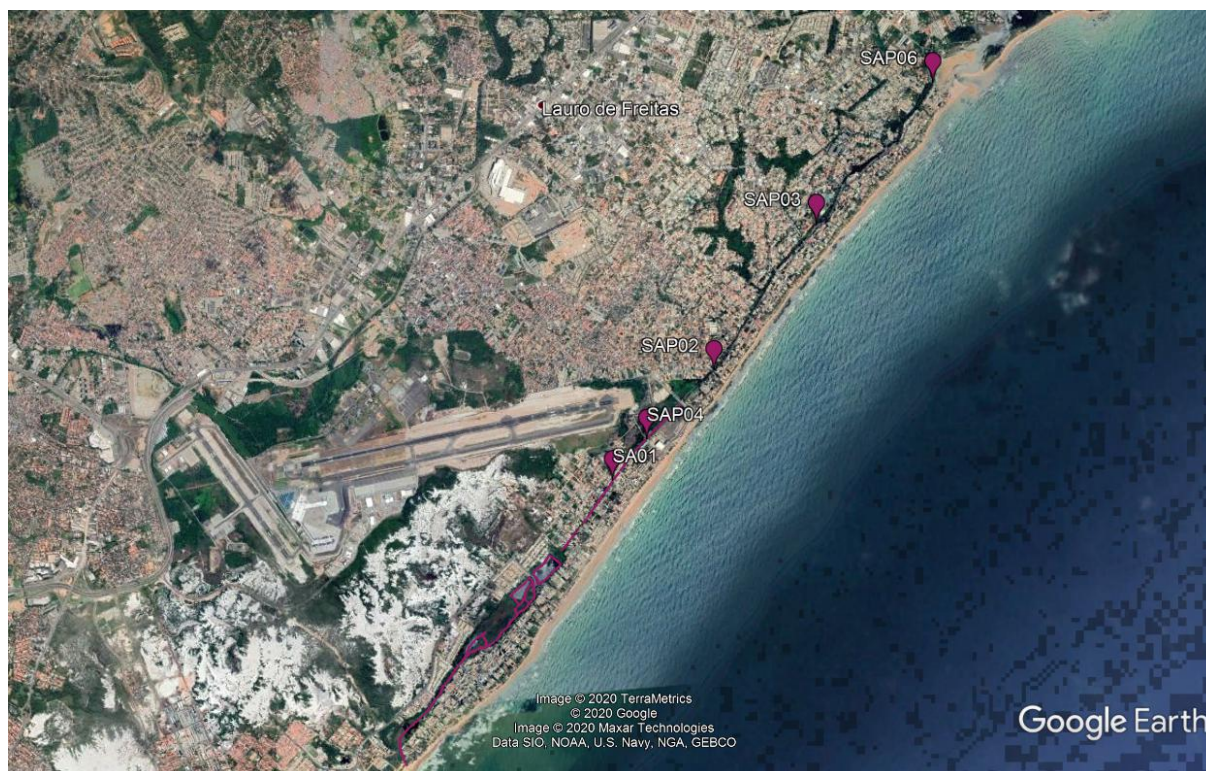
**Figura 13:** Curso d'água da bacia hidrográfica do rio Sapato.

A nascente do rio Sapato está situada no Parque das Dunas de Salvador-BA, um parque urbano de dunas, restingas e lagoas com área total de 4.950.000 m<sup>2</sup>. Seu curso segue em uma reta seguindo à costa, em direção ao município de Lauro de Freitas, desembocando na foz do rio Joanes (Figura 13).
