RELATÓRIO TÉCNICO Nº 011/2021

### **DIAGNÓSTICO DA QUALIDADE AMBIENTAL DOS RIOS DE SALVADOR E LAURO DE FREITAS, BAHIA, BRASIL**

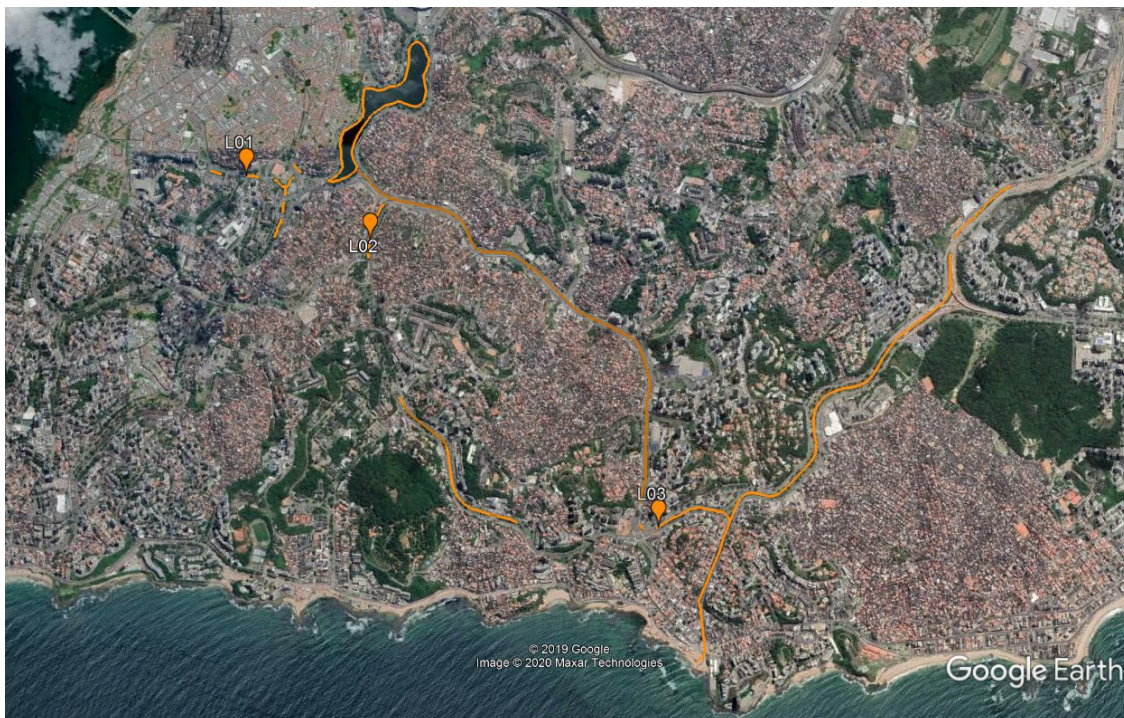
**Figura 07.** Curso d'água da bacia hidrográfica do rio Lucaia, Salvador - BA.

O principal rio dessa bacia tem sua nascente na Avenida Joana Angélica, recebe águas do Dique do Tororó, seguindo por todo canteiro central da Avenida Vasco da Gama, hoje encapsulado, e desaguando no Largo da Mariquita, no Rio Vermelho. O Dique do Tororó recebeu, por muitos anos, descargas de esgotos sanitários, causando sua eutrofização. Atualmente, esses pontos de lançamento de

esgotos foram eliminados e processos de revitalização o transformaram em um dos pontos turísticos da capital (Figura 07).

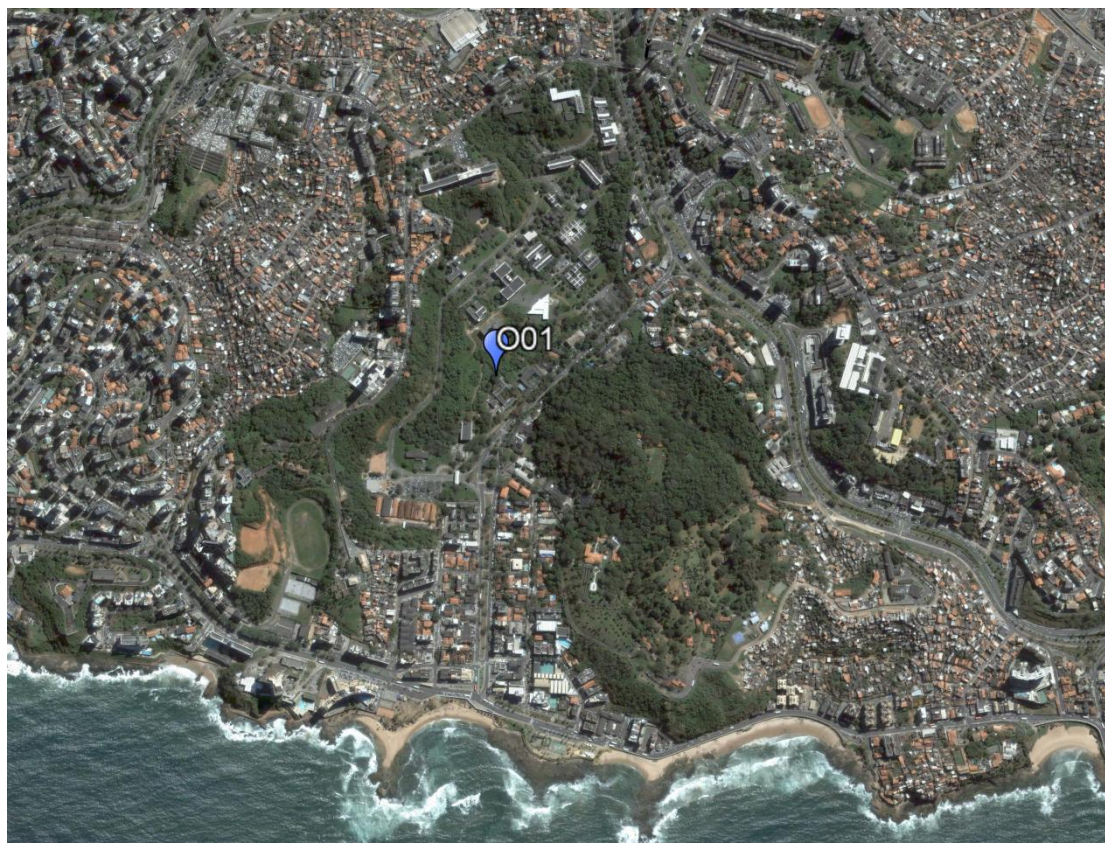
**Figura 09.** Curso d'água da bacia hidrográfica de Ondina, Salvador-BA.

Essa é a menor bacia de Salvador, correspondendo a apenas 1% do município. Fazem parte dela os bairros de Ondina, Calabar e Alto das Pombas, além das localidades de Jardim Apipema, Alto de Ondina e São Lázaro. A Unidade de Conservação do Parque Zoobotânico Getúlio Vargas encontra-se nesta bacia (Figura 09).

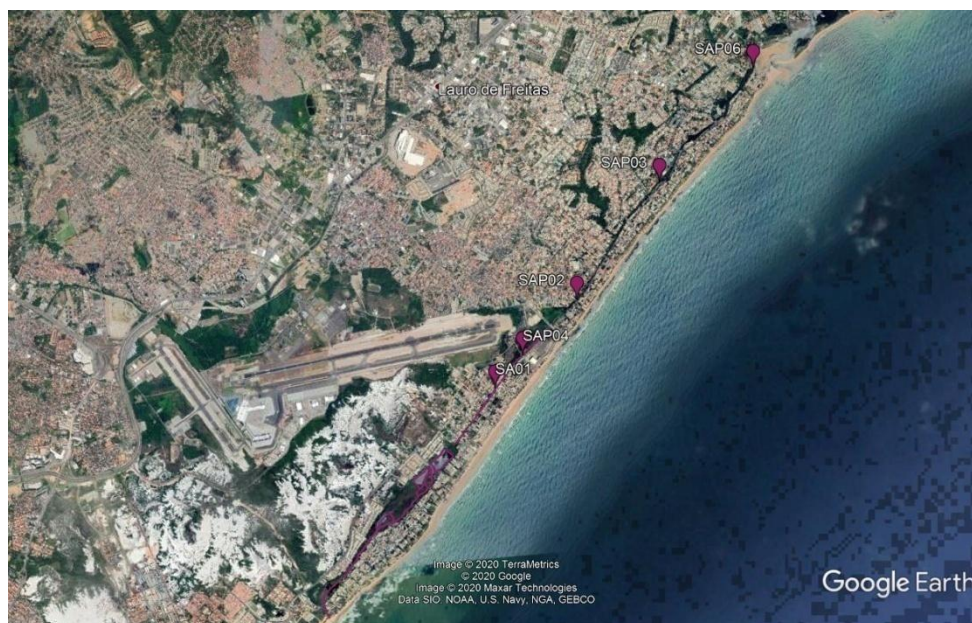
**Figura 13.** Curso d'água da bacia hidrográfica do rio Sapato.

A nascente do rio Sapato está situada no Parque das Dunas de Salvador, um parque urbano de dunas, restingas e lagoas com área total de 4.950.000 m². Seu curso retilíneo segue pela costa de Salvador, em direção ao município de Lauro de Freitas, onde está sua desembocadura na foz do rio Joanes (Figura 13).

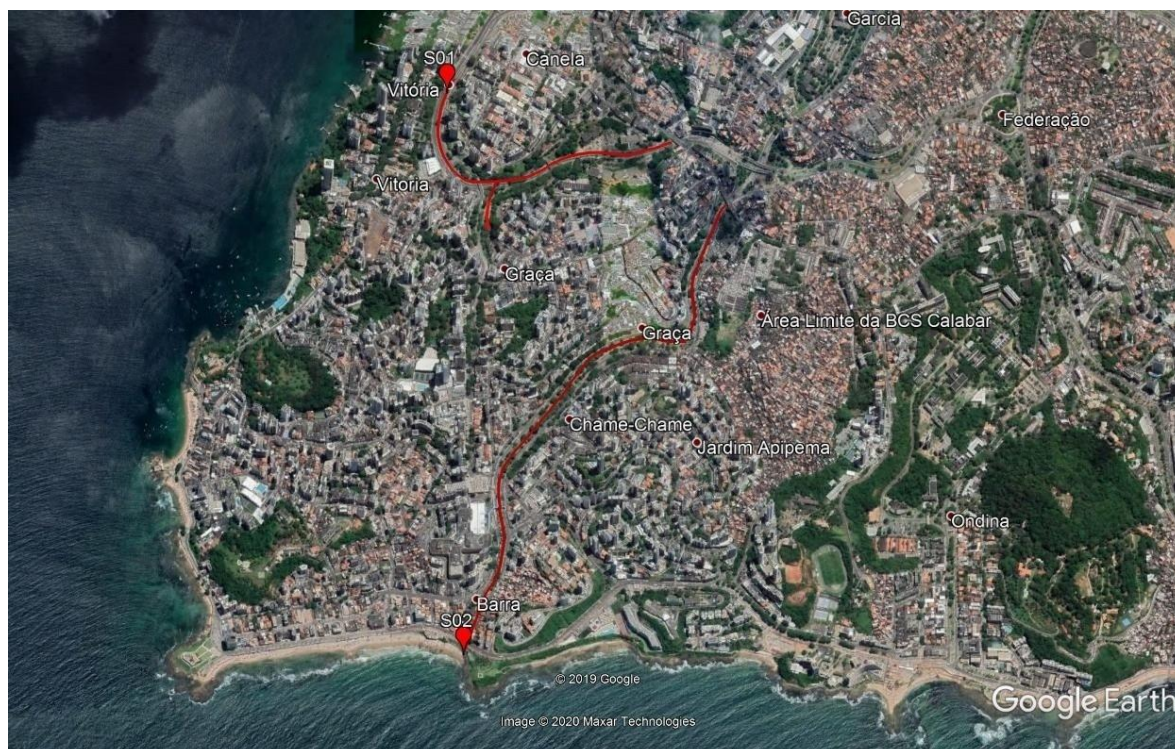
**Figura 141.** Curso d'água do rio dos Seixos, Salvador - BA.

O rio dos Seixos é o principal rio dessa bacia. Suas nascentes se localizam no Vale do Canela e na Fonte Nossa Senhora da Graça, também conhecida como Fonte da Catarina. A partir daí, o rio segue pela Avenida Centenário até a foz, que se encontra próxima ao Morro do Cristo, na Barra. Todo o seu curso se encontra em áreas urbanizadas, sendo retificado em seu trecho inicial e totalmente encapsulado na Avenida Centenário. É importante frisar que o rio é desviado para o sistema de esgotamento sanitário (captação em tempo seco) em uma estação próxima ao Morro do Cristo (Figura 14).
