DIAGNÓSTICO DA QUALIDADE AMBIENTAL DOS RIOS  
DE SALVADOR E LAURO DE FREITAS, BAHIA, BRASIL.

RELATÓRIO TÉCNICO Nº 10/2023

**INSTITUTO DO MEIO AMBIENTE E RECURSOS HÍDRICOS – INEMA**  
**DIRETORIA GERAL -DIREG**  
Márcia Cristina Telles de Araújo Guedes

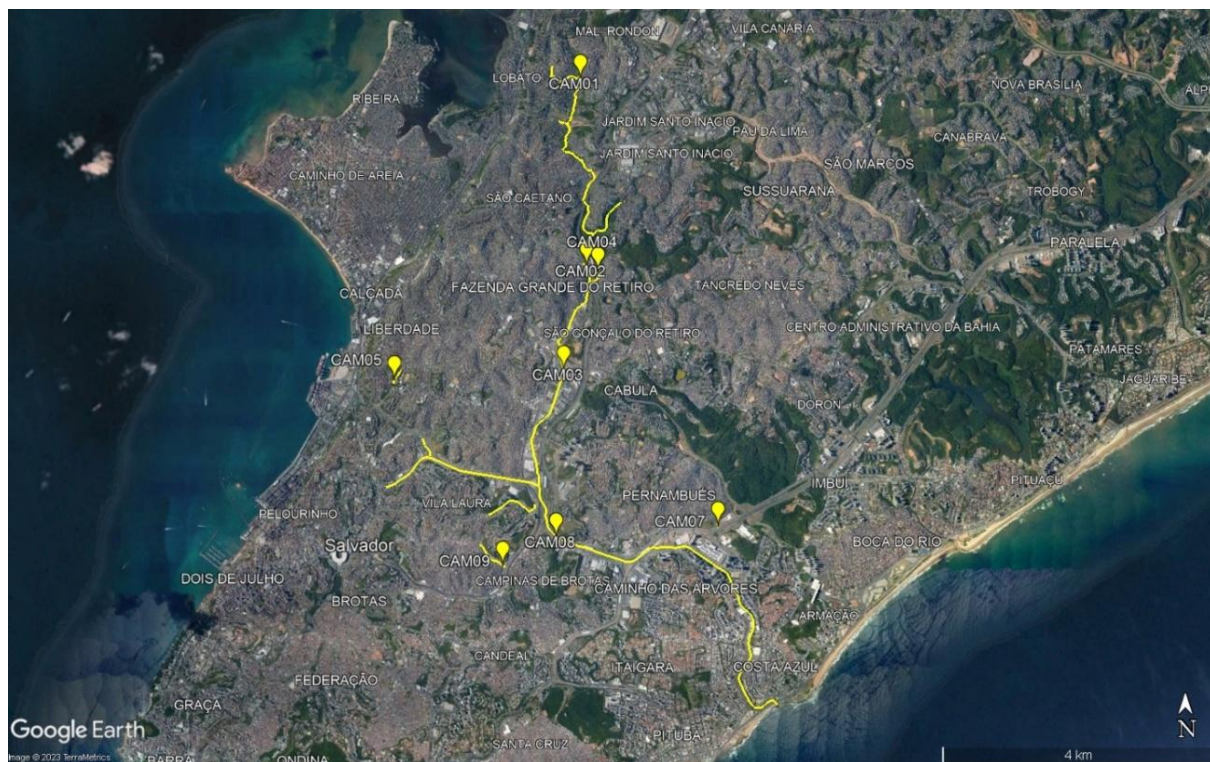
**Figura 2.** Curso d'água da bacia hidrográfica do rio Camarajipe, Salvador-BA.

A Bacia Hidrográfica do Rio Camarajipe está entre as três maiores bacias do município, cujo rio principal nasce no bairro de Pirajá, passa pela região do Iguatemi, até desaguar no bairro do Costa Azul, percorrendo cerca de 14 km. O curso deste rio, principalmente próximo a sua nascente, é marcado por áreas carentes em infraestrutura urbana, o que compromete a qualidade da água. O rio Camarajipe é desviado para o sistema de esgotamento da cidade (captação em tempo seco) nas imediações da rodoviária de Salvador. Parte de seu leito foi retificado, uma represa foi construída no alto do Cabrito (formando o Dique de Campinas) e sua foz foi modificada do Largo da Mariquita, no Rio Vermelho, para o bairro do Costa Azul. Assim também aconteceu com seus afluentes, como o rio das

Tripas, que está encapsulado em grande parte do seu curso, e o rio Campinas, que se encontra totalmente canalizado (Figura 2).

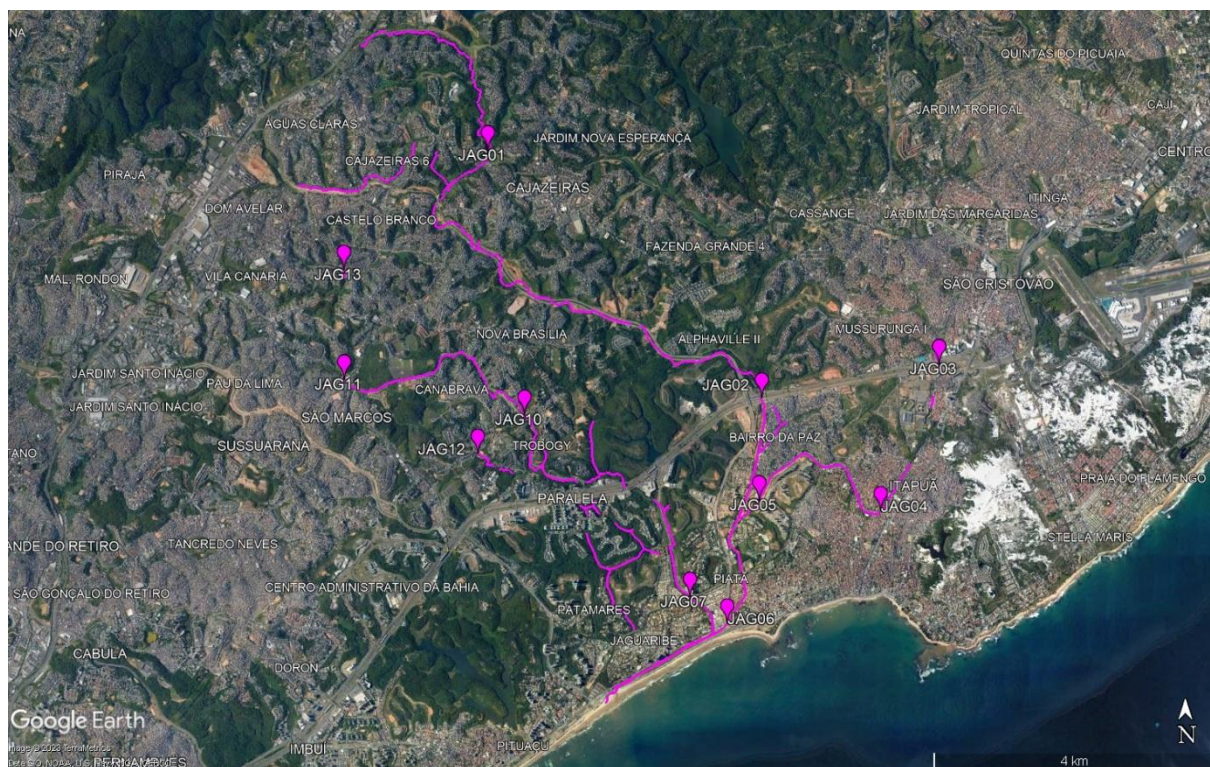
**Figura 24.** Curso d'água da bacia hidrográfica do rio Jaguaribe, Salvador - BA.

Apresenta vários afluentes com grande vazão, como os rios Trobogy e Mangabeira. A área de drenagem dessa bacia se caracteriza por ser densamente povoada e, geralmente, com infraestrutura urbana precária, o que compromete a qualidade dos rios (Figura 24).

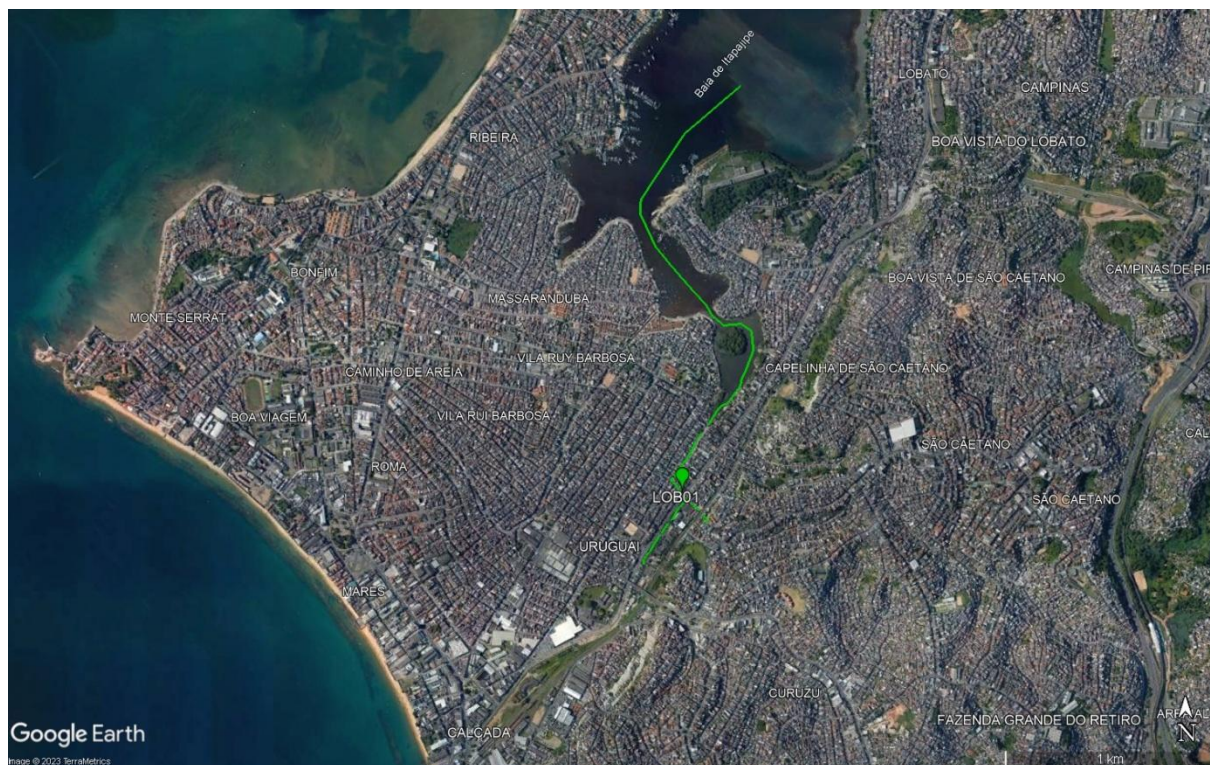
**Figura 36.** Curso d'água da bacia hidrográfica do Lobato, Salvador - BA.

A bacia hidrográfica do Lobato se encontra no Subúrbio Ferroviário, com algumas áreas em condições precárias de moradia, infraestrutura e saneamento (Figura 36).

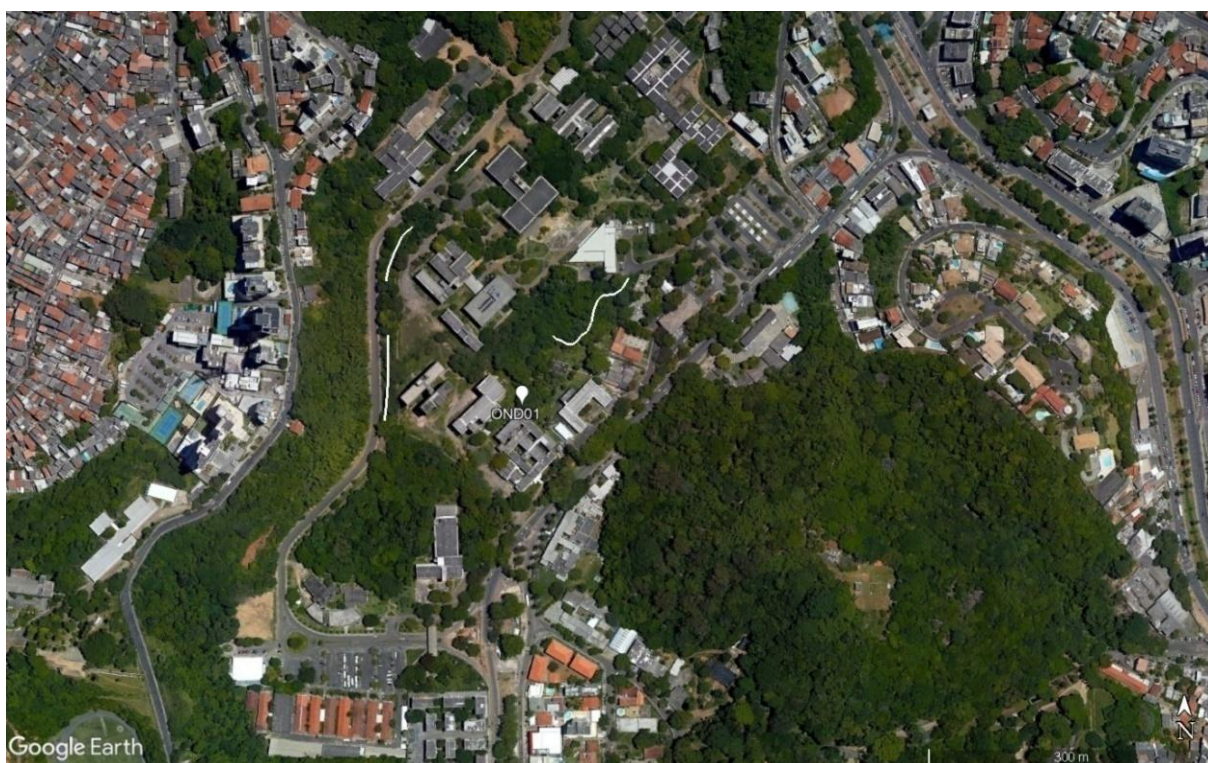
**Figura 44.** Curso d'água da bacia hidrográfica de Ondina, Salvador

Essa é a menor bacia de Salvador, correspondendo a apenas 1% do município. Fazem parte dela os bairros de Ondina, Calabar e Alto das Pombas, além das localidades de Jardim Apipema, Alto de Ondina e São Lázaro. A Unidade de Conservação do Parque Zoobotânico Getúlio Vargas encontra-se nesta bacia (Figura 44).

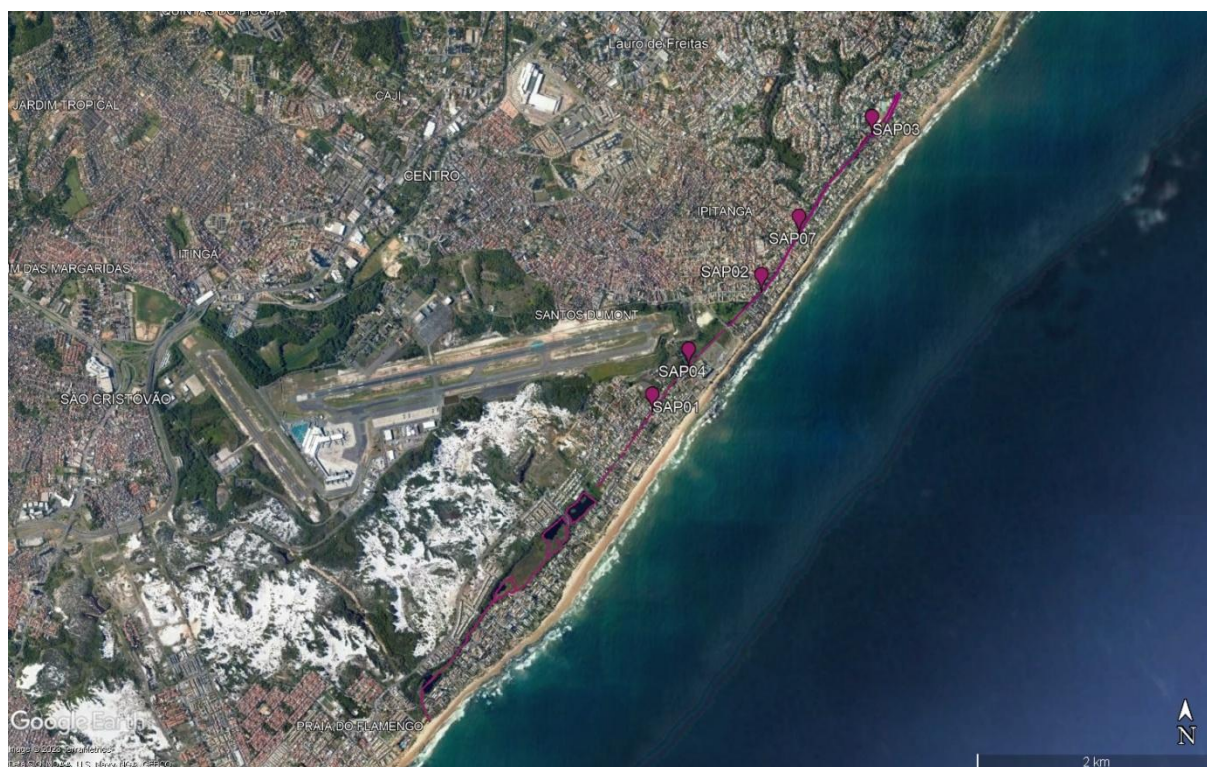
**Figura 61.** Curso d'água da bacia hidrográfica do rio Sapato.

A nascente do rio Sapato está situada no Parque das Dunas de Salvador, um parque urbano de dunas, restingas e lagoas com área total de 4.950.000 m<sup>2</sup>. Seu curso retilíneo segue pela costa de Salvador, em direção ao município de Lauro de Freitas, onde está sua desembocadura na foz do rio Joanes (Figura 61).

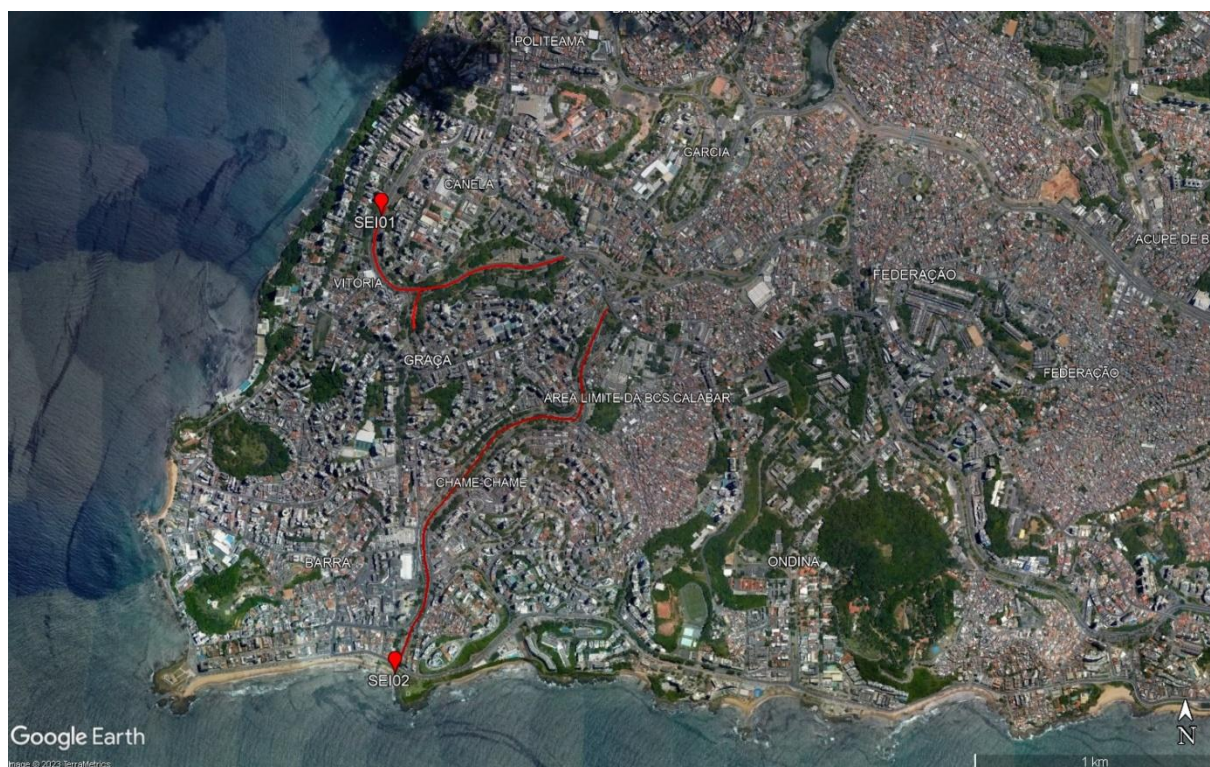
**Figura 67.** Curso d'água da bacia hidrográfica do rio dos Seixos, Salvador - BA.

O rio dos Seixos é o principal rio dessa bacia. Suas nascentes se localizam no Vale do Canela e na Fonte Nossa Senhora da Graça, também conhecida como Fonte da Catarina. A partir daí, o rio segue pela Avenida Centenário até a foz, que se encontra próxima ao Morro do Cristo, na Barra. Todo o seu curso se encontra em áreas urbanizadas, sendo retificado em seu trecho inicial e totalmente encapsulado na Avenida Centenário. É importante frisar que o rio é desviado para o sistema de esgotamento sanitário (captação em tempo seco) em uma estação próxima ao Morro do Cristo (Figura 67).
