RELATÓRIO TÉCNICO Nº 006/2022

**QUALIDADE DA ÁGUA E ESTADO TRÓFICO DAS LAGOAS URBANAS**  
**DE SALVADOR-BA**

DIAGNÓSTICO DA QUALIDADE AMBIENTAL DOS AMBIENTES LÊNTICOS DE  
SALVADOR, BAHIA, BRASIL.

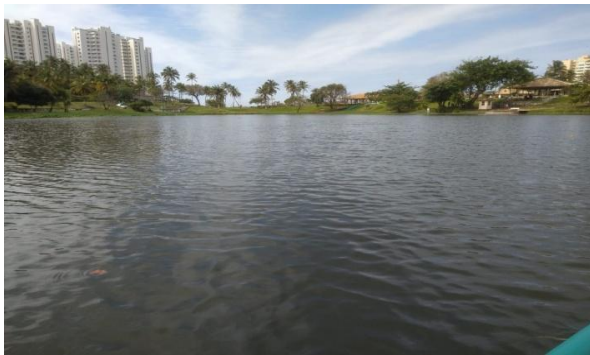
| Coordenadas | Lagoa | Descritivo do local de amostragem | Fotografia | Observações <i>in situ</i> |
|---|---|---|---|---|
| 12°57'57.87" S<br>38°24'45.75" W | Pituaçu 1 | Localizada no bairro de Pituaçu, no Parque Metropolitano de Pituaçu. O ponto 1 encontra-se próximo ao píer. O ponto 2 está localizado próximo ao km 1 da ciclovia. | | Coloração da água: esverdeada. |

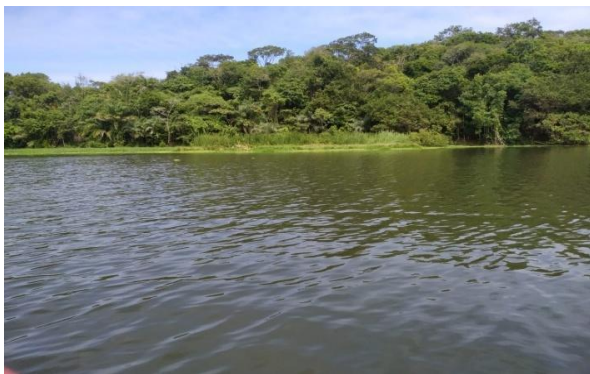
| Coordenadas | Lagoa | Descritivo do local de amostragem | Fotografia | Observações <i>in situ</i> |
|---|---|---|---|---|
| 12°57'37.74" S<br>38°24'47.83" W | Pituaçu 2 | | | Presença de muitas macrófitas flutuantes. |

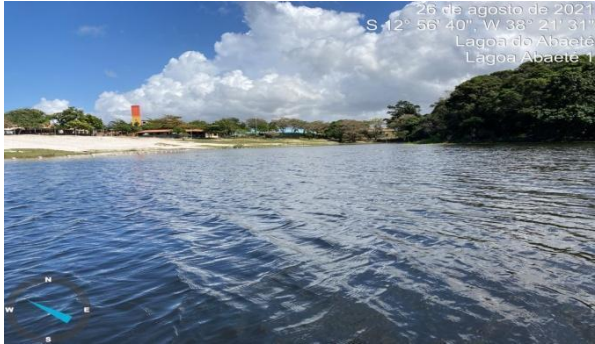
| Coordenadas | Lagoa | Descritivo do local de amostragem | Fotografia | Observações <i>in situ</i> |
|---|---|---|---|---|
| 12°56'39.43" S<br>38°21'31.45" W | Abaeté 1 | Situada no bairro de Itapuã, encontra-se inserida na Área de Proteção Ambiental - APA e Parque Municipal das Lagoas e Dunas do Abaeté. Faz parte da bacia de drenagem natural de Stella Maris. | | Água com coloração marrom escura. |

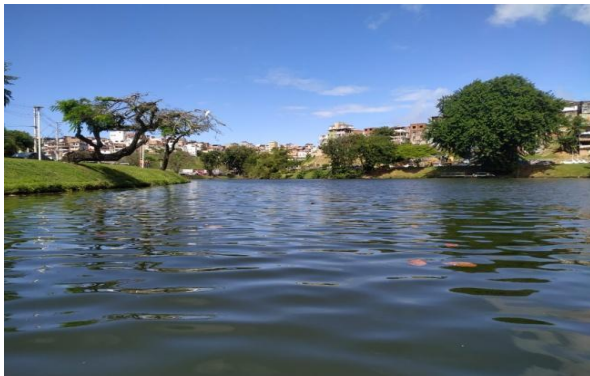
| Coordenadas | Lagoa | Descritivo do local de amostragem | Fotografia | Observações <i>in situ</i> |
|---|---|---|---|---|
| 12°58'54.73" S<br>38°30'15.38" W | Dique do Tororó 1 | O Dique do Tororó faz parte da Bacia Hidrográfica do Rio Lucaia. O ponto 1 encontra-se próximo à Arena Fonte Nova e no fundo do restaurante Cheiro de Pizza. O ponto 2 encontra-se próximo ao acesso a Av. Vasco da Gama. | | Coloração da água: esverdeada.<br><br>O entorno da lagoa está totalmente urbanizado, sendo que a população local utiliza ocasionalmente a lagoa para pesca. |

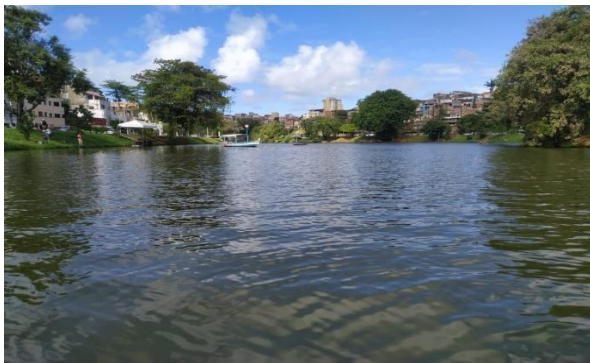
| Coordenadas | Lagoa | Descritivo do local de amostragem | Fotografia | Observações <i>in situ</i> |
|---|---|---|---|---|
| 12°59'14.95" S<br>38°30'29.81" W | Dique do Tororó 2 | | | Possui conduto de drenagem de água pluvial e sistema de aeração da água.<br><br>Presença de resíduos orgânicos e inorgânicos.<br><br>Presença de artefatos religiosos próximo ao ponto DIQ-TRR2. |

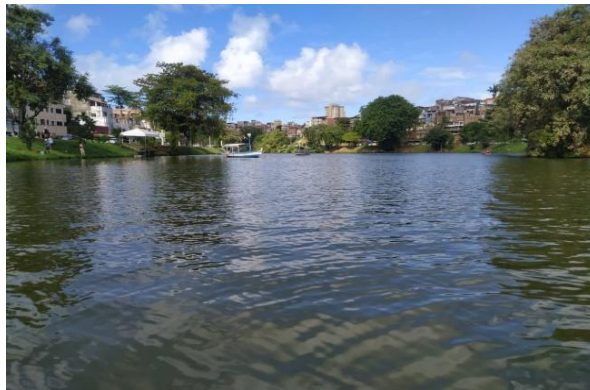
| Coordenadas | Lagoa | Descritivo do local de amostragem | Fotografia | Observações <i>in situ</i> |
|---|---|---|---|---|
| 12°59'04.07" S<br>38°30'21.27" W | Dique do Tororó 3 | O Dique do Tororó faz parte da Bacia Hidrográfica do Rio Lucaia. O ponto 3 encontra-se próximo ao monumento dos Orixás. | | <p>O Dique do Tororó apresenta água com coloração esverdeada.</p> <p>O entorno da lagoa está totalmente urbanizado, sendo que a população local utiliza ocasionalmente a lagoa para pesca.</p> <p>Possui conduto de drenagem de água pluvial e sistema de aeração da água.</p> <p>Presença de resíduos orgânicos e inorgânicos.</p> |

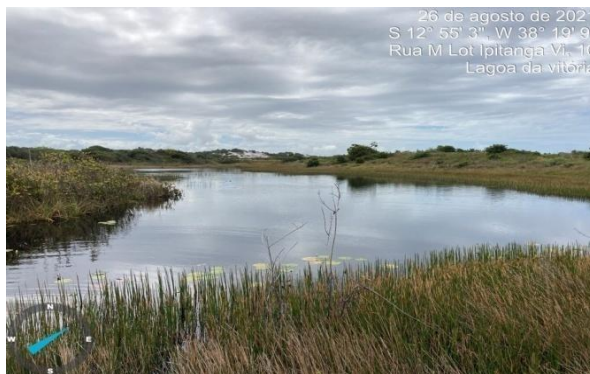
| Coordenadas | Lagoa | Descritivo do local de amostragem | Fotografia | Observações <i>in situ</i> |
|---|---|---|---|---|
| 12°55'03" S<br>38°19'07" W | Vitória | Encontra-se inserida na APA Lagoas e Dunas do Abaeté e no Parque Municipal das Dunas de Salvador-Ba. Sendo um dos maiores fragmentos de restinga, inserido na zona urbana. A Lagoa da Vitória faz parte da Bacia de Drenagem Natural de Stella Maris (SANTOS <i>et al.</i> , 2010). | | <p>Possui água com coloração escura com macrófitas flutuantes e enraizadas e juncos nas margens.</p> |

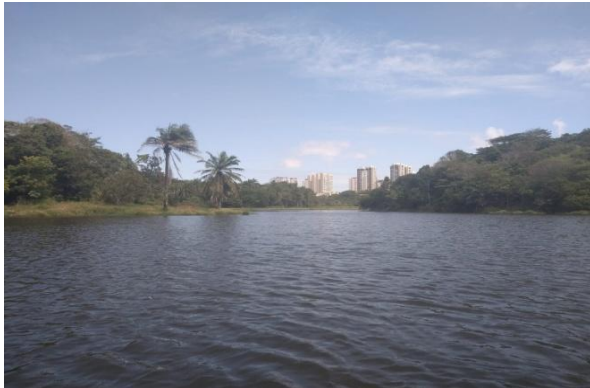
| Coordenadas | Lagoa | Descritivo do local de amostragem | Fotografia | Observações <i>in situ</i> |
|---|---|---|---|---|
| 12°56'40.96" S<br>38°23'42.72" W | Vale Encantado 1 | Situada na Rua da Adelba em Patamares, atrás do condomínio Jardim Mediterrâneo, próxima à lagoa Vale Encantado II. Nomeou-se Lagoa do Vale Encantado, devido a sua localização. | | <p>Água com coloração esverdeada.</p> <p>Presença de muitas macrófitas flutuantes e enraizadas.</p> <p>Artefatos religiosos no entorno da lagoa.</p> |

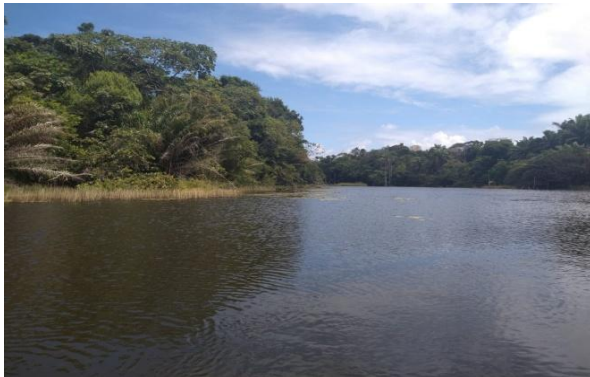
| Coordenadas | Lagoa | Descritivo do local de amostragem | Fotografia | Observações <i>in situ</i> |
|---|---|---|---|---|
| 12°56'58.21" S<br>38°23'41.55" W | Vale Encantado 2 | Situada na Rua da Adelba em Patamares, próxima ao condomínio Jardim Mediterrâneo. | | <p>Água com coloração esverdeada.</p> <p>Presença de muitas macrófitas flutuantes e enraizadas.</p> <p>Artefatos religiosos no entorno da lagoa.</p> <p>Presença de cavalos numa residência no entorno.</p> |

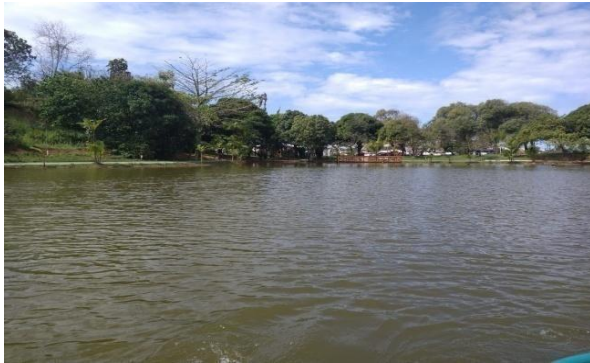
| Coordenadas | Lagoa | Descritivo do local de amostragem | Fotografia | Observações <i>in situ</i> |
|---|---|---|---|---|
| 12°56'46.15" S<br>38°23'12.24" W | Costa Verde | Situada dentro do Condomínio Costa Verde, localizado na margem direita da Av. Orlando Gomes – sentido orla. | A photograph of Lagoa Costa Verde, showing a body of water with a brownish tint, surrounded by green trees and a clear blue sky with some clouds. | Água com coloração marrom esverdeada.<br><br>Presença de patos no entorno da lagoa. |

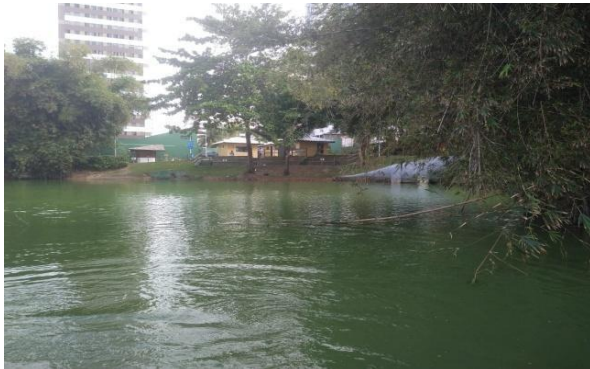
| Coordenadas | Lagoa | Descritivo do local de amostragem | Fotografia | Observações <i>in situ</i> |
|---|---|---|---|---|
| 12°58'53.9" S<br>38°26'31.6" W | Frades | Situada na Avenida Professor Manoel Ribeiro no bairro do Stiep. Atualmente funciona o Parque Municipal da Lagoa dos Dinossauros de Salvador - BA. | A photograph of Lagoa dos Frades, showing a body of water with a greenish tint, surrounded by dense green trees and a building in the background. | Água com coloração verde muito forte.<br><br>Tubulação despeja a drenagem da rede pluvial.<br><br>Presença de 1 aerador móvel na lagoa, ligado durante 8 horas por dia. |

Na Lagoa dos Frades, foi observada uma elevada saturação de oxigênio na superfície e baixíssimas concentrações no fundo. Esse perfil de oxigênio é comumente observado em corpos hídricos com crescimento excessivo de microalgas, onde a elevada atividade fotossintética durante o período diurno pode produzir concentrações muito elevadas de oxigênio na superfície, caracterizando assim uma situação de supersaturação (CETESB, 2008). Essa condição é corroborada pela alta concentração de clorofila A (82 µg/L) encontrada nesta lagoa. Não obstante, ao longo da coluna d'água, notou-se um declínio acentuado da concentração de OD, chegando a condições anóxicas nas camadas mais baixas.

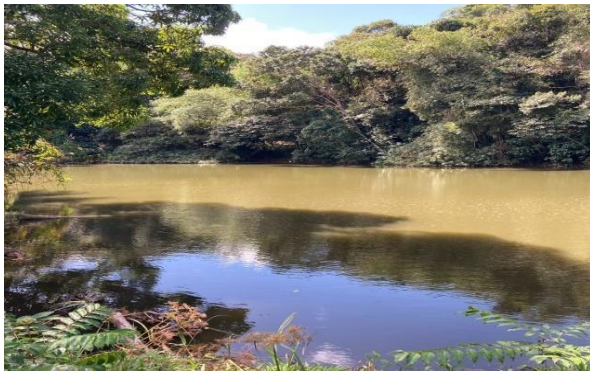
| Coordenadas | Lagoa | Descritivo do local de amostragem | Fotografia | Observações <i>in situ</i> |
|---|---|---|---|---|
| 12°57'53.19" S<br>38°27'02.40" W | Represa do Cascão | Ponto situado no 19º Batalhão de Caçadores do Exército Brasileiro, no bairro do Cabula. Essa represa faz parte da bacia Rio Pedras e Pituaçu e é formada pelo barramento do rio Cascão. | | Água com coloração marrom.<br><br>Presença de muita matéria orgânica (galhos e folhas). |

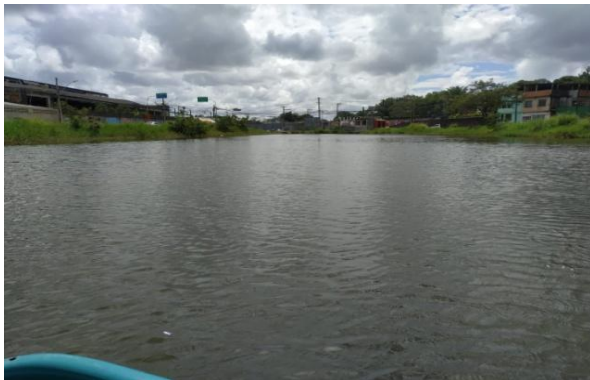
| Coordenadas | Lagoa | Descritivo do local de amostragem | Fotografia | Observações <i>in situ</i> |
|---|---|---|---|---|
| 12°55'06.83" S<br>38°27'38.90" W | Urubu | Situada entre a Av. Cardeal Avelar Brandão Villela e a Rua Tailândia, no bairro Jardim Santo Inácio. | | Água com coloração esverdeada.<br><br>Macrófitas flutuantes e enraizadas. |

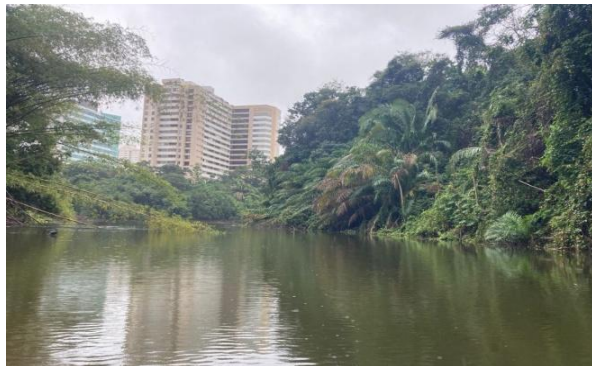
| Coordenadas | Lagoa | Descritivo do local de amostragem | Fotografia | Observações <i>in situ</i> |
|---|---|---|---|---|
| 12°56'17.8" S<br>38°24'6.7" W | Alphaville | Situada na margem direita da Avenida Luís Viana Filho (Paralela), sentido Lauro de Freitas, próximo ao condomínio Alphaville. | | Água com coloração esverdeada turva. |

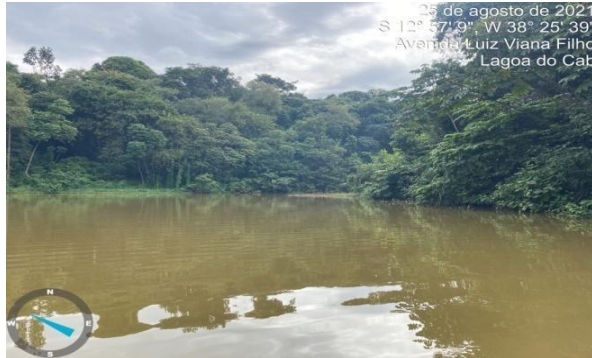
| Coordenadas | Lagoa | Descritivo do local de amostragem | Fotografia | Observações <i>in situ</i> |
|---|---|---|---|---|
| 12°57'09.6" S<br>38°25'40.4" W | CAB | Situada na Paralela, na 2ª Av. do Centro Administrativo da Bahia - CAB, entre a Secretaria do Planejamento do Estado da Bahia - SEPLAN e o Tribunal Regional Eleitoral - TRE. | <p>25 de agosto de 2021<br/>S 12° 57' 9" W 38° 25' 39"<br/>Avenida Luiz Viana Filho<br/>Lagoa do Cab</p> | Água com coloração marrom clara turva.<br><br>Presença de conduto de escoamento de água pluvial. |

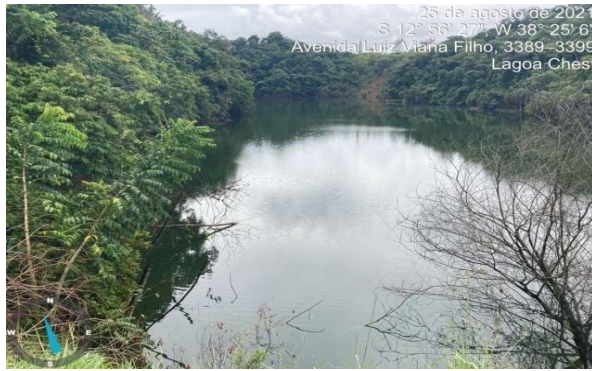
| Coordenadas | Lagoa | Descritivo do local de amostragem | Fotografia | Observações <i>in situ</i> |
|---|---|---|---|---|
| 12°56'25.90" S<br>38°25'7.30" W | Chesf | Situada na Sede Administrativa da Companhia Hidrelétrica do São Francisco – CHESF, na margem direita da via Av. Luis Viana Filho (Paralela), sentido Iguatemi. | | Água com coloração esverdeada. |

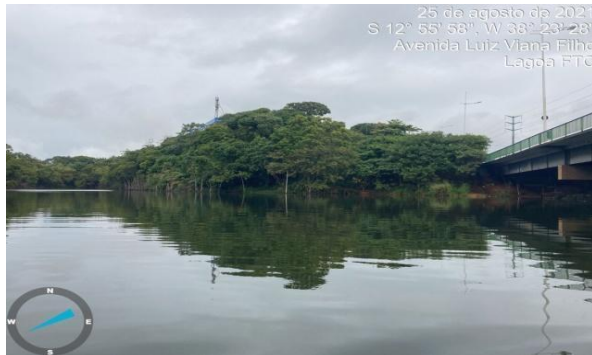
| Coordenadas | Lagoa | Descritivo do local de amostragem | Fotografia | Observações <i>in situ</i> |
|---|---|---|---|---|
| 12°56'00.1" S<br>38°23'28.9" W | FTC | Situada na margem esquerda da Av. Luis Viana Filho (Paralela), próxima a Faculdade de Tecnologia e Ciência - FTC. | | Água com coloração esverdeada.<br><br>Forte odor de matéria orgânica em decomposição na margem. |

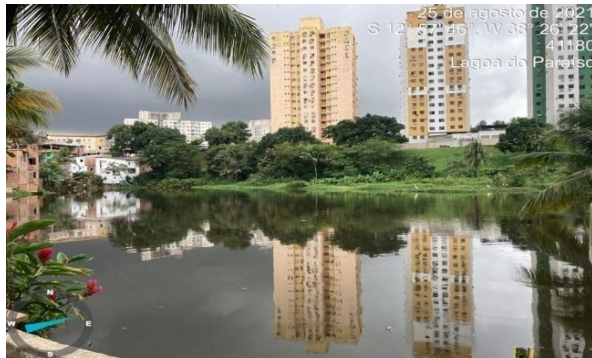
| Coordenadas | Lagoa | Descritivo do local de amostragem | Fotografia | Observações <i>in situ</i> |
|---|---|---|---|---|
| 12°57'44.99" S<br>38°26'21.24" W | Paraíso | Acesso pela Rua Edgar Santos, no bairro do Doron. | A fotografia mostra a Lagoa do Paraíso com edifícios altos ao fundo. O céu está nublado. Há uma sobreposição de texto no canto superior direito da imagem: "25 de agosto de 2021", "S 12° 57' 46", W 38° 26' 22", "41180", "Lagoa do Paraíso". | Água com coloração verde escura.<br><br>Moradores pescavam no local durante a visita.<br><br>Resíduos inorgânicos despejados na margem. |

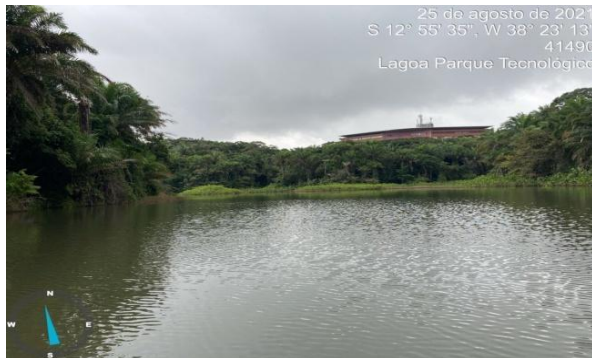
| Coordenadas | Lagoa | Descritivo do local de amostragem | Fotografia | Observações <i>in situ</i> |
|---|---|---|---|---|
| 12°55'35.0" S<br>38°23'10.6" W | Parque Tecnológico | Situada na margem direita da Av. Luis Viana (Paralela) sentido Iguatemi, nas proximidades do Parque Tecnológico da Bahia, ao lado do antigo Parque Aquático Wet'n Wild. Nomeou-se como Lagoa Parque Tecnológico, devido a sua localização. | A fotografia mostra a Lagoa Parque Tecnológico com vegetação densa ao fundo. O céu está nublado. Há uma sobreposição de texto no canto superior direito da imagem: "25 de agosto de 2021", "S 12° 55' 35", W 38° 23' 13", "41490", "Lagoa Parque Tecnológico". | Água com coloração esverdeada. |

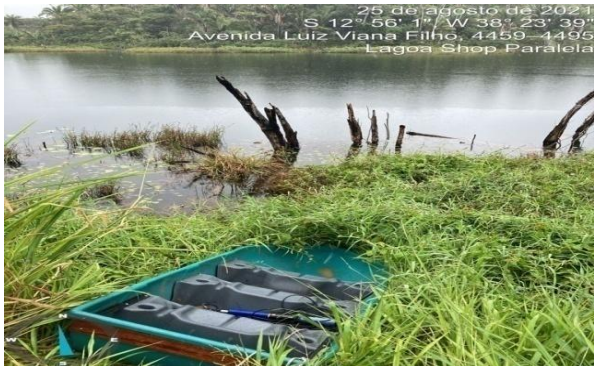
| Coordenadas | Lagoa | Descritivo do local de amostragem | Fotografia | Observações <i>in situ</i> |
|---|---|---|---|---|
| 12°55'58.80" S<br>38°23'39.14" W | Shopping Paralela | Situada à margem direita da Av. Luis Viana Filho (Paralela), sentido Iguatemi, em frente ao Shopping Paralela. | | O único acesso à lagoa identificado no momento da visita não apresentava condições favoráveis para realizar a coleta em segurança e por este motivo não foi realizada. |

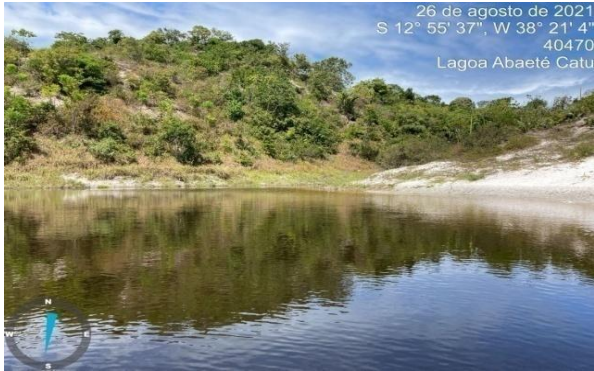
| Coordenadas | Lagoa | Descritivo do local de amostragem | Fotografia | Observações <i>in situ</i> |
|---|---|---|---|---|
| 12°57'37.74" S<br>38°24'47.83" W | Abaeté Catu | Acesso pela Alameda das Praias. Parte integrante da APA das Lagoas e Dunas do Abaeté e no Parque Municipal com o mesmo nome. Faz parte da Bacia de Drenagem Natural de Stella Maris. | | Coloração da água verde escura. |

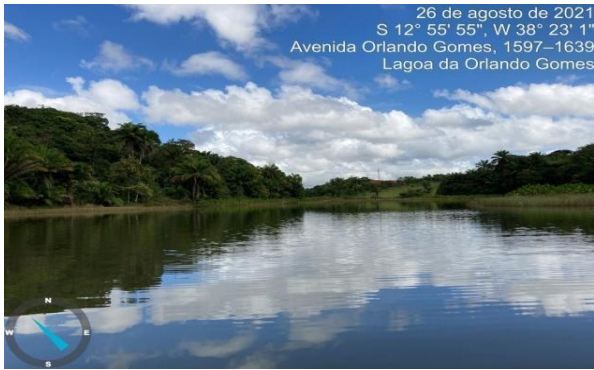
| Coordenadas | Lagoa | Descritivo do local de amostragem | Fotografia | Observações <i>in situ</i> |
|---|---|---|---|---|
| 12°55'53.39" S<br>38°23'01.46" W | Orlando Gomes | Situada na margem direita na Av. Orlando Gomes, próxima ao Condomínio Vila Tropical. Nomeou-se como Lagoa Orlando Gomes, devido a sua localização. | <p>26 de agosto de 2021<br/>S 12° 55' 55", W 38° 23' 1"<br/>Avenida Orlando Gomes, 1597-1639<br/>Lagoa da Orlando Gomes</p> | Coloração da água esverdeada. |

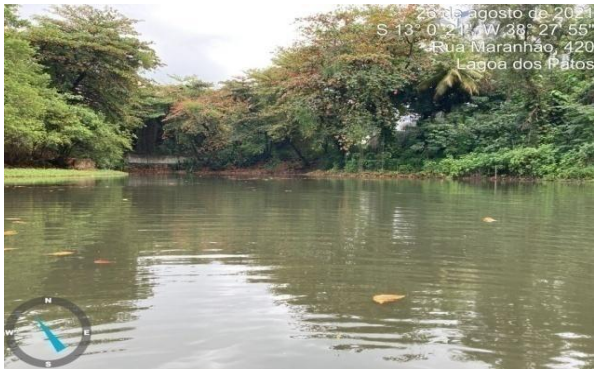
| Coordenadas | Lagoa | Descritivo do local de amostragem | Fotografia | Observações <i>in situ</i> |
|---|---|---|---|---|
| 13°00'21.4" S<br>38°27'57.1" W | Patos | Situada entre as ruas Piauí e Maranhão, no bairro da Pituba. | <p>26 de agosto de 2021<br/>S 13° 0' 21", W 38° 27' 55"<br/>Rua Maranhão, 420<br/>Lagoa dos Patos</p> | Coloração da água esverdeada e turva. |

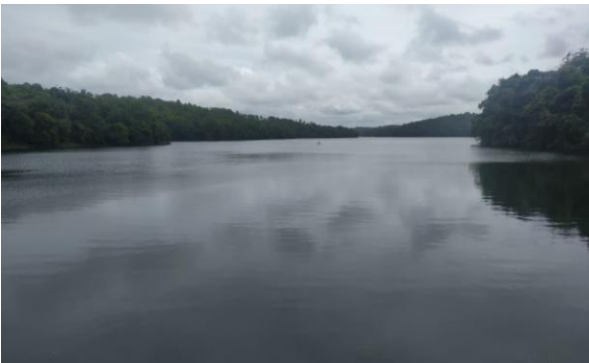
| Coordenadas | Lagoa | Descritivo do local de amostragem | Fotografia | Observações <i>in situ</i> |
|---|---|---|---|---|
| 12°53'37.44" S<br>38°23'7.62" W | Represa do Ipitanga I | Inserida em uma área da Empresa Baiana de Água e Saneamento S.A - EMBASA e na APA Joanes/Ipitanga, situada próxima a Estrada da Barragem de Ipitanga, no bairro de Cassange. | | Coloração da água esverdeada.<br><br>Barragem é um dos pontos de captação de água pela EMBASA. |

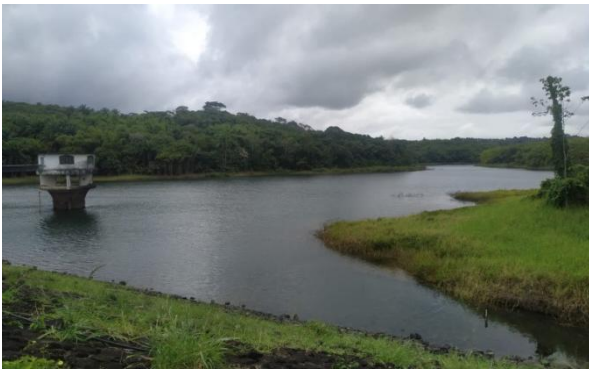
| Coordenadas | Lagoa | Descritivo do local de amostragem | Fotografia | Observações <i>in situ</i> |
|---|---|---|---|---|
| 12°49'54.65" S<br>38°27'06.35" W | Macacos | Ponto situado dentro de uma área militar da Marinha, no bairro de Paripe. O mesmo faz parte da bacia do Rio dos Macacos. | | Coloração da água esverdeada. |
