| <b>RELATÓRIO TÉCNICO DE VISTORIA PARA IMPLANTAÇÃO<br/>DA UBSI DA ALDEIA SERRA DO PADEIRO</b> | | OS N°. 43/2025 |

# RELATÓRIO TÉCNICO DE VISTORIA PARA IMPLANTAÇÃO DA UBSI DA ALDEIA SERRA DO PADEIRO

Aldeia Indígena Serra do Padeiro, Buerarema/BA

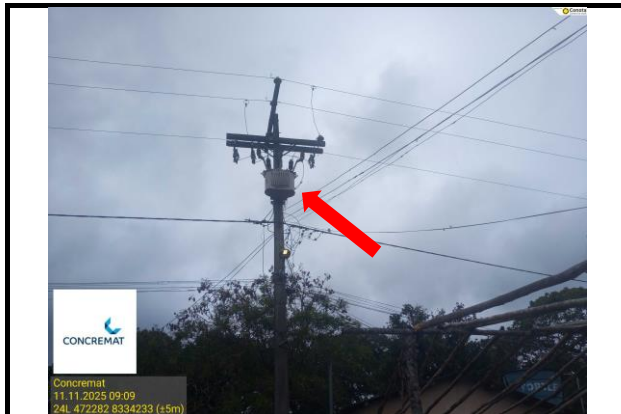
- **Rede de internet:** Disponível rede de fibra óptica, via satélite.
  - **Rede elétrica:** Atendida por rede elétrica com voltagem de 220 V. Poste Y12-862, D02 6566, próximo poste com transformador B432835 e V40628.

Foto 01. Transformador.

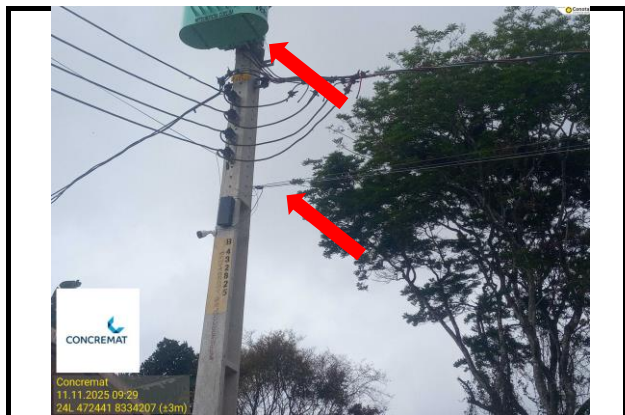
Foto 02. Transformador ao lado do colégio e rede de fibra óptica.

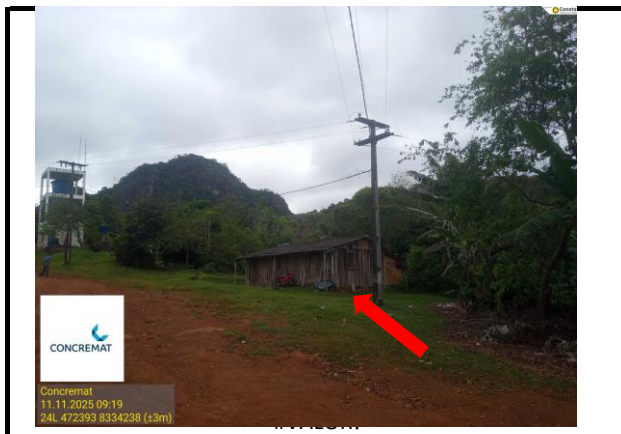
- O lote apresenta desnível em declive tanto em direção à via quanto ao fundo, sendo necessárias obras de terraplanagem e contenção para a implantação.

Foto 03. Lote situado no meio da ladeira.

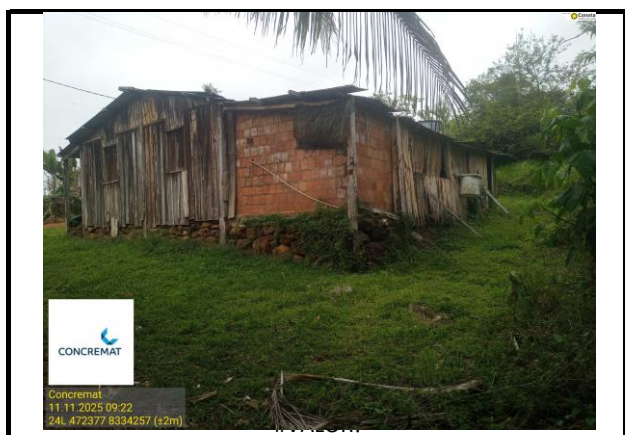
- Existem grandes blocos rochosos no terreno.
  - O lote possui uma edificação de construção mista parte em madeira e parte em tijolo cerâmico.
  - O lote possui diversas árvores de grande porte.

Foto 04. Edificação no lote.

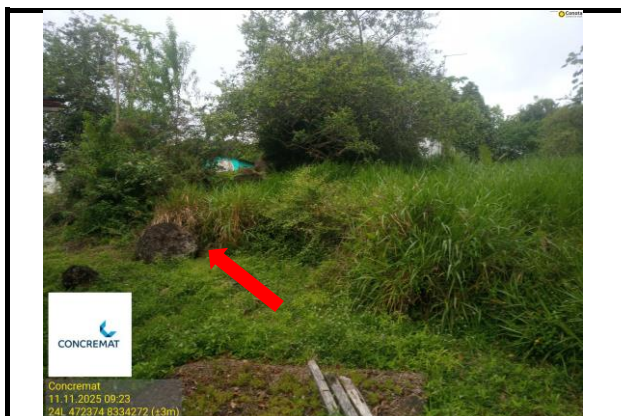
Foto 05. Rocha aflorando ao lado do lote.

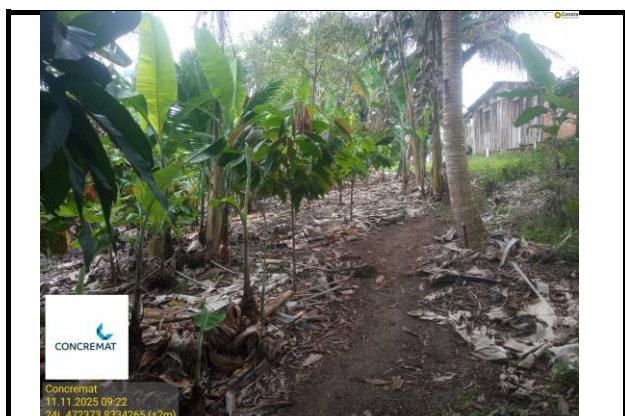
Foto 06. Vegetação no lote.
