## Aldeia Indígena Caramuru, Pau Brasil/BA

| <b>RELATÓRIO TÉCNICO DE VISTORIA PARA IMPLANTAÇÃO<br/>DA UBSI DA ALDEIA CARAMURU</b> | | OS N°. 42/2025 |
| | | Arquivo:<br>0042-PI-UBSI2-VIS-RL-001-00 |

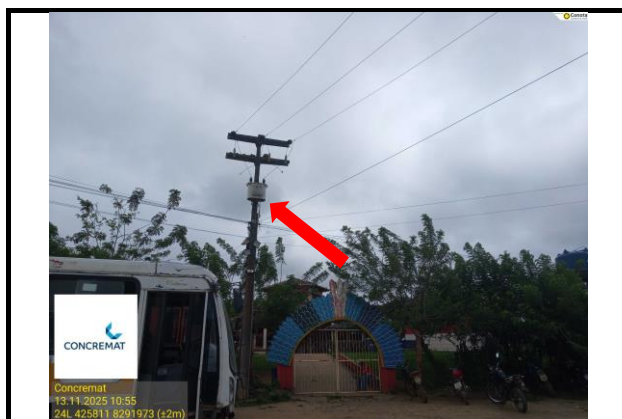
- **Rede de internet:** Disponível rede de fibra óptica.
  - **Rede elétrica:** A unidade é atendida por rede elétrica com tensão de 220 V. Há um transformador instalado ao lado do lote, porém o poste correspondente não possui identificação. O poste mais próximo com identificação visível é o de código W10-309, o transformador instalado encontra-se sem qualquer identificação aparente.

Foto 01. Transformador ao lado do lote.

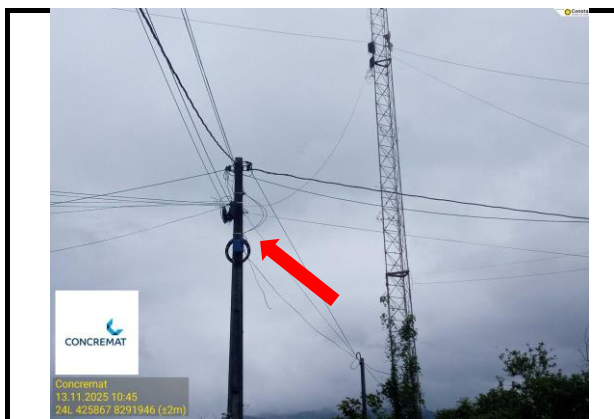
- A rede de energia elétrica de baixa tensão e a rede de fibra óptica atravessam o lote, passando aproximadamente pela sua área central.

Foto 02. Rede de fibra óptica ao lado do lote.

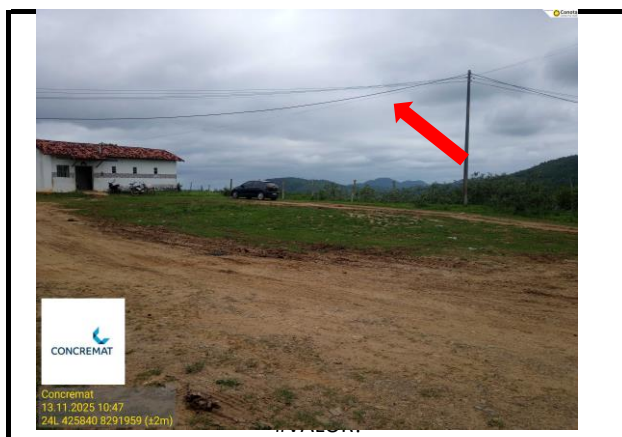
Foto 03. Rede de baixa tensão, passa no meio do lote.

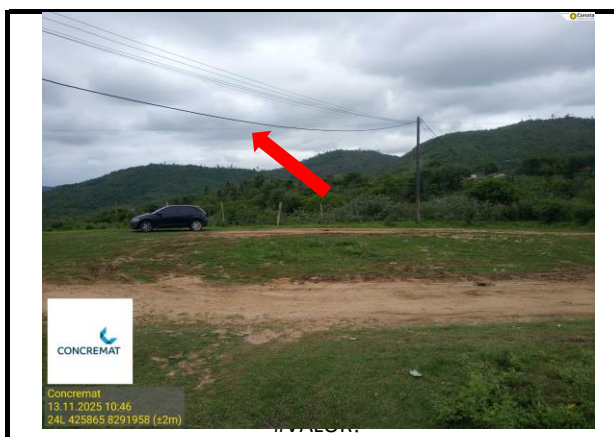
Foto 04. Rede de baixa tensão, passa no meio do lote.

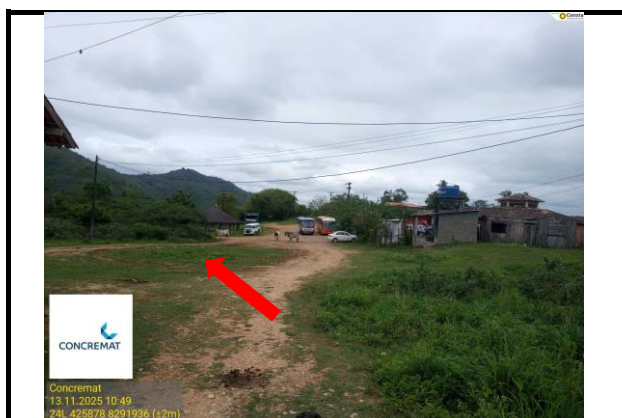
- O lote apresenta um desnível em declive em direção à via, porém não há, a princípio, necessidade de obras de terraplanagem ou contenção para a implantação pretendida.

Foto 05. Lote para implantação.

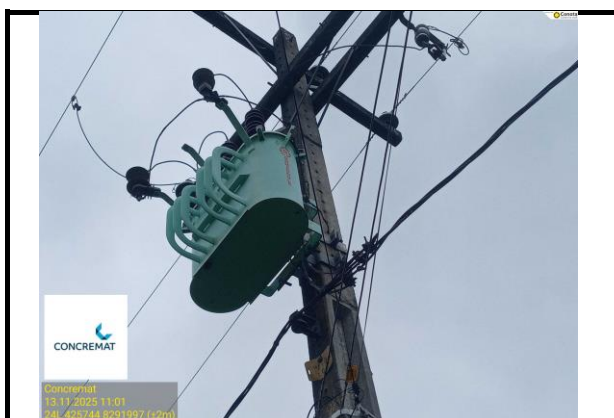
Foto 06. Segundo transformador mais próximo.
