| <b>RELATÓRIO TÉCNICO DE VISTORIA PARA IMPLANTAÇÃO<br/>DA UBSI DA ALDEIA ÁGUA VERMELHA</b> | | OS N°. 23/2025 |

# RELATÓRIO TÉCNICO DE VISTORIA PARA IMPLANTAÇÃO DA UBSI DA ALDEIA ÁGUA VERMELHA

Aldeia Indígena Água Vermelha, Pau Brasil/BA

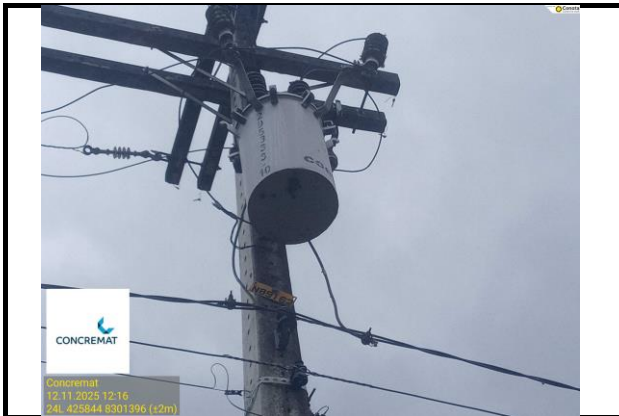
- **Rede de internet:** Há disponibilidade de rede de fibra óptica no poste localizado em frente ao lote.
  - **Rede elétrica:** Atendida por rede elétrica com voltagem de 220 V, transformador 295333-10, poste N89162.

Foto 01. Transformador e fibra óptica.

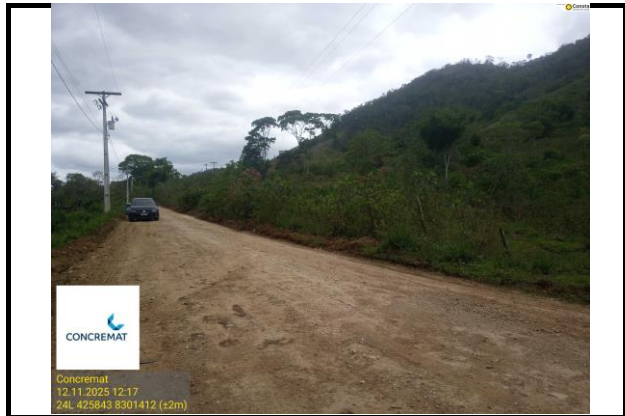
- **Topografia:** O lote apresenta desnível acentuado, com declividade direcionada para a via pública. Para viabilizar a implantação da edificação, serão necessárias obras de terraplenagem, incluindo cortes, aterros controlados e estruturas de contenção adequadas à estabilidade do terreno.

Foto 02. Lote situado em uma ladeira.

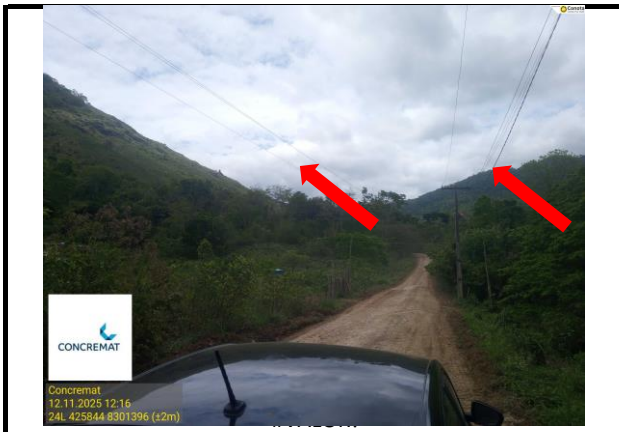
- **Infraestrutura aérea:** Na porção frontal do lote passa uma rede de alta-tensão, exigindo a observância de faixas de segurança, afastamentos mínimos e normas técnicas específicas vigentes para edificações próximas a linhas de energia elétrica.

Foto 03. Rede de alta que passa no lote e rede de baixa do outro lado da rua.

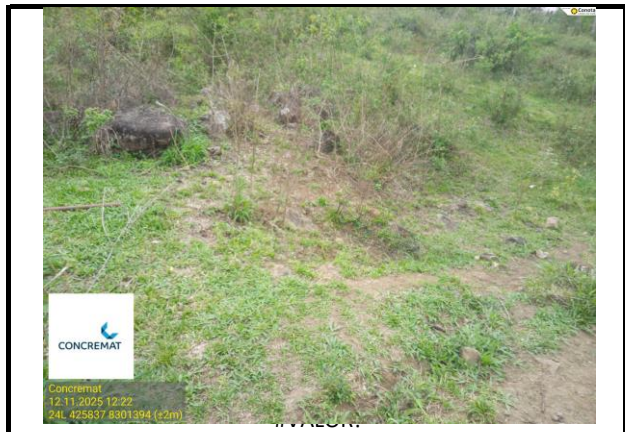
- **Características geológicas:** Observam-se rochas aflorantes no interior do lote, o que pode demandar intervenções específicas durante o processo de escavação.

Foto 04. Lote possui afloramento de rocha.

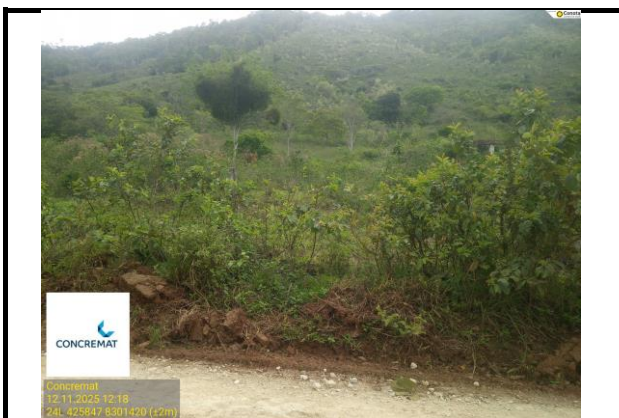
Foto 05. Vista do lote para implantação e serra ao fundo do lote.

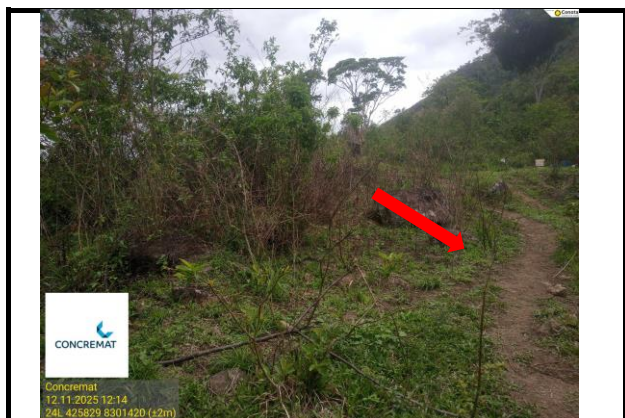
Foto 06. Um dos percursos que a água pluvial que vem da serra faz no lote.

- **Drenagem pluvial:** A área localiza-se em frente a uma serra, constituindo-se em percurso natural de escoamento de águas pluviais. Dessa forma, faz-se necessária a implantação de dispositivos de desvio e manejo das águas (canaletas, valas de proteção, drenagem superficial ou profunda), a fim de evitar que o fluxo proveniente da encosta atinja a edificação.
