## **PLANO DE ABASTECIMENTO DE ÁGUA DA REGIÃO METROPOLITANA DE SALVADOR, SANTO AMARO E SAUBARA**

### **RELATÓRIO PARCIAL FASE 1 - TOMO II - ESTUDOS BÁSICOS**

**VOL. 03** – RELATÓRIOS DE DIAGNÓSTICOS DOS SAA'S - ADUTORAS,  
ESTAÇÕES ELEVATÓRIAS, ESTAÇÕES DE TRATAMENTO DE ÁGUA

**CAP. 03** – MUNICÍPIO DE CAMAÇARI - REVISÃO 03

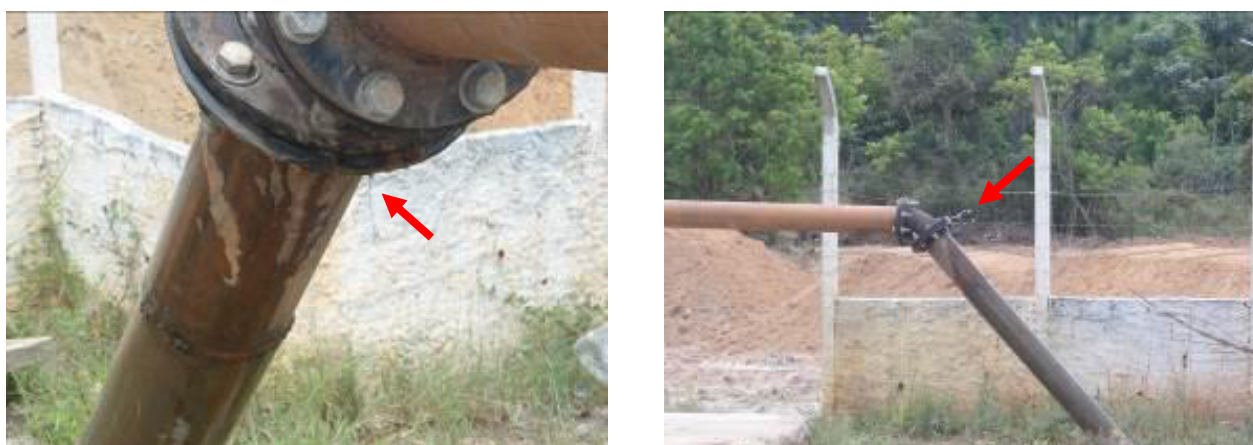
Em relação às estruturas componentes dos conjuntos motobomba dos poços, observa-se que os barriletes encontram-se em estado de conservação razoável, sem estruturas muito prejudicadas, com exceção do poço CSB2 Manteiga, no qual observou-se vazamento.

**Figura 3.3** - Vazamento (em destaque) identificado no barrilete de recalque do poço Manteiga 2

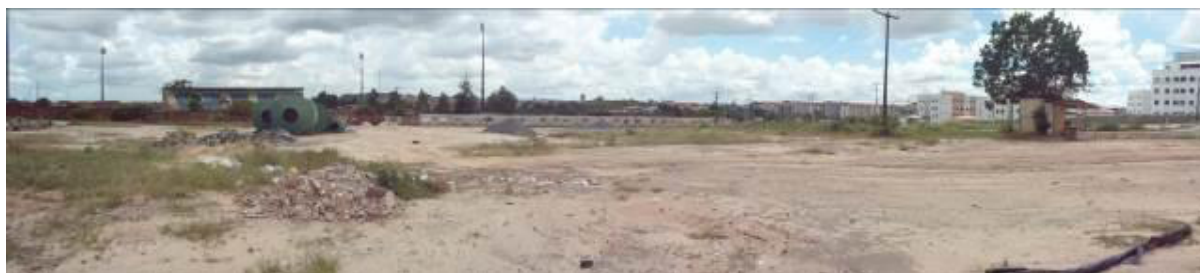
**Figura 3.10** - Foto panorâmica da região no entorno do poço Estádio onde se observa habitações próximas, locais de depósito de entulho e material, além do estádio da cidade

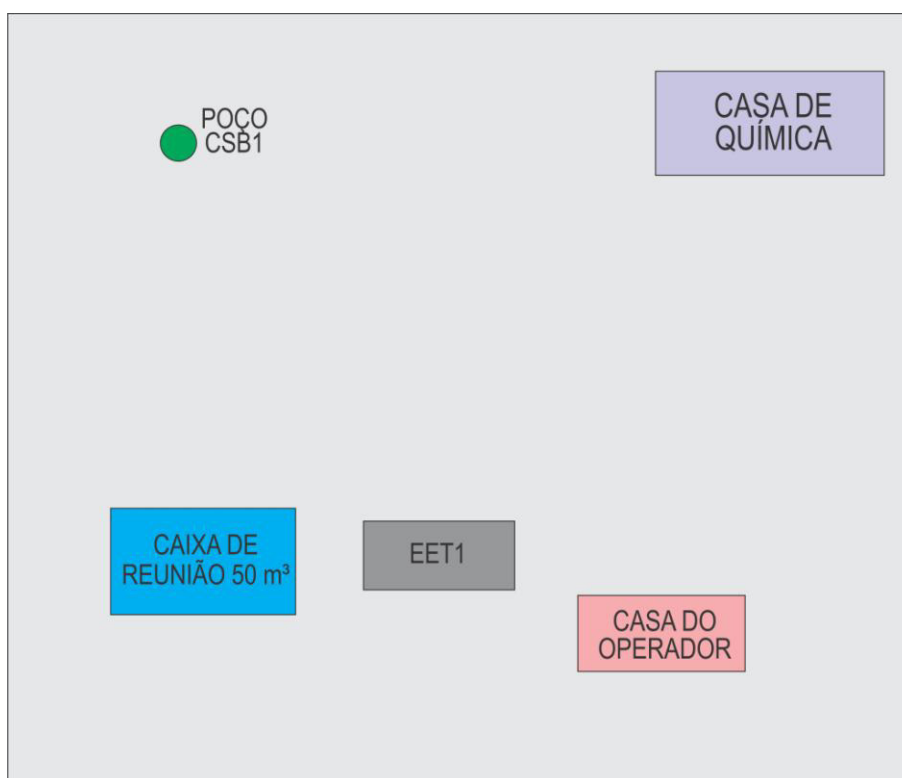
Figura 3.11 - Layout da ETA Espaço Alpha

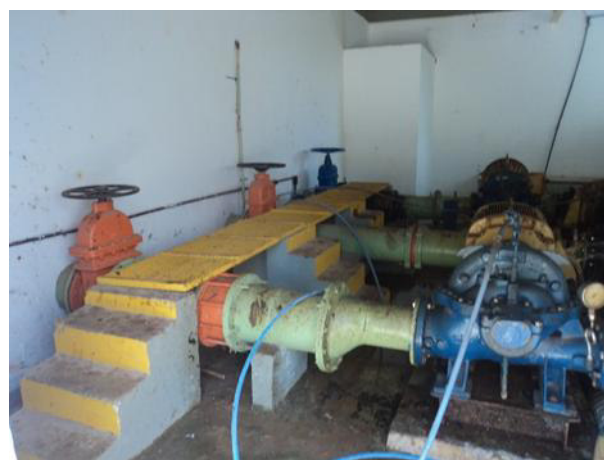
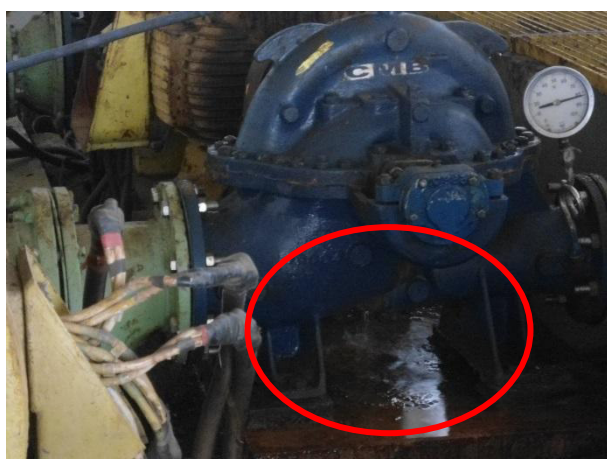
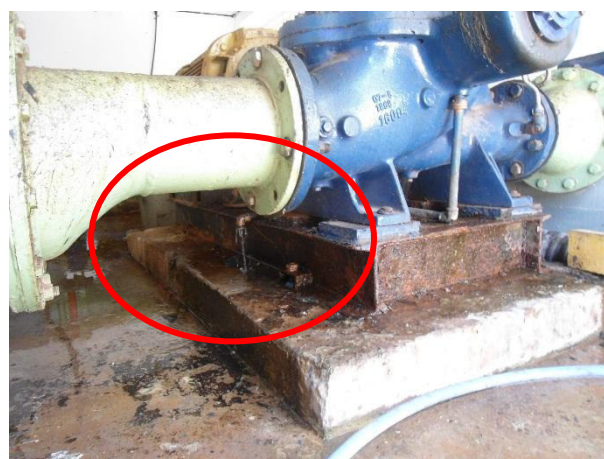
Figura 3.30 – Vazamentos verificados (em destaque)

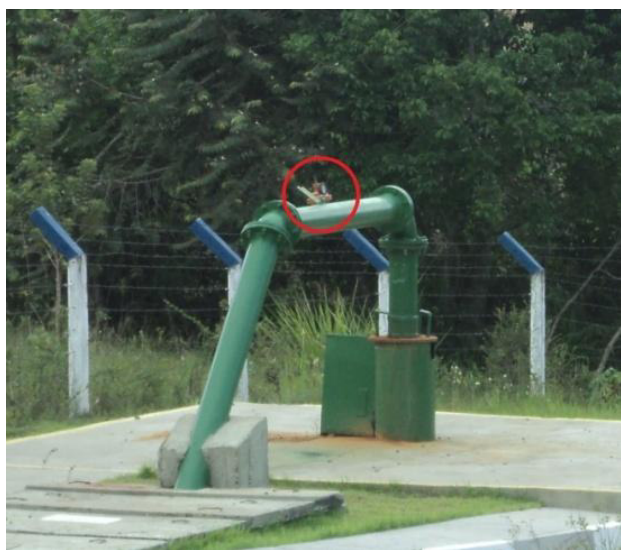
**Figura 3.33** - Poço CSB6 – medidor de pressão (detalhe em vermelho)

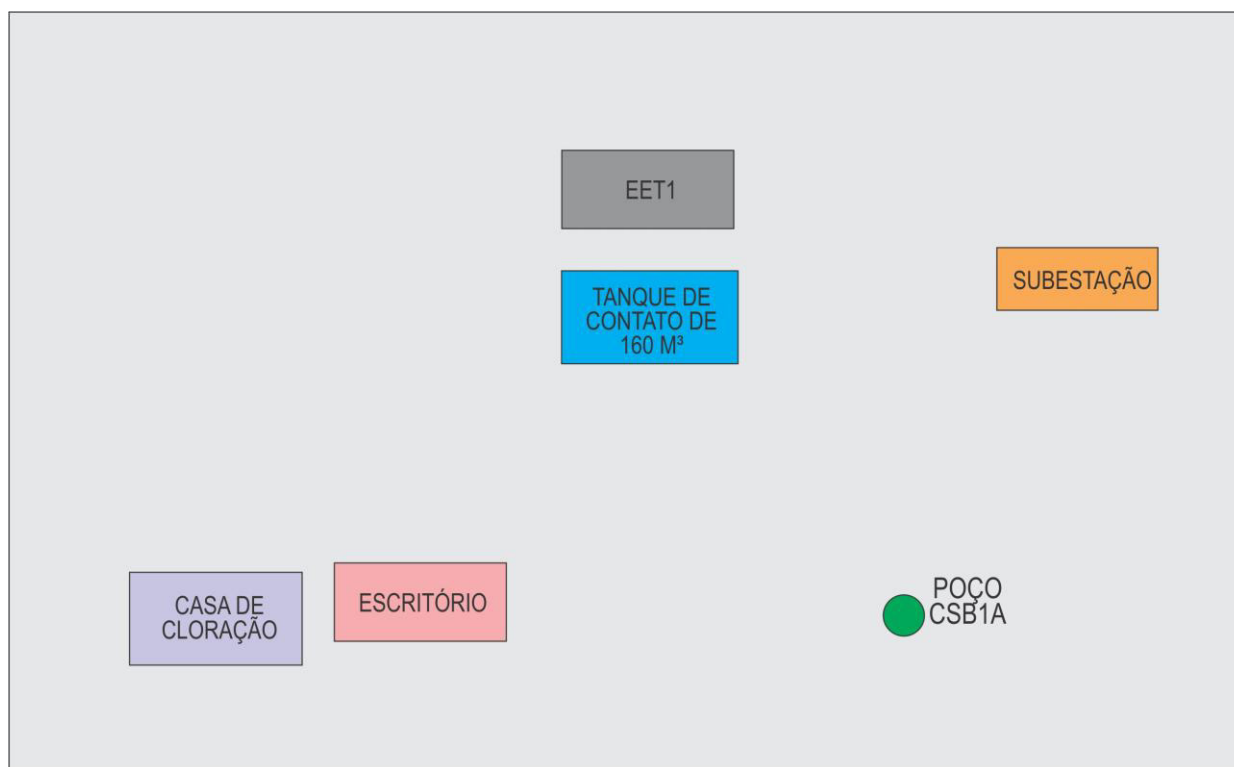
**Figura 3.41** - Layout da ETA Machadinho

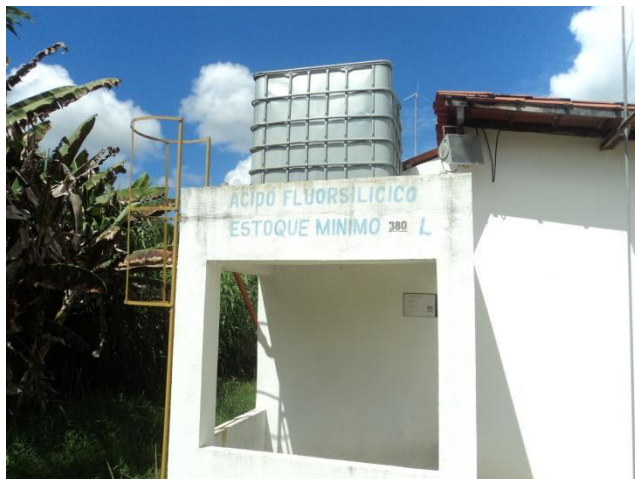
Cabe salientar que o ácido fluossilícico é um produto químico que apresenta notória fotosensibilidade, devendo ser armazenado em locais protegidos da radiação solar, diferentemente da situação da bombona instalada na área externa, a qual se encontra totalmente exposta à radiação ultra-violeta, sem qualquer forma de abrigo.

**Figura 3.44** - Bombona de ácido fluossilícico situada na área externa

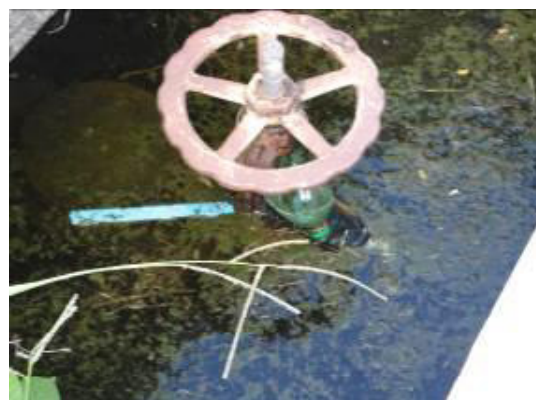
**Figura 3.68** - Vazamento na caixa de registro do poço CSB2

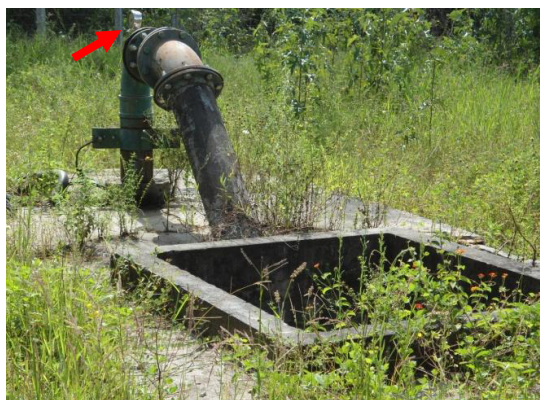
**Figura 3.69** - Barriletes do poço CSB3 com destaque (em vermelho) para o medidor de pressão do mesmo

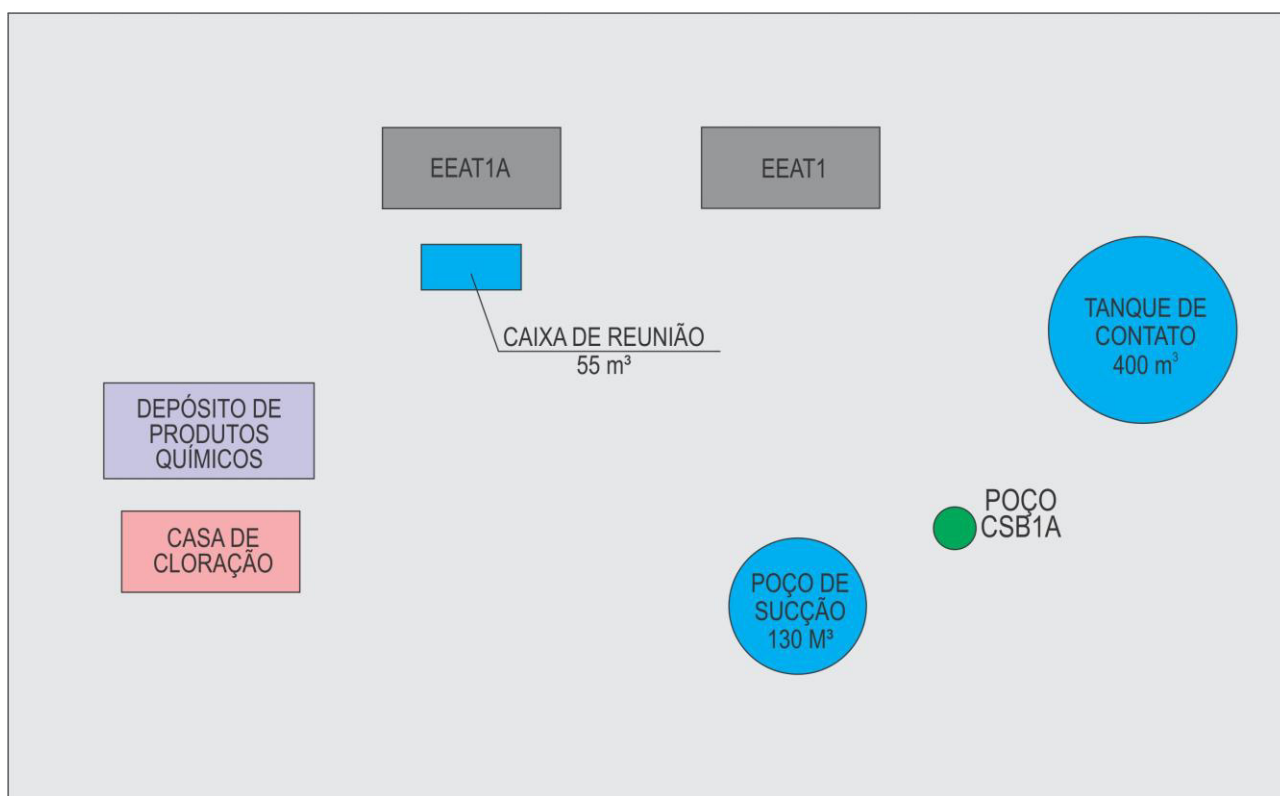
- Poço CSB1A;
- Tanque de contato de 400 m<sup>3</sup>;
- Caixa de reunião de 55 m<sup>3</sup>;
- 02 Estações Elevatórias de Água Tratada (EEAT1 e EEAT1A);
- Casa de cloração; e
- Área para depósito de produtos químicos

Figura 3.72 - Layout da ETA de Jordão

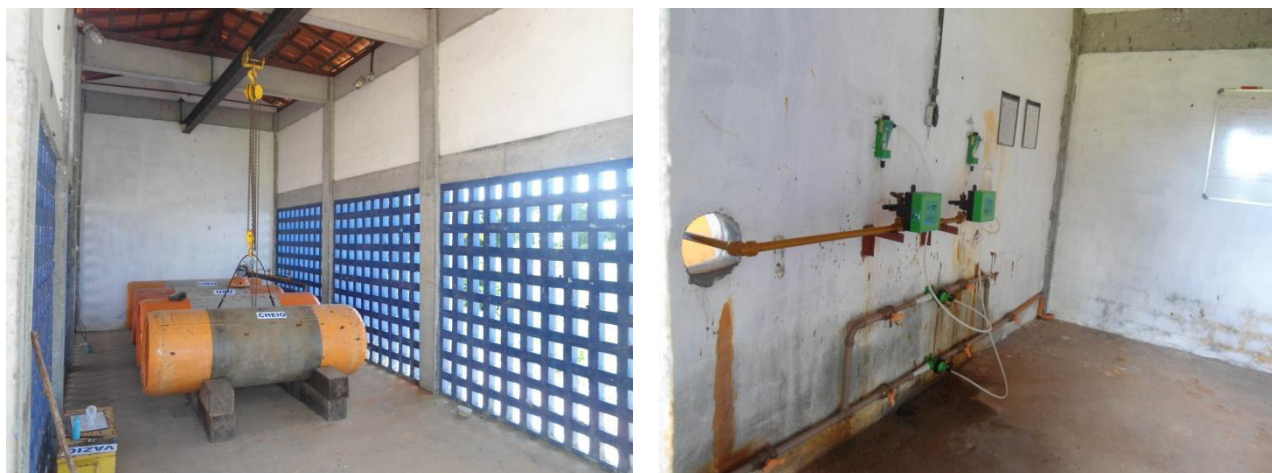
produto, que é tóxico. Para possibilitar as operações de retirada e assentamento dos cilindros, o local é dotado de monovia com talha e trolley. Adjacente ao abrigo dos cilindros de cloro gás, situa-se a sala dos cloradores, a partir dos quais é regulada a dosagem de cloro aplicada no Tanque de Contato e na Caixa de Reunião.

Figura 3.78 - Casa de cloração e cloradores – ETA Jordão

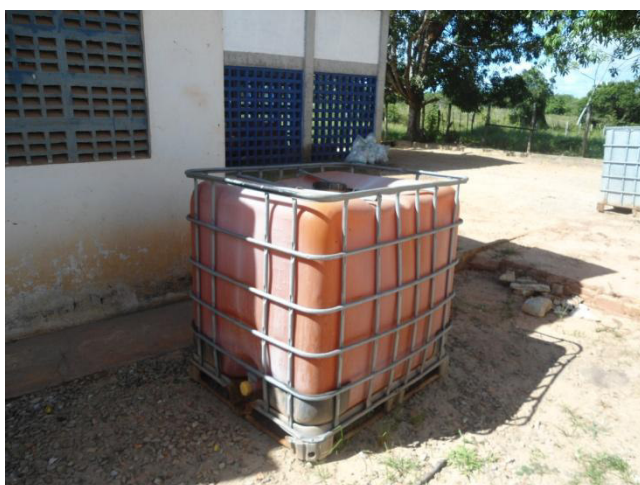
Cabe mencionar que o ácido fluossilícico é um produto químico que apresenta notória fotosensibilidade, devendo ser armazenado em locais protegidos da radiação solar, diferentemente da situação da bombona instalada na área externa, a qual se encontra totalmente exposta à radiação ultra-violeta, sem qualquer forma de abrigo.

Figura 3.79 - Bombona de ácido fluossilícico, armazenada na área externa

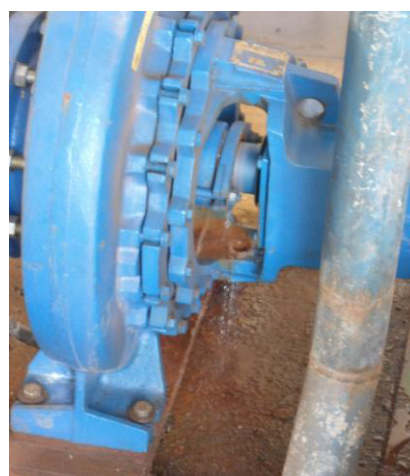
No que diz respeito ao estado de conservação dos conjuntos motobomba, observou-se que as instalações da EEAT1 já não se encontram em tão bom estado de conservação quanto às da EEAT1A, apresentando vazamento no conjunto motobomba e necessitando de pintura as tubulações.

Figura 3.86 - Vazamento em um dos conjuntos motobomba da EEAT1

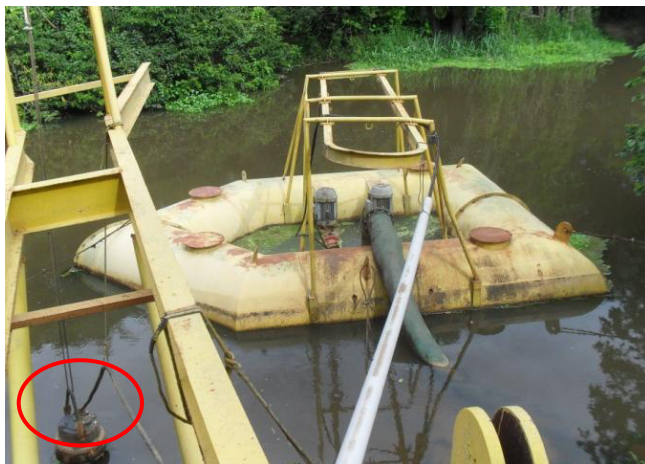
A EEAB3, elevatória responsável pela captação no rio Pojuca, é dotada de plataforma flutuante, constituída de dois conjuntos motobomba de eixo vertical, e uma bomba submersa, dotada de crivos. A EEAB2, por sua vez, é dotada de duas bombas centrífugas de eixo horizontal, responsáveis pelo recalque da vazão total captada no rio Pojuca até a Estação de Tratamento de Água (ETA) do sistema, a qual se situa em uma área elevada na zona urbana de Barra do Pojuca.

**Figura 3.93** - Captação em plataforma flutuante (EEAB3) e, detalhe vermelho, captação em bomba submersa

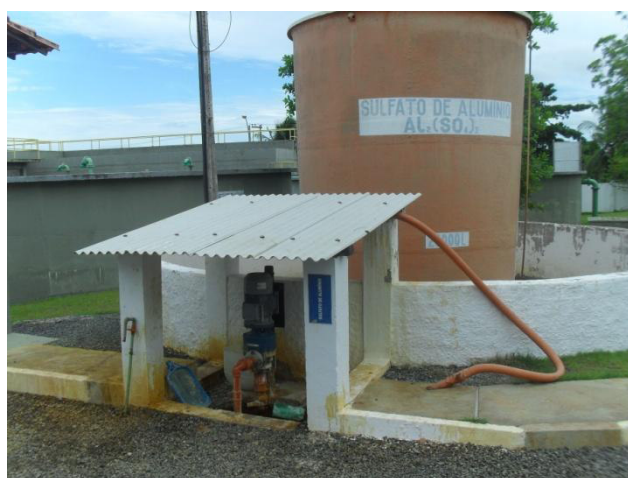
Como medida de segurança, o tanque de sulfato líquido, disposto na área externa, encontra-se instalado, dentro de um outro tanque de contenção em alvenaria, para o caso de haver vazamento. Ressalta-se que a determinação da dosagem do sulfato de alumínio é feita mediante Jar-Test no laboratório da Casa de Química, e varia em função da qualidade da água bruta.

**Figura 3.116** - Tanque de sulfato de alumínio e bomba dosadora na área externa.

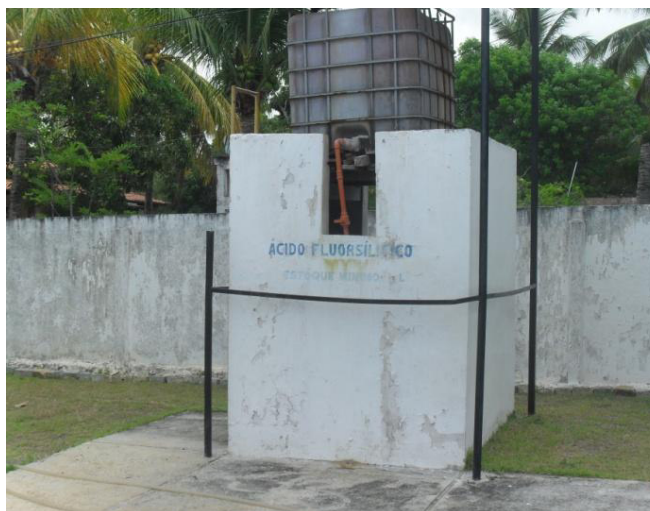
Em relação à estrutura onde se encontra instalada a bombona de ácido fluossilícico, a mesma é vazada e serve também para contenção do produto em caso de vazamento. Além disso, para proteção da radiação solar, a estrutura encontra-se coberta por um pequeno toldo, tendo em vista que o ácido fluossilícico constitui-se num produto químico que apresenta notória fotosensibilidade.

**Figura 3.120** - Estrutura de apoio da bombona que armazena ácido fluossilícico concentrado, externo à Casa de Química

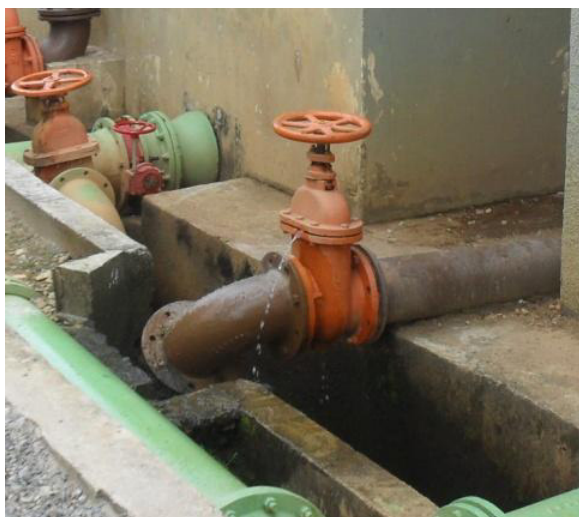
Em relação ao estado de conservação das estruturas da ETA de Barra do Pojuca, observou-se durante a inspeção técnica vazamentos em algumas tubulações que interligam as diversas unidades, enquanto os demais equipamentos que compõem o sistema de tratamento apresentaram condições satisfatórias. Destaca-se que visualmente a água efluente dos filtros apresentava boa qualidade, fato comprovado também pelos resultados de análises de água tratada apresentados no **Quadro 3.33**.

Figura 3.133 - Existência de vazamento

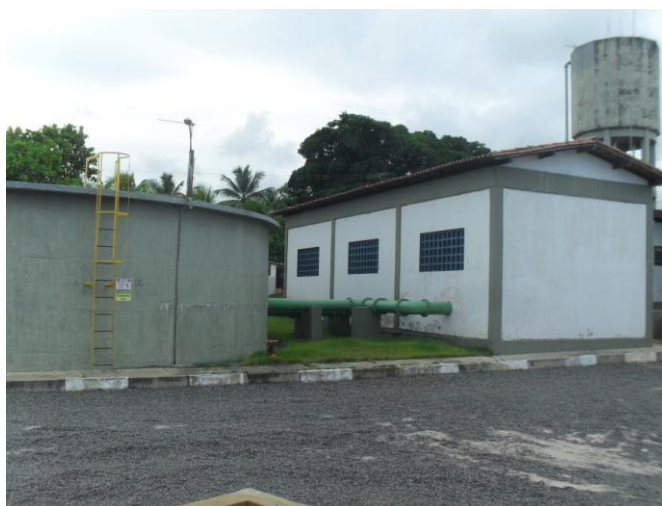
A EEAT1N encontra-se implantada na área da ETA de Barra do Pojuca, em posição adjacente ao Reservatório Apoiado (RAP) de 400 m<sup>3</sup>. Esta elevatória abriga dois sistemas de recalque distintos, perfazendo um total de cinco conjuntos motobomba, dotados de bombas centrífugas de eixo horizontal que succionam do referido reservatório.

**Figura 3.137** - Vista geral da EEAT1N, implantada junto ao RAP de 400 m<sup>3</sup> (poço de sucção).

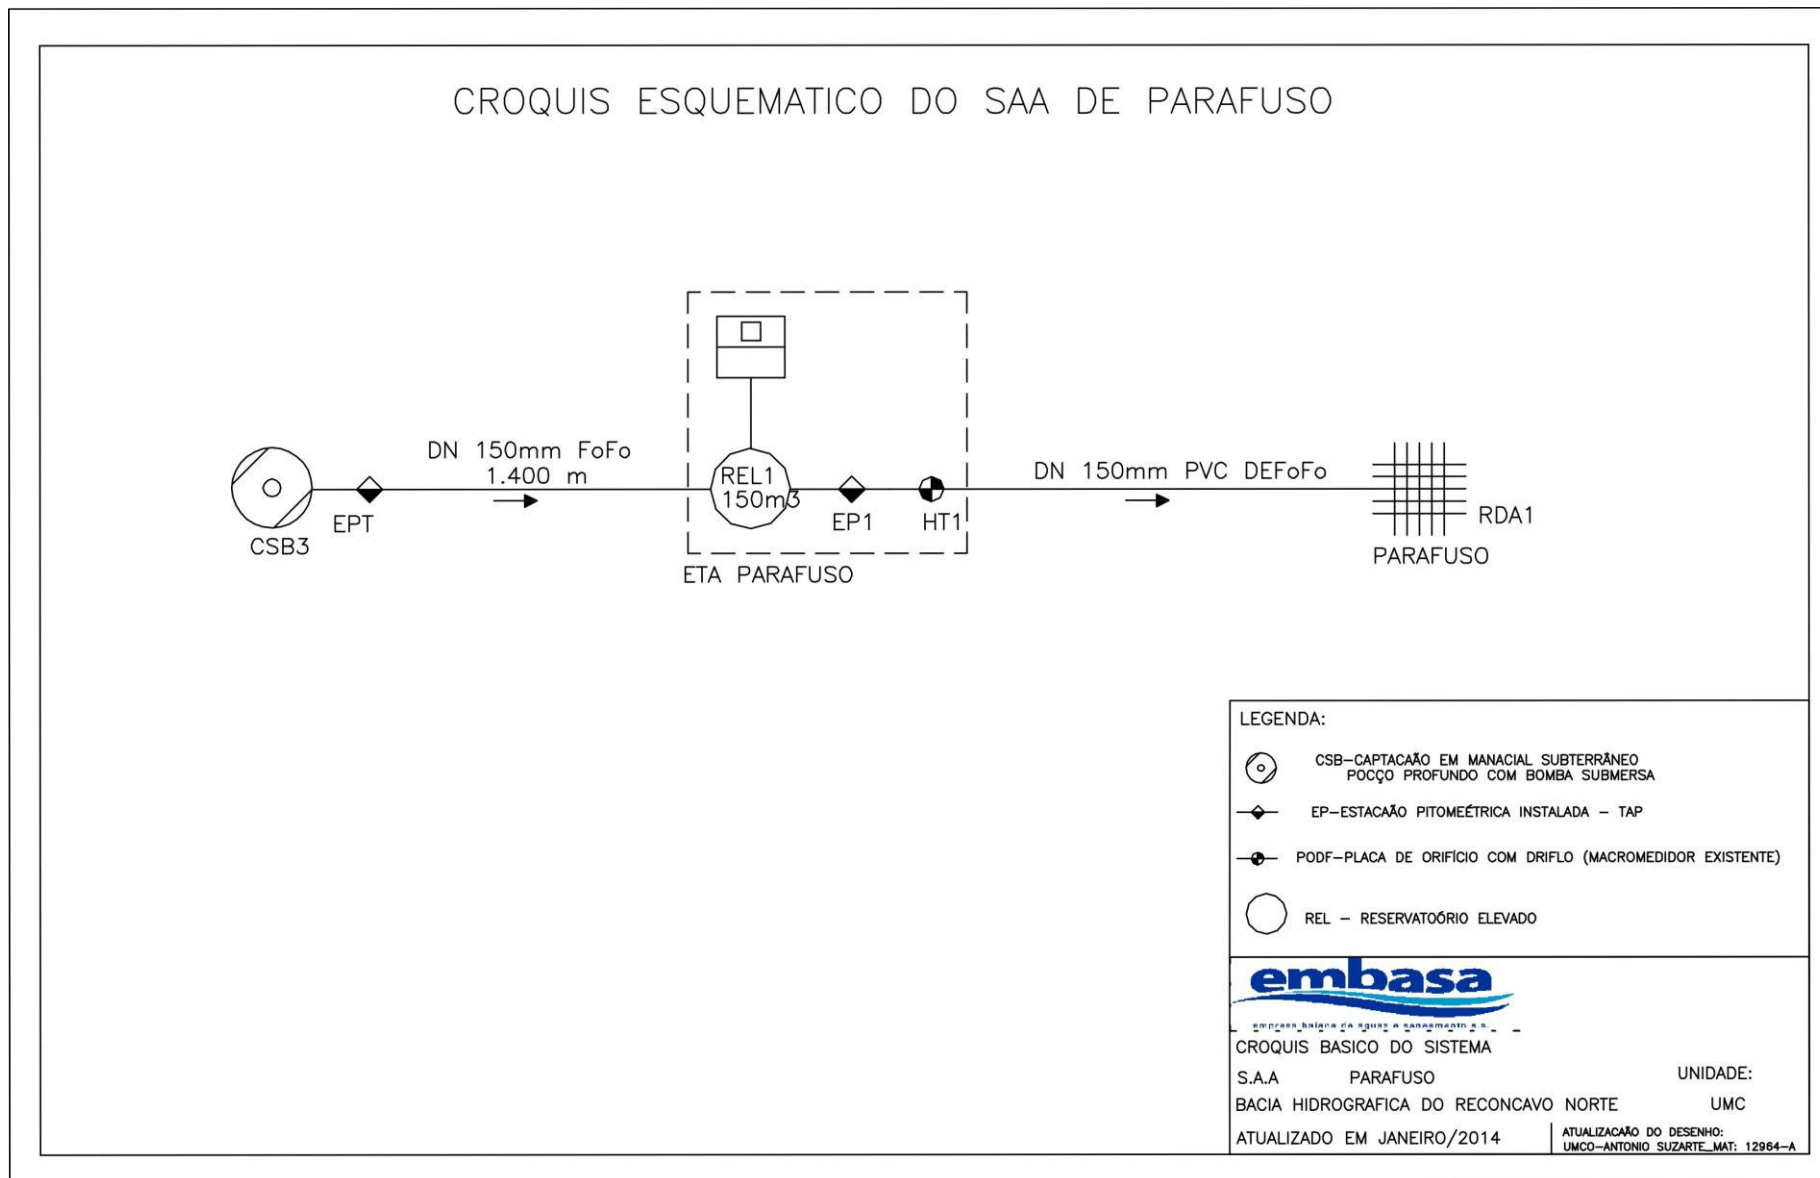
**Figura 3.152 – Croqui esquemático do SAA de Parafuso**

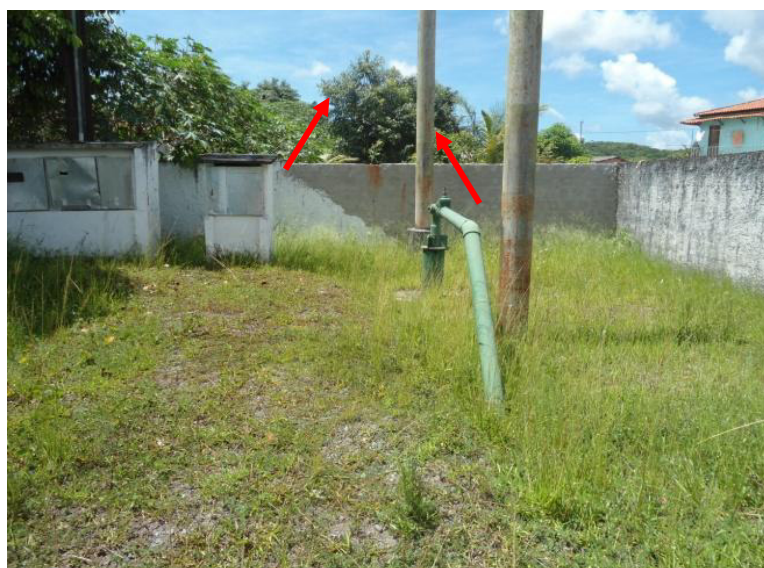
No que diz respeito às estruturas componentes do conjunto motobomba do poço CSB3, observou-se que o barrilete encontra-se em razoável estado de conservação, sem vazamentos aparentes e sem avaria de suas estruturas. Não foram verificados dispositivos de medição de vazão e pressão no barrilete de recalque, apenas traves de içamento para facilidade de manuseio do conjunto motobomba.

**Figura 3.153** – Poço CSB3 (vista através portão de acesso), com destaque para as traves de içamento do CMB
