# **PLANO DE ABASTECIMENTO DE ÁGUA DA REGIÃO METROPOLITANA DE SALVADOR, SANTO AMARO E SAUBARA**

## **RELATÓRIO PARCIAL FASE 1 - TOMO II - ESTUDOS BÁSICOS**

**CAP. 06** – MUNICÍPIO DE SÃO SEBASTIÃO DO PASSÉ -  
REVISÃO 03

#### CAPÍTULO 06 – DIAGNÓSTICO DOS SISTEMAS DE ABASTECIMENTO DE ÁGUA – MANANCIAIS, BARRAGENS E CAPTAÇÕES DO MUNICÍPIO DE SÃO SEBASTIÃO DO PASSÉ

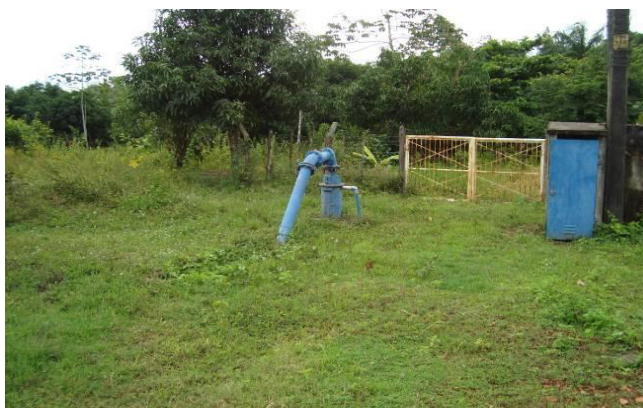
**Figura 6.6** - Poço CSB12 – Vista geral da instalação

Os poços encontram-se em áreas com facilidade de acesso, individualizadas por cercas ou muros. As instalações de proteção dos poços CSB15 e CSB16, que consistem em cerca, encontram-se em razoável estado de conservação. A área do poço CSB12 apresenta cerca danificada em uma das extremidades, sendo livre o acesso de pessoas, animais, facultando atos de vandalismo e furto de equipamentos. O poço CSB14 apresenta melhor estrutura de proteção em relação aos demais, havendo muro de alvenaria. O poço novo, CSB17, ainda não apresenta delimitação da área de proteção. Nas áreas dos Poços constata-se a necessidade de roçagem e a ausência de sinalização, identificação dos poços e indicação de acesso restrito. As condições sanitárias no entorno não evidenciam focos de destinação inadequada de resíduos ou lançamento de efluentes líquidos.

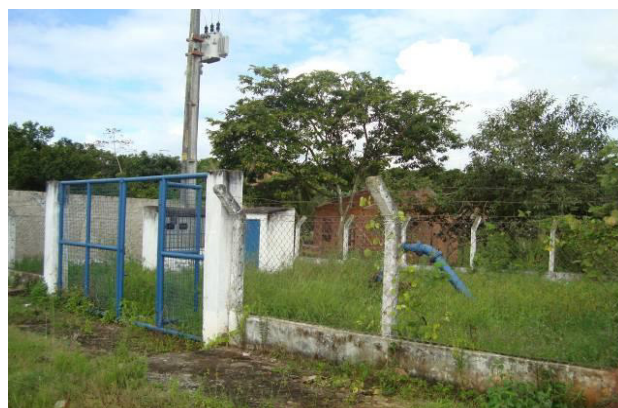
**Figura 6.7** - Poço CSB13 – Vista geral da instalação. Proteção com cerca; faltam identificação e sinalização de acesso restrito

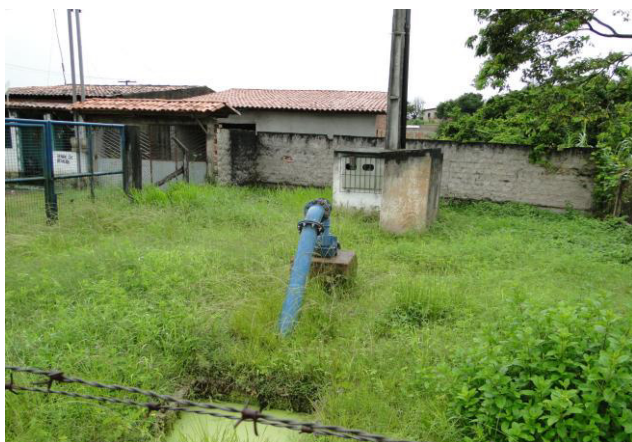
Conforme já mencionado, no SAA Sede de São Sebastião do Passé existem seis (06) poços tubulares, dos quais quatro em operação - CSB12, CSB14, CSB15 e CSB16. O poço CSB13 encontra-se desativado para manutenção no seu CMB e o Poço CSB17 será incorporado ao sistema. Os Poços CSB12, CSB13, CSB14, CSB15 e CSB17 estão em perímetro urbanizado. O Poço CSB16 é o único localizado em área afastada do centro urbano. O poço CSB 17 (novo) está localizado próximo ao condomínio residencial do Programa Federal Minha Casa Minha Vida.

**Figura 6.8** - Poço CSB13 – Local da Instalação. Encontra-se desativado

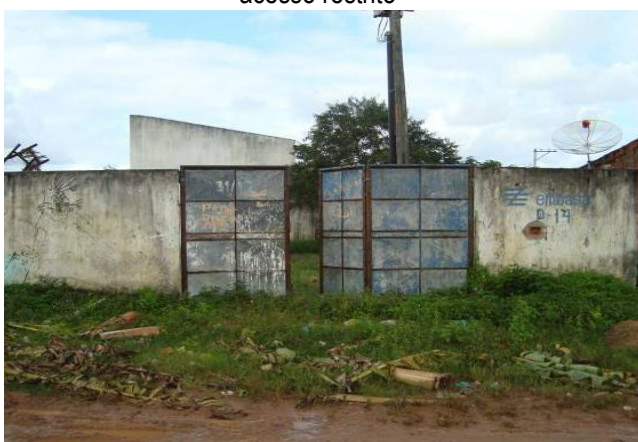
**Figura 6.9** - Poço CSB14 – Vista geral da instalação. Proteção com muro; falta sinalização de acesso restrito

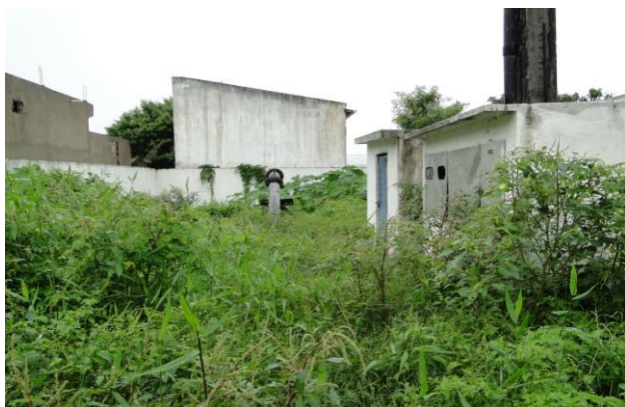
**Figura 6.10** - Poço CSB14 – Local da Instalação; falta de roçagem e conservação do local

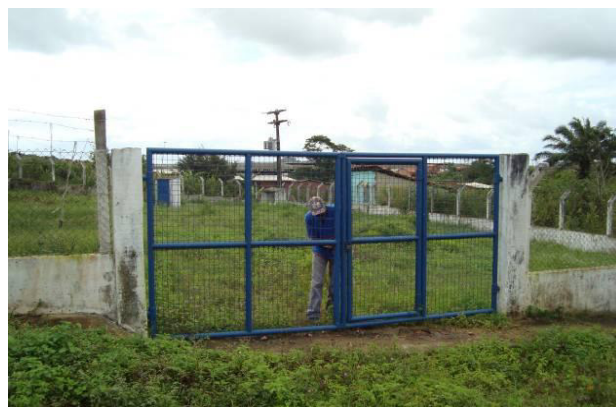
**Figura 6.11** - Poço CSB15 – Vista geral da instalação. Proteção com cerca; faltam identificação e sinalização de acesso restrito

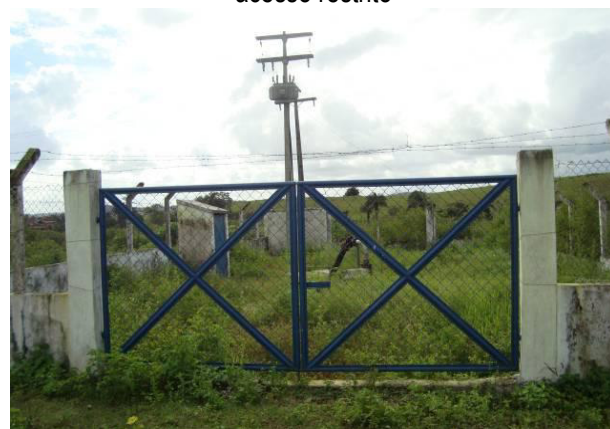
**Figura 6.13** - Poço CSB16 – Vista geral da instalação. Proteção com cerca; faltam identificação e sinalização de acesso restrito

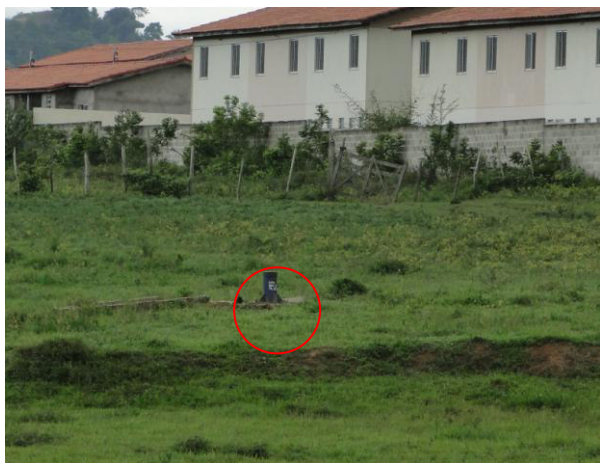
**Figura 6.14** - Poço CSB17 – Poço novo; ausência de proteção

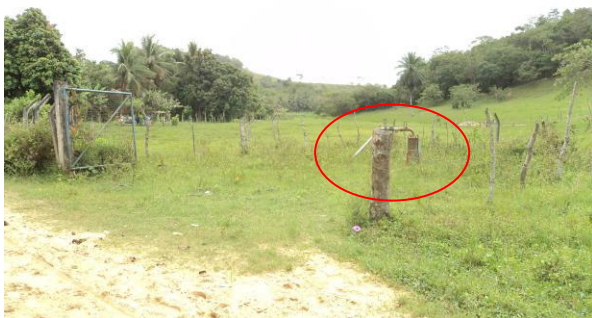
O poço tubular CSB1 que abastece o SIAA de Jacuípe está situado na localidade de Água Preta. A área apresenta ausência de cerca na entrada e portão danificado, sendo livre o acesso de pessoas, animais, facultando atos de vandalismo e furto de equipamentos. O mesmo será desativado assim que forem concluídas as obras do SIAA de Amélia Rodrigues / Subsistema Jacuípe. As fotografias adiante apresentadas ilustram a situação de ocupação na área adjacente ao poço.

**Figura 6.16** - Poço CSB1 – Local da Instalação; falta de portão e conservação do local.

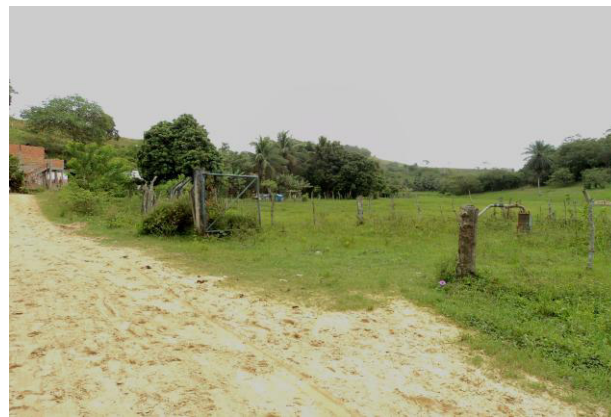
**Figura 6.17** - Poço CSB1 - Localizado próximo às residências e ao fundo área de pasto.

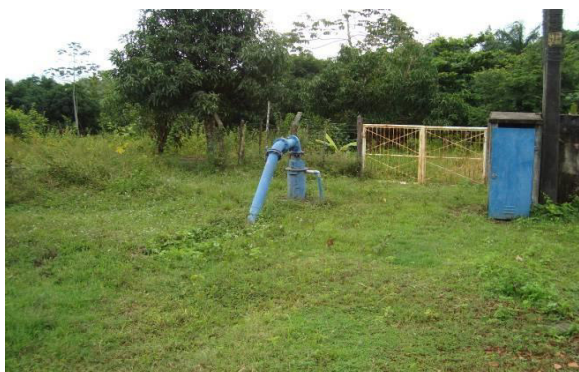
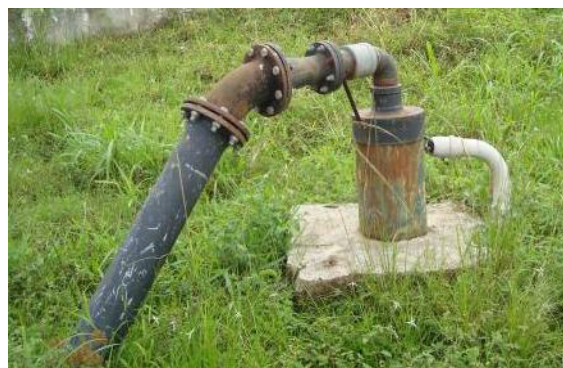
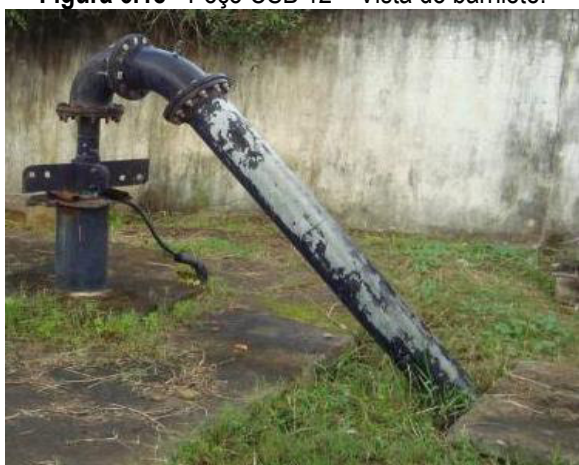
Em relação às estruturas componentes dos conjuntos motobomba dos poços, observa-se que os barriletes encontram-se sem vazamentos aparente, mas carecendo de manutenção preventiva. Salienta-se que o poço CSB13, se encontra em manutenção e seu conjunto motobomba foi removido para reparos, com possibilidade de ser reinstalado no poço novamente. Entretanto, o poço CSB13 vem apresentado gradativa redução de vazão (2,0 L/s) e com os valores de ferro na água maiores entre todos os poços, conforme os **Quadros 6.3 e 6.4**.

**Figura 6.18** - Poço CSB 12 – Vista do barrilete.

**Figura 6.19** - Poço CSB 15 – Vista do barrilete

**Figura 6.20** - Poço CSB 14 – Vista do barrilete

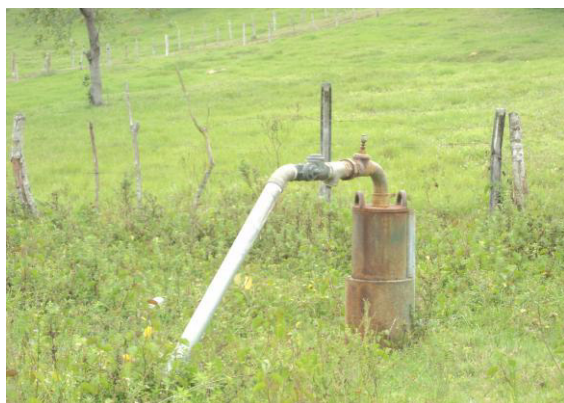
Figura 6.22 - Poço CSB1 – Vista do barrilete.

Em relação à estrutura componente do conjunto motobomba do poço, o barrilete encontra-se em estado de conservação razoável, sem vazamentos aparente, porém com estruturas muito prejudicadas devido à ausência de manutenção preventiva. Não há sistema de medição de vazão ou medidor de pressão. Ademais, a instalação em geral é muito simples, carecendo de facilidades, tais como dispositivos de manejo do CMB (ponte rolante ou pau de carga) e sistema de automação. As fotografias apresentadas a seguir ilustram estes comentários.

Comparando a capacidade atual com as demandas futuras, observa-se que existe folga no sistema atual. Ressalta-se a necessidade de melhorias nas estruturas de captação da localidade, como adequar às instalações elétricas as normas técnicas; providenciar a restauração ou a substituição dos elementos corroídos; aplicar revestimentos anticorrosivos e adotar plano de manutenção preventiva e corretiva para as instalações e equipamentos.
