REVISÃO E ATUALIZAÇÃO DO PLANO DE ABASTECIMENTO DE ÁGUA DA REGIÃO METROPOLITANA DE SALVADOR, SANTO AMARO E SAUBARA.

PRODUTO 03

FASE 1 - TOMO II - RELATÓRIOS DE ESTUDOS BÁSICOS
VOLUME 02 - DIAGNÓSTICOS DOS SAA
CAPÍTULO 09 - MUNICÍPIOS DE ITAPARICA E VERA CRUZ

REV.01 - SETEMBRO / 2024

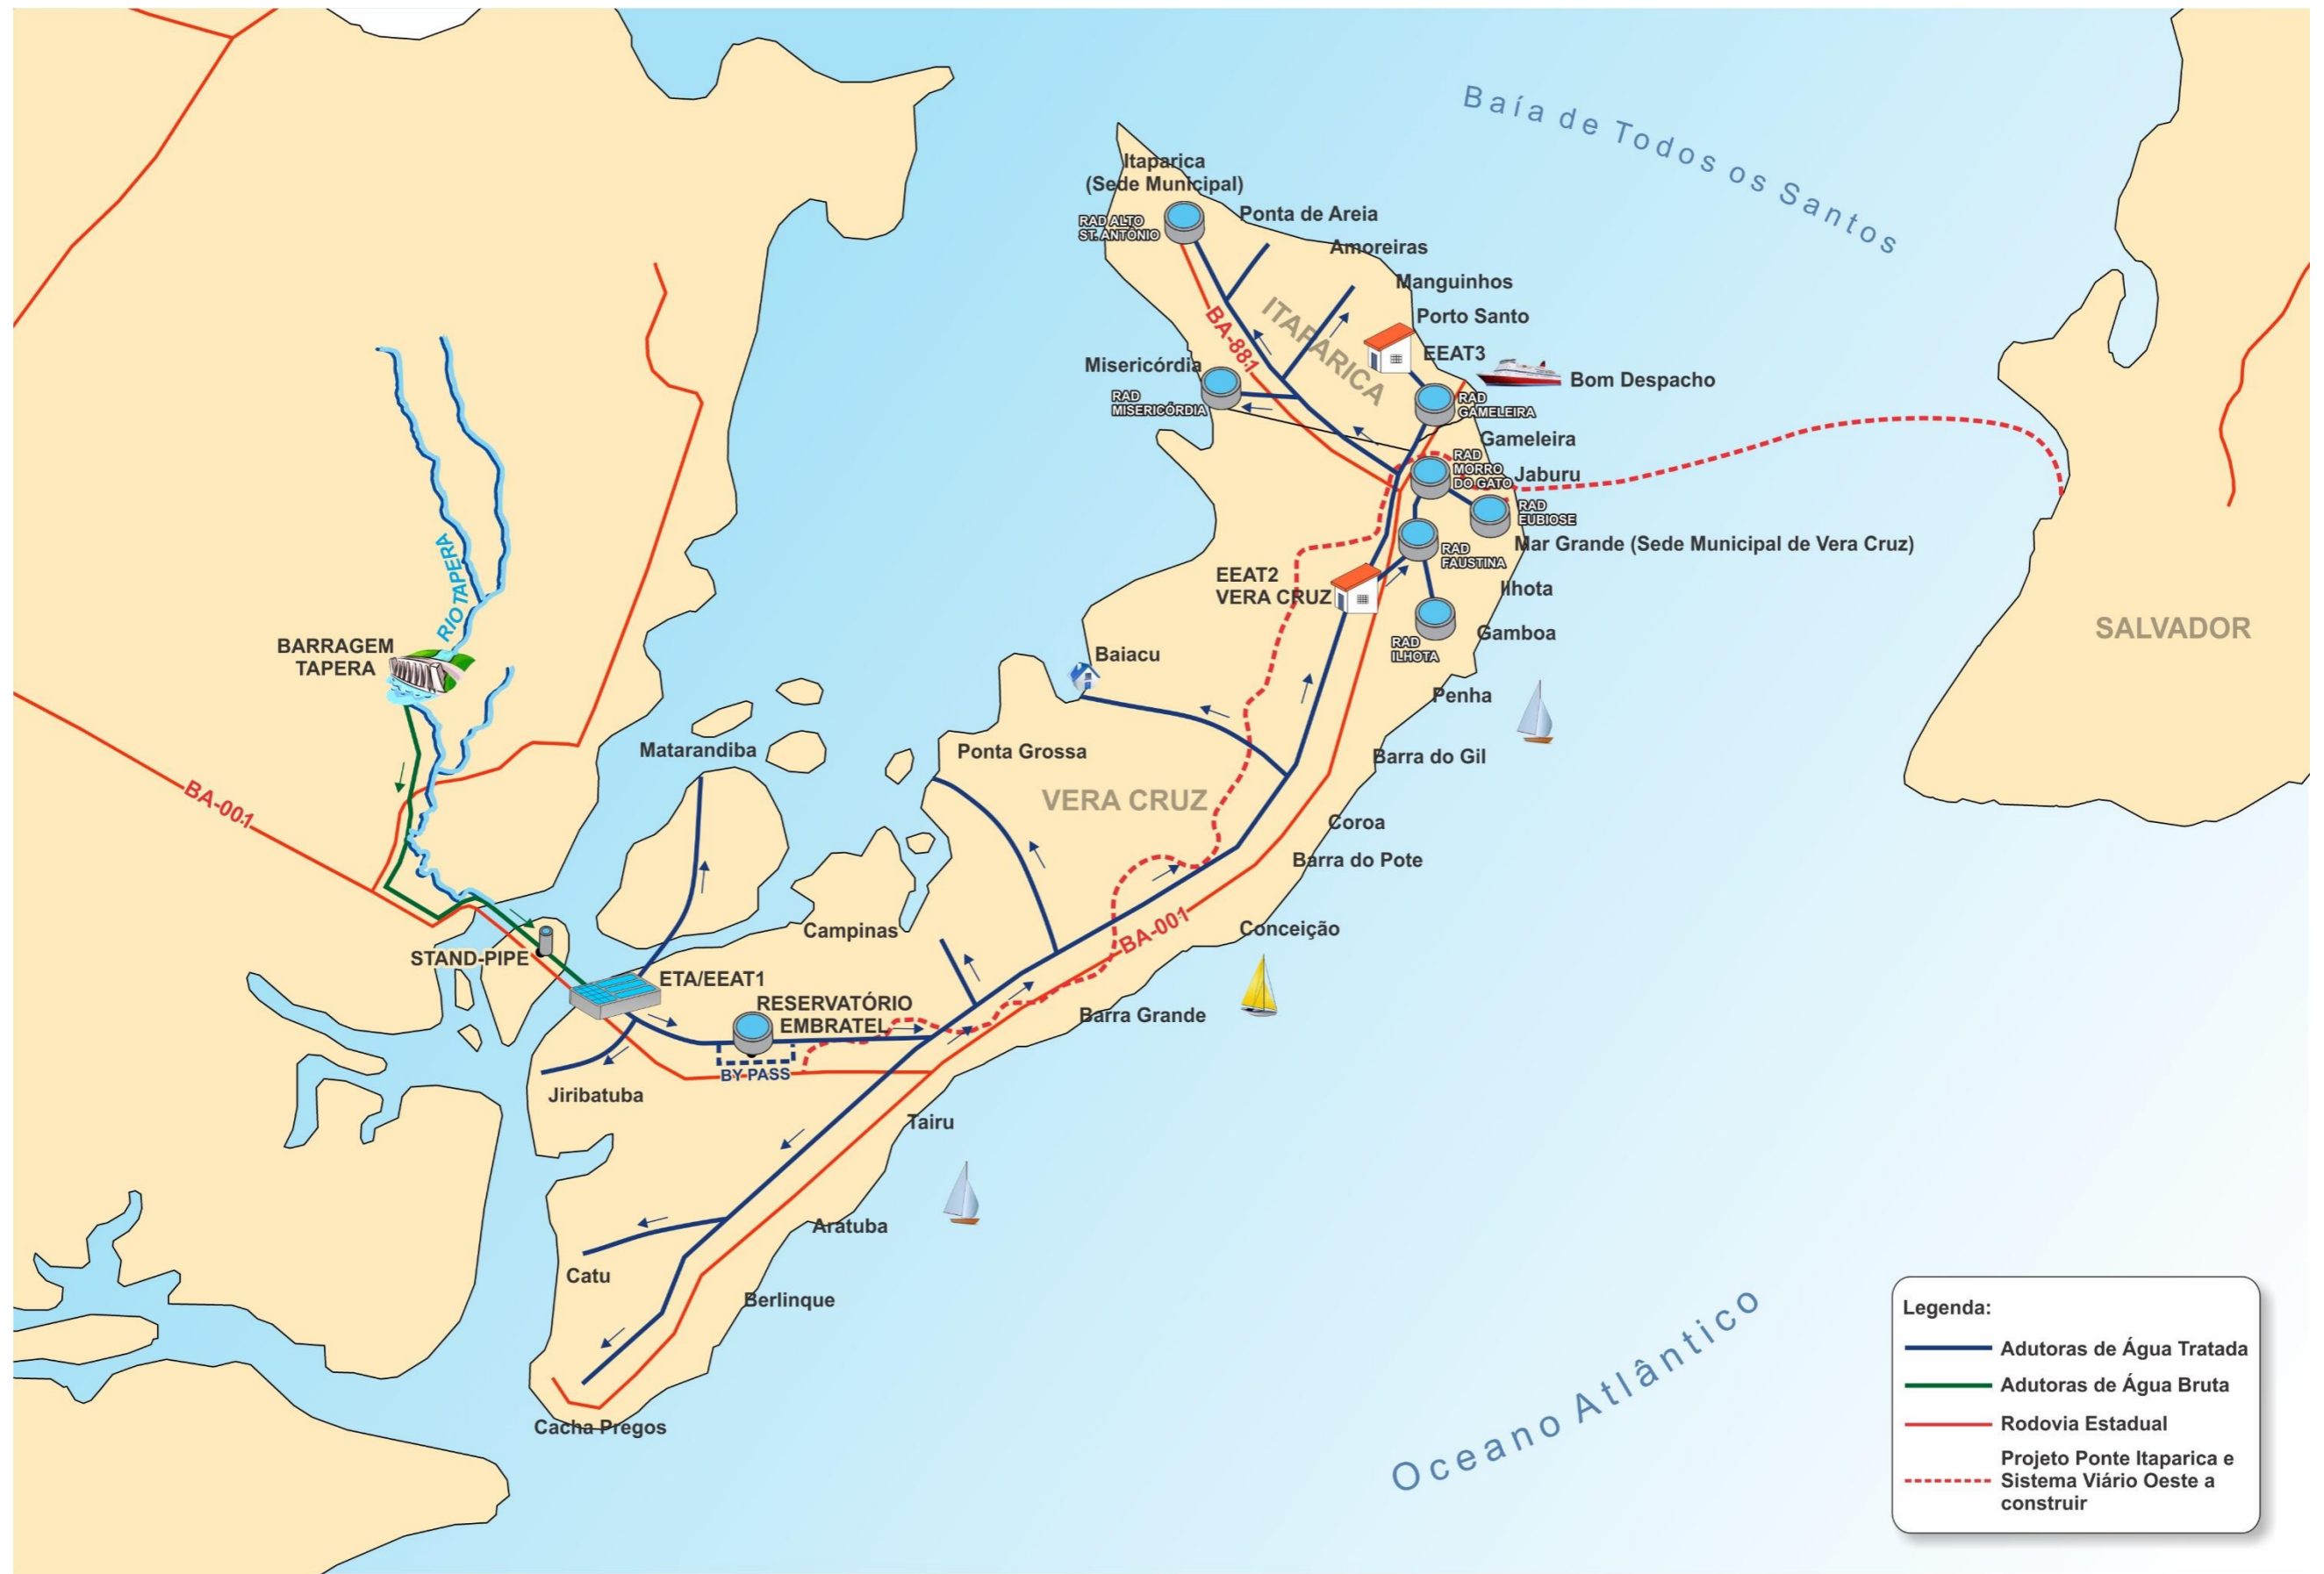
Figura 9.1 - Esquema geral simplificado do SIAA de Vera Cruz e Itaparica
 Fonte: Adaptado GEOHIDRO (2024).

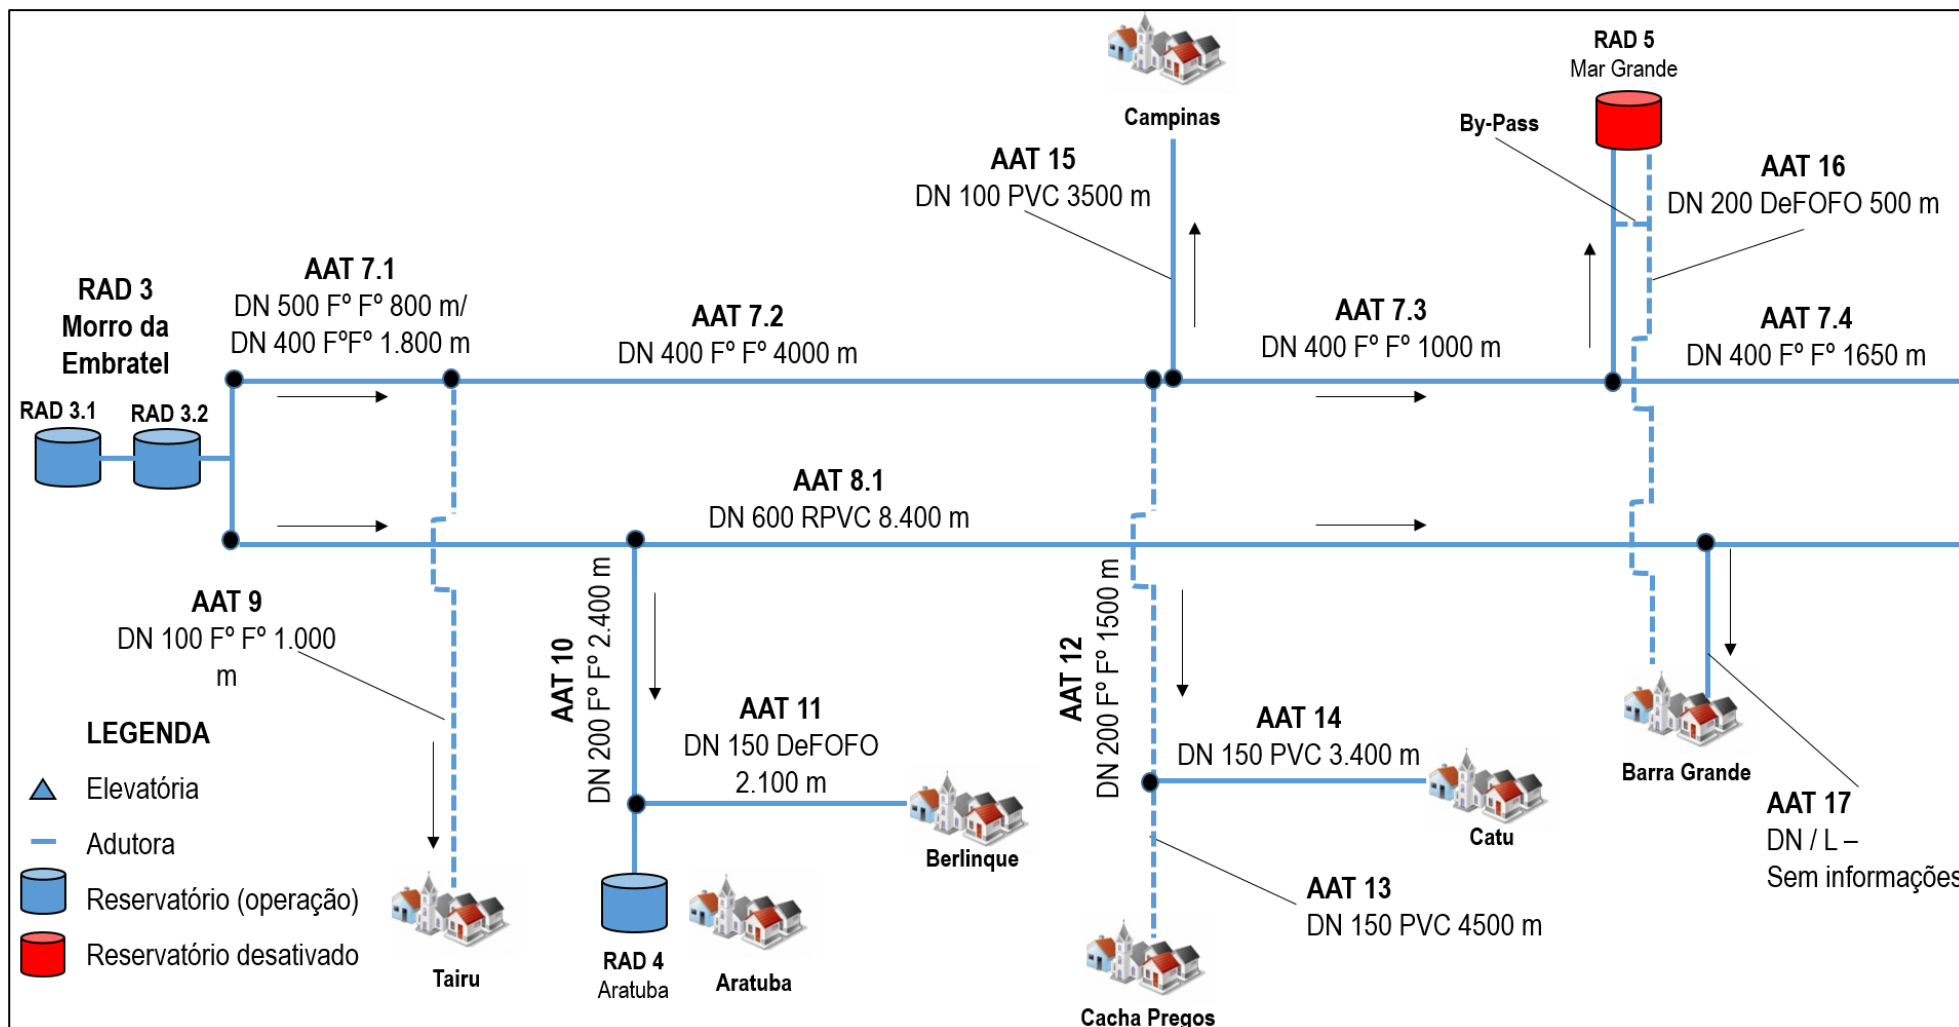
Figura 9.162 - Croqui Básico do Sistema Adutor de Água Tratada – Trecho entre a EEAT 1 e o RAD3 (Parte 1)

Figura 9.164 mostram o arranjo operacional atual do sistema e a **Tabela 9.21** apresenta as características das adutoras principais e de derivação de água tratada.

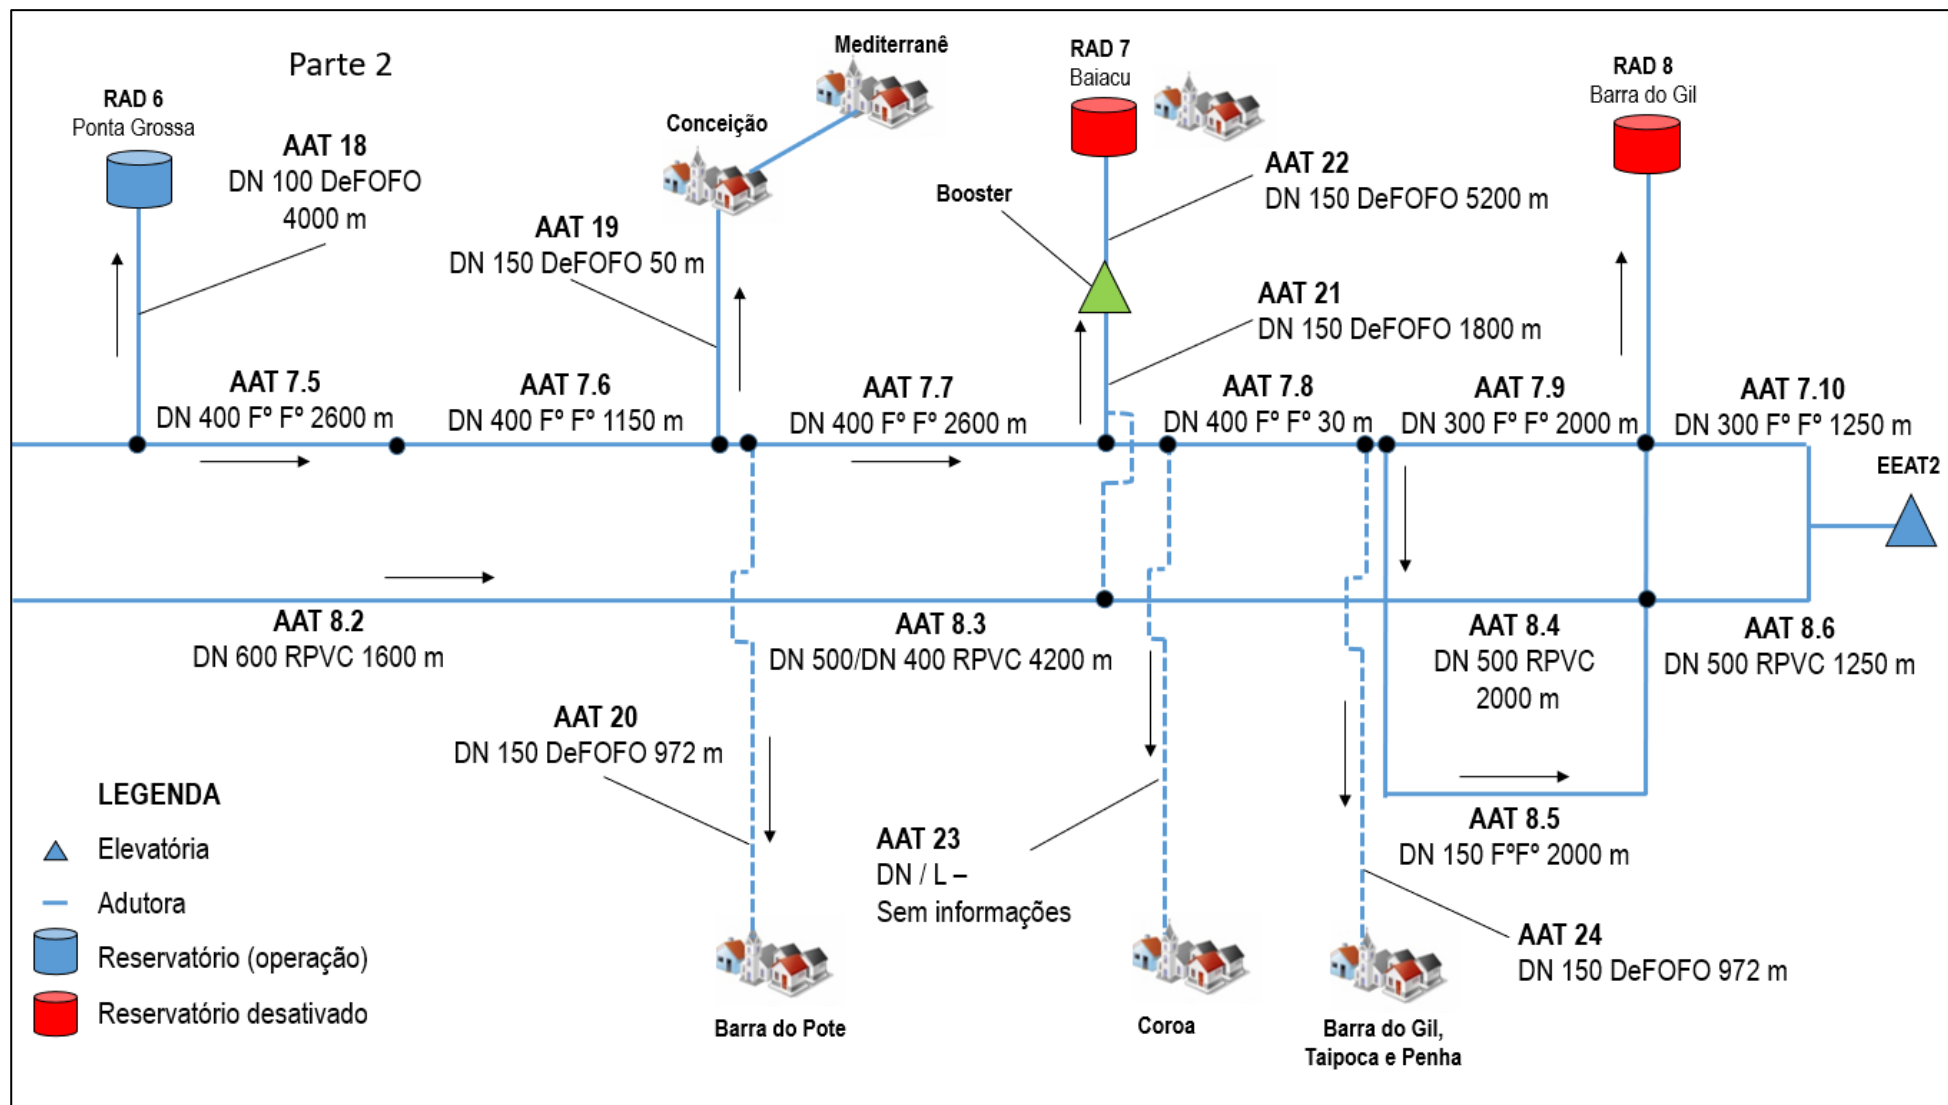
Figura 9.163 - Croqui Básico do Sistema Adutor de Água Tratada – Trecho entre a EEAT 1 e o RAD3 (Parte 2)

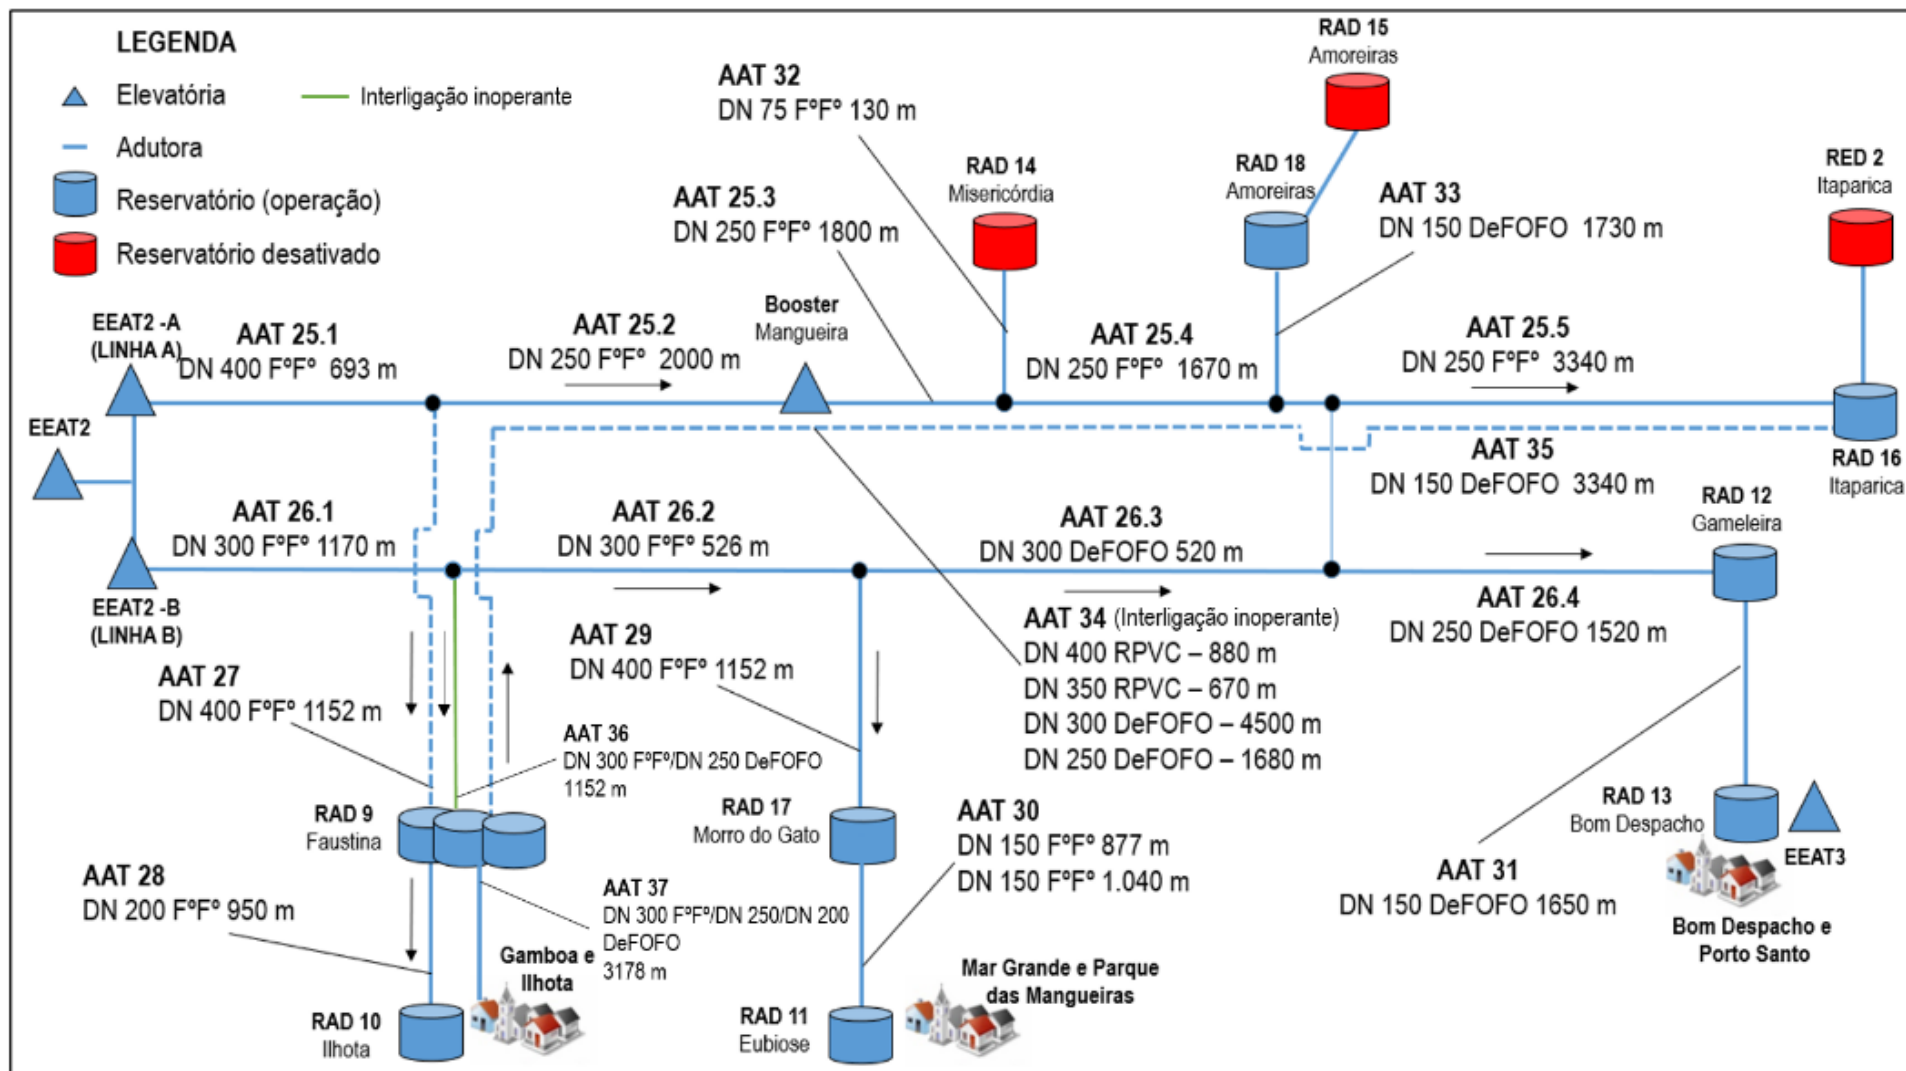
Figura 9.164 - Croqui Básico do Sistema Adutor de Água Tratada – Trecho entre a EEAT 2 e o RAD 16

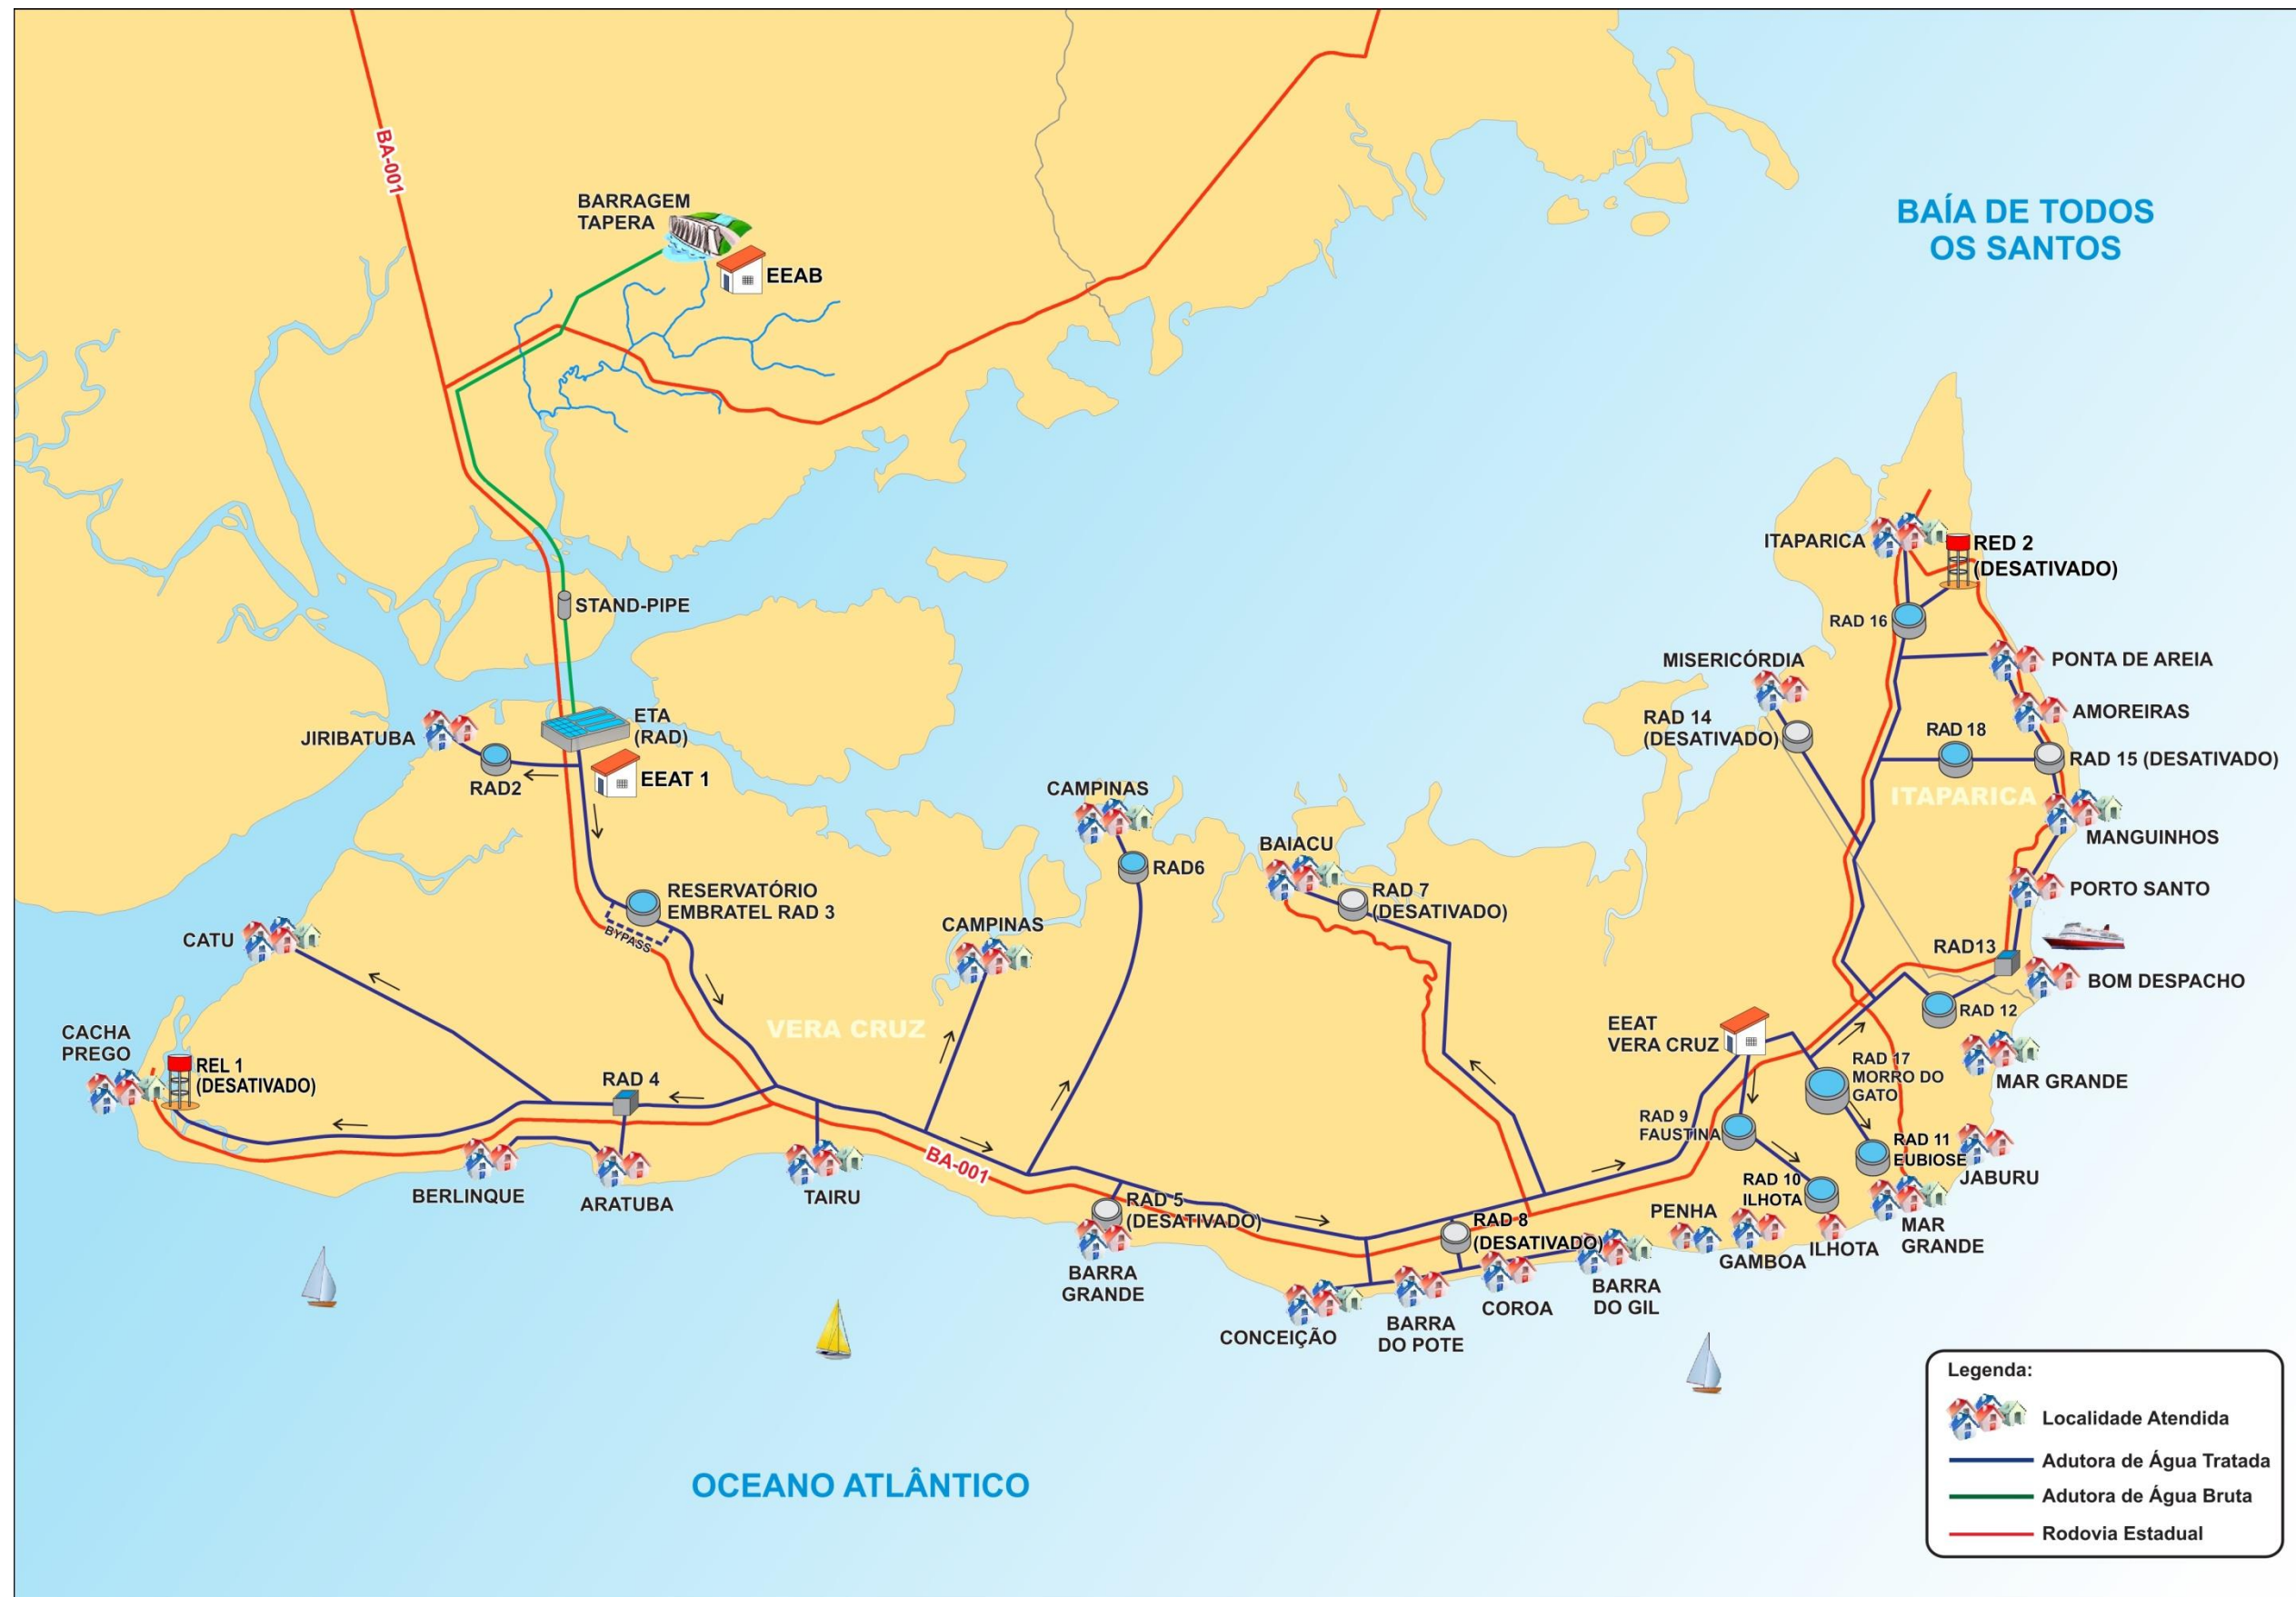
Figura 9.165 - Croqui simplificado com a localização dos reservatórios
Fonte: Embasa (2024). Elaboração: GEOHIDRO (2024).

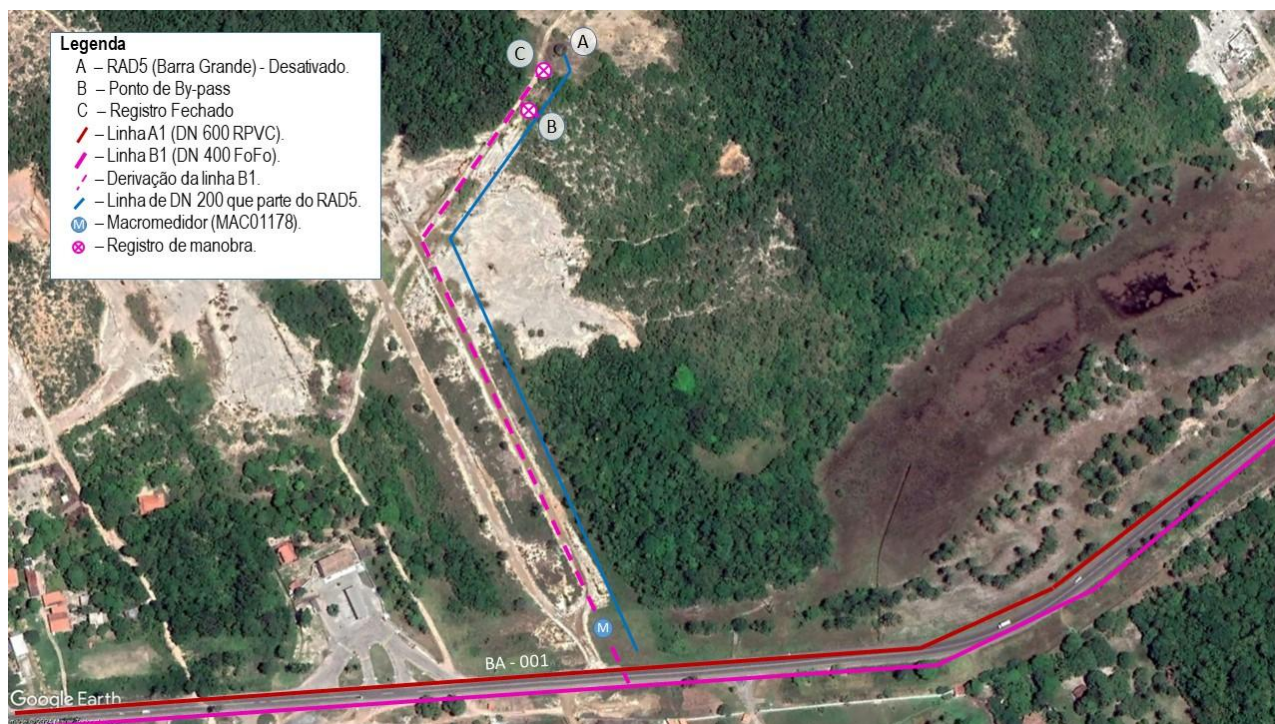
Figura 9.251 - Layout da situação de abastecimento do RAD5 (Barra Grande)

A segunda parcela do volume destinado ao setor Barra Grande ocorre pela linha que abastece o RAD5 (Barra Grande), atualmente by-passado. A **Figura 9.251** apresenta o detalhamento do by-pass existente nos arredores do RAD5, no qual, a linha em DN 150 (derivação da Linha B1) entronca na linha de saída do RAD5 seguindo para o abastecimento. A linha que segue para o abastecimento é em DN 200, contudo sua medição ocorre na linha de DN 150, por meio do macromedidor de código MAC01178.

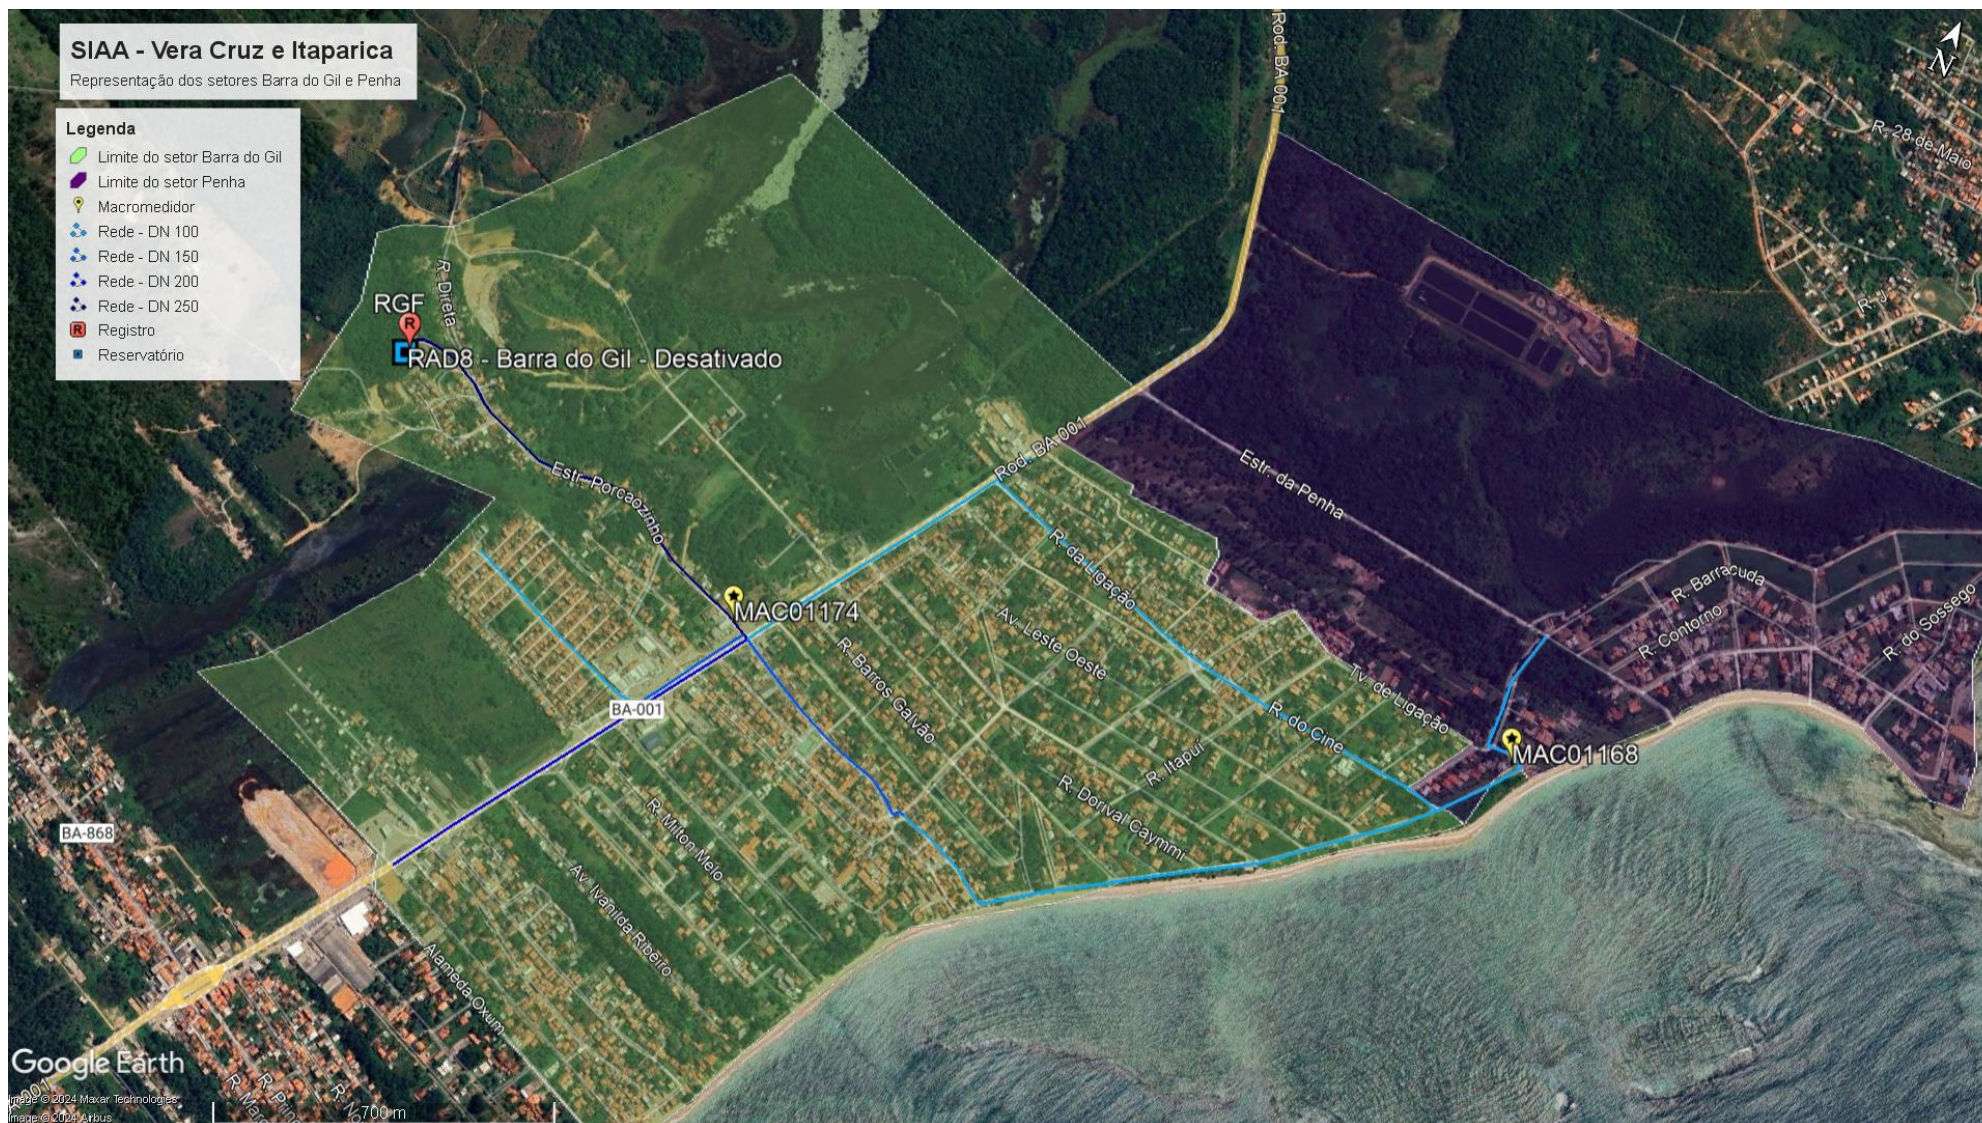
Figura 9.262 - Representação dos setores Barra do Gil e Penha – SIAA de Vera Cruz e Itaparica

Ademais a **Figura 9.262** ilustra as principais linhas de distribuição existentes nos setores Barra do Gil e Penha, indicando inclusive a localização dos macromedidores. Cabe pontuar que próximo à Estrada da Penha existe uma válvula de descarga instalada na Linha A (DN 400/ FoFo) que parte da EEAT1. Tal válvula está situada em local estratégico que favorece uma drenagem eficiente da vazão de descarga. Ademais é indicado próximo ao RAD8 a existência de um registro fechado representando o isolamento desta estrutura dentro do sistema de distribuição deste setor.

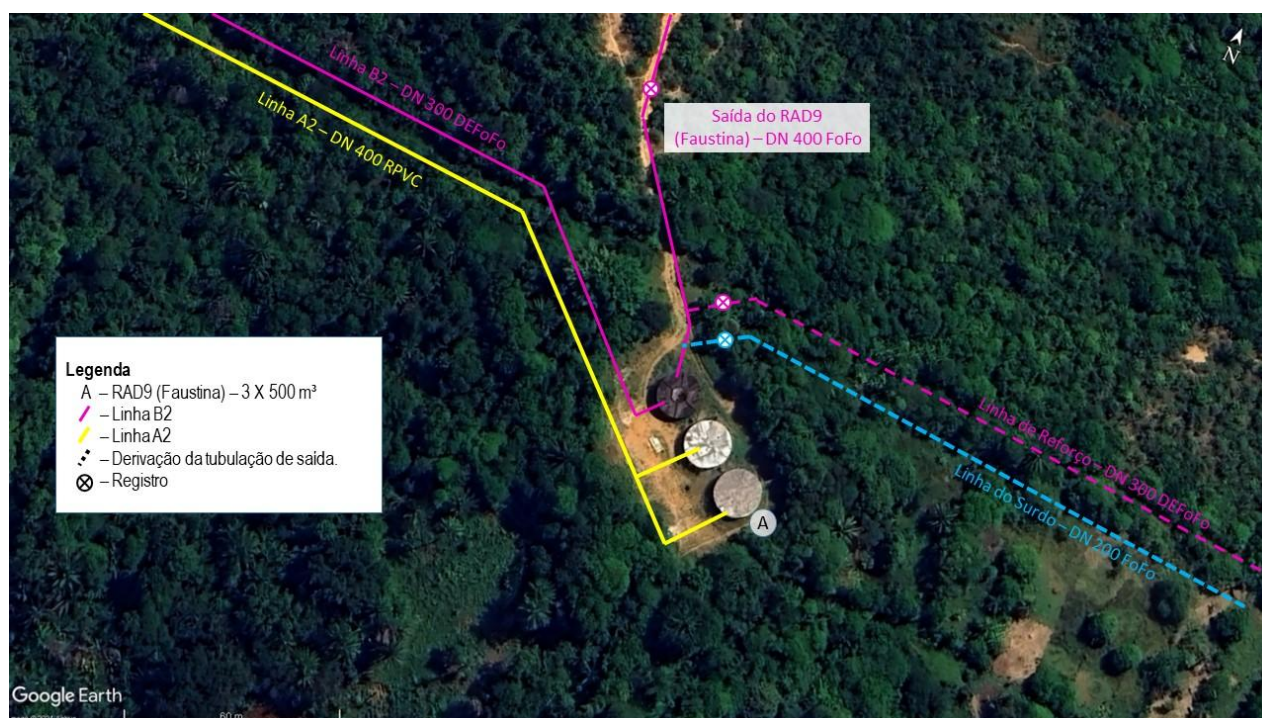
Figura 9.263 - Layout de situação de abastecimento do RAD9 (Faustina)

A **Figura 9.263**, apresenta um Layout do RAD9 (Faustina) indicando melhor as derivações importantes existente neste centro de reservação. Como indicado nesta figura, duas tubulações partem do RAD9 em direção ao RAD10 (Ilhota), sendo uma denominada Linha do Surdo, com DN 200/ FoFo e a outra uma linha de reforço em DN 300 DEFoFo. A Linha do Surdo possui mais de 30 anos de operação e por conta disso foi instalada a tubulação de reforço.

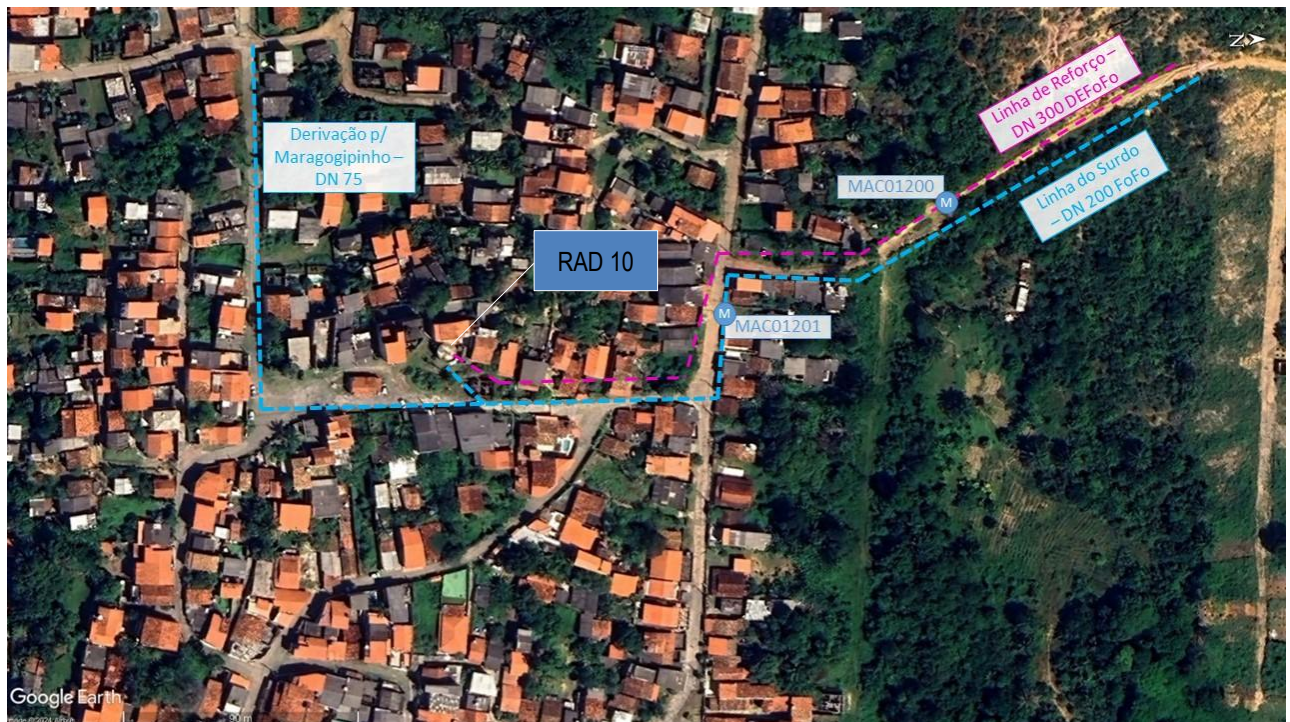
Figura 9.265 - Layout de situação de abastecimento do RAD10 (Ilhota)
 Fonte: Embasa (2024). Imagem: Google Earth (2024).

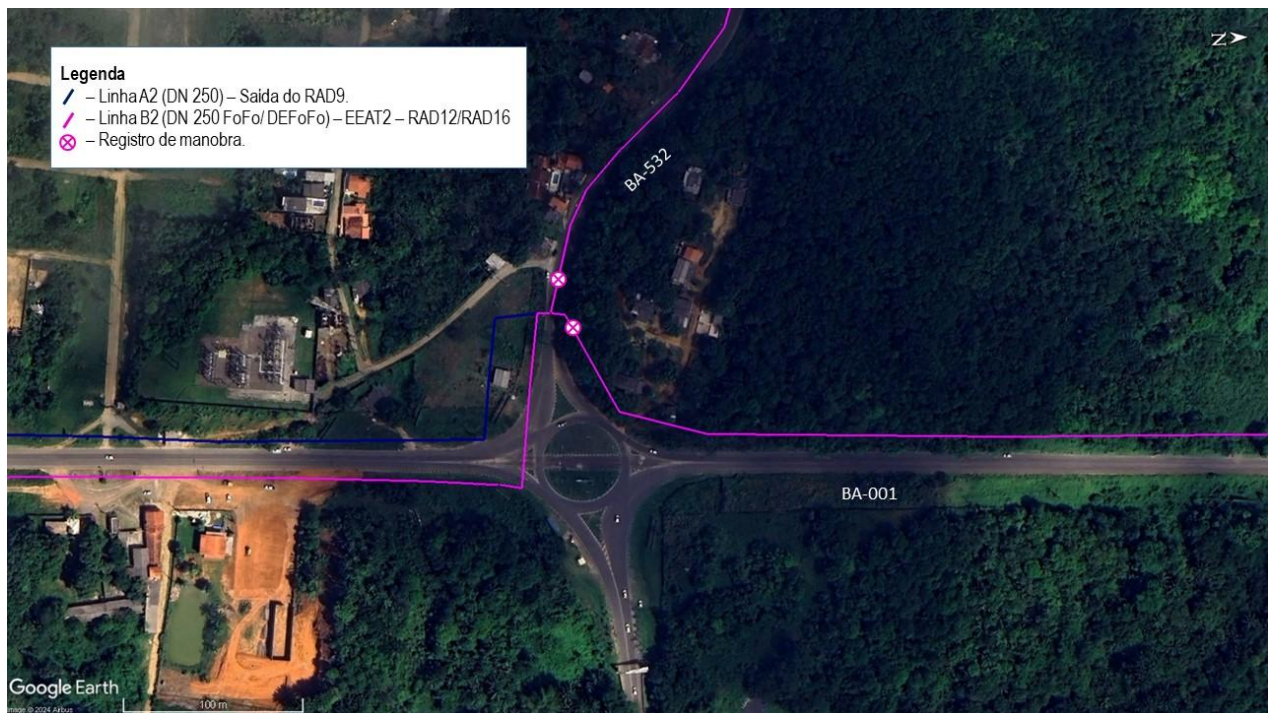
Figura 9.266 - Layout de manobra do cruzamento BA-001 e BA-532

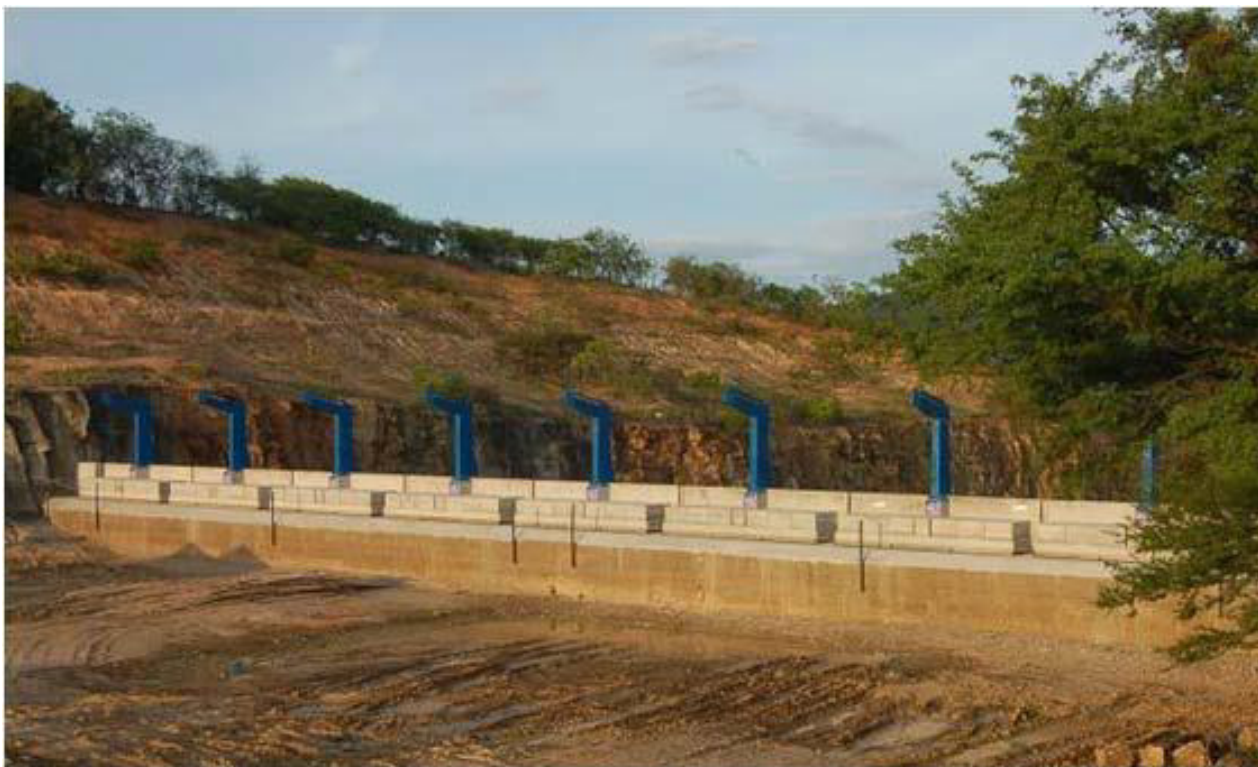
Figura 7.19 – Exemplo de *fusegates* na barragem do França
