**CONTRATO Nº 39/2009**  
**ELABORAÇÃO DO PLANO ESTADUAL DE**  
**MANEJO DE ÁGUAS PLUVIAIS E**  
**ESGOTAMENTO SANITÁRIO – PEMAPES**

**SEGUNDO BLOCO**  
**TOMO X - ESTUDO DE ÁREAS CRÍTICAS QUANTO A RISCO DE ENCHENTES**  
**E PROPOSIÇÃO DE SOLUÇÕES - CIDADES COM MAIS DE 30.000 HABITANTES**  
**VOLUME 2 - RDS 20 - VITÓRIA DA CONQUISTA**  
**PARTE A - VITÓRIA DA CONQUISTA**

## PLANO ESTADUAL DE MANEJO DE ÁGUAS PLUVIAIS E ESGOTAMENTO SANITÁRIO – PEMAPES

TOMO X – ESTUDO DE ÁREAS CRÍTICAS QUANTO A RISCO DE ENCHENTES E PROPOSIÇÃO DE  
SOLUÇÕES - CIDADES COM MAIS DE 30 MIL HABITANTES

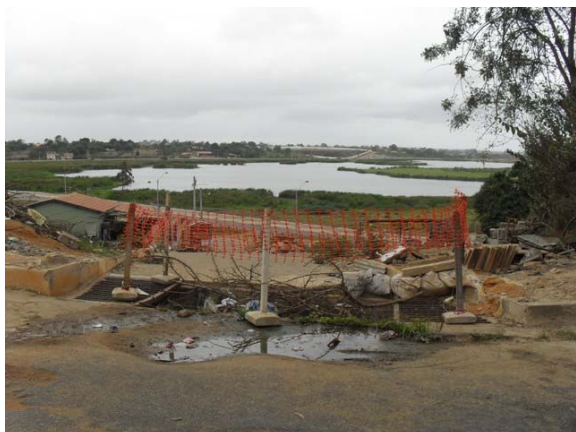
Foto 1: Canal 1 - Caixa coletora com grelha de grandes dimensões e em condições precárias correspondendo ao início da galeria circular enterrada na Rua 1 no Bairro Santa Cruz.

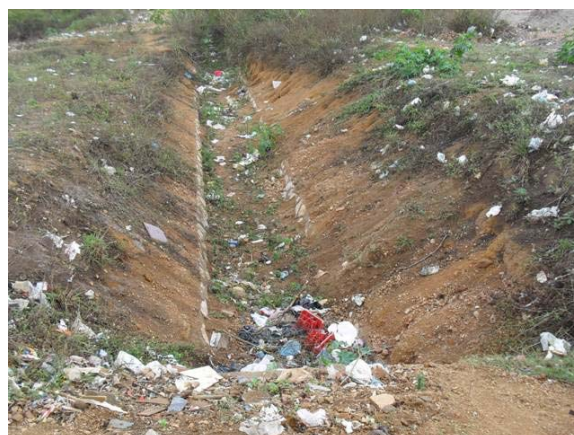
Foto 10: Canal 4 - Início do canal aberto revestido em alvenaria de pedra que contorna a serra, repleto de terra, lixo e vegetação.

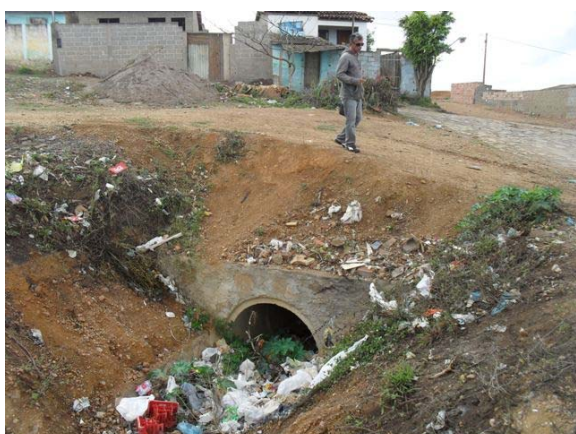
Foto 11: Canal 4 – Trecho em manilha, utilizada para travessia de ruas, repleto de terra, lixo e vegetação.

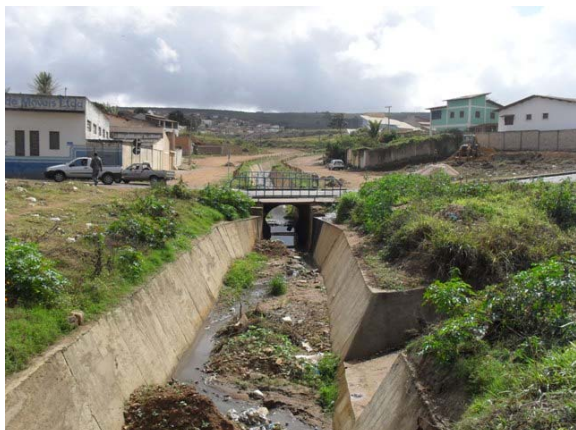
Foto 13: Canal 4 – Trecho em canal aberto revestido em concreto, em condições precárias de manutenção.

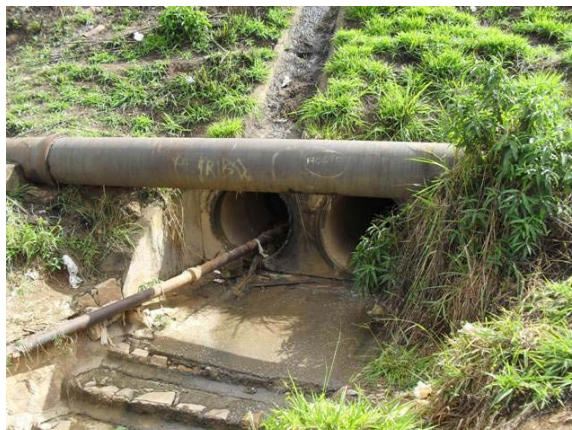
Foto 14: Canal 4 – Travessia longitudinal de estrutura física causando obstrução.

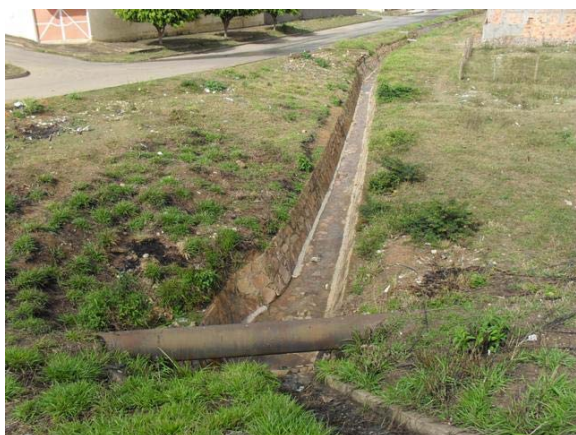
Foto 15: Canal 4 – Estrangulamento, redução da seção do canal após mudança de material do revestimento.

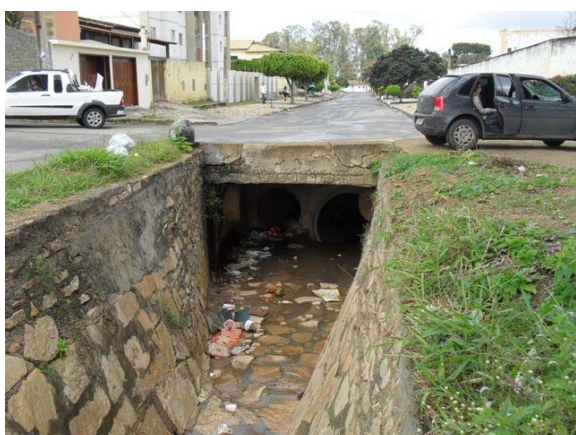
Foto 17: Canal 4 – Trecho em manilhas de diâmetros distintos com presença de lixo.

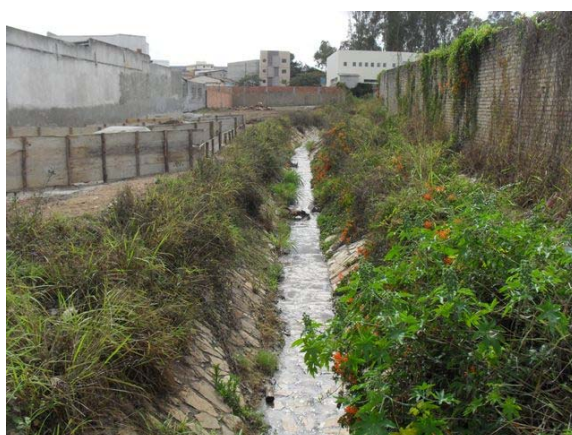
Foto 18: Canal 4 – Trecho em canal aberto revestido em alvenaria de pedra apresentando má conservação.

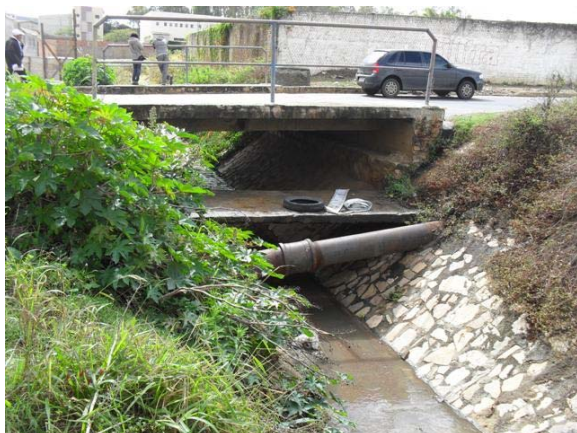
Foto 19: Canal 4 – Travessia transversal de estruturas físicas causando obstrução.

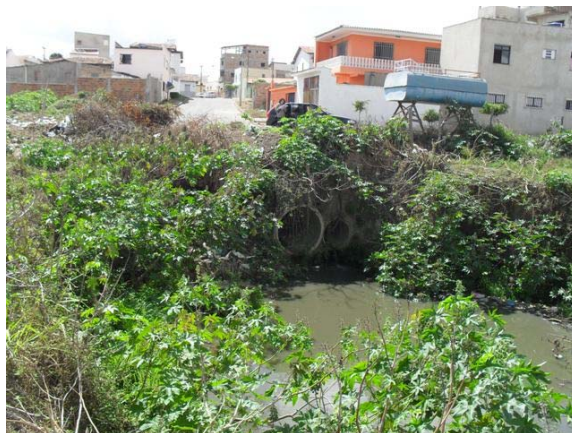
Foto 20: Canal 4 – Trecho sem revestimento repleto de vegetação com deságüe no Córrego Verruga.

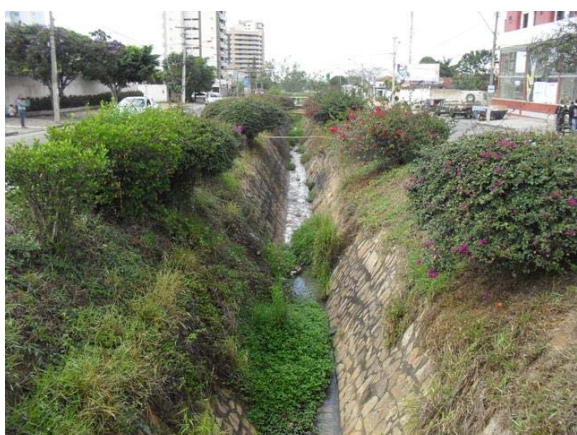
Foto 23: Canal 5 - Continuação do canal aberto revestido em alvenaria de pedra na Rua Luis Eduardo, presença inadequada de vegetação.

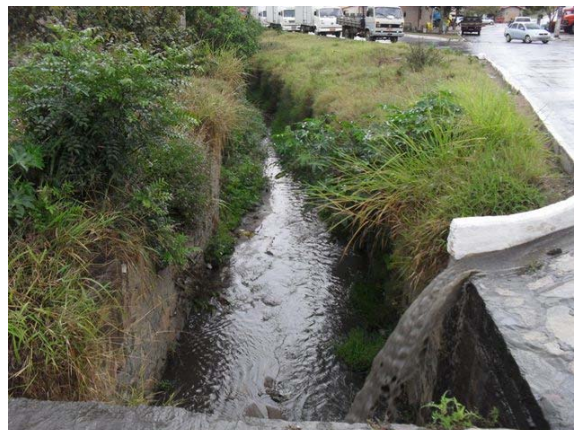
Foto 26: Canal 6 – Trecho do canal no Bairro Jurema aberto revestido em alvenaria de pedra, apresentando má conservação.

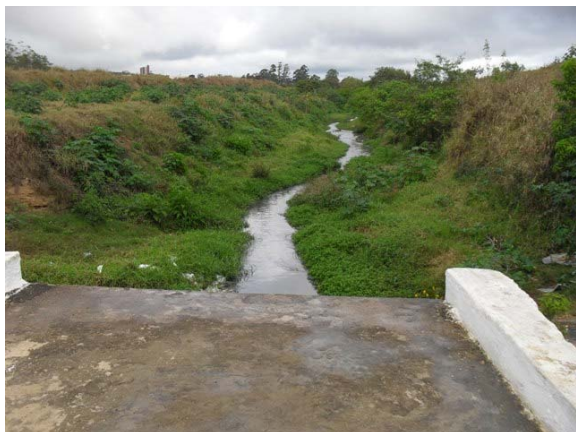
Foto 27: Canal 6 – Trecho do canal no Bairro Jurema sem revestimento com deságüe no Córrego Verruga.

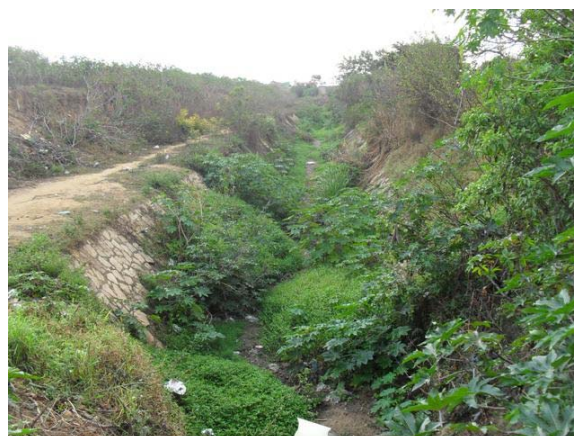
Foto 30: Canal 7 – Trecho aberto revestido em alvenaria de pedra apresentando péssima conservação com deságüe na Lagoa da Bateia.

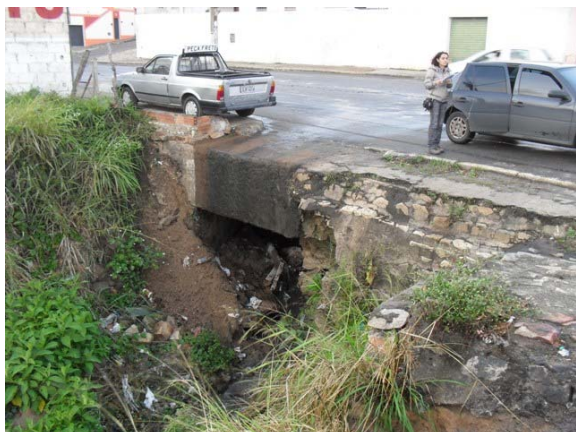
Foto 31: Canal 8 – Final do trecho revestido em alvenaria de pedra do canal que se inicia no Poço Escuro apresentando péssima conservação.

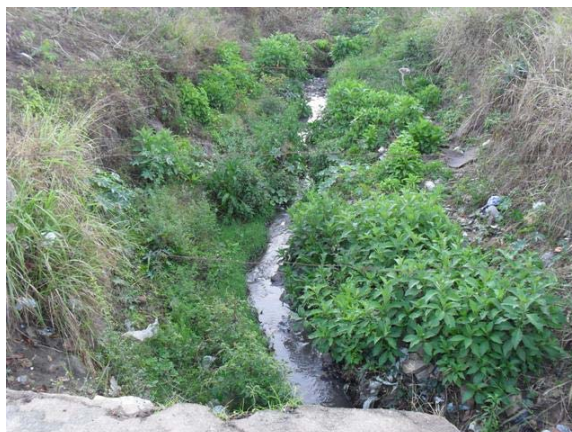
Foto 32: Canal 8 – Trecho do canal sem revestimento e repleto de vegetação com deságüe no Córrego Verruga.

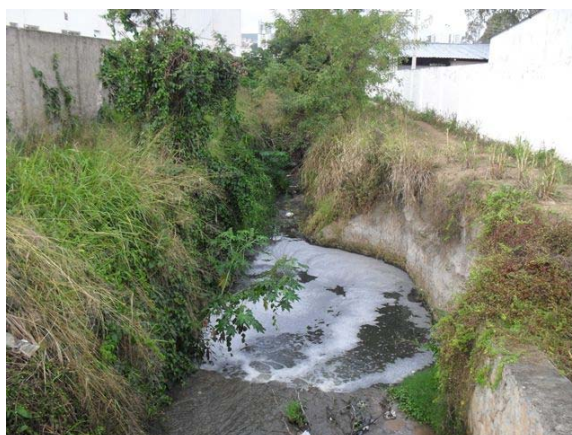
Foto 36: Canal 11 – Trecho do canal sem revestimento e repleto de vegetação com deságüe no Córrego Verruga.

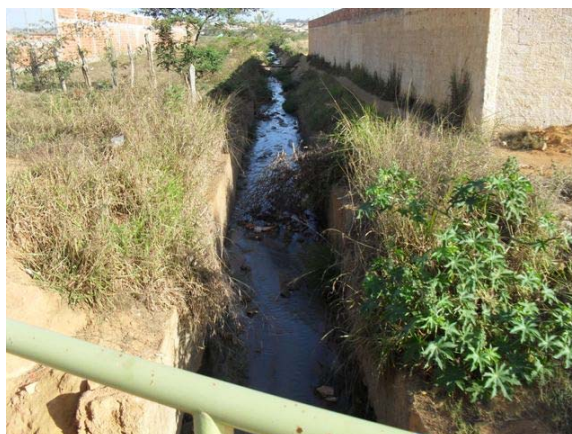
Foto 40: Canal 16 - Trecho do canal aberto revestido em concreto em condições precárias de conservação.

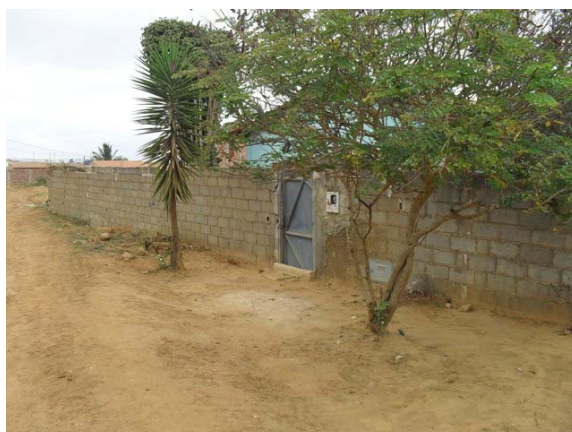
Foto 42: Área Crítica 1 – Enxurrada - Bairro Sobradinho – Ausência de pavimentação e de sistema de drenagem.

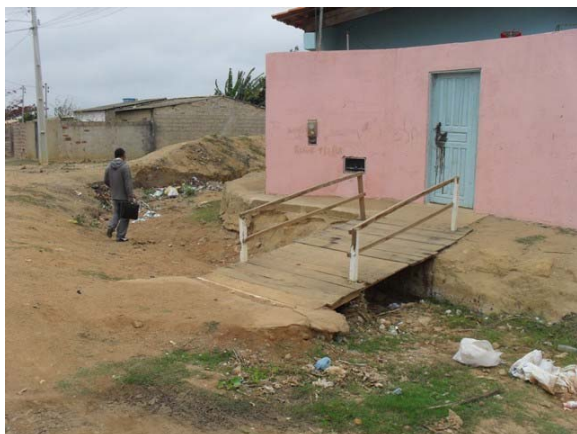
Foto 43: Área Crítica 2– Erosão - Bairro Enriqueta Pratis – Rua T - Ausência de pavimentação e de sistema de drenagem.

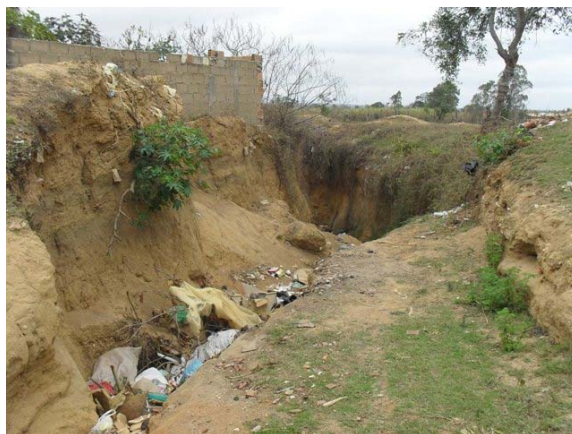
Foto 44: Área Crítica 2– Erosão - Bairro Enriqueta Pratis – Rua T - Carência de pavimentação e de sistema de drenagem e presença de lixo.

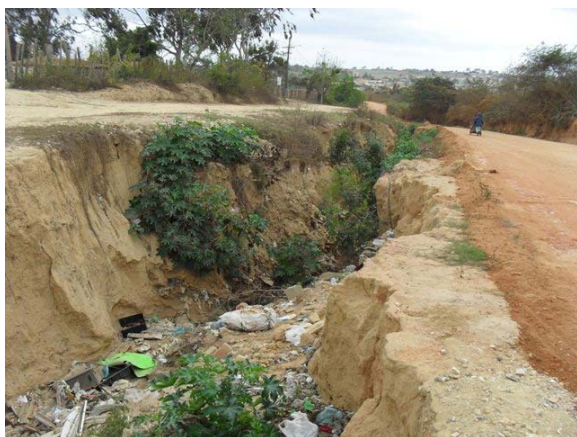
Foto 45: Área Crítica 3– Erosão – Estrada de acesso do Bairro Campinhos – Carência de pavimentação e de sistema de drenagem e presença de lixo.

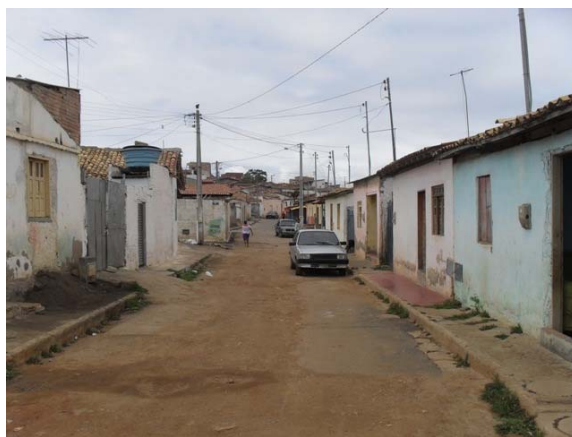
Foto 46: Área Crítica 4 – Alagamento – Bairro Santa Cruz – Rua 4 entre as ruas 8 e 11 – Baixa declividade longitudinal e deficiência no sistema de microdrenagem.

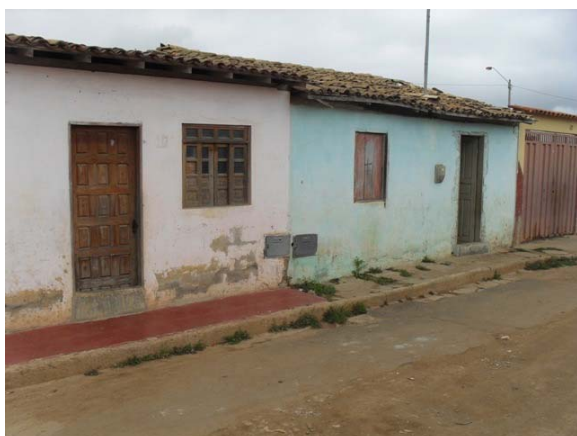
Foto 47: Área Crítica 4 – Alagamento – Bairro Santa Cruz – Rua 4 entre as ruas 8 e 11 – Reação aos alagamentos com elevação dos batentes das casas.

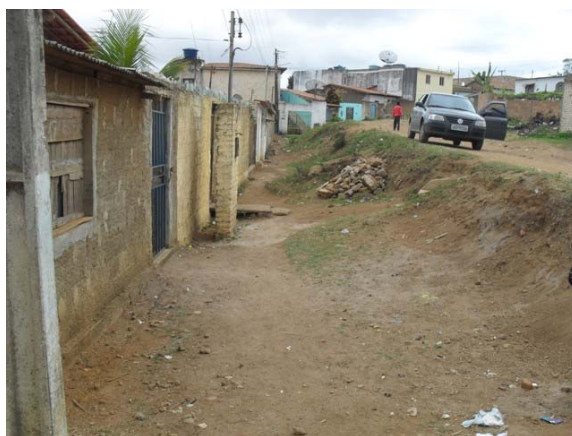
Foto 48: Área Crítica 5 – Alagamento – Bairro Nossa Senhora Aparecida – Rua São Sebastião – Casas abaixo do nível da rua.

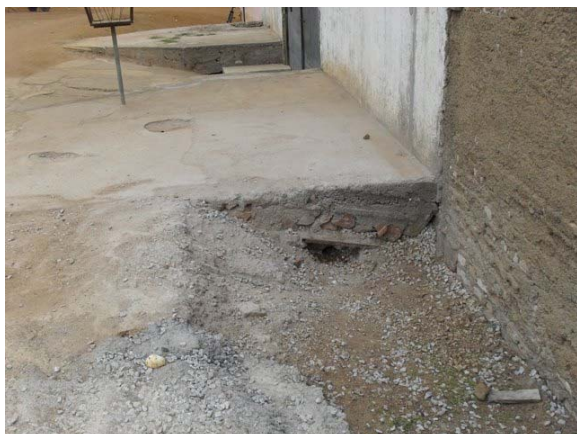
Foto 49: Área Crítica 5 – Alagamento – Bairro Nossa Senhora Aparecida – Rua São Sebastião – Obstrução no percurso das águas pluviais.

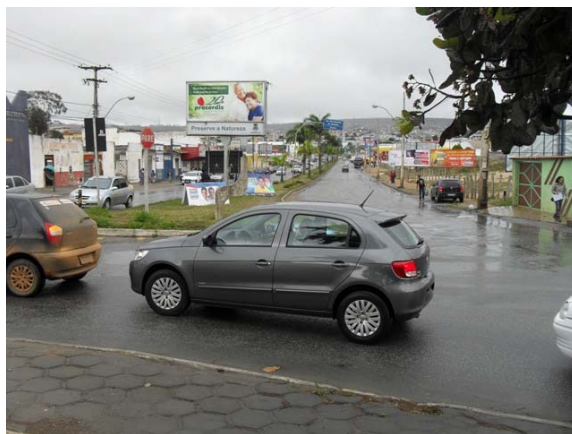
Foto 50: Área Crítica 6 – Alagamento – Bairro Jurema – Rua Bartolomeu de Gusmão – Baixa declividade longitudinal e deficiência no sistema de microdrenagem.

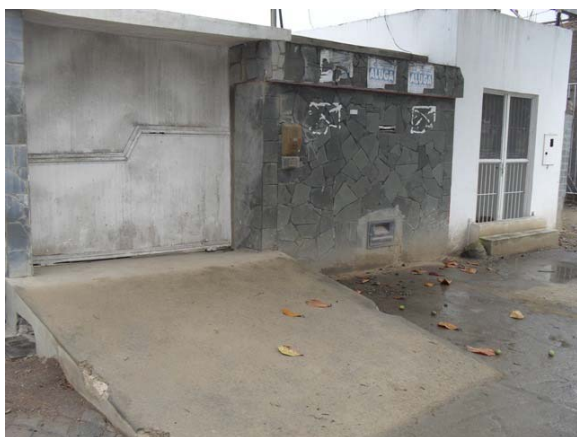
Foto 51: Área Crítica 6 – Alagamento – Bairro Jurema – Rua Bartolomeu de Gusmão – Reação aos alagamentos com elevação dos batentes das casas.

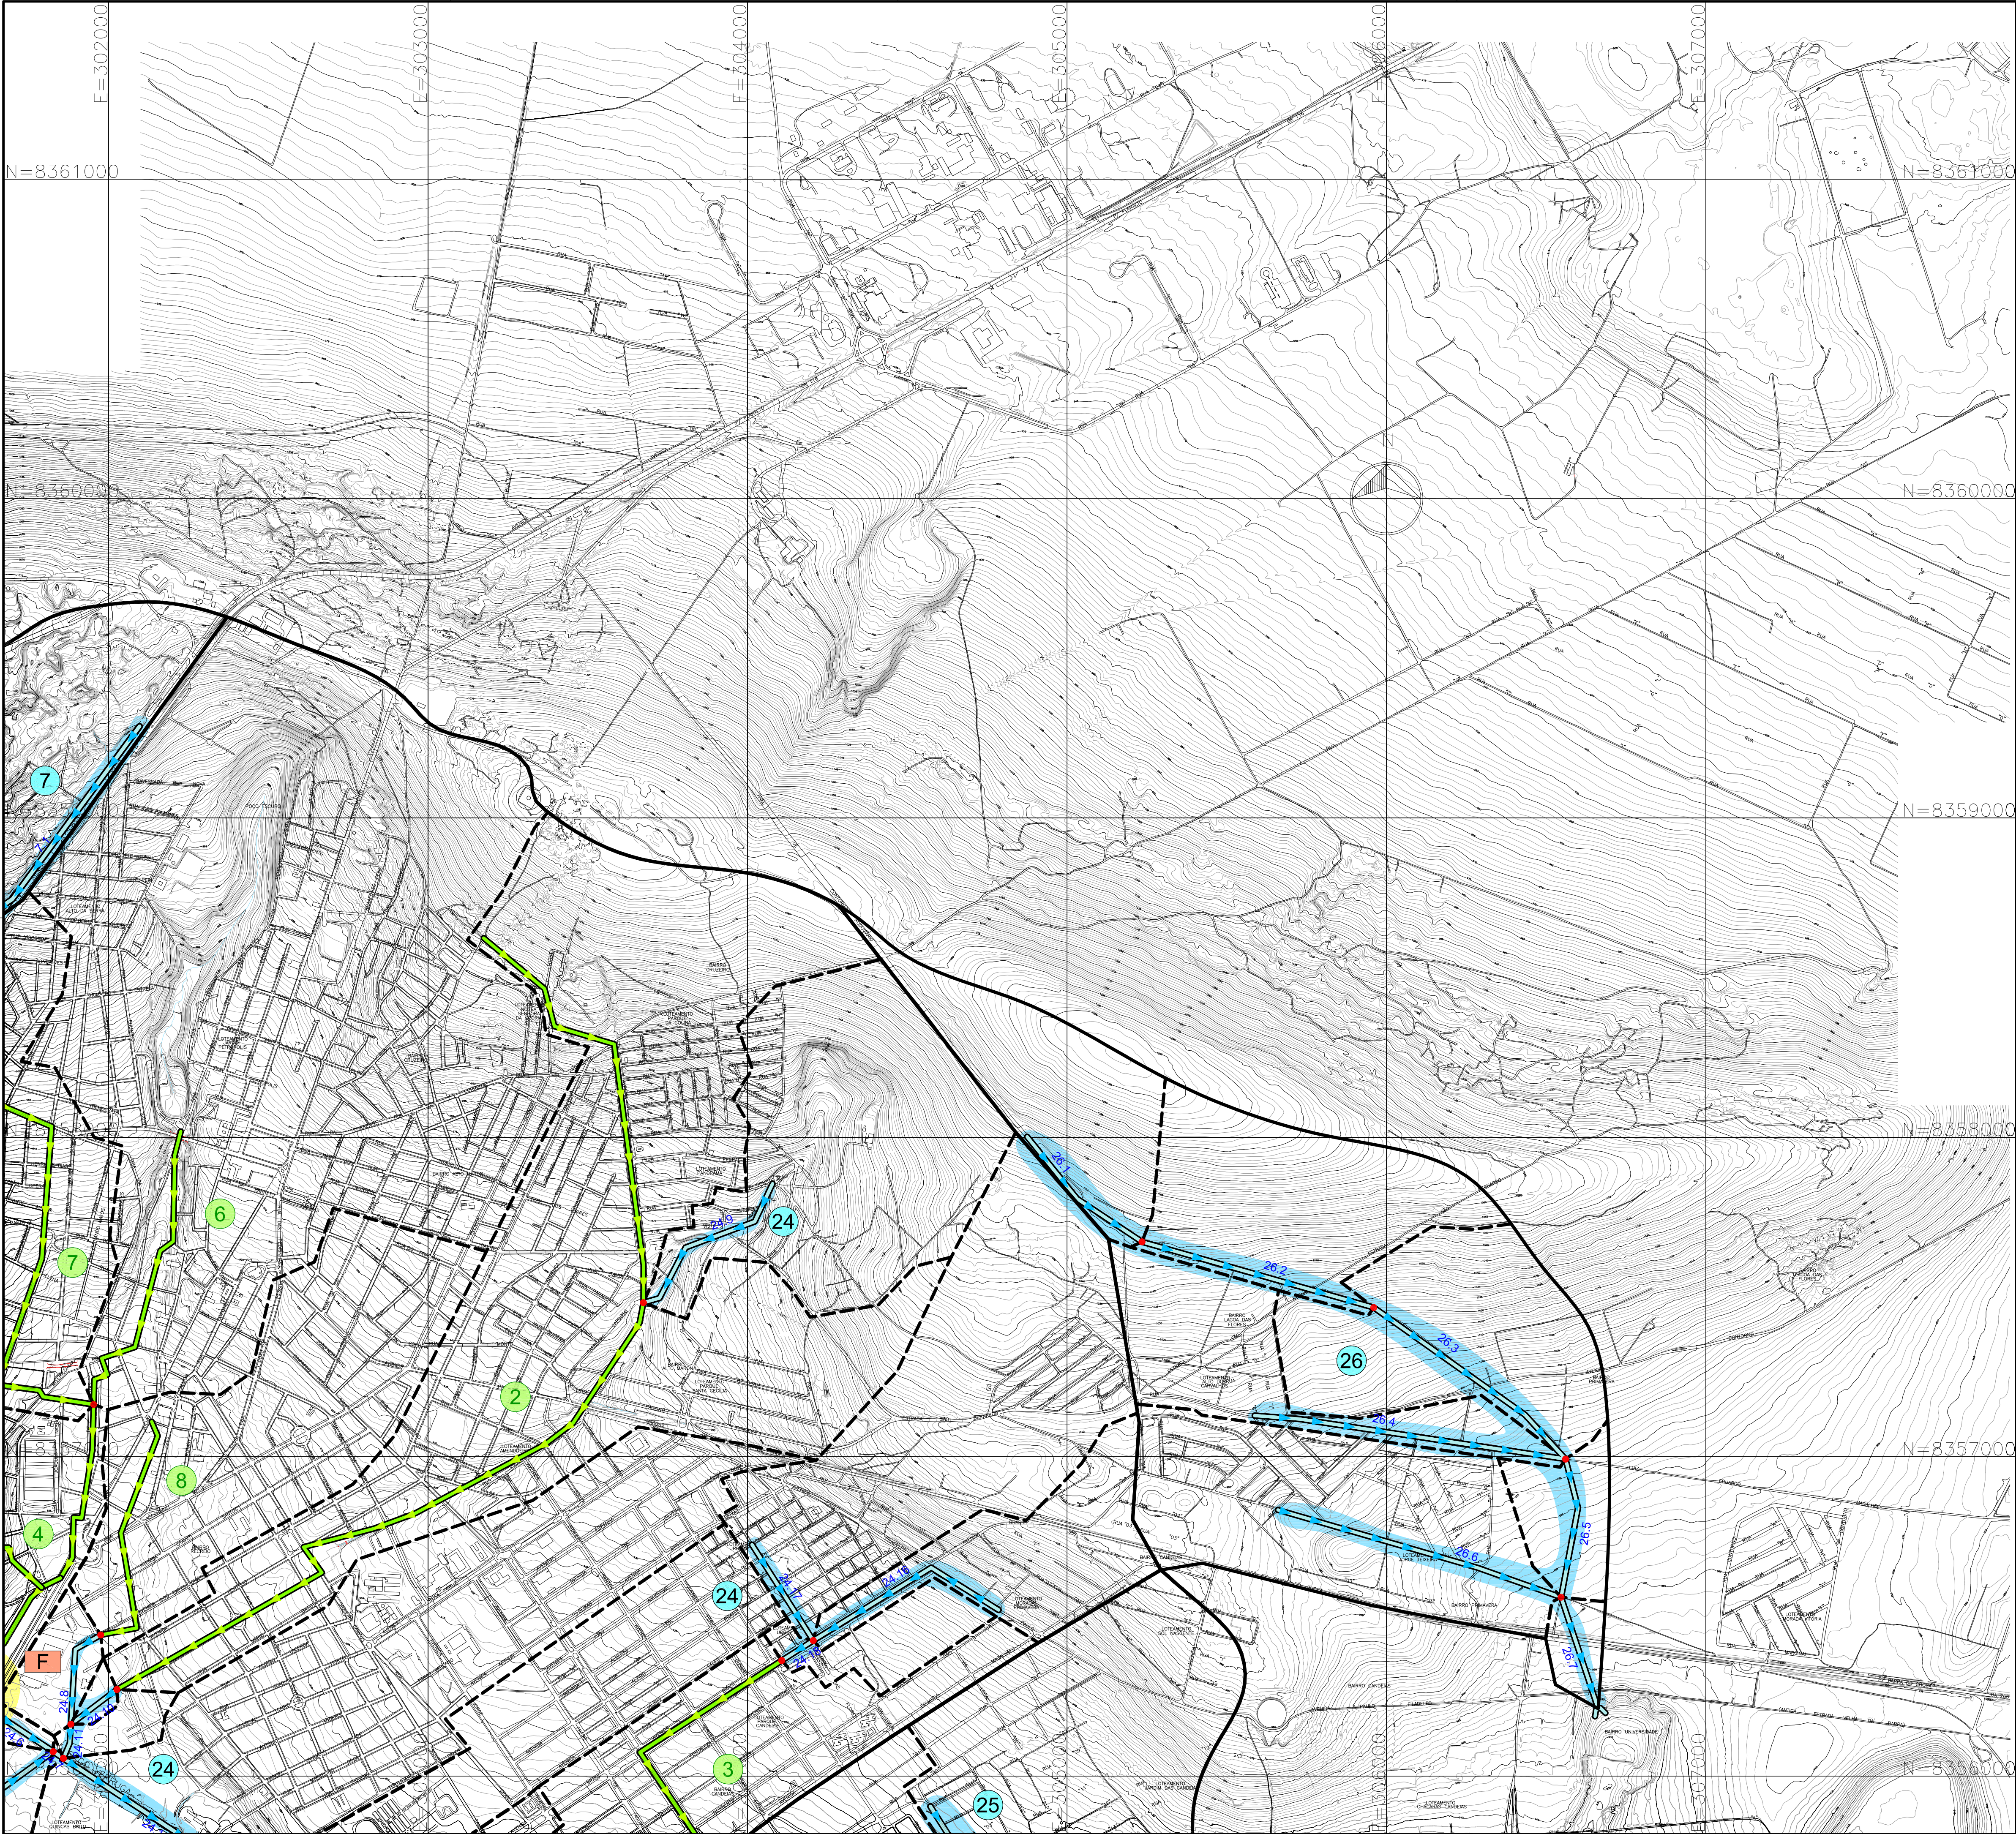
| DATA JAN/11 | ESCALA 1/10.000 | FOLHA 02/04 | NÚMERO DE.1122.00—DRE—20—1—003 |

TÍTULO DIAGNÓSTICO DO SISTEMA DE DRENAGEM E PROPOSIÇÃO DE SOLUÇÕES
