# ELABORAÇÃO DO PLANO ESTADUAL DE MANEJO DE ÁGUAS PLUVIAIS E ESGOTAMENTO SANITÁRIO – PEMAPES

SEGUNDO BLOCO  
TOMO IX - DIAGNÓSTICOS E LEVANTAMENTOS  
VOLUME 11 - RDS 18 - AGRESTE DE ALAGOINHAS E LITORAL NORTE  
ANEXOS

#### VOLUME 11 – RDS 18 – AGRESTE DE ALAGOINHAS E LITORAL NORTE

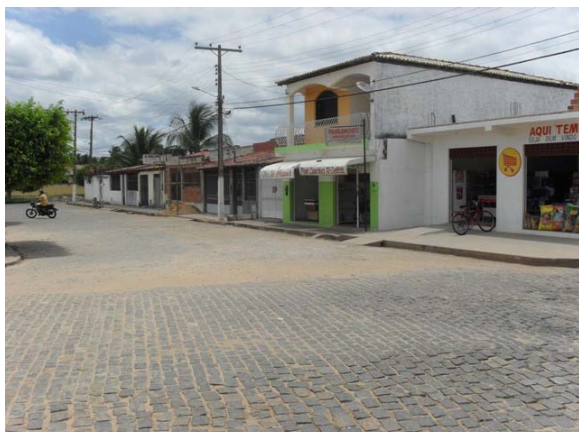
Foto 1: Área Crítica 1 – Rua Luiz Viana com a Rua João Bernardino de Sena – área de enxurrada.

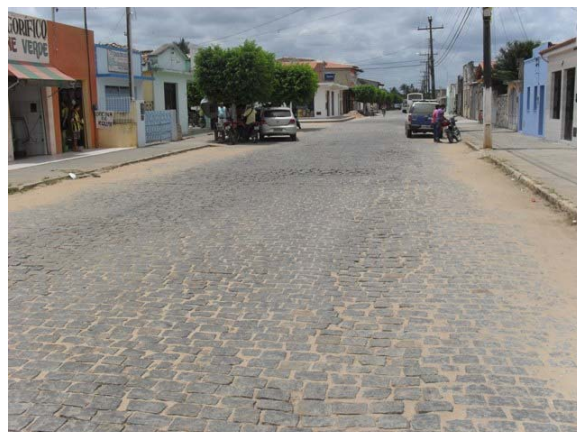
Foto 2: Área Crítica 1 – Rua Luiz Viana com a Rua João Bernardino de Sena – área de enxurrada.

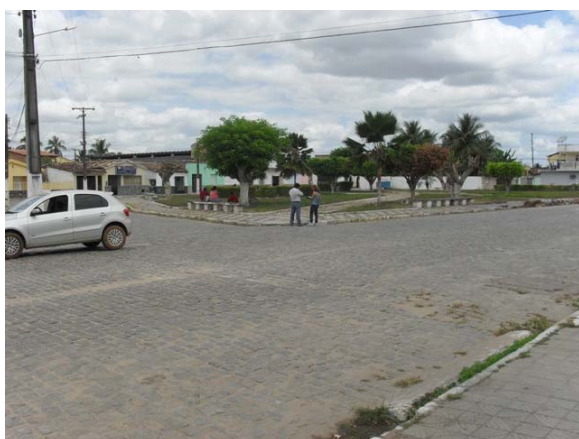
Foto 3: Área Crítica 2 – Praça Duque de Caxias – área de enxurrada – vista geral da área.

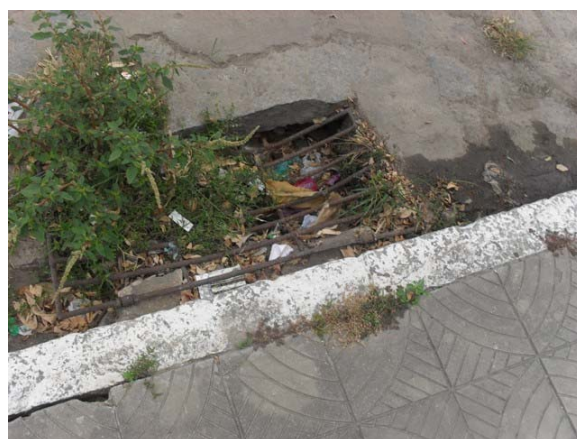
Foto 4: Área Crítica 2 – Praça Duque de Caxias – área de enxurrada – caixas de drenagem cheias de lixo.

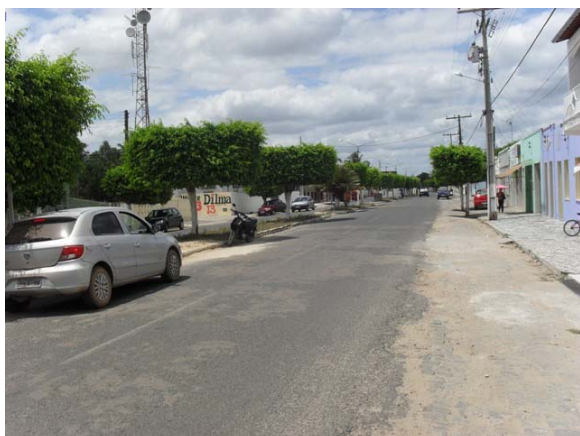
Foto 5: Área Crítica 3 – Rua Saturnino de Menezes – área de enxurrada.

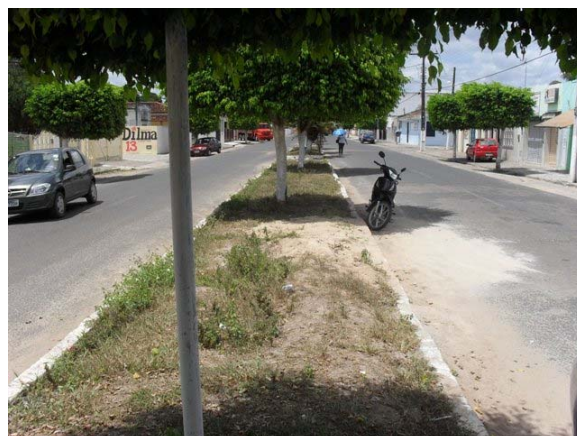
Foto 6: Área Crítica 3 – Rua Saturnino de Menezes – área de enxurrada.

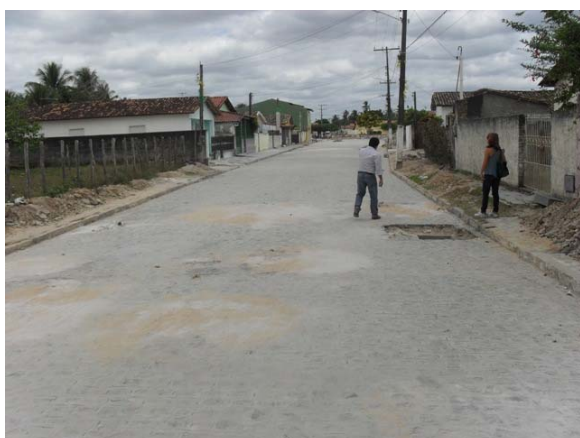
Foto 7: Rua J. J. Seabra – calçamento e drenagem em recuperação.

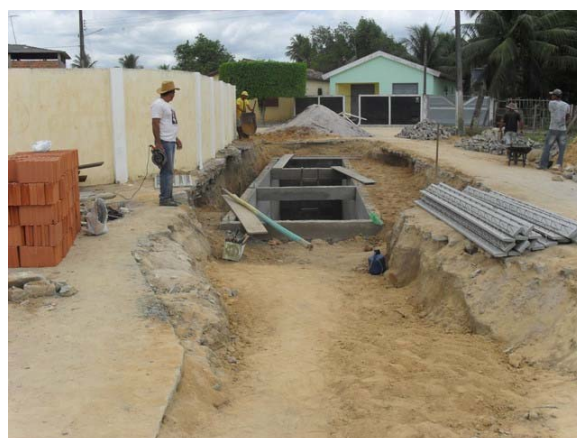
Foto 8: Rua J. J. Seabra – calçamento e drenagem em recuperação – caixa sumidouro em execução.

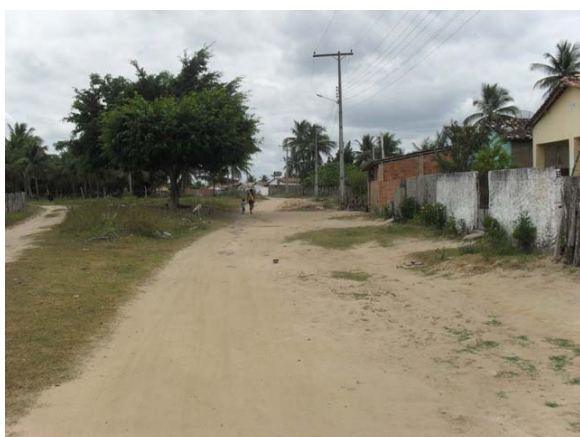
Foto 9: Rua Alzira Barros – final da rede de drenagem – ponto sumidouro.

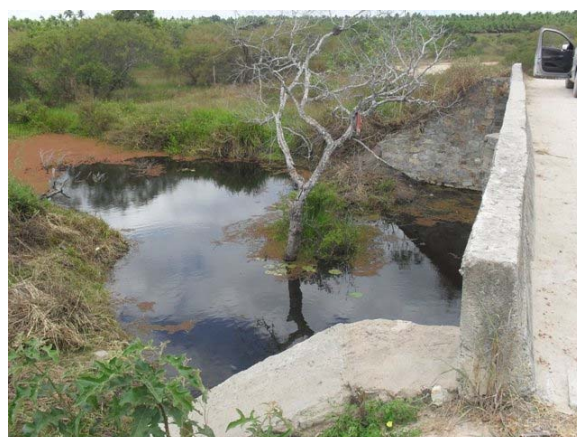
Foto 10: Vista do Rio Tijuco – bastante assoreado.

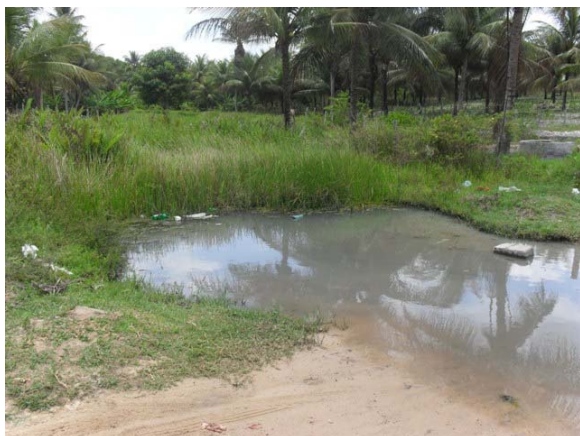
Foto 11: Vista do Riacho Manguinhos – mostra de contaminação severa.

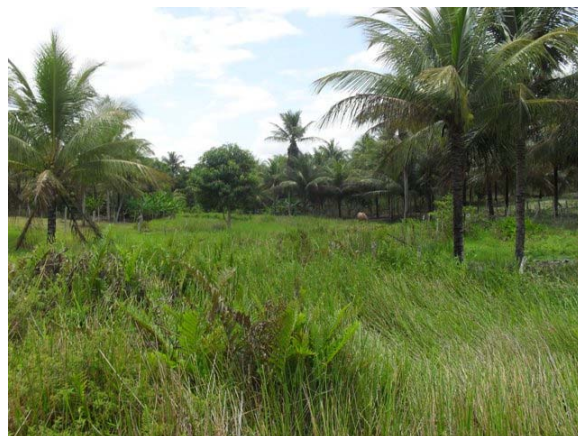
Foto 12: Vista do Riacho Manguinhos – mostra de contaminação severa.

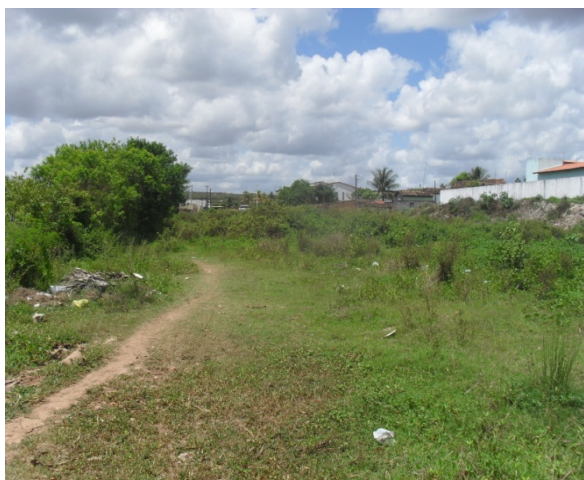
Foto 1: Rua Santos Dumont. Área alagável que ainda não está sofrendo pressão relevante do processo de urbanização.

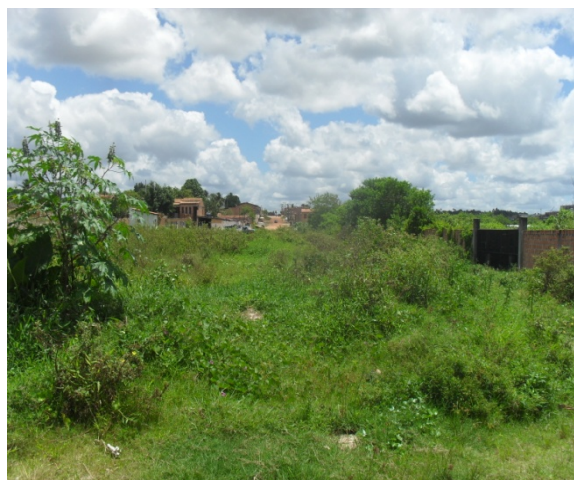
Foto 2: Rua Santos Dumont. Vista de outro ângulo da área de alagamento.

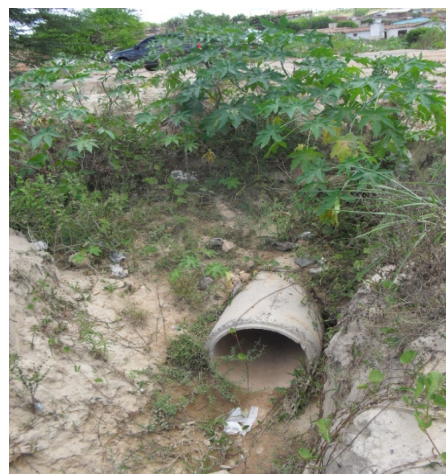
Foto 4: Avenida Rio Branco. Ponto de lançamento da rede de microdrenagem que contribui para lagoa da Cavada. Tubulação de concreto de 600 mm de diâmetro.

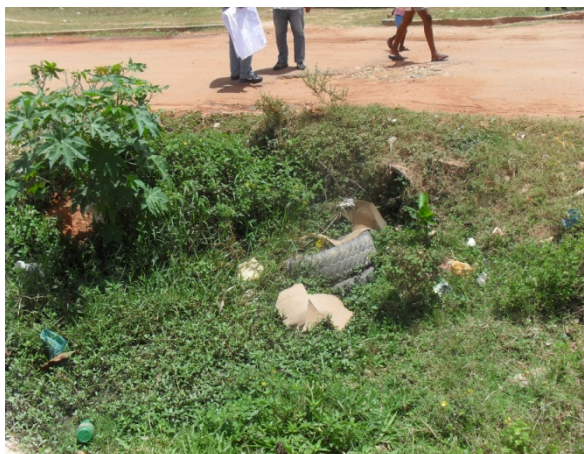
Foto 5: Rua "A". Bueiro de travessia que dá início ao canal de macrodrenagem. Lixo acumulado obstrui o bueiro e provoca o transbordamento no período chuvoso.

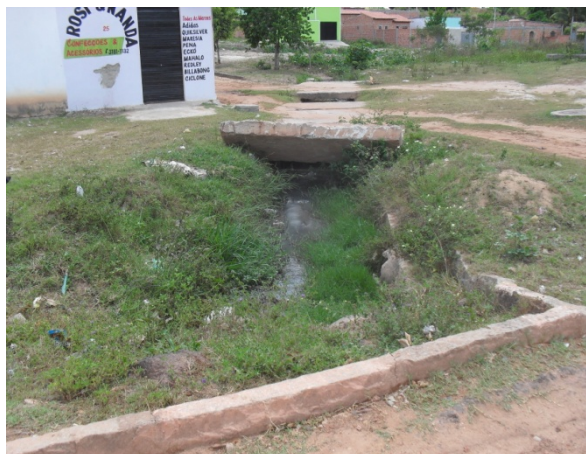
Foto 6: Rua "A". Início do canal aberto de macrodrenagem de seção retangular de 3m X 2,5m revestido em alvenaria de pedra.

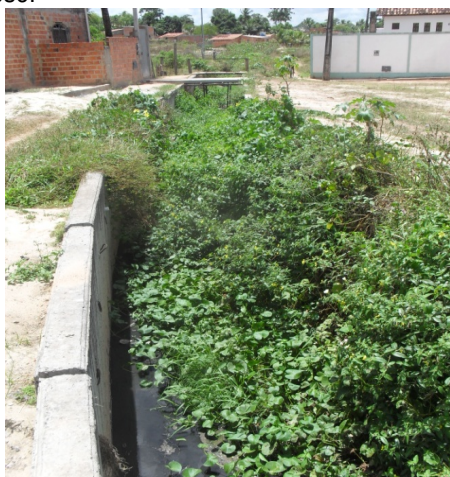
Foto 7: Detalhe do canal de macrodrenagem que se inicia na rua "A". Trecho revestido em concreto celular. Leito bastante assoreado.

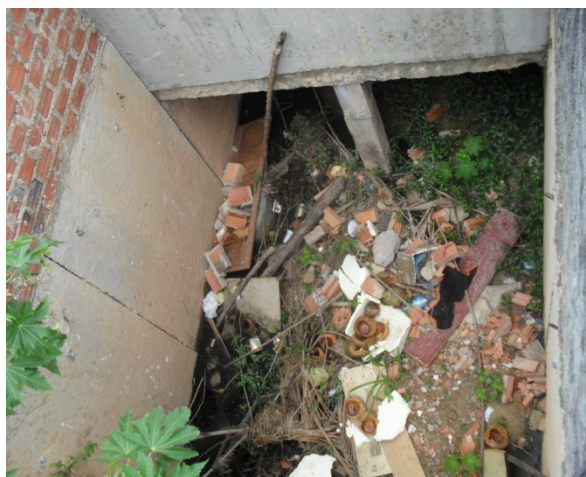
Foto 8: Detalhe do canal de macrodrenagem que se inicia na rua "A". Fim do trecho aberto com profundidade superior a 6m. Presença de muito lixo.

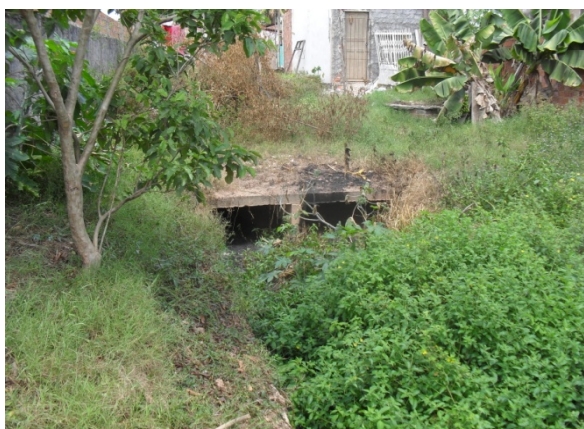
Foto 9: Final do canal de macrodrenagem que se inicia na rua "A". Toda contribuição da bacia transportada por esta estrutura é lançada na lagoa da Cavada.

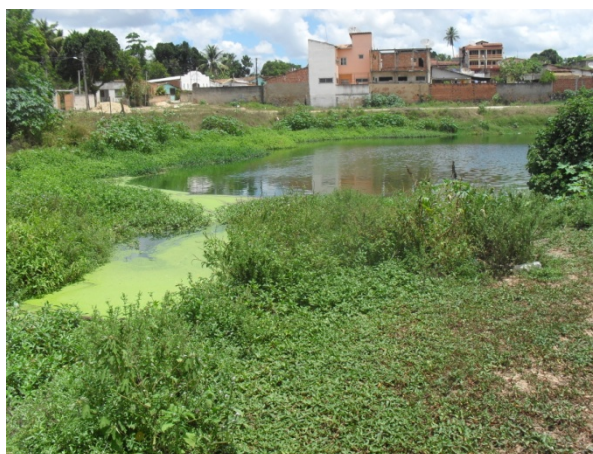
Foto 10: Lagoa da Cavada. Corpo receptor do canal de macrodrenagem que se inicia na rua "A".

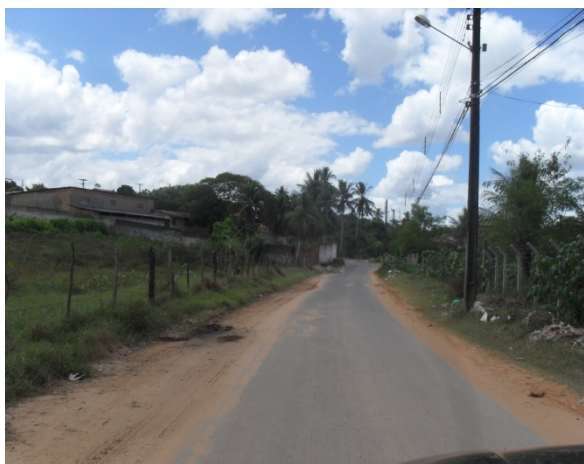
Foto 11: Travessa Djalma de Moraes. Área crítica por conta da ocorrência de alagamento. Área crítica 1.

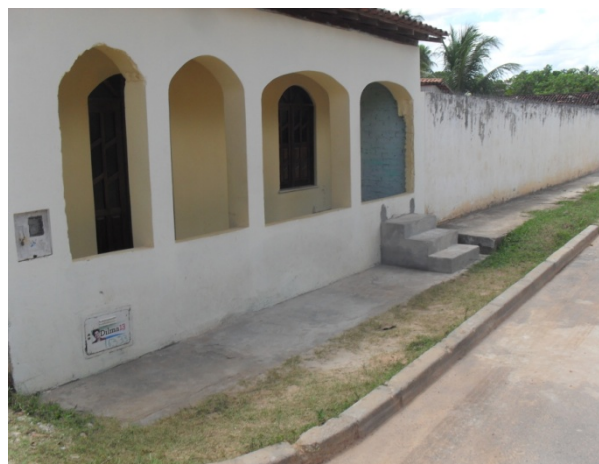
Foto 12: Travessa Djalma de Moraes. Alguns moradores locais elevaram o nível de acesso a suas residências para conter a invasão das águas pluviais.

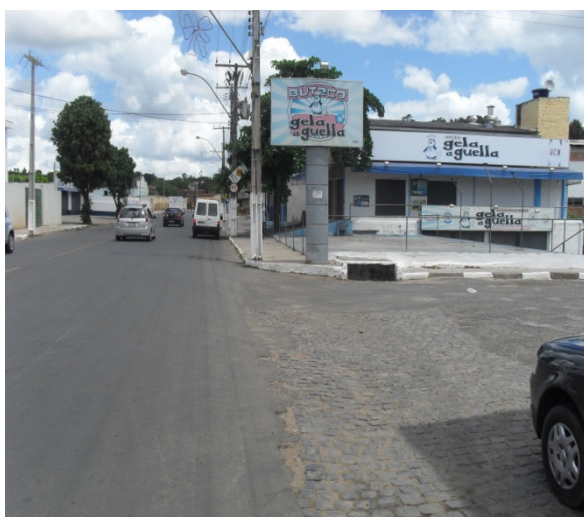
Foto 13: Rua Dantas Bião. Área crítica por conta da ocorrência de alagamento. Área crítica 2.

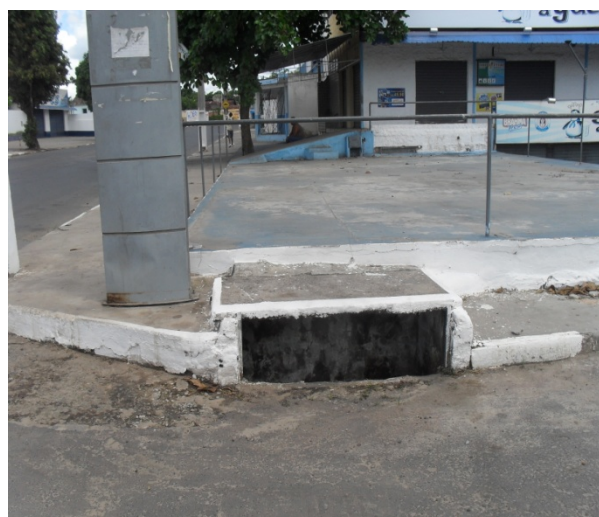
Foto 14: Rua Dantas Bião. Detalhe de um dos dispositivos de coleta superficial águas pluviais.

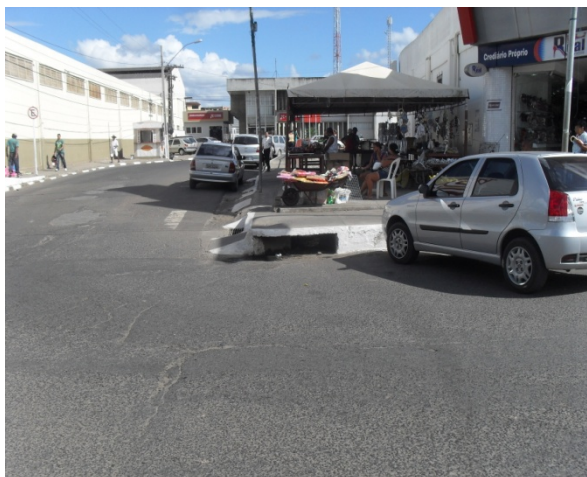
Foto 15: Rua P. C. Bastos, centro da cidade. Área crítica por conta da ocorrência de alagamento. Área crítica 3.

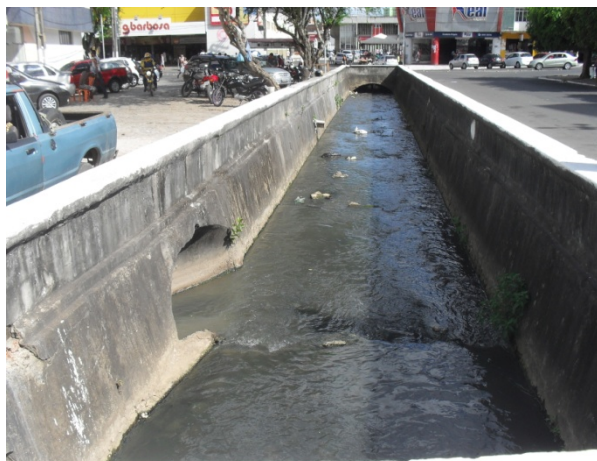
Foto 16: Centro. Trecho canalizado do rio Catu. Canal de seção retangular e paredes revestidas em concreto. Presença de lixo no leito.

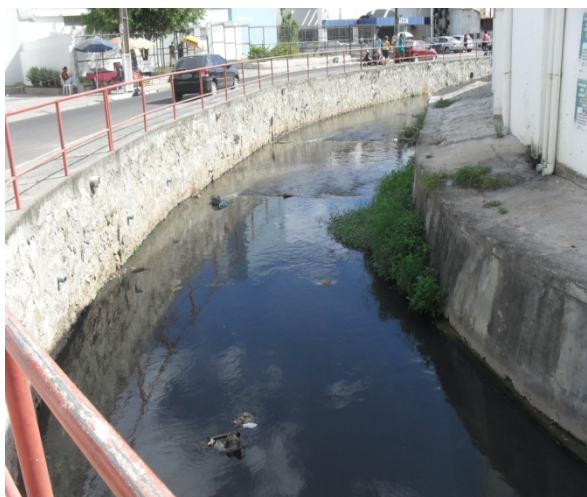
Foto 17: Trecho canalizado do rio Catu com revestimento lateral parte em alvenaria de pedra e parte em concreto. A prefeitura realizou uma obra de alargamento da seção do canal para melhorar as condições hidráulicas de escoamento, mas ainda assim ocorre problema de alagamento a montante do local da obra.

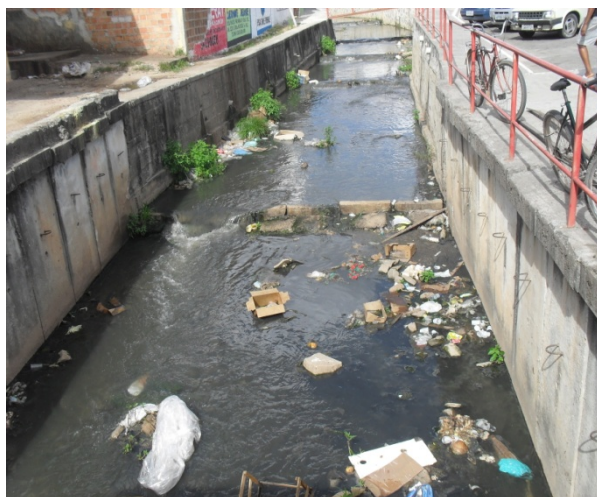
Foto 18: Detalhe do trecho canalizado do rio Catu. O trecho do canal apresenta uma configuração similar a uma escadaria de dissipação de energia. Presença de lixo acumulado no leito do canal.

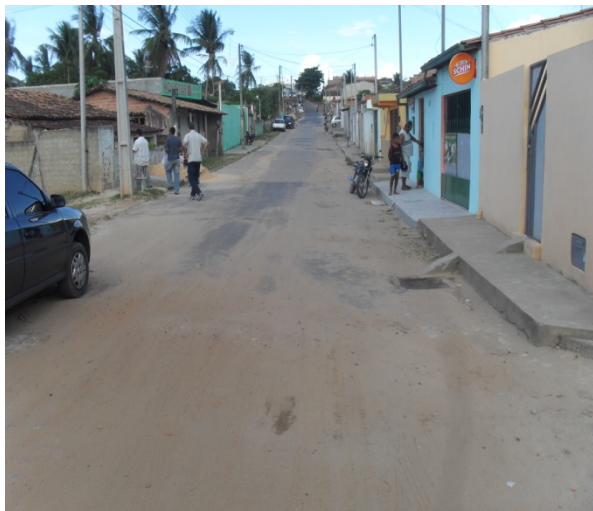
Foto 19: Rua Areia Branca. Área crítica por conta da ocorrência de alagamento. Área crítica 4.

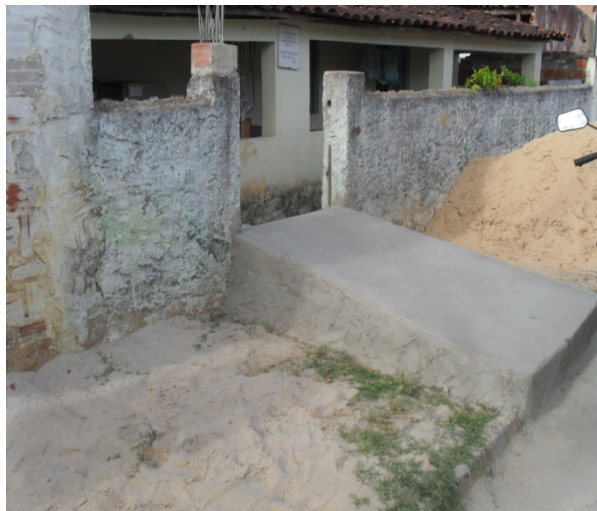
Foto 20: Rua Areia Branca. Moradores locais tentam proteger suas residências dos efeitos danosos das chuvas.

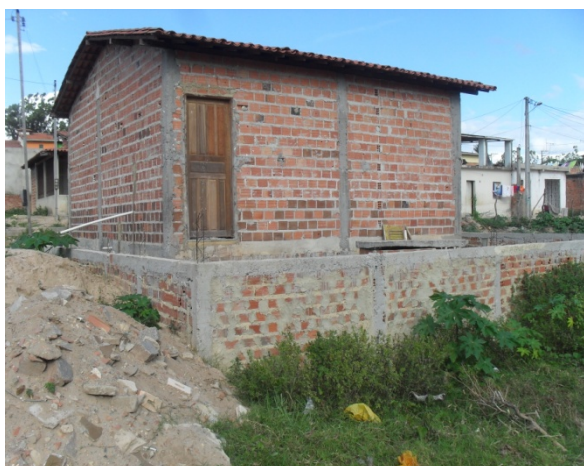
Foto 21: Loteamento duas irmãs. Área crítica por conta da ocorrência de alagamento. Área crítica 5.

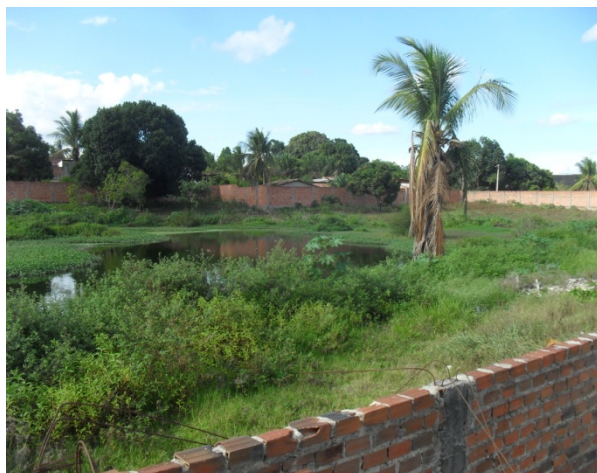
Foto 22: Loteamento duas Irmãs. Moradores locais constroem suas habitações e muros dos seus terrenos no caminho natural do escoamento das águas do riacho. Ocupação desordenada e irregular provocou o surgimento de uma lagoa no fundo das casas do loteamento.

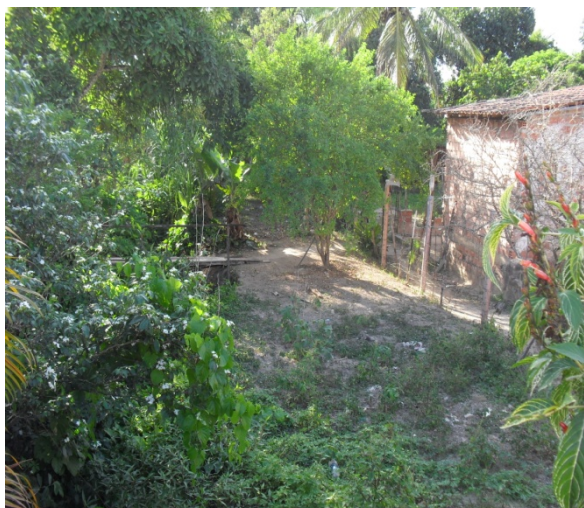
Foto 23: São Crispim. Área crítica por conta da ocorrência de alagamento. Área crítica 6.

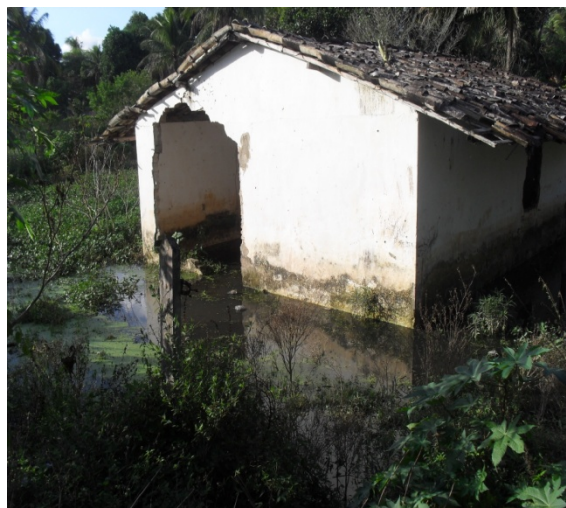
Foto 24: São Crispim. Residência desapropriada e indenizada pela prefeitura por conta dos riscos de desabamento e de invasão constantes das águas do córrego.

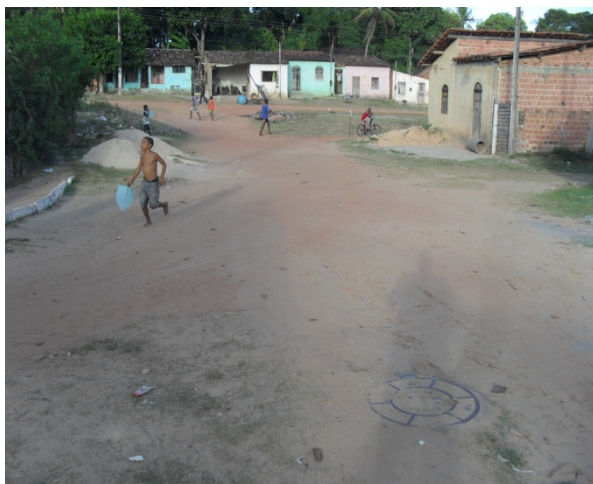
Foto 25: Baixa da Santinha. Área crítica por conta da ocorrência de alagamento. Área crítica 7.

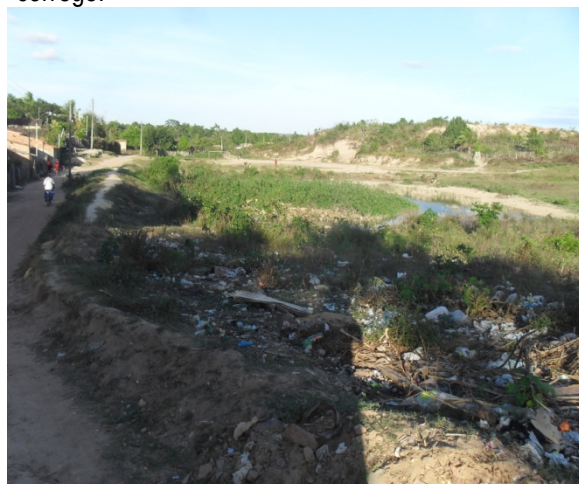
Foto 26: Baixa da Santinha. Grandes áreas não ocupadas com potencial para utilização de tecnologias alternativas.

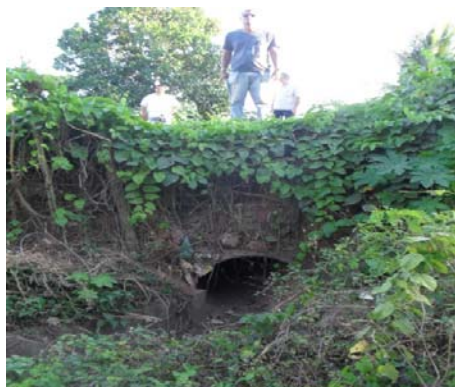
Foto 27: Rua do Avião. Área crítica por conta da ocorrência de alagamento. Área crítica 8.

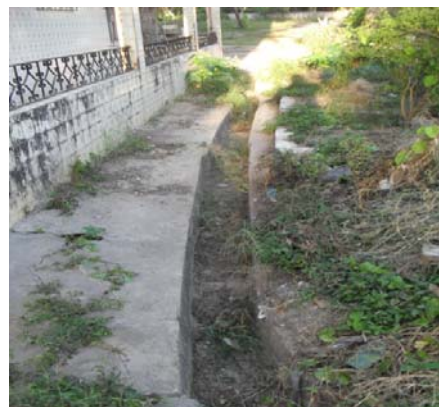
Foto 28: Rua do Avião. Detalhe do dispositivo de entrada responsável pela drenagem local e canaliza as águas até o bueiro.

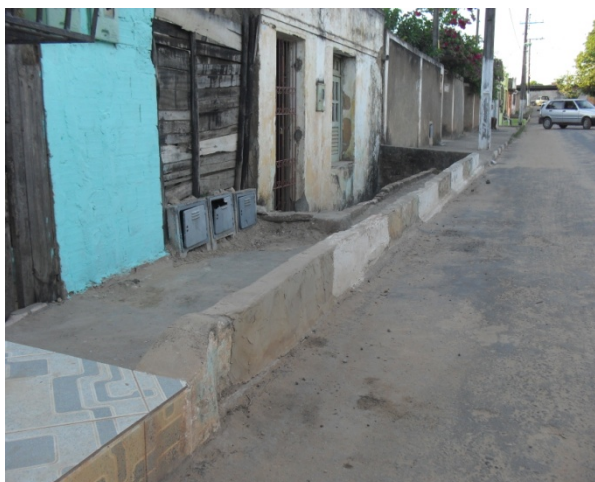
Foto 29: Rua Olga Oliveira Silva. Área crítica por conta da ocorrência de alagamento. Área crítica 9.

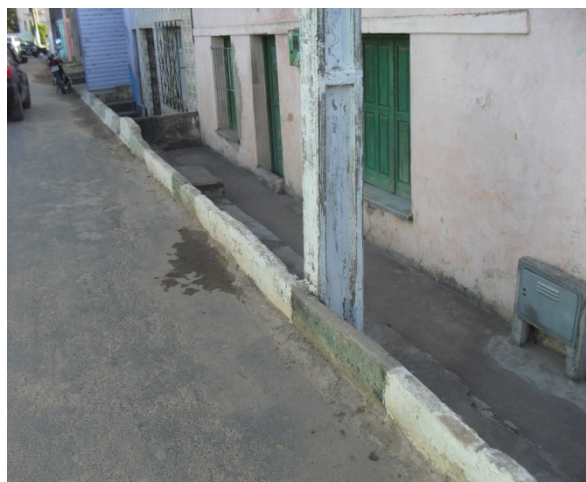
Foto 30: Rua Olga Oliveira Silva. Meio fio foi construído mais elevado para minimizar a invasão das casas construídas abaixo do nível da pista por conta das águas pluviais.

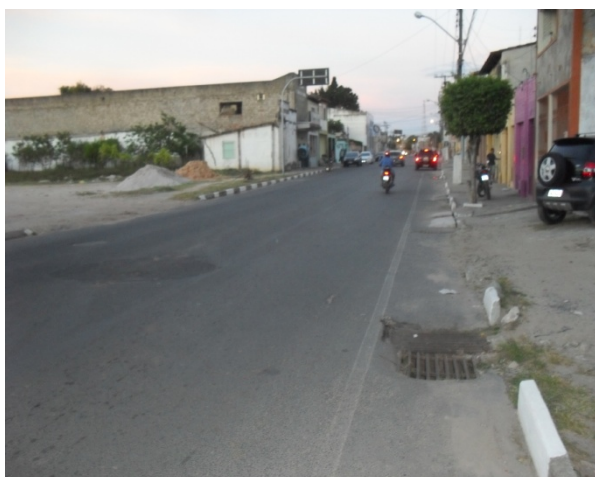
Foto 31: Rua 15 de Novembro. Local onde se inicia a obra de macrodrenagem em andamento.

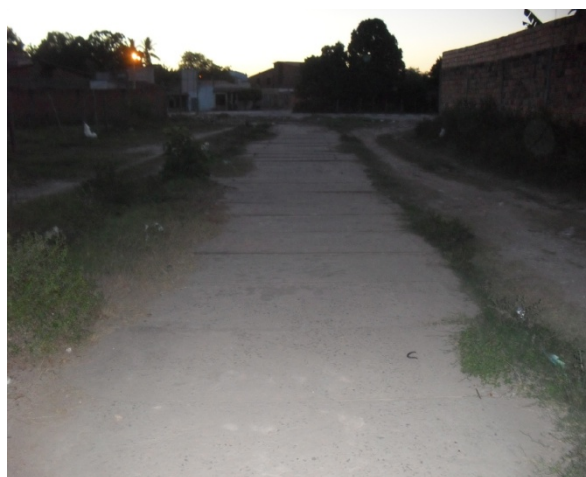
Foto 32: Trecho do canal de macrodrenagem em galeria retangular enterrada da obra em execução próximo à Estação ferroviária de Alagoinhas

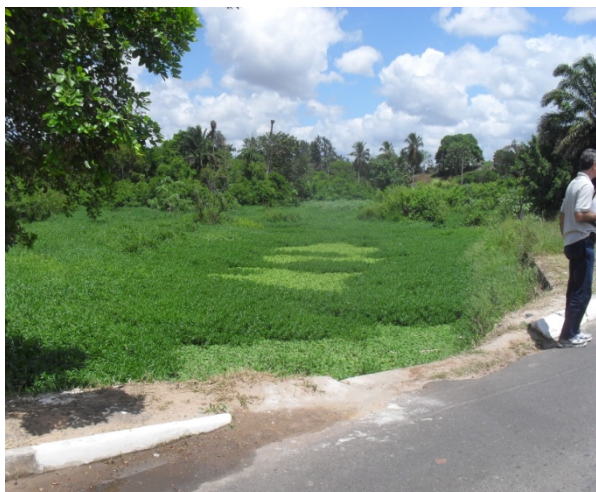
Foto 33: Lagoa Fonte dos Padres. Um dos principais pontos relevantes da macrodrenagem existente na cidade. Corpo receptor que controla o regime de escoamento de dois grandes riachos que cortam uma grande área da cidade.

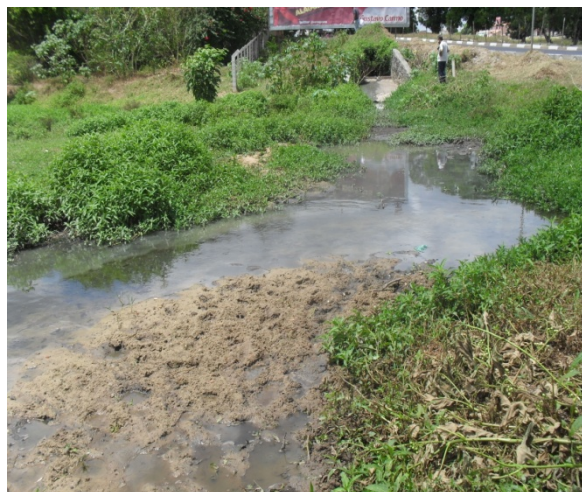
Foto 34: Trecho a montante da Lagoa Fonte dos Padres. Leito do riacho com sinais de assoreamento e presença de esgotos sanitários.

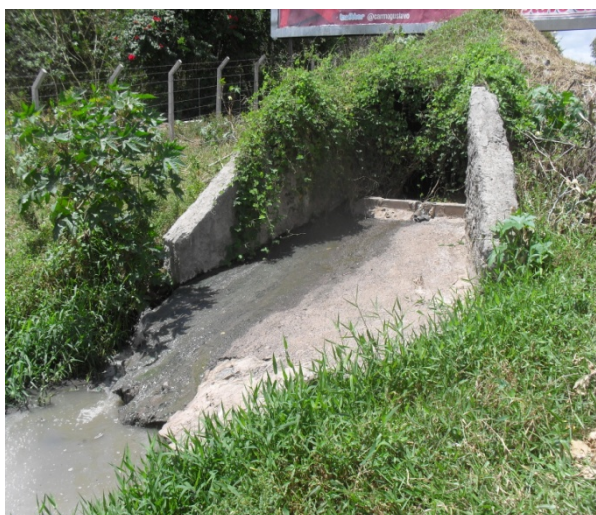
Foto 35: Detalhe da saída da estrutura de macrodrenagem que transporta e esgoto e desemboca a montante da Lagoa Fonte dos Padres. Seção retangular de 1,2m X 1,2m.

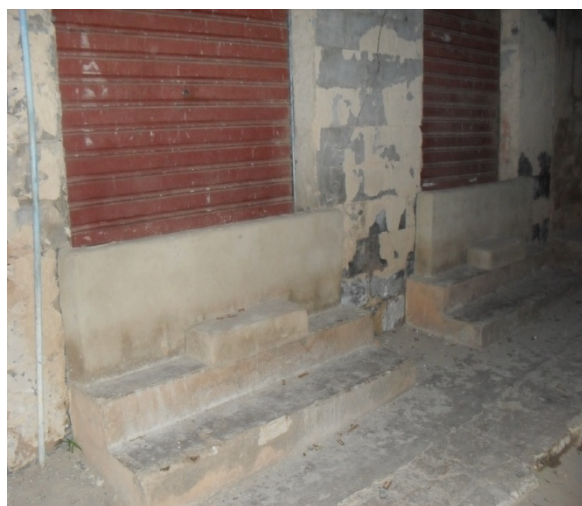
Foto 36: Rua Quintino Bocaiúva. Área crítica por conta da ocorrência de alagamento. Área crítica 12.

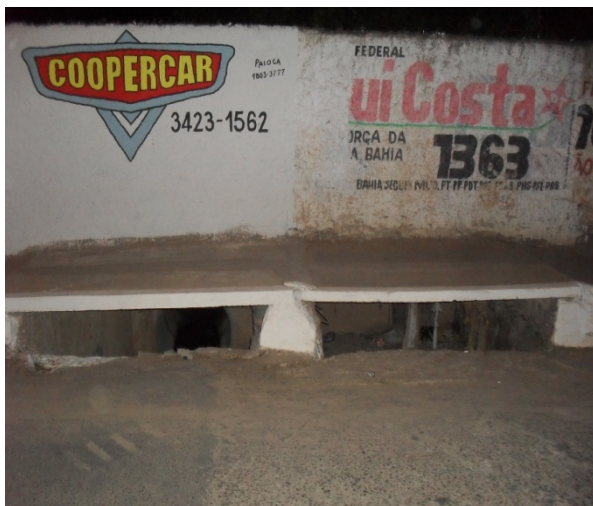
Foto 37: Rua Quintino Bocaiúva. Detalhe dos dispositivos de drenagem responsáveis por escoar um grande volume de contribuição superficial que converge para área baixa ilustrada.

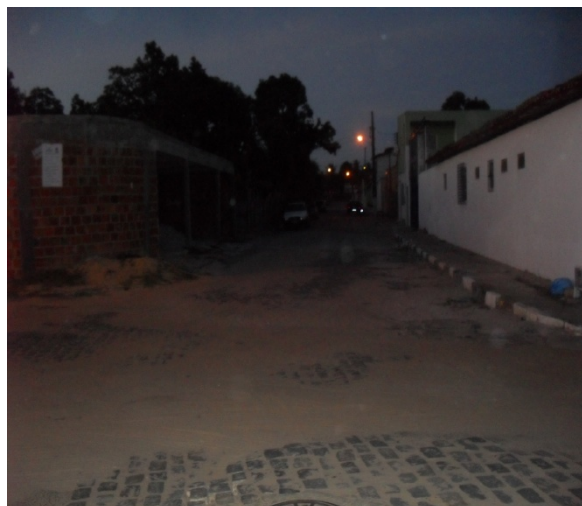
Foto 38: Rua Silva Jardim. Área crítica por conta da ocorrência de alagamento. Área crítica 11.

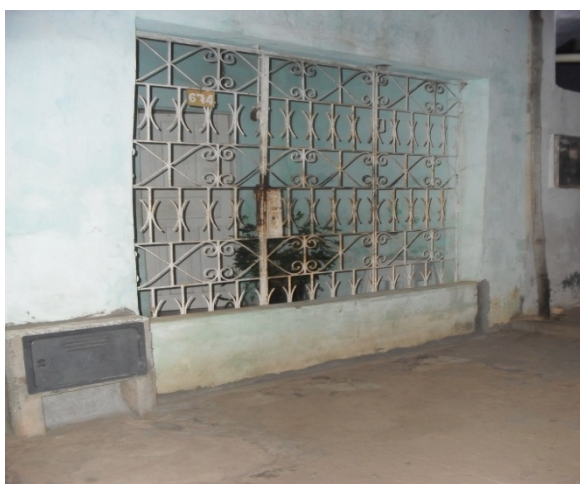
Foto 39: Rua Silva Jardim. Moradores locais constroem muretas na entrada de suas casas para conter a invasão das águas pluviais e minimizar os efeitos dos alagamentos que ocorrem no local.

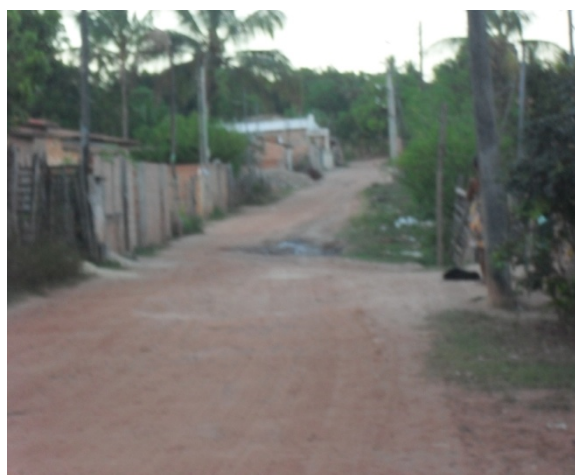
Foto 40: Bairro Mangalô. Área crítica por conta da ocorrência de alagamento. Área crítica 10. Detalhe de uma rua por onde escoar uma parte significativa do volume de contribuição superficial que converge para área crítica.

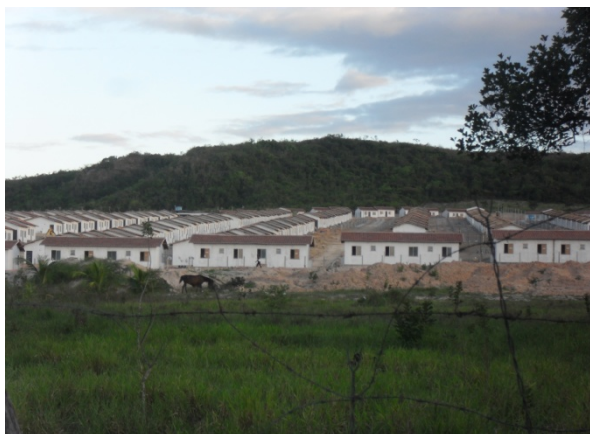
Foto 41: Bairro Mangalô. Detalhe do conjunto habitacional ainda em execução. Movimento de terra e tamanho da área desmatada oferece risco de agravar os efeitos sobre a área crítica.

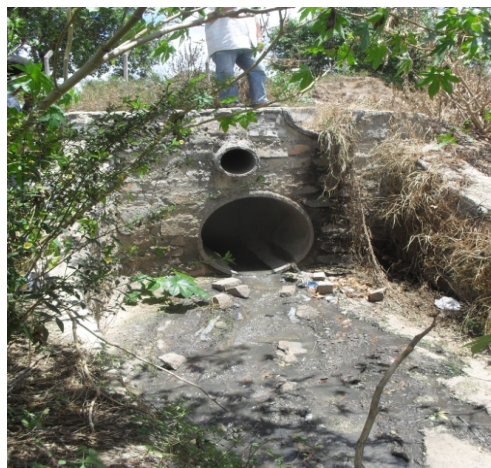
Foto 42: Avenida Ayrton Senna. Detalhe da saída da rede coletora de águas pluviais e esgoto sanitário. Tubulação de concreto de 800 mm de diâmetro.

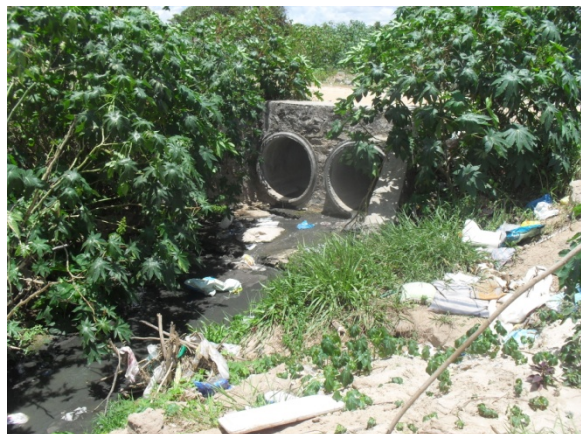
Foto 43: Rua Terminal Rodoviário, próximo ao Parque da Cidade. Detalhe do bueiro duplo de travessia de 1,5m de diâmetro. Riacho transportando esgoto e com presença de lixo no leito.

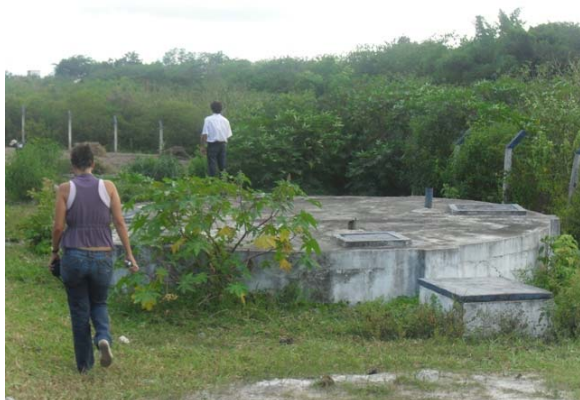
Foto 1: ETE Fonte dos Padres – vista do DAFA.

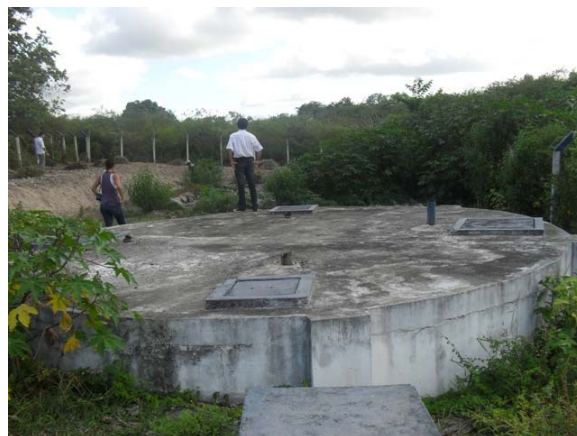
Foto 2: ETE Fonte dos Padres – vista do DAFA.

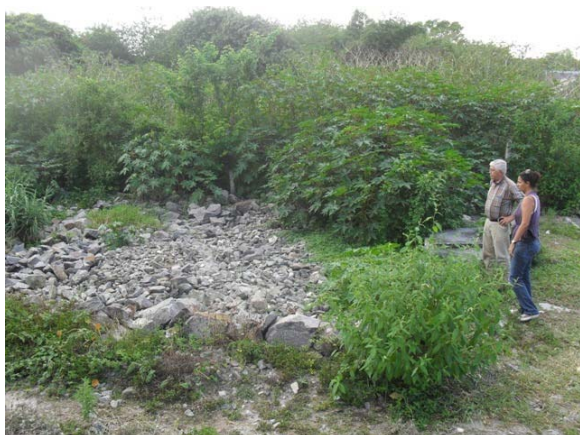
Foto 3: ETE Fonte dos Padres – Wetland.

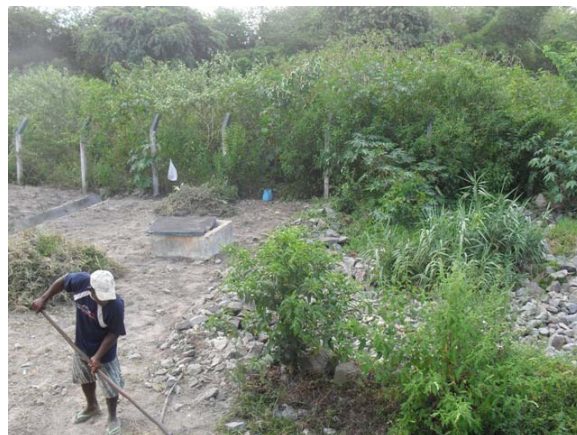
Foto 4: ETE Fonte dos Padres – Wetland.

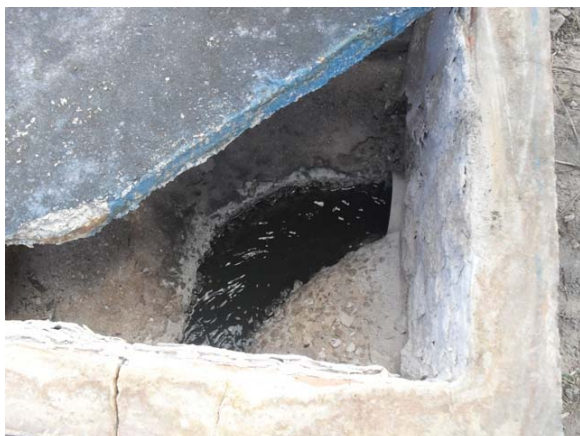
Foto 5: ETE Fonte dos padres – saída do efluente tratado.

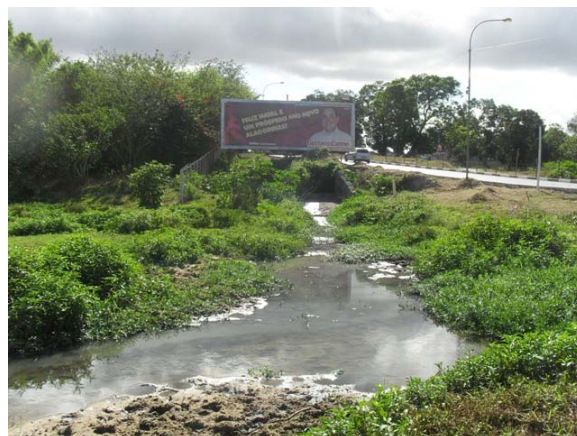
Foto 6: ETE Fonte dos Padres – lançamento do efluente tratado no Riacho Ingá.

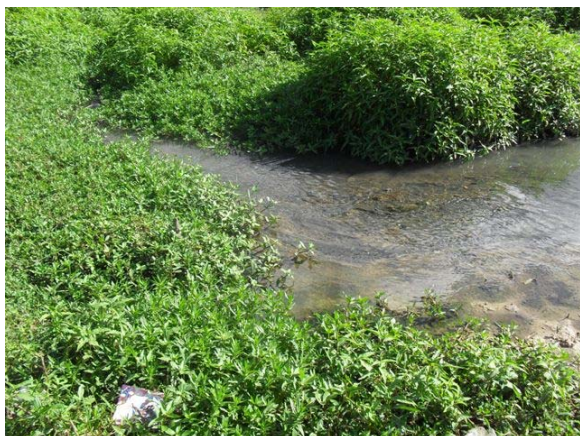
Foto 7: ETE Fonte dos Padres – lançamento do efluente tratado no Riacho Ingá.

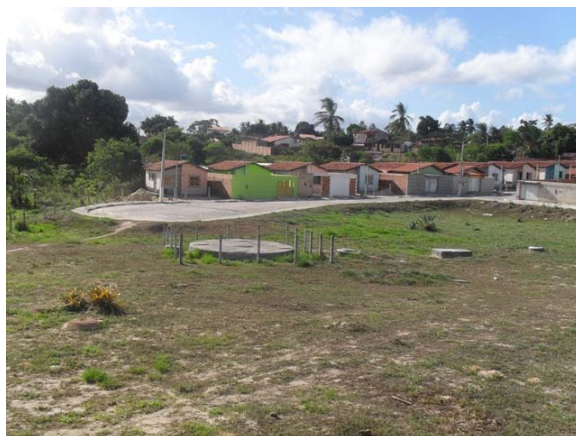
Foto 8: ETE Conjunto Jardim Imperial – DAFA / Caixa de Areia / Grade.

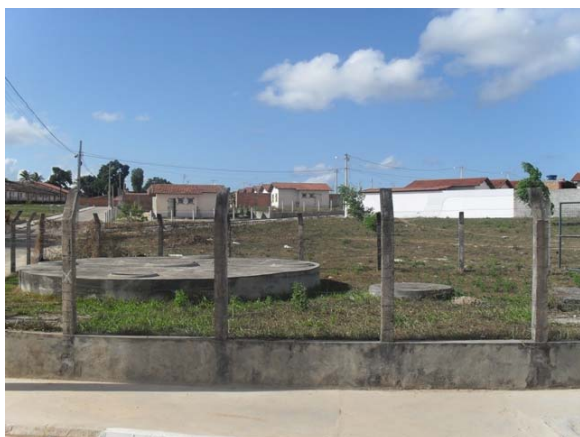
Foto 9: ETE Conjunto Tropical – DAFA / Caixa de Areia / Grade.

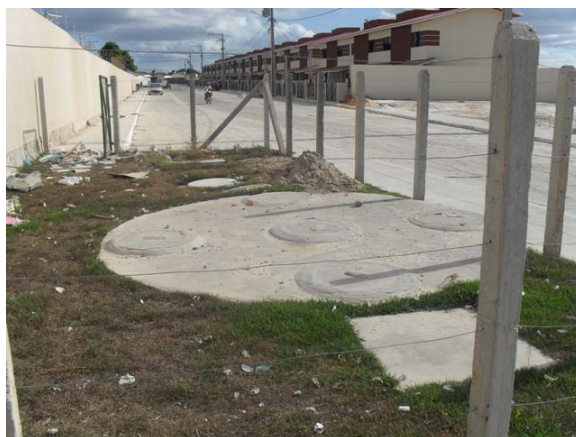
Foto 10: ETE Conjunto Parque Jardim – DAFA / Caixa de Areia / Grade.

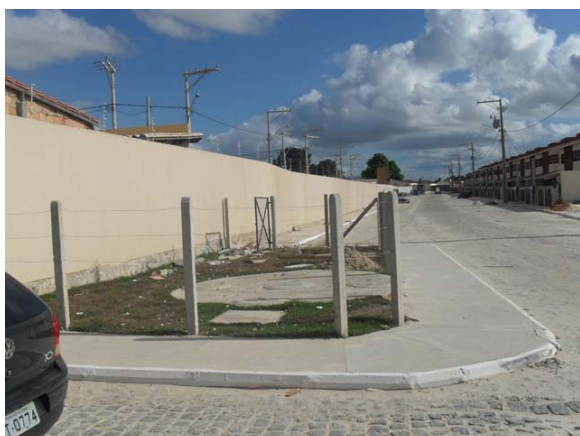
Foto 11: ETE Conjunto Parque Jardim – DAFA / Caixa de Areia / Grade.

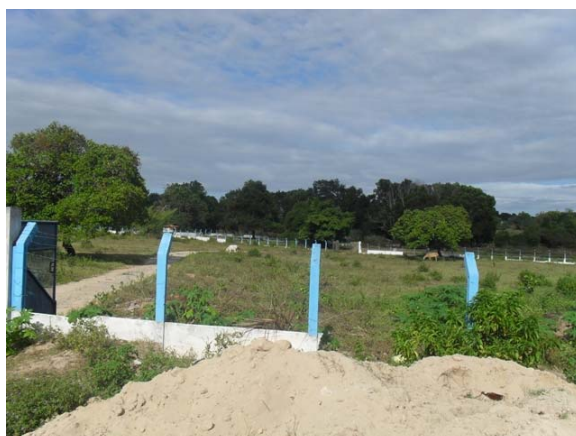
Foto 12: ETE Petrolar – vista geral.

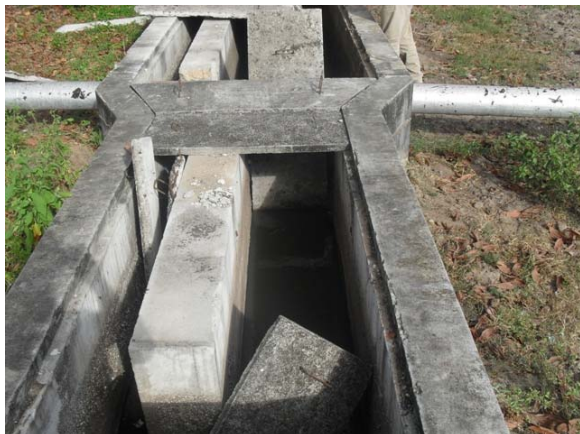
Foto 13: ETE Petrolar – Caixa de Areia / Grade.

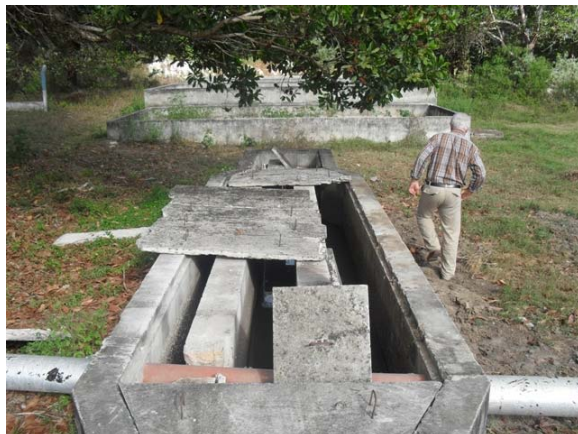
Foto 14: ETE Petrolar – Caixa de Areia – leitos de secagem.

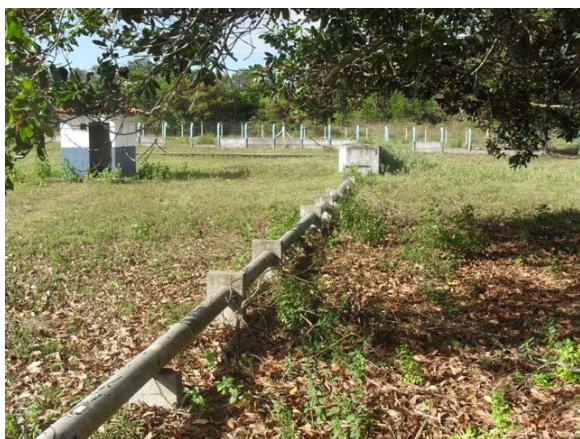
Foto 15: ETE Petrolar – chegada do emissário de esgoto bruto.

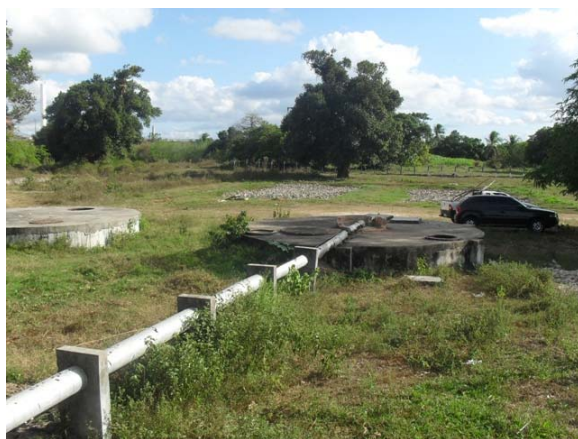
Foto 16: ETE Petrolar – DAFAs e Wetlands existentes e em funcionamento.

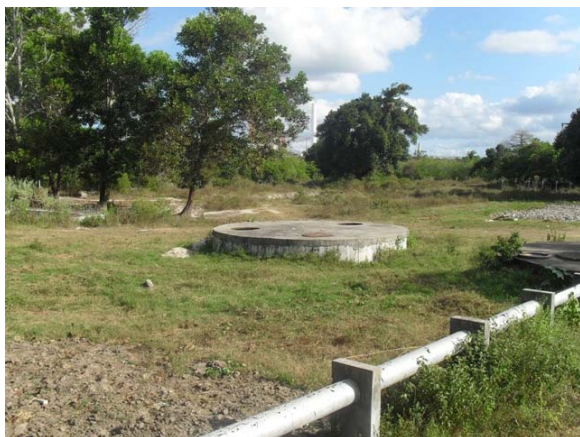
Foto 17: ETE Petrolar – DAFA desativado.

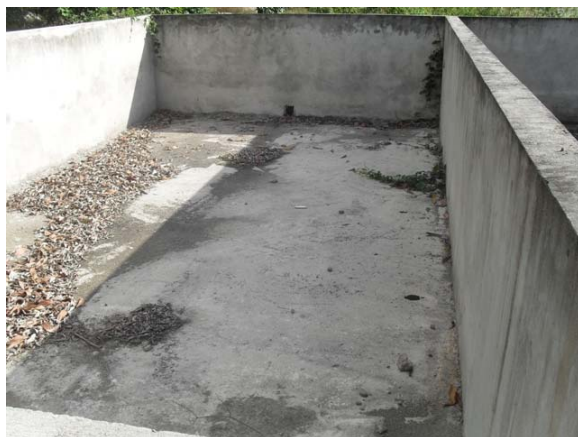
Foto 18: ETE Petrolar – leito de secagem novo (não está em operação).

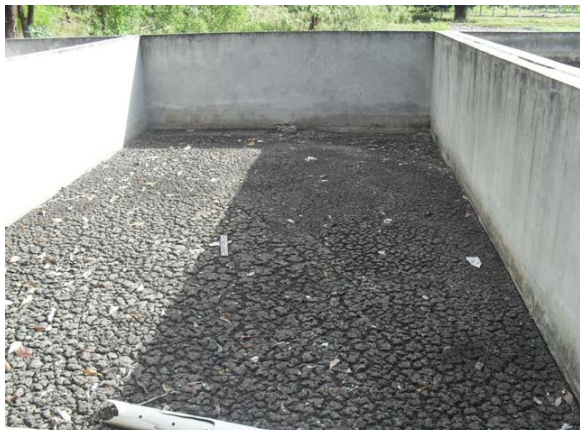
Foto 19: ETE Petrolar – leito de secagem desativado.

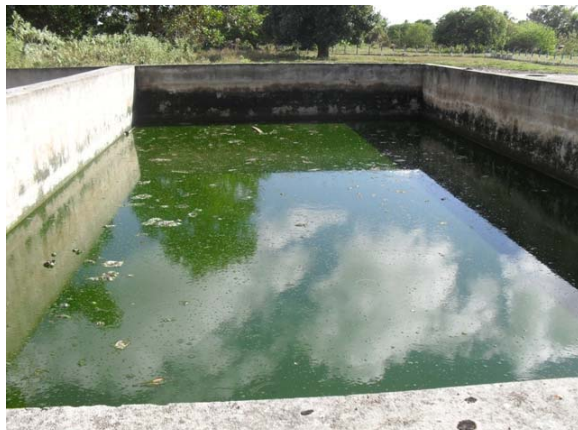
Foto 20: ETE Petrolar – leito de secagem desativado.

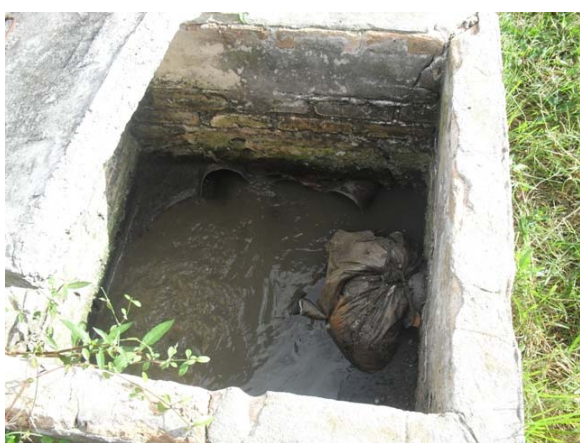
Foto 21: ETE Petrolar – Caixa de Passagem de esgoto para Wetland.

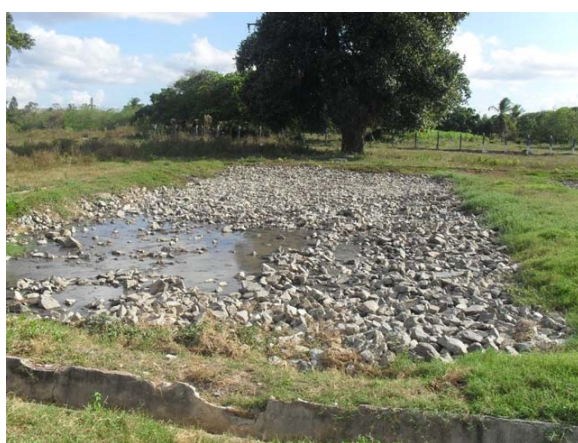
Foto 22: ETE Petrolar – Wetland.

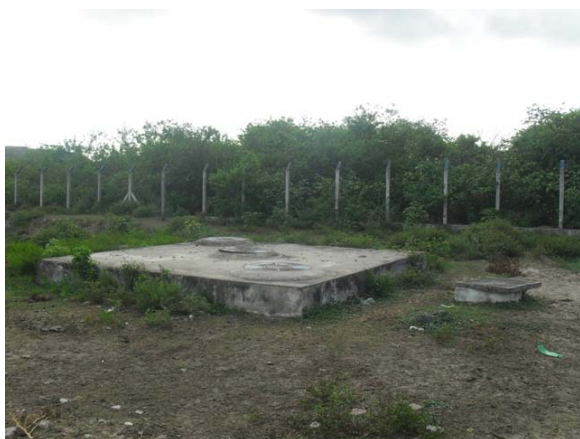
Foto 23: ETE Brasilinha – DAFA.

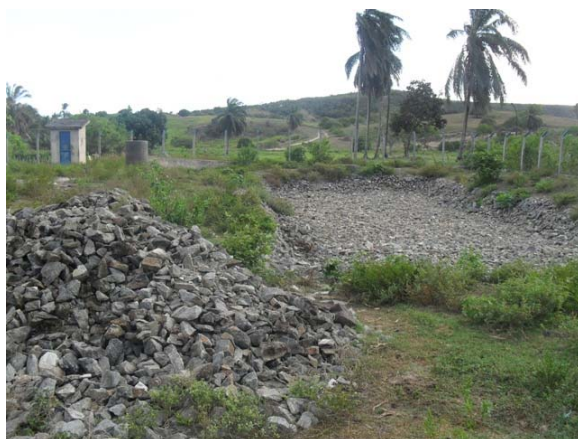
Foto 24: ETE Brasilinha – Wetland.

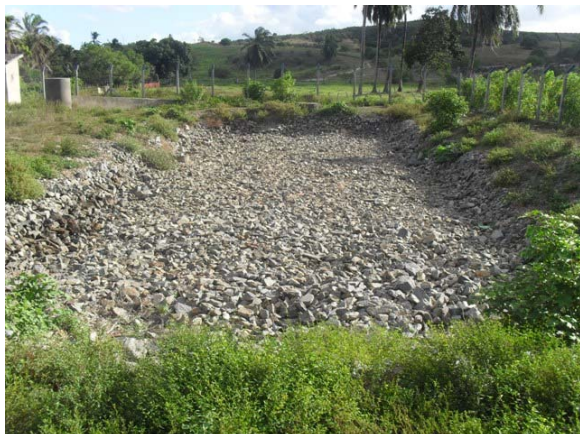
Foto 25: ETE Brasilinha – Wetland.
