# ELABORAÇÃO DO PLANO ESTADUAL DE MANEJO DE ÁGUAS PLUVIAIS E ESGOTAMENTO SANITÁRIO – PEMAPES

SEGUNDO BLOCO  
TOMO IX - DIAGNÓSTICOS E LEVANTAMENTOS  
VOLUME 11 - RDS 18 - AGRESTE DE ALAGOINHAS E LITORAL NORTE  
ANEXOS

#### VOLUME 11 – RDS 18 – AGRESTE DE ALAGOINHAS E LITORAL NORTE

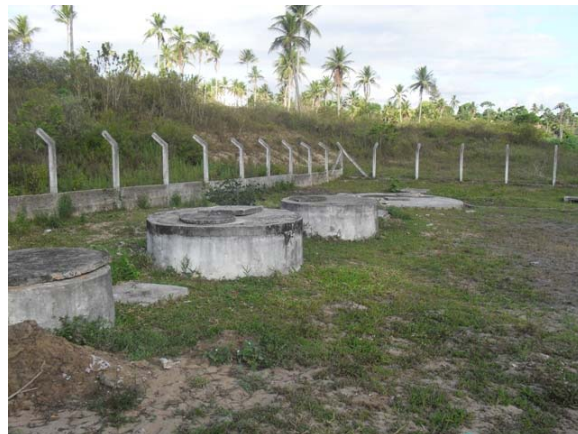
Foto 26: ETE Nova Brasília – Caixa de Areia / DAFA.

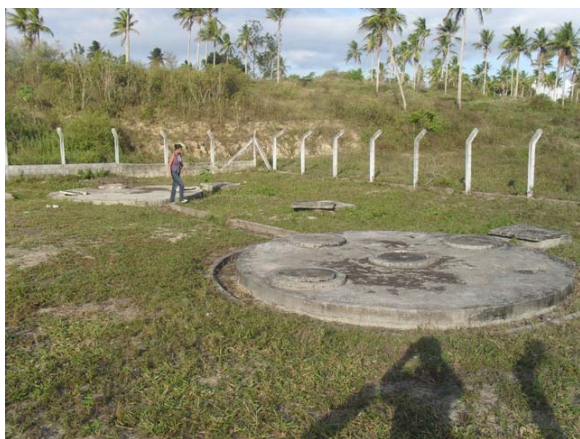
Foto 27: ETE Nova Brasília – Caixa de Areia / DAFA.

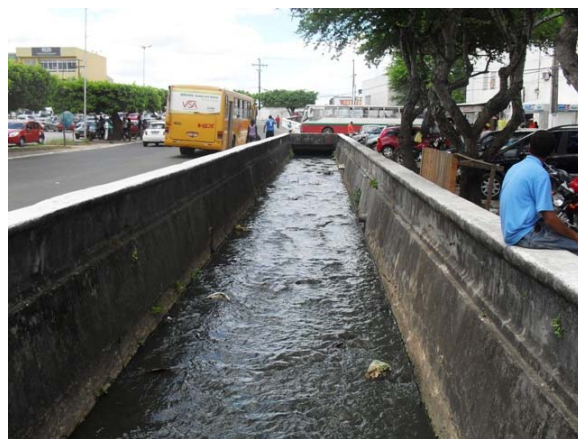
Foto 28: Rio Catu – transportando águas pluviais e esgotos.

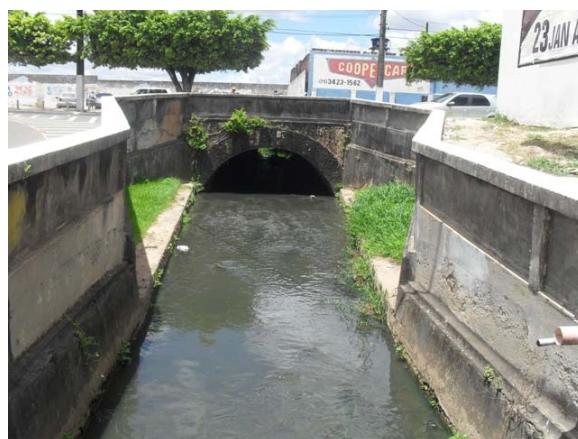
Foto 30: Rio Catu – Centro da cidade – transportando águas pluviais, esgotos e lixo.

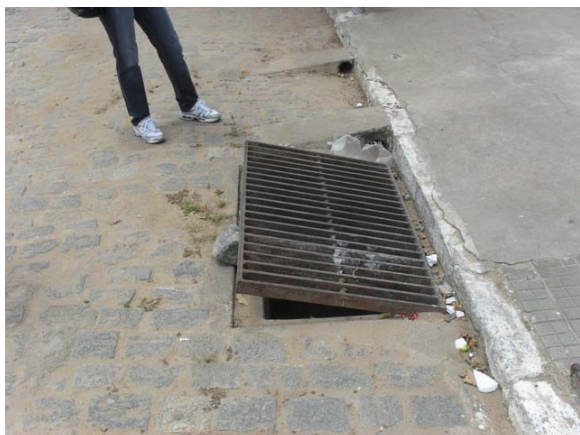
Foto 1: Rua José Inácio – caixa de drenagem (2 unidades).

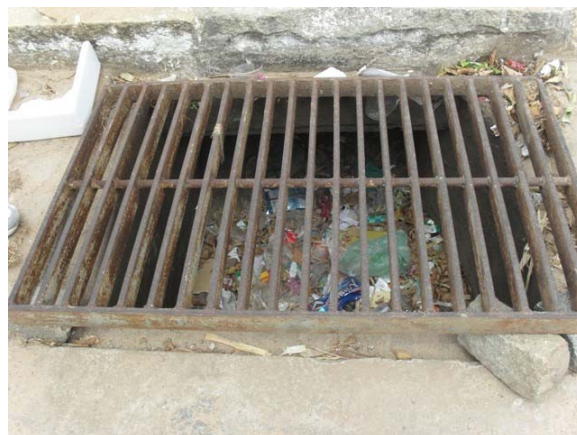
Foto 2: Rua José Inácio – caixa de drenagem (2 unidades).

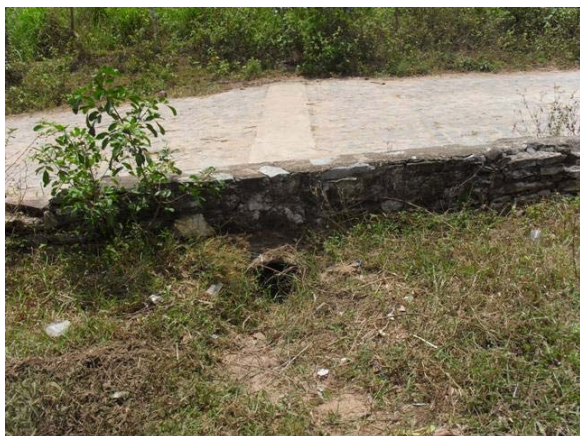
Foto 3: Ponto de lançamento final de drenagem – vem em tubo DN 400 e sai com DN 300 mm – esco para a lagoa.

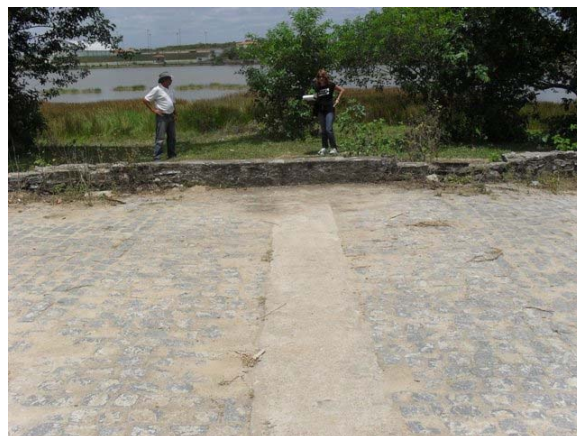
Foto 4: Ponto de lançamento final de drenagem – vem em tubo DN 400 e sai com DN 300 mm – esco para a lagoa.

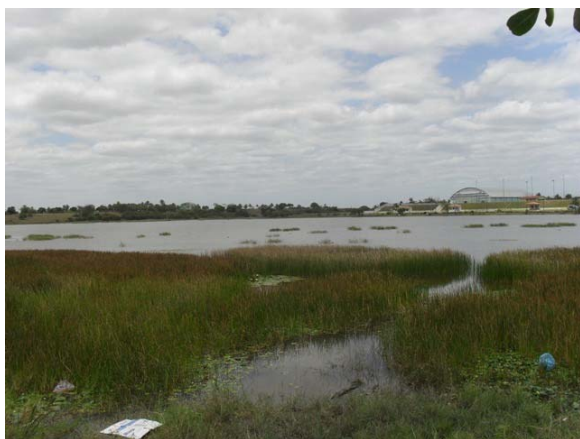
Foto 5: Lagoa de Aporá – Vegetação existente da indícios de contaminação.

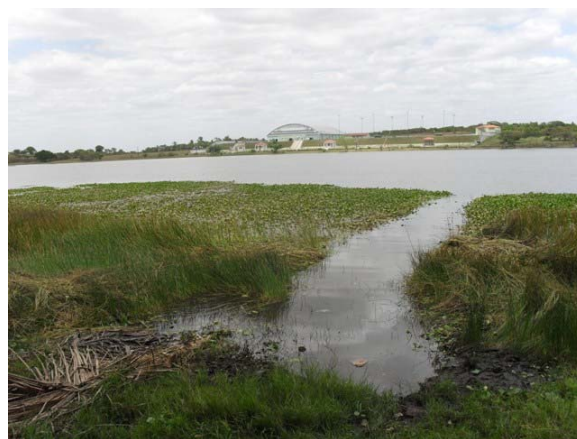
Foto 6: Lagoa de Aporá – Vegetação existente da indícios de contaminação.

A agressão ao corpo d'água receptor é, provavelmente, devido à infiltração na Lagoa de Aporá.

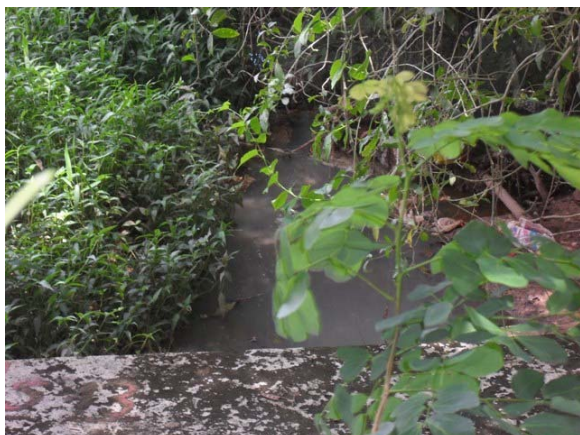
Foto 1: Conjunto Habitacional José Coelho - ponto de lançamento final de macrodrenagem – Tubo de concreto DN 1.000 com 117 m de extensão – sua canalização é para o Riacho Romã e possui ligações clandestinas de esgotos.

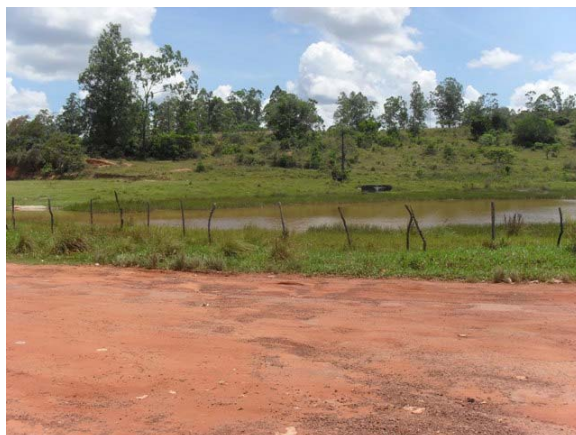
Foto 2: Lagoa onde nasce o Riacho Romã – canalizado por tubo de concreto DN 1.000 e passa pelo fundo de mais ou menos 25 casas.

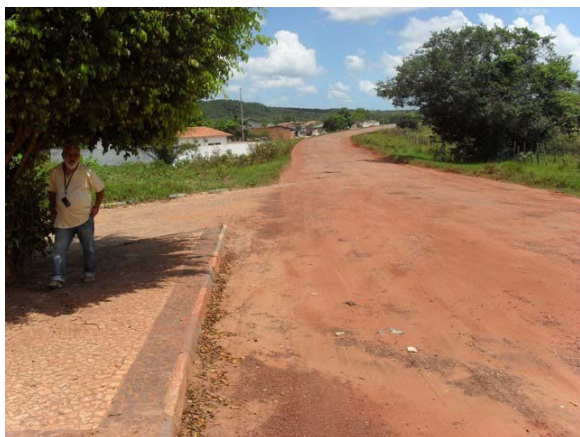
Foto 3: Ponto onde passa o Riacho Romã – canalizado por tubo de concreto DN 1.000 e passa pelo fundo de mais ou menos 25 casas.

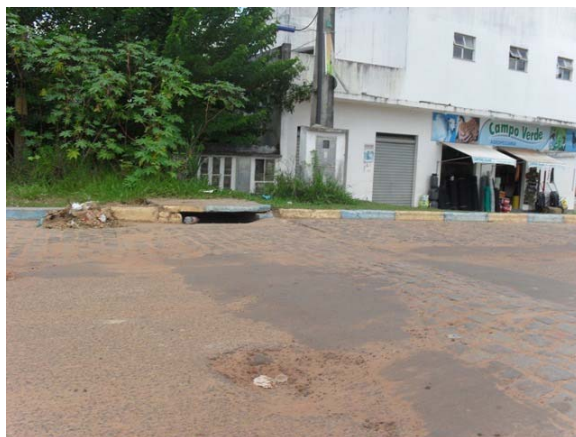
Foto 4: Caixas com abertura na guia.

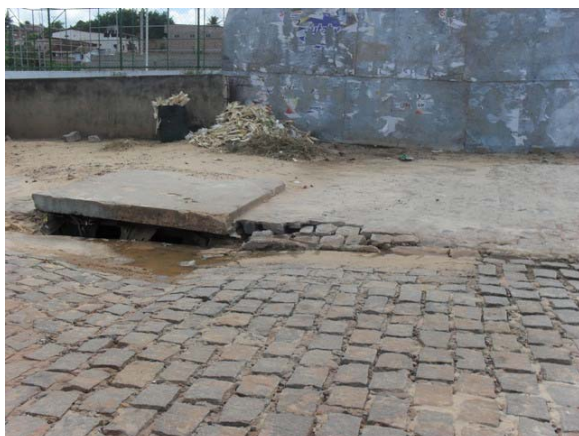
Foto 5: Caixas com abertura na guia.

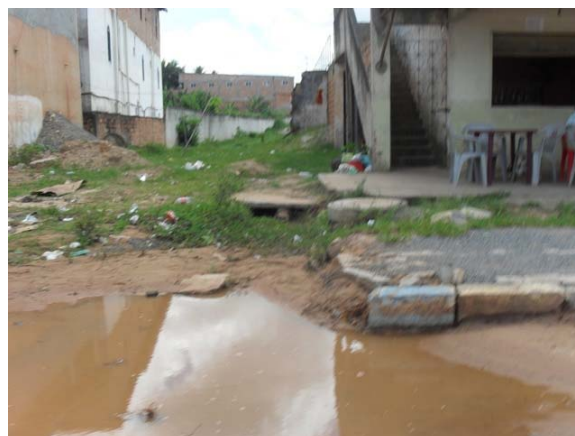
Foto 6: Canalização do Riacho Camtobá – tubo de concreto DN 1.000 com mais ou menos 320 m – caixas e caminhamento tem esgoto clandestino ligado.

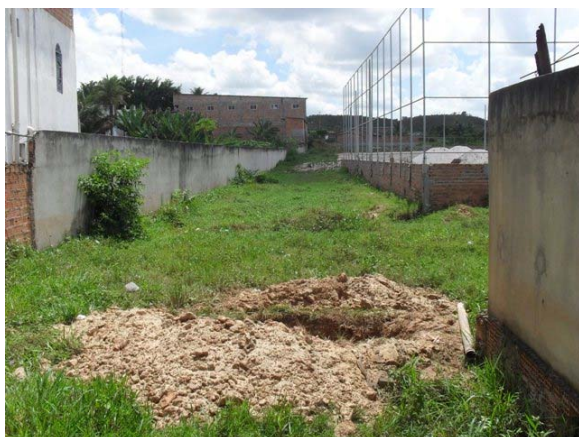
Foto 7: Canalização do Riacho Camtobá – tubo de concreto DN 1.000 com mais ou menos 320 m – caixas e caminhamento tem esgoto clandestino ligado.

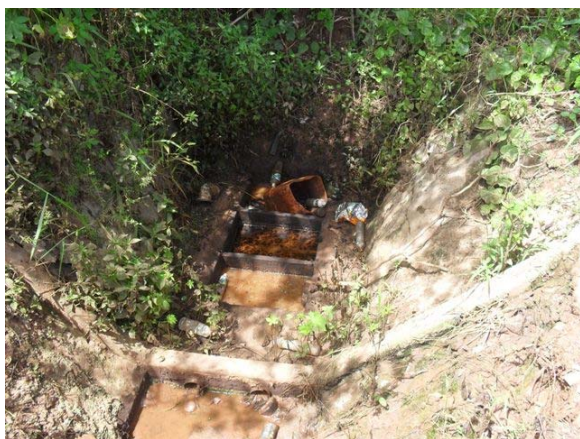
Foto 9: Ponto de lançamento final de drenagem e esgotos em terreno – não se vê a saída devido presença de muito mato.

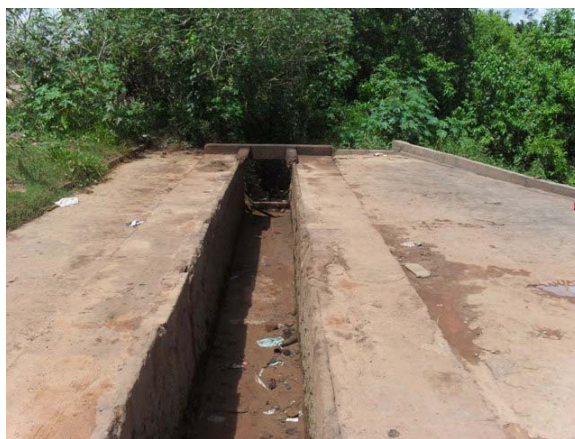
Foto 10: Ponto de lançamento final de drenagem e esgotos em terreno – lava jato lançando óleo no Rio Quiricó.

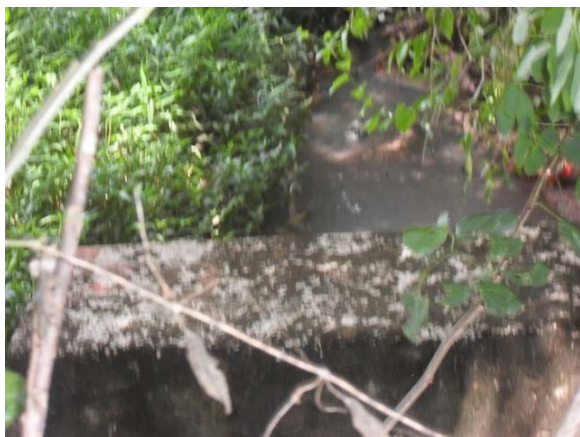
Foto 1: Conjunto Habitacional José Coelho - ponto de lançamento final de macrodrenagem – Tubo de concreto DN 1.000 mm com 117 m de extensão – sua canalização é para o Riacho Romã e possui muitas ligações clandestinas de esgotos.

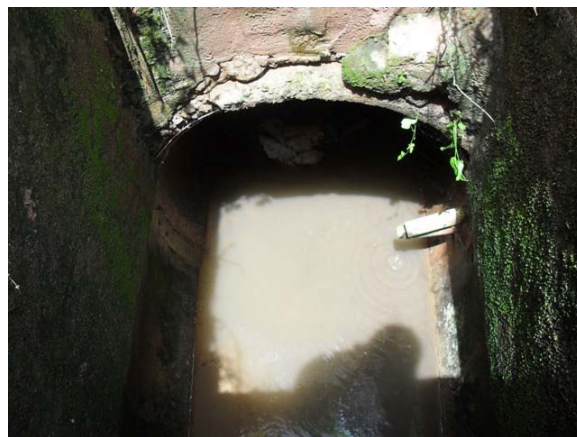
Foto 2: Canalização do Riacho Cantobá – tubo de concreto DN 1.000 mm com mais ou menos 320 m – caixas e caminhamento tem muitas ligações de esgoto clandestinas.

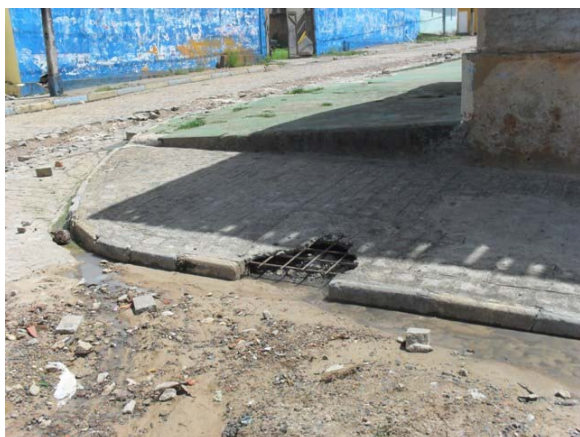
Foto 3: Rua Margem do Rio – fossa do colégio danificada e transbordando.

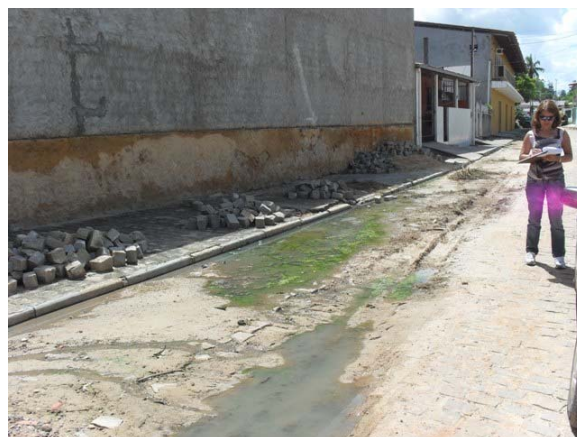
Foto 4: Rua Margem do Rio – fossa do colégio danificada e transbordando.

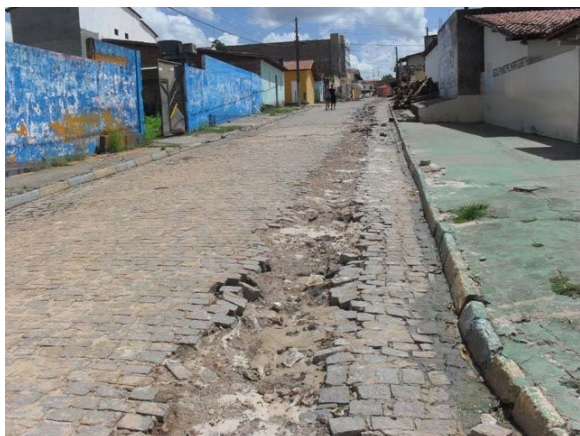
Foto 5: Rua Margem do Rio (Rua do Posto) – continuação da Rua Inácio Nascimento – lançamento de esgoto a céu aberto.

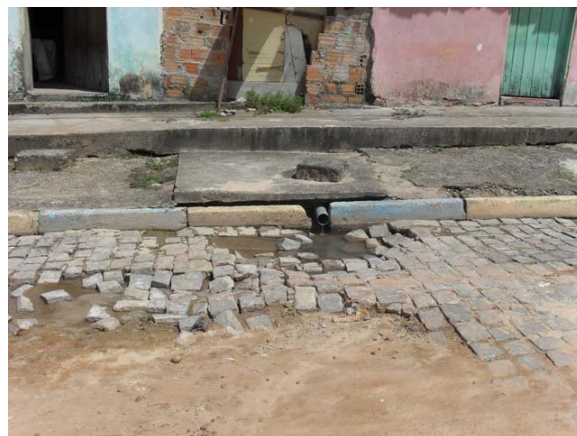
Foto 6: Rua Margem do Rio (Rua do Posto) – continuação da Rua Inácio Nascimento – lançamento de esgoto a céu aberto.

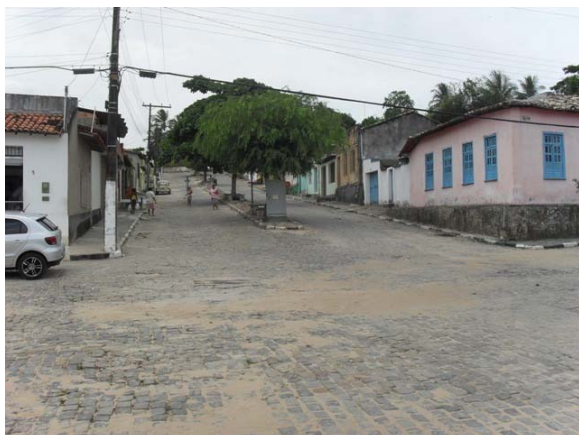
Foto 1: Área Crítica 1 – Rua Clemente Oliveira com a Rua da Trindade – área de enxurrada.

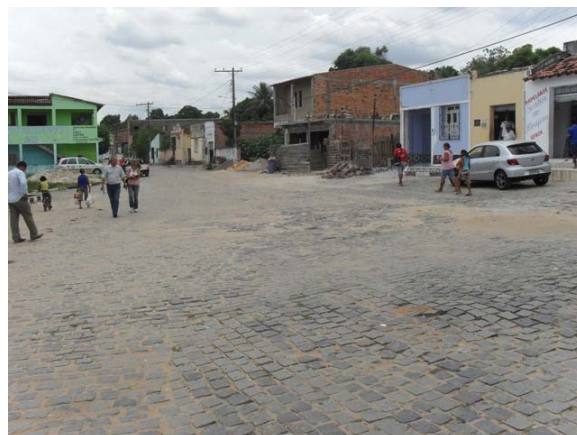
Foto 2: Área Crítica 1 – Rua Clemente Oliveira com a Rua da Trindade – área de enxurrada.

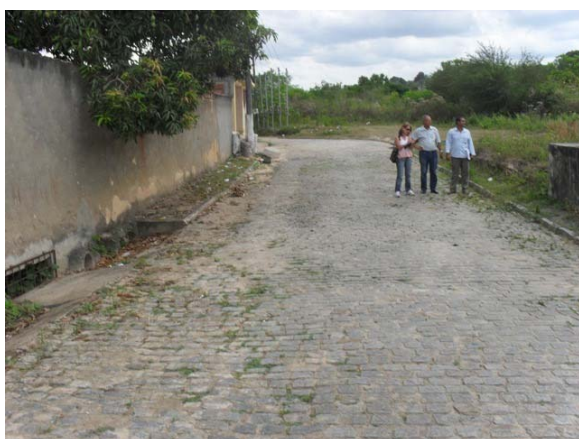
Foto 3: Ponto de lançamento final do Canal da linha férrea – vista da Rua Castro Alves que recebe o lançamento somente de drenagem e direciona para o Rio Aramari. A parte final do Canal é sem revestimento e a céu aberto.

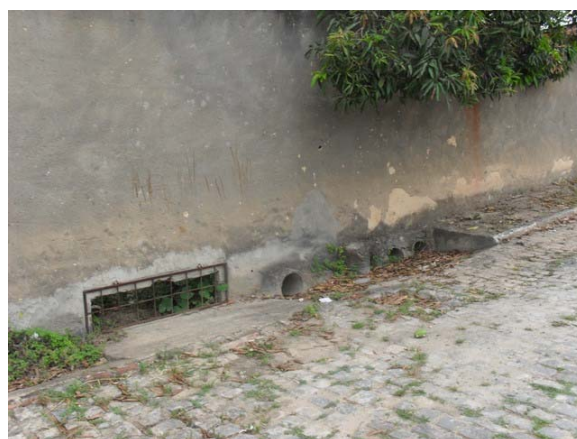
Foto 4: Ponto de lançamento final do Canal da linha férrea – vista da Rua Castro Alves que recebe o lançamento somente de drenagem e direciona para o Rio Aramari. A parte final do Canal é sem revestimento e a céu aberto.

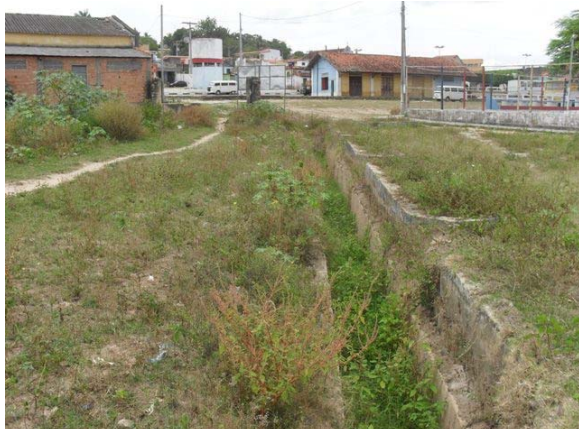
Foto 5: Caminhamento do Canal – parte sem revestimento e parte com revestimento - muito mato e assoreamento.

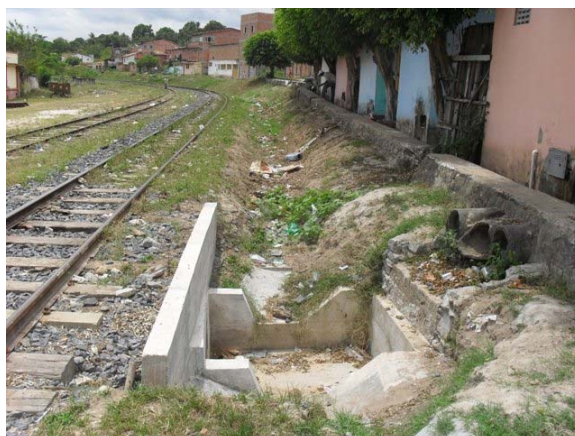
Foto 6: Caminhamento do Canal – parte sem revestimento e parte com revestimento - muito mato e assoreamento.

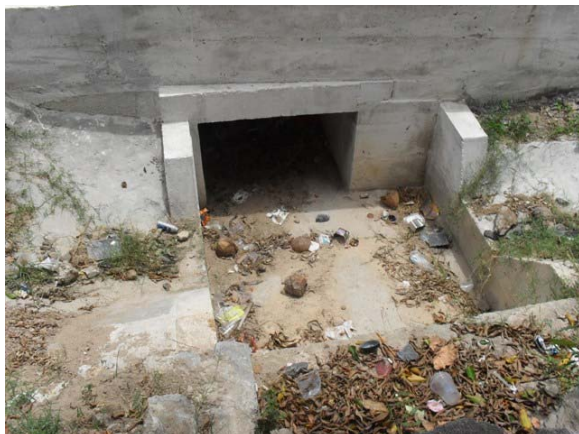
Foto 7: Caminhamento do Canal – parte sem revestimento e parte com revestimento - muito mato e assoreamento.

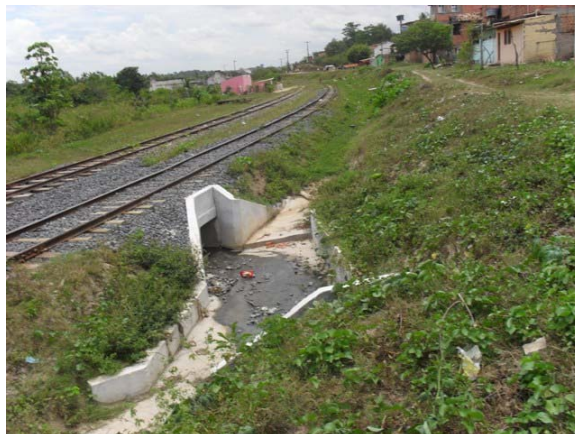
Foto 8: Ponto de lançamento de drenagem e esgoto – tubo de concreto DN 300 mm – lança em caixa e galeria de travessia da linha férrea e escoamento para terreno até o Rio Aramari (drenagem com presença de esgoto primário).

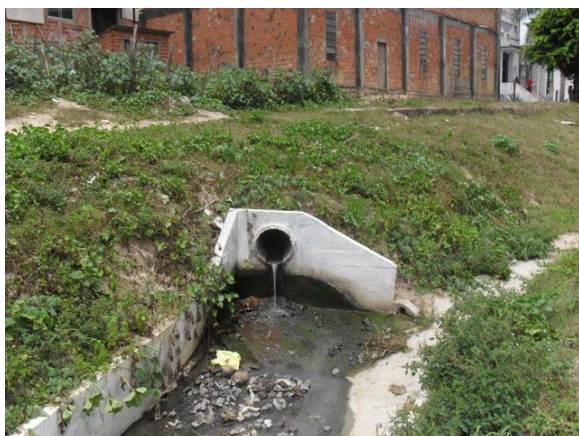
Foto 9: Ponto de lançamento de drenagem e esgoto – tubo de concreto DN 300 mm – lança em caixa e galeria de travessia da linha férrea e escoar para terreno até o Rio Aramari (drenagem com presença de esgoto primário).

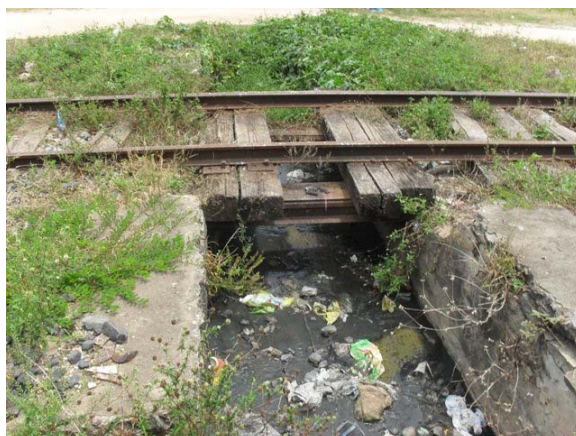
Foto 10: Ponto de lançamento de drenagem com esgoto primário e secundário – tubo de DN 600 mm que escoar pelas caixas e galeria da linha férrea lançando em terreno e escoando para o Rio Aramari.

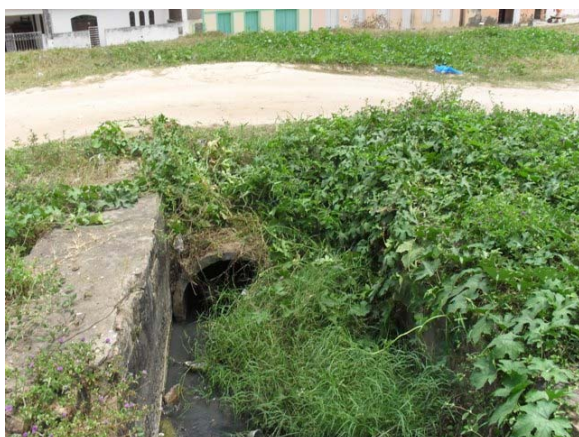
Foto 11: Ponto de lançamento de drenagem com esgoto primário e secundário – tubo de DN 600 mm que escoar pelas caixas e galeria da linha férrea lançando em terreno e escoando para o Rio Aramari.

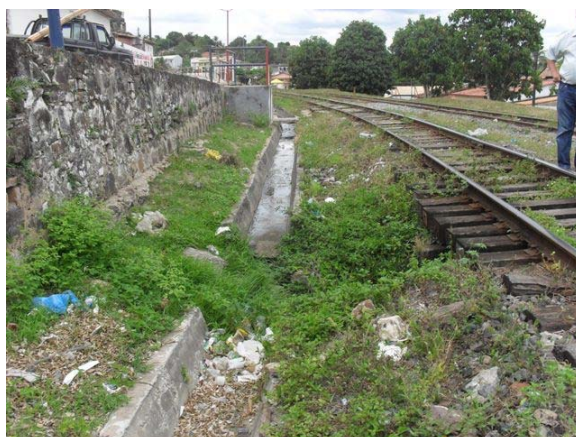
Foto 12: Ponto de lançamento de drenagem com esgoto primário e secundário – tubo de concreto DN 300 mm – galeria da linha férrea (0,50 x 0,30 m) – muito lixo e tubulação danificada que vai até a represa do Rio Aramari.

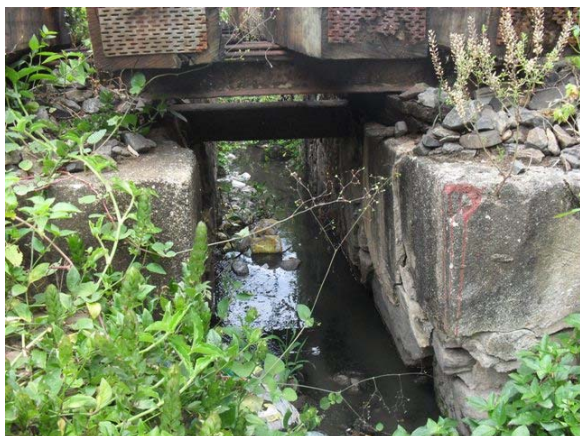
Foto 13: Ponto de lançamento de drenagem com esgoto primário e secundário – tubo de concreto DN 300 mm – galeria da linha férrea (0,50 x 0,30 m) – muito lixo e tubulação danificada que vai até a represa do Rio Aramari.

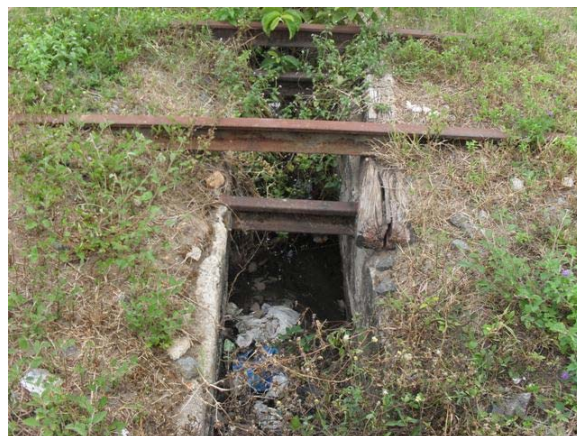
Foto 14: Ponto de lançamento de drenagem com esgoto primário e secundário – tubo de concreto DN 300 mm – galeria da linha férrea (0,50 x 0,30 m) – muito lixo e tubulação danificada que vai até a represa do Rio Aramari.

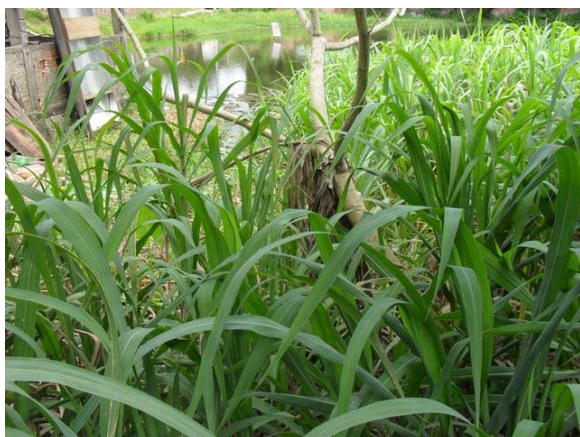
Foto 15: Ponto de lançamento de drenagem e esgotos primário e secundário – tubo de concreto de DN 300 mm – mostra o lançamento dentro do mato e a vista da represa com vegetação própria da presença de esgoto.

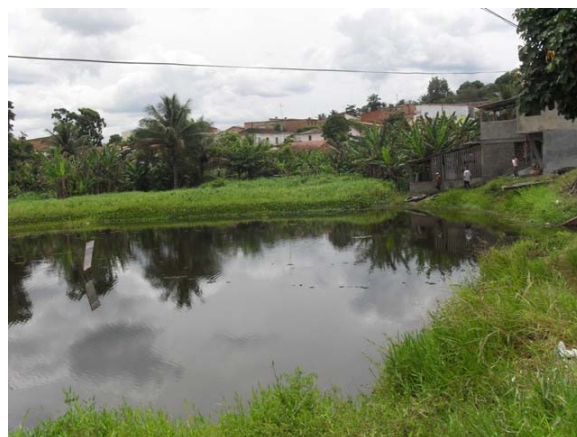
Foto 16: Ponto de lançamento de drenagem e esgotos primário e secundário – tubo de concreto de DN 300 mm – mostra o lançamento dentro do mato e a vista da represa com vegetação própria da presença de esgoto.

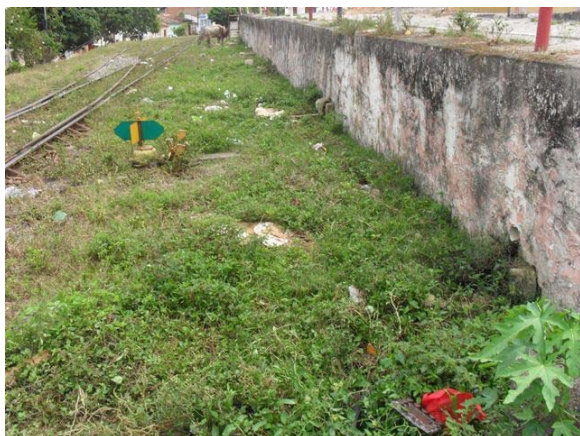
Foto 17: Ponto de lançamento de drenagem com tubo de concreto de DN 300 mm e lançamento de esgoto com tubo de concreto de DN 300 mm – galeria atravessa a linha férrea – não dá visão para a saída, mas o lançamento escoar para a represa do Rio Aramari.

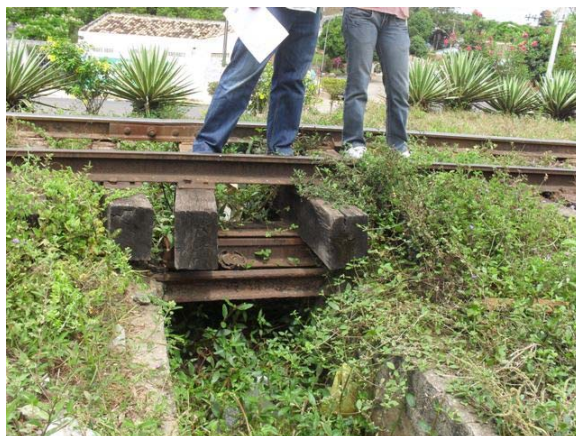
Foto 18: Ponto de lançamento de drenagem com tubo de concreto de DN 300 mm e lançamento de esgoto com tubo de concreto de DN 300 mm – galeria atravessa a linha férrea – não dá visão para a saída, mas o lançamento escoar para a represa do Rio Aramari.

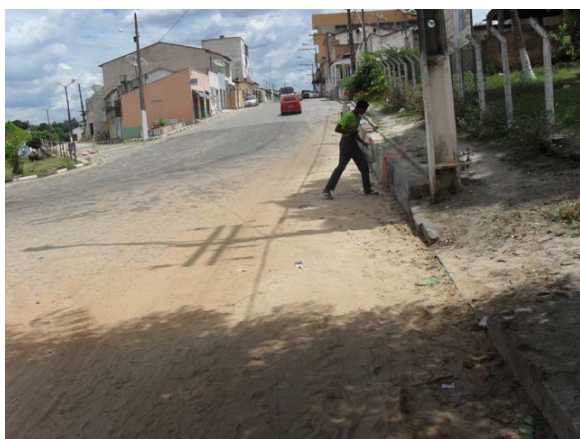
Foto 19: Galeria de drenagem com tubo de concreto de DN 300 mm com caixa de passagem pela linha férrea – escoar no fundo de casa em 2 tubos de DN 300 mm e em vários pontos lançamentos difusos na represa do Rio Aramari.

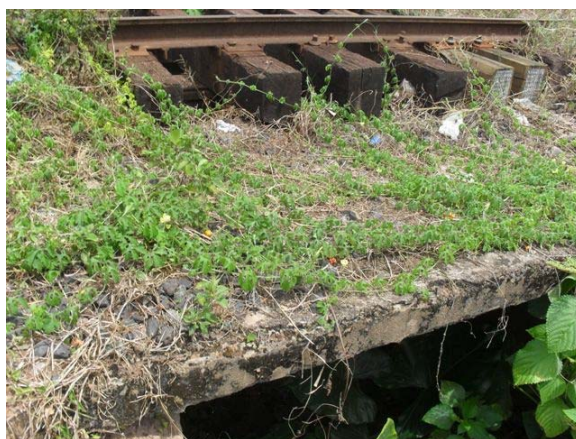
Foto 20: Galeria de drenagem com tubo de concreto de DN 300 mm com caixa de passagem pela linha férrea – escoar no fundo de casa em 2 tubos de DN 300 mm e em vários pontos lançamentos difusos na represa do Rio Aramari.

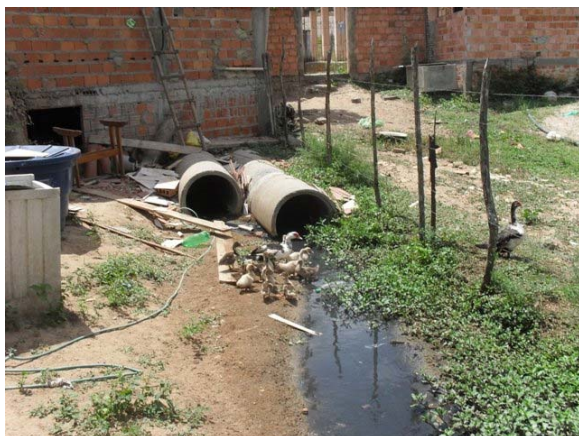
Foto 21: Galeria de drenagem com tubo de concreto de DN 300 mm com caixa de passagem pela linha férrea – escoamento no fundo de casa em 2 tubos de DN 300 mm e em vários pontos lançamentos difusos na represa do Rio Aramari.

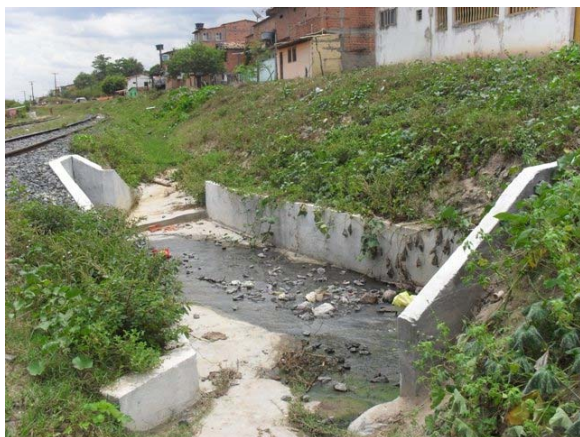
Foto 1: Ponto de lançamento de esgoto primário e secundário e drenagem - tubo de concreto de DN 300 mm – lança em caixa e galeria de travessia da linha férrea e escoamento para terreno em direção ao Rio Aramari.

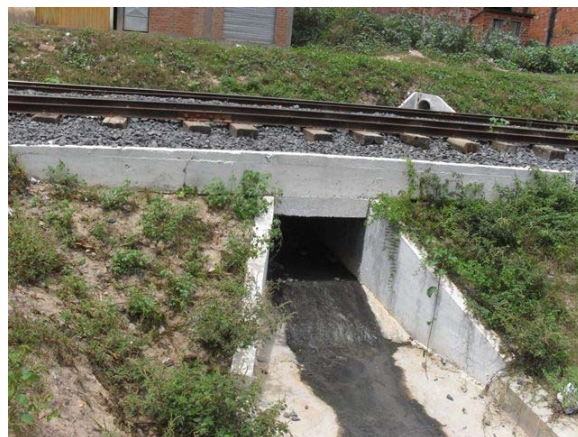
Foto 2: Ponto de lançamento de esgoto primário e secundário e drenagem - tubo de concreto de DN 300 mm – lança em caixa e galeria de travessia da linha férrea e escoamento para terreno em direção ao Rio Aramari.

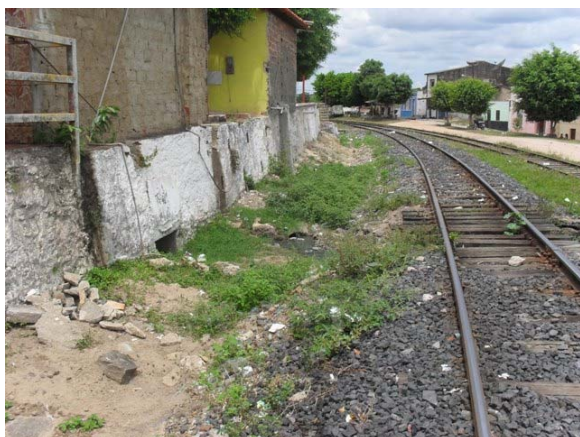
Foto 3: Ponto de lançamento de esgoto primário e secundário e drenagem – caixas e galeria da linha férrea em tubo de DN 600 mm que é reduzido para DN 400 mm – lança em terreno e escoamento em direção ao Rio Aramari.

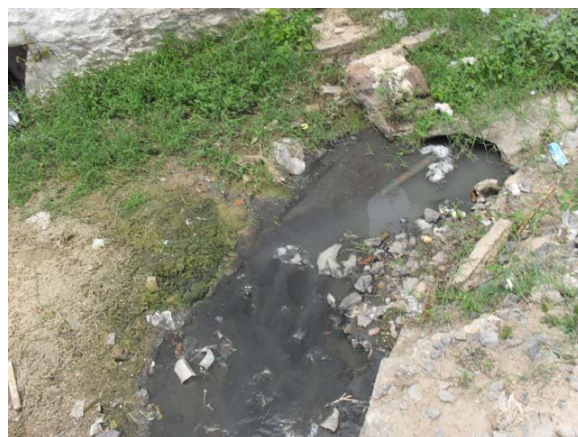
Foto 4: Ponto de lançamento de esgoto primário e secundário e drenagem – caixas e galeria da linha férrea em tubo de DN 600 mm que é reduzido para DN 400 mm – lança em terreno e escoamento em direção ao Rio Aramari.

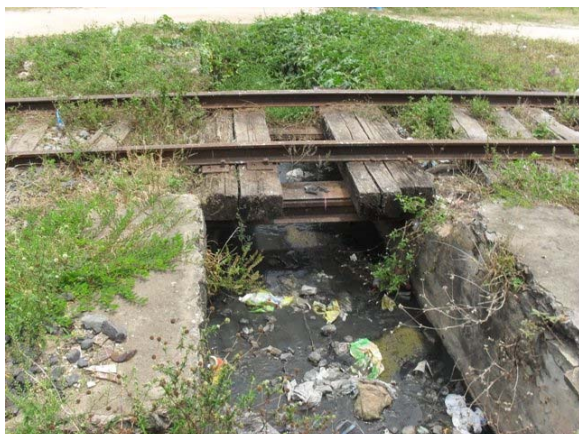
Foto 5: Ponto de lançamento de esgoto primário e secundário e drenagem – caixas e galeria da linha férrea em tubo de DN 600 mm que é reduzido para DN 400 mm – lança em terreno e escoamento em direção ao Rio Aramari.

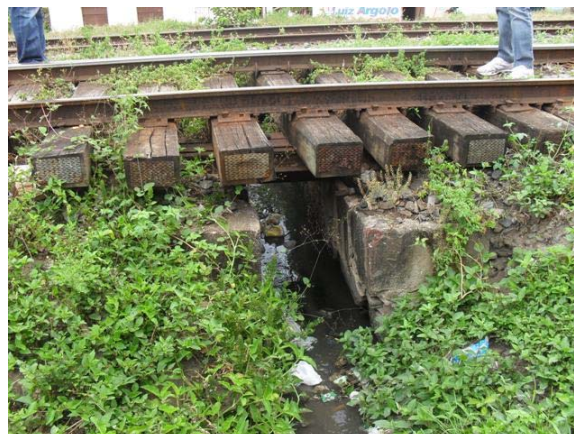
Foto 6: Ponto de lançamento de esgoto primário e secundário e drenagem – tubo de concreto DN 300 mm e galeria da linha férrea (0,50 x 0,30 m) – presença de muito lixo e tubulação que está danificada vai até a represa do Rio Aramari.

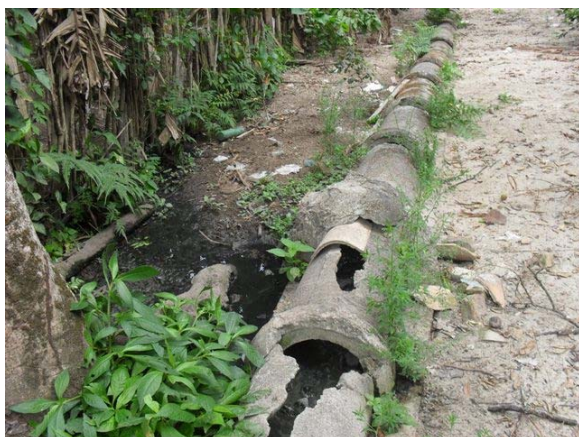
Foto 7: Ponto de lançamento de esgoto primário e secundário e drenagem – tubo de concreto DN 300 mm e galeria da linha férrea (0,50 x 0,30 m) – presença de muito lixo e tubulação que está danificada vai até a represa do Rio Aramari.

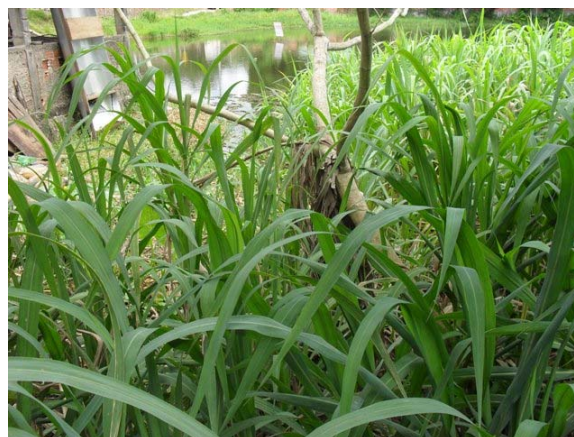
Foto 8: Ponto de lançamento de esgoto primário e secundário e drenagem – tubo de concreto DN 300 mm – mostra lançamento em terreno natural com vegetação mais exuberante no ponto de lançamento que em sua vizinhança, e a represa com vegetação própria de presença de esgoto.

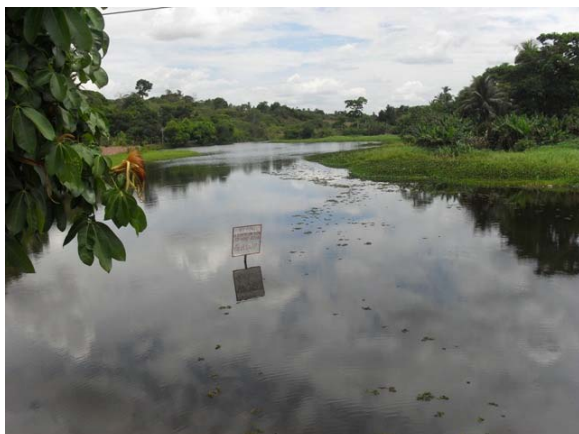
Foto 9: Ponto de lançamento de esgoto primário e secundário e drenagem – tubo de concreto DN 300 mm – mostra lançamento em terreno natural com vegetação mais exuberante no ponto de lançamento que em sua vizinhança, e a represa com vegetação própria de presença de esgoto.

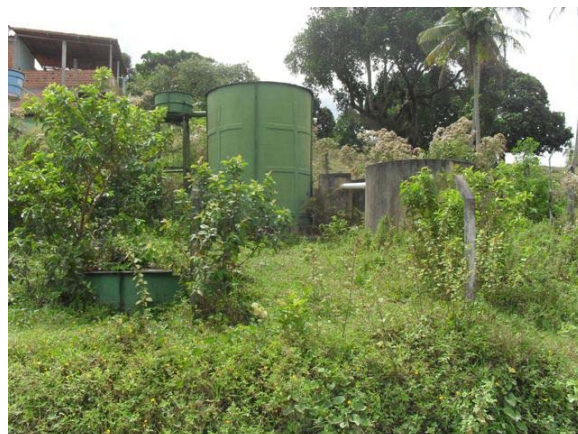
Foto 10: Ponto de lançamento de esgoto primário e secundário da rede separadora – mostra o DAFA que não chegou a ser concluído – não foi instalado as bombas e a saída escoa por infiltração por baixo da linha férrea para a represa.

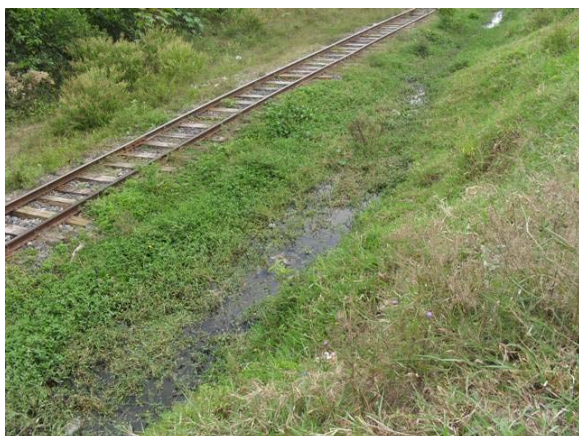
Foto 11: Ponto de lançamento de esgoto primário e secundário da rede separadora que não foi concluída – mostra Canal a céu aberto ao lado da ferrovia.

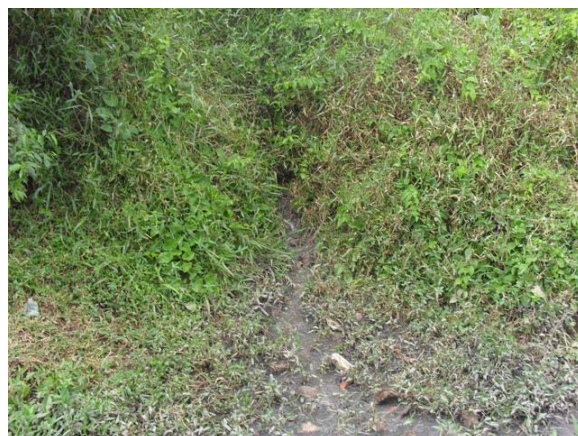
Foto 12: Ponto de lançamento de esgoto primário e secundário da rede separadora que não foi concluída – mostra Canal a céu aberto ao lado da ferrovia – está assoreado.

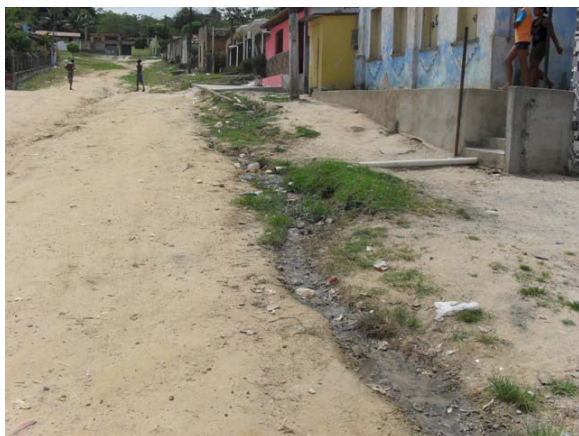
Foto 13: Esgoto a céu aberto no Bairro Alto do Cruzeiro – rua sem pavimentação e com erosão.

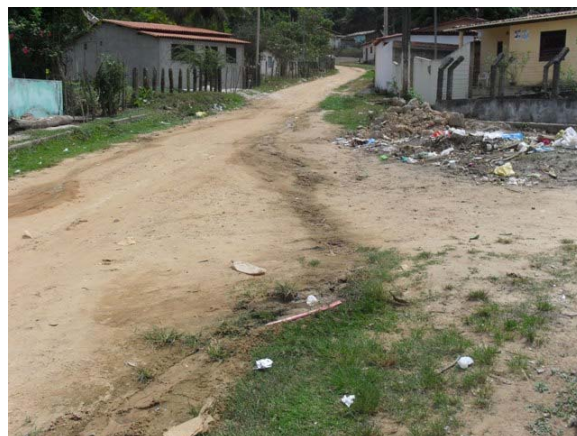
Foto 14: Esgoto a céu aberto no Bairro Alto do Cruzeiro – rua sem pavimentação e com erosão.

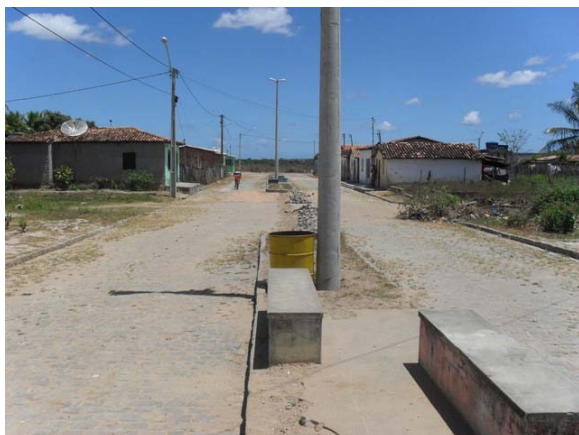
Foto 1: Área Crítica 1 – Av. Santo Antonio, Rua Agripino Brito e adjacências – área de enchente e inundação ribeirinha.

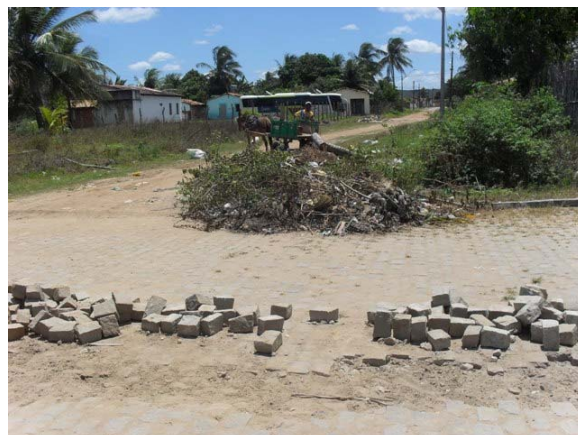
Foto 2: Área Crítica 1 – Av. Santo Antonio, Rua Agripino Brito e adjacências – área de enchente e inundação ribeirinha.

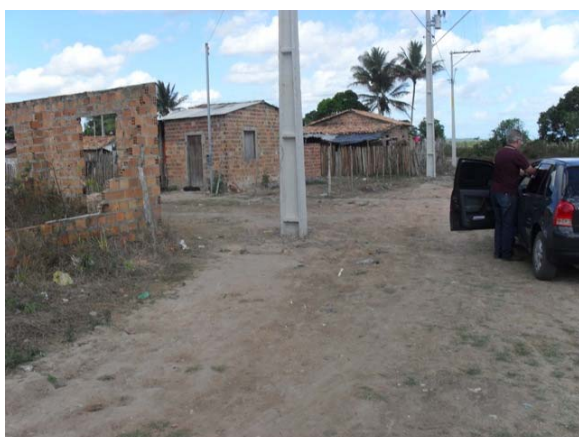
Foto 3: Área Crítica 2 – Rua da Estiva (final da Rua João Rodrigues de Carvalho) – área de enxurrada.

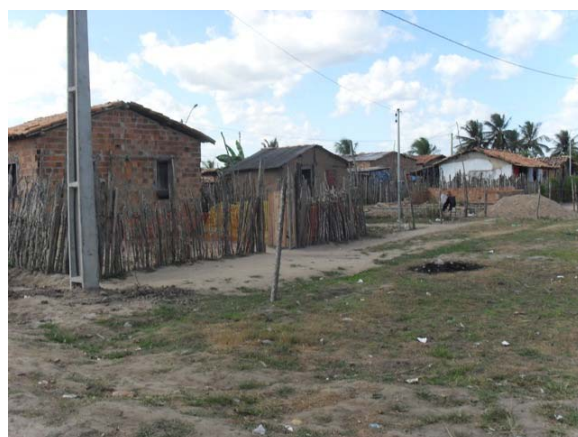
Foto 4: Área Crítica 2 – Rua da Estiva (final da Rua João Rodrigues de Carvalho) – área de enxurrada.

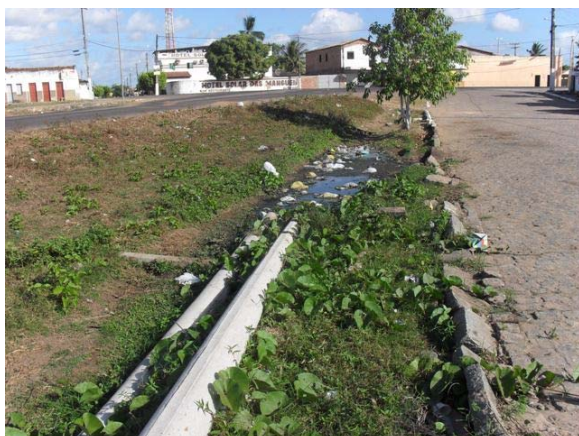
Foto 5: Área Crítica 3 – Praça Alexandre Barbosa – área de enchente e inundação ribeirinha – mostra inclusive os esgotos a céu aberto.

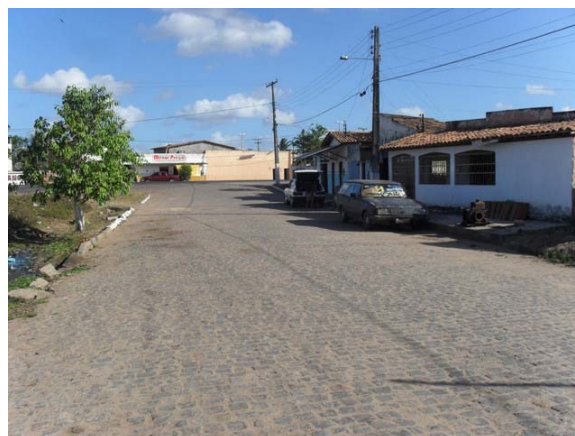
Foto 6: Área Crítica 3 – Praça Alexandre Barbosa – área de enchente e inundação ribeirinha – mostra toda a área afetada.

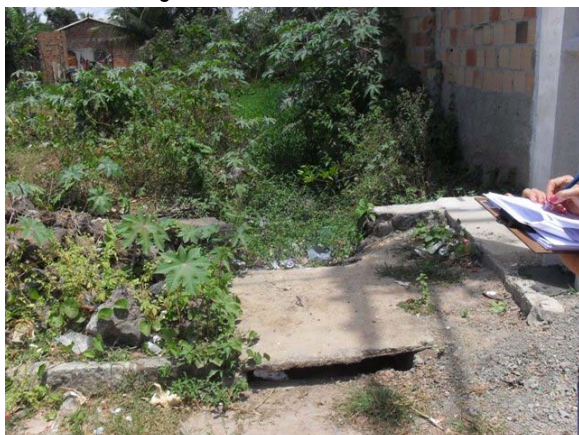
Foto 7: Av. São Roque - ponto de lançamento de drenagem e esgoto – saída em vala numa área particular com muito lixo e mato.

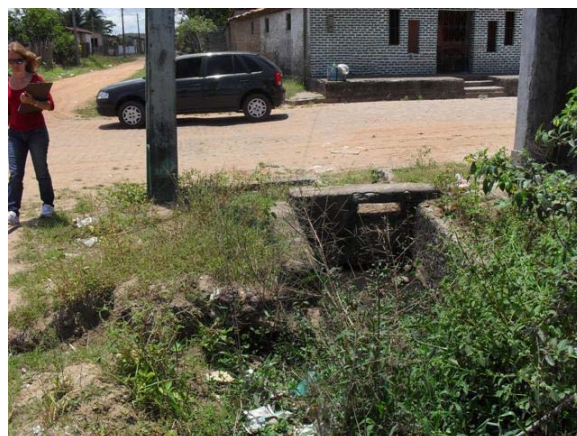
Foto 10: Continuação da vala citada na foto 9 após passar pelo fundo de quintais – direciona para o rio. Muito mato, lixo e odores – Ponto de lançamento da Rua Tio Pacheco com a Rua Padre Luiz Palmeiras.

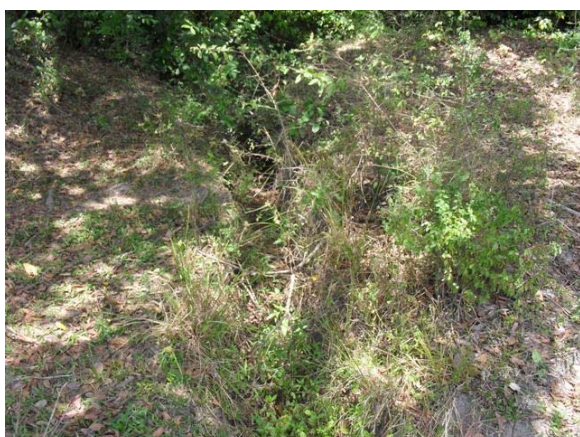
Foto 11: Final da vala citada anteriormente, mostrando o escoamento para o rio com índices de contaminação.

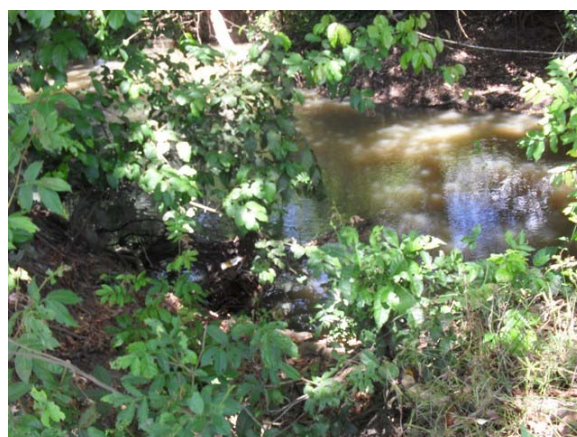
Foto 12: Final da vala citada anteriormente, mostrando o escoamento para o rio com índices de contaminação.

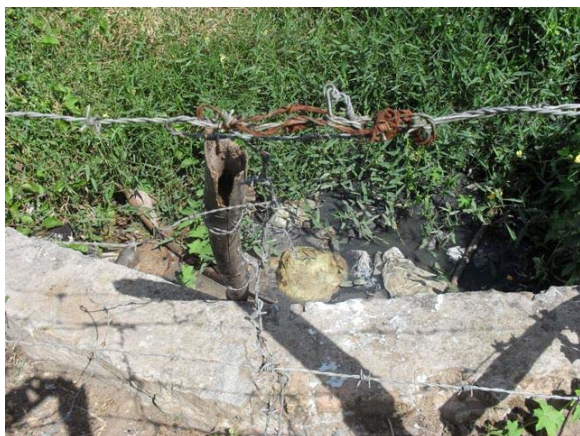
Foto 13: Rua Antonio de Carvalho – ponto de lançamento de drenagem e esgoto – tubo de concreto DN 600 mm – lança em terreno da Prefeitura e segue através de vala sem revestimento e infiltra até a Lagoa dos Patos.

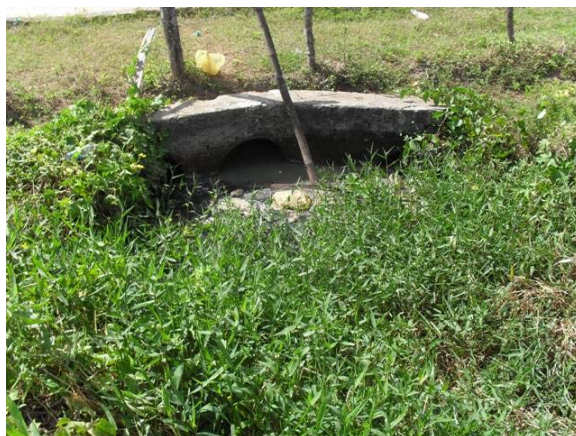
Foto 14: Rua Antonio de Carvalho – ponto de lançamento de drenagem e esgoto – tubo de concreto DN 600 mm – lança em terreno da Prefeitura e segue através de vala sem revestimento e infiltra até a Lagoa dos Patos.

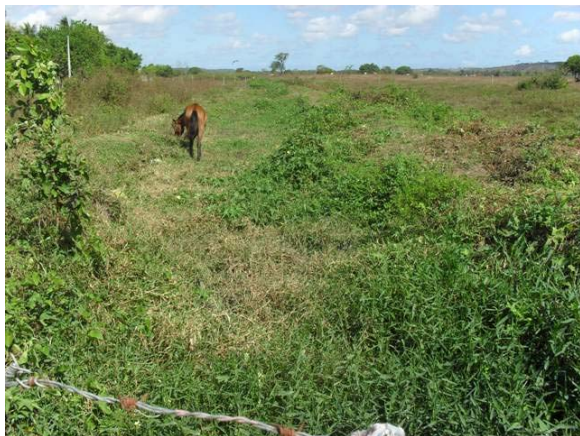
Foto 15: Rua Antonio de Carvalho – ponto de lançamento de drenagem e esgoto – tubo de concreto DN 600 mm – lança em terreno da Prefeitura e segue através de vala sem revestimento e infiltra até a Lagoa dos Patos.

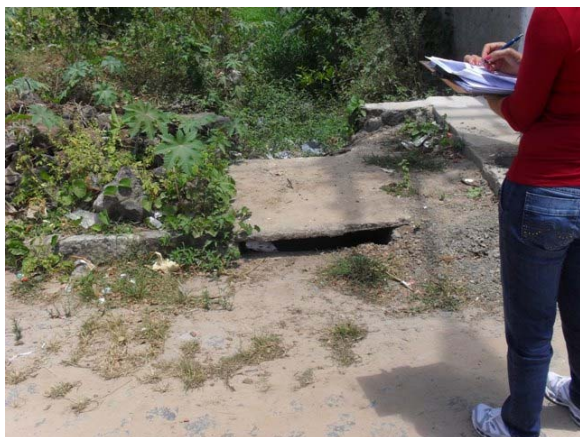
Foto 1: Av. São Roque - ponto de lançamento de esgoto e drenagem – saída em vala numa área particular com muito lixo e vegetação.

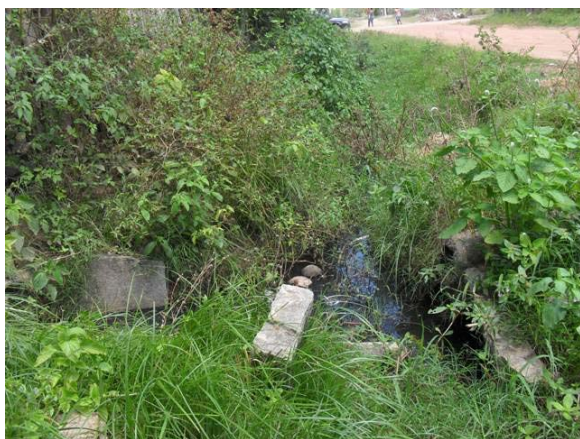
Foto 3: Continuação da vala citada anteriormente que após passar pelo fundo de quintais direciona para o rio. Muita vegetação, lixo e odores – Ponto de lançamento da Rua Tio Pacheco com a Rua Padre Luiz Palmeiras.

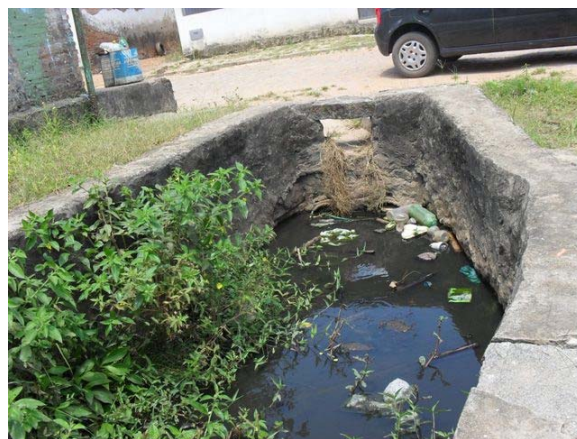
Foto 4: Continuação da vala citada anteriormente que após passar pelo fundo de quintais – direciona para o rio. Muita vegetação, lixo e odores – Ponto de lançamento da Rua Tio Pacheco com a Rua Padre Luiz Palmeiras.

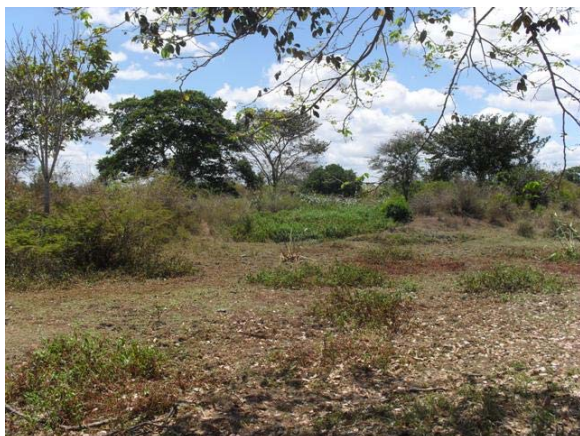
Foto 5: Final da vala citada anteriormente, mostrando o escoamento para o rio com índices de contaminação.
