# ELABORAÇÃO DO PLANO ESTADUAL DE MANEJO DE ÁGUAS PLUVIAIS E ESGOTAMENTO SANITÁRIO – PEMAPES

SEGUNDO BLOCO  
TOMO IX - DIAGNÓSTICOS E LEVANTAMENTOS  
VOLUME 11 - RDS 18 - AGRESTE DE ALAGOINHAS E LITORAL NORTE  
ANEXOS

#### VOLUME 11 – RDS 18 – AGRESTE DE ALAGOINHAS E LITORAL NORTE

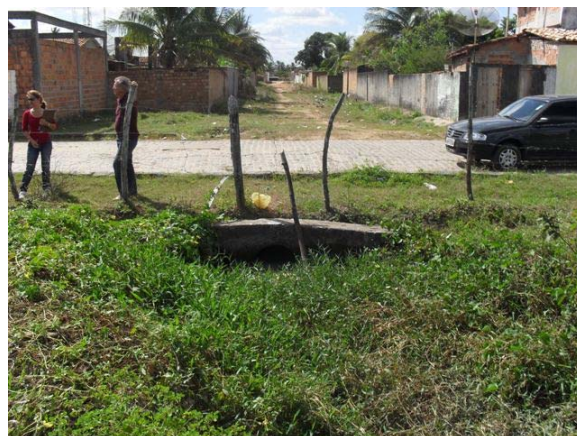
Foto 6: Rua Antonio de Carvalho – ponto de lançamento de esgotos e drenagem – tubo de concreto DN 600 mm – lança em terreno da Prefeitura e segue através de vala sem revestimento e infiltra até a Lagoa dos Patos.

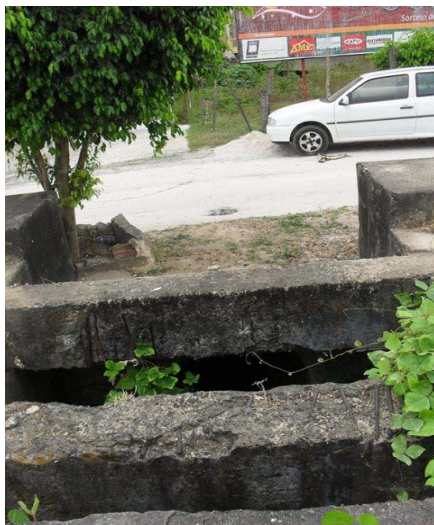
Foto 1: Ponto de lançamento de drenagem e esgoto – galeria atravessa as 2 pistas e a ferrovia em tudo de concreto DN 1000 mm – lança no Rio Catu – forte mau cheiro.

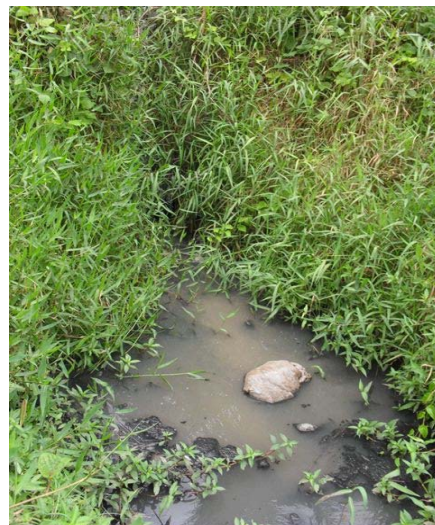
Foto 2: Ponto de lançamento de drenagem e esgoto – galeria atravessa as 2 pistas e a ferrovia em tudo de concreto DN 1000 mm – lança no Rio Catu – forte mau cheiro.

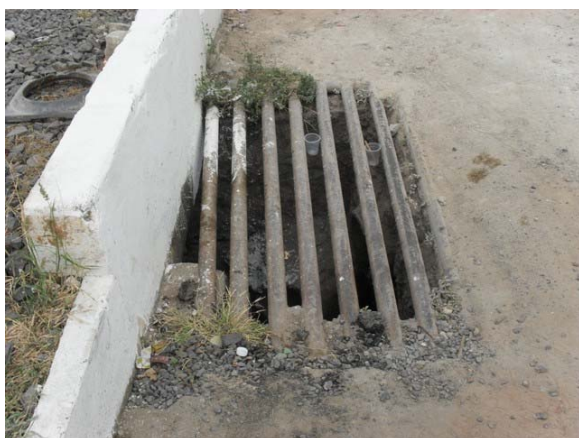
Foto 3: Ponto de lançamento de drenagem e esgoto – caixa com chegada de 2 tubos de concreto DN 300 mm e 1 DN 400 mm – galeria atravessa a ferrovia e vai até o Rio Catu.

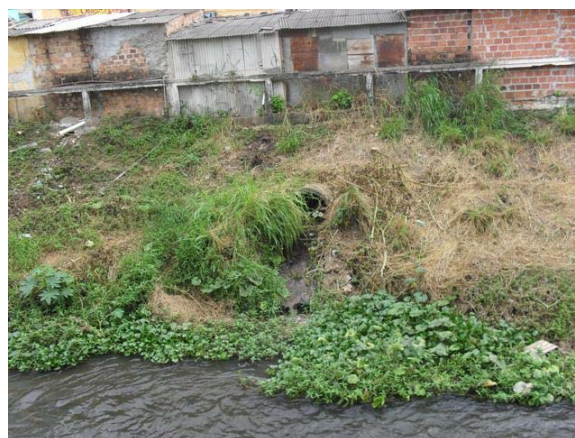
Foto 4: Ponto de lançamento de drenagem e esgoto – caixa com chegada de 2 tubos de concreto DN 300 mm e 1 DN 400 mm – galeria atravessa a ferrovia e vai até o Rio Catu – mostra o assoreamento do Rio e a saída com tubo de concreto DN 600 mm.

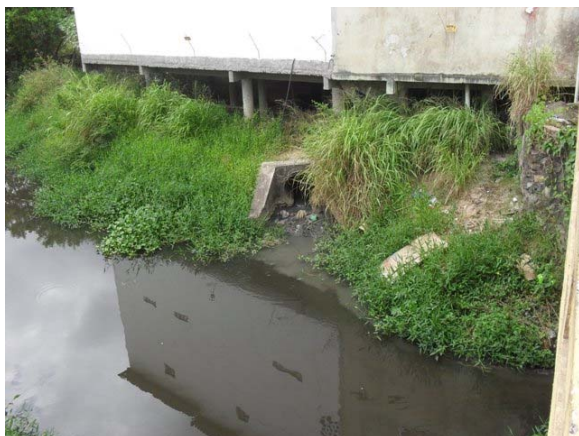
Foto 5: Ponto de lançamento de drenagem e esgoto no Rio Catu – vista a montante da ponte – tubo de concreto DN 600 mm.

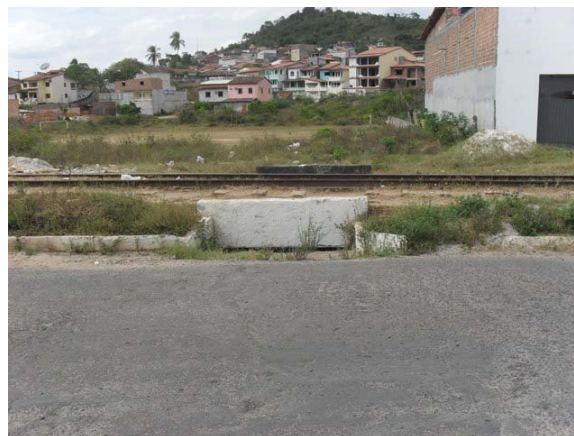
Foto 6: Ponto de lançamento de drenagem e esgoto – tubo de concreto DN 800 mm de mais ou menos 50 m e vai até o Rio Catu em vala aberta.

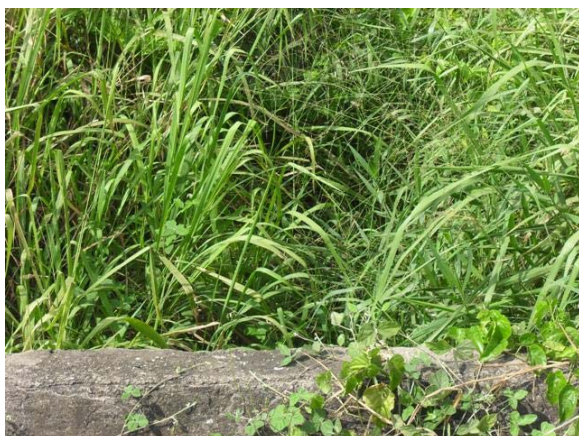
Foto 7: Ponto de lançamento de drenagem e esgoto – caixa de chegada de 2 tubos de concreto DN 300 mm, segue em Canal a céu aberto sem revestimento até o Rio Catu.

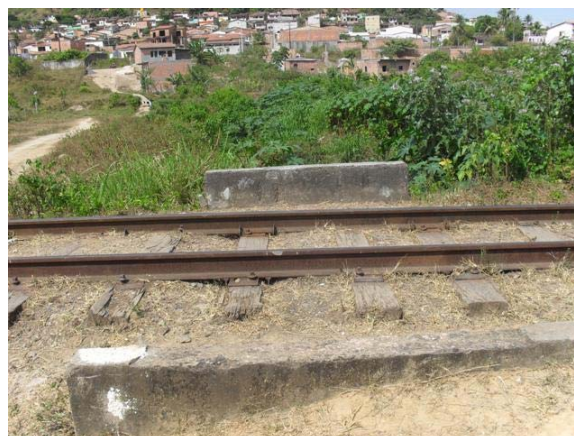
Foto 8: Ponto de lançamento de drenagem e esgoto – caixa de passagem e Canal sem revestimento e aberto até o Rio Catu – alto nível de comprometimento.

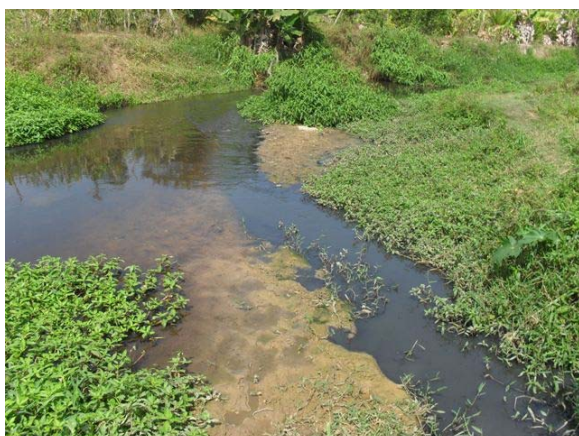
Foto 9: Ponto de lançamento de drenagem e esgoto – caixa de passagem e Canal sem revestimento e aberto até o Rio Catu – alto nível de comprometimento.

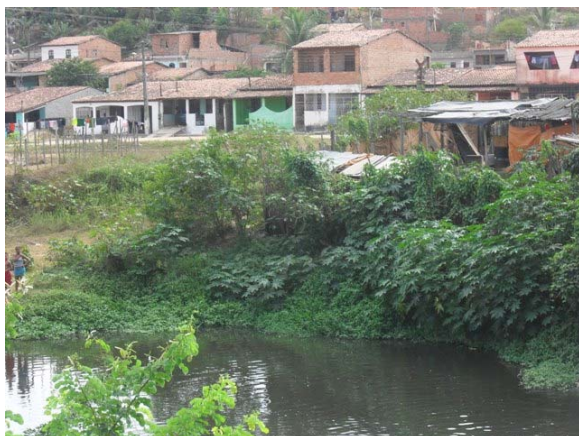
Foto 11: Barragem – captação de água da Petrobrás – leva água a montante – local onde ocorre a matança de porcos clandestina na beira do Rio Catu.

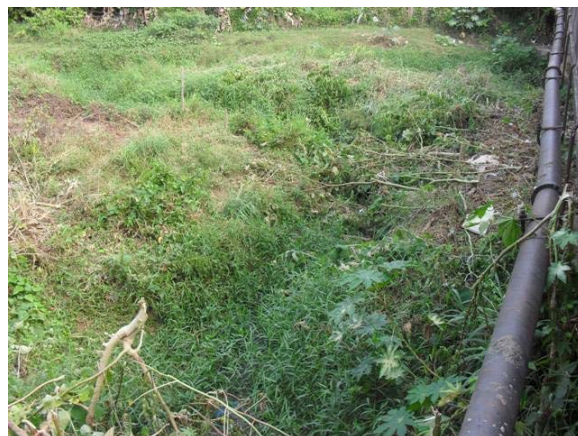
Foto 12: Ponto de lançamento de drenagem e esgoto – chegada de tubo de concreto DN 1000 mm – vista da ponte da Rua Antonio Balbino – muito mato, lançamento é feito no Rio Catu.

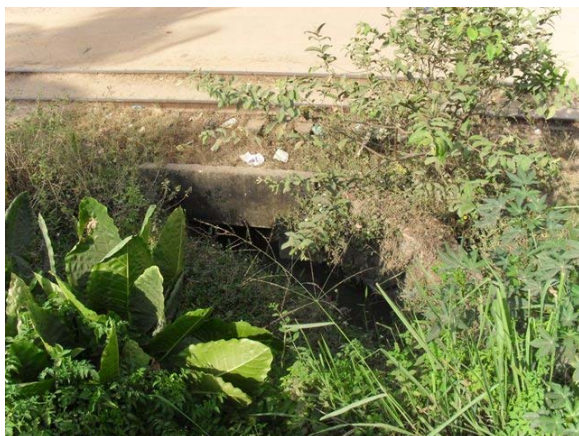
Foto 13: Ponto de lançamento de drenagem e esgoto – Rua Barão de Camaçari – mostra a rua, a saída e o bueiro lançamento seguindo no terreno a céu aberto até o Rio Catu.

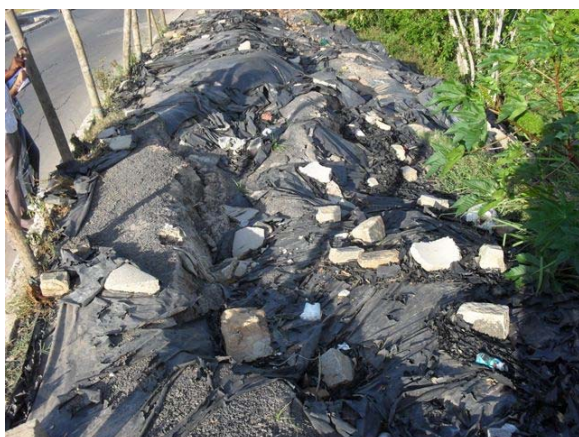
Foto 15: Rua Simões Filho, próximo a rotatória do Pioneiro – grande erosão com cerca de 30 m de profundidade – causada pelo antigo ponto de lançamento de drenagem.

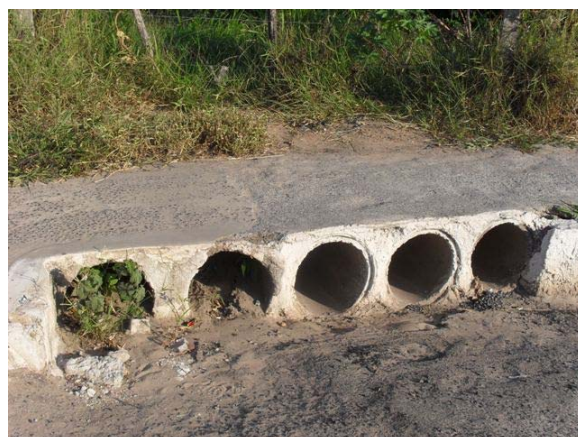
Foto 16: Drenagem da Rua Simões Filho – 5 tubos de concreto DN 300 mm atravessando o passeio para área aberta – drenagem deslocado do ponto onde surgiu a erosão para cerca de 40 m a frente.

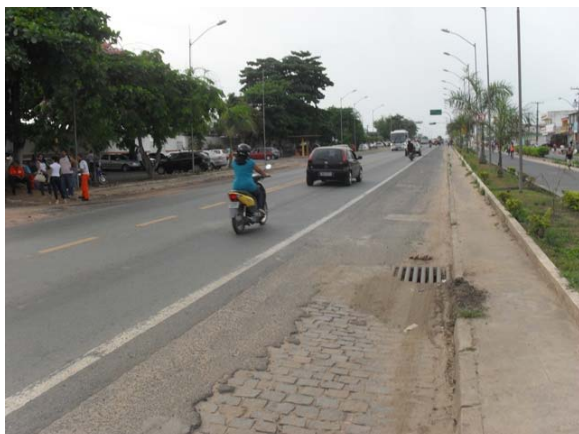
Foto 17: Rua José Visco em frente da empresa de Petróleo San Antonio – mostra erosão e não dá vista do ponto de saída.

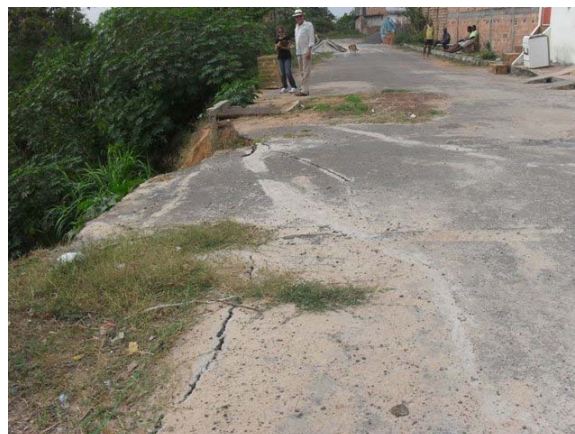
Foto 18: Bairro Planalto II – ponto de drenagem do bairro causou forte erosão – buraco de grandes dimensões (30 m profundidade, 50 m largura e 70 m comprimento).

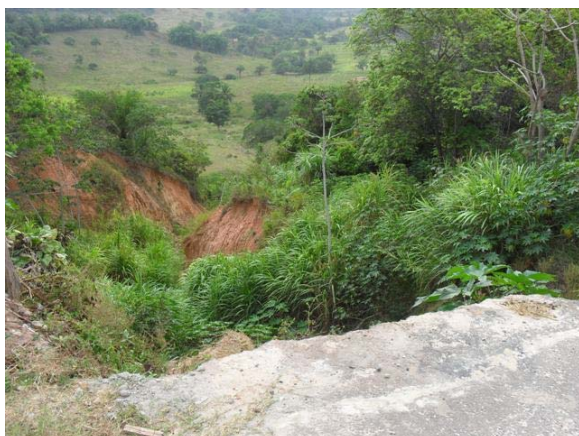
Foto 19: Bairro Planalto II – ponto de drenagem do bairro causou forte erosão – buraco de grandes dimensões (30 m profundidade, 50 m largura e 70 m comprimento).

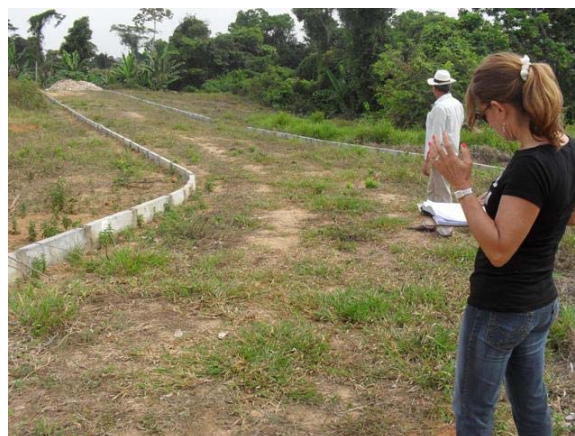
Foto 20: Loteamento Eco água Grande – ruas projetadas a beira do barranco – erosão na encosta – rede com tudo de concreto DN 400 mm e na saída grande abismo.

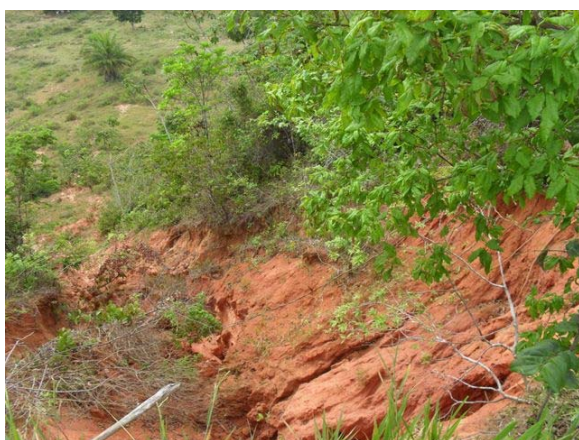
Foto 21: Loteamento Eco água Grande – ruas projetadas a beira do barranco – erosão na encosta – rede com tudo de concreto DN 400 mm e na saída grande abismo.

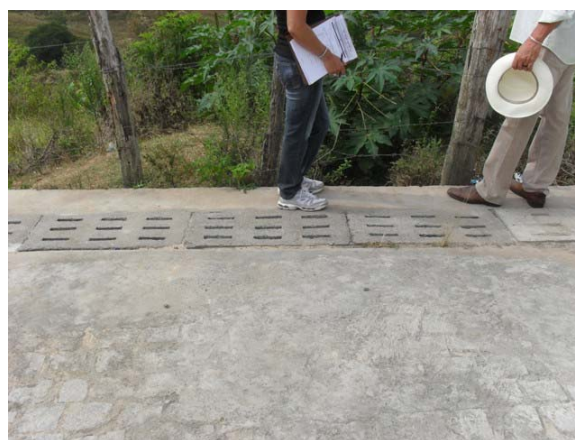
Foto 22: Bairro Fleming – sistema separador – saída em tubo de concreto DN 400 mm para terreno natural, drenagem escoar para o Riacho Riachão e vai até o Rio Una.

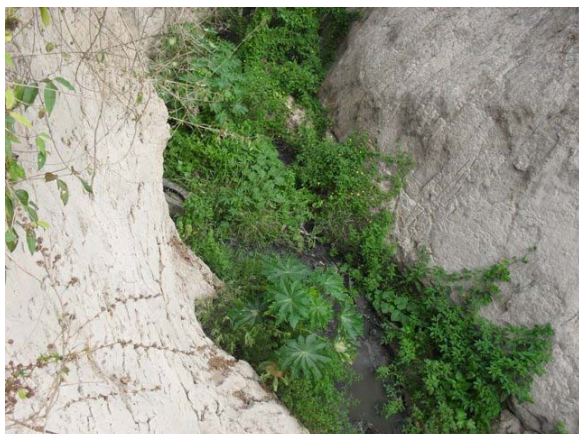
Foto 23: Estrada velha de São Miguel – ponto de saída de drenagem e esgoto – grande erosão com mais de 10 m de profundidade – segue para o Riacho rio Branco e escoá para o Riacho Riachão e Rio Una.

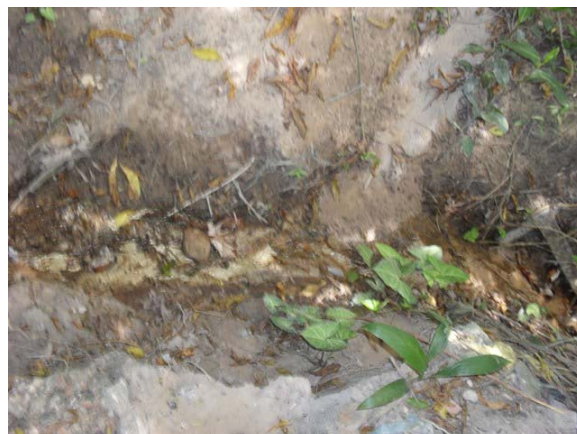
Foto 24: Minadouro de água cristalina encontrando com o esgoto que é lançado em Canal a céu aberto escoando para o Riacho Rio Branco até o Riacho Riachão até o Rio Uma.

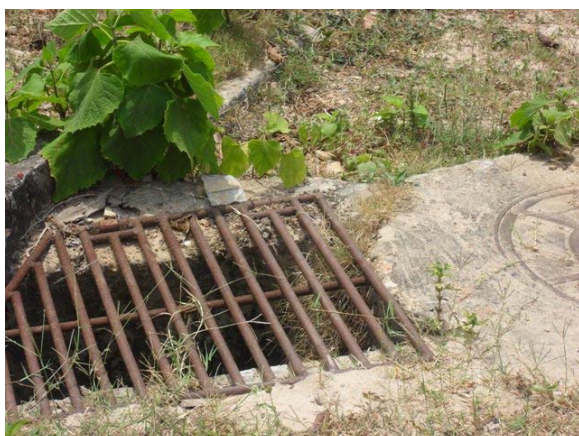
Foto 25: Caixa de drenagem – última da Rua Presidente Getúlio Vargas – saída em tubo de concreto DN 400 mm – observa-se erosão.

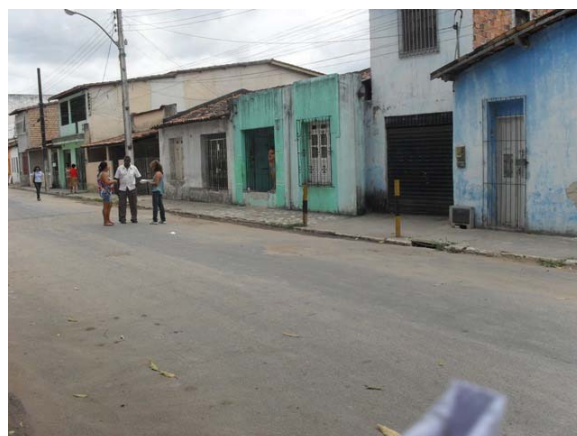
Foto 26: Área Crítica 1 – Rua Agripio Ramos – área de enxurrada – mostra as poucas caixas de drenagem e os batentes das portas para conter as águas.

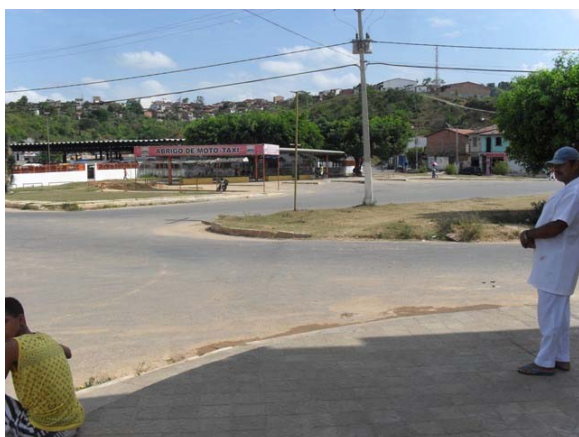
Foto 27: Área Crítica 2 – Rua Armando Ferreira com a Rua Paraná – área de enxurrada – mostra a praça, a linha férrea e a encosta ao fundo.

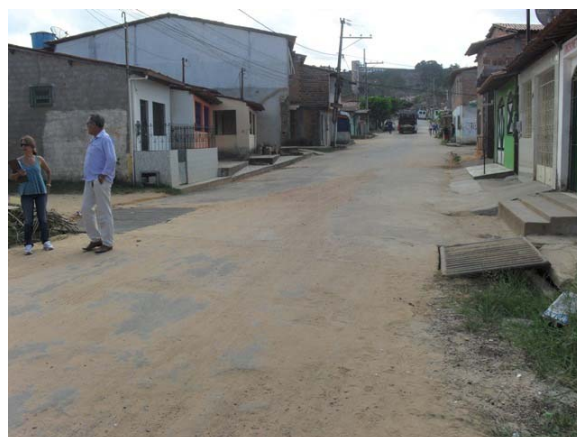
Foto 28: Área Crítica 3 – Rua do Colégio – Bairro Santa Rita com a Rua São João – área de enxurrada.

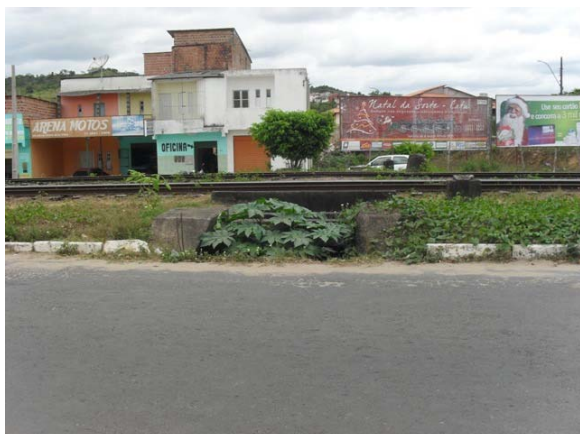
Foto 1: Ponto de lançamento de esgoto e drenagem – galeria atravessa as 2 pistas e a ferrovia em tubo de concreto DN 1000 mm – lança no Rio Catu – forte mau cheiro.

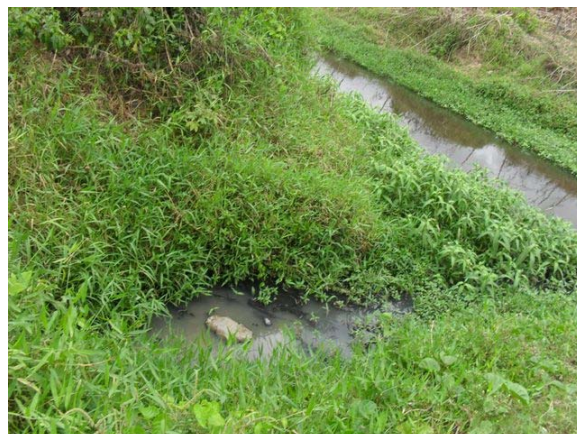
Foto 2: Ponto de lançamento de esgoto e drenagem – galeria atravessa as 2 pistas e a ferrovia em tubo de concreto DN 1000 mm – lança no Rio Catu – forte mau cheiro.

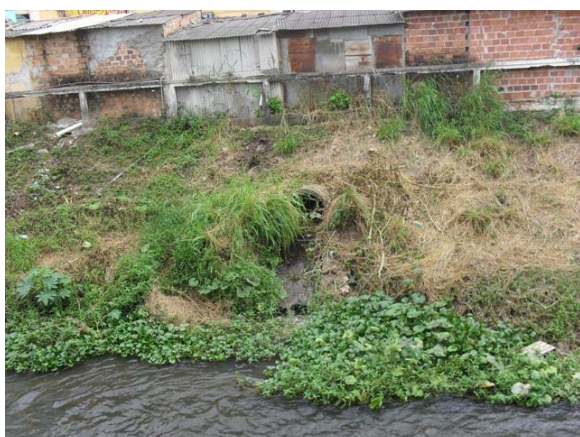
Foto 3: Pontos de lançamento direto de esgoto no corpo receptor e trechos do Rio Catu – a jusante da ponte.

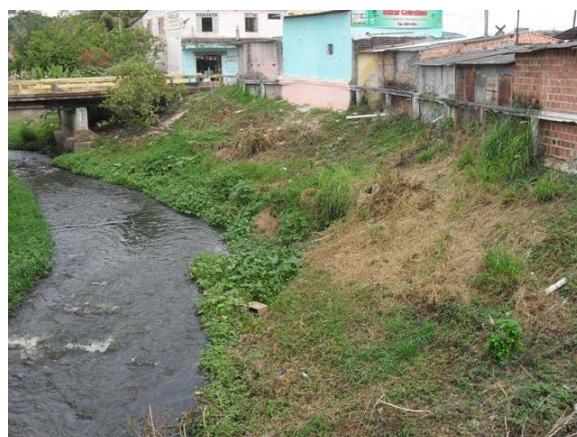
Foto 4: Pontos de lançamento direto de esgoto no corpo receptor e trechos do Rio Catu – a jusante da ponte.

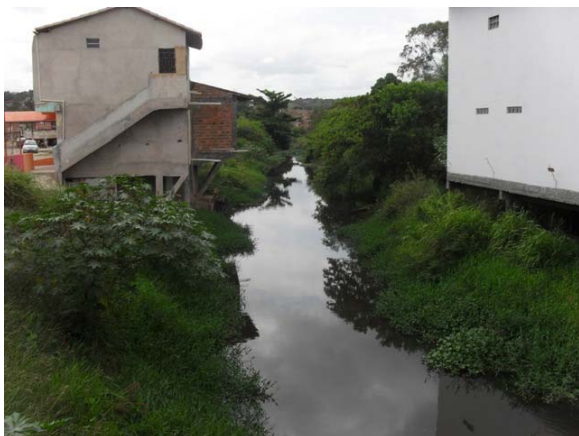
Foto 5: Pontos de lançamento de esgoto direto no Rio Catu – a montante da ponte.

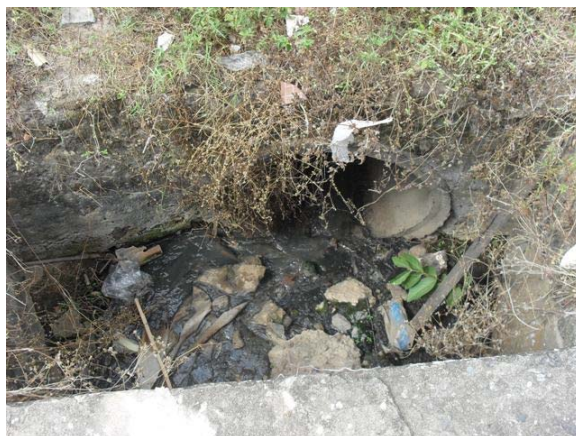
Foto 6: Ponto de lançamento de esgoto – tubo DN 800 mm (mais ou menos 50 m) segue até o Rio Catu em vala aberta – Rua da Linha.

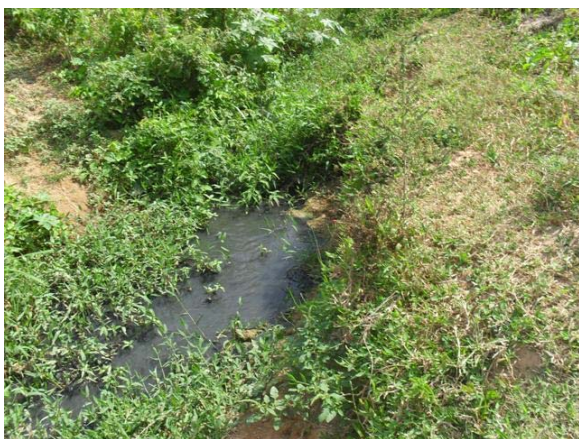
Foto 7: Ponto de lançamento de esgoto e drenagem – Canal sem revestimento e aberto até o Rio Catu - alto nível de comprometimento.

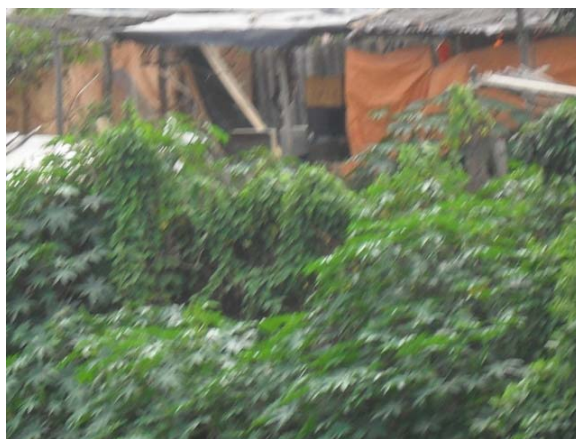
Foto 8: Barragem – captação de água da Petrobrás – leva água a montante – local onde ocorre o abate clandestino de porcos na beira do Rio Catu.

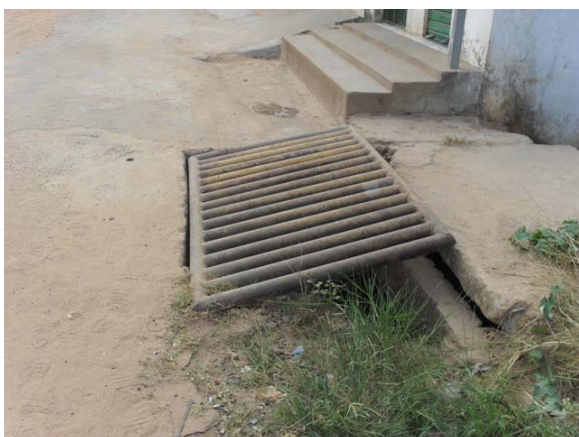
Foto 9: Rua Paraná – esgoto escoando a céu aberto por vala aberta que escoo para o Riacho. Muitas cobras, ratos, muriçocas, fortes odores e grande quantidade de lixo.

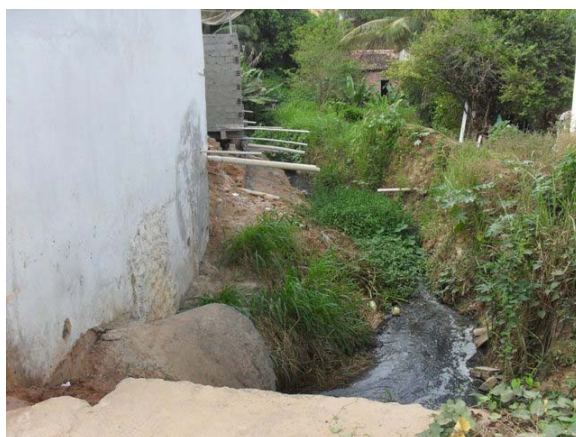
Foto 10: Rua Paraná – esgoto escoando a céu aberto por vala aberta que escoo para o Riacho. Muitas cobras, ratos, muriçocas, fortes odores e grande quantidade de lixo. Vários pontos de lançamentos de esgoto direto na vala.

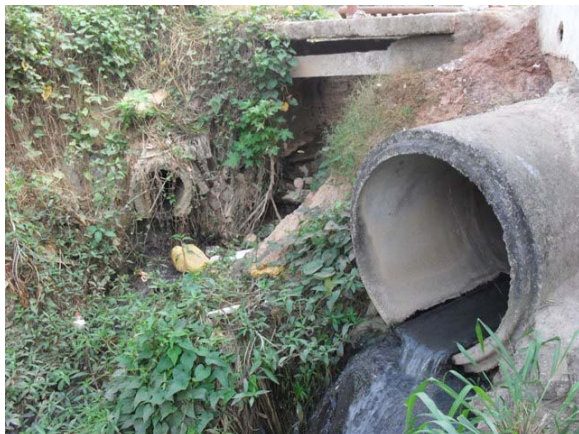
Foto 11: Rua Paraná – esgoto escoando a céu aberto por vala aberta que escoam para o Riacho. Muitas cobras, ratos, muriçocas, fortes odores e grande quantidade de lixo.

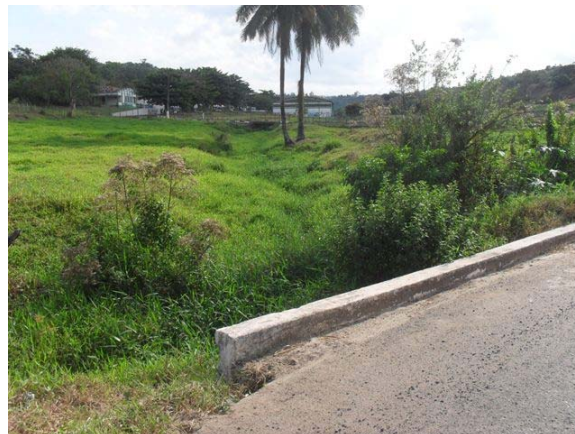
Foto 12: Ponto de lançamento de esgoto da Escola IF – escoam a céu aberto até o Riacho Orobó – travessia da pista através de bueiro triplo DN 1000 mm.

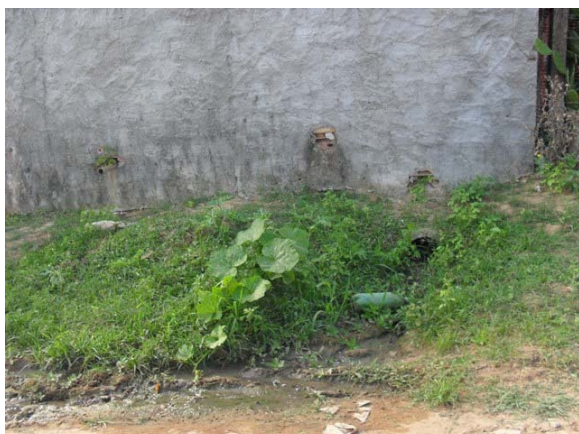
Foto 13: Bairro 2 Irmãos – ruas do bairro totalmente sem calçamento – a maior parte dos esgotos está a céu aberto.

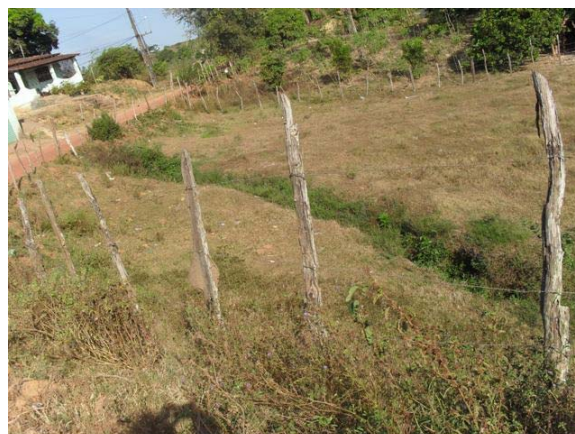
Foto 14: Bairro 2 Irmãos – ruas do bairro totalmente sem calçamento – a maior parte dos esgotos está a céu aberto – mostra a vala por onde escoam os esgotos.

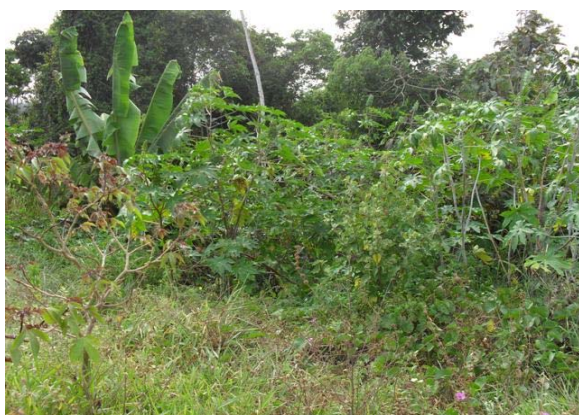
Foto 15: Área do DAFA – rede de tubo de concreto DN 400 mm (na saída grande abismo) – não dá visão para o DAFA devido à vegetação alta.

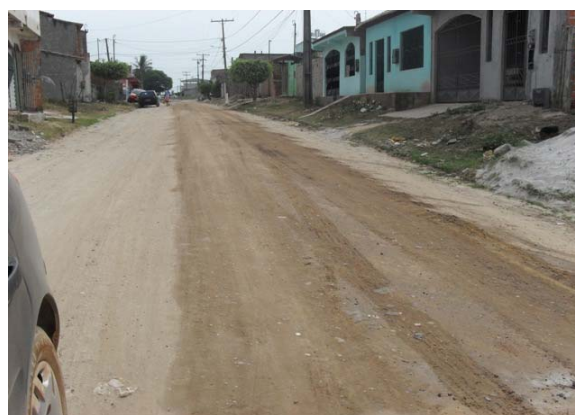
Foto 16: Estrada Velha de São Miguel – escoam os esgotos do Bairro Planalto I, Loteamento Santo André e Loteamento Boa Vista através de rede – cerca de 8.000 pessoas se servem desta rede.

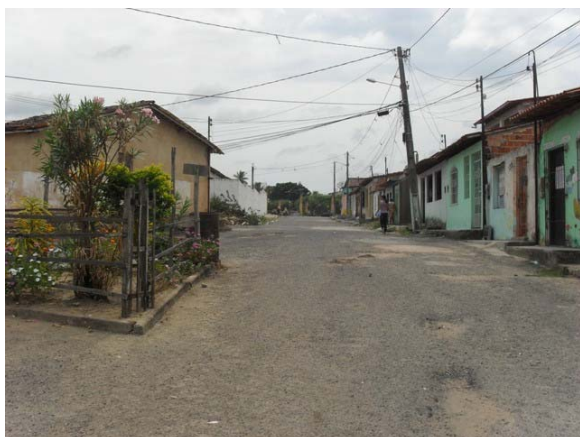
Foto 17: Bairro Pioneiro – escoamento dos esgotos através da Rua dos Nús – saída em tubo de concreto DN 800 mm em área particular – escoamento para o Riacho Rio Branco e daí para o Rio Una – caminhamento e saída para Canal a céu aberto provocando grande erosão.

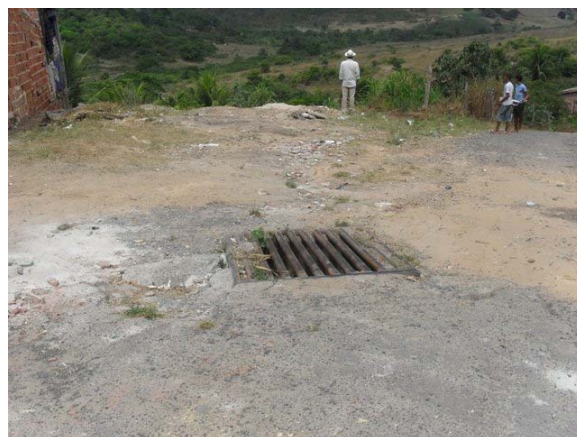
Foto 18: Bairro Pioneiro – escoamento dos esgotos através da Rua dos Nús – saída em tubo de concreto DN 800 mm em área particular – escoamento para o Riacho Rio Branco e daí para o Rio Una – caminhamento e saída para Canal a céu aberto provocando grande erosão.

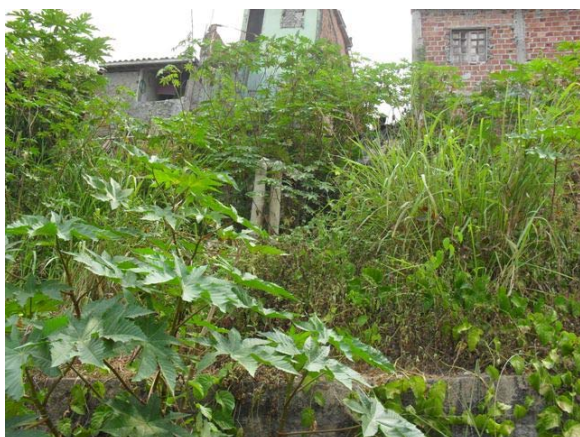
Foto 19: Bairro Pioneiro – escoamento dos esgotos através da Rua dos Nús – saída em tubo de concreto DN 800 mm em área particular – escoamento para o Riacho Rio Branco e daí para o Rio Una – caminhamento e saída para Canal a céu aberto provocando grande erosão.

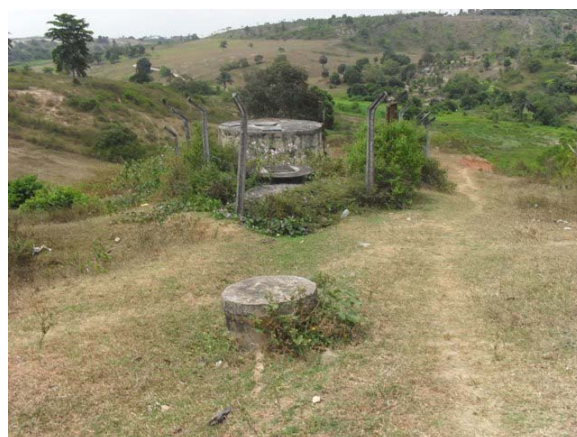
Foto 20: Bairro Bom Viver – baixa da Guia – sistema separador e DAFA inoperante, funciona como passagem – chega rede PVC DN 150 mm no DAFA e sai DN 150 mm.

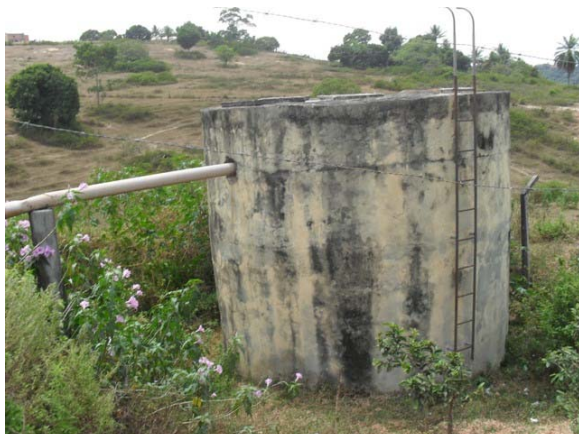
Foto 21: Bairro Bom Viver – Baixa da Guia – sistema separador e DAFA inoperante, funciona como passagem – chega rede PVC DN 150 mm no DAFA e sai DN 150 mm.

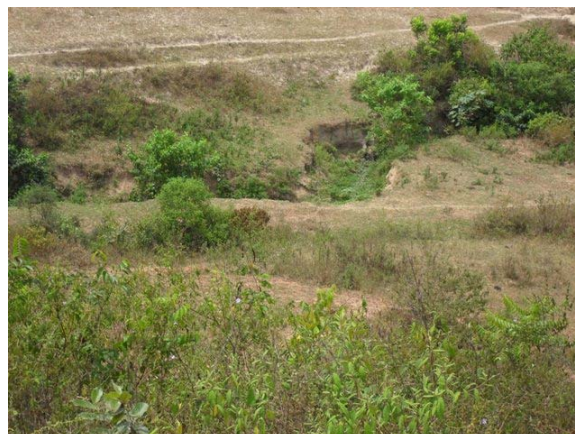
Foto 22: Bairro Bom Viver – Baixa da Guia – sistema separador e DAFA inoperante, funciona como passagem – chega rede PVC DN 150 mm no DAFA e sai DN 150 mm.

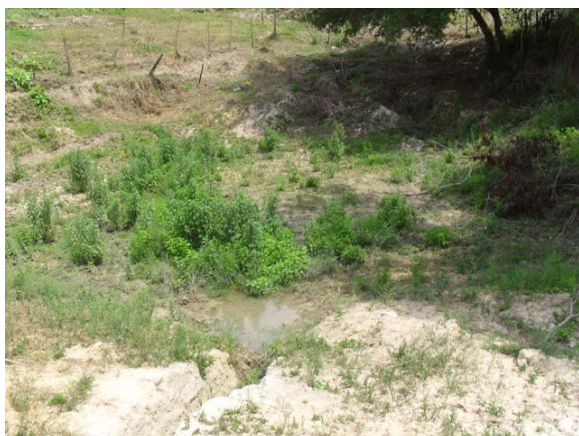
Foto 23: Minação a montante do DAFA.

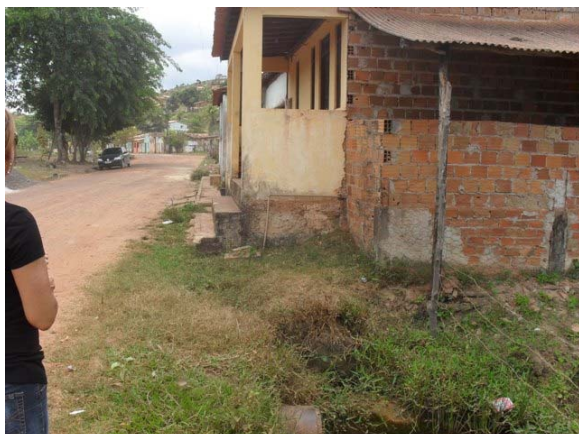
Foto 1: Ponto de lançamento de esgoto difuso e direto no Riacho Maleita - tubo de concreto DN 300 mm (provável, pois não está visível).

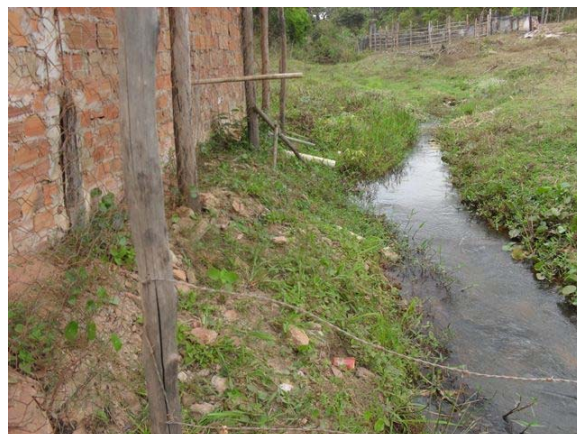
Foto 2: Ponto de lançamento de esgoto difuso e direto no Riacho Maleita - tubo de concreto DN 300 mm (provável, pois não está visível).

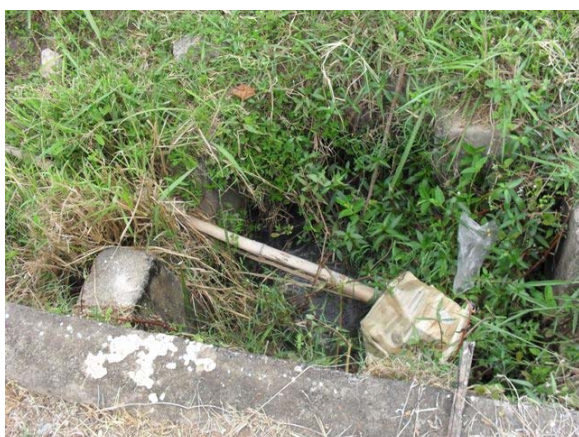
Foto 3: Ponto de lançamento de esgoto – tubo de concreto DN 300 mm – escoa para o Riacho Maleita – atravessa o bueiro da ferrovia.

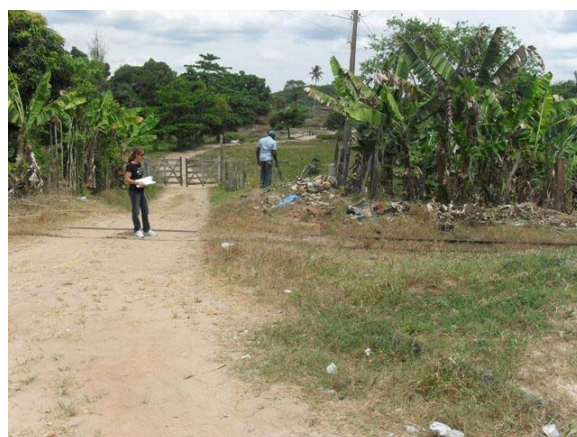
Foto 4: Ponto de lançamento de esgoto – rede de concreto DN 1000 mm – reduz para 2 de DN 300 mm – atravessa a linha férrea e lança no riacho Maleita – não tem visão do tubo – local denominado Sem Terra.

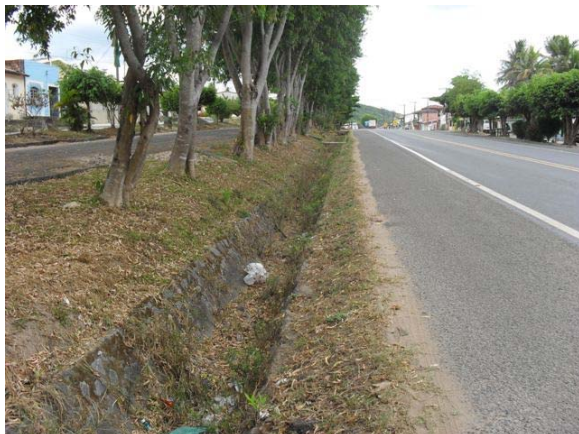
Foto 5: Canaleta ao longo da BR-101 (0,60 x 0,80 m)  
– mais ou menos 1 km de comprimento – caindo  
para ponto de escoamento de esgoto.

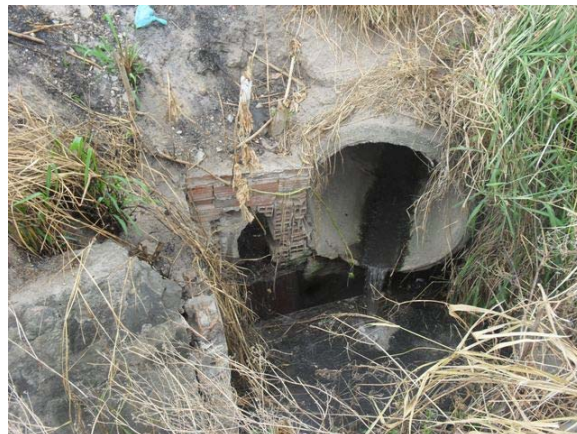
Foto 6: Canaleta ao longo da BR-101 (0,60 x 0,80 m)  
– mais ou menos 1 km de comprimento – caindo  
para ponto de escoamento de esgoto.

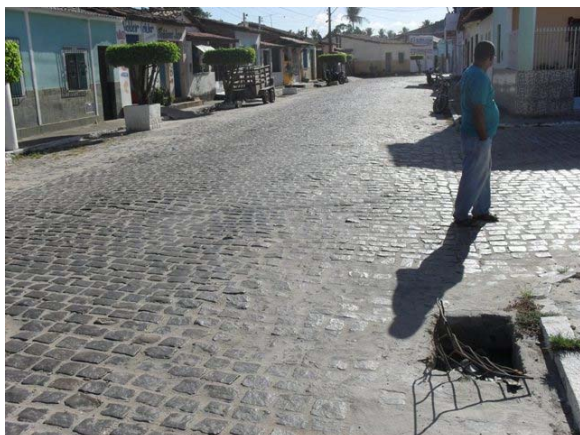
Foto 1: Área Crítica 1 – Rua Helena de castro, Rua 15 de Novembro e Travessa Severino Vieira – área de enxurrada – caixas de drenagem entupidas e escoando esgoto secundário – tubo PVC DN 200 mm.

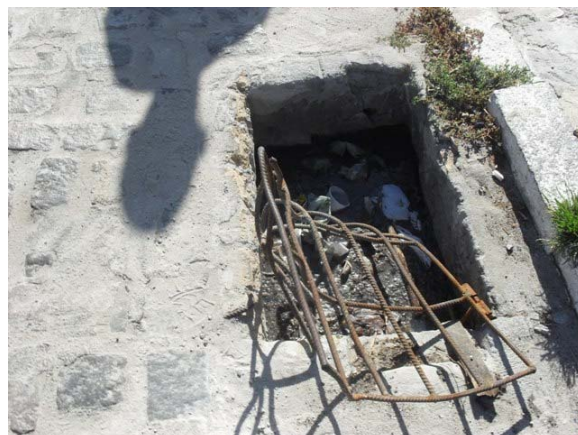
Foto 2: Área Crítica 1 – Rua Helena de castro, Rua 15 de Novembro e Travessa Severino Vieira – área de enxurrada – caixas de drenagem entupidas e escoando esgoto secundário – tubo PVC DN 200 mm.

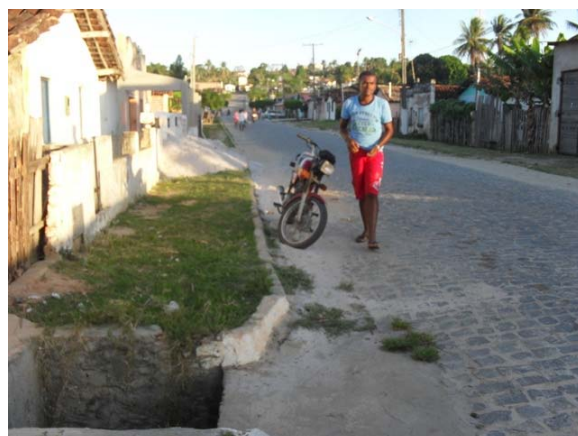
Foto 4: Área Crítica 2 – Rua Baixa da Areia – Vila do Conde – área de enxurrada – bocas de lobo abertas e feitas pelos moradores para que a saída das águas seja para além do terreno – tubo de concreto DN 500 mm.

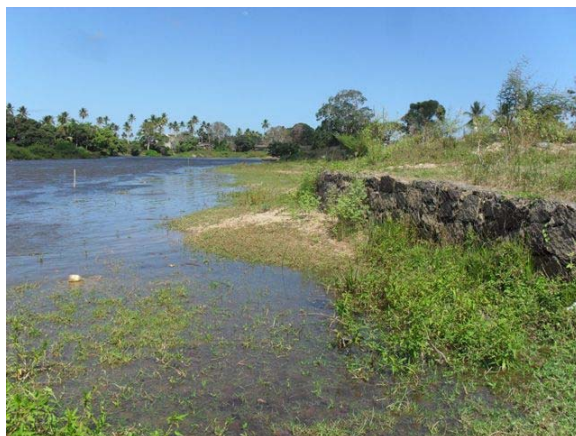
Foto 6: Rio Itapicuru – mostra assoreamento, bancos de areia e trecho de uma contenção em gabião na margem direita – não são lançados esgotos nesta área.

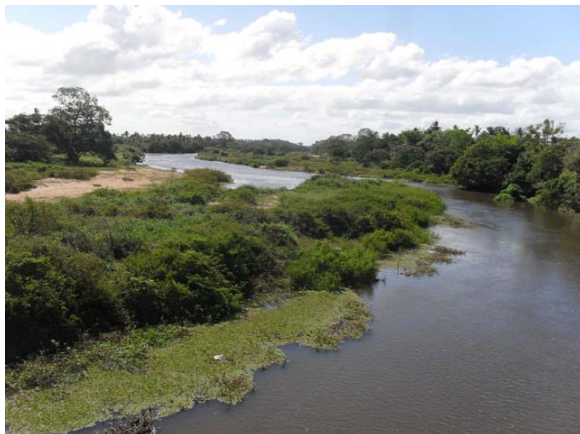
Foto 7: Rio Itapicuru – mostra assoreamento, bancos de areia e trecho de uma contenção em gabião na margem direita – não são lançados esgotos nesta área.

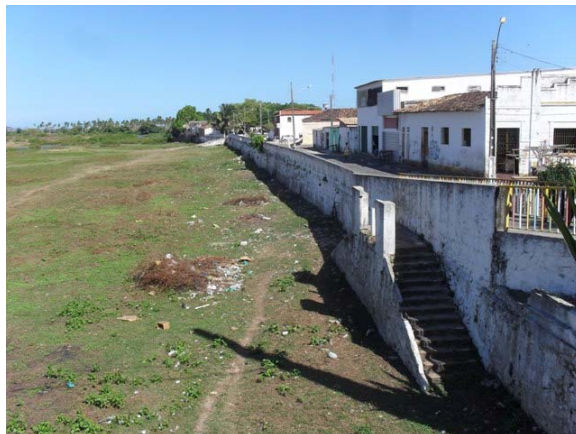
Foto 8: Av. Beira Rio – vários pontos difusos de lançamento de drenagem – tubo de concreto DN 300 mm.

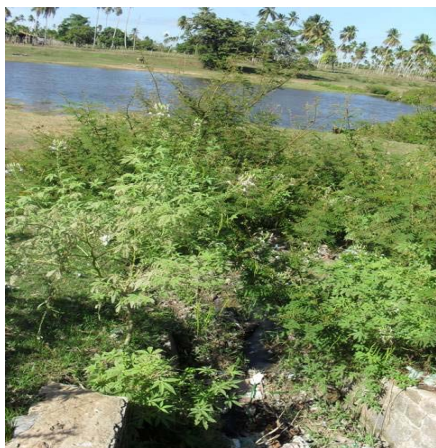
Foto 9: Rua Helena de Castro – ponto de lançamento de drenagem e esgoto secundário – tubo de concreto DN 300 mm – escoamento para o Rio – muito lixo acumulado e mato.

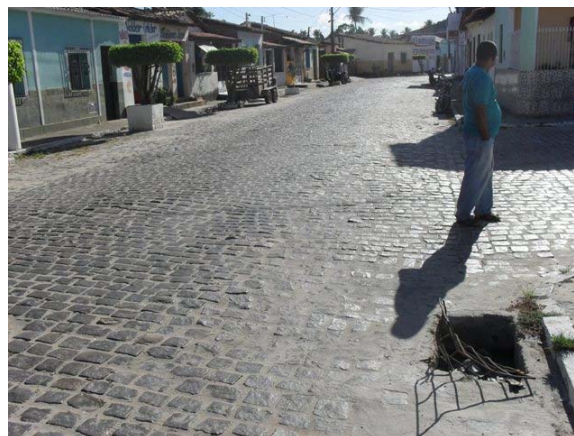
Foto 10: Rua Helena de Castro – drenagem está entupida e danificada, provocando alagamento da área.

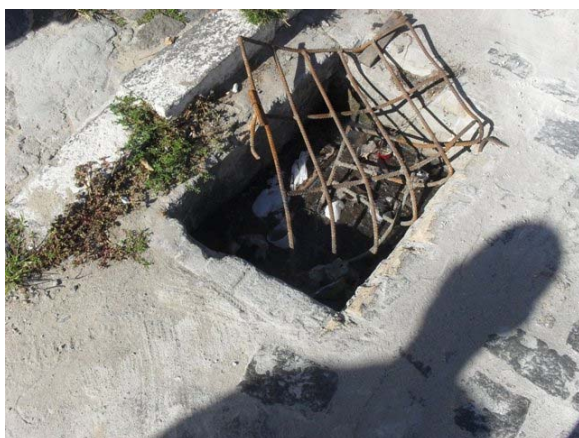
Foto 11: Rua Helena de Castro – drenagem está entupida e danificada, provocando alagamento da área.

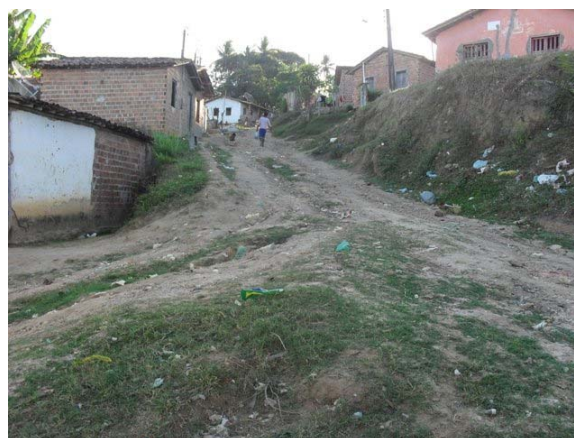
Foto 12: Bairro Vila do Conde – pontos de erosão e muito lixo nas ruas.

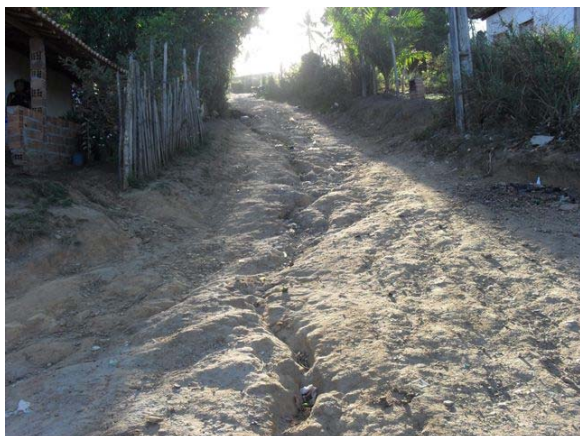
Foto 13: Bairro Vila do Conde – pontos de erosão e muito lixo nas ruas.

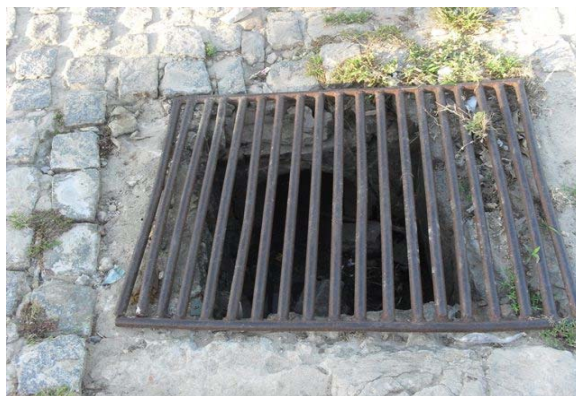
Foto 14: Av. Campos – Bairro Vila do Conde – boca de lobo com esgoto secundário e muito lixo – problemas de entupimento e o ponto de lançamento é no fundo de quintal com tubo de concreto DN 300 mm.

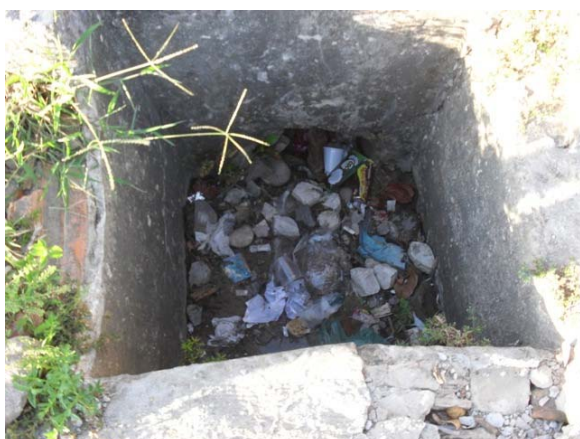
Foto 15: Av. Campos – Bairro Vila do Conde – boca de lobo com esgoto secundário e muito lixo – problemas de entupimento e o ponto de lançamento é no fundo de quintal com tubo de concreto DN 300 mm.

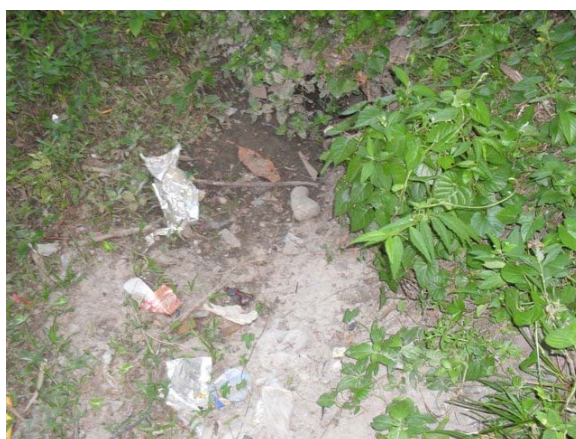
Foto 16: Av. Campos – Bairro Vila do Conde – boca de lobo com esgoto secundário e muito lixo – problemas de entupimento e o ponto de lançamento é no fundo de quintal com tubo de concreto DN 300 mm.

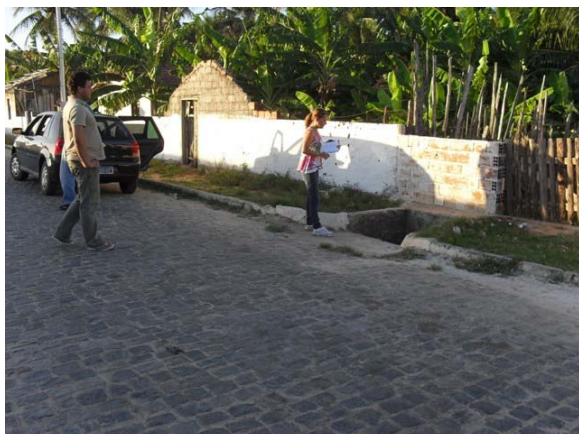
Foto 17: Rua Baixa da Areia – Bairro Vila do Conde – ponto de drenagem com tubo de concreto DN 500 mm e 02 bocas de lobo abertas que lançam em fundo do quintal. Feito pelo morador e sem recursos para concluir obra.

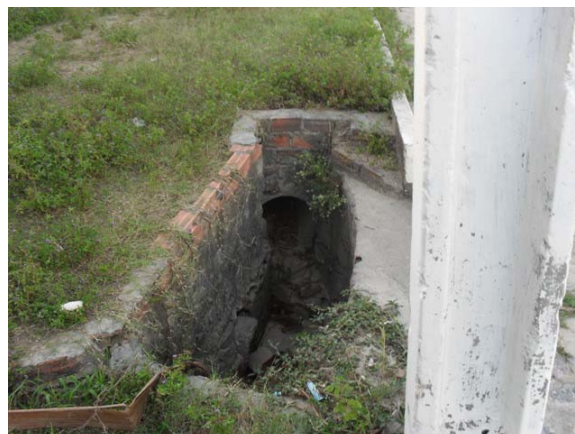
Foto 18: Rua Baixa da Areia – Bairro Vila do Conde – ponto de drenagem com tubo de concreto DN 500 mm e 02 bocas de lobo abertas que lançam em fundo do quintal. Feito pelo morador e sem recursos para concluir obra.

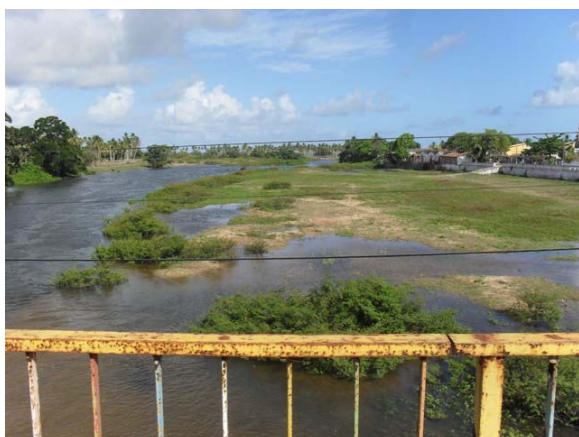
Foto 19: Rio Itapicuru – devido chuvas ocorridas no dia 16/12/10 nas cabeceiras o nível elevou cerca de 50 cm.

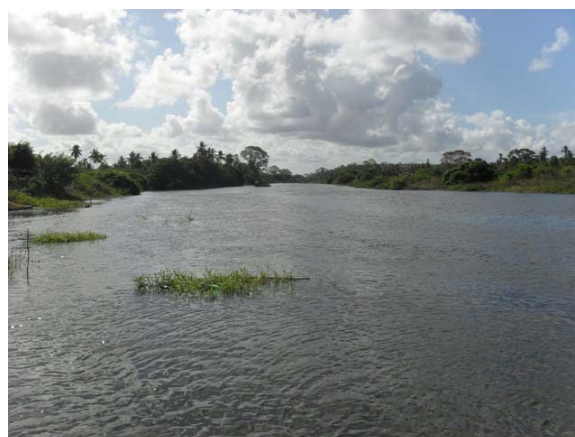
Foto 20: Rio Itapicuru – devido chuvas ocorridas no dia 16/12/10 nas cabeceiras o nível elevou cerca de 50 cm.

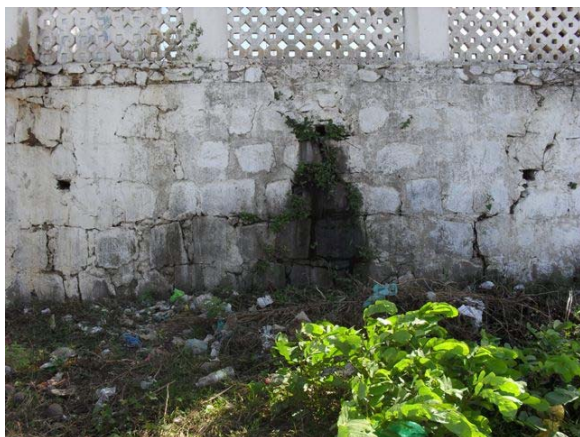
Foto 1: Ponto de lançamento de esgoto secundário e drenagem – escoamento pela margem do rio – saída em tubo PVC DN 200 mm e alguns pontos de lançamento direto no rio.

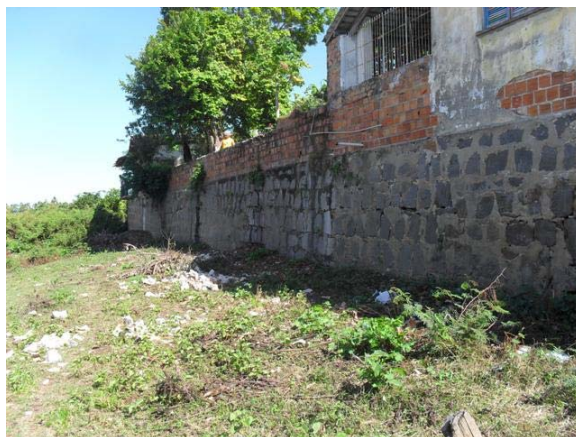
Foto 2: Ponto de lançamento de esgoto secundário e drenagem – escoamento pela margem do rio – saída em tubo PVC DN 200 mm e alguns pontos de lançamento direto no rio.

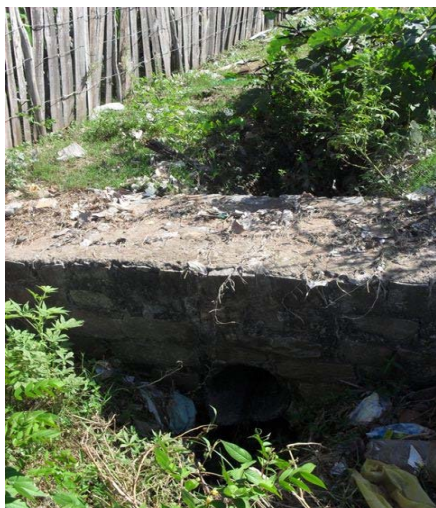
Foto 3: Rua Helena de castro – ponto de lançamento de esgoto secundário e drenagem em tubo de concreto DN 300 mm – muito lixo acumulado e muita vegetação.

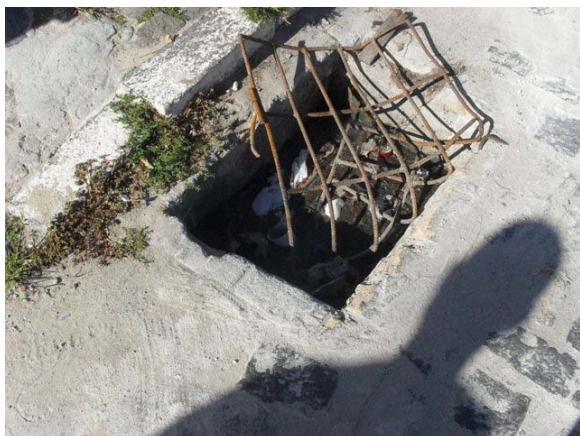
Foto 5: Caixa de drenagem com presença de esgoto – danificada e entupida causando alagamento quando chove.
