# ELABORAÇÃO DO PLANO ESTADUAL DE MANEJO DE ÁGUAS PLUVIAIS E ESGOTAMENTO SANITÁRIO – PEMAPES

SEGUNDO BLOCO  
TOMO IX - DIAGNÓSTICOS E LEVANTAMENTOS  
VOLUME 11 - RDS 18 - AGRESTE DE ALAGOINHAS E LITORAL NORTE  
ANEXOS

#### VOLUME 11 – RDS 18 – AGRESTE DE ALAGOINHAS E LITORAL NORTE

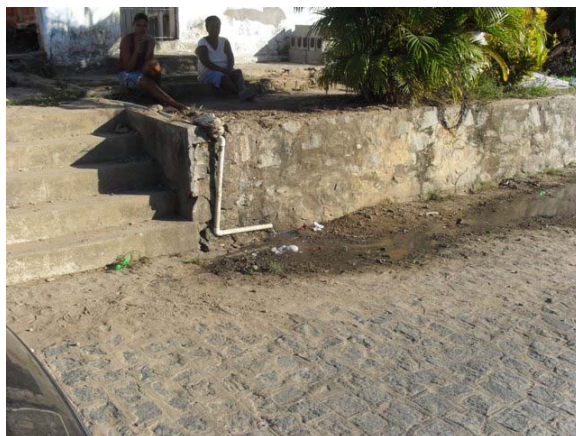
Foto 6: Bairro Vila do Conde – ponto de lançamento de esgoto a céu aberto – presença de muito lixo nas ruas.

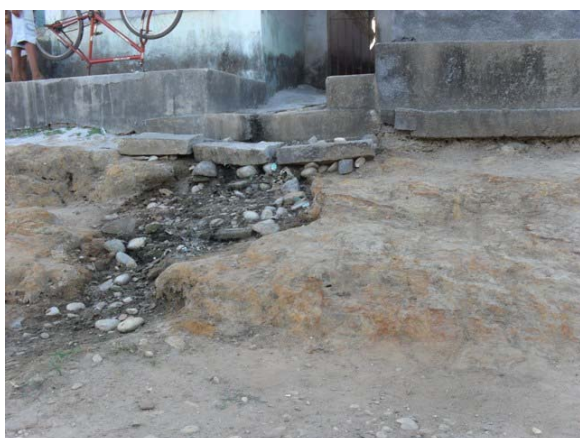
Foto 7: Bairro Vila do Conde – ponto de lançamento de esgoto a céu aberto – presença de muito lixo nas ruas.

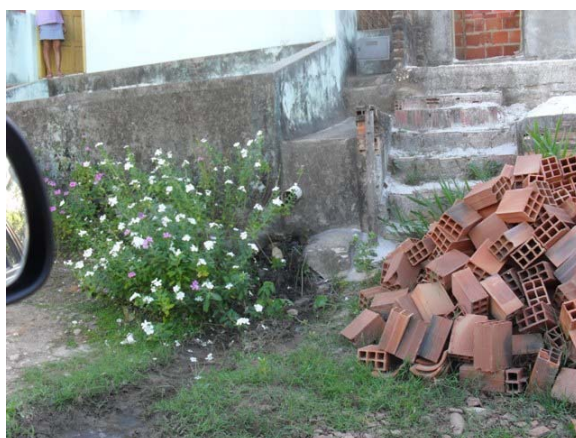
Foto 8: Bairro Vila do Conde – ponto de lançamento de esgoto a céu aberto – presença de muito lixo nas ruas.

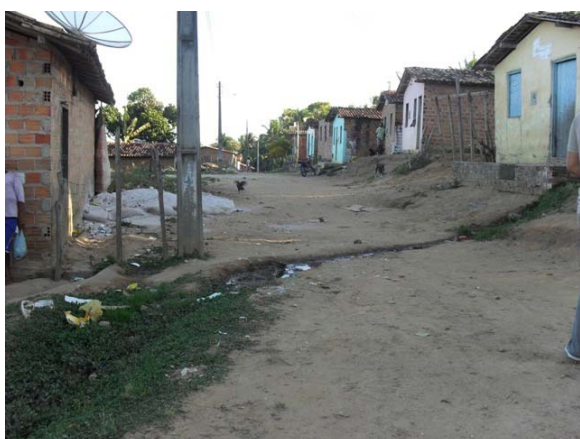
Foto 9: Rua da Fruta Pão e adjacências – Bairro Vila do Conde – várias casas sem sanitário – necessidades fisiológicas feitas no quintal.

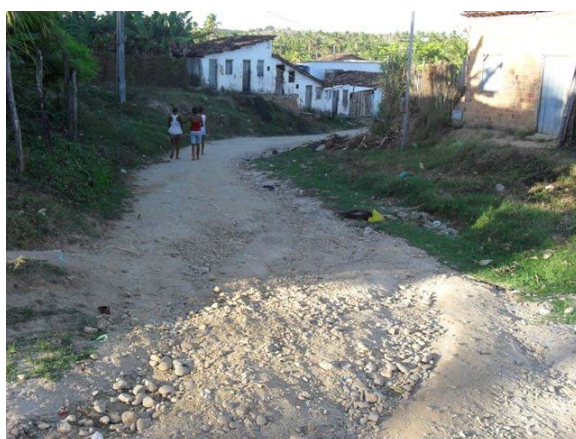
Foto 10: Rua da Fruta Pão e adjacências – Bairro Vila do Conde – várias casas sem sanitário – necessidades fisiológicas feitas no quintal.

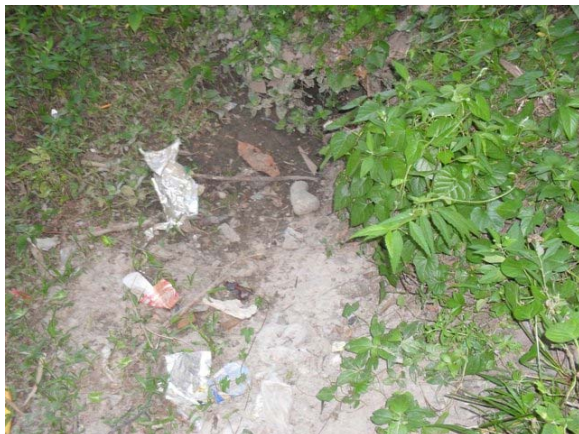
Foto 11: Av. Campos – Bairro Vila do Conde – ponto de lançamento de esgoto no fundo de quintal – tubo de concreto DN 300 mm – casa sem sanitário.

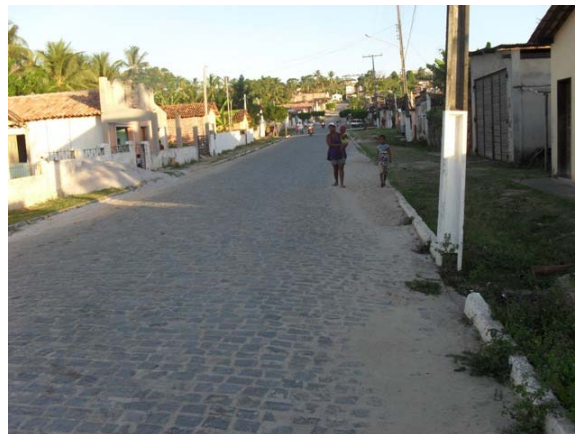
Foto 12: Bairro Vila do Conde – população e área corresponde a 1 vez e meia (no mínimo) a concentração de população em comparação com o Centro. Na Vila existem mais de 200 casas sem sanitário.

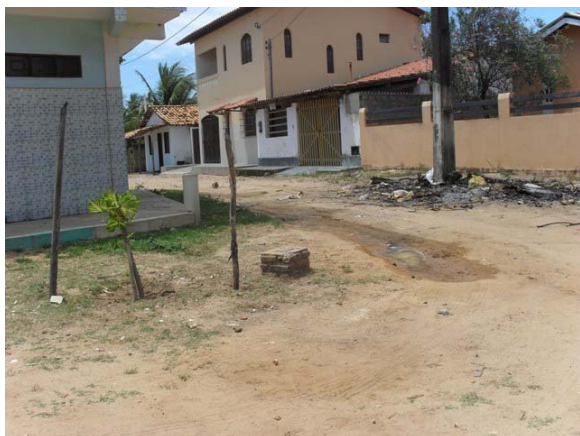
Foto 3: Ponto de lançamento de esgoto a céu aberto.

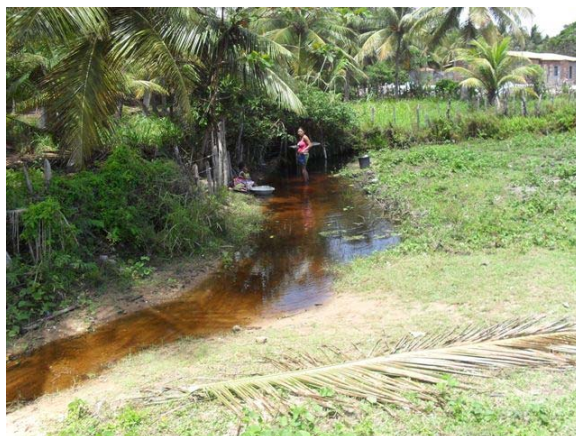
Foto 4: Riacho – deságua no Rio Itariri – recebe esgoto das casas construídas indevidamente no área de pântano.

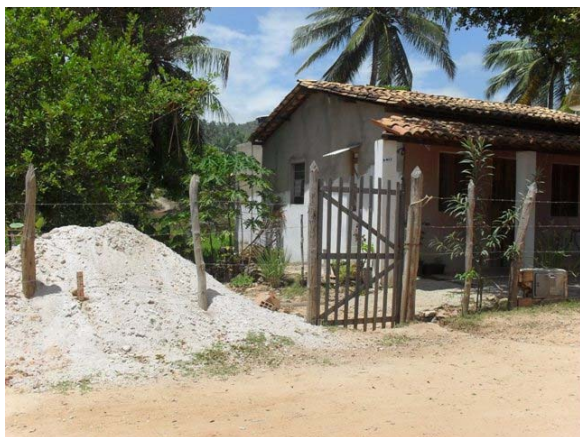
Foto 5: Casas situadas no Bairro Malvinas – área de brejo – as casas tem seus fundos voltados para o Riacho onde lançam seus esgotos.

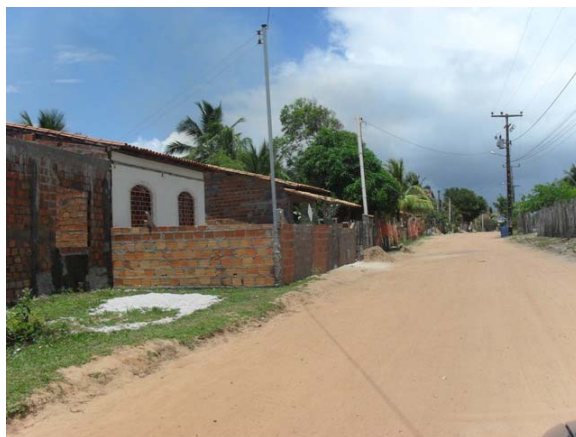
Foto 6: Casas situadas no Bairro Malvinas – área de brejo – as casas tem seus fundos voltados para o Riacho onde lançam seus esgotos.

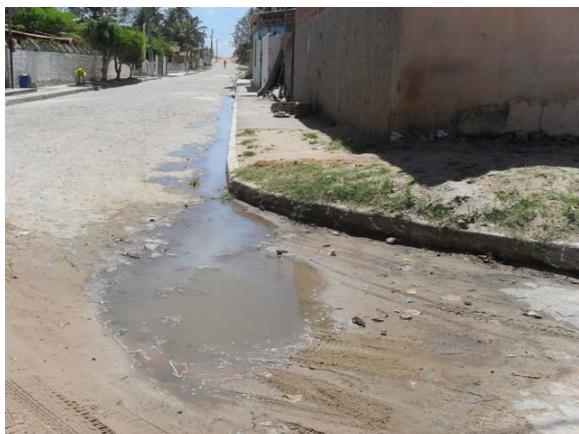
Foto 1: Rua São Domingos – lançamento de esgoto a céu aberto.

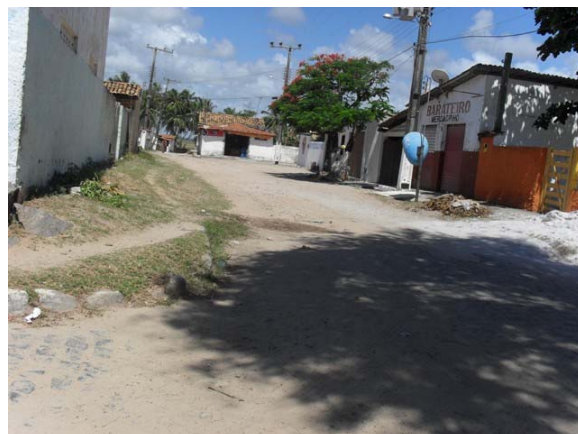
Foto 2: Rua São Domingos – lançamento de esgoto a céu aberto.

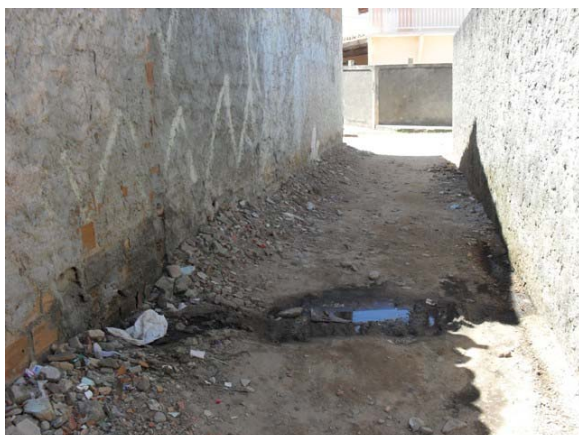
Foto 3: Travessa Antonio Vieira de Castro – pontos de lançamento de esgoto a céu aberto.

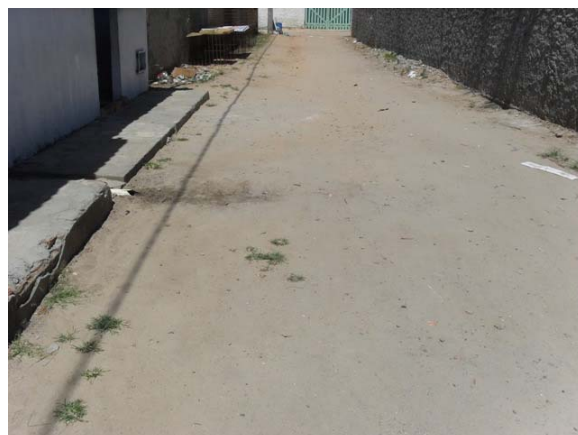
Foto 4: Travessa Antonio Vieira de Castro – pontos de lançamento de esgoto a céu aberto.

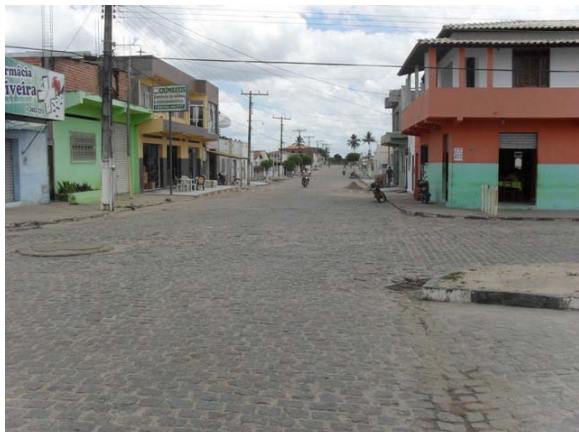
Foto 1: Área Crítica 1 – Rua Francisco Figueiras – área de enxurrada – águas atravessam as casas e atingem a Rua Marechal Dutra, Rua Juazeiro e Rua Jequié.

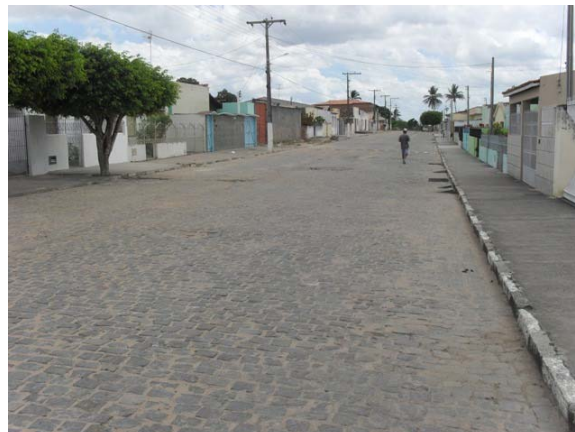
Foto 2: Área Crítica 1 – Rua Francisco Figueiras – área de enxurrada – águas atravessam as casas e atingem a Rua Marechal Dutra, Rua Juazeiro e Rua Jequié.

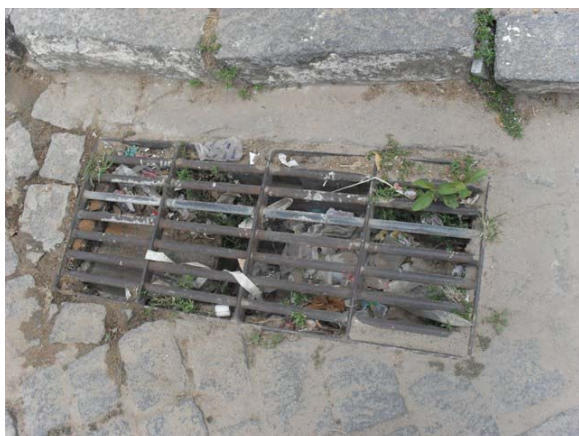
Foto 3: Caixa de drenagem mostrando o lixo acumulado.

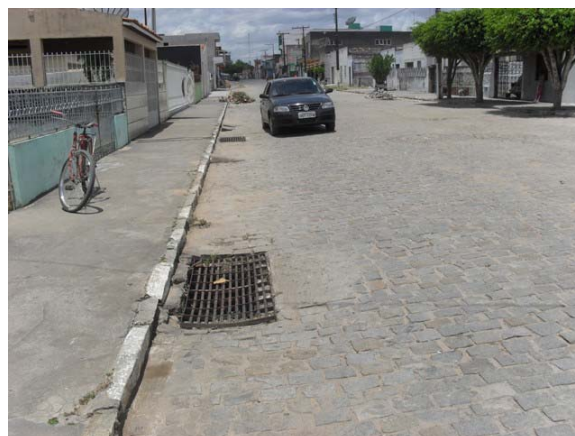
Foto 4: Caixa de drenagem.

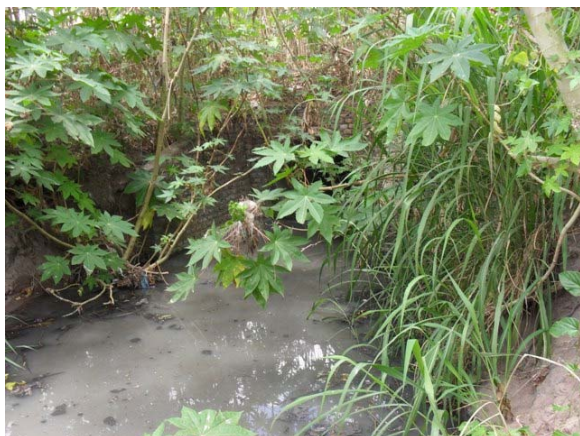
Foto 5: Ponto final de lançamento de drenagem e esgotos – tubo de concreto DN 1.000 mm – lançamento em terreno particular.

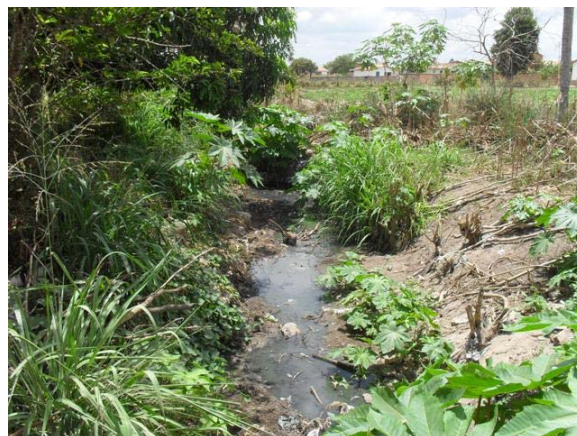
Foto 6: Ponto final de lançamento de drenagem e esgotos – tubo de concreto DN 1.000 mm – lançamento em terreno particular.

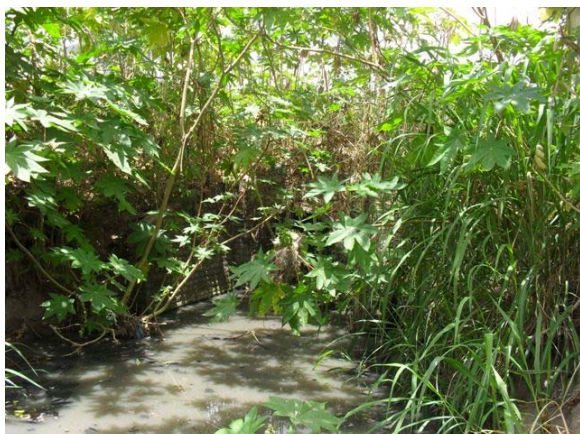
Foto 1: Ponto final de lançamento de esgotos e drenagem – tubo de concreto DN 1000 mm – lança em área particular.

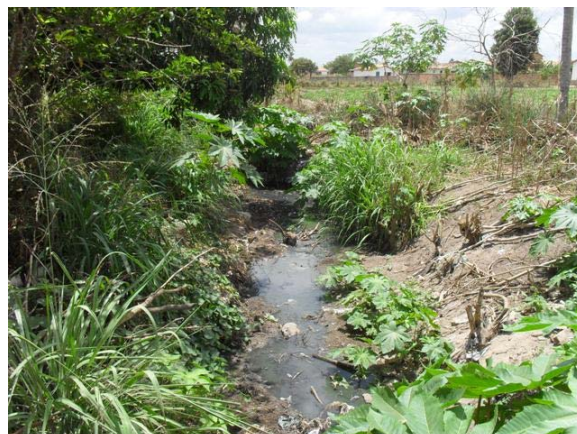
Foto 2: Ponto final de lançamento de esgotos e drenagem – tubo de concreto DN 1000 mm – lança em área particular.

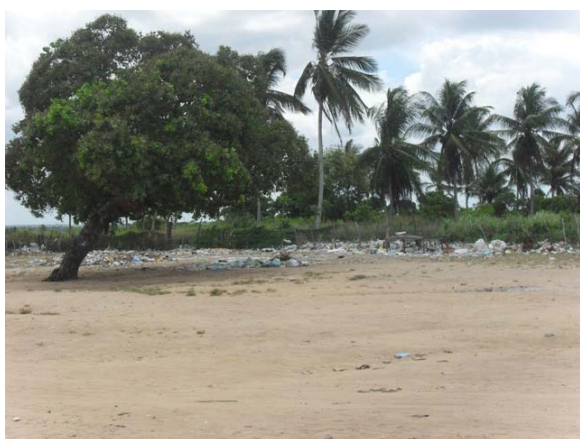
Foto 3: Campo do Gado – área onde a população joga lixo e esgoto irregularmente.

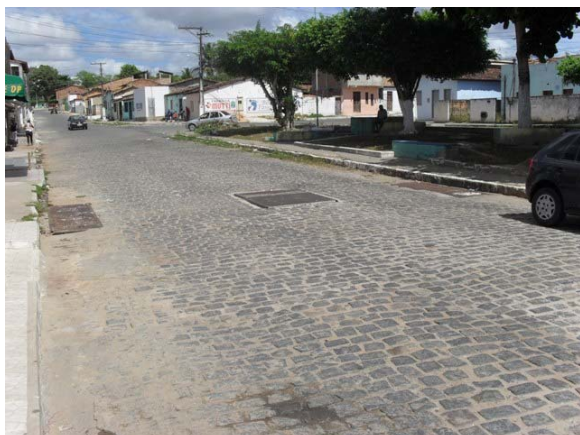
Foto 1: Área Crítica 1 – Av. Honório Borges – caixas de drenagem com muito lixo e escoamento de esgoto.

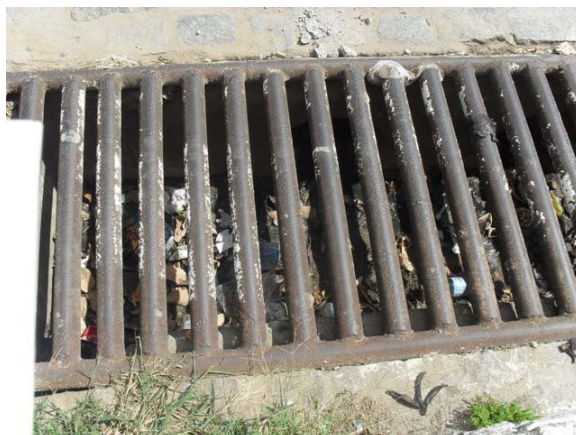
Foto 2: Área Crítica 1 – Av. Honório Borges – caixas de drenagem com muito lixo e escoamento de esgoto.

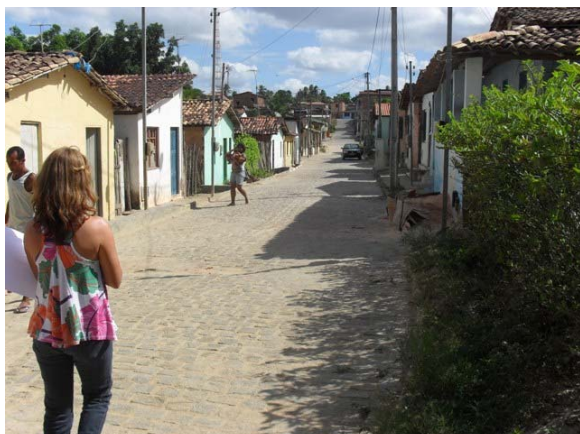
Foto 3: Área crítica 2 – Rua da Bica – área de enxurrada.

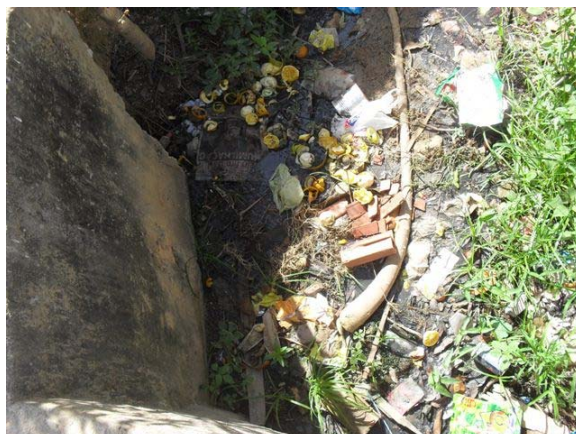
Foto 4: Área crítica 2 – Rua da Bica – área de enxurrada e lançamento de esgotos – situação gravíssima.

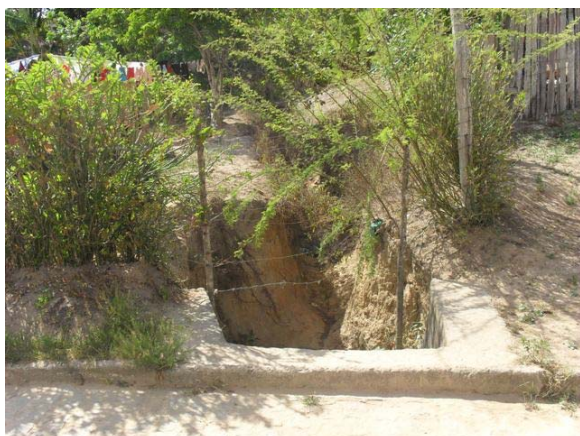
Foto 5: Área crítica 2 – Rua da Bica – área de enxurrada e lançamento de esgotos – situação gravíssima – fotografia mostra a grande erosão na chegada do bueiro – cerca de 1,5 m de profundidade.

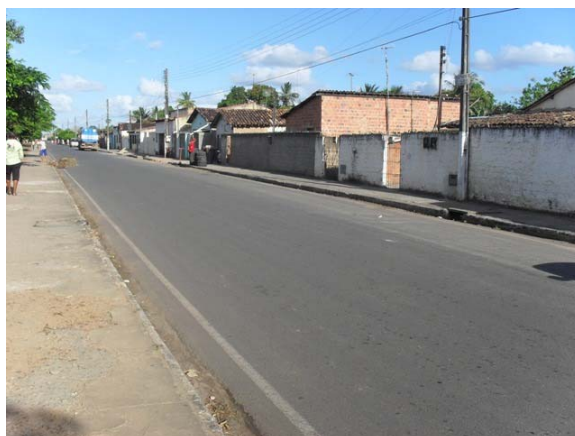
Foto 6: Área Crítica 3 – Av. Luiz Gonzaga com Travessa do Palame – drenagem existente subdimensionada e entupida – manilhas DN 300 mm.

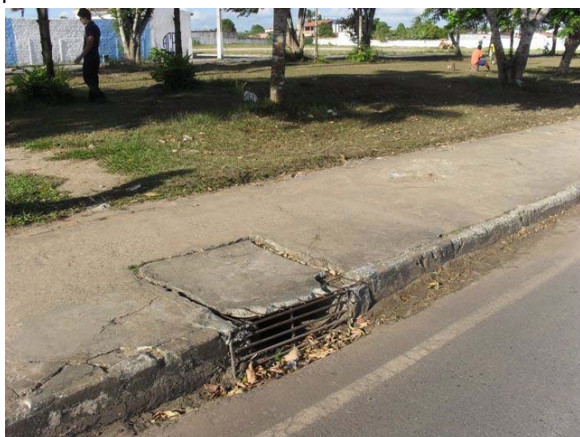
Foto 7: Área Crítica 3 – Av. Luiz Gonzaga com Travessa do Palame – drenagem existente subdimensionada e entupida – manilhas DN 300 mm.

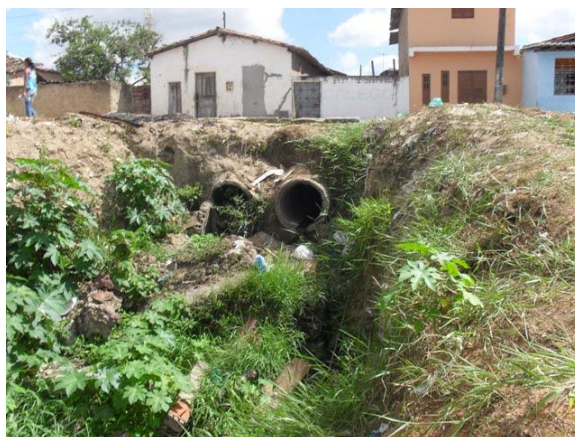
Foto 8: Área Crítica 4 – Grande erosão – paralela a Rua da Floresta.

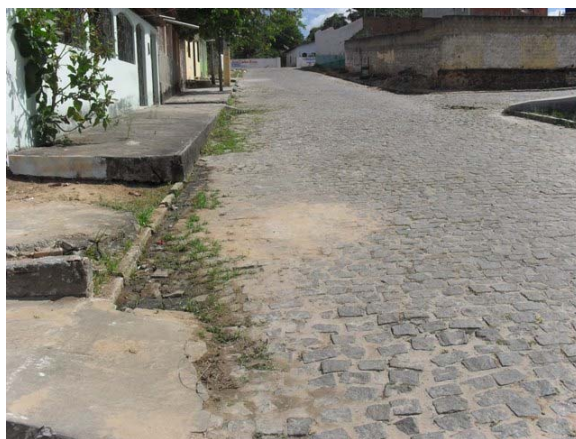
Foto 10: Rua Princesa Isabel – apresenta problemas de erosão. Águas descem em enxurrada arrancando paralelo – presença de pontos de esgoto a céu aberto.

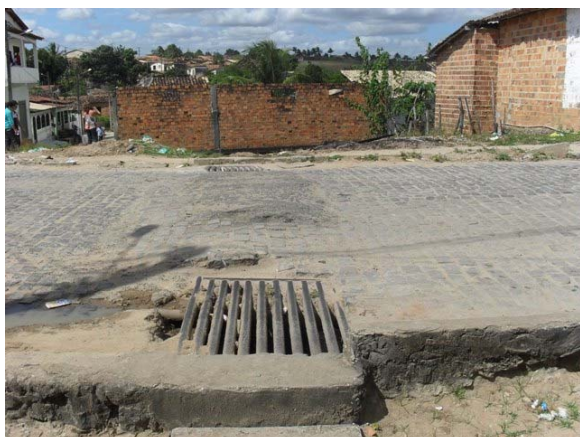
Foto 11: Rua da Baixinha com a Rua da Bica – ponto de lançamento de drenagem e esgotos – escoamento para área aberta e vai por infiltração para o Rio Inhambupe.

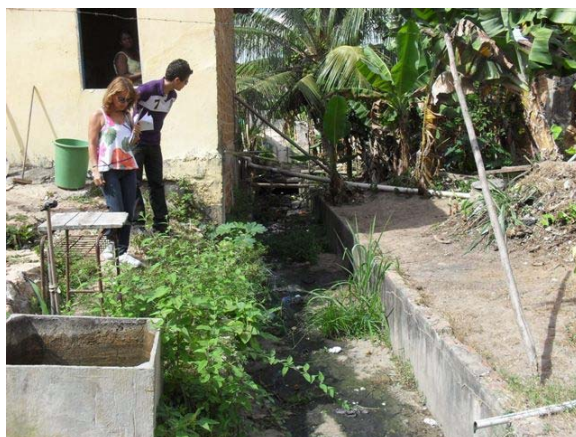
Foto 12: Rua da Baixinha com a Rua da Bica – ponto de lançamento de drenagem e esgotos – saída de Canal com parte destruída - escoamento para área aberta e vai por infiltração para o Rio Inhambupe.

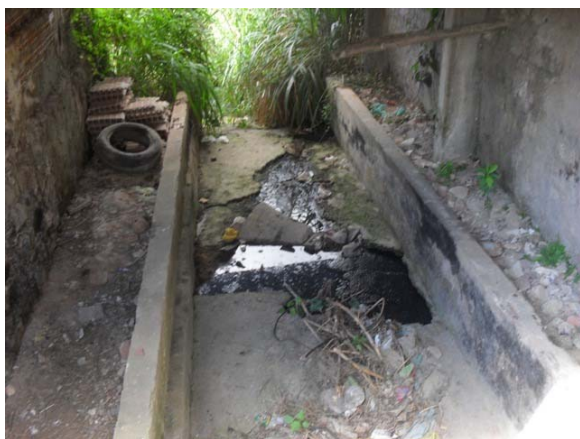
Foto 13: Rua da Baixinha com a Rua da Bica – ponto de lançamento de drenagem e esgotos – saída de Canal com parte destruída - escoamento para área aberta e vai por infiltração para o Rio Inhambupe.

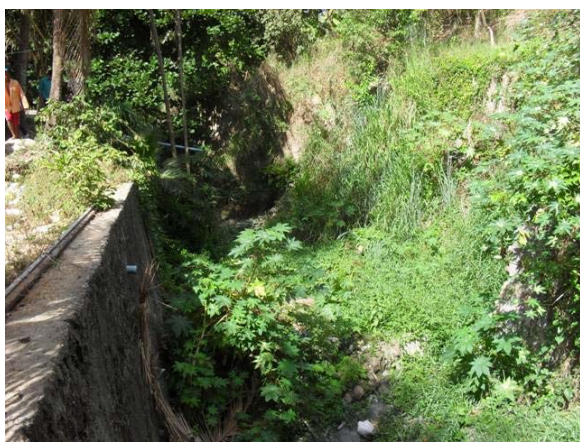
Foto 15: Rua da Baixinha com Rua da Bica – continuação da saída de drenagem – e tubos de concreto DN 600 mm – vista do Canal a céu aberto – trecho da contenção dos taludes destruída pela força das águas.

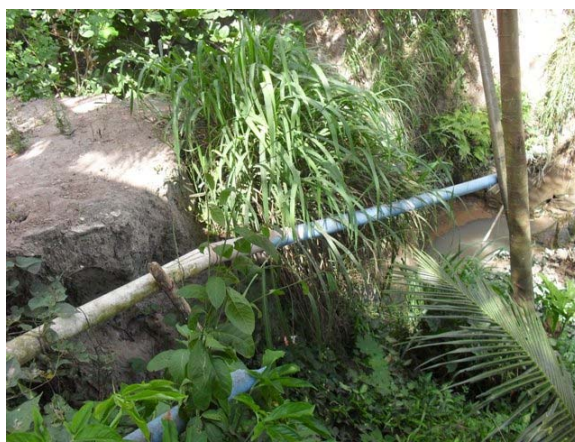
Foto 16: Rua da Baixinha com Rua da Bica – continuação da saída de drenagem – e tubos de concreto DN 600 mm – vista do Canal a céu aberto – trecho da contenção dos taludes destruída pela força das águas e tubo de descarga da EMBASA.

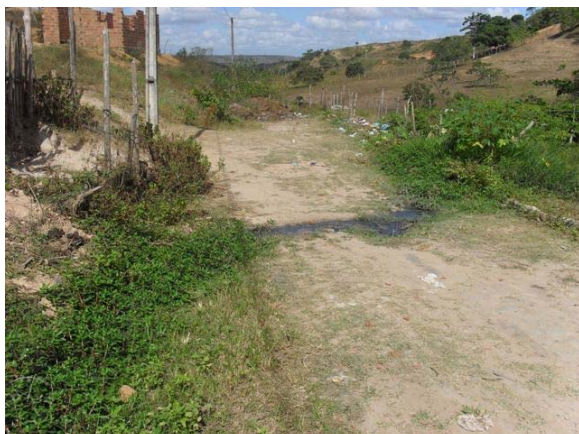
Foto 17: Rua da Bica – antigo reservatório abandonado – final da rua – brota da terra.

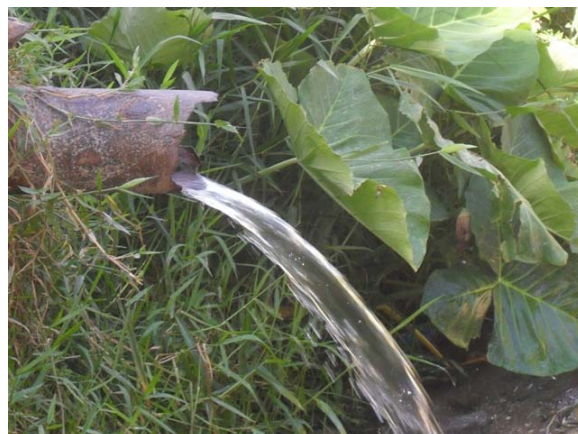
Foto 18: Rua 7 de Setembro – mostra da Fonte da Bica – muito lixo na fonte e grande presença de cobras.

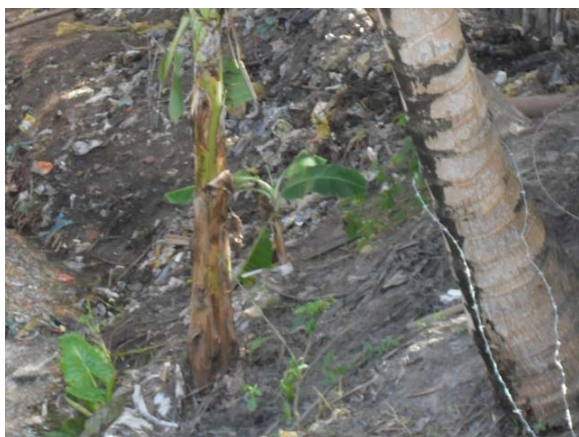
Foto 19: Rua 7 de Setembro – mostra da Fonte da Bica – muito lixo na fonte e grande presença de cobras.

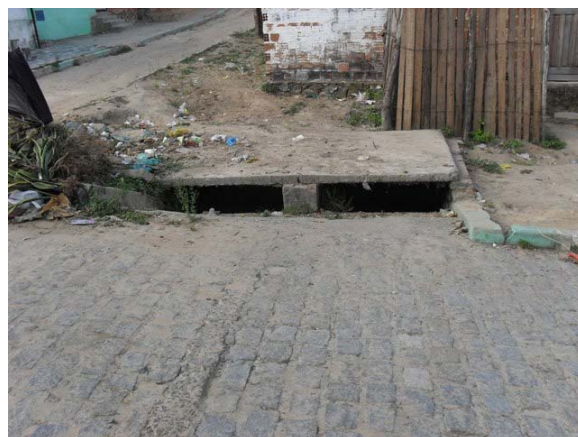
Foto 20: Estruturas abertas (boca de lobo) com muito lixo e com escoamento de drenagem e esgotos – muito lixo nas ruas.

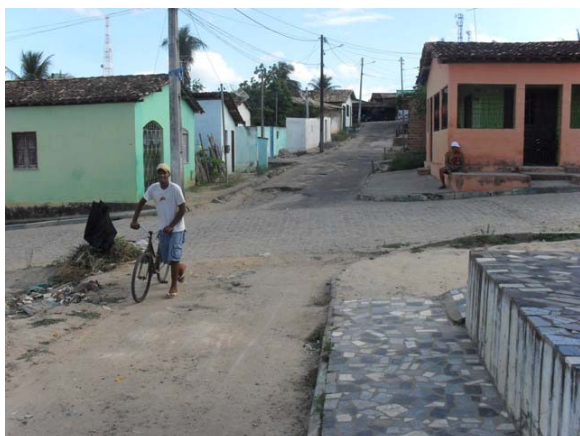
Foto 21: Rua Joana Angélica com a Rua Floresta Negra – mostrando pontos de erosão.

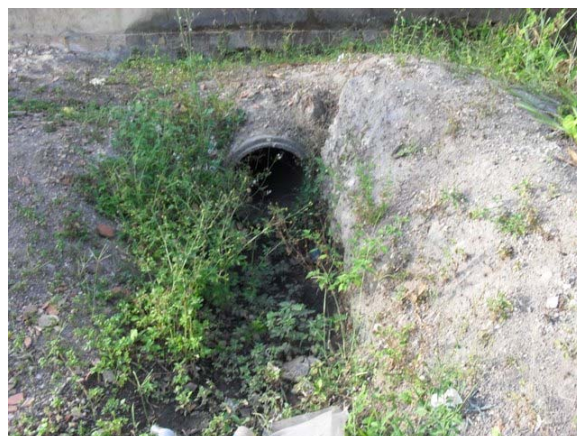
Foto 22: Ponto de lançamento de drenagem – tubo de concreto DN 600 mm – lançamento em terreno particular.

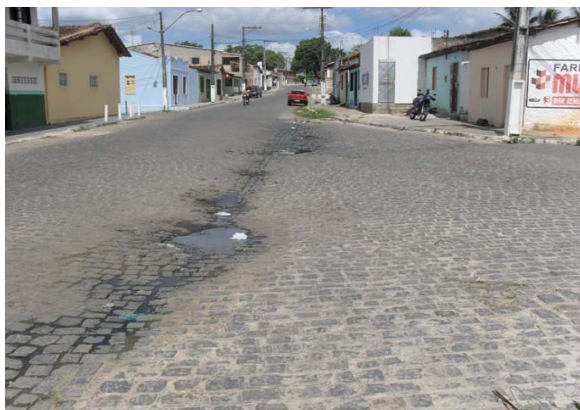
Foto 1: Av. Honório Borges – esgoto a céu aberto e lixo.

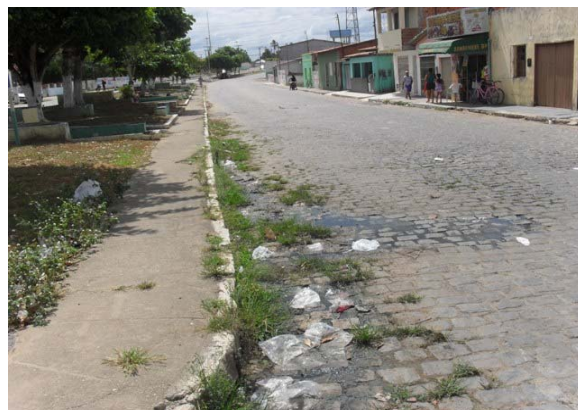
Foto 2: Av. Honório Borges – esgoto a céu aberto e lixo.

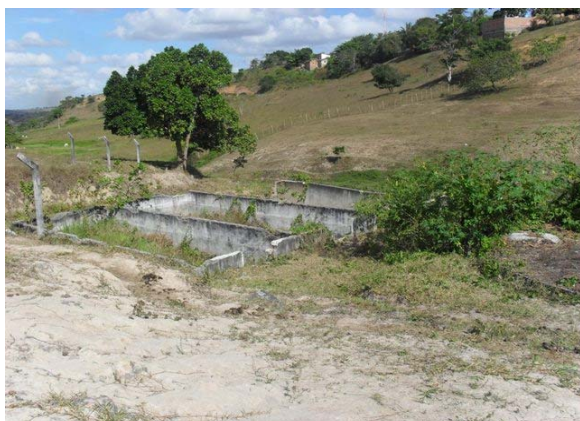
Foto 3: ETE construída a cerca de 13 anos – está destruída – funcionou por cerca de 2 anos.

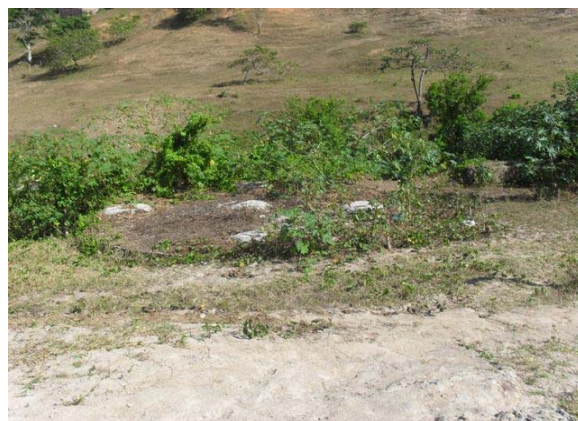
Foto 4: ETE construída a cerca de 13 anos – está destruída – funcionou por cerca de 2 anos – DAFA – saída com muito mato e mau cheiro.

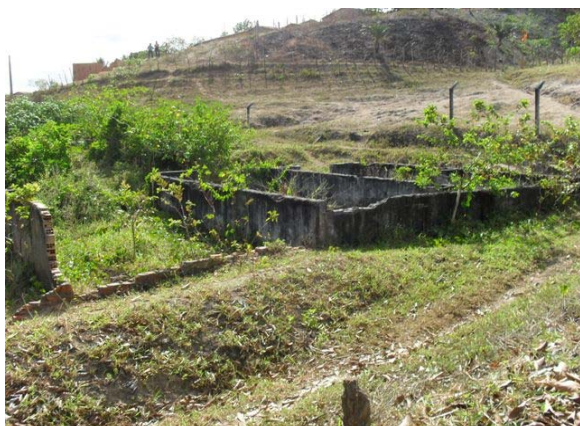
Foto 5: ETE construída a cerca de 13 anos, composta por DAFA, está destruída. Funcionou por cerca de 2 anos. Saída com muita vegetação e mau cheiro.

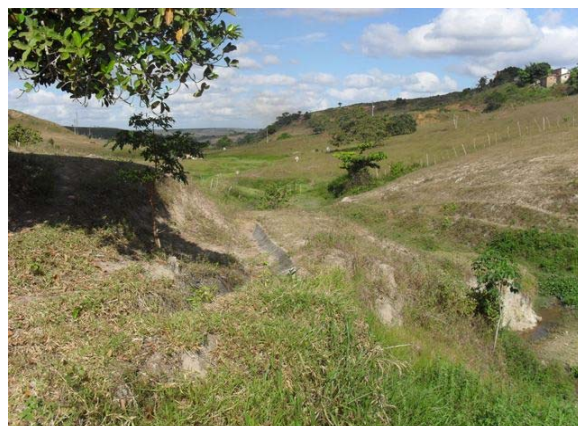
Foto 6: ETE construída a cerca de 13 anos, composta por DAFA, está destruída. Funcionou por cerca de 2 anos. Saída com muita vegetação e mau cheiro.

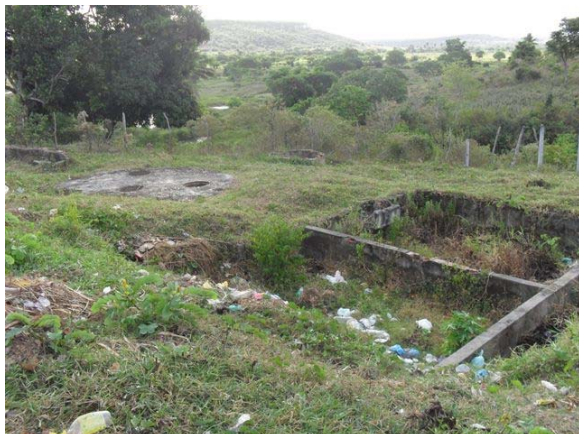
Foto 7: Bairro Beira Rio – estrutura de DAFA abandonada – nunca funcionou – tem cerca de 10 anos e foi implantada pela Urbis durante a implantação do conjunto habitacional.

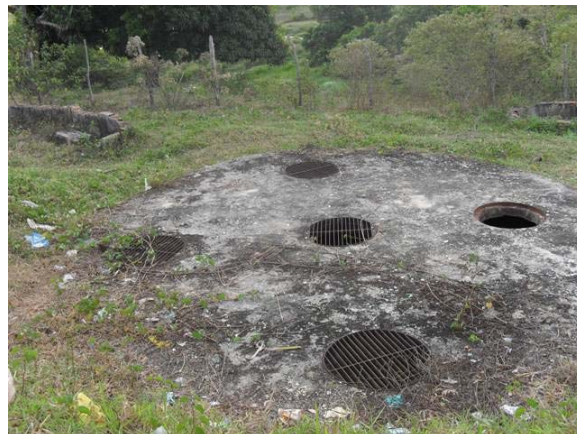
Foto 8: Bairro Beira Rio – estrutura de DAFA abandonada – nunca funcionou – tem cerca de 10 anos e foi implantada pela Urbis durante a implantação do conjunto habitacional.

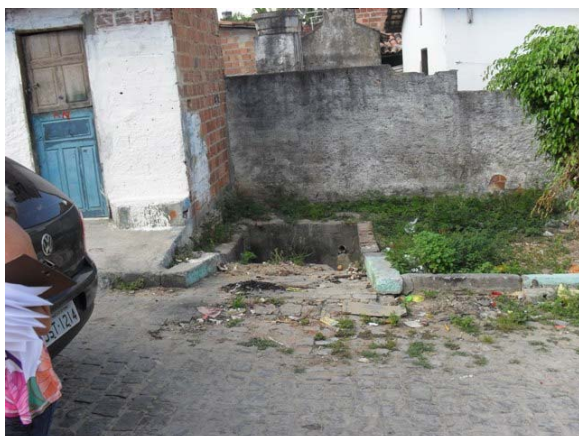
Foto 9: Estruturas abertas com muito lixo – boca de lobo escoando drenagem e esgotos.

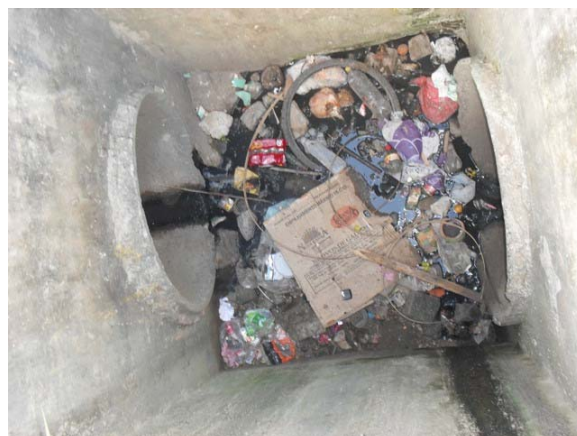
Foto 10: Estruturas abertas com muito lixo – boca de lobo escoando drenagem e esgotos.

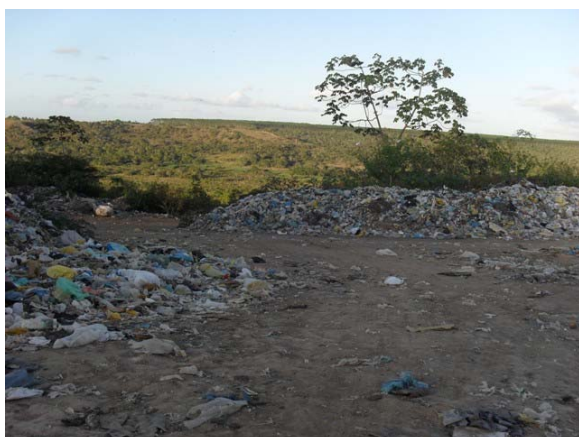
Foto 11: Mostra do vale por onde passa o Rio Subauma – presença muito grande de lixo.

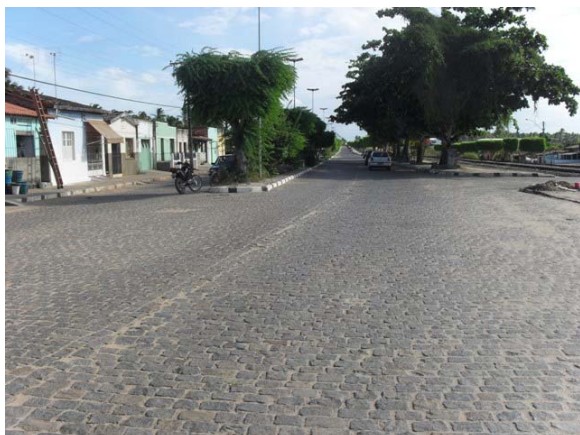
Foto 1: Área Crítica 1 – Rua Siqueira Campos – área de enxurrada.

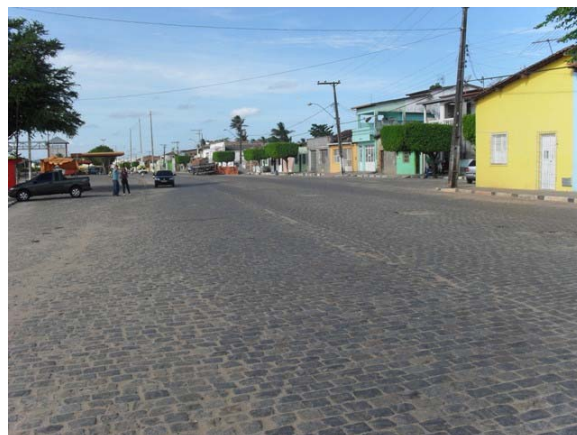
Foto 2: Área Crítica 1 – Rua Siqueira Campos – área de enxurrada.

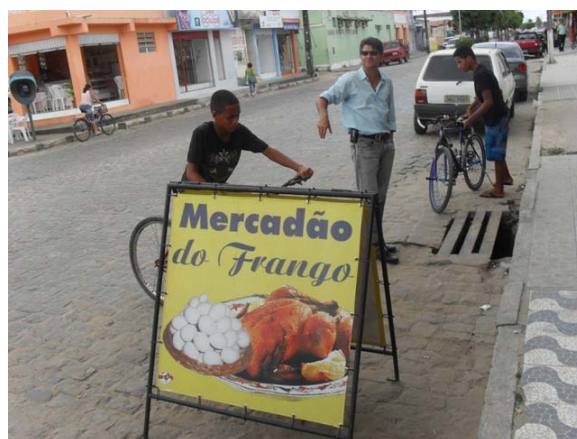
Foto 4: Av. Mário Andreaza – caixas de drenagem – exala mau cheiro de esgoto e presença de muito lixo.

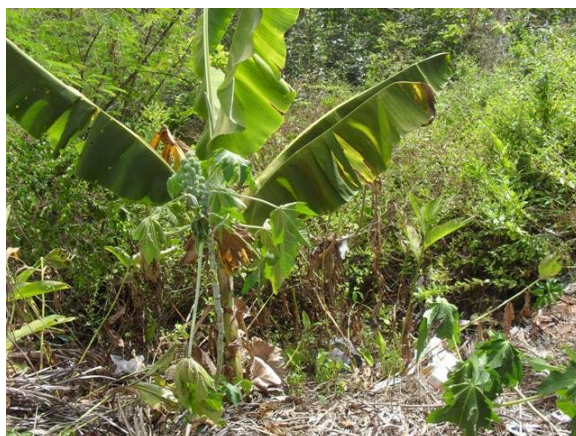
Foto 6: Ponto de lançamento de drenagem – tubo de concreto DN 300 mm – em terreno particular e segue para a nascente da Bica.

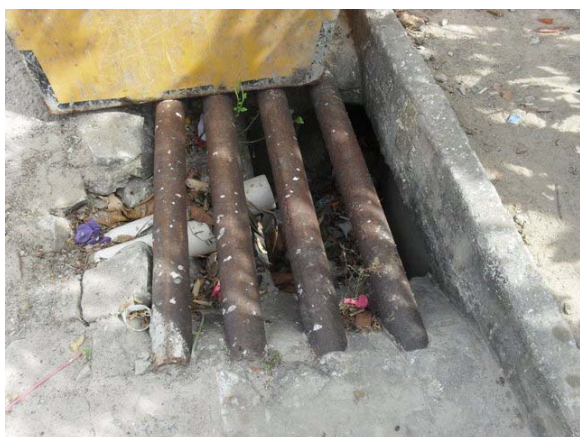
Foto 7: Ponto de lançamento de drenagem – tubo de concreto DN 300 mm – em terreno particular e segue para a nascente da Bica – mostra da última caixa com filete de água servida.

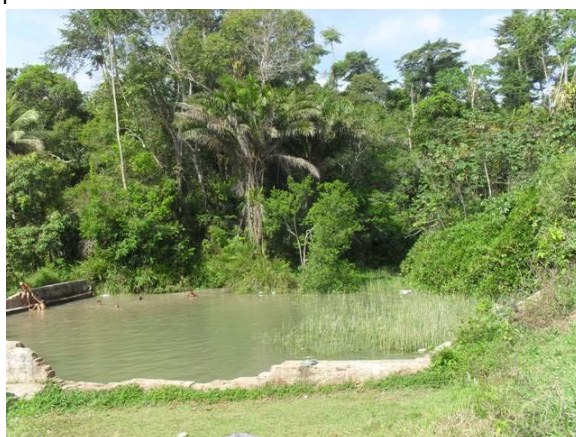
Foto 8: Nascente da fonte – indícios de contaminação severa – recebe esgotos secundários – tem ótima vazão – até 2003 foi administrada pela EMBASA.

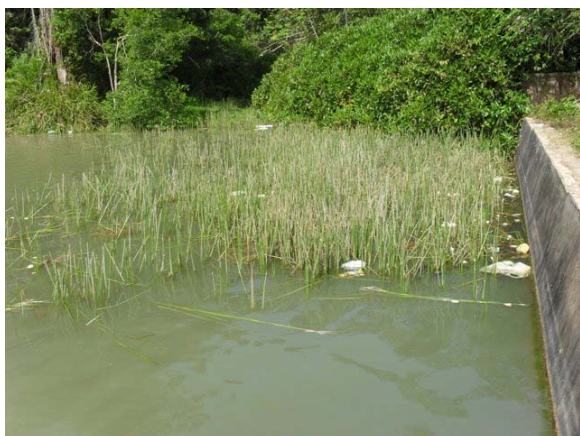
Foto 9: Nascente da fonte – indícios de contaminação severa – recebe esgotos secundários – tem ótima vazão – até 2003 foi administrada pela EMBASA.

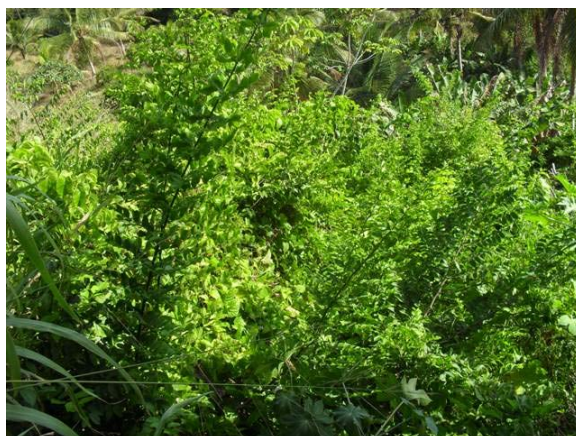
Foto 10: Ponto de lançamento de drenagem e esgotos primários e secundários – não se vê a saída devido a grande quantidade de vegetação – odor muito forte – lançamento em terreno particular e segue para o Rio Malombê.

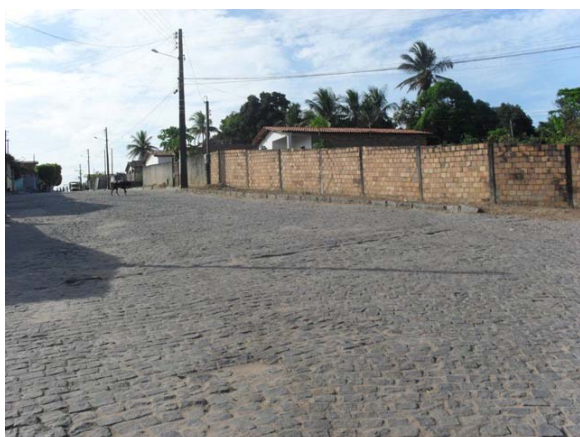
Foto 11: Final da Rua Santa Terezinha – mostrando as erosões ocasionadas pelas chuvas.

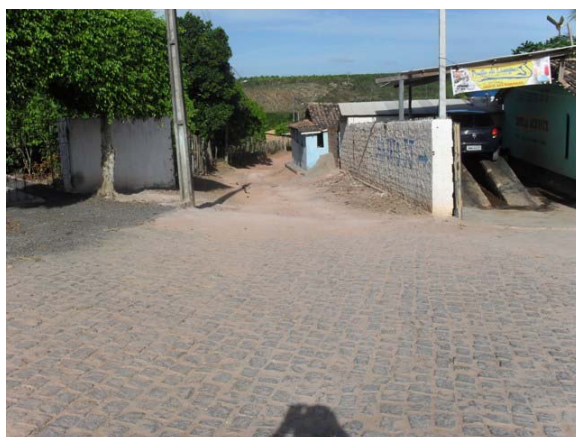
Foto 12: Final da Rua Santa Terezinha – mostrando as erosões ocasionadas pelas chuvas.

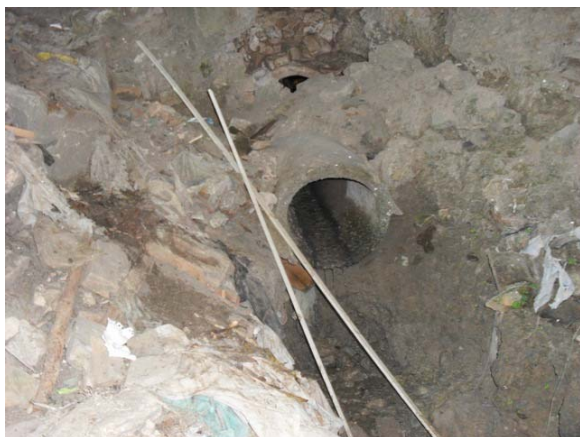
Foto 1: Ponto de lançamento de esgoto e drenagem (esgoto primário e secundário da lanchonete e salão de beleza) – saída no fundo de casa em terreno particular.

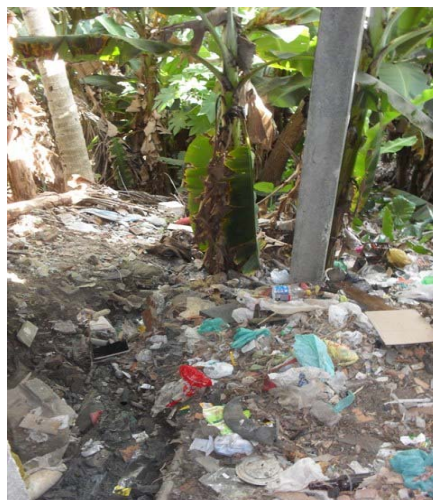
Foto 2: Ponto de lançamento de esgoto e drenagem (esgoto primário e secundário da lanchonete e salão de beleza) – saída no fundo de casa em terreno particular.

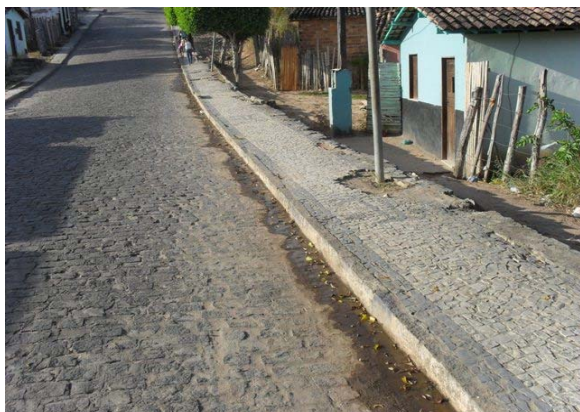
Foto 3: Rua do Hospital – lançamento de esgoto secundário a céu aberto.

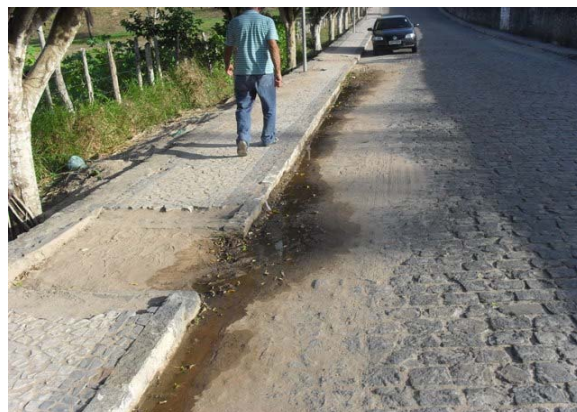
Foto 4: Rua do Hospital – lançamento de esgoto secundário a céu aberto.

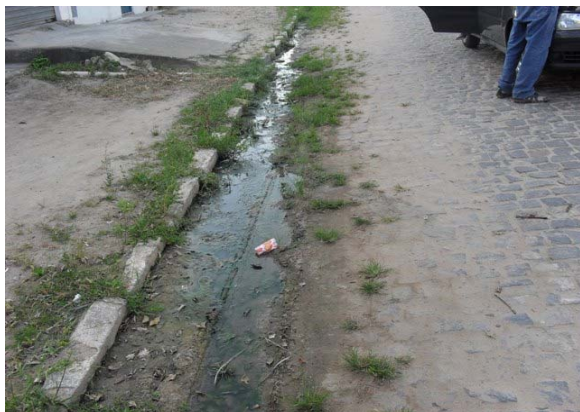
Foto 5: Av. São Francisco de Assis – esgoto secundário lançado a céu aberto.

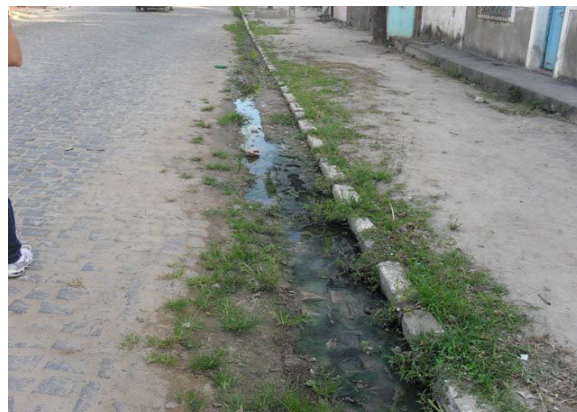
Foto 6: Av. São Francisco de Assis – esgoto secundário lançado a céu aberto.

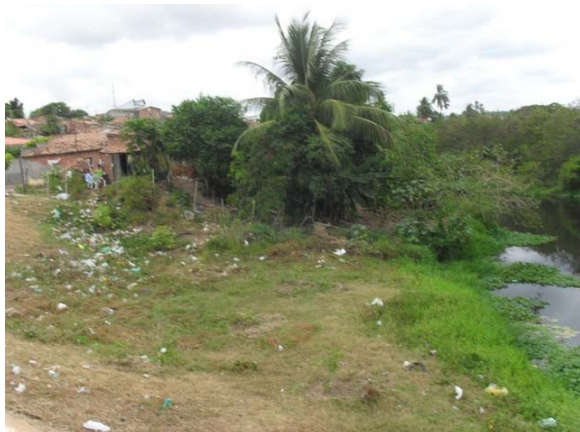
Foto 1: Área Crítica 1 – Av. Beira Rio – área de inundação ribeirinha.

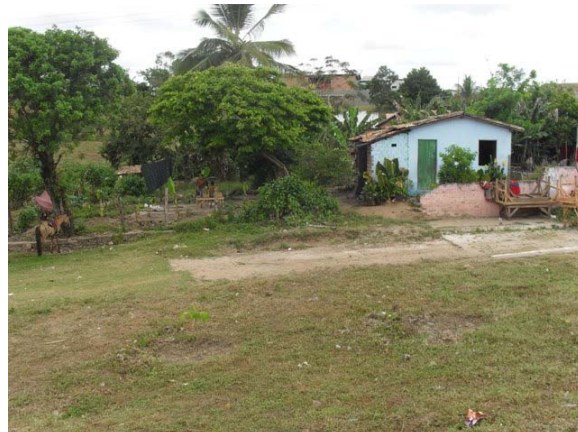
Foto 2: Área Crítica 1 – Av. Beira Rio – área de inundação ribeirinha.

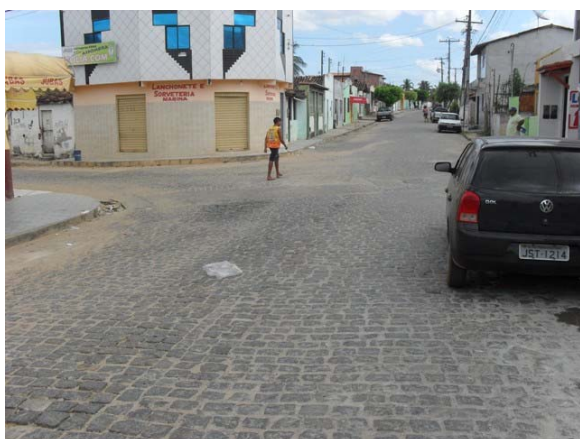
Foto 3: Área Crítica 2 – Rua José Maia com a Rua Otaciano Oliveira – área de enxurrada.

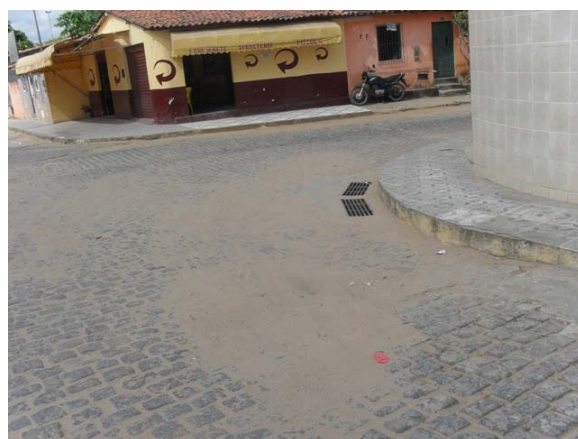
Foto 4: Área Crítica 2 – Rua José Maia com a Rua Otaciano Oliveira – área de enxurrada.

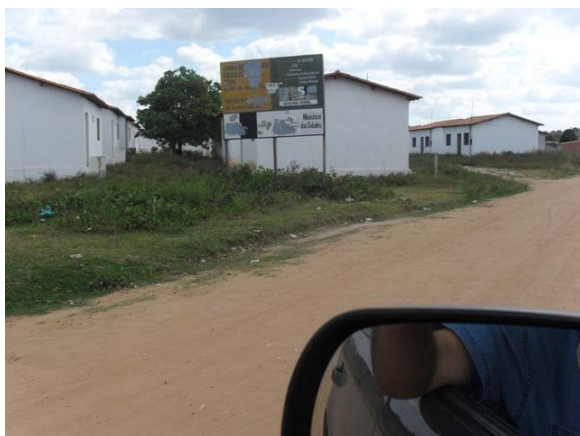
Foto 5: Área Crítica 3 – Loteamento Santa Luzia – Rua da Celta – Entrada do Novo Inhambupe – área de enxurrada.

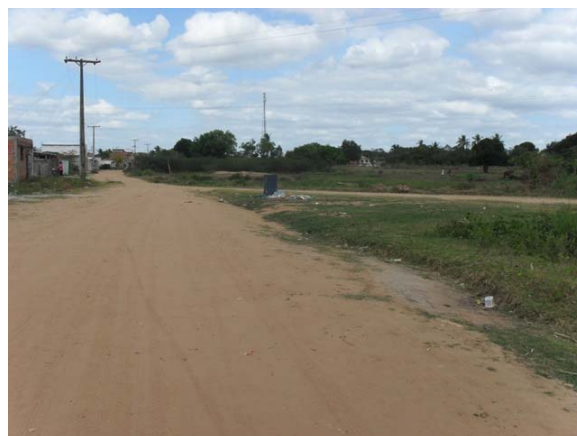
Foto 6: Área Crítica 3 – Loteamento Santa Luzia – Rua da Celta – Entrada do Novo Inhambupe – área de enxurrada.

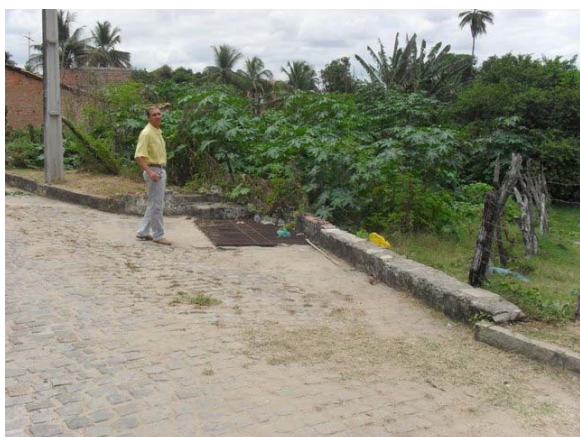
Foto 7: Ponto de lançamento final de drenagem e esgoto – tubo de concreto DN 600 mm e escoamento para o Rio Inhambupe por infiltração.

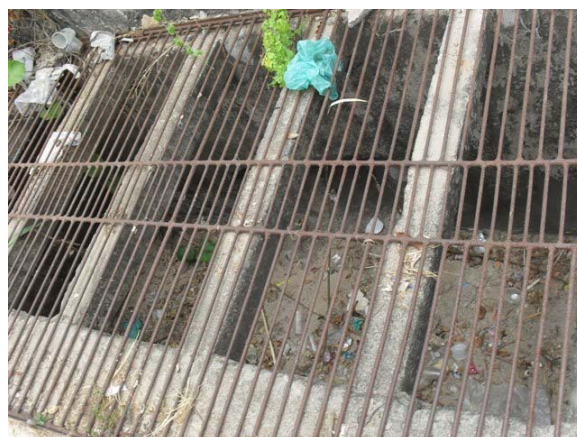
Foto 8: Detalhe do ponto de lançamento final de drenagem e esgoto – tubo de concreto DN 600 mm - mostra da caixa com algum lixo e forte odor de esgoto apesar de não ter escoamento visível - escoamento para o Rio Inhambupe por infiltração.

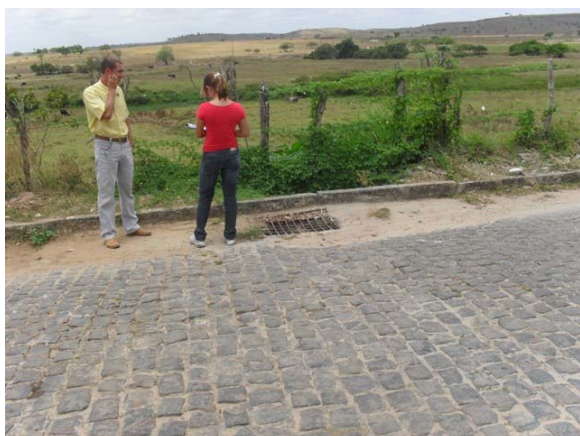
Foto 9: Ponto final de lançamento de drenagem e esgoto – mostra a caixa de drenagem com algum lixo – tubo de concreto DN 300 mm – lança em terreno, vala, e escoar para o Rio Inhambupe.

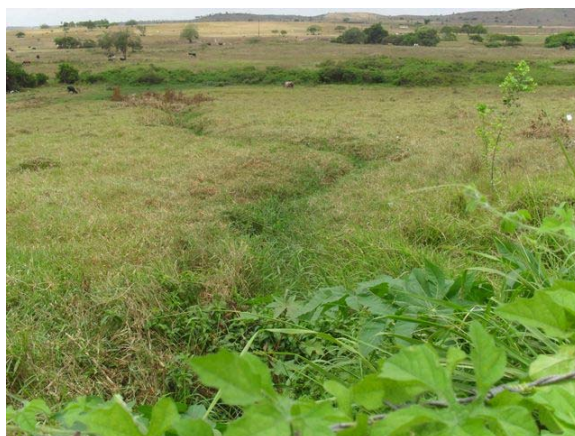
Foto 10: Ponto final de lançamento de drenagem e esgoto – mostra a caixa de drenagem com algum lixo – tubo de concreto DN 300 mm – lança em terreno, vala, e escoar para o Rio Inhambupe.
