# ELABORAÇÃO DO PLANO ESTADUAL DE MANEJO DE ÁGUAS PLUVIAIS E ESGOTAMENTO SANITÁRIO – PEMAPES

SEGUNDO BLOCO  
TOMO IX - DIAGNÓSTICOS E LEVANTAMENTOS  
VOLUME 11 - RDS 18 - AGRESTE DE ALAGOINHAS E LITORAL NORTE  
ANEXOS

#### VOLUME 11 – RDS 18 – AGRESTE DE ALAGOINHAS E LITORAL NORTE

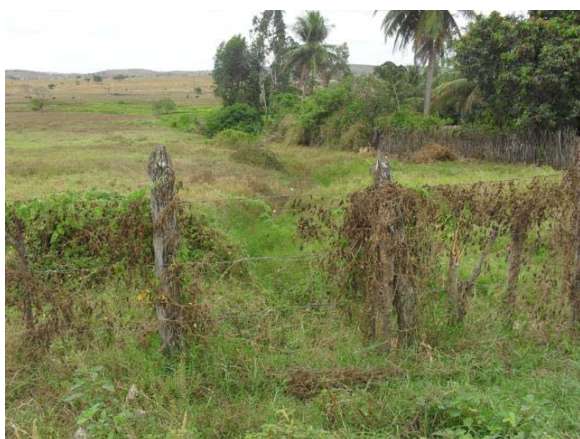
Foto 11: Ponto de lançamento final (drenagem + esgoto) – tubo de concreto DN 600 mm coberto pela vegetação – escoar através de vala sem revestimento até o Rio Inhambupe.

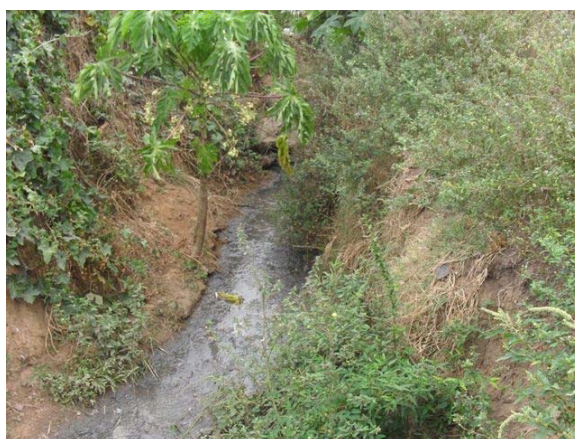
Foto 12: Ponto de lançamento final (drenagem + esgoto) – tubo de concreto DN 600 mm semi-enterrado escoando através de vala a céu aberto até o Rio Inhambupe.

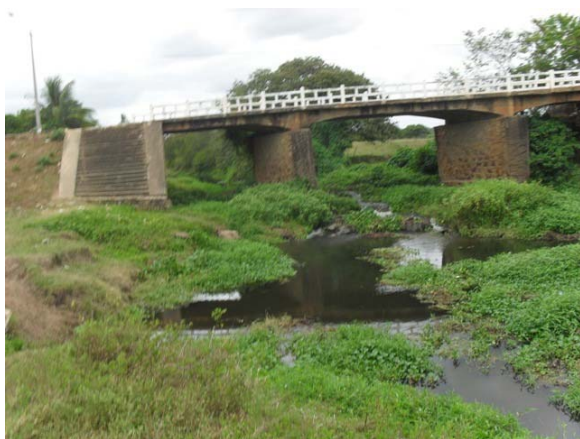
Foto 13: Trechos do Rio Inhambupe com muita vegetação.

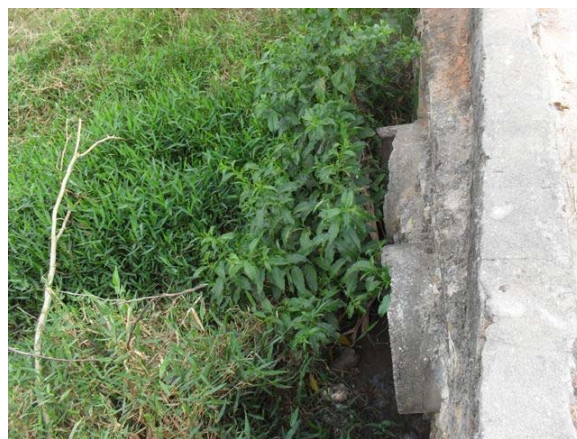
Foto 14: Ponto de lançamento de drenagem e esgoto – mostra de bueiro duplo: 02 tubos de concreto DN 600 mm – escoam através de vala sem revestimento em terreno particular até atingir o Rio Inhambupe.

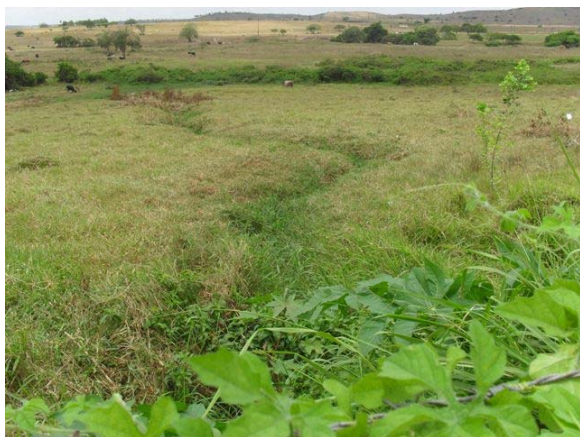
Foto 1: Ponto de lançamento final (esgoto e águas pluviais) – tubo de concreto DN 600 mm coberto pela vegetação – escoamento através de vala sem revestimento até o Rio Inhambupe.

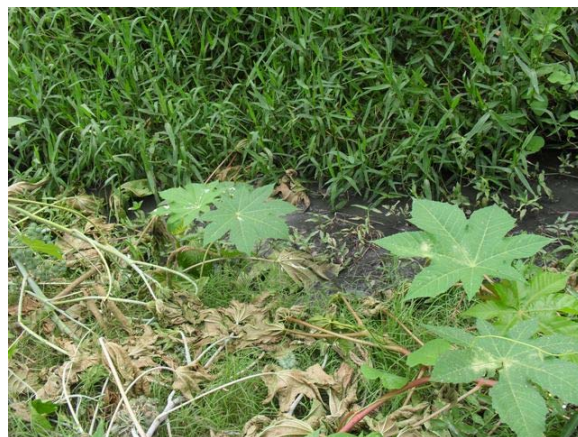
Foto 2: Ponto de lançamento final (esgoto e águas pluviais) – tubo de concreto DN 600 mm semi-enterrado escoando por vala a céu aberto até o Rio Inhambupe.

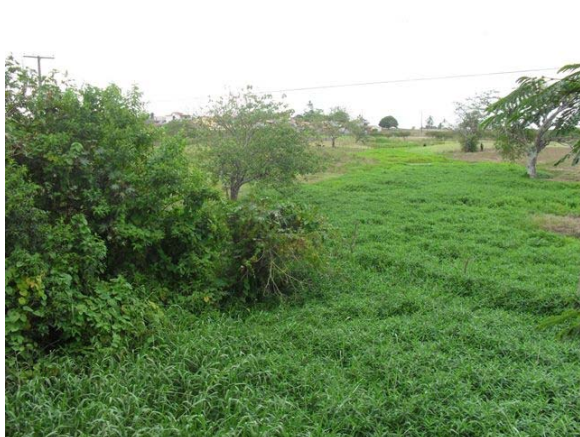
Foto 3: Ponto de lançamento de esgoto e drenagem – tubo de concreto DN 300 mm coberto pela vegetação e escoamento para o Rio Inhambupe (informação do gestor, porém, não está visível).

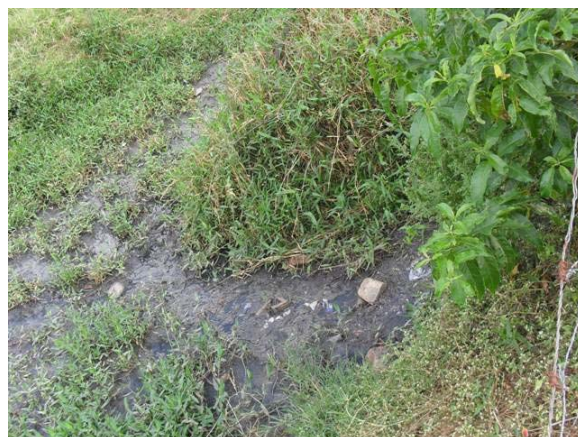
Foto 4: Ponto de lançamento de esgoto e drenagem – tubo PVC DN 200 mm – escoamento através de vala sem revestimento em terreno particular e segue para o Rio Inhambupe.

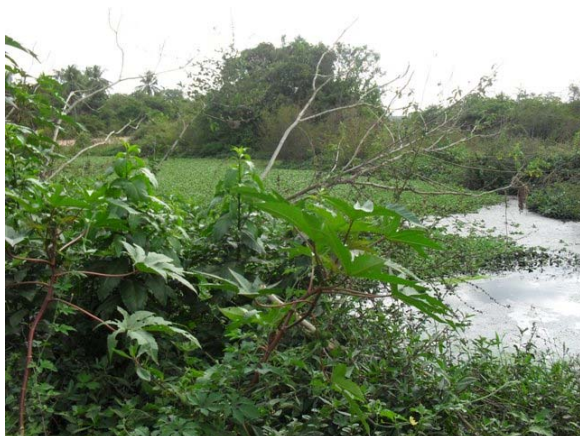
Foto 5: Área com esgoto empoeado a montante do lançamento – Rua Júlio Tássio Pinto Lopes.

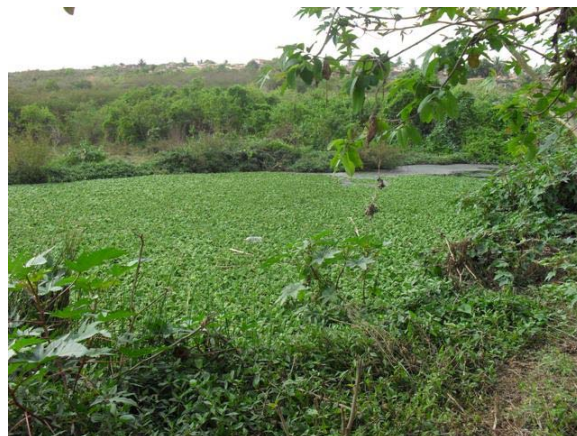
Foto 6: Área com esgoto empoeado a montante do lançamento – Rua Júlio Tássio Pinto Lopes.

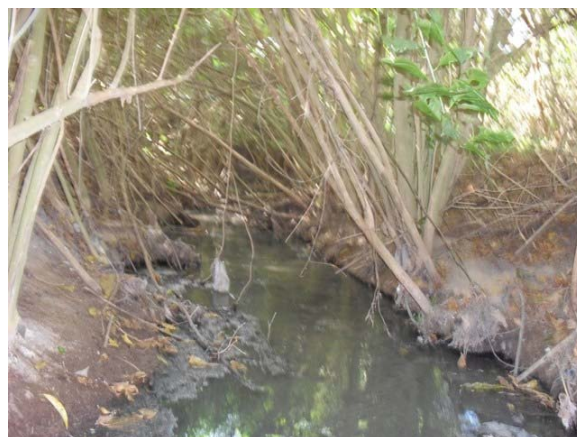
Foto 8: Ponto de lançamento de esgoto e drenagem – tubo de concreto DN 600 mm – lança em terreno particular e escoamento através de vala até o Rio Inhambupe.

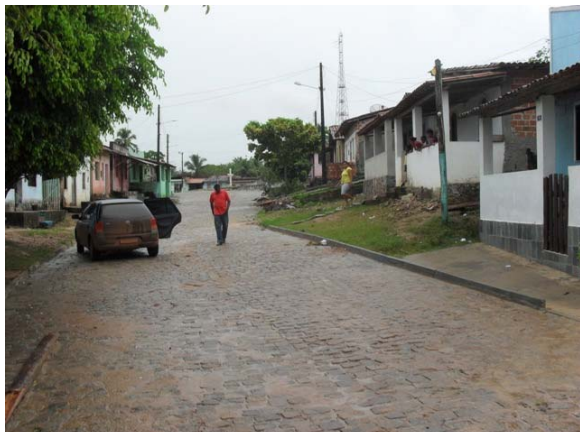
Foto 1: Área Crítica 1 – Rua Belmiro Souza Gomes e Travessa Enok de carvalho – área de enchente e inundação ribeirinha.

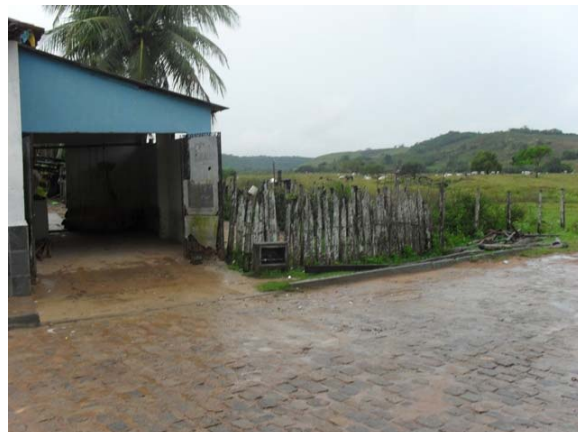
Foto 2: Área Crítica 1 – Rua Belmiro Souza Gomes e Travessa Enok de carvalho – área de enchente e inundação ribeirinha.

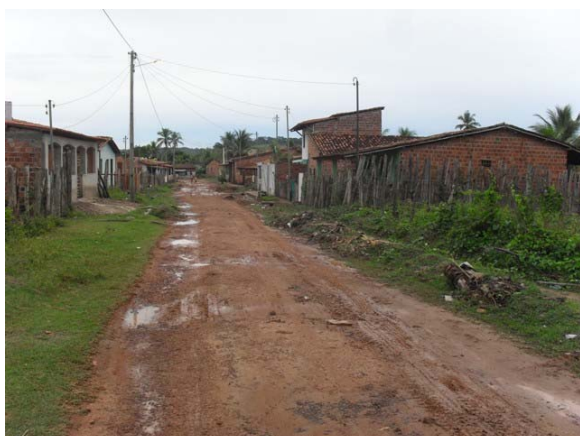
Foto 4: Área Crítica 2 – Rua Tiradentes – Bairro Nova Itanagra – área de enxurrada.

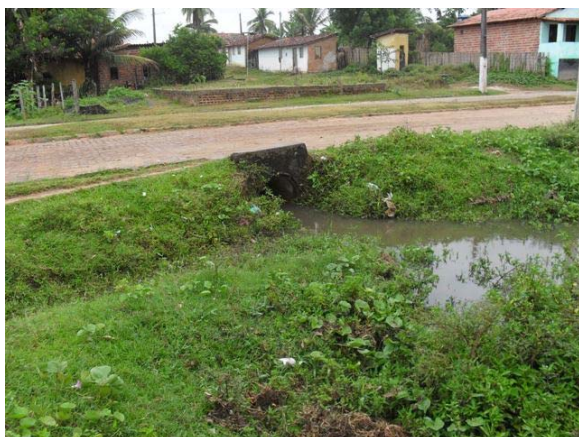
Foto 5: Vista do bueiro que atravessa a Rua Luiz Gonzaga de Lemos – tubo de concreto DN 1000 mm – recebe lançamentos de drenagem e esgotos primários e secundários – escoam em terreno com valas.

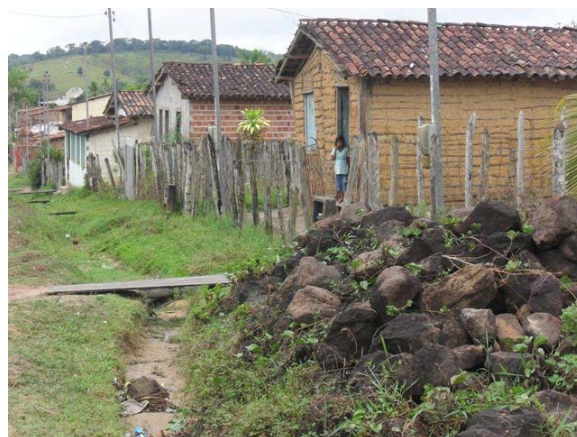
Foto 6: Bairro Nova Itanagra – ruas sem calçamento com valas sem revestimento abertas na lateral por onde escoam drenagem e esgotos.

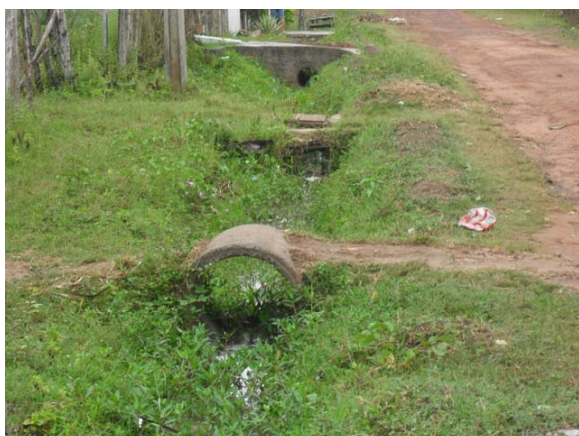
Foto 7: Bairro Nova Itanagra – ruas sem calçamento com valas sem revestimento abertas na lateral por onde escoam drenagem e esgotos. Muitas casas sem sanitário – necessidades são lançadas na vala.

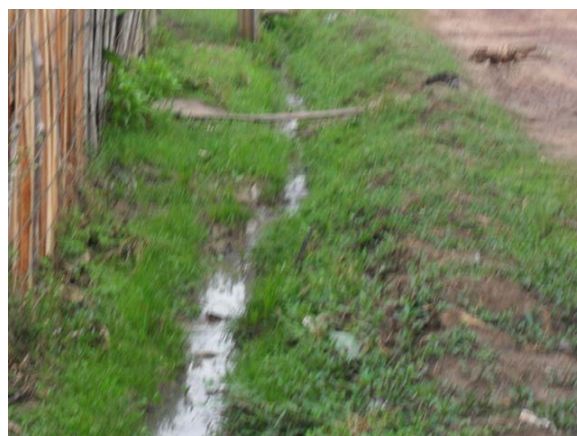
Foto 8: Bairro Nova Itanagra – ruas sem calçamento com valas sem revestimento abertas na lateral por onde escoam drenagem e esgotos. Muitas casas sem sanitário – necessidades são lançadas na vala.

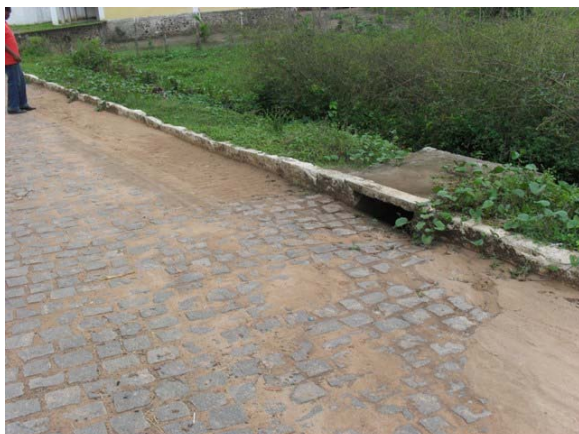
Foto 9: Ponto de lançamento de drenagem e esgoto secundário – Rua Padre Luiz Palmeira – caminhamento apenas nesta rua em tubo de concreto DN 400 mm.

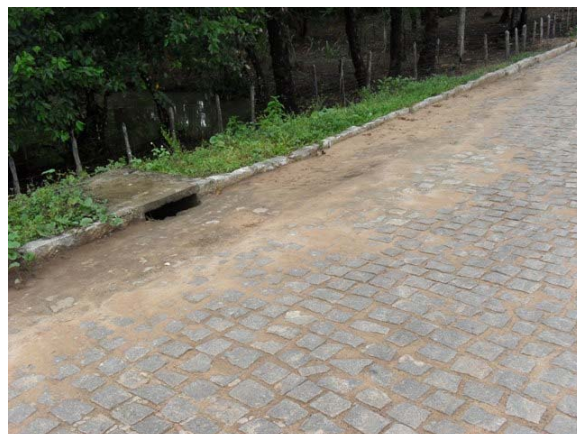
Foto 10: Ponto de lançamento de drenagem e esgoto secundário – Rua Padre Luiz Palmeira – caminhamento apenas nesta rua em tubo de concreto DN 400 mm – saída para vala sem revestimento em terreno e escoamento para o Bueiro seguindo para o Rio Sauípe.

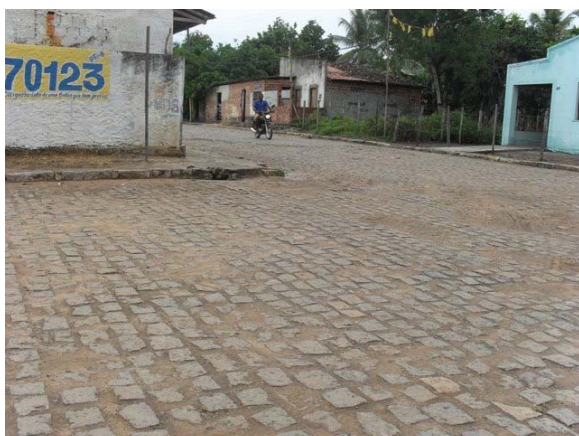
Foto 11: Rua Alto do São Francisco com Av. 2 de Julho – tem caixa e rede de drenagem precárias.

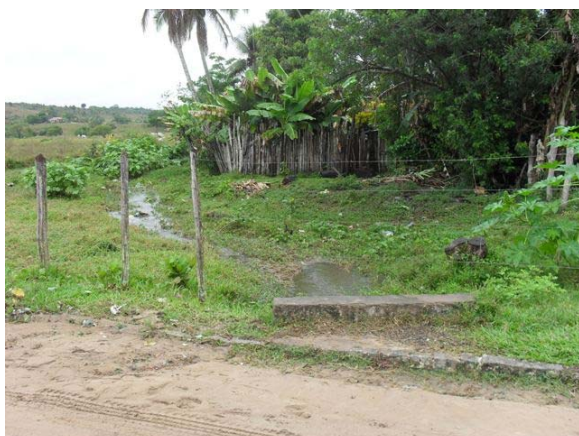
Foto 1: 2ª Travessa Enok de Carvalho - ponto de lançamento de esgotos primários e secundários difusos – terreno com valas.

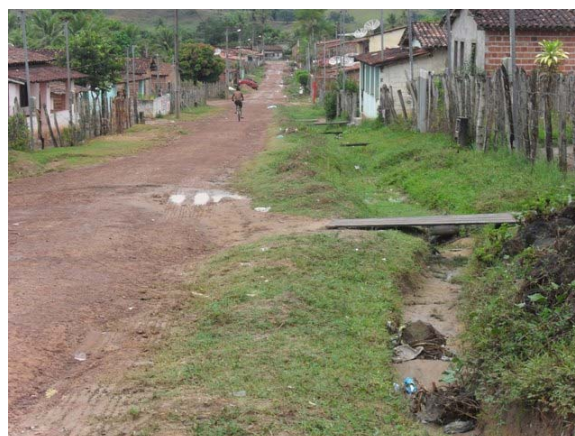
Foto 2: Bairro Nova Itanagra – ruas sem calçamento com valas sem revestimento abertas na lateral por onde escoam águas pluviais e esgoto.

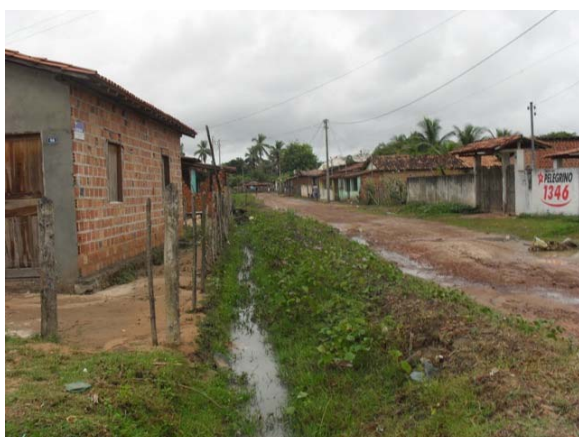
Foto 3: Bairro Nova Itanagra – ruas sem calçamento com valas sem revestimento abertas na lateral por onde escoam águas pluviais e esgoto.

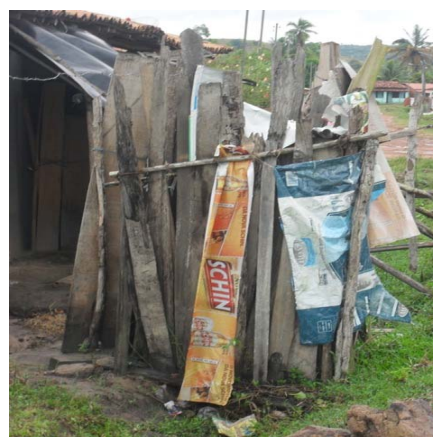
Foto 4: Bairro Nova Itanagra – ruas sem calçamento com valas sem revestimento abertas na lateral por onde escoam drenagem e esgoto. Muitas casas sem sanitário e as necessidades fisiológicas são lançadas na vala ou lançadas em sacos plásticos no carro de coleta de lixo.

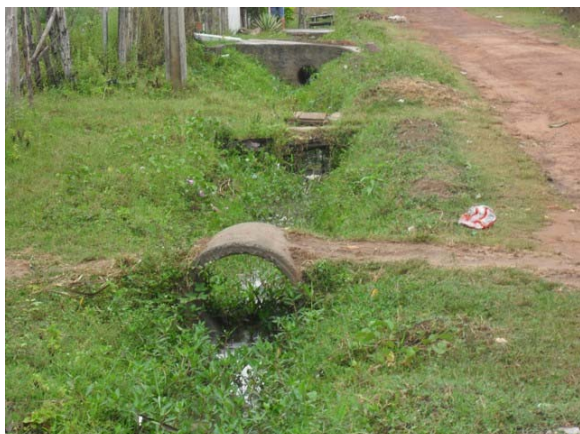
Foto 5: Bairro Nova Itanagra – ruas sem calçamento com valas sem revestimento abertas na lateral por onde escoam águas pluviais e esgoto.

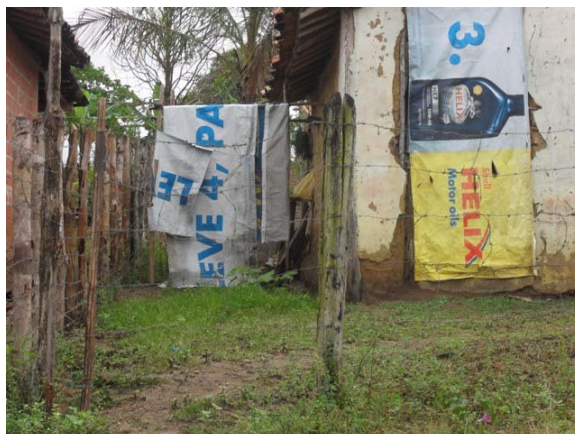
Foto 6: Casas com tubulação de esgoto lançam direto nas valas ou constroem áreas em cercados de pau a pique ou lona para atendimento das necessidades fisiológicas.

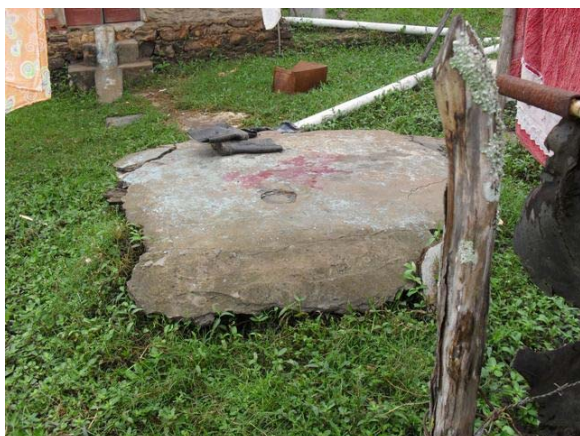
Foto 7: Bairro Nova Itanagra – Rua Tiradentes – fossa coletiva com transbordamento para o Rio Sauípe e situada numa área de brejo.

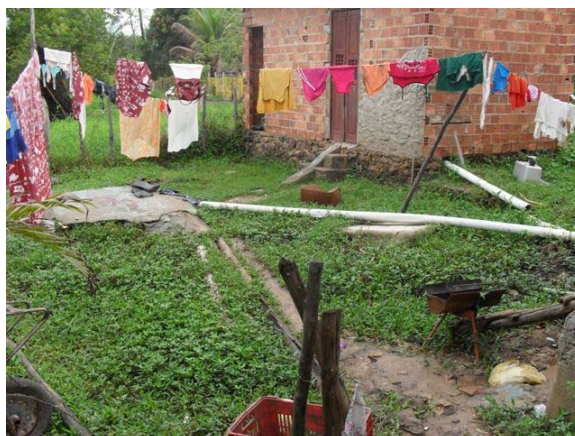
Foto 8: Bairro Nova Itanagra – Rua Tiradentes – fossa coletiva com transbordamento para o Rio Sauípe e situada numa área de brejo.

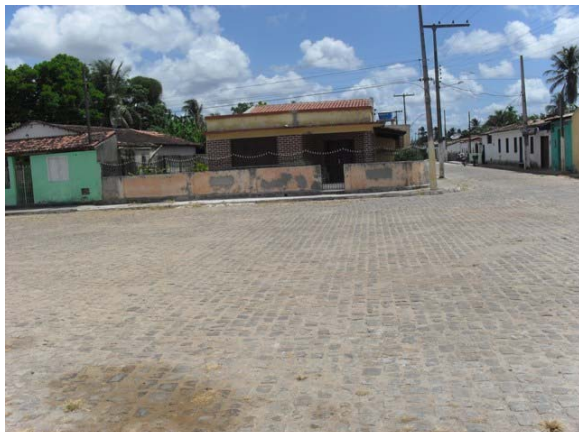
Foto 1: Área Crítica 1 – Rua Horácio Farias com a Rua Antonio Deocleciano Dantas – área de enxurrada.

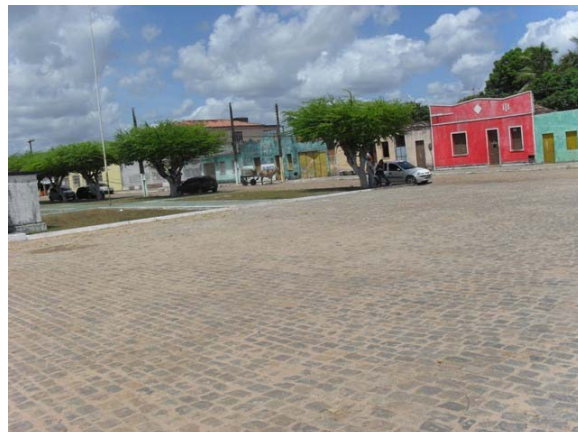
Foto 2: Área Crítica 1 – Rua Horácio Farias com a Rua Antonio Deocleciano Dantas – área de enxurrada.

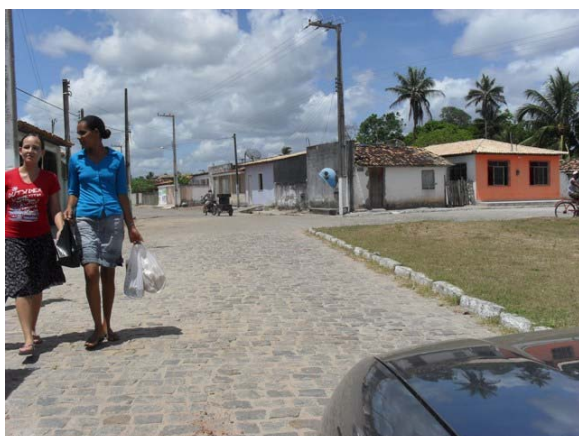
Foto 3: Área Crítica 2 – Rua Raimundo Batista da Silva e parte da Rua Perciliano Meyer – área de enxurrada.

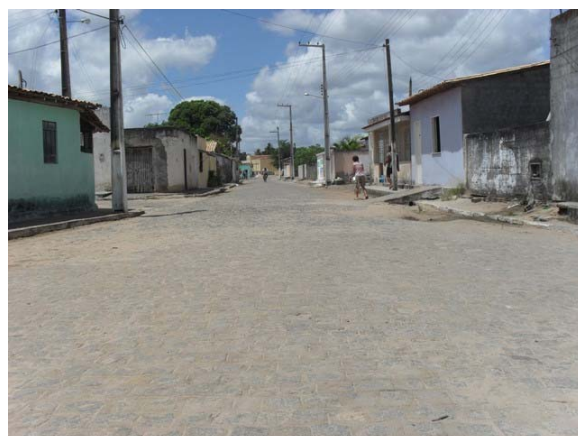
Foto 4: Área Crítica 2 – Rua Raimundo Batista da Silva e parte da Rua Perciliano Meyer – área de enxurrada.

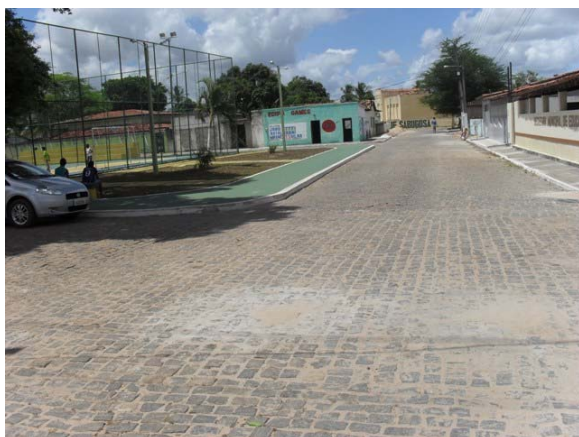
Foto 5: Área Crítica 3 – Mostra a Praça Argemiro Gomes e parte da Rua Maria Oliveira da Silva – área de enxurrada.

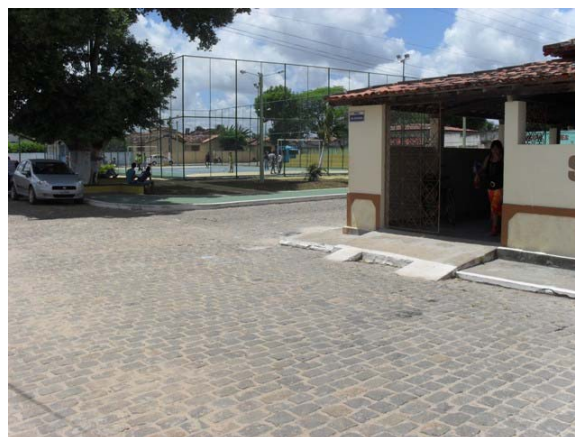
Foto 6: Área Crítica 3 – Mostra a Praça Argemiro Gomes e parte da Rua Maria Oliveira da Silva – área de enxurrada.

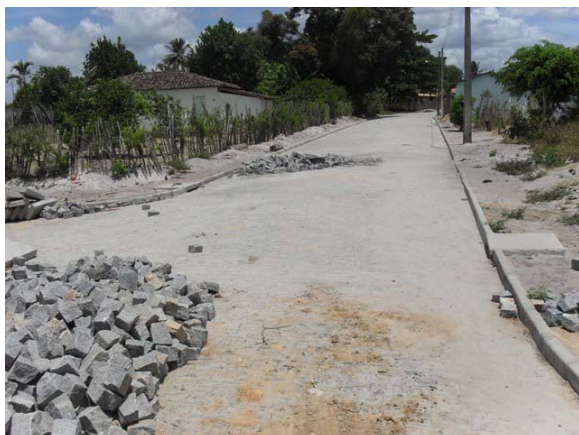
Foto 7: Vista da rua com pavimentação e com caixas de abertura na guia e lançamento em terreno através de tubo de concreto DN 500 mm.

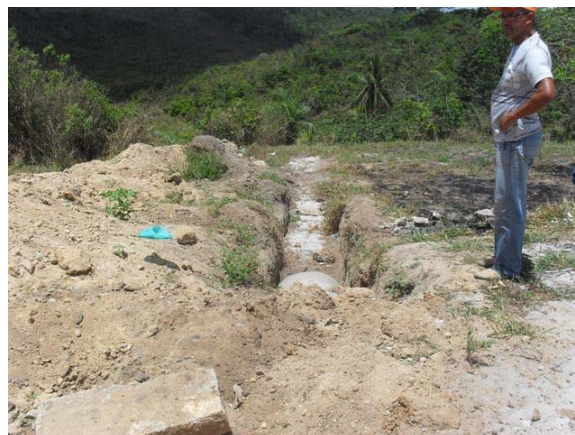
Foto 8: Único ponto de lançamento de drenagem da cidade - vista da rua com pavimentação e com caixas de abertura na guia e lançamento em terreno através de tubo de concreto DN 500 mm.

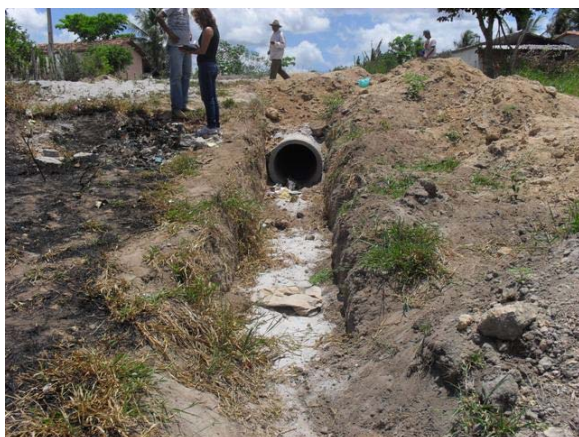
Foto 9: Único ponto de lançamento de drenagem da cidade - vista da rua com pavimentação e com caixas de abertura na guia e lançamento em terreno através de tubo de concreto DN 500 mm.

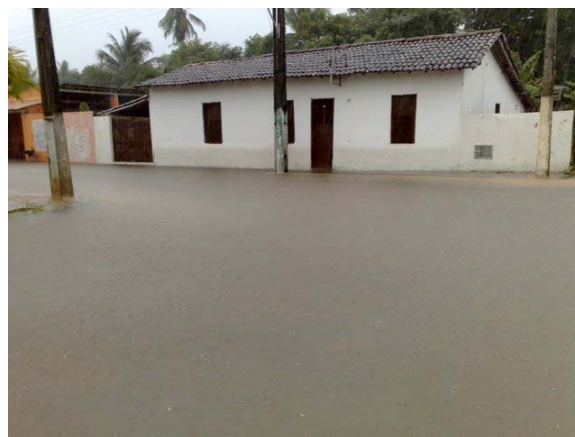
Foto 10: Foto cedida pela Prefeitura da enchente de maio de 2009 – vista da Praça Horácio de Farias.

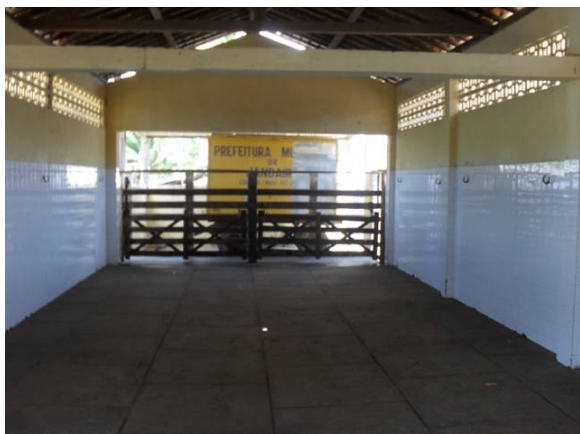
Foto 1: Matadouro Municipal – área interna com azulejo e descarte feito em fossa.

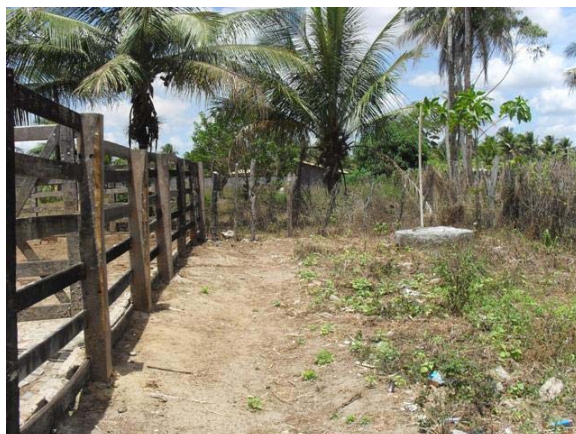
Foto 2: Matadouro Municipal – descarte feito em fossa.

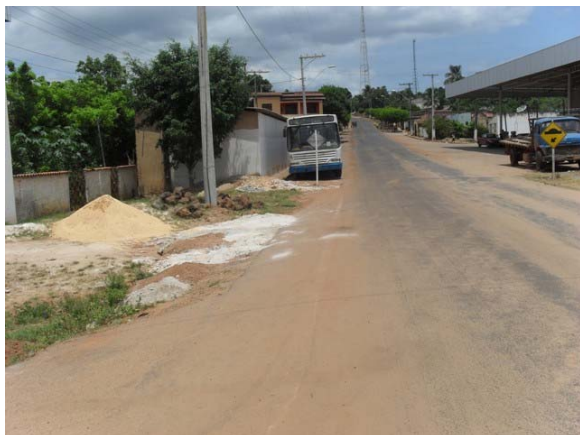
Foto 1: Área Crítica 1 – Loteamento Santa Maria – Rua Sem Saída (denominação do mapa) não tem drenagem e sofre enxurradas.

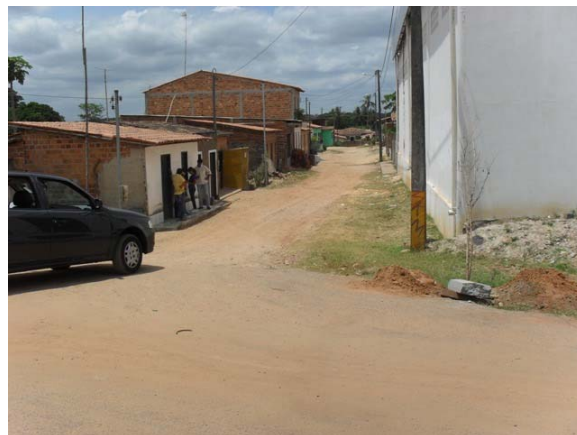
Foto 2: Área Crítica 1 – Loteamento Santa Maria – Rua Sem Saída (denominação do mapa) não tem drenagem e sofre enxurradas.

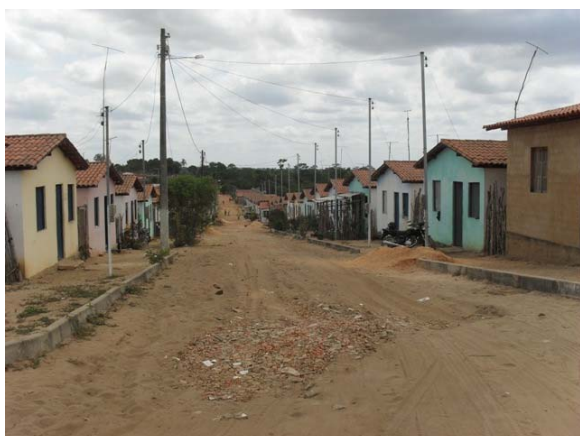
Foto 3: Área Crítica 2 – Loteamento Cruzeiro do Sul – Rua geral do loteamento – área de enxurrada.

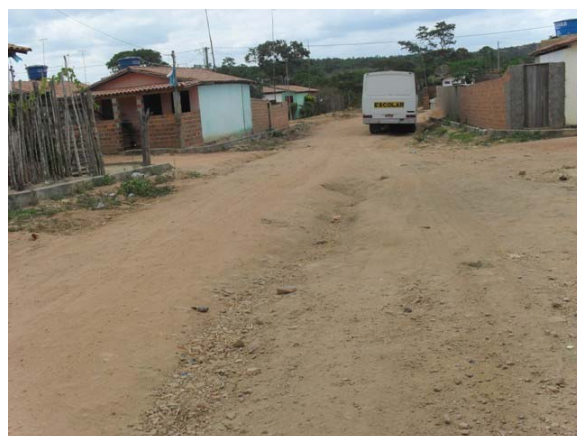
Foto 4: Área Crítica 2 – Rua Florisvaldo Martins de Jesus e Rua Celso Dantas Gomes – área de enxurrada – ponto mais crítico.

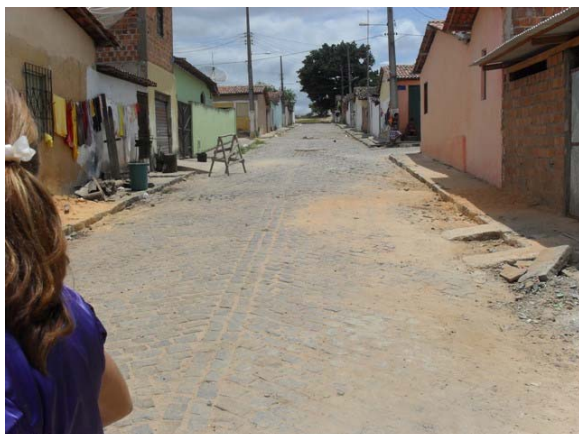
Foto 5: Av. Iderbal Gomes de Cerqueira – poço de visita com problemas freqüentes de entupimento.

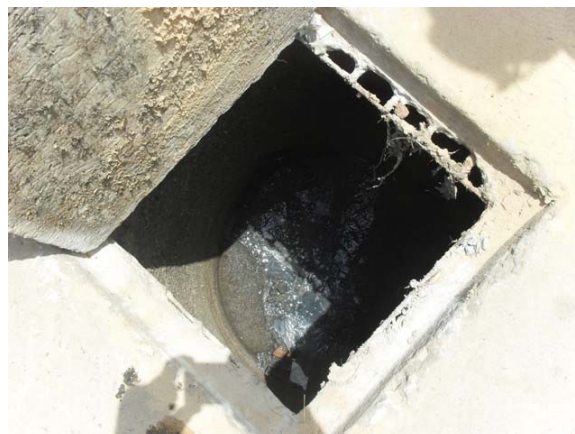
Foto 6: Av. Iderbal Gomes de Cerqueira – vista do aspecto do poço de visita com problemas freqüentes de entupimento.

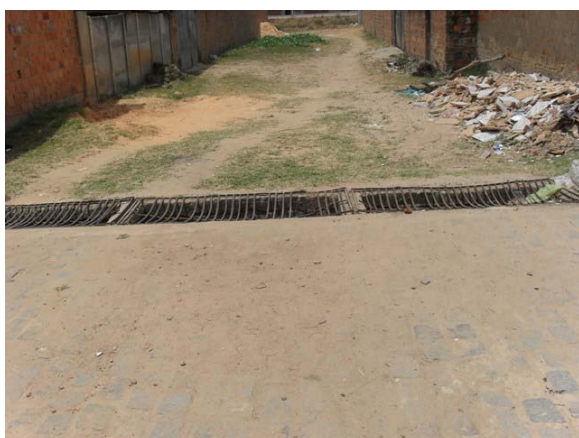
Foto 7: Av. Iderbal Gomes de Cerqueira – saída com tubo de concreto DN 600 mm até o Canal – tubos de chegada não funcionam e não atendem no período das chuvas fortes.

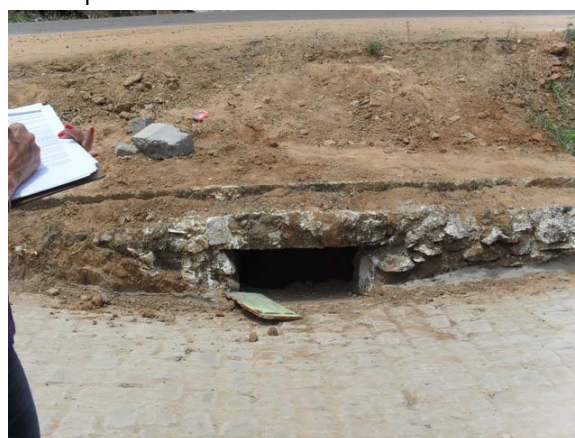
Foto 8: Início do Canal de alvenaria de pedra.

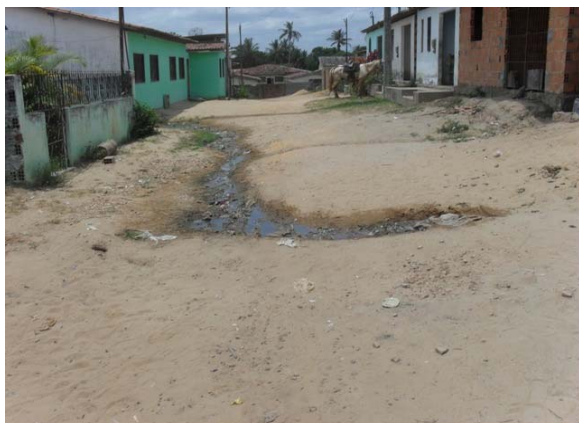
Foto 1: Loteamento Santa Maria – lançamento de esgoto a céu aberto.

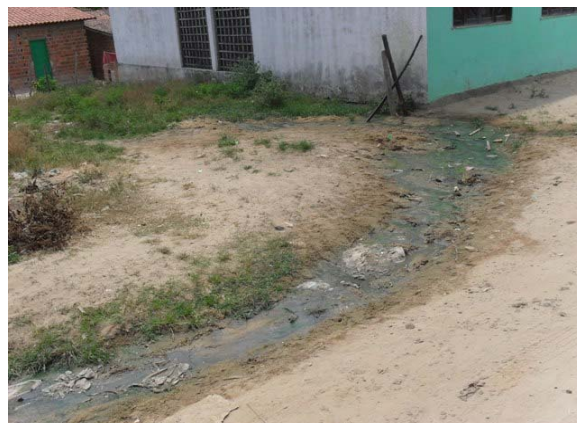
Foto 2: Loteamento Santa Maria – lançamento de esgoto a céu aberto.

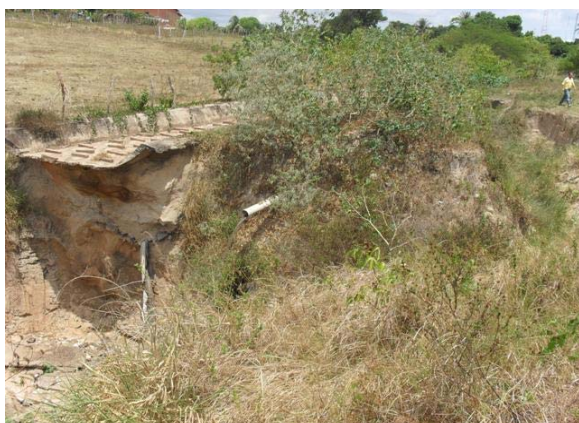
Foto 3: Lançamento de esgoto com tubo PVC DN 150 mm – sai do DAFA e lança no trecho erodido no mesmo ponto de lançamento das águas pluviais provocando o aumento da erosão – profundidade de mais de 10 m e 80 m de extensão.

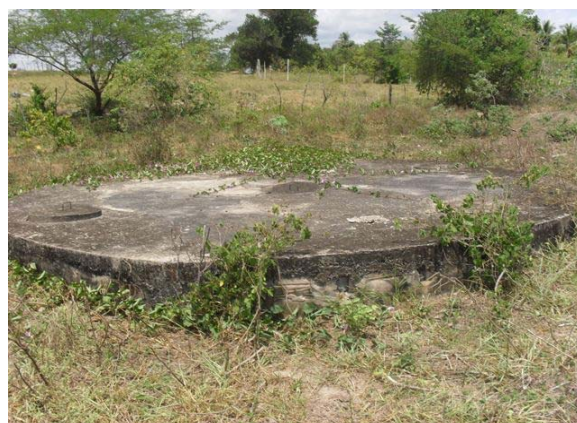
Foto 4: ETE – Reator anaeróbico de fluxo ascendente (DAFA).

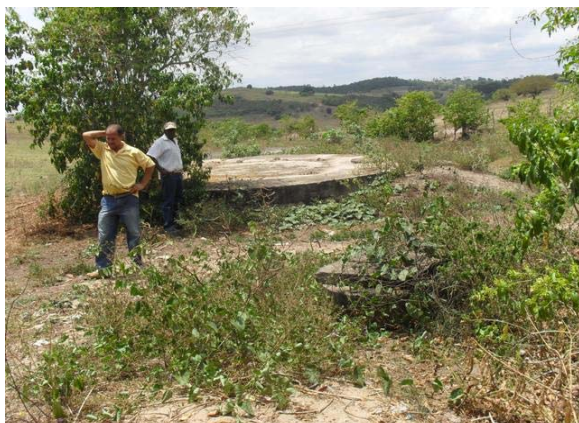
Foto 5: Reator anaeróbico de fluxo ascendente (DAFA).

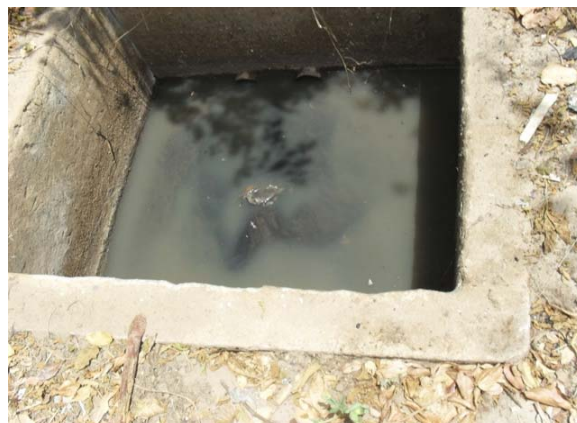
Foto 6: Detalhe da caixa de esgoto.

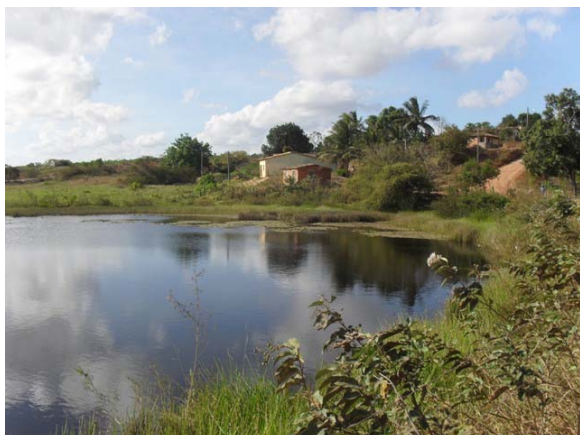
Foto 1: Vista da Lagoa da Pesca – ponto de captação para períodos necessários (Embasa) – está com indícios de contaminação.

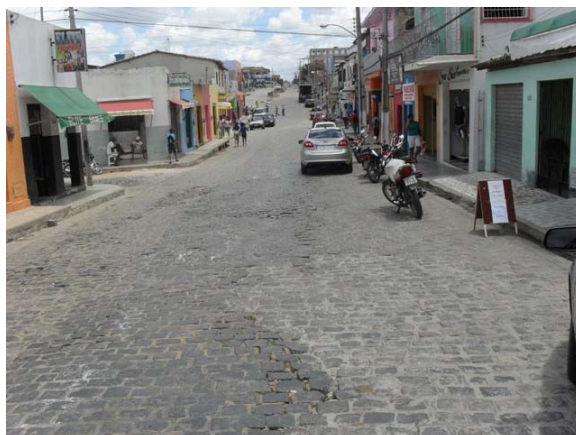
Foto 2: Área Crítica 1 – Av. Antonio Carlos Magalhães – área de enxurrada.

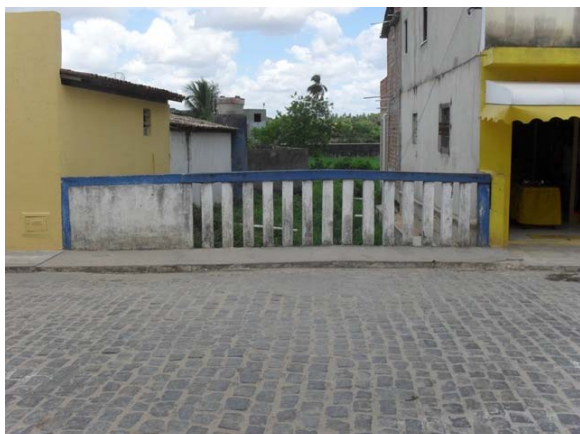
Foto 3: Área Crítica 1 – Av. Antonio Carlos Magalhães – área de enxurrada – mostra o caminhamento do Riacho Maria Vitória.

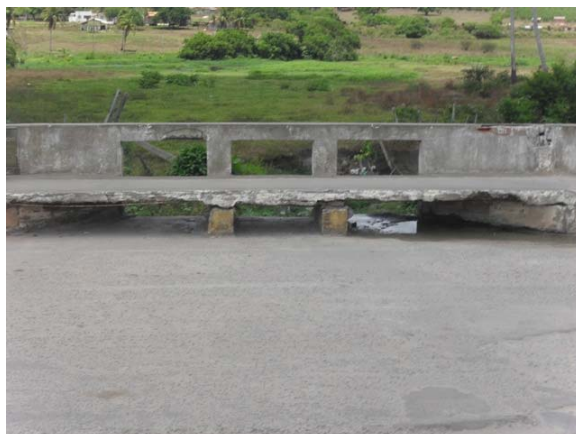
Foto 4: Área Crítica 1 – Rua José Ponciano – pontos de rede com saída para o Riacho que está bastante sujo com esgotos e lixo.

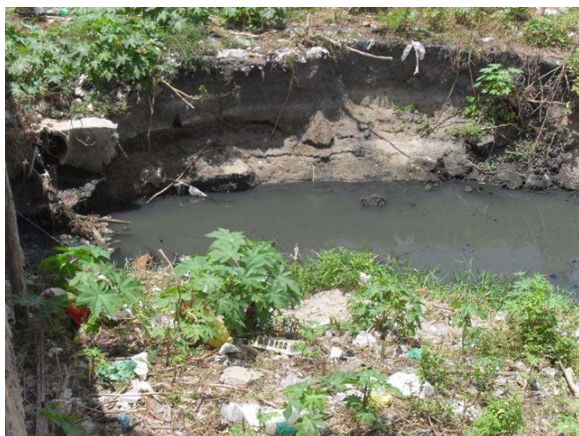
Foto 5: Área Crítica 1 – Rua José Ponciano – pontos de rede com saída para o Riacho que está bastante sujo com esgotos e lixo.

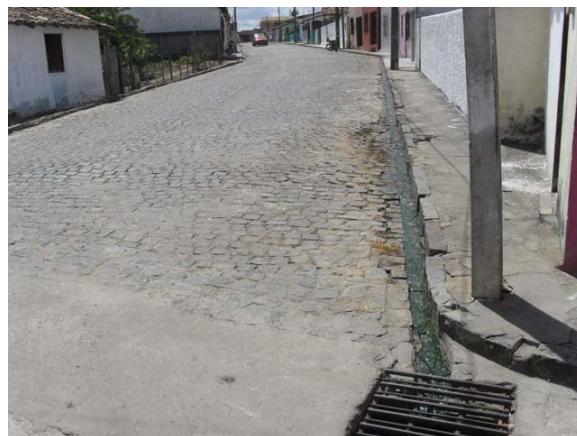
Foto 6: Área Crítica 2 – Rua Marquês de Abrantes – mostra as bocas de lobo com lixo, esgoto primário e secundário.

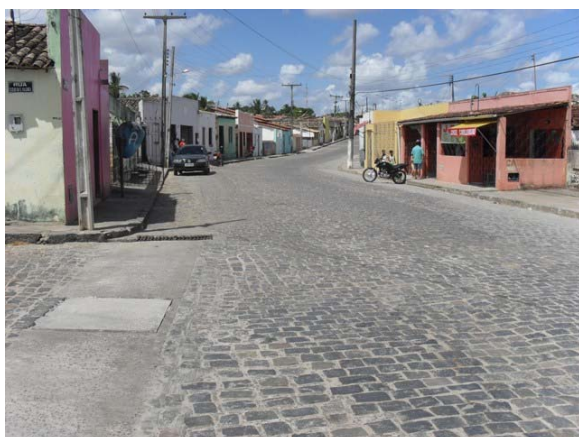
Foto 7: Área Crítica 2 – Rua Marquês de Abrantes – área de enxurrada - mostra as bocas de lobo com lixo, esgoto primário e secundário – lançamento pontual com rede DN 600 mm e comprimento de 330 m atravessando terreno particular até o Riacho Fonte Branca.

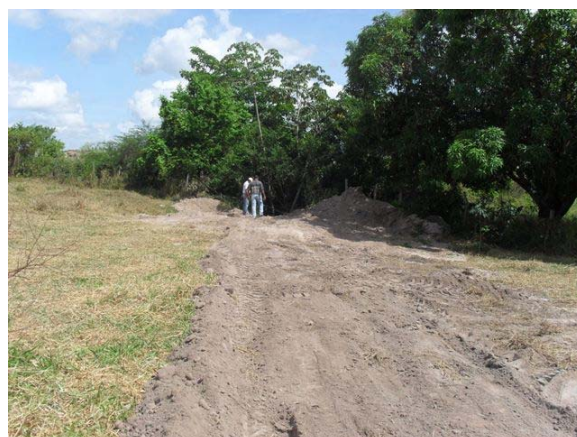
Foto 8: Área Crítica 2 – obra de implantação da rede DN 600 mm com 330 m de comprimento citada anteriormente, segue até o Riacho (+ ou – 500 m) por infiltração.

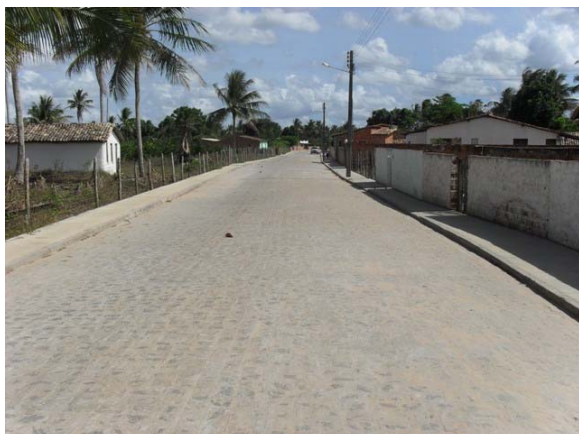
Foto 9: Área Crítica 3 – Rua Aristóteles José dos Santos – área de enxurrada.

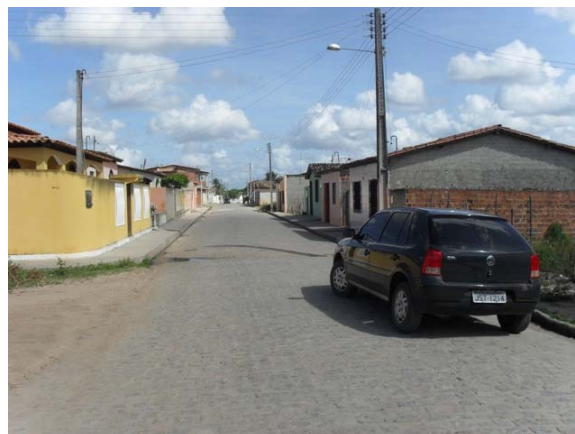
Foto 10: Área Crítica 4 – Rua José Campos da Fonseca – área de enxurrada – mostra as ruas de escoamento.

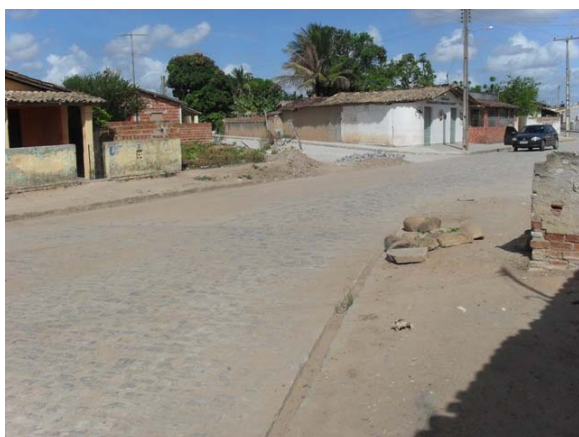
Foto 11: Área Crítica 5 – Rua Pedra Alexandrino – área de enxurrada.

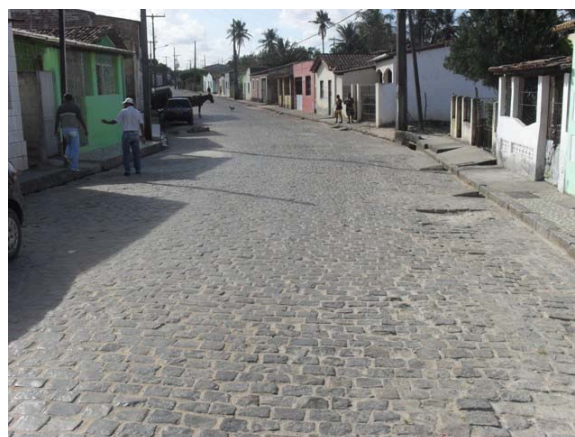
Foto 12: Área Crítica 6 – Rua Pedro Plácido dos Santos – área de enxurrada.

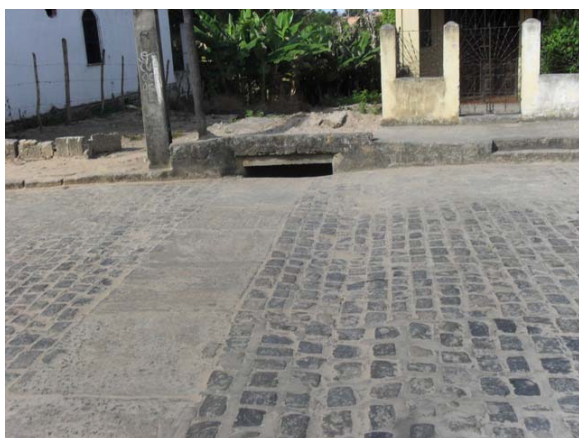
Foto 13: Área Crítica 6 – Rua Pedro Plácido dos Santos – área de enxurrada – mostra ponto de lançamento de drenagem e esgoto DN 600 mm.

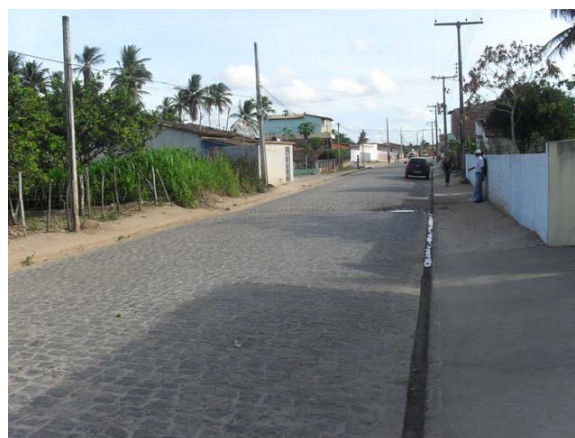
Foto 14: Área Crítica 7 – Rua Joaquim Matos – área de enxurrada – mostra esgotos a céu aberto.

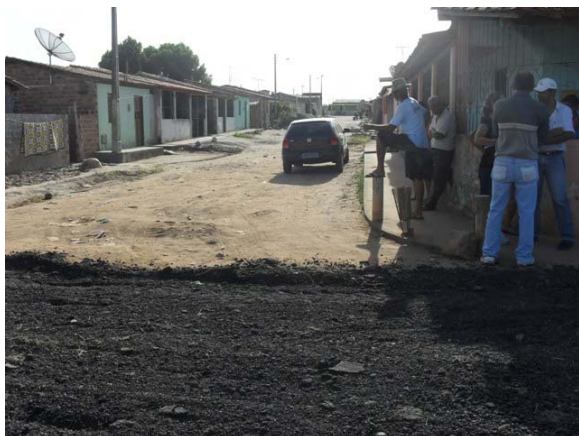
Foto 15: Área Crítica 8 – Rua da Palmeira – Bairro Carro Quebrado – área de enxurrada.

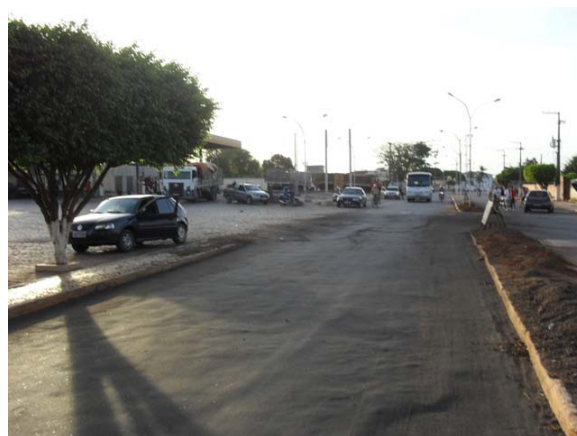
Foto 16: Área Crítica 9 – Rua Francisco Benjamin e Adjacências – área de alagamento.

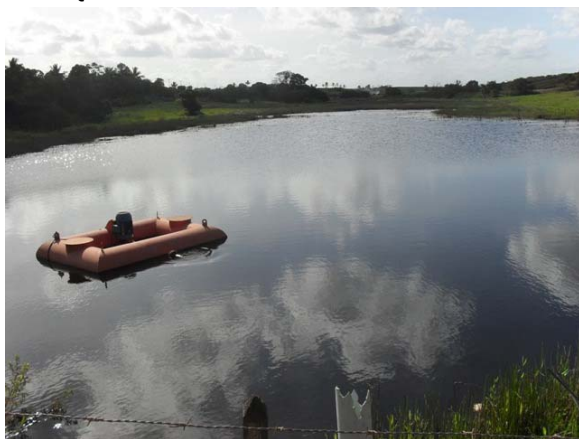
Foto 17: Vista da Lagoa da Pesca – ponto de captação para períodos necessários (Embasa) – está com indícios de contaminação.

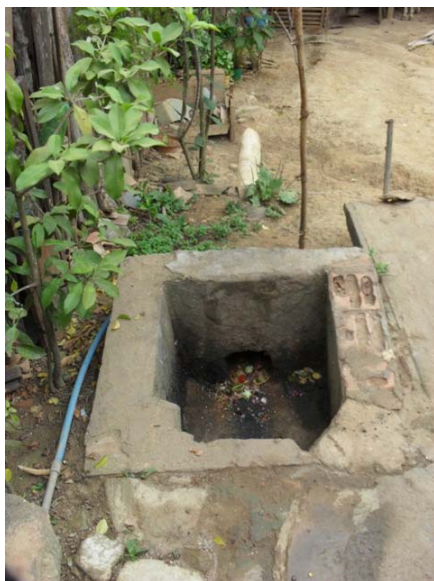
Foto 1: Rua Tiradentes - ponto de lançamento de esgoto e drenagem – tubo PVC DN 150 mm – fundo de casa com caixa e saída para terreno a céu aberto.

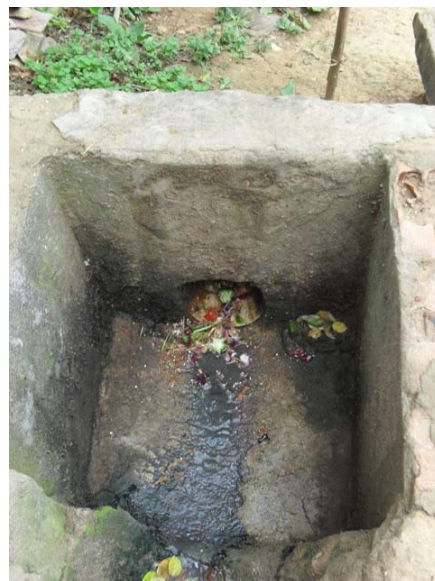
Foto 2: Rua Tiradentes - ponto de lançamento de esgoto e drenagem – tubo PVC DN 150 mm – fundo de casa com caixa e saída para terreno a céu aberto.

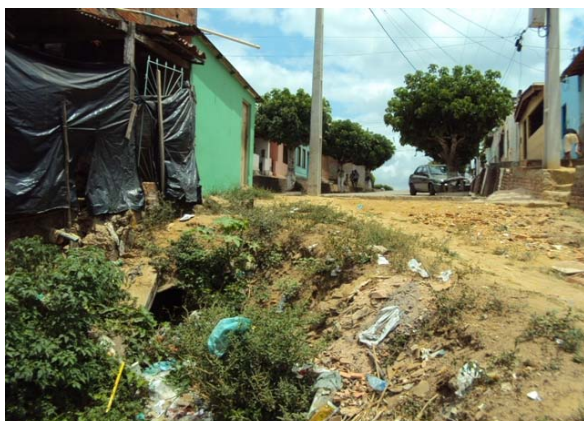
Foto 3: Ponto de lançamento de esgoto secundário – tubo PVC DN 150 mm – escoamento a céu aberto pela encosta.

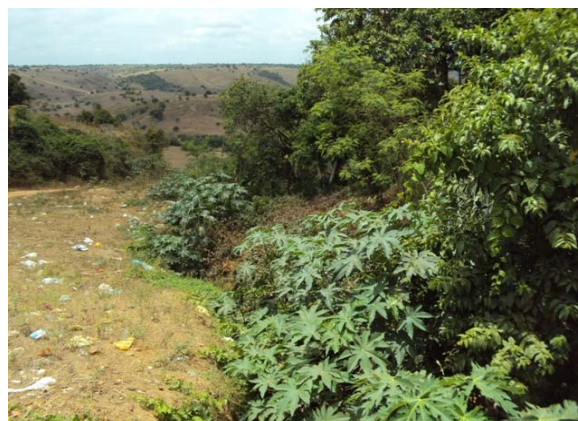
Foto 4: Ponto de lançamento de esgoto secundário – tubo PVC DN 150 mm – escoamento a céu aberto pela encosta.

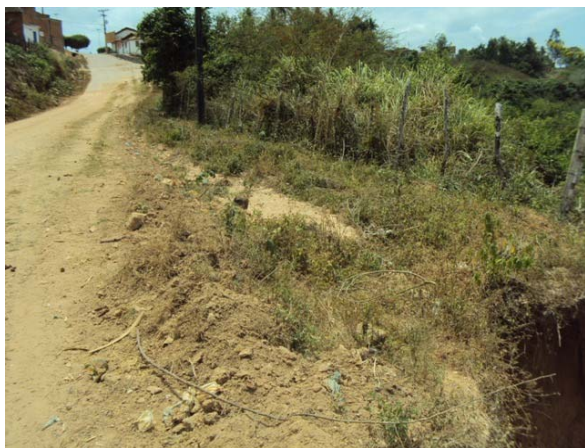
Foto 5: Ponto de lançamento de esgoto secundário e drenagem – tubo de concreto DN 600 mm – lança em terreno com muito lixo e vala natural decorrente da erosão (voçoroca).

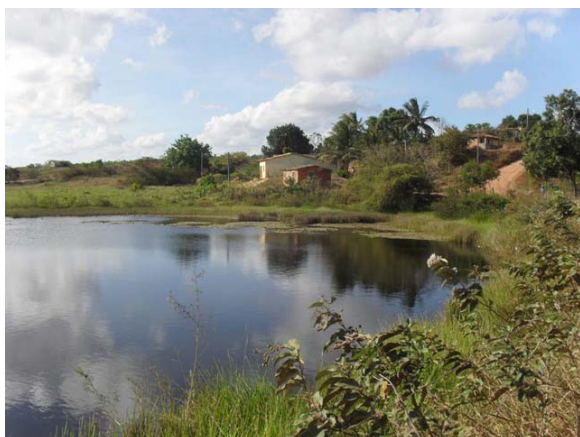
Foto 1: Vista da Lagoa da Pesca – ponto de captação para períodos necessários (EMBASA) – está com indícios de contaminação.

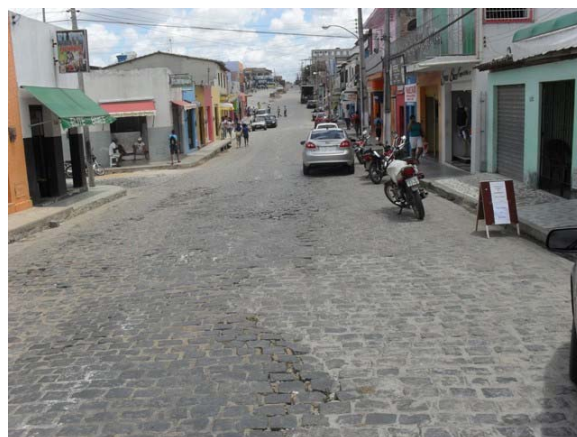
Foto 2: Área Crítica 1 – Av. Antonio Carlos Magalhães – área de enxurrada.

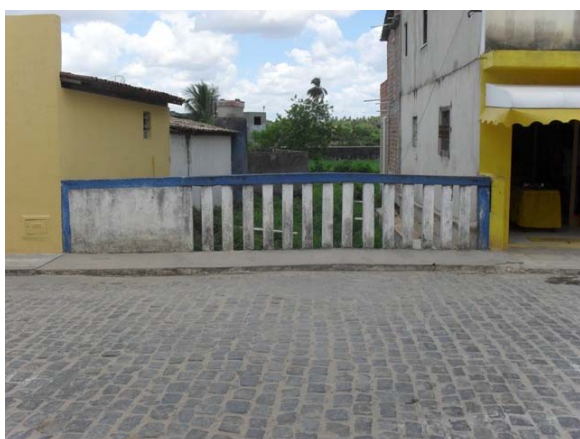
Foto 3: Área Crítica 1 – Av. Antonio Carlos Magalhães – área de enxurrada – mostra o caminhamento do Riacho Maria Vitória.
