# ELABORAÇÃO DO PLANO ESTADUAL DE MANEJO DE ÁGUAS PLUVIAIS E ESGOTAMENTO SANITÁRIO – PEMAPES

SEGUNDO BLOCO  
TOMO IX - DIAGNÓSTICOS E LEVANTAMENTOS  
VOLUME 11 - RDS 18 - AGRESTE DE ALAGOINHAS E LITORAL NORTE  
ANEXOS

#### VOLUME 11 – RDS 18 – AGRESTE DE ALAGOINHAS E LITORAL NORTE

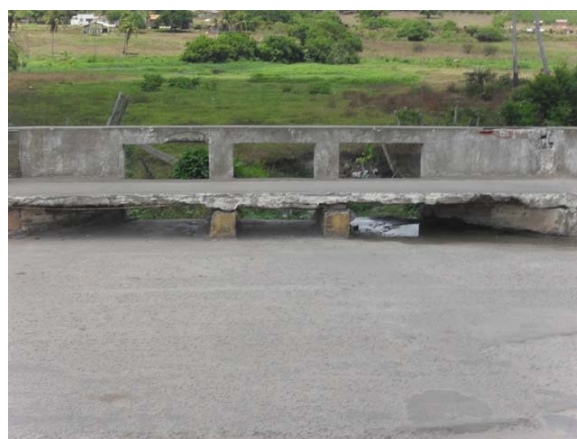
Foto 4: Área Crítica 1 – Rua José Ponciano – pontos de rede com saída para o Riacho que está bastante sujo com esgotos e lixo.

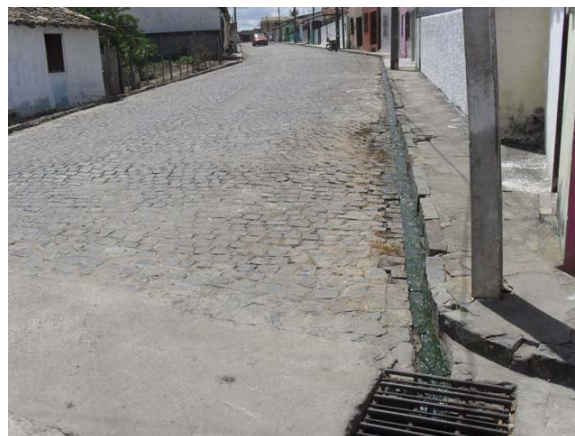
Foto 6: Área Crítica 2 – Rua Marquês de Abrantes – mostra as bocas de lobo com lixo, esgoto primário e secundário.

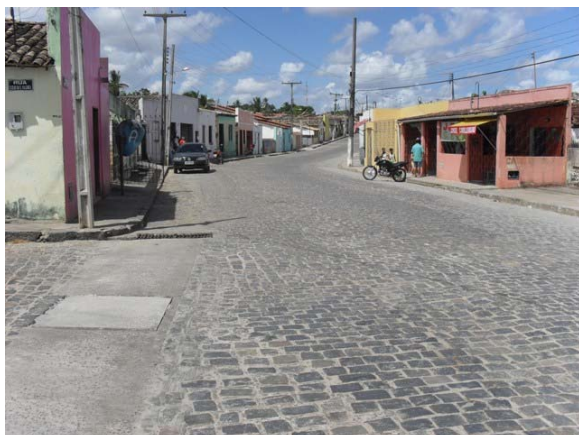
Foto 7: Área Crítica 2 – Rua Marquês de Abrantes – área de enxurrada - mostra as bocas de lobo com lixo, esgoto primário e secundário – lançamento pontual com rede DN 600 mm e comprimento de 330 m atravessando terreno particular até o Riacho Fonte Branca.

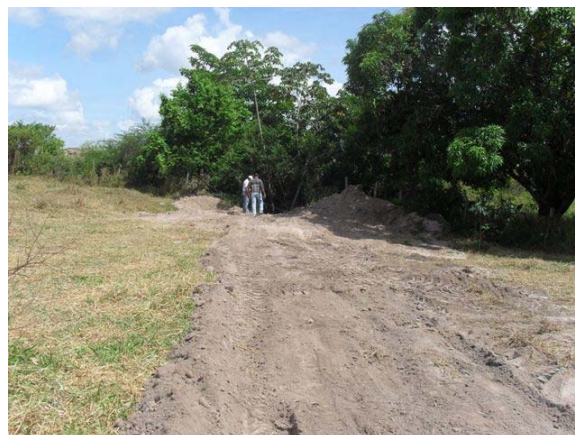
Foto 8: Área Crítica 2 – obra de implantação da rede DN 600 mm com 330 m de comprimento citada anteriormente, segue até o Riacho (+ ou – 500 m) por infiltração.

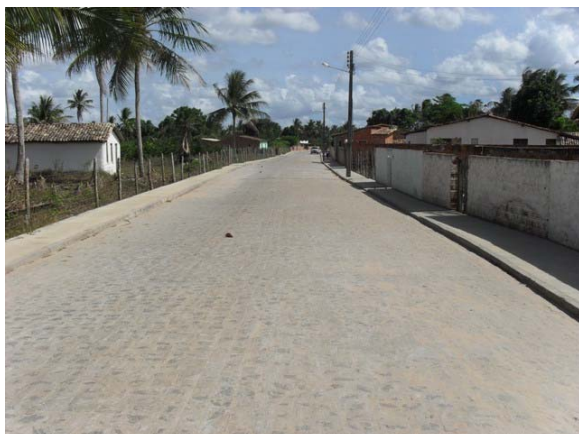
Foto 9: Área Crítica 3 – Rua Aristóteles José dos Santos – área de enxurrada.

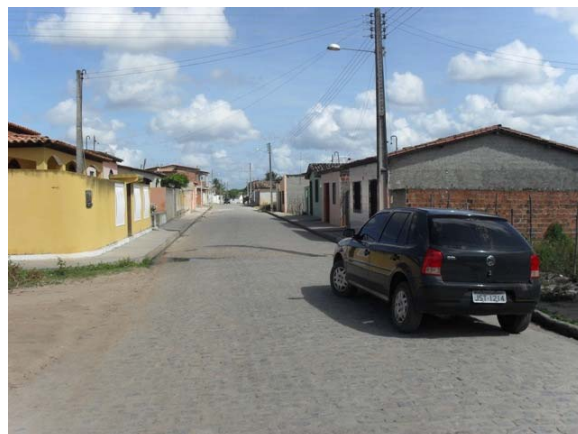
Foto 10: Área Crítica 4 – Rua José Campos da Fonseca – área de escoamento – mostra as ruas de escoamento.

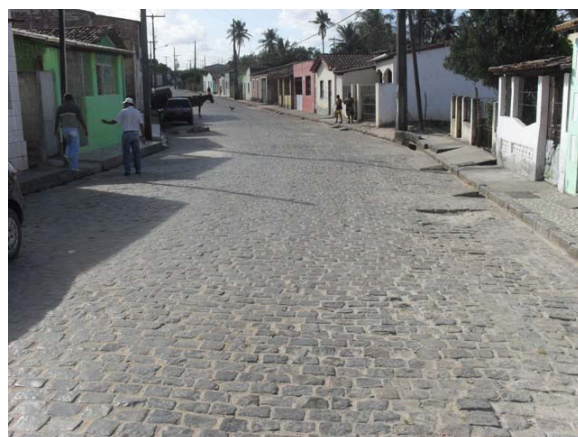
Foto 12: Área Crítica 6 – Rua Pedro Plácido dos Santos – área de enxurrada.

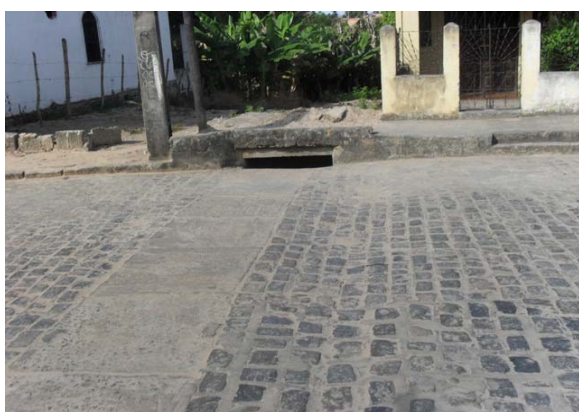
Foto 13: Área Crítica 6 – Rua Pedro Plácido dos Santos – área de enxurrada – mostra ponto de lançamento de drenagem e esgoto DN 600 mm.

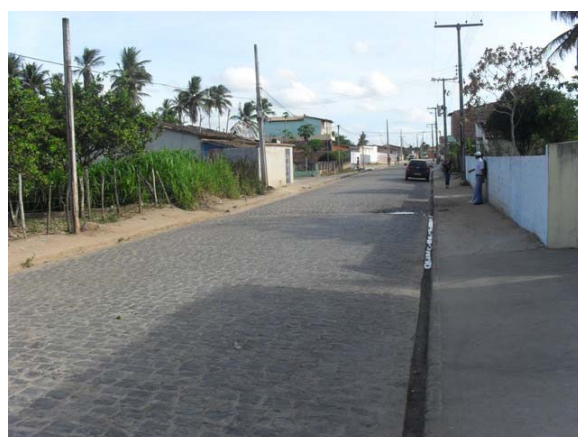
Foto 14: Área Crítica 7 – Rua Joaquim Matos – área de enxurrada – mostra esgotos a céu aberto.

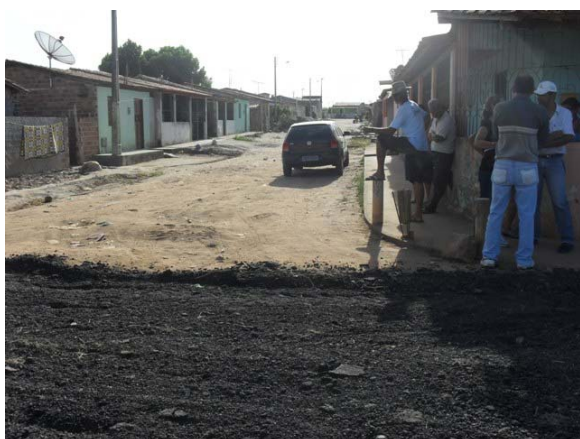
Foto 15: Área Crítica 8 – Rua da Palmeira – Bairro Carro Quebrado – área de enxurrada.

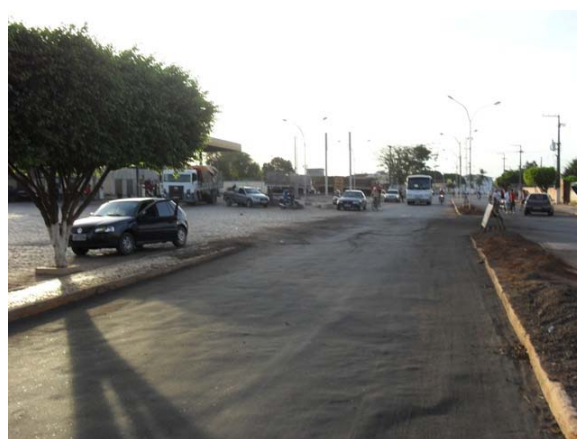
Foto 16: Área Crítica 9 – Rua Francisco Benjamin e Adjacências – área de alagamento.

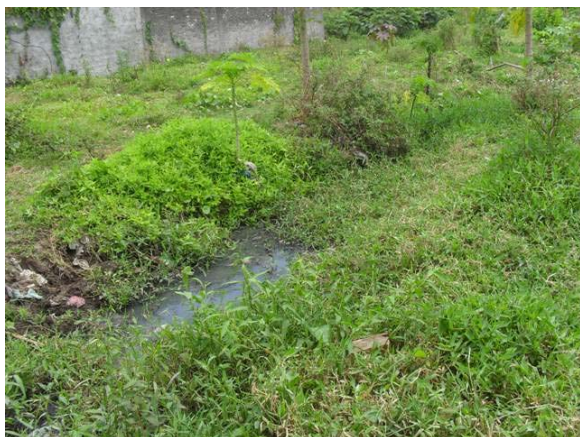
Foto 1: Av. Mangabinha - ponto de lançamento de esgoto e drenagem tubo de concreto DN 600 mm – lança em área particular – presença de lixo e odores fortes.

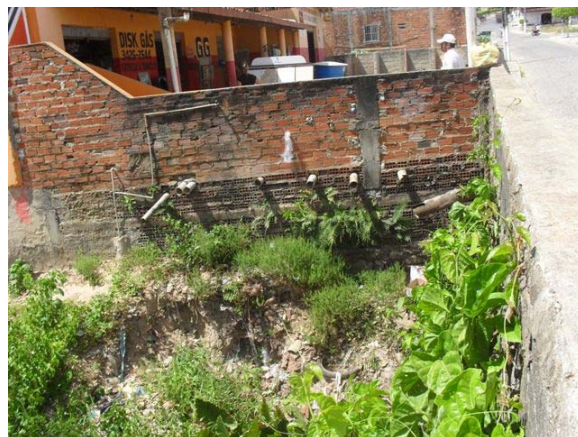
Foto 2: Riacho da Fonte Branca – vista da Rua Ladislau Azevedo – mostra lançamento de esgoto difuso e pontual.

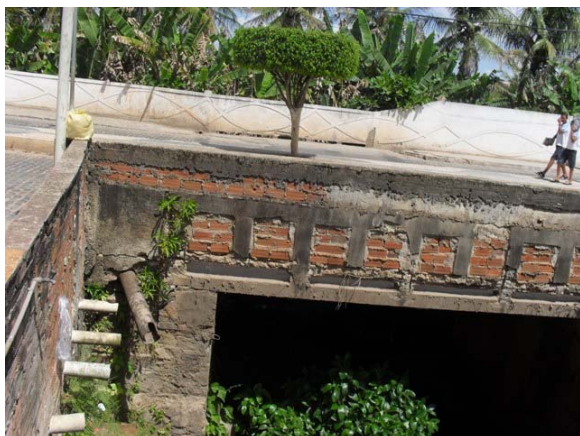
Foto 3: Riacho da Fonte Branca – vista da Rua Ladislau Azevedo – mostra lançamento de esgoto difuso e pontual – leito do riacho e pontilhão.

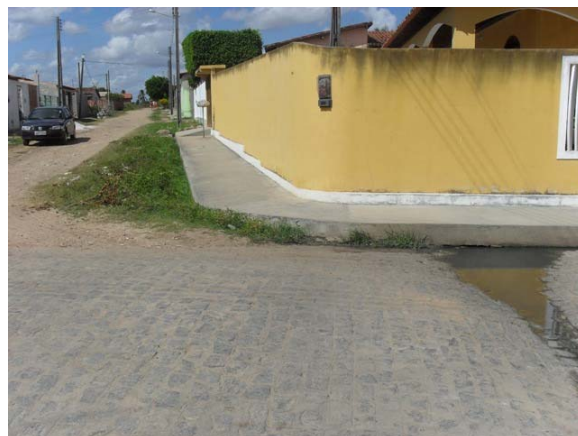
Foto 4: Rua do Loteamento Primavera como Rua José Campo das Fonseca – mostrando o esgoto correndo a céu aberto – desce para área particular pelos quintais das casas – cerca de 600 m até a rede de manilha.

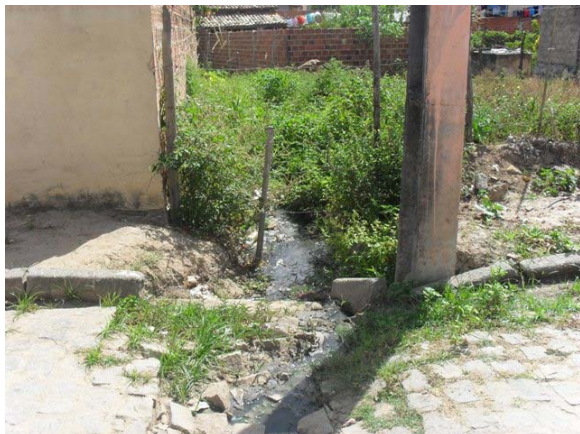
Foto 5: Rua do Loteamento Primavera como Rua José Campo das Fonseca – mostrando o esgoto correndo a céu aberto – desce para área particular pelos quintais das casas – cerca de 600 m até a rede de manilha.

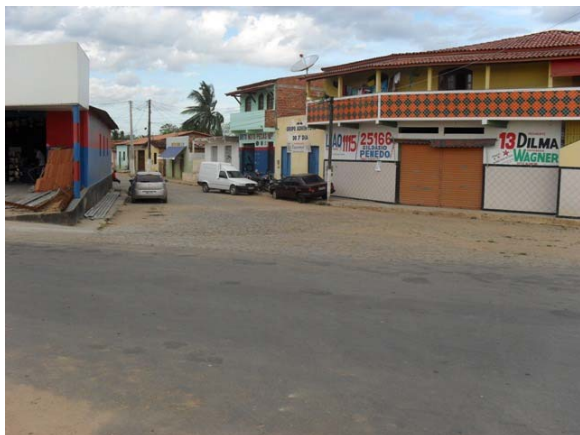
Foto 1: Área Crítica 1 – Rua Cesar Borges e parte da Rua Junqueira Freire – área de enxurrada.

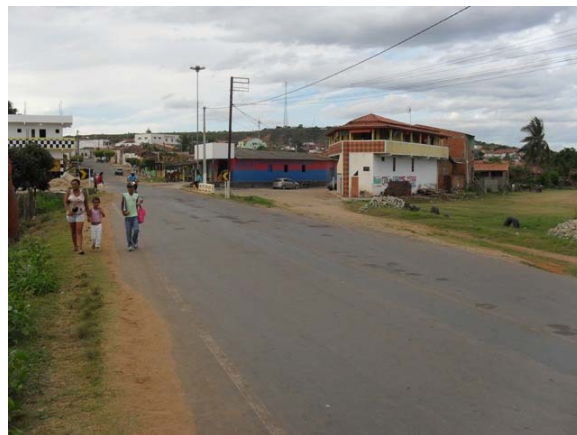
Foto 2: Área Crítica 1 – Rua Cesar Borges e parte da Rua Junqueira Freire – área de enxurrada.

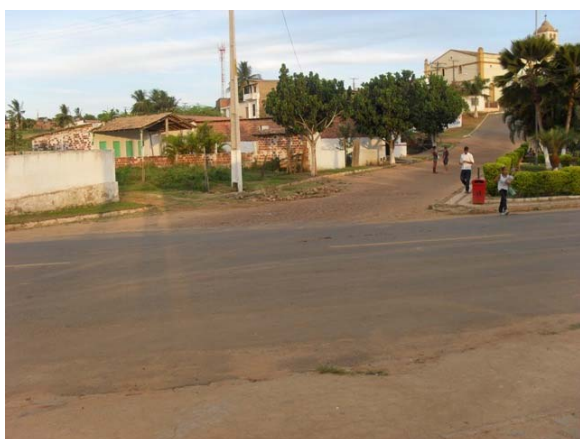
Foto 3: Área Crítica 2 – Praça Jardim do Éden – área de enxurrada.

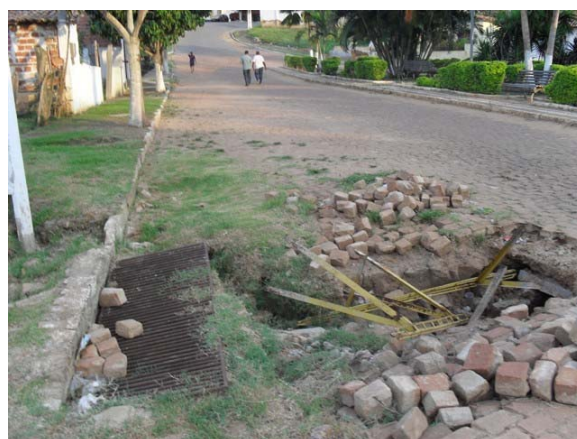
Foto 4: Área Crítica 2 – Praça Jardim do Éden – área de enxurrada.

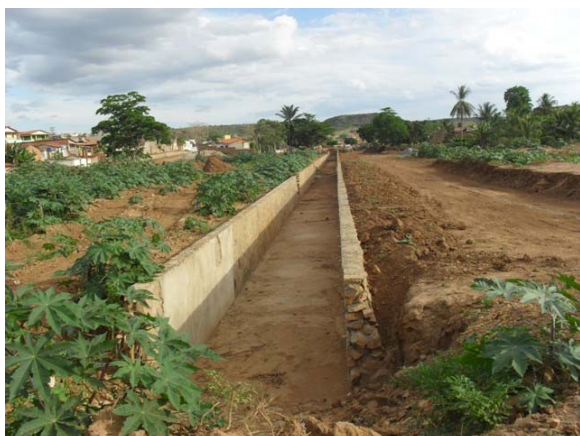
Foto 5: Canal de alvenaria de pedra em construção – trecho intermitente.

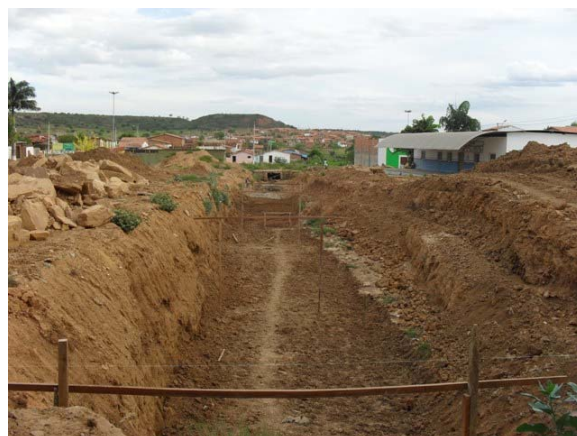
Foto 6: Vista do Canal da Praça da Liberdade – em construção.

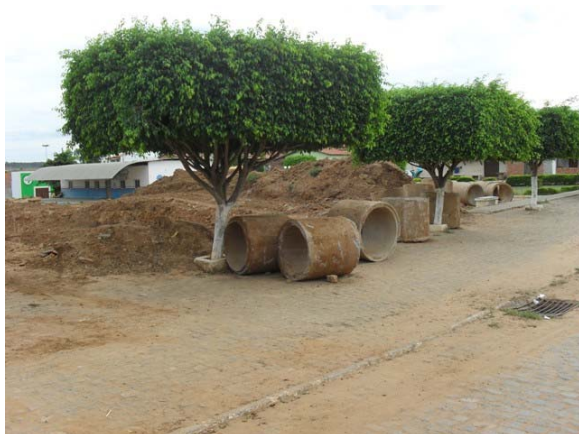
Foto 7: Vista do Canal da Praça da Liberdade – em construção.

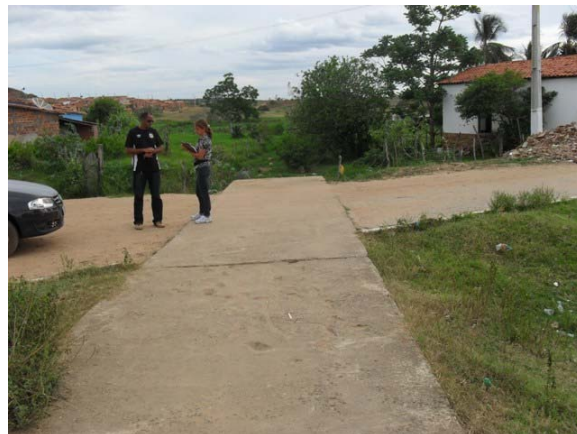
Foto 8: Ponto de lançamento final da galeria de DN 600 mm – termina em Canal coberto na Rua Nova Paraíba (seção 2,0 x 1,0 m).

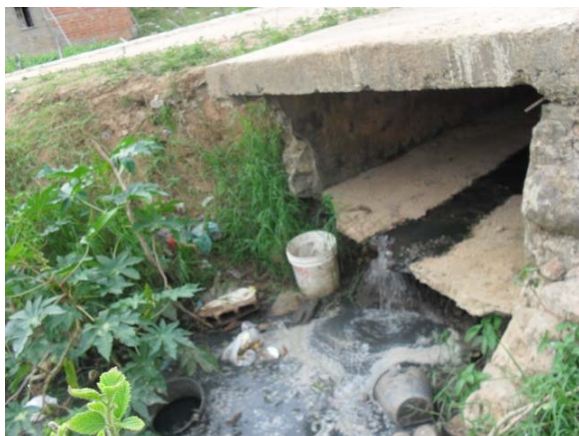
Foto 9: Ponto de lançamento final da galeria de DN 600 mm – termina em Canal coberto na Rua Nova Paraíba (seção 2,0 x 1,0 m).

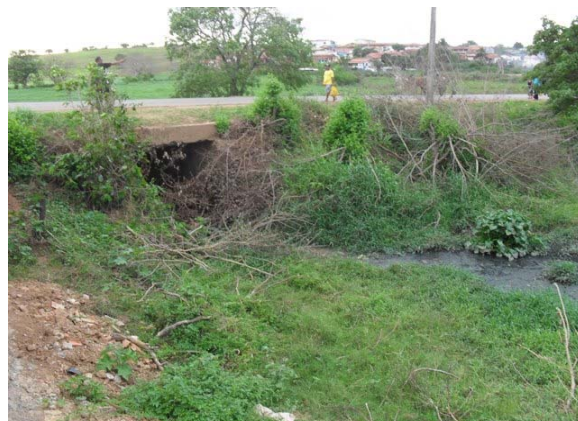
Foto 2: Ponto de lançamento de esgoto de parte da cidade – tubo de concreto DN 600 mm e lançamento final em terreno.

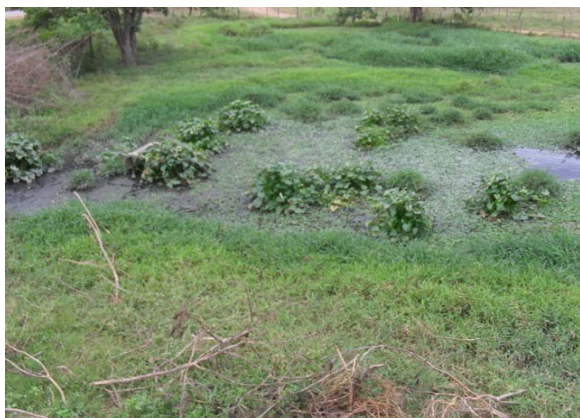
Foto 3: Ponto de lançamento de esgoto de parte da cidade – tubo de concreto DN 600 mm e lançamento final em terreno.

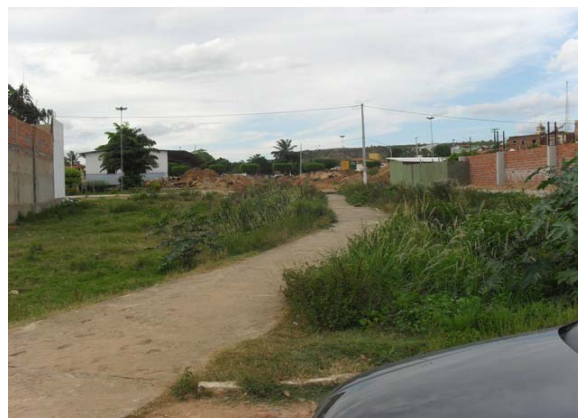
Foto 4: Lançamento das redes de esgoto da Av. das Palmeiras – tubo de concreto DN 600 mm – ponto final na 1ª Travessa da Praça.

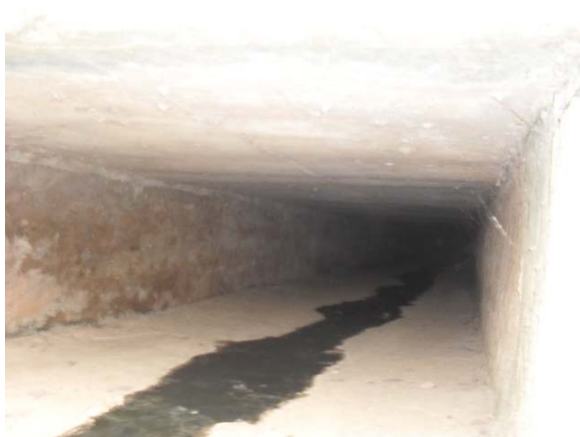
Foto 5: Ponto de lançamento final da galeria de DN 600 mm – termina em Canal coberto na Rua Nova Paraíba (seção 2,00 x 1,0 m).

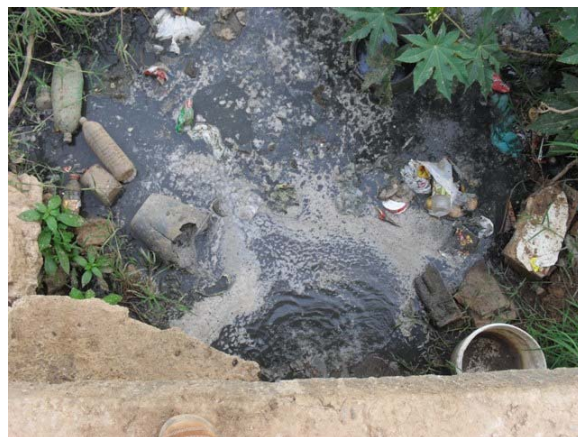
Foto 6: Ponto de lançamento final da galeria de DN 600 mm – termina em Canal coberto na Rua Nova Paraíba (seção 2,00 x 1,0 m).
