PLANO URBANÍSTICO E AMBIENTAL  
E PROJETOS ESPECÍFICOS PARA O  
**V E T O R      I P I T A N G A**

**PRODUTO N° 4 - RELATÓRIO DE ANDAMENTO IV**  
**RELATÓRIOS 7, 8, 9, 10 11, 12, 13, 14, 15, 16 E 17**

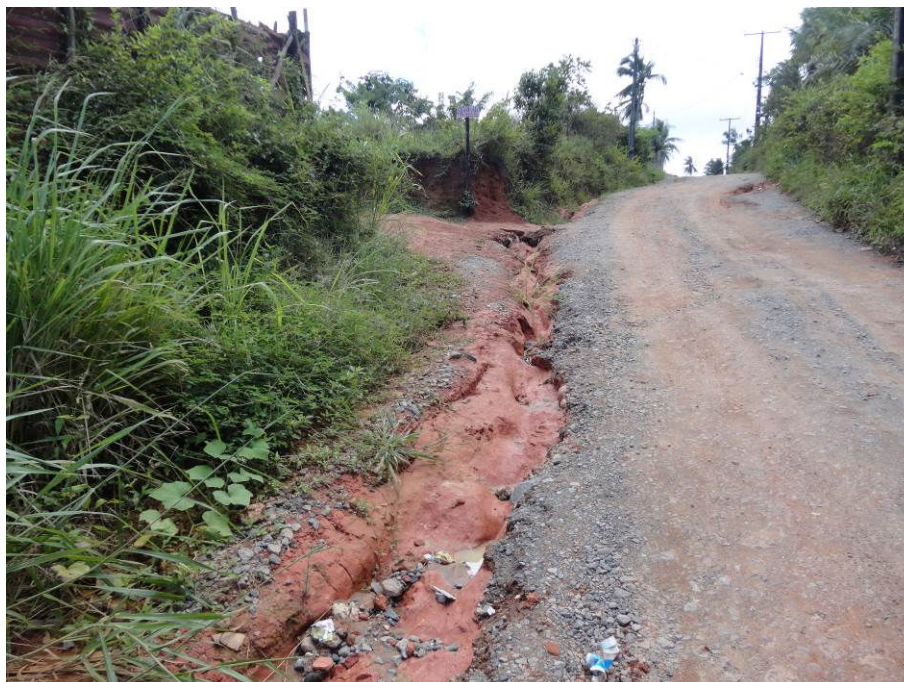
**Figura 3.1 - Estrada de Declividade Forte no Sentido de maior Declive e com Drenagem Deficiente e Erosão Hídrica. Coord.: UTM 8.573.820 / 567.305**

Os solos desnudados e desagregados ou com alta compactação devido a movimentação de terra e de máquinas para implantação da vias de acesso, sobretudo quando são direcionadas no sentido do maior declive, deixa a superfície do terreno bastante vulnerável ao desenvolvimento de processos erosivos acelerados que podem ocorrer como erosão hídrica superficial (**Figura 3.1**) e como erosão por remoção de massa.

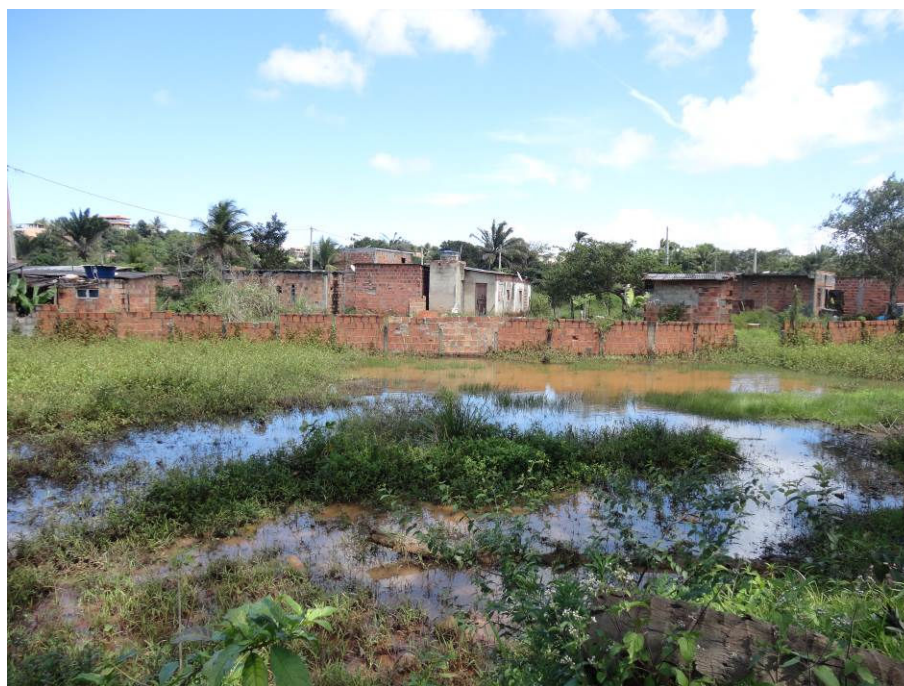
**Figura 4.1 - Áreas Alagadas Devido a Drenagem Deficiente – Ocorreu depois da Construção das Casas. Coord.: UTM 8.573.735 / 568.212**

Os materiais fragmentados, produtos da erosão, são transportados por efeito da gravidade para a rede de drenagem, causando acumulação de sedimentos nas planícies fluviais e o consequente estrangulamento da drenagem.

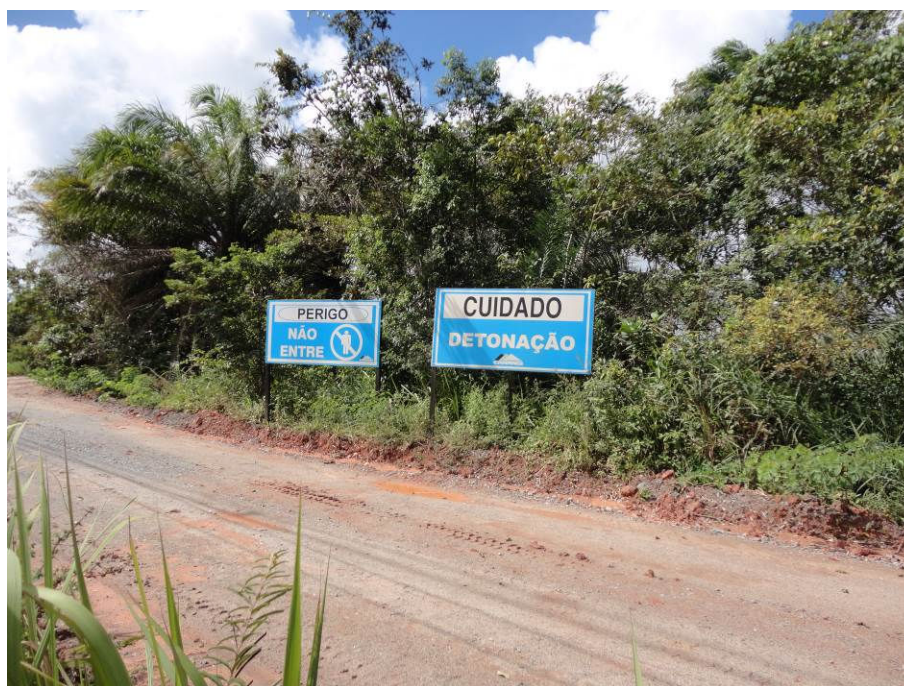
**Figura 5.1 - Área de Influência Direta da Pedreira com Risco de Sismos Induzidos**

Na **Figura 5.1** é registrado uma área de influência indireta das pedreiras com risco de sismos induzidos, na área do Vetor Ipitanga.

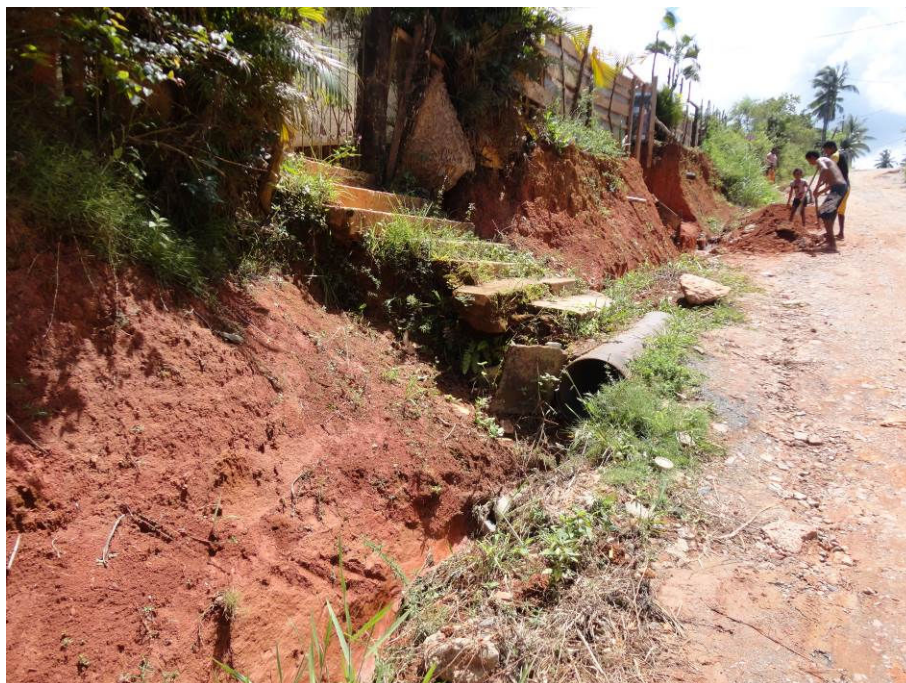
**Figura 6.3 - Danos às Escadas de Acesso Devido à Falta de Drenagem. Coord.: UTM 8.573.820 / 567.305**

O processo de ocupação induz a ocorrência de processos superficiais de instabilidade, devido a alterações nas condições de escoamento das águas superficiais (**Figura 6.3**), cuja concentração em canais favorece a erosão hídrica, e devido a intervenções do tipo corte e aterro.

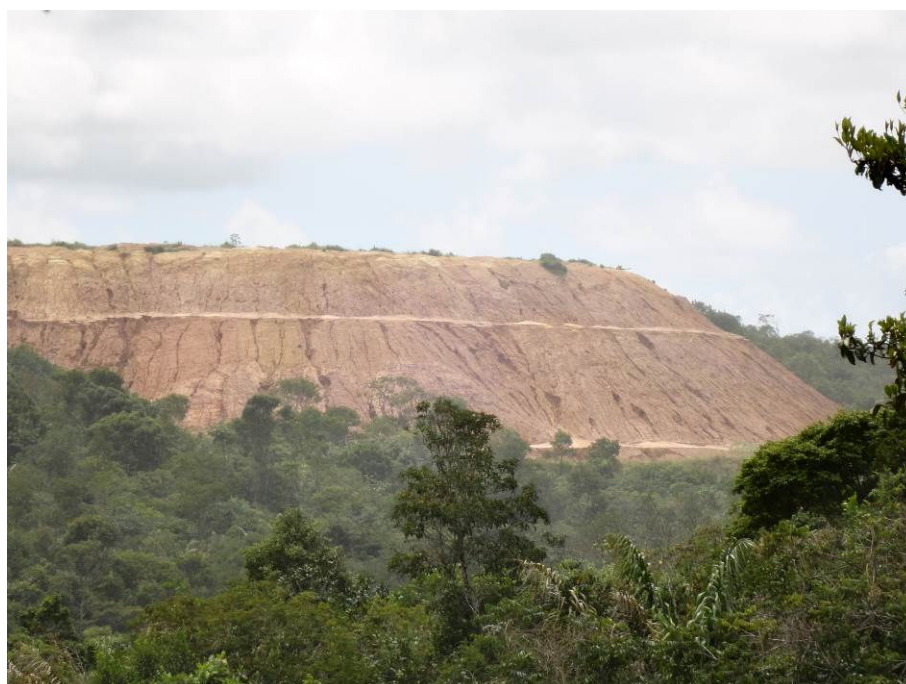
**Figura 6.4 - Fotos de Talude de Corte de Áreas de Empréstimo de Material de Cobertura do Aterro Metropolitano. Coord.: UTM 8.579.077 / 567.379**

Adicionalmente, registam-se como fatores de risco as áreas de taludes de aterro em jazidas de empréstimo (**Figura 6.4**) de material de cobertura do Aterro Metropolitano e nas escarpas rochosas nas jazidas de exploração de material pétreo intensificados pelas detonações efetuadas para desmonte de rocha.

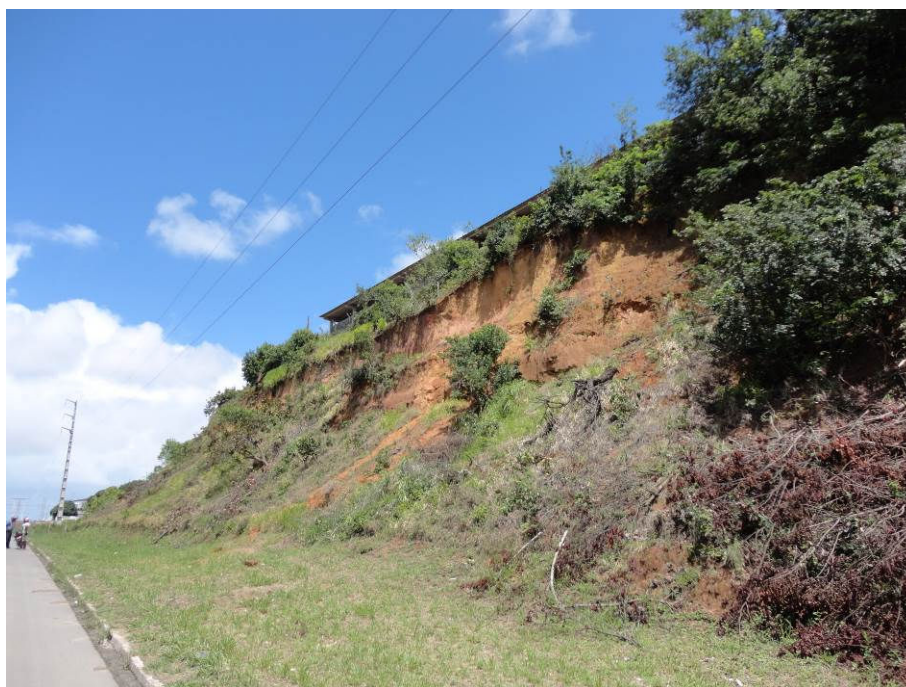
**Figura 8.6 - Taludes de Corte na CIA-Aeroporto Apresentando Risco de Deslizamento. Coord.: UTM 8.576.106 / 568.962**

Ao longo da estrada CIA-Aeroporto, ainda na sua faixa de domínio, alguns taludes de corte apresentam declividade elevada e altura superior a 10 metros, representando áreas de risco de deslizamento (**Figuras 8.6 e 8.7**).

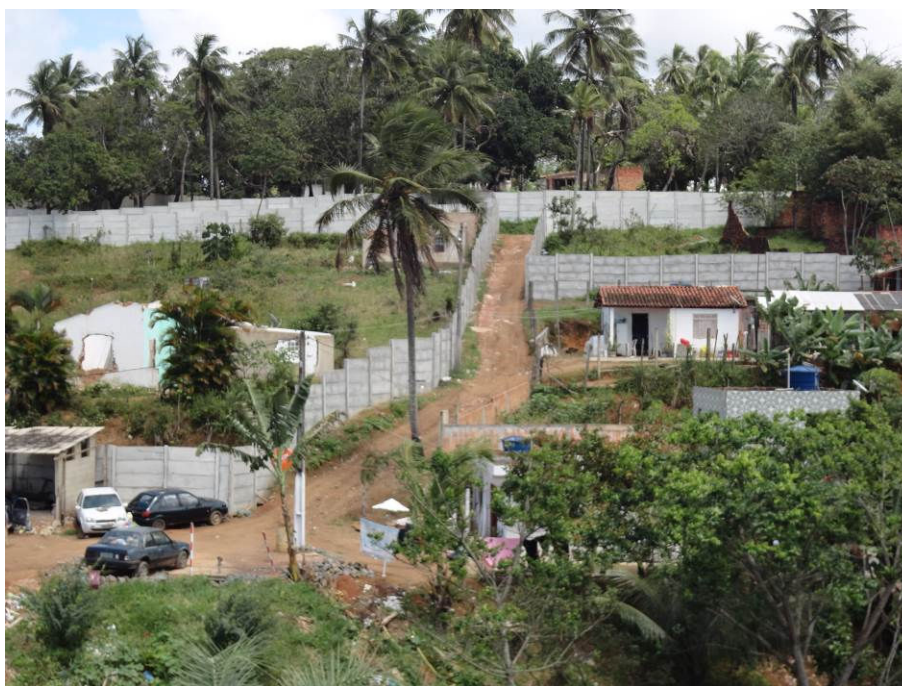
**Figura 8.8 - Abertura de Vias de Acesso Desprovida de Drenagem Superficial no Sentido do maior Declive. Coord.: UTM 8.576.407 / 568.975**

Observa-se neste setor muitas estradas secundárias quase sempre implantadas no sentido de maior declividade da vertente, em direção ao fundo dos vales, em áreas de declividade elevada e desprovidas de qualquer sistema de drenagem, o que favorece a degradação dos solos e a instalação de processos erosivos lineares (**Figura 8.8**).

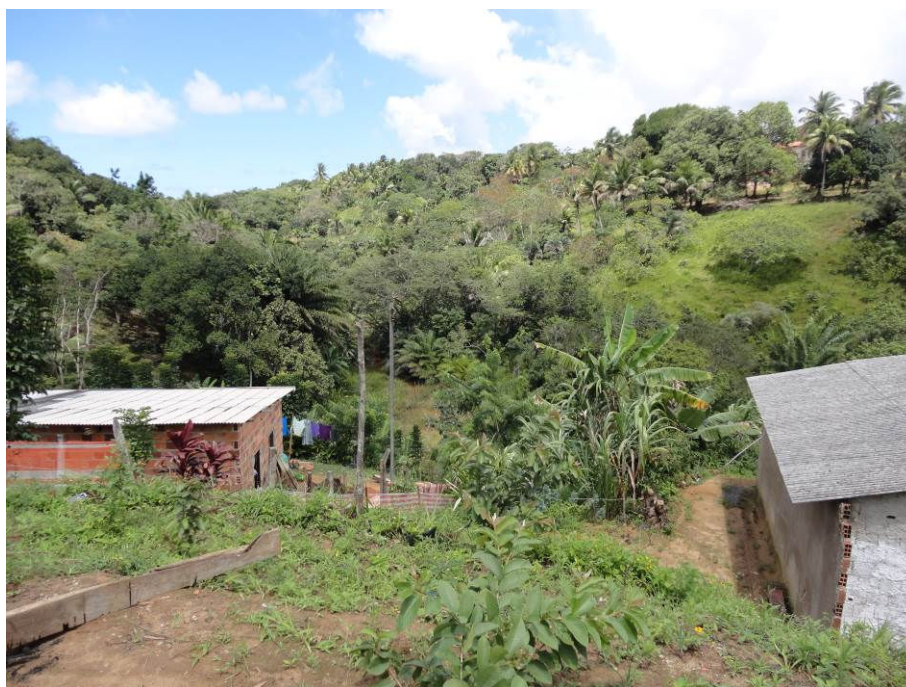
**Figura 8.10 - Residências Construídas em Área de Vertente com Corte para Nivelamento do Terreno. Coord.: UTM 8.575.346 / 567.412**

Mesmo que de forma isolada, a construção de edificações nas áreas de vertente é feita com a execução de corte para nivelamento do terreno e o consequente lançamento do material a jusante, formando a área de aterro e um talude de aterro que em muitos casos não obedece a critérios técnicos de tipo de material e grau e uniformidade de compactação, colocando em risco a estabilidade da obra. Assim, as residências implantadas nestas áreas de encostas apresentam geralmente um talude de corte a montante e um talude de material de aterro a jusante que podem estar sujeitos a algum tipo de processo erosivo em função dos métodos construtivos (**Figuras 8.10 e 8.11**).

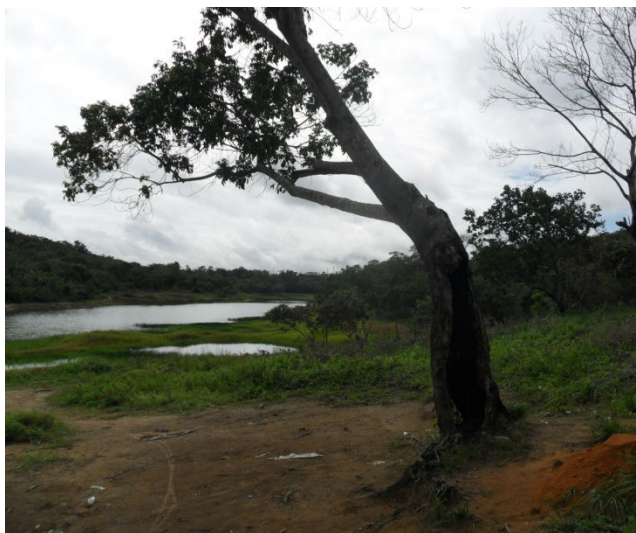
**Figura 3.4 - Área Degrada Localizada na APP do Reservatório de Ipitanga II**

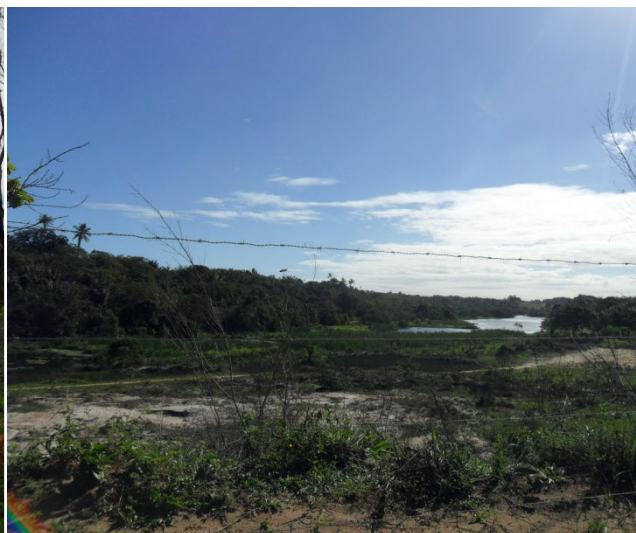
**Figura 3.5 - Área Degrada com Elevado Risco de Assoreamento Localizada na APP do Reservatório de Ipitanga III**

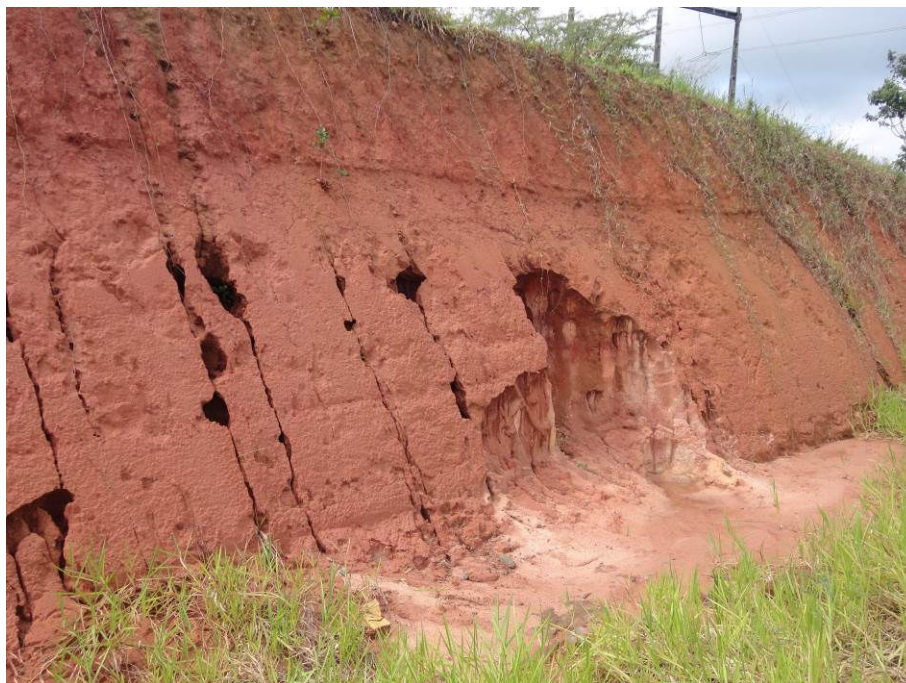
**Figura 4.9 - Processos Erosivos Lineares em Taludes de Corte de Grupo Barreiras Causando Entulhamento da Drenagem – Rótula da CEASA. Coord.: UTM 8.580.219 / 567.960**

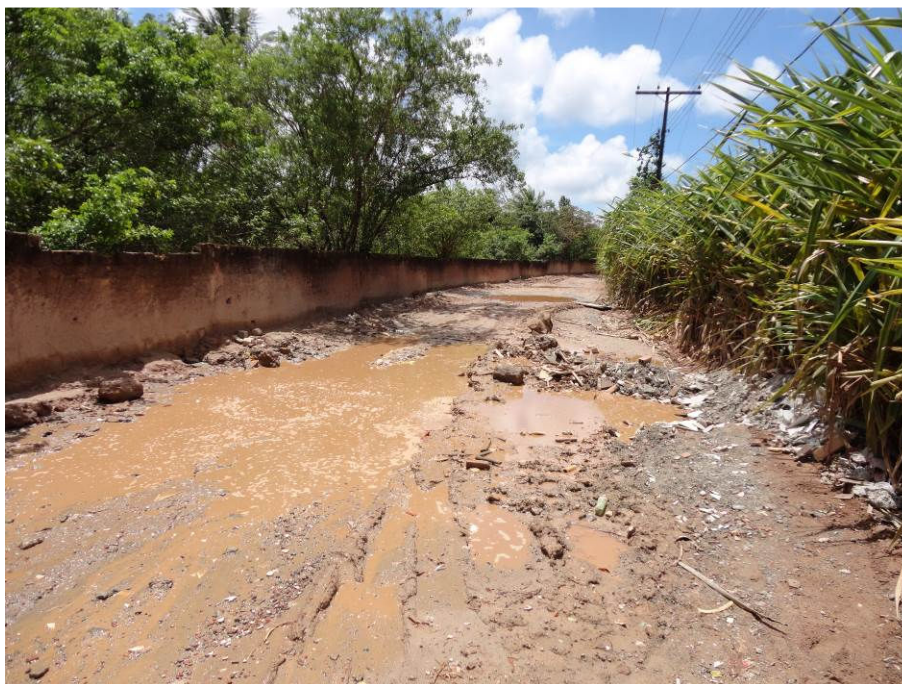
**Figura 4.13 - Falta de Drenagem com Consequente Acumulação de Água no Pavimento. Coord.: UTM 8.575.195 / 567.284**

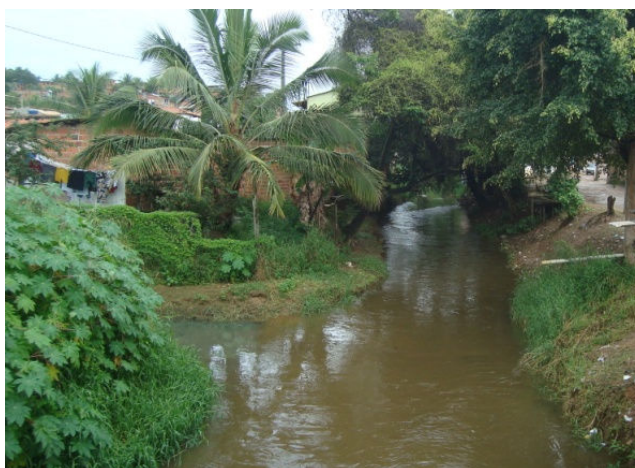
**Figura 6.3 - Degradação das Margens do Rio Ipitanga a Jusante do Barramento da Represa Ipitanga I – Bairro de São Cristóvão**

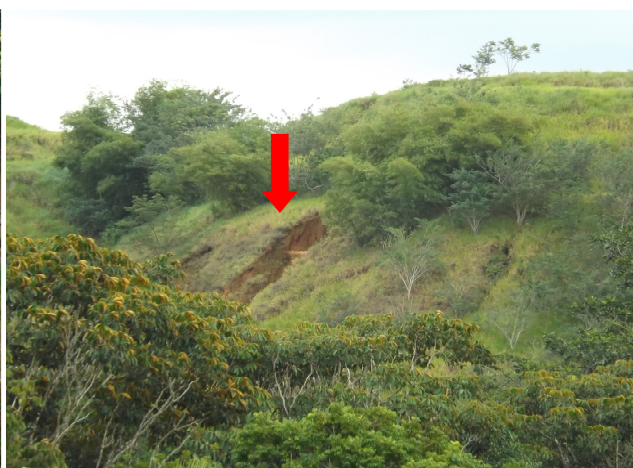
**Figura 6.4 - Pontos de Erosão em Encostas localizadas na Região da Represa Ipitanga I**
