Tomada de Preço N°03/2019  
Processo Administrativo n° 053.2019.0000424-32

**ELABORAÇÃO DE ESTUDOS  
DE AMPLIAÇÃO DA OFERTA  
HÍDRICA NA SUB-BACIA DO  
RIO UTINGA – AÇÕES  
PARA SEGURANÇA HÍDRICA  
NA BAHIA.**

**PROPOSTA TÉCNICA**

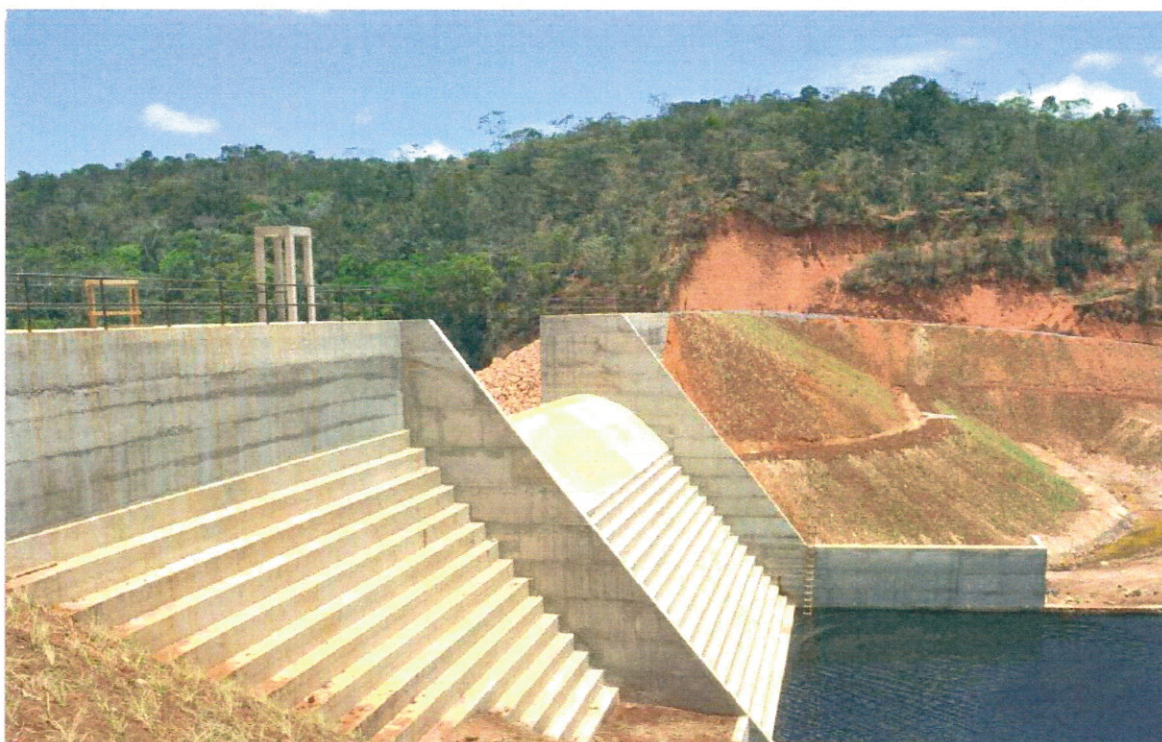
Figura 3.21: Barragem do Rio Tijuco

A Figura 3.21 apresenta a Barragem do Rio Tijuco à época de sua construção, em 2010.

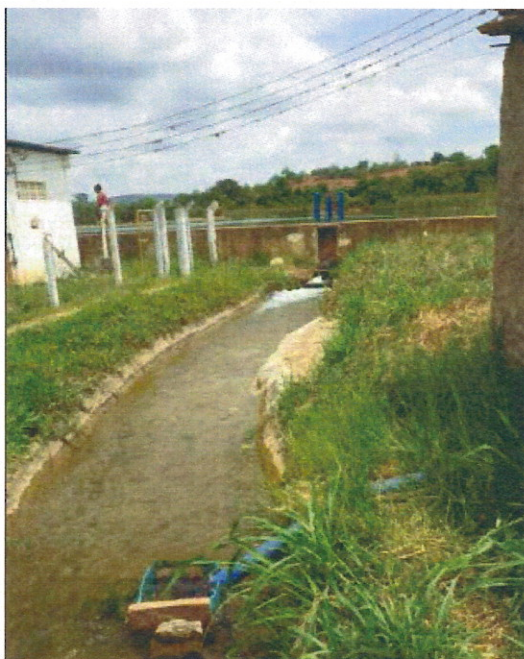
Figura 3.22: Barragem da Cabeceira do Rio (2018)

A Barragem da Cabeceira do Rio tem um reservatório de 150.000 m<sup>3</sup> e verte água com vazão normal de 1 m<sup>3</sup>/s <sup>(21)</sup>. Não são conhecidas as regras de operação da barragem da Cabeceira do Rio mas, principalmente em épocas de crise hídrica como a verificada na região nos últimos anos, ocorrem discussões com a Cerb sobre a eficácia de se manobrar as comportas da barragem para amenizar crises em épocas de seca.

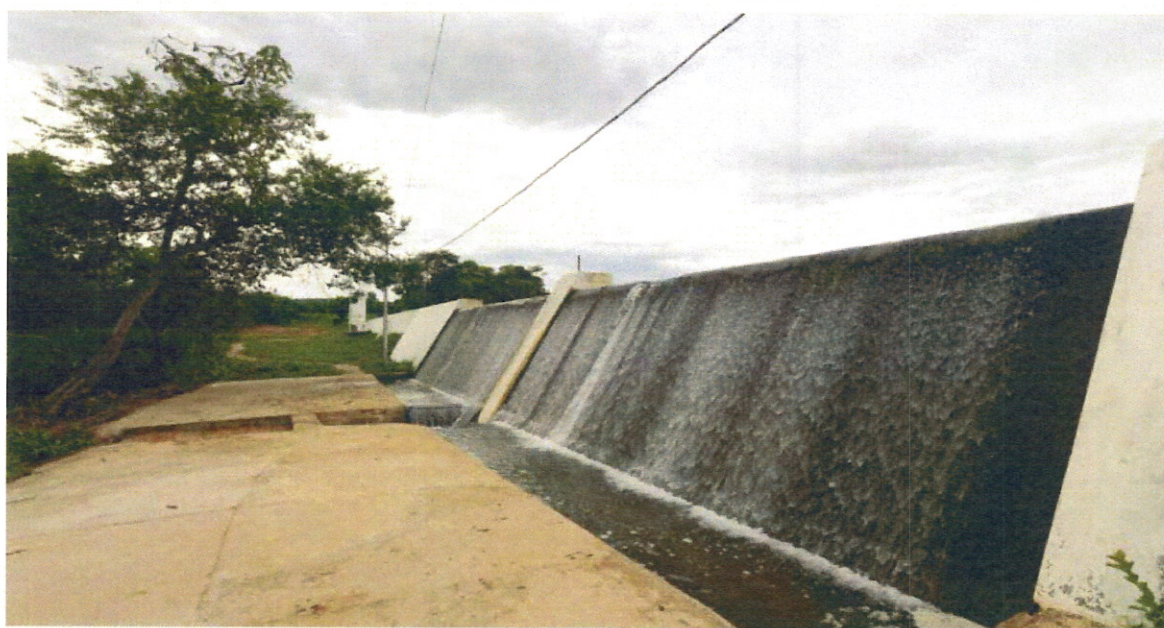
Figura 3.23: Barragem Cabeceira do Rio.

Enquanto perto da nascente o curso do rio continua intenso, mantendo inclusive a barragem vertendo água constantemente, em outros trechos a água sumiu.

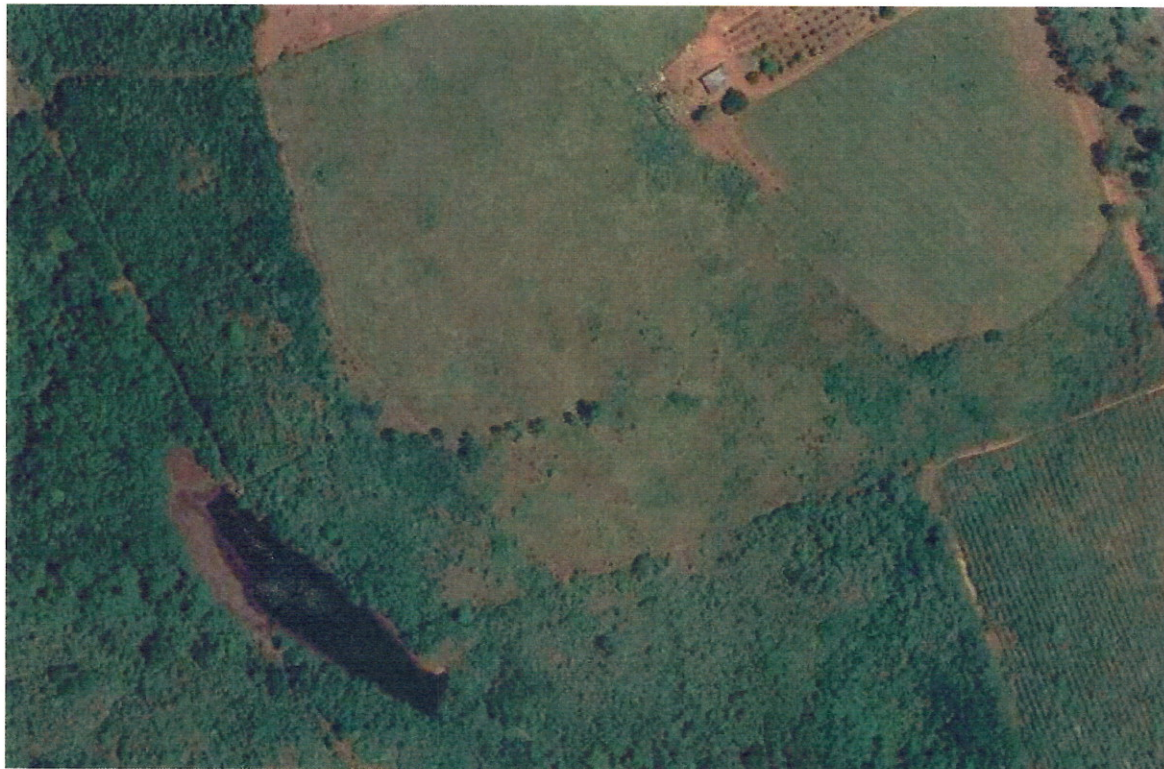
Figura 3.24: Barragem do Patis

A Barragem do Patis (Figura 3.24) foi construída em 1983, em Bonito, e represa água do rio que lhe dá nome (rio Patis). O principal uso das águas represadas é o abastecimento de parte do município de Bonito. Trata-se de uma barragem pequena, de 3,5 m de altura e área alagada de cerca de 3.500 m<sup>2</sup>.

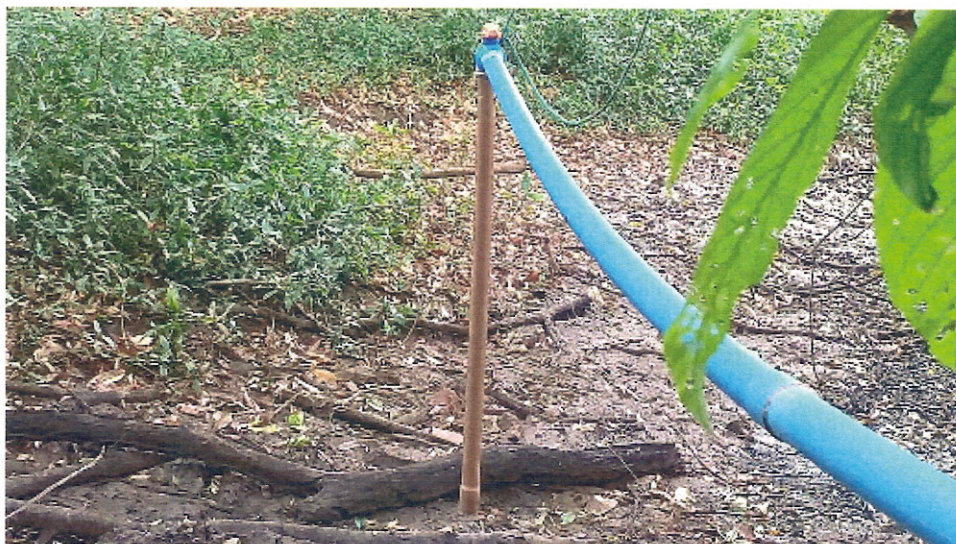
Figura 3.25: Estrutura de captação de água aparente no Rio Utinga

Dados extraoficiais apontam que cerca de 98%<sup>25</sup> dos equipamentos de captação de água na bacia do Rio Utinga foram instalados sem outorga. Esse uso irregular de água é apontado como causa do secamento de vários trechos do rio Utinga (Figura 3.25), que eram considerados perenes, o que vem acirrando a disputa de água principalmente entre pequenos e grandes agricultores. Além do comprometimento da produção agrícola, o abastecimento de água também fica comprometido em certos períodos e moradores de alguns municípios precisaram ser abastecidos por meio de carros pipa.
