**ACORDO DE COOPERAÇÃO TÉCNICA  
PARA ELABORAÇÃO DO  
PLANO MUNICIPAL DE SANEAMENTO BÁSICO**

**PRODUTO 3**

**DOCUMENTO REFERENCIAL DO  
DIAGNÓSTICO  
VOLUME I - TEXTO  
MUNICÍPIO DE ITAPARICA - BA**

**DOCUMENTO REFERENCIAL DO DIAGNÓSTICO PARA ELABORAÇÃO DO PLANO MUNICIPAL  
DE SANEAMENTO BÁSICO DO MUNICÍPIO DE ITAPARICA**

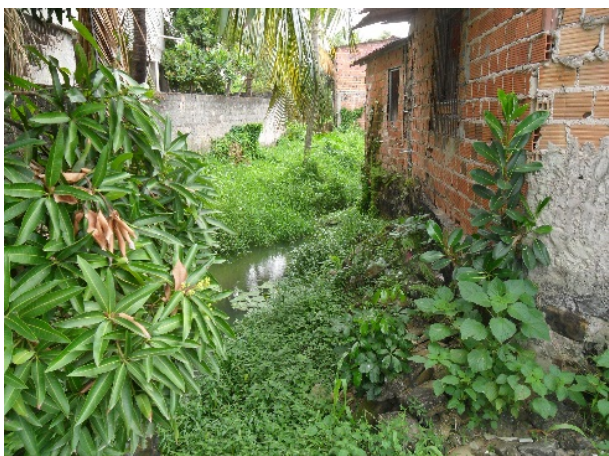
| Descrição | Registro Fotográfico |
|---|---|
| <p><b>Área 4 – Gameleira</b> – o núcleo urbano de Gameleira é recortado por um curso fluvial homônimo, contaminado por esgotos domésticos e resíduos sólidos. A área de contribuição é de, aproximadamente, 1,6 km<sup>2</sup> e encontra-se parcialmente ocupada por assentamentos urbanos, com índices de impermeabilização relativamente baixos. A ocupação ao longo da calha normal encontra-se em estágio inicial, no entanto, o traçado da malha viária local sugere tendência de expansão da mancha urbana ao longo das áreas sujeitas a inundações, o que pode potencializar a deterioração do corpo hídrico e aumento do risco de inundação. A cobertura vegetal das margens, fomentada pelos nutrientes disponibilizados pelos esgotos domésticos, junto com as obstruções decorrentes da construção de edificações ao longo do canal natural, reduz a capacidade de esgotamento da calha fluvial. O regime de marés é o principal controle hidráulico para a superfície de escoamento desse canal.</p> | <p>Ponte na Av. Areal sobre o rio Gameleira, vista apresentando trecho com construções erguidas em suas margens.</p> |

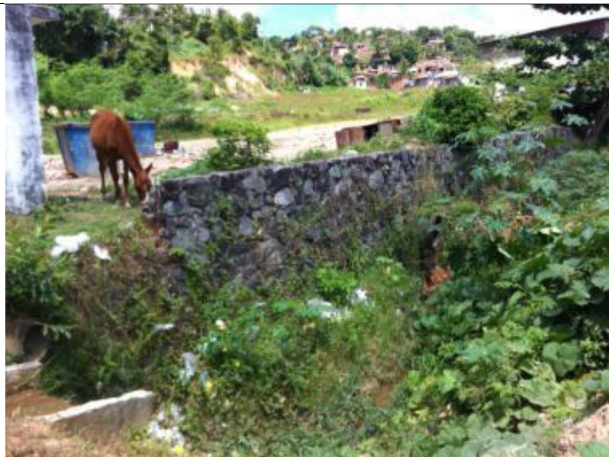
| Descrição | Registro Fotográfico |
|---|---|
| <p><b>Área 8 – Amoreiras</b> – parte da localidade de Amoreiras está posicionada dentro de uma bacia de 0,2 km<sup>2</sup>. A área de drenagem encontra-se ocupada por assentamentos urbanos em estágio médio de adensamento construtivo, sendo comuns as vertentes desprovidas de proteção superficial e, por isso, sujeitas a processos erosivos.</p> | <p>Trecho de canal revestido na localidade de Amoreiras (BAHIA, 2015).</p> |

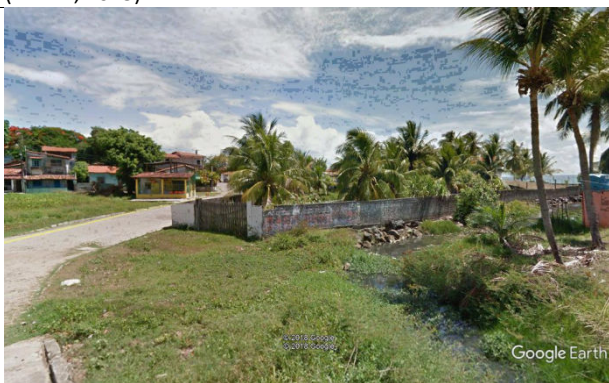
| Descrição | Registro Fotográfico |
|---|---|
| <p><b>Área 6 – Porto dos Santos</b> – A localidade de Porto dos Santos é recortada por curso fluvial que se encontra contaminado por esgotos domésticos e resíduos sólidos. A área de contribuição é de, aproximadamente, 3,2 km<sup>2</sup> e encontra-se, em sua maior parte, recoberta por vegetação natural. A calha apresenta traçado sinuoso, com indícios de processos erosivos em determinados trechos. O regime de marés é o principal controle hidráulico para a superfície de escoamento nesse local.</p> | <p>Vista do rio do Tanque na localidade de Porto dos Santos (Google Earth).</p> |
