# **ELABORAÇÃO DO PLANO ESTADUAL DE MANEJO DE ÁGUAS PLUVIAIS E ESGOTAMENTO SANITÁRIO – PEMAPES**

**SEGUNDO BLOCO  
TOMO IX - DIAGNÓSTICOS E LEVANTAMENTOS  
VOLUME 01 - RDS 8 - ITAPETINGA  
ANEXO**

#### VOLUME 1 – RDS 8 – ITAPETINGA

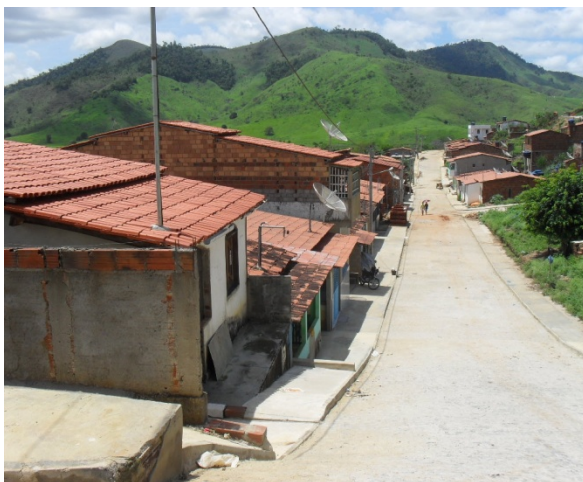
Foto 1: Bairro Cidade Nova. Obra de pavimentação e drenagem superficial em andamento. Recurso via Ministério da Integração Nacional.

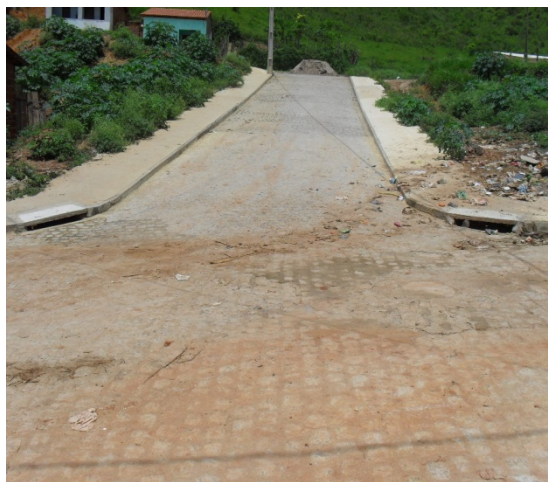
Foto 2: Bairro Cidade Nova. Dispositivos de coleta superficial e galerias subterrâneas já implantadas em algumas ruas. Sistema local utilizado é do tipo separador.

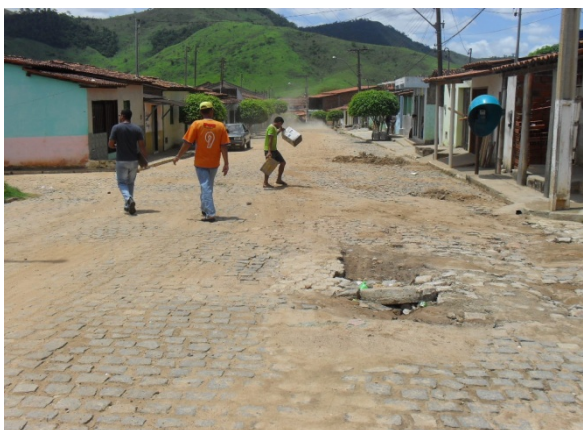
Foto 3: Ponto de lançamento da rede de drenagem ainda não foi definido. Até o momento as águas captadas e transportadas pela rede de drenagem estão aflorando no PV localizado na Avenida Juracy Magalhães.

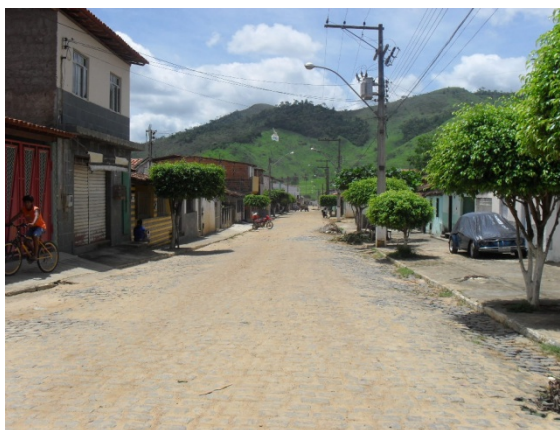
Foto 4: Avenida Juracy Magalhães. Principal via que recebe contribuição superficial de águas pluviais na cidade. Área crítica por conta da ocorrência de chuvas de enxurrada. Área crítica 1.

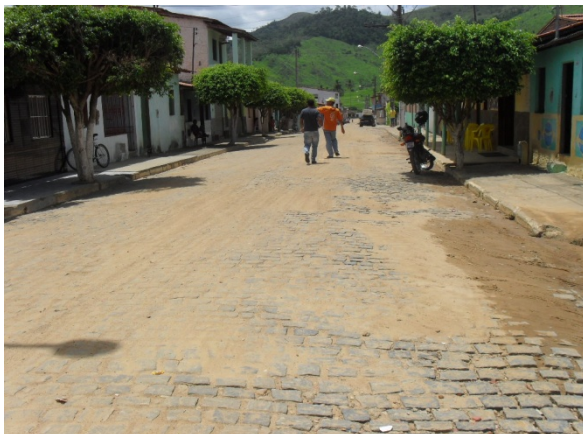
Foto 5: Avenida Juracy Magalhães. Trecho da via no qual os efeitos das chuvas de enxurrada são mais significativos. Casas começam a ser invadidas a partir deste ponto.

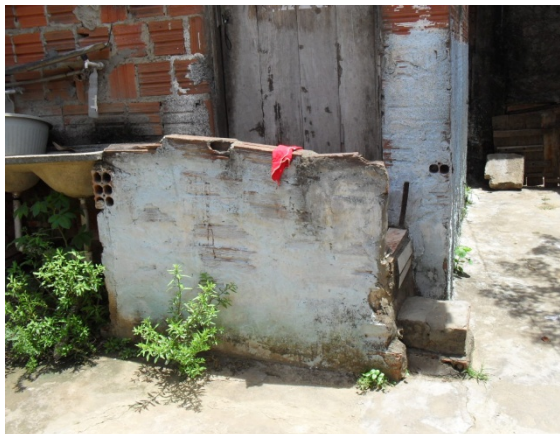
Foto 6: Avenida Juracy Magalhães. Residência identificada que sofre tanto com as águas pluviais que entram pela frente da casa quanto as águas que escoam pelo fundo. Morador deixou até uma passagem de água no muro para facilitar o escoamento.

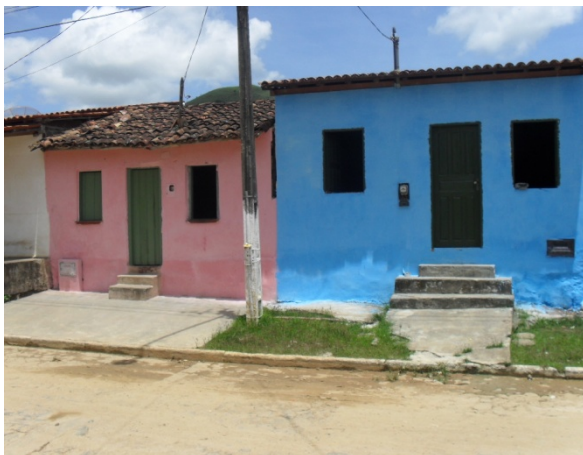
Foto 7: Avenida Francisco Viana. As águas pluviais que escoam pela Avenida Juracy Magalhães desembocam nesta avenida. Alguns moradores tentam se proteger elevando o acesso de suas casas.

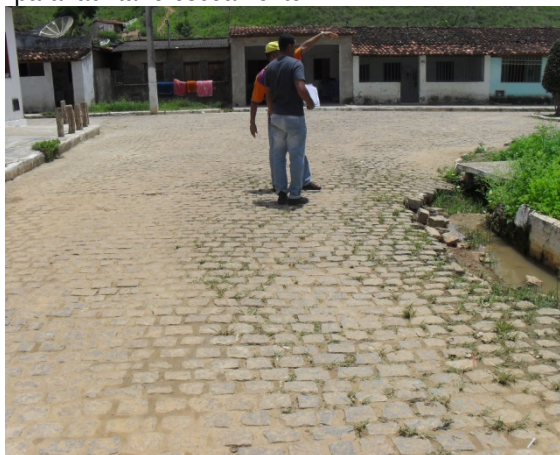
Foto 8: Avenida Francisco Viana. Local onde as águas pluviais da Avenida Juracy Magalhães e ruas próximas se encontram antes de serem coletadas e conduzidas em direção ao rio Riachão.

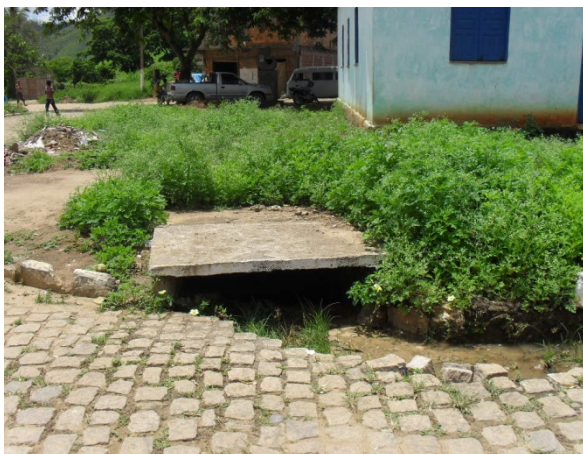
Foto 9: Avenida Francisco Viana Filho. Parte do pavimento foi removido para facilitar a entrada das águas pluviais na boca de lobo que conduz as águas pluviais diretamente para o rio Riachão que passa por trás da avenida.

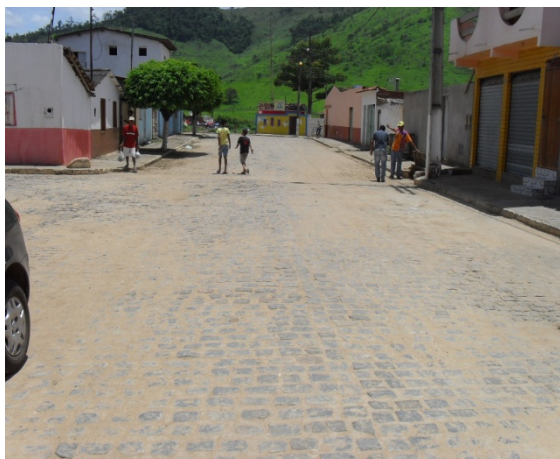
Foto 10: Rua Crescencio Silveira. Área crítica de alagamento por conta das chuvas de enxurrada. Área crítica 2.

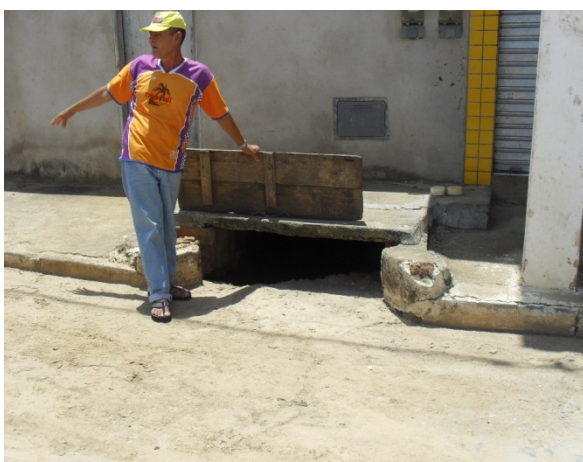
Foto 11: Rua Crescencio Silveira. Dispositivo de drenagem existente não é suficiente para escoar o volume de água superficial que converge para a região na ocorrência das chuvas de enxurrada.

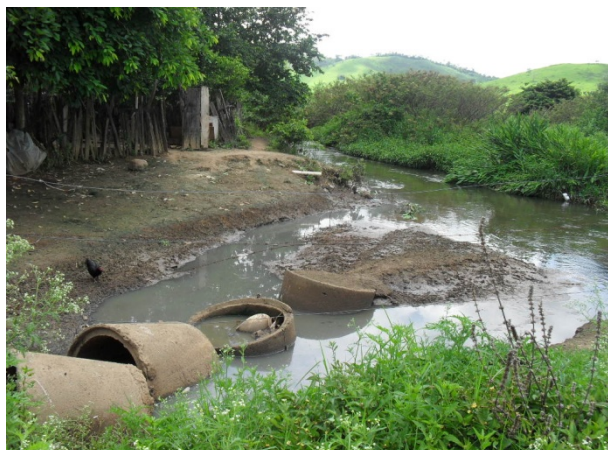
Foto 1: Ponto de lançamento de esgotos sanitários e águas pluviais da rede coletora no Rio Riachão. Tubulação de concreto de 1000 mm de diâmetro.

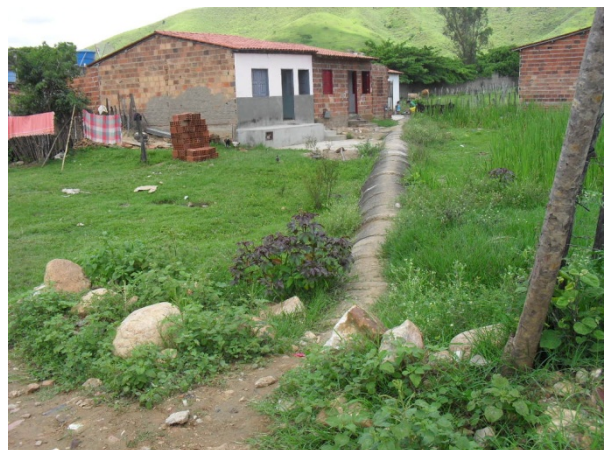
Foto 2: Trecho em que a tubulação da rede coletora de esgotos sanitários e águas pluviais de 1000 mm de diâmetro está exposta quando passa por trás e por baixo de residências da Avenida Juracy Magalhães

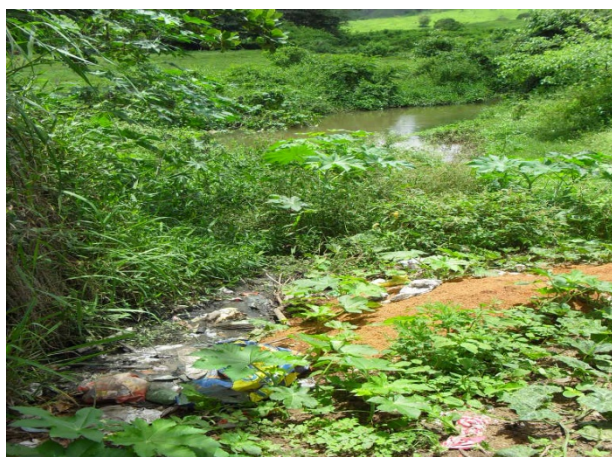
Foto 3: Ponto de lançamento de esgotos sanitários e águas pluviais da rede coletora no Rio Riachão. Tubulação de concreto de 300 mm de diâmetro encoberta por lixo e pela vegetação na margem do rio.

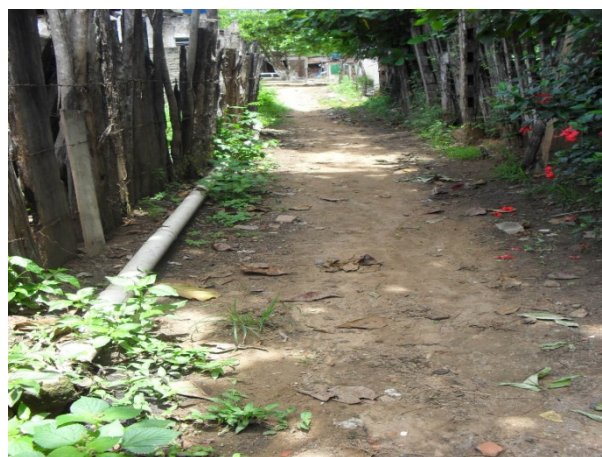
Foto 4: Residências localizadas a margem da principal via de acesso da cidade canalizam seus esgotos sanitários em até longos trechos para lançar no Rio Riachão.

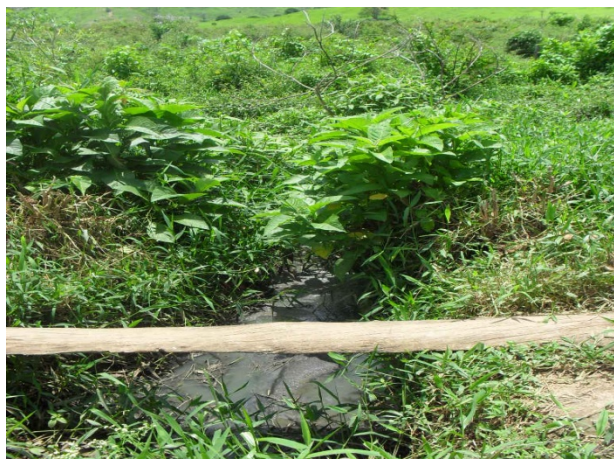
Foto 5: Outro ponto principal de lançamento de esgotos sanitários e águas pluviais da rede coletora no rio Riachão. Tubulação de concreto de 1000 mm de diâmetro encoberta pela vegetação.

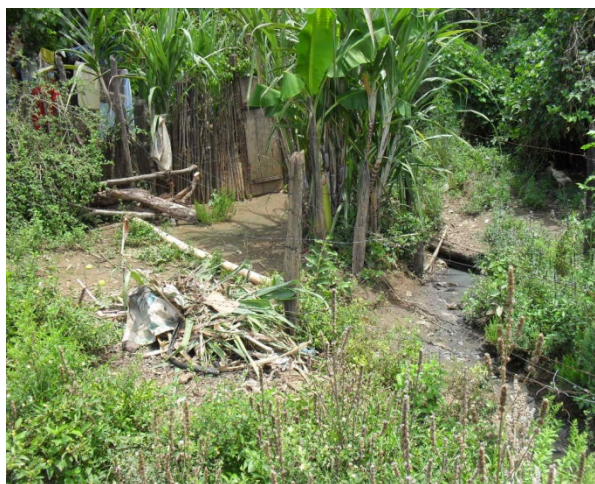
Foto 7: Esgotos sanitário sendo lançados pelas residências diretamente nas margens do Rio Riachão.

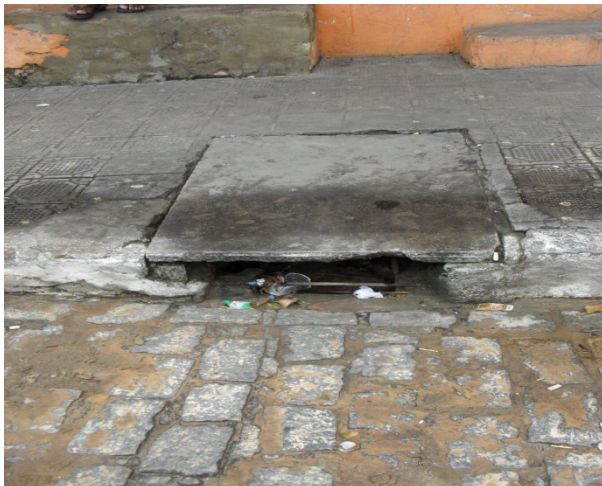
Foto 1: Detalhe do dispositivo de drenagem do tipo caixa coletora com abertura na guia.

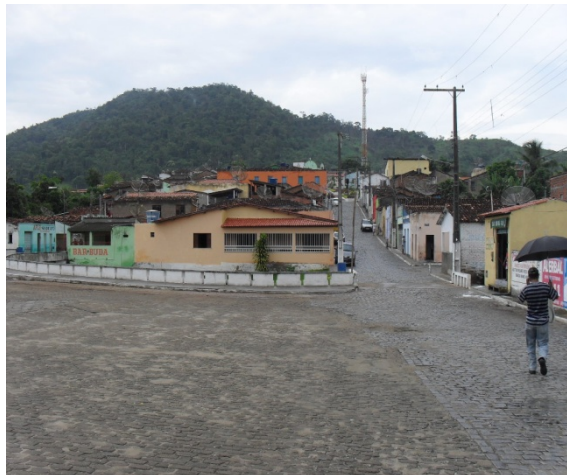
Foto 2: Vista de uma das principais vias de da cidade. Topografia com inclinações predominantemente suaves a médias.

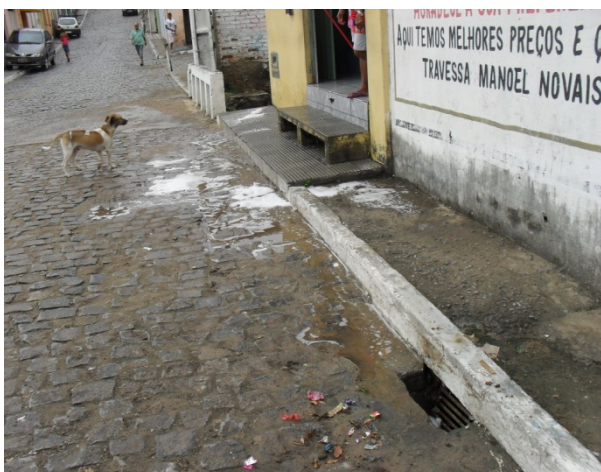
Foto 3: Detalhe do dispositivo de drenagem do tipo caixa coletora com grelha necessitando de manutenção.

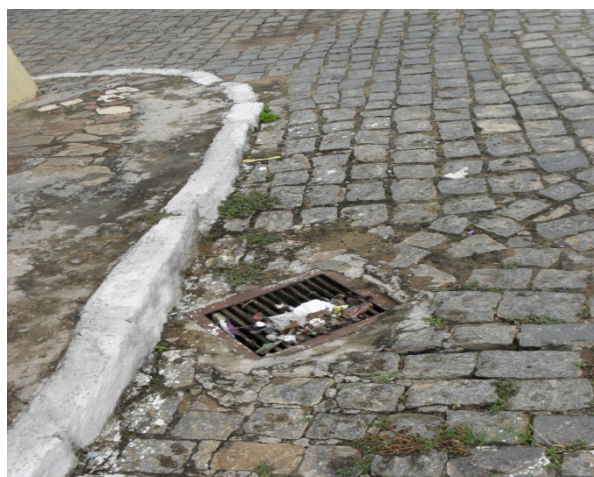
Foto 4: Detalhe do dispositivo de drenagem superficial do tipo caixa coletora com grelha. Estado de conservação médio e presença de lixo.

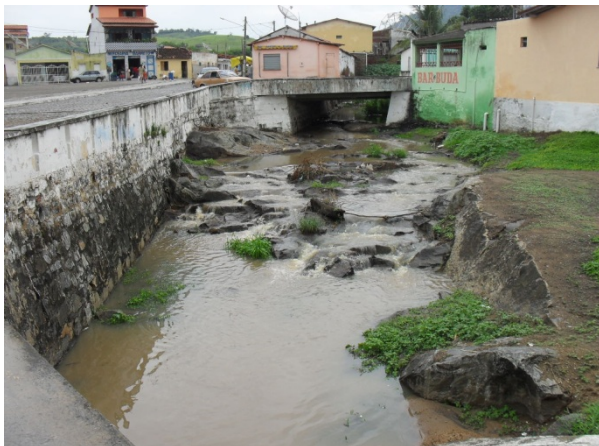
Foto 5: Rio de Dentro. Principal corpo receptor das redes coletoras do sistema unitário que predomina na sede do município.

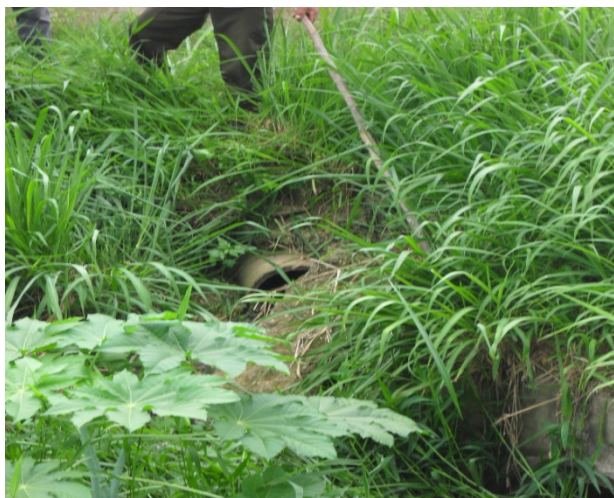
Foto 1: Avenida Itabuna. Ponto de lançamento de esgotos sanitários e águas pluviais da rede coletora no Rio de Dentro. Tubulação de concreto de 300 mm de diâmetro.

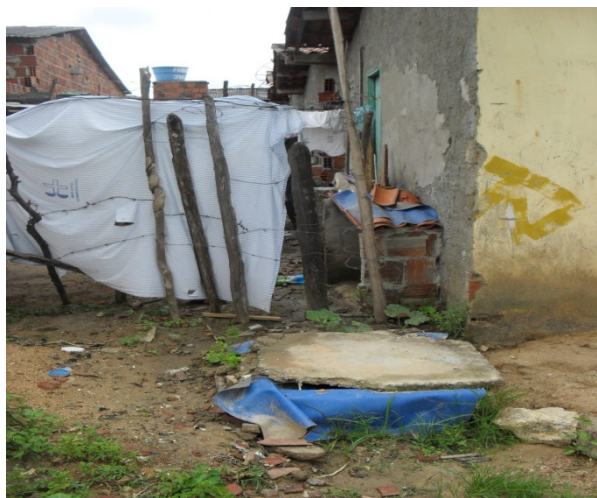
Foto 2: Casas populares. Sistema de fossas sépticas seguidas de sumidouro.

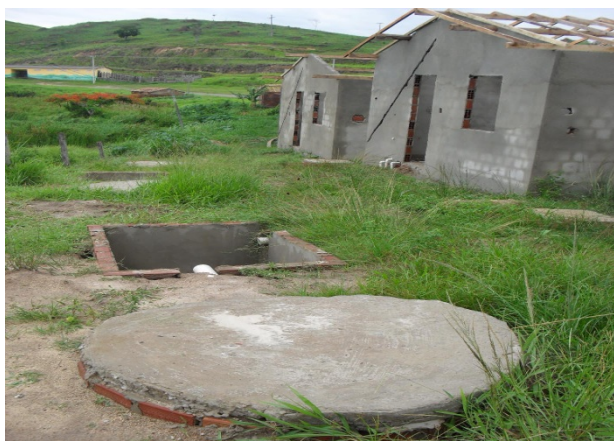
Foto 3: Casas populares. Unidades ainda em construção. Fossas sépticas e sumidouros ainda em fase de implantação.

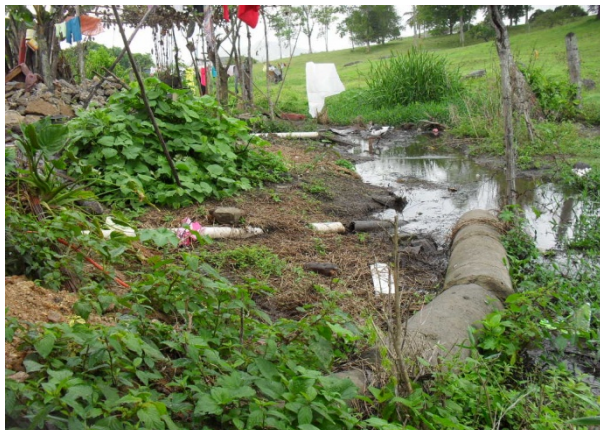
Foto 5: Bairro Piriquito. Ponto de lançamento da rede coletora de esgotos sanitários e águas pluviais.

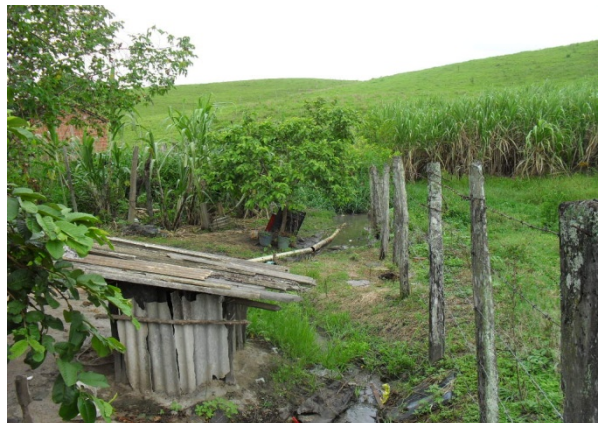
Foto 6: Bairro Piriquito. Algumas residências lançam seus esgotos sanitários diretamente no córrego.

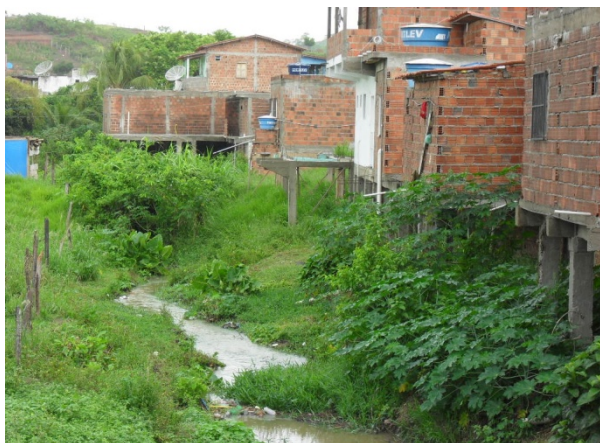
Foto 7: Margens do Rio de Dentro. Residências lançando esgotos sanitários diretamente no rio.

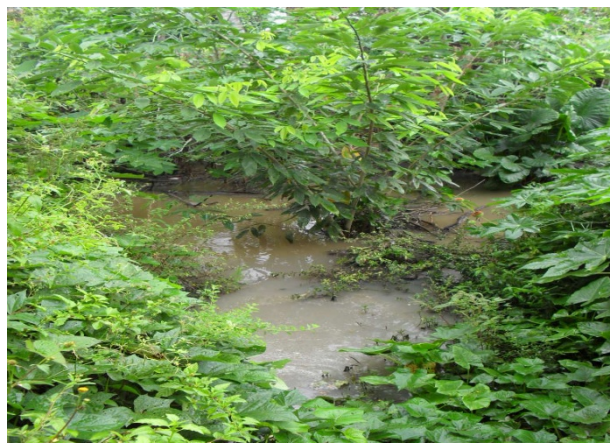
Foto 8: Trecho final da rua José Casemiro. Ponto de lançamento de águas pluviais e esgoto sanitário da rede coletora no Rio de Dentro.

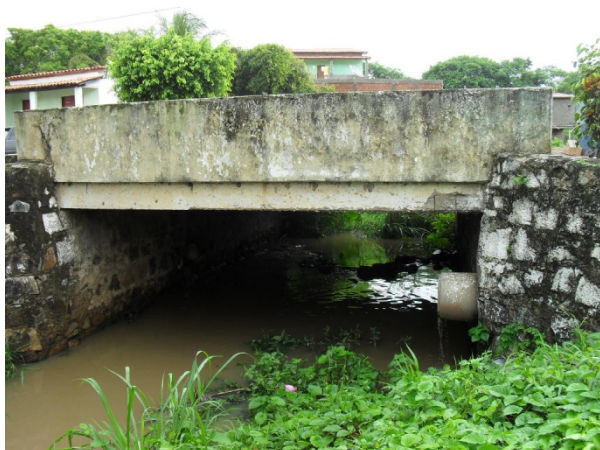
Foto 9: Ponte sobre a rua Padre Sacramento. Pontos de lançamento da rede coletora de águas pluviais e esgoto sanitário. Galerias circulares de concreto de diâmetros de 300 mm e 600 mm.

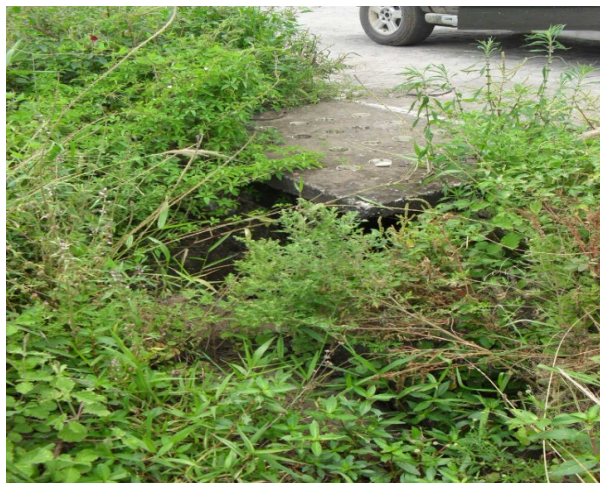
Foto 1: Rua Gerson Batista França. Dispositivo de entrada do sistema de drenagem existente. Área crítica por conta da ocorrência de alagamento. Área crítica 1.

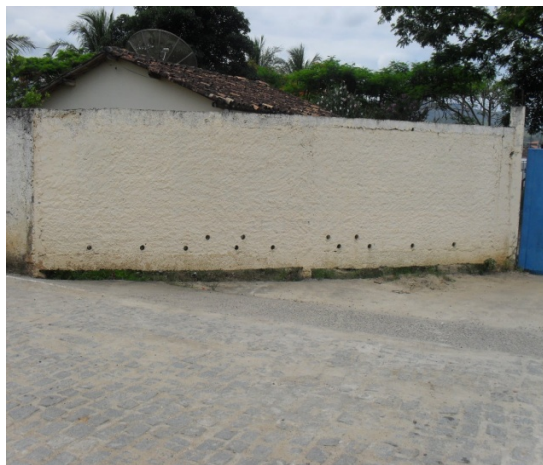
Foto 2: Rua Gerson Batista França. Para facilitar o escoamento das águas pluviais no momento do alagamento, foram construídas passagens no muro para amortizar o efeito das cheias.

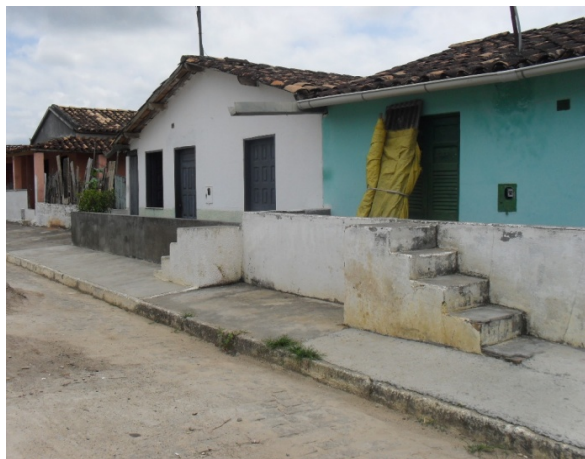
Foto 3: Bairro Tancredo Neves. Muitas pessoas constroem muretas na porta de acesso a residência devido a ocorrência de alagamento. Área crítica 2.

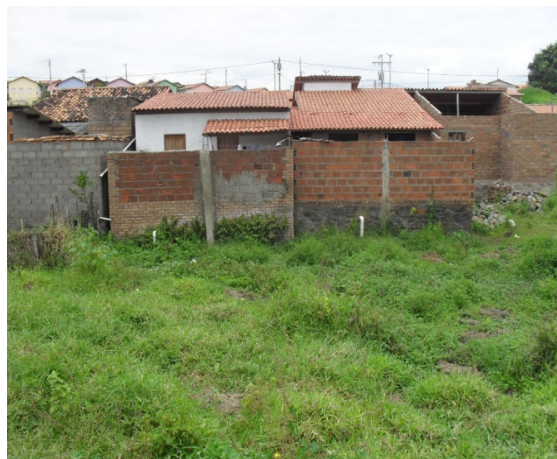
Foto 4: Bairro Tancredo Neves. Muitas residências estão sendo construídas no caminho do escoamento natural das águas pluviais. Ocupação desordenada do solo agrava o problema de alagamento na região.

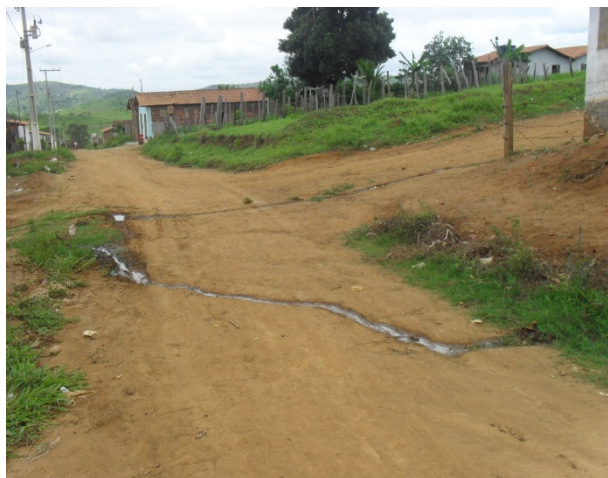
Foto 1: Bairro El Dourado. Bairro carente de infraestrutura no qual a população residente lança seus esgotos sanitários a céu aberto.

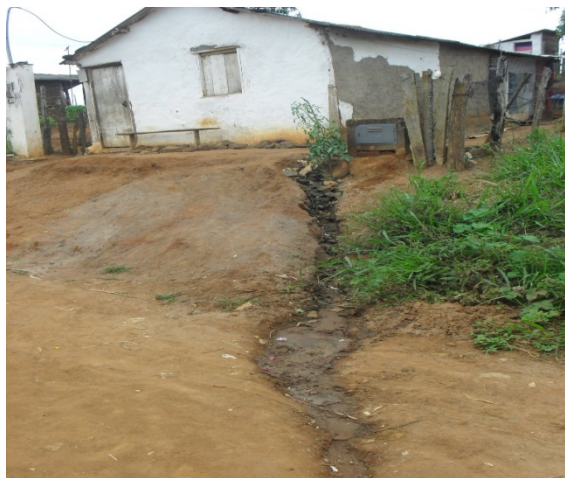
Foto 2: Bairro El Dourado. Detalhe de uma residência lançando esgoto na rua.

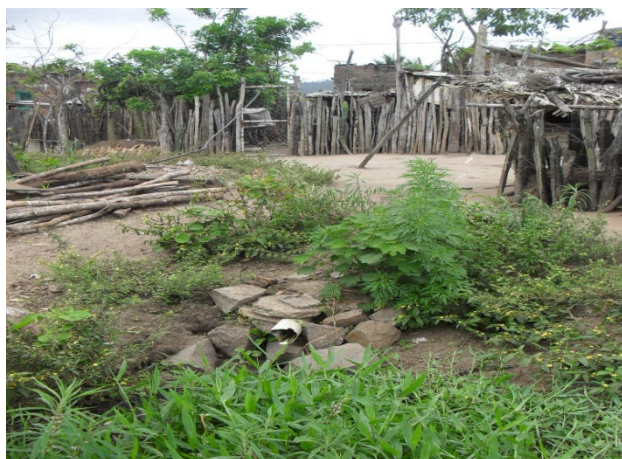
Foto 3: Invasão a na margem da BA – 262. Residências lançam seus esgotos sanitários pelo fundo das casas no terreno natural.

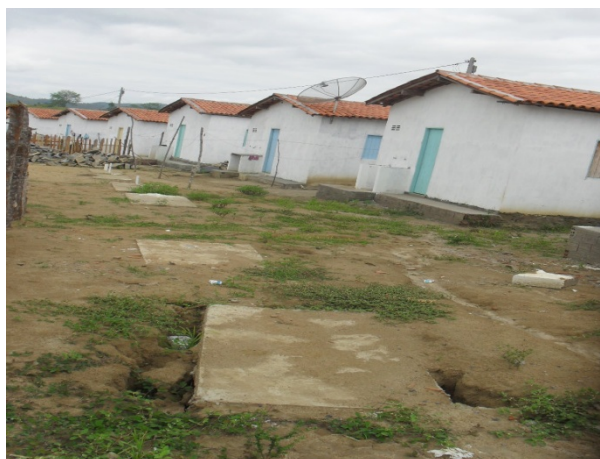
Foto 4: Bairro José Lima dos Santos. Residências dispõem seus esgotos sanitários em fossas.

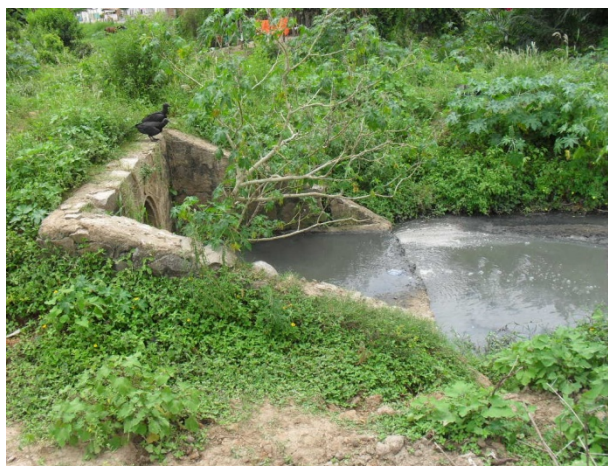
Foto 5: Ponto de lançamento de esgotos sanitários e águas pluviais da rede coletora no Rio de Areia. Galeria circular de concreto de 1000 mm de diâmetro.

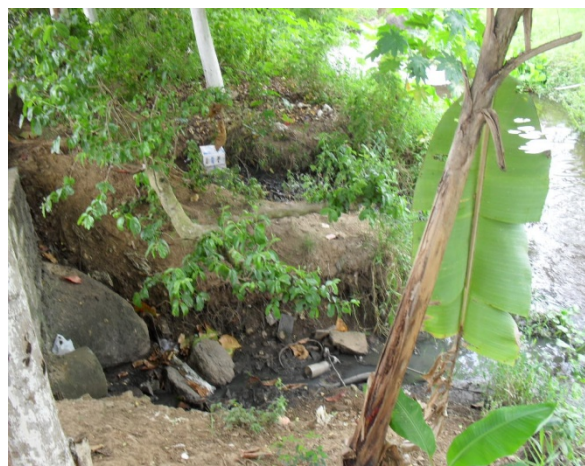
Foto 6: Ponto de lançamento da rede coletora de esgotos sanitários e águas pluviais no Rio de Areia. Galeria circular de concreto de 300 mm de diâmetro.

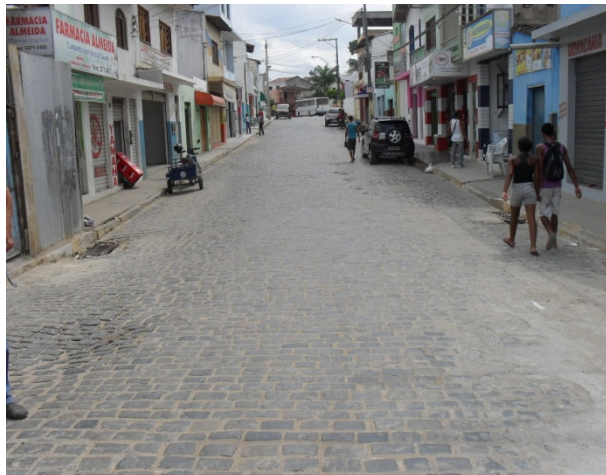
Foto 1: Rua Almerindo Dantas. Área crítica por conta da ocorrência de alagamento. Área crítica 1.

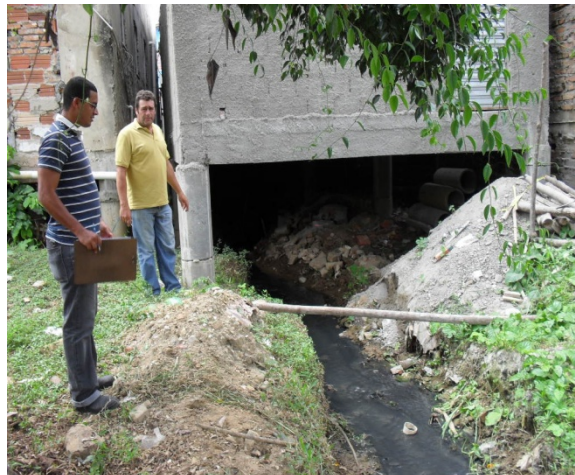
Foto 2: Vista do fundo dos estabelecimentos da rua Almerindo Dantas. Estruturas apoiadas em pilaretes devido à forte influência dos riachos que no período de chuvas intensas apresentam grandes cheias.

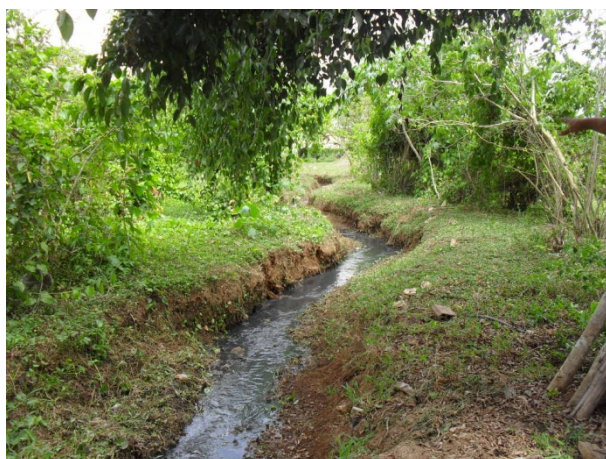
Foto 3: Riacho em leito natural após cruzar a rua Almerindo Dantas e encontra com outro riacho próximo.

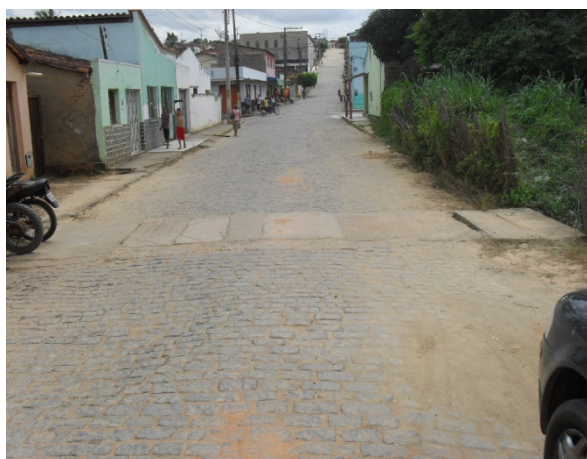
Foto 4: Travessa Arlindo Pires. Trecho final da canalização do riacho em 3 tubulações de concreto em paralelo de 600 mm de diâmetro que passa por debaixo de algumas residências.

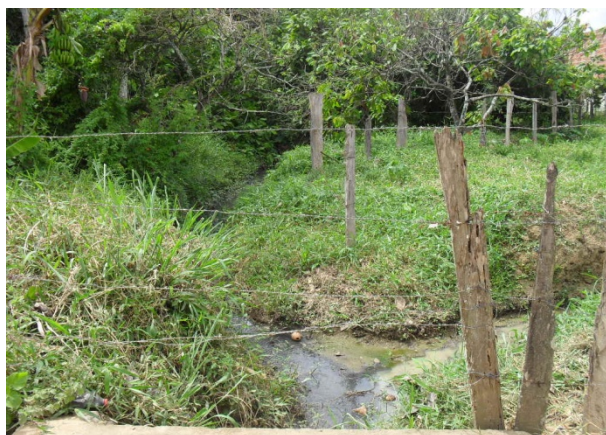
Foto 5: Travessa Arlindo Pires. Depois de passar por um trecho canalizado, o riacho segue em leito natural cortando alguns terrenos.

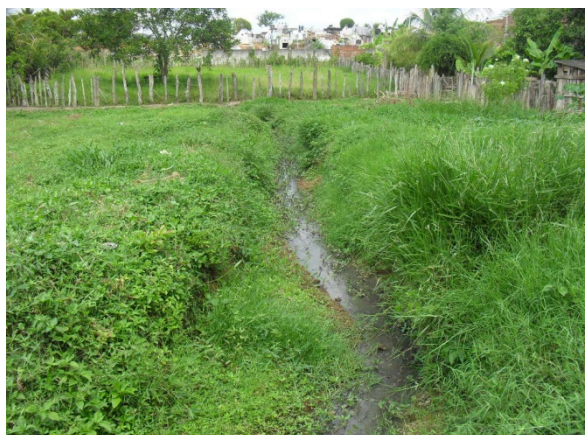
Foto 6: Afluente do riacho cruza terreno natural de proprietário particular que se negou a realização de intervenção no riacho por parte da prefeitura.

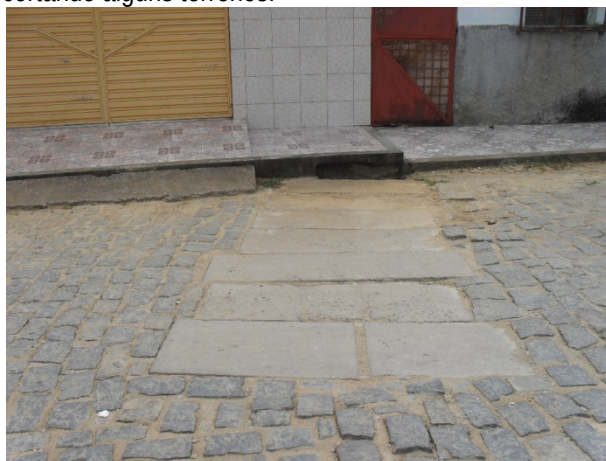
Foto 7: Rua Arlindo Pires. Afluente do riacho passa por trecho canalizado antes do encontro com o mesmo.

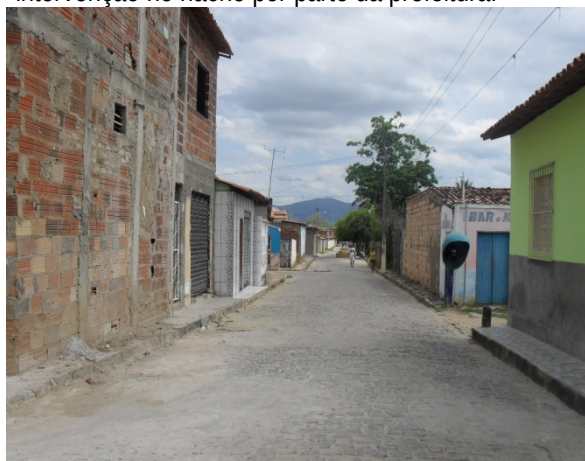
Foto 8: Rua dos Canteiros. Um pequeno braço do riacho foi canalizado pela prefeitura.

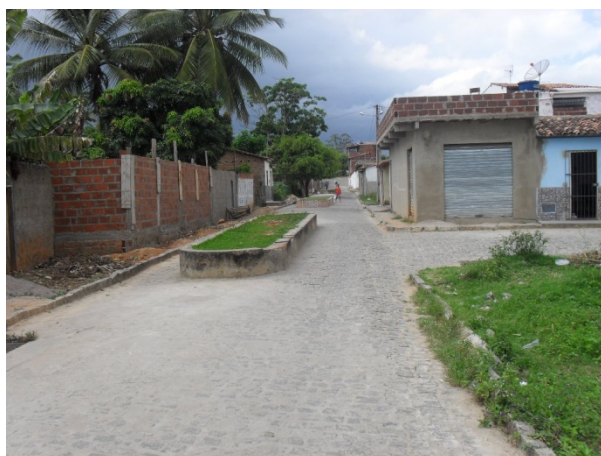
Foto 9: Rua dos Canteiros. Rua ainda sem uma denominação definida, mas que foi apelidada de tal maneira devido aos canteiros centrais construídos pela prefeitura para evitar que veículos pesados transitem na via e provoquem algum tipo de dano no trecho canalizado do afluente do riacho.

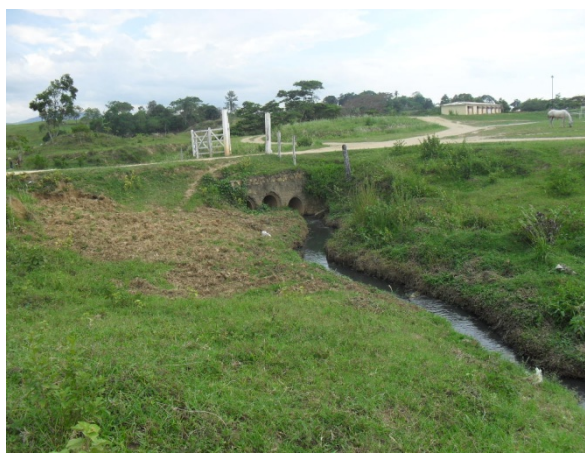
Foto 10: Parque de Vaquejada. Local no qual dois riachos distintos transportando esgotos e águas pluviais oriundas das redes coletoras se encontram e desembocam no rio Gongogi.

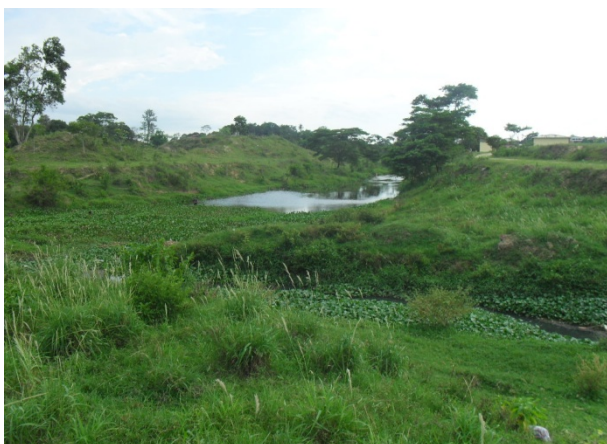
Foto 11: Local de encontro do riacho formado pelos diferentes riachos que cruzam a cidade transportando esgotos sanitários e águas pluviais e o rio Gongogi. Moradores pescam e mergulham no rio Gongogi a jusante do ponto de chegada dos efluentes.

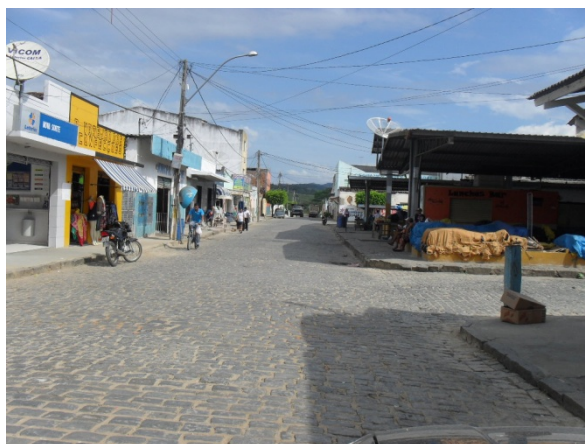
Foto 12: Praça Lomanto Júnior. Área crítica por conta da ocorrência de alagamento provocado por chuvas intensas. Área crítica 2.

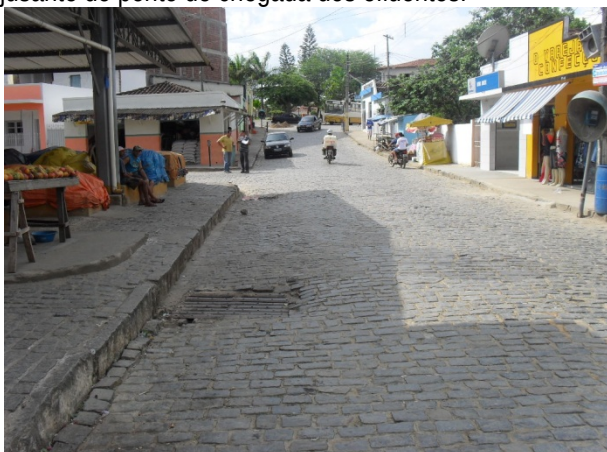
Foto 13: Praça Lomanto Júnior. Vista de outro ângulo da área crítica caracterizada pela ocorrência de alagamento.

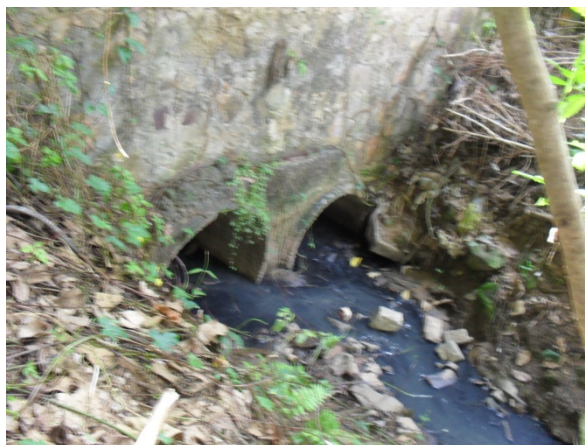
Foto 14: Rua Iracy. Bueiro duplo de travessia de um riacho que corta a cidade. Tubulação de concreto de 800 mm.

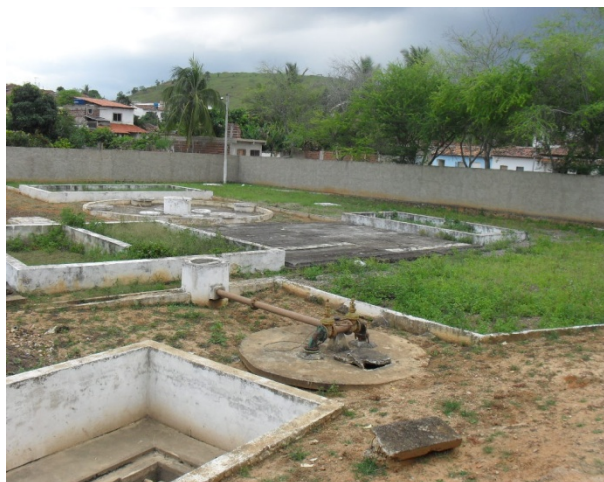
Foto 1: Bairro Arnulfo Órfão. Visão geral da Estação de Tratamento de esgoto do sistema separador operado pela EMBASA

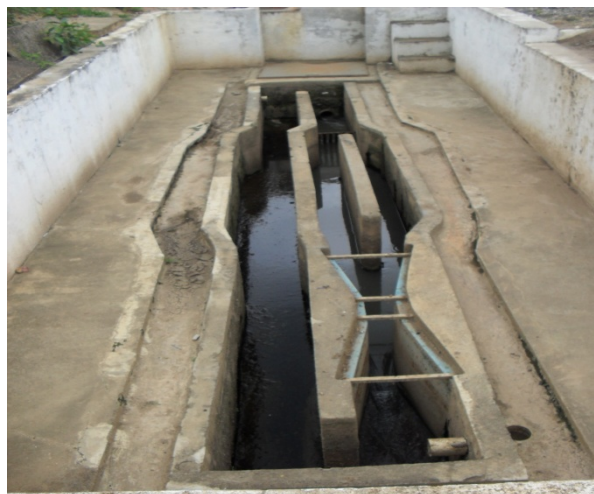
Foto 2: Detalhe dos elementos que realizam o pré-tratamento. Gradeamento, caixa de areia dupla com by pass e medidor de vazão tipo Parshall.

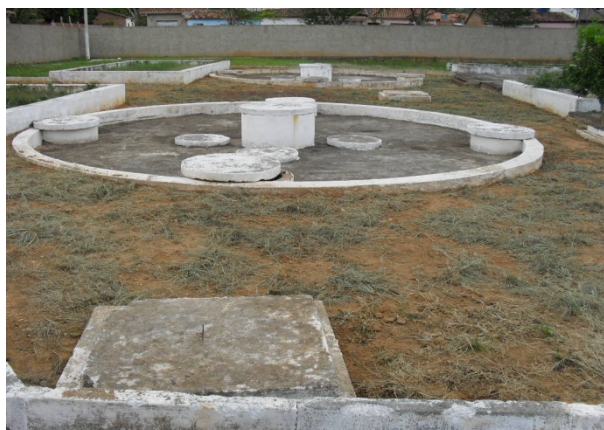
Foto 3: Detalhe dos DAFA's existentes na ETE do bairro Arnulfo Órfão em bom estado de conservação.

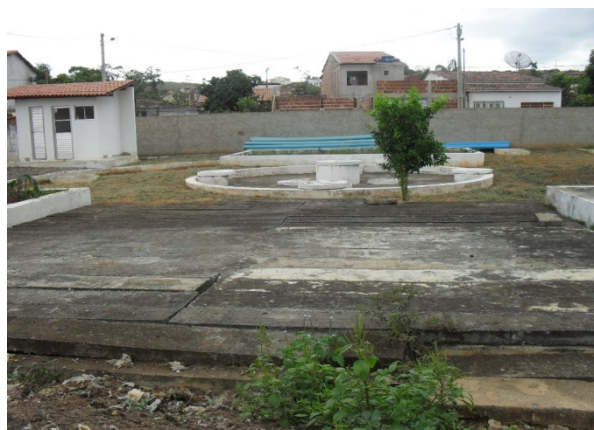
Foto 4: Detalhe dos Tanques Imhoff da ETE.

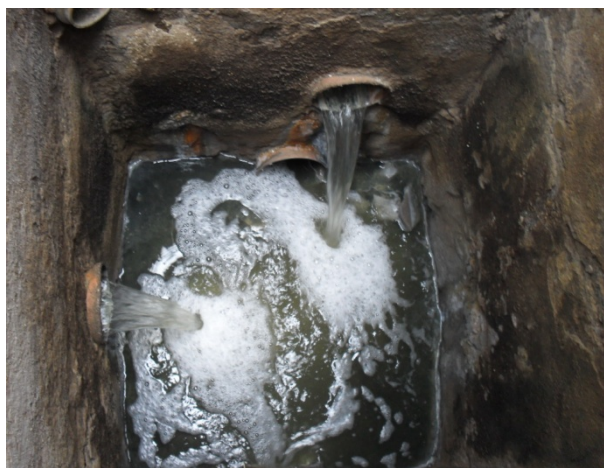
Foto 5: Qualidade do efluente final após ser submetido ao processo de tratamento.

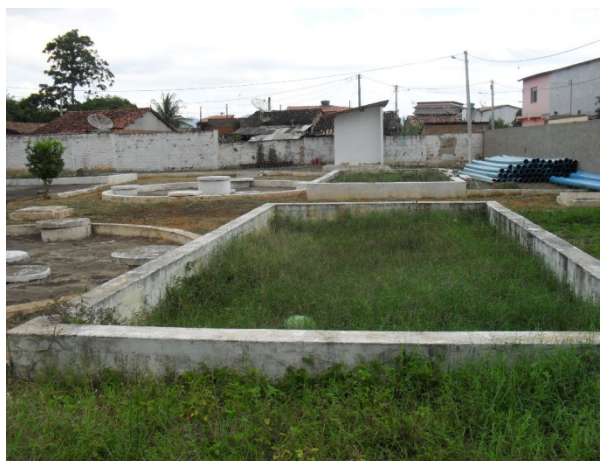
Foto 6: Detalhe do leitos de secagem associados ao DAFA's.

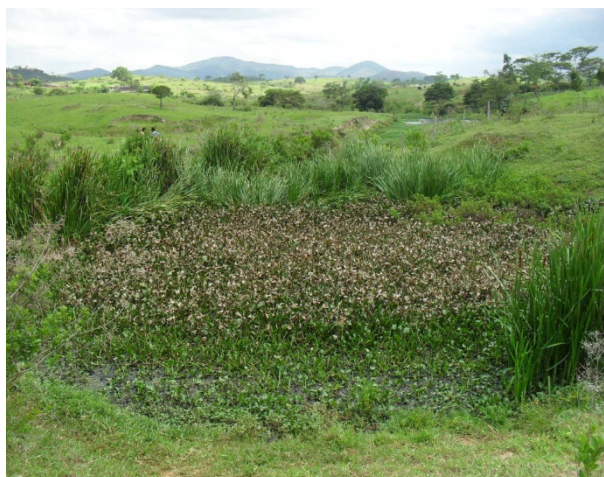
Foto 7: Loteamento Flamboyant 2ª parte. A prefeitura escavou um buraco para que a rede coletora de esgotos sanitários e águas pluviais despejasse seu efluente evitando assim que o mesmo chegasse diretamente no rio Gongogi.

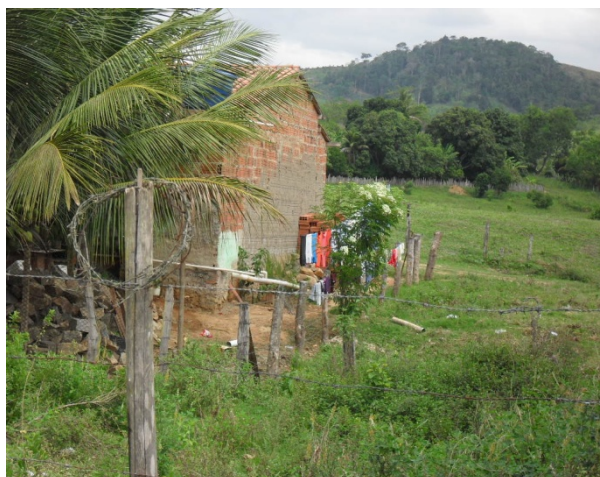
Foto 8: Loteamento Flamboyant 2ª parte. A pesar da maioria das residências estarem ligadas a rede coletora de esgotos sanitários e águas pluviais, algumas residências lançam seus esgotos sanitários no quintal.

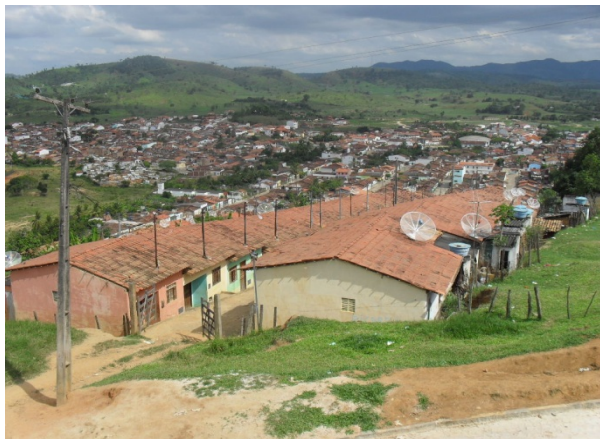
Foto 9: Rua Bernardo Souza. 60 casas populares construídas com recurso proveniente de convênio com a FUNASA.

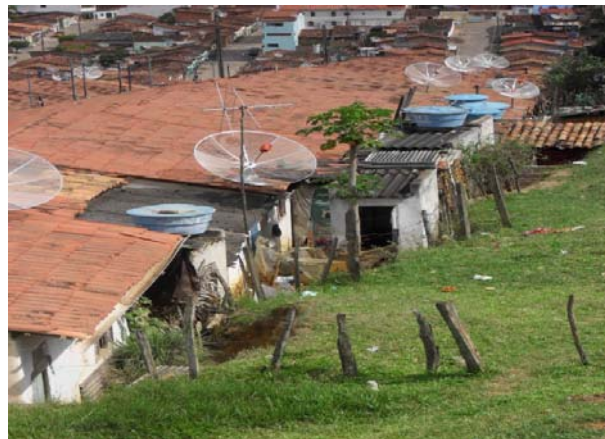
Foto 10: Rua Bernardo Souza. Sistema de banheiros externos acoplado a fossa séptica seguida de sumidouro.

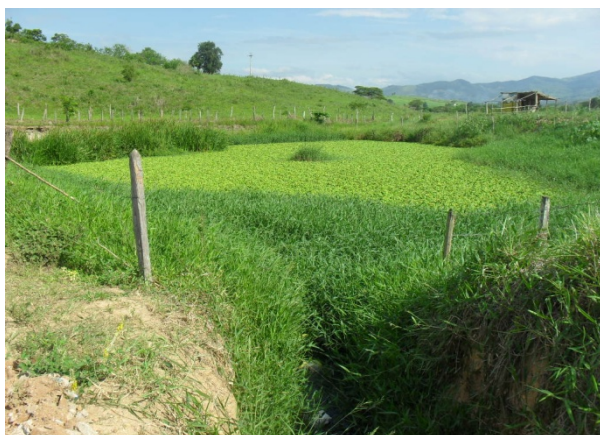
Foto 11: Casas próximas a BA – 262 . Buraco construído pela prefeitura destinado a acumular os esgotos sanitários e águas pluviais da rede coletora local.

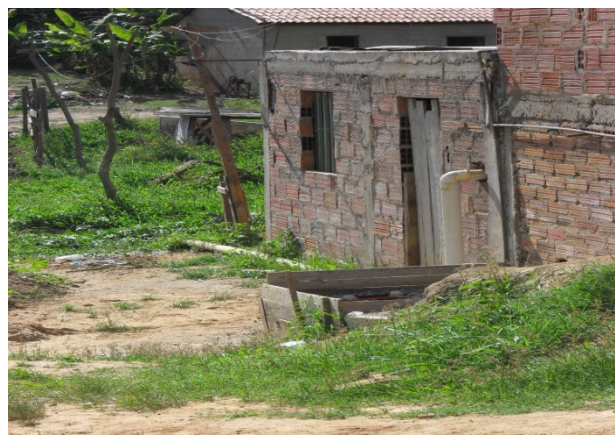
Foto 12: Casas próximas a BA – 262. Mesmo com a rede coletora existente algumas residências ainda lançam o esgoto a céu aberto no quintal.

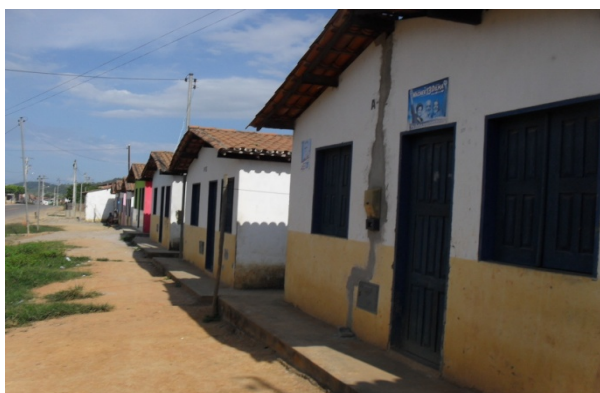
Foto 13: BA – 262. 120 casas populares construídas com recurso proveniente de convênio com a Caixa Econômica.

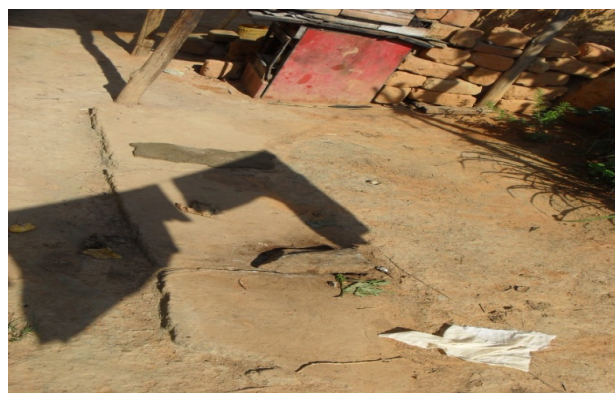
Foto 14: Casas populares da BA – 262. Sistema de fossa séptica seguida de sumidouro.

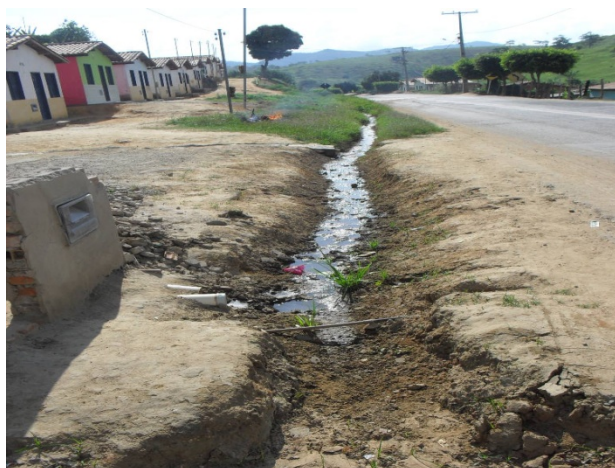
Foto 15: Casas populares da BA – 262. Fossas já apresentam problemas e algumas pessoas já estão lançando seus esgotos a céu aberto.

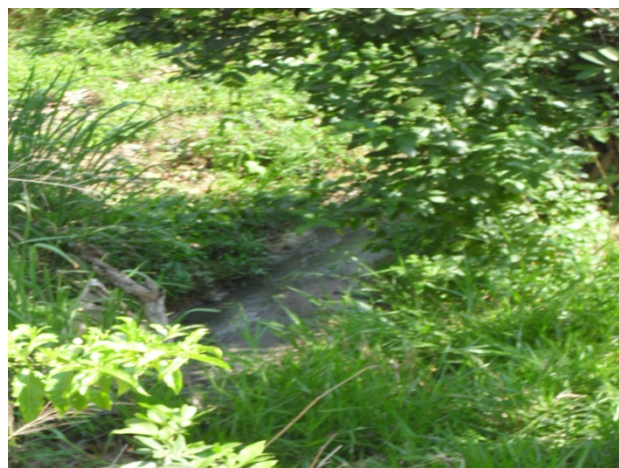
Foto 16: Ponto de lançamento da rede coletora de esgotos sanitários e águas pluviais do bairro em frente as casas populares da BA – 262.

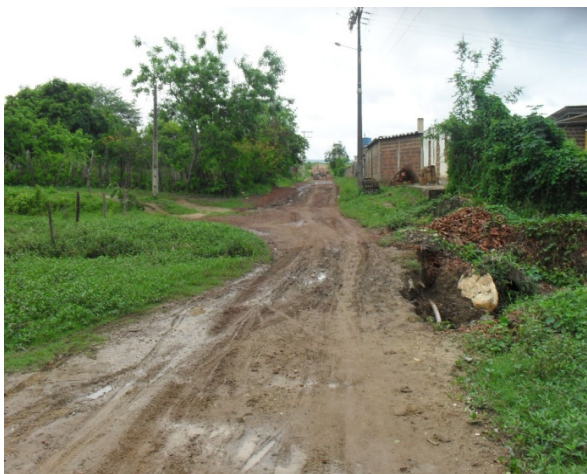
Foto 1: Rua Agenor Novaes. Área crítica por conta da ocorrência de alagamento. Área crítica 1.

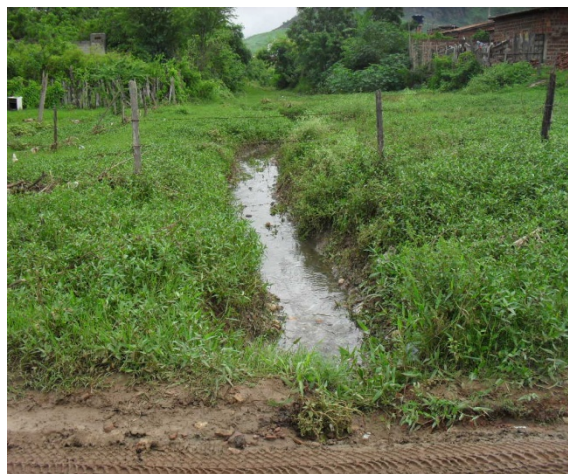
Foto 2: Riacho do Barro. Um dos principais elementos que provoca alagamentos na rua Agenor Novaes.

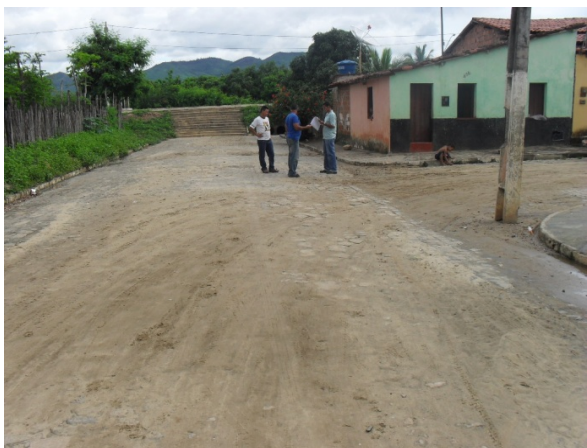
Foto 3: Rua Padre Juracy Mendes. Área crítica por conta da ocorrência de alagamento. Área crítica 2.

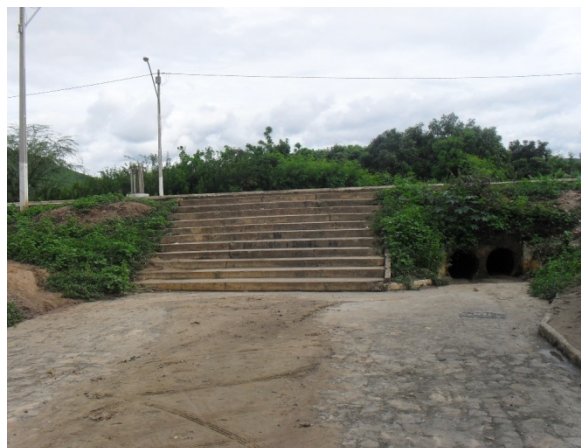
Foto 4: Detalhe do bueiro duplo. Dispositivo responsável por escoar toda a contribuição superficial de águas pluviais que convergem para a rua Padre Juracy Mendes.
