# **ELABORAÇÃO DO PLANO ESTADUAL DE MANEJO DE ÁGUAS PLUVIAIS E ESGOTAMENTO SANITÁRIO – PEMAPES**

**SEGUNDO BLOCO  
TOMO IX - DIAGNÓSTICOS E LEVANTAMENTOS  
VOLUME 01 - RDS 8 - ITAPETINGA  
ANEXO**

#### VOLUME 1 – RDS 8 – ITAPETINGA

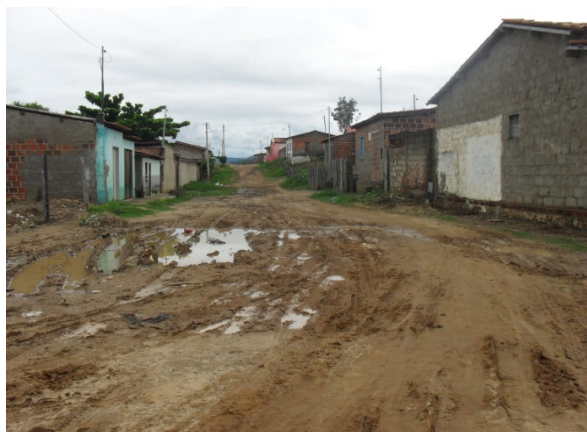
Foto 5: Rua Manuel Menezes. Área crítica por conta da ocorrência de alagamento. Área crítica 3.

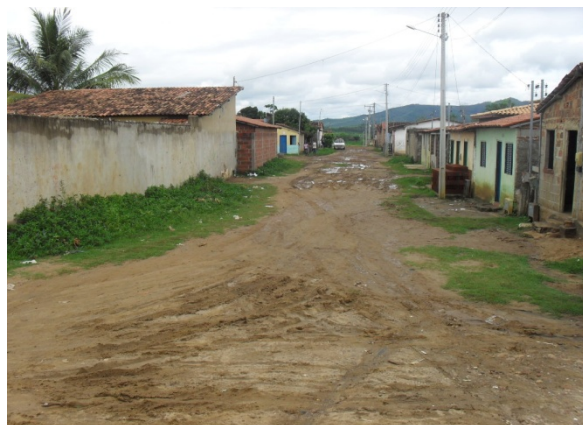
Foto 6: Rua São Paulo. Região mais afetada pelo alagamento que começa na rua Manuel Menezes. Área crítica 3.

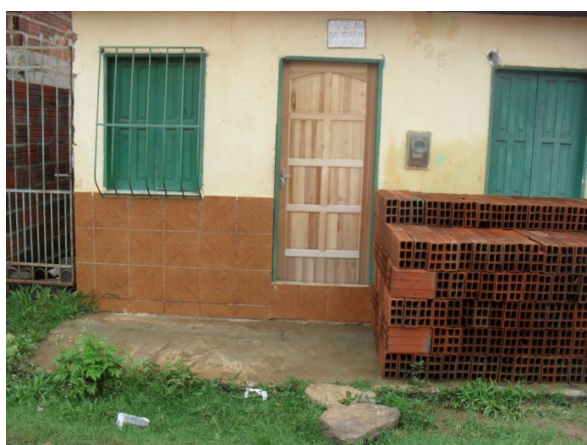
Foto 7: Rua São Paulo. Moradores colocam batentes altos na entrada de suas casas para dificultar a invasão das águas pluviais.

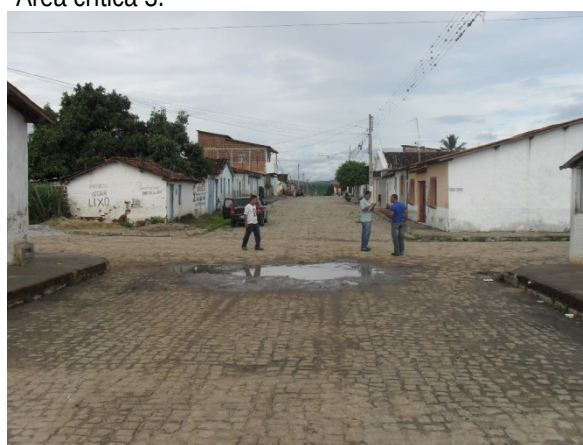
Foto 8: Cruzamento das ruas Manoel Novaes e 2 de Julho. Área crítica de alagamento por conta das chuvas de enxurrada. Área crítica 4.

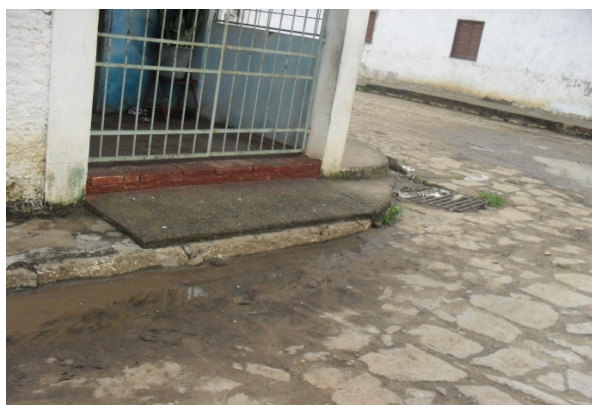
Foto 9: Cruzamento das ruas Manoel Novaes e 2 de Julho. Dispositivos de drenagem situados nas esquinas são insuficientes para escoar o volume de água durante as chuvas de enxurrada.

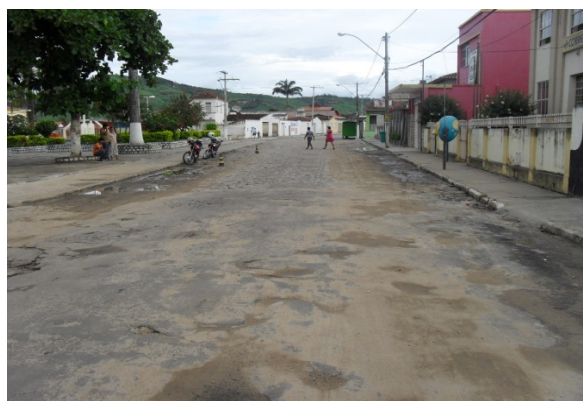
Foto 10: Praça em frente à prefeitura. Área crítica por conta da ocorrência de alagamentos provocados por chuvas de enxurrada. Área crítica 5.

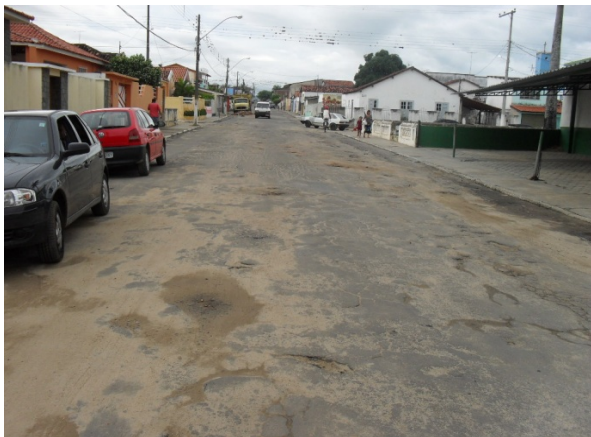
Foto 11: Vista de avenida vizinha a praça localizada em frente à prefeitura. Uma das vias que contribuem para a ocorrência de alagamento na área crítica 5.

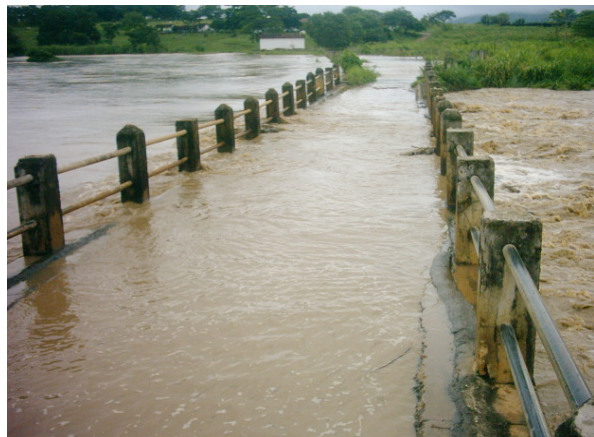
Foto 12: Águas do rio Verruga passando sobre a ponte durante a enchente de 2007. Imagem cedida pelo gestor

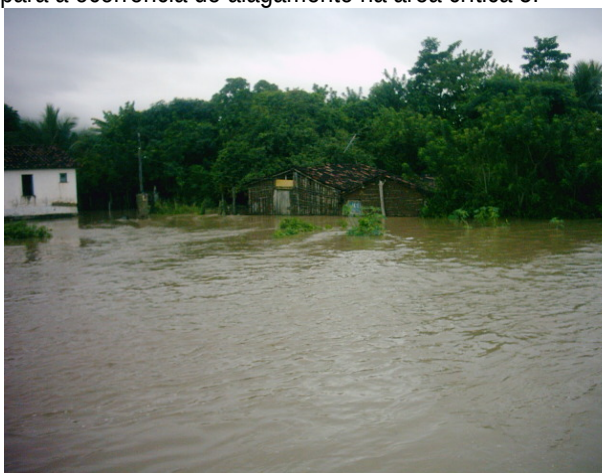
Foto 13: Muitas casas ribeirinhas foram inundadas devido à enchente do rio Verruga ocorrida em 2007. Imagem cedida pelo gestor.

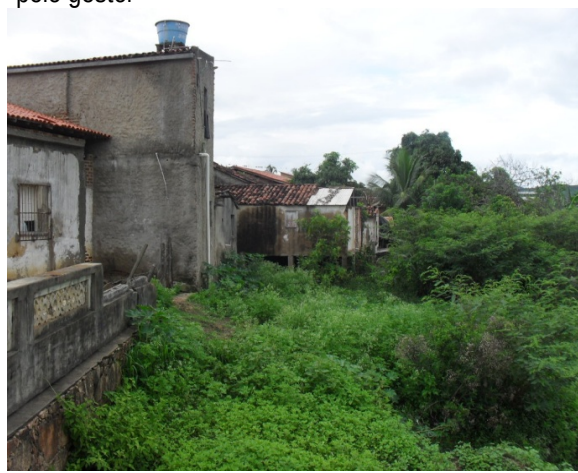
Foto 14: Margem do rio Verruga. Área crítica por conta de inundação ribeirinha. Área crítica 6.

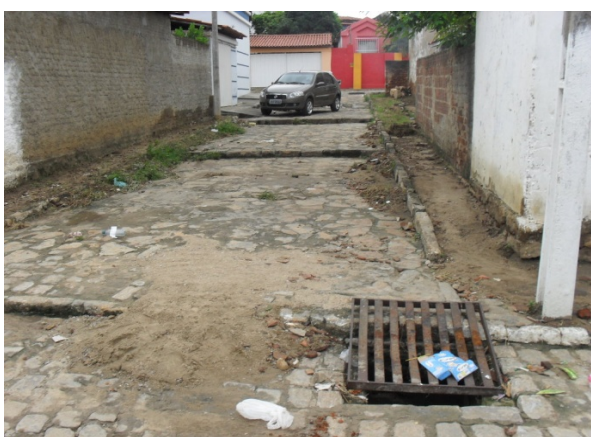
Foto 15: Beco por onde passa a galeria de macrodrenagem que se inicia na avenida Getúlio Vargas.

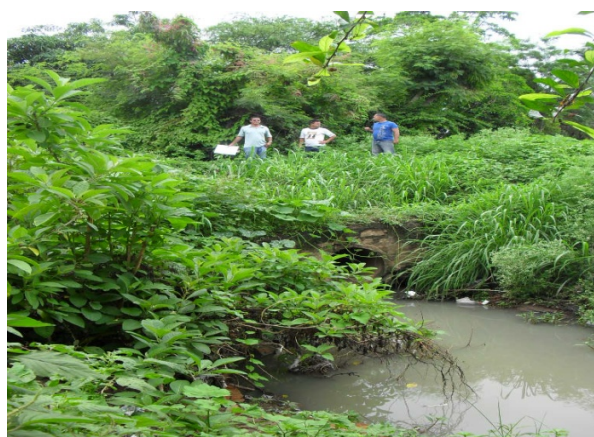
Foto 16: Ponto de lançamento da galeria de macrodrenagem que se inicia na avenida Getúlio Vargas e desemboca no rio Verruga.

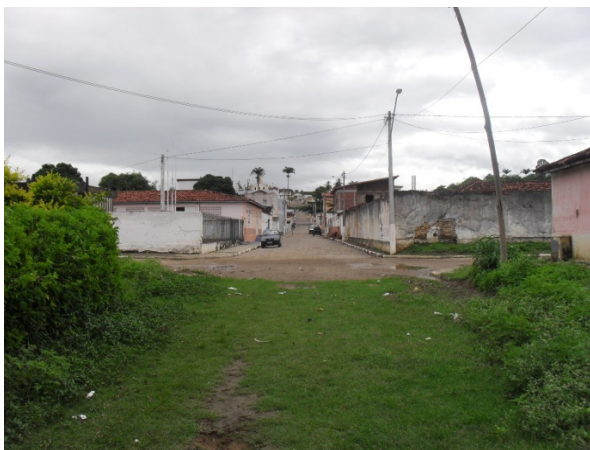
Foto 17: Rua J. Ribeiro. Via onde se inicia a galeria retangular de macrodrenagem.

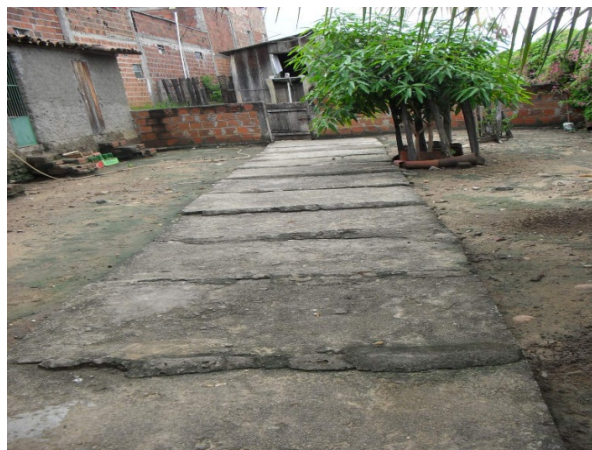
Foto 18: Galeria retangular fechada com uma parte exposta dentro do terreno particular devido à pequena diferença de nível entre o terreno e o rio Verruga. Seção de 1,5 m X 1 m.

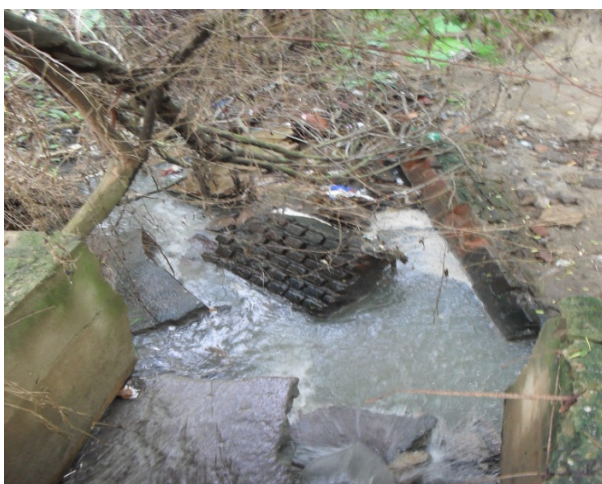
Foto 19: Trecho final da galeria retangular de macrodrenagem com sinais de quebraimento.

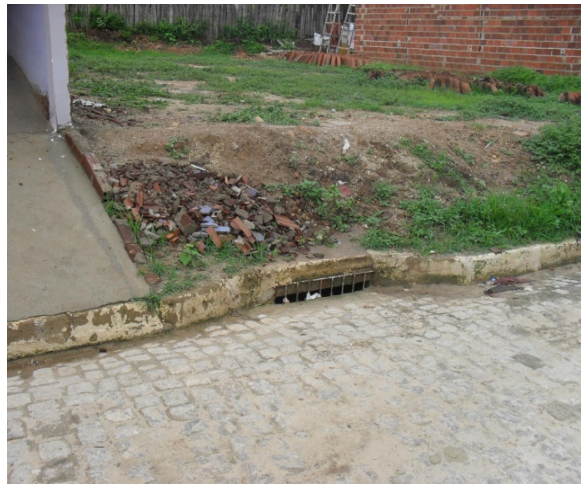
Foto 20: Avenida Tancredo Neves. Outro tipo de dispositivo de drenagem superficial utilizado nas ruas cidade.

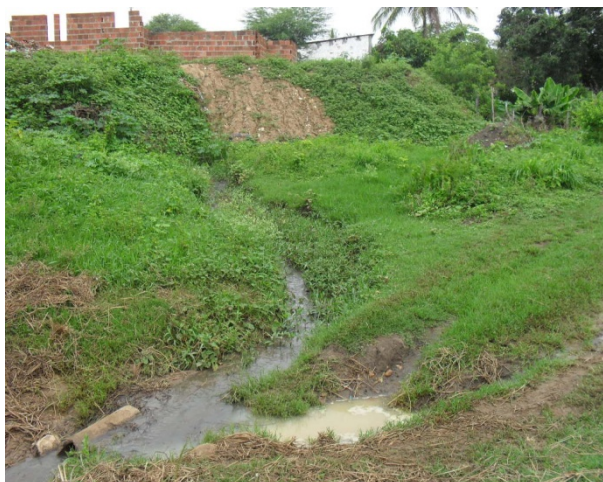
Foto 1: Ponto de lançamento de esgotos sanitários e águas pluviais da rede coletora próximo a avenida Getúlio Vargas. Tubulação de concreto de 300 mm de diâmetro.

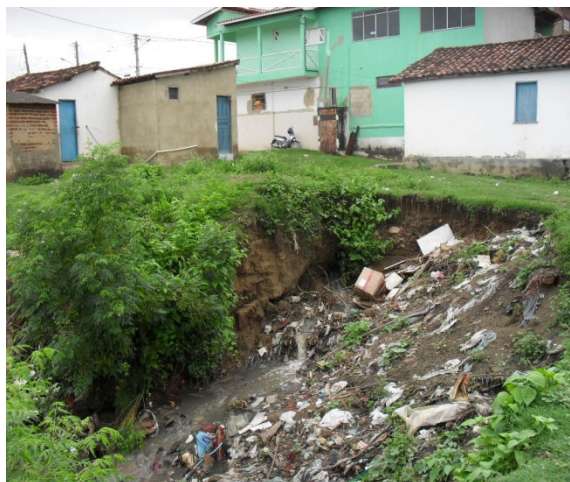
Foto 2: Rua Goes Calmon. Ponto de lançamento de esgotos sanitários e águas pluviais da rede coletora. Tubulação de concreto de 300 mm de diâmetro.

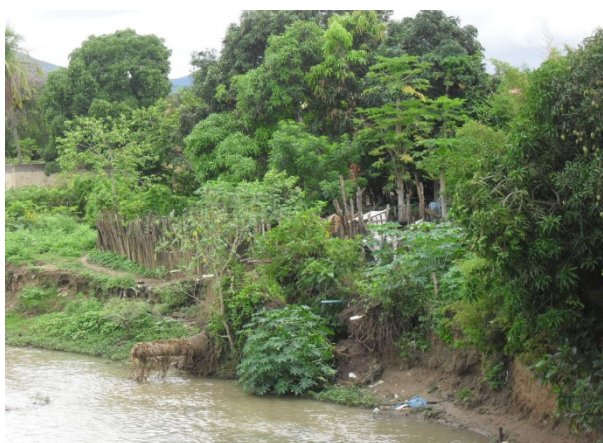
Foto 3: Residências situadas as margens do Rio Verruga lançando esgotos sanitários diretamente no rio.

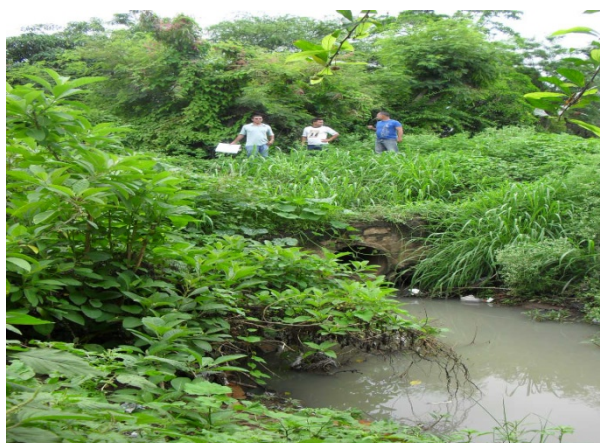
Foto 4: Ponto de lançamento de esgotos sanitários e águas pluviais da galeria de macrodrenagem no Rio Verruga. Tubulação de concreto de 800 mm.

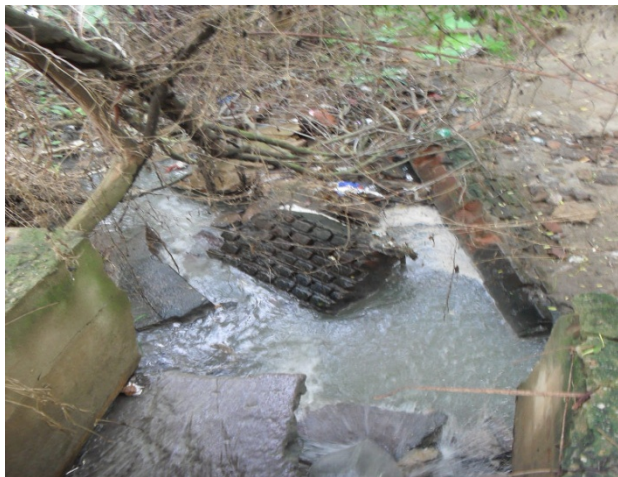
Foto 5: Ponto de lançamento de esgotos sanitários e águas pluviais da galeria retangular de macrodrenagem no Rio Verruga.

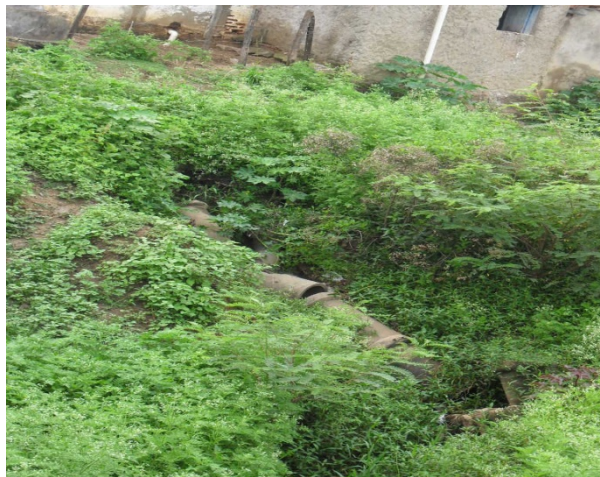
Foto 6: Ponto de lançamento de esgotos sanitários e águas pluviais da rede coletora próximo a ponte. Tubulação de concreto de 800 mm de diâmetro.

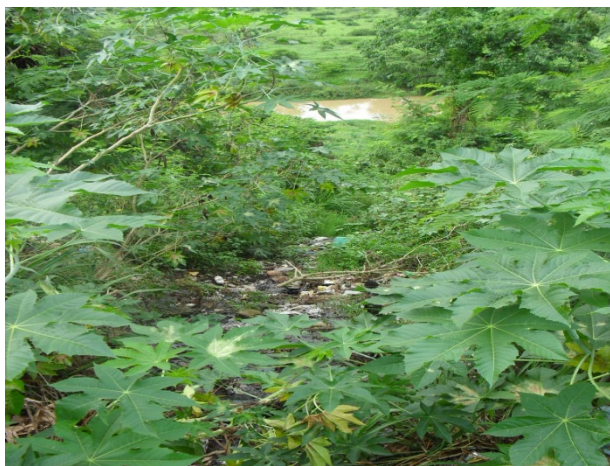
Foto 7: Bairro Felipe Achy. Ponto de lançamento de esgotos sanitários e águas pluviais da rede coletora as margens do Rio Pardo.

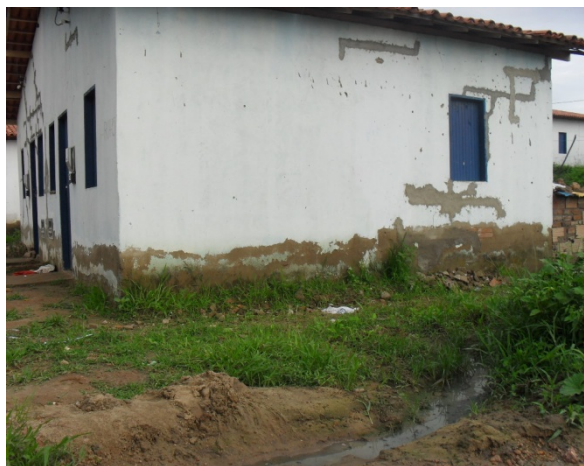
Foto 8: Casas Populares. Esgotos sanitários sendo lançados a céu aberto.

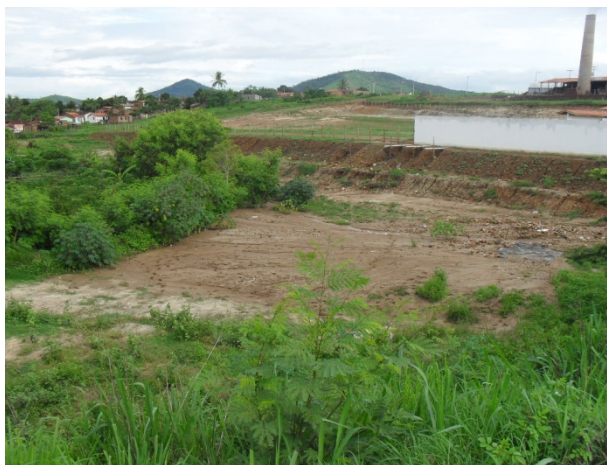
Foto 9: Área reservada pela prefeitura para a construção da ETE compacta da Embasa que atenderá somente as casas populares.

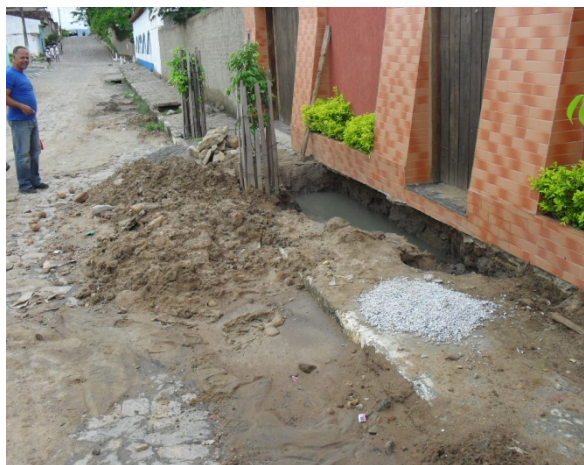
Foto 10: Rua Ilda Mendes. Rede coletora de águas pluviais e esgotos sanitários que passa debaixo do passeio estava estourada na ocasião da visita.

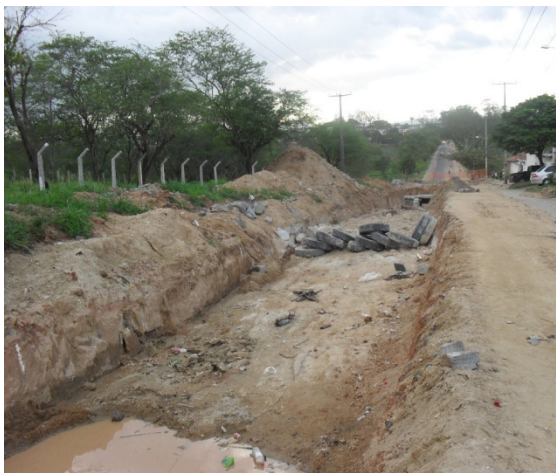
Foto 1: Avenida Júlio José Rodrigues. Obra de duplicação da via e macrodrenagem em execução.

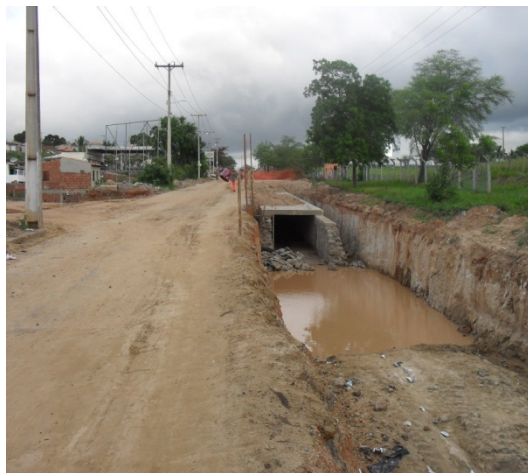
Foto 2: Avenida Júlio José Rodrigues. Detalhe da galeria retangular de macrodrenagem de seção média de 2,25m x 1,8m em execução.

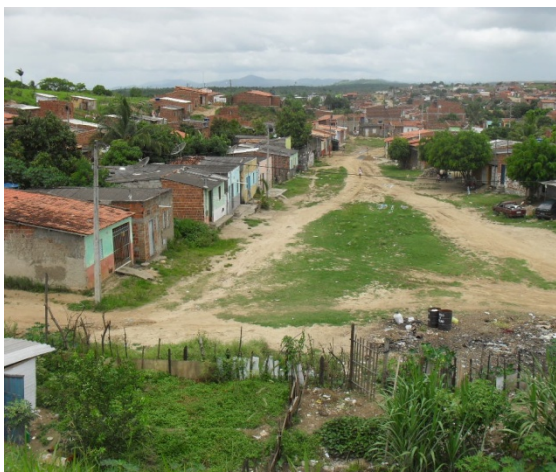
Foto 3: Bairro Américo Nogueira. Local onde se inicia um canal enterrado de macrodrenagem de seção retangular de 2m X 1,8m que está cerca de 80% concluído.

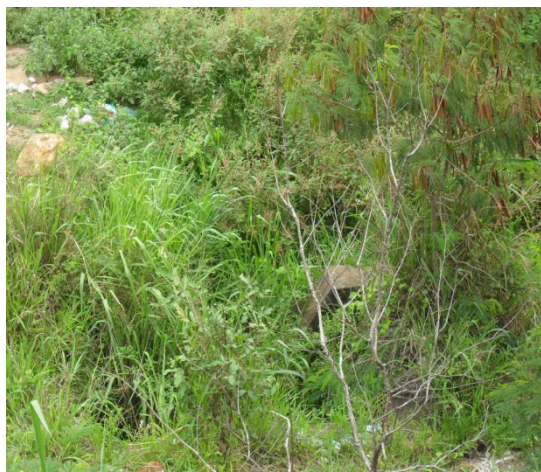
Foto 4: Detalhe do bueiro da BR – 415. O volume de contribuição oriundo da bacia de contribuição do bairro Quintas do Sul para o bairro Américo Nogueira.

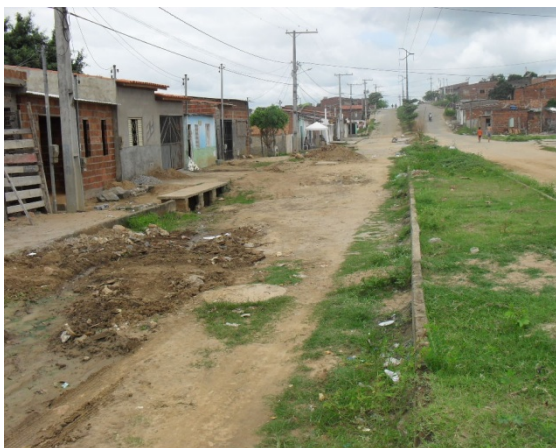
Foto 5: Bairro Américo Nogueira. Avenida por onde passa a galeria enterrada de macrodrenagem de seção retangular.

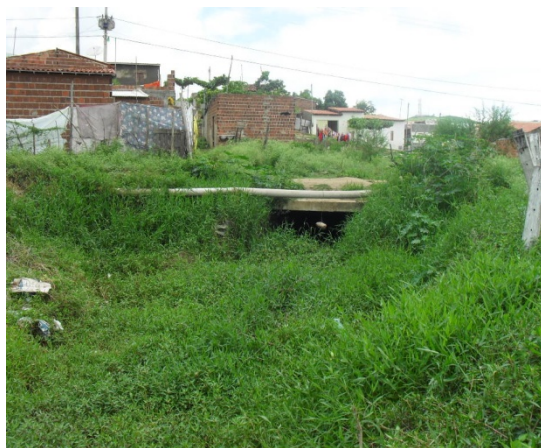
Foto 6: Bairro Américo Nogueira. Trecho aberto do canal de macrodrenagem ainda não finalizado.

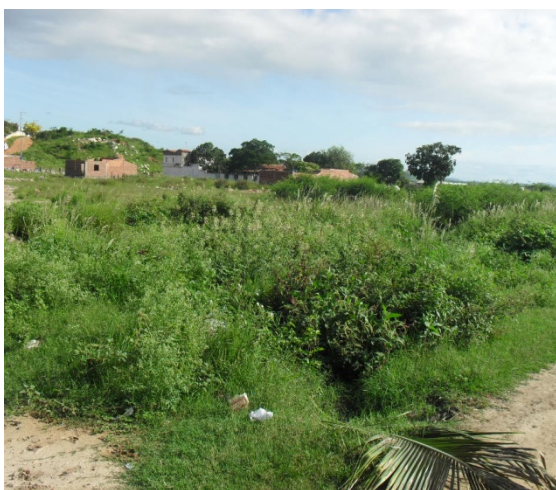
Foto 7: Região próxima a Vila Riachão. Início do canal de macrodrenagem da Clerolândia. Canal sem revestimento.

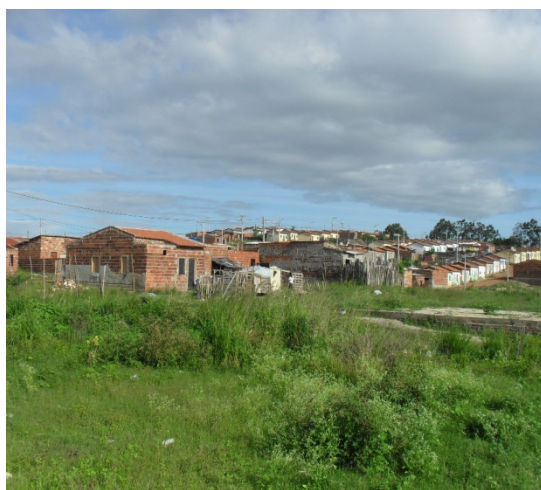
Foto 8: Áreas próximas ao canal da Clerolândia passando por forte processo de ocupação de maneira formal e informal gerando pressão sobre a área livre por onde ocorre o escoamento natural das águas.

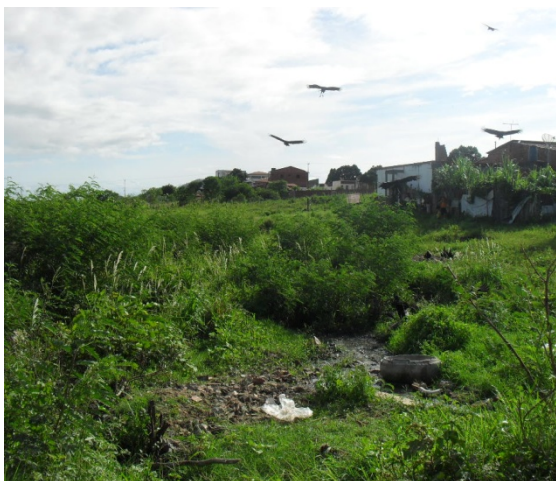
Foto 9: Canal de macrodrenagem da Clerolândia. Presença de lixo, animais e vegetação ao longo do caminho natural do canal que também transporta esgoto.

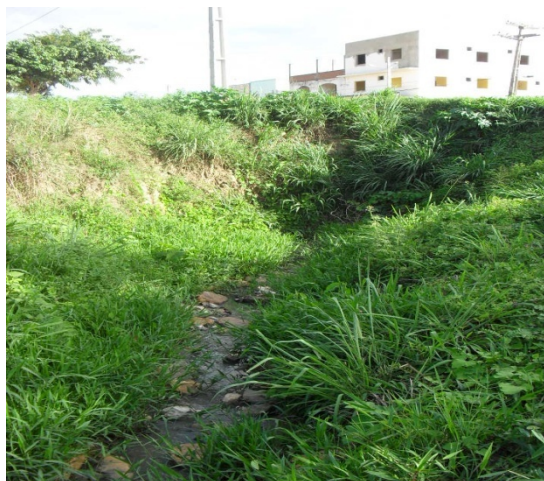
Foto 10: Canal da Clerolândia, trecho no qual o riacho cruza a Avenida Júlio José Rodrigues. Bueiro com seção insuficiente e com indícios de obstrução promove o alagamento na área que afeta moradores locais.

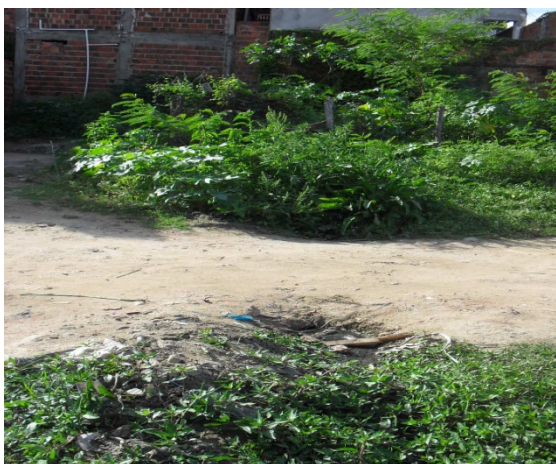
Foto 11: Bairro Clodoaldo Costa. Início do riacho que escoar a céu aberto e desemboca na rótula dos Orixás no rio Catolé.

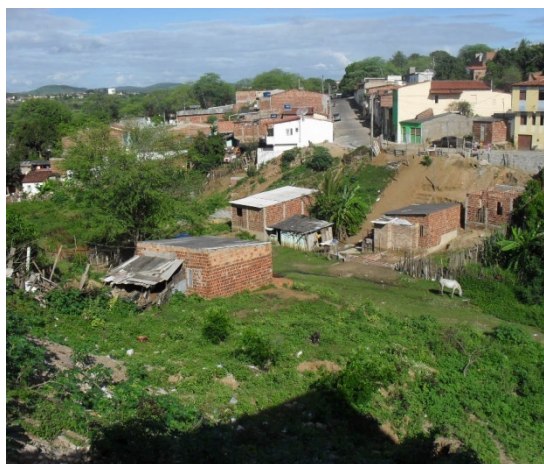
Foto 12: Bairro Clodoaldo Costa. Imagem do vale por onde ocorre o escoamento natural das águas.

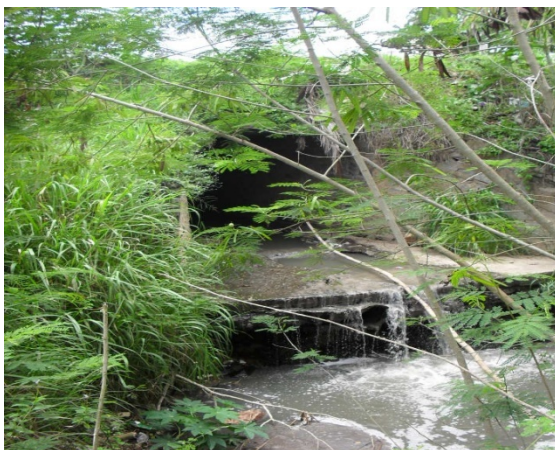
Foto 13: Rótula dos Orixás. Local onde desembocam os canais que transportam esgoto dos bairros Clodoaldo Costa, Otávio Camões e Primavera.

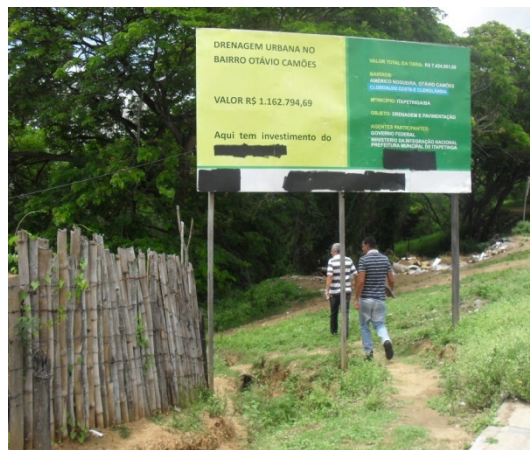
Foto 14: Início do canal de macrodrenagem dos bairros Otávio Camões e Primavera.

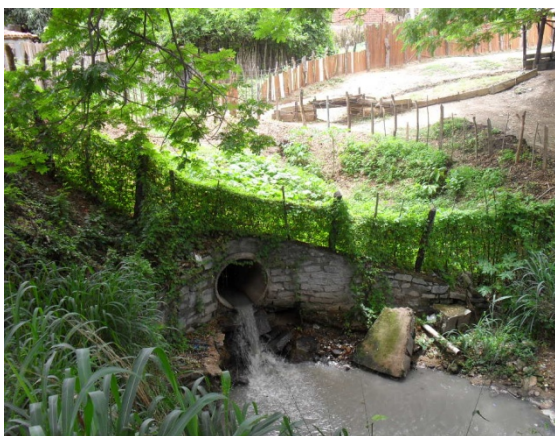
Foto 15: Canal de macrodrenagem dos bairros Otávio Camões e Primavera. Trecho inicial a céu aberto transportando um grande volume de esgoto sanitário.

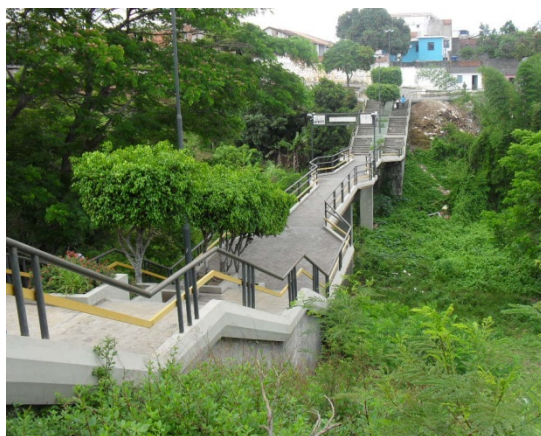
Foto 16: Vista da passarela construída com recurso junto a CONDER. Trecho do canal de macrodrenagem dos bairros Otávio Camões e Primavera canalizado. Galeria circular dupla de 1.000 mm de diâmetro.

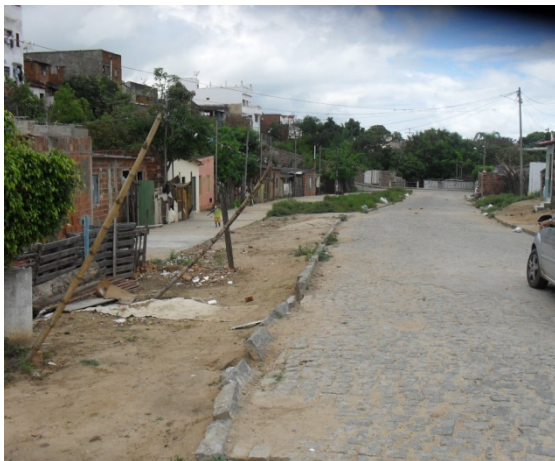
Foto 17: Canal de macrodrenagem dos bairros Otávio Camões e Primavera. Trecho canalizado em alvenaria retangular cobertas com placas de concreto. Pessoas aproveitaram-se das placas que cobrem o canal para uso comum e particular.

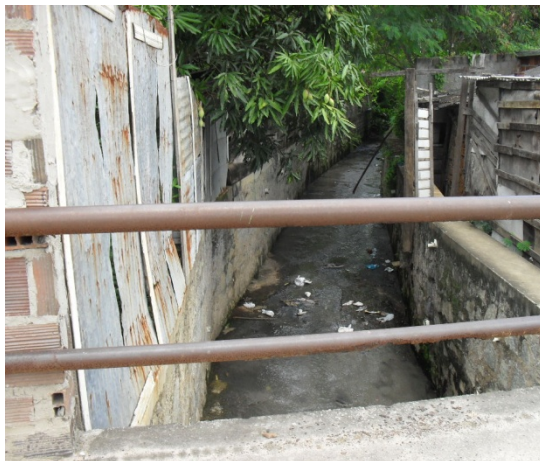
Foto 18: Canal de macrodrenagem dos bairros Otávio Camões e Primavera. Trecho a céu aberto com seção retangular revestido em alvenaria de pedra.

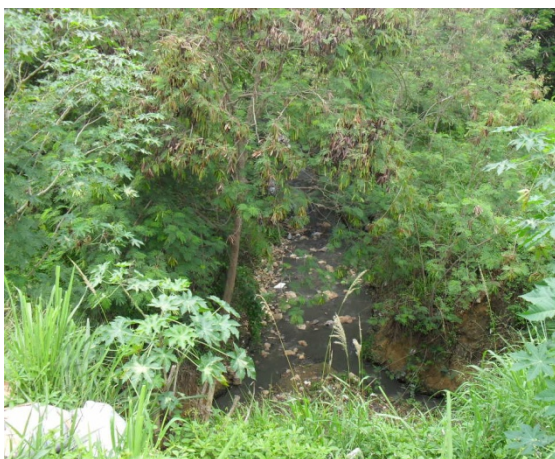
Foto 19: Rótula dos Orixás. Detalhe do encontro dos canais dos bairros Clodoaldo Costa, Otávio Camões e Primavera.

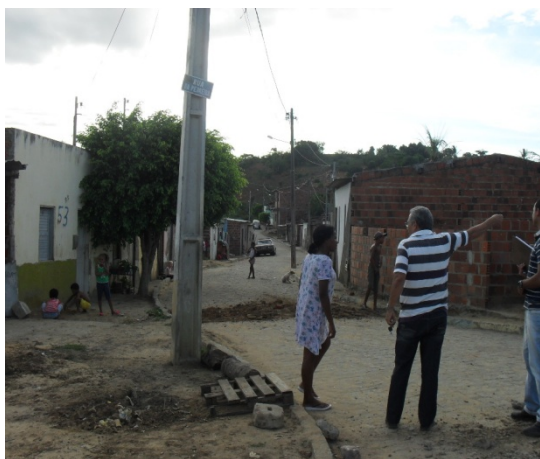
Foto 20: Rua da Piaba. Área crítica por conta da ocorrência de inundação ribeirinha. Área crítica 2.

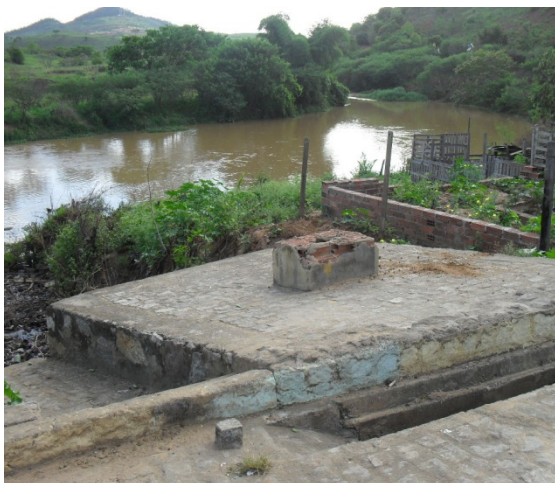
Foto 21: Rua da Piaba. Pessoas Constroem suas habitações quase na margem do rio Catolé. Processo de assoreamento ampliou a área de inundação do rio.

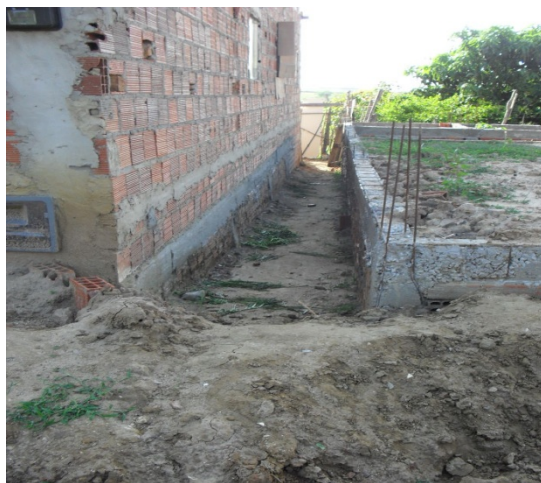
Foto 22: Bairro Quintas do Sul, Asa Sul. Local por onde ocorre o escoamento natural das águas superficiais já está sendo ocupado de maneira irregular. Área com risco potencial de sofrer problemas de drenagem.

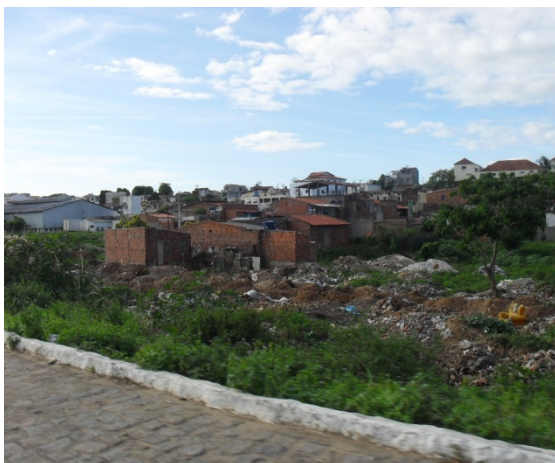
Foto 23: Bairro São Francisco. Área crítica por conta da ocorrência de alagamento. Área crítica 1.

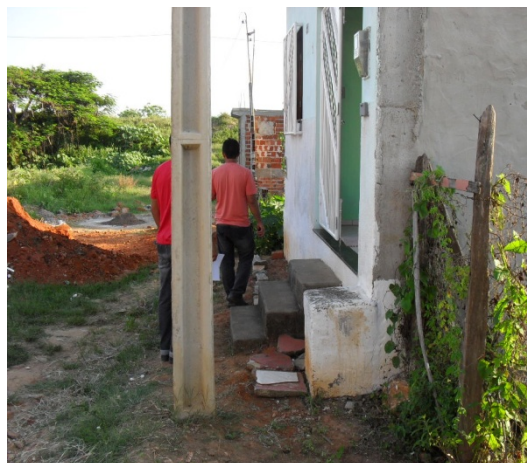
Foto 24: Bairro São Francisco. Moradores locais constroem suas casas acima do nível do chão na área mais baixa para evitar a invasão das águas pluviais em seus domicílios

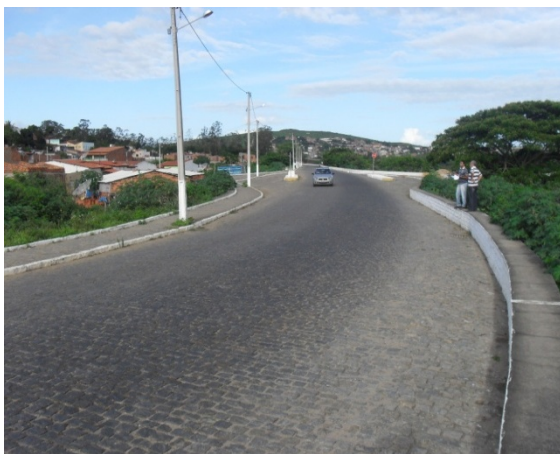
Foto 25: Avenida que separa o bairro São Francisco e o rio Catolé. Mesmo após a construção da via o alagamento na região ainda sofre influência do rio Catolé no período de cheia.

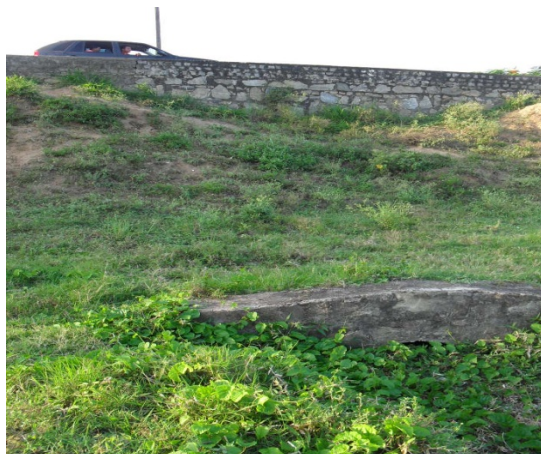
Foto 26: Avenida que separa o bairro São Francisco e o rio Catolé. Detalhe do dispositivo que facilita a influência das águas do rio sobre a área crítica 1.

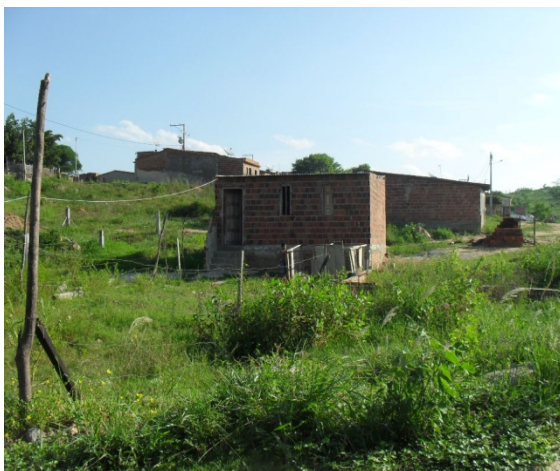
Foto 27: Bairro Quintas do Sul, Asa Norte. Área crítica por conta da ocorrência de alagamento. Área crítica 3.

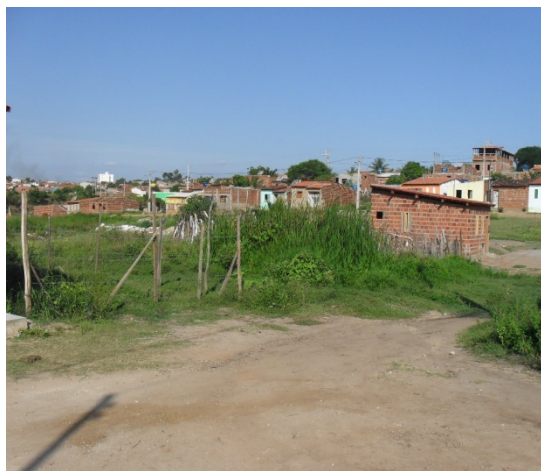
Foto 28: Bairro Quintas do Sul, Asa Norte. Pessoas constroem residências em locais inadequados e criam obstáculos ao escoamento natural das águas pluviais.

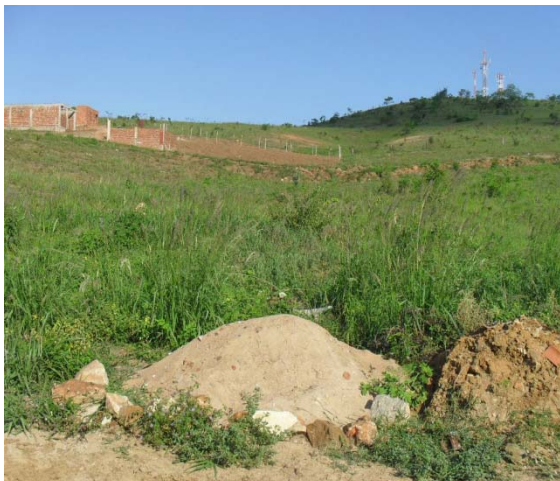
Foto 29: Bairro Quintas do Sul, Asa Sul.  
Loteamento ainda não regularizado já está com  
obras iniciadas. Definição do arruamento não  
favorece o escoamento natural das águas  
pluviais.

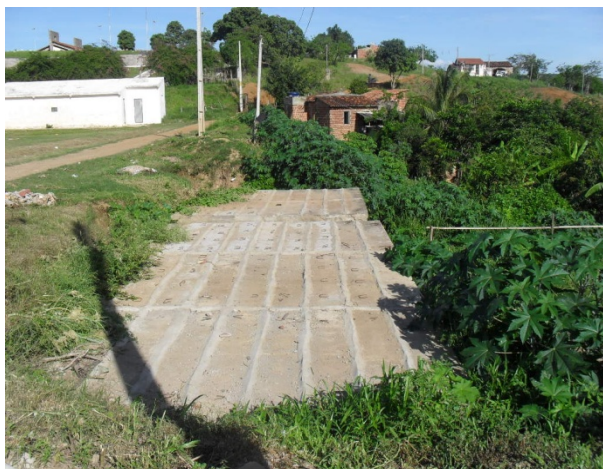
Foto 1: Conjunto Habitacional ECOSANI. Sistema isolado de esgotamento sanitário cujo tratamento utilizado consiste em Filtros Biológicos.

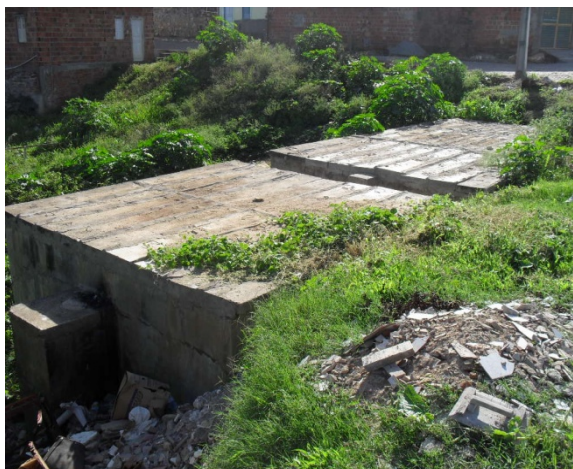
Foto 2: Conjunto Habitacional ECOSANI. Detalhe dos 2 Filtros Biológicos situados próximo a pista. As condições de operação e manutenção estão inadequadas.

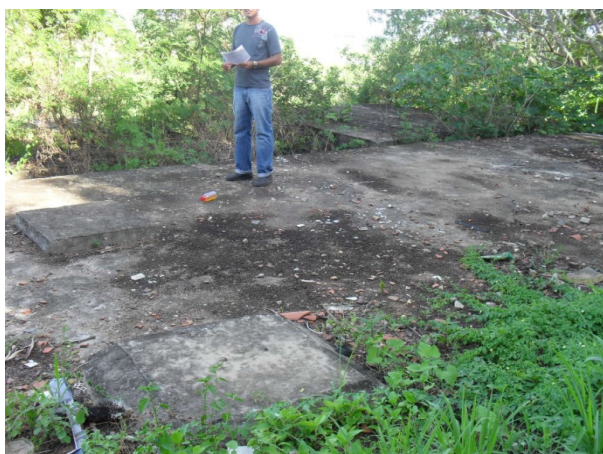
Foto 3: Conjunto Habitacional ECOSANI. Detalhe do Filtro Biológico localizado mais próximo ao rio Catolé, local de disposição final do efluente.

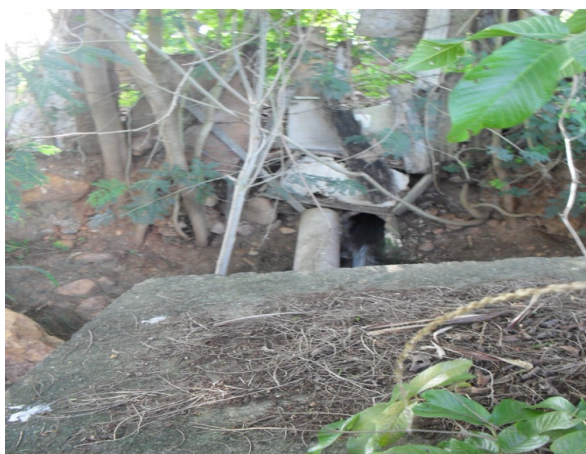
Foto 4: Conjunto Habitacional ECOSANI. Detalhe da tubulação de chegada os esgotos sanitários no Filtro Biológico. O esgoto está sendo lançado a céu aberto devido à tubulação estar danificada.

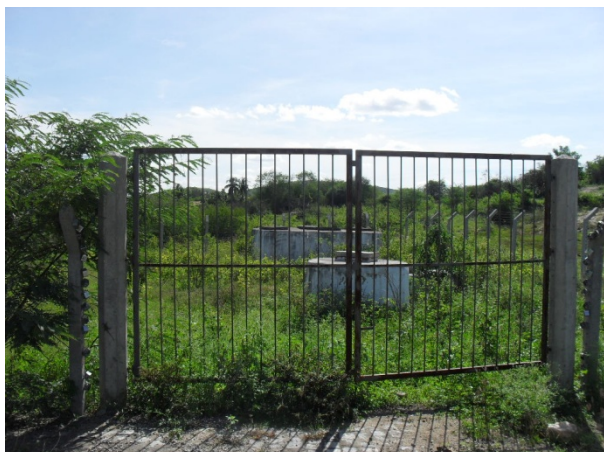
Foto 5: Vila Isabel. Visão geral da Estação de Tratamento de Esgoto Sanitário do sistema isolado de esgotamento sanitário.

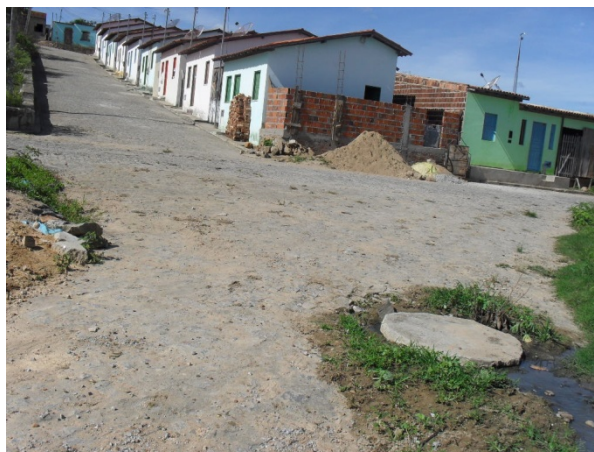
Foto 6: Vila Isabel. Sistema Isolado de esgotamento sanitário apresenta grandes problemas de operação devido a erro de execução e de projeto. Rede constantemente apresenta problemas

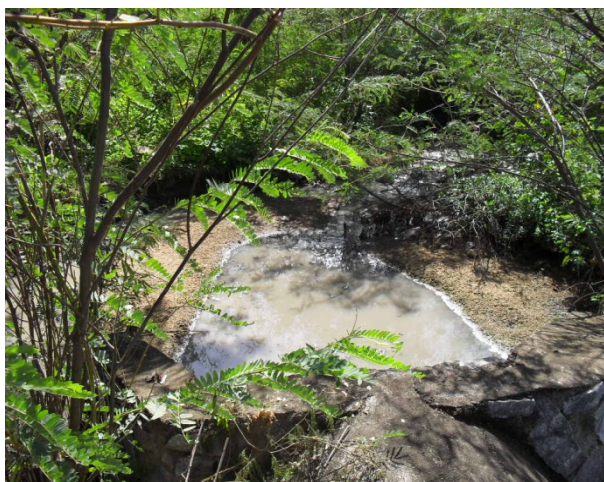
Foto 7: Vila Isabel. Ponto de lançamento da rede coletora de esgotos sanitários e águas pluviais próximo a ETE.

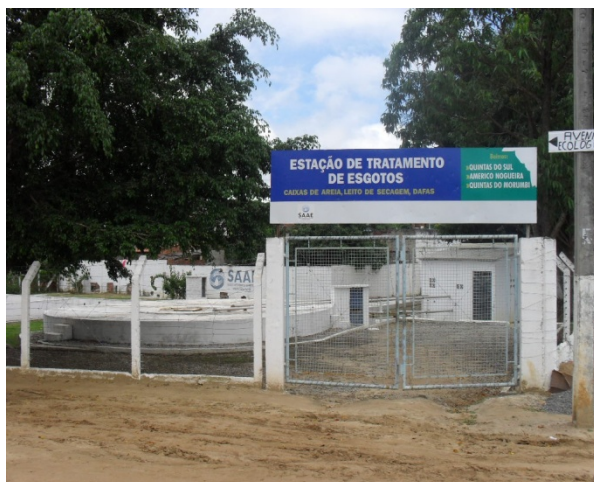
Foto 8: Sistema isolado de esgotamento sanitário dos bairros Quintas do Sul, Quintas do Morumbi, Américo Nogueira e Loteamento Alvorada. Visão geral da ETE.

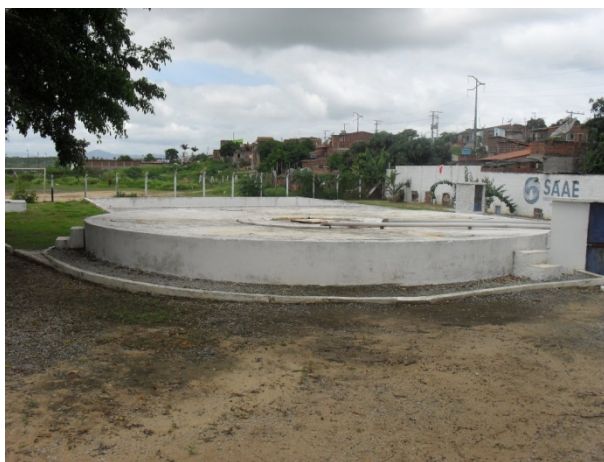
Foto 9: Detalhe do DAFA do sistema isolado dos bairros Quintas do Sul, Quintas do Morumbi, Américo Nogueira e Loteamento Alvorada. Problema no projeto obrigou a instalação de uma elevatória para recalcar o esgoto sanitário para o DAFA.

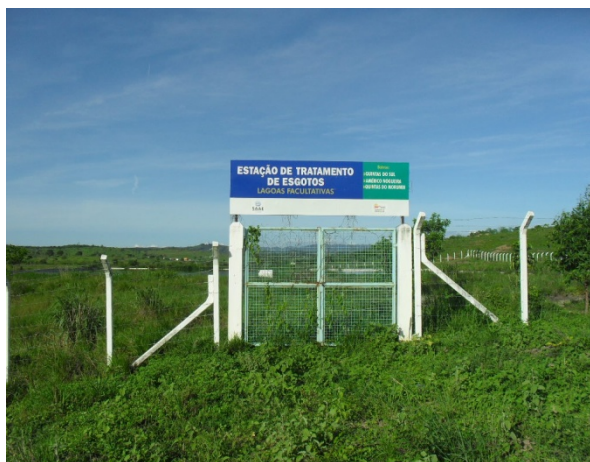
Foto 10: Etapa complementar do sistema isolado dos bairros Quintas do Sul, Quintas do Morumbi, Américo Nogueira e Loteamento Alvorada. Unidade de tratamento preliminar e lagoas de estabilização

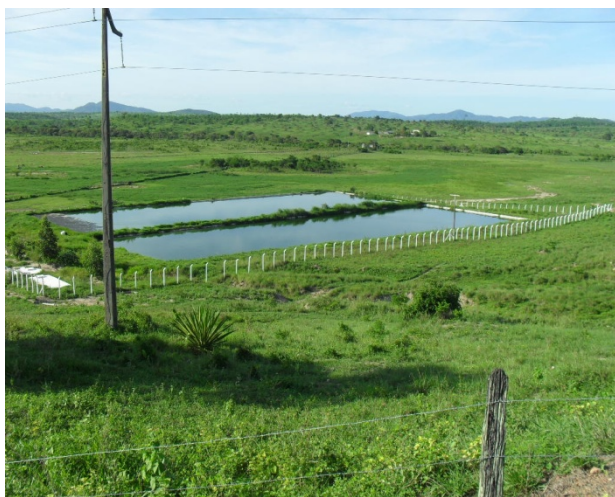
Foto 11: Visão geral das lagoas facultativas que complementam a etapa de tratamento do sistema isolado dos bairros Quintas do Sul, Quintas do Morumbi, Américo Nogueira e Loteamento Alvorada.

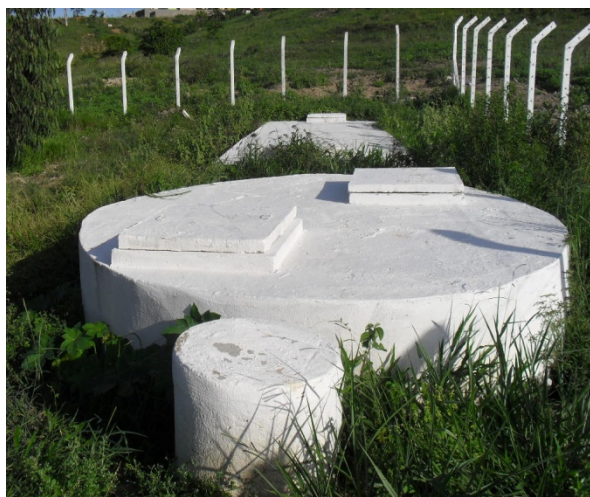
Foto 12: Detalhe dos dispositivos recentemente implantados com recursos de particulares na ETE do sistema isolado dos bairros Quintas do Sul, Quintas do Morumbi, Américo Nogueira e Loteamento Alvorada.

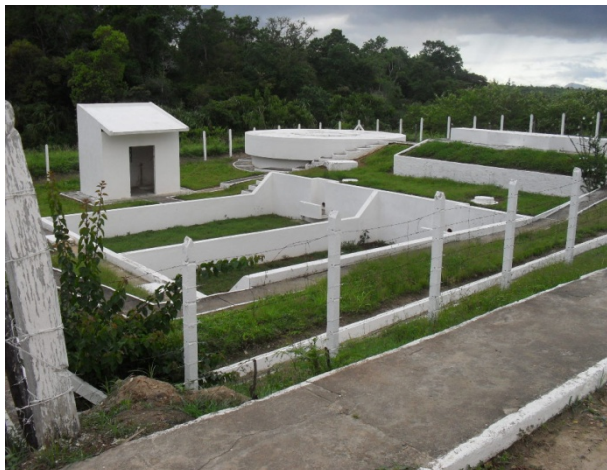
Foto 13: Vila Riachão. Visão geral da Estação de Tratamento de Esgoto do sistema isolado de esgotamento sanitário.

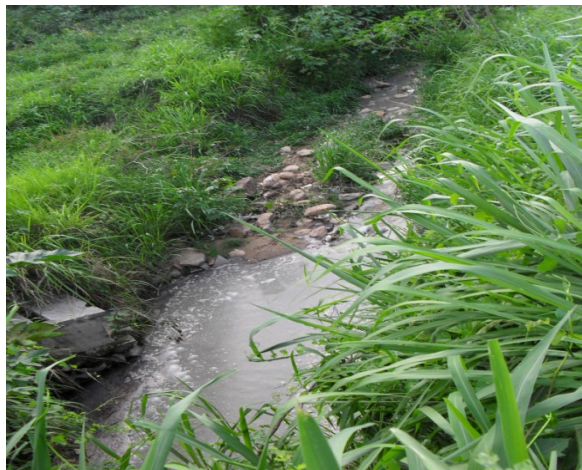
Foto 14: Vila Riachão. Ponto de lançamento da rede coletora de esgoto e águas pluviais ao lado da ETE.

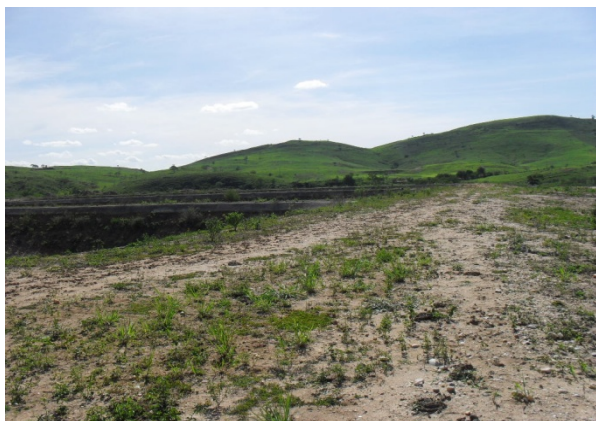
Foto 15: Visão geral das lagoas de estabilização da estação de tratamento de esgoto do sistema geral de esgotamento sanitário ainda em fase de implantação.

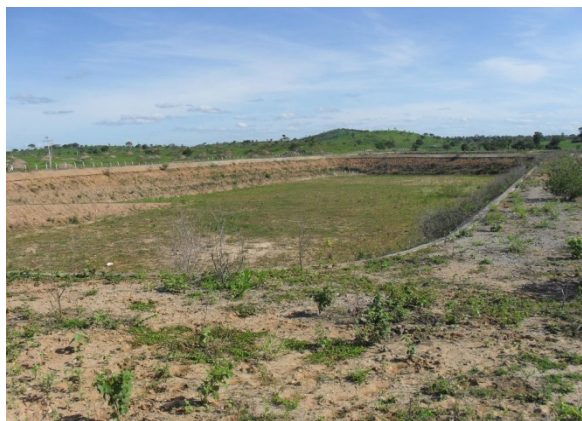
Foto 16: Detalhe da lagoa de estabilização da ETE pertencente ao sistema geral de esgotamento sanitário em fase de implantação.

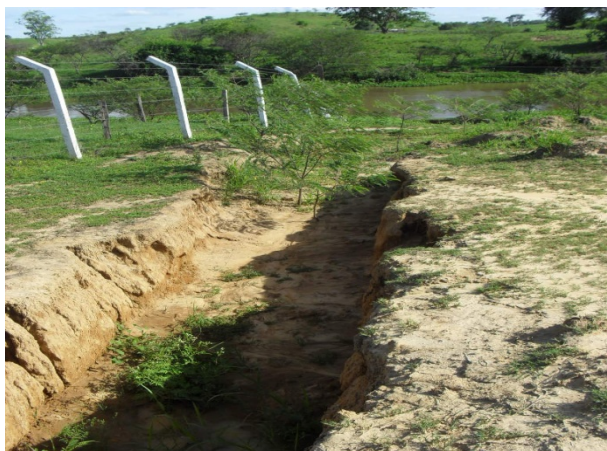
Foto 17: Detalhe da vala aberta para localização do emissário final da ETE.

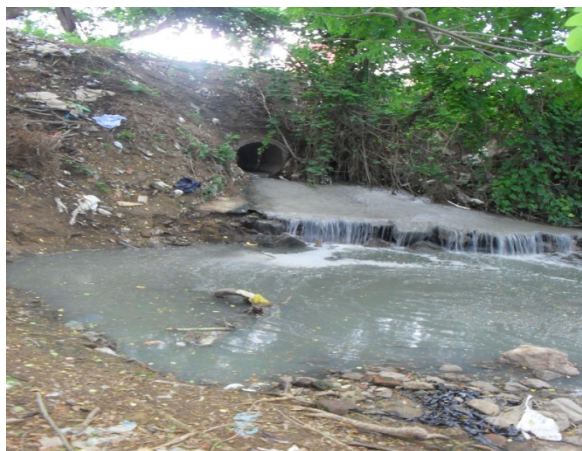
Foto 18: Avenida Beira Rio, próximo a Rótula dos Orixás. Ponto de lançamento da rede coletora de esgoto sanitário e águas pluviais no rio Catolé. Tubulação de concreto de 1000 mm de diâmetro.

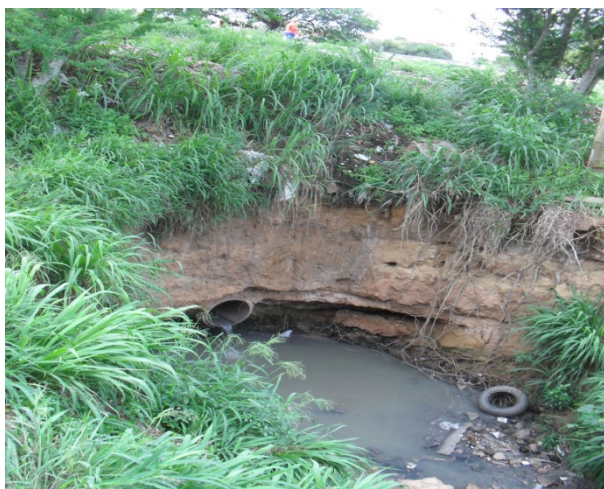
Foto 19: Avenida Beira Rio, próximo ao galpão da Azaléia. Ponto de lançamento da rede coletora de esgoto sanitário e águas pluviais no rio Catolé. Tubulação de concreto de 600 mm de diâmetro.

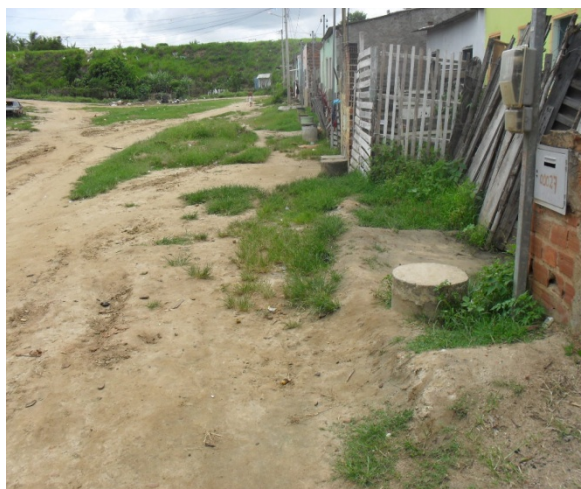
Foto 20: Bairro Américo Nogueira. Detalhe das caixas de passagem da rede coletora do sistema isolado de esgotamento sanitário existente no bairro.
