# **ELABORAÇÃO DO PLANO ESTADUAL DE MANEJO DE ÁGUAS PLUVIAIS E ESGOTAMENTO SANITÁRIO – PEMAPES**

**SEGUNDO BLOCO  
TOMO IX - DIAGNÓSTICOS E LEVANTAMENTOS  
VOLUME 01 - RDS 8 - ITAPETINGA  
ANEXO**

#### VOLUME 1 – RDS 8 – ITAPETINGA

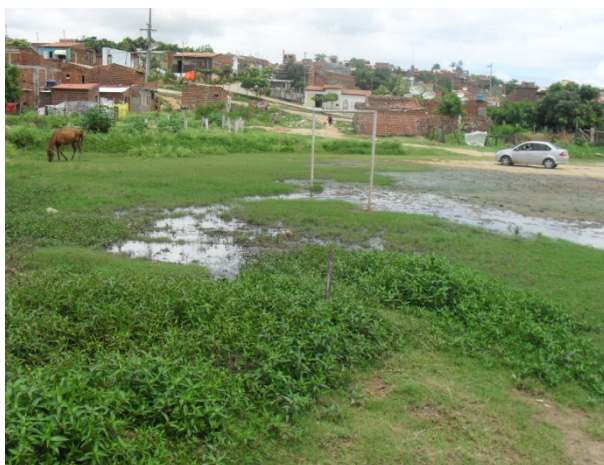
Foto 21: Bairro Américo Nogueira. Esgoto a céu aberto.

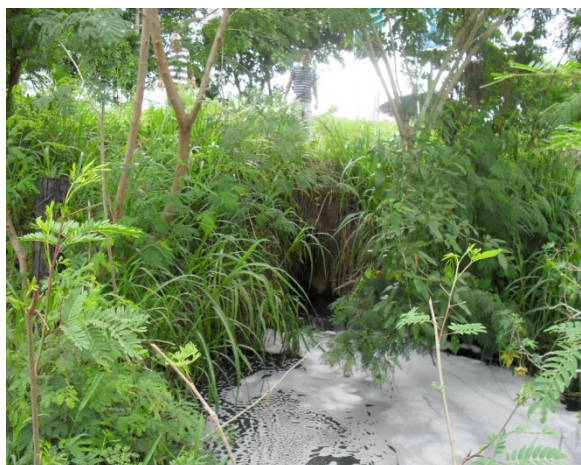
Foto 22: Bairro Américo Nogueira. Parte do efluente coletado pela rede que não é destinado a ETE segue a céu aberto em um terreno natural próximo a BR – 051.

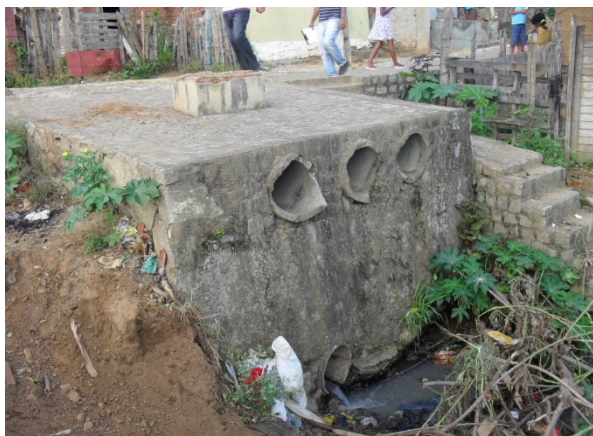
Foto 23: Rua da Piaba. Ponto de lançamento da rede coletora de esgoto sanitário e águas pluviais na margem do rio Catolé.

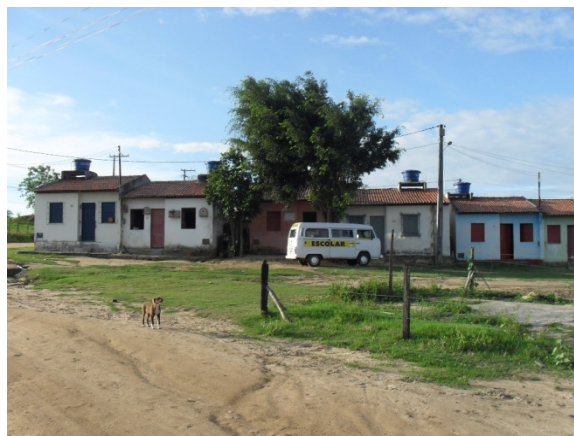
Foto 24: Bairro Laís Gois. Conjunto habitacional com 42 unidades atendidas por um sistema de esgotamento sanitário composto por fossas seguidas de filtro anaeróbico.

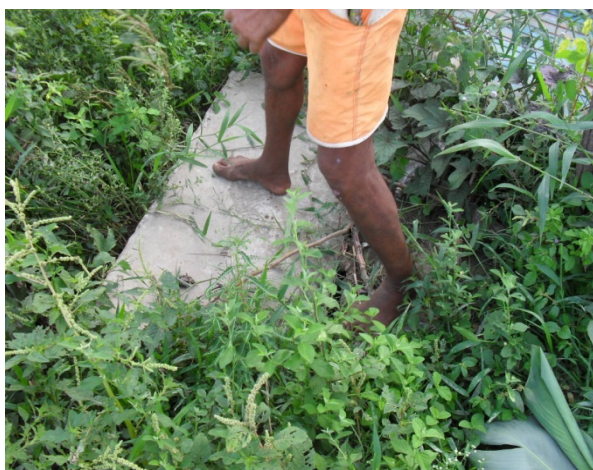
Foto 25: Detalhe da fossa do sistema de esgoto do bairro Laís Gois. Estrutura danificada não realiza mais o tratamento dos esgotos sanitários.

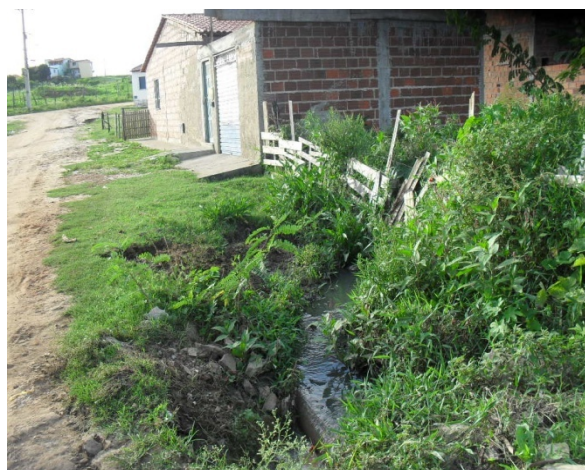
Foto 26: Bairro Quintas do Sul. Esgoto sanitário escoando a céu aberto. SAAE encontra dificuldades para implantar infraestrutura no local.

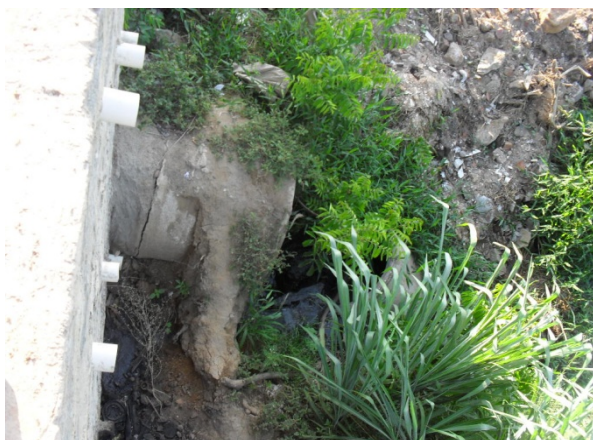
Foto 27: Bairro Bela Vista. Ponto de lançamento da rede coletora de águas pluviais e esgoto sanitário no rio Catolé. Tubulação de concreto de 1200 mm.

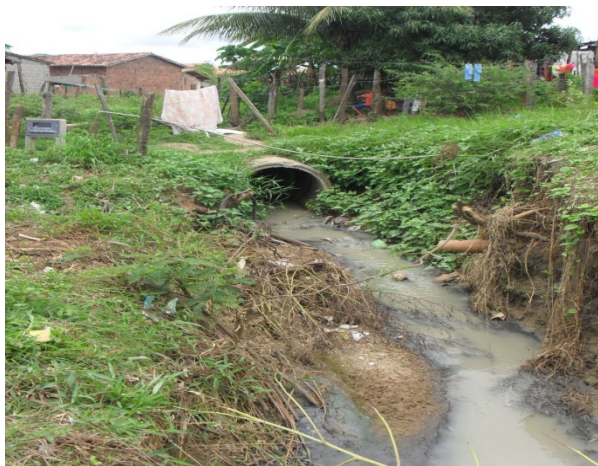
Foto 1: Ponto de lançamento da rede coletora de esgoto sanitário e águas pluviais. Tubulação de concreto de 1000 mm de diâmetro.

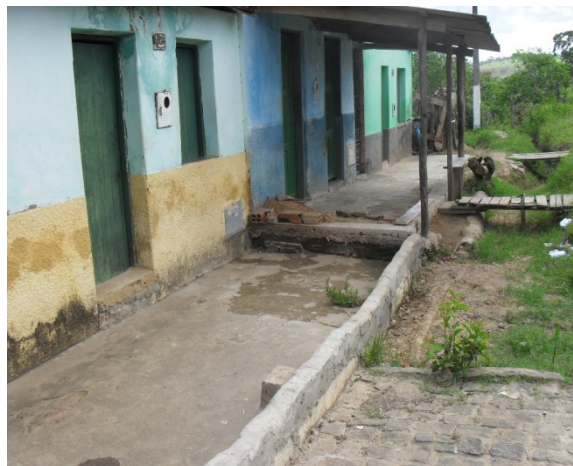
Foto 2: Rua Edvard Brito Landi. Área crítica por conta da ocorrência de alagamento. Área crítica 1.

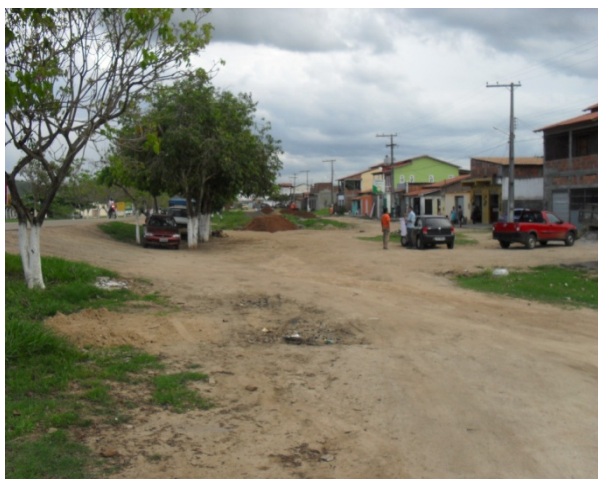
Foto 3: BA – 130, área próxima a Azaléia. Área crítica por conta da ocorrência de alagamento. Área crítica 2.

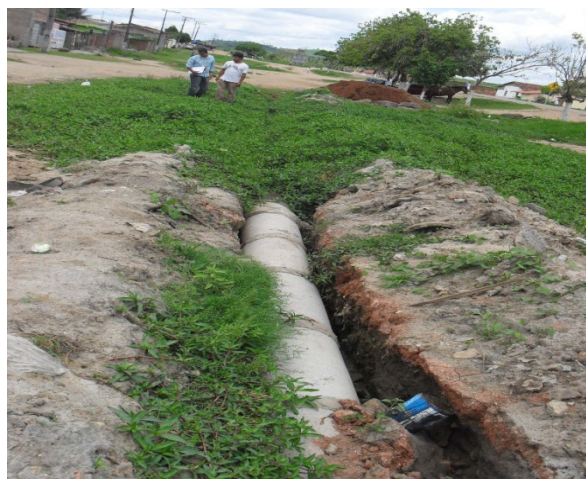
Foto 4: BA – 130, área próxima a Azaléia. Rede coletora de esgoto e águas pluviais recentemente reparada por conta de sobrecargas e insuficiência do sistema local.

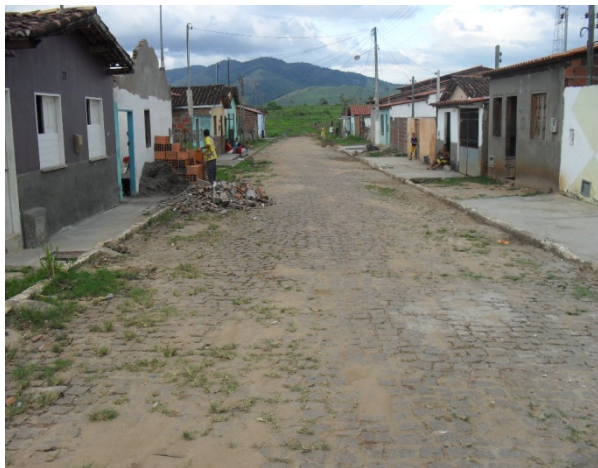
Foto 5: Rua Sabino Costa Neto. Área crítica por conta da ocorrência de alagamento. Área crítica 3.

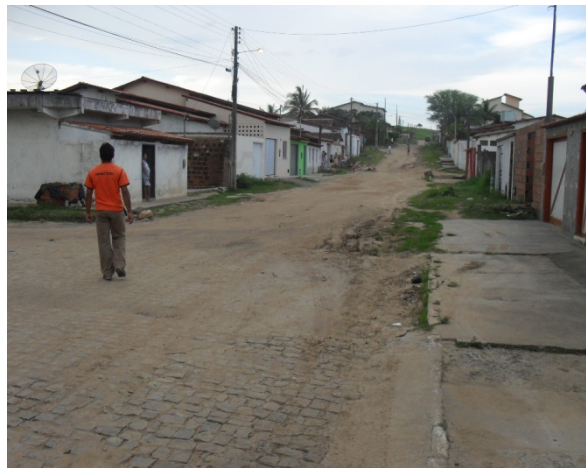
Foto 6: Cruzamento da rua Flamboyantes com a Travessa das Dálías. Área crítica por conta da ocorrência de alagamento. Área crítica 4.

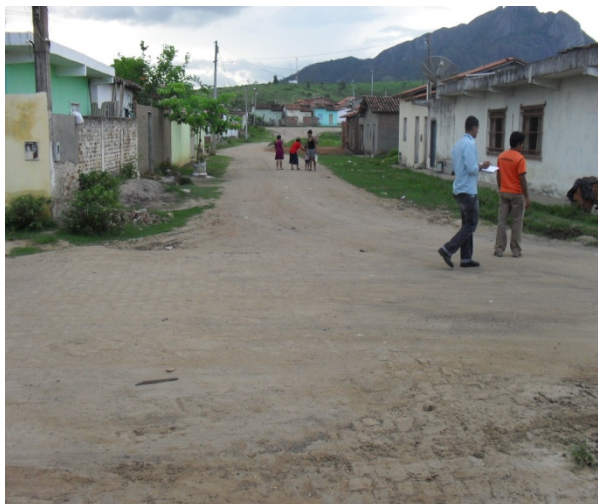
Foto 7: Vista de outro ângulo da área crítica 4 que apresenta problema de alagamento devido a irregularidade no greide da rua e a falta de dispositivo de drenagem.

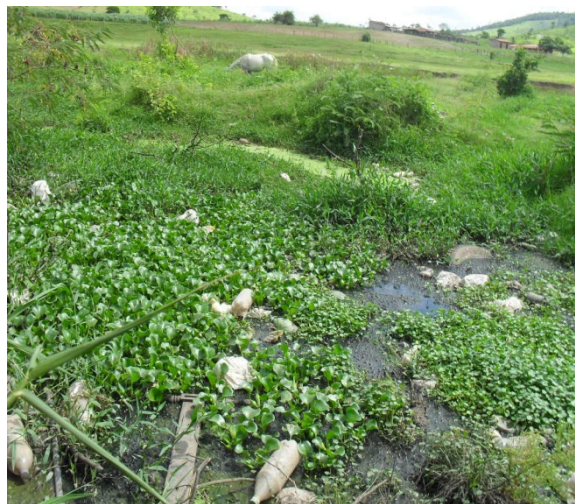
Foto 8: Travessa Eduardo Brito Landi. Ponto de lançamento da rede coletora de esgoto sanitário e águas pluviais no terreno natural.

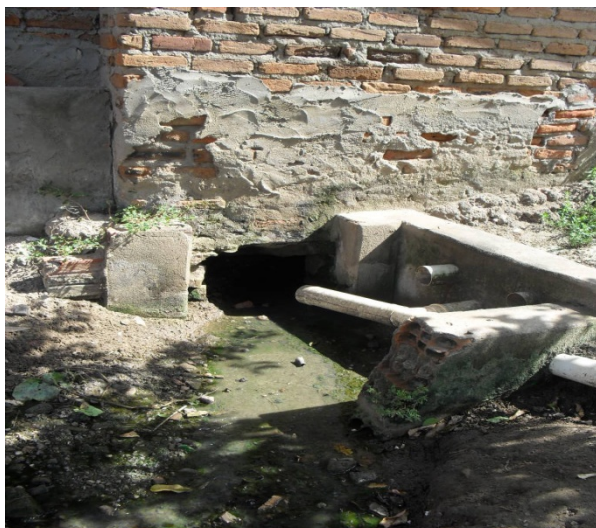
Foto 9: Rua Antônio José Carvalho. Início da rede coletora de macrodrenagem que passa debaixo de algumas residências e desemboca no riacho Jundia.

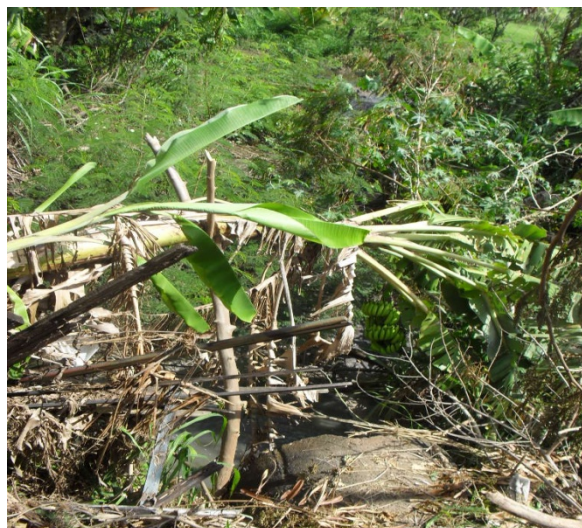
Foto 10: Rua Luther King. Ponto de lançamento da rede coletora de macrodrenagem que transporta esgoto no riacho Jundia. Tubulação de concreto de 1000 mm de diâmetro.

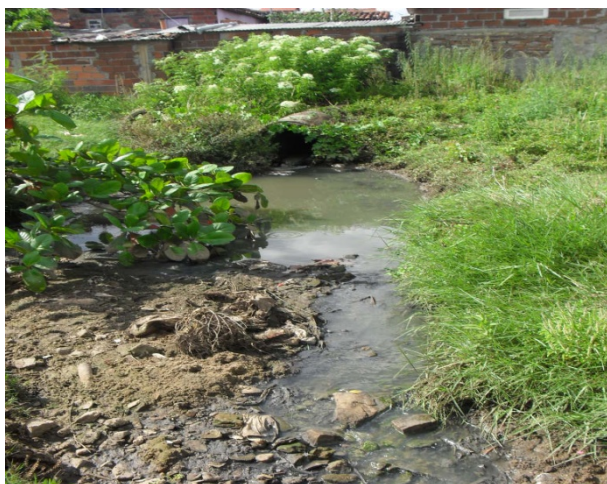
Foto 11: Rua Luther King. Ponto de lançamento da rede coletora de macrodrenagem que transporta esgoto no riacho Jundia. Tubulação de concreto de 800 mm de diâmetro.

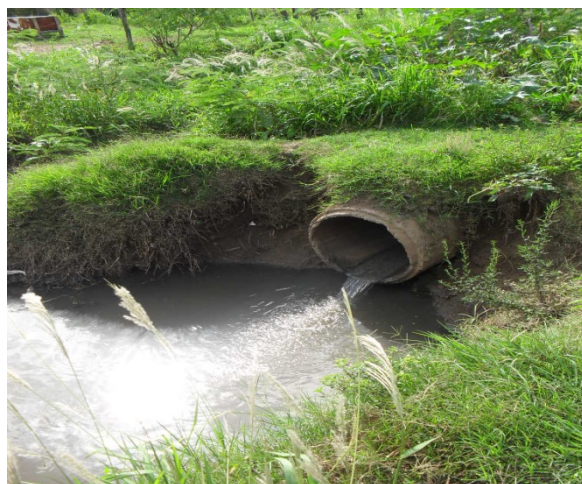
Foto 12: Final da rua Rio Salto. Ponto de lançamento da rede coletora de águas pluviais e esgoto sanitário no riacho Jundia. Tubulação de concreto de 800 mm de diâmetro.

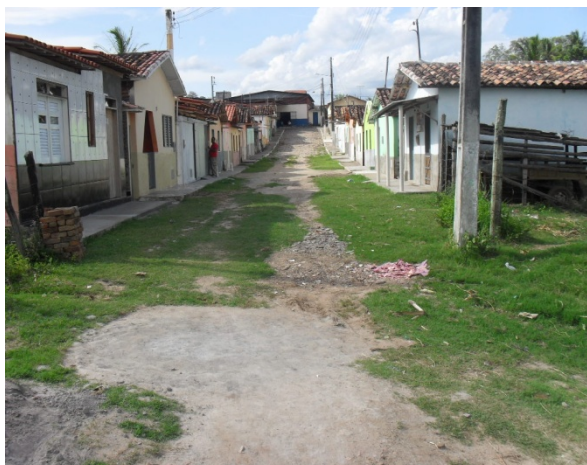
Foto 13: Rua Rio Salto. Vista da rua que sofre com problema de retorno nas casas devido a tubulação de saída da rede coletora ficar afogada durante a cheia do riacho.

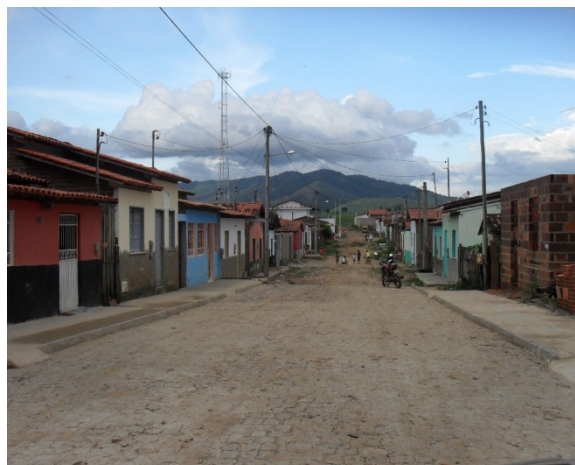
Foto 14: Rua Antônio Pereira Tigre. Área crítica por conta da ocorrência de alagamento. Área crítica 5.

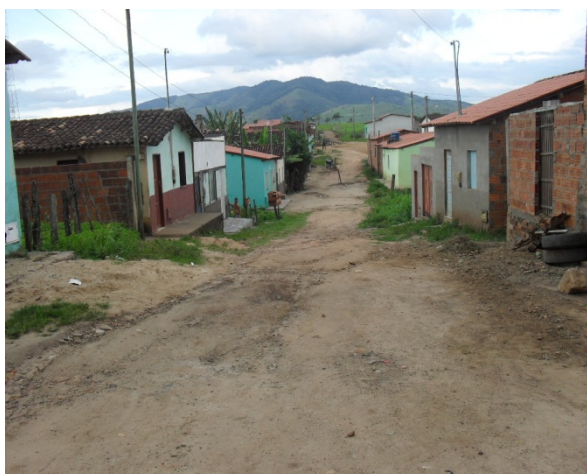
Foto 15: Rua Armenio. Condições topográficas e inexistência de dispositivos de drenagem favorecem a ocorrência de alagamento na região que está incluída na área crítica 5.

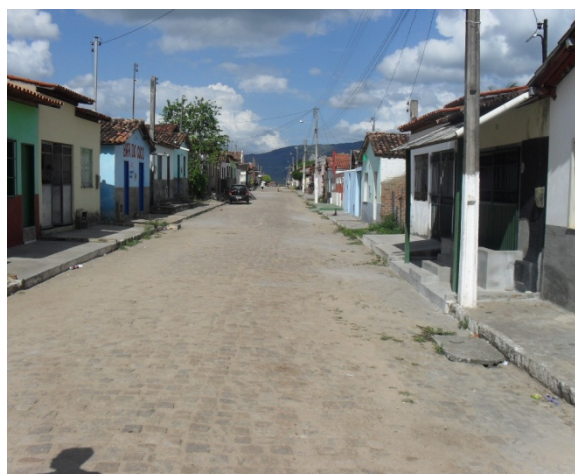
Foto 16: Rua Independência. Uma das ruas afetadas pelo alagamento ocorrido na área crítica 6.

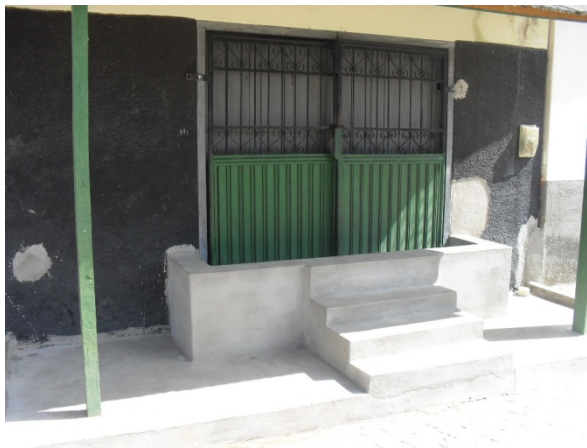
Foto 17: Rua Independência. Moradores constroem muretas na entrada de suas residências para conter a invasão das águas pluviais.

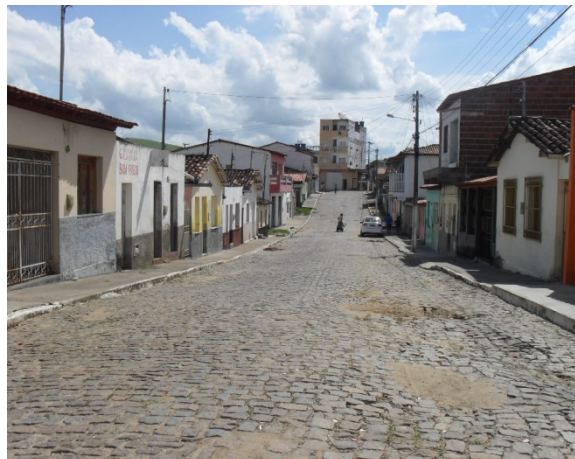
Foto 18: Rua Ituaçu. Uma das ruas afetadas pelo alagamento da área crítica 6.

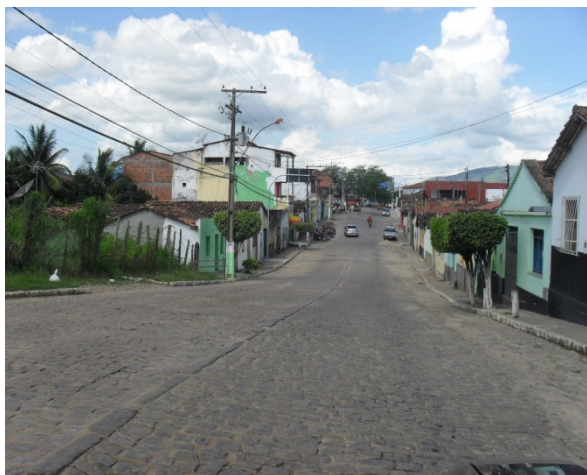
Foto 19: Rua Padre Arnaldo. Uma das ruas afetadas pelo alagamento ocorrido na área crítica 6.

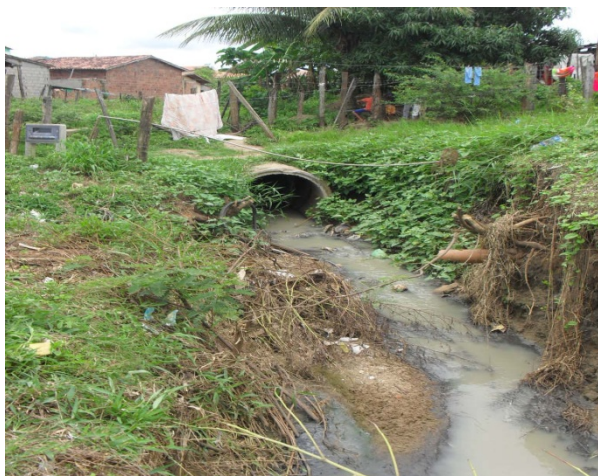
Foto 1: Ponto de lançamento da rede coletora de esgoto sanitário e águas pluviais. Tubulação de concreto de 1000 mm de diâmetro.

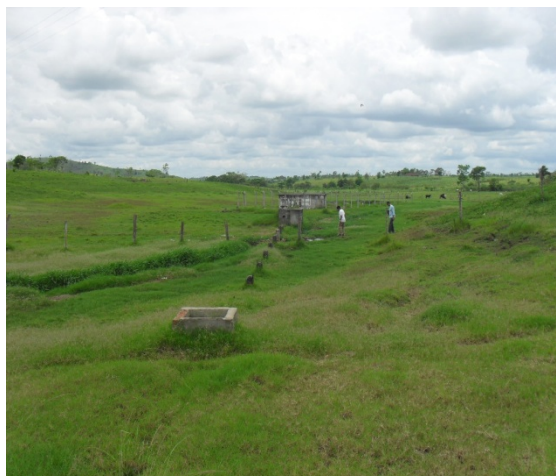
Foto 2: Visão geral da Estação de Tratamento de Esgoto construída para atender 2 bairros porém encontra-se inativa devido a depredação e falta de manutenção.

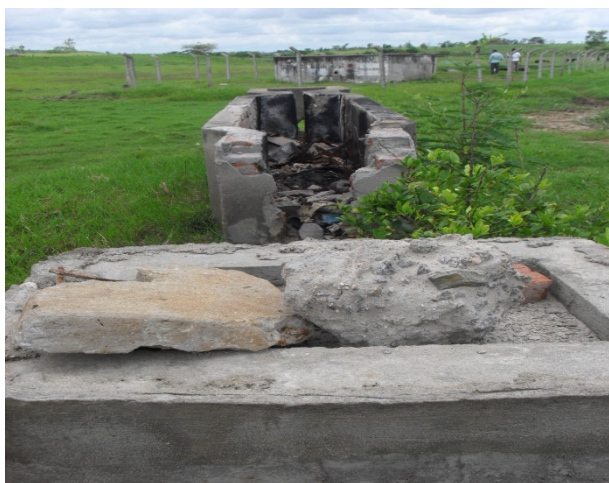
Foto 3: Detalhe dos dispositivos de entrada da ETE completamente danificados. Caixa de areia bastante depredada.

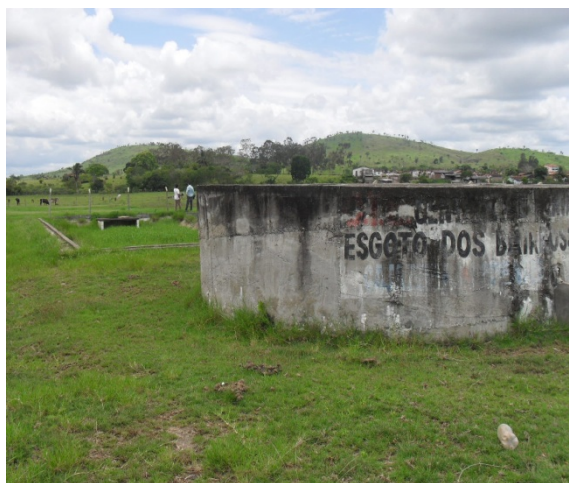
Foto 4: Detalhe do DAFA e de um dispositivo similar a uma lagoa de estabilização com dimensões e características peculiares.

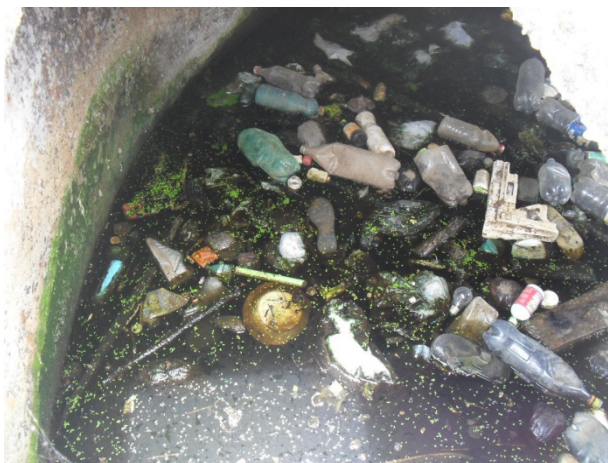
Foto 5: Detalhe de dentro do DAFA. Estrutura aberta e cheia de lixo na parte interior.

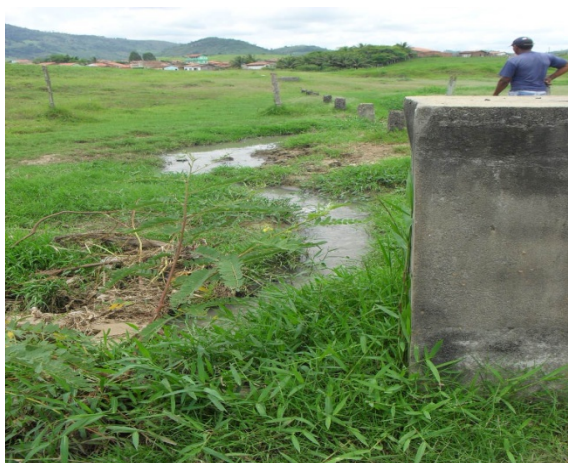
Foto 6: Os efluentes que antes eram conduzidos a ETE através de um emissário, estão escoando a céu aberto ao lado da mesma.

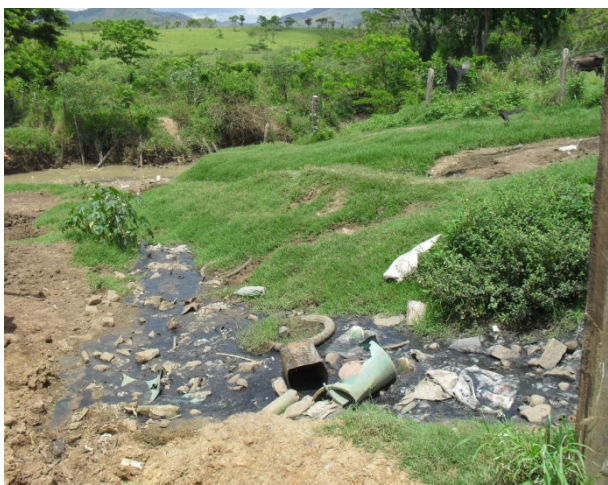
Foto 7: Ponto de lançamento de efluentes gerados pelo matadouro municipal ainda em operação no rio Jundia  
Coord. N: 8268917      Coord. E: 387216

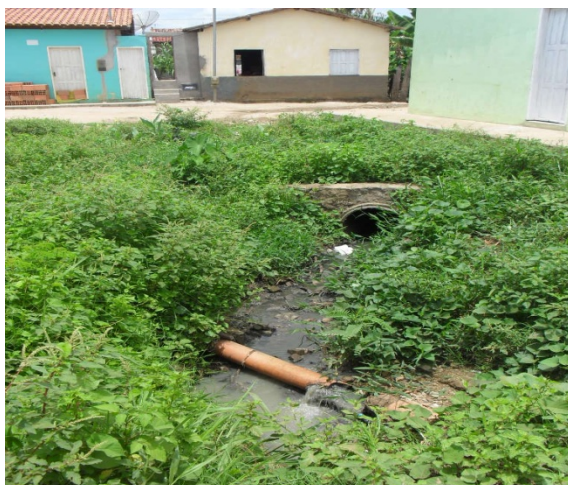
Foto 8: Bairro Cajazeiras. Lançamento de esgoto e águas pluviais da rede coletora no terreno natural.

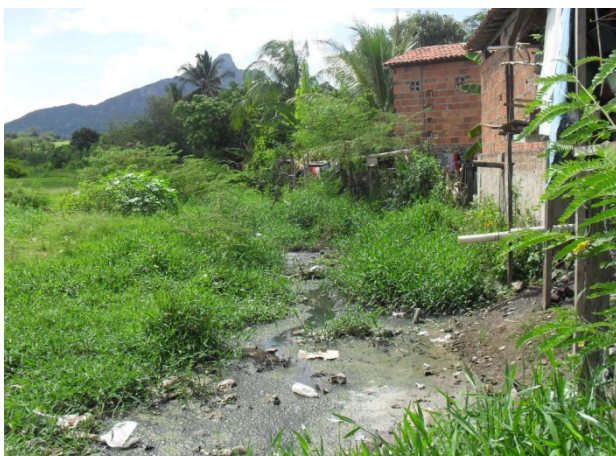
Foto 9: Travessa Eduardo Brito Landi. Residências próximas ao riacho Jundia lançam seus esgotos sanitários diretamente.

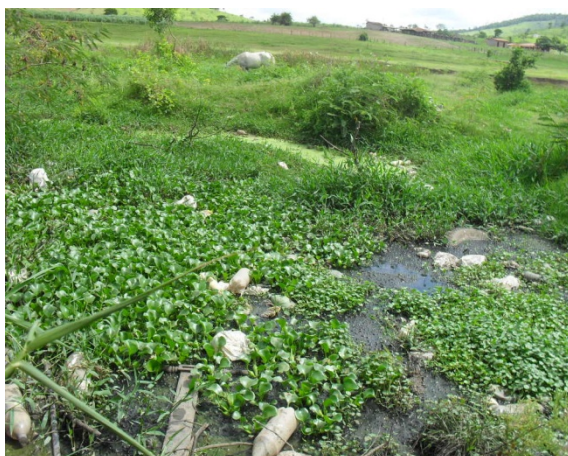
Foto 10: Travessa Eduardo Brito Landi. Ponto de lançamento da rede coletora de esgoto sanitário e águas pluviais no terreno natural.  
Coord. N: 8268735      Coord. E: 386601

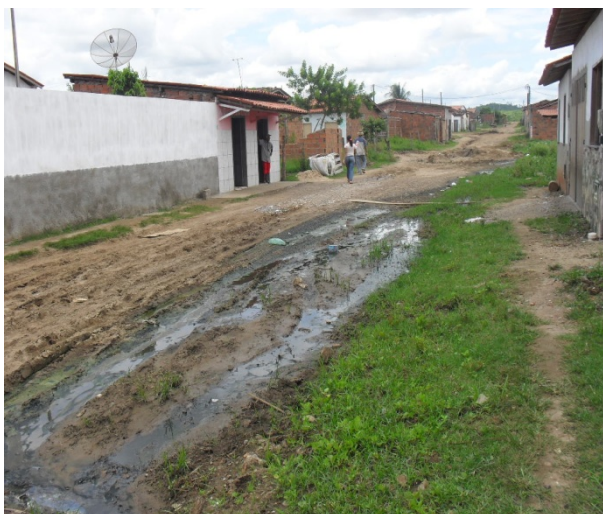
Foto 11: Avenida do Contorno. Esgoto a céu aberto.

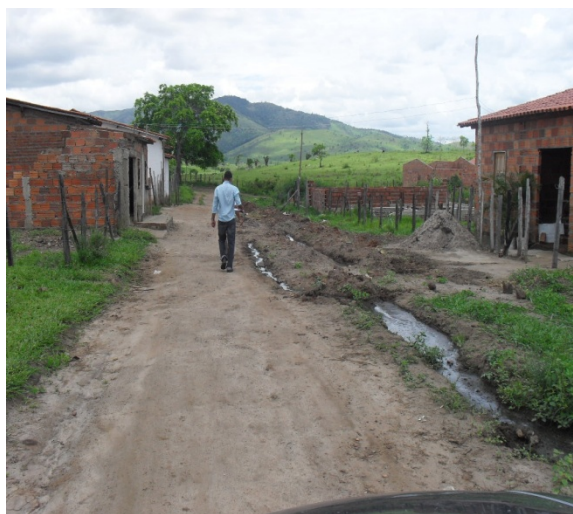
Foto 12: Bairro Felix Mendonça. Esgoto a céu aberto.

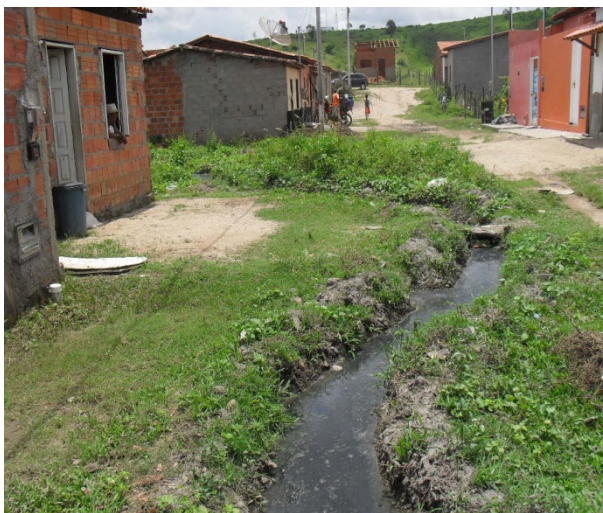
Foto 13: Bairro Enedina de Carvalho. Esgoto a céu aberto.

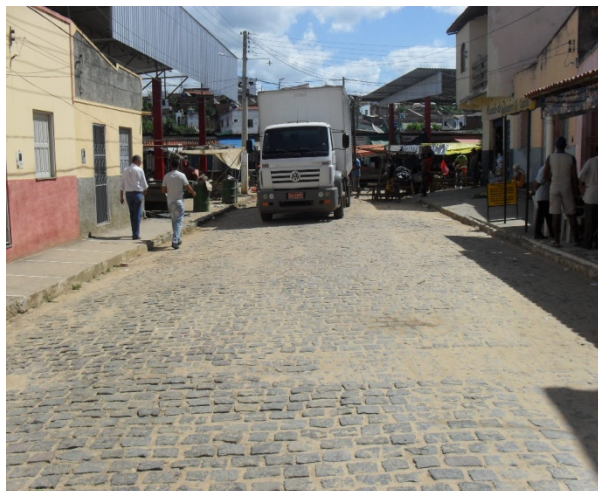
Foto 1: Área central próxima ao Mercado Municipal. Área crítica por conta da ocorrência das chuvas de enxurrada. Área crítica 1.

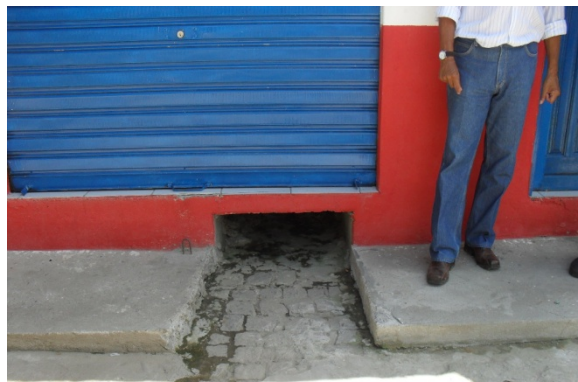
Foto 2: Passagem de água por debaixo do estabelecimento na área da feira que desemboca no rio Colônia.

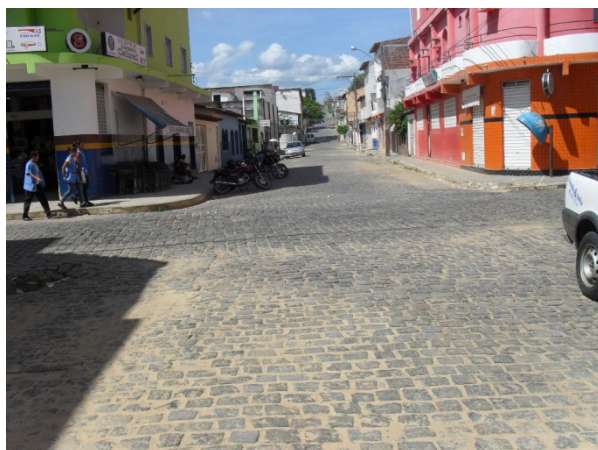
Foto 3: Rua Marechal Teixeira Lott. Uma das principais ruas que contribuem para a ocorrência de alagamento na região próxima ao Mercado Municipal, região central mais baixa.

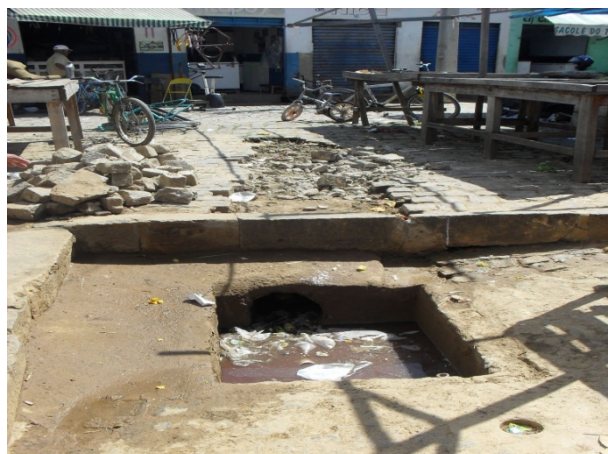
Foto 4: Boca de lobo obstruída devido aos resíduos da feira jogados nela. Local em que se prevê uma substituição da tubulação para melhorar o escoamento da região.

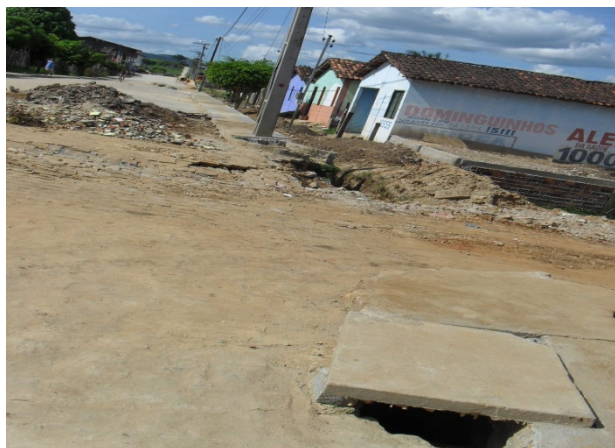
Foto 5: Bairro Gameleira. Prefeitura está realizando a pavimentação de uma das maiores ruas do bairro. Alguns dispositivos de coleta superficial já foram implantados.

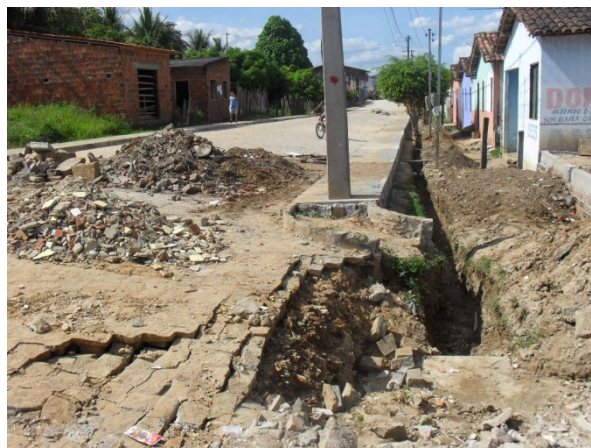
Foto 6: Bairro Gameleira. Prefeitura está pavimentando uma rua de grande extensão e já abriu as valas para implantação das galerias de drenagem.

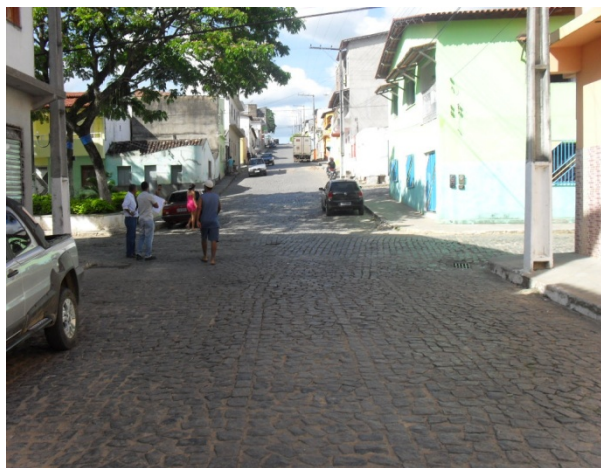
Foto 7: Rua Marechal Teixeira Lott. Área crítica por conta da ocorrência das chuvas de enxurrada. Área crítica 2.

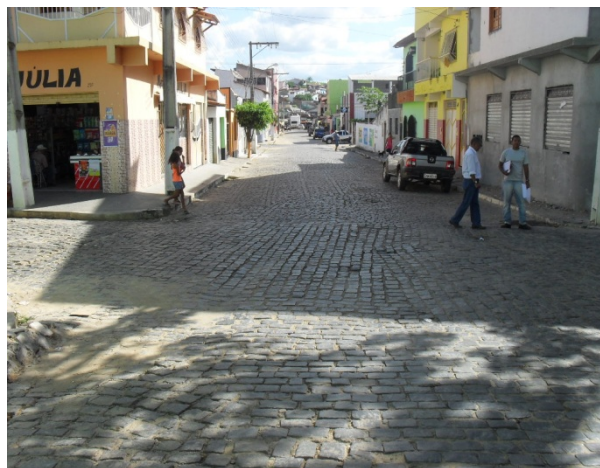
Foto 8: Rua Marechal Teixeira Lott. Vista de outro ângulo da região bastante afetada na ocorrência das chuvas de enxurrada.

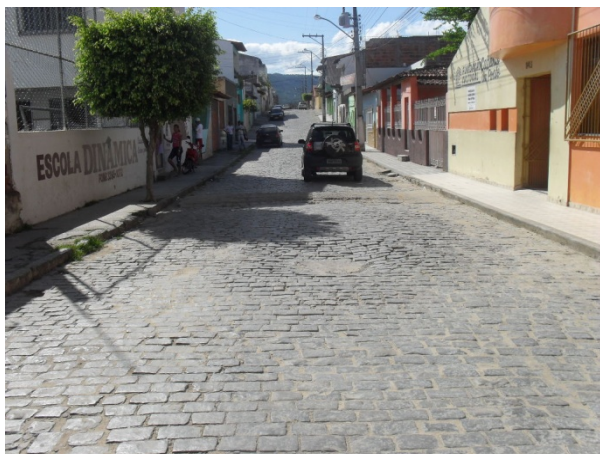
Foto 9: Rua Rui Barbosa. Área crítica por conta da ocorrência de alagamento. Área crítica 3.

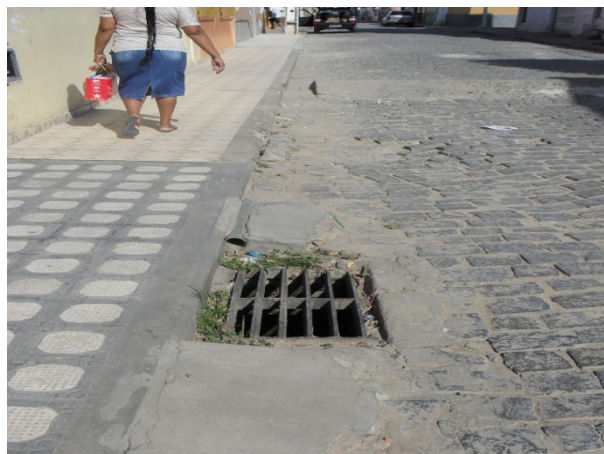
Foto 10: Rua Rui Barbosa. Dispositivos de drenagem existentes no local são insuficientes para escoar as águas superficiais que se acumulam no local.

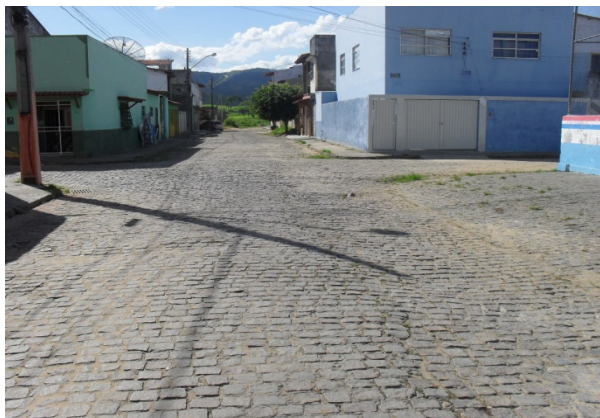
Foto 11: Rua 26 de Abril. Área crítica por conta da ocorrência de chuvas de enxurrada. Área crítica 4.

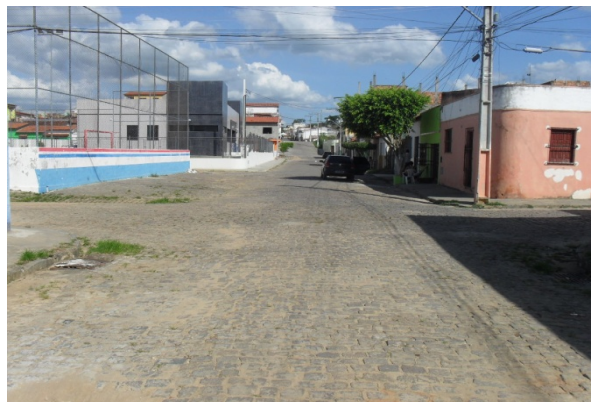
Foto 12: Rua 26 de Abril. Vista de outro ângulo da área crítica em questão e um detalhe dos dispositivos de drenagem existentes responsáveis pela coleta das águas pluviais.

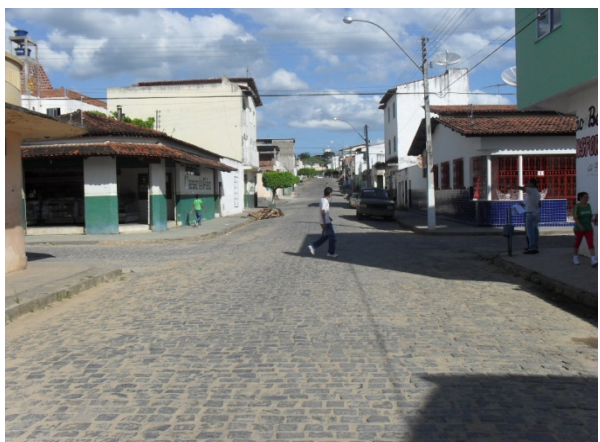
Foto 13: Cruzamento das ruas Odilon Pompilio com João Alves de Oliveira. Área crítica por conta da ocorrência de chuvas de enxurrada. Área crítica 5.

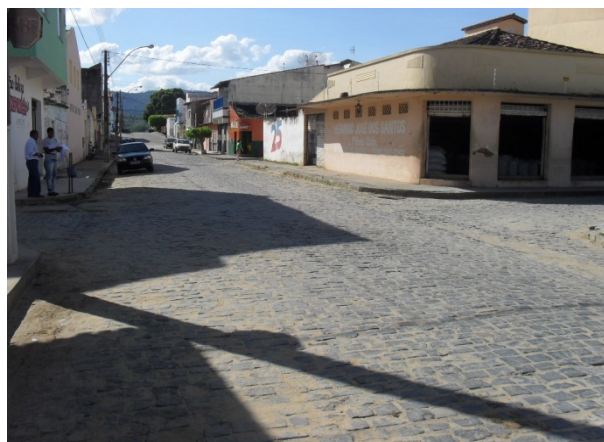
Foto 14: Rua João Alves de Oliveira. Estabelecimentos próximos à área crítica possuem entradas com nível mais elevado do que o passeio para evitar que as águas pluviais os invadam.

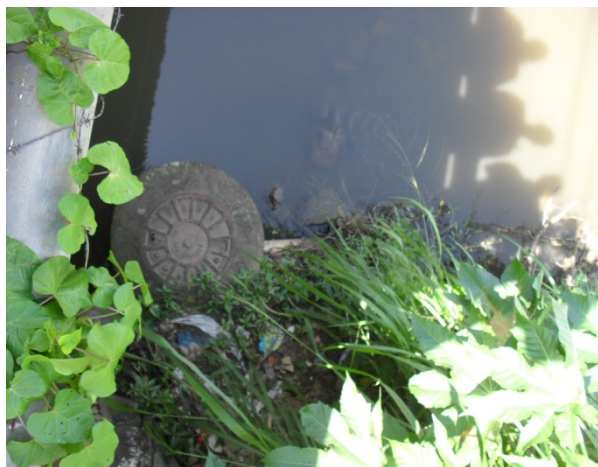
Foto 1: Poço de visita do interceptor da rede coletora implantado praticamente dentro da calha do rio Colônia.

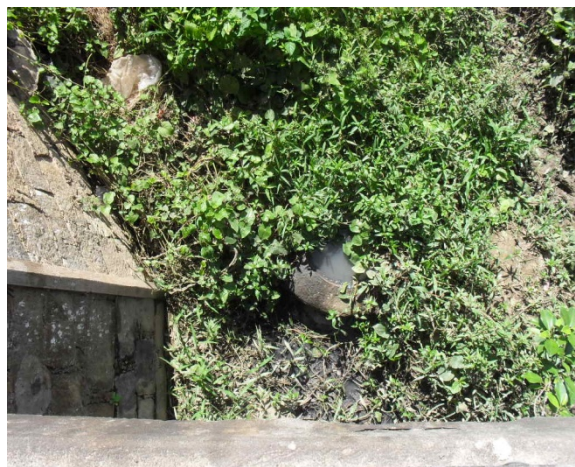
Foto 2: Poço de visita do interceptor da rede de esgoto transbordando na margem do rio Colônia. Muitos PVs estão nestas condições e praticamente todo esgoto da rede coletora está sendo lançado no rio Colônia.

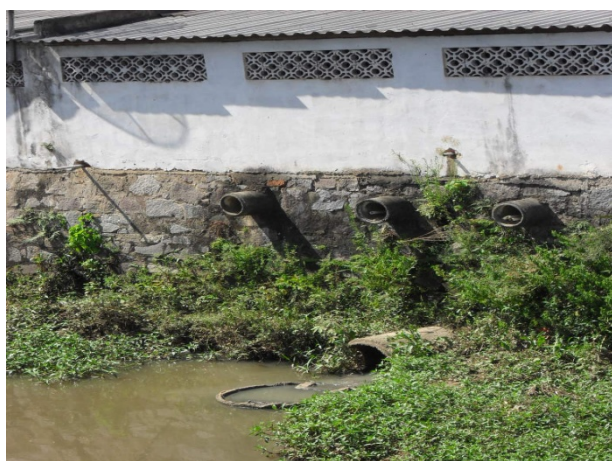
Foto 3: Esgotos sanitários e águas pluviais dos boxes da feira e da rede coletora que passa na rua são lançados diretamente no rio Colônia.

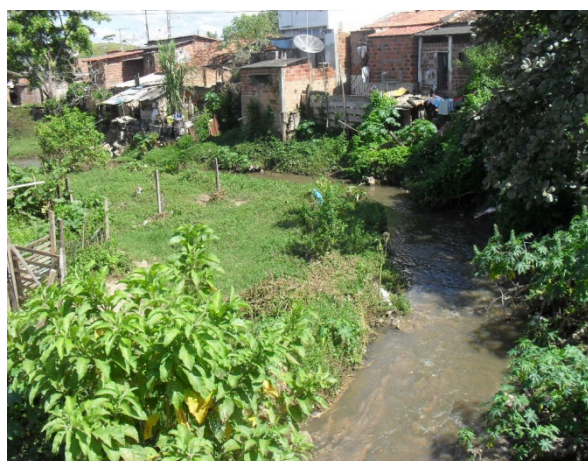
Foto 4: Residências construídas as margens do rio lançando esgotos sanitários pelo fundo diretamente no rio Colônia.

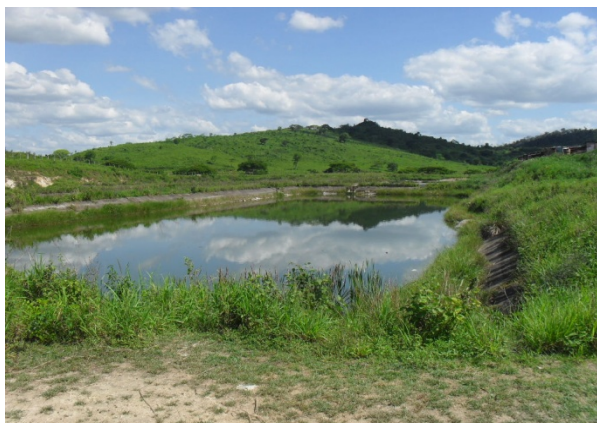
As unidades integrantes da ETE não estão operando. O estado geral de conservação da ETE pode ser classificado como precário. As estruturas de concreto estão desgastadas e não há a ocorrência de vazamentos na estrutura. Registra-se ainda que o processo de tratamento não exala odores inconvenientes. Como a unidade de tratamento encontra-se desativada, os esgotos não estão sendo destinados à mesma, sendo desviados para um lançamento direto no corpo receptor.

Foto 5: Estação de Tratamento de Esgoto inativa. Sistema de lagoas de estabilização em péssimo estado de conservação devido a falta de manutenção das unidades.

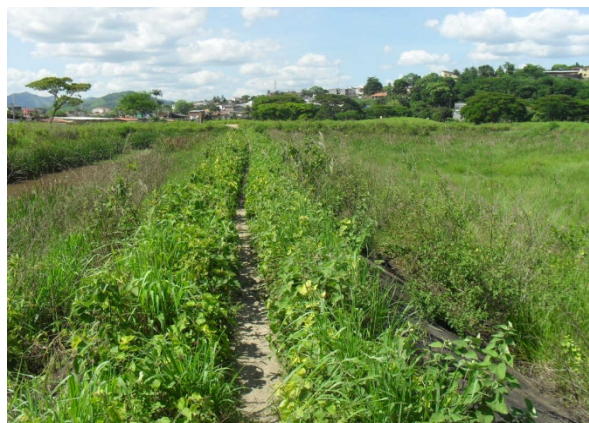
Foto 6: Lagoas de estabilização completamente tomada pela vegetação e sem receber efluente devido a problemas no interceptor.

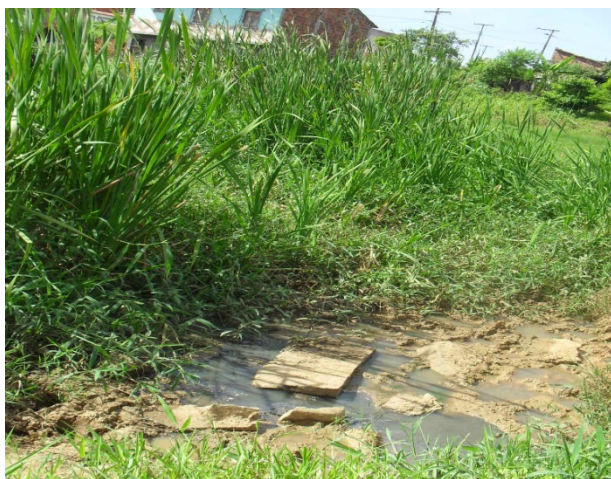
Foto 7: Área alagadiça que recebe contribuição de esgotos sanitários e águas pluviais de parte do Bairro Gameleira.

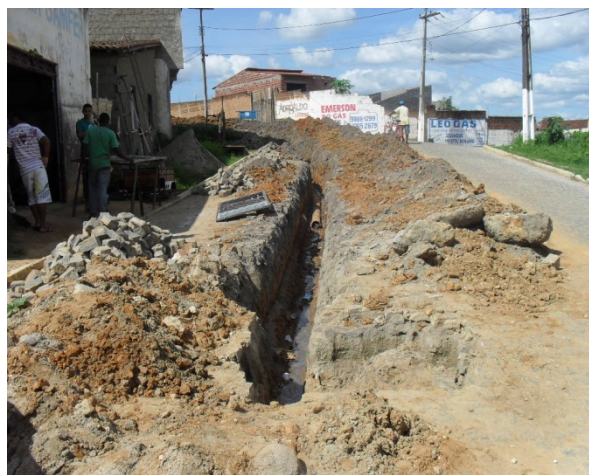
Foto 8: Bairro Gameleira. Homens realizando a reparação da rede coletora de esgotos sanitários e águas pluviais devido a problemas de entupimento.

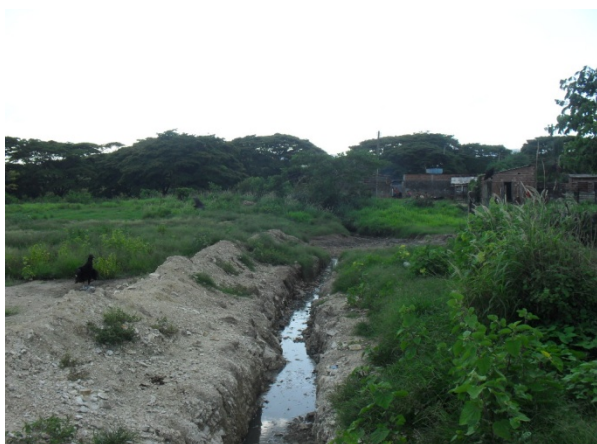
Foto 9: Todos os efluentes líquidos gerados no matadouro escoam a céu aberto até o rio Colônia.

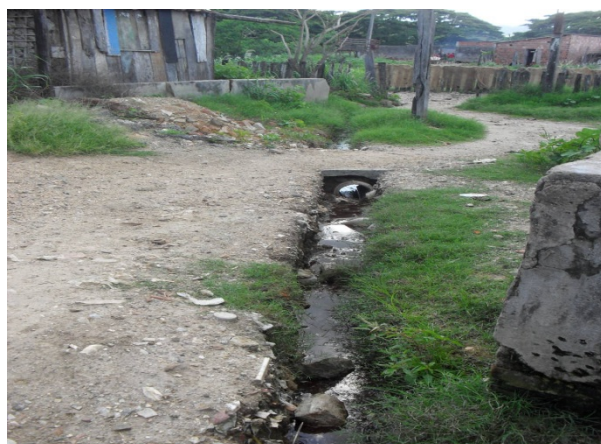
Foto 10: Sangue oriundo da matança dos animais no matadouro municipal escoando entre as habitações dos funcionários que trabalham no matadouro.

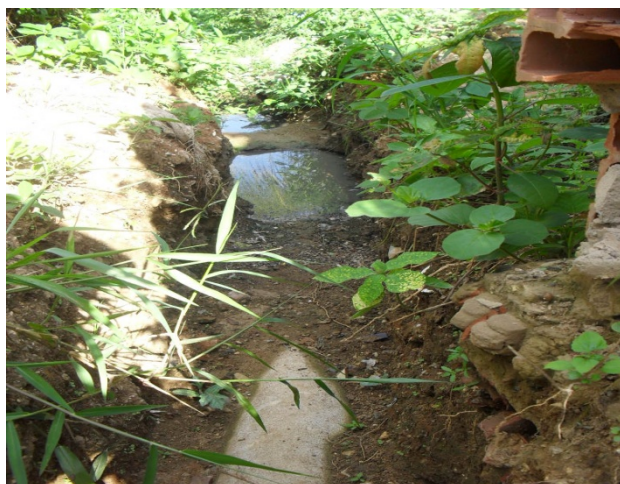
Foto 11: Bairro Urbis. Todo o esgoto sanitário juntamente com águas pluviais está canalizado e lançam num terreno mais baixo. O efluente a partir daí segue a céu aberto.

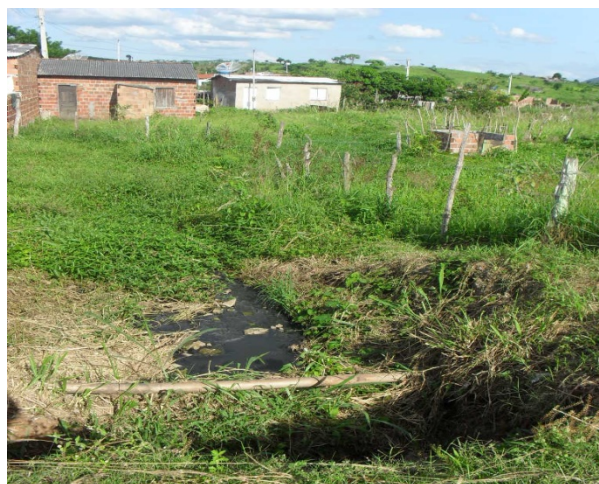
Foto 12: Esgoto a céu aberto oriundo do bairro Urbis. Após percorrer uma grande extensão passando por entre as casas ora canalizados e na maior parte do tempo a céu aberto, chegam até o bairro Gameleira e se junta com os efluentes ali lançados.

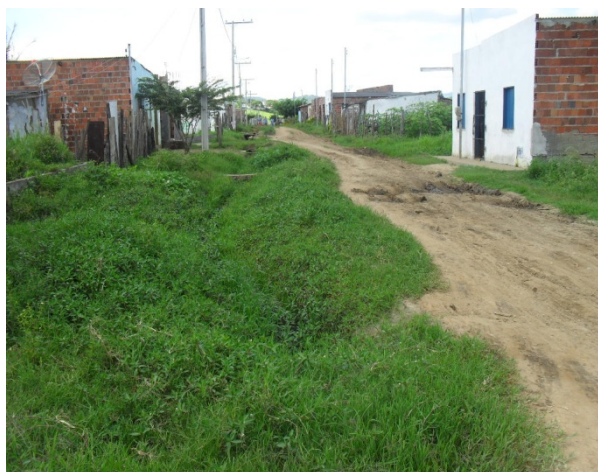
Foto 13: Residências da invasão próxima ao bairro Gameleira lançam seus esgotos a céu aberto em uma valeta natural localizada na parte frontal.

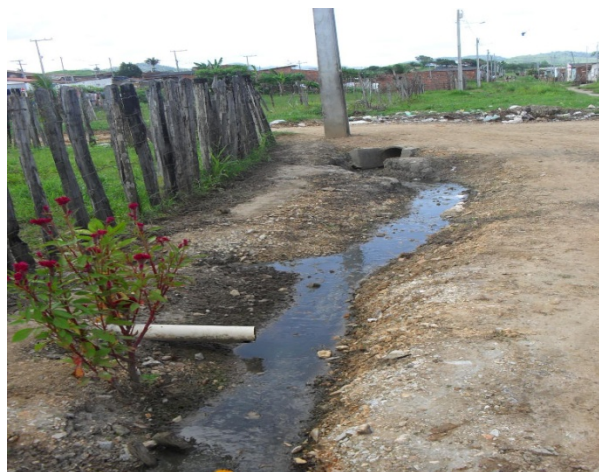
Foto 14: Invasão próxima ao bairro gameleira. Os esgotos que são lançados diretamente das casas nas valetas seguem a céu aberto até serem canalizados pela rede coletora próxima.

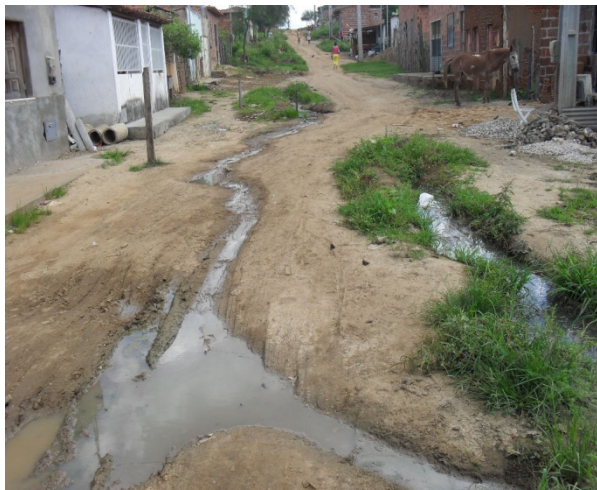
Foto 15: Esgoto a céu aberto escoando em frente às casas onde as pessoas transitam enquanto a área ainda não tem instalações de esgoto e as vias não estão pavimentadas na invasão próxima ao bairro Gameleira.

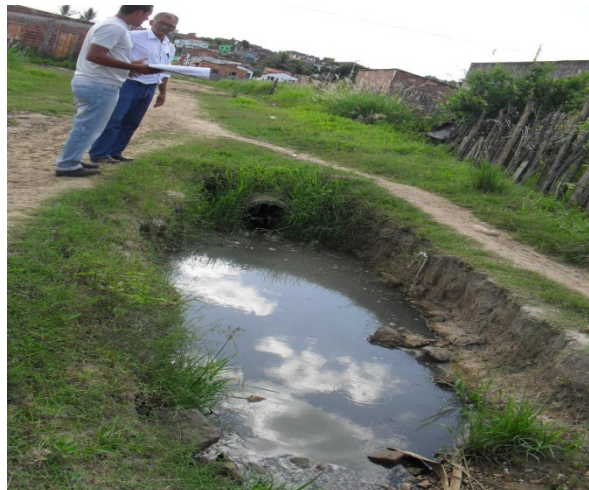
Foto 16: Invasão próxima ao bairro Gameleira. Ponto de lançamento da rede coletora de esgotos sanitários e águas pluviais próximo ao campo de futebol.

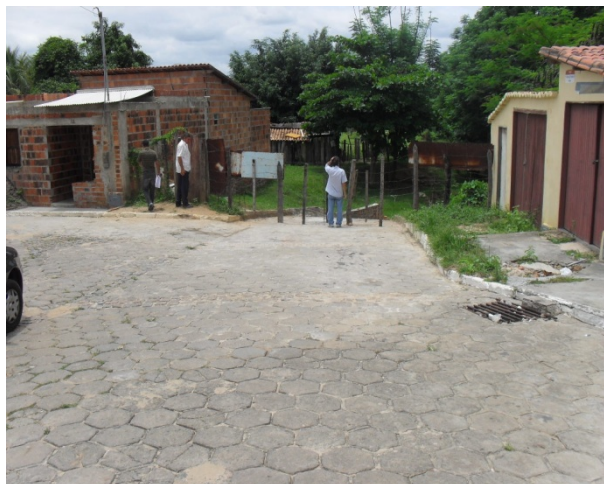
Foto 1: Cruzamento da rua Reinaldo Ribas com a Castelo Branco. Área crítica por conta das chuvas de enxurrada. Área crítica 2.

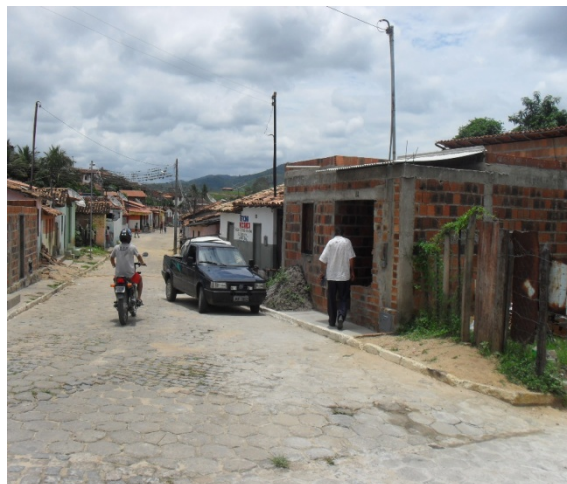
Foto 2: Vista da rua Castelo Branco. Área de baixada onde boa parte das águas superficiais que escoam da parte alta desembocava antes da intervenção da prefeitura no local.

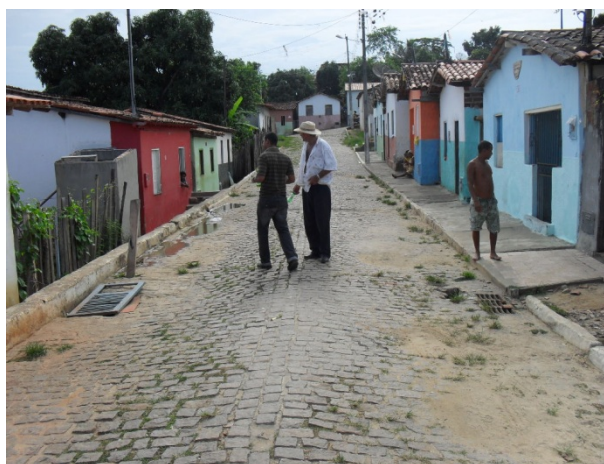
Foto 3: Rua Maiquinique. Uma das ruas que sofre por causa da enxurrada que começa na rua Belo Horizonte e desemboca na rua Itapetinga. Área crítica 1.
