# **ELABORAÇÃO DO PLANO ESTADUAL DE MANEJO DE ÁGUAS PLUVIAIS E ESGOTAMENTO SANITÁRIO – PEMAPES**

**SEGUNDO BLOCO  
TOMO IX - DIAGNÓSTICOS E LEVANTAMENTOS  
VOLUME 01 - RDS 8 - ITAPETINGA  
ANEXO**

#### VOLUME 1 – RDS 8 – ITAPETINGA

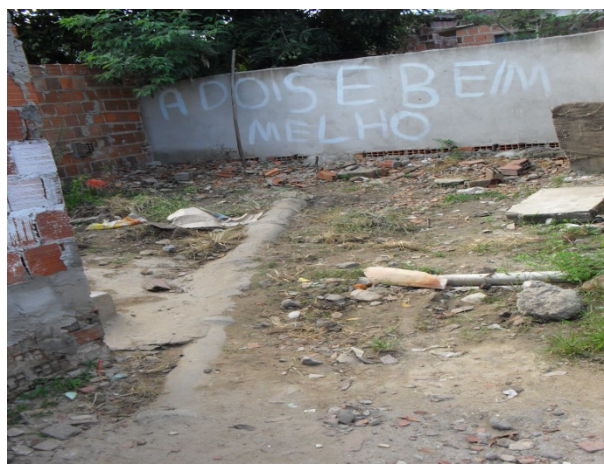
Foto 4: Rede coletora passa por dentro de lotes e cruza alguma residências é insuficiente para escoar as águas pluviais. Algumas casas são invadidas na área crítica 1.

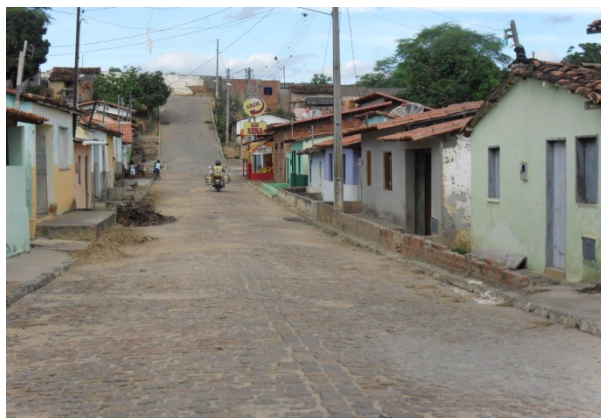
Foto 5: Rua Belo Horizonte. Primeira rua a apresentar problemas na ocorrência das chuvas de enxurrada da área crítica 1.

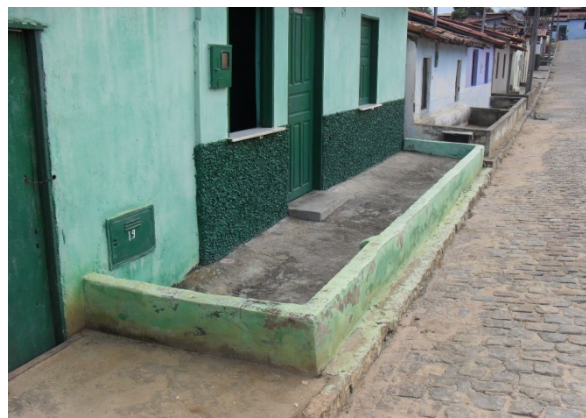
Foto 6: Rua Belo Horizonte. Moradores constroem muretas na frente de suas casas para evitar que a água invada suas residências.

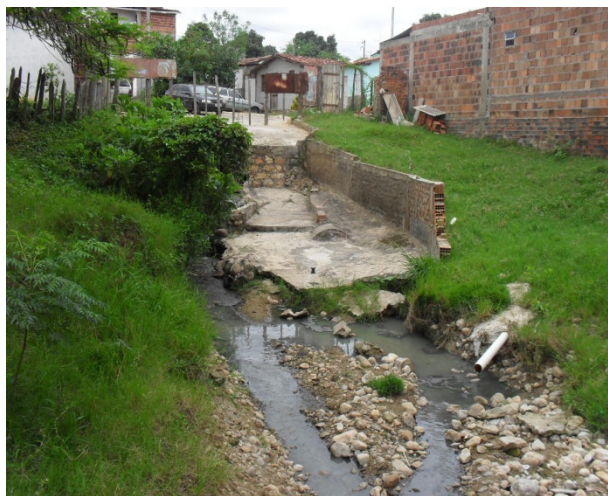
Foto 1: Trecho final da rua Reinaldo Ribas. Ponto de lançamento da rede mista no terreno natural próximo ao rio Macarani.

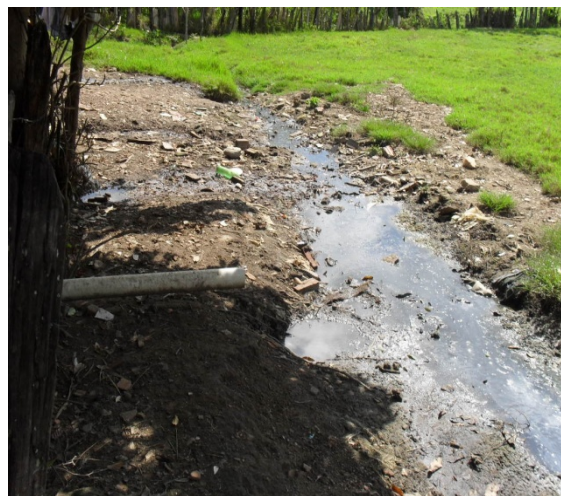
Foto 2: Rua Reinaldo Ribas. Lançamento de esgotos sanitários no fundo das casas.

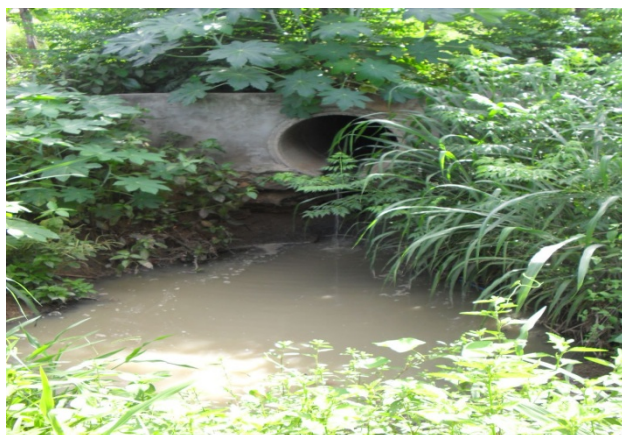
Foto 3: Avenida Jazon Alves. Ponto de lançamento da rede mista no terreno particular. Tubulação de concreto de 600 mm de diâmetro.

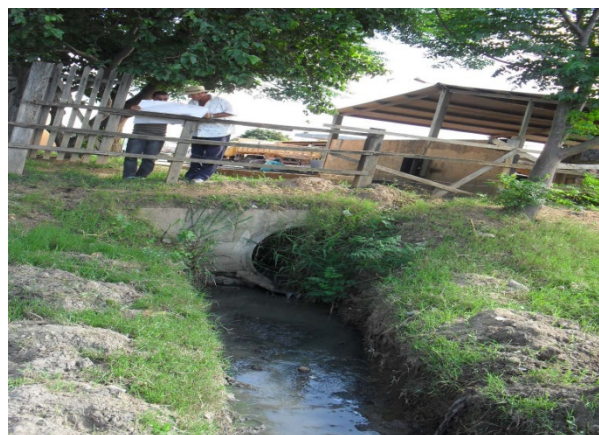
Foto 4: Avenida Lindolfo Fernandes. Ponto de lançamento da rede mista no terreno particular. Tubulação de concreto de 1000 mm de diâmetro.

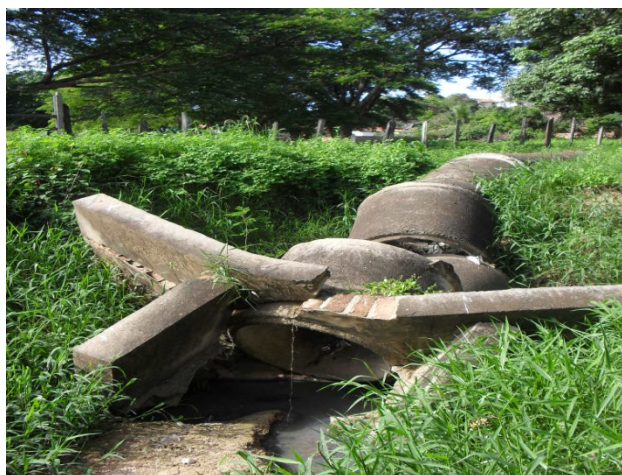
Foto 5: Ponto de lançamento da rede mista que vem da rua Pixinguinha até um terreno natural próximo ao riacho Cambuqueira. Tubulação de concreto de 1000 mm de diâmetro.

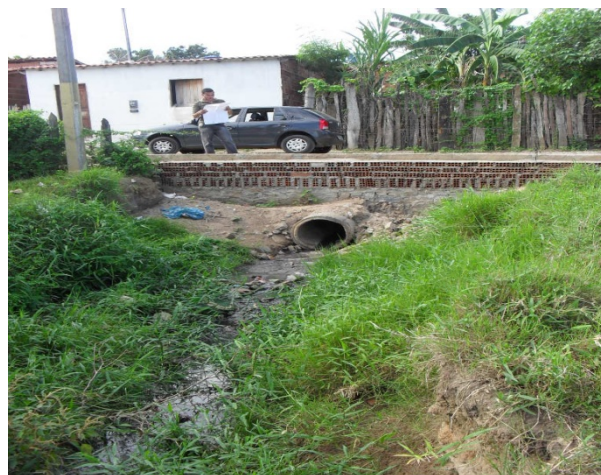
Foto 6: Rua Itapetinga. Ponto de lançamento da rede mista no terreno natural próximo ao riacho Cambuqueira. Tubulação de concreto de 800 mm de diâmetro.

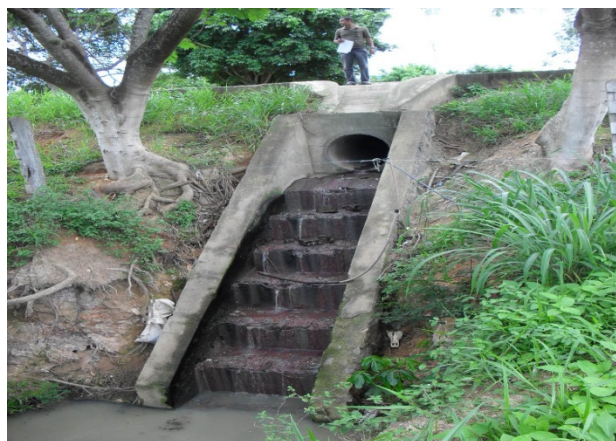
Foto 7: Avenida Camilo de J. Lima. Ponto de lançamento da rede mista que cobre o bairro Novo Horizonte. Tubulação de concreto de 800 mm de diâmetro.

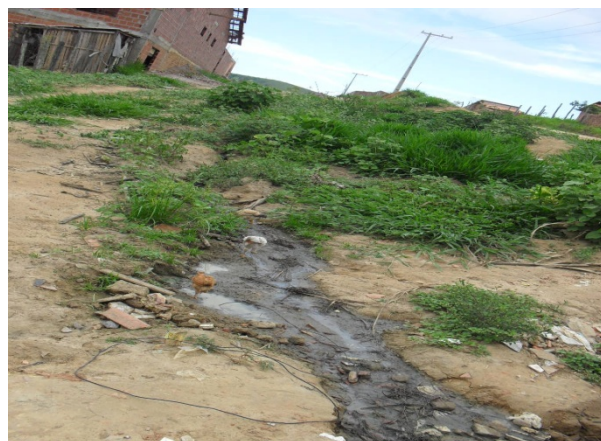
Foto 8: Loteamento Valdivino Alves. Algumas residências lançam esgoto sanitários a céu aberto.

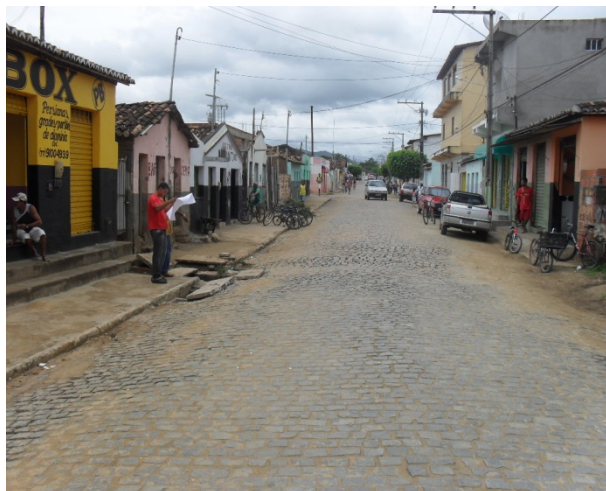
Foto 1: Rua Zeferino Silveira Silva. Área crítica por conta da ocorrência de alagamento. Área crítica 1.

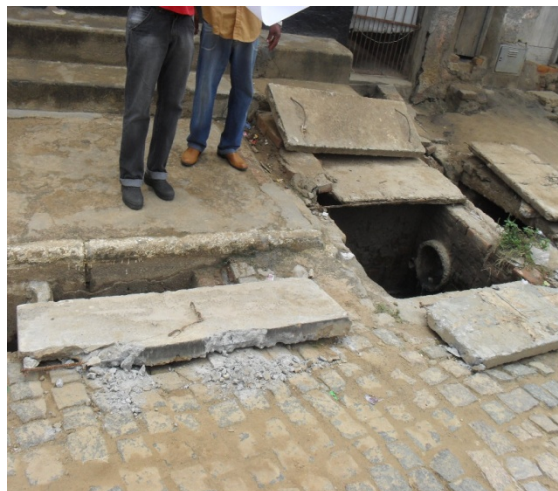
Foto 2: Rua Zeferino Silveira Silva. Detalhe dos dispositivos de coleta superficial da rede coletora de esgoto sanitário e águas pluviais.

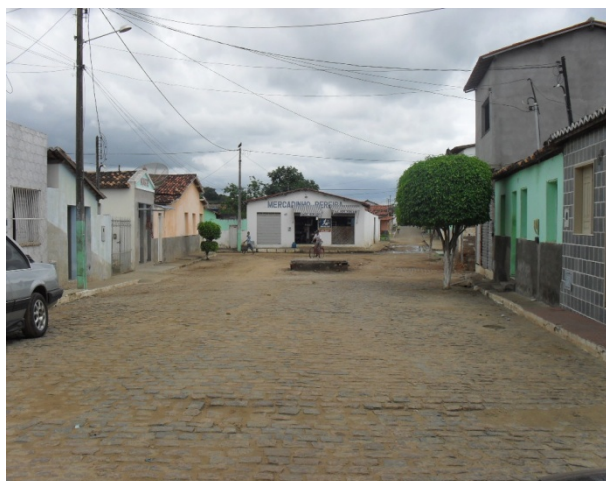
Foto 3: Rua Castro Alves. Detalhe do Poço de Visita da rede de macrodrenagem que recebe esgoto sanitário.

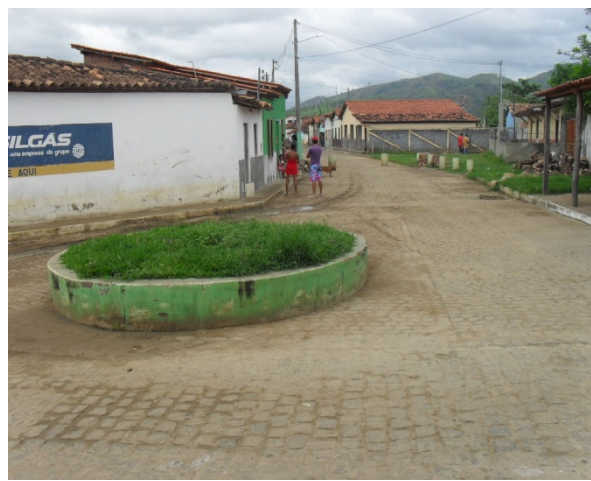
Foto 4: Cruzamento das ruas Otávio Mangabeira e Castro Alves. Área crítica por conta da ocorrência de alagamento. Área crítica 2.

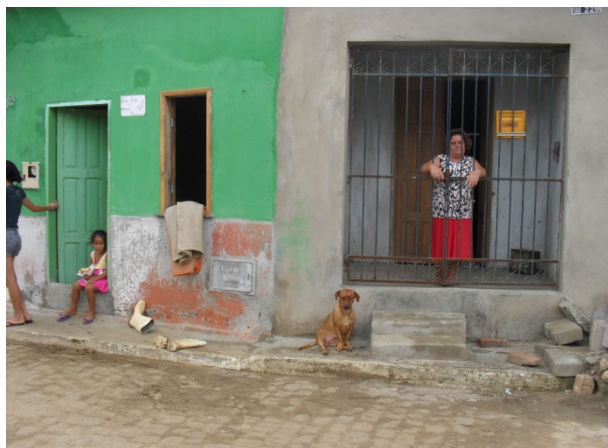
Foto 5: Rua Otávio Mangabeira. Moradores tentam proteger suas residências da invasão das águas pluviais construindo muretas na entrada.

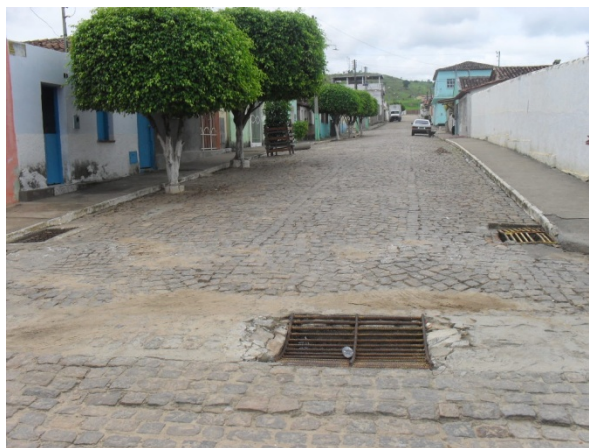
Foto 6: Cruzamento da rua 2 de Julho com a rua Aureliano Coelho. Início da galeria de macrodrenagem que recebe esgoto sanitário.

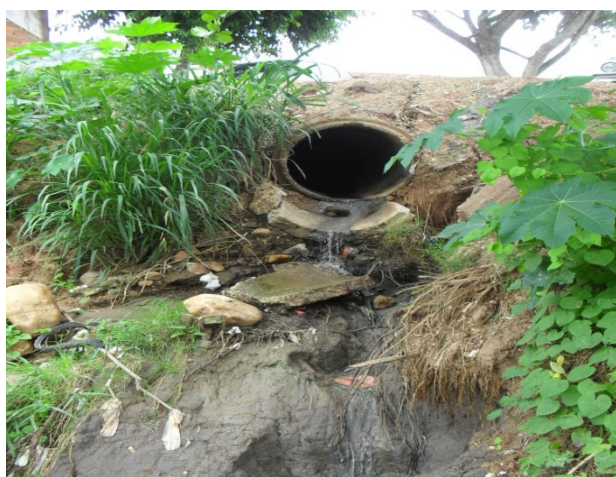
Foto 7: Final da rua Aureliano Coelho. Ponto de lançamento da rede de macrodrenagem que recebe esgoto sanitário e desemboca no rio Maiquinique.

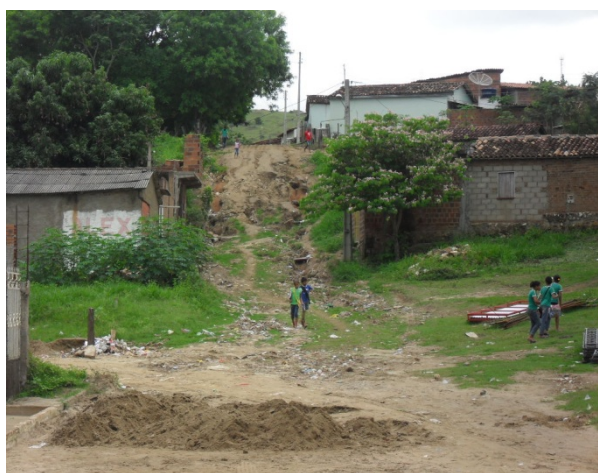
Foto 8: Rua Cleriston Andrade. Área crítica por conta da ocorrência de processo erosivo do tipo voçoroca. Área crítica 3.

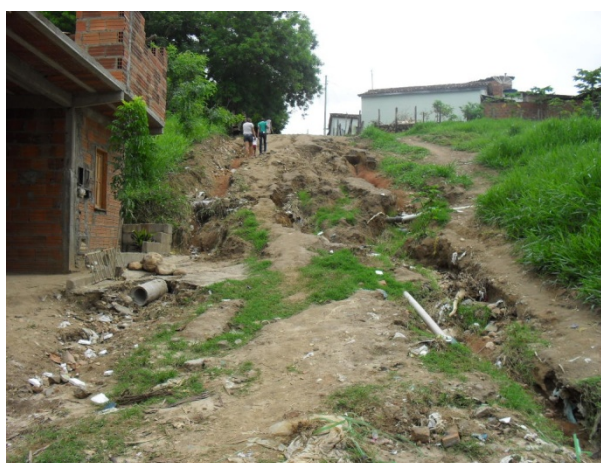
Foto 9: Rua Cleriston Andrade. Erosão do tipo voçoroca danifica a rede coletora de esgoto sanitário e águas pluviais.

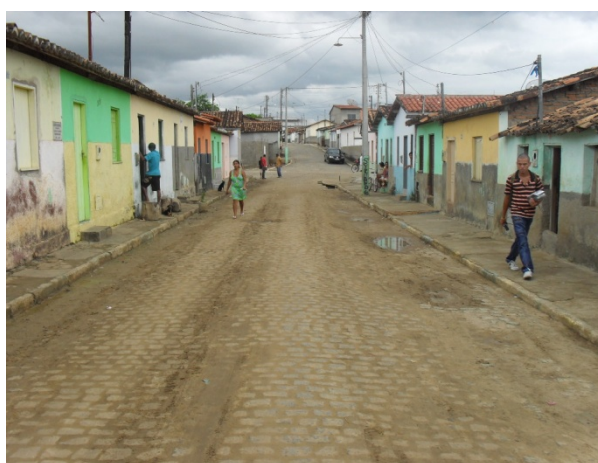
Foto 10: Rua 7 de Abril. Área crítica por conta da ocorrência de alagamento. Área crítica 4.

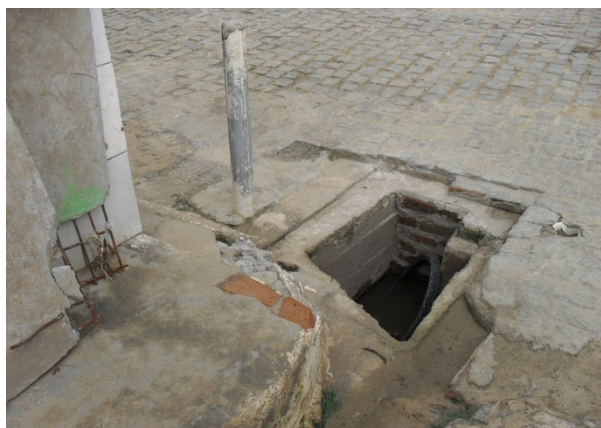
Foto 11: Rua 7 de Abril. Detalhe do dispositivo de drenagem local que além de não possuir dimensões suficientes para captar as águas pluviais que escoam superficialmente apresentam lixo.

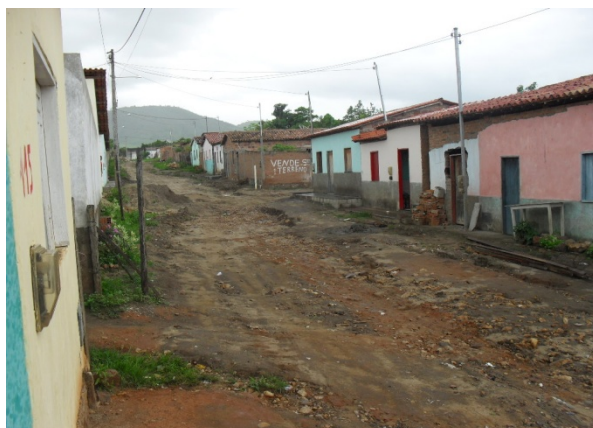
Foto 12: Rua José Francisco de Lacerda. Área crítica por conta da ocorrência de alagamento. Área crítica 5.

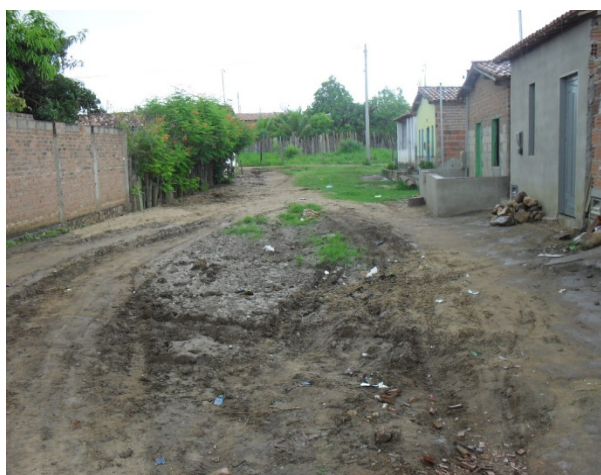
Foto 13: Rua José Francisco Lacerda. Região mais afetada da área crítica 5. Casas construídas no caminho por onde ocorre o escoamento natural das águas favorecem a ocorrência de alagamento.

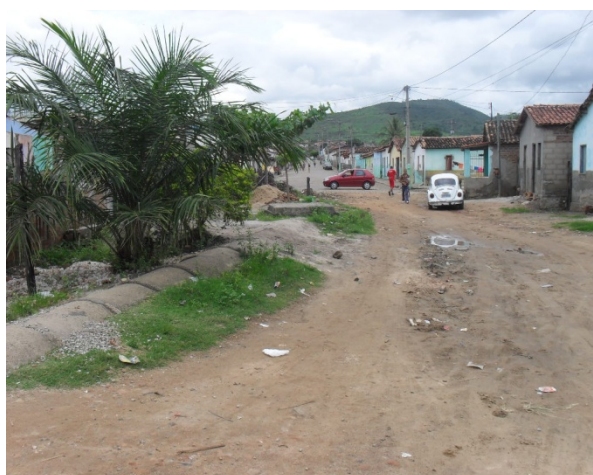
Foto 14: Rua Humberto de Campos. Área crítica por conta da ocorrência de alagamento. Área crítica 6.

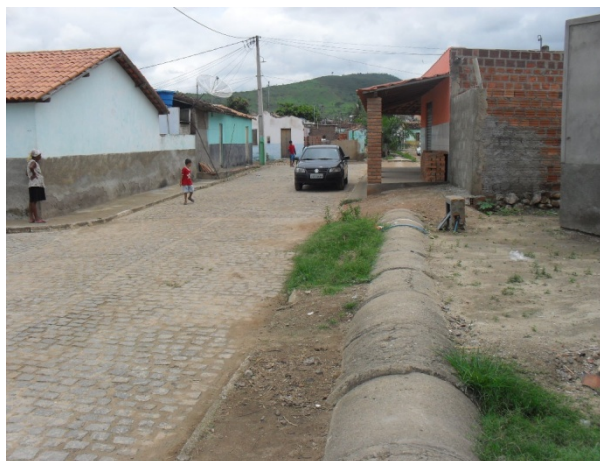
Foto 15: Rua Humberto de Campos. A rede de macrodrenagem que recebe esgoto sanitário segue com tubulação exposta ao longo de um trecho significativo.

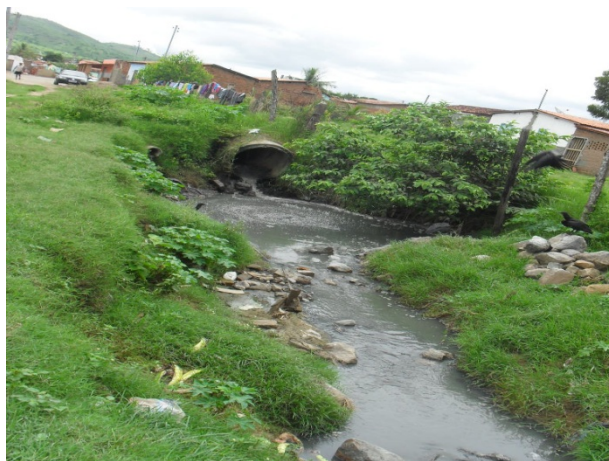
Foto 16: Ponto de lançamento da rede de macrodrenagem que recebe esgoto da rua Humberto de Campos. Tubulação de concreto de 1000 mm de diâmetro.

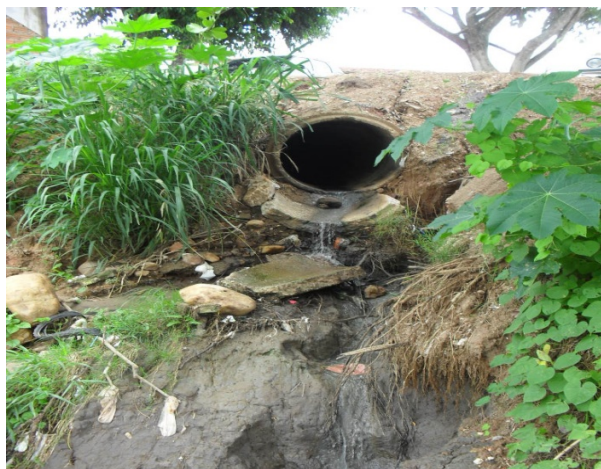
Foto 1: Final da rua Aureliano Coelho. Ponto de lançamento da rede de macrodrenagem que recebe esgoto sanitário e desemboca no Rio Maiquinique.

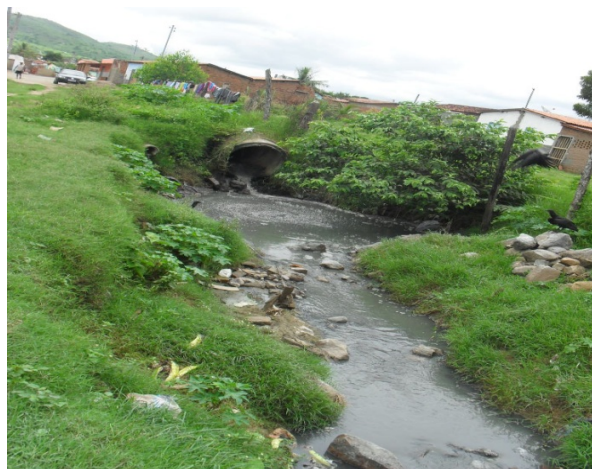
Foto 2: Ponto de lançamento da rede de macrodrenagem que recebe esgoto da rua Humberto de Campos. Tubulação de concreto de 1000 mm de diâmetro.

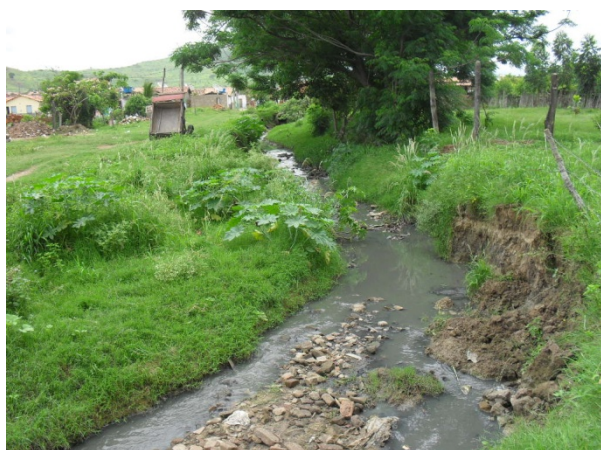
Foto 3: Após o local de lançamento da rede de macrodrenagem da rua Humberto de Campos que transporta que também esgoto, os efluentes escoam a céu aberto até o Rio Maiquinique.

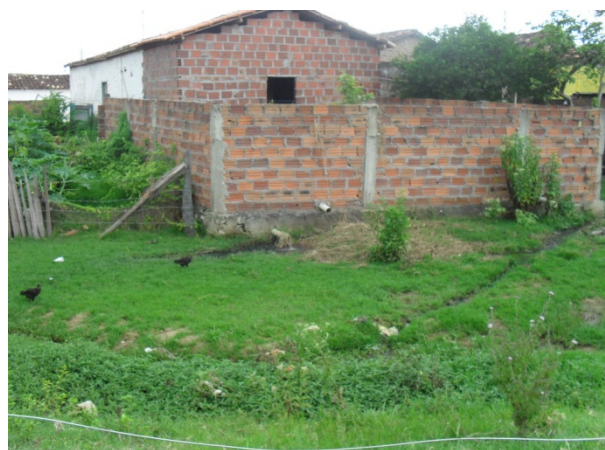
Foto 4: Rua Coração de Jesus. Residências próximas ao Rio Maiquinique lançam seus esgotos sanitários diretamente no corpo receptor.

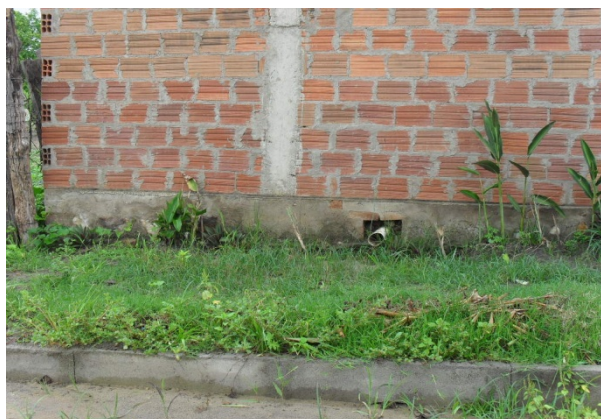
Foto 5: Rua Tibúcio Prado. Esgoto a céu aberto escoando próximo a rua.

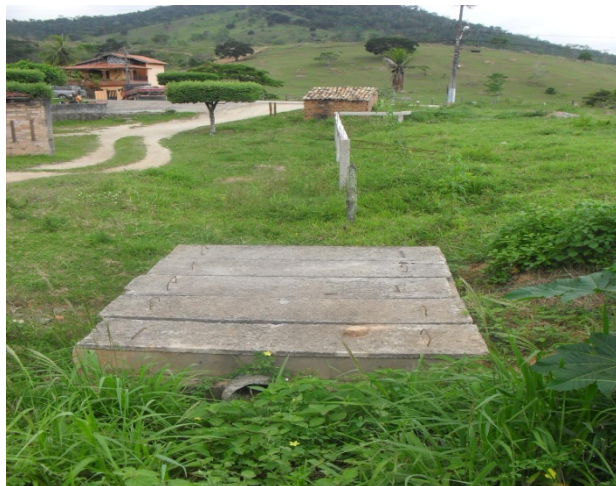
Foto 1: Área próxima a rua D. Área crítica por conta da ocorrência de alagamento. Área crítica 1.

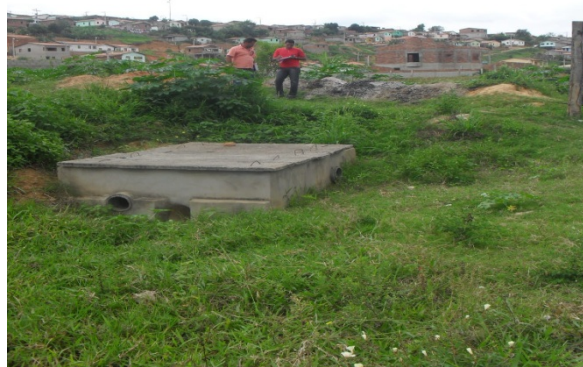
Foto 2: Área próxima a rua D. Detalhe do dispositivo construído pela prefeitura para amenizar o efeito do alagamento na região.

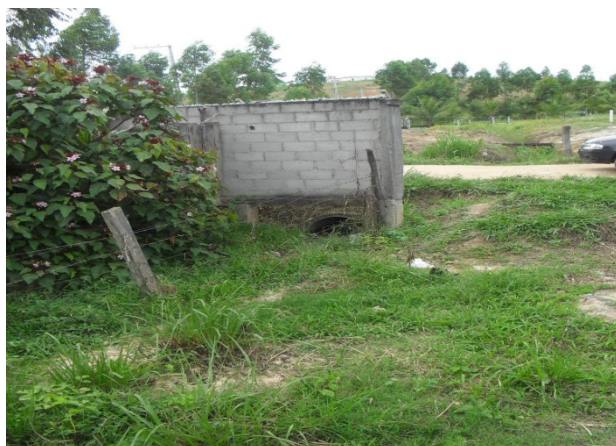
Foto 3: Bairro Ozeas Andrade. Área crítica por conta da ocorrência de alagamento. Área crítica 2.

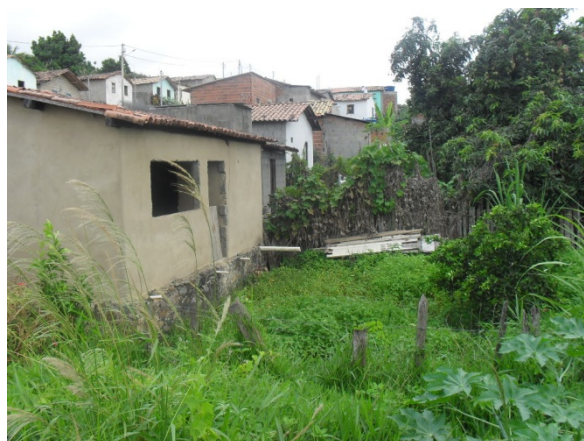
Foto 4: Bairro Ozeas Andrade. Residências construídas em local inadequado dificultam o escoamento natural das águas pluviais.

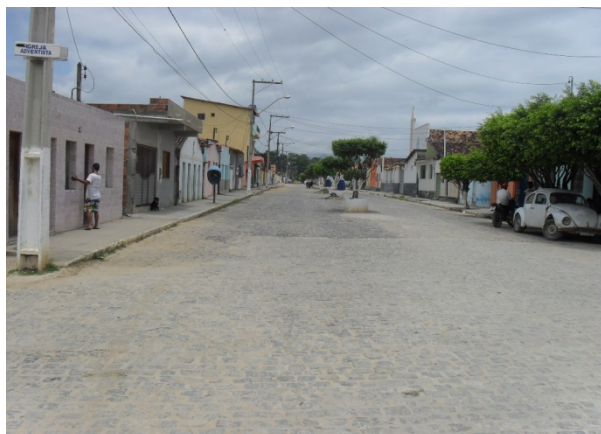
Foto 5: Mercadinho Cerqueira, avenida Bernadino Rodrigues Matos. Área crítica por conta da ocorrência de alagamento. Área crítica 3.

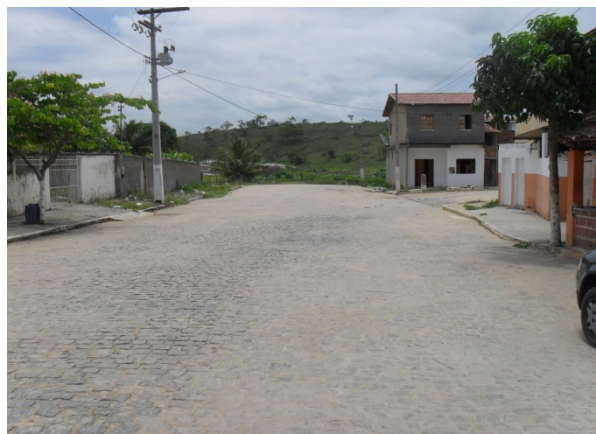
Foto 6: Mercadinho Cerqueira, avenida Bernadino Rodrigues Matos. Vista de outro ângulo da área crítica por conta de alagamento.

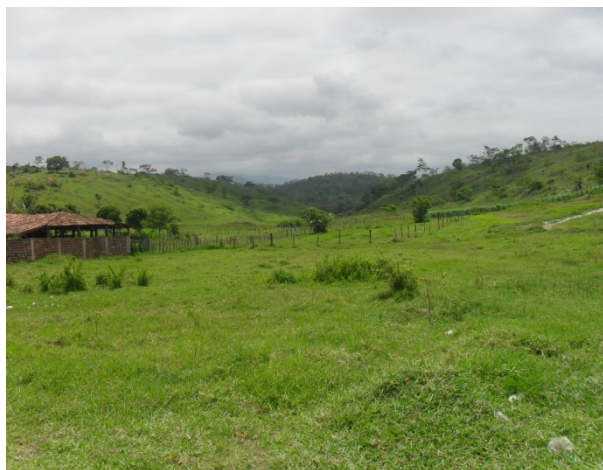
Foto 7: Rua Antonio Rodrigues dos Santos. Vista do local por onde segue um trecho da rede coletora de águas pluviais e esgoto sanitário que lança no terreno e segue a céu aberto.

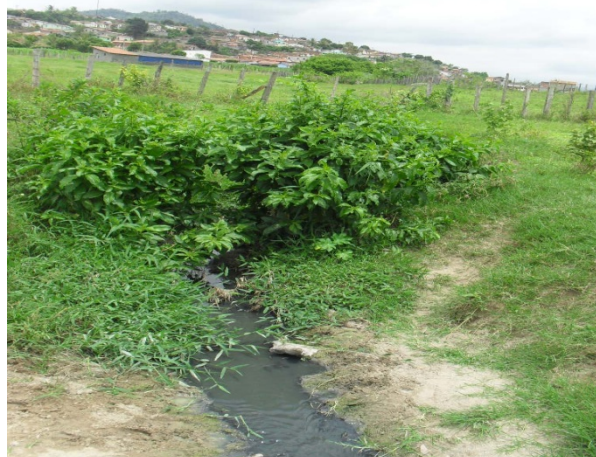
Foto 8: Rua Antonio Rodrigues dos Santos. Ponto de lançamento da rede coletora de águas pluviais e esgoto sanitário no terreno natural. Tubulação de concreto de 600 mm de diâmetro.

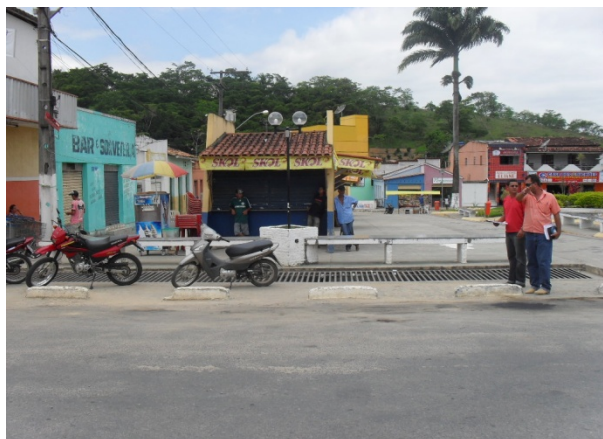
Foto 9: Praça Lomanto Júnior. Prefeitura recentemente realizou uma melhoria no sistema de drenagem local colocando um dispositivo de coleta superficial do tipo engole tudo para amenizar os efeitos do alagamento sobre a área. Área crítica 4.

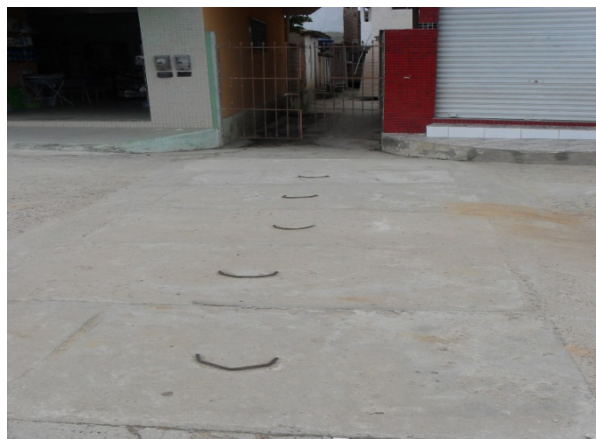
Foto 10: Galeria circular de macrodrenagem de tubulação em concreto e de 1000 mm de diâmetro. Esta galeria se inicia na praça Lomanto Júnior e segue por debaixo de algumas casas até desembocar no terreno natural.

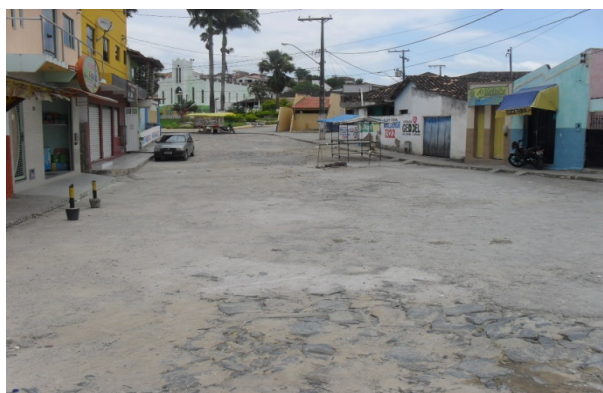
Foto 11: Rua próxima a praça Lomanto Júnior. Área mais prejudicada pelo alagamento ocorrido na região, pois o que não é captado pelos dispositivos de drenagem existentes se acumula no local.

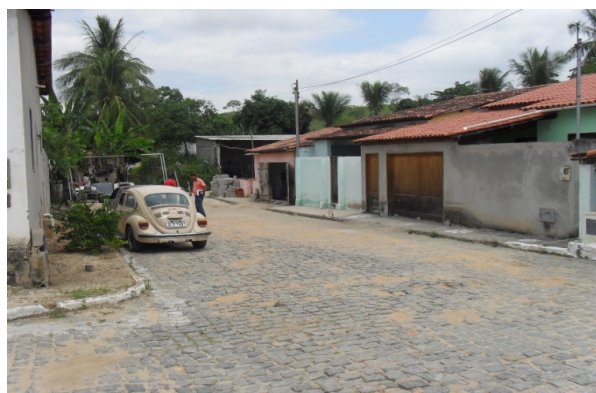
Foto 12: Rua Francisco Oliveira. Área crítica por conta da ocorrência de alagamento. Área crítica 5.

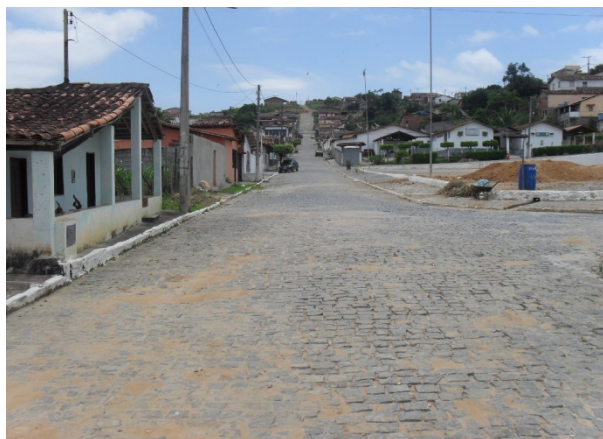
Foto 13: Rua Francisco Oliveira. Vista de outro ângulo da área crítica por conta da ocorrência de alagamento.

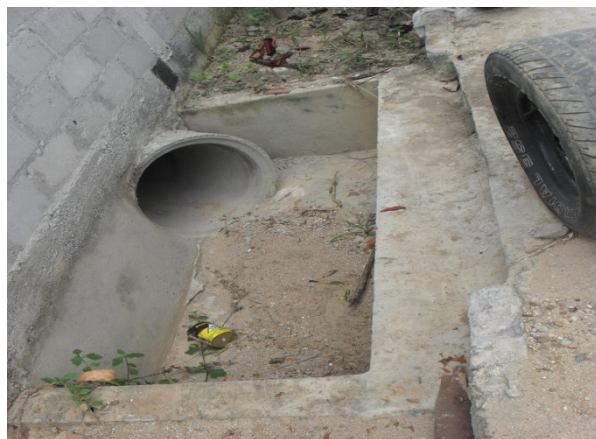
Foto 14: Rua Francisco Oliveira. Detalhe do dispositivo de drenagem responsável por escoar o volume de contribuição superficial na área crítica.

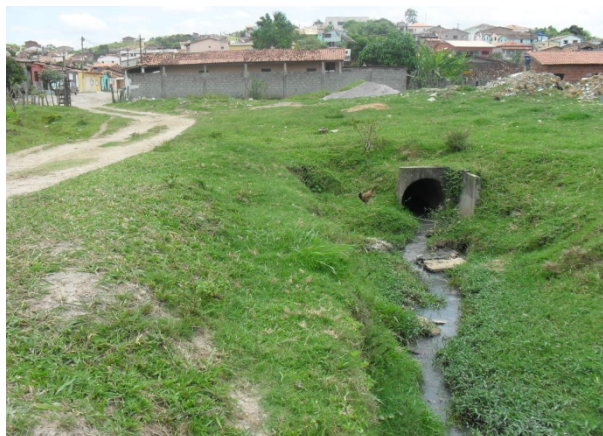
Foto 15: Ponto de lançamento da rede coletora de águas pluviais e esgoto sanitário próximo a Estação de Tratamento de Esgoto. Tubulação de concreto de 800 mm de diâmetro.

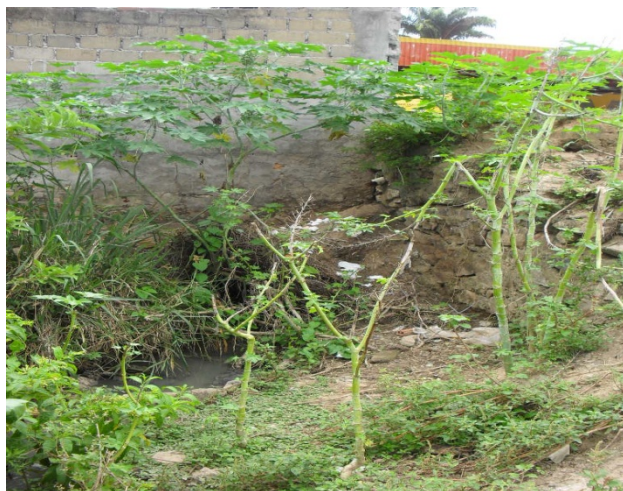
Foto 1: Rodoviária. Ponto de lançamento da rede coletora de águas pluviais e esgoto sanitário próximo ao rio do Vigário. Tubulação de concreto de 400 mm de diâmetro.

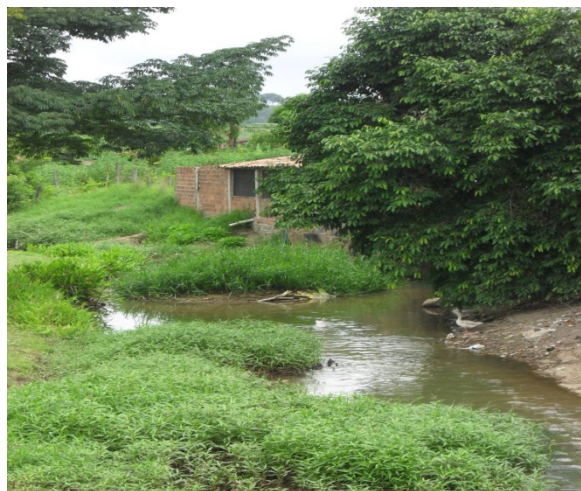
Foto 2: Rio do Vigário. Algumas residências lançam diretamente seus esgotos sanitários no rio, porém o número de casos é irrelevante.

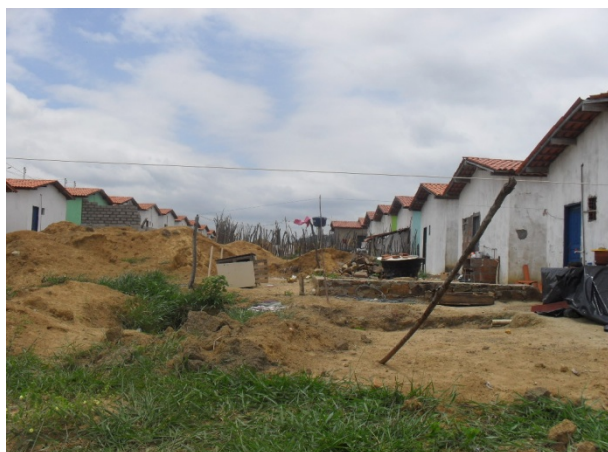
Foto 3: Casas populares. Conjunto habitacional composto por 50 unidades que será atendido por sistema de fossas sépticas seguidas de sumidouro.

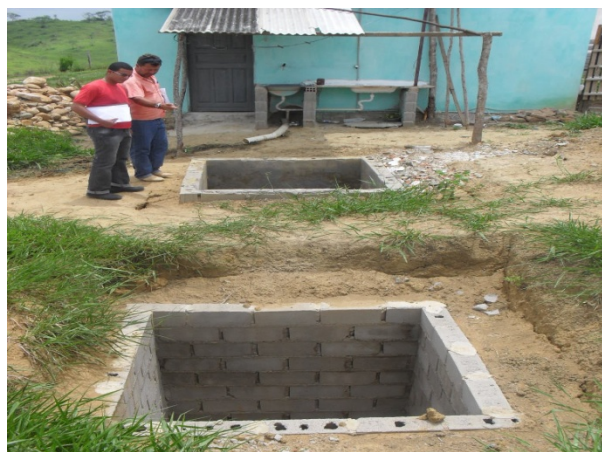
Foto 4: Casas populares. Detalhe das fossas sépticas em fase de implantação.

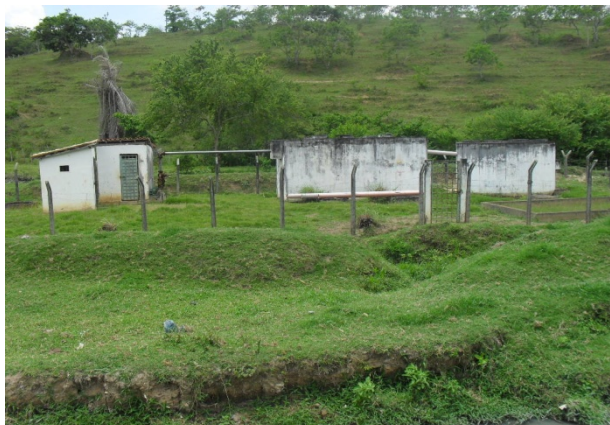
O estado geral de conservação da ETE pode ser classificado como precário. As estruturas de concreto estão desgastadas, necessitando reparação. Não há a ocorrência de vazamentos na estrutura e registra-se ainda

Foto 5: Visão geral da Estação de Tratamento de Esgoto inoperante e com estruturas em estado de conservação precário.

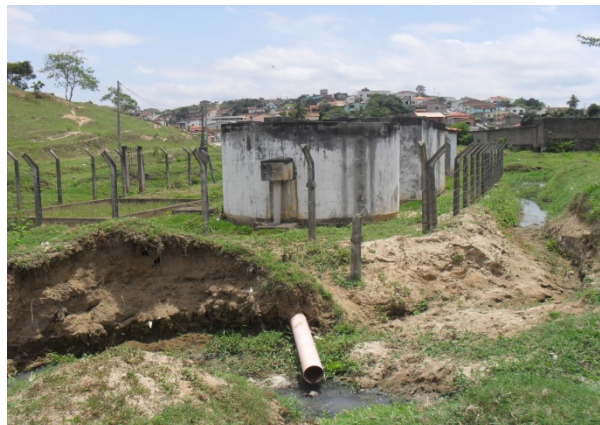
Foto 6: Detalhe do ponto de lançamento do efluente tratado pela Estação de Tratamento de esgoto.

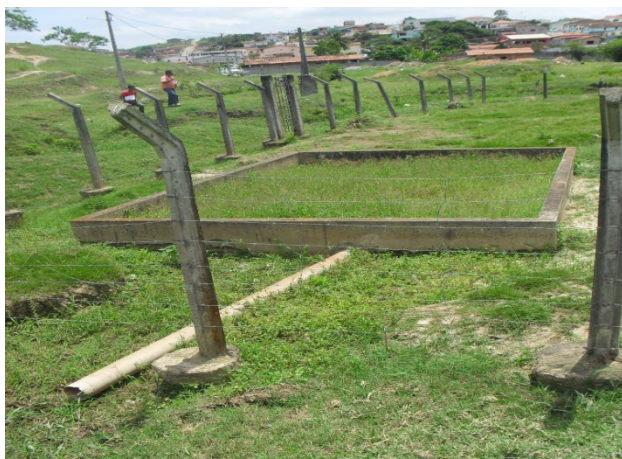
Foto 7: Detalhe do leito de secagem que faz o tratamento do lodo do DAFA da ETE.

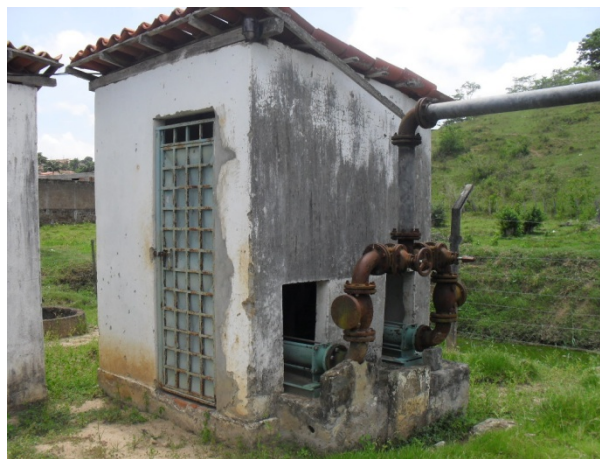
Foto 8: Detalhe da elevatória que recalca o esgoto que chega na ETE para o decantador.

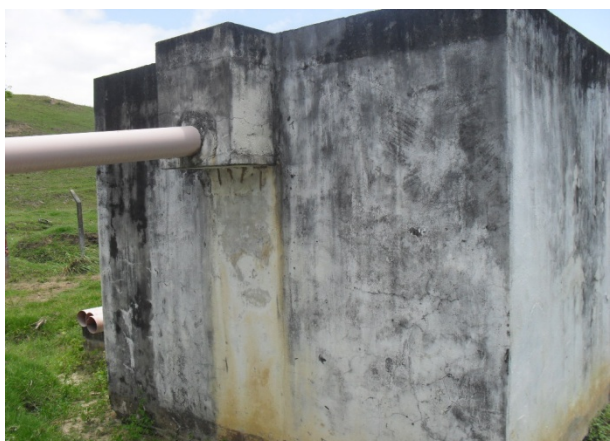
Foto 9: Detalhe do decantador primário da ETE.

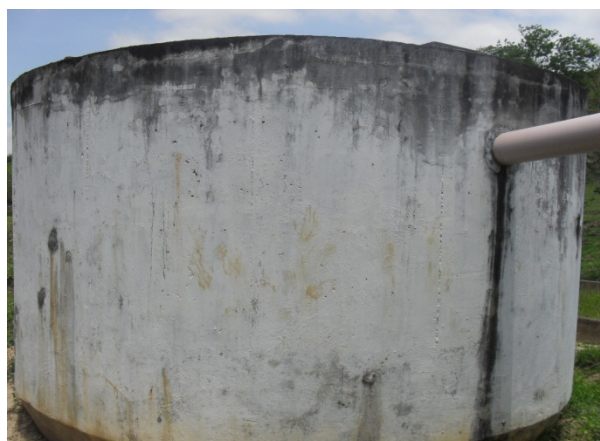
Foto 10: Detalhe do DAFA da ETE.

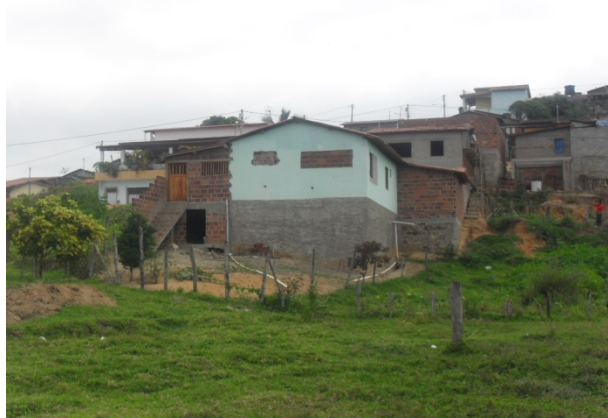
Foto 11: Rua D. Região ainda sem infraestrutura.  
Residências lançam esgoto a céu aberto.

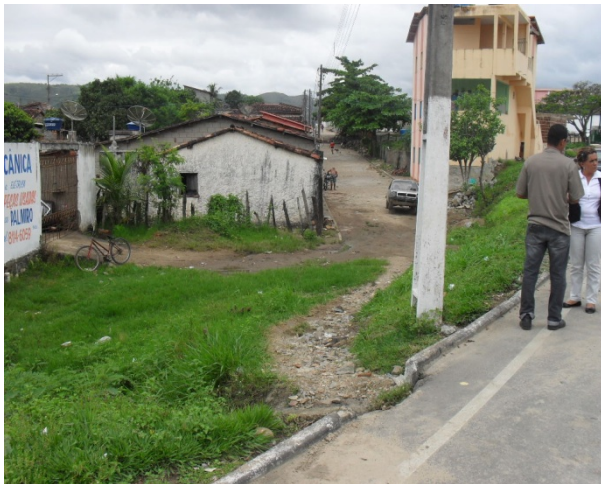
Foto 1: Rua Canavieiras. Área crítica por conta da ocorrência de alagamento. Área crítica 1.

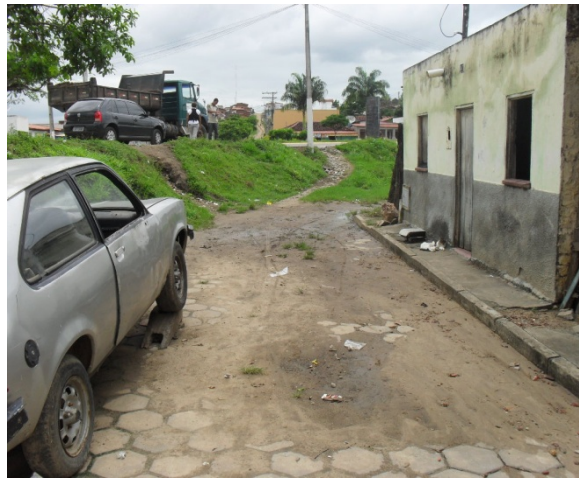
Foto 2: Rua Canavieiras. Vista de outro ângulo da área crítica 1.

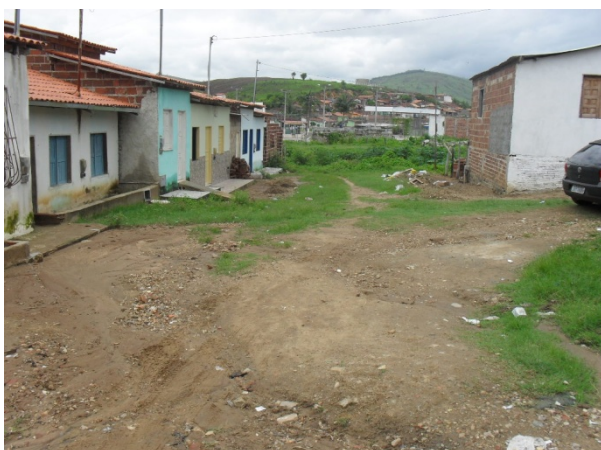
Foto 3: Rua Mário R. Oliveira. Área crítica devido à ocorrência de alagamento provocado por chuvas de enxurrada. Área crítica 2.

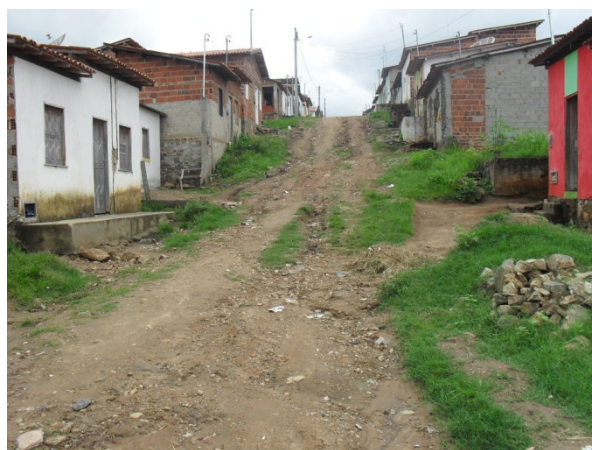
Foto 4: Rua Mário R. Oliveira. Vista de outro ângulo da área crítica 2.

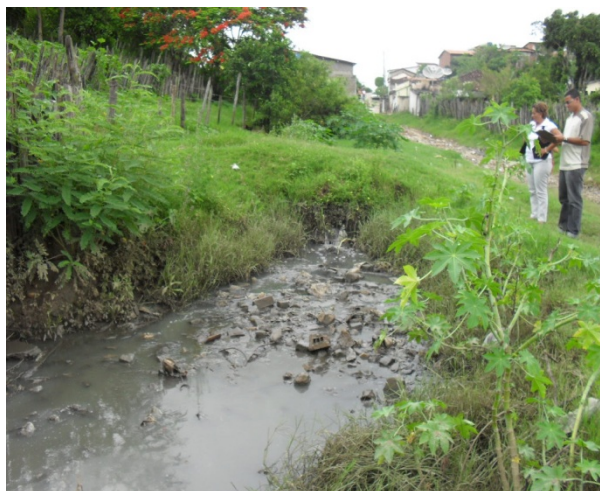
Foto 1: Rua Antônio Dias. Ponto de lançamento de esgotos sanitários e águas pluviais através de galeria circular de concreto de 400 mm de diâmetro.

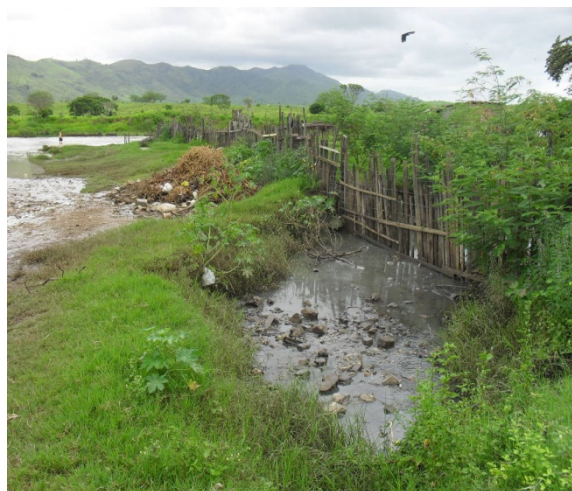
Foto 2: Vista de outro ângulo do ponto de lançamento da rua Antônio Dias. Esgotos escoam até o Rio do Nado.

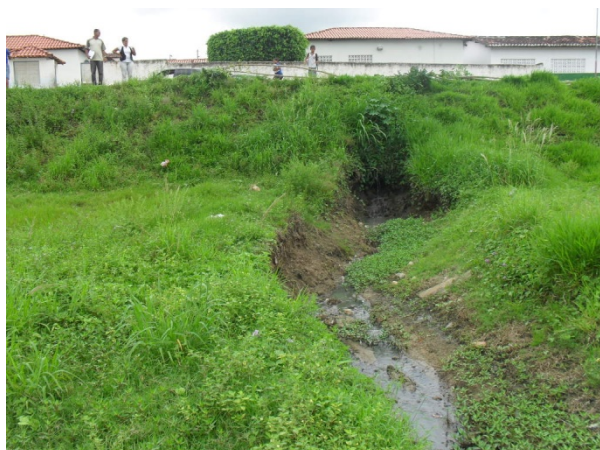
Foto 3: Avenida Antônio Carlos Magalhães. Ponto de lançamento de esgotos sanitários e águas pluviais no terreno que deságua no Córrego da Mijada. Tubulação de concreto de 400 mm de diâmetro.

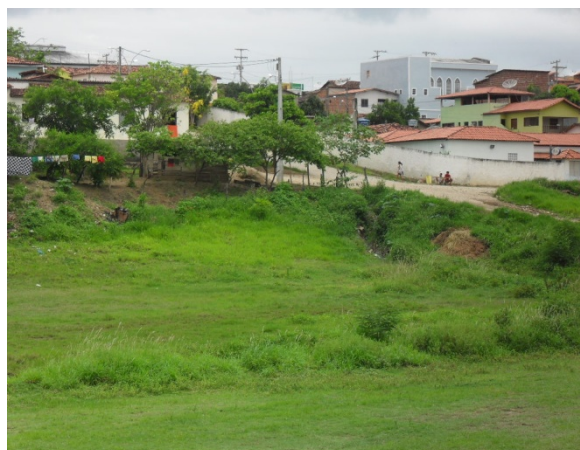
Foto 4: Avenida Antônio Carlos Magalhães. Segundo ponto de lançamento de esgotos sanitários e águas pluviais que desemboca no Córrego da Mijada.

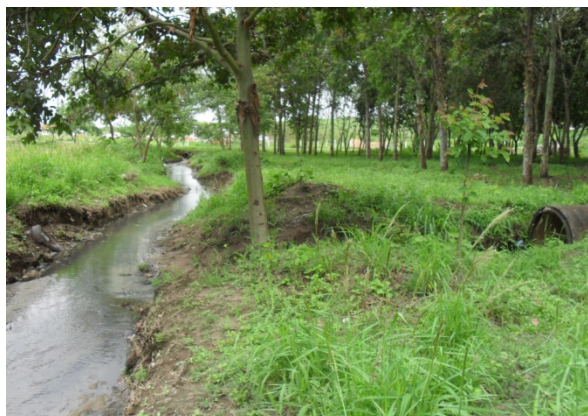
Foto 5: Avenida Antônio Carlos Magalhães. Tubulação de concreto de 1000 mm de diâmetro desembocando no Córrego da Mijada.

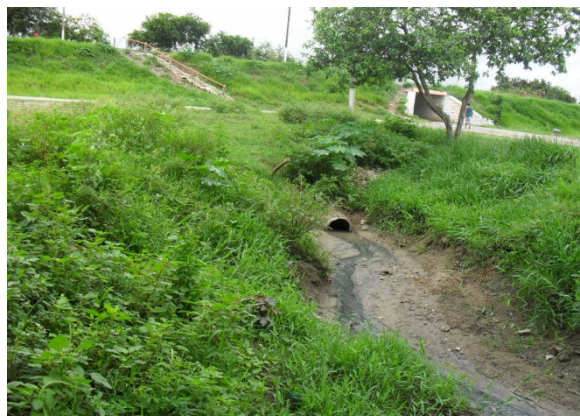
Foto 6: BA – 670. Ponto de lançamento de esgotos sanitários e águas pluviais de uma rede que cruza a rodovia e desemboca no Córrego da Mijada.

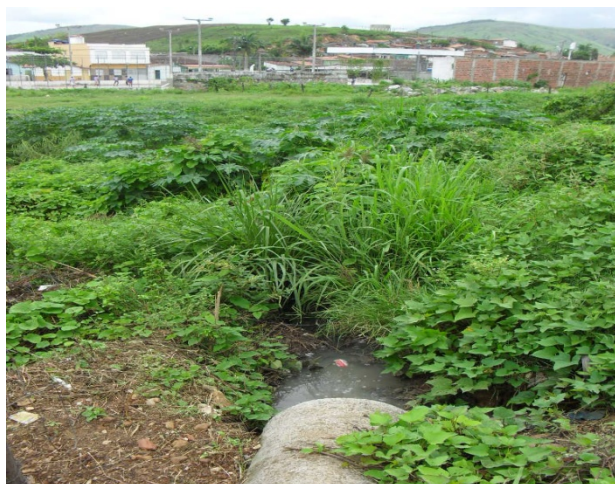
Foto 7: Rua Mário R. Oliveira. Ponto de lançamento de esgotos sanitários e águas pluviais no córrego. Tubulação de concreto de 400 mm de diâmetro.

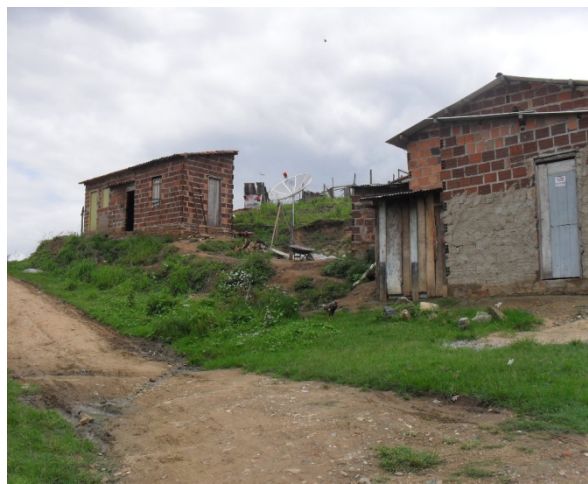
Foto 8: Travessa da Avenida Leste ainda sem denominação. Três residências recentemente construídas estão lançando esgoto a céu aberto na rua. Casos pontuais existentes na cidade.

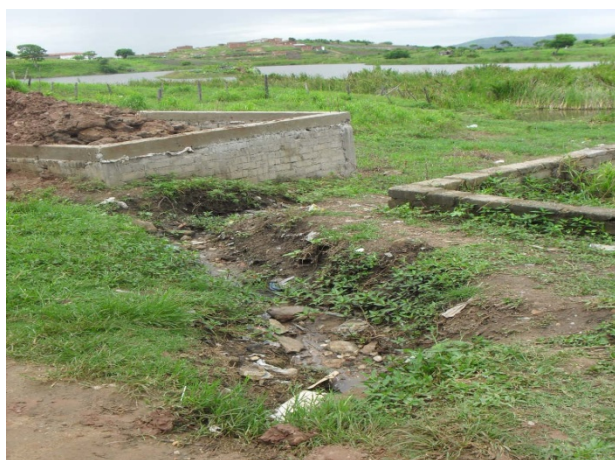
Foto 9: Bairro do antigo matadouro. Residências lançam seus esgotos sanitários às margens do açude.

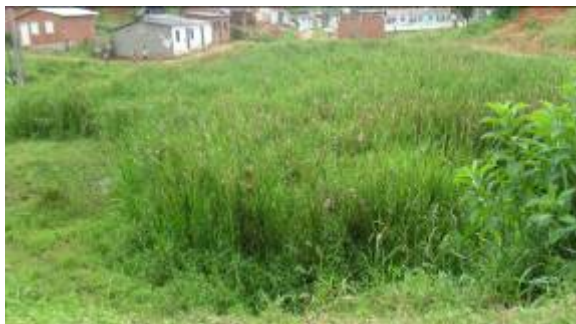
Foto 1: Banca da barragem.

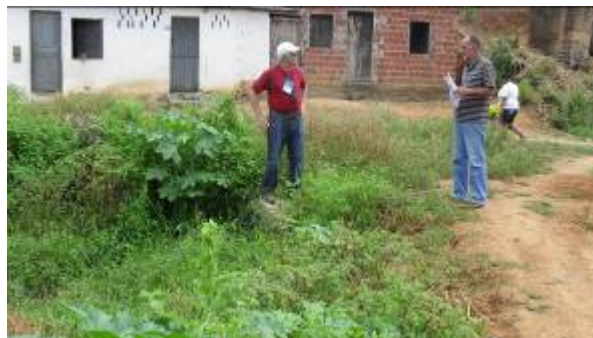
Foto 2: Início do canal da Rua Damásio Cruz. P 181.

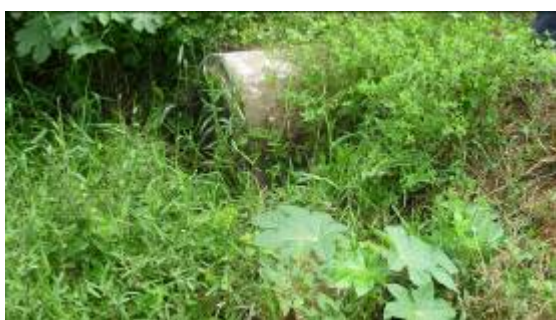
Foto 3: Início do canal da Rua Damásio Cruz.  
Tubulação Ø 1.000.

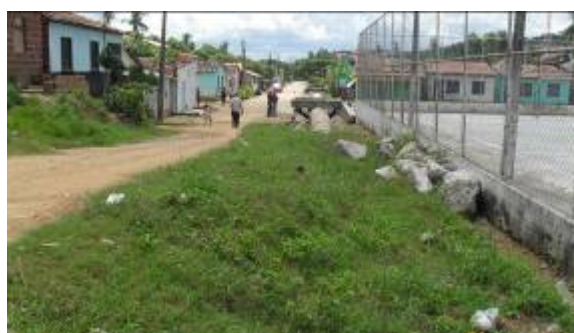
Foto 4: Continuação do canal da Rua Damásio Cruz.

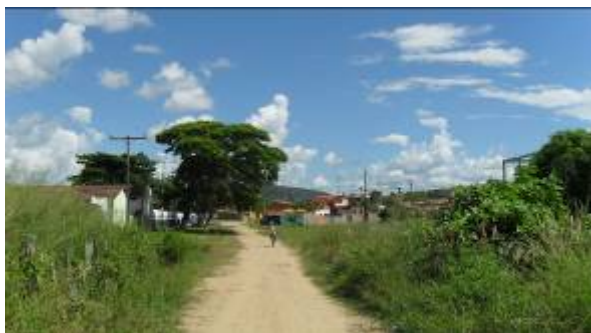
Foto 5: Área de inundação próxima ao matadouro.
