# **ELABORAÇÃO DO PLANO ESTADUAL DE MANEJO DE ÁGUAS PLUVIAIS E ESGOTAMENTO SANITÁRIO – PEMAPES**

**SEGUNDO BLOCO  
TOMO IX - DIAGNÓSTICOS E LEVANTAMENTOS  
VOLUME 01 - RDS 8 - ITAPETINGA  
ANEXO**

#### VOLUME 1 – RDS 8 – ITAPETINGA

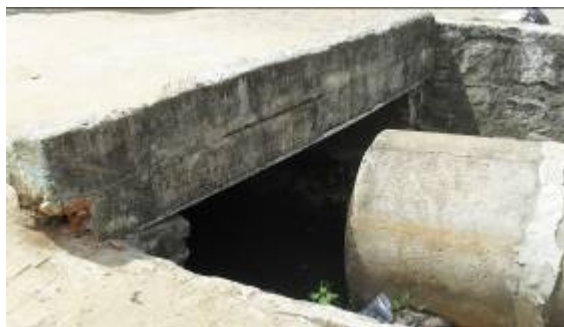
Foto 6: Início do canal aberto.

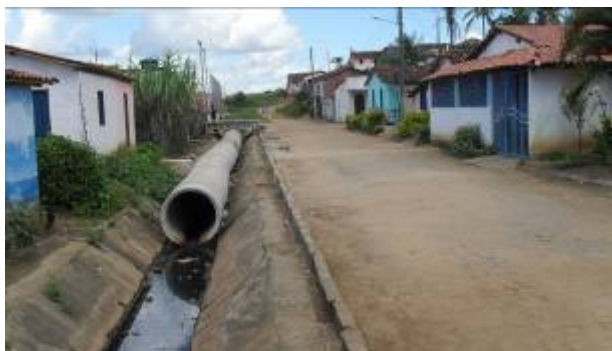
Foto 7: Final da tubulação e início do canal aberto, Rua Damásio Cruz.

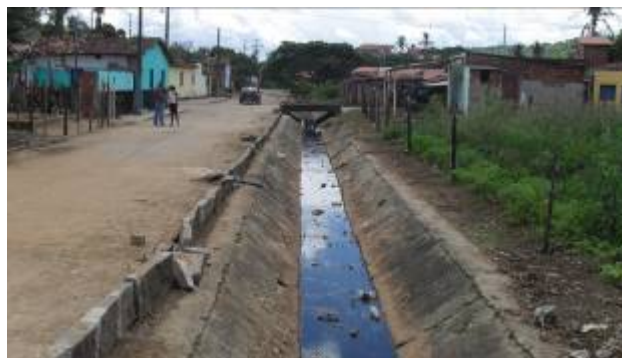
Foto 8: Continuação do canal aberto, Rua Damásio Cruz.

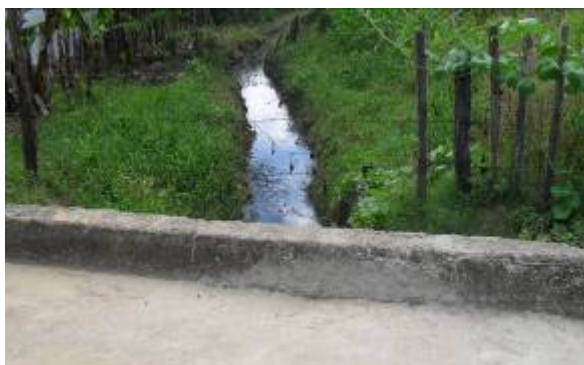
Foto 9: Canal aberto, que atravessa várias casas, chegando até a Rua Francisco Guimarães.

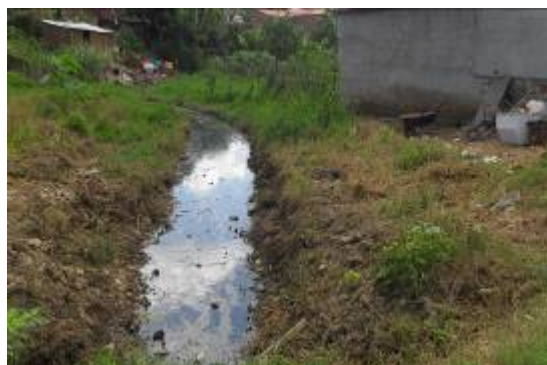
Foto 10: Lançamento para o Rio Canhoto, que atravessa as ruas Castro Alves e Otávio Mangabeira.

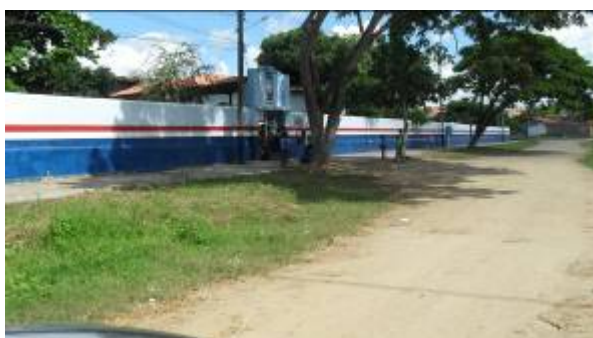
Foto 11: Área de inundação próxima a Escola Municipal José Guedes.

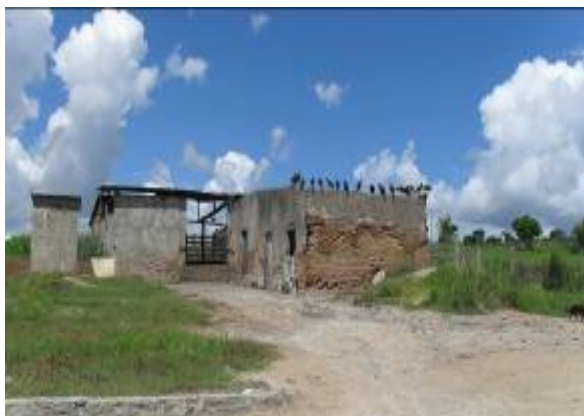
Foto 1: Matadouro da cidade que funciona em condições precárias.

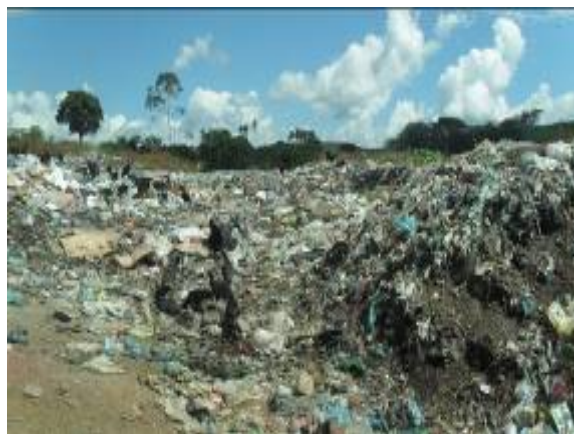
Foto 2: Lixão da cidade, próximo ao Rio Canhoto.

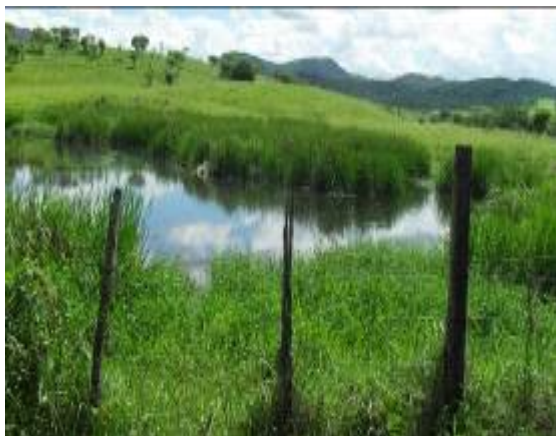
Foto 3: Lançamento do esgoto do matadouro para o Rio Canhoto.

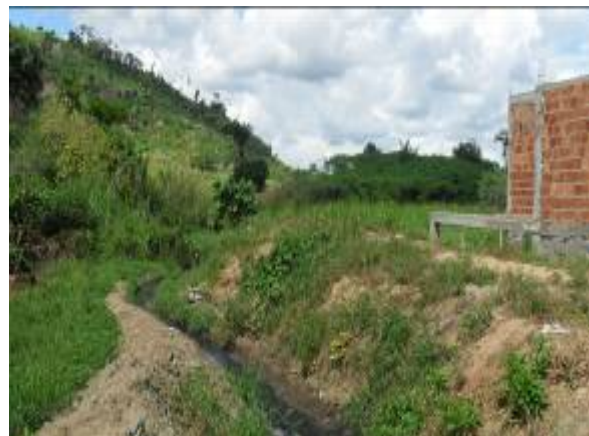
Foto 4: Lançamento de esgoto a céu aberto para o Rio Canhoto, próximo a rua do matadouro.
