**CONTRATO Nº 39/2009**  
**ELABORAÇÃO DO PLANO ESTADUAL DE**  
**MANEJO DE ÁGUAS PLUVIAIS E**  
**ESGOTAMENTO SANITÁRIO – PEMAPES**

**PRIMEIRO BLOCO**  
**TOMO III - ESTUDO DE ÁREAS CRÍTICAS QUANTO A RISCO DE ENCHENTES**  
**E PROPOSIÇÃO DE SOLUÇÕES - CIDADES COM MAIS DE 30.000 HABITANTES**  
**VOLUME 10 - RDS 14 - PIEMONTE DO PARAGUAÇU**  
**ITABERABA**

#### **CIDADE DE ITABERABA**

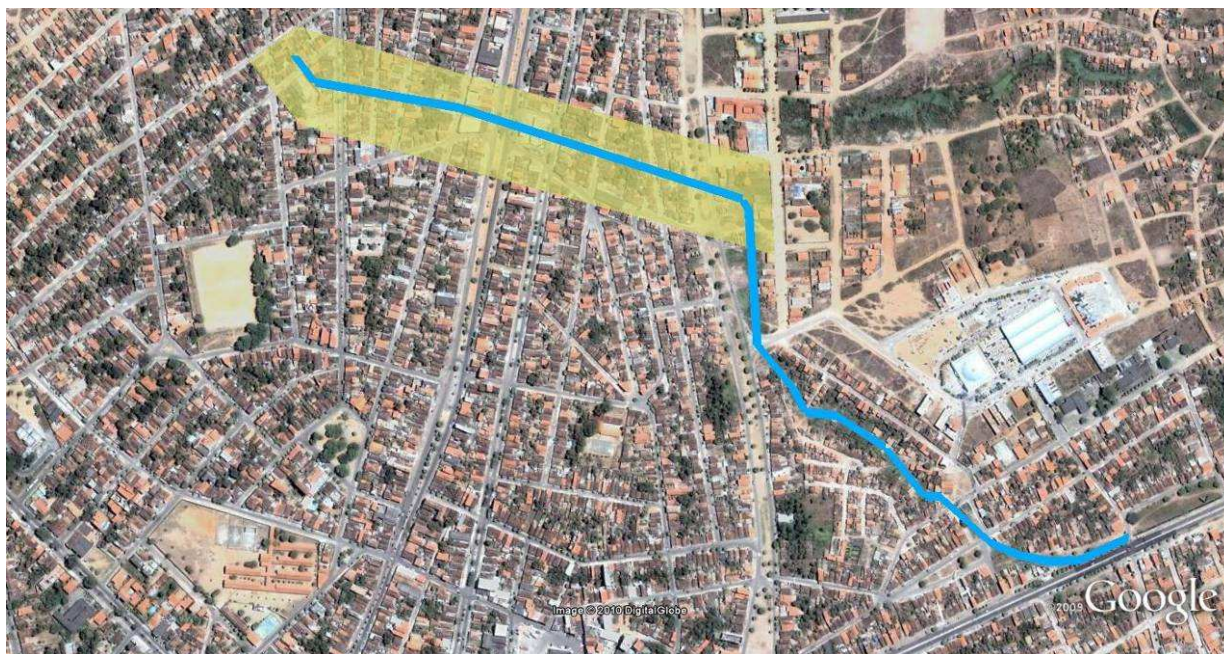
**Figura 4.2 – Ocupações urbanas no trecho de montante do canal existente**

Com relação aos canais existentes é importante ressaltar não foram identificadas informações relacionadas ao projeto e/ou cadastro topográfico dos mesmos, o que dificulta a execução de análises da capacidade de escoamento das enchentes afluentes. O Canal 1, dada a magnitude da sua abrangência – com pouco mais de 100 hectares de área de bacia de drenagem – e a quantidade de áreas de eventuais alagamentos identificadas no seu entorno durante as inspeções de campo, precisa de atenção especial, inclusive porque na sua porção de montante definem-se trechos em que existem edificações sobre sua estrutura (ver **Figura 4.2**). A ocupação urbana do leito de um curso d'água e no seu entorno implica num obstáculo para a realização periódica de serviços de manutenção e limpeza e, conseqüentemente, gera elementos agravantes para a ocorrência de inundações.

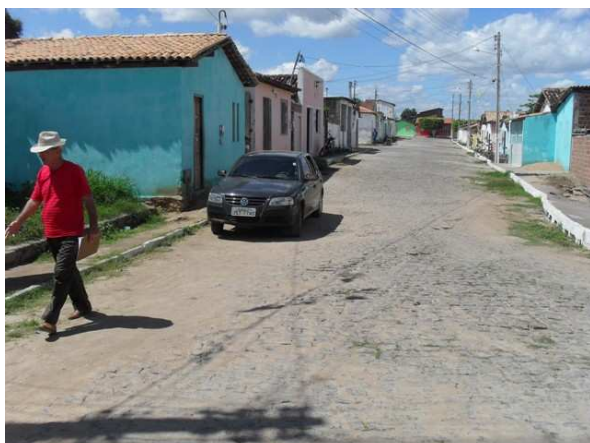
Foto 1: Rua de início do galeria circular enterrada denominada Barro Vermelho.

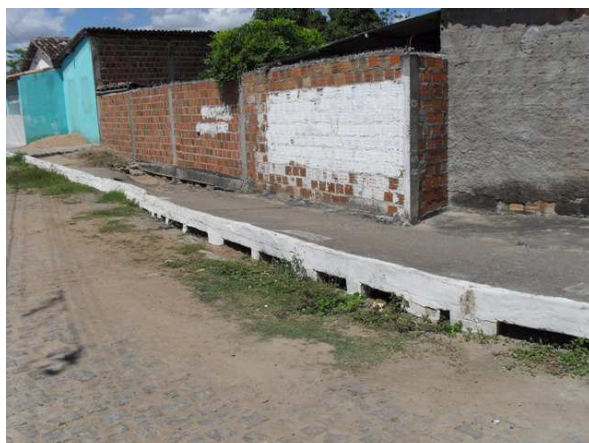
Foto 2: Detalhe das aberturas no meio-fio para tomada d'água da galeria Barro Vermelho.

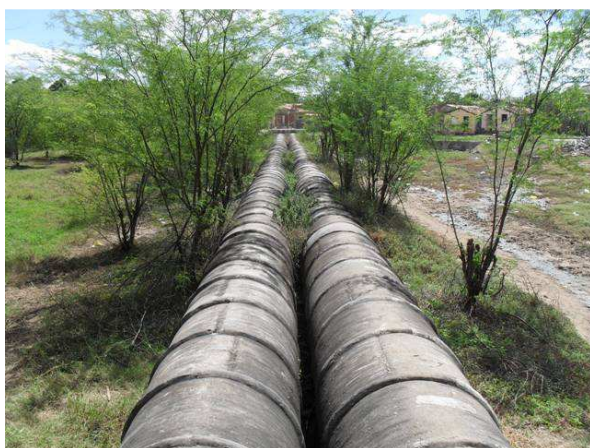
Foto 3: Trecho superficial final da galeria Barro Vermelho.

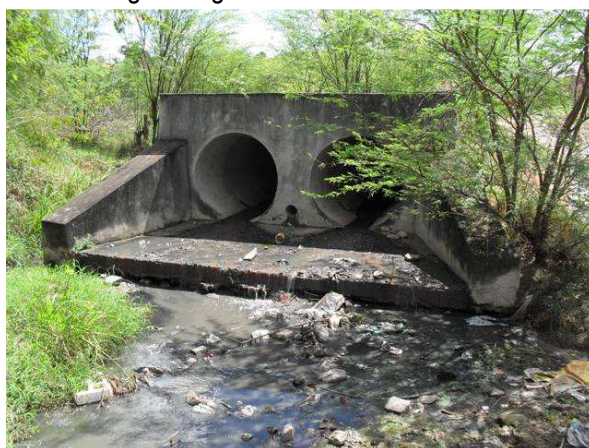
Foto 4: Ponto de lançamento final com contribuição de esgoto sanitário da galeria Barro Vermelho no Rio Piranhas.

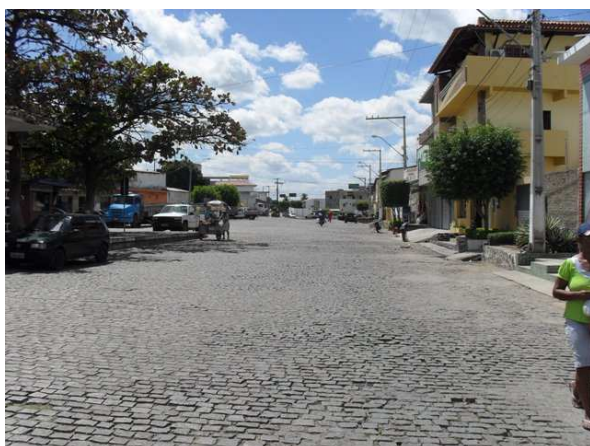
Foto 5: Rua onde se inicia o canal de seção mista Donana.

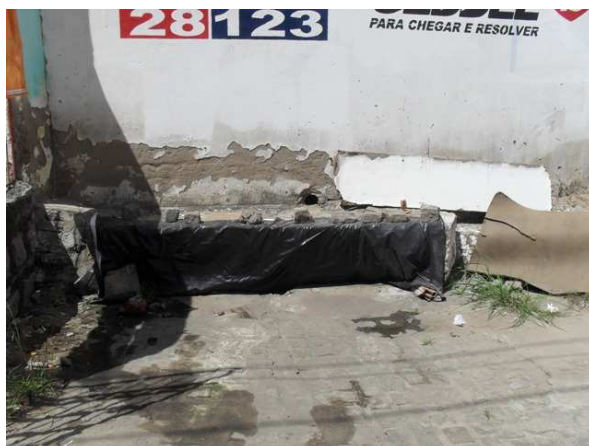
Foto 6: Detalhe da abertura de tomada d'água do Canal Donana, fechado de forma provisória pela população local.

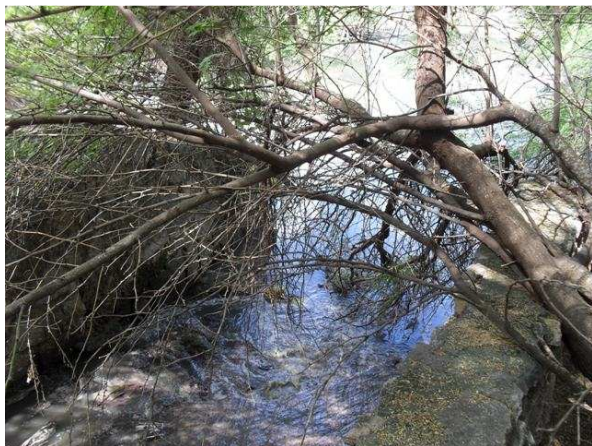
Foto 7: Trecho final em alvenaria de pedra do canal Donana.

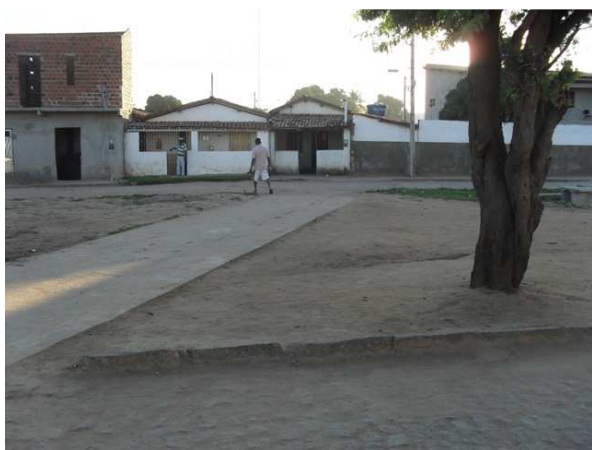
Foto 9: Início do canal de seção mista Francisco Gil.

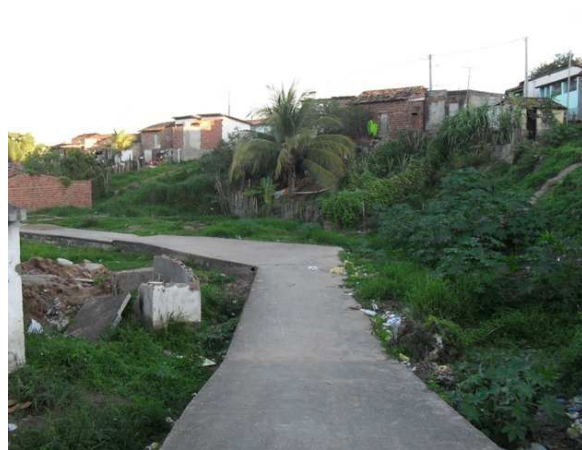
Foto 10: Canal coberto Francisco Gil, em trecho com revestimento de concreto.

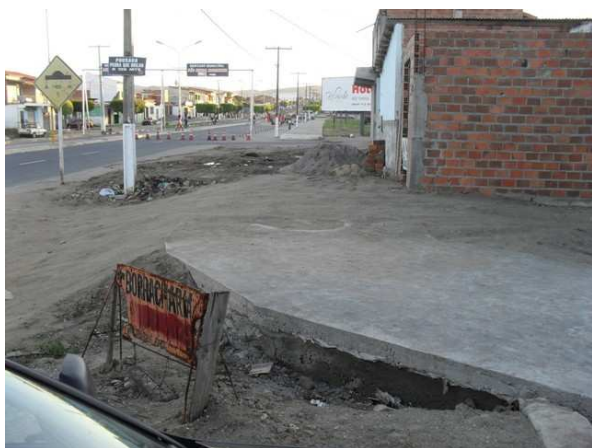
Foto 11: Deflexão do canal Francisco Gil, com edificações construídas sobre ele.

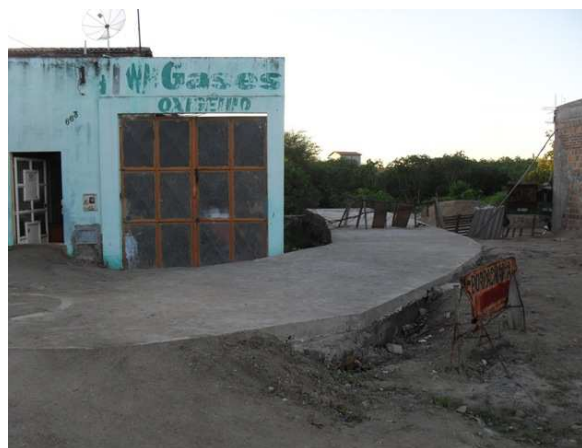
Foto 12: Outra vista do ponto de deflexão do canal Francisco Gil.

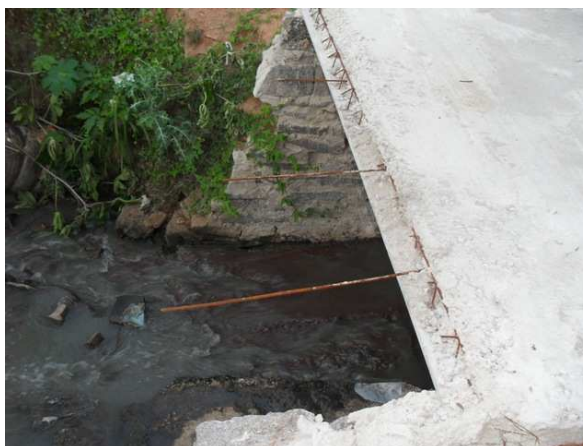
Foto 13: Ponto final do canal Francisco Gil com contribuição de esgoto sanitário.

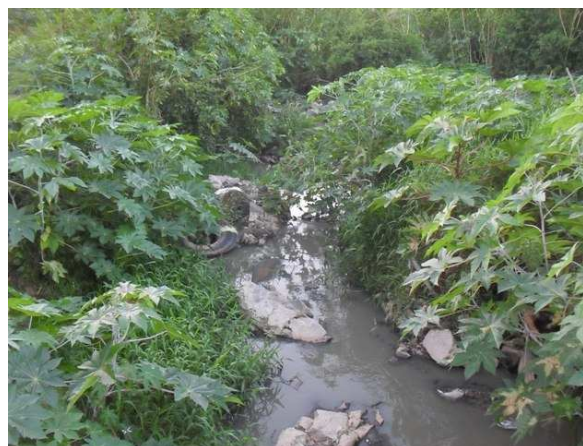
Foto 14: Riacho do Feijão, que recebe os efluentes do canal Francisco Gil e está visivelmente agredido.

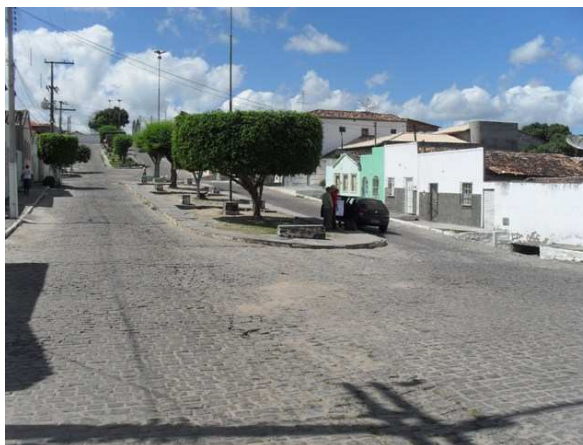
Foto 15: Local de início do canal Oriente.

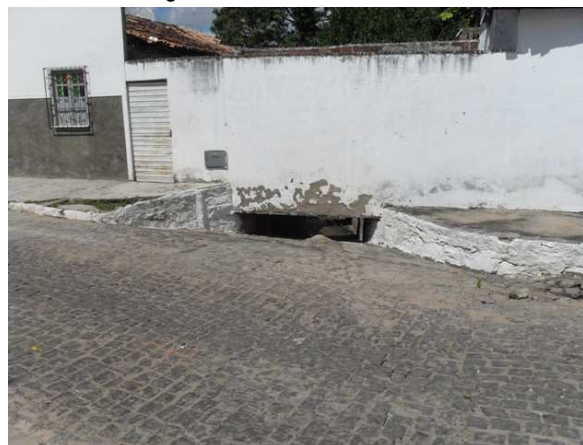
Foto 16: Detalhe da abertura para tomada d'água do canal Oriente.

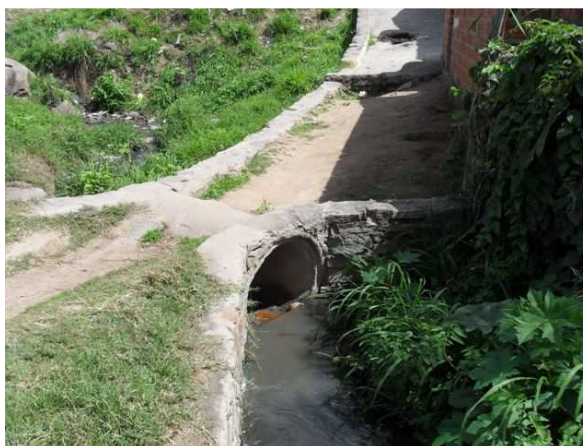
Foto 17: Bueiro simples do canal Oriente que apresenta muita vegetação em seu leito e carece de manutenção constante.

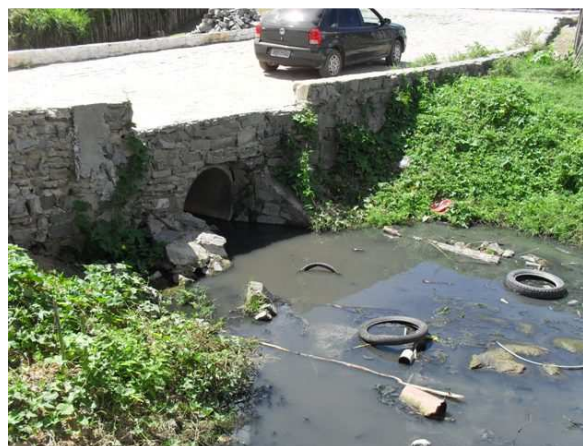
Foto 18: Bueiro simples do Canal Oriente, com destaque para o lixo existente.

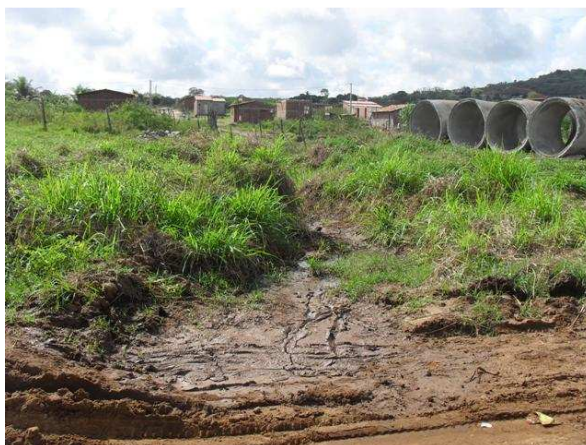
Foto 19: Loteamento dos Sem Teto, área potencialmente crítica com grande pressão para ser ocupada.

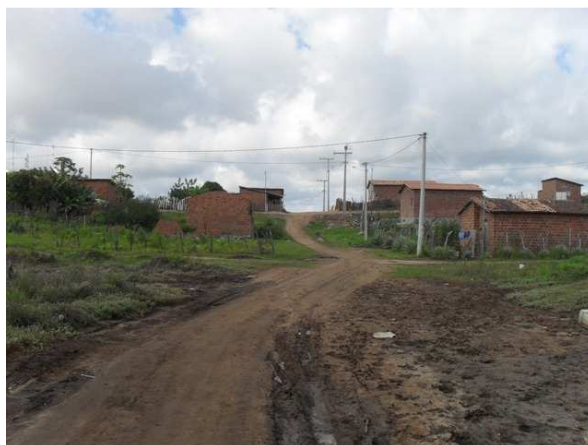
Foto 20: Loteamento dos Sem Teto, bairro novo que carece de infraestrutura.

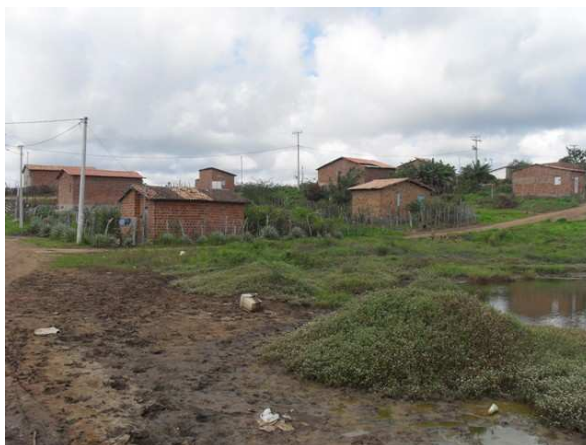
Foto 21: Loteamento dos Sem Teto, detalhe do alagamento em área potencialmente crítica por estar em local baixo.

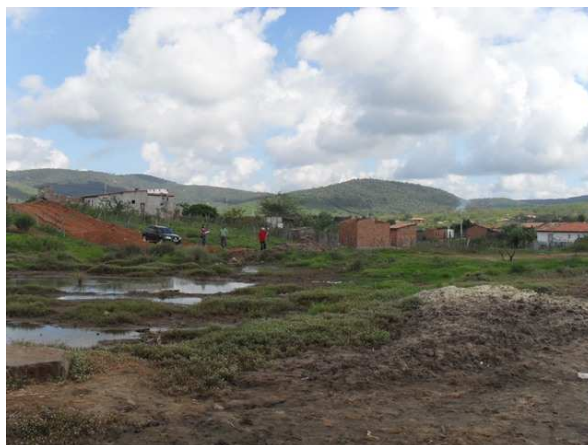
Foto 22: Loteamento dos Sem Teto, com presença de áreas alagadas que recebem não apenas água de chuva, mas também esgotos.
