**CONTRATO Nº 39/2009**  
**ELABORAÇÃO DO PLANO ESTADUAL DE**  
**MANEJO DE ÁGUAS PLUVIAIS E**  
**ESGOTAMENTO SANITÁRIO – PEMAPES**

**SEGUNDO BLOCO**  
**TOMO X - ESTUDO DE ÁREAS CRÍTICAS QUANTO A RISCO DE ENCHENTES**  
**E PROPOSIÇÃO DE SOLUÇÕES - CIDADES COM MAIS DE 30.000 HABITANTES**  
**VOLUME 6 - RDS 21 - RECÔNCAVO**  
**PARTE C - SANTO AMARO**

#### **CIDADE DE SANTO AMARO**

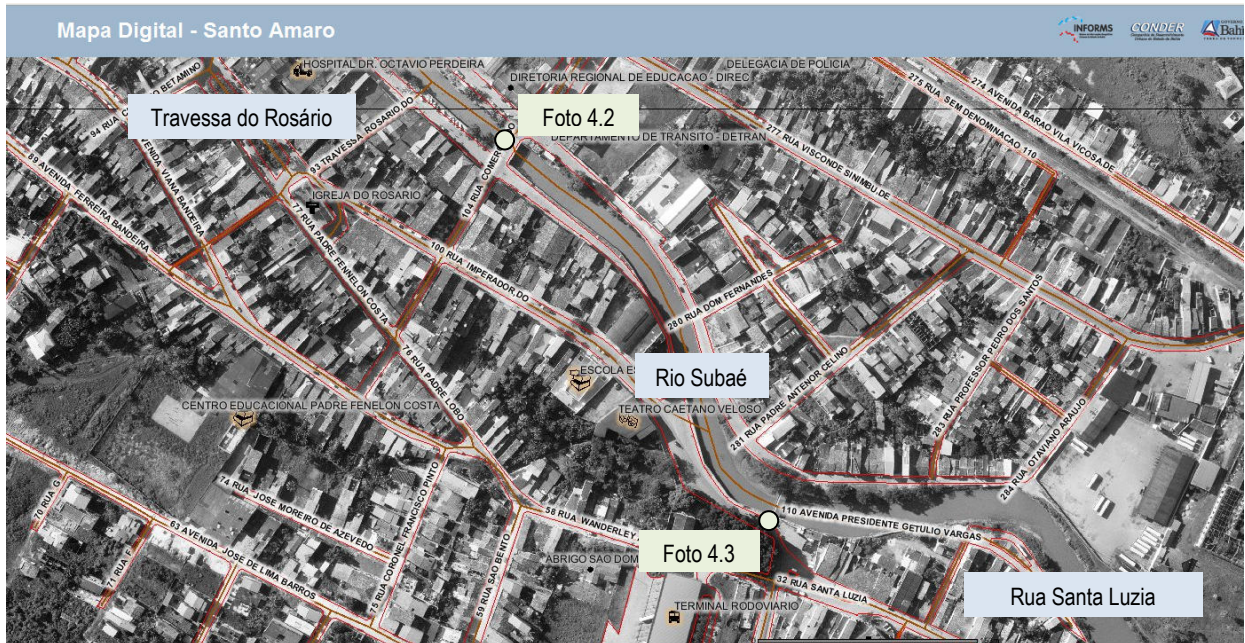
**Figura 4.1 – Vista aérea da área central de Santo Amaro**

fotográficos obtidos na enchente de 14 de abril de 2010. Na **Figura 4.1** destaca-se uma região do centro da cidade, localizada entre as travessas do Rosário e Santa Luzia, a qual foi completamente ocupada pelas águas do rio Subaé, conforme mostrado nas **Fotos 4.2** e **4.3**.

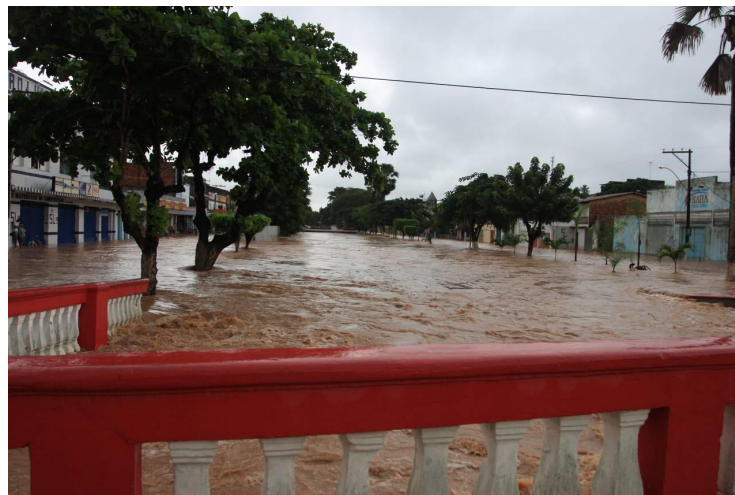
**Foto 4.2 – Área inundada pelo Rio Subaé próxima à Travessa do Rosário**

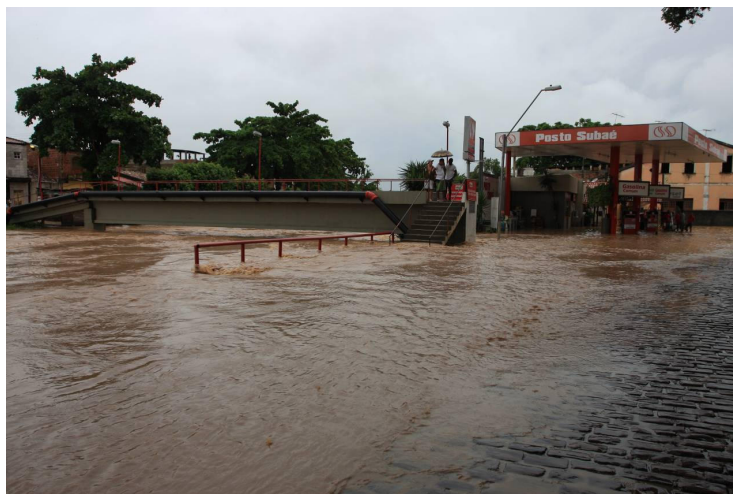
Foto 4.3 – Área inundada pelo Rio Subaé nas adjacências da Rua Santa Luzia

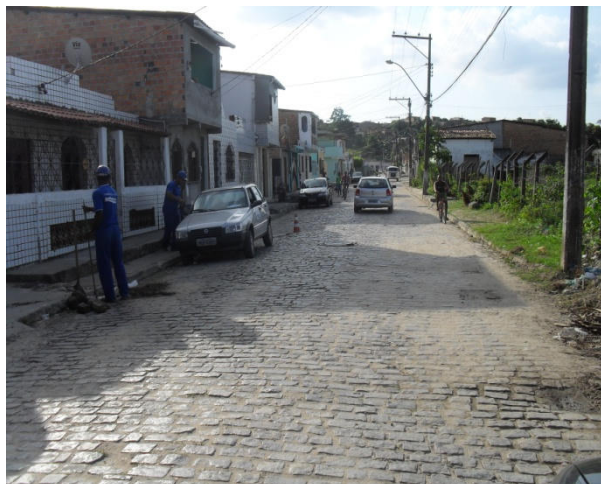
Foto 1: Rua João Soldado. Área crítica por conta da ocorrência de alagamento. Área crítica 1.

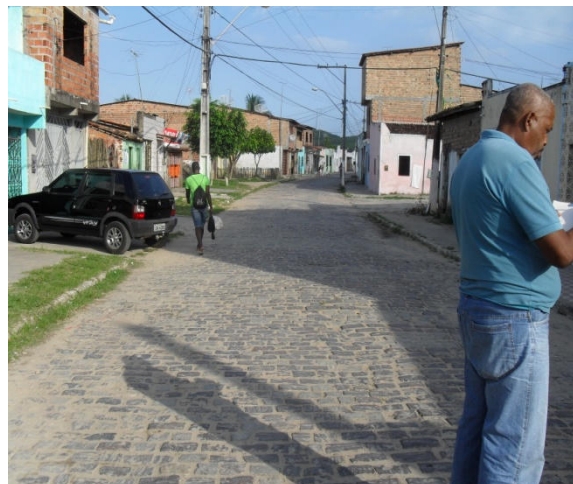
Foto 2: Rua João Soldado. Vista de outro ângulo da área crítica de alagamento.

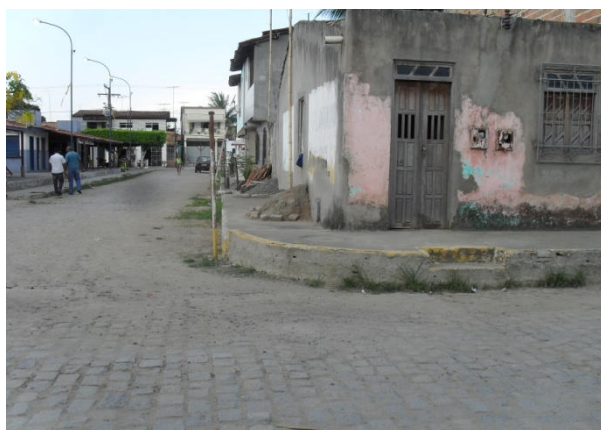
Foto 3: Largo do Riachuelo. Área crítica por conta da ocorrência de alagamento. Área crítica 2.

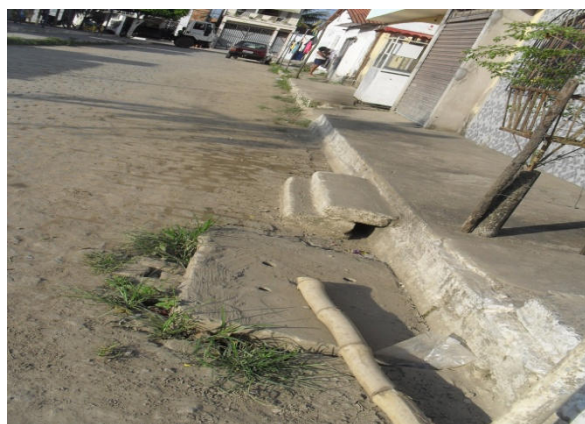
Foto 4: Largo do Riachuelo. Alguns dispositivos de drenagem superficial encontram-se obstruídos e agravam ainda mais o problema na região.

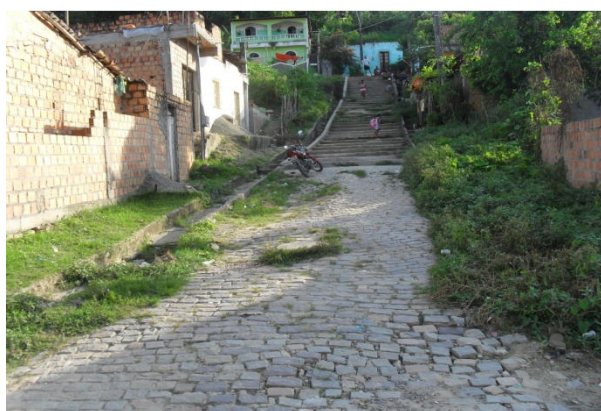
Foto 5: Escadaria com drenagem lateral da rua Alto do Riachuelo. A contribuição superficial transportada por esta estrutura potencializa os efeitos sobre a área crítica 2.

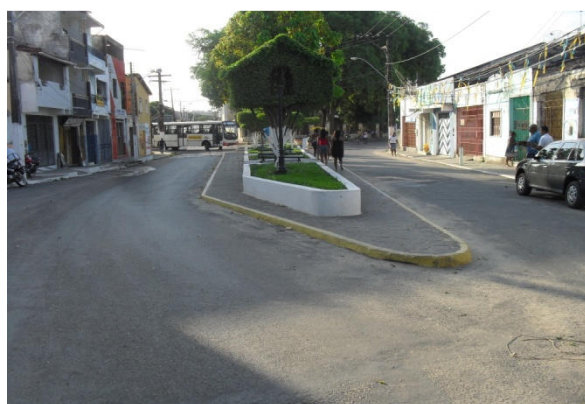
Foto 6: Rua Santa Luzia. Área crítica por conta da ocorrência de alagamento. Área crítica 3.

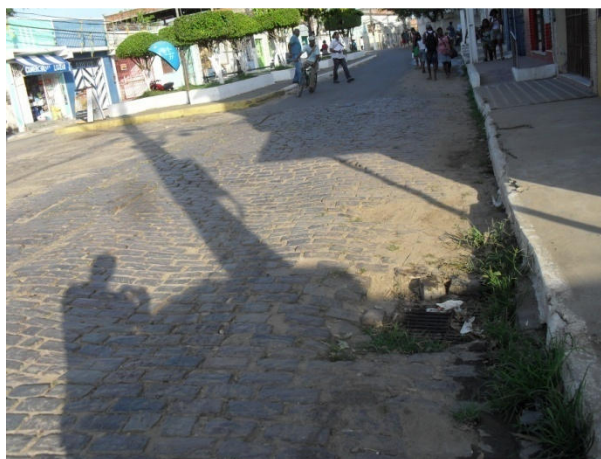
Foto 7: Rua Santa Luzia. Vista do dispositivo de drenagem responsável pelo escoamento no local afetado.

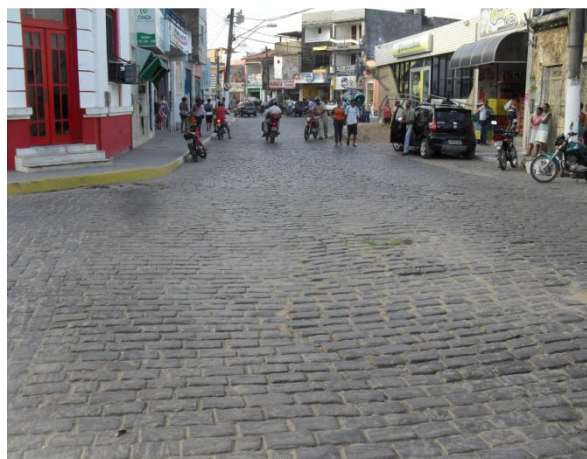
Foto 8: Praça do Rosário, em frente a Secretaria de Finanças. Área crítica por conta da ocorrência de alagamento. Área crítica 4.

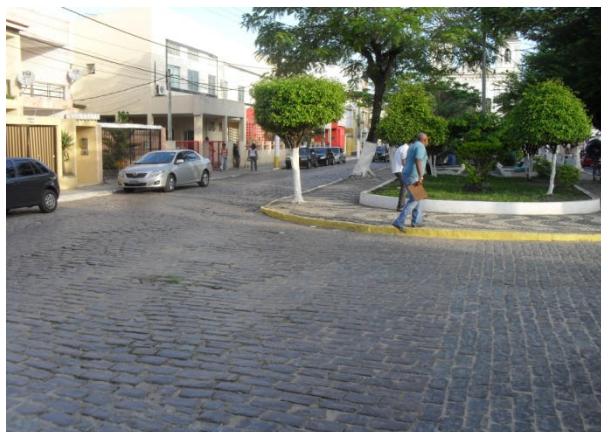
Foto 9: Praça do Rosário. Vista de outro ângulo da área crítica 4.

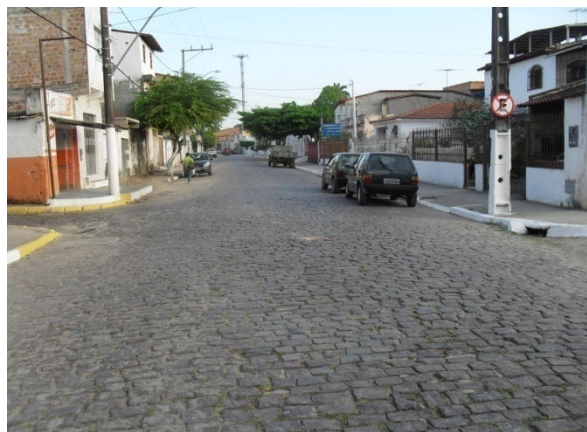
Foto 10: Avenida Ferreira Bandeira. Área crítica por conta da ocorrência de alagamento. Área crítica 5.

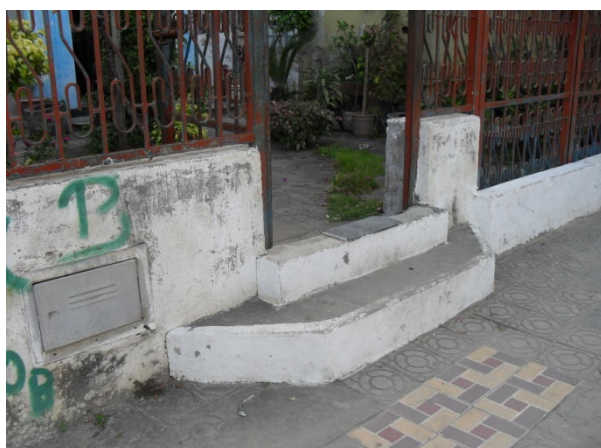
Foto 11: Avenida ferreira Bandeira. Moradores constroem batentes na entrada de suas residências para evitar a invasão das águas pluviais.

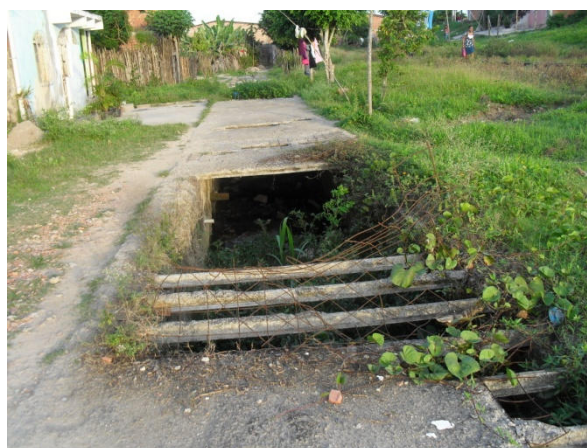
Foto 12: 4ª Travessa da Caixa D'água. Área crítica por conta da ocorrência de alagamento. Área crítica 6.

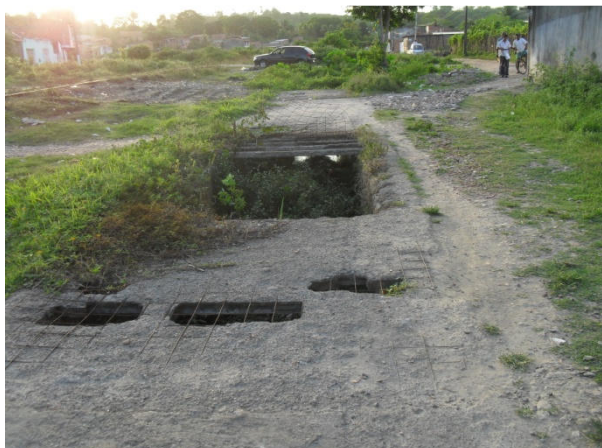
Foto 13: 4ª Travessa da Caixa D'água. Vista de outro ângulo do pequeno trecho coberto por placas de concreto do riacho que provoca o alagamento na área crítica.

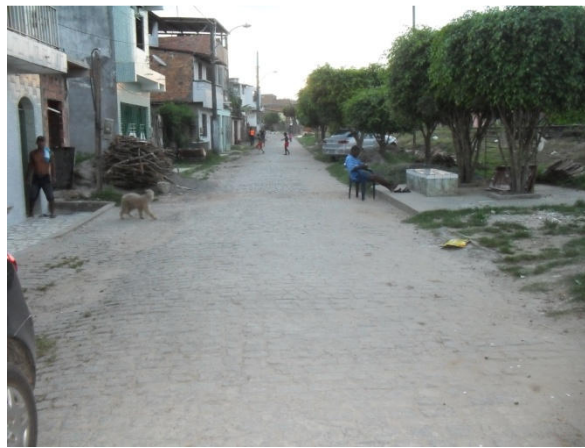
Foto 14: Rua Natalício Wanderley. Área crítica por conta da ocorrência de alagamento. Área crítica 7.

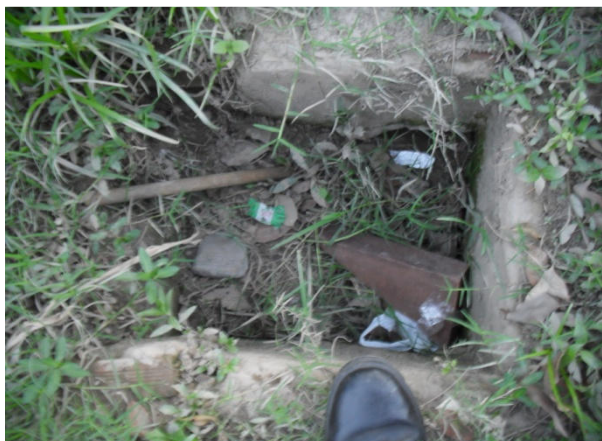
Foto 15: Rua Natalício Wanderley. Dispositivos responsáveis pelo escoamento das águas pluviais estão bastante obstruídos.

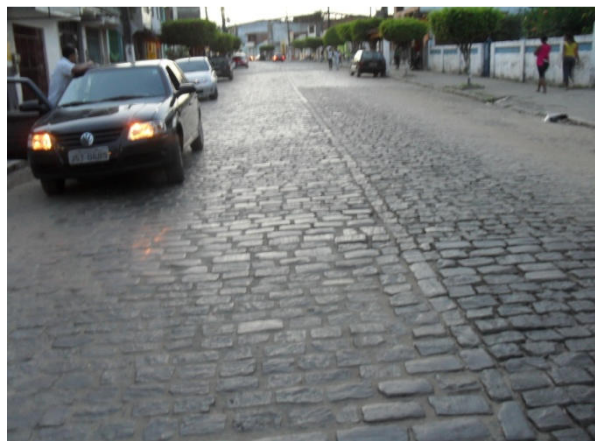
Foto 16: Rua Rui Barbosa (e Boa Sorte). Área crítica por conta da ocorrência de alagamento. Área crítica 8.

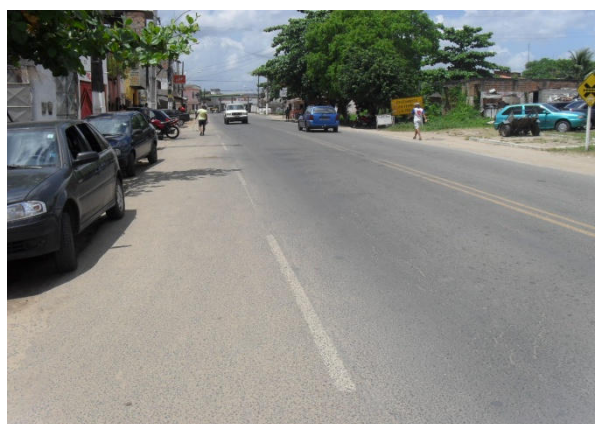
Foto 18: Avenida Garcia. Área crítica por conta da ocorrência de alagamento. Área crítica 9.

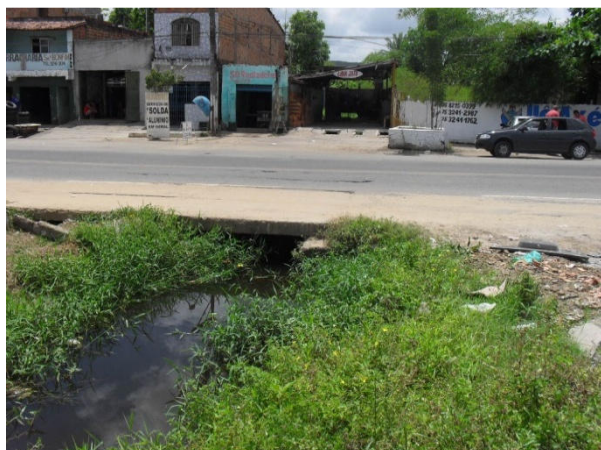
Foto 19: Avenida Garcia. Riacho que influencia diretamente na ocorrência de alagamento na área crítica.

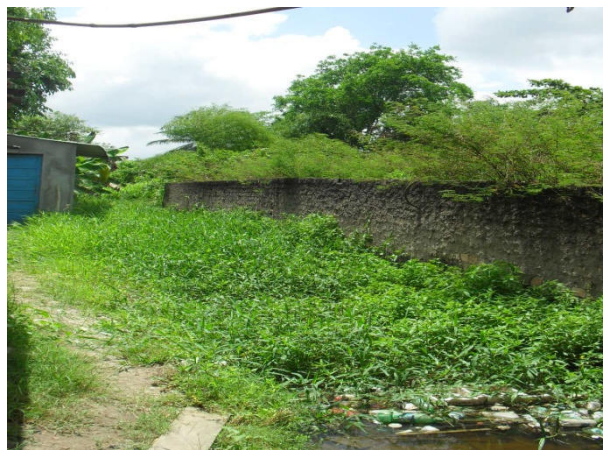
Foto 20: Avenida Garcia. Trecho de jusante do riacho bastante assoreado dificulta o escoamento das águas pluviais e influencia para a ocorrência de alagamento.

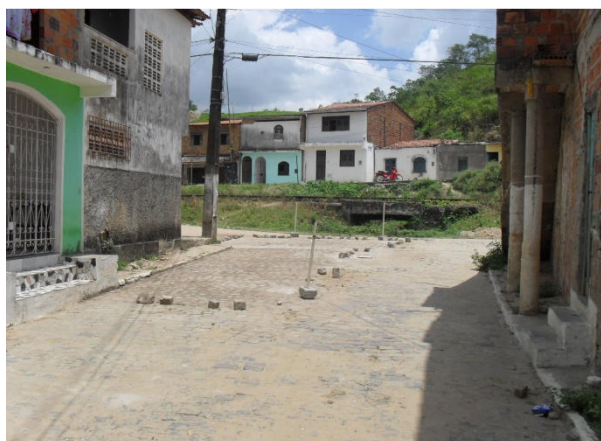
Foto 21: Rua Manoel Marques. Área crítica por conta da ocorrência de alagamento. Área crítica 10.

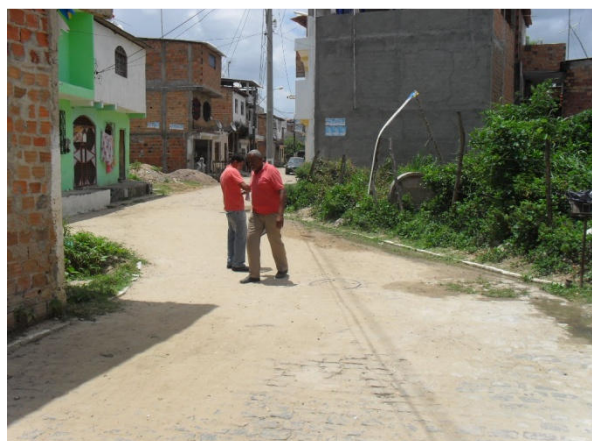
Foto 22: Rua Manoel Marques. Vista de outro ângulo da área crítica de alagamento.

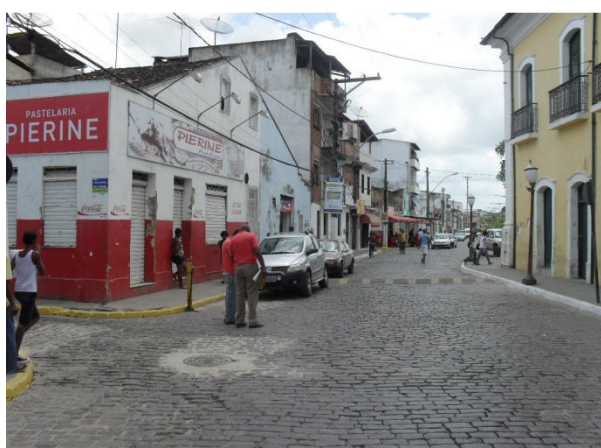
Foto 23: Praça da Purificação. Área crítica por conta da ocorrência de alagamento. Área crítica 11.

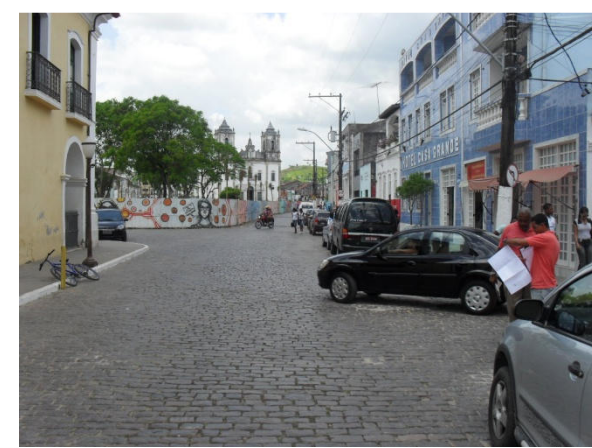
Foto 24: Praça da Purificação. Vista de outro ângulo da área crítica por conta de alagamento.

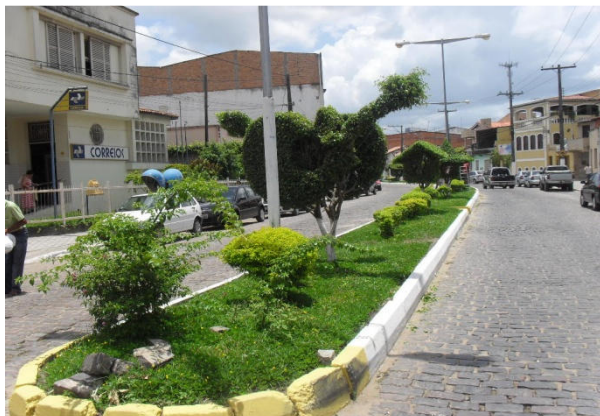
Foto 25: Avenida Viana Bandeira. Área crítica por conta da ocorrência de alagamento. Área crítica 12.

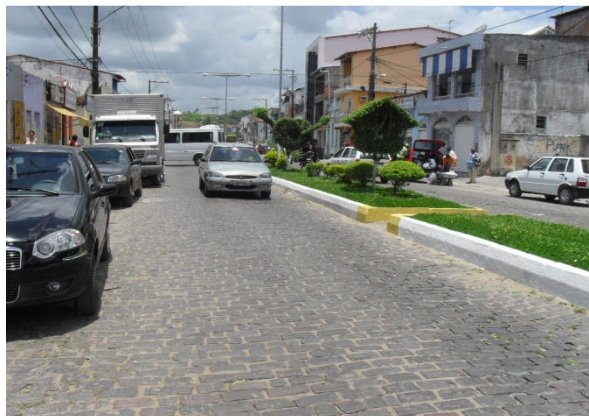
Foto 26: Avenida Viana Bandeira. Vista de outro ângulo da área crítica por conta de alagamento.

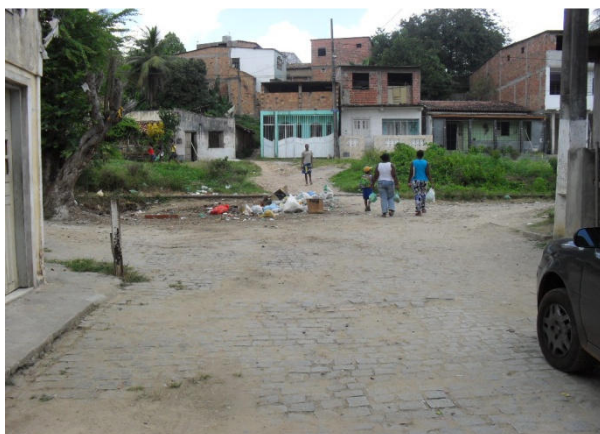
Foto 27: Travessa Presidente Vargas (Rua do Cigano). Área crítica por conta da ocorrência de alagamento. Área crítica 13.

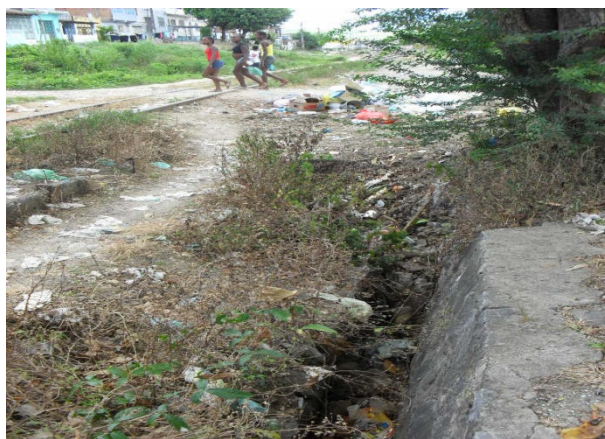
Foto 28: Detalhe da valeta que realiza a drenagem junto a linha férrea próxima a Travessa Presidente Vargas bastante obstruída.

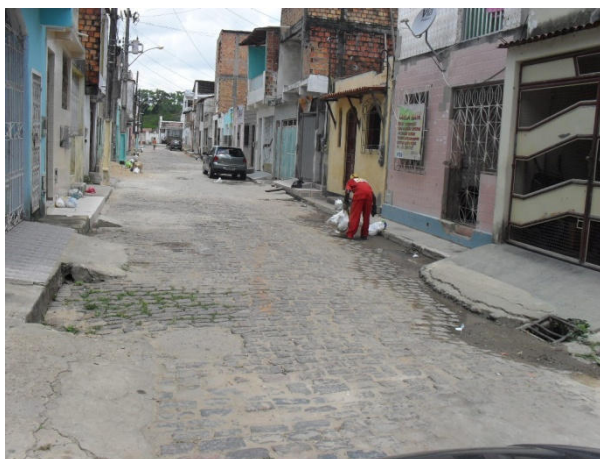
Foto 29: Rua Professor Pedro Santos. Área crítica por conta da ocorrência de alagamento. Área crítica 14.

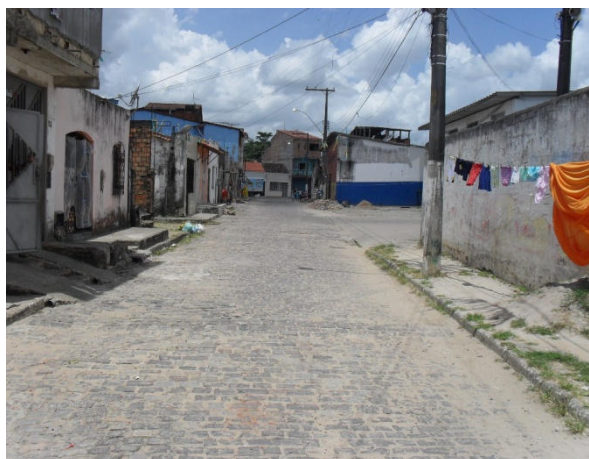
Foto 30: Rua Doutor Otávio Araújo. Outra rua afetada pela ocorrência de alagamento da área crítica 14.

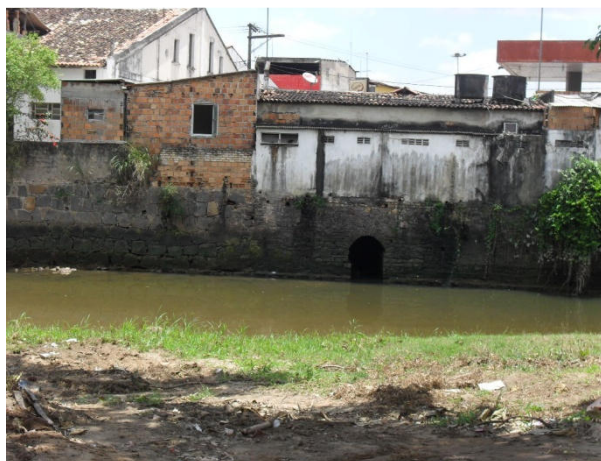
Foto 31: Rio Subaé. Detalhe da antiga galeria de drenagem que desemboca no rio.

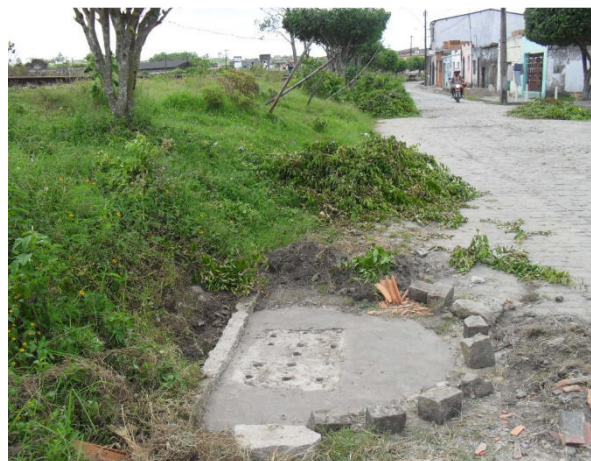
Foto 32: Rua Nestor de Oliveira, próximo ao DERBA. Área crítica por conta da ocorrência de alagamento. Área crítica 15.

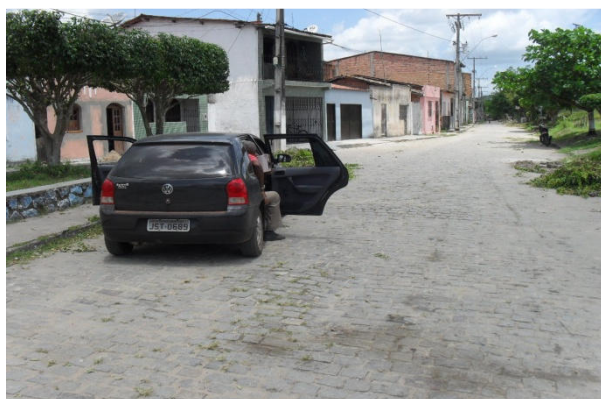
Foto 33: Rua Nestor de Oliveira, próximo ao DERBA. Vista de outro ângulo da área crítica de alagamento agravada pela insuficiência e obstrução do sistema de drenagem existente.

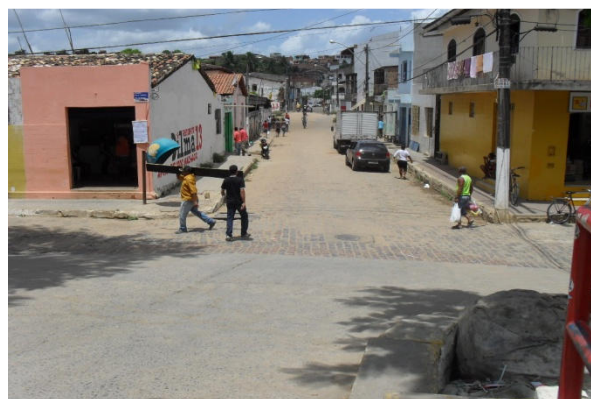
Foto 34: Rua 2 de Julho. Área crítica por conta da ocorrência de alagamento. Área crítica 16.

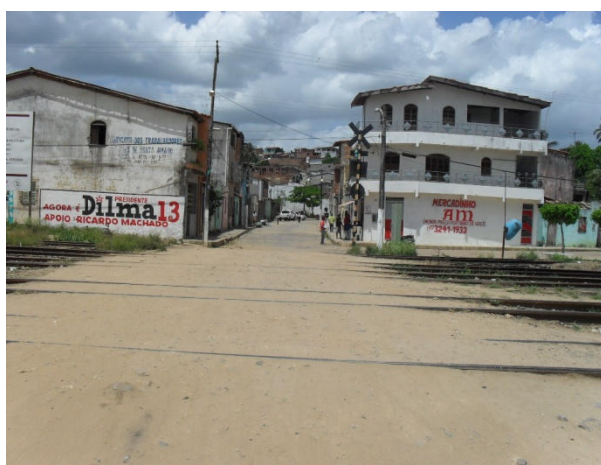
Foto 35: Rua 2 de Julho. Vista de outro ângulo da área crítica influenciada pela ferrovia que cruza a rua e promove o estrangulamento do fluxo de água.

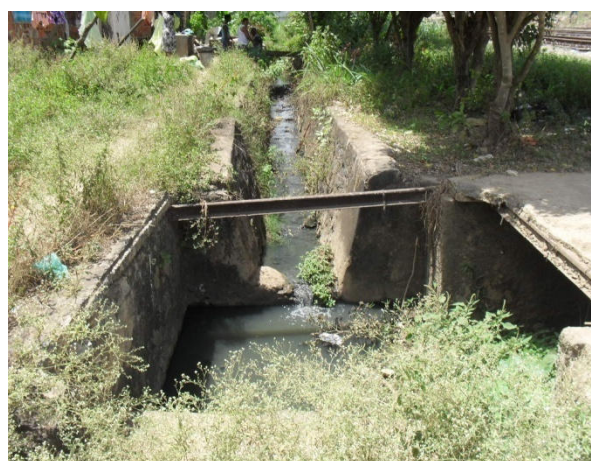
Foto 36: Córrego que beira a ferrovia que corta a rua 2 de Julho é drenado por um trecho em canal aberto e segue em galeria circular enterrada até o rio Subaé.

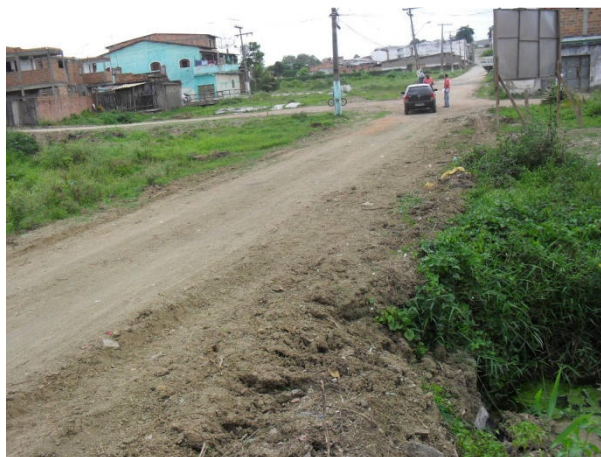
Foto 37: Loteamento Jardim Vale Verde. Área crítica por conta da ocorrência de alagamento. Área crítica 17.

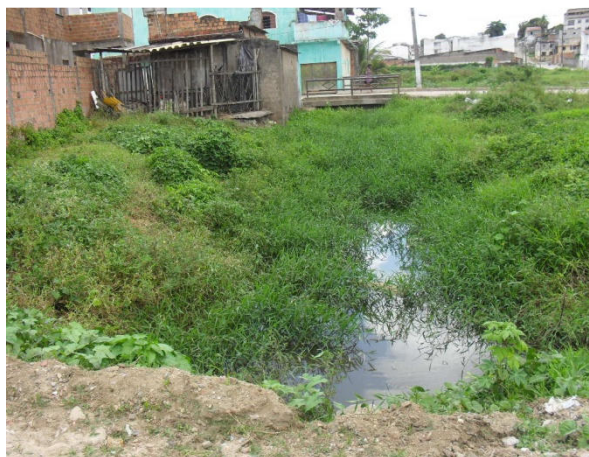
Foto 38: Loteamento Jardim Vale Verde. Riacho que influencia diretamente na ocorrência de alagamento na área crítica.

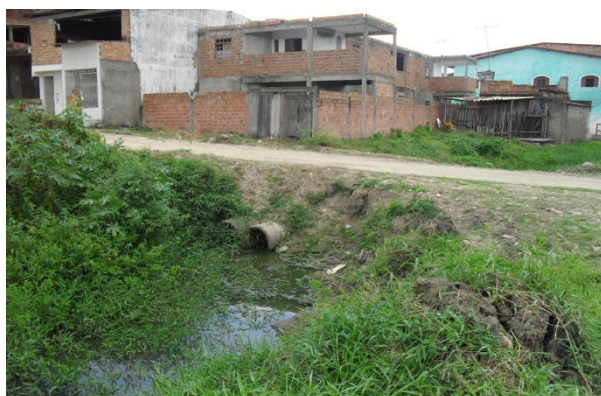
Foto 39: Loteamento Jardim Vale Verde. Detalhe do bueiro de travessia do córrego que corta a área crítica.

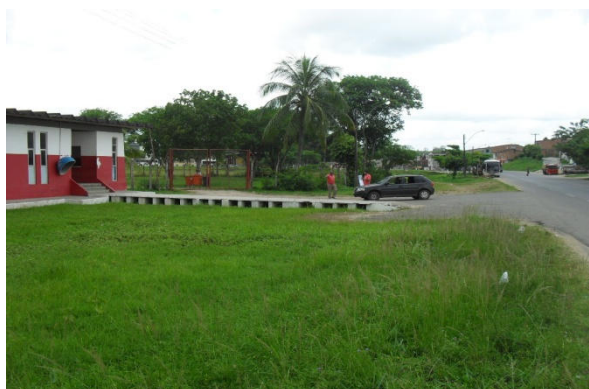
Foto 40: BA – 420, em frente ao SESI. Área naturalmente inundável que alaga algumas vezes durante o ano.

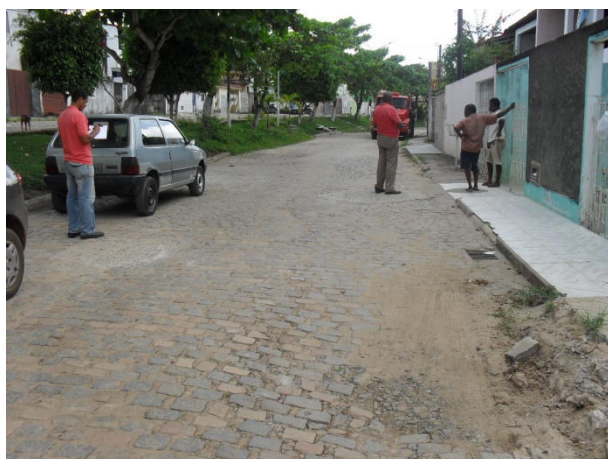
Foto 41: Rua B. área crítica por conta da ocorrência de alagamento. Área crítica 18.

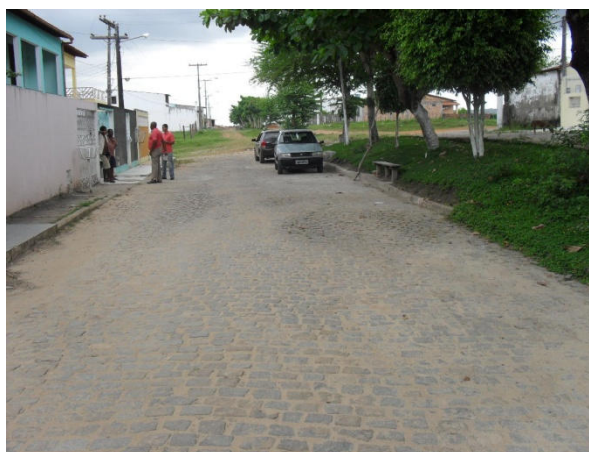
Foto 42: Rua B. Vista de outro ângulo da área crítica de alagamento agravado pela obstrução dispositivo de drenagem local.

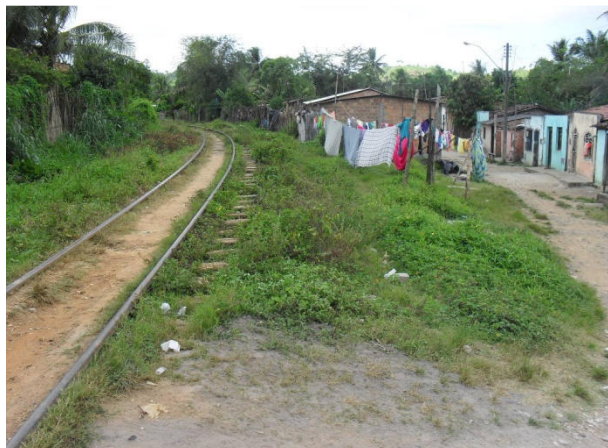
Foto 43: Rua do Pilar de Baixo. Área crítica por conta da ocorrência de alagamento. Área crítica 19.

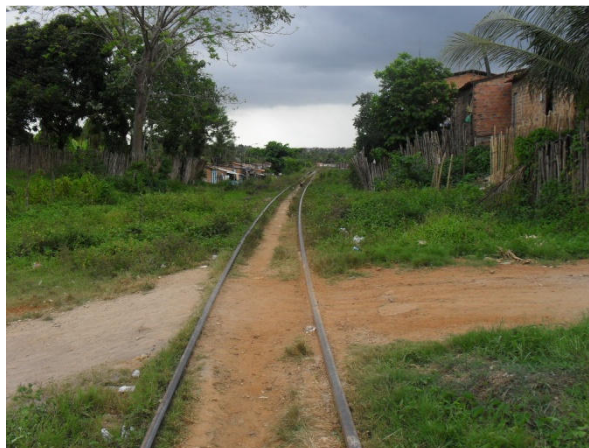
Foto 44: Rua do Pilar de Baixo. Vista de outro ângulo da área crítica por conta de alagamento.

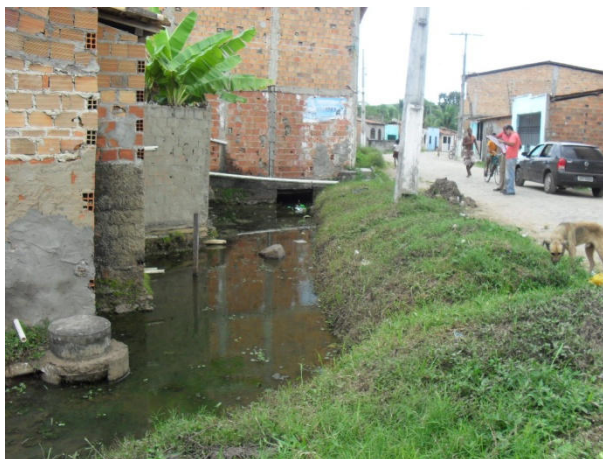
Foto 45: Ilha do Dendê. Área crítica por conta da ocorrência de alagamento. Área crítica 20.

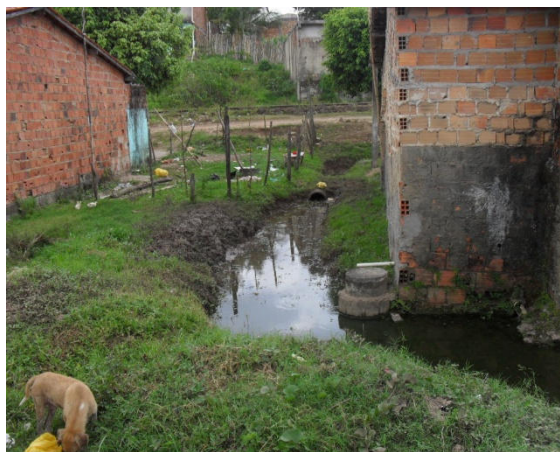
Foto 46: Ilha do Dendê. Córrego e maré influenciam na ocorrência de alagamento na área crítica.
