**CONTRATO Nº 39/2009**  
**ELABORAÇÃO DO PLANO ESTADUAL DE**  
**MANEJO DE ÁGUAS PLUVIAIS E**  
**ESGOTAMENTO SANITÁRIO – PEMAPES**

**SEGUNDO BLOCO**  
**TOMO X - ESTUDO DE ÁREAS CRÍTICAS QUANTO A RISCO DE ENCHENTES**  
**E PROPOSIÇÃO DE SOLUÇÕES - CIDADES COM MAIS DE 30.000 HABITANTES**

**VOLUME 9 - RDS 02 - VELHO CHICO**  
**BOM JESUS DA LAPA**

#### **CIDADE DE BOM JESUS DA LAPA**

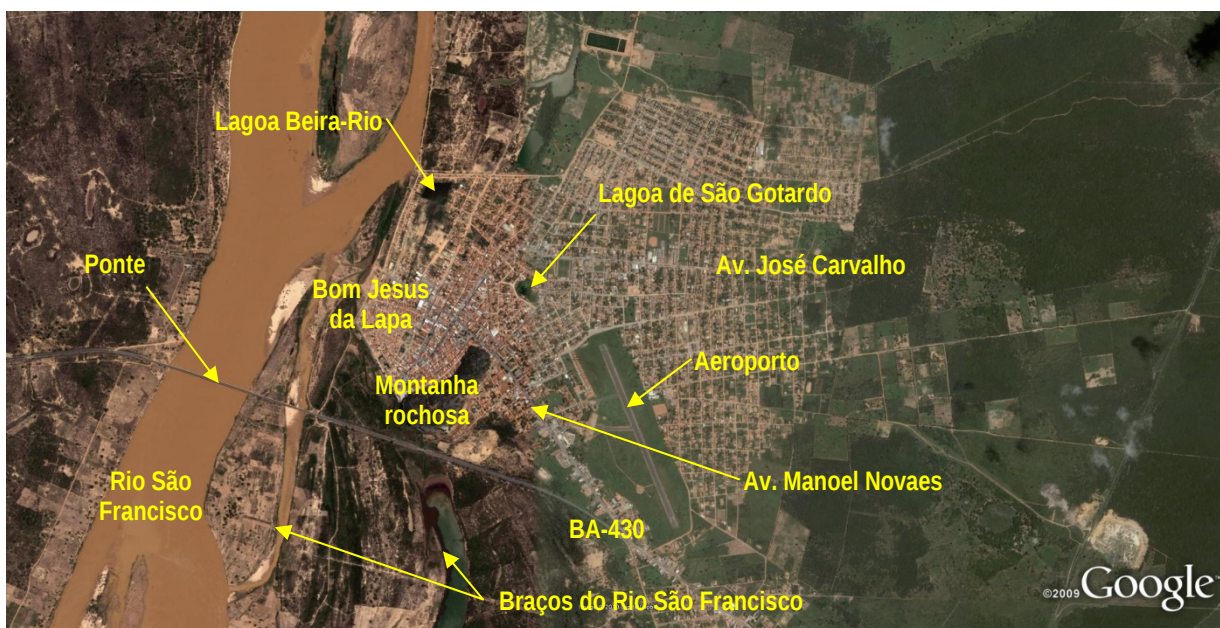
**Figura 4.1 – Imagem de satélite da cidade de Bom Jesus da Lapa**

Na área central o traçado viário tem forma irregular e tendência longilínea; contudo, nas áreas de expansão urbana o traçado viário é ortogonal e se desenvolve a partir de vias estruturantes como a rodovia BA-430 e as avenidas Manoel Novaes e José Carvalho (ver **Figura 4.1**).

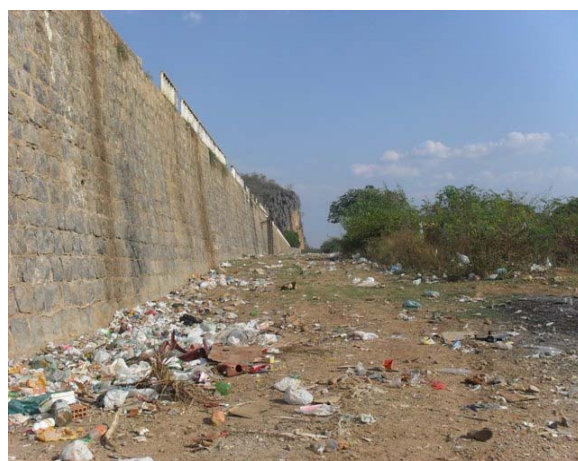
Foto 4: Ponto de lançamento de águas pluviais – muito lixo – calha da Lagoa da Lapa.

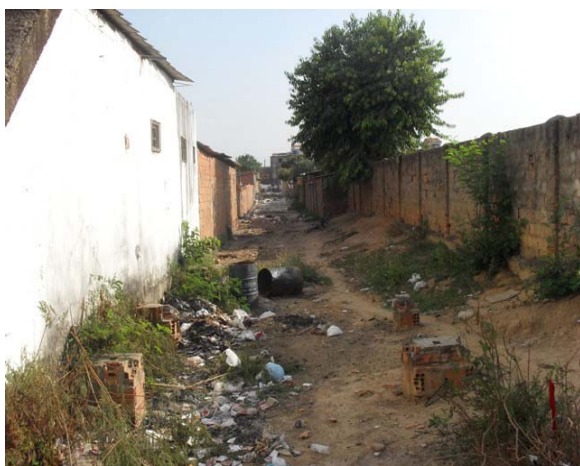
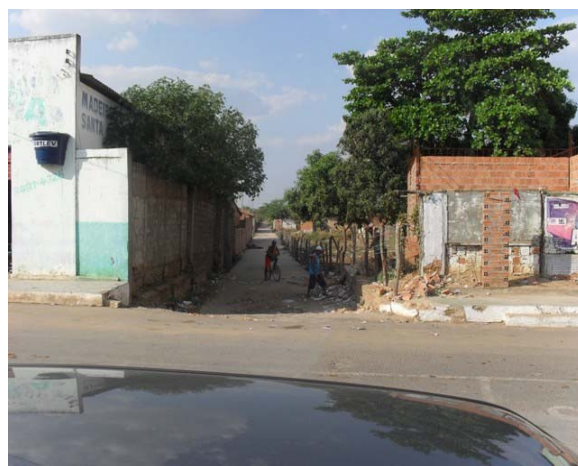
Foto 5: Canal 1 – construção em concreto.

Foto 6: Canal 1 – construção em concreto.

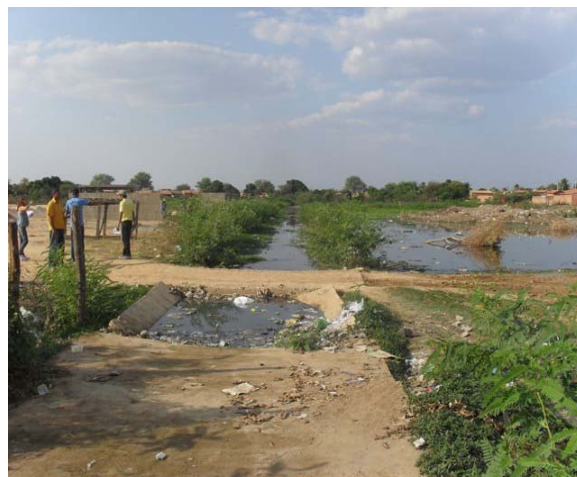
Foto 7: Canal 1 – Bairro Beira Rio – lançamento na Lagoa Beira Rio.

Foto 8: Canal 1 – Bairro Beira Rio – lançamento na Lagoa Beira Rio.

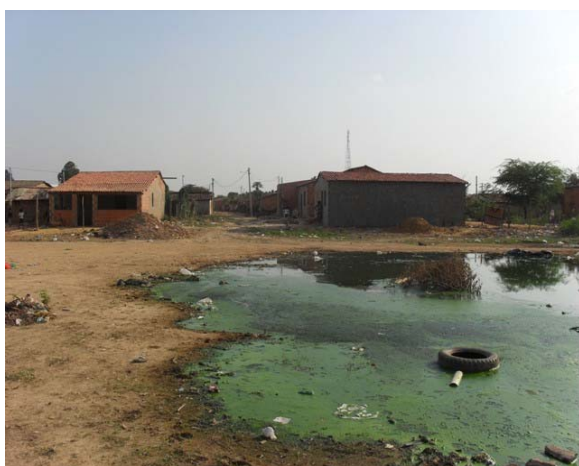
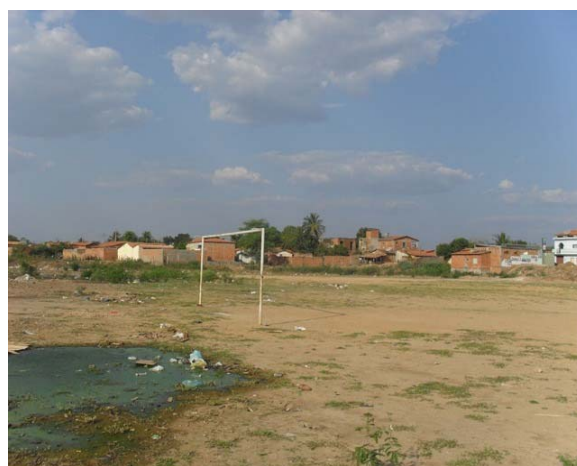
Foto 9: Área Crítica 1 – Bairro Beira Rio – área crítica devido a alagamentos.

Foto 10: Área Crítica 1 – Bairro Beira Rio – área crítica devido alagamentos.

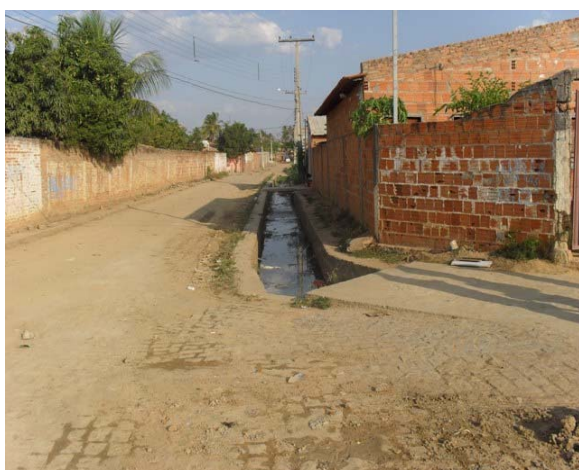
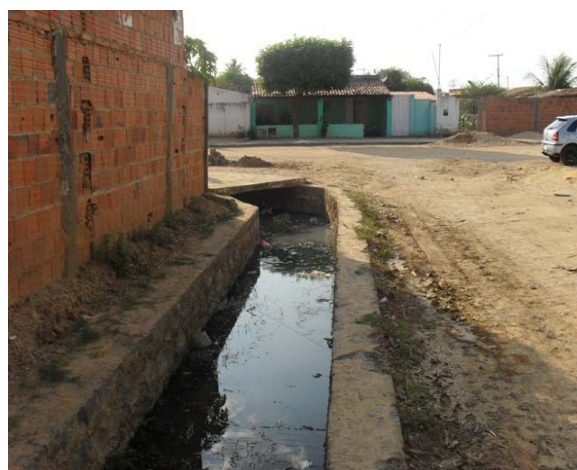
Foto 11: Canal 2 – Bairro Cavallhada – Canal em alvenaria de pedra (1,50 x 1,20) parte aberta e parte coberta – observa-se presença de esgoto.

Foto 12: Canal 2 – Bairro Cavallhada – Canal em alvenaria de pedra (1,50 x 1,20) parte aberta e parte coberta – observa-se presença de esgoto.

Foto 13: Canal 2 – Bairro Cavallhada – Canal em alvenaria de pedra (1,50 x 1,20) parte aberta e parte coberta – observa-se presença de esgoto.

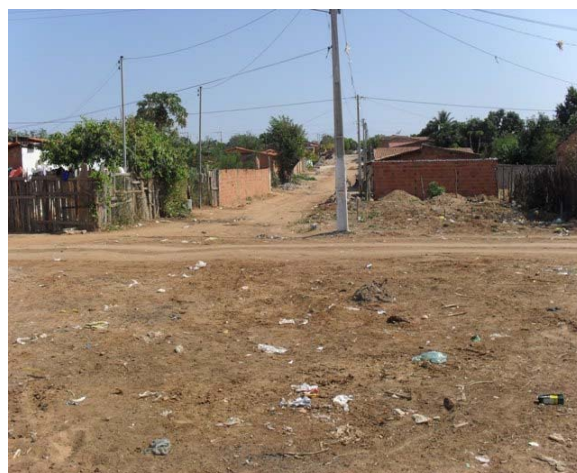
Foto 14: Área Crítica 2 – Loteamento Vila Maria – área de alagamento.

Foto 15: Área Crítica 2 – Loteamento Vila Maria – área de alagamento.

Foto 16: Área Crítica 2 – Loteamento Vila Maria – área de alagamento.

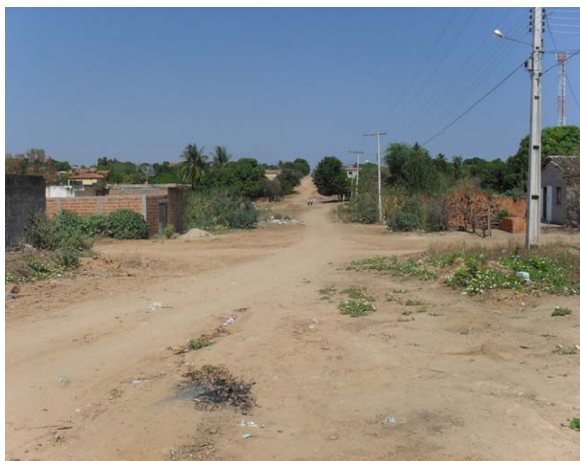
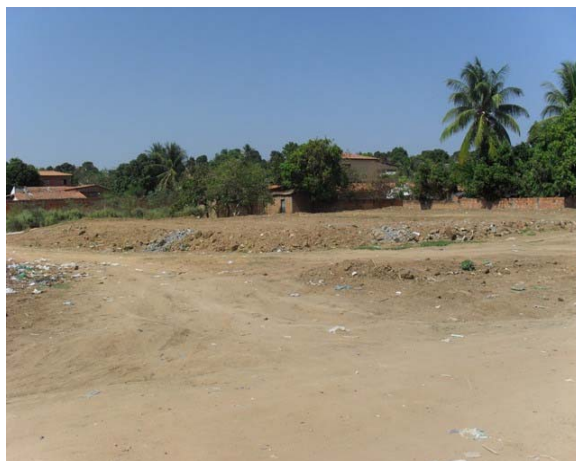
Foto 17: Área Crítica 3 – Av. José de Carvalho – área de alagamento – ponto de baixada e área da antiga Lagoa da Jurema que foi sendo ocupada. Observar o aterramento da lagoa.

Foto 18: Área Crítica 3 – Av. José de Carvalho – área de alagamento – ponto de baixada e área da antiga Lagoa da Jurema que foi sendo ocupada. Observar o aterramento da lagoa.

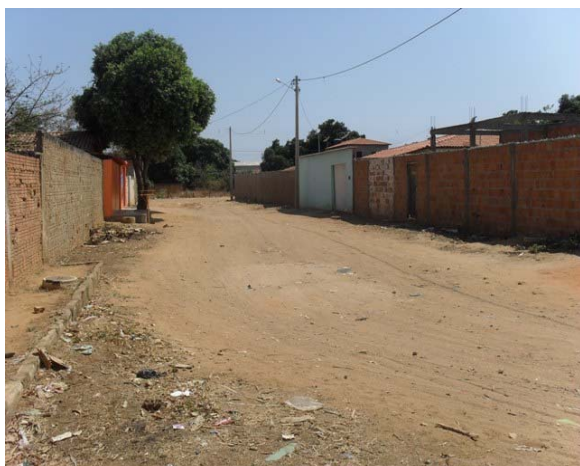
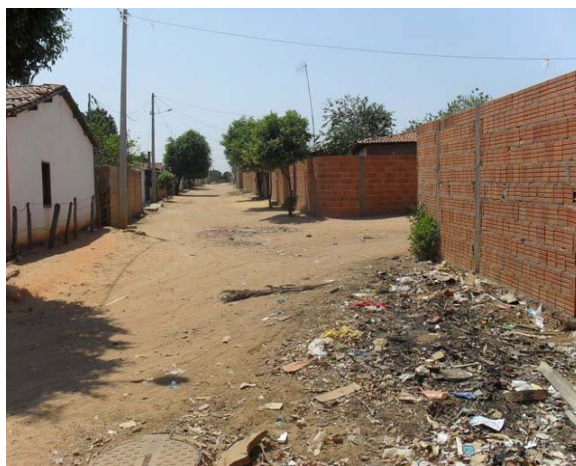
Foto 19: Área crítica 4 – Bairro Maravilha I – Rua 21 de Abril com a Rua Geraldo Lisboa – área crítica devido a enxurrada.

Foto 20: Área crítica 4 – Bairro Maravilha I – Rua 21 de Abril com a Rua Geraldo Lisboa – área crítica devido a enxurrada.

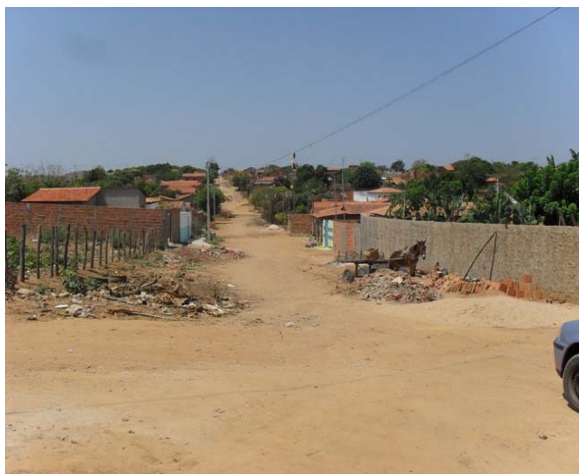
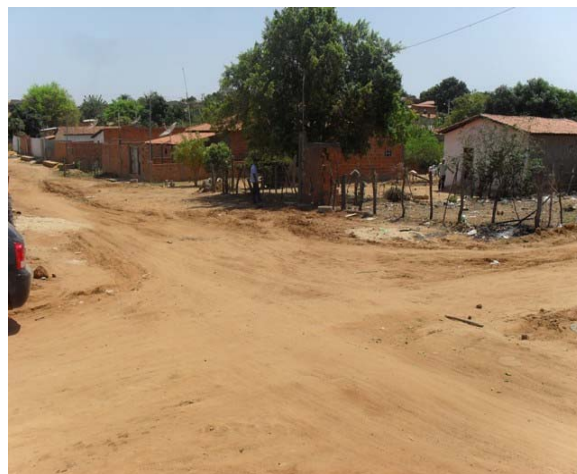
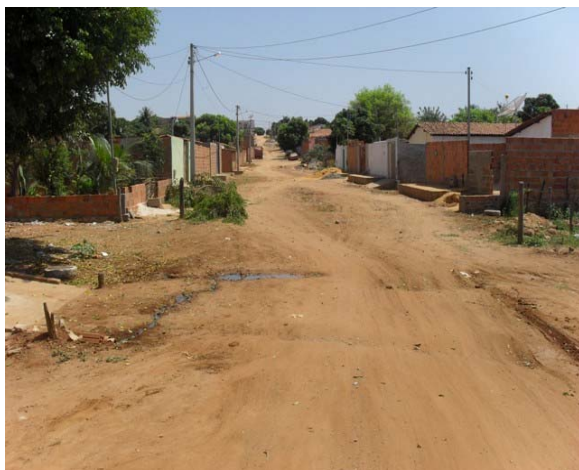
Foto 21: Área Crítica 5 – Bairro Parque Verde – Rua Geraldo Lisboa com a Rua Pedro Américo – área de enxurrada e alagamento.

Foto 22: Área Crítica 5 – Bairro Parque Verde – Rua Pedro Américo – área de enxurrada e alagamento.

Foto 23: Área Crítica 5 – Bairro Parque Verde – Rua Pedro Américo – área de enxurrada e alagamento.

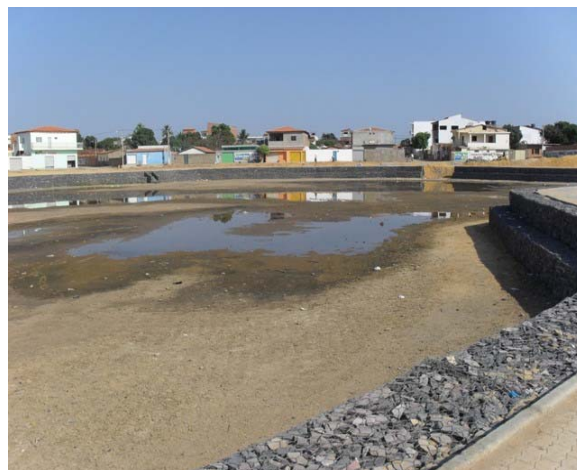
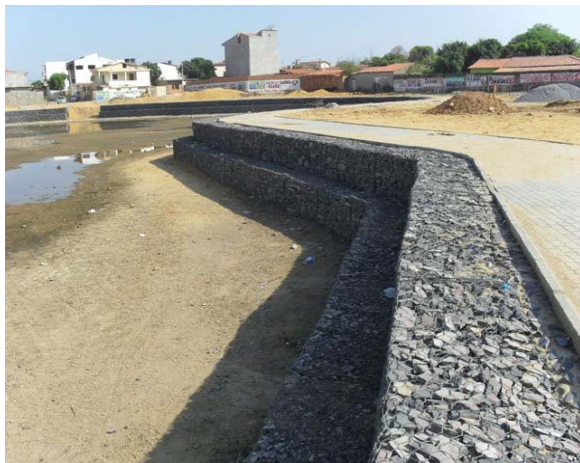
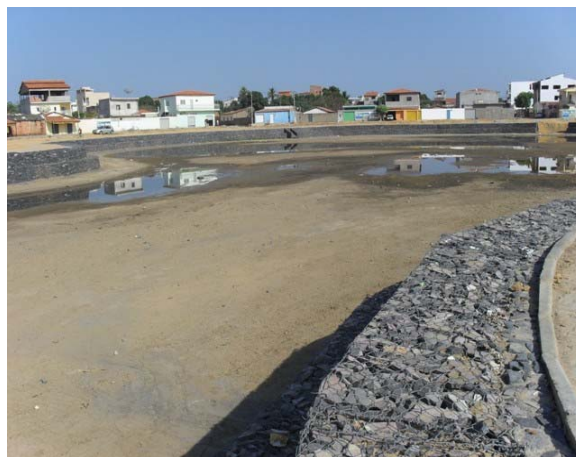
Foto 24: Lagoa de São Gotardo – obra de urbanização em andamento.

Foto 25: Lagoa de São Gotardo – obra de urbanização em andamento.

Foto 26: Lagoa de São Gotardo – obra de urbanização em andamento.
